## Forside

## Indledning

### Tilstandsrapport for ejendommen

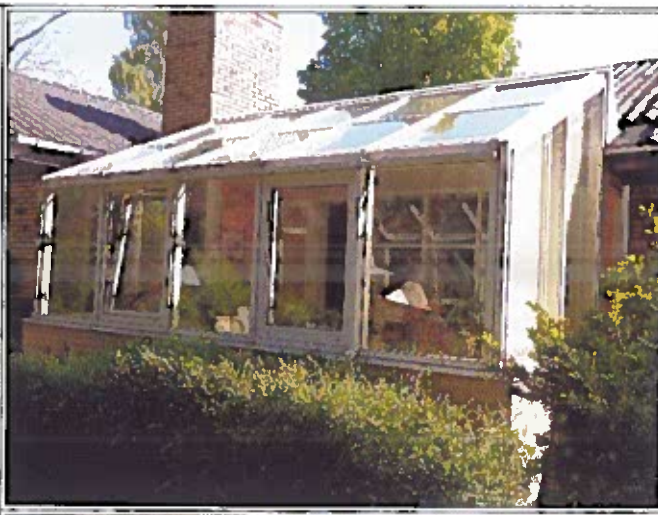
Havestue/udestue, set fra sydvest

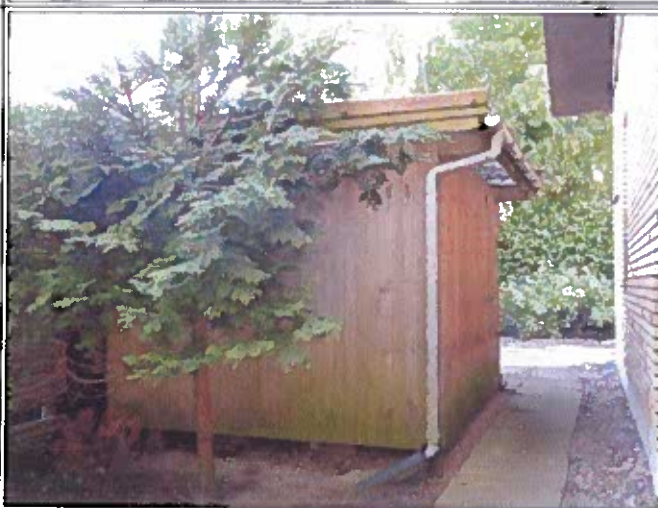
Skur, set fra vest

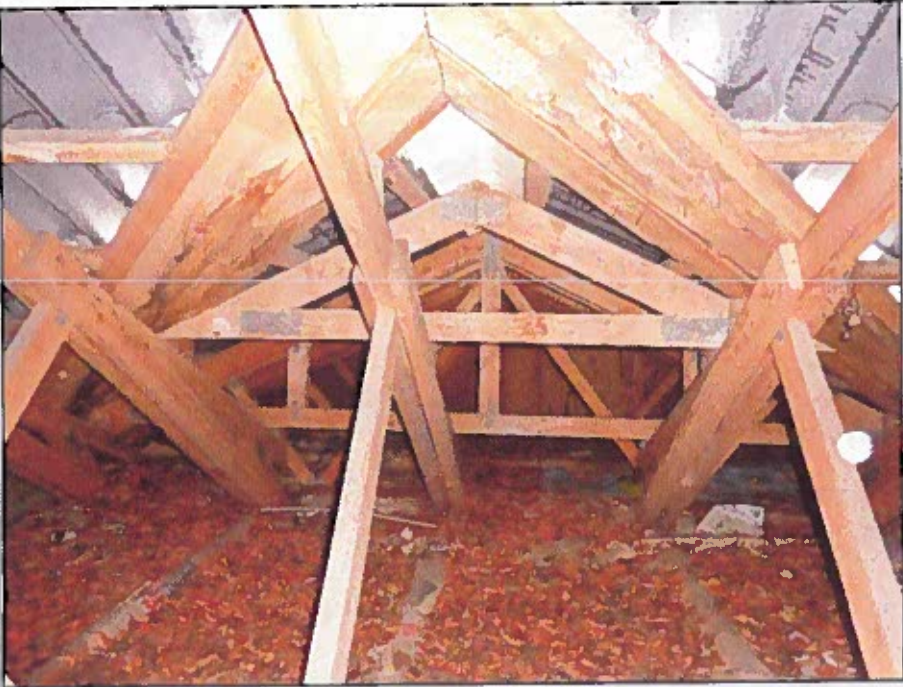
| Fejl angivelse<br>Syns- og Skønsmand | <p>Beskrivelse af skade/mangel:<br/>K1. Der mangler fugleklodser ved rygningen og skotrenderne.<br/>Begrundelse for fejl: Skaden er ikke registreret på trods af at der var masser af løv/ tørre blade oven på isoleringen. Den af BS anførte tekst udgår</p> | A3 |
| Bygningssagkyndig | <p>Enig i at skaden mangler.</p> <p>Den kunne henses til at bølgeklodser har manglet siden husets opførelse, være omformuleret til:</p> <p>K1- Skumbølgeklodser ved rygninger og skotrender mangler.</p> <p>Note: Skaden er af mindre omfang, der er enkelte fugtskjolde på undersiden af skotrender.</p> <p>Montering af bølgeklodser koster ca. 2.500 kr.</p> | A1 |
| Syns- og Skønsmand | Noten er forkert. Med så store mængder løv i tagrummet er skaden ikke af mindre omfang | A3 |

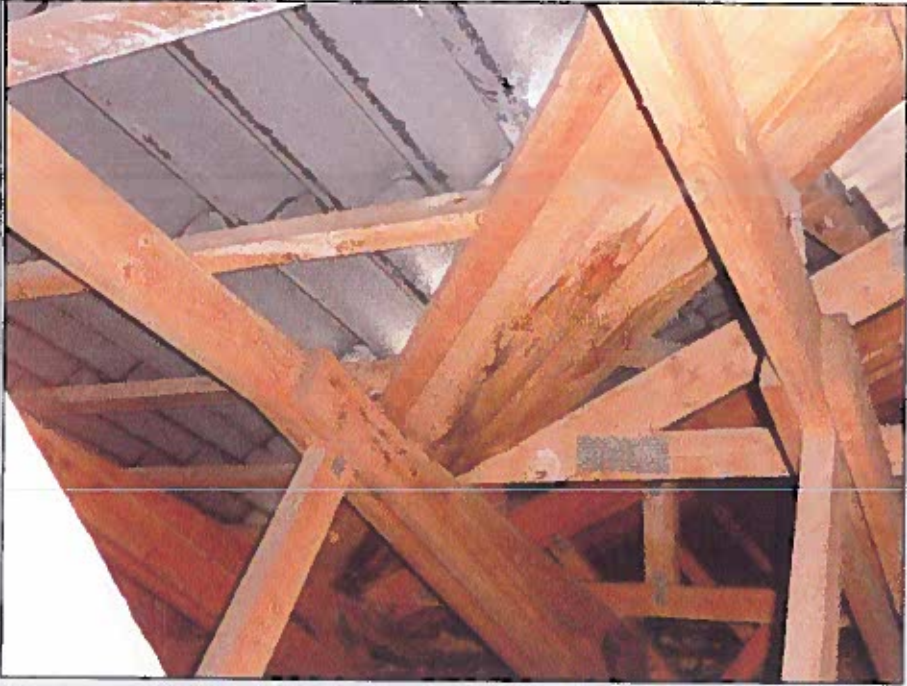
| Fejlangivelse<br>Syns- og Skønsmand | <p><b>Beskrivelse af skade/mangel:</b><br/>UN. Der er skjolder under begge skotrender.<br/><b>Note:</b> Årsagen kan være utætheder ved skotrenderne eller inddækningerne ved dem.<br/><b>Begrundelse for fejl:</b> Skaden er ikke registreret</p> | B8 |
| Bygningssagkyndig | Se bemærkninger ovenfor ved pkt. 1.1. | 0 |
| Syns- og Skønsmand | Da skaden formentlig ikke er skumklodserne alene men også utætheder ved skotrenderne må bemærkningerne fastholdes | B8 |

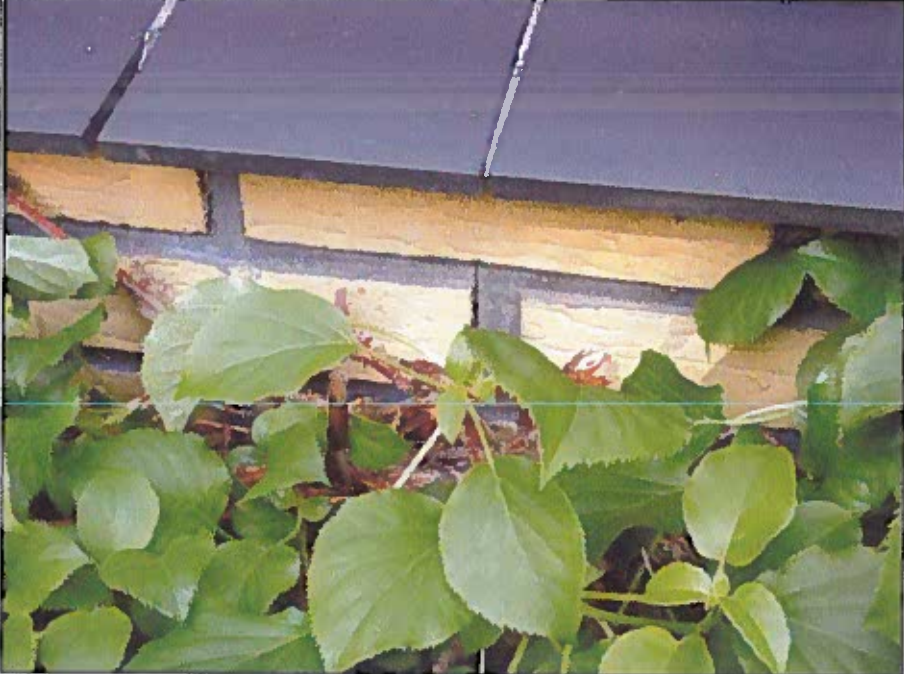
| Fejlrapportering<br>Syns- og Skønsmand | | A1 |
| | <p>Tilføjelse:<br/>Der er skrårevne under vindue mod syd.<br/><b>Fejlens vægt:</b> Pointtildeling er nedsat, da skaden er delvist registreret</p> | |
| Bygningssagkyndig | Skaden er gemt bag beplantning og der er taget et ad 2 forbehold for beplantning. | A1 |
| Syns- og Skønsmand | Skaden er kun delvist gemt bag beplantning og skal anføres | A1 |

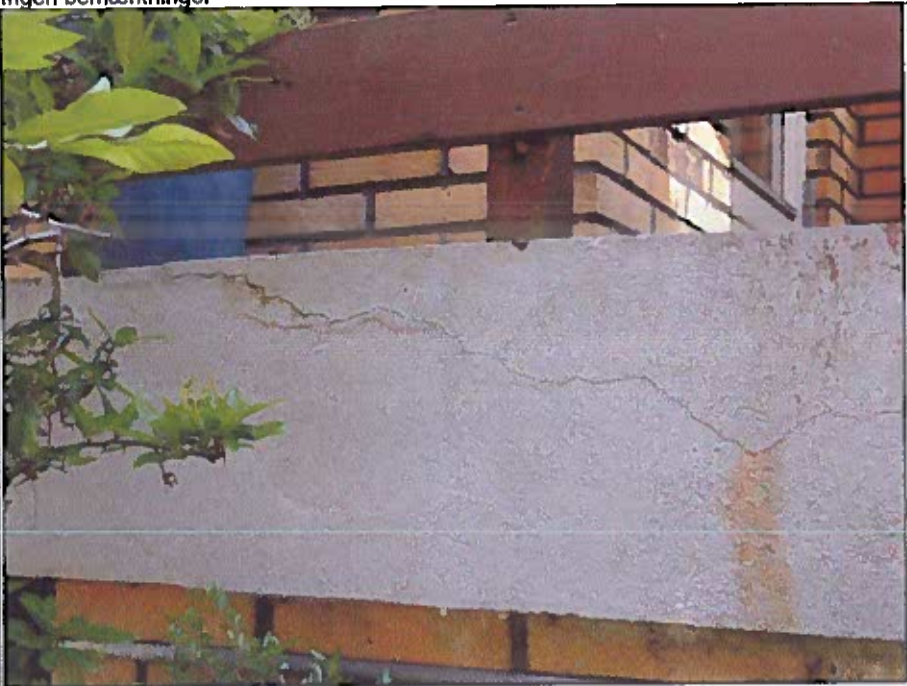
| Fejl angivelse<br>Syns- og Skønsmand | <p>Beskrivelse af skade/mangel:<br/>K2. Der er revne i altankant mod vest.</p> <p>Begrundelse for fejl: Skaden er ikke registreret</p> | A3 |
| Bygningssagkyndig | Enig i at skaden skulle være medtaget, K2 syntes dog at være højt sat, denne burde være K1, da der er tale om en fin revne og der var ikke puds med mangelfuld vedhæftning. | A1 |
| Syns- og Skønsmand | Skaden er meget synlig og kan faktisk også ses på oversiden, hvorfor mindre end K2 ikke forekommer rimelig. Skaden kan på sigt udvikle sig til K3 | A3 |

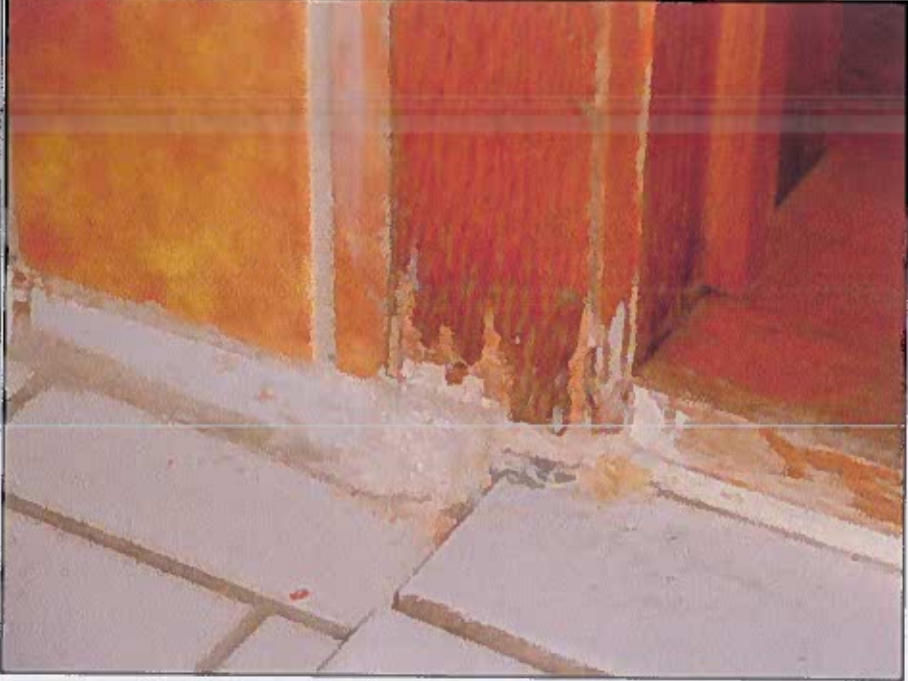
| Fejlregistrering<br>Syns- og Skønsmand | <p><b>Beskrivelse af skade/mangel:</b><br/>K2. Gerigte ved bruseniche i badeværelse er nedbrudt forneden.</p> <p><b>Begrundelse for fejl:</b> Skaden er ikke registreret</p> | A3 |

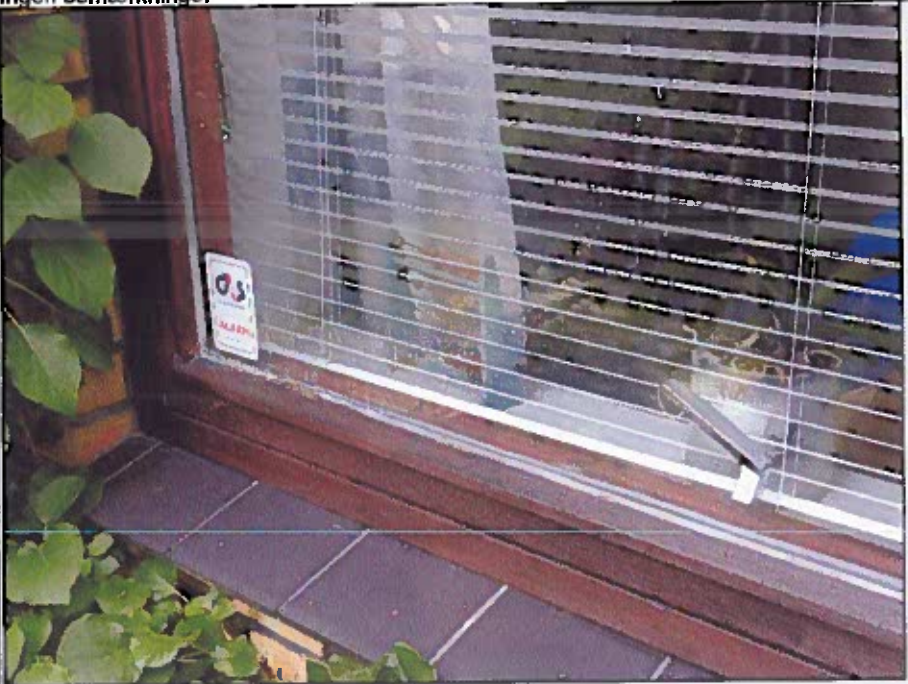
| <b>Fejl angivelse</b><br><b>Syns- og Skønsmand</b> | <p><b>Beskrivelse af skade/mangel:</b><br/>K2: Der er punkterede ruder i vindue mod syd og bagdør mod øst</p> <p><b>Begrundelse for fejl:</b> Skaden er ikke registreret</p> | A3 |
| Bygningssagkyndig | <p>På grund af vejeret har jeg ikke set de punkteret ruder, samt der er taget et ad.3 forbehold:</p> <p>Det er ikke altid muligt at konstatere dugruder/punkterede termoruder, fordi det er afhængigt af lys- og/eller temperaturforholdene, vejrforholdene og rudernes renhed på besigtigelsestidspunktet. Der kan derfor forekomme punkterede termoruder, som ikke kunne konstateres visuelt på besigtigelsestidspunktet. Synlige skader vil fremgå af tilstandsrapporten.</p> | 0 |
| Syns- og Skønsmand | Skaden er meget tydelig med gamle kalkholdige pletter i hulrummet og skal derfor anføres | A3 |

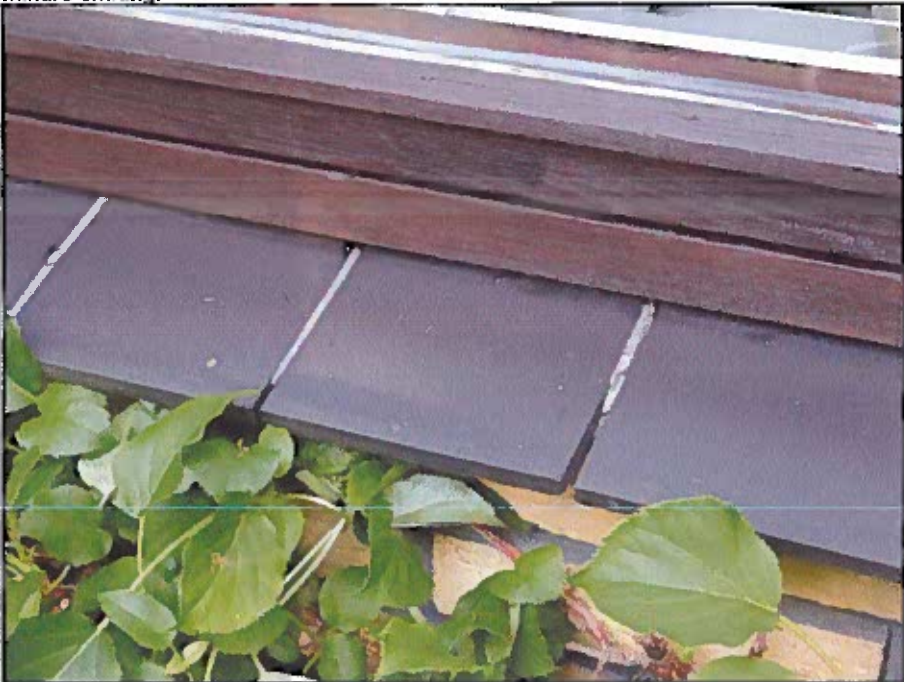
| Fejl angivelse<br>Syns- og Skønsmand | <p>Beskrivelse af skade/mangel:<br/>K2: Der er defekte fuger og mangelfuld vedhæftning af klinker i sålbænke mod vest, syd og øst.<br/>Begrundelse for fejl: Skaden er ikke fyldestgørende beskrevet og den er karakteriseret for lavt.<br/>Føjls vægt: Pointtildeling er reduceret, da skaden er delvist beskrevet</p> | A2 |

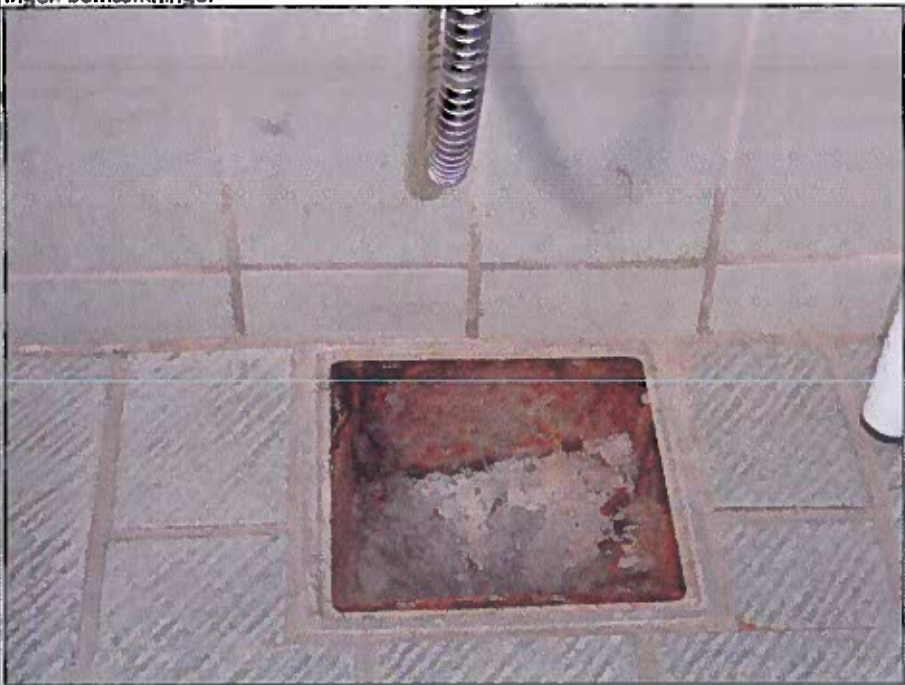
| Fejl angivelse<br>Syns- og Skønsmand | <p><b>Beskrivelse af skade /mangel:</b><br/>K1: Afstandsstykke mellem skål og rist i gulv afløb i kældertoilet er gennemtæret.<br/>Note: Da der kun er lille vandpåvirkning skønnes der ikke at være risiko for skade på andre bygningsdele.<br/><b>Begrundelse for fejl:</b> Skaden er ikke registreret</p> | A3 |

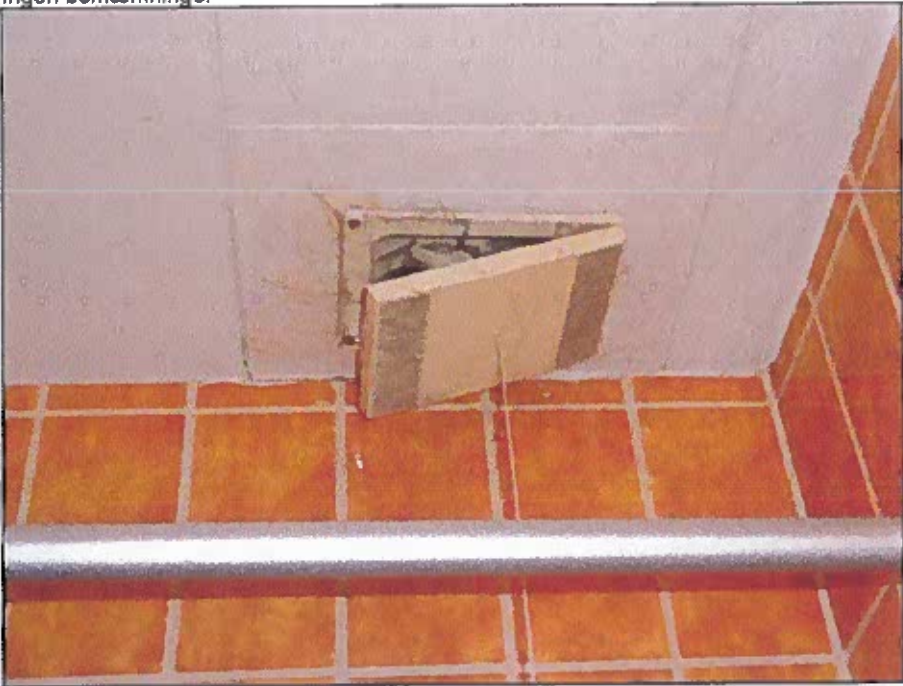
| <b>Fejl angivelse</b><br>Syns- og Skønsmand | <p><b>Beskrivelse af skade/mangel:</b><br/>K1. Loftplade ved aftrækslem over brusenichen er fugtskadet</p> <p><b>Begrundelse for fejl:</b> Skaden er ikke registreret</p> | A1 |

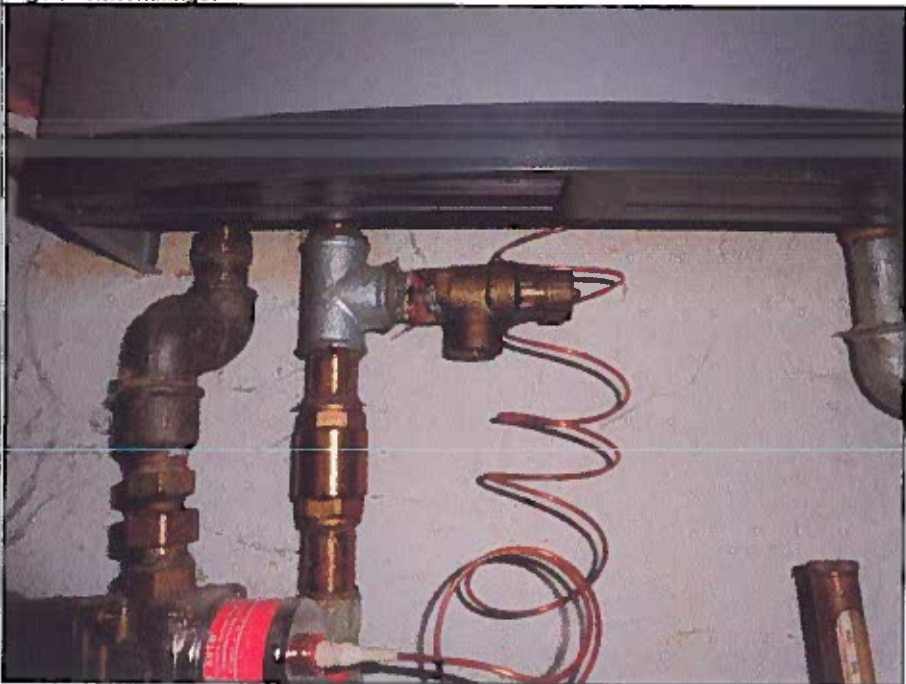
| <b>Fejl angivelse</b><br><b>Syns- og Skønsmand</b> | <p><b>Beskrivelse af skade/mangel:</b><br/> K1. Afløb fra ekspansionsventil er ikke ført til gulvafløb og der er tæring i samlingen ved ventilen.</p> <p><b>Begrundelse for fejl:</b> Skaden er ikke registreret</p> | A3 |

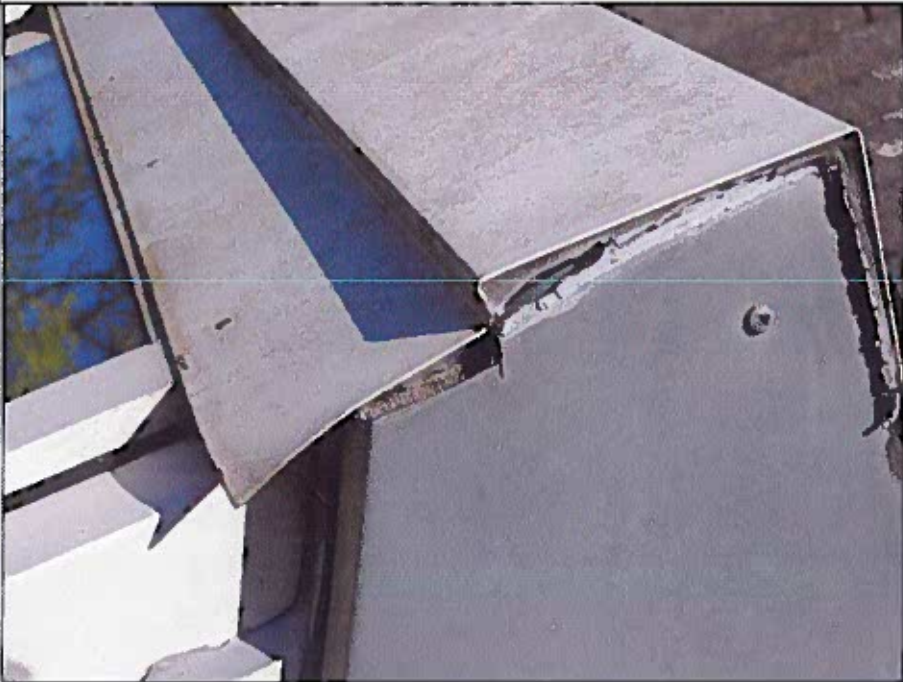
| <b>Følgangivelse</b><br>Syns- og Skønsmand | <p><b>Beskrivelse af skade/mangel:</b><br/> K3: Inddækning mod syd ved boligudhænget er ikke tæt<br/> Note: Der er risiko for fugtindtrængning og skader på bagvedliggende bygningsdele<br/> <b>Begrundelse for fejl:</b> Skaden er ikke registreret</p> | A3 |

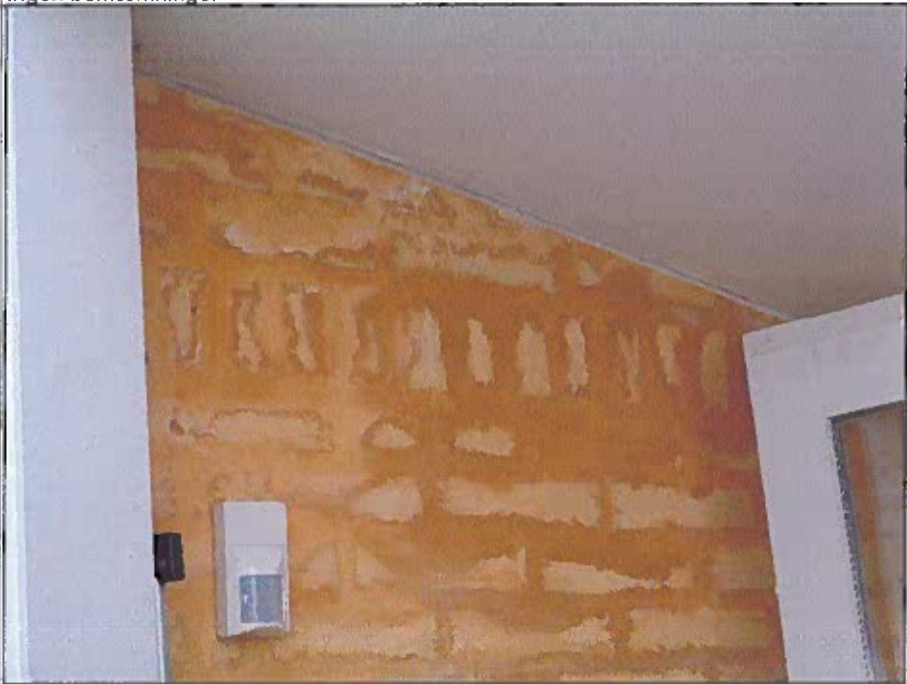
| Fejlregistrering<br>Syns- og Skønsmand | <p><b>Beskrivelse af skade/mangel:</b><br/>UN. Der er fugtskjalder /udfældninger på skorstensvange i udestuen<br/>Note: Årsagen kan være utætheder ved skorstensinddækningen<br/><b>Begrundelse for fejl:</b> Skaden er ikke registreret</p> | A3 |

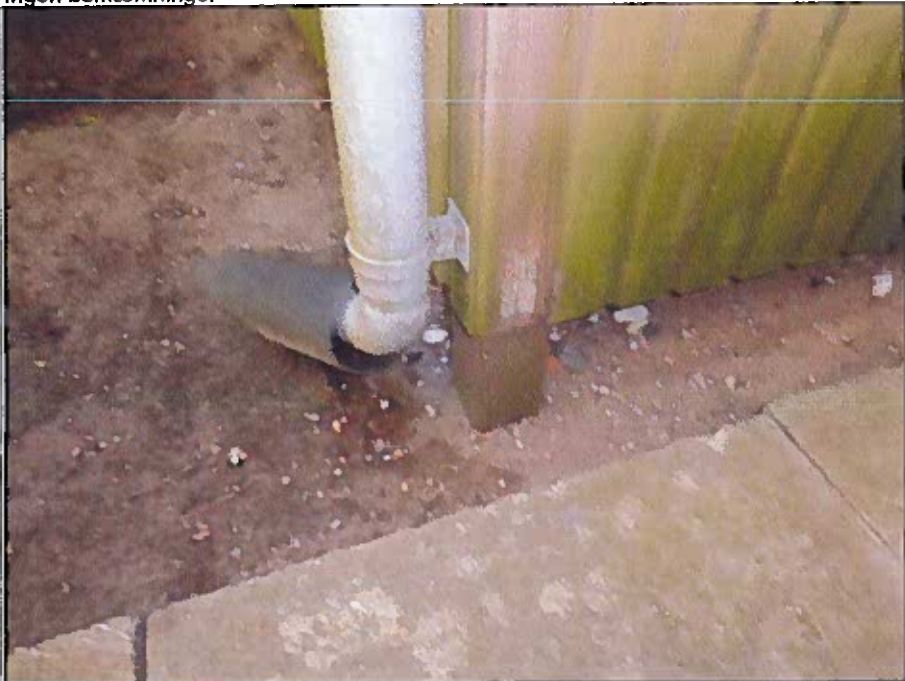
| Fejl<br>Syns- og Skønsmand | <p>Beskrivelse af skade/mangel:<br/>K2: Træstolper går under terræn.<br/>Note: Der er på sigt risiko for fugtskader på stolperne<br/>Begrundelse for fejl: Skaden er ikke registreret</p> | A3 |
| Bygningssagkyndig | Skaden bør ikke medtages, der er ikke konstateret nedbrydning samt der er tale om trykimprægneret træ. | 0 |
| Syns- og Skønsmand | Trykimprægneret træ nedbrydes også på sigt, især når det er under jord | A3 |
