# DISCIPLINÆR- OG KLAGENÆVNET FOR BESKIKKEDE BYGNINGSSAGKYNDIGE

## **Afgørelse – teknisk revision af tilstandsrapporten [REDACTED]:**

## Bygning A (Beboelse - 118m2)

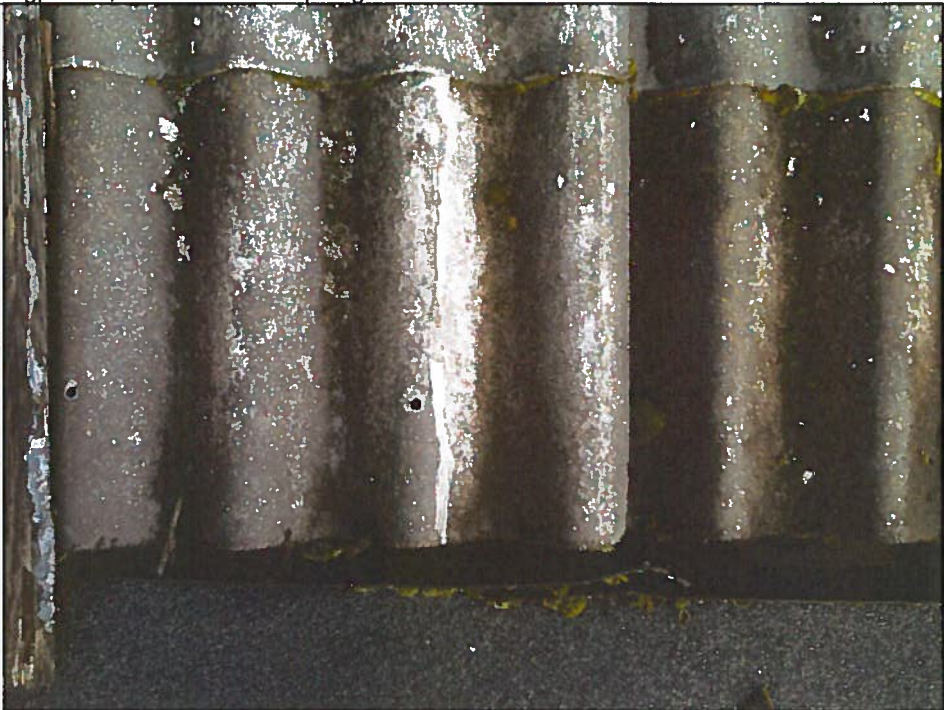
| 8.1<br>Tagbelægning/rygning | K2: Nederst ved tagfod i syd ses enkelte revnede tagplader. revner forekommer øverst i bølge og demed vurderes tag ikke nødvenoigvis til at være utæt over revner. Note: Ofte er årsag er tagskruer er spændt lidt for hårdt og herved sker der ved opvarmning / kulde - sommer/ vinter spænding i tagpladen, som knækker i topbølgen hvor skruer er monteret. | |
| Fejlangivelse<br>Teknisk Revisor | <p>BS har ikke anført skade og konsekvens dækkende.</p> <p>K3, Der ses flere defekte tagplader nederst på oprindeligt hus ved overgang til tilbygning. Der mangler endvidere tagskruer flere steder. Note: Forholdet medfører risiko for vandindtrængning i tagkonstruktionen.</p> <p>4.06 Kriterier for bedømmelse og registrering af tilstande (uddrag):</p> <p>K3: Kritiske skader</p> <p>Definition</p> <p>Beskriver skader, som vil medføre, at bygningsdelens funktion svigter inden for overskuelig tid. Dette svigt risikerer at medføre skader på andre bygningsdele.</p> <p>Forklaring</p> <p>Eksempler (eksemplerne er kun vejledende og ikke normgivende):</p> <p>Skaden er så kritisk, at en bygningsdels funktion vil svigte inden for overskuelig tid. Dette svigt risikerer at medføre skader på andre bygningsdele og/eller på personer.</p> <ul style="list-style-type: none"><li>• Nedbrydninger eller deformationer af tagbelægning</li><li>• Utætte tagflader, inddækninger og samlinger</li><li>• Utilstrækkelig eller manglende fastgørelse af tagbeklædning, når det vurderes at forholdet har betydning for konstruktionen</li></ul> | A3 |
| Bygningssagkyndig | Jeg her netop udførligt noteret at da revne er i toppen af bølgen vurderer jeg forholdet til en K2 da risiko for følgeskader ikke er forekommende. Jeg havde skob inde for at se om der var fugt / misfarvning på og ved underliggende lægter, tilsvarende besigtigede jeg forholdet fra tagrum hvor der ejheller var antydninger af indtrængning . | |
| | BS angiver med karakteren K2, at bygningdelens (tagpladernes) funktion (klimaskærm) vil svigte indenfor overskuelig tid (vandindtrængning og/eller stormskade), men at dette ikke vil medføre følgeskader. Der er ingen sammenhæng i at en tagflades funktion kan svigte og at dette i så fald ikke vil medføre følgeskader. | A3 |

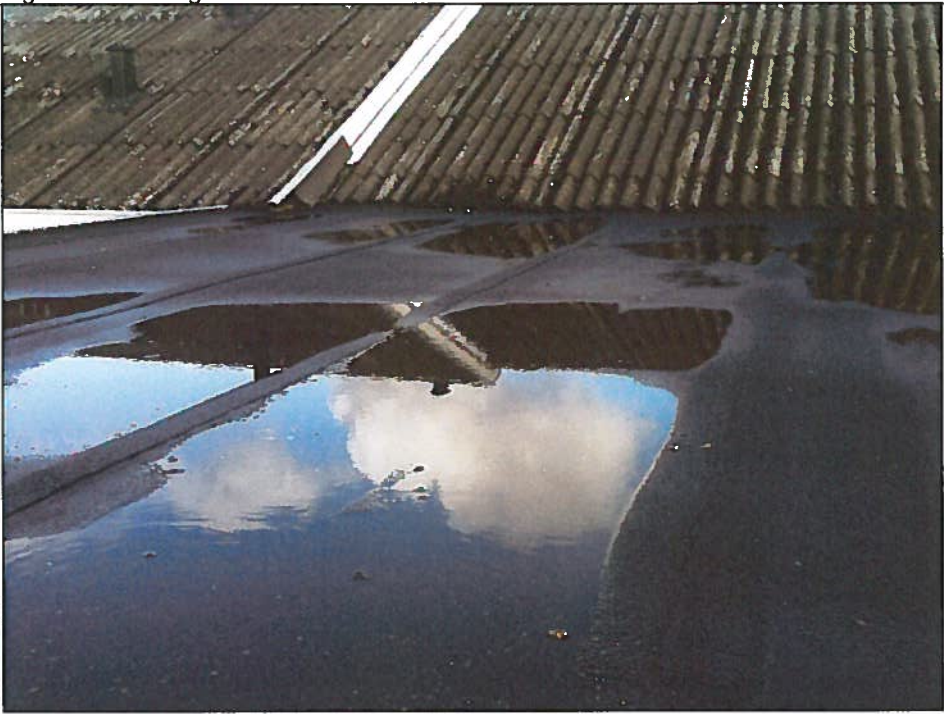
| <b>Fejlangivelse</b><br><i>Teknisk Revisor</i> | <p>K1, Tagpapdækningen på tilbygningen ligger ujævnt og der er ingen fald på, hvorfor der kan stå vand her.</p> | A1 |
| Bygningssagkyndig | <p>På opførelsestidspunktet fore sidebygningen var der ikke krav om tagfald 1:40 .</p> <p>DVS ingen bemærkninger</p> <p>Nærværende forto er jo taget på dette heldige/ eller uheldige tidspunkt efter regn således at alt ikke i vage ses.</p> <p>Jeg var på taget en solskinsdag og havde ikke denne chance,</p> <p>Ingen bemærkning skal noteres</p> | |
| Teknisk Revisor | <p>Bedømmelse/ karakter fastholdes.</p> <p>Tilstandsrapporten skal beskrive skader og risiko for skader - uagtet hvad der var eller ikke var af krav på opførelsestidspunktet. Lunker burde nok kunne konstateres, også i tøvæjr, når lunkerne er af omfang som det fremgår af billedet.</p> | A1 |

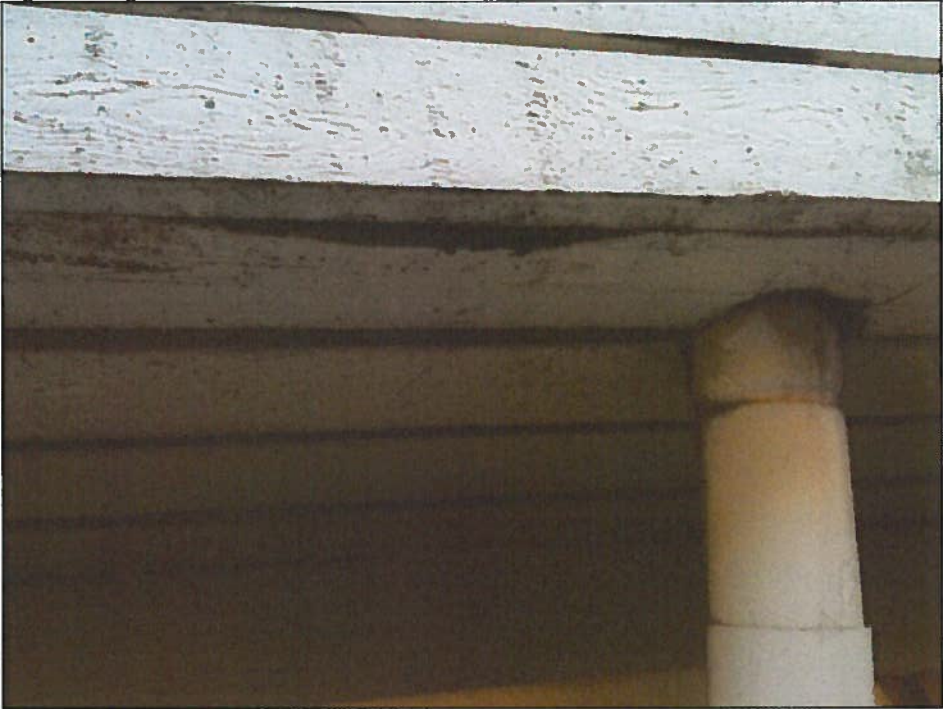
| | K2, Der er trænedbrydning i udhængsbeklædning ved tagnedløb på nordside af oprindeligt hus. | |
| Bygningssagkyndig | Hvis du læser min tekst står der klart AT DER TILSVARENDE ER RÅD I UDHÆNG OVER HOVEDDØR _ netop det sted du påtaler som en fejl fra min side<br>Årsag er at tagrender er fyldt med snavn og har ikke været renset i mange år.<br>Ikke accepteret som en fejl A2. | |
| Teknisk Revisor | Helt OK, skaden er tæt ved hoveddøren - min bedømmelse/karakter udgår helt! | 0 |

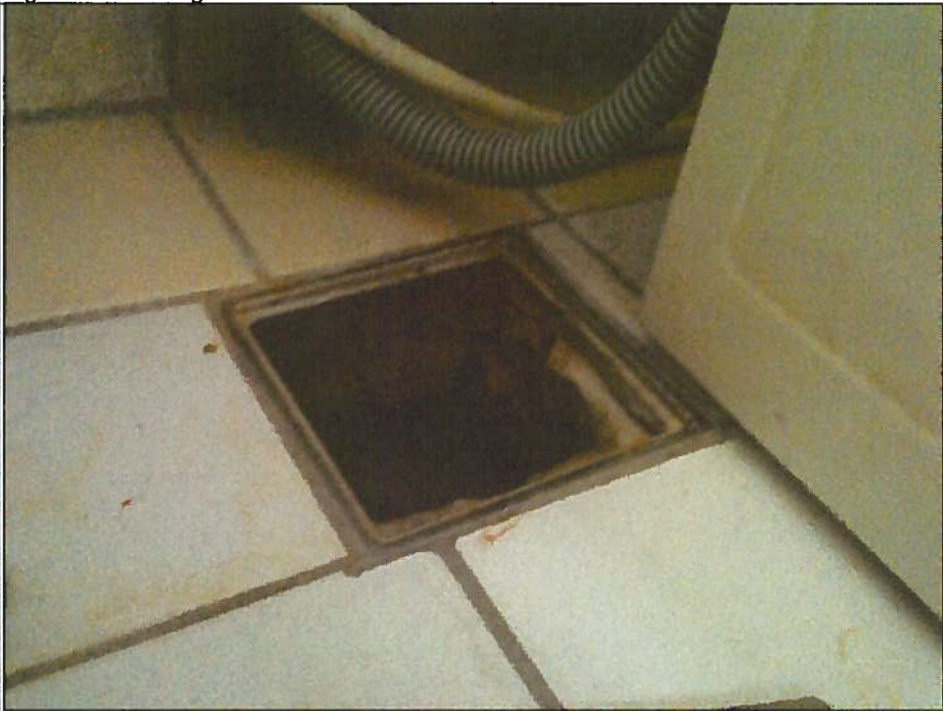
| <b>Fejlangivelse</b><br><i>Teknisk Revisor</i> | <p>K3, Gulvafløb i bryggers er ikke udført tætsluttende til gulvafløbsrist. Note: Forholdet medfører risiko for vandindtrængning i gulvkonstruktionen. Der ses dog p.t. ikke indikation af skader som følge heraf.</p> | A3 |
| Bygningssagkyndig | <p>I en bruse ber forholdet uheldigt.</p> <p>Et Bryggers hvor der yderst sjældent løber vand fra gulvflade / gulvfliser ned i gulvafløb er forholdet ubetydeligt</p> <p>Kan ikke accepteres som en fejl A3.</p> | |
| Teknisk Revisor | <p>I bryggers kan gulvafløbsskåle bedømmes lidt mildere pga mindre vandbelastning. Dette forudsætter dog, at de er udført bare rimeligt sikre, dvs. med glittede betonkanter og begrænset forsænkede. Her er imidlertid tale om en væsentlig forsætning til ned omkring underside terrændæk og en helt fraværende forsøg på tætning med beton. Det er et gulvafløb med en væsentlig risiko for utæthed.</p> | A3 |

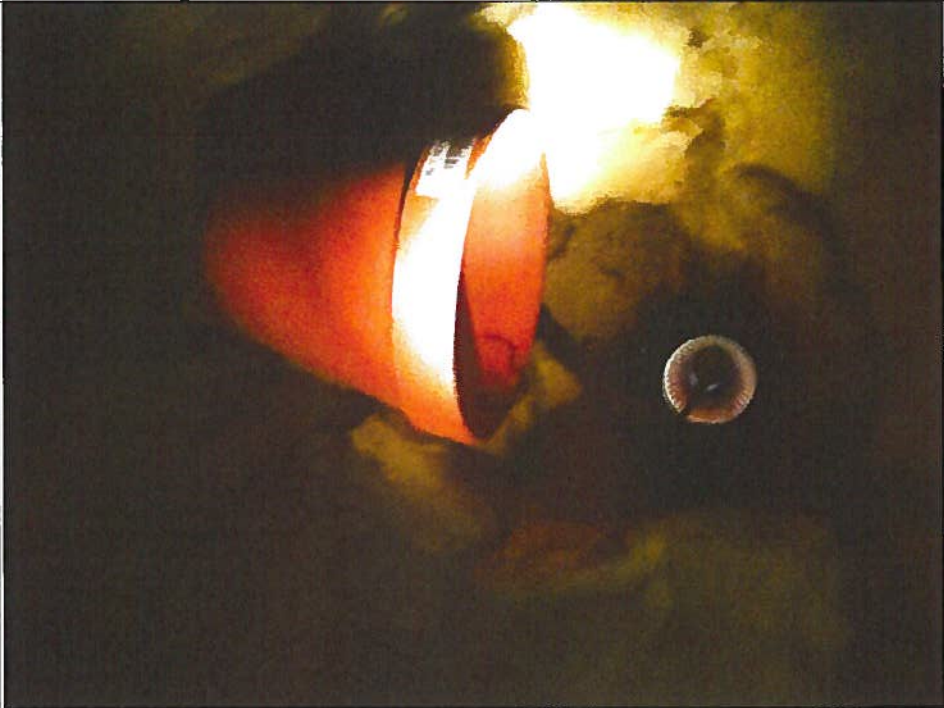
| 11.1 Andet | K1: Ved eventuel efterisolering skal der tages stilling til spotlys indbygget i loft. Her er indsat urtepotter til afledning af varme. Note: Spotlys skal kunne aflede varme. En transformator til lavvoltage til belygningsarmaturer skal være synlig for inspektion og må ikke isoleres ind bag isolering mv. da den udvikler varme og at der dermed kan være et vis risiko for at den smelter mv. | |
| Fejlangivelse<br>Teknisk Revisor | <p>K3, I loftadskillelsen ses monteret en række indbygningsspotter. Disse er ukorrekt udført således, at loftadskillelsen er gjort utæt alle disse steder. Note: Udførelsen er uegnet i forbindelse med et uisoleret tagrum og forholdet kan medføre kondensering af rumfugt i tagrummet - med risiko for opfugtning og følgeskader herpå.</p> | A3 |
| Bygningssagkyndig | <p>Kære Frank.</p> <p>Her er du godtnok gal på den.</p> <p>Netop når loftet er så lidt isoleret som det er i nærværende sag og da samtlige "urtepotter" hestår synlige op gennem isoleringen i tagrummet er der jo i sagens natur ingen risiko for kondens idet såvel varme som evt. et evt. forsvindende lavt damptryk fra undreliggende rum kan sive op og udluftes i tagrum.</p> <p>Hvis man leder varme (spilde varmen) til tagrum er det jo nærmest en fordel for tagrummet at her opvarmes, så der sker større udtørring.</p> <p>Generelt må naturligvis siges at det er noget hjemmegjort konstruktion men den kan på ingen måde noteres som "ukorrekt."</p> <p>Jeg skal henvise til Byggerefablade.</p> <p>Der er ikke belæg for at sige det er ukorrekt at lave huller i sit loft.</p> <p>Kun hvis konstruktionen (urtepotten) bliver lukket / overdækket med mere isolering over disse "uautoriserede" inddækninger af spot er der risiko.</p> <p>Jeg skriver klart at hvis der efterisoleres skal man vurdere forholdet</p> <p>En efter min opfattelse fin og god følgebemærkning af det registrerede forhold</p> | |
| Teknisk Revisor | <p>Bedømmelse/ karakter fastholdes.</p> <p>I loftadskillelser mod uopvarmede tagrum må dampspærren ikke brydes, hverken af elinstallationer eller andre komponenter - pga. at opstigende rumfugt kondenserer og bidrager til øget fugt i tagrummet.</p> | A3 |

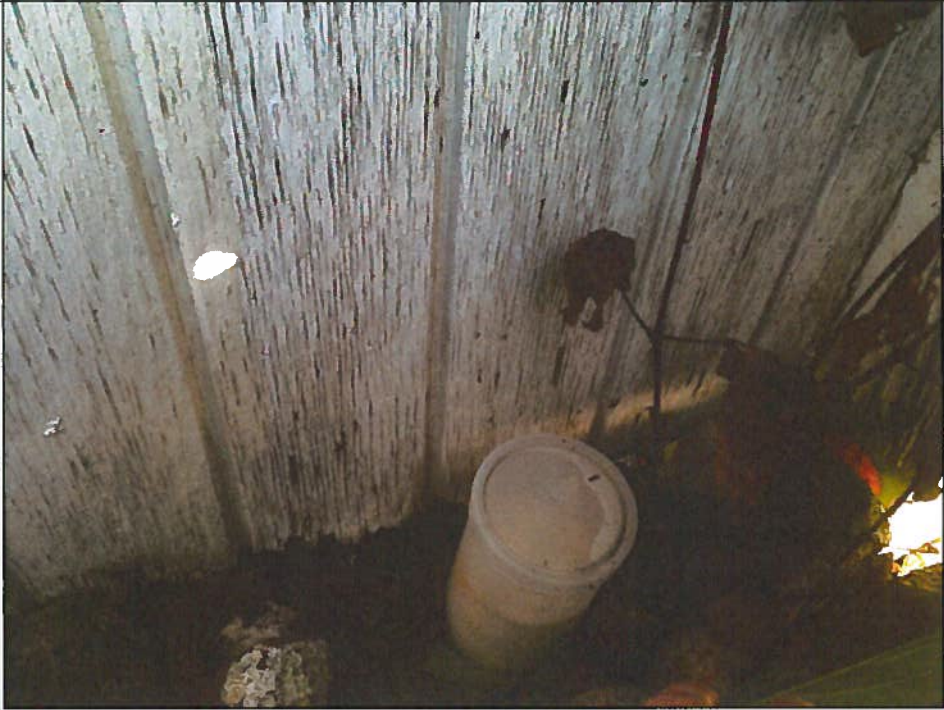
| 1.1 Udvendigt terrænfald | K1: Lav sokkelhøjde på udhus som medfører risiko for opfugtning af sokkel og træ med skadevirkning til følge, specielt hvis der ikke er indlæg af fugtspærre ved overgang sokkel/ | |
| <b>Fejlangivelse</b><br><i>Teknisk Revisor</i> | <p>Der er ingen sammenhæng mellem beskrivelsen og pågældende litra. Bygning B er angivet at være en carport og ikke udhuset.<br/>Skadesbeskrivelsen passer på udhuset, men udhuset er ikke medtaget i tilstandsrapporten.</p> | A1 |

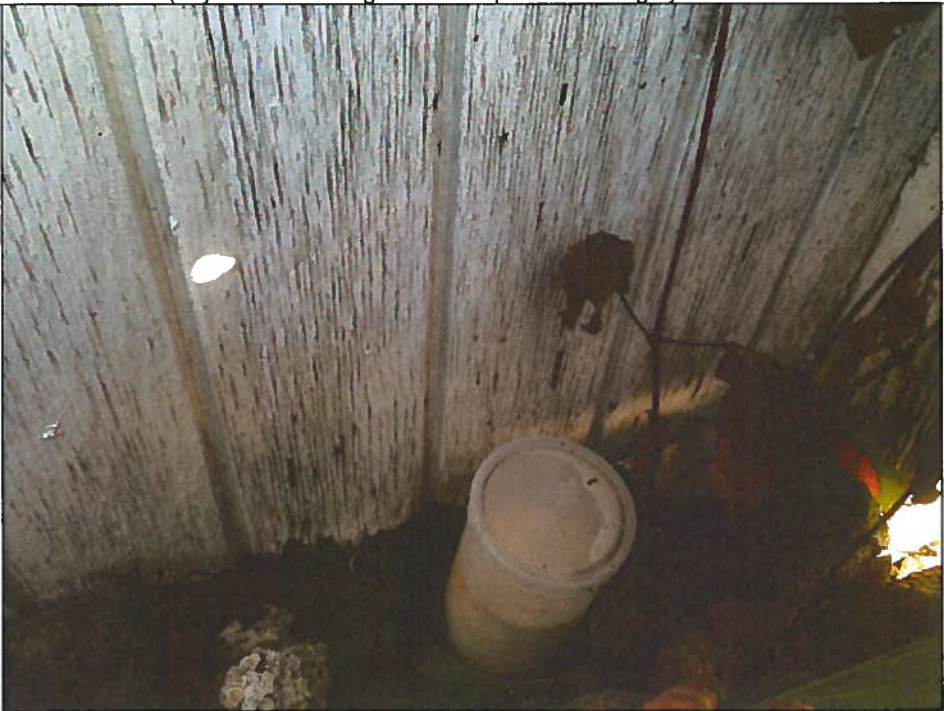
| 3.1 Facader / gavle | K2: Facadetræ ( krydsfiner ses noget trøsket specielt i øst og syd. | |
| <b>Fejlangivelse</b><br><i>Teknisk Revisor</i> | <p>Der er ingen sammenhæng mellem beskrivelsen og pågældende litra. Bygning B er angivet at være en carport og ikke udhuset.<br/> Skadesbeskrivelsen passer på udhuset, men udhuset er ikke medtaget i tilstandsrapporten.</p> | A1 |

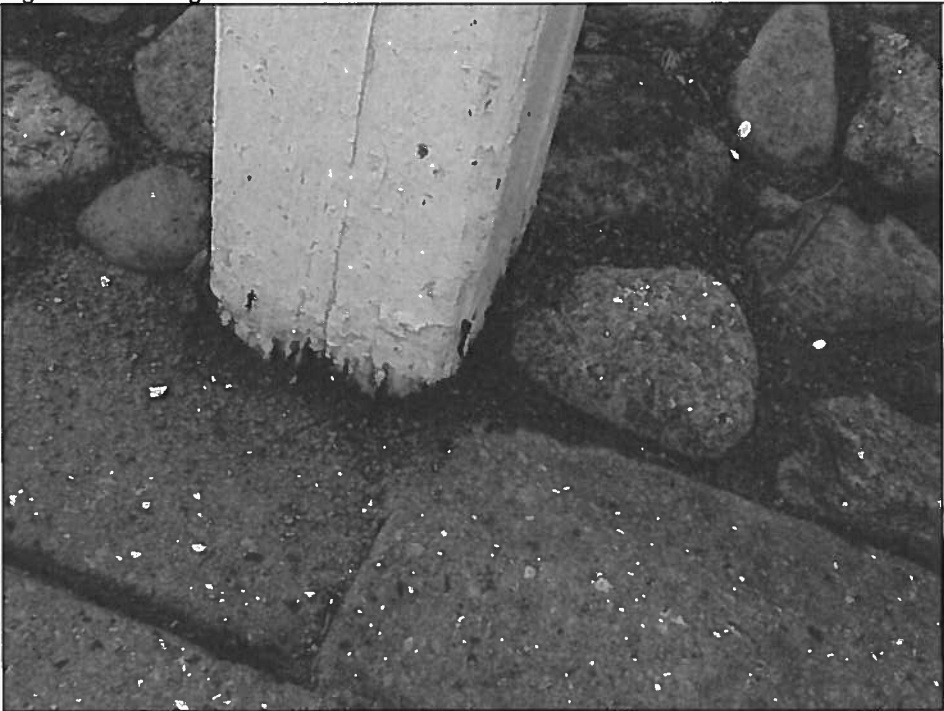
| <b>Fejlangivelse</b><br><i>Teknisk Revisor</i> | <p>K2, Der er trænedbrydning i bund af nedgravede træsøjler i carport. Note: Træsøjler bærer carporttaget, hvorfor evt. svigt kan medføre skade på denne.</p> | A3 |
| Bygningssagkyndig | Trykimprægnerede ( gamle kobberimprægneret) stolper rådner ikke umiddelbart. | |
| Teknisk Revisor | Bedømmelse/ karakter fastholdes.<br>Der er jo konstateret faktisk trænedbrydning. | A3 |

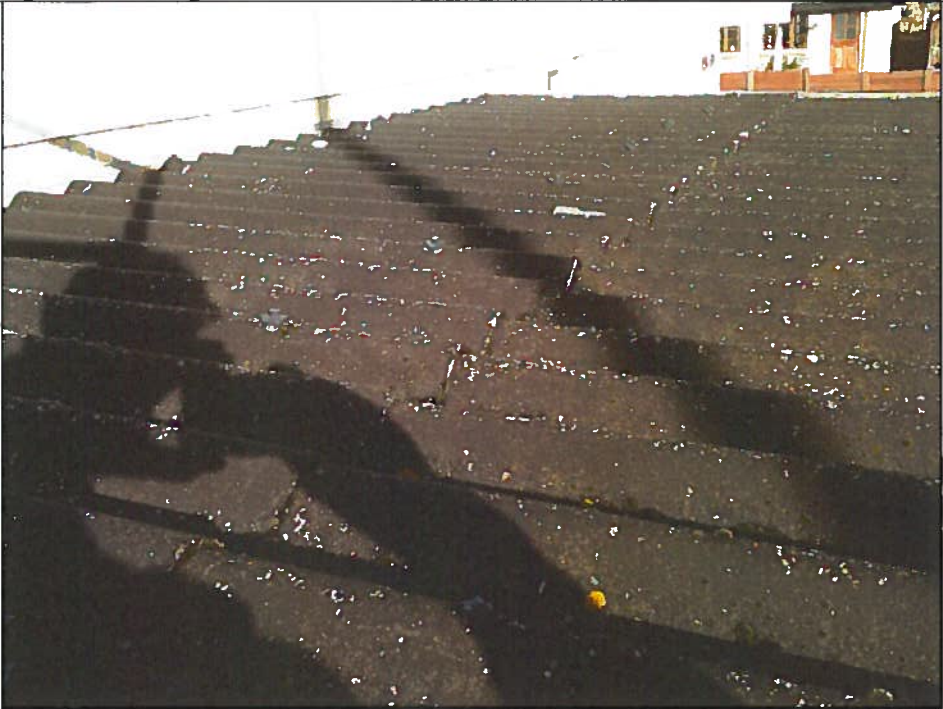
| <b>Fejlangivelse</b><br><b>Teknisk Revisor</b> | <p>K2, Taghældning på udhus er forskriftsmæssigt for lav til den pågældende type tagdækning. Note: Taget ikke kan påregnes tæt.</p> | A5 |

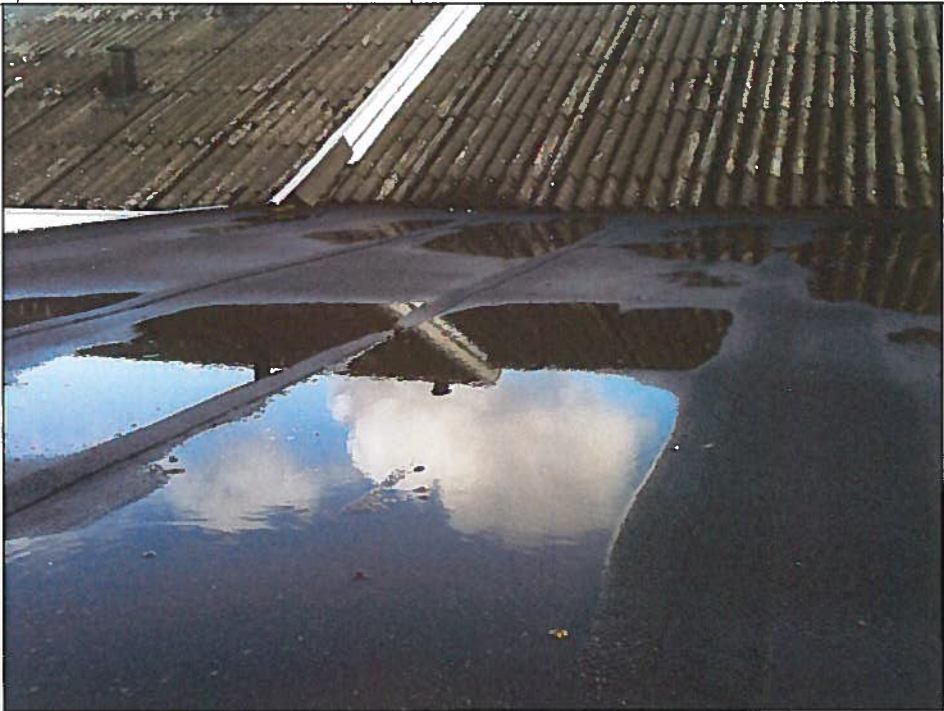
| Tilbygningens konstruktion fremgår ikke af materialebeskrivelsen | | |
