## Forside

## Indledning

## Bygning A (Beboelse - 96m2)

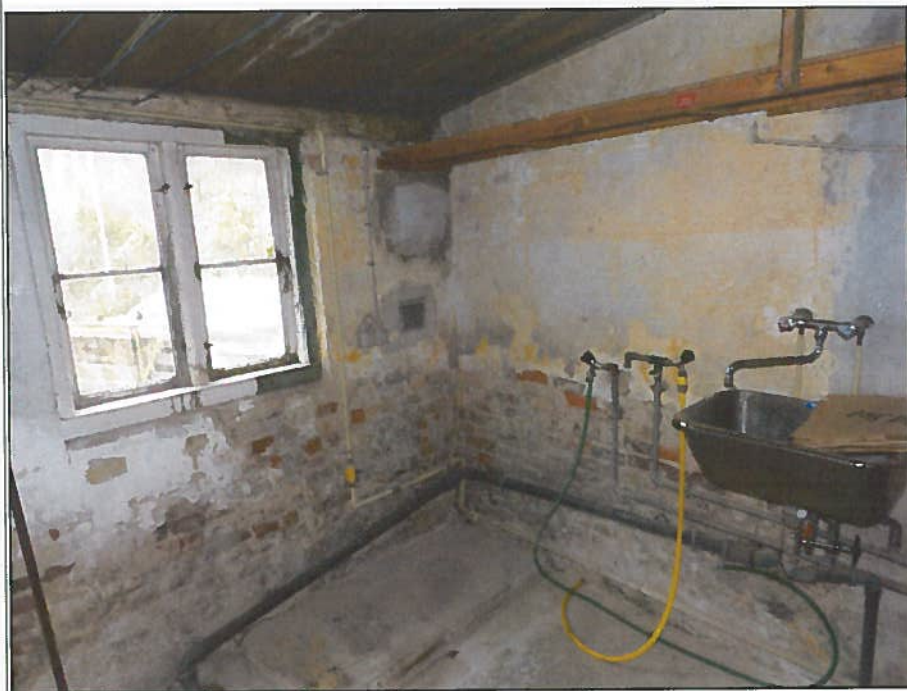
**Fejl angivelse***Syns- og Skønsmand***D18**

Alle 3 litra B,C og D findes uberettiget fravalgt i hehold til gældende konditioner for fravælgelse af besigtigelse i HB afsnit 5.02.2.4:

1. Bygningen ikke er brugbar på grund af nedslidning, skader og/eller ustabilitet. Ved vurdering af om en sekundær bygning kan undtages fra besigtigelse skal den bygningssagkyndige lægge vægt på, om den kan antages at være anvendelig for potentielle købere, også selvom det kun vil gælde et mindretal.

2. Den byggetekniske værdi er ubetydelig. Det vil typisk være en primitiv mindre konstruktion udført af forhåndenværende materialer, på kort tid og uden særlige

| | <p>omkostninger.</p> <p>Selv om de fravlagte bygniner alle har større om mindre skader og mangler, vurderes disse ikke at have et omfang som gør bygningerne ubrugelige for en fremtidig køber.</p> <p><b>Fejlens vægt:</b> Fastsættes ud fra de ialt (25 + 42 + 9) 76 m2 bygningers anslåede byggeteknisk værdi.</p> <p>Litra B: 25 m2 á kr. 1.800 = 45.000,-</p> <p>Litra C: 42 m2 á kr. 1.000 = 42.000,-</p> <p>Litra D: 9 m2 á kr. 500 = 4.500</p> | |
| Syns- og Skønsmand | <p>Det må bero på en manglende byggeteknisk indsigt, at omtale carporten som direkte farlig med risiko for hurtig kolaps. Trods en del mangler og konstruktionsfejl er den dog at betragte som en anvendelig bygning for en ny bruger og skal jvnf. Håndbogens afsnit 5.02.2.4 medtages ved BS gennemgang.</p> <p>Det må bero på en klar misforståelse hos den bygningssagkyndige, at drivhuset på 9 m2 ikke skulle medtages. Der skal igen henvises til HB afsnit 5.02.2.4. BS må have misforstået vores snak, idet der netop blev pointeret - under henvisning til Håndbogen, at et drivhus <u>under 4 m2 uden støbt sokkel kan fravælges</u> - men <u>ikke</u> et drivhus af denne størrelse.</p> <p>Prissætning vurderes sat i den lave ende og fastholdes.</p> <p>Argumentation og vurdering fastholdes.</p> | <b>D18</b> |

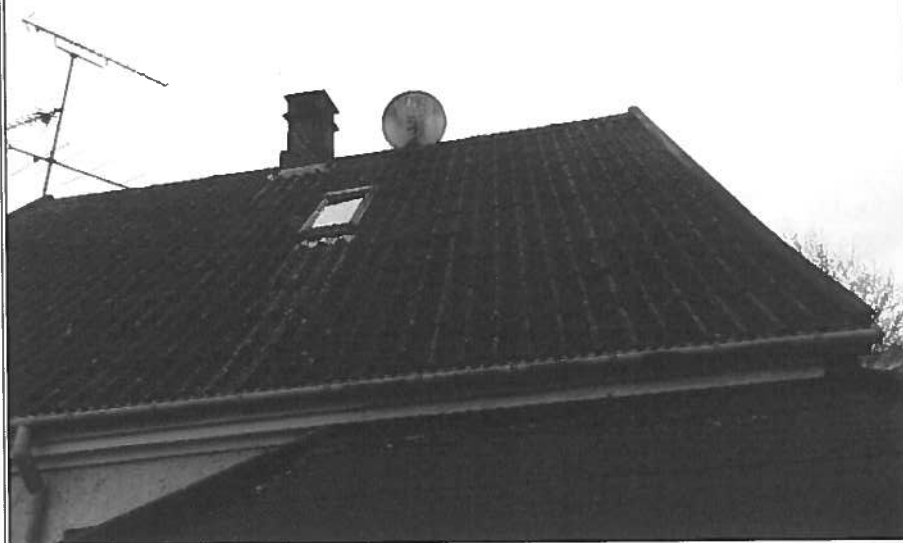
A3

| 1.1<br>Tagbelægning/rygning | K1: Mod nord er der mos på tagbelægningen. Mod syd er der lav-begroning. Note: Mos bør nedfejes, da det holder på fugt. |

| | <p><b>Beskrivelse af skade/mangel:</b> Som BS beskrivelse.</p> <p><b>Note:</b> Jvnf. BYGERFA blad nr. 04 05 28, konkluderes det at: <i>"Generelt betragtet øger begroninger ikke risikoen for skader, der kan have indflydelse på materialernes levetid".</i> Det aktuelle omfang af lav og mosbegroninger anses ikke at være i et niveau og udbredelse, hvor der kan antages risiko for fugtbinding i skadeligt omfang. Evt. fjernelsde af mos og lavbegroninger må kun foretages med egnet miljøgodkendt værktøj, da tagpladerne indeholder asbest. Bør derfor kun foretages af speciallistfirma.</p> <p><b>Karakter:</b> K1</p> <p><b>Begrundelse for fejl:</b> BS note tekst indeholder en rådgivning som ikke bør forekomme i en tilstandsrapport under Huseftersynsordningen. Herudover giver teksten en misinformation til en køber om at der forekommer mos- og lav begroninger i et omfang, som kan få skadelig indflydelse ved fugtbinding. Desuden er rådgivningen fejlagtig, da en almindelig nedfejning af mos og lav på asbestholdige tagplader frigør sundhedsskadelig asbeststøv.</p> | |
| Syns- og Skønsmand | <p>Den bygningssagkyndige skal være opmærksom på, at den tekniske revision ikke skal betragtes som en "straffeekspedition", hvor den tekniske revisor udelukkende går efter at finde fejl der kan medfører sanktioner. Den tekniske revision primære mål er at medvirke til at højne standarden, kvaliteten og ensartetheden hos de bygningssagkyndige. Det er derfor vigtigt at selv mindre formelle fejl og mindre forhold bringes frem i den tekniske revision, da det skal medvirke som en hjælp til den bygningssagkyndige, for at bringe sine tilstandsrapporter mere i overensstemmelse med retningslinjerne for Huseftersynsordningen.</p> <p>Argumentation og vurdering fastholdes.</p> | <b>A3</b> |

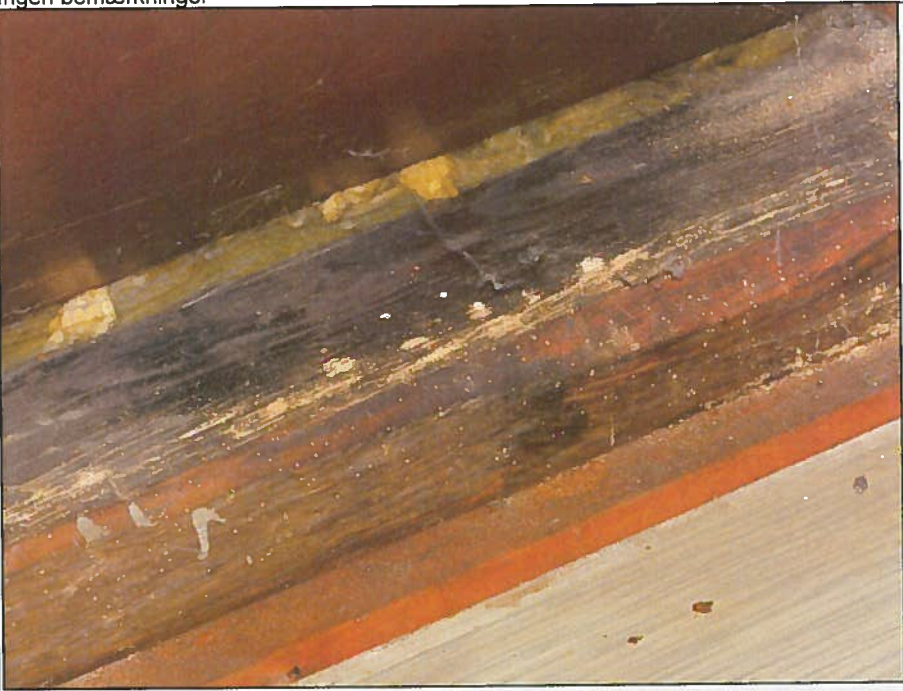
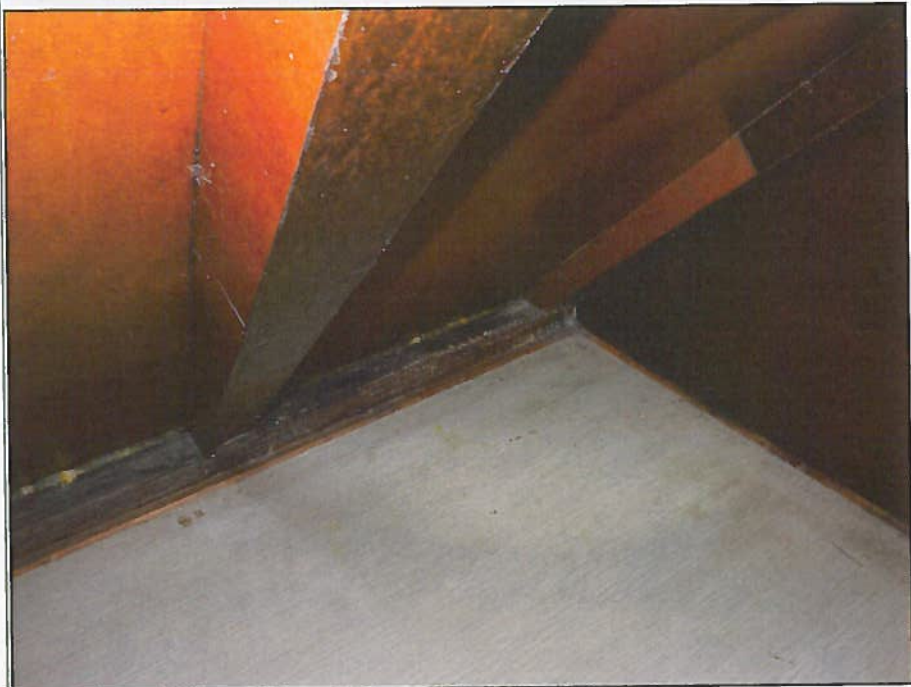
| <b>Fejlangivelse</b><br>Syns- og Skønsmand | <p><b>Beskrivelse af skade/mangel:</b> Der er huller i fodrem i lille lukket skunkrum, efter borebille angreb.</p> <p><b>Note:</b> Det er uvist hvorvidt angrebet forsat er aktivt. Det igangværende angreb skønnes ikke at give anledning til svækkelse af konstruktionen i betydende omfang.</p> <p><b>Karakter: K1</b></p> <p><b>Begrundelse for fejl:</b> Forholdet er ikke beskrevet.</p> | A3 |

| Syns- og Skønsmand | Der henvises til TR's note. - Ikke desto mindre skal forholdes beskrives jvnf. Huseftersynsordningens definition på skadesregistreringer afsnit 4.04 (skadesbegrebet) Argumentation og vurdering fastholdes. | <b>A3</b> |

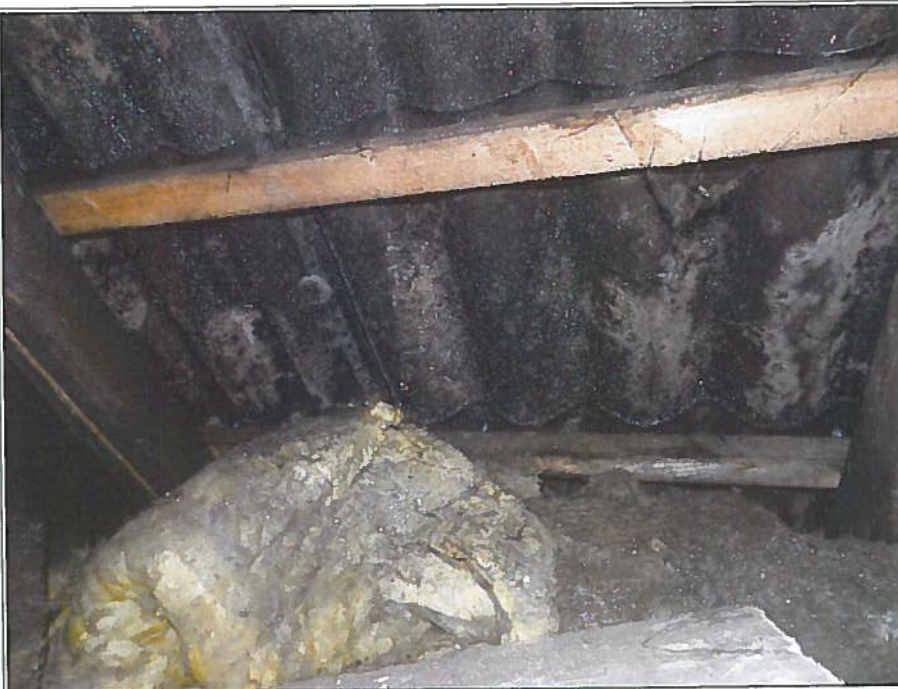
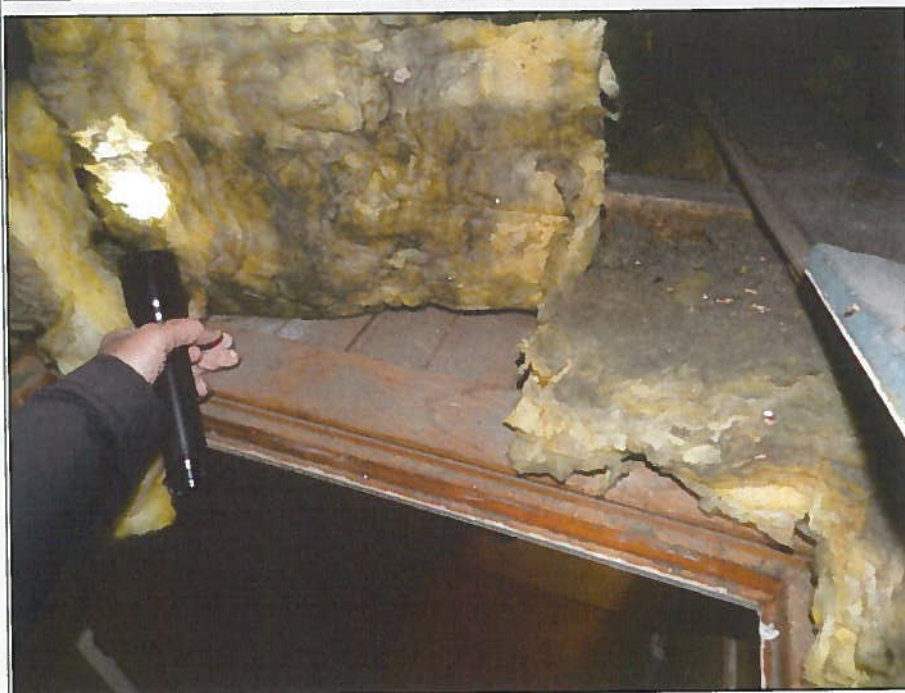
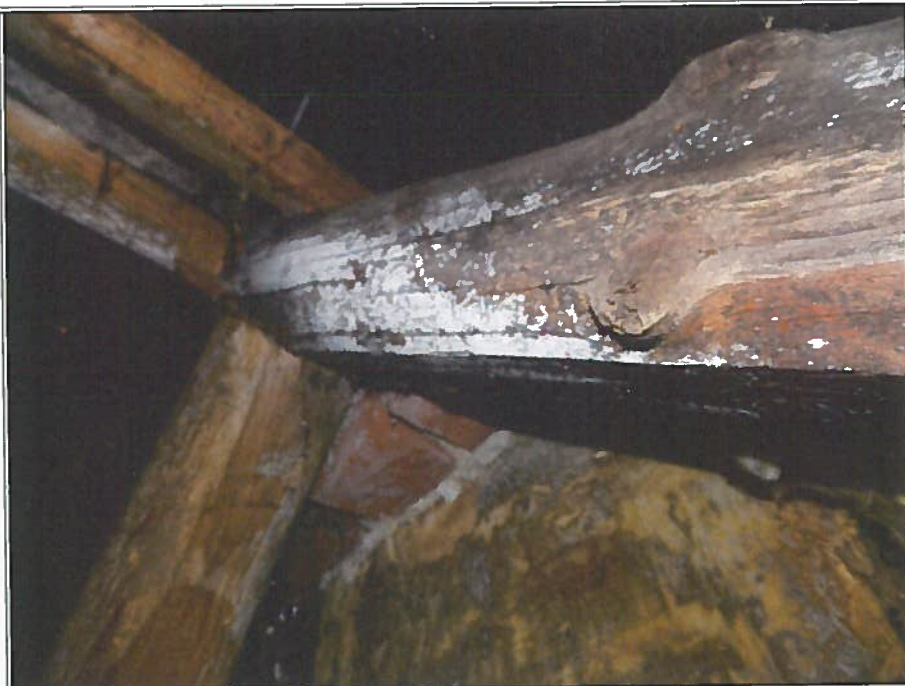
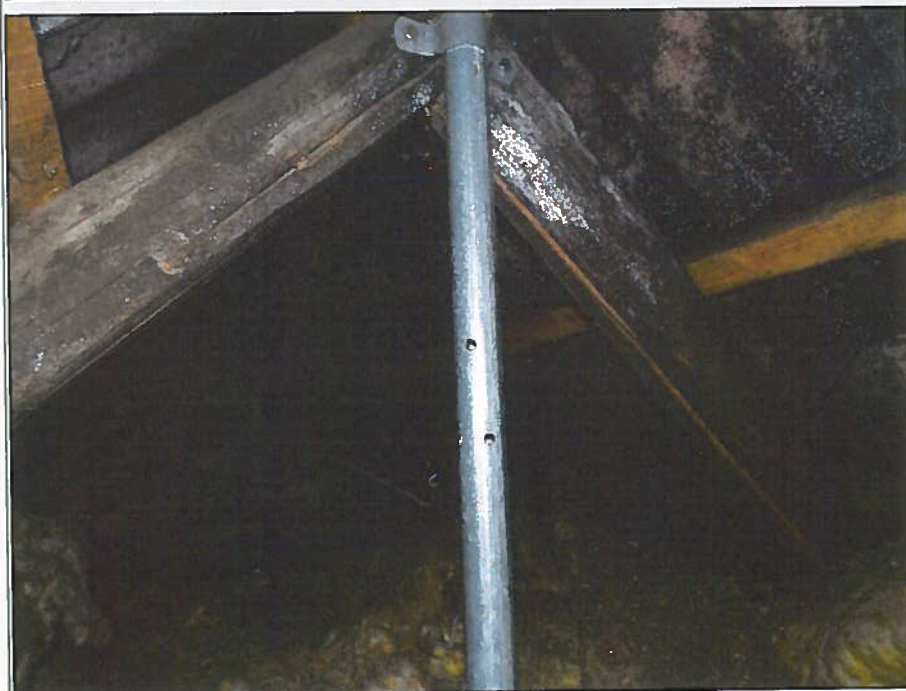
A1

| 1.11 Ventilation | K3: Enkelte spær og lægter er med misfarvninger. Note: Der bør etableres dampspærre mod tagkonstruktionen og ventilationen i tagrummet bør øges. | |

- 1) Tagrummet mangler ventilation.
- 2) Ved loftlem, kan det konstateres at konstruktionen mangler dampspærre.

- 1) Den mangelfulde ventilation har medført mug og skimmeldannelse på træværk og underside af tagplader. Der er stor risiko for at der udvikles træødelæggende skader inden for overskuelig tid.
- 2) Den manglende dampspærre giver anledning til at varm og fugtig rumluft diffundere op i tagrummet og danner kondens. Er derved medvirkende til mug og skimmeldannelse.

| | <b>Karakter:</b><br><b>Ad 1): K3</b><br><b>Ad 2 ): K3</b><br><br><b>Begrundelse for fejl:</b> Der er byttet om på skade og følgeskade (årsag og virkning) Kan derfor skabe forvirring hos en køber. Det er ikke misfarvningen som er årsag til den manglende ventilation. Desuden indeholder forholdet reelt 2 selvstændige skadesbemærkninger. | |

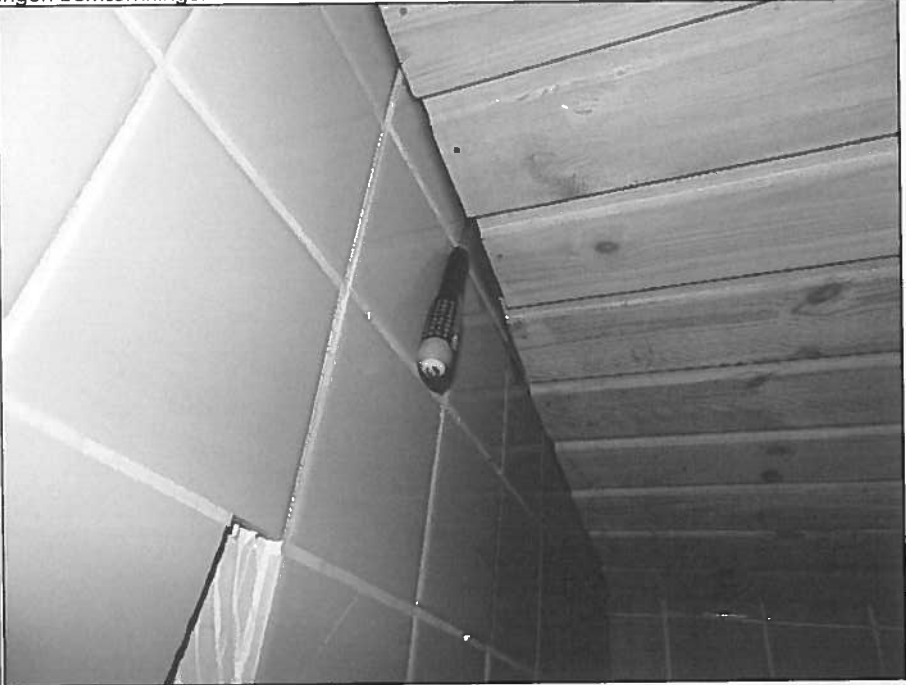
| <b>Fejlangivelse</b><br>Syns- og Skønsmand | <p><b>Beskrivelse af skade/mangel:</b> I badeværelsestilbygningen kan der konstateres direkte åbning mellem loft og væg.</p> <p><b>Note:</b> Varm og fugtig rumluft trænger uhindret op i den lave tagkonstruktion og kan danne skadelig kondens.</p> <p><b>Karakter: K3</b></p> <p><b>Begrundelse for fejl:</b> Forholdet er ikke beksrevet.</p> | <b>A3</b> |

| Syns- og Skønsmand | <p>Den bygningssagkyndige bør have byggeteknisk indsigt og erfaring til at vide, at udførelse af en dampspærre på det opførelsestidspunkt, som badeværelses tilbygningen bærer præg af at være opført på, sjældent blev udført med den omhu der er påkrævet - specielt over et vådrum. - Når der optræder så stort et gab mellem loftbrædder og væg, bør det give anledning til opmærksomhed om hvorvidt der forekommer en åbning hele vejen gennem loftbeklædningen. Indstik med en skruetrækker (som her), eller en tommestok, kan give et klart billede om, hvorvidt der udført en damtæt konstruktion, eller om der er fri uhindret adgang for at varm fugtig rumluft kan trænge op og medføre kondens i den kolde tagkonstruktion. Et forhold som i sidste ende kan føre til fugtbetingede skader som trænedbrydning.</p> <p>At det på nuværende tidspunkt ikke har resulteret i en skade, som BS har kunne registrere ved sin gang på taget, er ingen garanti for at der ikke kan opstå den ovenfor nævnte skade, når bruger adfærd ændres under en ny ejer.</p> <p>Den byggetekniske indsigt en bygningssagkyndig under Huseftersynsordningen må forventes at besidde, bør derfor resultere i en bemærkning, som kan komme en ny ejer til gavn.</p> <p>Argumentation og vurdering fastholdes.</p> | <b>A3</b> |

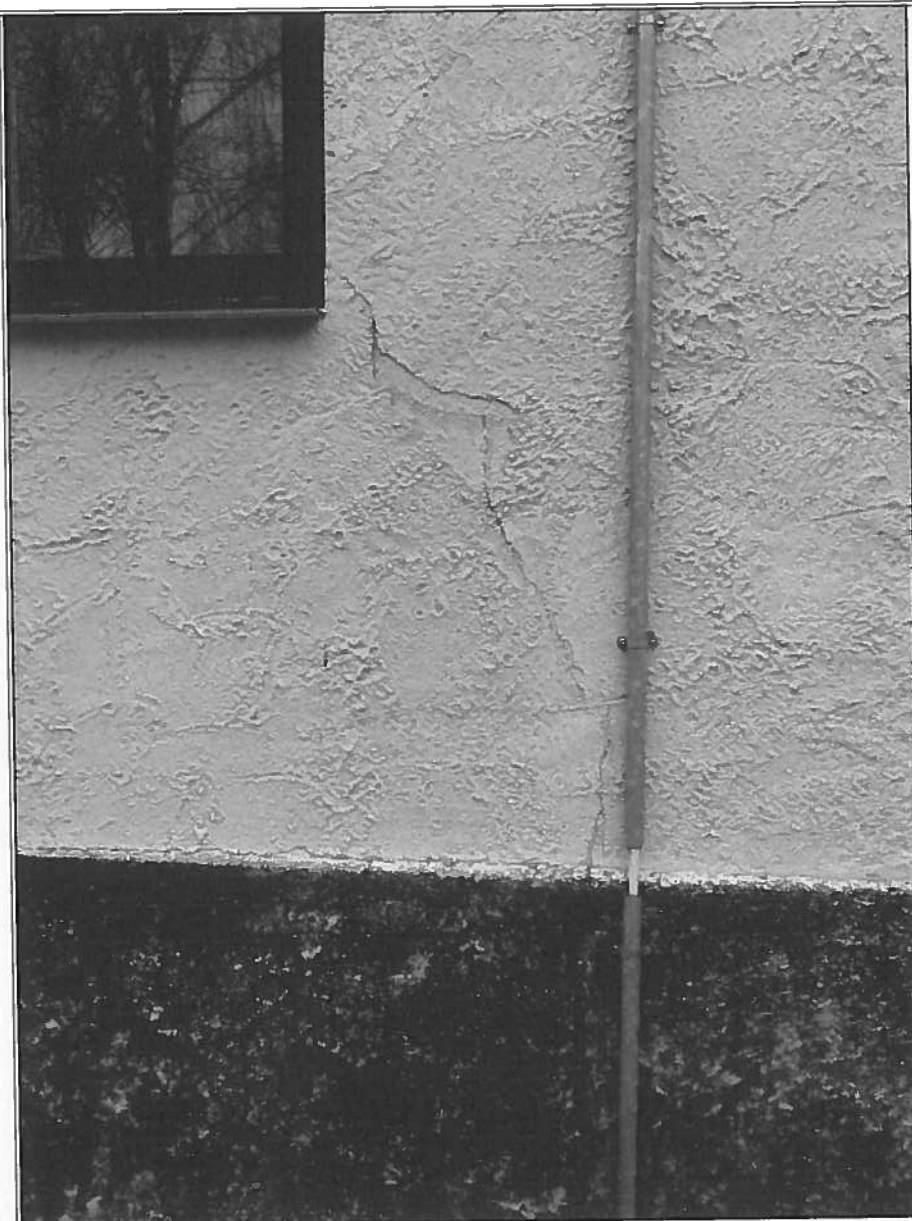
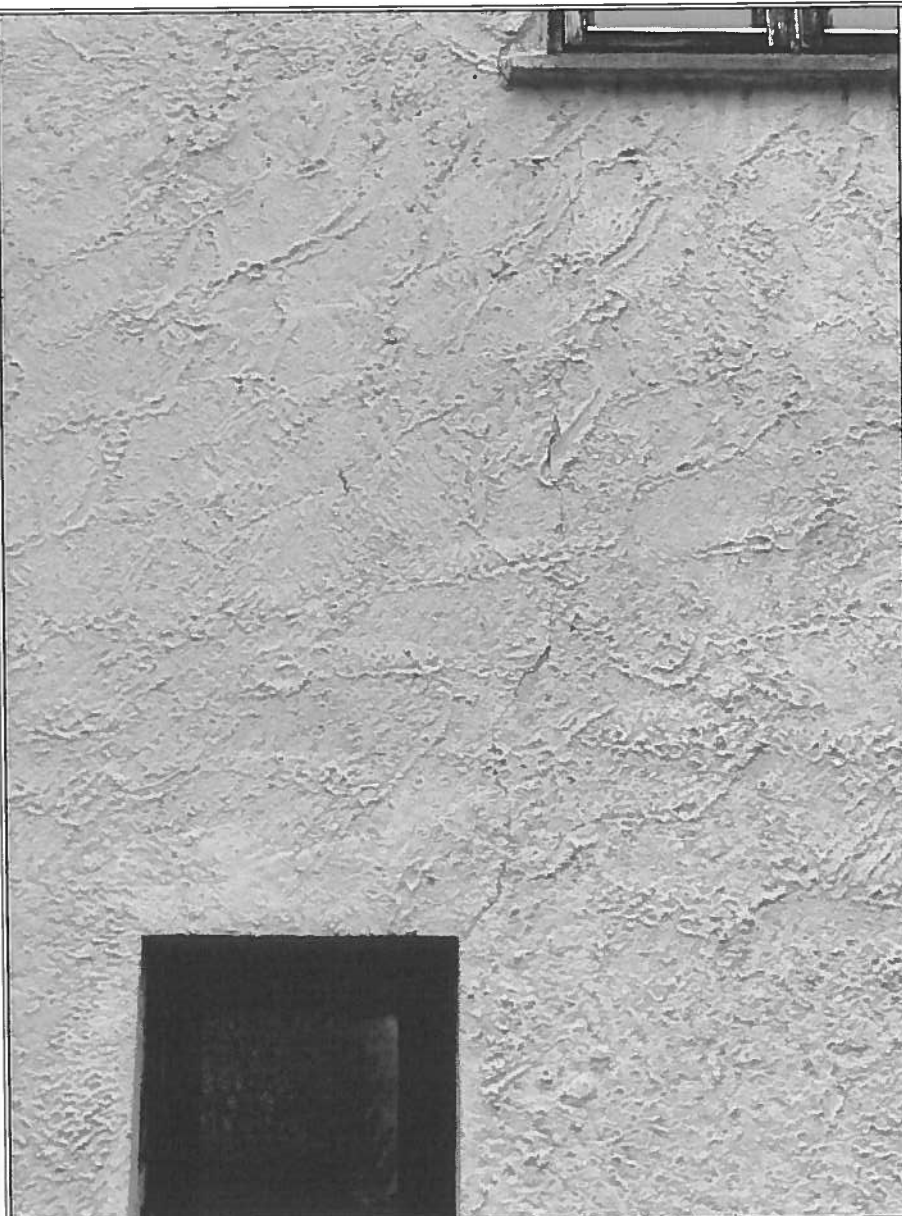
A1

K2: Gavlen mod vest og vestsiden af tilbygningen har sætningsrevner. I hjørnet mellem beboelsen og tilbygningen mod gården, nordøst, er murrevne. Note: Vil man have vished for revnernes udvikling, kan kun en geoteknisk undersøgelse vise dette.

**Beskrivelse af skade/mangel:** Som BS beskrivelse.

**Note:** Revnevidden på op til 1- 1,5 mm i sætningsdrevnen mellem oprindelig bygning og tilbygning af badeværelse i vestgavl giver anledning til fugtindtrængning og dermed frostforvittringer i vinterhalvåret. Den nævnte sætning er en typisk forsætning opstået ved sammenbygning mellem to bygninger. Revnevidden bærer præg af, at der periodevis forekommer termiske bevægelser (fugt og temperatur påvirkninger). Det skal understreges, at kun en geoteknisk jordbundsundersøgelse med større vished kan stadfæste hvorvidt der forekommer sætningsgivende jordlag under fundament - Hvilket dog intet tyder på kan være aktuelt i den givne situation. Øvrige nævnte revner, skønnes alle af ældre dato og har mindre revnevidder, som vurderes uden konstruktiv betydning.

**Karakter: K2**

**Begrundelse for (fejl):** Der savnes BS byggeteknisk vurdering af de påpegede revner betydning om mulige konsekvens. BS angivelse af at kun en geoteknisk undersøgelse med vished kan afgøre revnernes udvikling, kan vække ubegrundet bekymring hos en køber. Hvorved karakteren burde hedde UN. - HB afsnit 5.04.12 angivelse af en skadesinformation, er derfor ikke helt efterlevet.

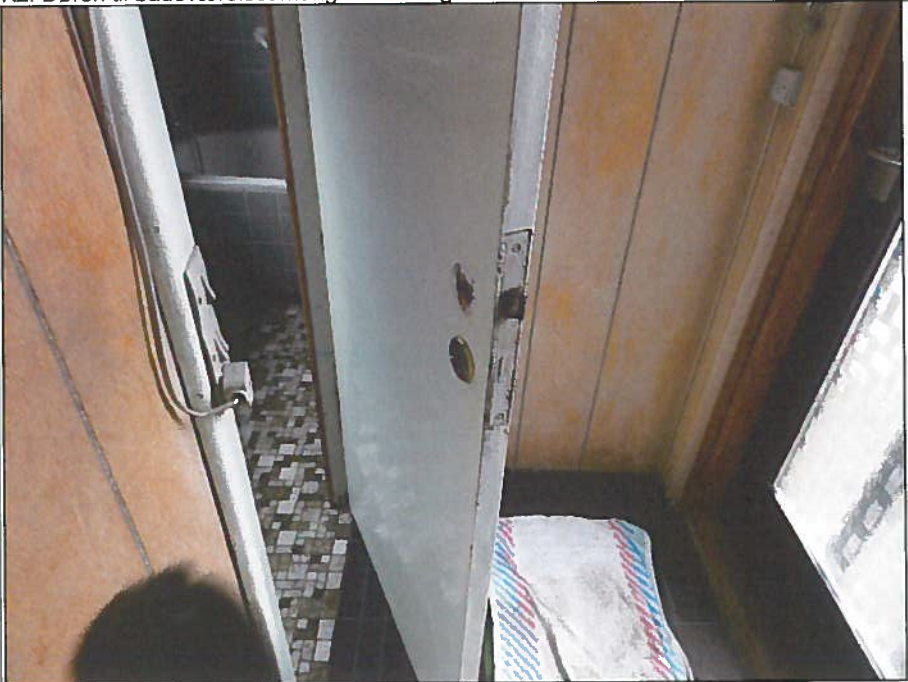
| 3.1 Døre | K2: Døren til badeværelset mangler håndtag. | |
| <b>Fejlangivelse</b><br><i>Syns- og Skønsmand</i> | <p><b>Beskrivelse af skade/mangel:</b> Døren til badeværelse mangler håndtag.</p> <p><b>Note:</b> Såfremt døren smækker i er der kun mulighed for udgang via vindue.</p> <p><b>Karakter: K1</b></p> <p><b>Begrundelse for fejl:</b> Da der ikke er risiko for en skadeudvikling, bør karakteren K1 have været anvendt.</p> | A1 |

| Syns- og Skønsmand | <p>Ja, der kan sågar argumenteres for en K3, såfremt en indespærret person ikke kan komme ud af vinduet og dermed risikere at dø af sult.</p> <p>Men i den aktuelle situation vil TR antage at karakteren K1 er tilstrækkelig.</p> <p>Argumentation og vurdering fastholdes.</p> | <b>A1</b> |

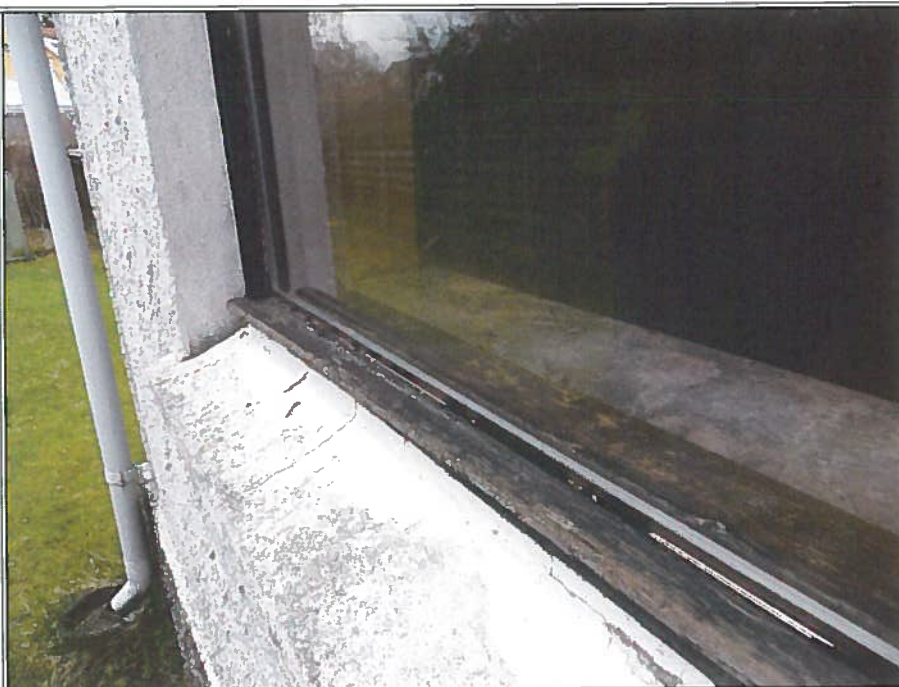
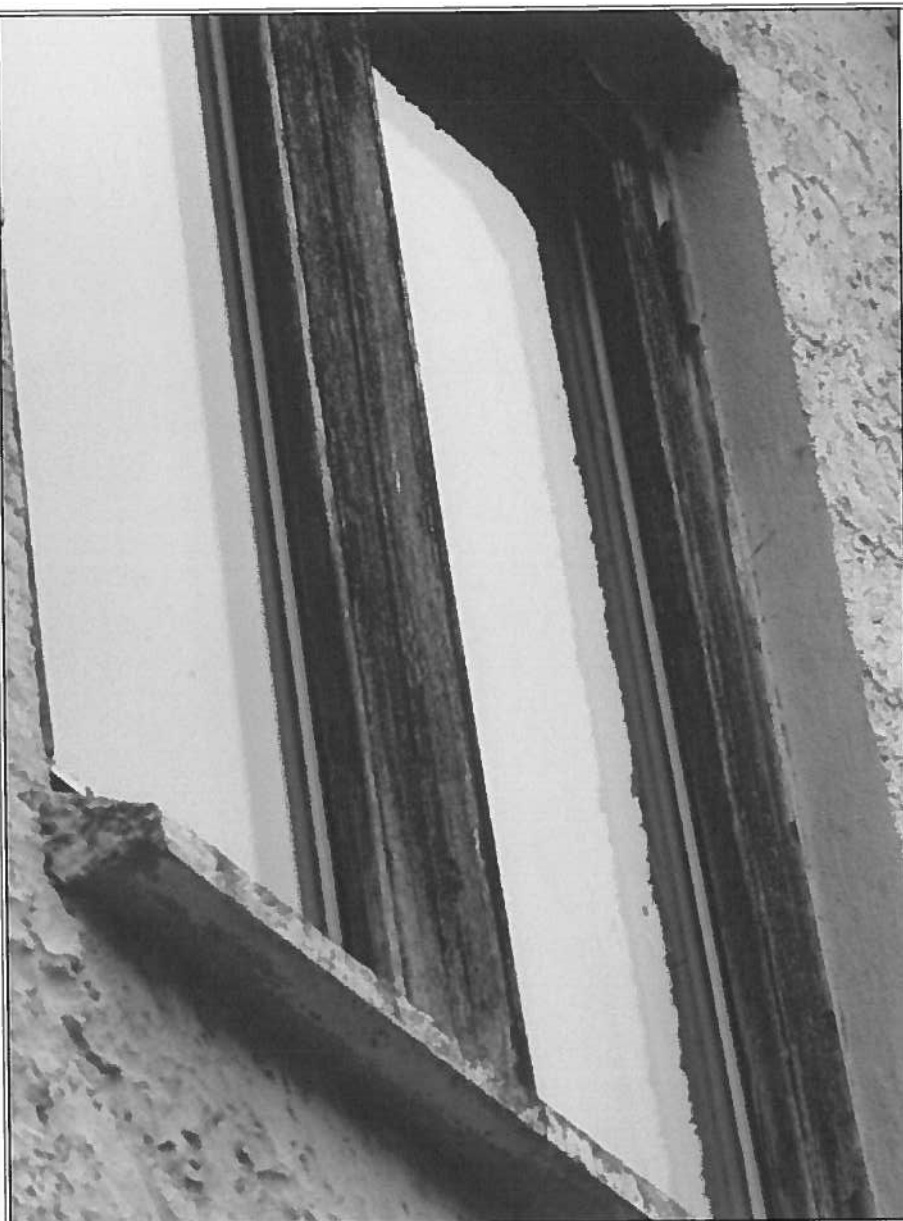
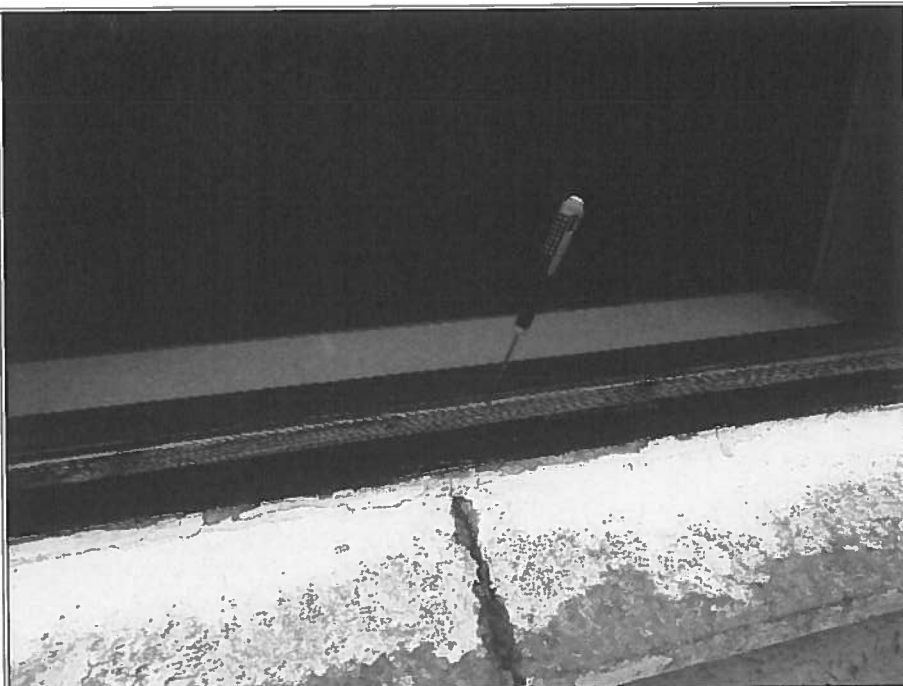
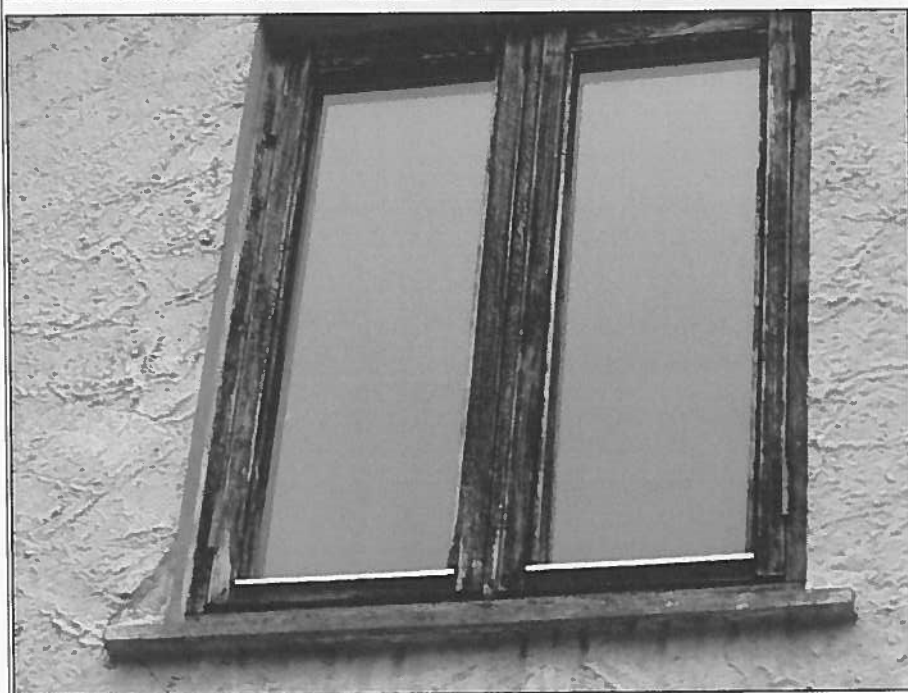
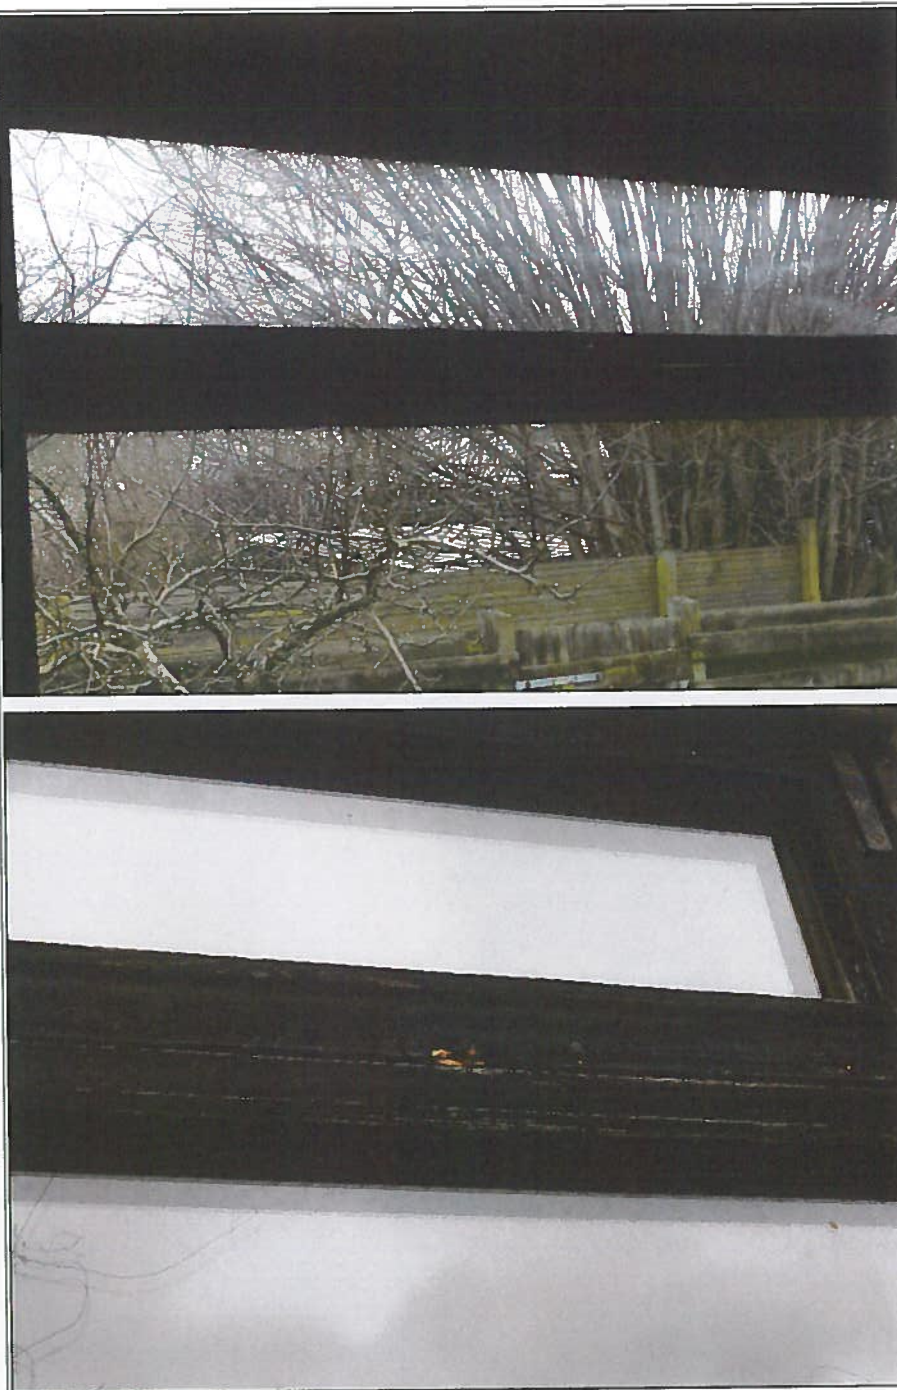
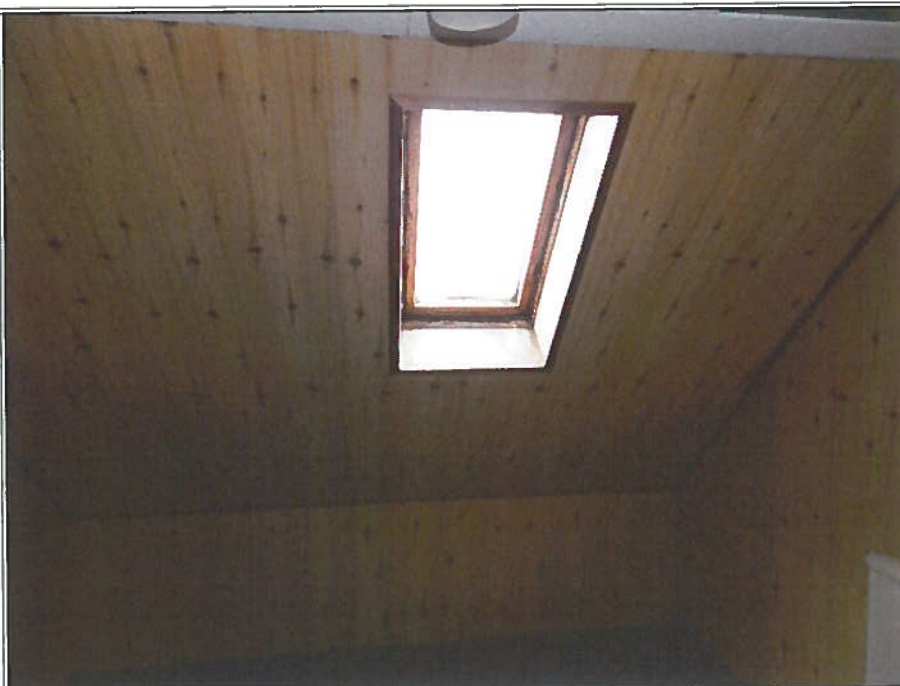
A1

| 3.2 Vinduer | <p>K2: Vinduerne mod øst, syd og vest er med nedbrydningsskader og enkelte ruder er punkterede; i ovenlys og i stuen mod syd.</p> | |

1): Vinduer i begge gavle til 1. sal har nedslidt og afskallet overfladebehandling og har medført gråmelering i træoverflader. Bundramme i trækvindue i østgavl i stueetage er udført med træ med marvskade og har begyndende mørning. Begge stuevinduer i sydfacade, har løse og manglende bundglaslister og mørning i bundfals.  
2): Der er punkteret vindue i trækrude i stuevindue nærmest vestgavl, samt i Veluxvindue mod nord (vej)

**Karakter: K2** (for begge skadeforhold)

**Begrundelse for fejl:** Der er tale om 2 forskellige skadesforhold, som derfor bør have hver sin skadesregistrering. - (Herudover er skaden er for upræcist beskrevet til at skabe klarhed over det reelle skadeforhold, samt omfanget og placeringen af denne).

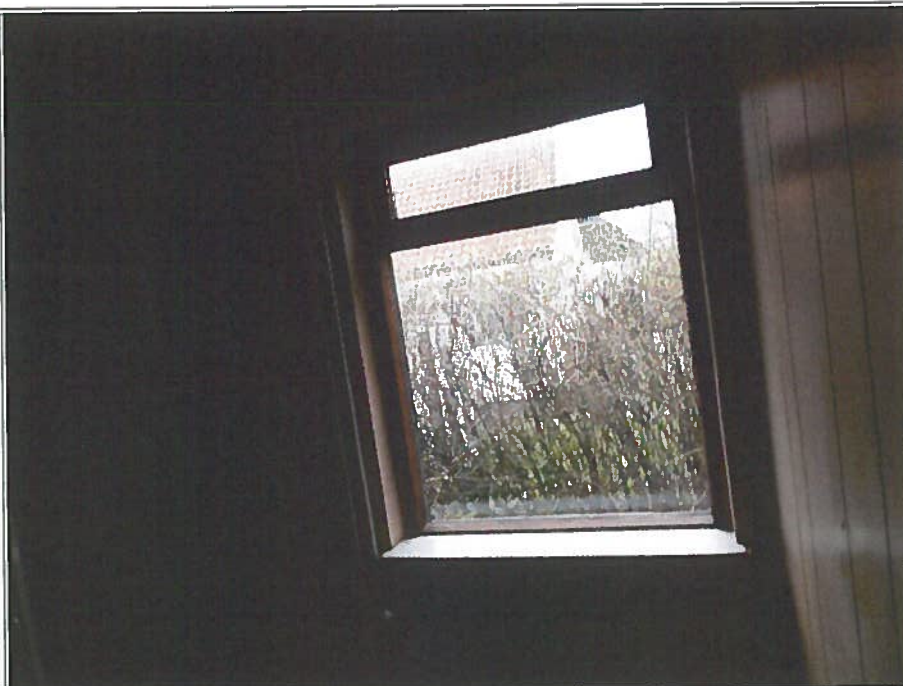
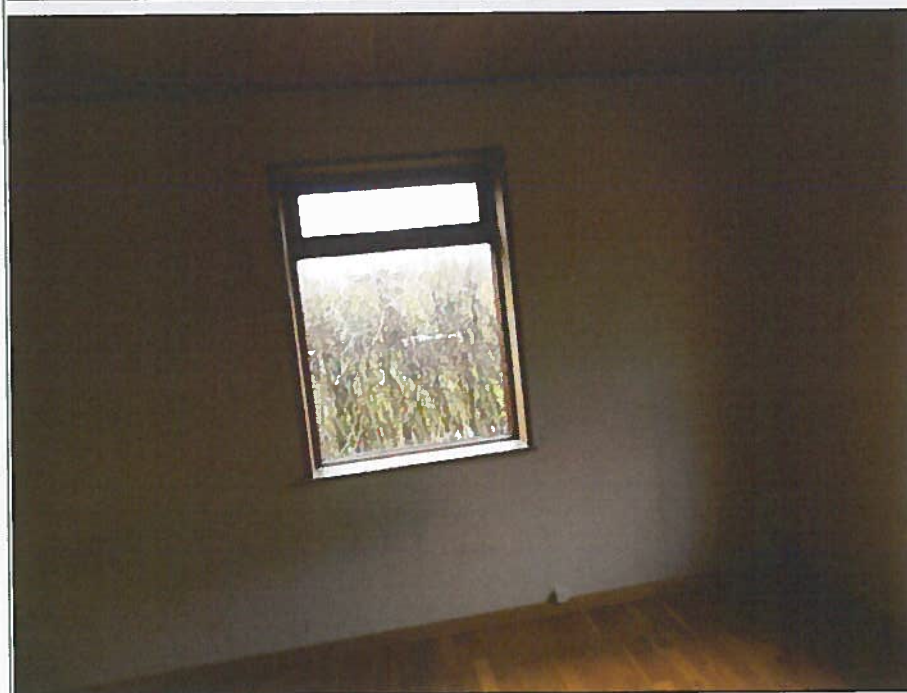
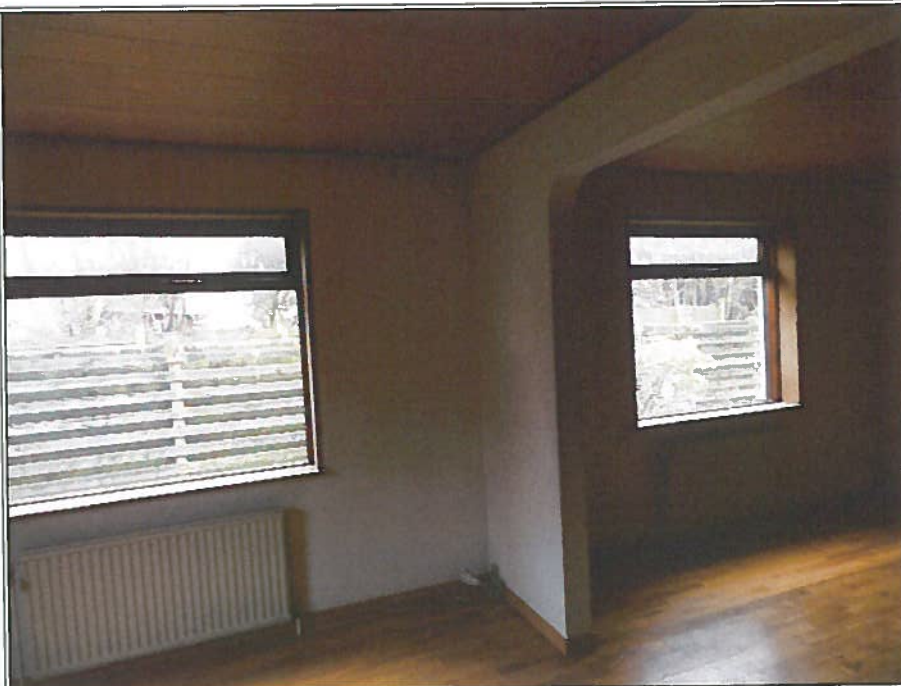
**Fejl angivelse***Syns- og Skønsmand***A1**

| 3.2 Vinduer | K3: Vinduerne i de 3 værelser på 1.sal er ikke godkendte som redningsåbninger. |

**Beskrivelse af skade/mangel:** Som BS beskrivelse + Vinduer i stueetage har kun oplukkelige trækruder og opfylder derved heller ikke gældende krav til redningsåbning.  
**Note:** For opfyldelse af krav til redningsåbninger, gælder: en lysningsåbning på min. 50 x 100 cm

**Karakter:** K3

**Begrundelse for fejl:** BS havde overset de manglende redningsåbninger i stueetage.

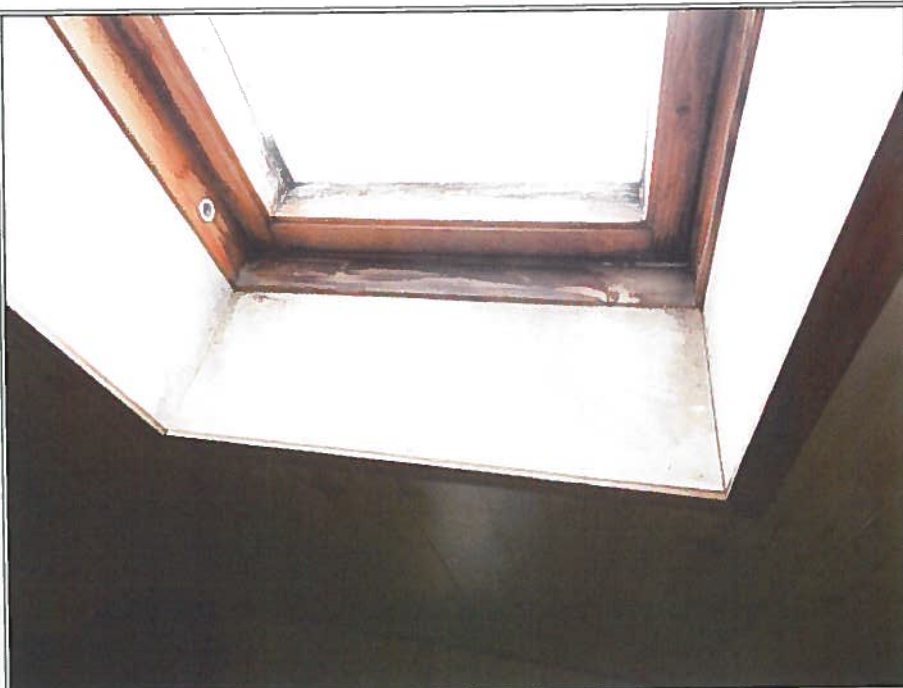
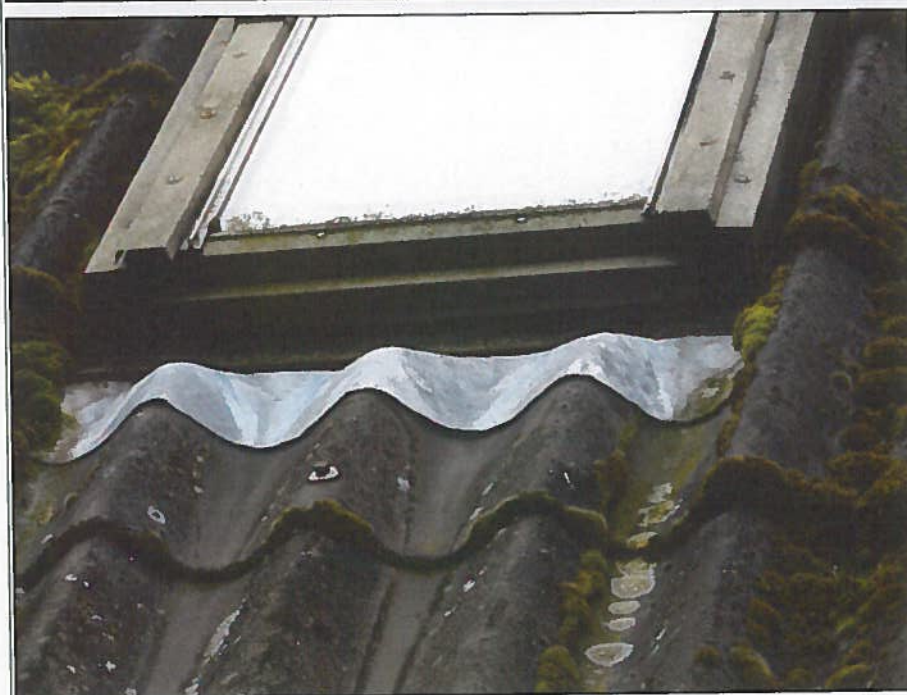
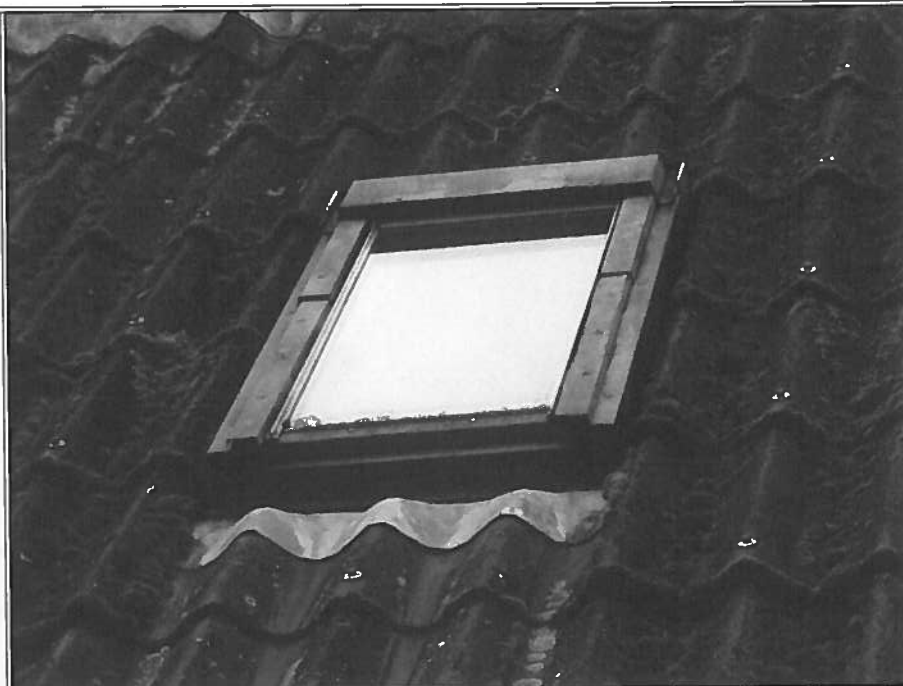
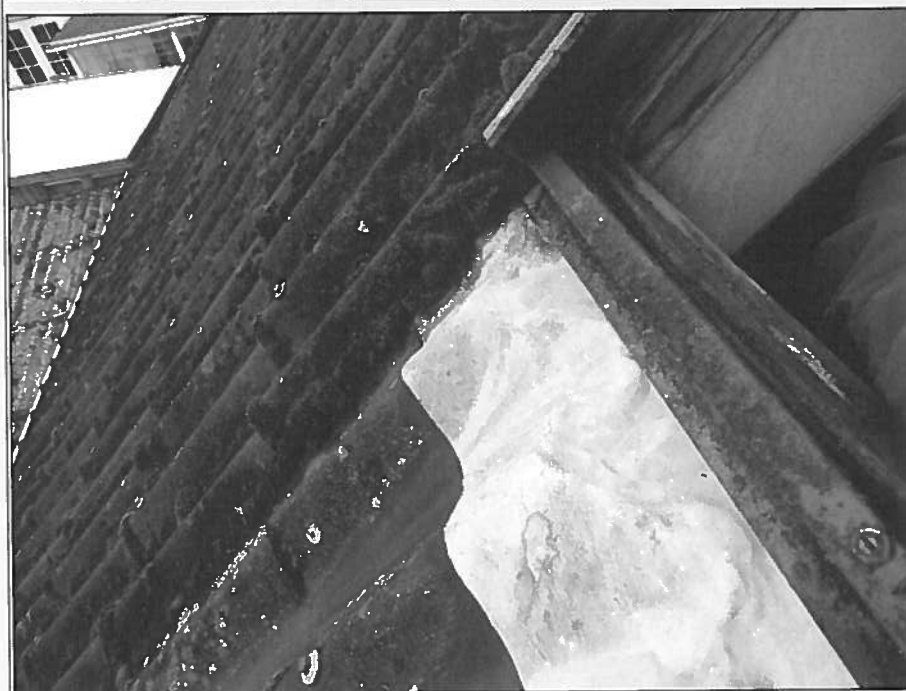
A1

K3: Ovenlysvinduet er skadet af fugt, og inddækningen vurderes at være utæt.

**Beskrivelse af skade/mangel:** Velux vindue har karakteristiske fugtmisfarvninger, som er typisk for de lidt ældre Veluxvinduer hvor der ofte opstræder kondensdannelse dels indv. på termoruder, men i også stort omfang fra vinduets inddækninger, som ikke har kondensabsorberende behandling.

**Note:** Stikprøve i træ indikere ikke nogen steder trænedbrydning. Inddækning vurderes ikke utæt. Vedvarende kondespåvirkning kan med tiden medføre trænedbrydning.

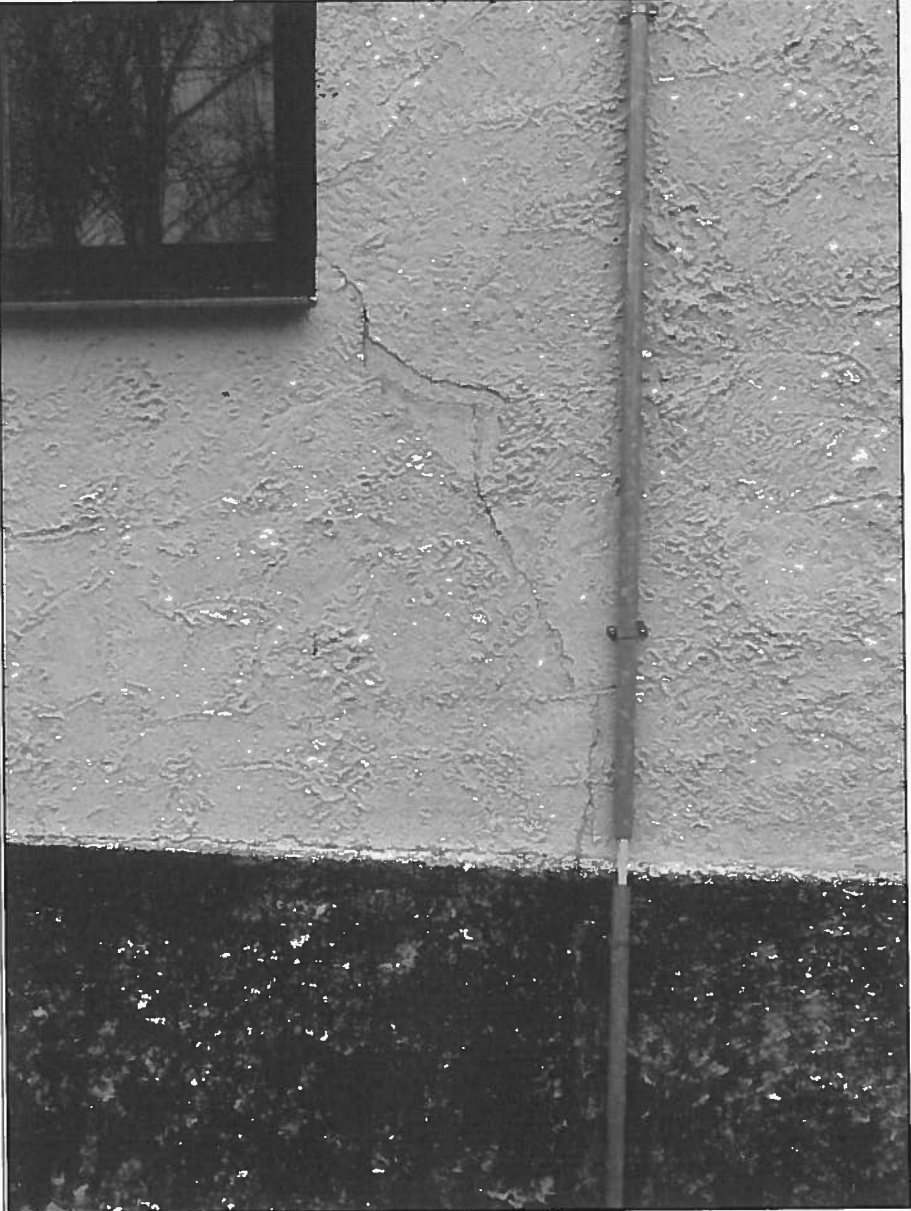
| 4.2 Sokkel | K3: I soklen mod vest er revne mellem beboelsen og tilbygningen, der fortsætter op i murværket.. | |
| | <p><b>Beskrivelse af skade/mangel:</b> Som BS beskrivelse.</p> <p><b>Note:</b> Sætningsrevnen er en karakteristisk revnedannelse som ofte forekommer i støbeskel mellem tilbygninger og eksisterende bygning. I det aktuelle tilfælde - ud fra revnevidde på 1 -1,5 mm vurderes sætningen at være tildels stabiliseret, hvorved der kun vil forekomme bevægelse i revneåbning som følge af termiske påvirkninger (fugt og temperatur).</p> <p><b>Karakter:</b> K2 (da revnen påvirkes og bevæges af termiske påvirkninger)</p> <p><b>Begrundelse for fejl:</b> Da der ikke vurderes risiko for yderligere skadeudvikling i soklen/fundamentet, bør skaden kun give karakteren K2</p> | |

| Syns- og Skønsmand | <p>Den bygningssagkyndigee har tilsyneladende misforstået K3 karakterens anvendelse. Såfremt en skade (her en sætningsskade), der har medført en følgeskade på anden bygningsdel, må antages at være stabiliseret og ikke bære præg af <u>ydeligere udvikling</u> (udover almindelige termiske bevægelser), skal der <u>ikke</u> gives karakteren K3.</p> <p>Se tidligere bemærkninger om den tekniske revisions formål.</p> <p>Argumentation og vurdering fastholdes.</p> | <b>A1</b> |
