## Forside

## Indledning

## Bygning A (Beboelse - 96m2)

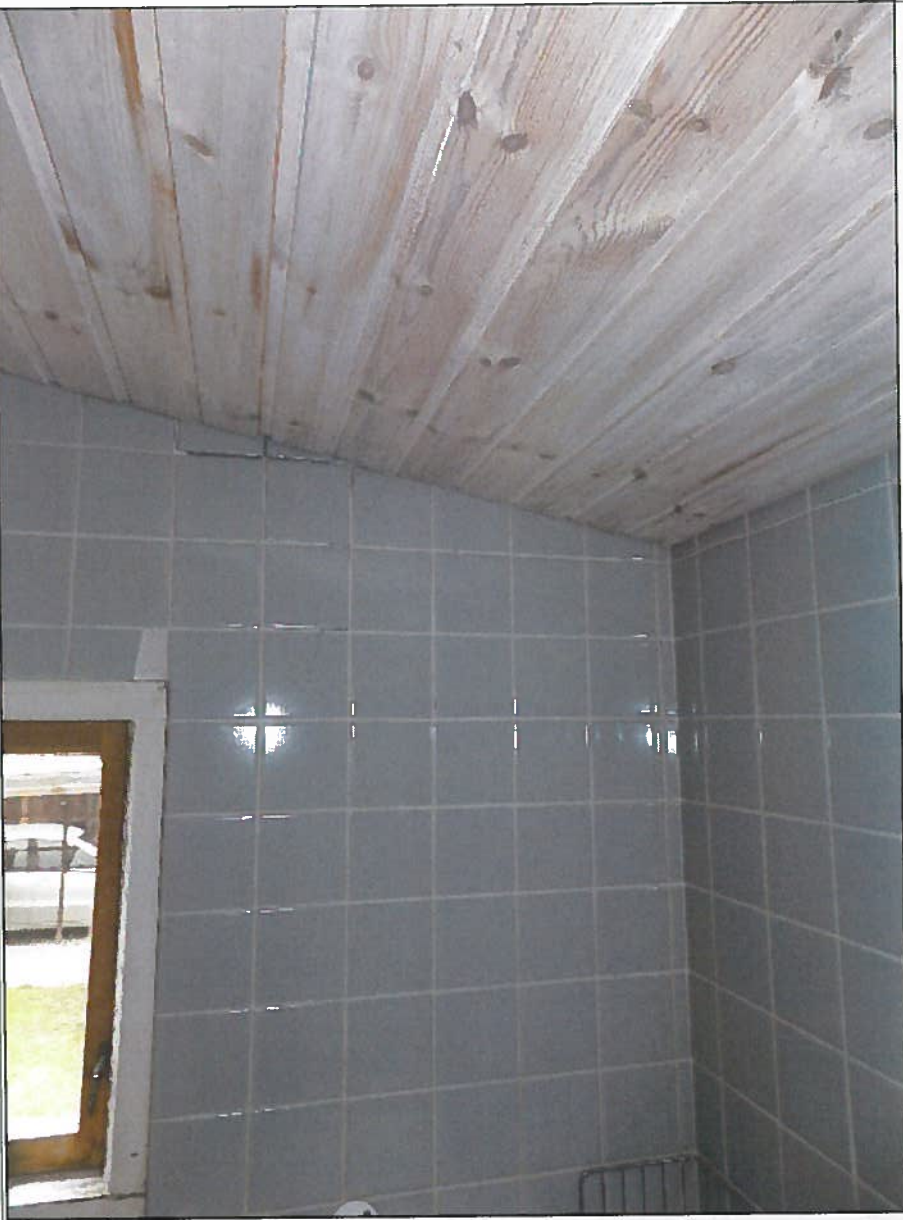
| 6.2 Vægkonstruktion/-belægning | K2: På badeværelsets vægge er der enkelte revnede fliser, enkelte løse og nogle defekte fuger. | |
| | <p><b>Beskrivelse af skade/mangel:</b> Der er revnede fliser i området fra højre vindueshjørne og skråt op mod loftet. - Enkelte fuger mangler fugemørtel helt oppe ved loft, skåt oppe over vindue - Defekt/manglende flisestump foroven i højre hjørne af vindue.</p> <p><b>Note:</b> Skaderne er uden for direkte vandbelastede områder og forholdene anses ikke at udvikle sig, eller kunne give følgeskade på anden bygningsdel.</p> <p><b>Karakter: K1</b></p> <p><b>Begrundelse for fejl:</b> Da forholdene reelt har en stationær tilstand, bør der kun gives karakteren K1.</p> | |

| Syns- og Skønsmand | <p>Ja - og endda K3, såfremt det er i vådrumszonen, men i det aktuelle tilfælde taler vi ikke om mangelfuld vedhæftning, men om mindre hårfine revner - uden tegn på udvikling.</p> <p>Argumentation og vurdering fastholdes.</p> | <b>A1</b> |

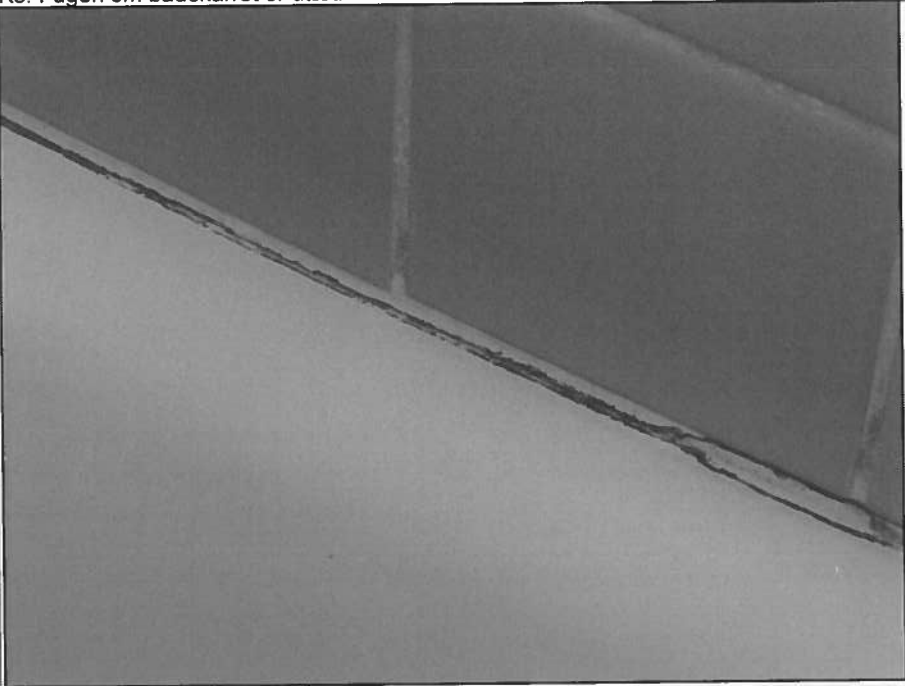
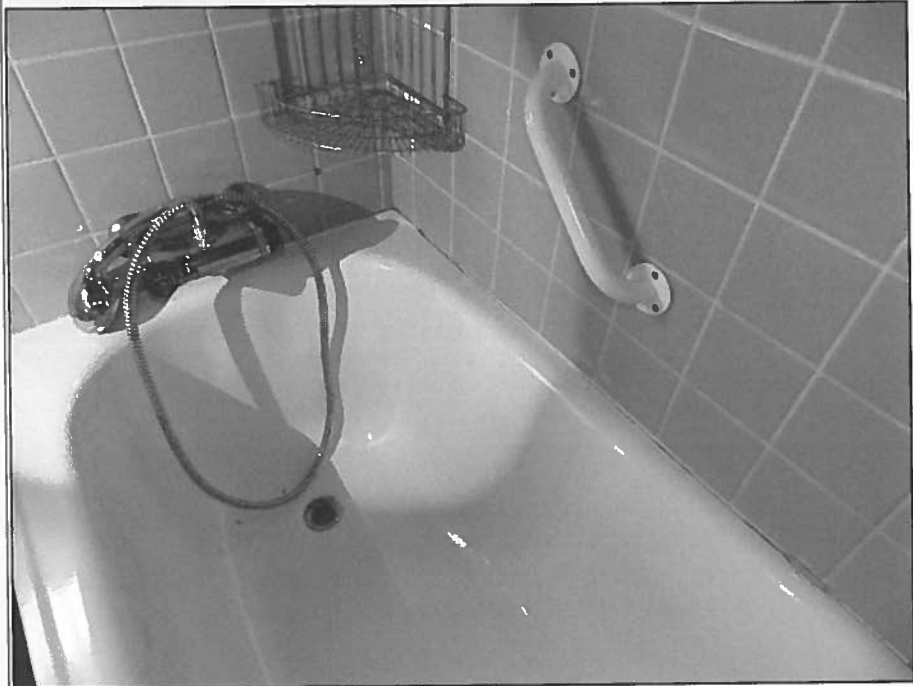
| 6.3 Fuger | K3: Fugen om badekarret er utæt. | A1 |
| <b>Fejlangivelse</b><br>Syns- og Skønsmand | <p><b>Beskrivelse af skade/mangel:</b> Som BS beskrivelse.</p> <p><b>Note:</b> Den åbne kantfuge omkring badekarret giver anledning til, at der siver vand ned bag badekar og ind i væg, hvor der kan opstå fugtbetingede følgeskader.</p> <p><b>Karakter: K3</b></p> <p><b>Begrundelse for fejl:</b> Der mangler en note, som overfor en ikke fagkyndig køber kan beskrive den mulige konsekvens af det påpegede forhold.</p> | |

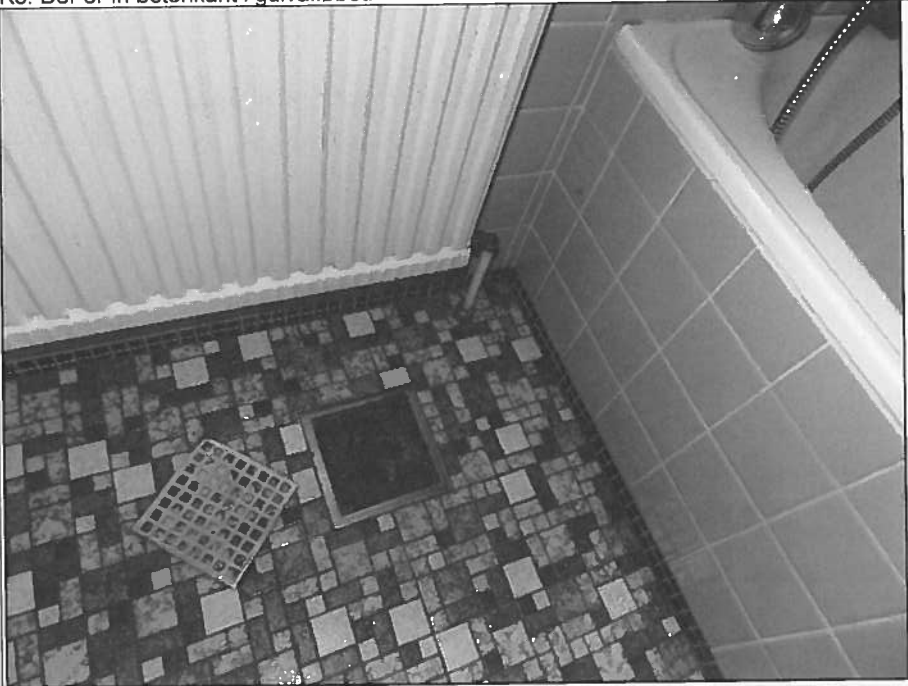
| 6.4 Gulv afløb | K3: Der er fri betonkant i gulv afløbet. | A1 |
| <b>Fejlangivelse</b><br>Syns- og Skønsmand | <p><b>Beskrivelse af skade/mangel:</b> Der er rå utæt betonstøbning mellem afløbsskål og gulvrør.</p> <p><b>Note:</b> Erfaringen viser, at der kan forekomme en uhensigtsmæssig fugtpåvirkning i den omkring liggende betonstøbning ved gulv afløbet, som kan resultere i fugtbetingede følgeskader på nærliggende installationer og bygningsdele.</p> <p><b>Karakter: K3</b></p> <p><b>Begrundelse for fejl:</b> Der mangler der en forklarende note som overfor lægmand kan beskrive skadens mulige konsekvens. Skadesbeskrivelsen opfylder derved ikke HB afsnit 5.04.11 og kan derved give usikkerhed omkring købers bedømmelse af ejendommen.</p> | |

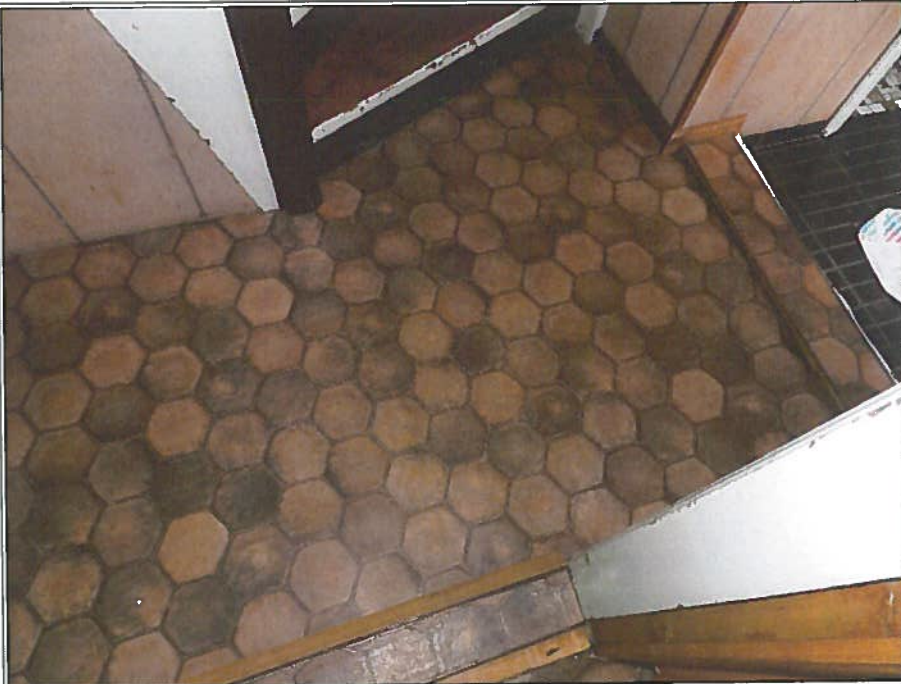
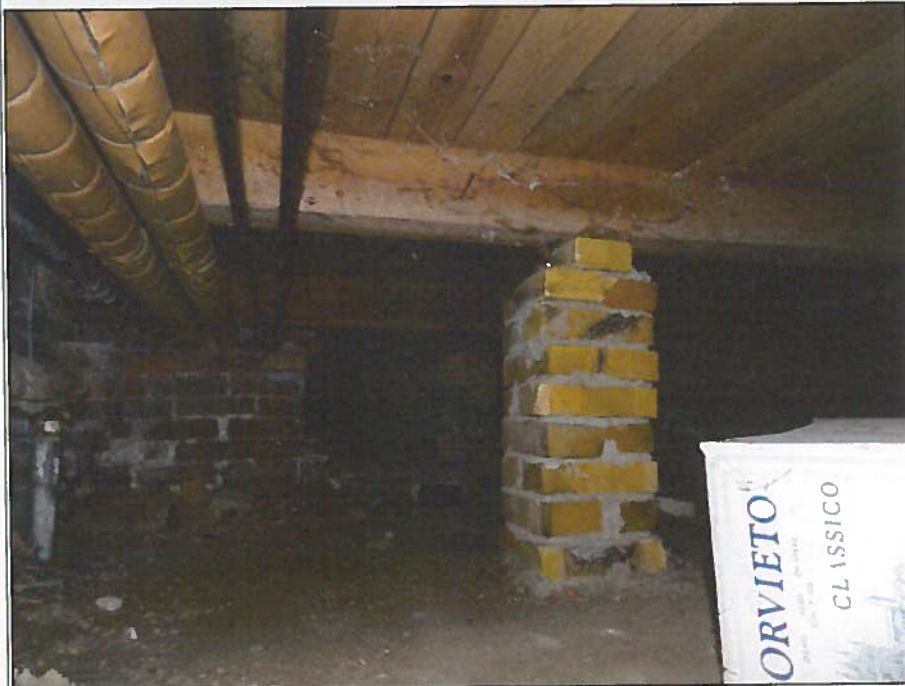
A1

**Beskrivelse af skade/mangel:** ET mindre område i gulv ud foran trappe til 1. sal, fjedre ved almindelig personbelastning.

**Note:** Gulvkonstruktion set fra krybekælder viser ingen synlige skadeforhold. Det må derfor antages at almindelig forekomende indtørings svind i gulvbjælkernes opklodsning er årsagen til den lette fjedring i gulv.

**Begrundelse for fejl:** Der mangler der en forklarende note som overfor lægmand kan beskrive skadens mulige konsekvens. Skadesbeskrivelsen opfylder derved ikke HB afsnit 5.04.11 og kan derved give usikkerhed omkring købers bedømmelse af ejendommen. Desuden da der ikke vurderes risiko for en skadeudvikling, bør karakteren K1 anvendes.

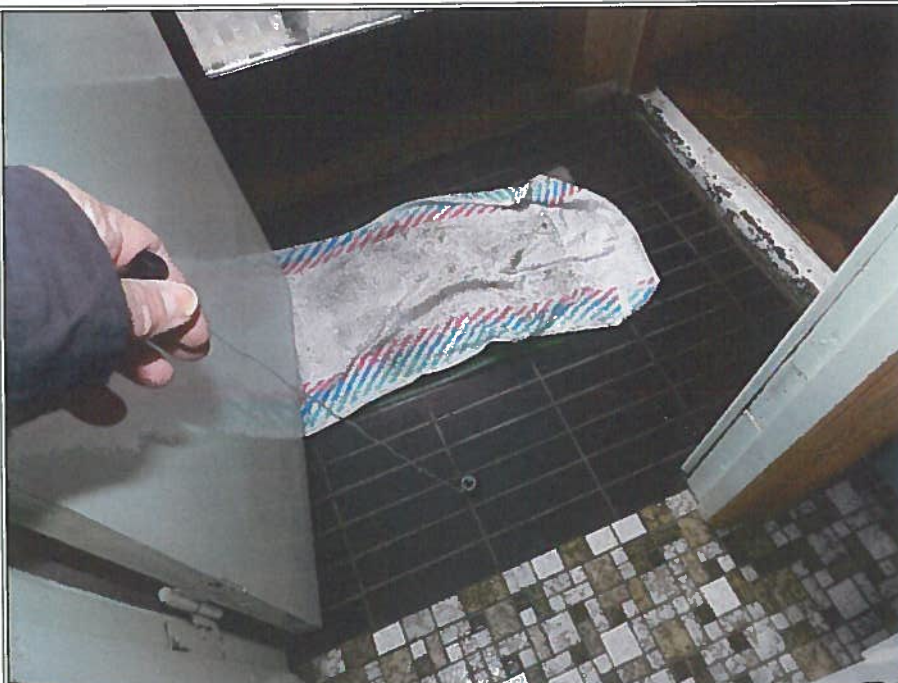
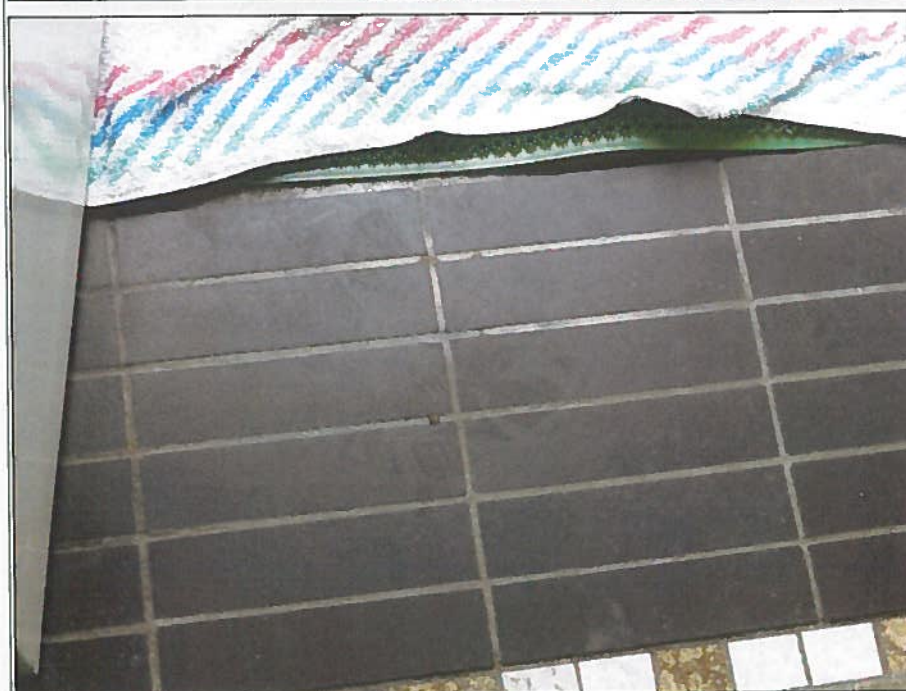
A3

**Beskrivelse af skade/mangel:** Der er mangelfuld vedhæftning i gulvklinter i entré.

**Note:** Klinkefuger er dog fortsat intakte og der er ingen revende klinker. En hård punktvist belastning kan dog ændre dette.

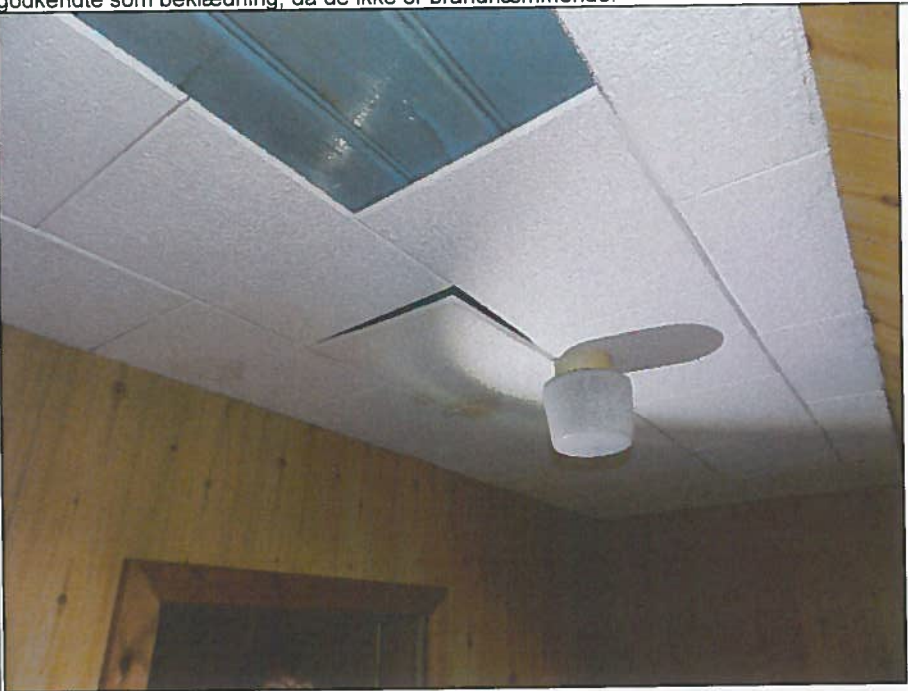
| 9.2 Loftbeklædning | K1: I nogle af lofterne på 1.sal er der beklædt med celotex og polystyren plader. Note: Pladerne er ikke godkendte som beklædning, da de ikke er brandhæmmende. | |
| <b>Fejlangivelse</b><br>Syns- og Skønsmand | <p><b>Beskrivelse af skade/mangel:</b></p> <p>1) Flere væg og skråloftbeklædninger er udført af Celotexplader på 1. sal.</p> <p>2) I det ene værelse er der monteret brændbart polystyrenplader på loftet. Er enkelte steder faldet ned og har iøvrigt mangelfuld vedhæftning.</p> <p><b>Note:</b></p> <p>1) Celotex plader (blød masonit) har ikke været tilladt at anvende som pladebeklædning i boliger siden 1967, som følge af deres brandbarhed. Plader opsat før er dog fortsat lovlige.</p> <p>2) Polystyrenplader som indvendig beklædning er ikke tilladt, da de udgør en personmæssig sikkerhedsrisiko. Da de under brand udvikler giftige klogasser.</p> <p><b>Karakter:</b></p> <p><b>Ad 1: K1</b></p> <p><b>Ad 2: K3</b></p> <p><b>Begrundelse for fejl:</b> Da der er tale om 2 forskellige skadeforhold med hver deres risikoforhold, skal skaden opdeles i 2 selvstændige bemærkninger.</p> | A1 |

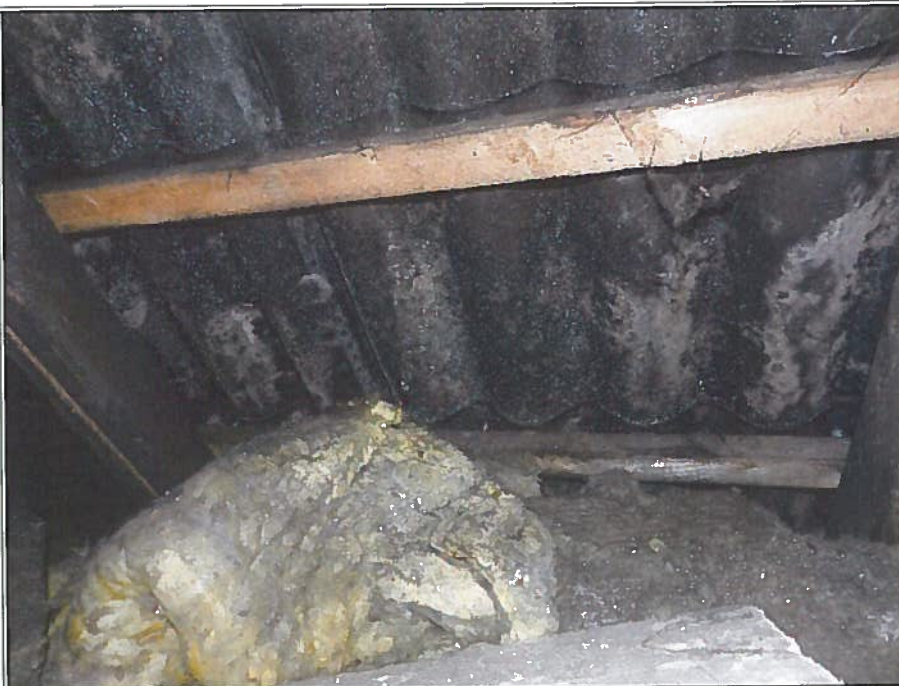
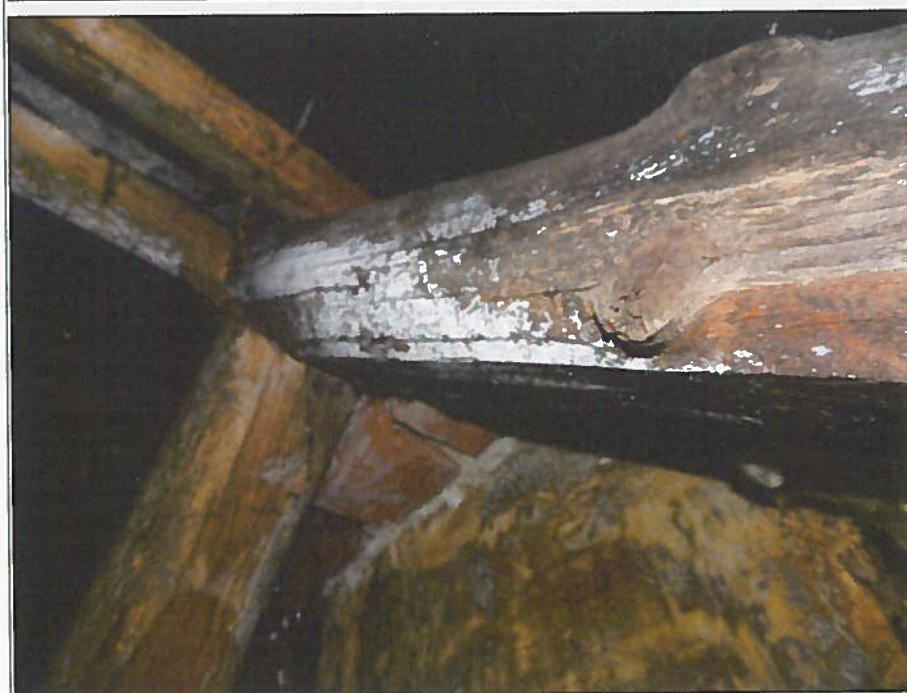
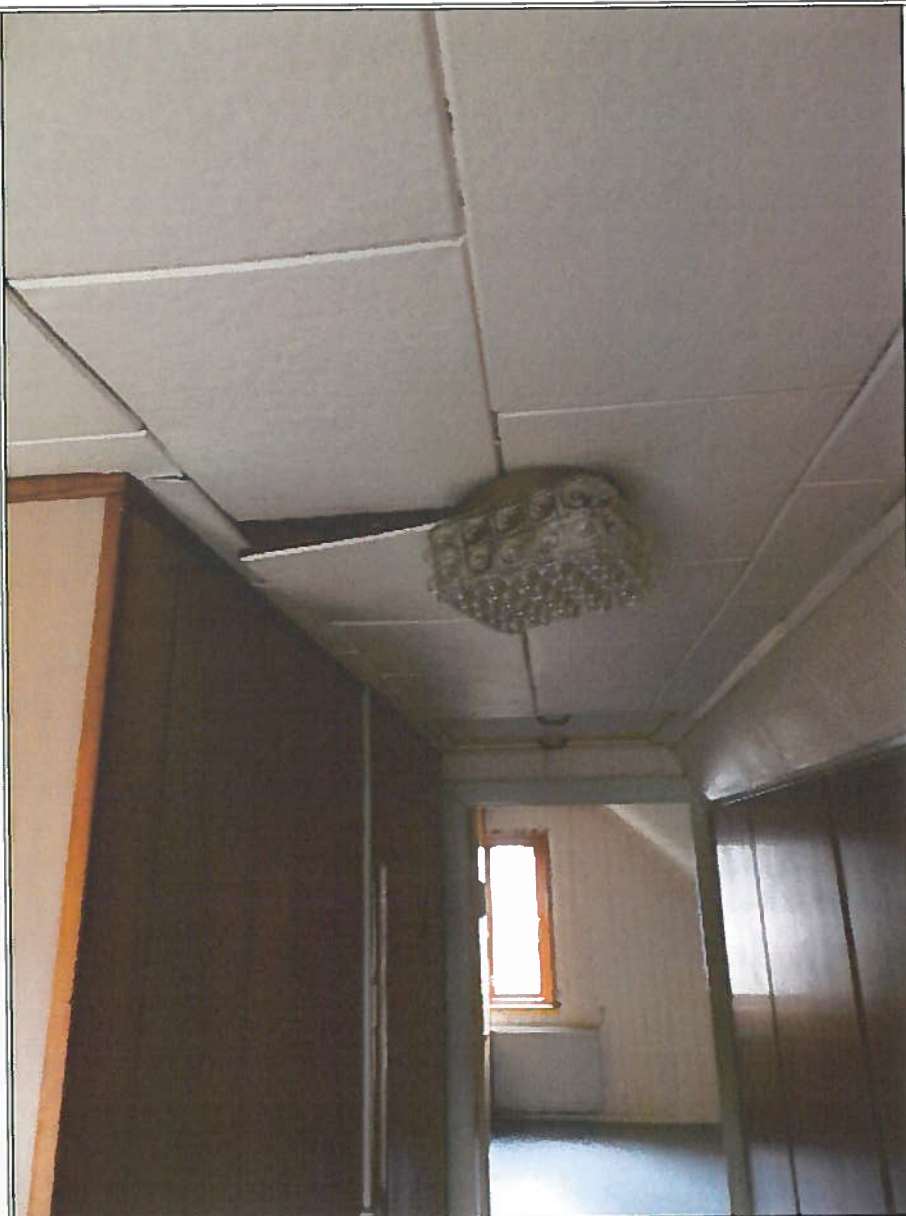
A1

**Beskrivelse af skade/mangel:** Loftlemmen er uisoleret og mangler tætningslister i falsen.

**Note:** Varm og fugtig rumluft trænger uhindret op i det uventileret tagrum og danner skadelig kondens. Hvilket kan ses som mug og skimmel på overflade af træværk, samt undersiden af tagbelægning.

**Begrundelse for fejl:** Da der er risiko for følgeskade på anden bygningsdel skal karakteren K3 anvendes. Desuden savnes der en konsekvensbeskrivelse af forholdet.
