**Afgørelse – teknisk revision af tilstandsrapporten [REDACTED]:**

Det er nævnets vurdering, at der i tilstandsrapporten [REDACTED] er afvigelser fra retningslinjerne for huseftersyn i et sådant omfang, at den må betegnes som fejlbehæftet.

Det er nævnets afgørelse, at beskikket bygningssagkyndig [REDACTED] tildeles en påtale for fejl i en tilstandsrapport.

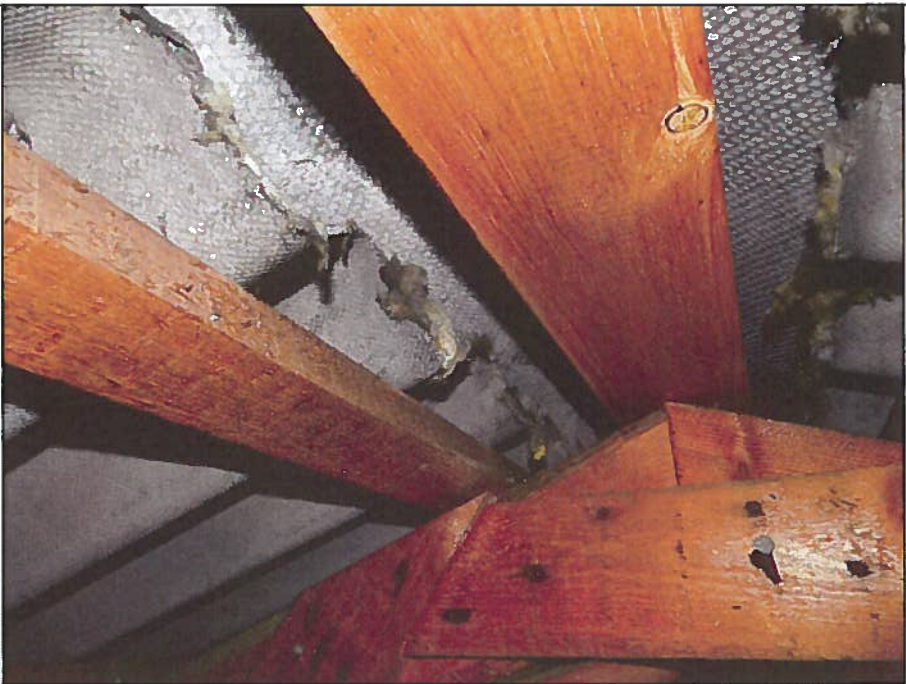
| <b>Fejlangivelse</b><br>Syns- og Skønsmand | <p><b>Beskrivelse af skade/mangel:</b> Der er uhensigtsmæssigt anvendt sammenpresset mineraluld som tætnings materiale ved tagbølger ved rygning i stedet for de korrekte skumbølgeklodser.</p> <p><b>Note:</b> I sammenpresset tilstand vil mineraluld være fugtssugende. I den aktuelle situation vurderes der næppe risiko for følgeskade, men materialeanvendelsen er ikke optimal og må forventes at have begrænset levetid som tætningsmateriale.</p> <p><b>Karakter: K1</b></p> <p><b>Begrundelse for fejl:</b> Forholdet er ikke beskrevet.</p> | A3 |
| Bygningssagkyndig | <p>TR anfører at der er mineraluld i rygning. Dette er ikke korrekt. Der er isat skumklodser.</p> <p>Der har været udført en stopning med mineraluld og der ses RESTER fasthængende i kanten af tagplader. Men rygningen er tætnet med skumklodser af PJ-byg, feb. 2012. Dette er kritisabelt, når TR angiver skader, uden at undersøge de byggetekniske forhold ordentlig, da disse kan have stor indflydelse på BS' erhverv. TR skal være 100% præcis og korrekt.</p> <p>Dette punkt må derfor afvises.</p> | 0 |
| Syns- og Skønsmand | <p>Som det fremgår af fotoet, forekommer der reelt mineraluld i sammenpresset tilstand (som endnu ikke er fjernet). Hvilket BS burde have forholdt sig til - selvom der forekommer intakt skumbølgeklodser bag. - Men da TR ikke har fotodokumentation, som kan sandsynliggøre en skadesrisiko, rettes "fejlen" til en mindre formel fejl i nederste niveau (A1). Da det fortsat er TR's vurdering, at der kan skabes usikkerhed hos en forbruger om forholdets betydning, såfremt det umotiverede og uhensigtsmæssige mineralulds materiale ikke er omtalt.</p> | A1 |

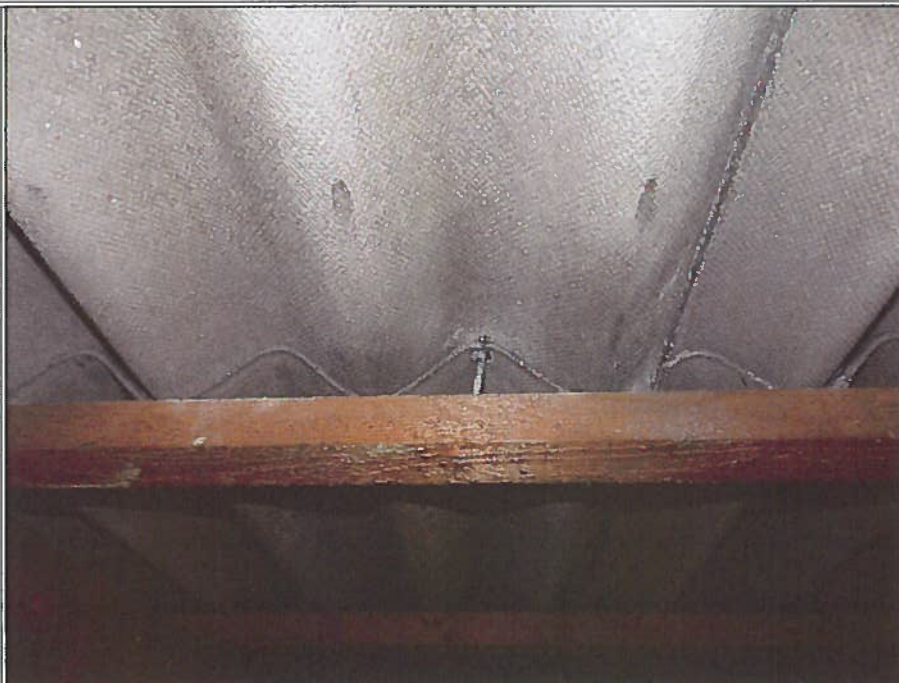
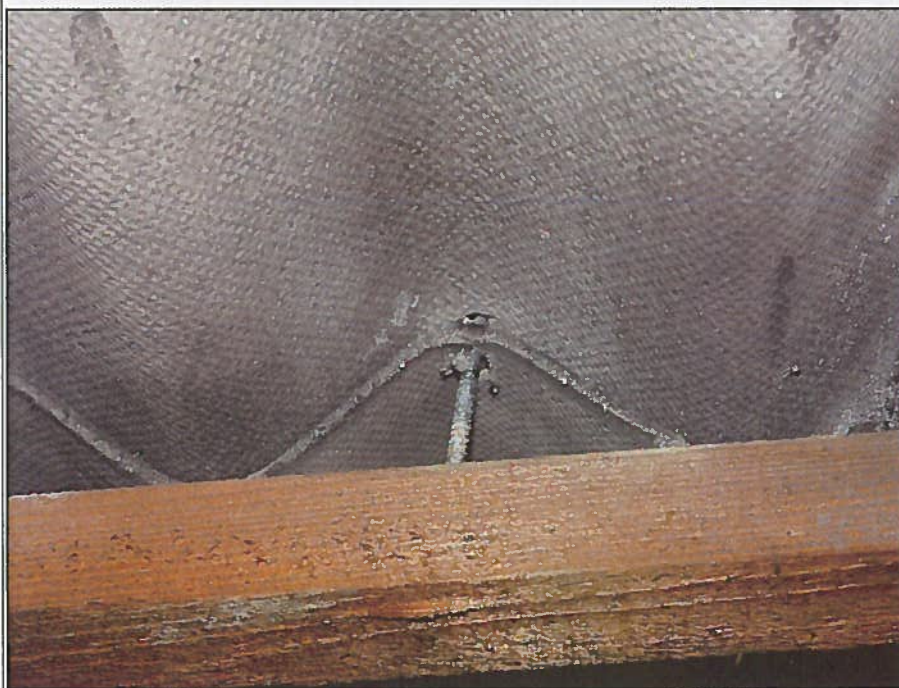
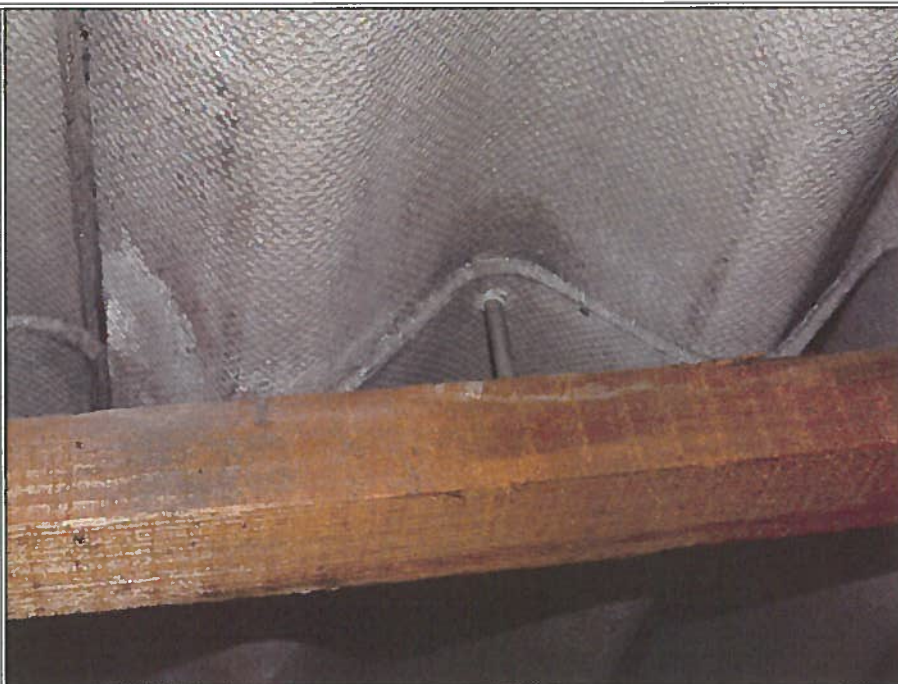
**Beskrivelse af skade/mangel:** Tagskruer er flere steder på tagfladen monteret for tæt på bagkant af den underste tagplade.

**Note:** Giver risiko for flækning af tagplader under stormbelastning på tag. Hvilket dog ikke umiddelbart har kunnet observeres. Men som følge af tagets lidt fremskredne alder, vurderes risiko for revnedannelse mere nærliggende fremover.

**Karakter:** K3

**Begrundelse for fejl:** Forholdet er ikke beskrevet.

**Fejlens vægt:** Omkostning til udskiftning af potentielle revnede tagplader vurderes at kunne løbe op i kr. 25 - 50.000. fejlen sættes derfor midt i niveau C

| Bygningssagkyndig | <p>TR anfører at tagskrue flere steder er monteret for tæt på bagkant af underste tagplade medfører risiko for flækning af tagplade ved storm..</p> <p>At tagskrue flere steder er monteret tæt på kant, er ikke nødvendigvis en byggeteknisk fejl, idet der er overplade der skal fastholde underplade med 2 tagskruer i nedre bølgetop ved overlægget. Det er mere sandsynligt at en flækning opstår ved for hård tilspænding i overplade og ikke placering af skruehullet i øvre del af underplade, som jo er fastholdt af overliggende plade overlæg.</p> <p>TR må kunne føre dokumentation for sin påstand om stormskade på underplade for aktuelle pladetype, da taget jo er korrekt fastholdt med overlæg og skruemonteret overplade til fastholdelse.</p> <p>TR påpeger en risiko, fordi taget er gammelt, hvilket er irrelevant, men har ikke kunnet konstatere den påstået flækning af tagplader.</p> <p>TR anvender iøvrigt ordene "flere steder" uden at redegøre yderligere for omfanget, men kan uden problemer anslå et prisniveau på en teoretisk skade. Er flere steder 2 eller 15 plader?</p> <p>Dette er kritisabelt, når TR angiverskader, at undersøge de byggetekniske forhold ordentlig, da disse kan have stor indflydelse på BS' erhverv. TR skal være 100% præcis og korrekt.</p> <p>Dette punkt må derfor afvises.</p> | 0 |

Erfaringsmæssigt kan der ske flækning af underste tagplade, hvilket TR har set utallige eksempler på, når tagskruer er monteret for tæt på bagkanten. Hvilket ligeledes underbygges af Cembrits montagevejledning, hvoraf det fremgår at tagskruer skal placeres henholdsvis 75 mm fra kanter både i over- og underplade (se ovenstående udsnit fra Cembrits montagevejledning)

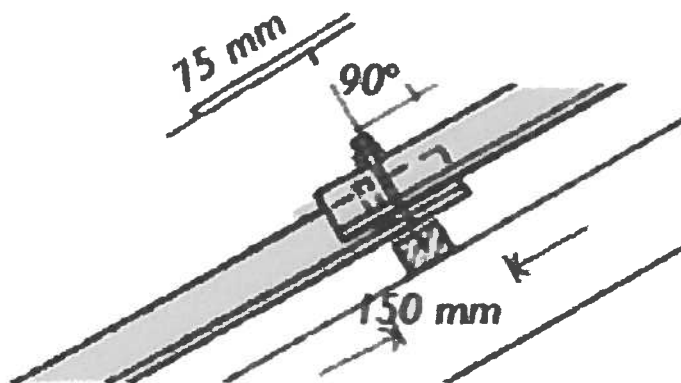
**Placering af tagskruer**

Cembrit tagskruer skrues i med en let tilspænding vinkelret på tagfladen, midt i det vandrette overlæg.

**På tage med udsat beliggenhed monteres 3 skruer pr. plade i randzoner.**

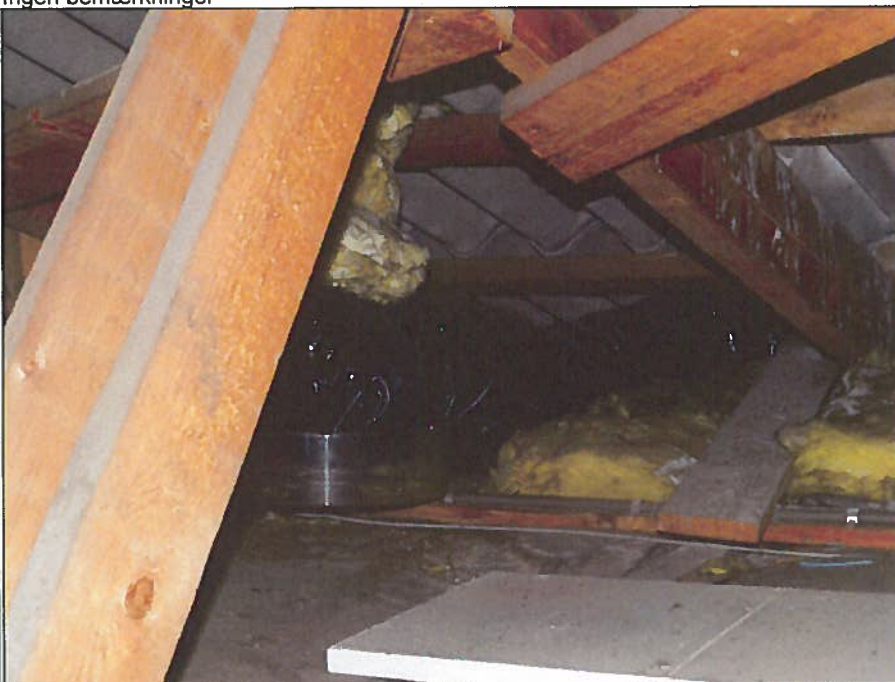
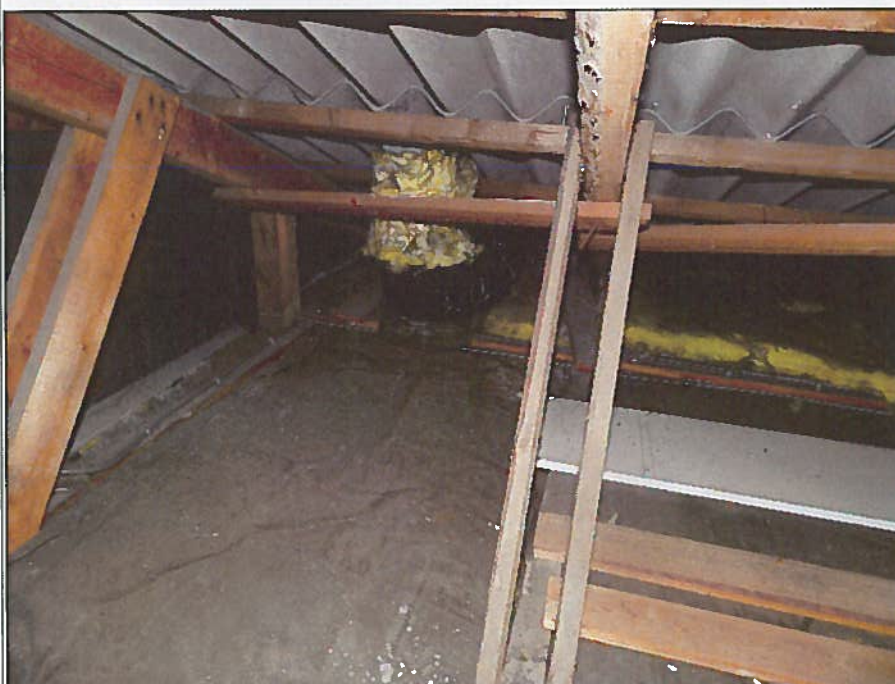
#### 1.4 Hætter/Aftræk

**Beskrivelse af skade/mangel:** Isoleret fleks aftræksrør fra emhætte er trukket med et vandret forløb over ca. 1,5 meter i tagrum. Der kan ses at være lunkedannelse midt på forløbet hvor der i vinterhalvåret kan dannes kondensansamling. Der kan ses placeret en vandbalje under bøjningen på fleksrøret, hvilket kunne tyde på der er opstået utæthed i røret.

**Note:** Det kan ikke udelukkes, at frossen kondens i fleksrøret har medført utæthed i aftræksrøret. Udslip af kondens-/smeltevand fra fleksrøret kan erfaringsmæssigt føre til mindre vandskade på underliggende konstruktioner.

**Karakter:** K3

**Begrundelse for fejl:** Forholdet er ikke beskrevet.

| Bygningssagkyndig | <p><b>Vedhæftet: Taghætte.pdf</b></p> <p>Fordi der står en vandbalje er det nødvendigvis ikke en skade.<br/> Det er overfor BS oplyst, at der har været problemer.<br/> At vandbalje hydrører fra tidligere utæthed i taghætte som i øvrigt er skiftet.<br/> SE i øvrigt foto der viser ældre taghætte t.h. og den nye med baljen t.v.<br/> TR anfører lunke som delrisiko: Undertegnet ser ingen lunke på billedet, men ser derimod et flexrør, som er lagt ovenpå en balje.<br/> TR anfører kondensrisiko som årsag, men røret er relativt kort (1,5m) og kondensisoleret.<br/> Derfor er der ikke højere kondensrisiko, end en lodret kanal, da den fugtige luft fra emfang kan nå ud i det fri, inden luften afkøles.</p> <p>Med alt den regn i år, burde der være vand i balje i henhold til baljens placering under taghætte. Var der det?<br/> Det er kritisabelt at TR anvender betegnelse som flexrør. Det er et teknisk forkortet og indforstået sprog.<br/> Ved en køber hvad et flexrør er?<br/> TR bør anvende et almindeligt sprog som kan forstås af ikke sagkyndige.<br/> Det er kritisabelt at TR forstærker skadesbilledet, uden at klarlægge ydre omstændigheder, som aftrækshætte.<br/> Derfor må dette punkt afvises.</p> | 0 |

Det er et faktum, at der kan opstå kondensophobning i et vandretliggende aftræksrør. Selv med en tændt ventilator fra en emhætte kan det ikke undgås, at der på tidspunkter af året vil forekomme en dugpunktstemperatur inde i aftræksrøret (selvom det er isoleret), hvorved der opstår kondens. Når aftræksrøret er vandretliggende vil kondensvand kunne ophobes i røret. Fleksrør - er som ordret angiver, ikke formstabilt og kan derfor tynges ned af selv mindre mængder vandansamlinger, hvor der i grelle tilfælde kan opstå en "vandlås".

PÅ baggrund af ovennævnte, bør det altid bemærkes når aftræksrør ikke har en korrekt føring i tagrum.

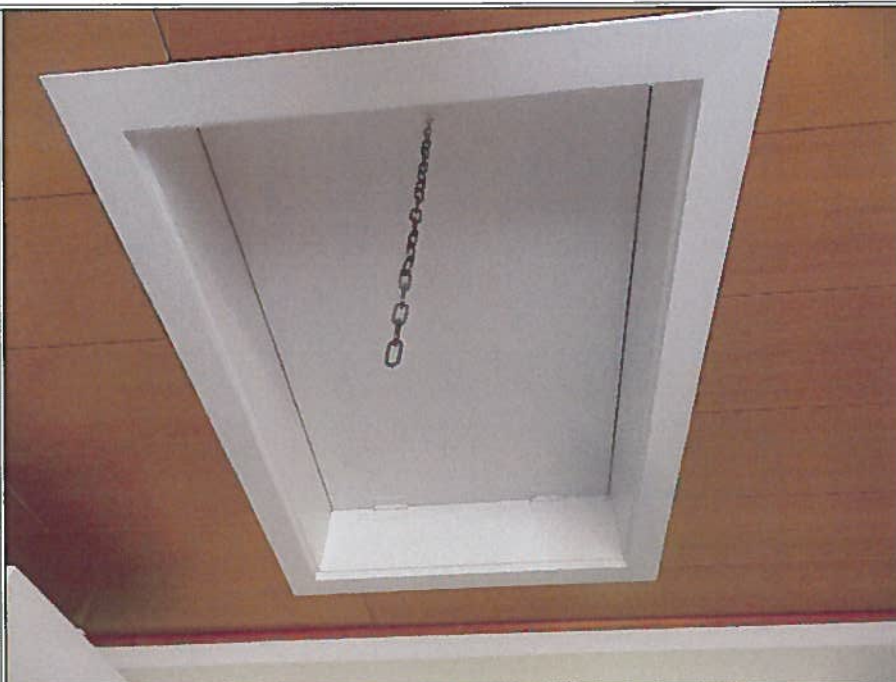
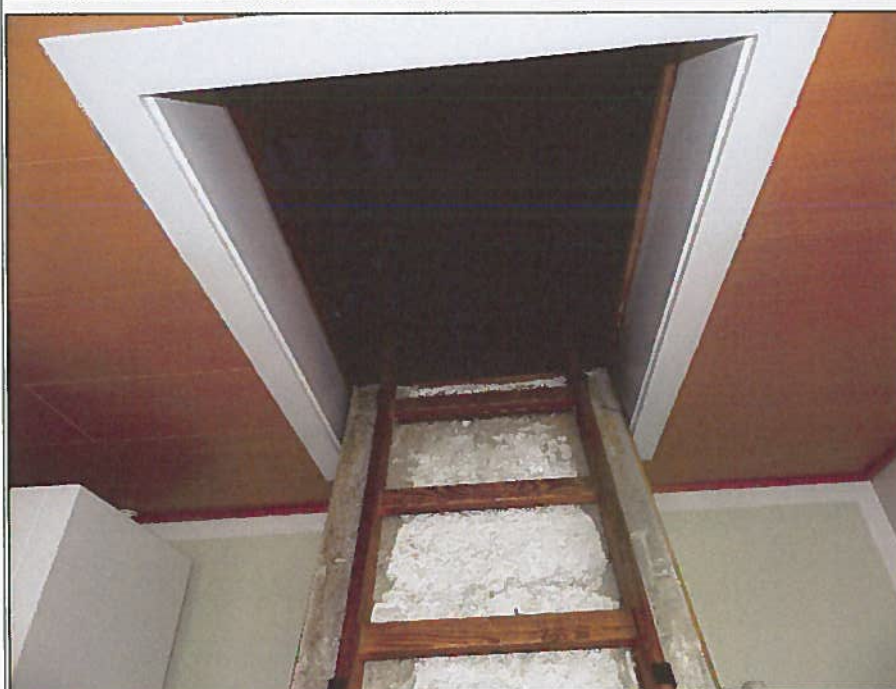
**Beskrivelse af skade/mangel:** Loftlem er en ældre loftlem uden tætlukkende anslagslister.

**Note:** Varm og fugtig rumluft kan trænge uhindret op og medføre kondens i tagrum i vinterhalvåret. risikoen for kondensdannelse er dog begrænset, da ventilationsforholdene i tagrummet vurderes som gode. Derimod er der et uhensigtsmæssigt stort varmetab via utæthederne i loftlemmen.

**Karakter:** K1

**Begrundelse for fejl:** Forholdet er ikke beskrevet.

| Bygningssagkyndig | <p>Loftlem er tætsluttende, dog ganske rigtig uden tætningslister, og der er ikke registreret kondensskader overhovedet i forbindelse med loftlem.</p> <p>Forholdet var normalt op opførelsestidspunktet og har eksisteret siden opførelsen uden at der er konstateret kondensskader.</p> <p>Punktet fysiske tilstand er altså ikke ringere end tilsvarende bygninger i samme alder.</p> <p>Punktet må derfor afvises.</p> | |
| Syns- og Skønsmand | <p>Det må fastholdes, at loftlemmen absolut ikke var tætlukkende.</p> <p>Desuden skal BS forholde sig til hvorvidt der er en aktuel risiko der kan få betydning for en ny bruger. Det er derfor ikke tilstrækkeligt at forholde sig til om et forhold har været gængs, eller lovligt på opførelsestidspunktet.</p> <p>Argumentation og vurdering fastholdes.</p> | <b>A3</b> |

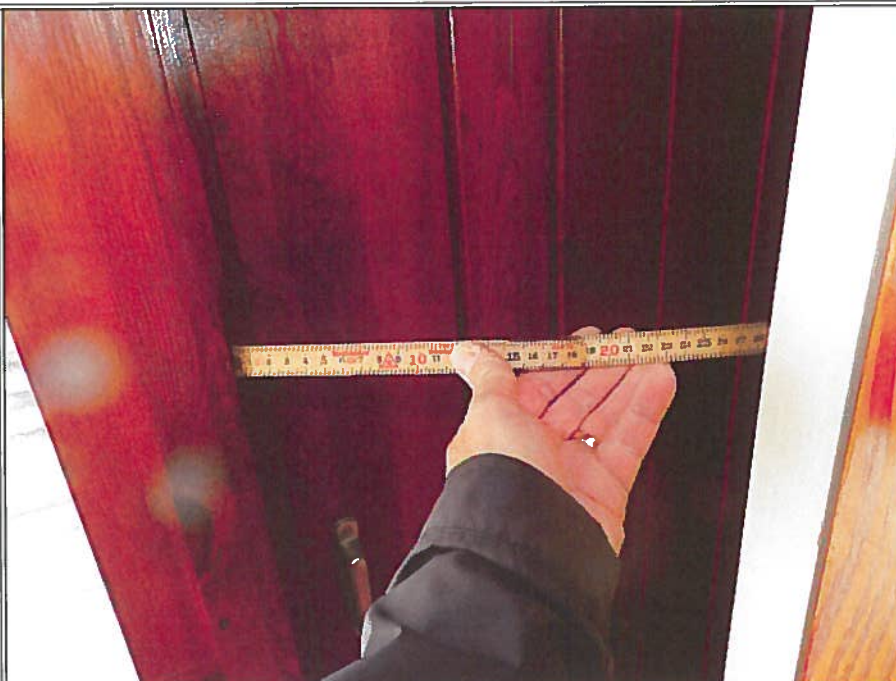
**Beskrivelse af skade/mangel:** Der er monteret et garderobeskab tæt op ad oplukkelige sideparti/dør i værelse i østgavl, som begrænser mulighede for at kunne benytte døren som redningsåbning, da åbningsbredde mellem vinduesparti og skab kun er ca. 26 -27 cm.

**Note:** Huset har igen oplukkelige vinduer. Redningsåbninger skal ske gennem smalle massive "terrassedørere" der er udført som sideparti til de faste vinduer.

**Karakter:** K3

**Begrundelse for fejl:** Forholdet er ikke beskrevet.

**Fejlens vægt:** Da der er en vis teoretisk risiko for personfare ved ildebrand sættes fejlen midt i niveau C.

| Bygningssagkyndig | Skabet er ikke et fast skab, men et møbel af interimistisk karakter, der er fastholdt af 2 skruer for ikke at vælte.<br>Ikke fast inventar er ikke omfattet af tilstandsrapporten.<br>Ligesom TR skriver er det en "teoretisk risiko". | A2 |
| Syns- og Skønsmand | Som det fremgår af fotoet må fastholdes, at skabet ikke er af interimistisk og mobilt karakter og som nemt lader sig flytte. Bemærk at skabet er monteret med en tilpasningsplade helt til loft.<br>Argumentation og vurdering fastholdes. | C13 |

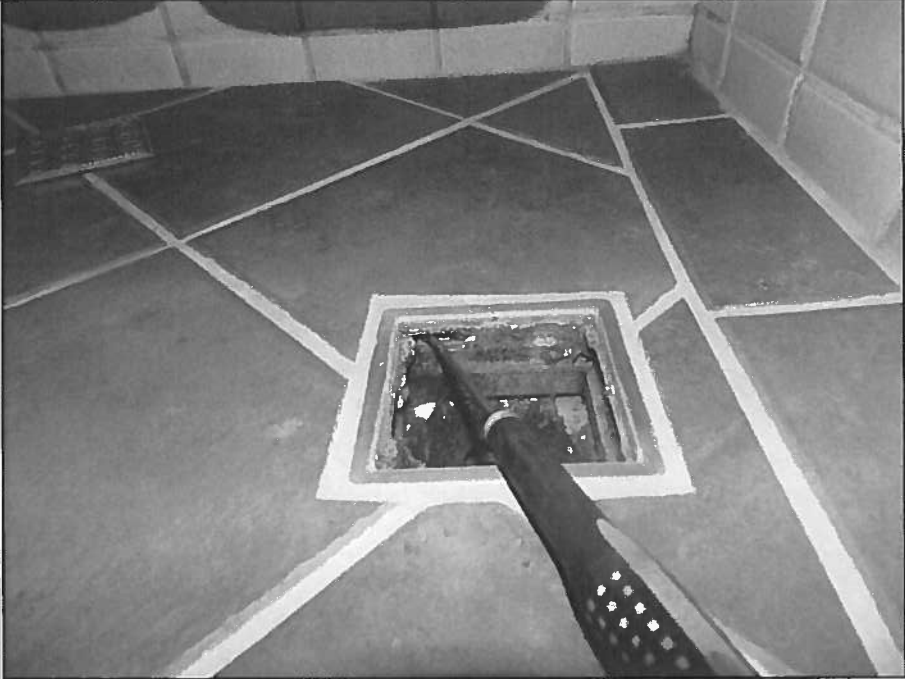
| <b>Fejlangivelse</b><br>Syns- og Skønsmand | <p><b>Beskrivelse af skade/mangel:</b> Der er rå og utæt betonstøbning mellem afløbsskål og gulvrist i bruseniche. Konstruktionsudførelse opfylder ikke gældende regler.</p> <p><b>Note:</b> Da gulvafløbet i brusenichen må antages at være påvirket af en hel vand, er der nærliggende risiko for fugtbetingede følgeskader til omkringliggende bygningsdele og installationer.</p> <p><b>Karakter:</b> K3</p> <p><b>Begrundelse for fejl:</b> Skaden er for diffust beskrevet til at skabe klarhed over det reelle skadeforhold, samt omfanget og placeringen af denne. Dels mangler der en forklarende note som overfor lægmand kan beskrive skadens mulige konsekvens.</p> <p>Skadesbeskrivelsen opfylder derved ikke HB afsnit 5.04.11 og kan derved give usikkerhed omkring købers bedømmelse af ejendommen.</p> <p><b>Fejlens vægt:</b> Da forholdet er nævnt, vægtes fejlen som en mindre formel fejl.</p> | A1 |
| Bygningssagkyndig | <p>Gulvafløb er med beton kant med risiko for vandindtrængen</p> <p>TR anfører at tekst og note er for uklare, og at skadens konsekvens mangler.</p> <p>Men karakterskalaen er jo skabt for at læseren af rapporten ved om der er en skade med risiko for følgeskader eller ej, og med angivelsen af karakteren (K3) er det oplyst at der er risiko for følgeskader.</p> <p>Derfor må jeg gøre indsigelse mod dette punkt.</p> | 0 |
| Syns- og Skønsmand | <p>TR fastholder sin argumentation og vurdering og understreger, at "fejlen" er af formel karakter og fejl vægten i den nederste ende af skalaen.</p> | A1 |

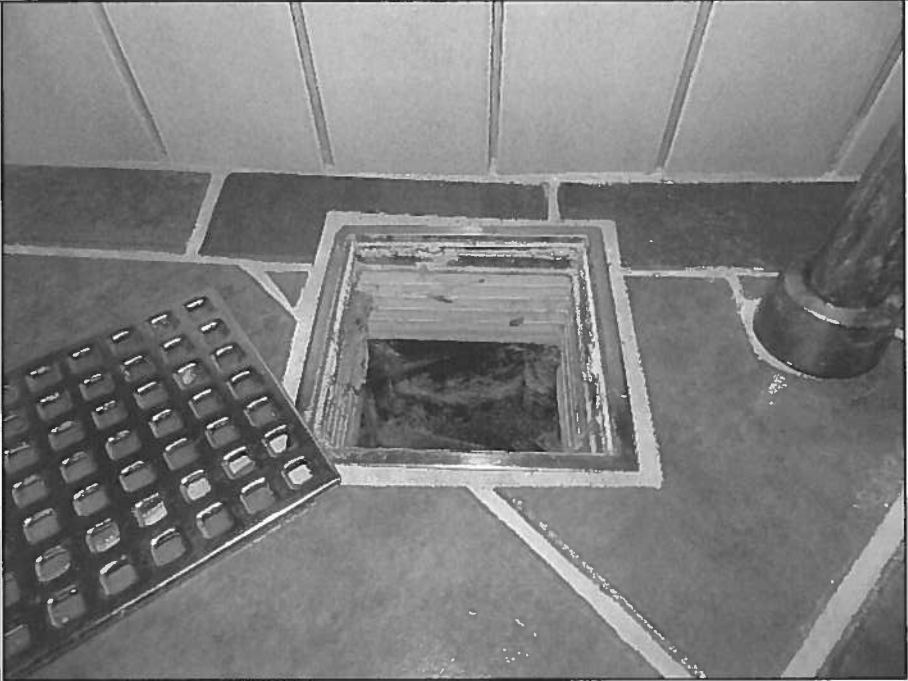
| <b>Fejlangivelse</b><br>Syns- og Skønsmand | <p><b>Beskrivelse af skade/mangel:</b> Gulvafløb ved håndvask i badeværelse er udført med et stort antal forhøjeringe op til en tidligere placeret gulvrister i tidligere gulvniveau. Da nuværende gulvbelægning er lagt oven på gammelt gulv, er der ikke udført mellemtætning ud over flisemørtel/fliseklæb mellem tidligere og ny gulvrister. Hvorved tæthedskravet til gulvafløbet ikke er opfyldt.</p> <p><b>Note:</b> Da området ikke er direkte vandbelastet ud over hvad håndvasken tilføre fra en underliggende sidegren, vurderes der ikke nærliggende risiko for at der kan opstå følgeskader på anden bygningdel, eller installation.</p> <p><b>Karakter: K1</b></p> <p><b>Begrundelse for fejl:</b> Forholdet er ikke beskrevet.</p> <p><b>Fejlens vægt:</b> Udbedringsomkostninger for at bringe afløbet i en tæt tilstand vurderes under kr. 10.000. Fejlen sættes derfor midt i niveau A. Selvom gulvafløb er et OBS punkt, vurderes den aktuelle fejl dog midt i niveau A. Da BS har været OBS på andet gulvafløb.</p> | A3 |
| Bygningssagkyndig | <p>Gulvafløb er i BS tilstandsrapport benævnt med synlig betonkant (K3), hvilket også kan ses i venstre side af TR's billede.</p> <p>Det forhold ignorerer TR totalt og beskriver kun opbygning med forhøjningsringe.</p> <p>Om det er betonkant eller forhøjningsringe er risikoen den samme.</p> <p>Der er dog ikke foretaget en udspecificering af hvert enkelt gulvafløb.</p> <p>En ikke præcis angivet skade bør give anden karakter, da køber er gjort bekendt med at gulvafløb er med betonkant, da skade jo reelt er nævnt.</p> | A1 |
| Syns- og Skønsmand | <p>TR skal til dels medgive BS, at BS tekst <u>kan</u> opfattes som om, at beskrivelsen omfatter begge gulvafløb i badeværelset. Dog må det påpeges, at dette ikke er tilstrækkeligt præciseret, så der ikke kan opstå misforståelser hos en bruger. Desuden er de to skadesforhold ikke identiske.</p> <p>Fejlvurderingen fastholdes, men fejlplaceringen sættes ned, som en formel fejl.</p> | A1 |

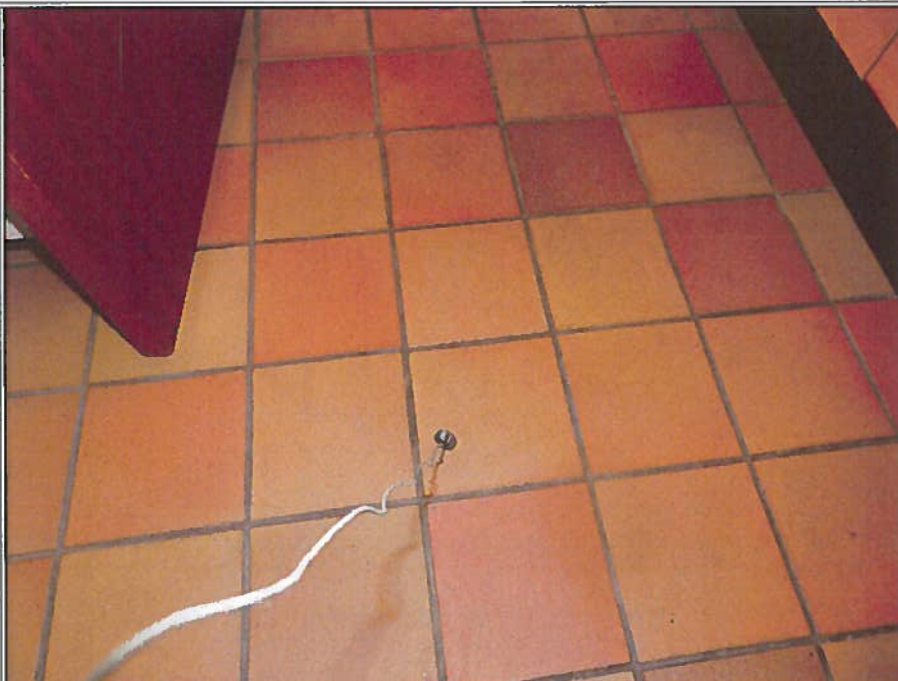
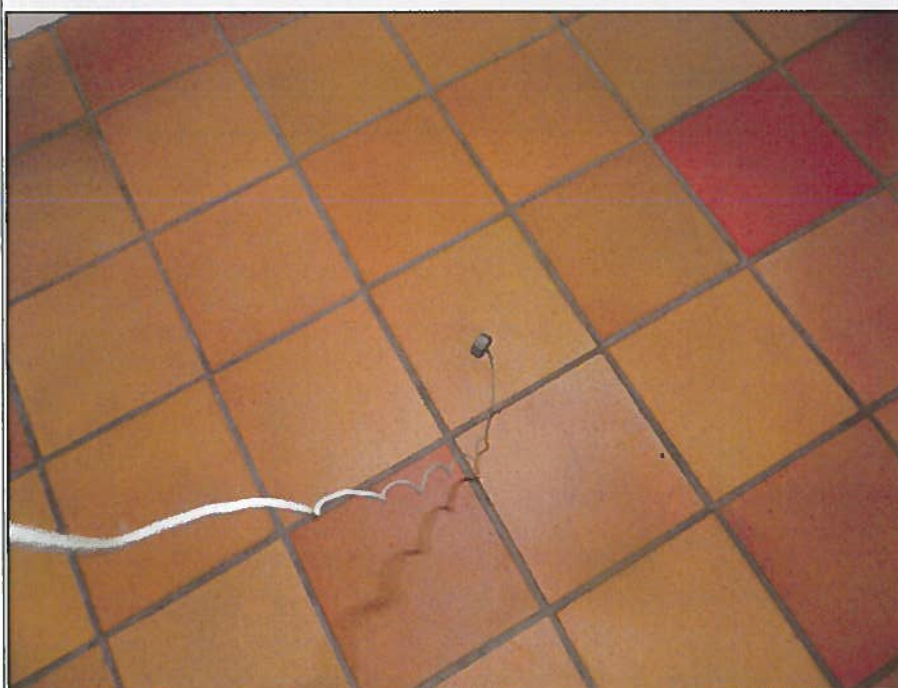
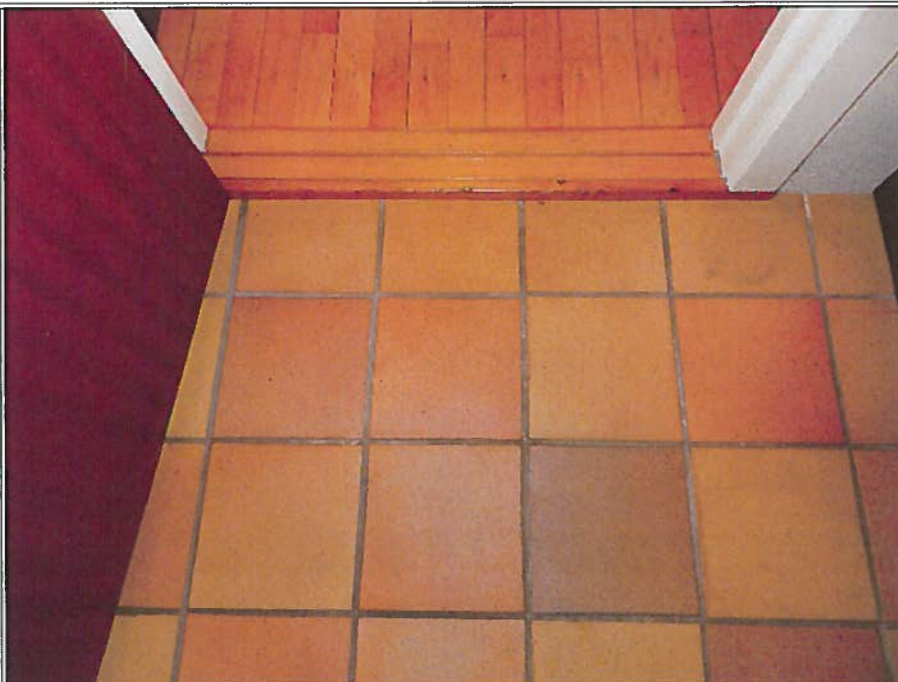
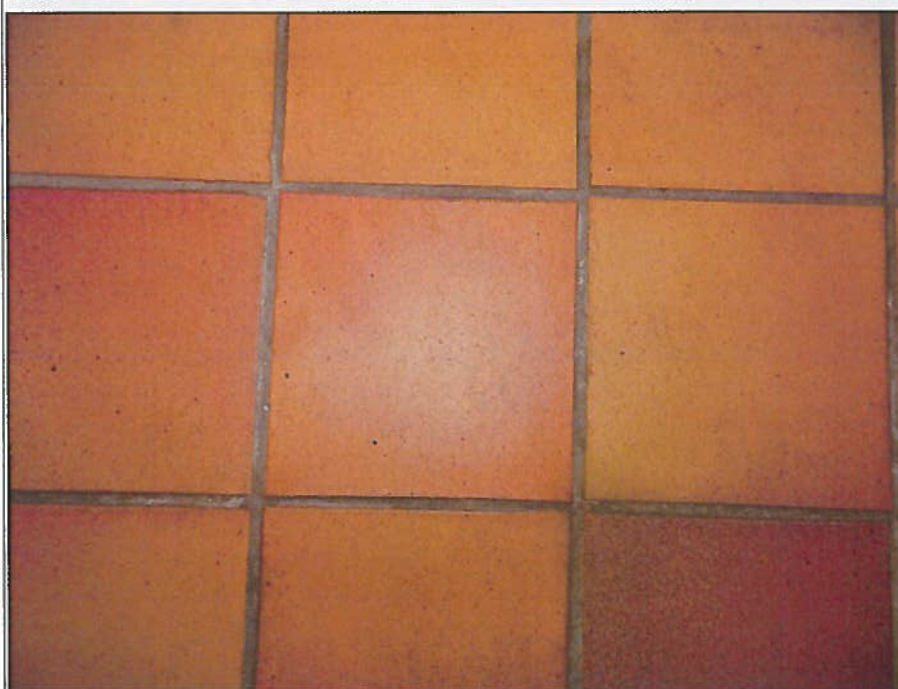
**Beskrivelse af skade/mangel:** Der er større områder på klinkegulv i bryggers som har mangelfuld vedhæftning. specielt omkring dør ind til køkken kan det ses, at der er opstået revner i klinkefuger, som følge af den mangelfulde vedhæftning.

**Karakter: K2**

**Begrundelse for fejl:** Forholdet er ikke beskrevet.

| Bygningssagkyndig | Ved besigtigelsen var huset møbleret med udlagt løber i bryggers.<br>Derfor må påtalte område have været i ganglinjen under løber.<br>Et forhold der, således ikke har været muligt for BS at klarlægge.<br>Desuden er gulvet allerede med påført karakter K3. (Se pkt. 6.1.) og dermed reelt omfattet af en skadesanmærkning.<br>Derfor må dette punkt afvises. | |
| Syns- og Skønsmand | Der ses ikke forbehold for ikke at kunne besigtige klinkegulvet i bryggers.<br>Det af BS nævnte skadesbemærkning for bryggersgulvet omhandler et andet forhold som ikke kan relateres til den mangelfulde vedhæftning.<br>Argumentation og vudering fastholdes. | <b>A3</b> |

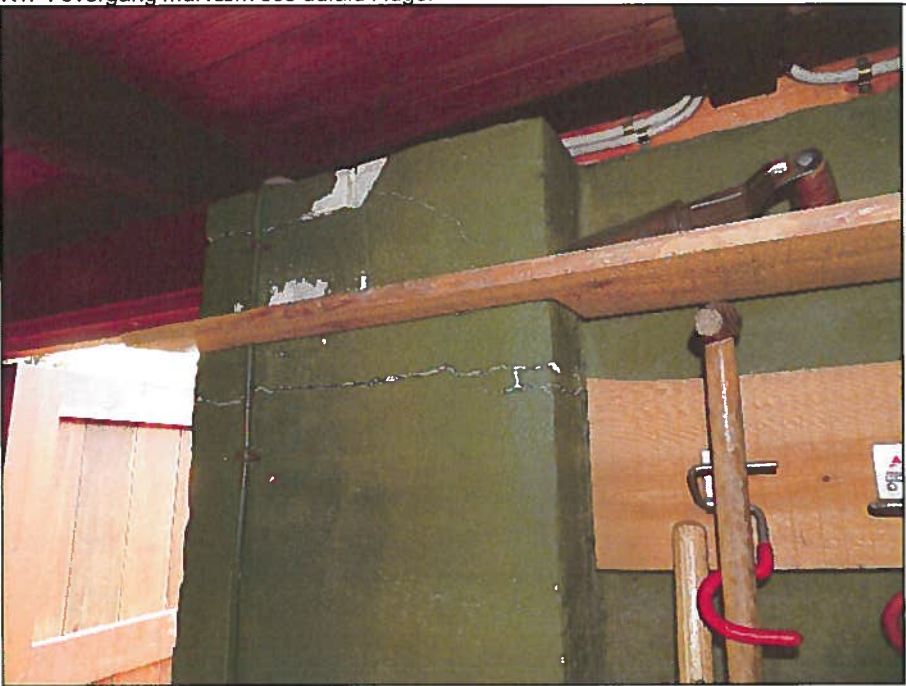
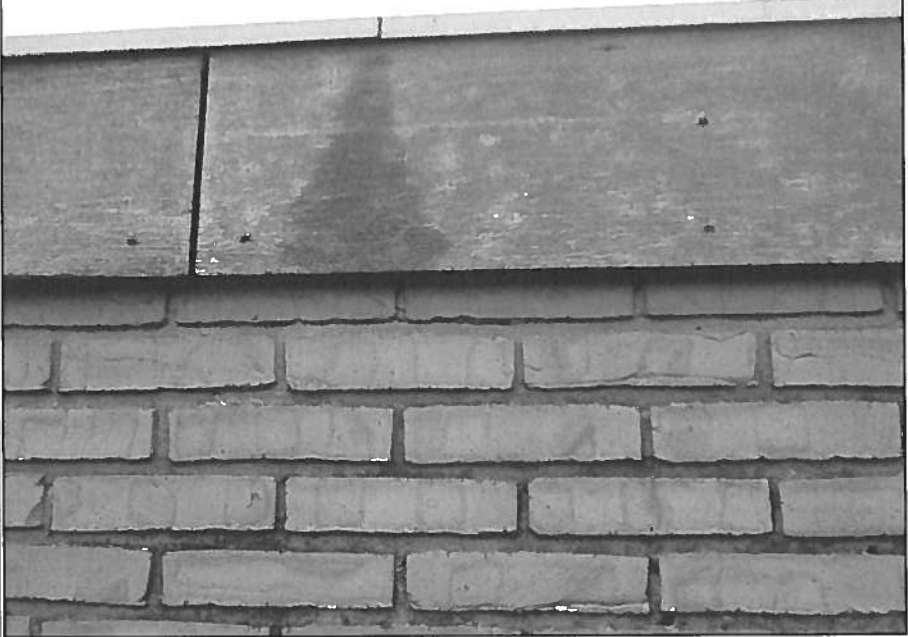
| <b>Fejlangivelse</b><br>Syns- og Skønsmand | <p><b>Beskrivelse af skade/mangel:</b> PÅ indvendig murpille th for sidedør i garage (set indefra) ses revner i vandrette mørtelfuger foroven ( ca 4 - 5 skifte fra oven)</p> <p><b>Note:</b> Revnerne bære tegn på spændingsrevner opstået som følge af termiske bevægelser i tagkonstruktionen. Vurderes dog ikke at have større betydning for bygningens stabilitet.</p> <p><b>Karakter: K1</b></p> <p><b>Begrundelse for fejl:</b> BS tekst er vanskeligt at forholde sig til, da det ikke angiver hvad og hvor de observerede revner præcist forekommer. Det kan evt. være de på fotoet angivne revner th for dør, eller et andetn stede. Muligvis er de på fototet angivne revner ikke registreret af BS.</p> <p>Skaden er for diffust og generelt beskrevet til at skabe klarhed over det reelle skadeforhold, samt omfanget og placeringen af denne. Dels mangler der en forklarende note som overfor lægmand kan beskrive skadens mulige konsekvens.</p> <p>Skadesbeskrivelsen opfylder derved ikke HB afsnit 5.04.11 og kan derved giver usikkerhed omkring købers bedømmelse af ejendommen.</p> | |

| Bygningssagkyndig | <p>Jeg forstår ikke TR's placering af skade på massive ydervægge her.</p> <p>Den er helt galt placeret, så jeg kan godt forstå at TR er forvirret omkring manglende note m.m.</p> <p>Skade med vandrette revner ER anført under ydervægge, pkt. 2.1, hvor der også er anført den note som TR efterlyser.</p> <p>TR skriver han ikke kan lokalisere skade, men sammen med TR's billede og vedhæftet billede af øverste skifte på garage er billedet klart: Øvre skifte er med revnedannelse. At TR (i en nu tom garage) kan finde yderligere bekræftelse er kun godt.</p> <p>Det er stærkt kritisabelt at TR ikke kvalitetssikre egne anmærkninger som nærværende. Det er kritisabelt, når TR angiver skader, uden at undersøge de byggetekniske forhold ordentlig, da disse kan have stor indflydelse på BS' erhverv. TR skal være 100% præcis og korrekt.</p> <p>Den af TR anførte skade må på det kraftigste afvises, da TR ikke har gjort sit arbejde ordentlig.</p> | 0 |
| Syns- og Skønsmand | <p>Da TR ikke kunne identificere de af BA omtalte mørteludfald i overgang mellem sokkel og mur, har TR "gættet" om det var de indvendige revner BS havde ment. Derfor denne placering af forholdet.</p> <p>Det er primært BS manglende stedfæste af forholdet der gives fejl for.</p> | A2 |
