# DISCIPLINÆR- OG KLAGENÆVNET FOR BESKIKKEDE BYGNINGSSAGKYNDIGE

## **Afgørelse – teknisk revision af tilstandsrapporten [REDACTED]:**

Det er nævnets vurdering, at der i tilstandsrapporten [REDACTED] er afvigelser fra retningslinjerne for huseftersyn i et sådant omfang, at den må betegnes som fejlbehæftet. Det er nævnets afgørelse, at beskikket bygningssagkyndig [REDACTED] tildes en påtale for fejl i tilstandsrapporten [REDACTED].

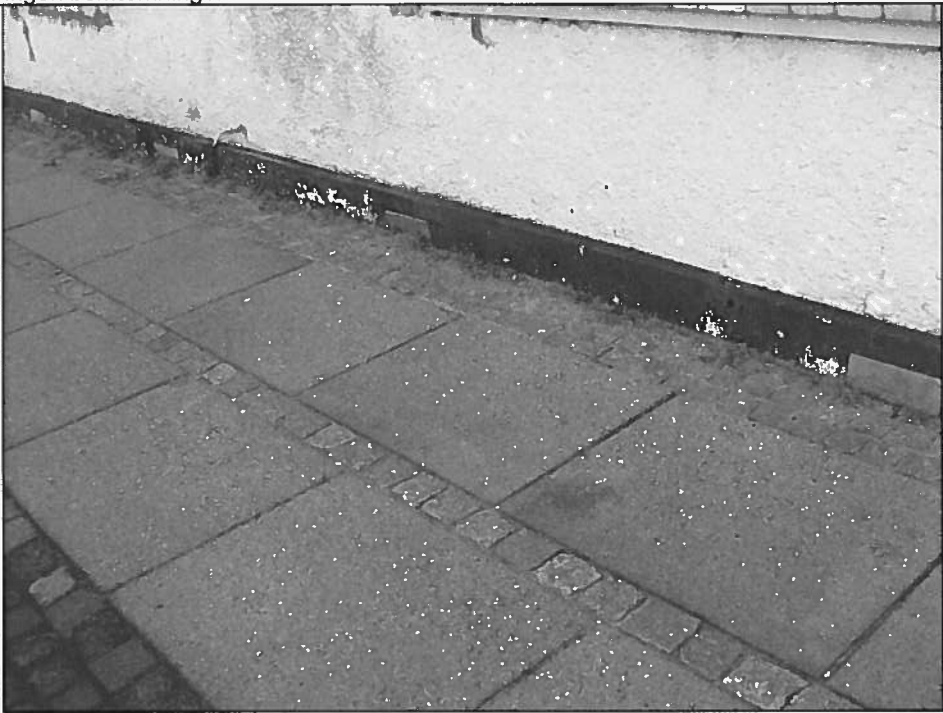
| <b>Fejlangivelse</b><br><i>Teknisk Revisor</i> | <p>Der er konstateret:<br/> Tillukkede ventiler mod vej til krybekælder ligger under terræn.<br/> Note: Der er risiko for fugtskader i krybekælder, når tillukninger fjernes.<br/> Karakter K3<br/> Begrundelse for fejl:<br/> Skaden er ikke angivet i tilstandsrapporten.</p> | A3 |
| Bygningssagkyndig | Det er ikke den sagkyndiges opgave at forstille sig hvad der vil ske når tillukningerne evt. fjernes og om der kommer 1 meter sne eller skybrud, oversvømmelser m.v.<br>Ristene ligger i kanten af fortorvsfliserne, som har faldet væk fra huset. | 0 |
| Teknisk Revisor | Argumentation og bedømmelse fastholdes. | A3 |

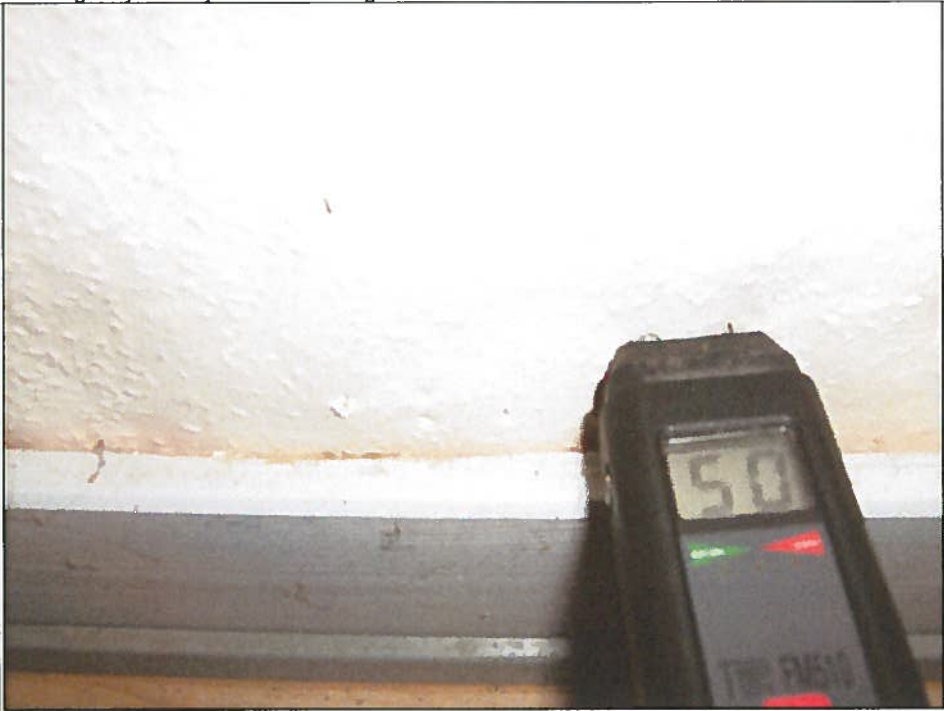
| <b>Fejlangivelse</b><br><i>Teknisk Revisor</i> | <p>Der er konstateret:<br/> Der er fugtstigninger flere steder bla. i stue, hvor der er kraftige fugtstigninger.<br/> Note: Fugtstigninger ses ofte i bygninger af denne alder.<br/> Begrundelse for fejl:<br/> Skadens omfang er ikke tilstrækkelig beskrevet.</p> | A2 |
| Bygningssagkyndig | Ved besigtigelsen af ejendommen i aug. måned blev der kun konstateret forhøjet fugt i det nævnte hjørne.<br>Jeg skal ikke afvise at der ved teknisk revision evt. kan have været flere steder idet der også er målt en højere fugtprocent og revisionen foregår i slutningen af september. | 0 |
| Teknisk Revisor | Bedømmelsen fastholdes. | A2 |

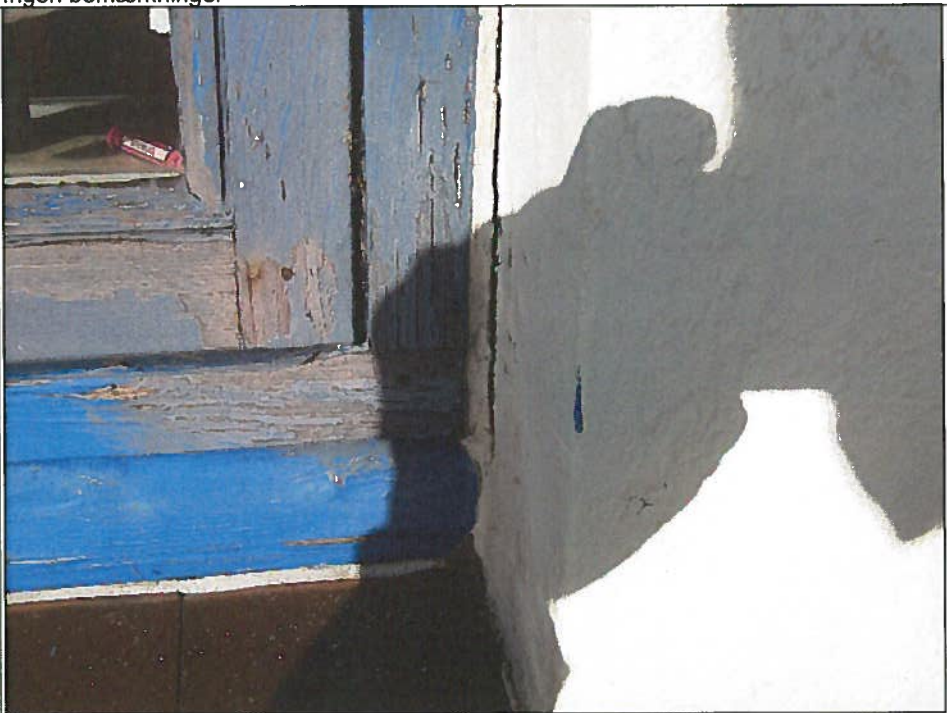
| <b>Fejlangivelse</b><br><i>Teknisk Revisor</i> | <p>Der er konstateret:<br/>Der er fugeslip/revner de fleste steder, som bla. ved vinduer mod vej.<br/>Karakter K2.<br/>Begrundelse for fejl:<br/>Skaden er ikke angivet i tilstandsrapporten.</p> | <b>A3</b> |
| Bygningssagkyndig | Jeg har ved eftersynet, henset til husets alder vurderet vinduer og fuger som en sammenhængende bygningsdel. | <b>A1</b> |
| Teknisk Revisor | Argumentation og bedømmelse fastholdes. | <b>A3</b> |

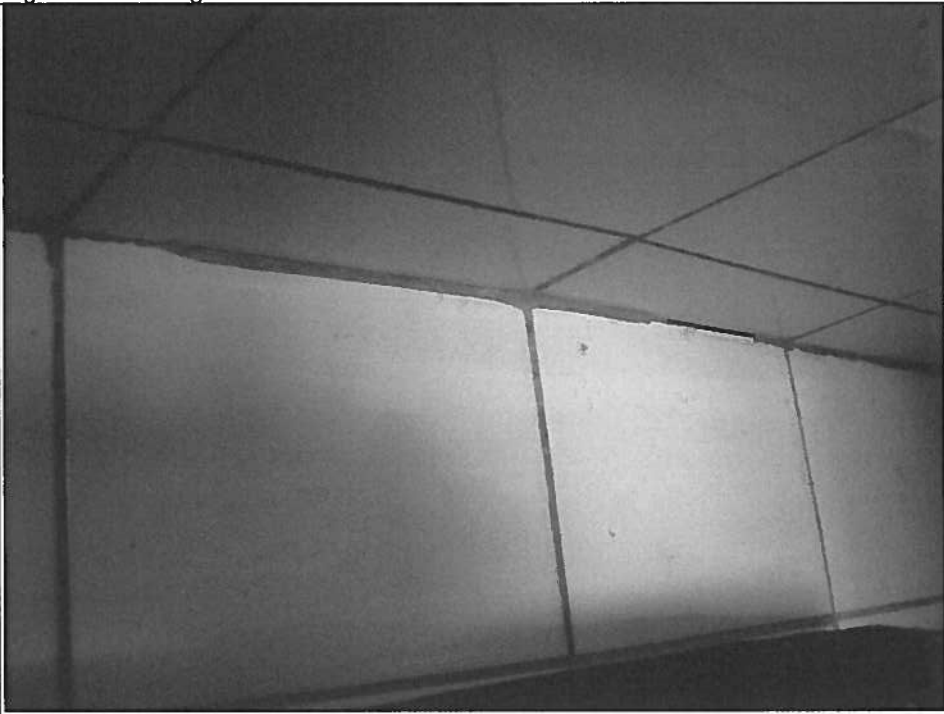
| <b>Fejlangivelse</b><br><i>Teknisk Revisor</i> | <p>Der er konstateret:<br/> Der er stedvist defekte og lidt manglende fuger i toiletrum, specielt i hjørner.<br/> Karakter K2.<br/> Begrundelse for fejl:<br/> Skaden er ikke angivet i tilstandsrapporten.</p> | A1 |
| Bygningssagkyndig | Ingen kommentar. | A1 |
