**DISCIPLINÆR- OG KLAGENÆVNET  
FOR BESKIKKEDE BYGNINGSSAGKYNDIGE**

**Afgørelse – teknisk revision af tilstandsrapporten [redacted]:**

Det er nævnets afgørelse, at beskikket bygningssagkyndig [redacted] tildeles en påtale for fejl i en tilstandsrapport.

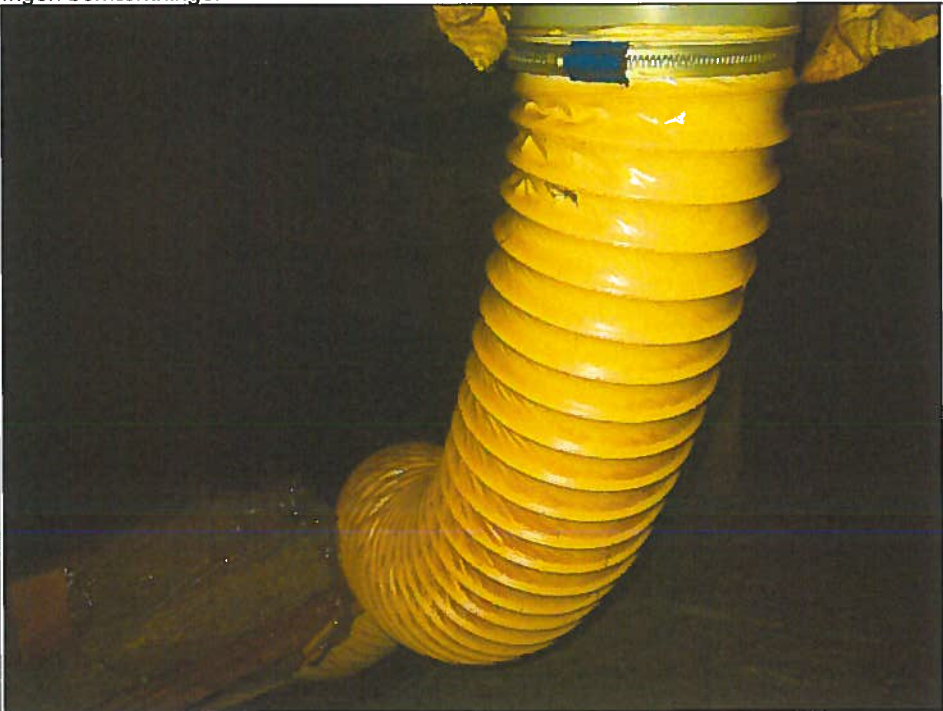
| Fejlangivelse<br>Syns- og Skønsmand | <p>Beskrivelse af skade/mangel:<br/>Aftræksrør i tagrum - ved siden af loftlem, mangler kondensisolering.<br/>Note. Der er risiko for at nedsivende kondens kan forårsage fugtskader på lofter. Hviket dog endnu ikke kan ses.<br/>Karakter: K3<br/>Begrundelse for fejl:<br/>Forholdet er ikke beskrevet</p> | A3 |
| Bygningssagkyndig | Pga. af besværlig adgangsforhold (halvt liggende over køkkenskabe) kunne jeg beklageligvis ikke se dette forhold.<br>Da der ikke er konstateret fugtskader ved besigtigelsen og forholdet har mange år på bagen, mener jeg at karakteren K1, ville kunne forsvares. Det er i hvert fald en skader der bør registreres. | |
| Syns- og Skønsmand | Aftræksrøret er tæt op af loftlem og den manglende isolering burde være medtaget.<br>Fejlangivelsen fastholdes. | A3 |

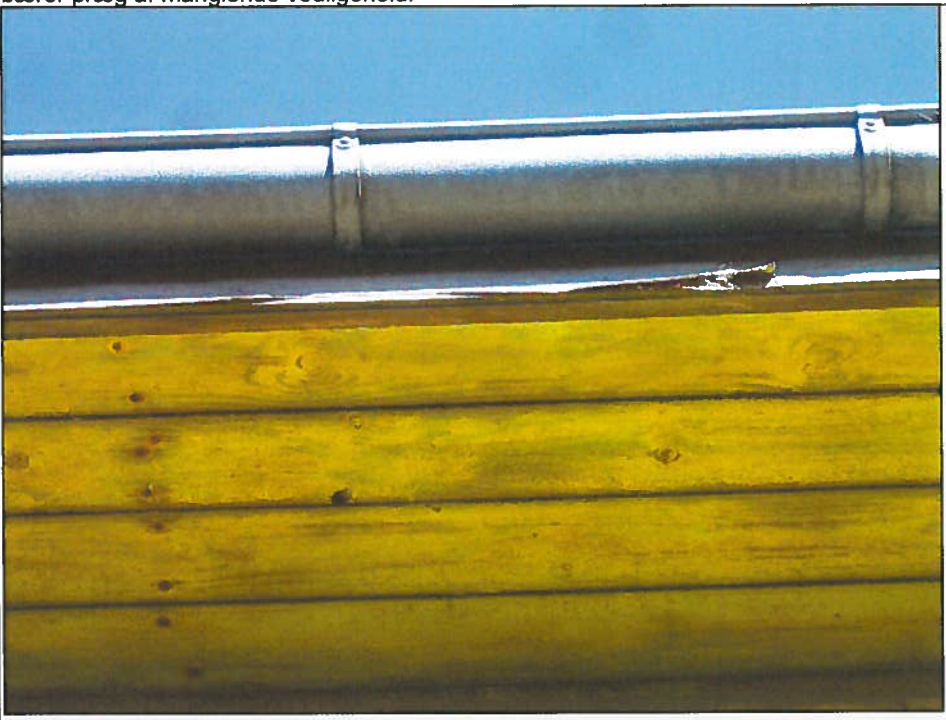
| 1.5 Udvendigt træværk ved tag | K2: Underbeklædning og sternbrædder langs hele bygningens tagkant, er begyndende nedbrudte og bærer præg af manglende vedligehold. | |
| | <p>Beskrivelse af skade/mangel:<br/> Det er kun mod syd der er delaminering i sternbrædder.<br/> Karakter: OK<br/> Begrundelse for fejl:<br/> Skaden er ikke stedfæstet.</p> | |

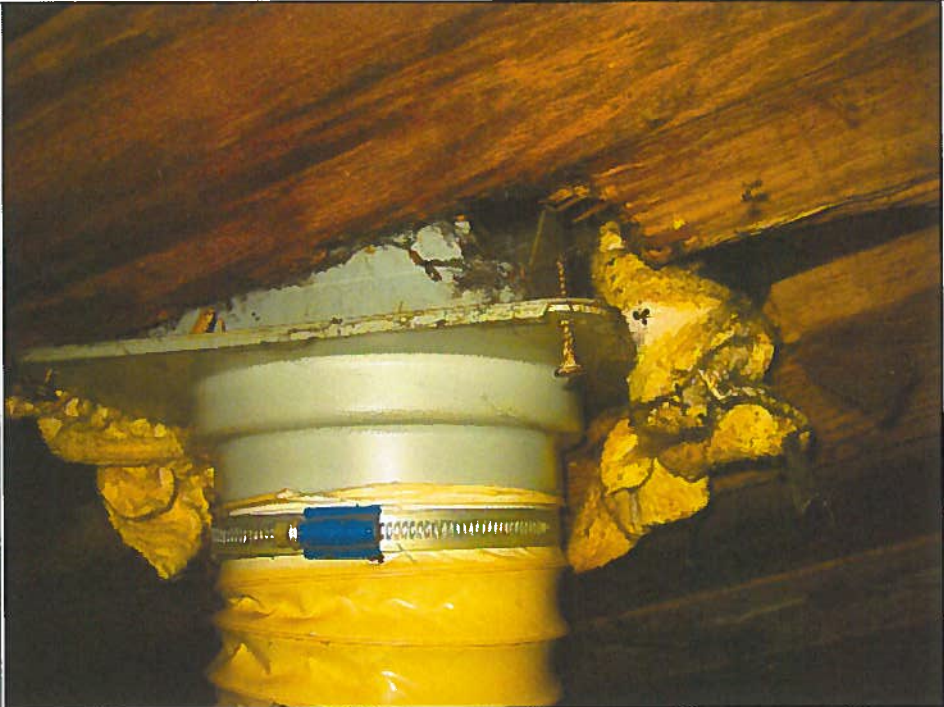
| <b>Fejlangivelse</b><br><i>Syns- og Skønsmand</i> | <p>Beskrivelse af skade/mangel:<br/>Rørgennemføringer i undertaget (tidligere tagbelægning) ved aftræk fra emhætte er ikke udført korrekt og er utæt.<br/>Karakter: K3<br/>Begrundelse for fejl: Forholdet er ikke beskrevet.</p> | A3 |
| Bygningssagkyndig | <p>Jeg mener ikke denne skade skal registreres, idet der er lagt ny tagbeklædning (eternitskifer) hen over den gamle træ og pap belægning. Tætheden er intakt i den nye tagbelægning.<br/>Der er i øvrigt ingen tegn på opfugning ved gennemføringen.</p> | |
| Syns- og Skønsmand | <p>Da der er tætnet med klude i hullet må det antages at der til tider har været problemer.<br/>Fejlangivelsen fastholdes.</p> | A3 |

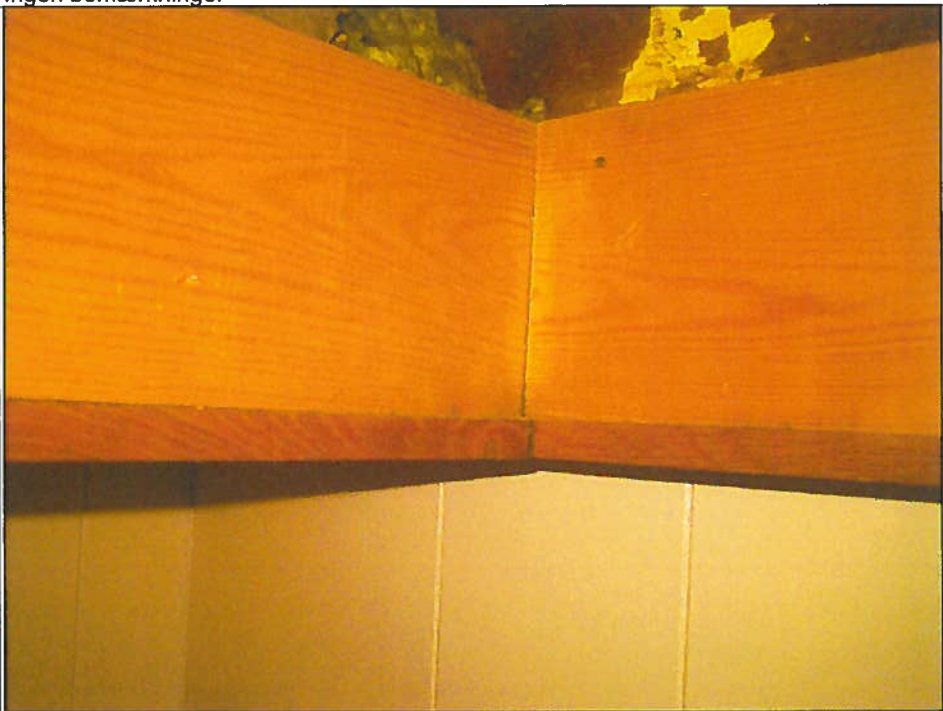
Nævnet har revurderet fejlangivelsen under punkt 1.15 og reduceret vægten A3 til A1, da konsekvenserne af den manglende tætningsliste vurderes uden særlig betydning.

| Fejlangivelse<br>Syns- og Skønsmand | <p>Beskrivelse af skade/mangel:<br/>Løftlem er utæt og der mangler tætningslister.<br/>Note: Der trænger uhensigtsmæssigt varm og fugtig rumluft op i tagrummet og kan give anledning til kondensdannelser med risiko for efterfølgende skimmel eller rådangreb. Har karakteren K2 da der ikke kunne måles unormal fugtighed i tagkonstruktionen ved lemmen.<br/>Karakter: K2<br/>Begrundelse for fejl: Forholdet er ikke beskrevet.</p> | A3 |
| Bygningssagkyndig | Jeg mener at skaden skal have karakteren K1, hvis ikke der kan konstateres egentlig skade på konstruktionen .<br>(Har ikke tidligere registreret sådanne forhold hvis ikke der er opfugtning !!) | |
| Syns- og Skønsmand | Karakteren ændres til K1 da der ikke kan konstateres skader på løftlem.<br>Fejlangivelsen fastholdes. | A3 |

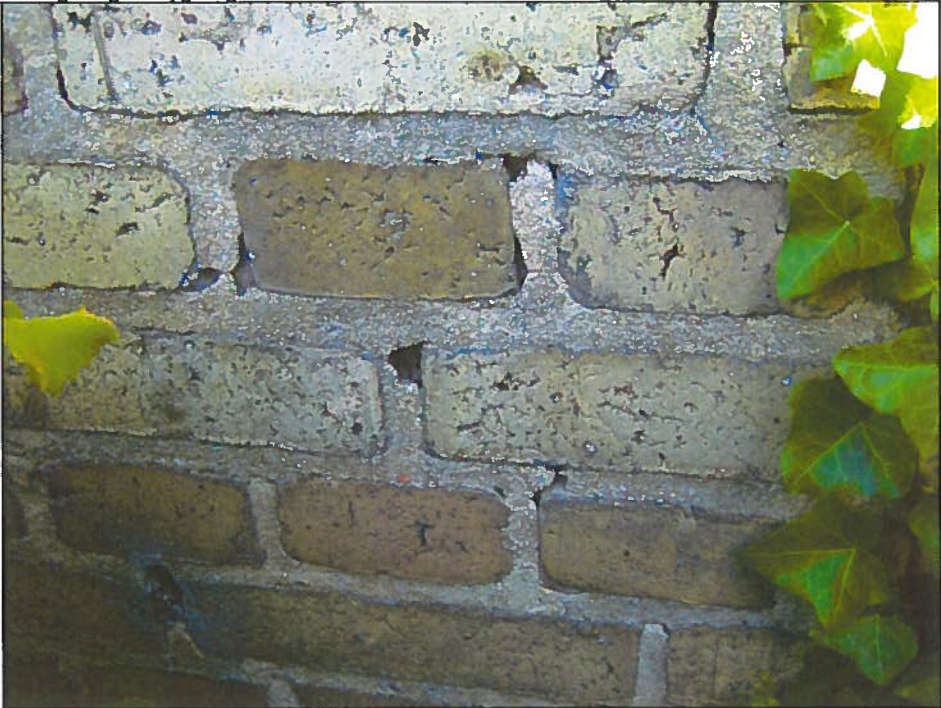
| <b>Fejlangivelse</b><br><i>Syns- og Skønsmand</i> | <p>Beskrivelse af skade/mangel:<br/> Skadebeskrivelsen er korrekt, men der mangler stedfæstelse af, hvor de beskrevne skader kan ses. F.eks.: På sydfacade ved vesthjørne.<br/> Karakter: K1<br/> Begrundelse for fejl:<br/> Skaderne er ikke stedfæstet med beskrivelse af, hvor skader bl.a. kan ses.</p> | A1 |

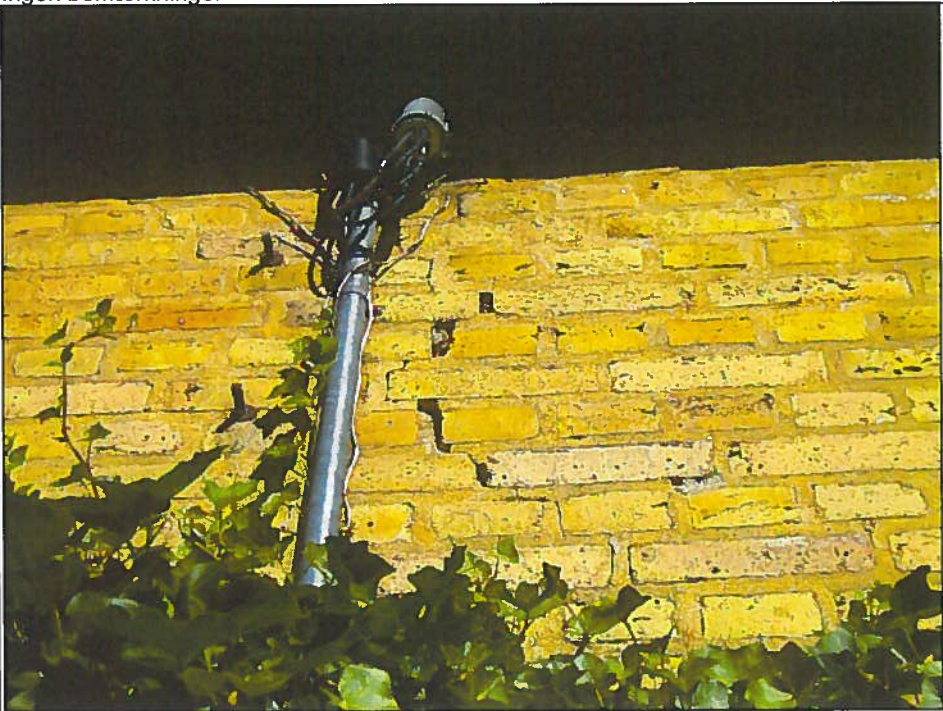
| <b>Fejlangivelse</b><br><i>Syns- og Skønsmand</i> | <p>Beskrivelse af skade/mangel:<br/> Der er revne i murværk og lidt fugeudfald i sydgavl ved el-indføring.<br/> Karakter: K1<br/> Begrundelse for fejl:<br/> Forholdet er ikke registreret</p> | |
| Bygningssagkyndig | Ved besigtigelsen var vegetationen ca. 2 meter høj ved denne gavl. derfor er gavlen ikke besigtiget. Dette burde naturligvis være angivet andet sted. | |

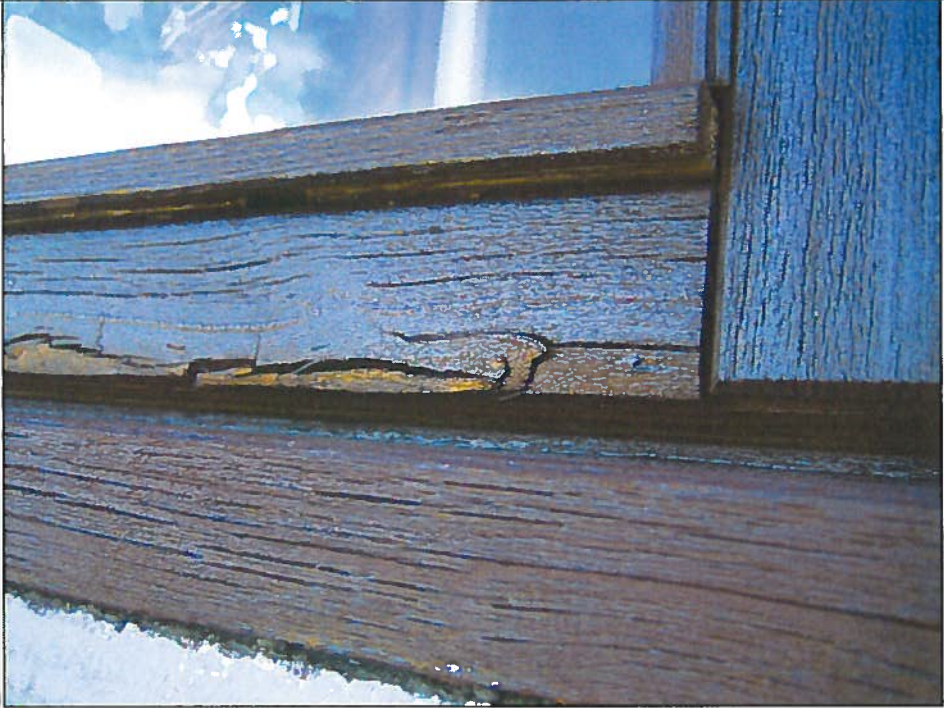
| <p>3.2 Vinduer</p> <p><b>Fejlangivelse</b><br/>Syns- og Skønsmand</p> | <p>K1: Generelt fremstår vinder begyndende nedbrudte og med mindre udtørningsrevner.</p> <p>Beskrivelse af skade/mangel:<br/>Vinduer i øverste etage mod vest har dybe udtørningsrevner.<br/>Note: Der er fare for fugtindtrængning, med heraf følgende nedbrydning.<br/>Karakter: K2<br/>Begrundelse for fejl: For lav karakter og upræcis beskrivelse.</p> | <p>A3</p> |

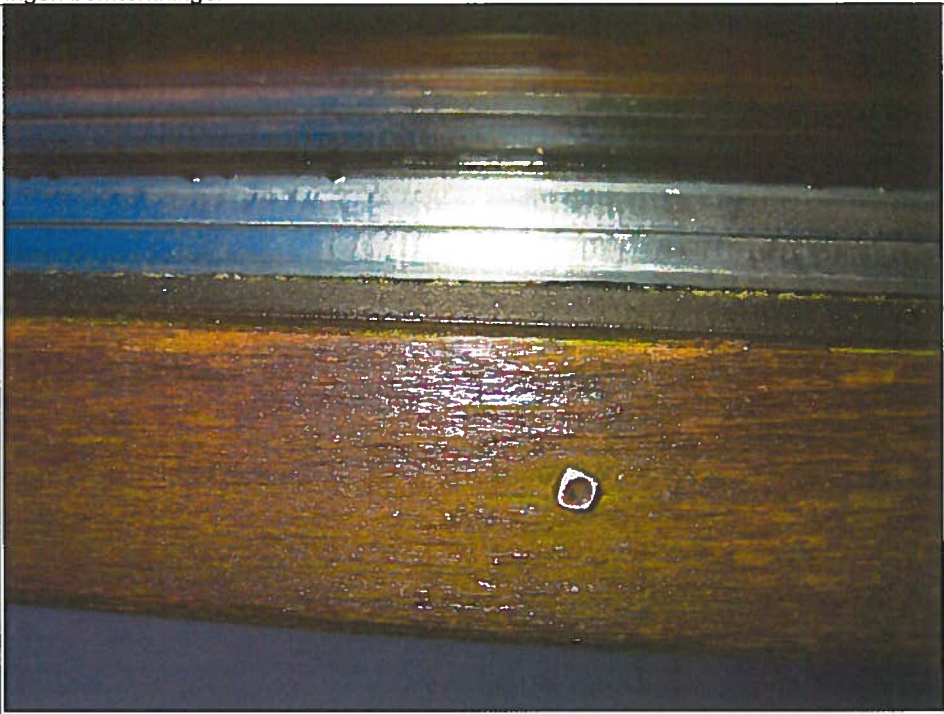
| | <p>Beskrivelse af skade/mangel:<br/> Glasmonteringsbånd langs nederste glasliste ligger generelt lavt og der forekommer revner / utætheder ved glaslisten, som bl.a. kan ses ved vinduer på nordgavl.<br/> Note: Der er fare for fugtindtrængning, med heraf følgende skade.<br/> Karakter: K2<br/> Begrundelse for fejl: Skaden er ikke beskrevet af BS.</p> | |

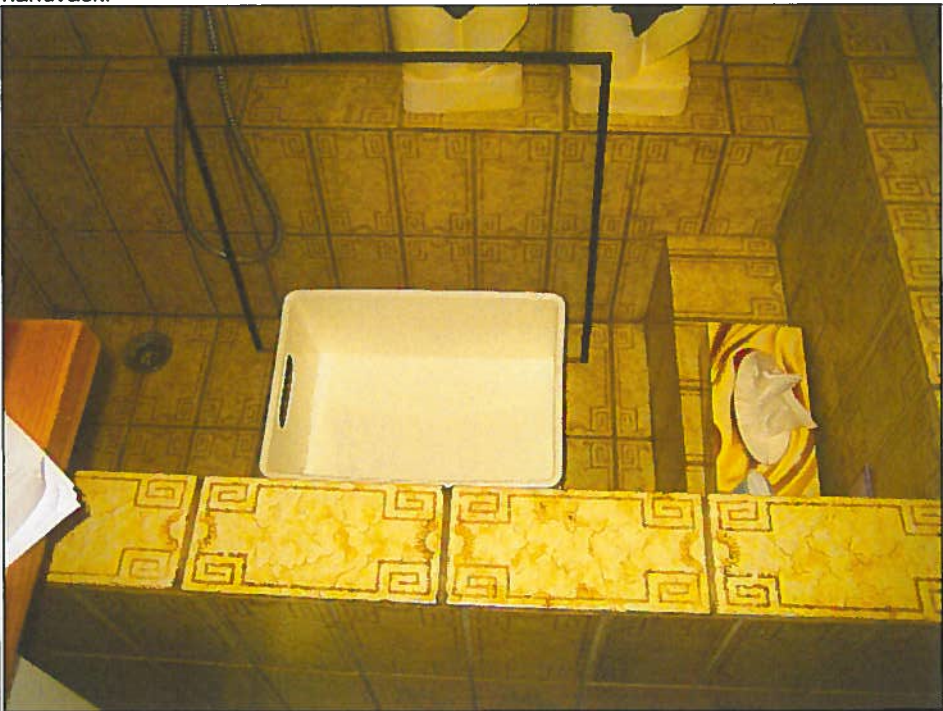
| 6.4 Gulvafløb | K3: Der er intet gulvafløb i toilet i stueetagen. Note: Gulvafløb er et krav, fordi der mangler overløb på håndvask. | |
| <b>Fejlangivelse</b><br><b>Syns- og Skønsmand</b> | <p>Beskrivelse af skade/mangel:<br/> Der er intet gulvafløb i badeværelse i stueetagen.<br/> Note: Gulvafløb er et krav, da der mangler overløb i det murede badekar. Ved manglende gulvafløb er der fare for udtrængning af badevand i huset med heraf følgende skader.<br/> Karakter: K3 er korrekt<br/> Begrundelse for fejl: Der mangler begrundelse for karakteren K3 og det er ikke håndvasken, men badekarret der mangler overløb.</p> | A1 |

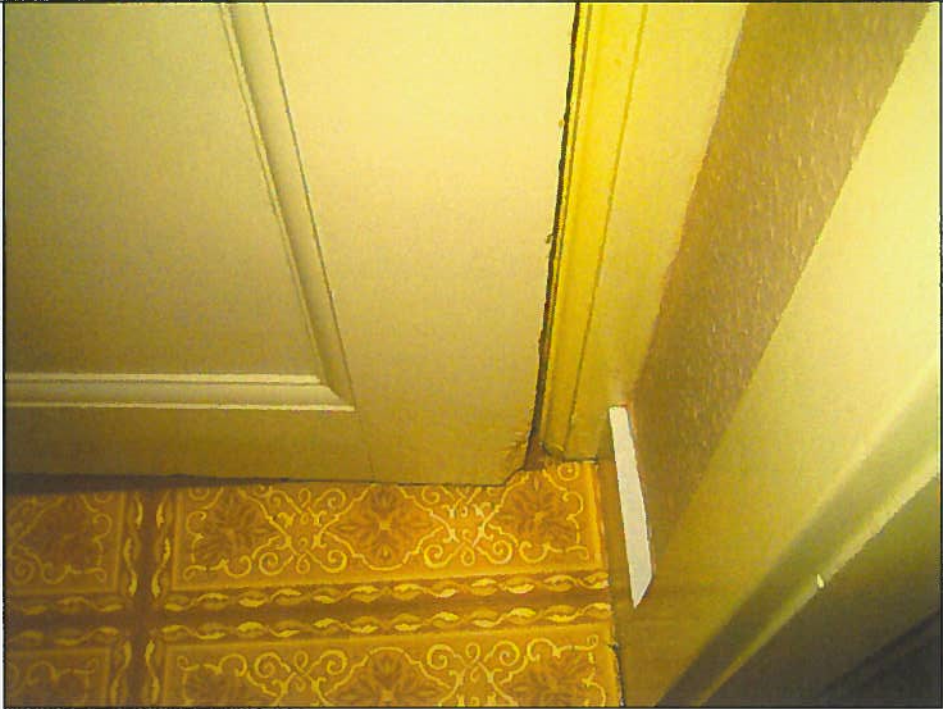
| <b>Fejlangivelse</b><br><i>Syns- og Skønsmand</i> | <p>Beskrivelse af skade/mangel:<br/> Indvendige døre er skæve i stueetage fra gang til badeværelse, stue og rum mod syd.<br/> Karakter: K1<br/> Begrundelse for fejl:<br/> Skaden er ikke registreret af BS</p> | A1 |

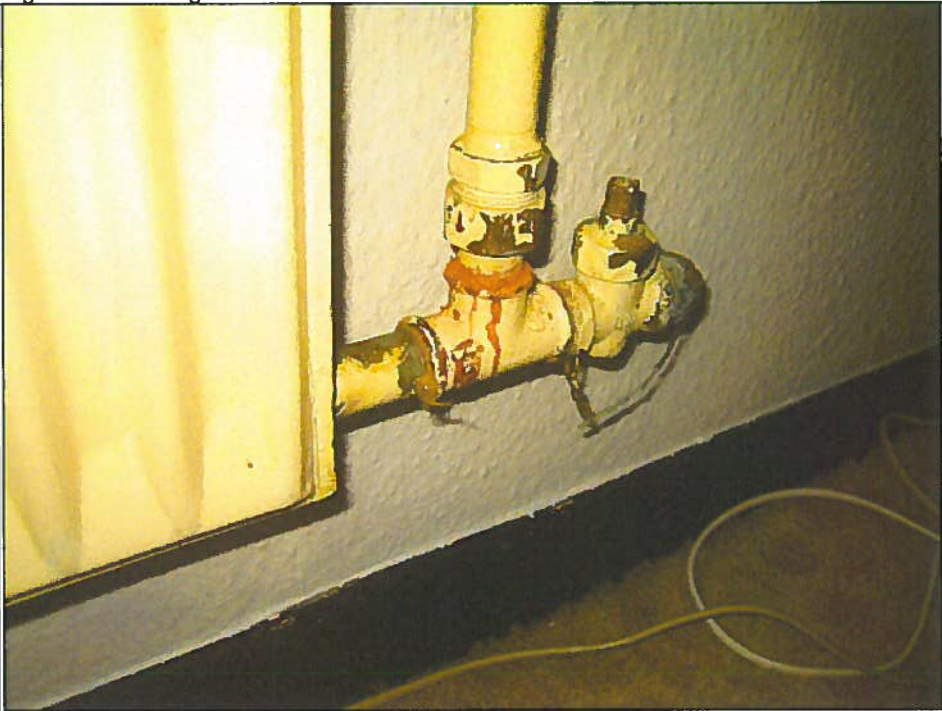
| <b>Fejl angivelse</b><br><i>Syns- og Skønsmand</i> | <p>Beskrivelse af skade/mangel:<br/> Overfladerust ved returrør på radiator i værelse mod SØ i underetagen.<br/> Karakter: K1<br/> Begrundelse for fejl: Forholdet er ikke nævnt af BS.</p> | A1 |
| Bygningssagkyndig | Mener ikke det er rust. det er en ældre ubetydelig utæthed der har misfarvet samlingen i rørene !!! | |
| Syns- og Skønsmand | Overfladerust på VVS- installationer skal medtages jf. HB 4.05.1, eksempler på K1 skader. | A1 |

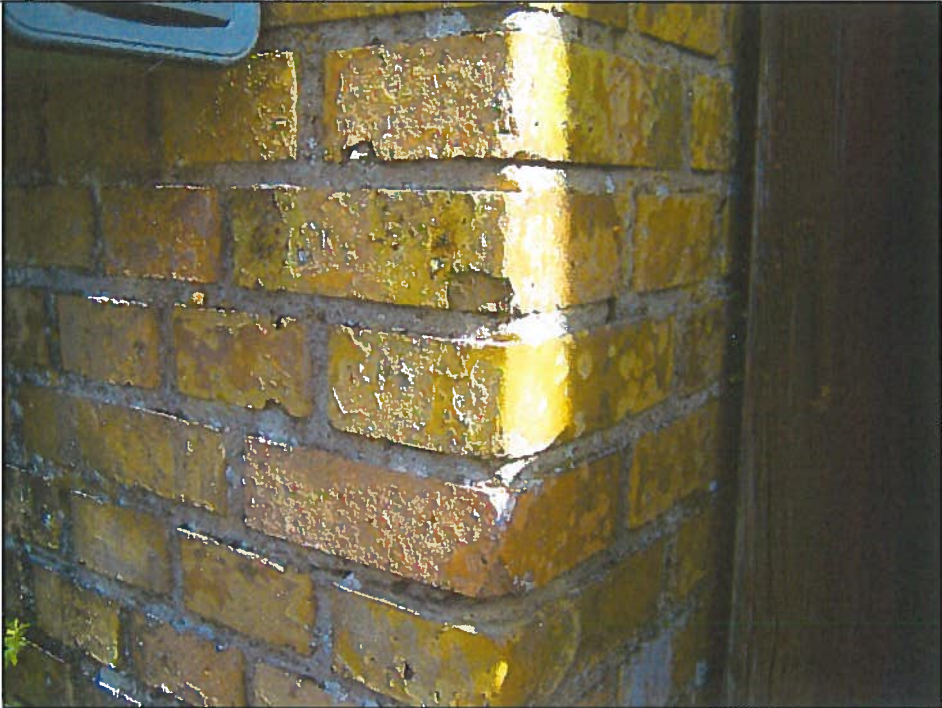
| <b>Fejlangivelse</b><br><i>Syns- og Skønsmand</i> | <p>Beskrivelse af skade/mangel:<br/>Facade på venstre portsøjle har afskallede sten og nedbrudte fuger<br/>Karakter: K2<br/>Begrundelse for fejl:<br/>Skaden er ikke beskrevet af BS.</p> | <b>A3</b> |
| Bygningssagkyndig | var indtalt på diktafon - ej medtaget i rapport. | |

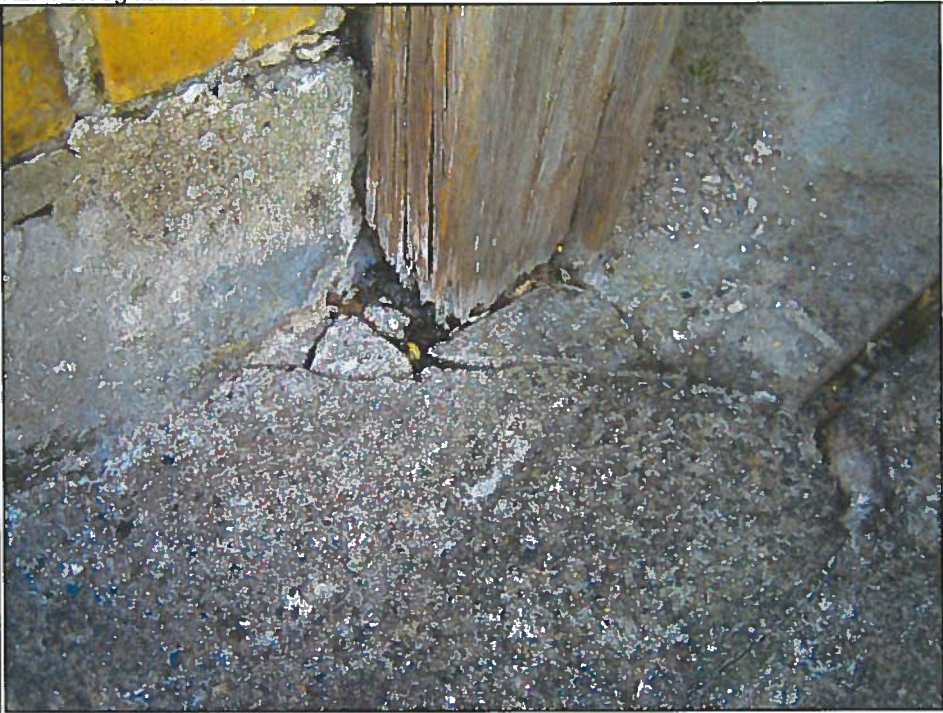
| 3.1 Døre | K2: Port og karm er nedbrudt nederst. | A1 |
| Fejlangivelse<br>Syns- og Skønsmand | <p>Beskrivelse af skade/mangel:<br/>Portkarm er nedbrudt forned. Porten er åbentstående og kan ikke lukkes.<br/>Karakter: K2<br/>Begrundelse for fejl: Mangelfuld omfangsbeskrivelse.</p> | |
