## Forside

## Tilstandsrapport for ejendommen

## Bygning A (Beboelse - 172m2)

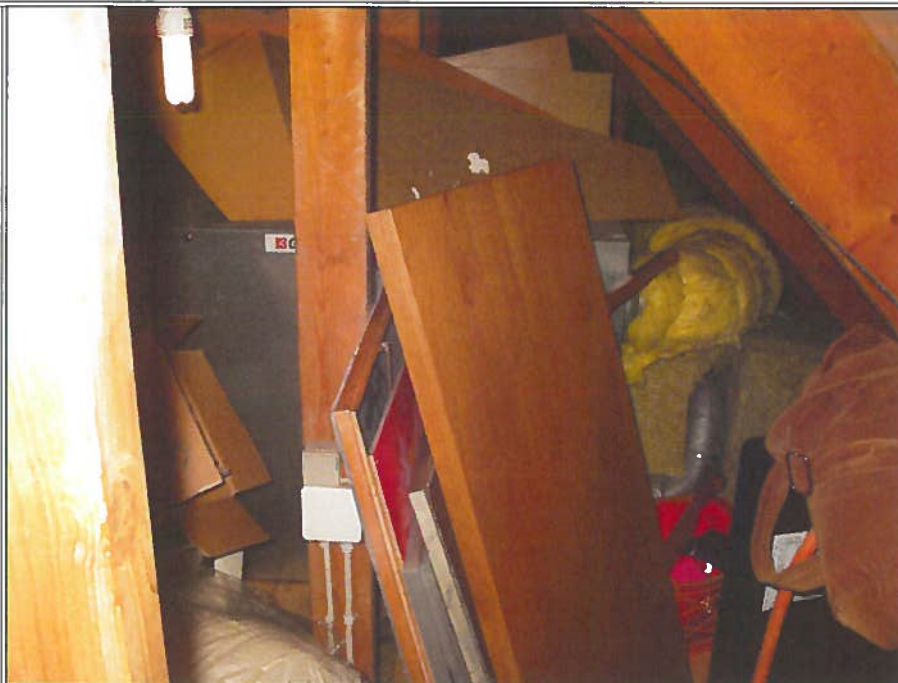
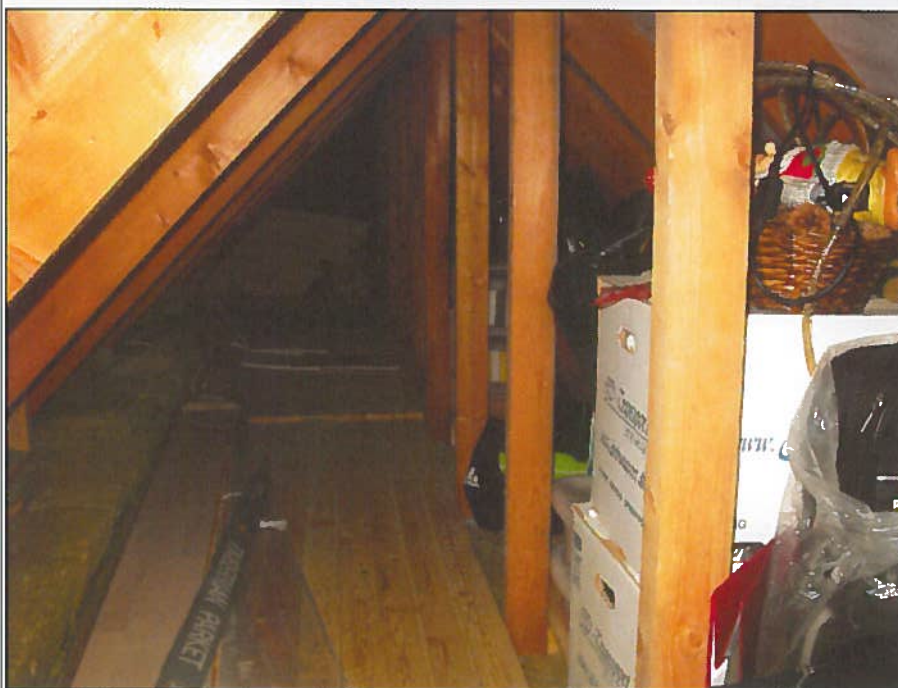
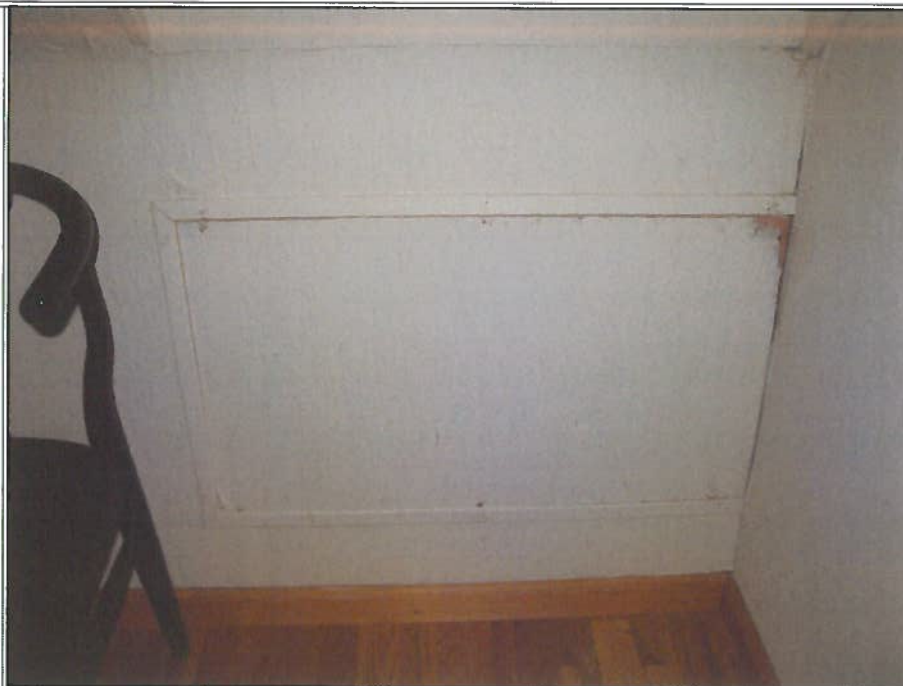
Det er en fejl når BS tager forbehold for besigtigelse af tagflader. Jf. håndbogen side 32 må det forventes at BS medbringer en stige ca. 3.5 meter og en kikkert, til netop besigtigelse af tagflader over tagrendeniveau og kikkert til højere oppe f.eks. skorsten og rygninger.

Adgang til tagrummet var mulig i hele husets længde via gangbro.

BS bør derfor kun tage forbehold for en delvis besigtigelse af loftet, da indbo skjuler for besigtigelse fra loftlemmen til gavlen mod øst og ca. 4 meter fra loftlemmen mod vest.

Der forefindes en skunklem i siden mod nord, men ingen mod syd. BS burde have taget forbehold for besigtigelse af skunkrum, og i siden mod nord anført, at lemmen var skruet fast med specialskruer og derfor ikke afmonteret for besigtigelse.

Øverste foto mod øst og næste viser forholdene mod vest. Sidste skunklem mod nord.

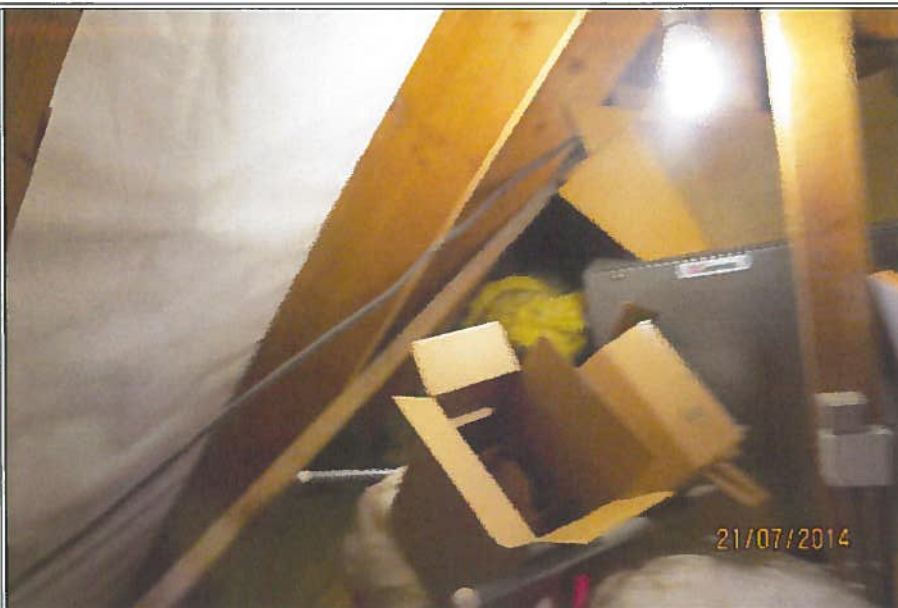
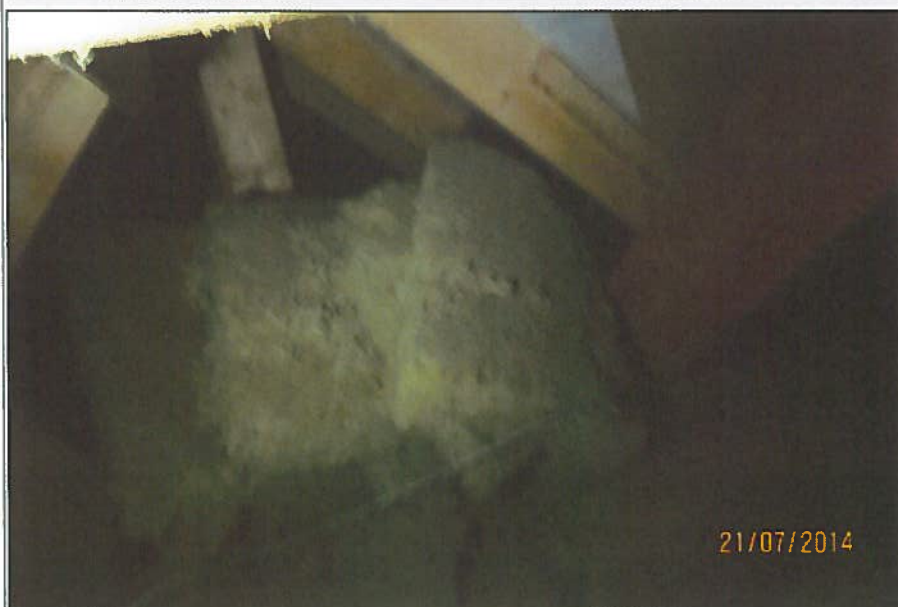
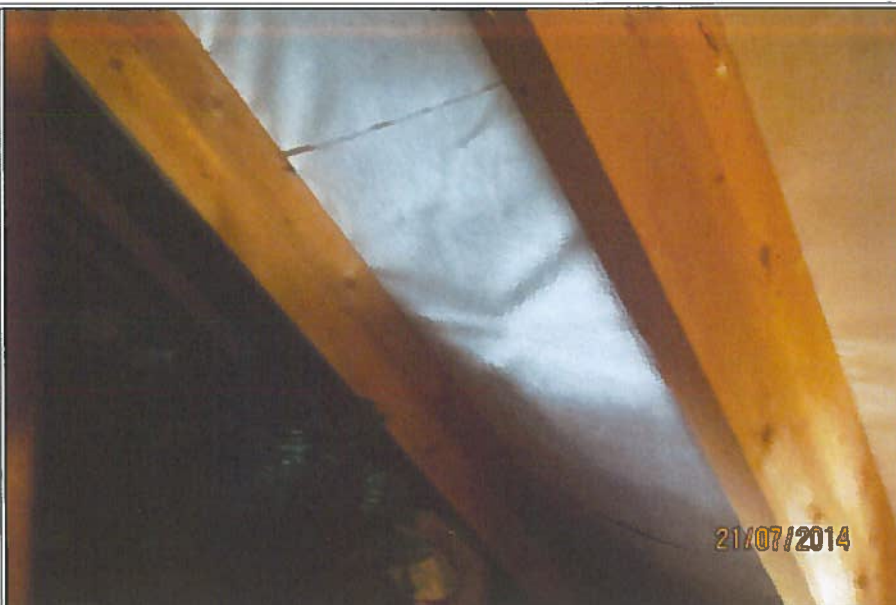
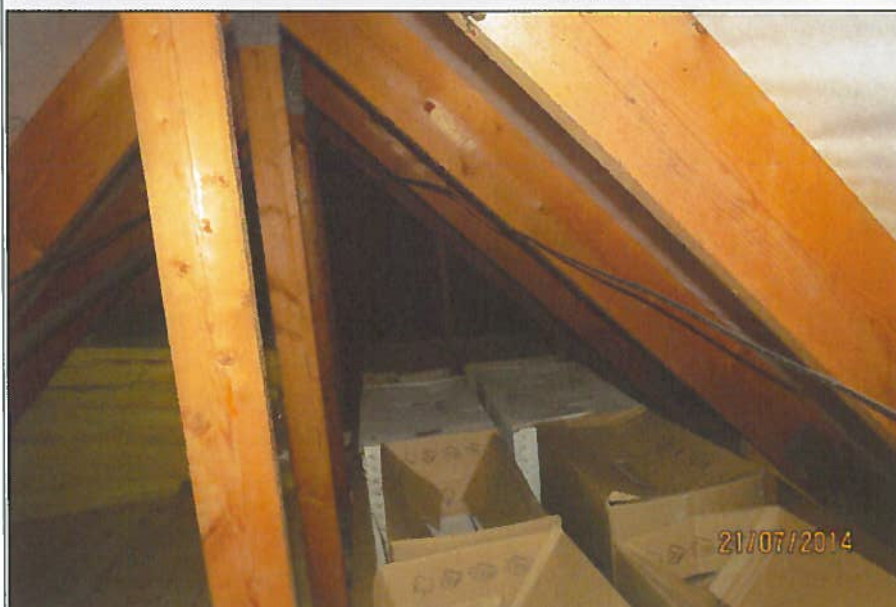
Vedhæfter mine foto fra besigtigelsen som er anderledes end ved revisionen derfor mener jeg 'besigtigelsen af loftrummet forbehold er ok

Det er ikke muligt at se fotodokumentation for, at loftrummet mod vest ikke kunne besigtiges.  
Fejlangivelsen fastholdes.

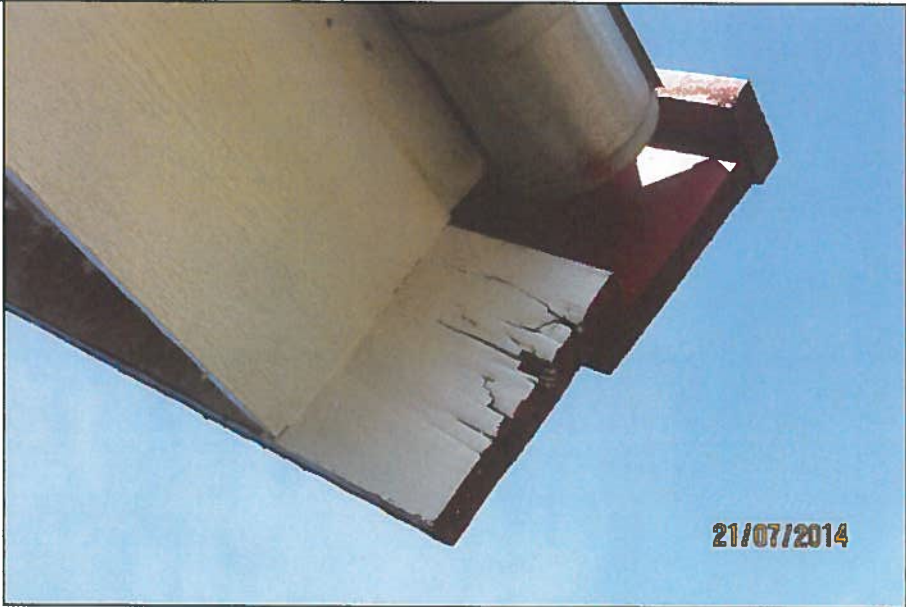
| 1.5 Udvendt træværk ved tag | K2: Der ses råd i tagudhæng mod nordvest Note: Der er risiko for skades udvikling. | |
| <b>Fejlangivelse</b><br><i>Syns- og Skønsmand</i> | <p><u>Beskrivelse af skade:</u><br/>Forneden ved det nordvestlige hushjørne er der nedbrudt træ i vindskeden</p> <p><u>Karakter/note:</u><br/>K2</p> <p>Note: På grund af ælde er vindskeden i et mindre område forneden udtjent og nedbrudt.</p> <p><u>Begrundelse for fejl:</u><br/>Der er tale om en skade på vindskeden og ikke tagudhænget.</p> <p>Det bliver lidt af en triviell note, se flere nedenfor, når der anvendes den samme formulering uanset forholdet. BS bør i noter skrive uddybende kommentarer til skader og konstruktioner samt evt. udrede skadeårsager og sammenhænge til andre skader ved bygningen.</p> <p><u>Fejlens vægt:</u><br/>Da skaden er registreret vægtes på laveste trin</p> | A1 |
| Syns- og Skønsmand | <p>Tja, men tagudhænget fejler jo ikke noget, og billedet viser jo tydeligt, at det er vindskeden der er tale om. Så nogle simple fagudtryk må man gerne anvende.</p> <p>Primært er det også noten jeg giver fejl for.</p> <p>Fastholder angivelsen.</p> | A1 |

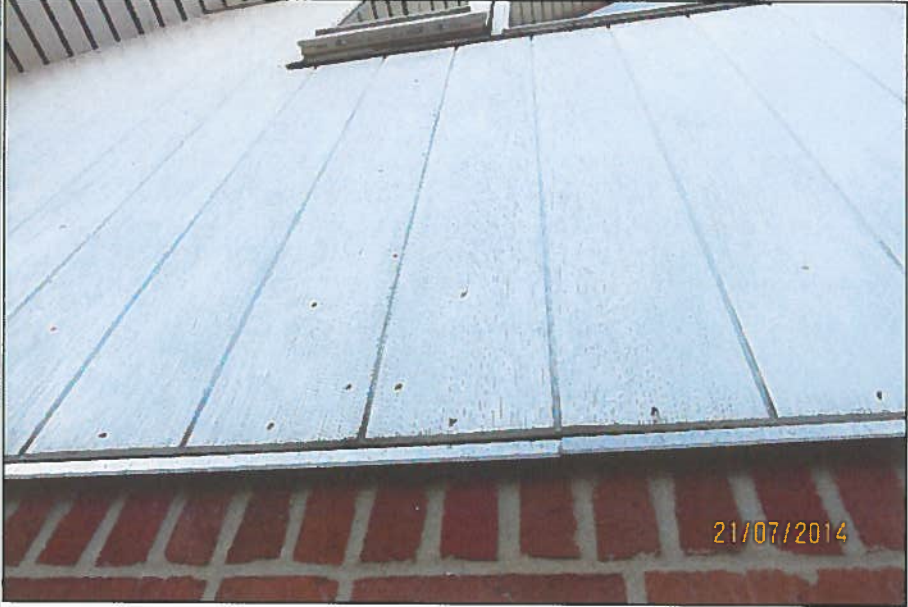
| 1.5 Udvendigt træværk ved tag | K0: Træværk ved taget trænger til almindelig vedligeholdelse der ses mindre revnedannelser i træet<br>Note: Forholdet er pt af mindre betydning. | |
| <b>Fejlangivelse</b><br>Syns- og Skønsmand | Begrundelse for fejl:<br>Da det ikke var muligt at påvise mangler ved vedligeholdelsen af træværket, er det SSK's vurdering, at "skaden" ikke burde være registreret.<br>Hvilket noten også understøtter.<br>Fejlens vægt:<br>Vægtes på laveste niveau. | <b>A3</b> |
| Syns- og Skønsmand | Foto viser eksempelvis gavlbeklædningen<br>Fejlangivelsen fastholdes.<br>Skader på gavle skal beskrives under 2.0 Ydervægge, 2.1 Facader/gavle eller 2.2 Beklædninger.<br>Den viste skade på fotoet er registreret længere nede under 2.2 Beklædninger! | <b>A3</b> |

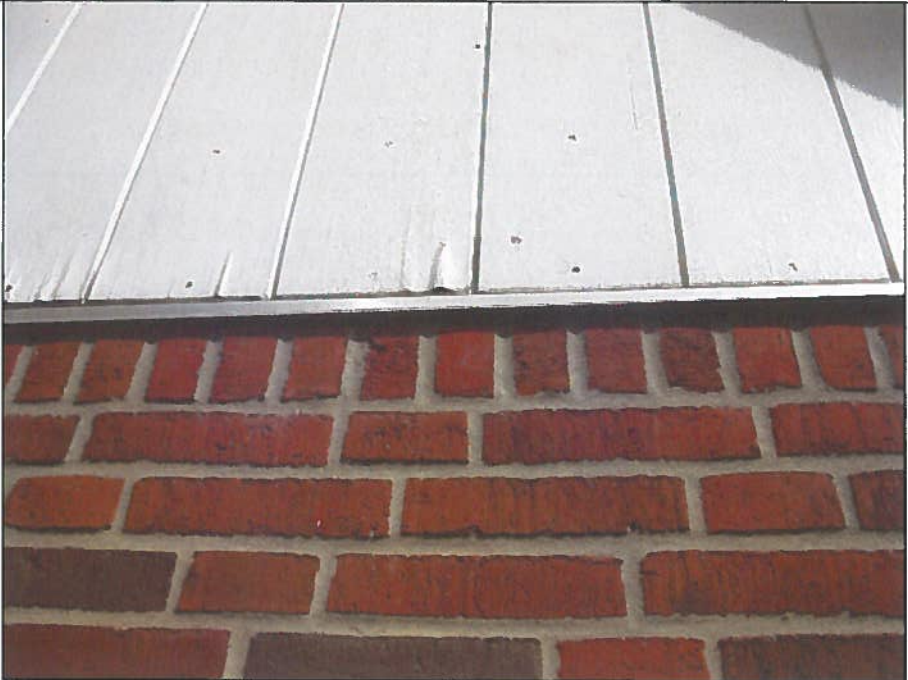
| 2.2 Beklædninger | K1: Gavlbeklægninger ses med mindre revnedannelser i overfladebehandlingen og trænger til almindelig vedligeholdelse Note: Der er risiko for skades udvikling. | |
| <b>Fejlangivelse</b><br><i>Syns- og Skønsmand</i> | <p><u>Beskrivelse af skade:</u><br/> Ved gavlbeklædningen mod vest ses delaminering forneden i krydsfineren og revnedannelse i overfladen af finerpladen.</p> <p><u>Karakter/note:</u><br/> K2<br/> Note: På grund af ælde - sol og fugt gennem mange år, er fineren begyndt at delaminere og sprække.</p> <p><u>Begrundelse for fejl:</u><br/> BS har ikke registreret delamineringen, og når der er risiko for udvikling af skaden bør karakteren være K2.</p> <p><u>Fejlens vægt:</u><br/> På niveau A</p> | A3 |

| Syns- og Skønsmand | <p>I følge mine foto må skaden have udviklet sig for den er der ikke på besigtigels tidspunktet</p> <p>Det er fint at have et oversigtsfoto af gavlen på huset, men det kan ikke bruges til at gennemføre et omhyggeligt huseftersyn efter.</p> <p>Der er 17 dage mellem huseftersynet og kontroleftersynet, så den skade vi så sammen, har næppe udviklet sig på den korte tid.</p> <p>Angivelsen fastholdes.</p> | A3 |

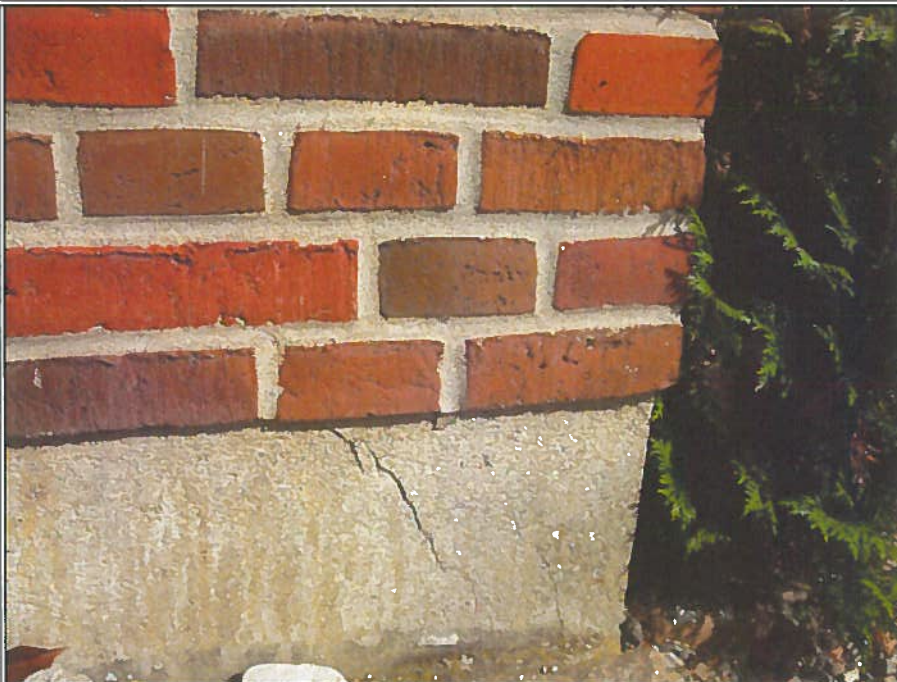
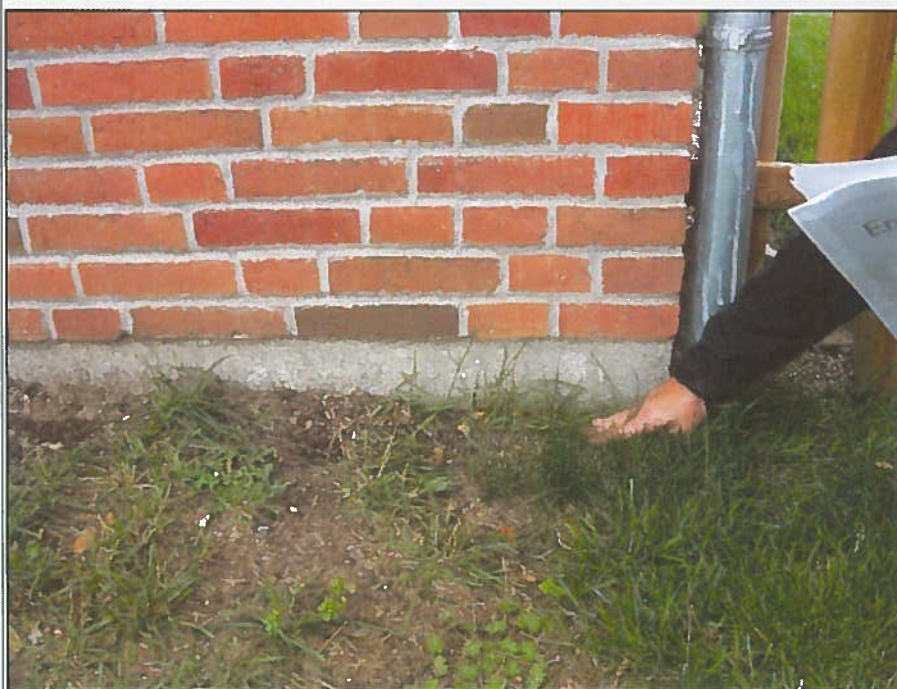
Ved hjørnet mod sydvest ses skrå revner i betonfundamentet.

Note: Afskalningen på fundamentshjørnet skyldes forskel i temperaturbevægelsen mellem murfacaden og betonfundamentet. Forkoldet er typisk og uden konstruktiv betydning.

Der kunne ikke konstateres revner ved hjørnet mod nordøst.

"Revnen" under terrassedøren var mikro-mikro tynd, hvis det var en revne! Så den skal nødvendigvis ikke registreres som en skade.

Det er en fejl, når BS anfører, at der er risiko for at skaden udvikler sig og giver karakteren

| | <p>K1, denne bør så i henhold til definitionerne på karakterskalaen være K2.</p> <p><u>Fejlens vægt:</u></p> <p>Der er tale om en fejlplacering af skaden, og forkert karakter. Vægtes på niveau A.</p> | |

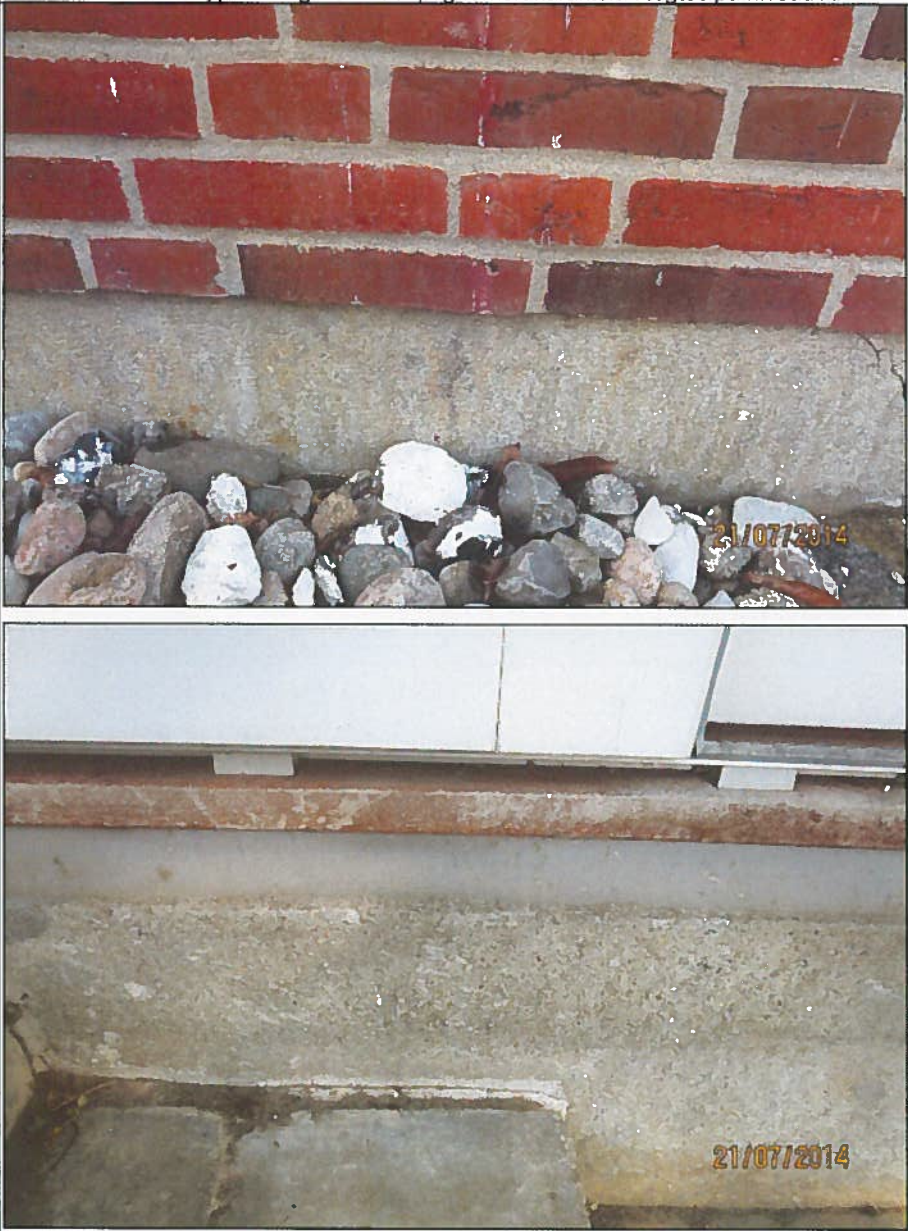
| Bygningssagkyndig | <p>der var revnedannelser enten er de der eller ikke mikroskopiske kommentar duer ikke. så kan vi diskutere noten</p> | A1 |
| Syns- og Skønsmand | <p>SSK forstår ikke helt BS's kommentar, så ingen yderligere bemærkninger.</p> <p>Fejlangivelsen fastholdes.</p> | A3 |

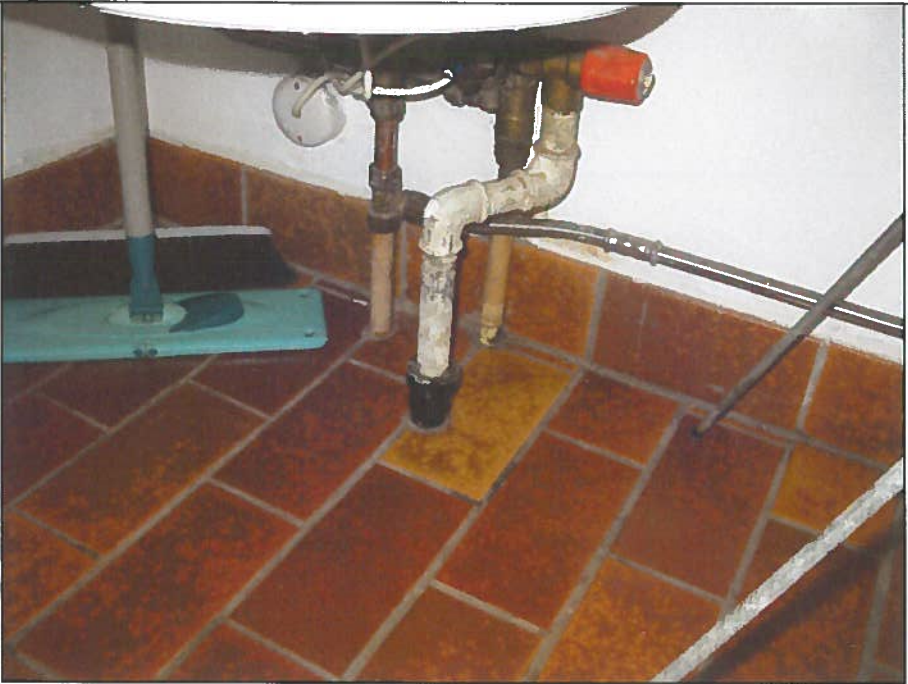
| 6.3 Fuger | K2: Der er defekte fuger i bryggers Note: Der er risiko for fugt indtrængen og derved risiko for følgeskader. | |
| <b>Fejlangivelse</b><br>Syns- og Skønsmand | <p>Begrundelse for fejl:<br/> Karakteren K2 er ikke i overensstemmelse med følgeskader.<br/> Hvis BS vurderer i det konkrete tilfælde, at der er risiko for følgeskader i de underliggende konstruktioner, skal karakteren være K3.<br/> Fejlens vægt:<br/> Fejlen vægtes på laveste trin da forholdet er registreret.</p> | A1 |
| Syns- og Skønsmand | Du skriver jo, at der er risiko for fugtindtrængning og derved risiko for følgeskader, så er det en K3'er jf. definitionerne!! | A1 |

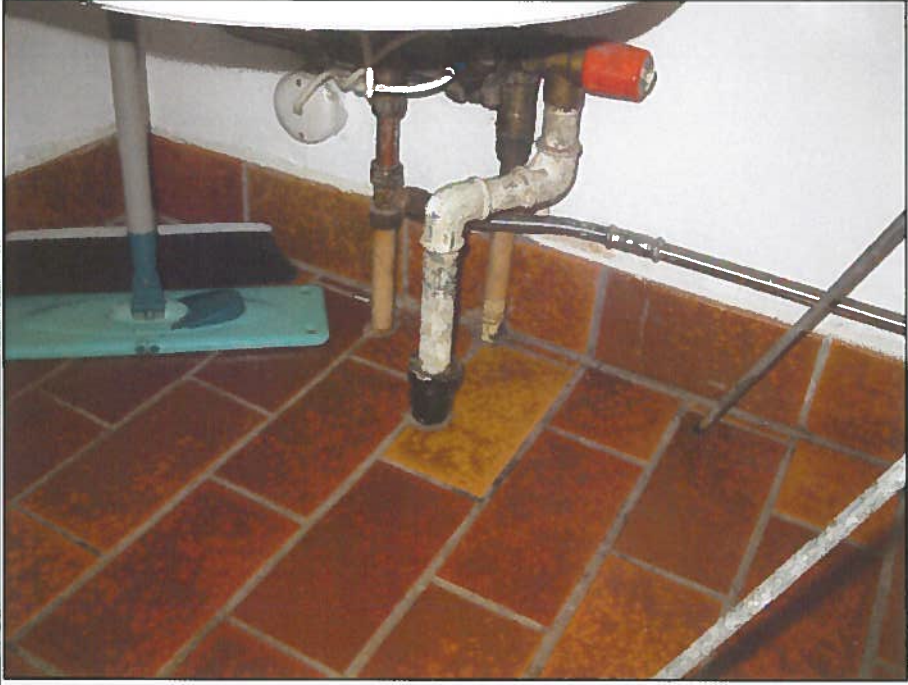
| 11.1 Vandinstallationer | K1: Afløb fra sikkerhedsventil ved varmtvandsbeholder er direkte forbundet med afløbsinstallationen.<br>Note: Der er risiko for bakterier i rør installationen samt øget vandforbrug i forbindelse med defekt ventil. | |
| Fejlangivelse<br>Syns- og Skønsmand | <p>Beskrivelse af skade:<br/>Som i rapporten<br/>Karakter/note:<br/>K1<br/>Note: I henhold til gældende regler for afløb fra sikkerhedsventiler, skal afløbsrøret være afskåret skråt og være synligt over afløbsrøret for inspektion.<br/>Begrundelse for fejl:<br/>I noten antyder BS, at der er en defekt sikkerhedsventil, hvilket ikke var tilfældet. At undersøge om sikkerhedsventilen fungerer korrekt, er i øvrigt ikke en del af huseftersynet. Hvis BS vurderer, at der er risiko for bakterier i brugsvandsinstallationen bør karakteren være K3. Der er således uoverensstemmelse mellem karakter og note.<br/>SSK mener dog, at K1 og ovennævnte note er dækkende for forholdet.<br/>Fejlens vægt:<br/>På laveste trin, da skadeforholdet er oplyst overfor brugerne.</p> | A1 |

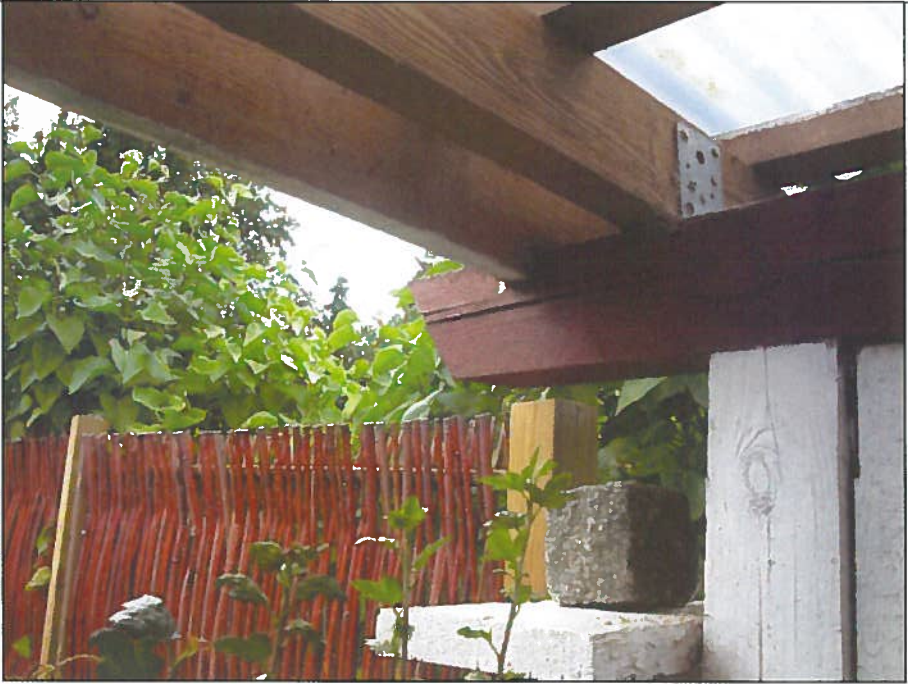
| 1.5 Udvendigt træværk ved tag | K1: Der ses uafdækket remender af træ. Note: Der er risiko for trænedbrydning og derved nedsat levetid for konstruktionen. | |
| <b>Fejlangivelse</b><br>Syns- og Skønsmand | <p><u>Beskrivelse af skade:</u><br/>Som i rapporten</p> <p><u>Karakter/note:</u><br/>K2</p> <p>Note: Som i rapporten.</p> <p><u>Begrundelse for fejl:</u><br/>Der er tale om forkert karakter.</p> <p>Når BS vurderer i noten, at der er risiko for trænedbrydning, bør karakteren være K2</p> <p><u>Fejlens vægt:</u><br/>På laveste trin, da forholdet er registreret.</p> | A1 |
| Syns- og Skønsmand | Jeg må anbefale BS at læse på side 8 i tilstandsrapporten om, hvad der er oplyst til brugerne om karaktergivningen og i øvrigt til håndbogen.<br>Igen, igen, der skal være sammenhæng mellem karakter og note. Hvis ikke skal det beskrives tydeligt i noten jf. side 62 i håndbogen.<br>I det konkrete tilfælde (se foto) mener jeg det er tydeligt, at der er nogle store sprækker som giver nærliggende risiko for rådskader, det er jo det, der skal vurderes!<br>Angivelsen fastholdes. | A1 |

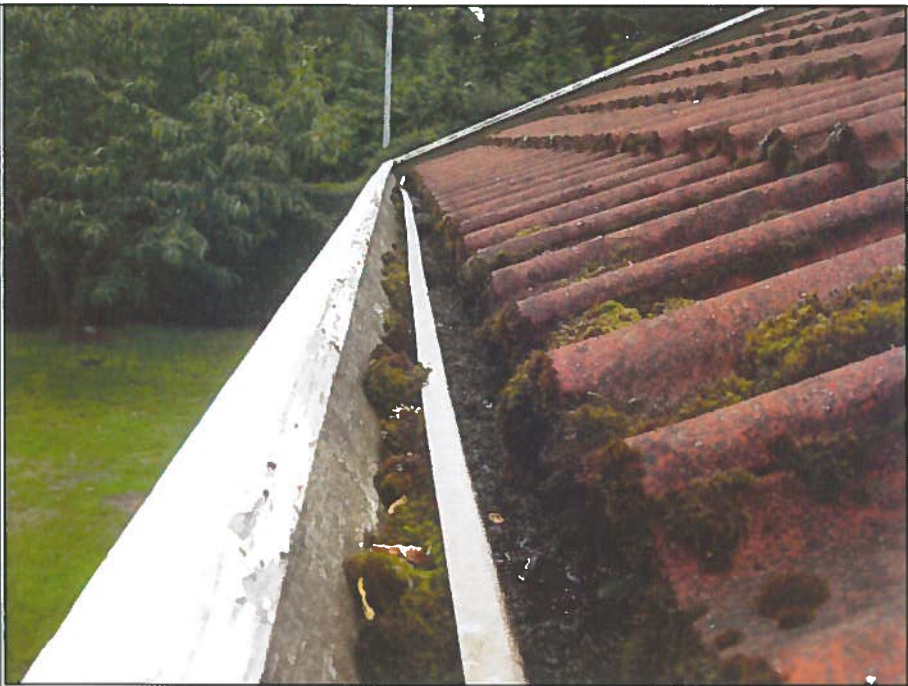
| <b>Fejlangivelse</b><br>Syns- og Skønsmand | <p><u>Beskrivelse af skade:</u><br/> Ved sternbeklædningen mod øst er der risiko for nedbrydning af træet i sternbeklædningen på grund af kraftig mosbegrøning.</p> <p><u>Karakter/note:</u><br/> K2<br/> Note: På grund af kort afstand mellem tagrende og stern samler der sig en del mos som opsamler fugt og som medfører risiko for nedbrudt træ i sternbeklædningen.</p> <p><u>Begrundelse for fejl:</u><br/> Forholdet er ikke registreret i rapporten.</p> <p><u>Fejlens vægt:</u><br/> På niveau A</p> | A3 |
| Syns- og Skønsmand | SSK forstår ikke BS's kommentar. Der er nærliggende risiko for skade på sternbræddet. Fastholder angivelsen. | A3 |

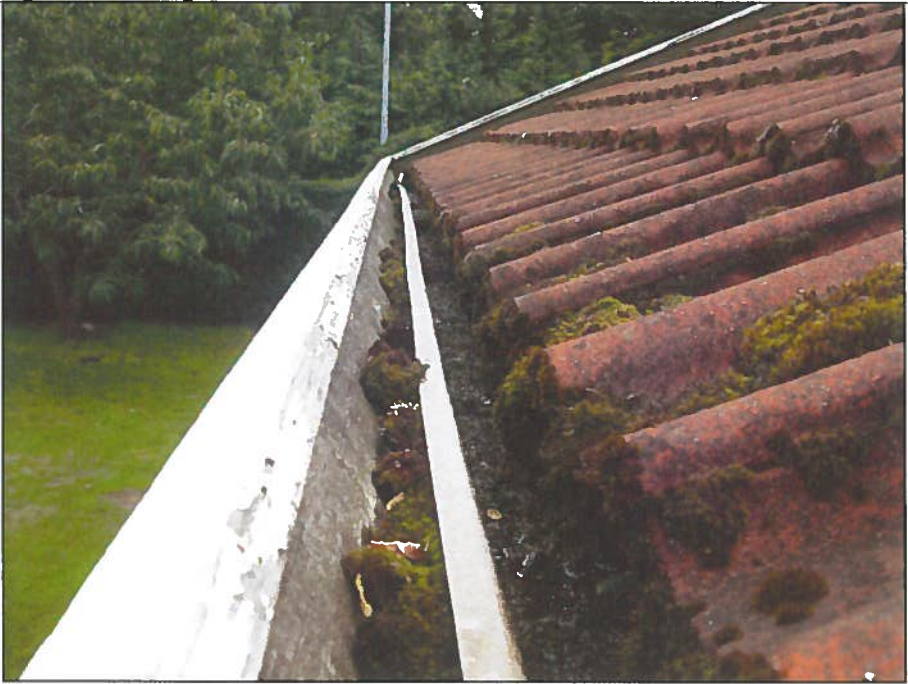
| <b>Fejlangivelse</b><br>Syns- og Skønsmand | <p><u>Beskrivelse af skade:</u><br/> Tagrenden mod øst er fyldt op med mos og snavs.</p> <p><u>Karakter/note:</u><br/> K3</p> <p>Note: Der er nærliggende risiko for overløb og opfugtning af træværket. Se skaden under 1.5 Udvendigt træværk ved tag.</p> <p><u>Begrundelse for fejl:</u><br/> Forholdet er ikke registreret.</p> <p><u>Fejlens vægt:</u><br/> På niveau A.</p> | A3 |

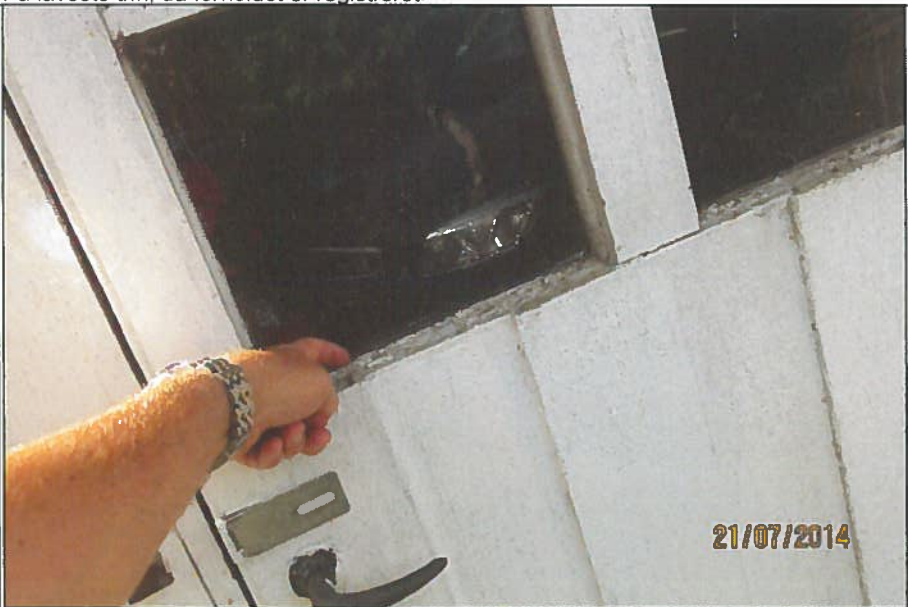
| 3.2 Vinduer | K1: Der er vinduer med et lag glas der mangler top forsegling mellem ramme og glas. Note: Der er risiko for skades udvikling. | |
| <b>Fejlangivelse</b><br><i>Syns- og Skønsmand</i> | <u>Beskrivelse af skade:</u><br>Som i rapporten<br><u>Karakter/note:</u><br>K2<br>Note: Som i rapporten.<br><u>Begrundelse for fejl:</u><br>Der er tale om forkert karakter.<br>Når BS vurderer i noten, at der er risiko for skadesudvikling, bør karakteren være K2<br><u>Fejlens vægt:</u><br>På laveste trin, da forholdet er registreret. | A1 |
| Bygningssagkyndig | <p>se under referancer der tales kun om k2 og k3 i forbindelse med nedbrugt træværk det er der ikke her.<br/> Her er der mulighed for vandet kan løbe ned ingen nedbrydning<br/> foto viser eksemplet fra ejendommen</p> | 0 |
| Syns- og Skønsmand | BS skriver i noten, at der er risiko for skadesudvikling, hvad er så det??<br>Angivelsen fastholdes. | A1 |
