### Tilstandsrapport for ejendommen

## Bygning A (Beboelse - 164m2)

### Afgørelse – teknisk revision af tilstandsrapporten XX

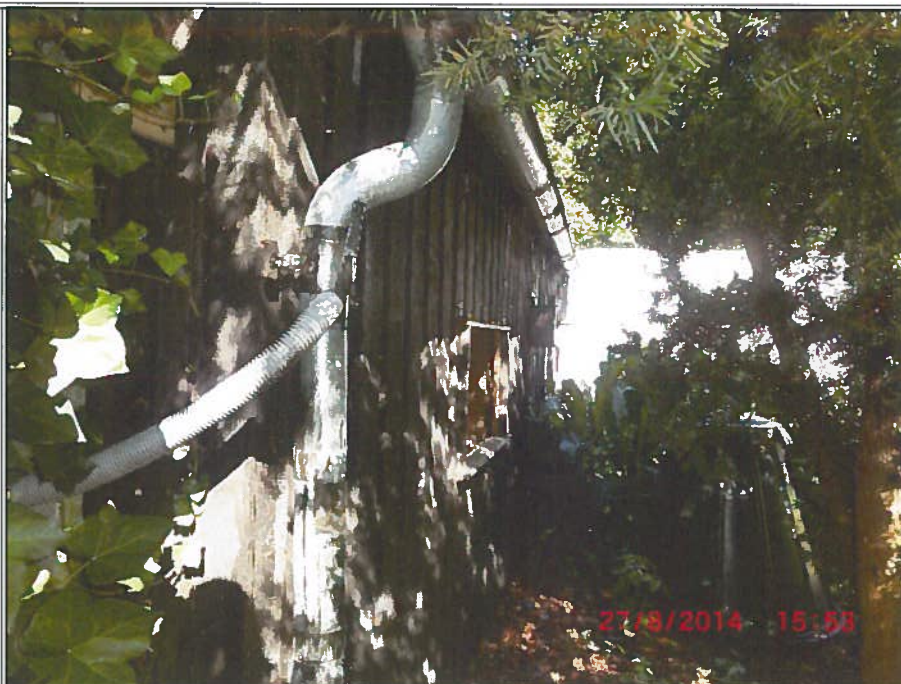
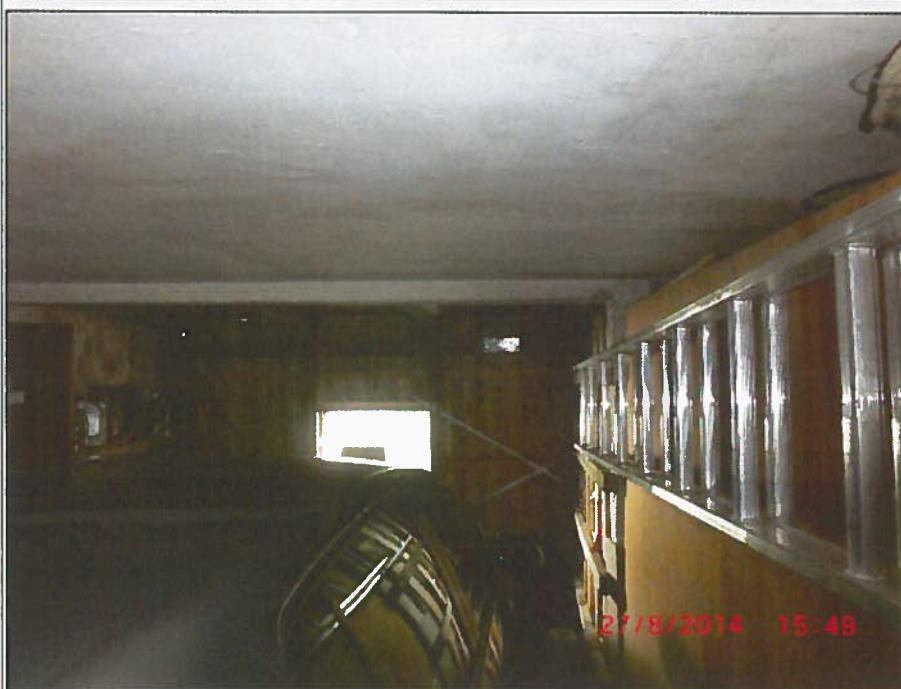
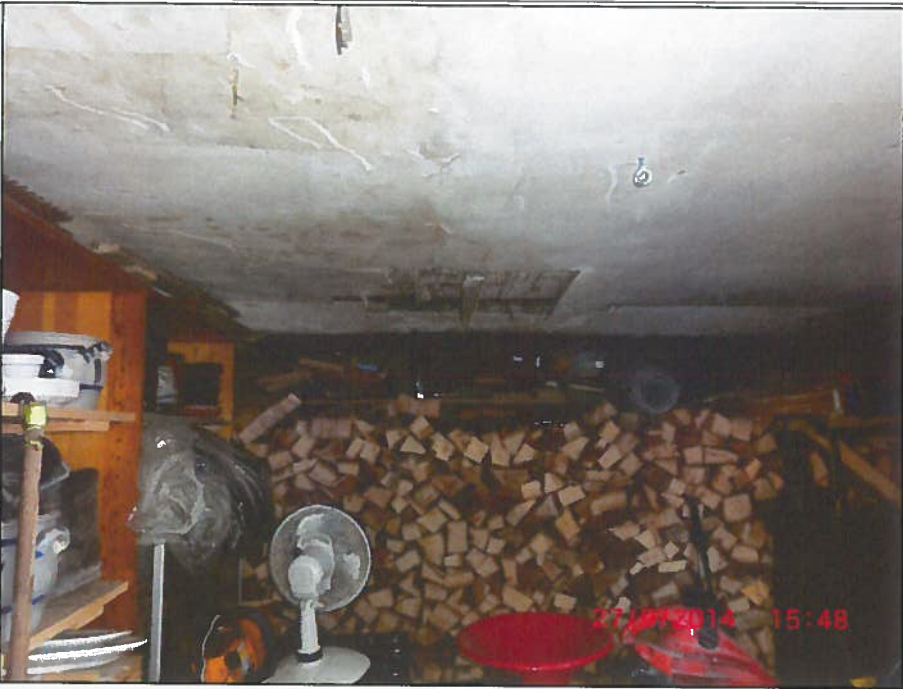
| | <p><b>Beskrivelse</b><br/> Garagen/ udhus er fravalgt. Der har været et hul i taget opstået i forbindelse med fældning af et stort træ. Dette har givet skade på loftet over udhuset. Vinduet i bagsiden er skadet. Bortset fra disse mindre skader, er bygningen stort set intakt. Bygningen er på 30 m2 iflg. BBR.<br/> <b>fejl: Det er en fejl, at bygningen er fravalgt</b><br/> <b>Fejlens vægt:</b> Værdien af garage/ udhus er over kr. 100.000. Fejlen vægtes derfor midt i niveau E.</p> | |
| Bygningssagkyndig | Byggesagkyndige begrundelse for ikke at medtage garagen:<br>Ved besigtigelsen var vejsituationen regnvejr. Vandet løb igennem et hul i taget pga. nedvæltet træ. Tagpapbelægningen er gammel og generelt nedslidt. Nedløbsrør afsluttes over jord og opfugter sokkel og træbeklædning. Revner i formur over garageport. Skader og mangler i pudset loft. Lecafundamentsblokke fremstår upudset. Summen af skader samt, at vandet løb igennem taget, var afgørende for at bygningen blev fravalgt på besigtigelsestidspunktet.<br>Ejendommens værdi er efter vores vurdering på mellem 50.000,- og 75.000,-, hvorfor vægtningen bør ligge i nederst i niveaue D. | D16 |
| Syns- og Skønsmand | Det er rigtigt, at de nævnte skader var til stede ved besigtigelsen. De burde være medtaget som skader ved den pågældende bygningsdel. Men bygningen var ikke faldefærdig og nedrivningsmoden. Det er en fejl, at den er fravalgt.<br>Bygningen har støbte fundamenter, støbte betongulve, ydervægge opført dels i trækonstruktion og dels i pudsede letbetonblokke og fladt bulit-up tag.<br>Nyværdien af bygningen er mindst kr. 5.000 på m2 svarende til kr. 150.000. Dagsværdien skønnes til 80% af nyværdien svarende til kr. 120.000.<br>Bemærkningerne fastholdes | E23 |

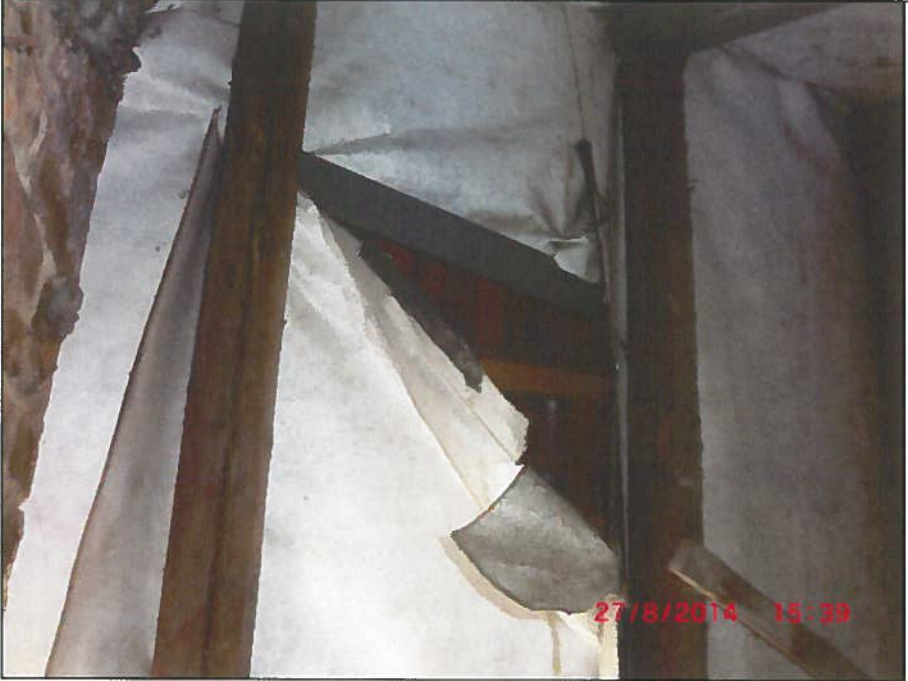
| <b>Fejlangivelse</b><br><i>Syns- og Skønsmand</i> | <p><b>Beskrivelse af skade/mangel:</b> Undertagsdugen er revet itu i en lille område oven for loftstigen.</p> <p><b>Note:</b> I det iturevne område er der risiko for, at vand fra undertaget kan trænge ind i loftrummet og give skade.</p> <p><b>Karakter:</b> K3</p> <p><b>Begrundelse for fejl:</b> Overset forhold</p> <p><b>Fejlens vægt:</b> Fejlen vægtes midt i niveau A.</p> | A3 |
| Bygningssagkyndig | Ingen. | A3 |

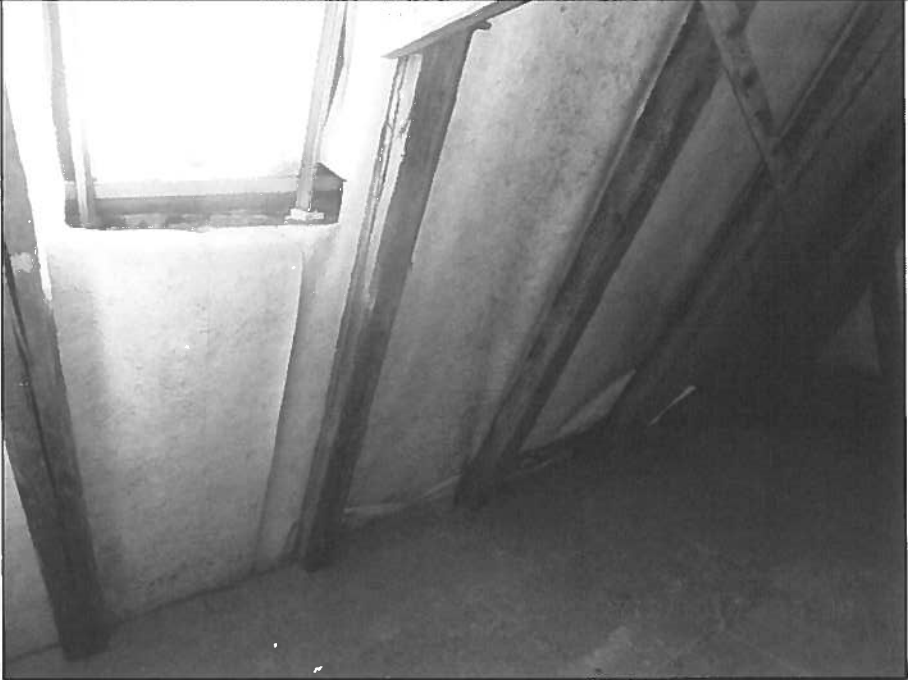
| <b>Fejlangivelse</b><br>Syns- og Skønsmand | <p><b>Beskrivelse af skade/mangel:</b> Ventilationen i loftrummet vurderes som utilstrækkelig.</p> <p><b>Note:</b> Der er synlig skimmelvækst flere steder på undertaget, hvilket indikerer, at der årstidsafhængigt er for høj fugt på undertagsdugen.</p> <p><b>Karakter:</b> K3</p> <p><b>Begrundelse for fejl:</b> Overset forhold</p> <p><b>Fejlens vægt:</b> Skimmelfrensning og forbedring af ventilationen skønnes at kunne udføres for 10.000 - 25.000 kr. Fejlen vægtes midt i niveau B</p> | B8 |
| Bygningssagkyndig | Skimmelvækst er ikke i sig selv noget problem i et tagrum jvf. gældende BSI anvisning 204/205. Derfor ser vi ingen grund til at udføre skimmelfrensning i tagrummet. Forbedring af ventilation kan efter vores vurdering gøres for ca. 10.000 kr. Fejlen burde derfor ligge nederst i niveau B. | B6 |
| Syns- og Skønsmand | <p>Skimmelvækst vil være bekymrende for en køber, uanset at det forekommer i et loftrum uden åben forbindelse til bebolesen. Skimmelvækstens omfang er ikke stort. Skimmelfrensningen vil kunne udføres for 2 - 3.000 kr. Hertil kommer udgiften til den øgede ventilation.</p> <p>Den omstændighed, at den dårlige ventilation og skimmelvæksten er overset gør, at vurderingen må fastholdes.</p> <p>BS (+kvalitetschefen) har tydeligvis ikke forstået pointsystemet, da de tror at pointtallet er ligefremt proportionalt med omkostningen, og derfor kan krejles ned.</p> <p>Det er ikke tilfældet.</p> <p>En omkostning mellem 10 - og 25.000 er en B-fejl, som udgangspunkt B8, der efter foreliggende skærpende eller formildende omstændigheder kan reguleres op eller ned.</p> | B8 |

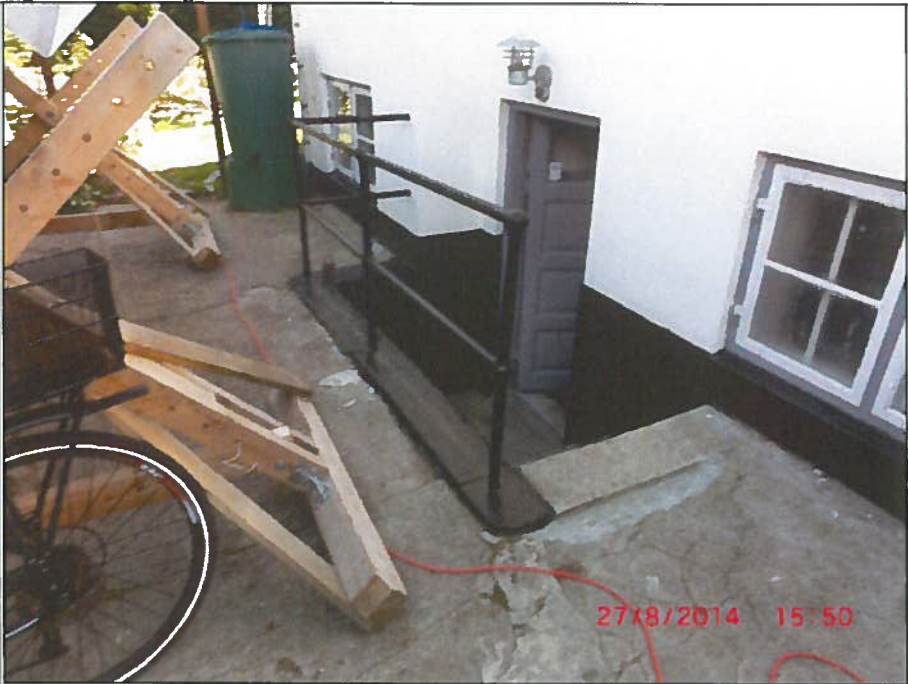
| <b>Fejlangivelse</b><br><i>Syns- og Skønsmand</i> | <p><b>Beskrivelse af skade/mangel:</b> Rækværket ved kældertrappen er ikke børnesikkert. Børn kan klatre op og falde ned i kælderskakten.</p> <p><b>Note:</b></p> <p><b>Karakter:</b> K1</p> <p><b>Begrundelse for fejl:</b> Overset forhold</p> <p><b>Fejlens vægt:</b> Afskærmningerne opfylder ikke de aktuelt gældende krav til udvendige rækværk, men at der ikke skønnes egentlig risiko for personskade, da faldmuligheden er forudsigelig. Fejlen vægtes lavest i niveau A</p> | A1 |
| Bygningssagkyndig | Ingen | A1 |

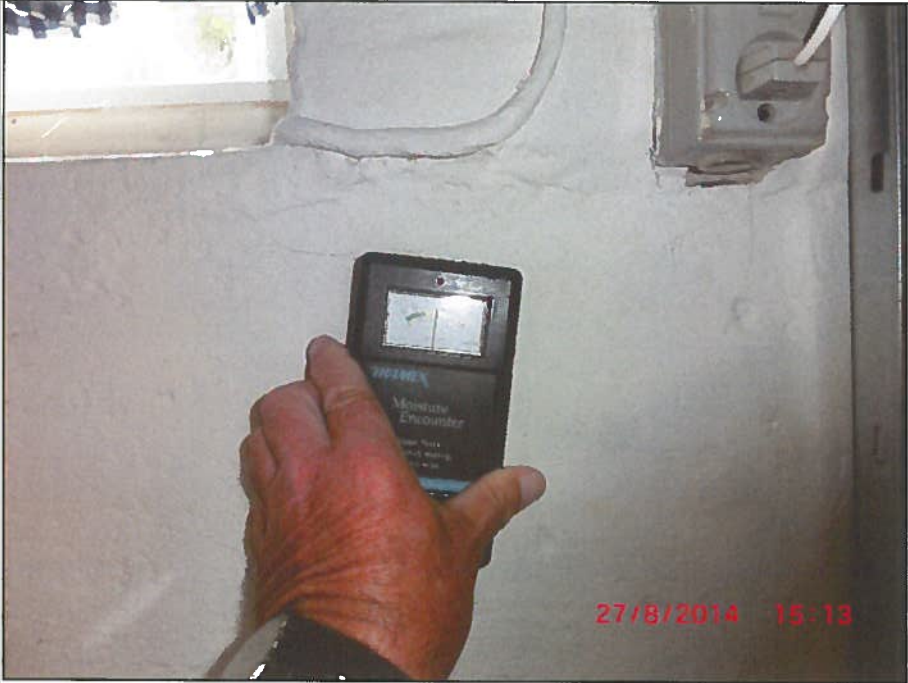
| <b>Fejlangivelse</b><br><i>Syns- og Skønsmand</i> | <p><b>Beskrivelse af skade/mangel:</b> Der er flere steder målt let forhøjet fugt i kældervæggene og kældergulvet.</p> <p><b>Note:</b> Forhøjet fugt i gulv og vægge i kældre er normalt for bygninger af denne årgang og med dette byggesæt.</p> <p><b>Karakter:</b> K1</p> <p><b>Begrundelse for fejl:</b> Delvis ubemærket forhold</p> <p><b>Fejlens vægt:</b> Fejlen er delvis beskrevet. Fejlen vægtes lavest i niveau A.</p> | A1 |
| Bygningssagkyndig | Ingen | A1 |

Under punkt 5.2 bygning A frafaldes A1, da det anses for rapporteret, at kælderen er fugtig.

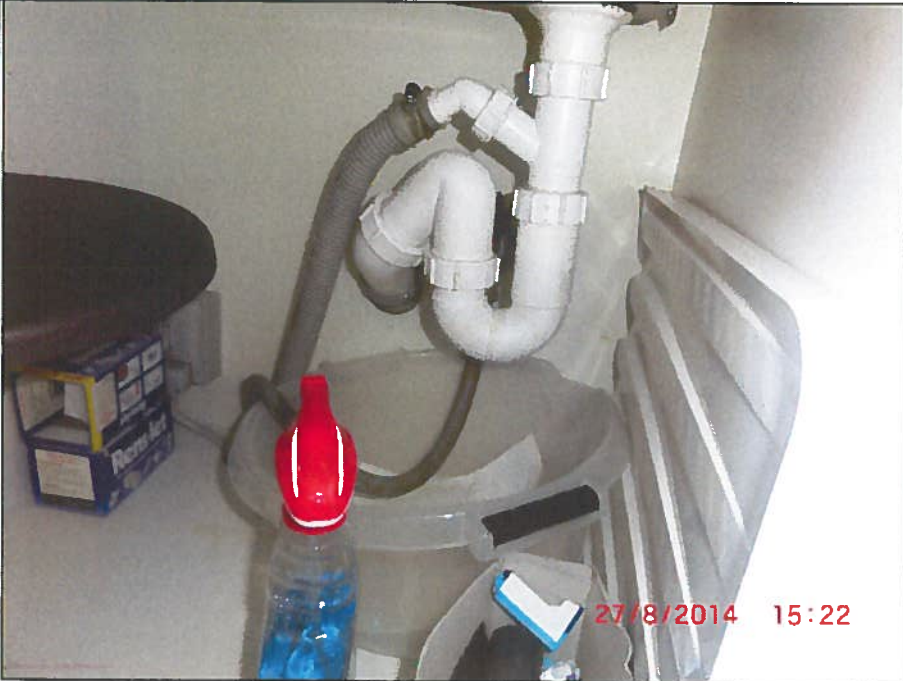
| <b>Fejlangivelse</b><br><b>Syns- og Skønsmand</b> | <p><b>Beskrivelse af skade/mangel:</b> Der er ikke monteret vandstop (aquastop) ved tilslutningen af opvaskemaskinen i køkkenet.</p> <p><b>Note:</b> I tilfælde af rørbrud er der risiko for skade på såvel køkkenskabe som trægulve i tilstødende rum.</p> <p><b>Karakter:</b> K3</p> <p><b>Begrundelse for fejl:</b> Overset forhold.</p> <p><b>Fejlens vægt:</b> Følgeskaden skønnes i størrelse under kr. 10.000 Fejlen vægtes midt i niveau A.</p> | A3 |
| Bygningssagkyndig | Ingen. | A3 |

Under punkt 11.1 bygnings A frafaldes A3, da der ikke kan afvises at være vandstop i opvaskemaskinenmaskinen.
