## Forside

### Tilstandsrapport for ejendommen

## Bygning A (Beboelse - 140m2)

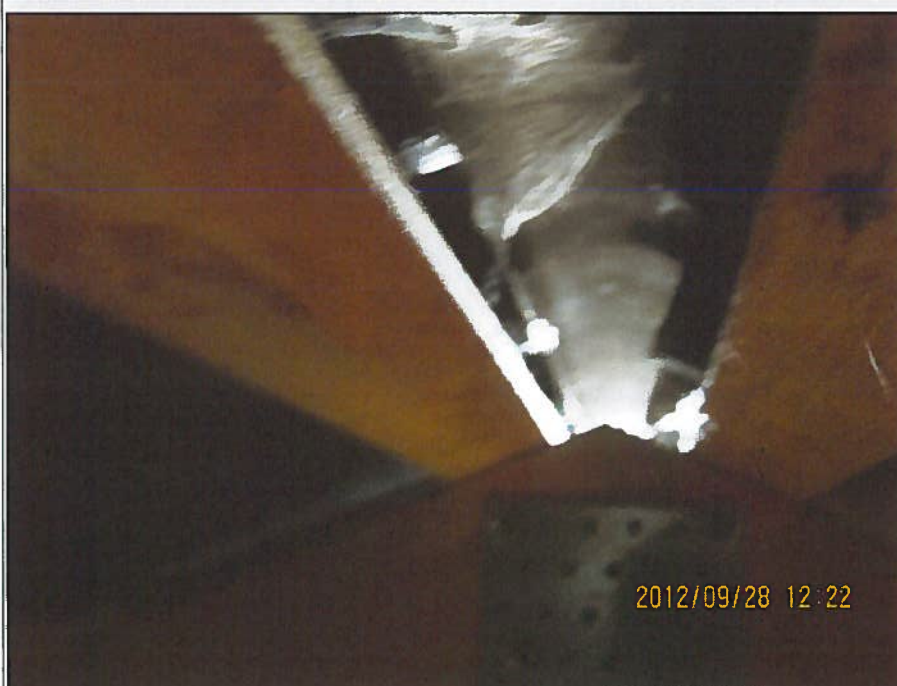
Der var flere steder hvor der kunne ses dagslys ud mellem tagpladerne, i rygningen mod syd og i samlingen mellem gammelt og nyt tag på den østlige side.

Utæthederne kan medføre risiko for skader eller nærliggende risiko for skader på tagkonstruktionen og underliggende materialer mv., grundet opfugtning ved bl.a. fygesne og regnvejr.

Der kunne ikke konstateres fugtskader ved den tekniske revision.

| | K3.<br><br><b>Begrundelse for fejl:</b><br>Forholdet er ikke nævnt. | |
| Syns- og Skønsmand | SS fastholder karakter og point.<br>det ændere ikke noget hvis skumbånd skulle være bæst ud siden rapporten blev udarbejdet idet den store utæthed er skadesårsag nok. | <b>A3</b> |

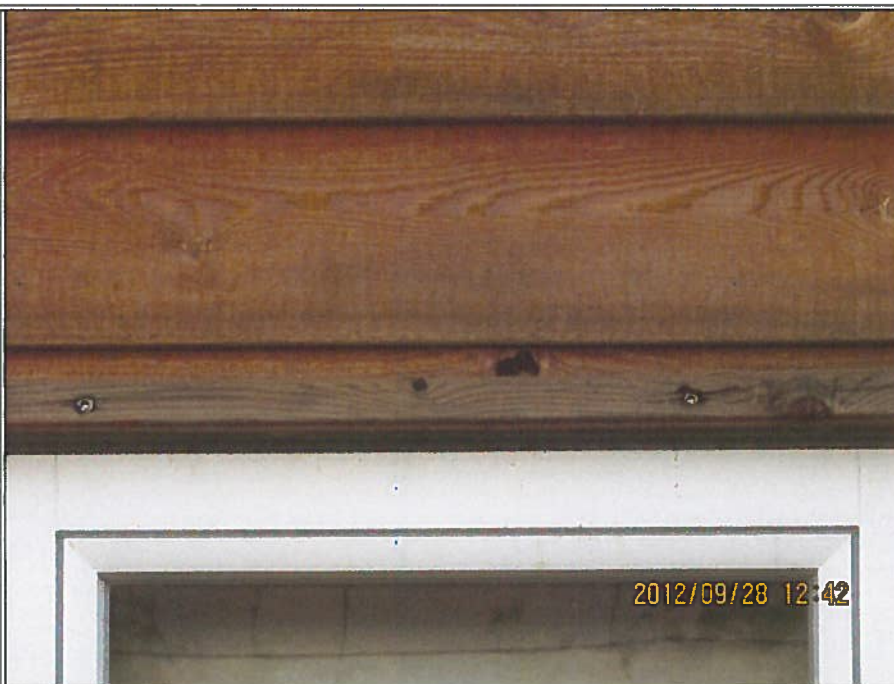
Der er direkte på alle vinduernes rammetræ påmonteret lister hvor facadebeklædningen er stødt op imod. Det er ikke muligt at se om der er foretaget en inddækning/lukning for vand eller fygesne kan trænge ind i den bagvedliggende konstruktion.

Vandnæsen/listen over vinduerne er monteret vandret således at regnvand ikke ledes væk fra facaden.

Dette forhold er gældende for alle vinduerne.

Husets opbygning, den ældre del, er udført af gasbeton, hvor der efterfølgende er påsat en træbeklædning. Det er vigtigt at der ikke kan trænge vand og fygesne ind i de bagvedliggende konstruktioner og isolering, således at disse nedbrydes, kan medføre risiko for skade eller nærliggende risiko for skader på de bagvedliggende konstruktioner grundet opfugtning.

K3

Vurderingen er sat ud fra at der er flere vinduer der alle skal eftergås og have foretaget en ændring af forholdet.

| Syns- og Skønsmand | SS skal gøre opmærksom på at det er de valgte løsninger der ikke er gode, bestemt ikke alene en udfaldet knast.<br>karakter og kommentarer fastholdes. | <b>B6</b> |

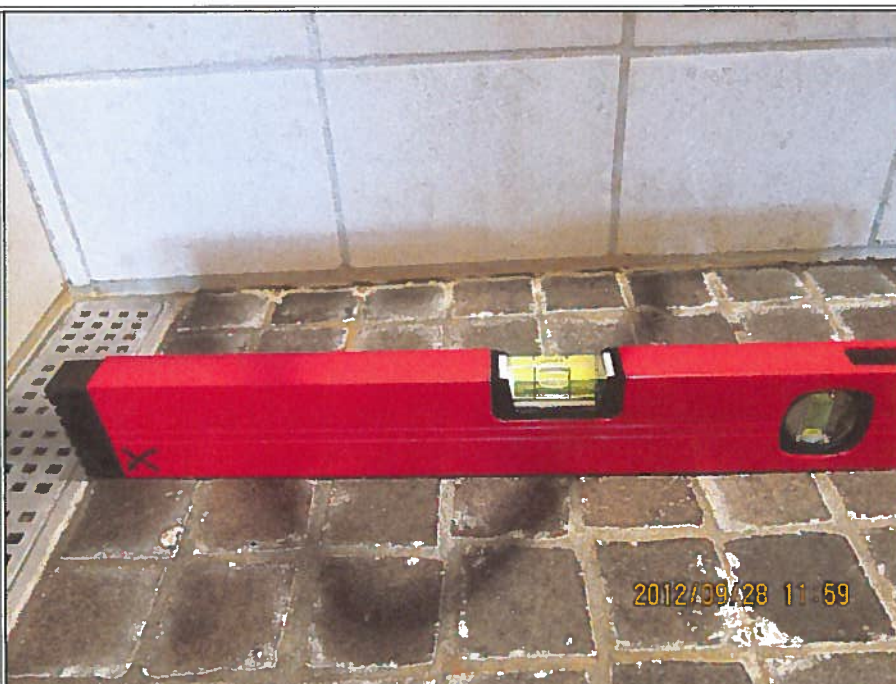
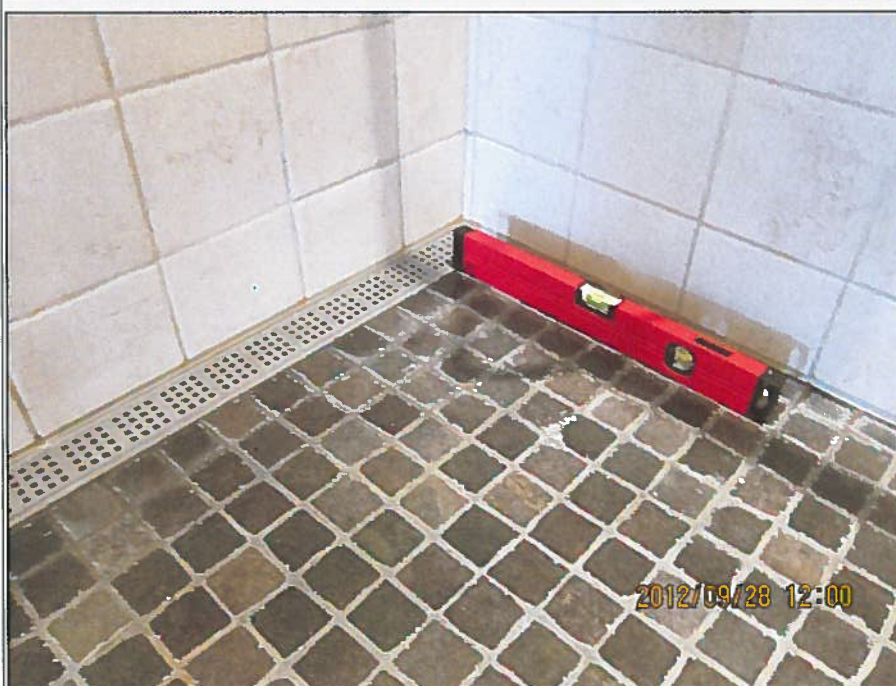
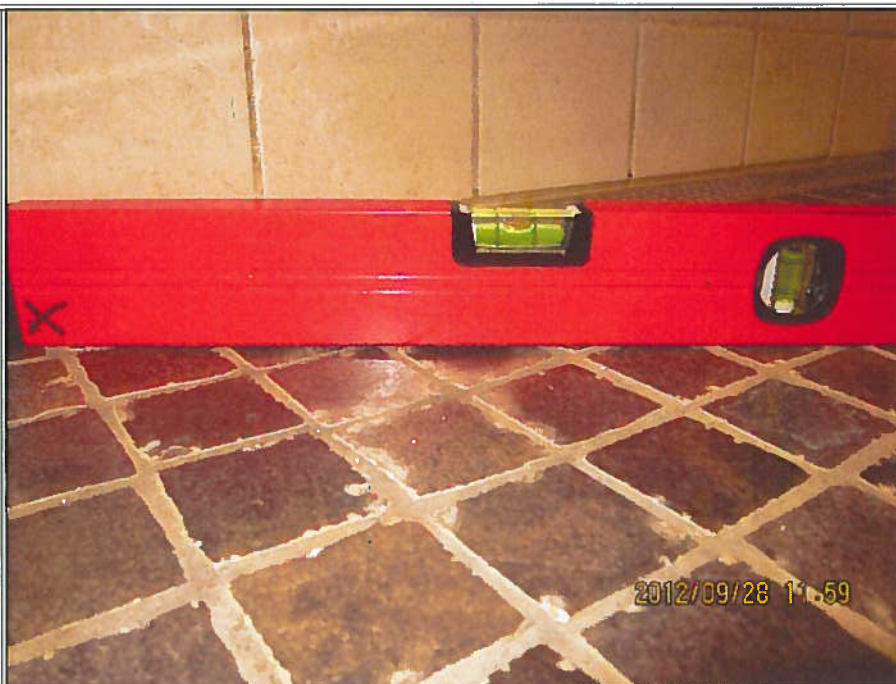
I det store badeværelse, i den nye del af huset, kunne det konstateres at faldet på gulvet ikke er stort nok og med 2 lunke i hhv venstre og i højre side ved væggen foran linedrænet.

Faldet på gulvet i et bruseområde, vådzone, skal være mellem 1 til 2% mod afløbet op til ca. 1,3 m fra dette.

Det er ikke tilfældet her, idet der er bagfald i højre side mod væggen op mod linedrænet hvor der er en lunke.

Der er ligeledes en lunke i venstreside lige foran linedrænet.

Vandet skal ledes væk for ikke at trænge ned i gulvkonstruktionen og for ikke at virke som en personsikkerhedsrisiko.

K3.

| Syns- og Skønsmand | SS er videnden om at BS og SS ikke er enig.<br>SS fastholder tekst og karakter, idet gulvet har 2 lunger lige ved renden - hvilket ikke blev afvist ved gennemgangen ligesom det ikke blev afvist at der langs væggen var et stykke med vandret - svag bagfald - væk fra renden.<br><br>Sikkerhedsmæssigt må der ikke stå vand på gulvet, og det var ikke specielle skridsikre fliser der var anvendt. Sælger bekræftede at der var 2 steder hvor vandet står og fordamper efter brug. Der var kalkaflejringer på stederne og de kunne ses på waterpasset. | <b>A3</b> |

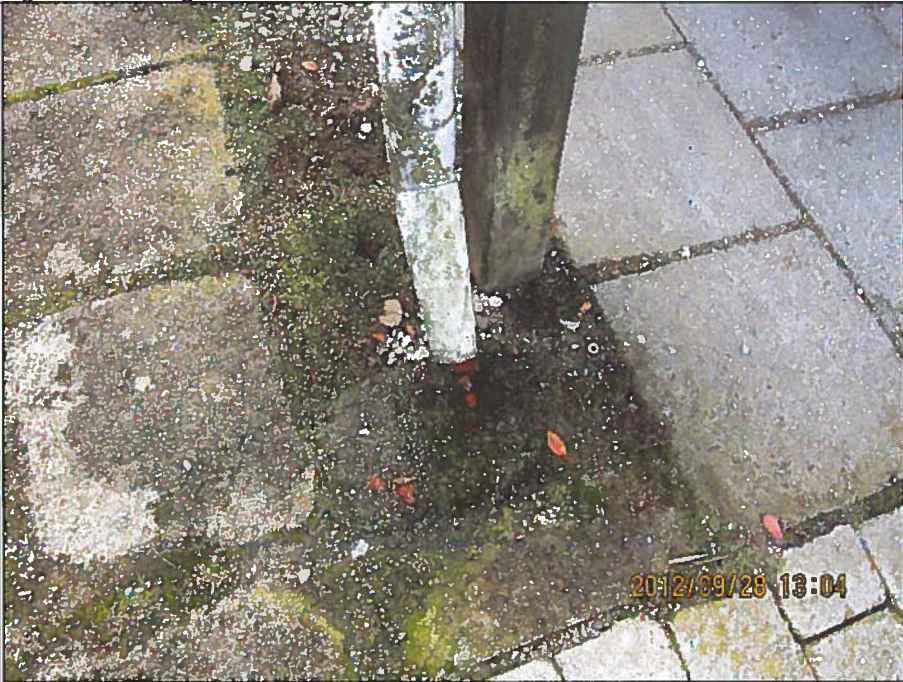
| <b>Fejlangivelse</b><br>Syns- og Skønsmand | <p><b>Beskrivelse</b></p> <p>Tagnedløbet på carport/udhus, placeret på den n-ø'lige stolpe, er ikke ført til afløb/faskine eller kloak. Vand ledes direkte ud på terræn.</p> <p><b>Note:</b></p> <p>Tagvand skal føres fra tagrender mv. direkte til tagbrønde, således at fundamenter og facader, i dette tilfælde bærende træsøjle sat i jord, ikke unødigt bliver opfugtet af vand, dette kan medføre risiko for skade eller nærliggende risiko for skader på træværket.</p> <p><b>Karakter:</b></p> <p>K3.</p> <p><b>Begrundelse for fejl:</b></p> <p>Forholdet er ikke beskrevet.</p> | A3 |

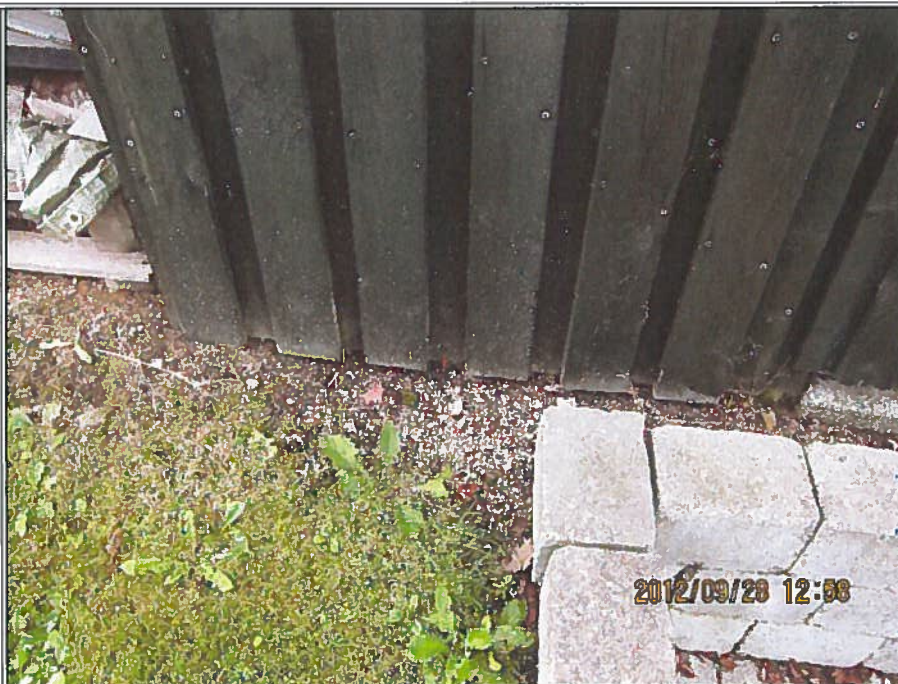
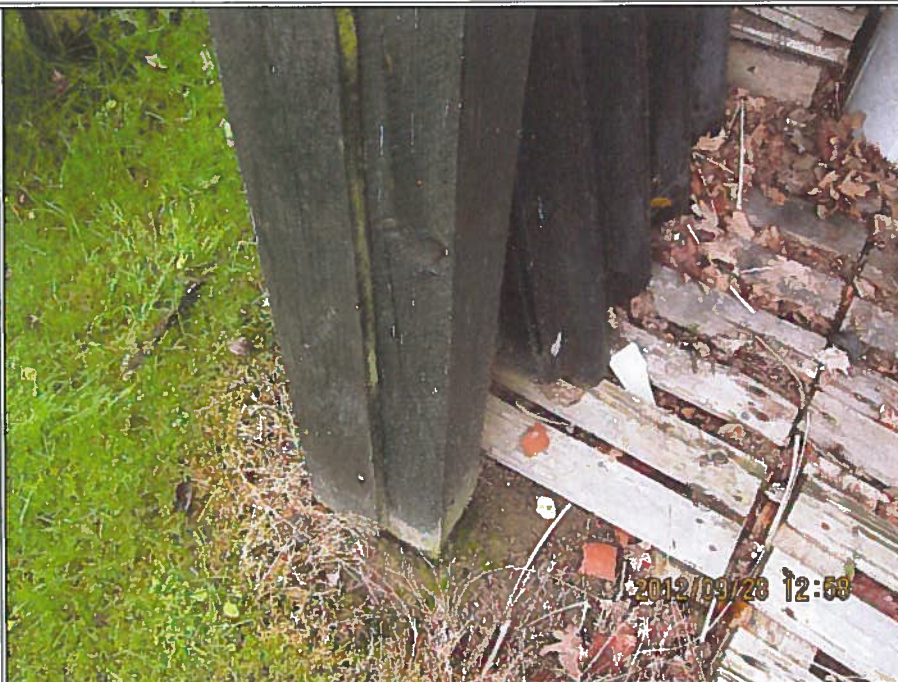
Brændeskur/udhus har nedgravede stolper og træfacader ført til terræn.

Nedgravede stolper i terræn er udsat for jordens fugtighed og har kortere levetid end træværk over terræn.

Træfacaderne er ført til terræn og er udsat for fugt og vandpåvirkning ved opsprøjt i regn og almindelig jordfugt.

Det kunne ikke konstateres om der er anvendt trykimprægnerede trævarer, grundet den påførte maling.

K2

Der skal holdes opsyn med konstruktionerne.

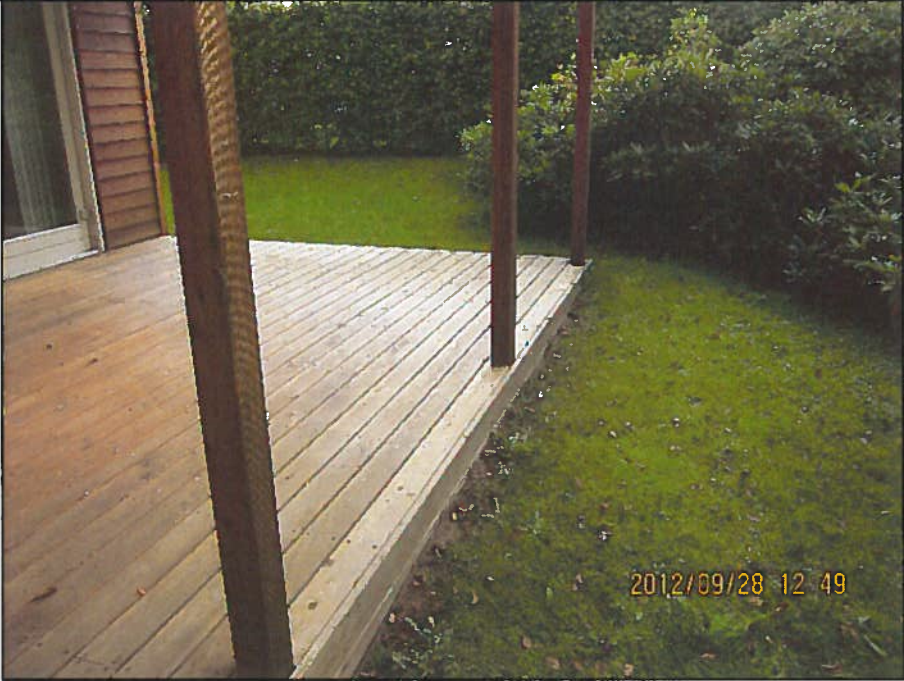
| <b>Fejlangivelse</b><br><i>Syns- og Skønsmand</i> | <p><b>Beskrivelse</b><br/> Der vurderes at stolperne der bærer taget på den overdækkede terrasse, er nedgravede i terræn.</p> <p><b>Note</b><br/> Nedgravede stolper i terræn er udsat for jordens fugtighed og har derfor en noget kortere levetid end træværk over terræn.</p> <p>Det kunne ikke konstateres om der er anvendt trykimprægnerede stolper, grundet den påførte maling.</p> <p>Der skal holdes opsyn med stolperne.</p> <p><b>Karakter:</b><br/> K1</p> <p><b>Begrundelse for fejl:</b><br/> Forholdet er ikke beskrevet.</p> | A3 |
