## Forside

## Indledning

### Tilstandsrapport for ejendommen

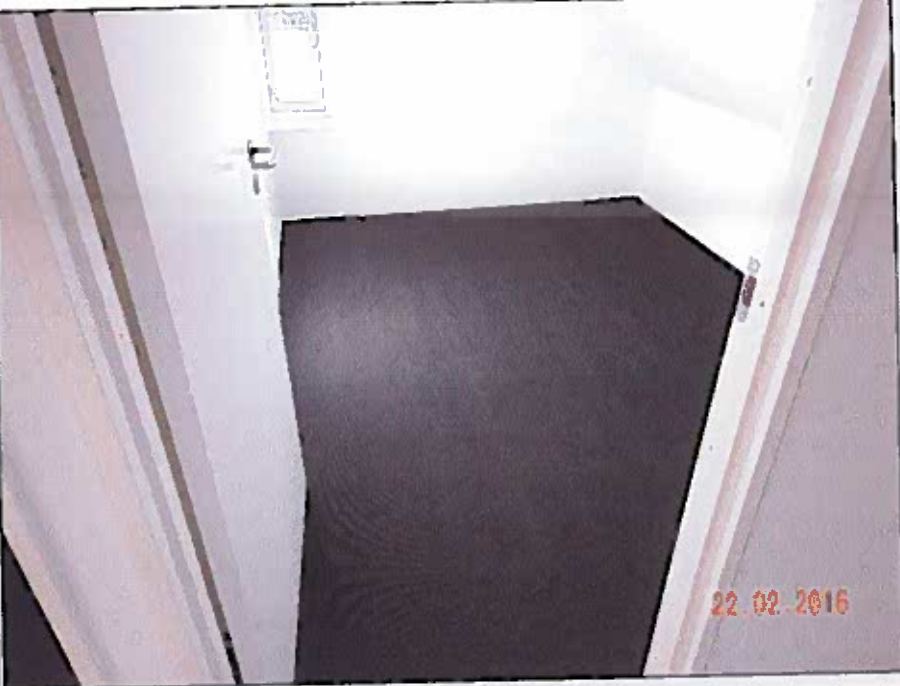
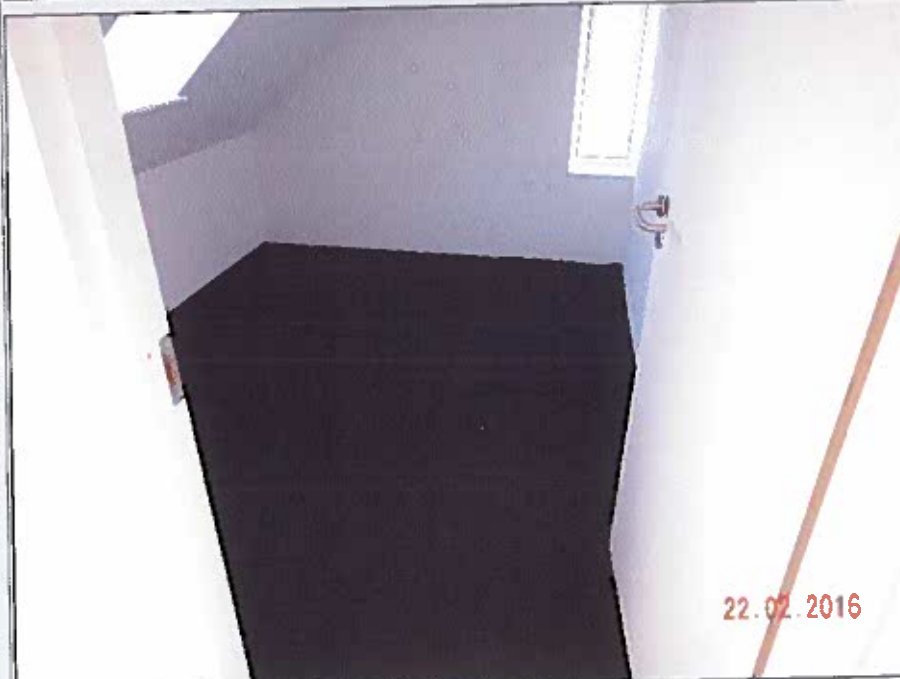
| <b>Fejl angivelse</b><br>Syns- og Skønsmand | <div data-bbox="384 293 1286 976"> </div> <div data-bbox="384 983 1286 1659"> </div> <div data-bbox="384 1666 1286 1805"> <p><b>Beskrivelse:</b> Der tages forbehold for gulvoverflader under tæppebelægning i de tre værelser på 1. sal</p> <p><b>Begrundelse for fejl:</b> BS bør tage forbehold for trægulve under tæppebelægning.</p> <p><b>Fejlens vægt:</b> Forholdet vægtes på laveste A-niveau.</p> </div> | |
| Bygningssagkyndig | De skader der er under gulve er beskrevet i rapport og det er ret tilgængeligt uden møbler mm. Derfor har jeg ikke behov for at tage forbehold, iøvrigt kan tæppe løftes i hjørner og en stor del af gulvet herunder besigtiges. | 0 |

| Syns- og Skønsmand | <p>Der henvises til Håndbogen for beskikkede bygningsagkyndige kap 5.04.08 "Bemærkninger" andet afsnit:</p> <p><i>Er der bygningsdele, der normalt er tilgængelige, som ikke har kunnet besigtiges? Hvis der på grund af unormale adgangsforskel ikke kunne foretages en forsvarlig besigtigelse og det derfor er nødvendigt at tage forbehold, skal det angives her. Beskrivelsen af det, der ikke er besigtiget skal være helt klart og entydigt stedfæstet, så der ikke kan rejses tvivl om, hvad der er besigtiget, hvis bygningsdelene på et senere tidspunkt bliver tilgængelige, f.eks. fordi indboet fjernes i forbindelse med fraflytningen. Hvis der er tvivl om, hvad der er besigtiget, kan det skabe væsentlig tvivl om parternes retsstilling. Det vil f.eks. ikke kunne afgøres, om en skade rent faktisk har været skjult af indbo, eller eventuelt er opstået på et senere tidspunkt, og i værste fald kan den forveksles med andre skader, der er registreret i tilstandsrapporten på en tilsvarende upræcis måde.</i></p> <p><i>Hvis begrænsninger giver mulighed for delvis besigtigelse skal dette skrives. Eksempelvis: "Krybekælder vurderes som utilgængelig, da frihøjden kun er på ca. 50 cm og er kun besigtiget fra inspektionslem i fyrrum, i et område op til 3 meter fra lemnen."</i></p> <p>TR fastholder sine bemærkninger.</p> | <b>A1</b> |

| Nævnets afgørelse | Fejlangivelsen A1 frafaldes, da det ikke findes godtgjort, at BS's besigtigelse af gulve under tæpper er uforsvarlig. | |

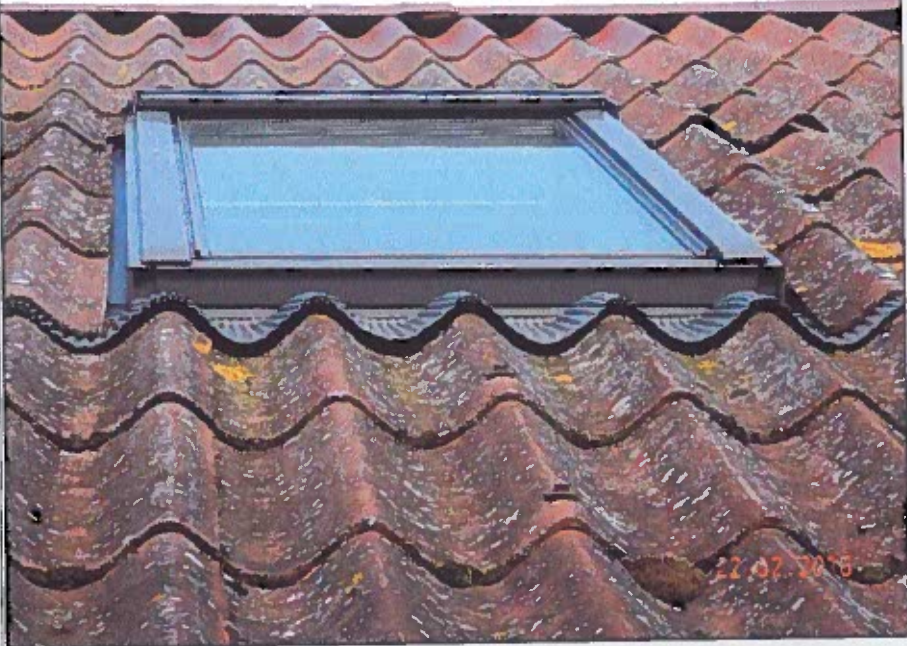
| Fejlangelvelse<br>Syns- og Skønsmand | <p><b>Beskrivelse:</b> Inddækning under Velux-vindue med vejen slutter ikke tæt ned til bølgeeternittaget.</p> <p><b>Note:</b> Der vil kunne ske indtrængning af fygesne og slagregn og opfugte bagvedliggende konstruktioner.</p> <p><b>Karakter:</b> K3</p> <p><b>Begrundelse for fejl:</b> Forholdet er ikke beskrevet i tilstandsrapporten.</p> <p><b>Fejlens vægt:</b> Forholdet vægtes på A-niveau.</p> | A3 |
| Bygningssagkyndig | Inddækning slutter tæt og er kun løftet en anelse i bund. Der er ingen risiko for vandindtrængen. Den ligger helt tæt til eternit og der er da heller ingen tegn overhovedt på vandindtrængen.<br>Kan maksimalt have kosmetisk karakter. | A1 |
| Syns- og Skønsmand | Ejendommens tagbelægning ligger uden undertag, og tagvinduerne er relative nyisatte. Inddækningen under tagvinduer SKAL slutte tæt. Som inddækninger er på nuværende tidspunkt vil der kunne ske indtrængning af fygesne og slagregn | A3 |

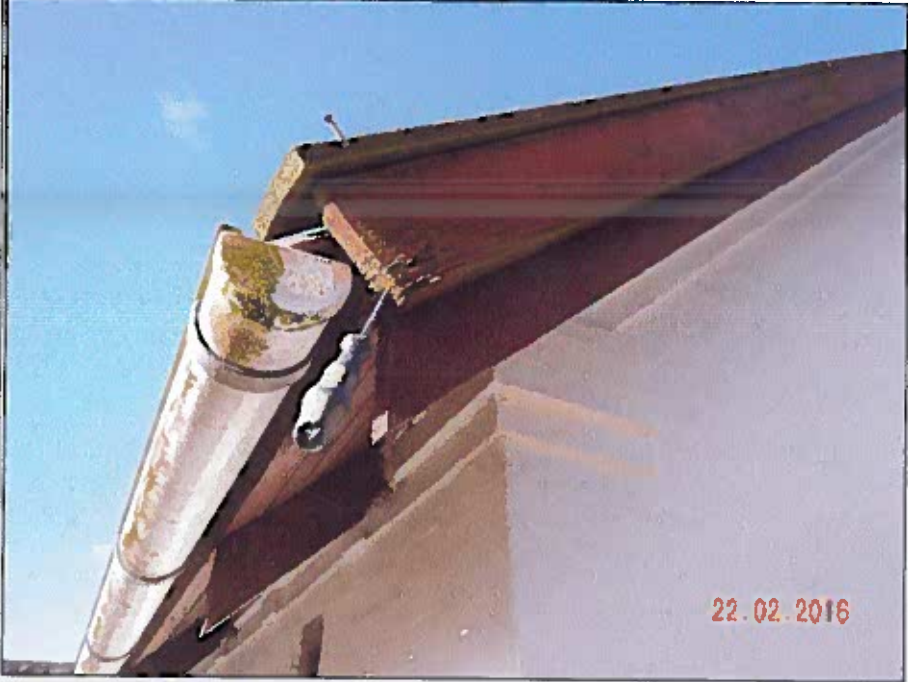
| Føjlangivelse<br>Syns- og Skønsmand | <p><b>Beskrivelse:</b> Mørhed og begyndende nedbrydning i endestykke af vindskede på sydøstlige hjørne (på hjørne indkørsel/ baggård).</p> <p><b>Karakter:</b> K2</p> <p><b>Begrundelse for fejl:</b> Forholdet er ikke beskrevet i tilstandsrapporten.</p> <p><b>Føjlels vægt:</b> Forholdet vægtes på A-niveau.</p> | A3 |
| Bygningssagkyndig | <p>Træværk er eller intakt, der ertale móm begyndende mørhed. Stikprøve har ikke fanget dette lille stykke.</p> <p>Malerbehandling vil kunne bringe dette stykke i stand svarende til det øvrige altså for få hundrde kr.</p> | A1 |
| Syns- og Skønsmand | <p>Ingen yderligere bemærkninger.</p> <p>TR fastholder sin beskrivelse og karakter.</p> | A3 |

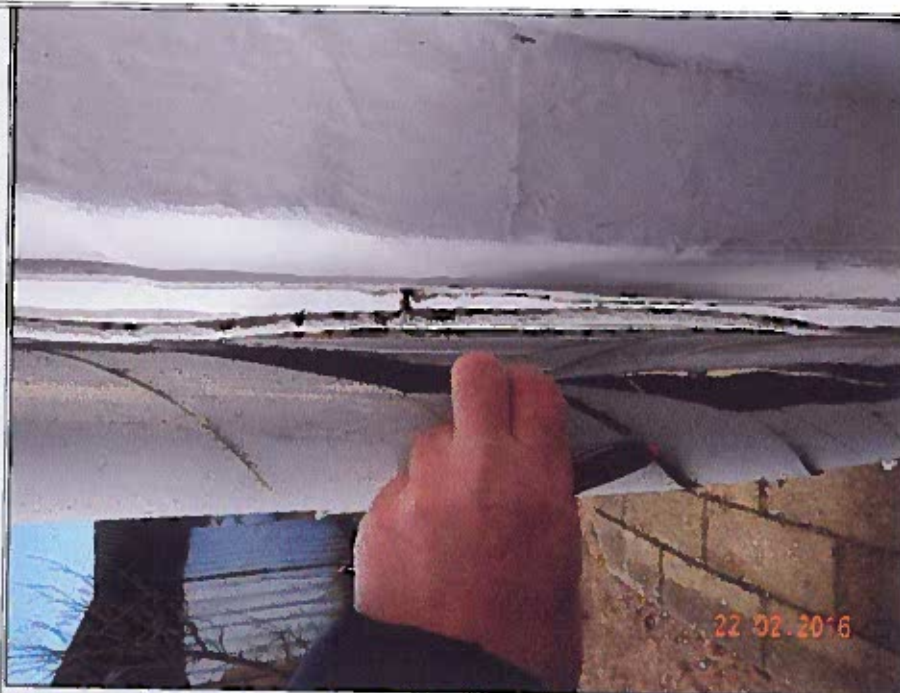
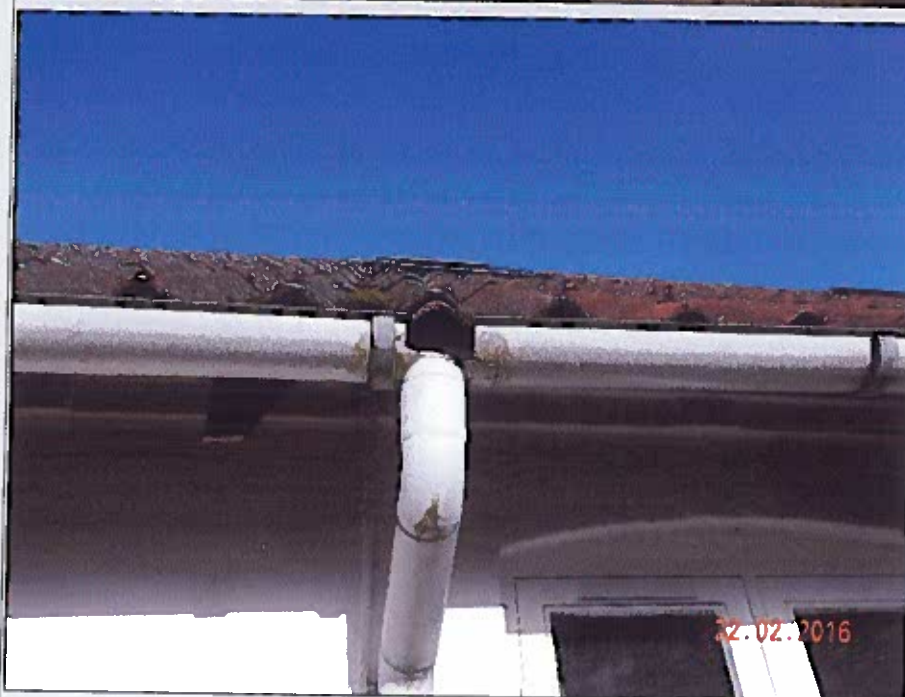
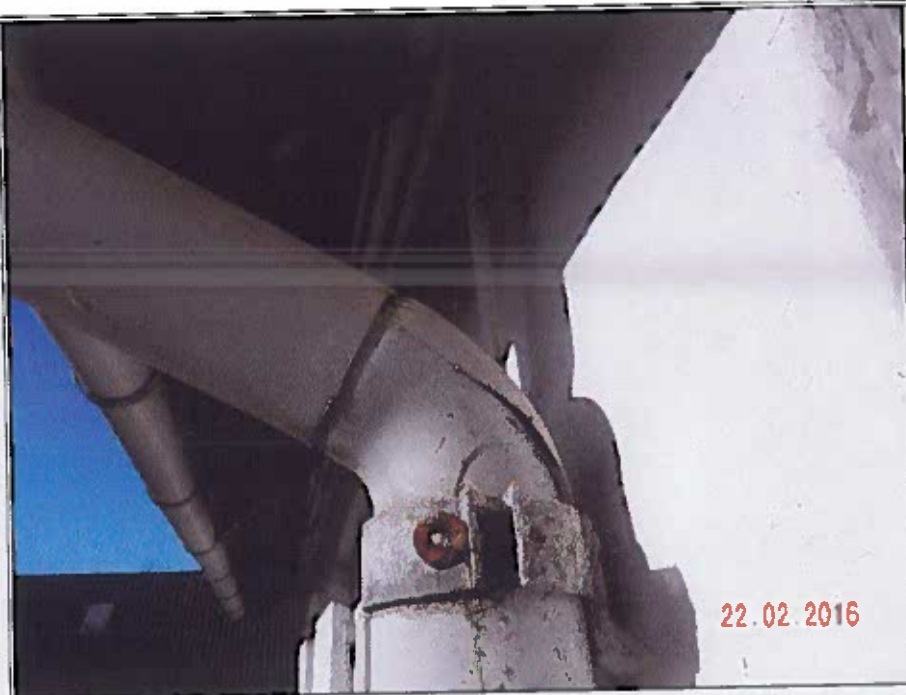
| 1.6 Tagrender/tagningeløb | Ingen bemærkninger |

**Beskrivelse:** Hvor tagnedløb sammenbygges med tagnedløb på beboelsen mod baggård, fremstår nedløbet med utæthed. Ligeledes ses tagnedløbet at være revnet hele vejen ned.

**Note:** Utætheden på tagnedløbet vil forårsage fugt i murværk og sokkel.

**Karakter:** K3

**Begrundelse for fejl:** Forholdet er ikke beskrevet i tilstandsrapporten.

**Fejlens vægt:** Forholdet vægtes på A-niveau.

| Bygningssagkyndig | Se næste skade | 0 |
| Syns- og Skønsmand | Ingen yderlige bemærkninger.<br>TR fastholder sin beskrivelse og karakter. | <b>A3</b> |

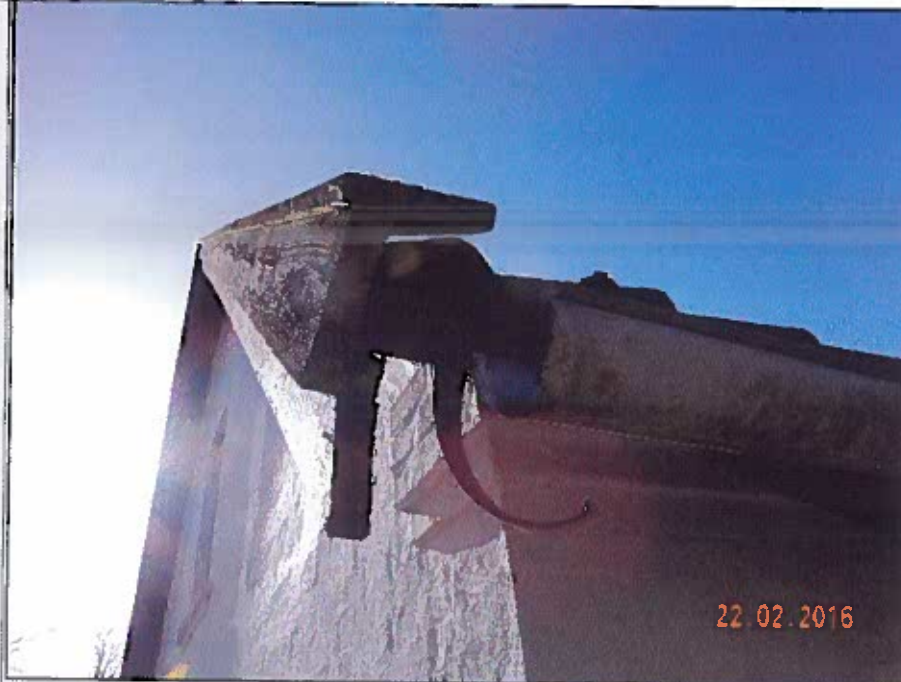
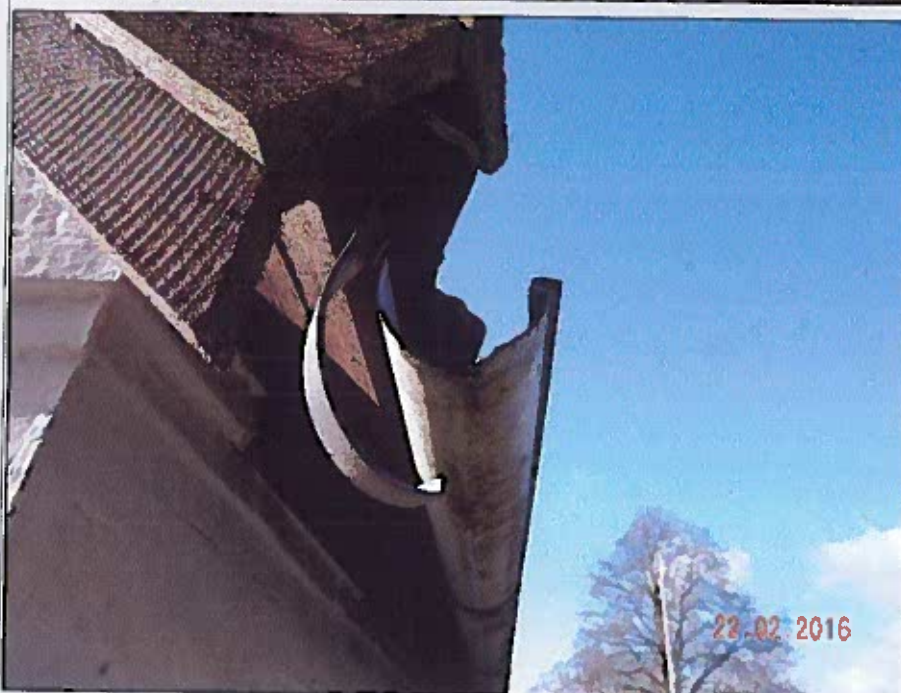
1.6 Tagrender/tag nedløb Ingen bemærkninger

**Beskrivelse:** På nordøstlig hjørne af ejendommen forekommer tagrende defekt, og tilsvarende ses rendejern, som holder tagrende at være beskadiget.

**Note:** Som tagrende fremstår, vil vand fra tagrenden fugtpåvirke underliggende murværk og sokkel.

**Karakter:** K3

**Begrundelse for fejl:** Forholdet er ikke beskrevet i tilstandsrapporten.

**Fejlens vægt:** Forholdet vægtes på A-niveau.

| Bygningssagkyndig | Tagnedløb og tagrende. Se også forrige skade.<br>Der er tale om et forhold som samlet kan udbedres for under 2000 kr, og som jeg nævnte for revisor, måske er opstået efter min besigtigelse.<br>Samlet burde det være en skade. det bør ligeledes tages i betragtning at huset havde været uden opsyn inden min besigtigelse og at den meget kraftige frost indtraf herefter, det er derfor slet ikke usandsynligt at frostskaederne ER opstået efter eftersynet. | A2 |
| Syns- og Skønsmand | De skader, som ses på tagrender, vurderes at være af ældre dato, hvilket de vedhæftede fotos også viser.<br>De to skader kan ikke samskrives. De to skader er to forskellige skader og to forskellige steder.<br>TR fastholder sin beskrivelse og karakter. | A3 |

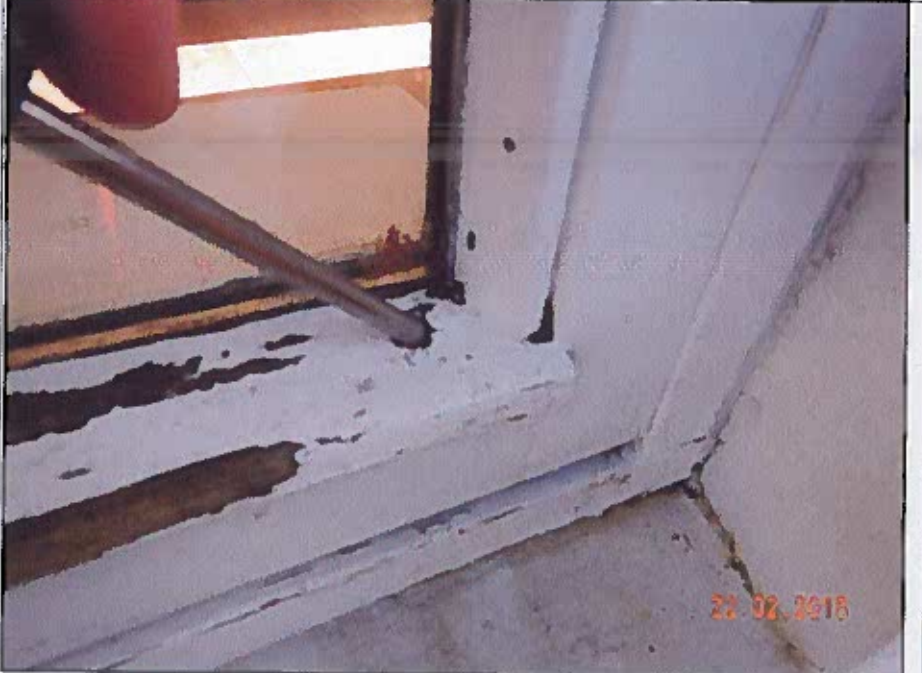
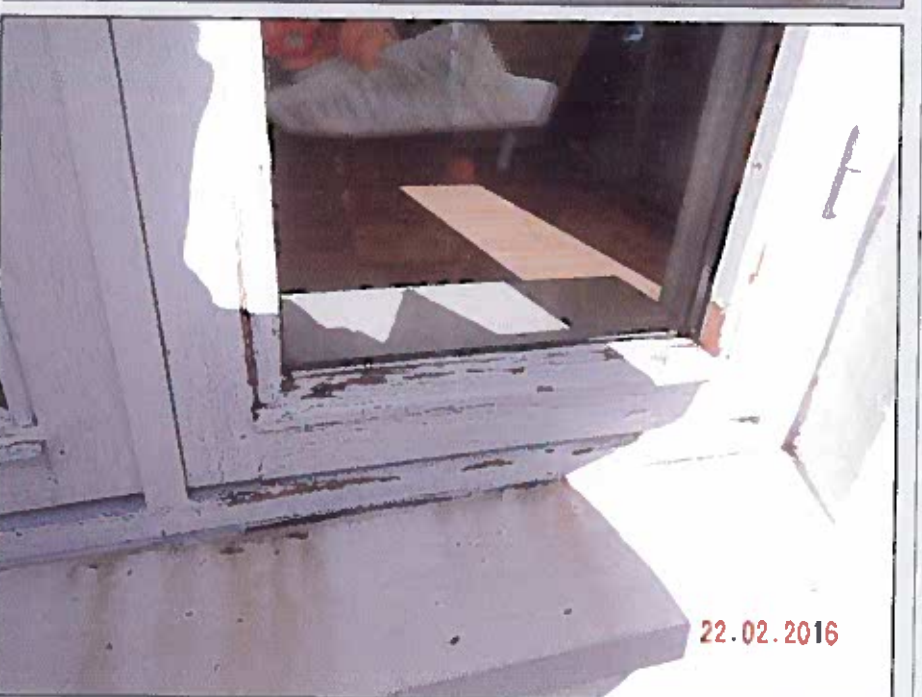
| <b>Fejl angivelse</b><br><b>Syns- og Skønsmand</b> | <p><b>Beskrivelse:</b> I stuevindue mod vest registreres der nedbrydning til glaslisten, samt begyndende fugtophobning i bundstykket til henholdsvis karm og rammetræet til vinduet.</p> <p><b>Karakter:</b> K2</p> <p><b>Begrundelse for fejl:</b> Forholdet er ikke beskrevet i tilstandsrapporten.</p> <p><b>Fejlens vægt:</b> Forholdet vægtes på A-niveau.</p> | A3 |
| Bygningssagkyndig | <p>Huseftersyn beror til dels på stikprøvekontrol, og jeg stikker ikke i alle vinduer. Da der ikke er tale om et højrisikorum, som fx et vådrum, og denne glasliste fremstår i overflade som de øvrige har der ikke været en særlig anledning til at stikke i netop denne glasliste.</p> | 0 |

| Syns- og Skønsmand | Grundlæggende fremstår vinduerne mod vest med manglende vedligeholdelse, hvilket bør skærpe BS's opmærksomhed, så han derved er ekstra opmærksom på, hvilken stand træ i vinduer er i.<br>TR fastholder sin beskrivelse og karakter. | <b>A3</b> |

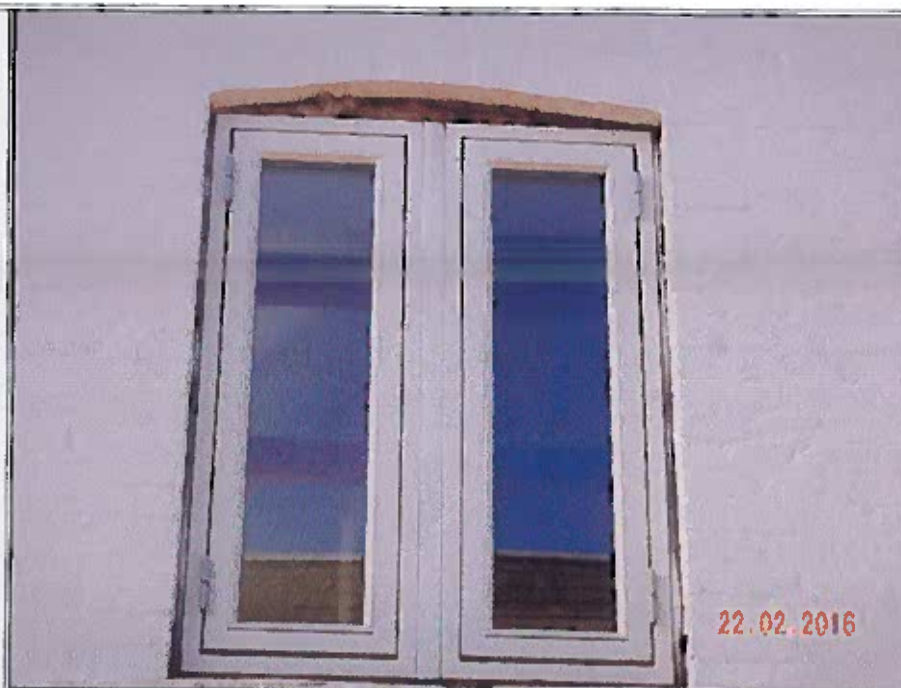
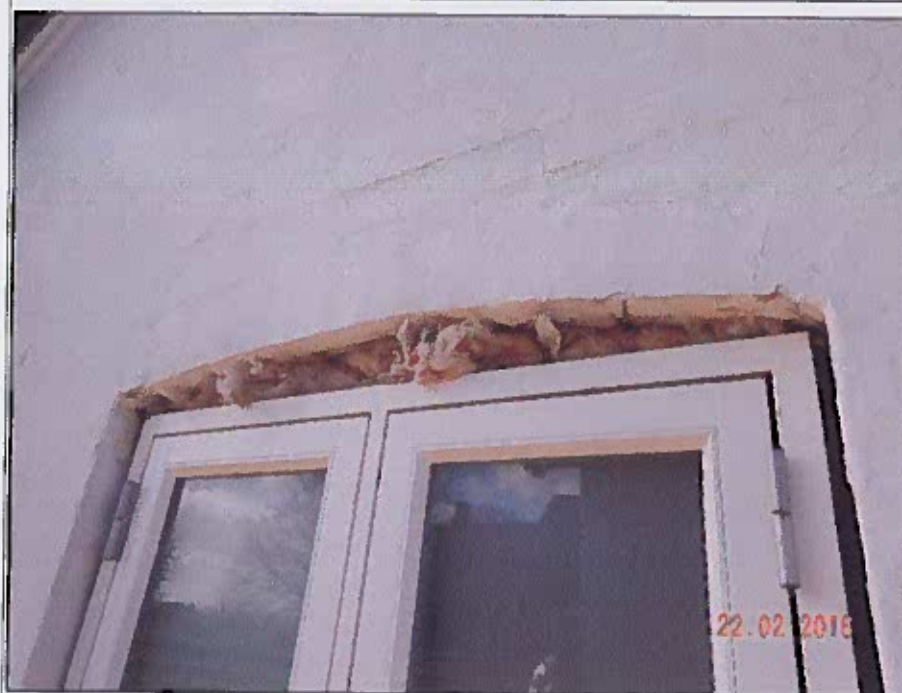
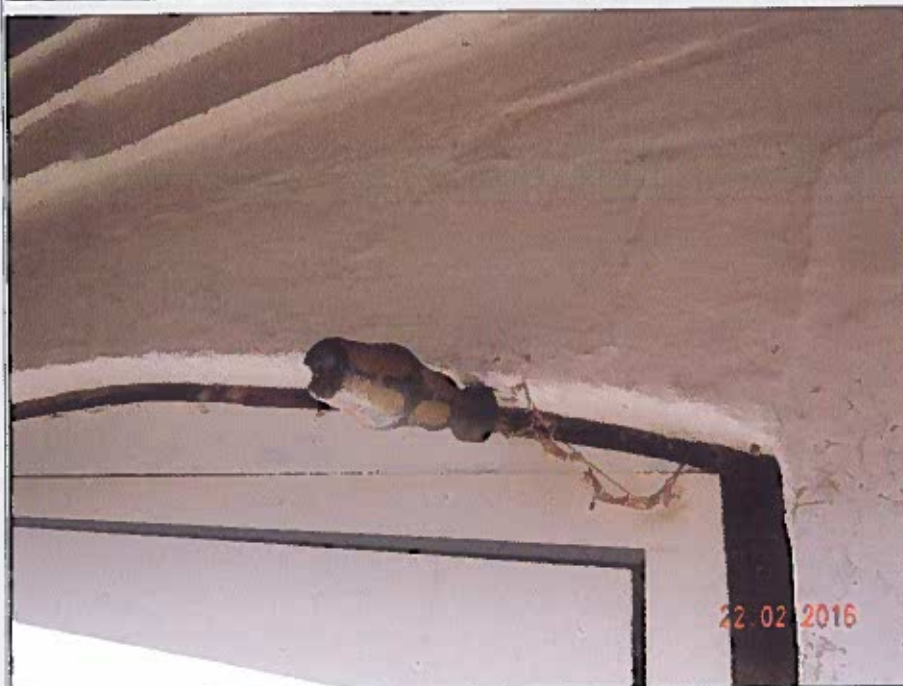
| 3.3 Fuger | Ingen bemærkninger |

**Beskrivelse:** Der mangler afsluttende fuger mellem karm og murværk omkring badeværelse, galvvindue mod øst (mod indkørsel) og over yderdør fra køkken mod baggård.

**Note:** Fugen omkring vinduer og yderdør er afsluttet med mineraluld, og der vil derved kunne ske indtrængning af fugt med risiko for fugtopvirkning af murværk, vinduesplader m.m.

**Karakter:** K3

**Begrundelse for fejl:** Forholdet er ikke beskrevet i tilstandsrapporten.

**Fejlens vægt:** Forholdet vægtes på A-niveau.

| Bygningssagkyndig | Ja - som jeg nævnte, det er ikke til at overse. Havde det i mine notater, men fik det ikke skrevet. | A2 |
| Syns- og Skønsmand | Mener at det er en skade der kan udbedres for få tusinde kr (4 timer - + fuge)<br>Ingen yderligere bemærkninger.<br>TR fastholder sin beskrivelse og karakter. | A3 |

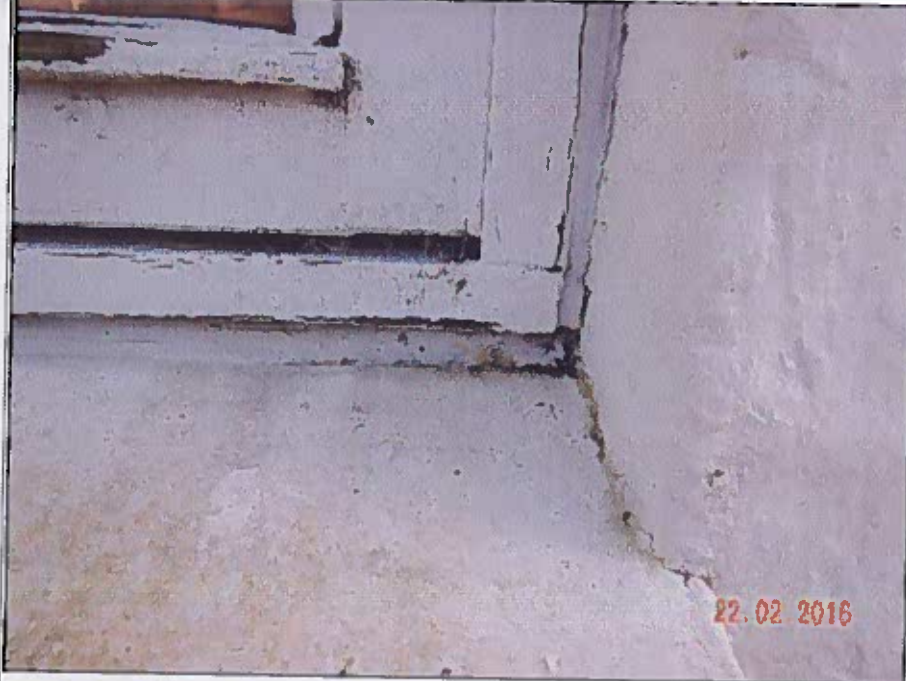
| Fejlangivelse<br>Syns- og Skønsmand | <p>Beskrivelse: Silikonefuge omkring vindue mod baggård slutter ikke tæt ud til murværk og ned til sålbænk.<br/>Karakter: K1<br/>Begrundelse for fejl: Forholdet er ikke beskrevet i tilstandsrapporten.<br/>Fejlens vægt: Forholdet vægtes på A-niveau.</p> | A3 |
| Bygningssagkyndig | A3<br>Vi er i 200 kr klassen | A1 |
| Syns- og Skønsmand | Ingen yderligere bemærkninger.<br>TR fastholder sin beskrivelse og karakter. | A3 |

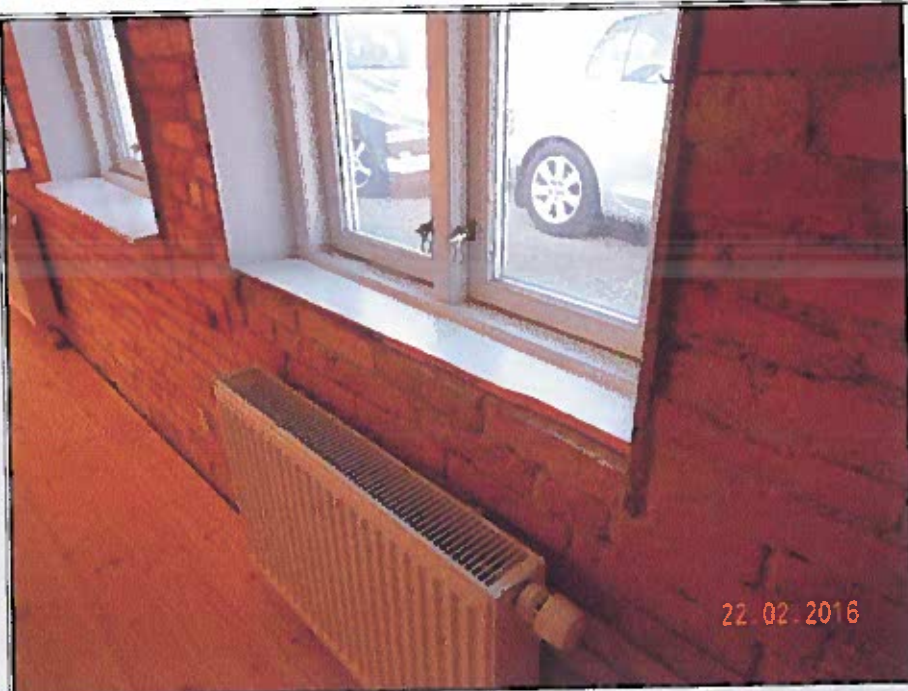
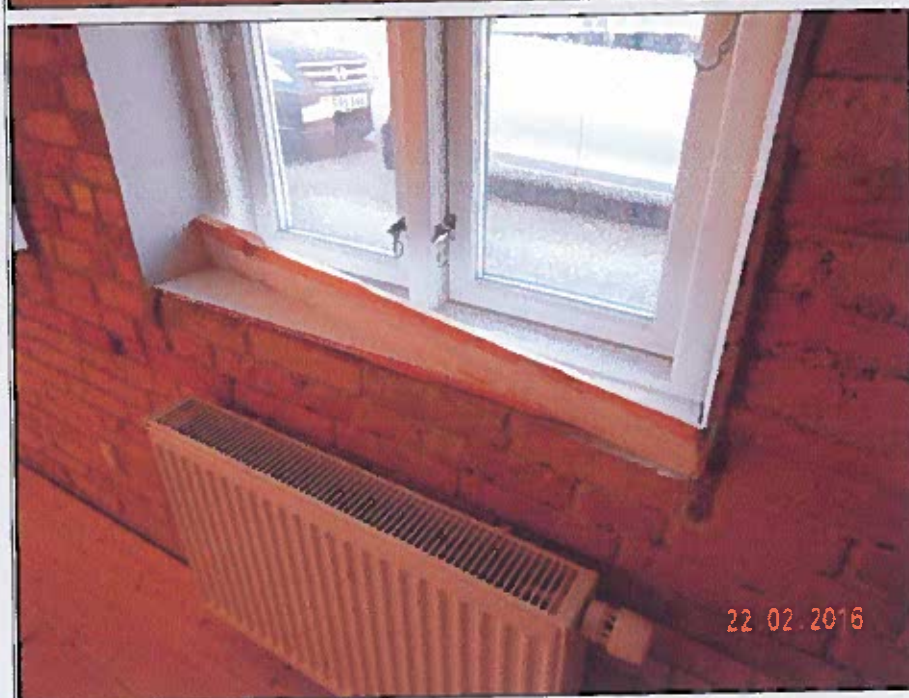
**Beskrivelse:** Vinduesplade under stuevindue mod nord (mod vej) er defekt.  
**Karakter:** K1

**Begrundelse for fejl:** Forholdet er ikke beskrevet i tilstandsrapporten.

**Fejlens vægt:** Forholdet vægtes på A-niveau.

For det første ligger pladestumpen ved siden af og det er da tydeligt at det er sket efter ejers fraflytning og måske efter mit eftersyn

Det kan limes på med et par skruer for under 500 kr, så såfremt revisor fastholder, må det være laveste A trin

| Syns- og Skønsmand | Ingen yderligere bemærkninger.<br>TR fastholder sin beskrivelse og karakter. | <b>A3</b> |

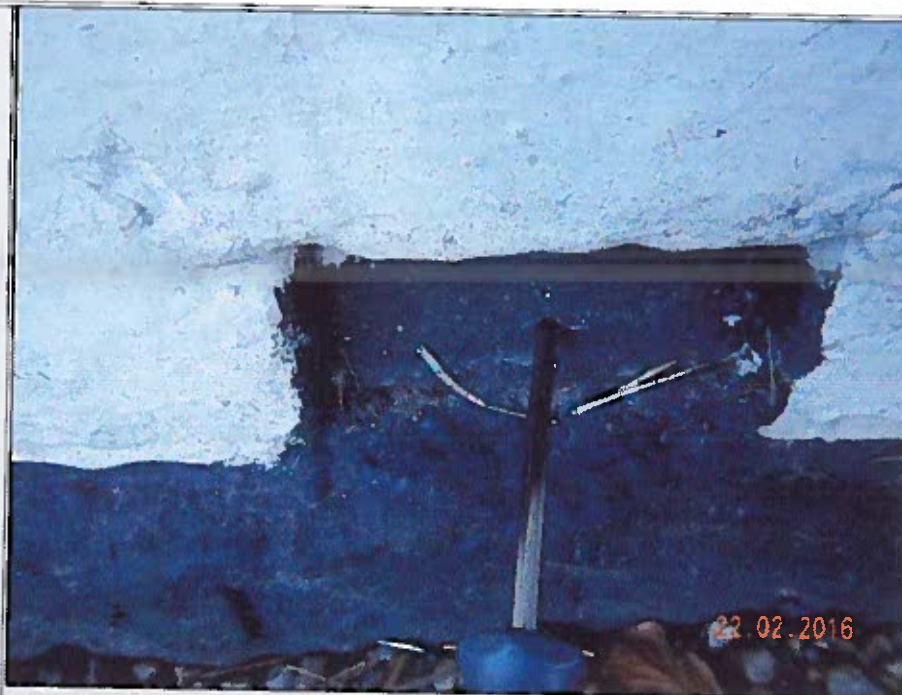
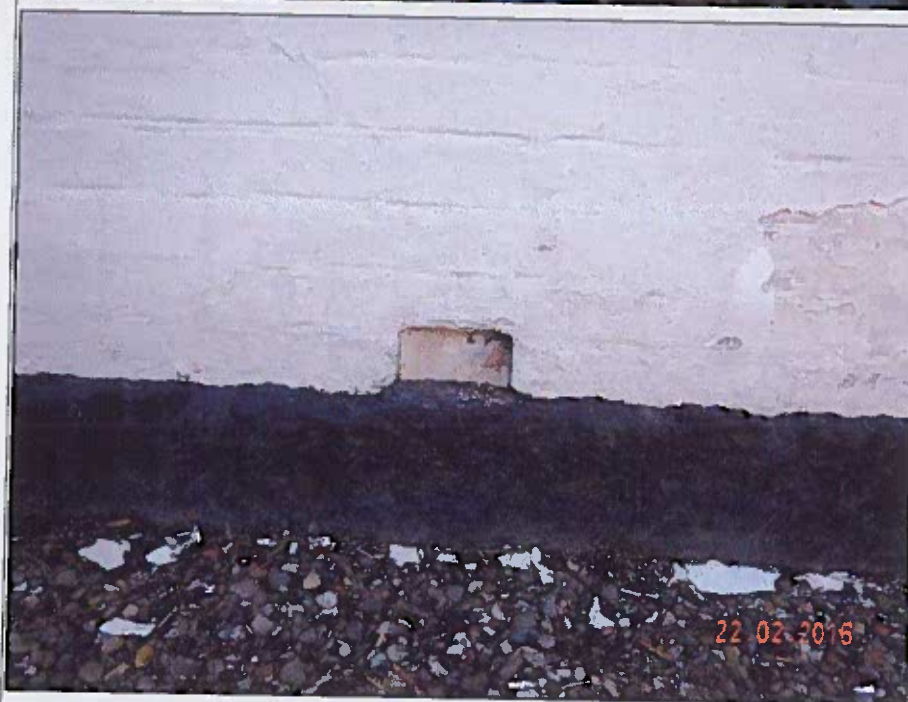
| 5.6 Ventilation | Ingen bemærkninger |

**Beskrivelse:** I sokkel mod gade ses ventilationsristen til ventilation under gulvbrædderne ned mod krybekælderen at være afblændet med flamingoplader.

**Note:** Trægulve i køkken og stue ses at krumme svagt, hvilket kunne indikere, at gulvbrædderne bliver fugtpåvirket på undersiden ned mod krybekælderen som følge af manglende ventilation af hulrummet mellem gulvbrædderne ned mod terræn (krybekælderen).

**Karakter:** UN

**Begrundelse for fejl:** BS har reelt forholdt sig til problemet vedr. gulvbrædderne, som krummer i stue og køkken, men ikke undersøgt nærmere, hvorvidt der var ventilation eller ej under gulve. Det er der ikke, fordi ventilationsristen i soklen er tillukket. Dette burde BS have undersøgt i forbindelse med gennemgangen for udarbejdelse af tilstandsrapporten

| | Fejlens vægt: BS har svigtet fagligt ved ikke at forfølge årsagssammenhængen hvorfor forholdet skærpes til A5 niveau. | |
| Bygningssagkyndig | Jeg forstår det ikke. Vi havde en dialog ved revisionen. Jeg har oprettet en UN netop til hensigt at vurderer dette. Se 5.7, det var jo netop for at få undersøgt 1. hvorledes er konstruktionen, er der utilstrækkelig ventilation.<br>Når det jeg kræver undersøgt er undersøgt er dette forhold udredt.<br>Vi må huske at vi er til for forbrugerens skyld. Det giver ikke mening at skrive om det samme forhold to steder, det vil give forvirring og ikke hjælpe forbrugeren. | 0 |
| Syns- og Skønsmand | BS har grundlæggende IKKE forholdt sig til eller helt måske reelt helt overset, at der forekommer ventilationsriste i sokkel. BS's bemærkning i kap. 5.7 "Andet" med karakter UN kunne været undgået, hvis der var undersøgt, hvorvidt der forekom ventilationsriste i soklen, og om disse var afblændet. | A5 |

| Nævnets afgørelse | Der findes ikke grundlag for at skærpe fejlens vægt A3 til A5, da BS under næste punkt har angivet, at krybekælderens ventilationsforhold bør undersøges nærmere. | |

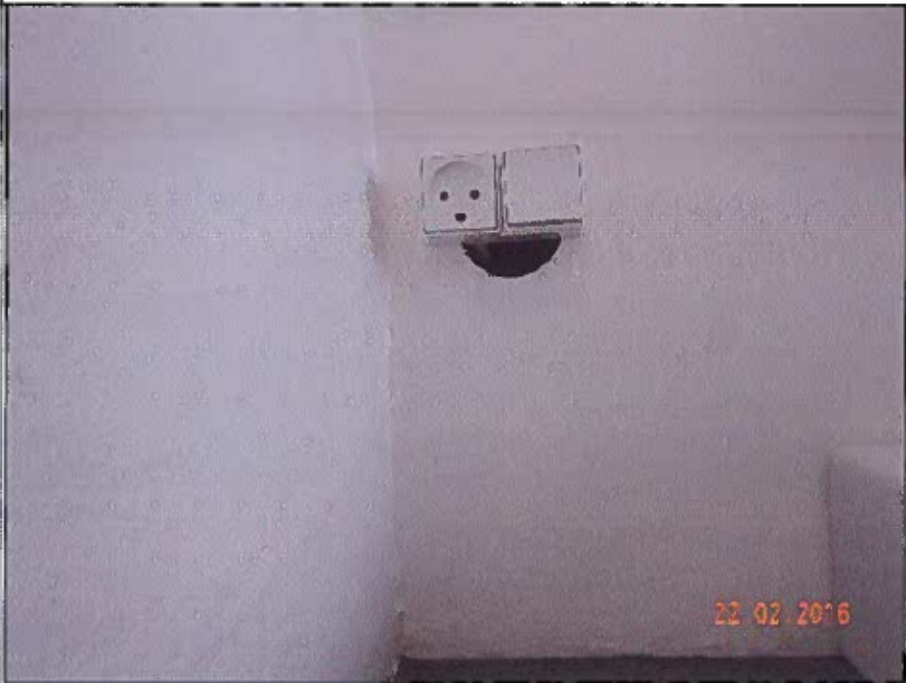
| <b>Fejl angivelse</b><br><i>Syns- og Skønsmand</i> | <p><b>Beskrivelse:</b> Under stikkontakt ved håndvask i badeværelse forekommer der hul i væggen-</p> <p><b>Note:</b> Det vurderes, at væggen, hvor hullet forekommer i badeværelse, med store sandsynlighed ikke er væsentlig fugtopvirket.</p> <p><b>Karakter:</b> K1</p> <p><b>Begrundelse for fejl:</b> Forholdet er ikke beskrevet i tilstandsrapporten.</p> <p><b>Fejlens vægt:</b> Forholdet vægtes på A-niveau.</p> | A3 |
| Bygningssagkyndig | Den sagkyndige har ikke kommenteret dette punkt. | |
| Syns- og Skønsmand | Ingen yderligere bemærkninger.<br>TR fastholder sin beskrivelse og karakter. | A3 |

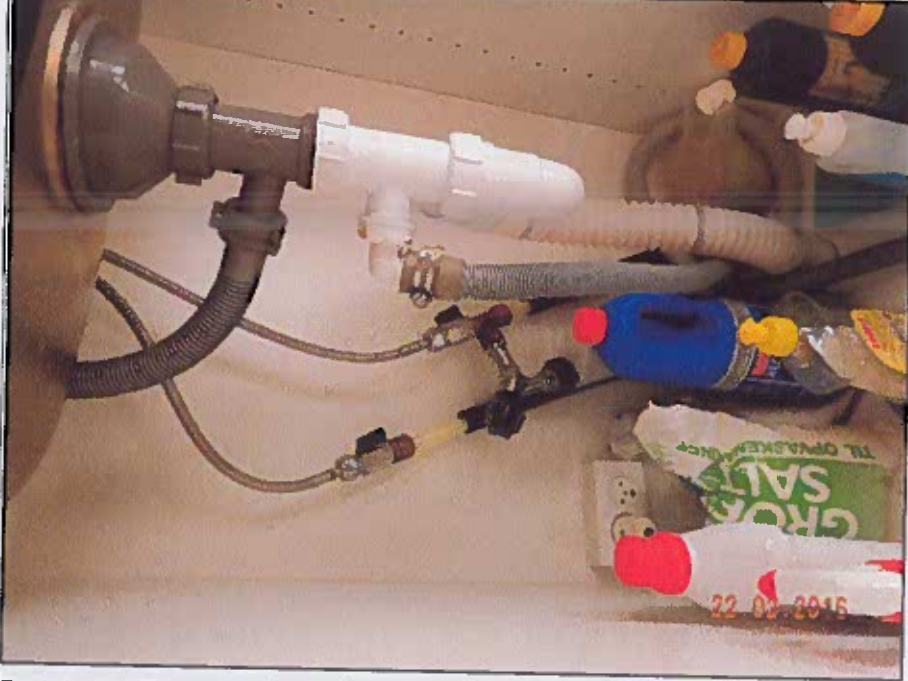
| Fejlangivelse<br>Syns- og Skønsmand | <p><b>Beskrivelse:</b> Brugsvandsinstallationerne under køkkenvask er løstsiddende.</p> <p><b>Note:</b> Løstsiddende rørinstallationer i skabe skal være fastgjort. Som rør forefindes under køkkenskabet, er der risiko for, at rør fysisk kan rives fra hinanden og derved give fugtskader i skab og underliggende gulvkonstruktion.</p> <p><b>Karakter:</b> K3</p> <p><b>Begrundelse for fejl:</b> Forholdet er ikke beskrevet i tilstandsrapporten.</p> <p><b>Fejlens vægt:</b> Forholdet vægtes på A-niveau.</p> | A3 |
| Bygningssagkyndig | <p>Jeg mener ikke der er risiko - det er komplet umuligt at rive rør ned. Og bor du i huset og har din faglige gang i området er der slet ingen risiko.</p> <p>Der er her tale om en rør føring hvor fastgørelse er mulig i skabsbeklædning.</p> <p>HusCompagniet forsøger sig med at fastgøre i skabe i denne situation og det giver mere skade end gavn.</p> <p>Jeg har for en sikkerheds skyld drøftet det med en aut VVS-installatør og det er helt i orden at udføre installationen således.</p> <p>Der kan højst være tale om et K0 forhold - og hvor mange point giver det ?!</p> | 0 |
| Syns- og Skønsmand | Ingen yderligere bemærkninger.<br>TR fastholder sin beskrivelse og karakter. | A3 |

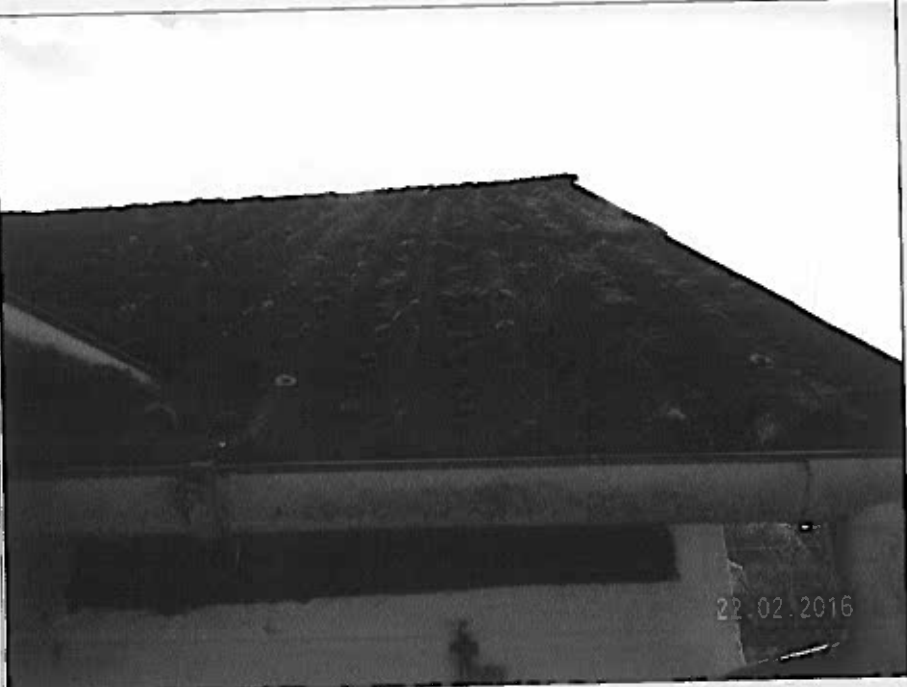
| <b>Fejl angivelse</b><br>Syns- og Skønsmand | <p><b>Beskrivelse:</b> Taget på udhuset er et ældre bølgeeternittag, som pga. alderen fremstår en del misfarvet og med begyndende porøsitet i overfladen. Både på tagfladen mod nord og syd ses der en del mosdannelse.</p> <p><b>Karakter:</b> K1</p> <p><b>Begrundelse for fejl:</b> Forholdet er ikke beskrevet i tilstandsrapporten.</p> <p><b>Fejlens vægt:</b> Forholdet vægtes på laveste A-niveau, fordi udhuset er en sekundær bygning.</p> | A1 |
| Bygningssagkyndig | Den sagkyndige har ikke kommenteret dette punkt. | |
| Syns- og Skønsmand | Ingen yderligere bemærkninger.<br>TR fastholder sin beskrivelse og karakter. | |

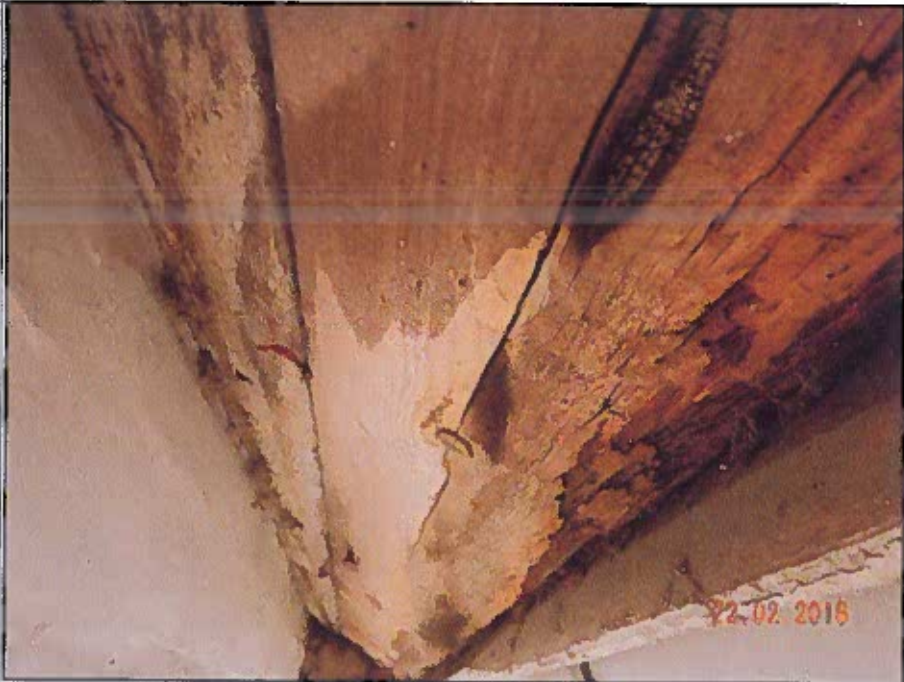
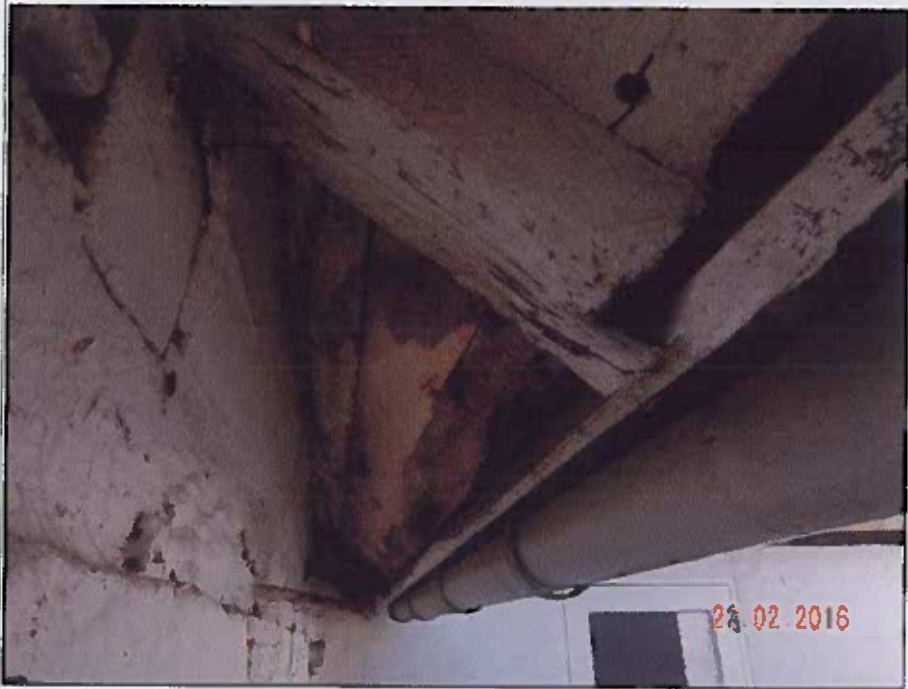
| Føjlangivelse<br>Syns- og Skønsmand | <p>Beskrivelse: I tagudhæng til baghuset ser den mørhed og nedbrudt træ i såvel underliste og spærrender.</p> <p>Karakter: K2</p> <p>Begrundelse for fejl: Forholdet er ikke beskrevet i tilstandsrapporten.</p> <p>Føjlens vægt: Forholdet vægtes på laveste A-niveau, fordi baghuset er en sekundær bygning.</p> | A1 |
| Bygningssagkyndig | Den sagkyndige har ikke kommenteret dette punkt. | |
| Syns- og Skønsmand | Ingen yderligere bemærkninger.<br>TR fastholder sin beskrivelse og karakter. | A1 |

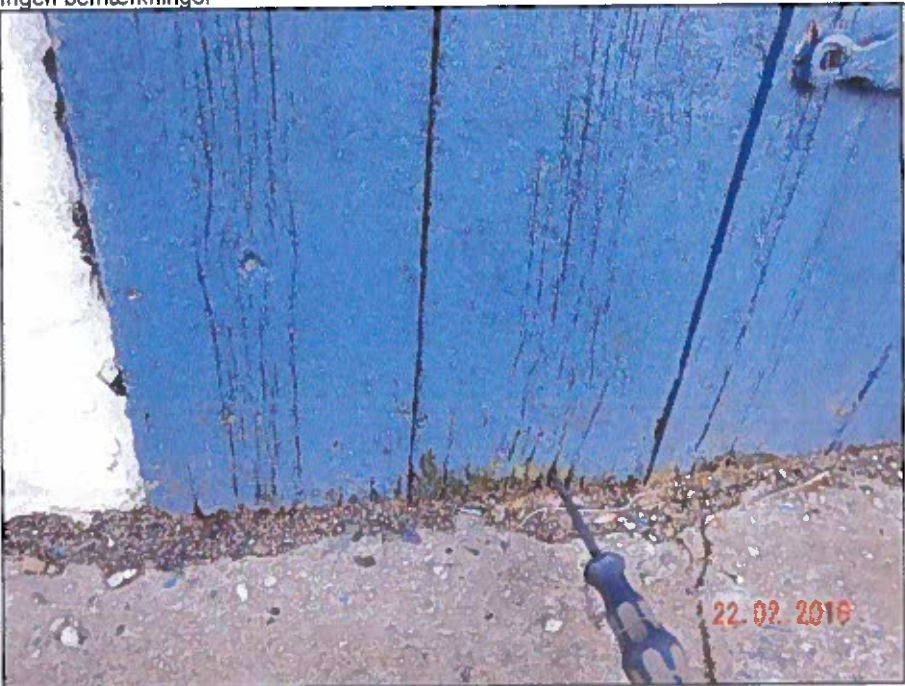
| <b>Fejlanslgivelse</b><br><b>Syns- og Skønsmand</b> | <p><b>Beskrivelse:</b> I ældre dør i facade mod syd (mod have) forekommer der mødhed og nedbrudt træ i den nederste del af dørpladerne.</p> <p><b>Karakter:</b> K2</p> <p><b>Begrundelse for fejl:</b> Forholdet er ikke beskrevet i tilstandsrapporten.</p> <p><b>Fejlens vægt:</b> Forholdet vægtes på laveste A-niveau, fordi baghuset er en sekundær bygning.</p> | A1 |
| Bygningssagkyndig | Den sagkyndige har ikke kommenteret dette punkt. | |
| Syns- og Skønsmand | Ingen yderligere bemærkninger.<br>TR fastholder sin beskrivelse og karakter. | A1 |

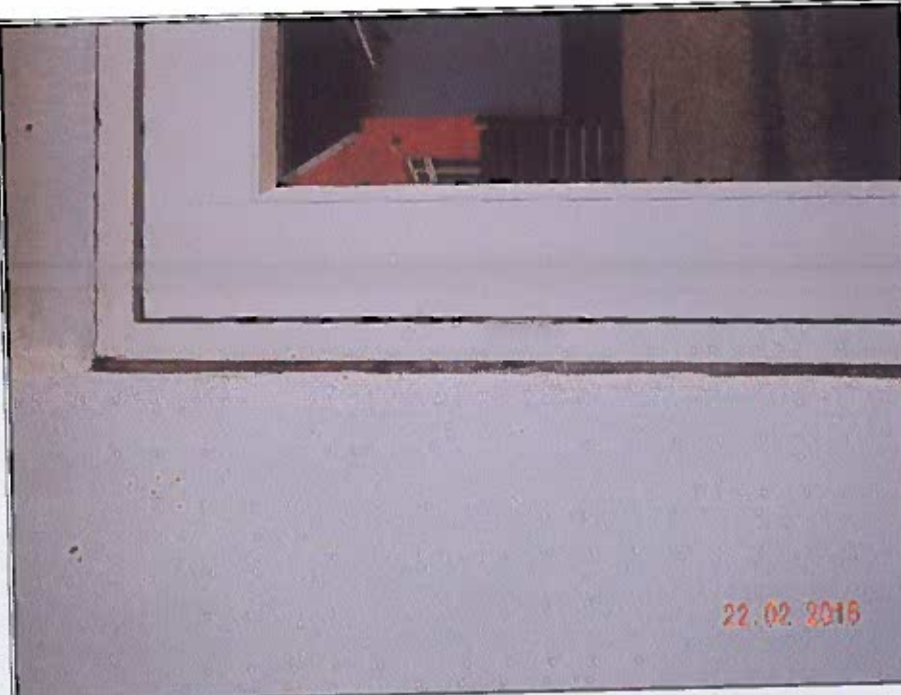
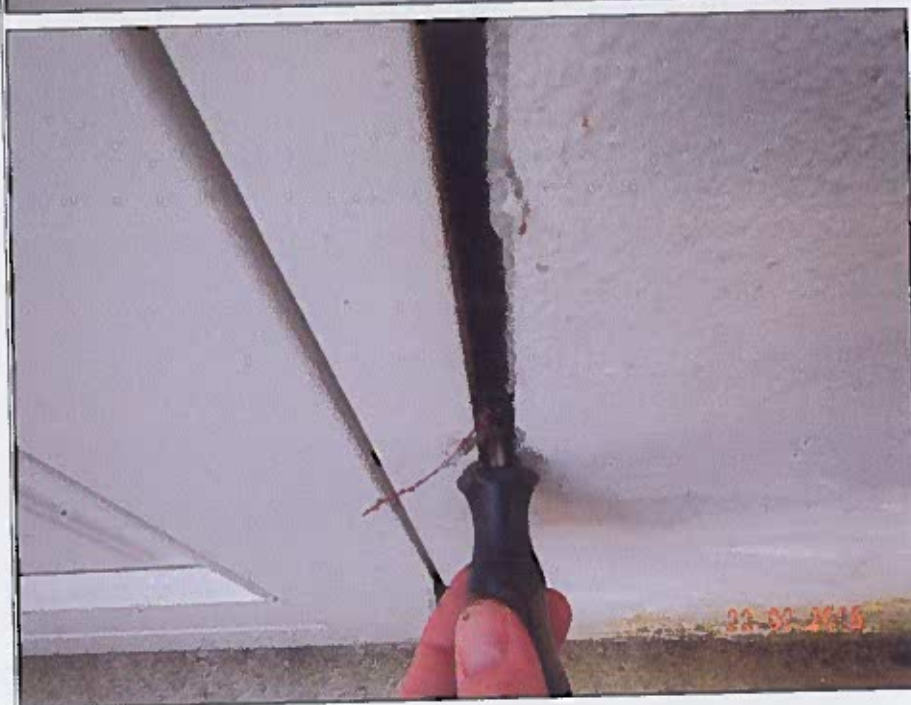
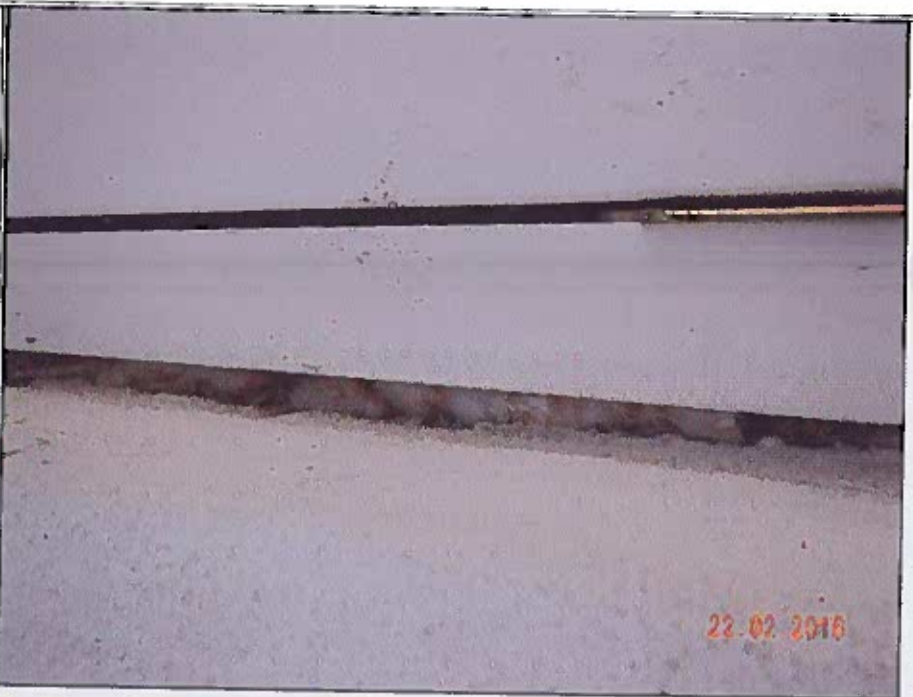
3.3 Fuger

| | <p><b>Beskrivelse:</b> Manglende tætsluttende fuge mellem yderdør og murværk i østvendt facade i mellembygning mellem beboelsen og udhuset.</p> <p><b>Note:</b> Fugen omkring vinduer er afsluttet med mineraluld, og der vil derved kunne ske indtrængning af fugt med risiko for fugtpåvirkning af murværk m.m. <b>Karakter:</b> K3</p> <p><b>Begrundelse for fejl:</b> Forholdet er ikke beskrevet i tilstandsrapporten.</p> <p><b>Fejlens vægt:</b> Forholdet vægtes på laveste A-niveau, fordi baghuset er en sekundær bygning.</p> | |
| Bygningssagkyndig | Den sagkyndige har ikke kommenteret dette punkt. | |
| Syns- og Skønsmand | Ingen yderligere bemærkninger.<br>TR fastholder sin beskrivelse og karakter. | <b>A1</b> |
