## Forside

## Indledning

### Tilstandsrapport for ejendommen

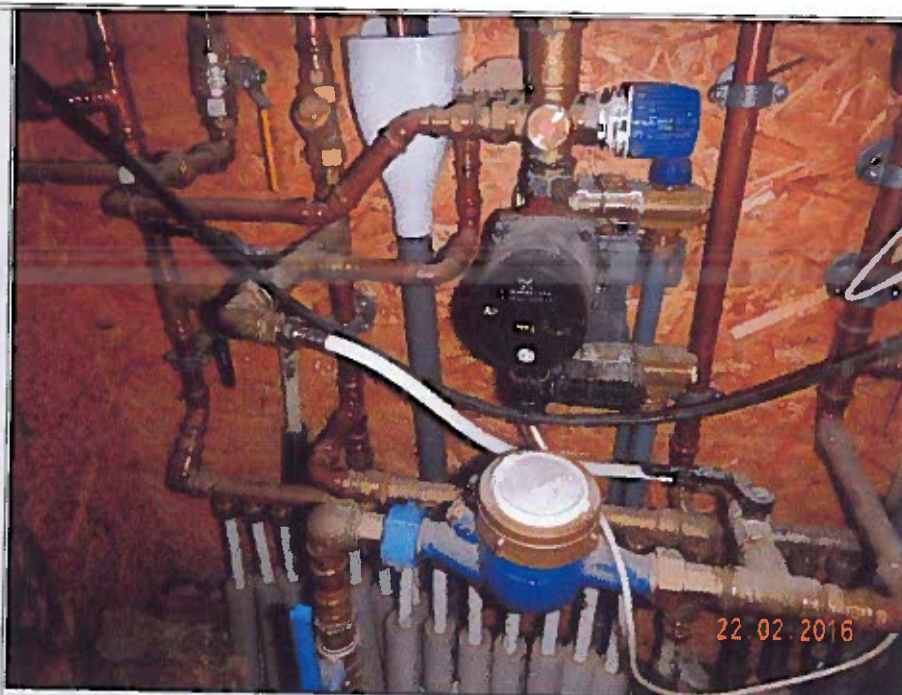
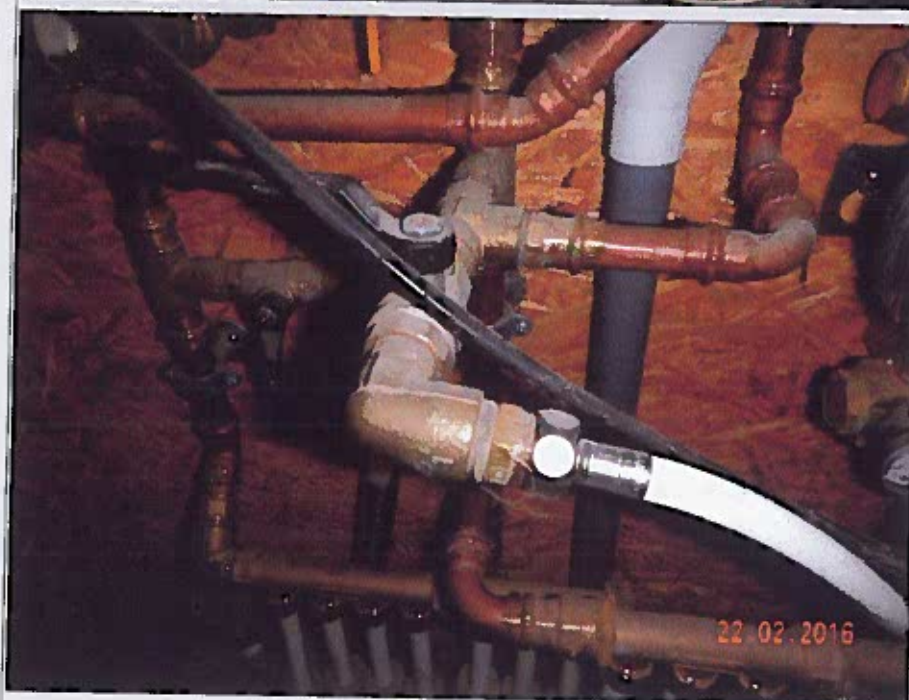
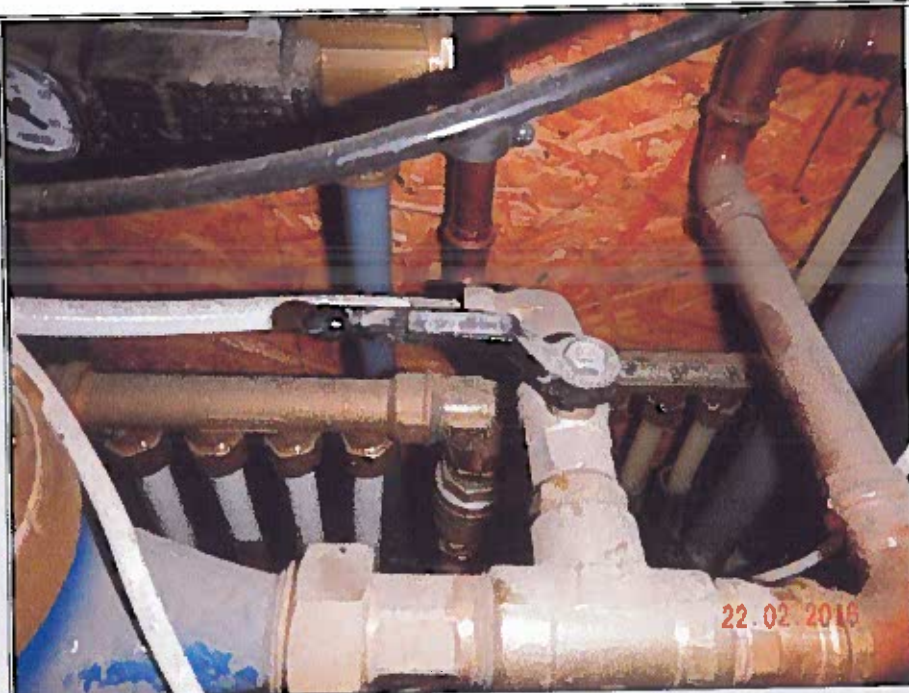
| 11.1 Vandinstallationer | Ingen bemærkninger |

**Beskrivelse:** Ved kedelanlæg i udhus ses der direkte forbindelse mellem centralvarmeanlægget og brugsvandsinstallationen ved påfyldning til centralvarmen.

**Note:** Der kunne ikke registreres kontraventil til hane ved påfyldning til centralvarmeanlægget, og der er risiko for tilbageløb fra centralvarmeanlægget til brugsvandet.

**Karakter:** K3

**Begrundelse for fejl:** Forholdet er ikke beskrevet i tilstandsrapporten.

**Fejlens vægt:** Forholdet vægtes på laveste A-niveau, fordi baghuset er en sekundær bygning.

| Bygningssagkyndig | Det er svært at se på foto, men min regle (og installationsnormens regel) er at såfremt der er monteret kontraventil, er det helt OK. Jeg er Ingeniør og har projekteret en del varmecentraler. Havde revisor nævnt dette ved kontroleftersynet havde, vi løst det på stedet. | 0 |
| Syns- og Skønsmand | Der er ingen kontraventil på installationen.<br>TR fastholder sin beskrivelse og karakter. | A1 |
