# DISCIPLINÆR- OG KLAGENÆVNET FOR BESKIKKEDE BYGNINGSSAGKYNDIGE

## **Afgørelse – teknisk revision af tilstandsrapporten [REDACTED]:**

Det er nævnets vurdering, at der i tilstandsrapporten [REDACTED] er afvigelser fra retningslinierne for huseftersyn i et sådant omfang, at den må betegnes som fejlbehæftet.

Det er nævnets afgørelse, at beskikket bygningsagkyndig [REDACTED] tildeles en påtale for fejl i en tilstandsrapport.

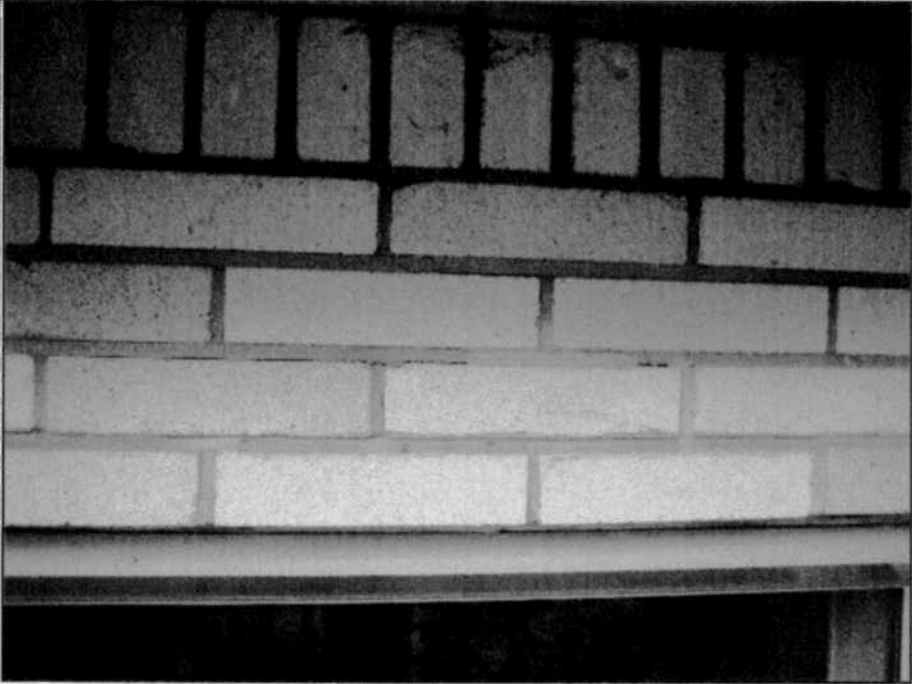
| <b>Fejlangivelse</b><br>Teknisk Revisor | <p><b>Beskrivelse af skade/mangel:</b><br/> Vandretgående murrevne og revnedannelser over vindue i tilbygning mod syd i østsiden.<br/> Har karakteren K2 da revnerne er delvist beskyttet af udhæng.<br/> Note: Utætte fuger ved overliggere kan medføre vandindtrængning, og derved rustskader på de indstøbte armeringer. Derfor er der risiko for at skaden vil udvikle sig</p> <p><b>Karakter:</b> K2<br/> <b>Begrundelse for fejl:</b><br/> Skaden mangler registrering.</p> | A3 |
| Bygningssagkyndig | <b>Skaden er netop beskrevet og registreret!?</b><br>: | 0 |
| Teknisk Revisor | Vurderingen fastholdes. | A3 |

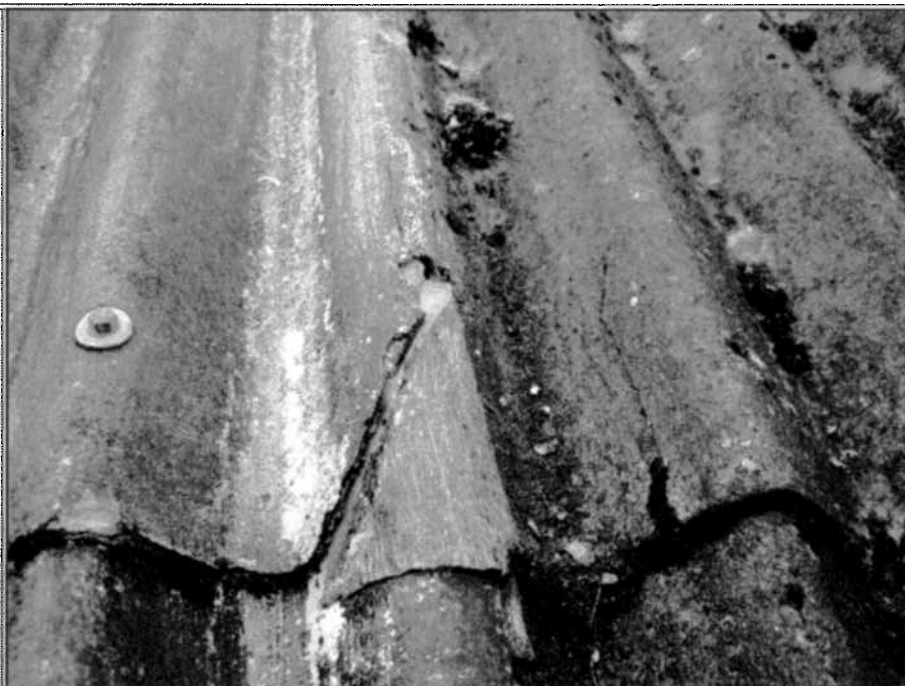
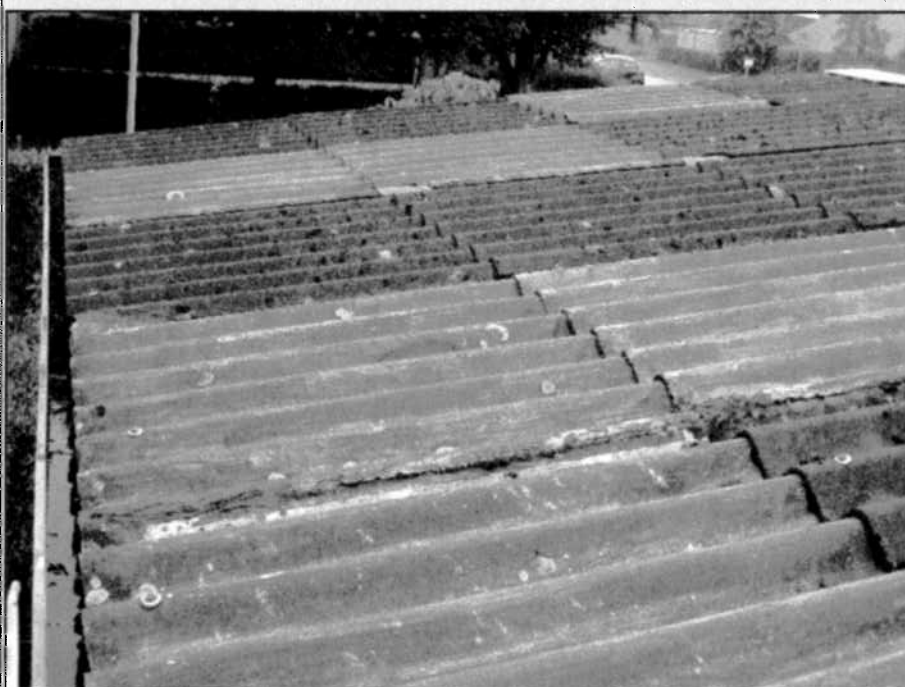
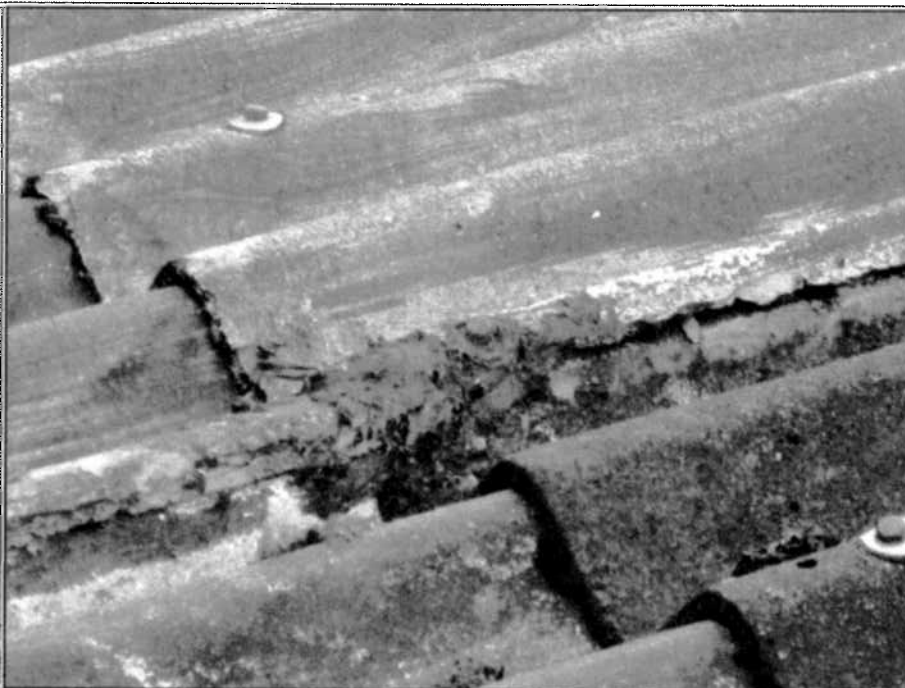
- 8.1: Vægten sænkes fra A4 til A1.
- 9.3: Vægten hæves fra A3 til B8.
- 9.4: Vægten hæves fra A1 til A3.
- 10.1: Fejlangivelsen (A5) frafaldes

| 8.1<br>Tagbelægning/rygning | K2: Taghældningen på tagflade mod øst på tilbygningen er mindre end anbefalet af producenten. Der er konstateret afskalninger på flere plader og en enkelt revnet tagplade på bygningen. Skruelaceringen er flere steder udført for tæt på pladeender. Der er endvidere fejlborede huller tætnet med fugemasse. På oprindelig bygning er der afskalninger på udskiftede asbestfri tagplader. |

**Beskrivelse af skade/mangel:** Sammenskrivning af skadestyper som skal beskrives og karaktergives for sig.

Taghældningen er målt til 10,3gr. og er mindre end anbefalet af producenten.

**Karakter:** K3

**Begrundelse for fejl:** Sammenskrivning af flere skadestyper under samme punkt samt for lav karakter.

| Bygningssagkyndig | Under min gennemgang var jeg oppe <b>at gå</b> på taget, og der var ikke noget der indikerede, at der skulle være nedbrudt træ i spær/lægter. Tagfladen var med andre ord uden tendens til nedbøjning ved belastning.<br><b>Men, - taget til efterretning.</b> Der kan ske skade på spær og lægter under eternittagbelægningen, <b>på trods af</b> at der er "undertag" med særskilt afløb/nedløb. Karakteren skulle således at have været K3.<br>Taghældning og skader på tagplader er vurderet at "hænge sammen" og er derfor anført som een sammenhængende skade. | <b>A3</b> |

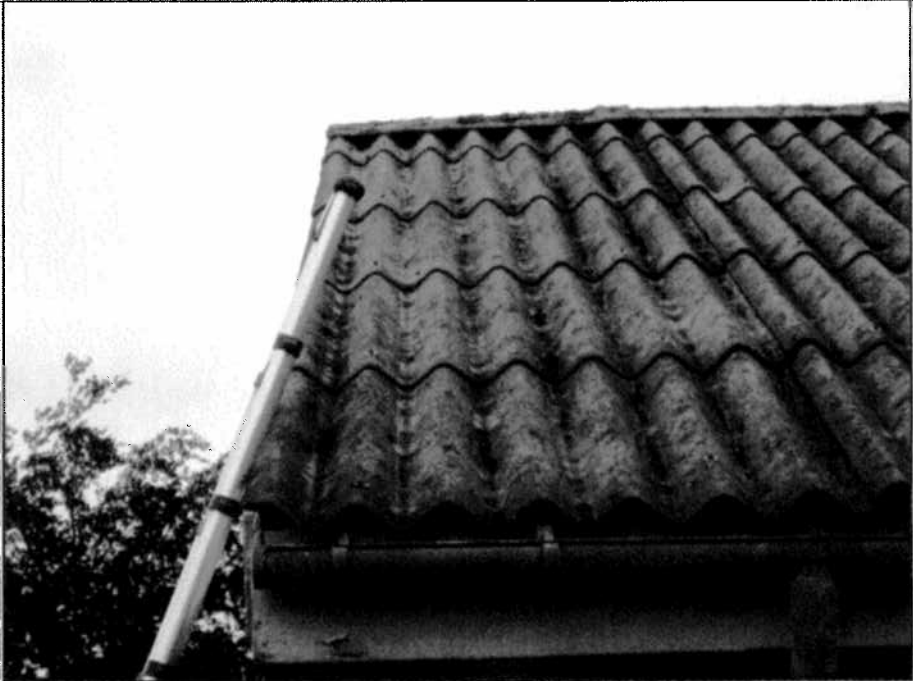
| <b>Fejlangivelse</b><br><i>Teknisk Revisor</i> | <p><b>Beskrivelse af skade/mangel:</b><br/>Rygning og underbeklædning i udhæng har nedbøjning ved vestgavl.</p> <p><b>Karakter:</b> K1</p> <p><b>Begrundelse for fejl:</b><br/>Forholdet er ikke beskrevet af BS.</p> | A4 |
| Bygningssagkyndig | <p><b>Se også gavlbillede, side 11</b></p> <p>Forholdet, som alene er af <b>visuel karakter og uden byggeteknisk betydning</b>, er af revisor betegnet som "nedbøjning". Sælger har ikke været opmærksom på forholdet, på trods af, at han har boet på stedet i 12 år! Forholdet er <b>ej heller</b> anført i ejendommens 1. rapport.</p> | 0 |
| Teknisk Revisor | Vurderingen fastholdes. | A4 |

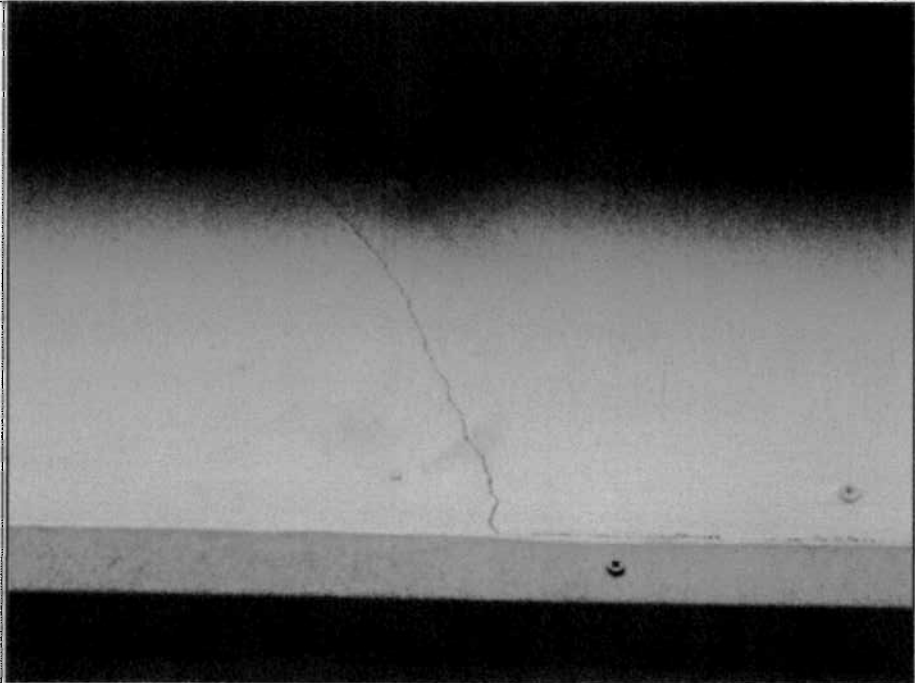
| <b>Fejlangivelse</b><br>Teknisk Revisor | <p><b>Beskrivelse af skade/mangel:</b><br/> Revne i sternplade på tilbygning mod øst.</p> <p><b>Karakter:</b> K1</p> <p><b>Begrundelse for fejl:</b><br/> BS har ikke medtaget skaden.</p> | <b>A2</b> |
| Bygningssagkyndig | Revnen er overset. Taget til efterretning! | <b>A1</b> |
| Teknisk Revisor | Vurderingen fastholdes. | <b>A2</b> |

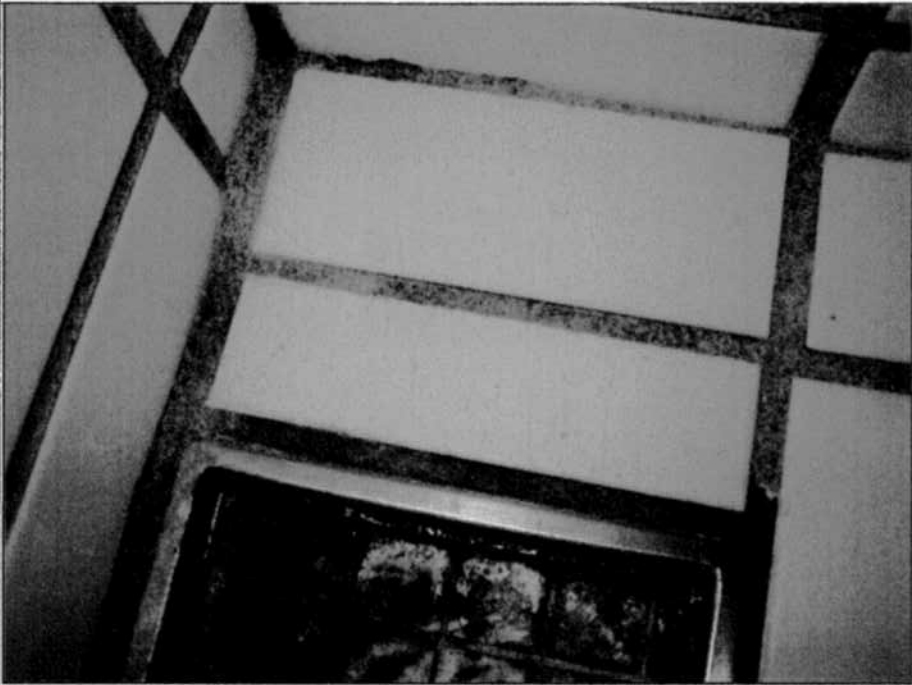
| <b>Fejlangivelse</b><br><i>Teknisk Revisor</i> | <p><b>Beskrivelse af skade/mangel:</b> I badeværelse er der revnede klinker ved gulvafløb/i hjørnet på gulvet i brusenichen.</p> <p><b>Karakter:</b> K3</p> <p><b>Begrundelse for fejl:</b> Skaden er ikke beskrevet.</p> | A3 |
| Bygningssagkyndig | <p><b>2 fliser er hver med 1 enkelt revne. Revnerne er hårtynede og har selvfølgelig ikke været synlige ved min besigtigelse.</b> Bemærk at der på fotoet er tynde tværgående "revner", i overfladen på fliserne. Disse revner er fra fremstilling af fliserne og er uden betydning. Jeg giver kun karakteren K1, da der er 2 lag flisebelægning på gulvet i nichen. Se foto af gulvafløbet.</p> <p><b>NB! Det er ikke etisk korrekt og selvsagt uden for eftersynet at beskrive ikke rengjorte overflader, - bl.a. hår m.v.! Under ikke rengjorte flader kan der være skader, som den bygningssagkyndige ikke har en chance for at lokalisere!</b></p> <p>.</p> | A1 |
| Teknisk Revisor | Vurderingen fastholdes. | A1 |

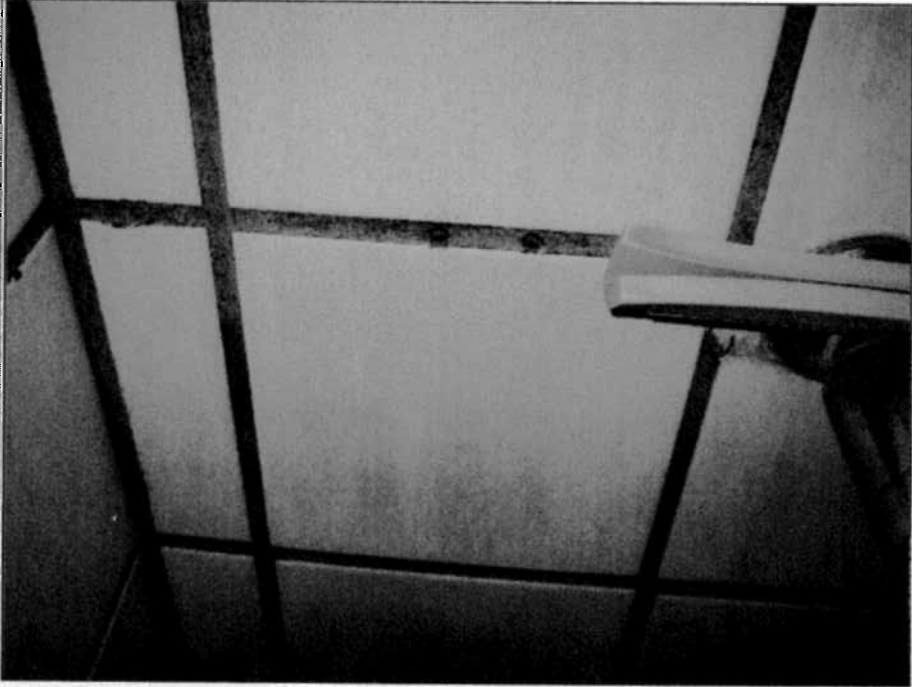
| <b>Fejlangivelse</b><br>Teknisk Revisor | <p><b>Beskrivelse af skade/mangel:</b> Vægfliser i badeværelse/bruseniche mangler stedvis fuld vedhæftning til underlaget, er konstateret th. for lodret brusestang. Ved blandingsbatteri samt på væg mod toiletrum er der huller i fliserne fra tidligere opsat inventar.</p> <p>Note: Der er fare for fugtnidtrængning og der kan opstå mug og skimmel i hulrum under fliser, dels yder fliser med mangelfuld vedhæftning ikke en tilstrækkelig vådrumstæt overflade.</p> <p><b>Karakter:</b> K3</p> <p><b>Begrundelse for fejl:</b> Skaden er ikke beskrevet.</p> | A3 |
| Bygningssagkyndig | <p>Små borede huller med isat rawplugs. <b>Inventaret er, iflg. sælger, nedtaget, - efter min gennemgang!</b></p> <p>Vægfliser vurderes iøvrigt opsat på ekst. fliser, som gulvfliser, - se billede af afløb.</p> <p>Væggen er således, ud fra den betrgtning, beskyttet af 2 lag fliser.</p> | 0 |
| Teknisk Revisor | Vurderingen trafaldes. | 0 |

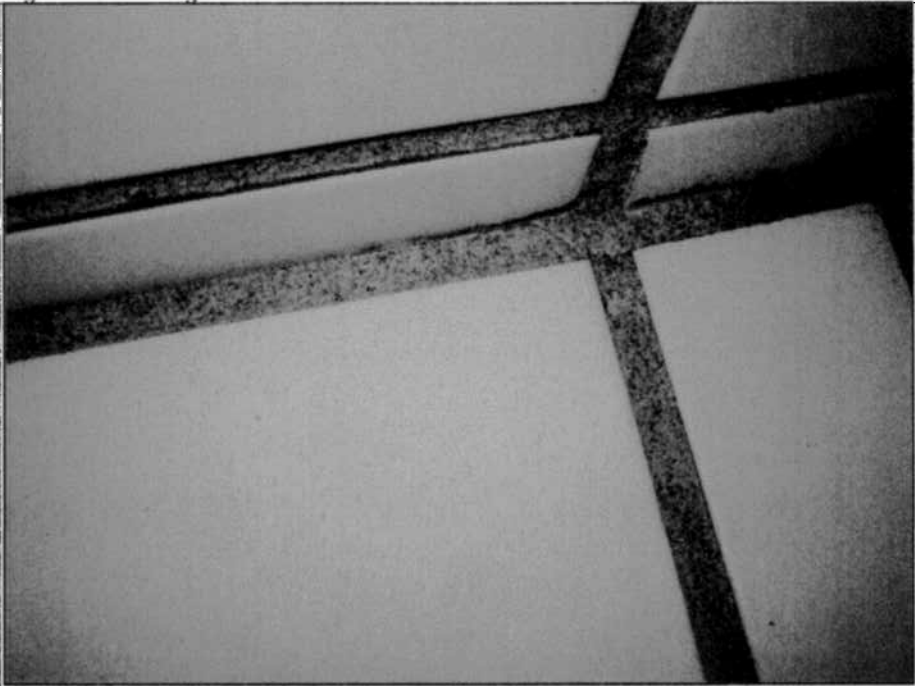
| <b>Fejlangivelse</b><br>Teknisk Revisor | <p><b>Beskrivelse af skade/mangel:</b> Fine revnedannelser i mørtelfugen mellem gulv og vægfliser bl.a. under bruserarrangement i bruserum/badeværelse.<br/> Note: Der er fare for fugtnidtrængning i bagved liggende konstruktion og der kan opstå mug og skimmel i hulrum under fuger/fliser.<br/> <b>Karakter:</b> K3<br/> <b>Begrundelse for fejl:</b> Skaden er ikke beskrevet.</p> | A3 |
| Bygningssagkyndig | <p>Revnen er så fin, at den er meget lidt synlig, som det også fremgår af billedet. Revisor har beskrevet <b>revner!</b> - men der forekommer kun denne ene "revne"! <b>Revnen har naturligvis ikke været synlig ved min gennemgang p.g.a. snavs og hår. Se også pkt. 9.1..</b></p> | A1 |
| Teknisk Revisor | Vurderingen fastholdes. | A3 |

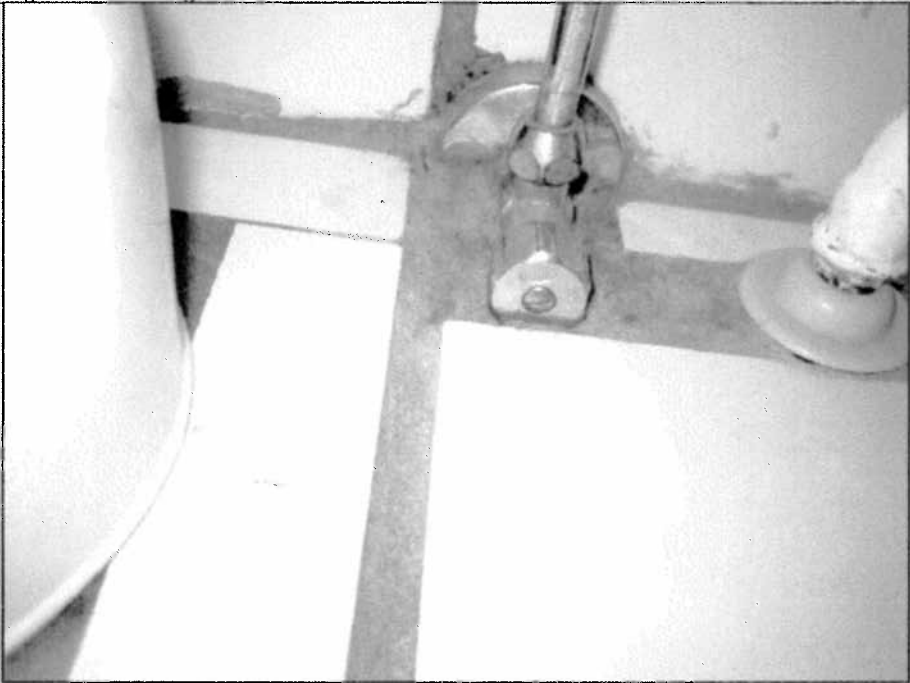
| <b>Fejlangivelse</b><br><i>Teknisk Revisor</i> | <p><b>Beskrivelse af skade/mangel:</b><br/> Delvis indstøbt afspærringsventil som ikke umiddelbart kan betjenes ved toilet i badeværelse.</p> <p><b>Karakteren:</b> K1</p> <p><b>Begrundelse for fejl:</b><br/> Skaden er ikke registreret af BS.</p> | A2 |
| Bygningssagkyndig | <p><b>Forholdet er af visuel karakter.</b> Ved demontering eller reparation af klosettet, vil man altid lukke for vandet <b>ved hovedhanen</b>. Iøvrigt kan ballofixen uhindret lukkes/åbnes med rørtang.</p> | 0 |
| Teknisk Revisor | Vurderingen fastholdes. | A2 |

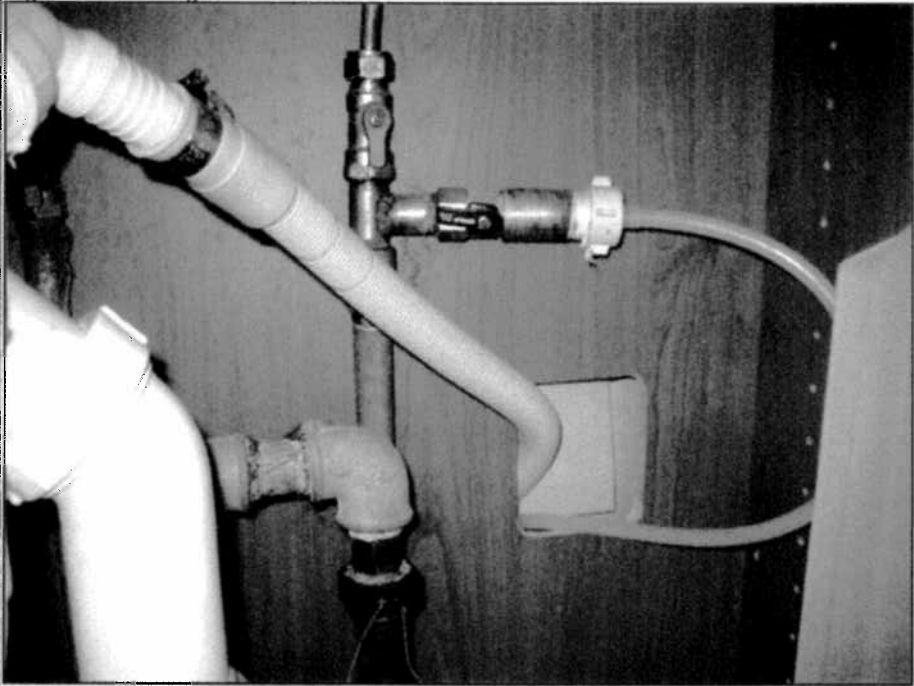
| <b>Fejlangivelse</b><br>Teknisk Revisor | <p><b>Beskrivelse af skade/mangel:</b> Der er ikke monteret aut. vandstop på udtag til opvaskemaskine i køkken.</p> <p>Note: Manglende aut. vandstop kan medføre omfattende fugtskade på bygningen ved lækage eller slangebrud.</p> <p><b>Karakter:</b> K3</p> <p><b>Begrundelse for fejl:</b> Forholdet er ikke beskrevet.</p> | A5 |
| Bygningssagkyndig | <p>Vaskemaskinen er af nyere dato og det skønnedes selvfølgelig, at der er indbygget aut. vandstop på slangen, <b>skjult bag</b> skabsbeklædningen.</p> <p><b>Sælger har oplyst i SO, at der <u>ikke</u> er udført VVS arbejde af uautoriseret VVS-installatør!</b></p> | 0 |
| Teknisk Revisor | Vurderingen fastholdes. | A5 |

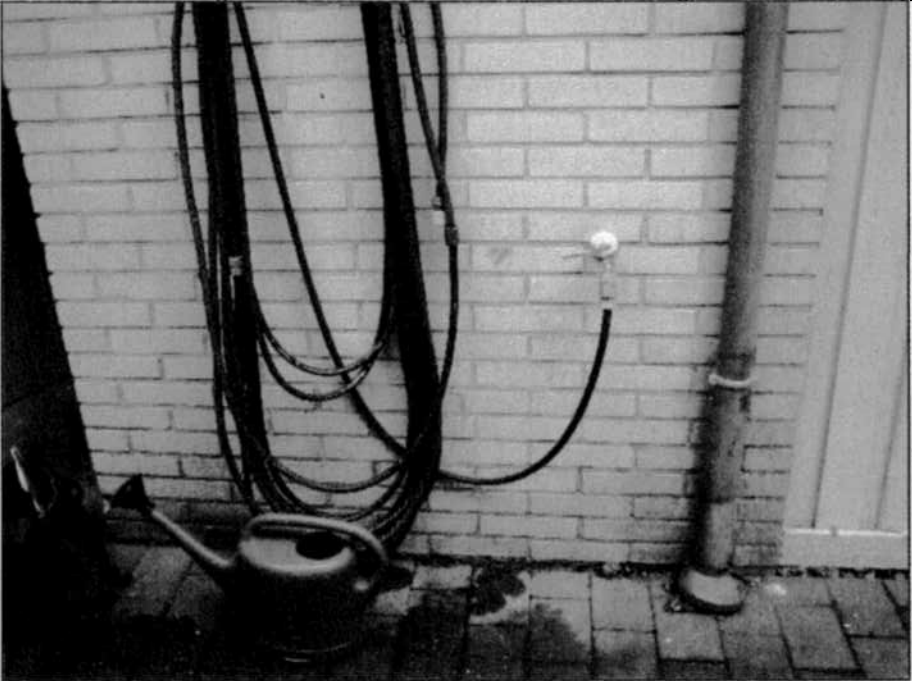
| 1.2 Sokkel | UN: Det bør undersøges nærmere om der er revne i sokkel ved tagedløb mod syd. Se pkt. 3.1. | |
| <b>Fejlangivelse</b><br><i>Teknisk Revisor</i> | <p><b>Beskrivelse af skade/mangel:</b><br/>BS mener at punktet skal udgå da der ikke umiddelbart er begrundelse for UN.</p> <p><b>Karakter:</b> Ingen</p> <p><b>Begrundelse for fejl:</b><br/>Forholdet er overvurderet af BS.</p> | A1 |
| Bygningssagkyndig | Forholdet er <b>ikke overvurderet</b> af mig! Skrå revne i murværket mod syd <b>er efter rapportskrivningen</b> , repareret. Soklen bør således selvfølgelig stadig undersøges nærmere. Se også pkt. 3.1 i tilstandsrapport. | 0 |
| Teknisk Revisor | Vurderingen fastholdes. | A1 |

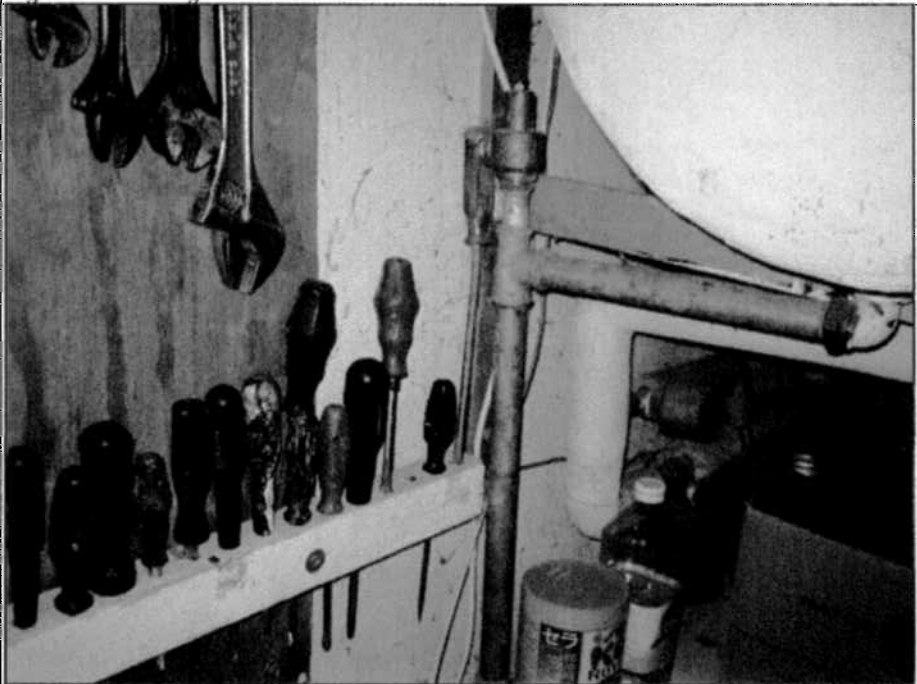
| <b>Fejlangivelse</b><br><i>Teknisk Revisor</i> | <p><b>Beskrivelse af skade/mangel:</b><br/> Fjernvarmeinstallationen og varmtvandsbeholderen er anbragt i udhus.<br/> Afløb fra sikkerhedsventil ved varmtvandsanlæg skal føres til afløbssystem, hvilket ikke er tilfældet.<br/> <b>Karakter:</b> K1<br/> <b>Begrundelse for fejl:</b> Forholdet er ikke beskrevet.</p> | |
| Bygningssagkyndig | Taget til efterretning!<br>Der var dog anbragt spand under ventiltrøret, ved min gennemgang. <b>Spanden bliver selvfølgelig tømt, - når det er nødvendigt!</b> | A1 |

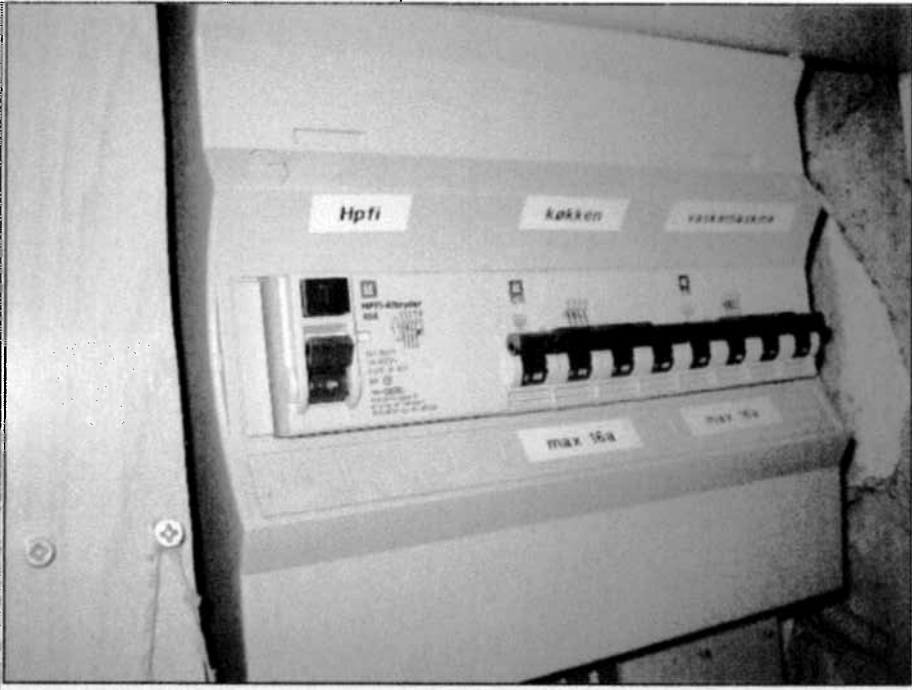
| 11.0 El-installationer | | |
|---|---|---|
| <b>Fejl angivelse</b><br>Teknisk Revisor | <p><b>Skade/mangel:</b><br/>Ved gruppetavle er der monteret en HPFI relæ.</p> <p><b>Begrundelse for fejl:</b><br/>Fejlregistrering.</p> | A1 |
| Bygningssagkyndig | <p>Taget til efterretning!</p> <p><b>Relæet er selvfølgelig besigtiget, da det er beskrevet. Fejlbeskrivelsen er en simpel indtastningsfejl!</b></p> <p>.</p> | A1 |
