### **Afgørelse – teknisk revision af tilstandsrapporten:**

### **Sagsfremstilling:**

## Bygning A (Beboelse - 120m2)

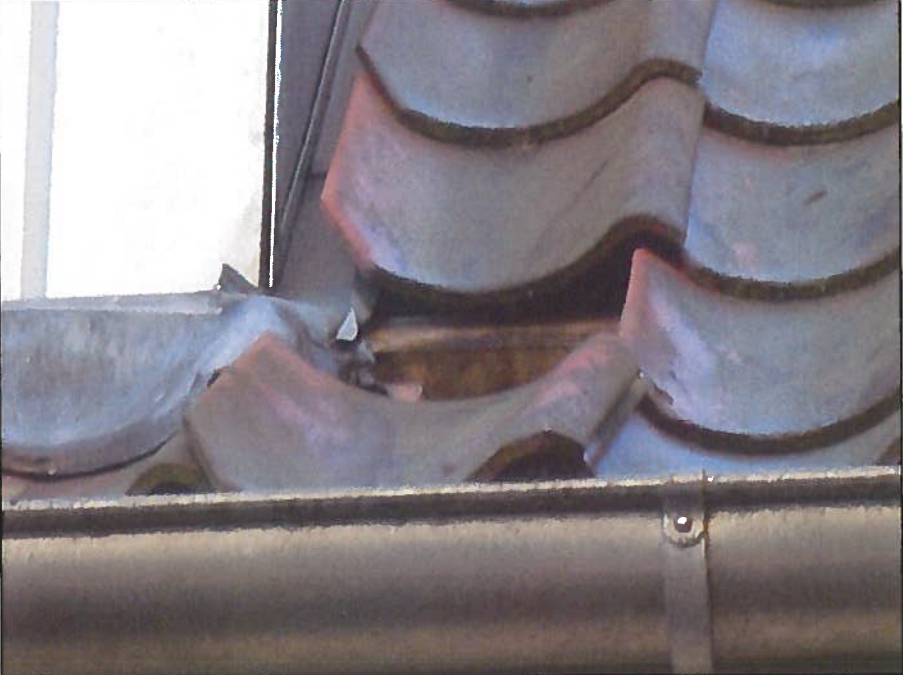
Under punkt 1.1 frafaldes fejlangivelsen A3, da det ikke findes godtgjort, at den nedgledne tagsten var visuelt tilgængelig for den bygningssagkyndige.

| <b>Fejlangivelse</b><br><i>Syns- og Skønsmand</i> | <p>Beskrivelse af skade/mangel:<br/> Tagsten på nordsiden ved kvist har løsnet sig og er gledet ned i tagrende.<br/> Note: Har karakteren K3, da der er fare for nedfald af tagsten samt nedbrydning af lægteunderlag.</p> <p>Karakter: K3</p> <p>Begrundelse for fejl: Forholdet er ikke beskrevet af BS</p> | A3 |

| Bygningssagkyndig | <div data-bbox="1385 219 1406 248" data-label="Text">0</div> <div data-bbox="403 902 1337 1211" data-label="Text"> <p>Den løse tagsten er ikke registeret og beskrevet da den, på grund af stor højde, ikke er fundet. Kan da også være usikker på om skaden var til stede på besigtigelsestidspunktet. Jeg har fortaget besigtigelsen fra ejendommens terræn samt off. vej (foran huset) bla. vha. kikkert.</p> <p>Dette forbeholde er ligeledes beskrevet i pkt. 2 i Bemærkningsdelen på side 6.</p> <p>Ved kontroleftersynet fandt revisor denne skade ved at fortage eftersyn fra nabogrund. Jeg fortager normalt ikke inspektion fra 3. mands grund, mest for at undgå problemer med nabo. Det kan ikke forventes at vi fortager besigtigelser i nabohaver mv.</p> <p>Sælger genmonterede tagstenen umiddelbart efter vi kom ind.</p> </div> | |

| Syns- og Skønsmand | <div data-bbox="1361 219 1425 264" data-label="Text">A3</div> <div data-bbox="403 902 1329 1104" data-label="Text"> <p>Kontrolrapporten er udarbejdet 15 dage efter besigtigelse af BS og det skønnes at skaden har været tilstede på besigtigelsestidspunktet, da lægte er mørkfarvet af fugt. Bygningen kunne med lethed besigtiges fra vej til parkeringsplads for naboejendommen, vejen er uden bom eller afspærring. På baggrund af at skaden skønnes at have været der gennen længere tid og da der er uhindret adgang til besigtigelse af taget fra vej på nabogrund fastholdes fejlangivelsen.</p> </div> |

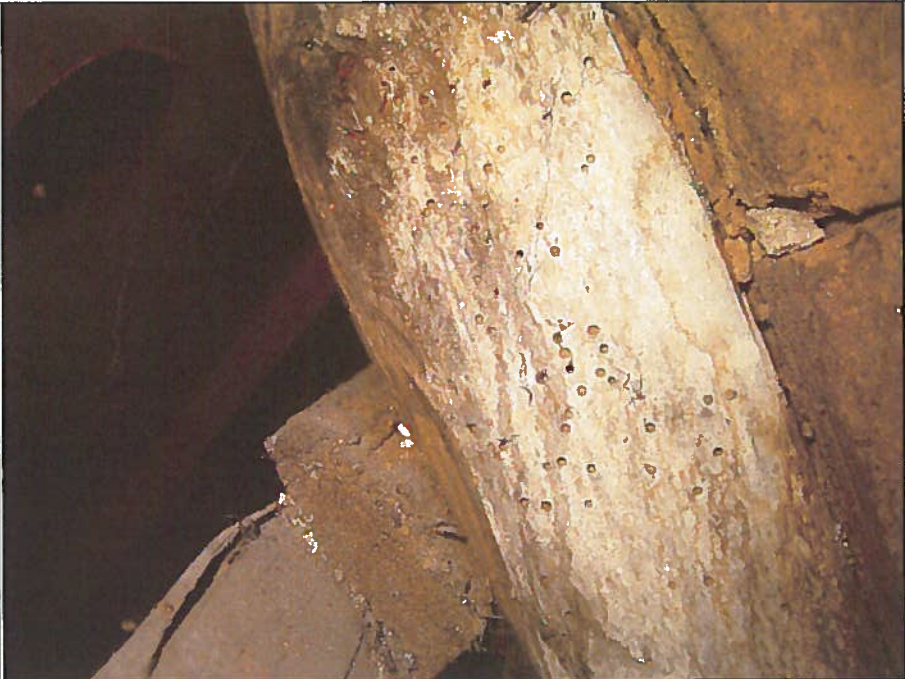
| <p><b>Fejlangivelse</b><br/>Syns- og Skønsmand</p> | <p>Beskrivelse af skade/mangel:<br/>Tagkonstruktionen, spær og bjælker, har områder med tegn på angreb af trænedbrydende insekter. Det kan ikke umiddelbart afgøres om angrebet er aktiv. Eventuelle aktive angreb bør bekæmpes med egnet middel.</p> <p>Karakter: K1</p> <p>Begrundelse for fejl: Forholdet er ikke beskrevet af BS. Er tidligere beskrevet i tilstandsrapport fra 2002 med karakteren K1</p> | <p>A4</p> |
| <p>Bygningssagkyndig</p> | <p>Korrekt at der er borebilleangreb - men efter 85 år er det ret normalt. Der er ingen risiko for konstruktionen, så en karakter K1 er rigtig, men med et andet pointtal.</p> <p><i>Uddrag for Håndbogen 4.01:</i><br/>"Bygningsgennemgangen har til formål, at afklare, i hvilket omfang den gennemgåede bygnings fysiske tilstand er ringere end tilstanden af tilsvarende intakte bygninger af samme alder"</p> <p>Derfor bør denne skadetype slet ikke nævnes i rapporten.</p> | <p>A1</p> |

| Syns- og Skønsmand | <p>I håndbogen under afsnit 4.01 bliver det understreget sidst i afsnittet <i>at selv om et skadesforhold er forventelig, så er det stadigvæk en skade der skal registreres.</i></p> <p>I håndbogen under afsnit 5.03.2 står der bl.a. under opmærksomhedspunkter <i>Tagrum - Insektangreb i trækonstruktioner.</i></p> <p>Med hensyn til fejlens niveauplacing er pointtallet som udgangspunkt lagt på det midterste trin A3. Herefter justeres niveauet op da der er tale om en skade der har været nævnt i tidligere rapport.</p> <p>Skadeangivelsen og pointtallet fastholdes.</p> | <b>A4</b> |

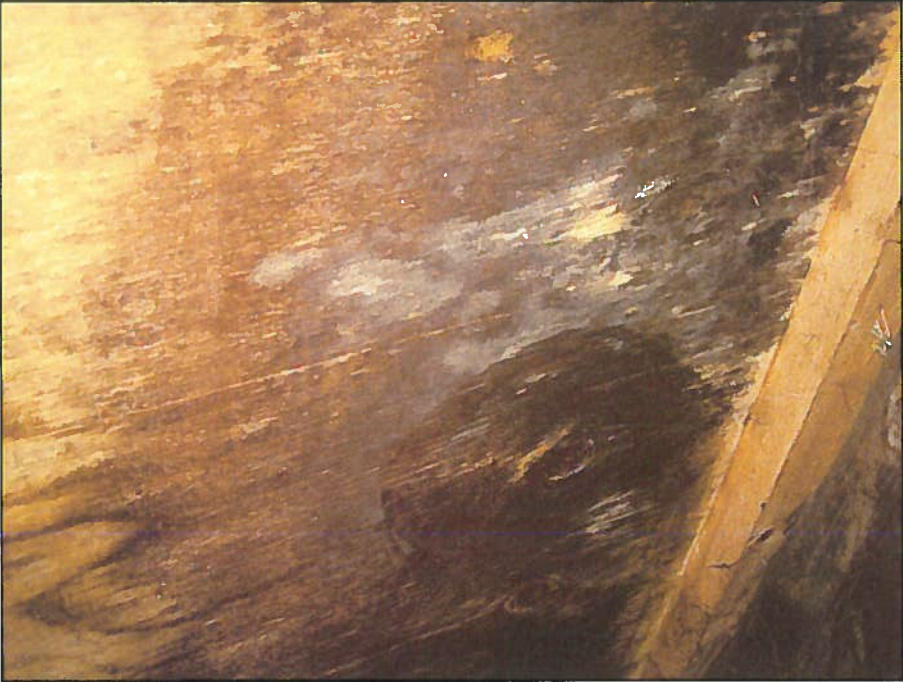
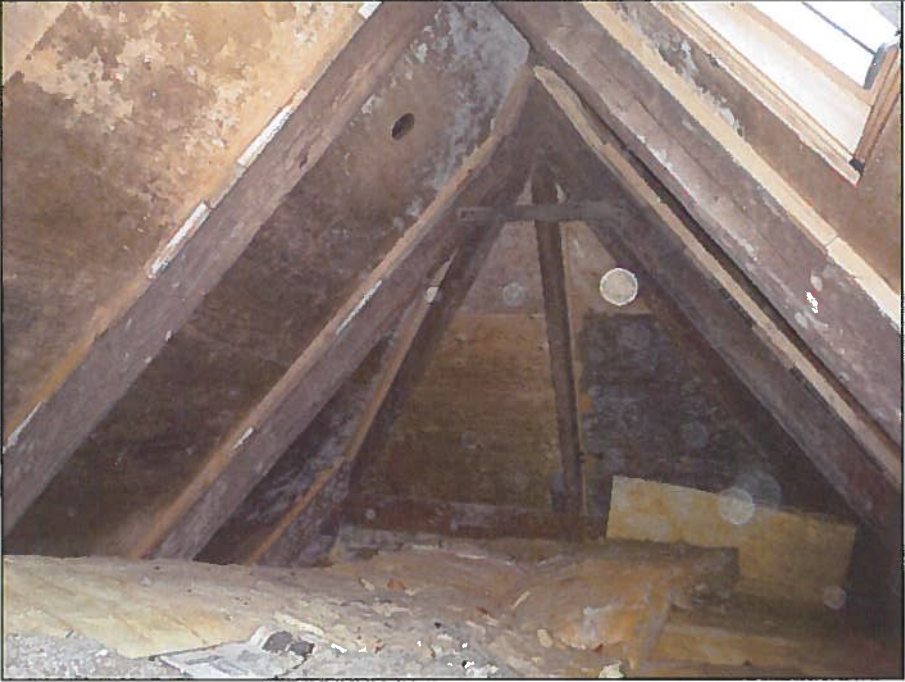
| <b>Fejlangivelse</b><br>Syns- og Skønsmand | <p>Beskrivelse af skade/mangel:</p> <p>Undertaget, der består af krydsfiner, er mørkfarvet af fugt næsten overalt i ca. halvdelen af tagrummet mod vest fra loftlem ved skorsten.</p> <p>Note: Har karakteren K3, da det skønnes at mørkfarvningen er skimmelsvampe eller kan udvikle sig til skimmelsvampe.</p> <p>Karakter: K3</p> <p>Begrundelse for fejl: Skaden er delvist beskrevet, men med for lav karakter .</p> | <b>A2</b> |

| | <p>Uenig i syn og skønmand vurdering, karakteren K1 er korrekt, der ingen risiko for følgeskader da ventilation er tilstrækkelig, samt skimmelvækst i loftrum ikke påvirker indeklimaet i boligen.</p> <p>Forholdet er beskrevet som en K1, da der ikke vurderes at være risiko for yderligere skader, såfremt lem gøres tæt. Såfremt tagrummet ikke tilføres mere indeluft, vurderes forholdet ikke at være til stede / at udvikle sig.</p> <p>Det som SS skriver er uklart at "skimmelsvamp kan udvikle skimmelsvamp", Der skal endvidere henvises til Byggeskadefondens holdninger til netop disse misfarvede krydsfinerplader i tagrum. Disse "skader" afvises af Byggeskadefonden.</p> <p>Taget er skiftet op 4-6 år siden. Der er en 33 mm pladeundertag. Det vurderes at tagrummet er tilstrækkeligt ventileret. Bla med hætter.</p> <p>Uddrag fra Byg-erfa erfaringsblad (47) 11 07 19:</p> <p>"Mindre forekomst af skimmel i et velventileret tagrum påvirker sjældent bygningens indeklima med mere end det, der kan forventes fra skimmelsporer i udeluften".</p> | |
| Syns- og Skønsmænd | <p>Som det fremgår af billederne har krydsfinerundertaget en kraftig mørkfarvning, som kan antages at være skimmelsvampe eller som tidligere nævnt kan udvikle sig til skimmelsvampe.</p> <p>Karakteren K3 bør her gives på grund af omfanget af mørkfarvningerne og det kan ikke udelukkes at skimmelsporerne vil kunne påvirke boligens øverste rum.</p> <p>Skadeangivelsen fastholdes.</p> | A2 |

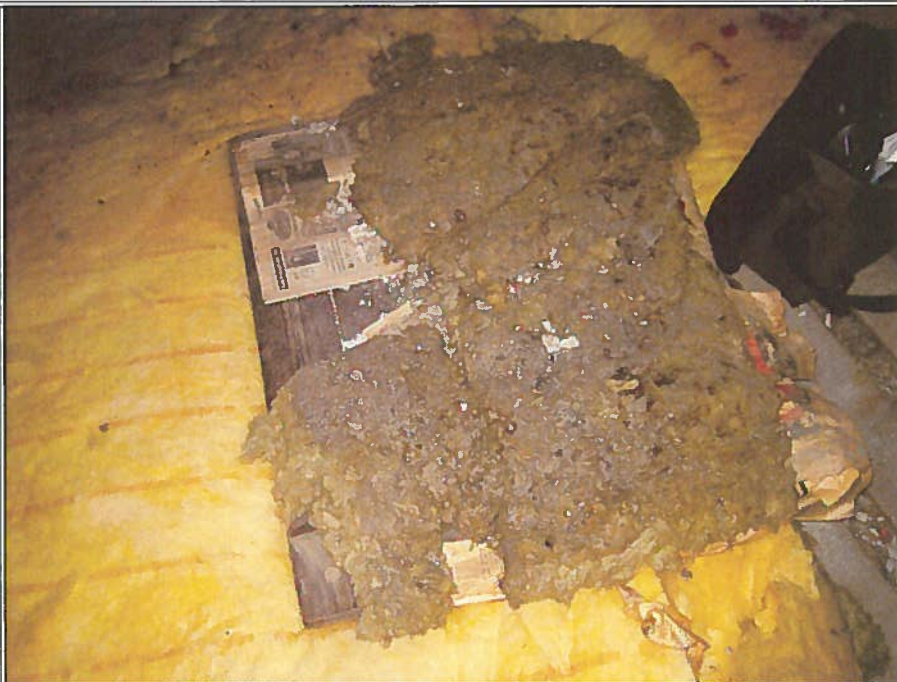
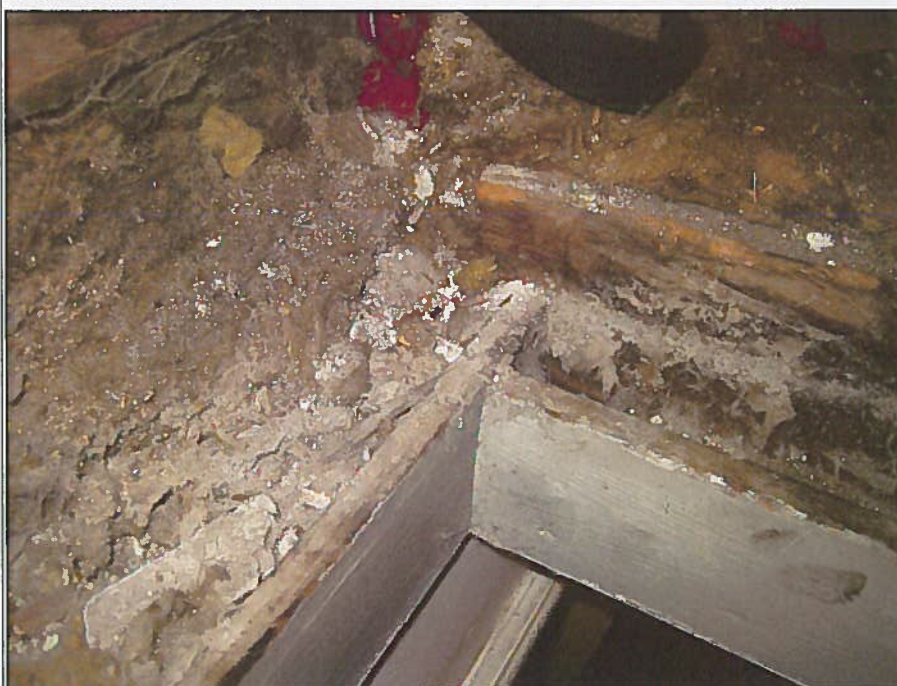
Under punkt 1.15 reduceres vægten A4 til A3, da den tidligere tilstandsrapport, der er lagt til grund for skærpelsen fra A3 til A4, er mere end 6 år gammel.

Løftlem er utæt og udlagt direkte oven på karm uden tætning.

Note: Der trænger uhensigtsmæssigt varm og fugtig rumluft op i tagrummet og giver anledning til kondensdannelser som har medført de konstaterede mørkfarvninger af undertaget. Har karakteren K3, da der kunne måles unormal fugtighed i træværk og krydsfinerundertag i lofttrum.

Karakter: K3

Begrundelse for fejl: Forholdet er ikke beskrevet. Er tidligere beskrevet i tilstandsrapport fra 2002 med karakteren K1

At der kan trænger fugtig luft op gennem utæt taglemmen er beskrevet i A1.10K1. side 8. Desuden er der beskrevet de eventuelle følgeskader forudsaget er en utæt løftlem.

| Syns- og Skønsmand | Det er korrekt at den utætte loftlem er beskevet i rapporten under punktet "Undertag og understrygning", men hver skadetype skal beskrives og karaktergives hver for sig. Skaden med loftlemmen bør beskrives som en selvstændig skade. Skadeangivelsen og pointtallet fastholdes. | A4 |

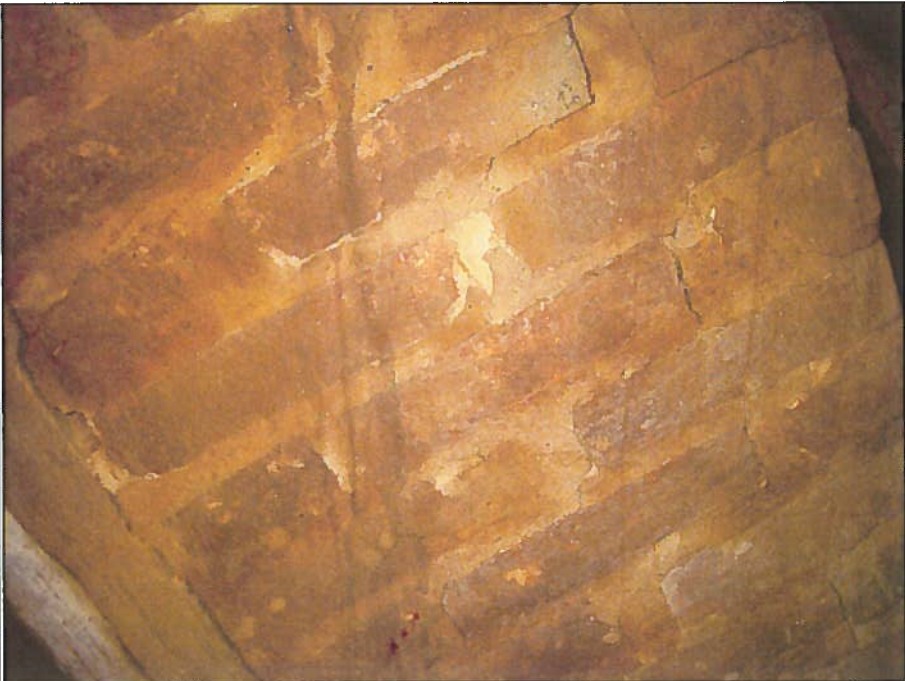
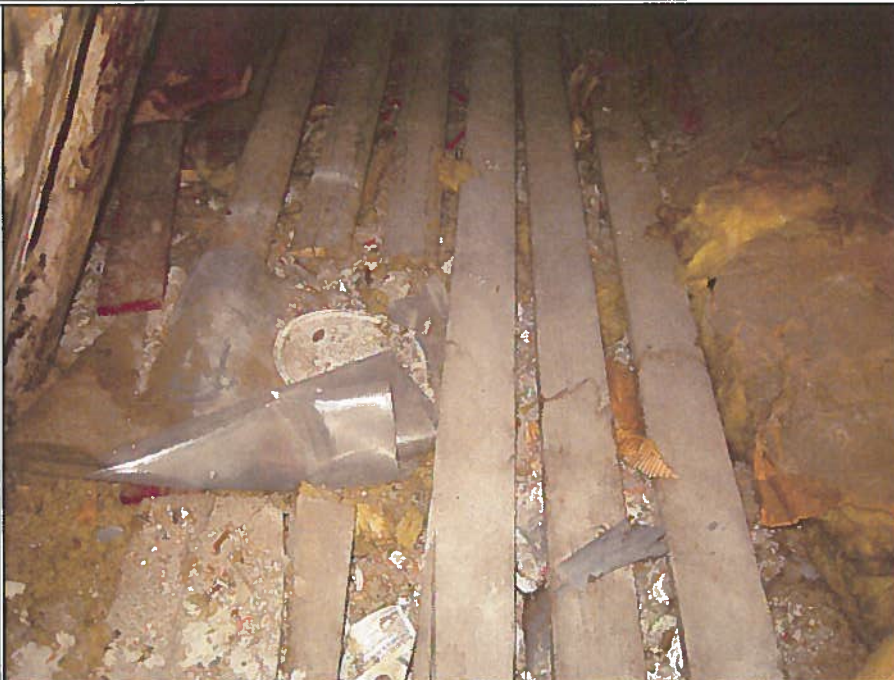
Under punkt 1.16 frafaldes fejlangivelsen A3, da de udlagte brædder ikke vurderes udgøre en betryggende gangbro.

| <b>Fejlangivelse</b><br>Syns- og Skønsmand | <p>Beskrivelse af skade/mangel: Skorstensrøret er opfugtet, murfuger er porøse og der er fine revnedannelser flere steder i murfuger.</p> <p>Note: Ved revnedannelserne er der fare for utætheder i skorstensrøret.</p> <p>Karakter: K3</p> <p>Begrundelse for fejl: Forholdet er ikke beskrevet.</p> | A3 |
| Bygningssagkyndig | Der er ingen gangbro i loftsrummet - se under forbehold ovenfor. Derfor er denne skade ikke beskrevet, da den forefindes på "bagsiden" af skorsten.<br>SS bør følge forhold angivet i Håndbog. Revisor og jeg var uenig om hvor grænsen går for vores adgang. Jeg vil henholde mig til de metoder nævnt i håndbogen.<br>Uddrag for Håndbogen: "Manglende gangbro medfører normalt, at det forbundet med fare at færdes på området, og rummet betragtes derfor som utilgængeligt." | 0 |

I loftrummet er der gangbro. Der er dog i vestenden af loftrummet udrullet isoleringsbatts over gangbroen, som uden besvær kunne passeres for at besigtige loftrummet østende bag skorstenen, hvor der er synlig gangbro.

Skadeangivelsen fastholdes.

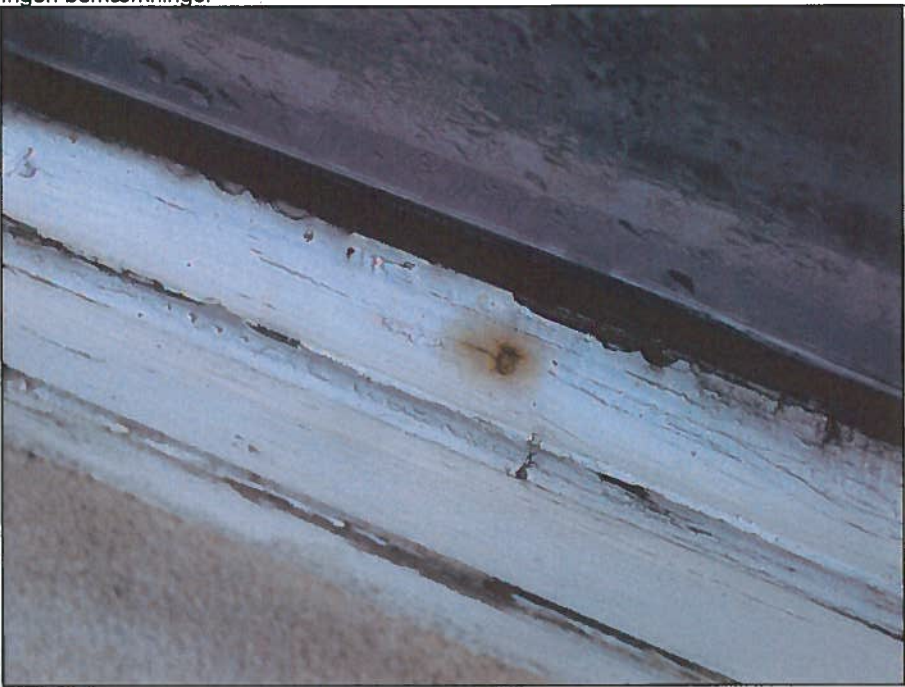
| <b>Fejlangivelse</b><br>Syns- og Skønsmand | <p>Beskrivelse af skade/mangel:<br/> Glasmonteringsbånd langs nederste glasliste ligger generelt lavt på vinduer på 1. sal mod vest og der forekommer revner / utætheder ved glaslisten.<br/> Note: Der er fare for fugtindtrængning, med heraf følgende skade.</p> <p>Karakter: K2</p> <p>Begrundelse for fejl: Skaden er ikke beskrevet.</p> | A3 |
| Bygningssagkyndig | Der henvises til skade på side 9 A3.2, K2 - her er beskrevet at glaslister er med nedbrud. Syn og skønsmand har overset skaden er nævnt i rapporten side 9 A3.2, K2 og derfor ændres point til 0. | 0 |
| Syns- og Skønsmand | Vinduespartiet står i stueetage ved tilbygningen mod naboejendommen.<br>Denne skade med lavtliggende glasmonteringsbånd er registreret i vinduer på 1. sal.<br>Skadeangivelsen fastholdes. | A3 |

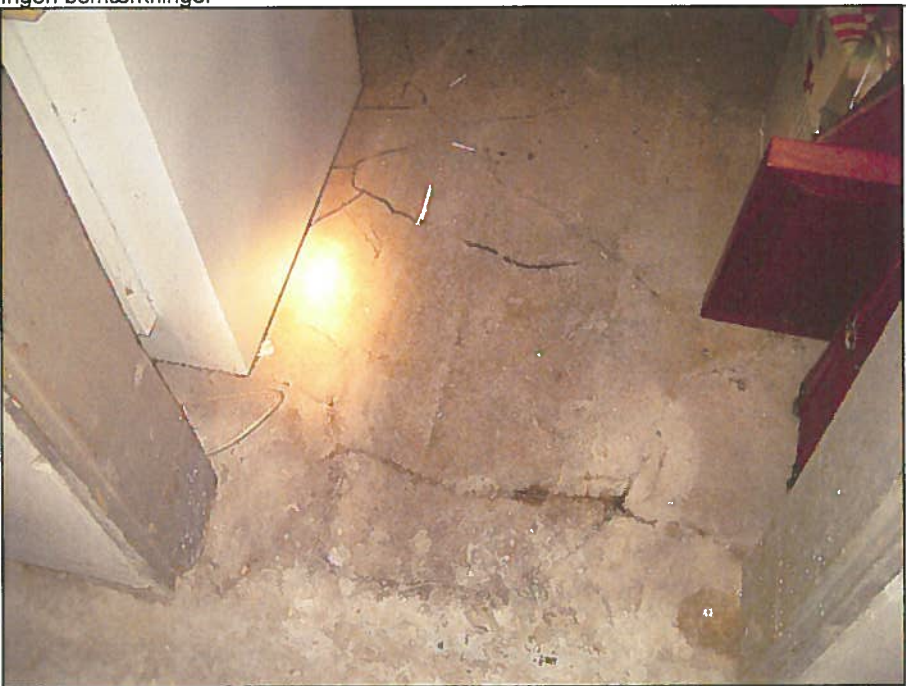
| <b>Fejlangivelse</b><br><b>Syns- og Skønsmand</b> | <p>Beskrivelse af skade/mangel:<br/> Betongulvet i kælderrum mod øst har enkelte revnedannelser.</p> <p>Karakter: K1</p> <p>Begrundelse for fejl: Skaden er ikke registreret af BS. Er tidligere beskrevet i tilstandsrapport fra 2002 med karakteren K1</p> | A4 |
| Bygningssagkyndig | Ingen yderligere kommentar andet end at forholdet må dog forventes på en ejendom på knap 85 år. | A3 |
| Syns- og Skønsmand | <p>Som tidligere nævnt et selv om skadesforhold er forventelig, så er det stadigvæk en skade, der skal registreres.</p> <p>Med hensyn til fejlens niveauplacing er pointtallet som udgangspunkt lagt på det midterste trin A3. Herefter justeres niveauet op, da der er tale om en skade, der har været nævnt i tidligere rapport.</p> <p>Skadeangivelsen og pointtallet fastholdes.</p> | A4 |

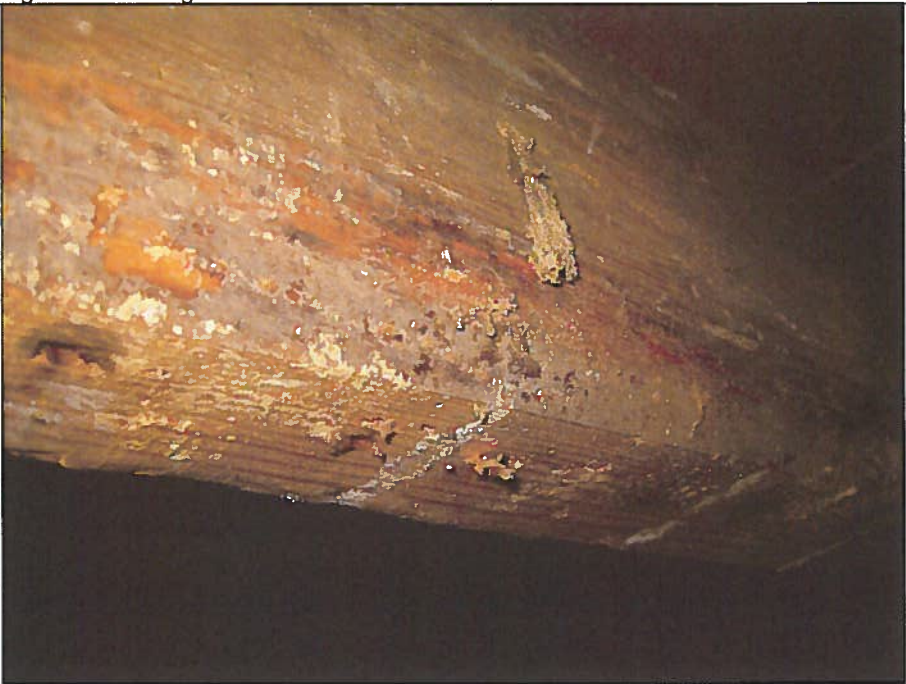
| <b>Fejlangivelse</b><br>Syns- og Skønsmand | <p>Beskrivelse af skade/mangel:<br/> Bjælkelag i vaskerum har områder med tegn på angreb af trænedbrydende insekter. Det kan ikke umiddelbart afgøres om angrebet er aktivt.<br/> Eventuelle aktive angreb bør bekæmpes med egnet middel.</p> <p>Karakter: K1</p> <p>Begrundelse for fejl: Forholdet er ikke beskrevet</p> | A3 |
| Bygningssagkyndig | <p>At der er registeret borebilleangreb, er almindelig i ældre intakte ejendomme af samme type.</p> <p>Uddrag for Håndbogen 4.01:<br/> "Bygningsgennemgangen har til formål, at afklare, i hvilket omfang den gennemgåede bygnings fysiske tilstand er ringere end tilstanden af tilsvarende intakte bygninger af samme alder" Derfor skal denne skade ikke nævnes i rapporten.</p> | A1 |
| Syns- og Skønsmand | <p>I håndbogen under afsnit 4.01 bliver det understreget sidst i afsnittet, <i>at selv om et skadesforhold er forventelig, så er det stadigvæk en skade der skal registreres.</i></p> <p>I håndbogen under afsnit 5.03.2 står der bl.a. under opmærksomhedspunkter <i>Kældre - Råd, svamp og insektangreb i trækonstruktioner.</i></p> <p>Skadeangivelsen og pointtallet fastholdes.</p> | A3 |

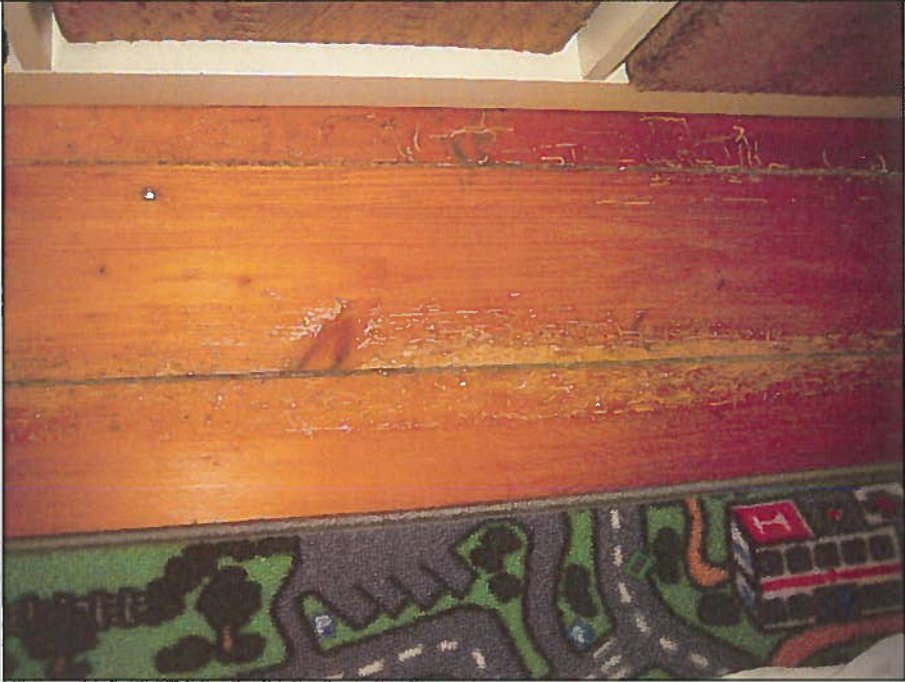
Under punkt 7.2 frafaldes fejlangivelsen A1, da sporene efter borebiller vurderes tilstrækkeligt stedsfæstet.

| <b>Fejlangivelse</b><br><i>Syns- og Skønsmand</i> | <p>Beskrivelse af skade/mangel:<br/>Skadebeskrivelse er korrekt, men der mangler stedfæstelse af hvor skaden kan ses, f.eks. i værelse på 1. sal mod SØ.</p> <p>Karakter: K1</p> <p>Begrundelse for fejl: Skaderne er ikke stedfæstet med beskrivelse af, hvor skaden bl.a. kan ses.</p> | A1 |
| Bygningssagkyndig | Som beskrevet ses der spor efter borebiller på gulv i stue, på trappetrin samt gulve på 1.sal. Det kan vist ikke gøres mere præcist.<br>Disse spor er et generelt problem for ejendommens gulve. | 0 |
| Syns- og Skønsmand | Hvis skaden er generel/jævnt fordelt, kan der henvises til et konkret sted med henvisning til hvilke flader, der har skaden og med henvisning til et sted, hvor skadestypen kan ses. Skadeangivelsen og pointtallet fastholdes. | A1 |

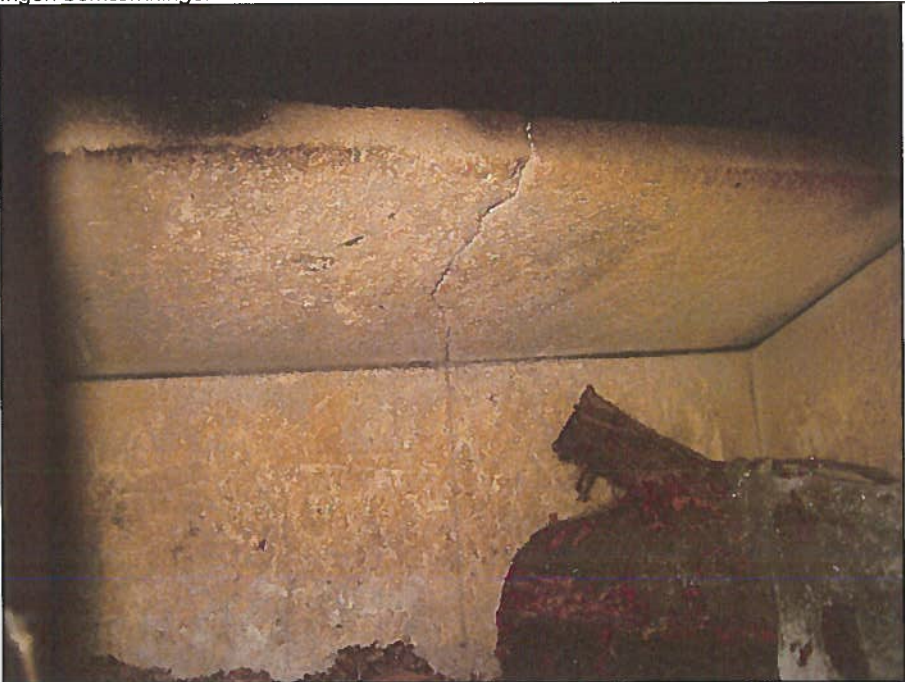
| 11.2 Varmeinstallationer | Ingen bemærkninger | |

Under punkt 11.2 frafaldes fejlangivelsen A1, da revnen i ovenstenen vurderes uden betydning.

| <b>Fejl angivelse</b><br><i>Syns- og Skønsmand</i> | <p>Beskrivelse af skade/mangel:<br/>Brændeovn i stuen har revnet indmuringsplade.</p> <p>Karakter: K2</p> <p>Begrundelse for fejl: Overset forhold.</p> | A3 |
| Bygningssagkyndig | Forholdet afvises, det er ikke en skade, da der i øvrigt er løse samlinger. har ingen betydning. | 0 |
| Syns- og Skønsmand | Skaden bør fremgå af tilstandsrapporten.<br>Skadeangivelsen fastholdes men pointtallet nedsættes. | A1 |

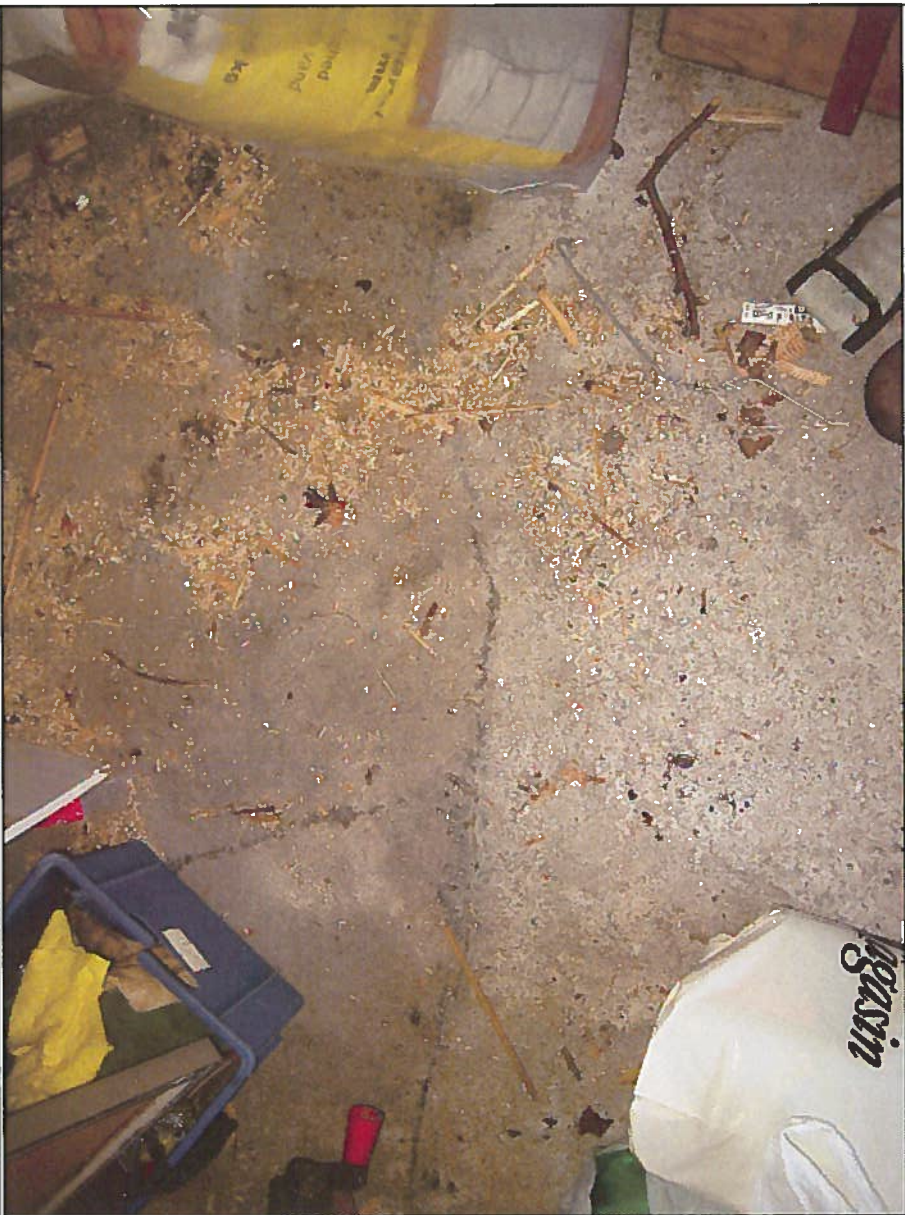
| 7.0 Gulvkonstruktion og gulve | Ingen bemærkninger | |

| <b>Fejlangivelse</b><br><b>Syns- og Skønsmand</b> | <p>Beskrivelse af skade/mangel:<br/> Revnedannelser i betongulv i garage.</p> <p>Karakter: K1</p> <p>Begrundelse for fejl: Forholdet er ikke beskrevet.</p> | A3 |
| Bygningssagkyndig | Ingen yderligere kommentar andet end at forholdet må dog forventes på en ejendom på knap 85 år. | A1 |
| Syns- og Skønsmand | Ingen yderligere kommentarer.<br><br>Skadeangivelsen og pointtallet fastholdes. | A3 |

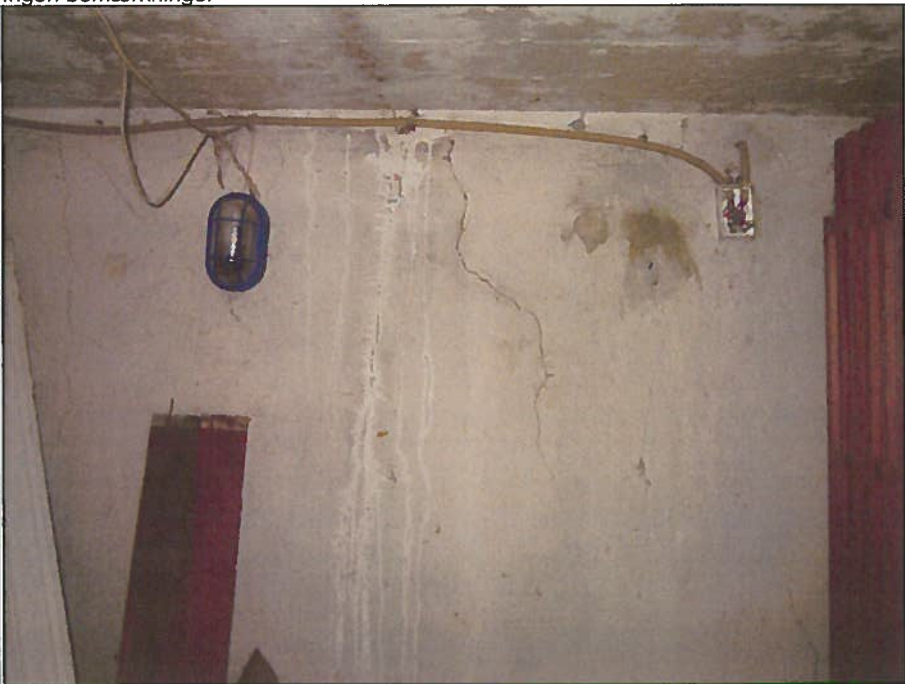
| <b>Fejlangivelse</b><br><b>Syns- og Skønsmand</b> | <p>Beskrivelse af skade/mangel:<br/>Der er flere revnedannelser i væg mod kælderrum.</p> <p>Karakter: K1</p> <p>Begrundelse for fejl: Forholdet er ikke beskrevet. Er tidligere beskrevet i tilstandsrapport fra 2002 med karakteren K1</p> | A4 |
| Bygningssagkyndig | Mener point forkert angivet. | A3 |
| Syns- og Skønsmand | <p>Med hensyn til fejllens niveauplacing er pointtallet som udgangspunkt lagt på det midterste trin A3. Herefter justeres niveauet op, da der er tale om en skade, der har været nævnt i tidligere rapport.</p> <p>Skadeangivelsen og pointtallet fastholdes.</p> | A4 |
