## Forside

## Indledning

### Tilstandsrapport for ejendommen

## Bygning A (Beboelse - 81m2)

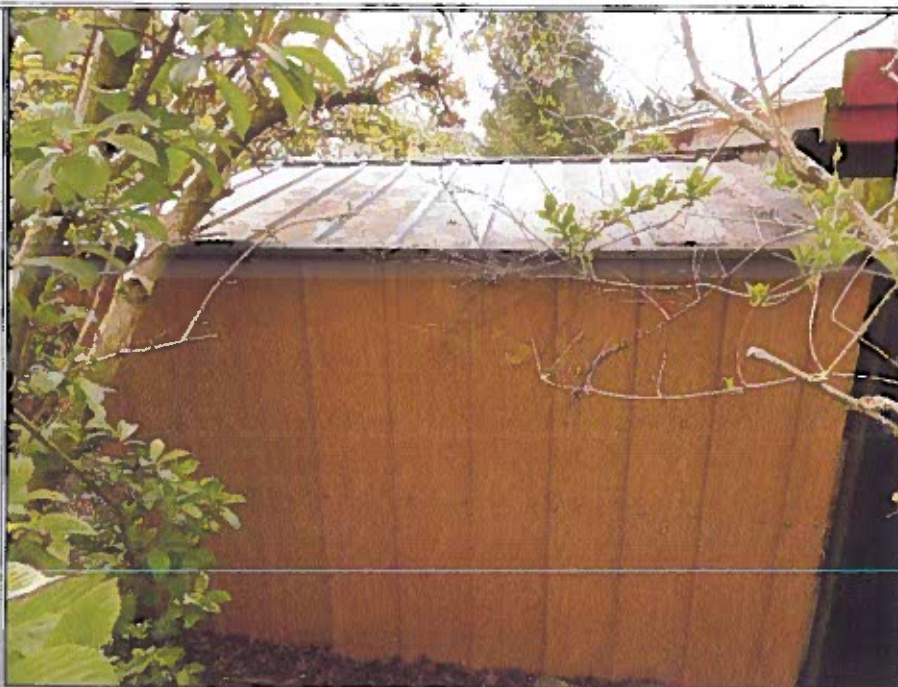
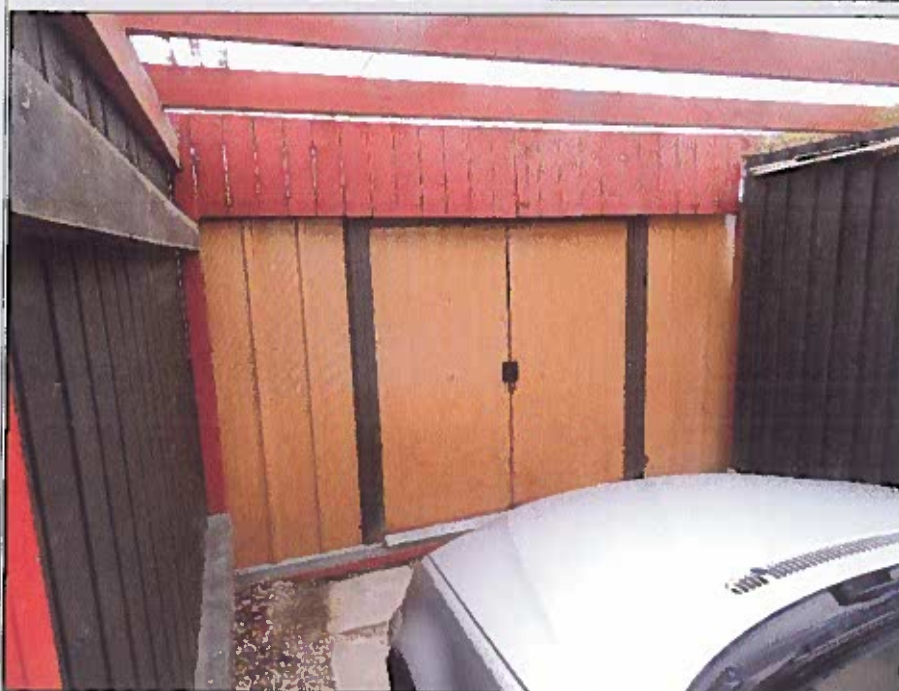
Ca. 8 m2 Udhus i stålkonstruktion er sammenbygget med carport, men udgør en selvstændig bygning. bygningen er ikke registreret af BS.

Bygningen anses at have en værdi under kr. 10.000

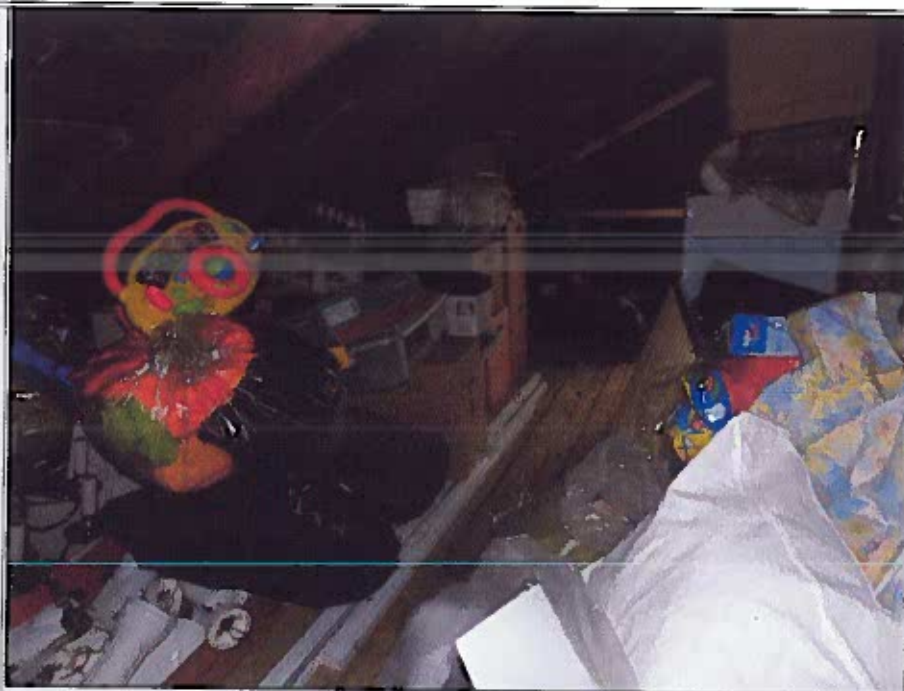
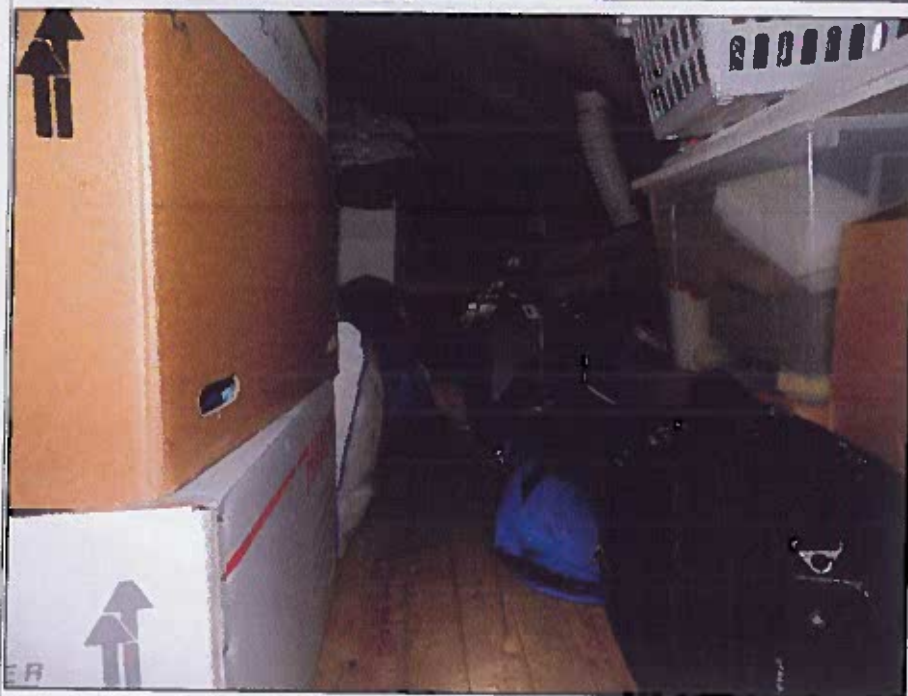
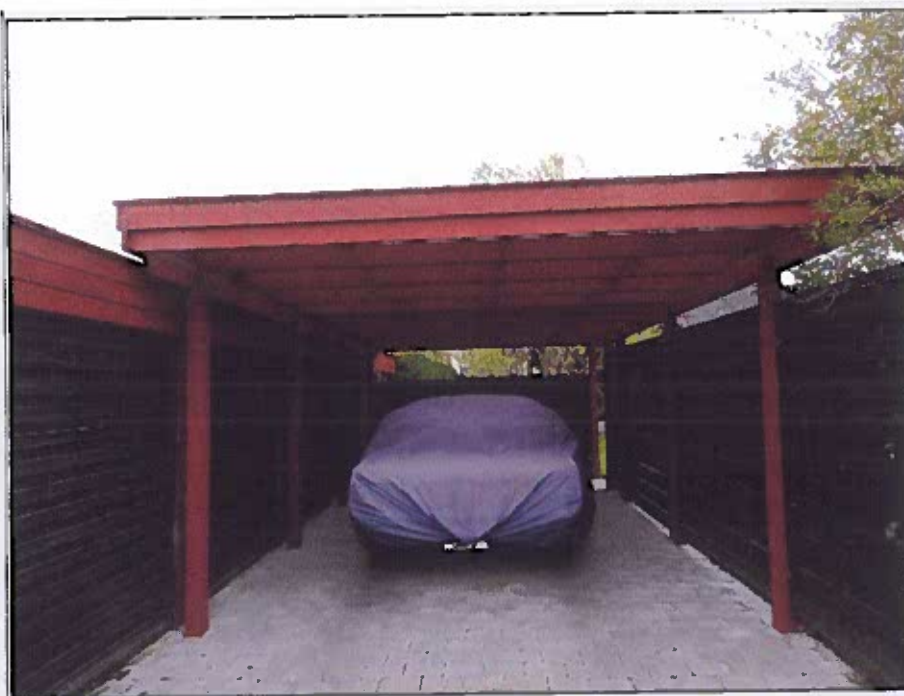
BS angiver at tagrum ikke er besigtiget, som følge af opmagasinering. - som fotoet angiver er der smalle passager mellem inventar, hvorved besigtigelse ikke kan siges at være totalt umuligt. Repos ved loftet giver blandt mulighed for besigtigelse af en stor del af tagrummet - hvilket BS må anses at have haft mulighed for.

Ved sit forbehold hindre BS en ny ejer at få hele tagrummet forsikret af ejerskifteforsikringen. Idet alle ejerskifteforsikringer i dag har udviklet den praksis, at tage forsikringsforbehold for de områder der er undtaget besigtigelse af en bygningsagkyndig. Hvilket derfor kan risikere at få store økonomiske konsekvenser for en ny ejer.

Ligeledes er der ikke normal visuel tilgængelighed under faste belægninger i køkken og entré. Der skal derfor ikke tages forbehold for dette. Hvilket igen resulterer i en begrænsning af forsikringsdækningen for en ny ejer.

| Bygningssagkyndig | <p>BS har i god tid før besigtigelsen oplyst sælger vigtigheden af, at tagrummet blev gjort tilgængeligt for besigtigelse af tagrummet. Det er herefter op til sælger, hvorvidt denne ønsker, at sørge for dette til besigtigelsestidspunktet eller ej.</p> <p>Tagrummet er ikke besigtiget og det fastholdes, at tagrummet ikke kan besigtiges i et omfang som giver en reel afdækning af tagrummets tilstand. BS kan ikke balancere rundt på en gangbro der er fyldt med effekter, hvis indhold kan være effekter som bliver ødelagt af, at blive rykket rundt med. BS kan også risikere skade på sig selv eller på loftkonstruktionen, når man ikke kan orientere sig i tagrummet for opmagasinerede effekter. Herudover anfører SS i sin argumentation forsikringsselskabernes praksis omkring forsikringsforbehold. For det første, skal jeg gøre opmærksom på, at BS ikke skal tilrettelægge sin gennemgang efter hvad praksis er for forsikringsselskaberne, det er således et irrelevant argumentationspunkt. For det andet, vil forbeholdet være fuldstændigt det samme, om BS havde angivet, at han delvist havde kunnet besigtige tagrummet. Derimod er en potentiel køber med BS forbehold klart orienteret om, at dette tagrum ikke er besigtiget og dermed, at det vil være relevant, at få dette forhold afdækket før køb af ejendommen.</p> <p>Omkring BS forbehold for faste gulvbelægninger, er dette en fejl. Dette medgives SS.</p> | 0 |
| Syns- og Skønsmand | <p>Teknisk revisor fastholder sin argumentation og vurdering.</p> <p>Det skal samtidig fastholdes at det er af betydning for BS besigtigelse og opgaveudførelse, at have kendskab til konsekvenserne af en for mangelfuld besigtigelse, samt afgivelse af uberettigede forbehold.</p> | A3 |

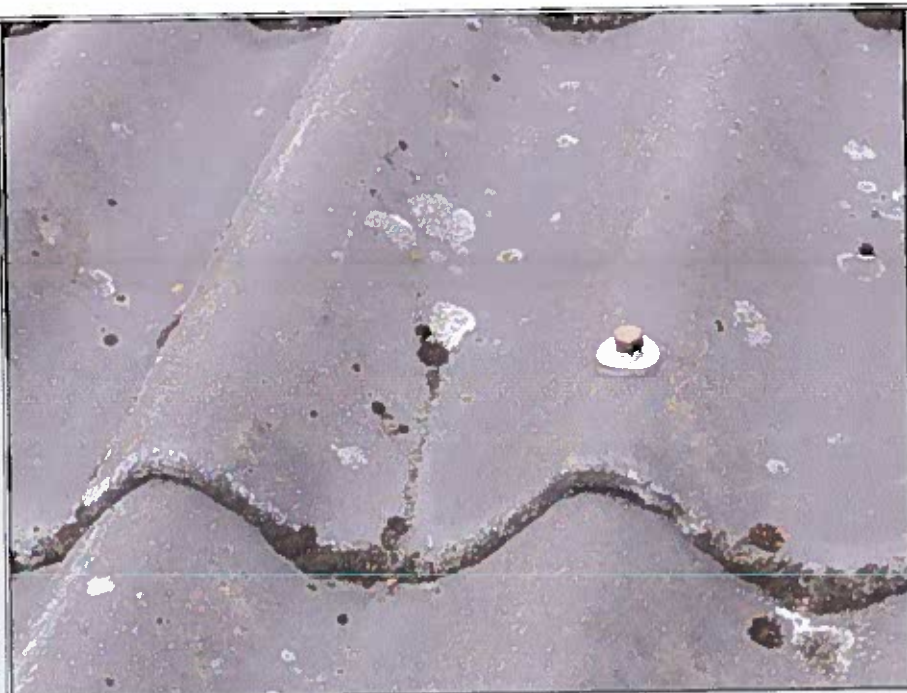
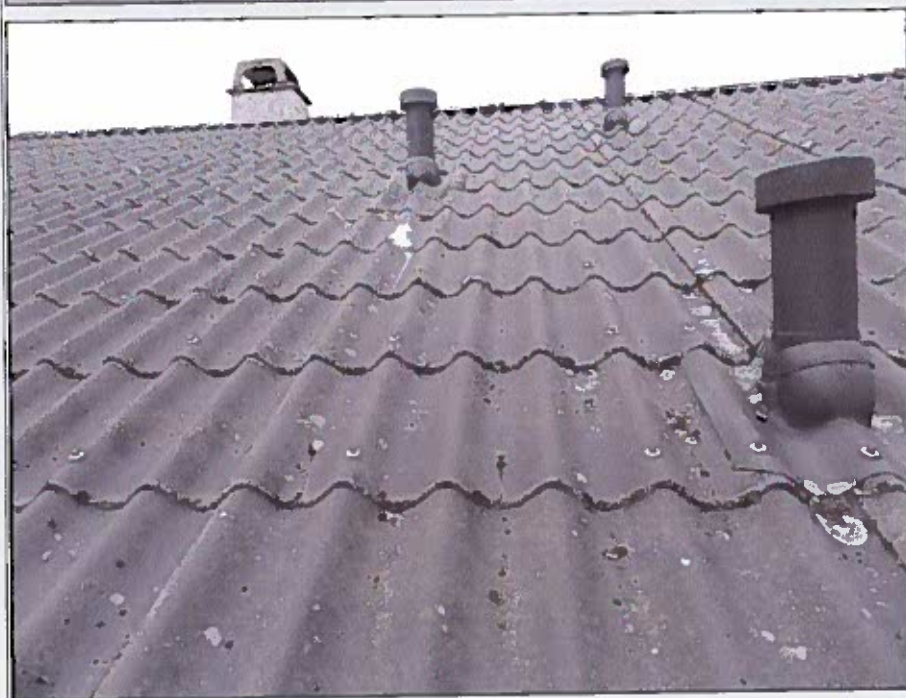
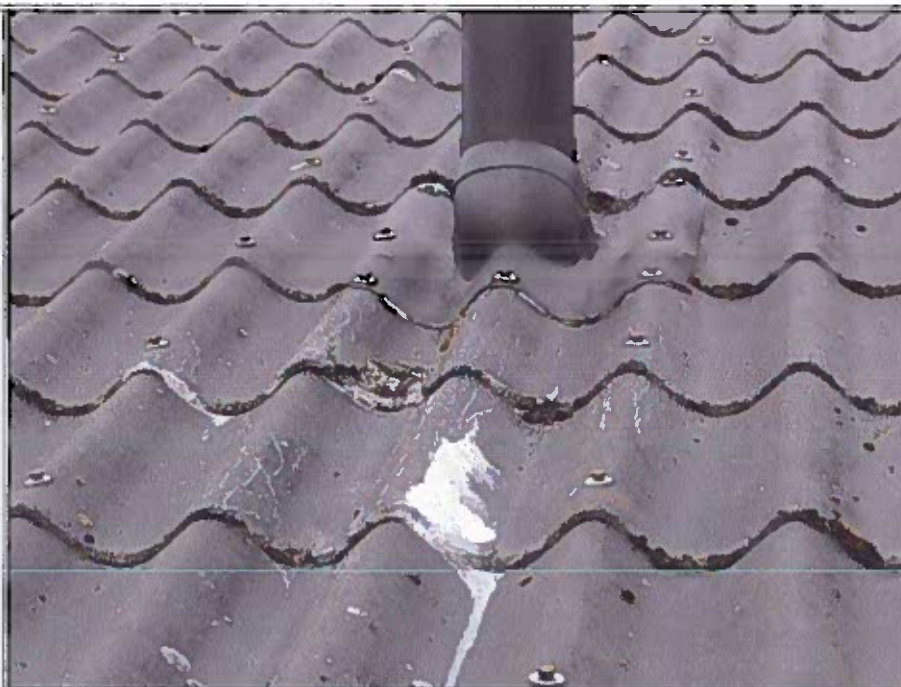
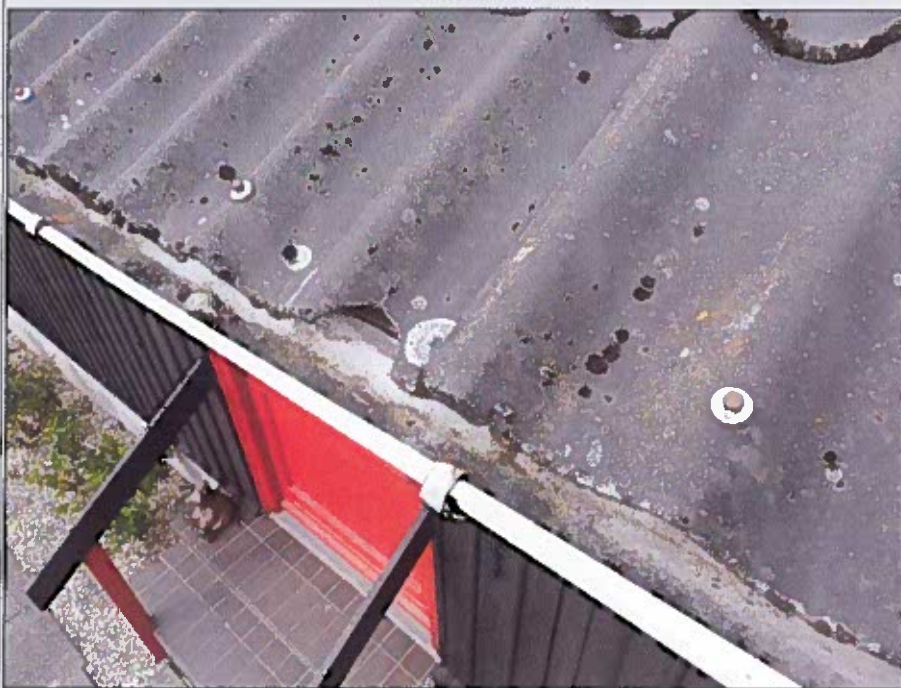
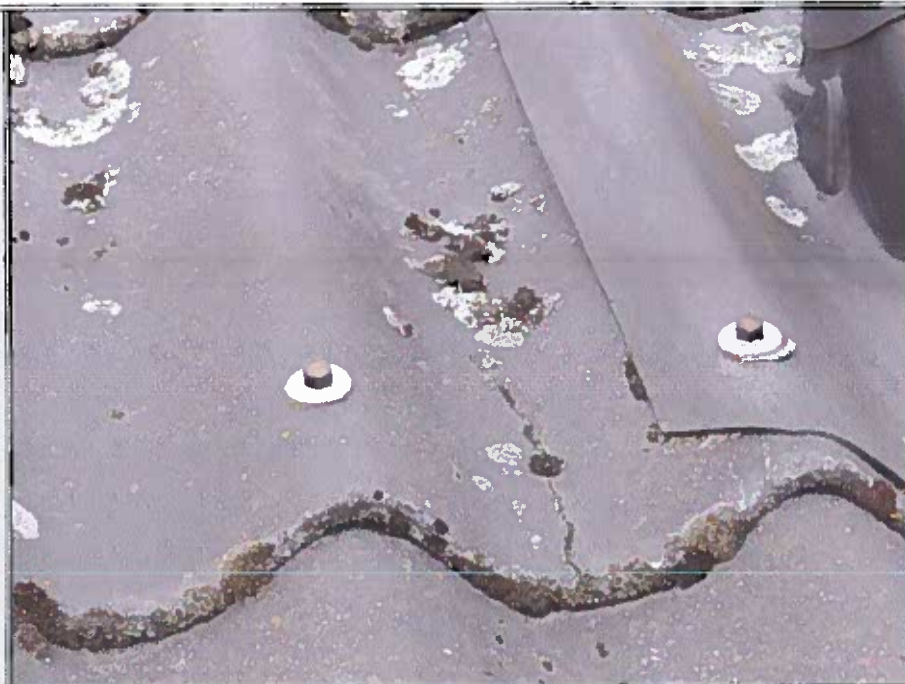
1.1  
Tagbelægning/rygning

**Beskrivelse af skade/mangel:** PÅ østsiden af tagfladen kan der konstateres enkelte tagplader med revnedannelser ca. midt på tagfladen tv. for taghætter. Samt et par tagplader med kraftig forvitring og revnedannelser under den øverste taghætte ca. ud for hoveddør. Herudover er der en mindre skadet tagplade ved tagfod over hoveddøren.

**Note:** De forvitrede tagplader under taghætte, kan give nærliggende risiko for vandindtrængning og derved følgeskade på anden bygningsdel. Der kan ikke udelukkes at forekomme tilsvarende skader med mikrorevner andre steder på tagfladerne, som ikke umiddelbart har kunnet observeres ved kontrolbesigtigelsen.

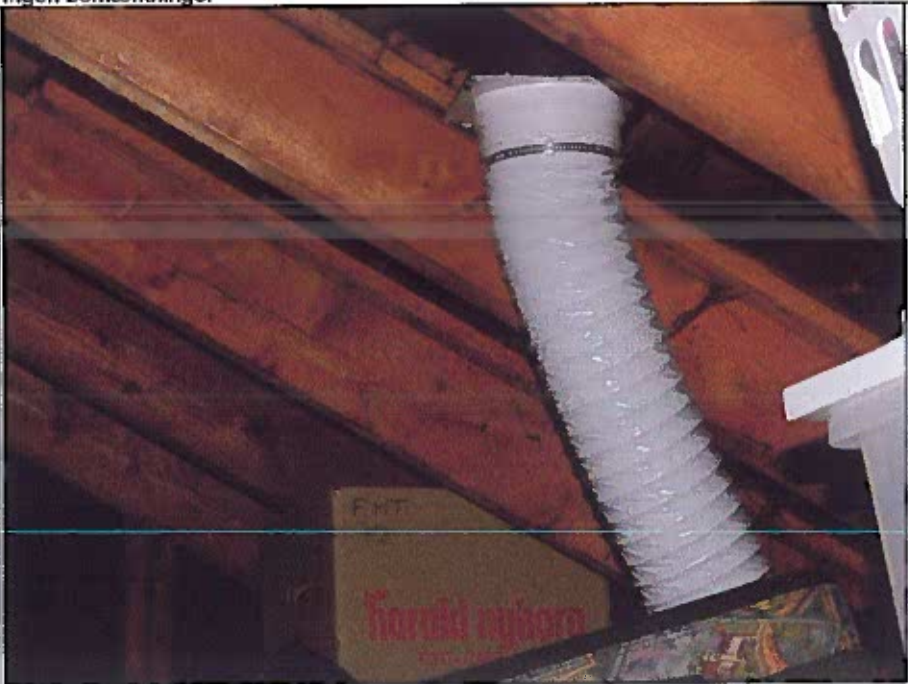
| Fejlanslgelse<br>Syns- og Skønsmand | <p><b>Beskrivelse af skade/mangel:</b> Fra loftlem kan der til højre konstateres en flexslange aftræk, som mangler kondens isolering.</p> <p><b>Note:</b> Kondensdannelse inde i og uden på aftræksrør kan medføre fugtbetingede skader på loft.</p> <p><b>Karakter:</b> K3</p> <p><b>Begrundelse for fejl:</b> Forholdet er ikke beskrevet.</p> | A3 |
| Bygningssagkyndig | <p>Jeg er enig i at skaden skal være med, men der kunne ikke konstateres følgeskader. Så skaden kunne være.</p> <p>K1. Aftrækskanaler i loftrum er uisolerede. <b>Note:</b> Der er ved besigtigelsen ikke konstateret følgeskader.</p> | A1 |
| Syns- og Skønsmand | <p>Teknisk revisor vil ikke udelukke, at han- i et svagt øjeblik :- ) ville have godkendt en sådan skadestekst og note, samt karakter - <u>såfremt</u> der havde været tale om et delvist fugtabsorberende eternit aftræksrør. <b>MEN</b> da der er tale om et pvc plastrør, hvor naturlovene taler for, at der med usvigelig sikkerhed vil optræde løbende kondens på rørets yderside (indv. som udvendigt), bør der anvendes karakteren K3 - da risiko for følgeskade er nærliggende - selvom denne ikke har givet sig tilkende endnu.</p> <p>Teknisk revisor fastholder sin argumentation og vurdering.</p> | A3 |

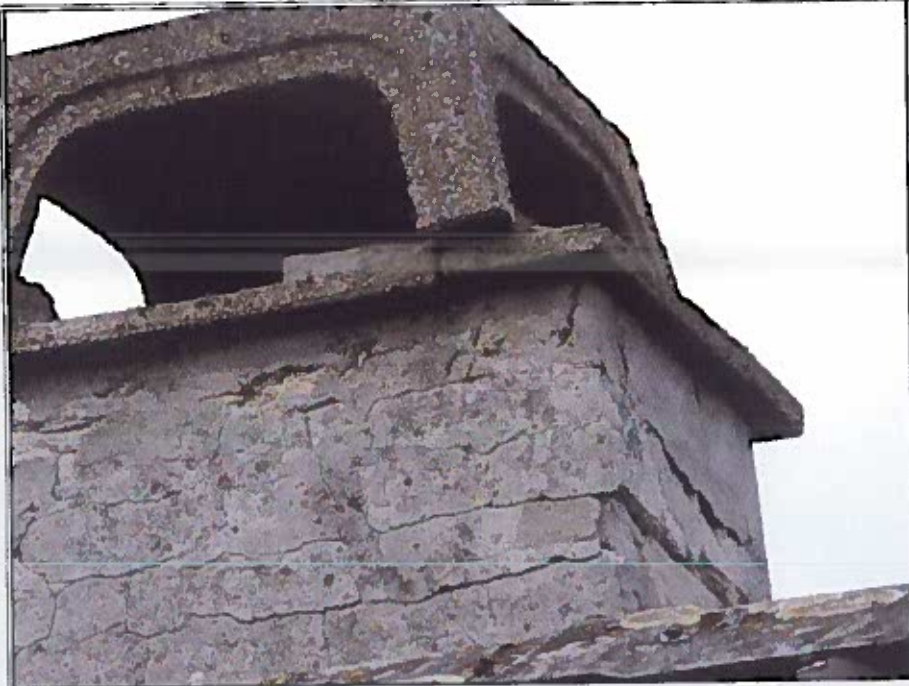
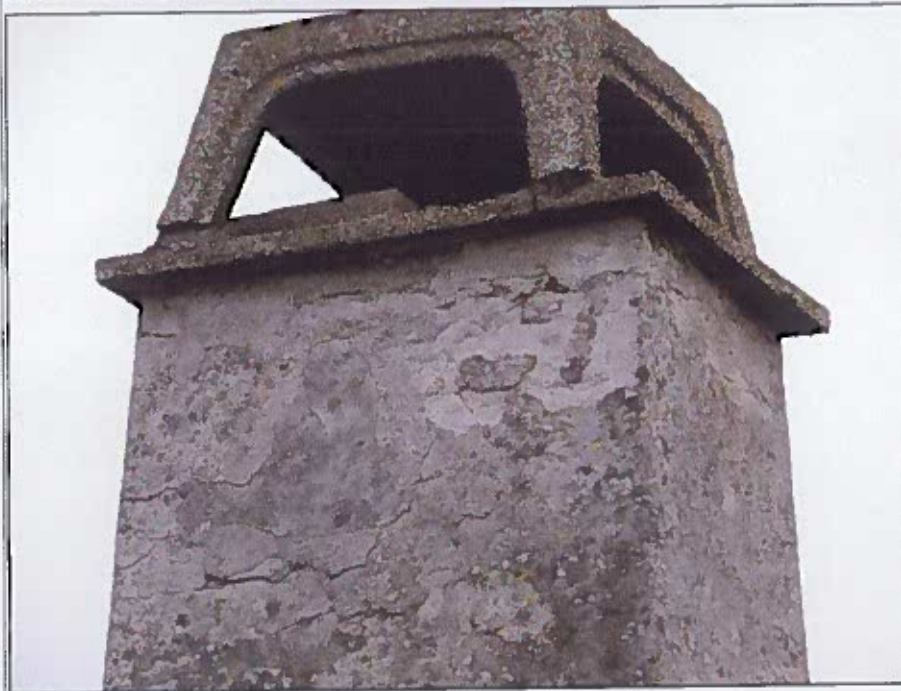
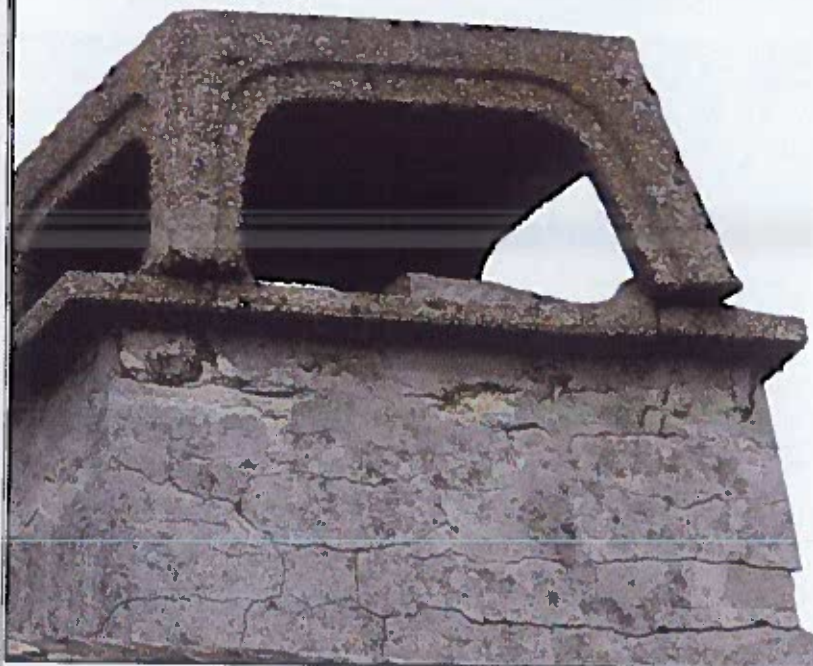
**Beskrivelse af skade/mangel:** Der er en del forvitring og afskalninger i pudsede flader øverst på skorsten, samt revner ved mørtelfuger. - Herudover kan det konstateres at Røgtophat på skorsten ikke er centreret over skorsten, og forekommer for stor, da støtteben rager uden for skorstenen.

**Note:** Der er risiko for fugtindtrængning i revner og ved mangelfuld pudsoverflader, hvorved forvittringsprocessen må forventes at fortsætte. - Den manglende centrering - og understøtning af røgtophatten, kan med tiden give anledning til stormskade

| Bygningssagkyndig | <p>Det er ikke korrekt, at tophatten ikke er centreret, det er den.</p> <p>Bortset fra dette er BS enig med SS i skaden. Dog synes det logisk, at give K3 for denne skade og henvise til de indvendige fugtafegninger i tagrum.</p> <p>Istedet vælger SS, at angive endnu en skade herunder - for reelt samme forhold. Dette virker ulogisk - både for BS og en potentiel køber, at hele skaden ikke omtales samlet.</p> | A3 |
| Syns- og Skønsmand | <p>Et kig på vedhæftede fotos afslører, at tophatten ikke er centreret.</p> <p>Fugtstriberne på skorsten inde i tagrum er for koncentreret på den en side til, at de kan stamme fra skorstenens forvitring nævnt under nærværende punkt. Striberne indikere løbende/nedsivende vand fra en formodet tidligere, eller nuværende utæt inddækning (UN). Fugtskader som følge af dyberegående opfugtning i skorstenspipe, ville have resulteret i fugtskjolder med saltudblomstringer, samt løst og afskallet puds. - Der er derfor tale om to forskellige skadesforhold.</p> <p>Teknisk revisor fastholder sin argumentation og vurdering.</p> | A3 |

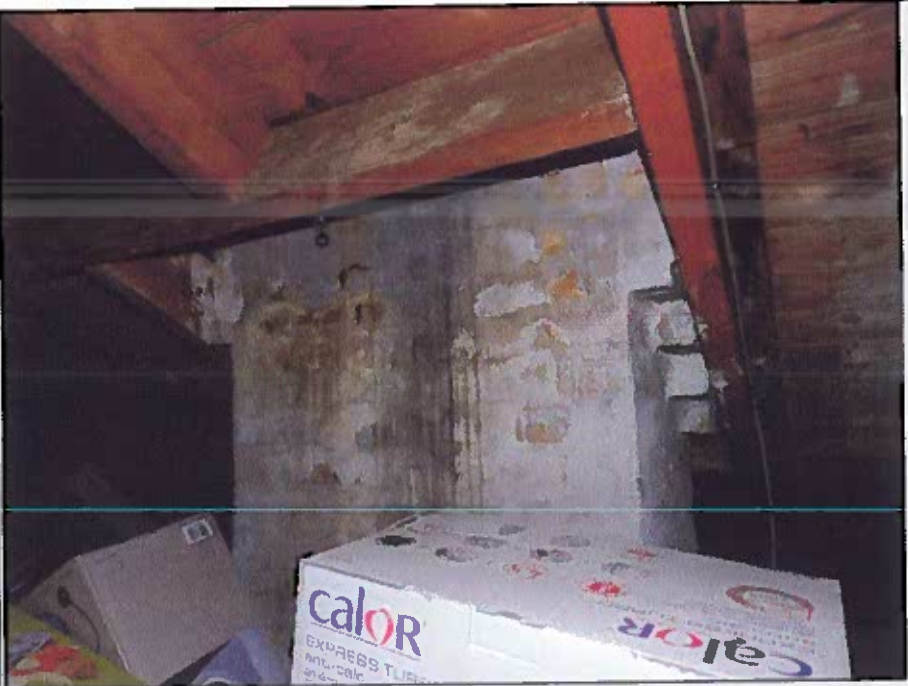
| <b>Fejl angivelse</b><br><b>Syns- og Skønsmand</b> | <p><b>Beskrivelse af skade/mangel:</b> Inden i tagrum lige ud for loftlem kan der observeres kraftige fugtstriber ned ad skorsten, som kan give indikation på utæt inddækning.</p> <p><b>Note:</b> Som følge af utilstrækkelig tilgængelighed, kan det ikke umiddelbart konstateres hvorvidt inddækning er utæt, eller forholdet stammer fra en tidligere skade. Dette bør undersøges nærmere.</p> <p><b>Karakter:</b> UN</p> <p><b>Begrundelse for fejl:</b> Forholdet er ikke beskrevet.</p> | A3 |
| Bygningssagkyndig | Jf. kommentarer til skaden 1.16 overfor, bør skaden her udgå, idet den retteligt bør holdes som en samlet skade. | 0 |
| Syns- og Skønsmand | Som anført ovenfor.<br>Teknisk revisor fastholder sin argumentation og vurdering. | A3 |

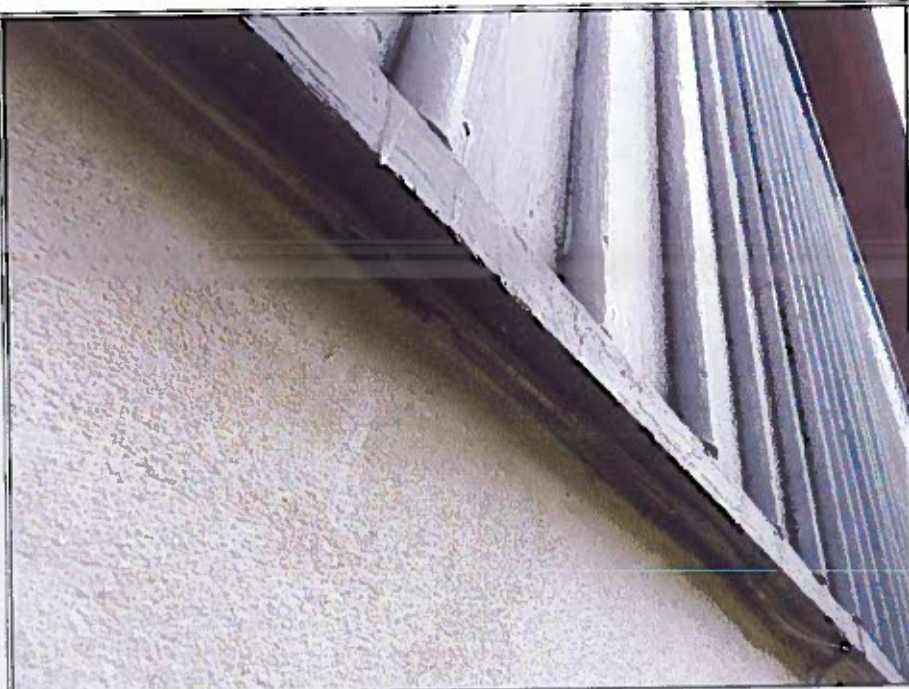
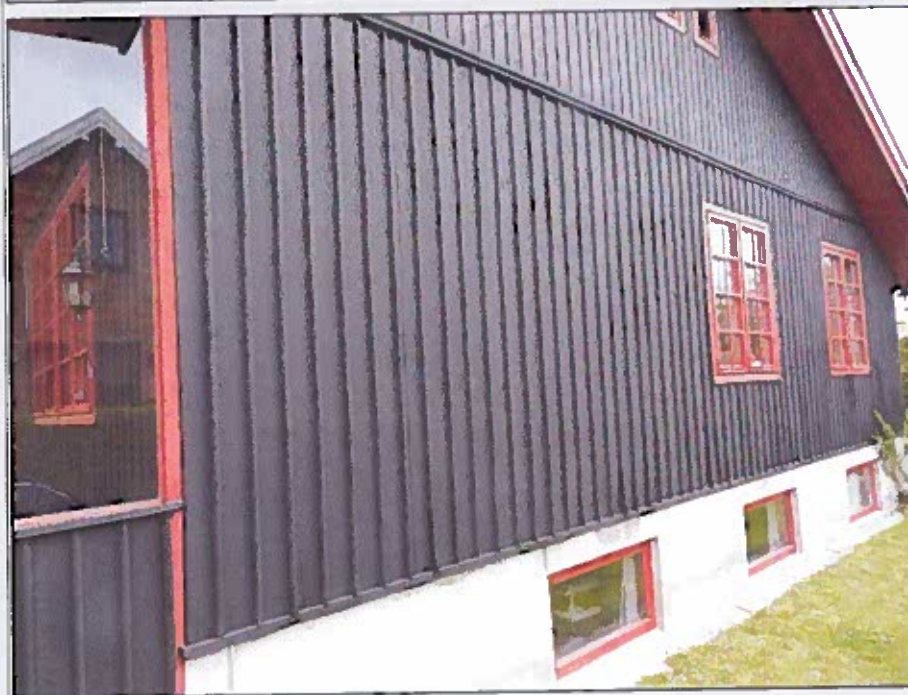
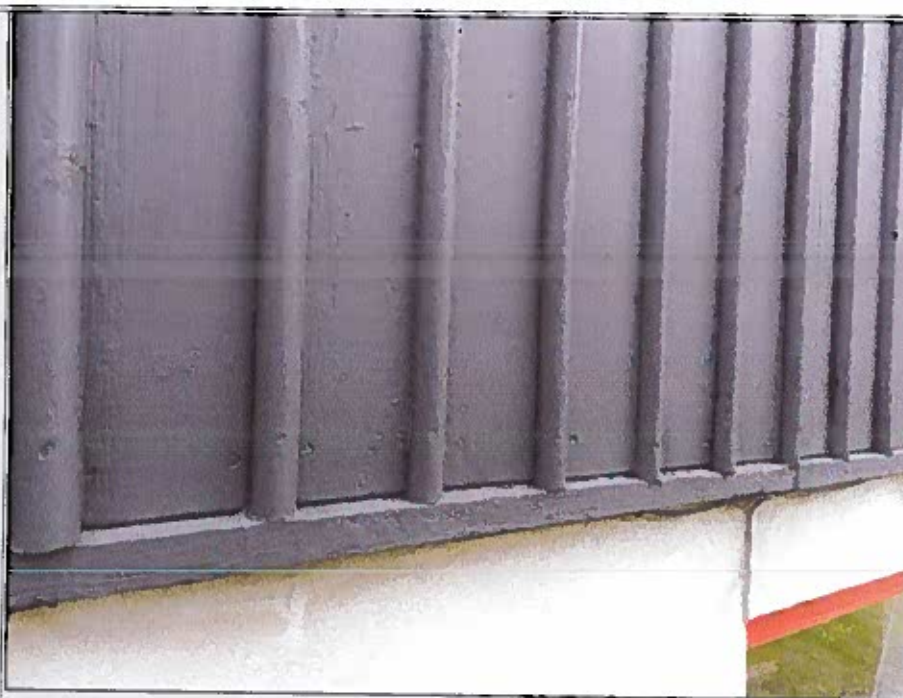
**Beskrivelse af skade/mangel:** Let facade træbeklæning er udført uden ventilering.

**Note:** Der kan ikke umiddelbart konstateres fugtbetingede skader - selvom bygningen er opført i 1950. Erfaringen viser dog, at træbeklædning uden ventilering på bagsiden, har en forøget risiko for dannelse af kondensfugt på beklædningens bagside, hvorved der kan opstå trænedbrydning - hvilket dog ikke har kunnet konstateres. Da der forekommer en del åbninger ved dæklistes over bræddesamlinger, kan dette antages at give en form for "utilsligtet ventilering" - men samtidig risiko for uhensigtsmæssig indtrængning af slagregn. Beklædningens "sundhedstilstand" bør undersøges nærmere. Hvilket kun kan ske ved en stikprøvevis destruktiv undersøgelse rundt omkring i facaden. Men at beklædningen tilsyneladende har holdt i så mange år, indikere dog at der opstået en termisk ligevægtsbalance, men for at få vished for dette, anbefales en nærmere undersøgelse.

| Syns- og Skønsmand | Selvom denne uventilerede beklædning har været udført på tilsvarende vis gennem 100 år, har den ikke desto mindre været årsag til adskillelige svampeskader gennem tiderne, netop som følge af den mangelfulde ventilation. Men der skal heller ikke herske tvivl om, at der forekomme mange tilfælde hvor der ikke sker skader (humlebi effekten).<br>Teknisk revisor fastholder sin argumentation og vurdering. | A3 |
| Nævnets afgørelse | Fejlangivelsen frafaldes, da konstruktionen efter 65 år ikke har indikation på skader. | |

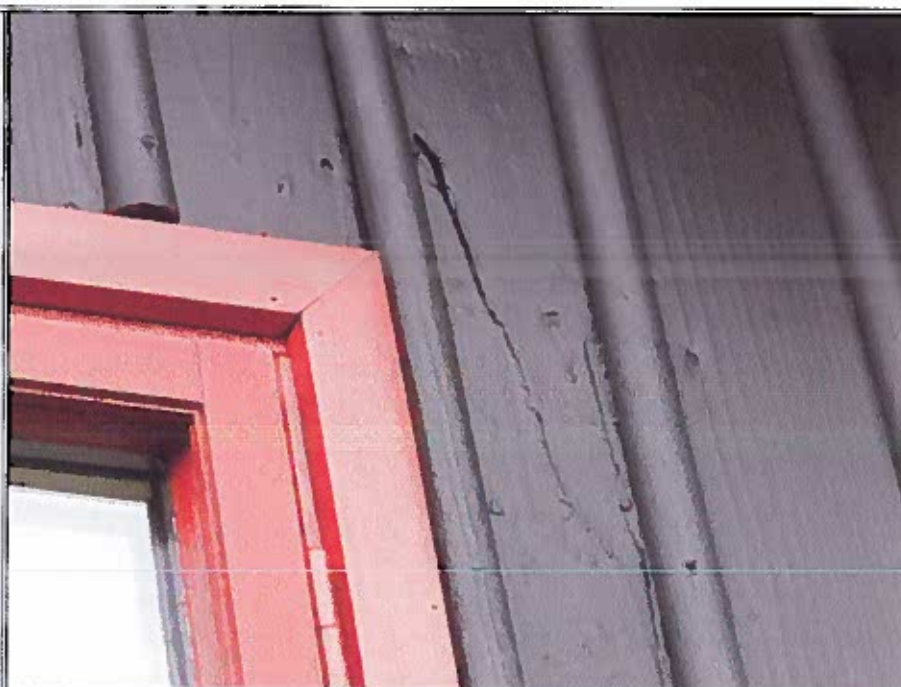
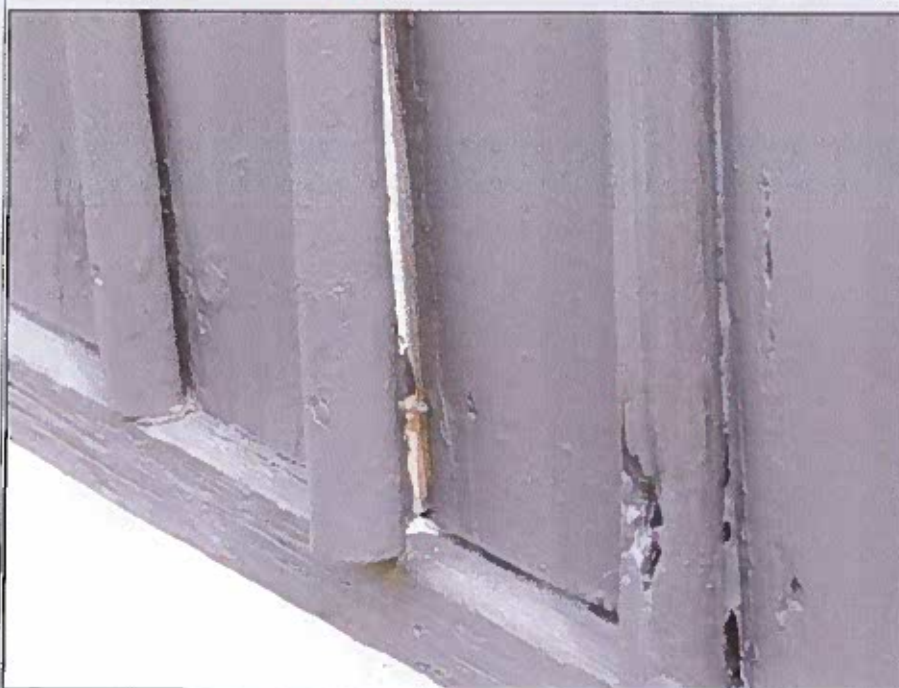
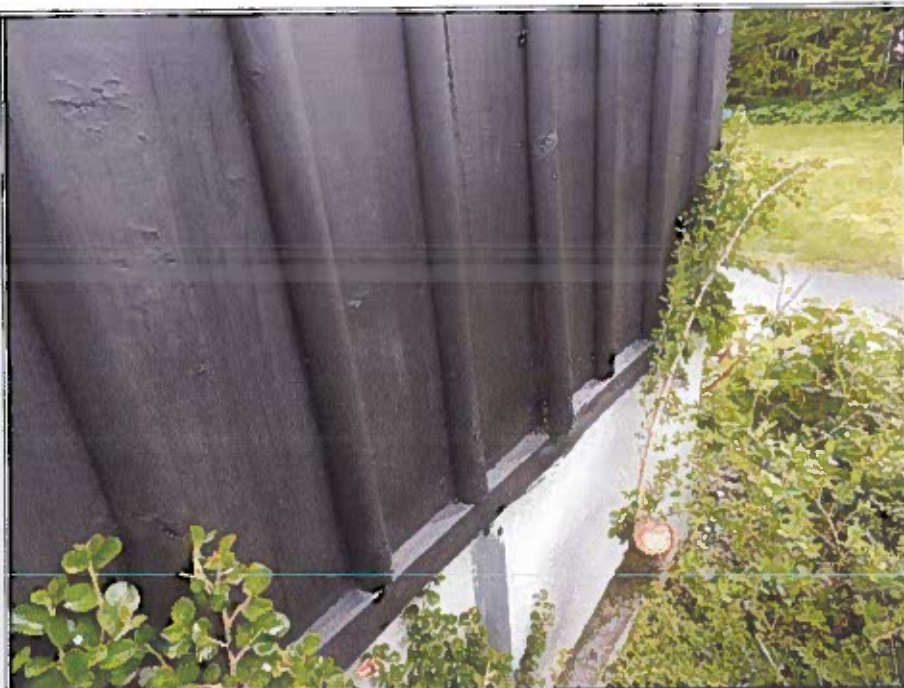
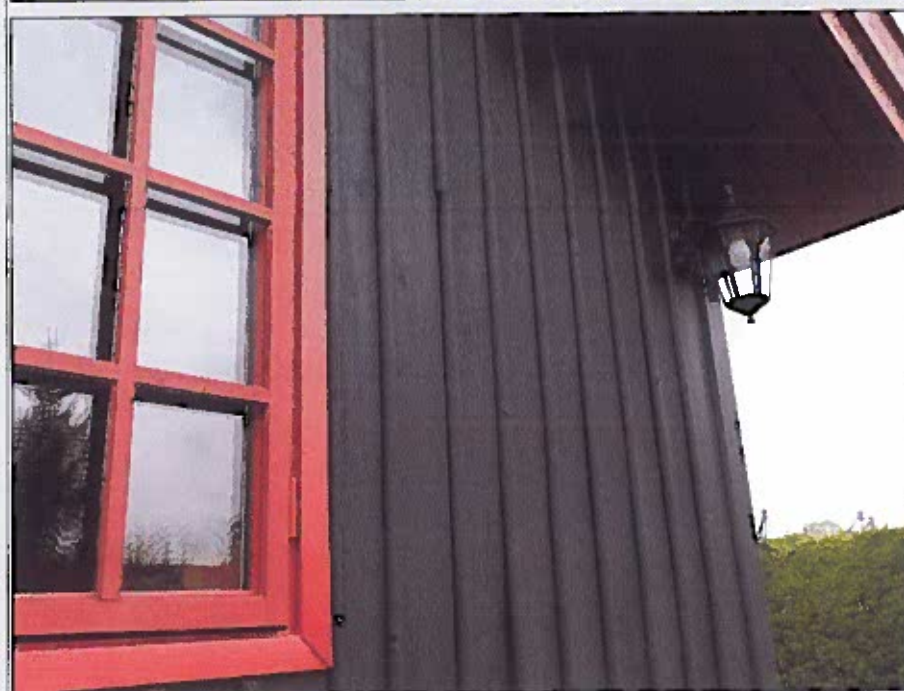
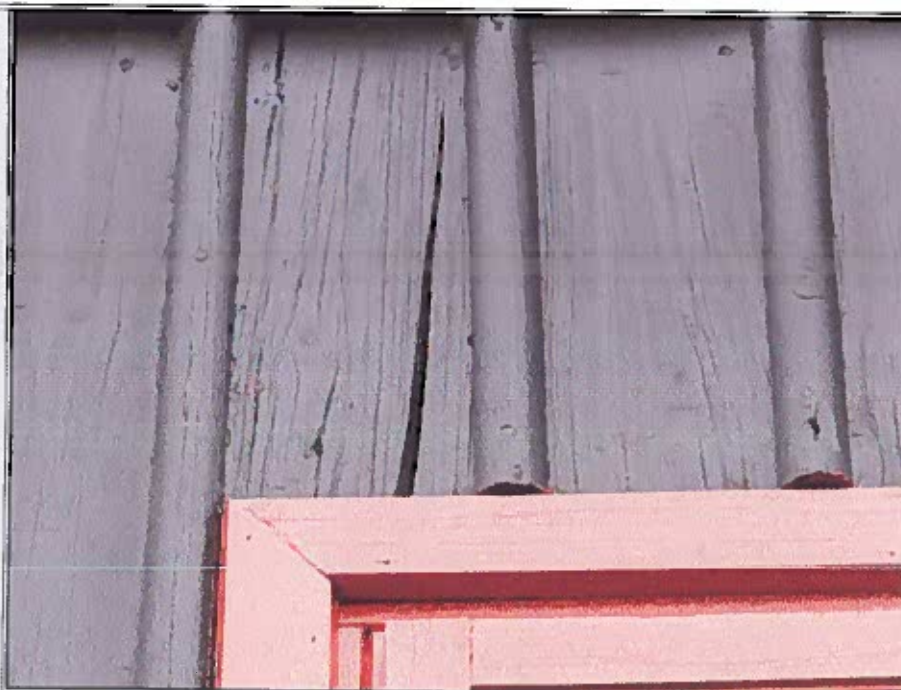
**Beskrivelse af skade/mangel:** Der forekommer en del mangelfuld vedhæftende dæklister over bræddesamlinger, samt stedvist større åbne revner i beklædningsbrædder. Forholdet er dog mest udtalt på sydgavl.

**Note:** Åbningerne giver anledning til at slagregn kan trænge uhindret ind bag beklædning. Samtidig giver åbningerne mulighed for en vis form for (ukontrolleret) ventilation. - Da der endnu ikke kan konstateres fugtbetnede skader i beklædningen, trods bygningens snart 70 årige levetid, må der anses at være opstået en termisk ligevægtstilstand. - Men dette kan dog kun konstateres ved en stikprøvevis destruktiv undersøgelse.

| Bygningssagkyndig | I det beklædningen er af ældre dato som SS selv antyder er denne skade vel en alm. K1-skade og ikke UN samt jeg syntes der er underligt at der gives så mange skader på den samme bygningsdel, set ud fra husets alder kunne alle disse skader nævnes under en alm. K1 skade<br>K1-Facade- og gavlbeklædning er med udtørring og vindridser | A1 |
| Syns- og Skønsmand | Da der vitterlig er tale om forskellige skadesforhold, skal skaderne beskrives selvstændig. Teknisk revisor vil dog medgive, at der samlet set er tale om flere forhold på samme bygningsdel og vurderer fejlen her som en formel tillægsfejl. | A1 |
| Nævnets afgørelse | Fejlangivelsen frafaldes, da konstruktionen efter 65 år ikke har indikation på skader. | |

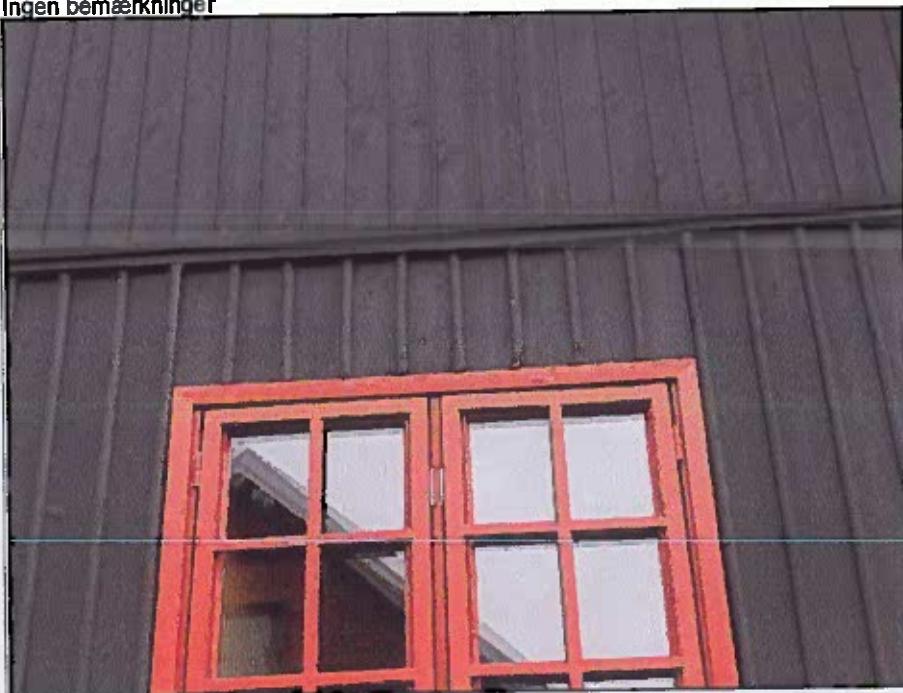
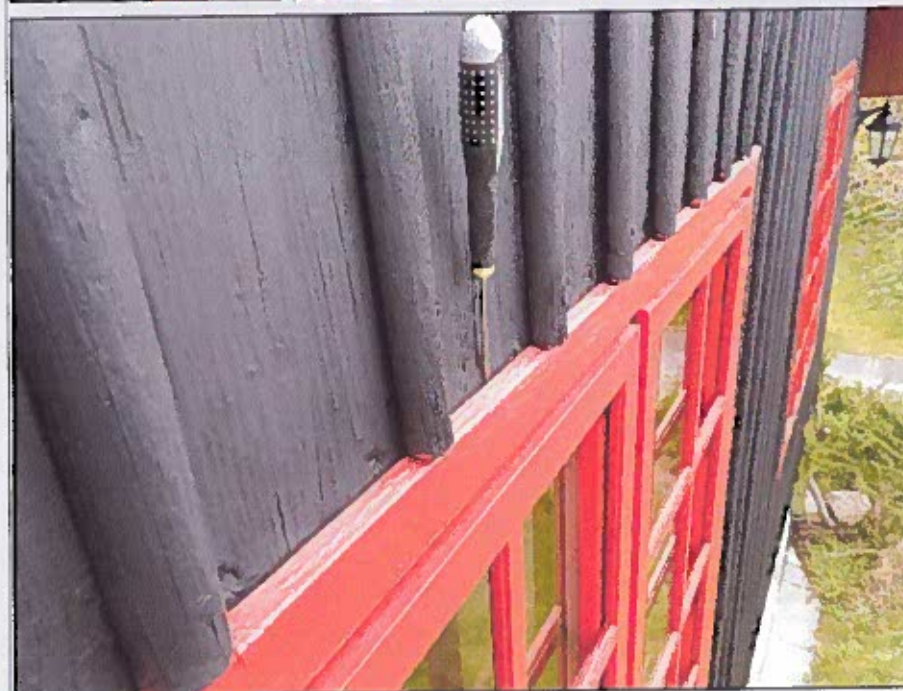
**Beskrivelse af skade/mangel:** Afslutning af facadebeklædning over vinduer mangler en afvandingskant (sålbank) som kan lede overfladevand væk.

**Note:** Den aktuelle konstruktion med en dækliste uden på beklædning over vinduerne, leder regnvand uhindret ned i konstruktionen, med risiko for fugtbetingede følgeskader inde i konstruktionen.

| Bygningssagkyndig | Idet beklædningen er af ældre dato og der ikke er nogen tegn på skade forbundet til dine bemærkninger, bør bemærkningen udgå. Samt jeg syntes der er underligt at der gives så mange skader på den samme bygningsdel. set ud fra husets alden kunne alle disse skader nævnes under en alm. K1-skade.<br>K1-Facade- og gavibeklædning er med udtørring og vindridser | 0 |
| Nævnets afgørelse | Fejlangivelsen revurderes og vægtes som en selvstændig skade med A3. | |

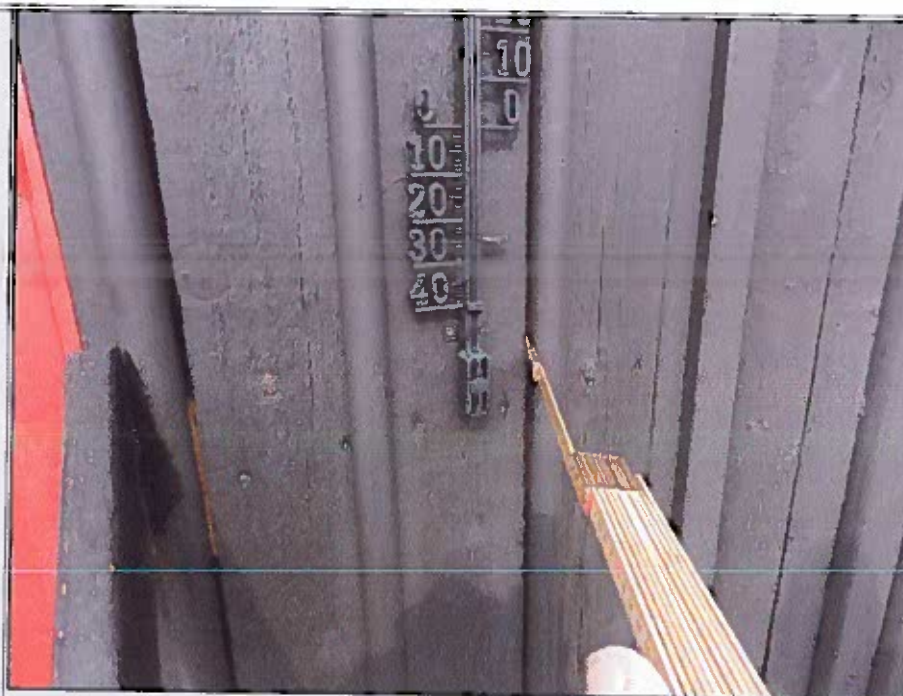
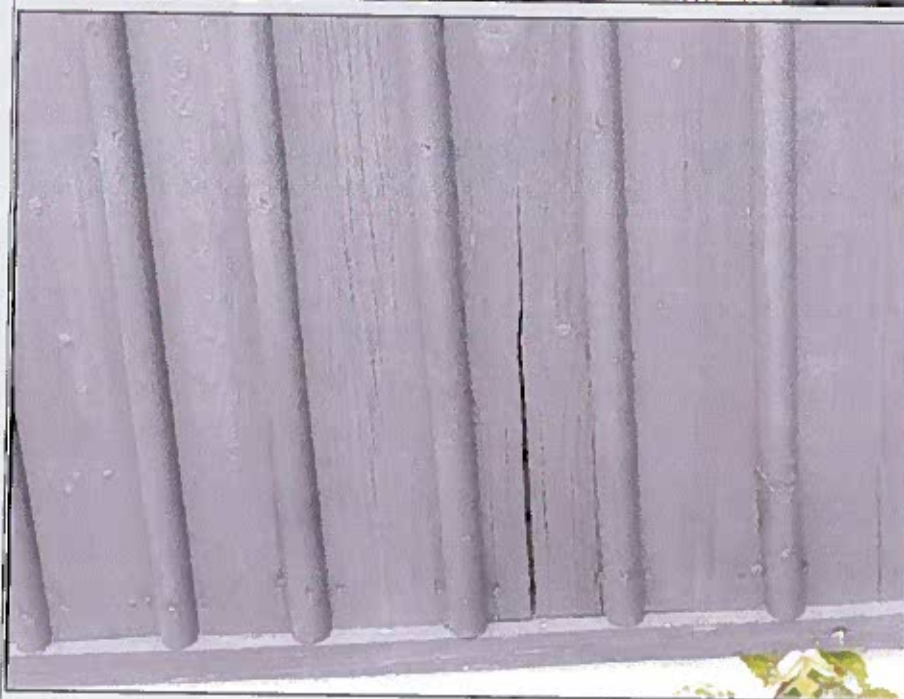
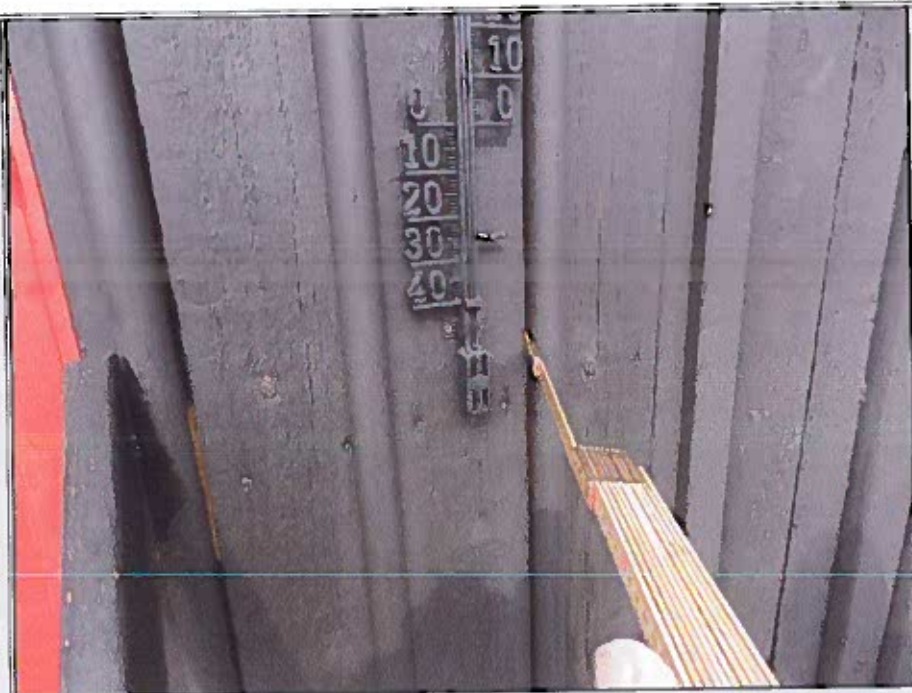
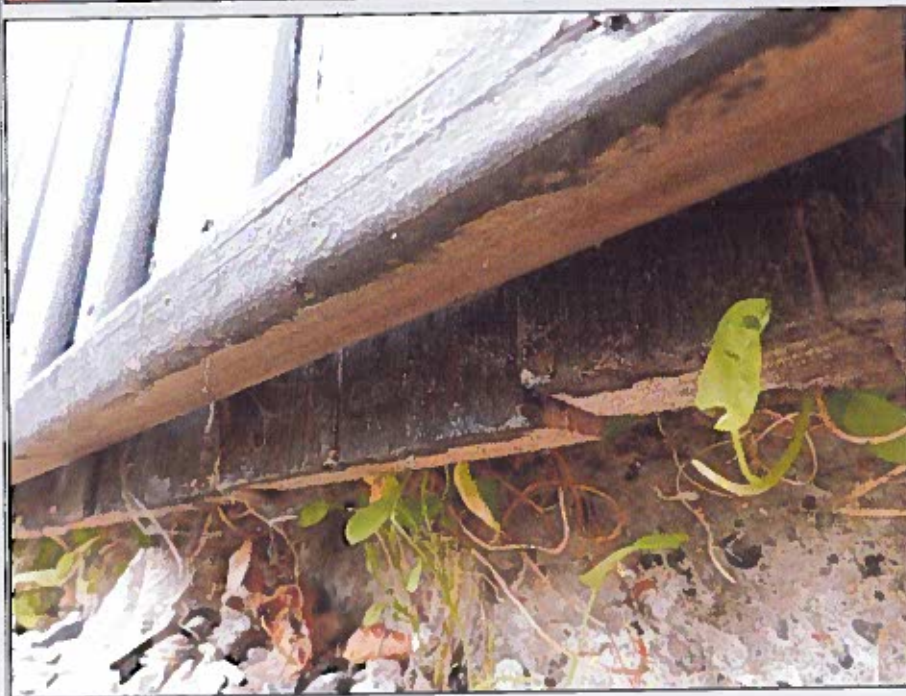
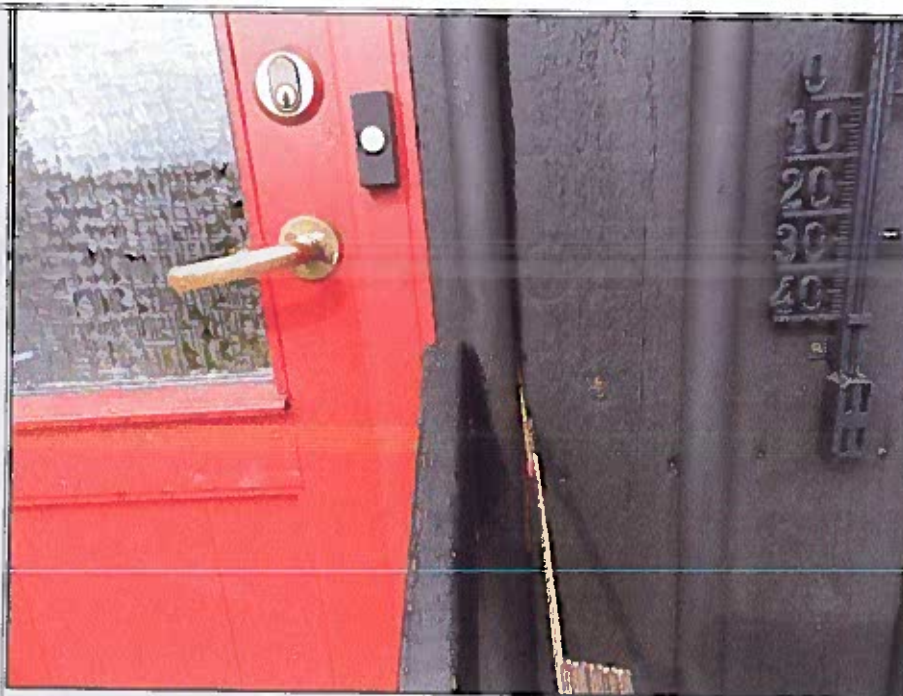
**Beskrivelse af skade/mangel:** På et stykke af østfacaden mod nordgavl, kan der konstateres at være udført en beklædning uden på en bagvedliggende konstruktion med vindpap (ventileret konstruktion). der forekommer en del større åbninger, både ved dækklister men også i vindrevner i beklædning.

**Note:** Sælger oplyser at denne facade er udført senere, da man har inddraget den tidligere udvendige kældernedgang inde i beboelsen. Selvom der kan trænge salgsgren ind, anses risiko for fugtbetingede skader ikke nærværende, da konstruktionen dels er ventileret, dels har en bagvedliggende papbeklædning.

| Bygningssagkyndig | I det beklædningen er af ældre dato og der ikke er nogen tegn på skade forbundet til dine bemærkninger, bør bemærkningen udgå. Samt jeg syntes der er underligt at der gives så mange skader på den samme bygningsdel, set ud fra husets alder kunne alle disse skader nævnes under en alm. K1-skade.<br>K1-Facade- og gavlbeklædning er med udtørring og vindridser | 0 |

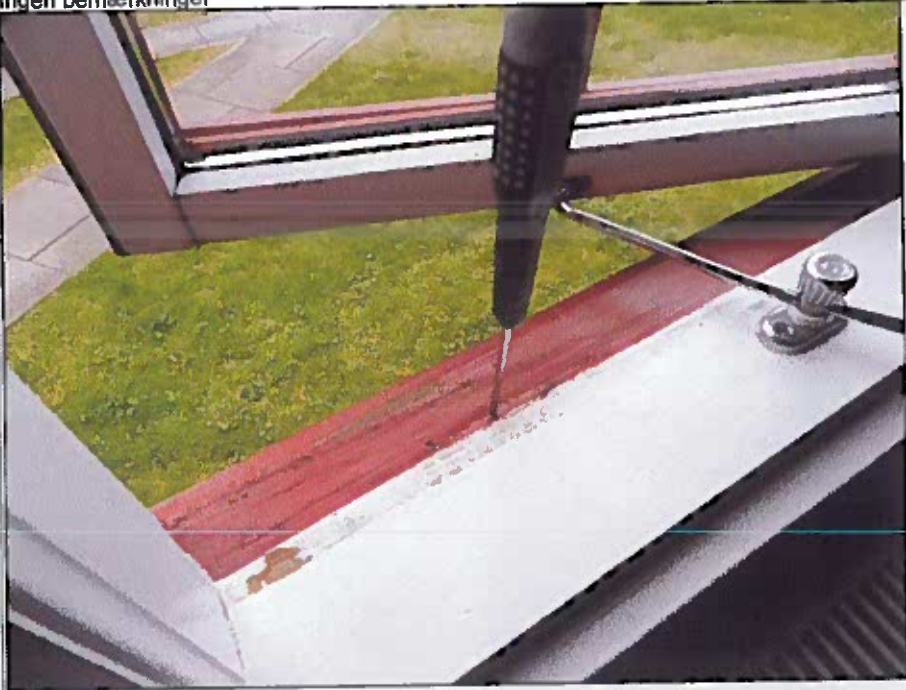
| <b>Fejlangivelse</b><br><b>Syns- og Skønsmand</b> | <p><b>Beskrivelse af skade/mangel:</b> Trænedbrydning i bundfals i værelsesvindue i sydgavl.</p> <p><b>Karakter:</b> K2</p> <p><b>Begrundelse for fejl:</b> Forholdet er ikke beskrevet.</p> | A3 |
| Bygningssagkyndig | Huseftersyn bygger tildels på en stikprøvekontrol og ikke alle vinduer skal åbnes (skaden kan kun konstateres, når vinduet åbent). Da der ikke er tale om et højrisikorum, som f. eks. et vådrum, har der ikke været særlig anledning til åbne netop dette vindue. | 0 |
| Syns- og Skønsmand | Det er BS ansvar at foretage den stikprøvevise undersøgelse, så den afdækker ejendommens skadesforhold i et tilstrækkeligt omfang. (men vi kan alle komme til at overse et eller andet - vi er kun mennesker :-))<br>Teknisk revisor fastholder sin argumentation og vurdering. | A3 |
