## Forside

## Indledning

### Tilstandsrapport for ejendommen

## Bygning A (Beboelse - 81m2)

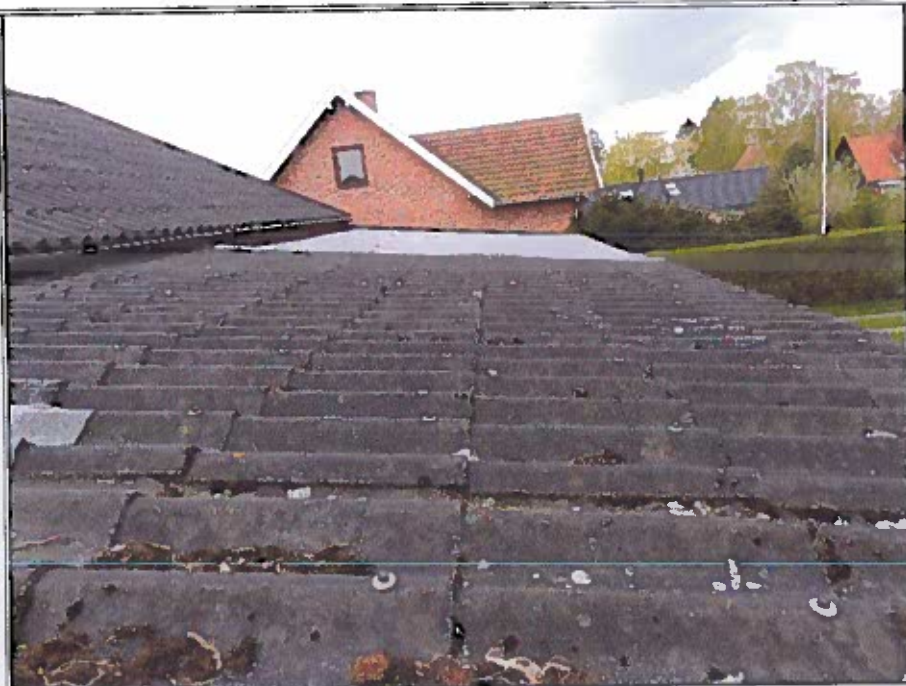
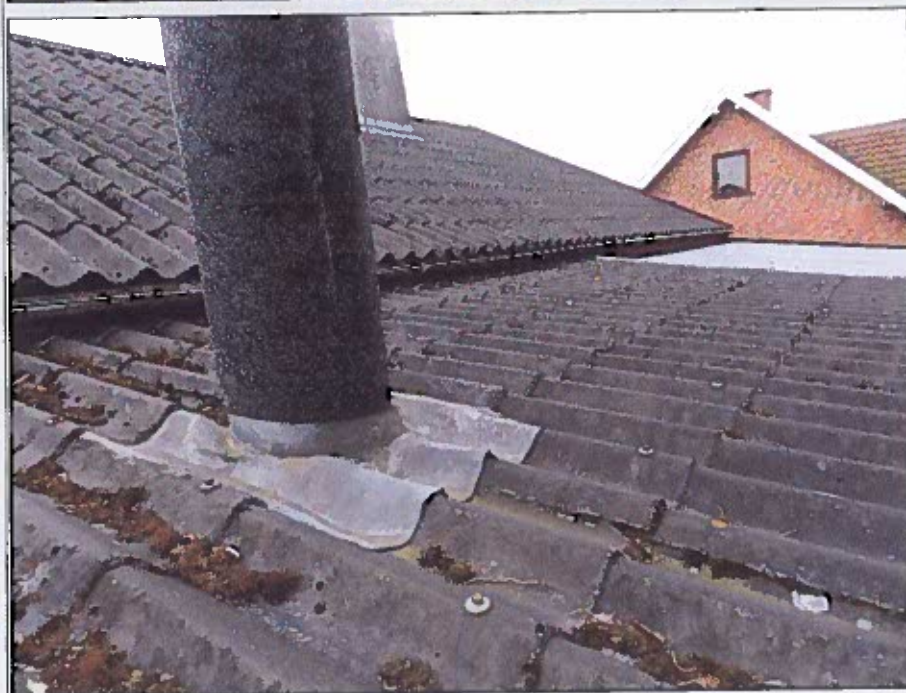
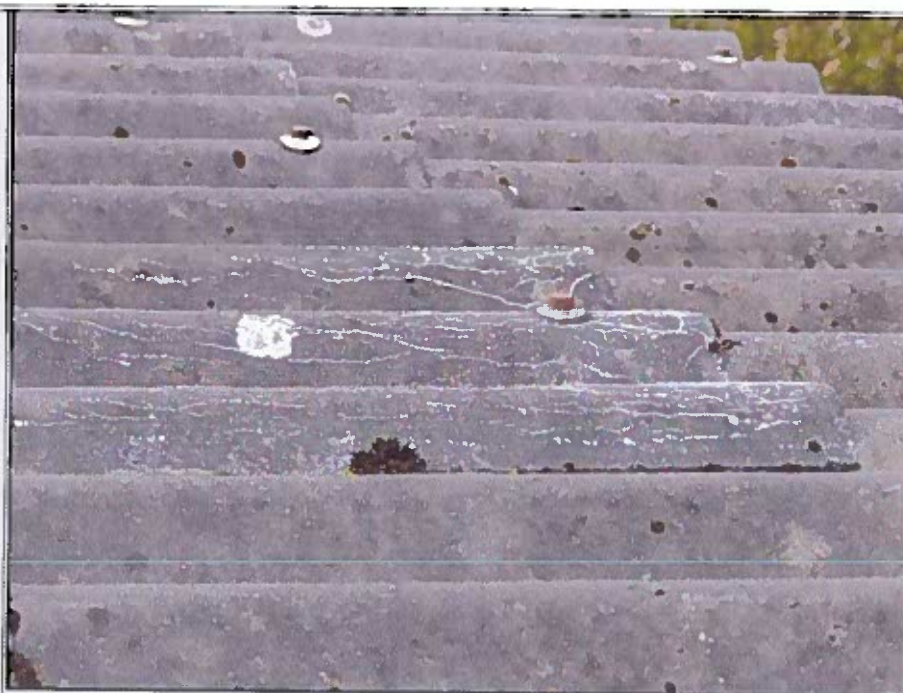
| 1.2 Tagfald | K3: Taghældning er mindre end anbefalet af producenten. Note: Den lave taghældning giver risiko for fugtskader i den underliggende konstruktion. |

**Beskrivelse af skade/mangel:** Som BS tekst

**Note:** Som BS tekst + *Må antages at være medvirkende årsag til at der flere steder kan konstateres mikrorevner i overfladen på tagpladerne. Hvilket indikere begyndende nedbrydning af tagpladen med reduceret levetid til følge.*

**Begrundelse for fejl:** BS burde have noteret de konstaterbare skader på tagfladen.

**Fejlens vægt:** Selv om BS skadesbeskrivelse ikke anses helt fyldestgørende for skadeforholdet, må den anses at give en rimelig forståelse for et problem med den lave hældning, som BS korrekt har givet karakteren K3. Derfor ingen fejlpoint.

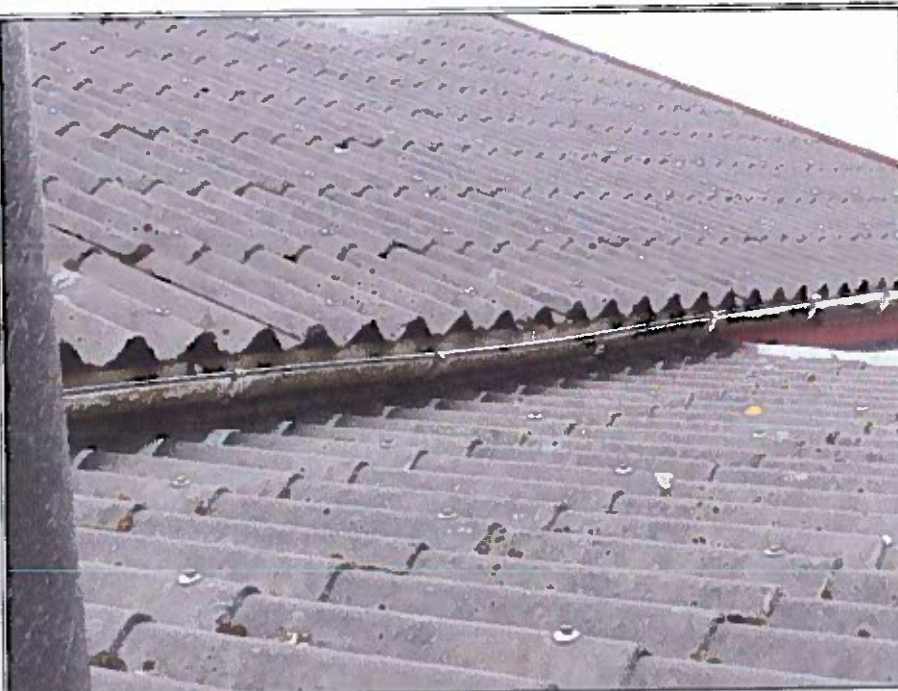
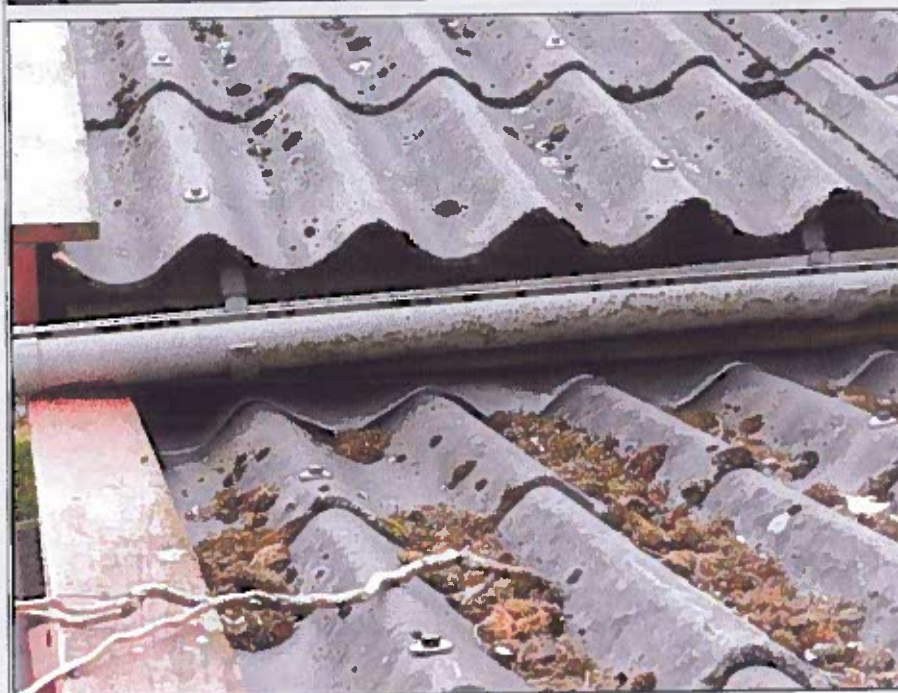
1.3  
Skotrender/inddækning  
r

**Beskrivelse af skade/mangel:** Inddækning af tagflade mod hovedhus er ikke tæt mod tagfladen og gaber op til 1 centimeter flere steder.

**Note:** Der er risiko for indtrængning af slagregn og fygesne, som kan give følgeskade på anden bygningsdel.

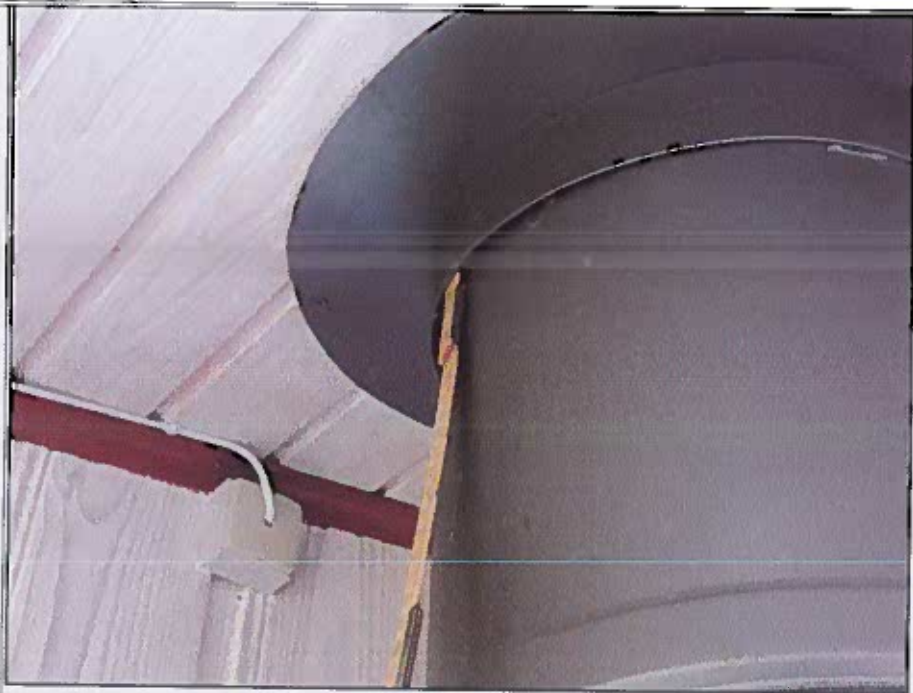
1.16 Bemærkninger til  
skorsten

| <p><b>Fejl angivelse</b><br/>Syns- og Skønsmand</p> | <p><b>Beskrivelse af skade/mangel:</b> Der mangler tætlukkende brændmodstandsdygtig pakning ved skorstensinddækning mod loftflade.</p> <p><b>Note:</b> Varm og fugtig rumluft kan trænge uhindret op i tagkonstruktionen og danne skadelig kondens.</p> <p><b>Karakter:</b> K3</p> <p><b>Begrundelse for fejl:</b> Forholdet er ikke beskrevet.</p> | <p>A3</p> |
| <p>Bygningssagkyndig</p> | <p><b>Vedhæftet:</b><br/>VLD.260101_dampspærre.utæt.tomttestokprøve_frikendt.pdf</p> <p>Forholdet er ikke visuelt konstaterbart. Den bygningssagkyndige skal ikke udføre en "tomttestokprøve", jfr. vedhæftede landsretsdom fra 2001.</p> | <p>0</p> |
| <p>Syns- og Skønsmand</p> | <p>Nu er en dommer jo ikke byggeteknikker! - Ej heller kan en landsretsdom forpligtige, eller skabe præcedens for, at der ikke i al fremtid kan foretages simple byggetekniske undersøgelser der med anvendelse af simple værktøjer, sund fornuft, erfaring og faglighed kan afdækkes skadesforhold i en bygning.</p> <p>En bygningssagkyndig er forpligtigt til at foretage sine undersøgelser med simple værktøjer, så som en tommestok, når den i tilfælde som her kan som kan give indikation på forhold der kan føre til en skade. Ved indstik af tommestokken kan det <u>visuelt</u> konstateres at denne forsvinder helt op i konstruktionen. Hvorved BS med anvendelse af den sunde faglige erfaring og fornuft må konkludere, at der ikke er den fornødne tætning mellem skorsten og loftskive som kan hindre at varm og fugtig rumluft kan trænge op og danne skadelig kondens på skorstensrør, eller tagrum.</p> <p>Teknisk revisor fastholder sin argumentation og vurdering.</p> | <p>A3</p> |

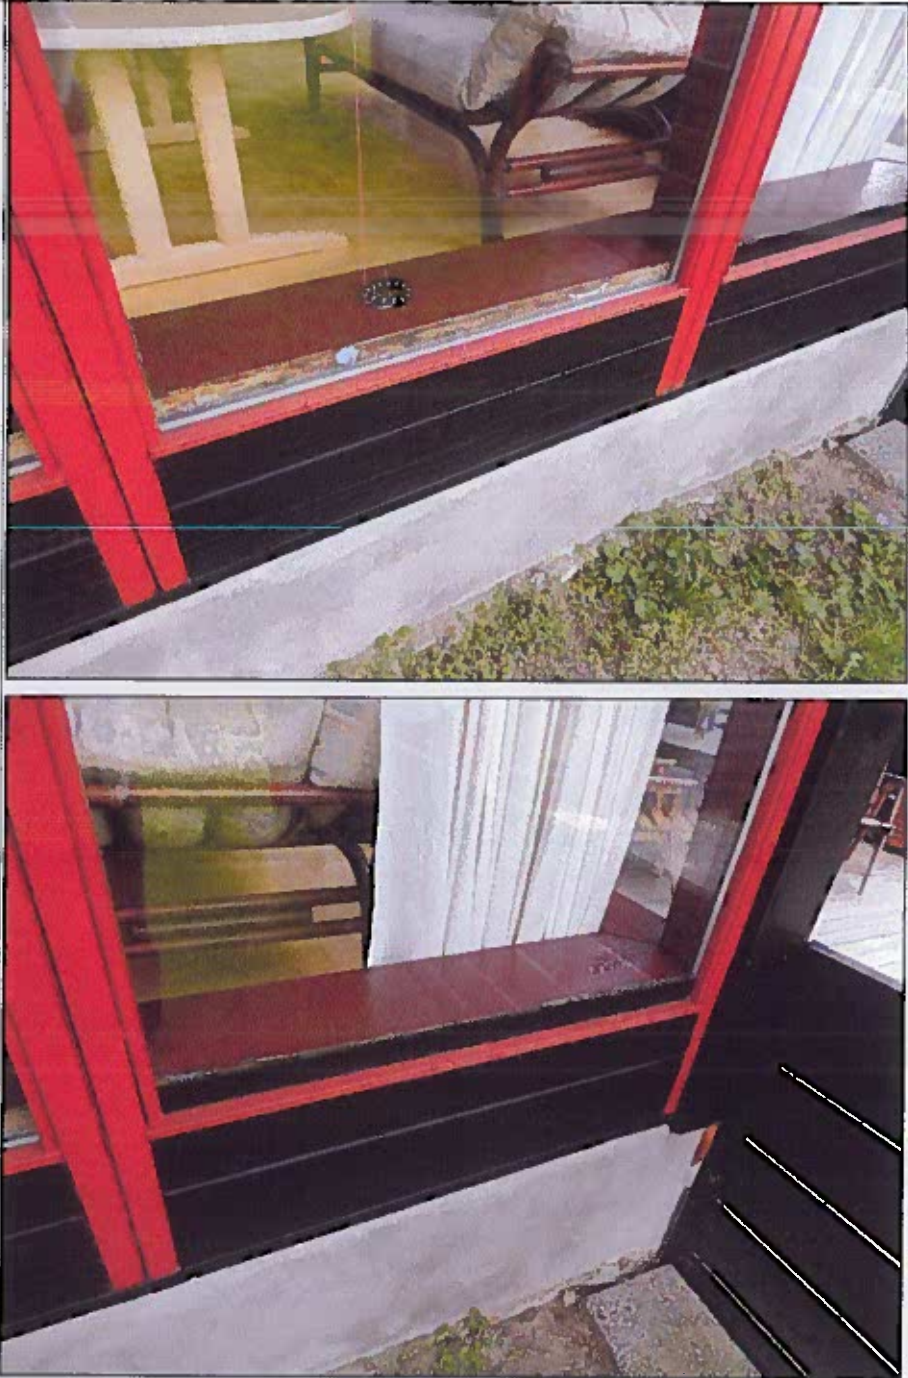
| <p><b>3.2 Vinduer</b></p> <p><b>Fejlangivelse</b><br/>Syns- og Skønsmand</p> | <p>Ingen bemærkninger</p> <p><b>Beskrivelse af skade/mangel:</b> Indvendige vinduesplader ved store gavlvinduer i tilbygning er interimistisk og uhensigtsmæssigt udført ca. 6 - 7 cm op over normal glasfalskant.</p> <p><b>Note:</b> Den uhensigtsmæssige konstruktion kan medføre kondensskader i træværk på vinduepladen og dermed trænedbrydning. Hvilket kan ses er under udvikling.</p> <p><b>Karakter:</b> K2</p> <p><b>Begrundelse for fejl:</b> Forholdet er ikke beskrevet.</p> | <p>A3</p> |
| <p>Bygningssagkyndig</p> | <p>Denne udførelse er fra 1977 og der er ingen skader, at konstatere. Der er tale om et rent æstetisk forhold, at vinduespladen ligger højere end bundkarmen på vinduet. Det skal BS ikke forholde sig til.</p> | <p>0</p> |

| Syns- og Skønsmand | Som det kan ses på fotos - og som Teknisk revisor anføre, er der visuelt konstaterbare fugtskader på træværk. Skadeforholdet må derfor ikke forbigås.<br>Teknisk revisor fastholder sin argumentation og vurdering. | <b>A3</b> |

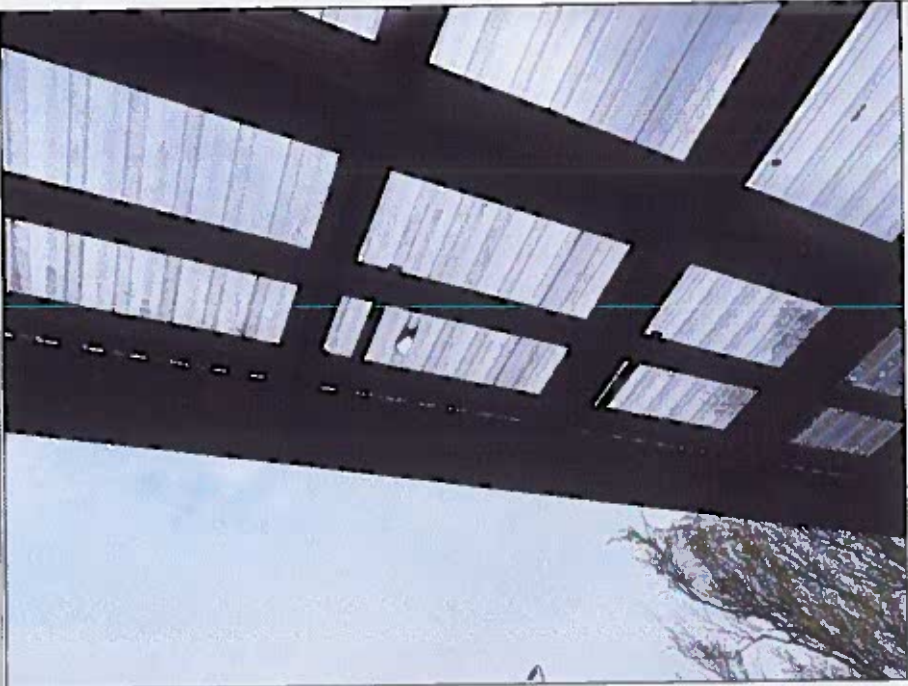
| | <p><b>Beskrivelse af skade/mangel:</b> Der er et mindre hul i PVC tagplader fortil mod tagrende, ca. midt på facadelinjen.</p> <p><b>Note:</b> Da der ikke forekommer underliggende konstruktioner, anses der ikke risiko for følgeskade på anden bygningsdel.</p> <p><b>Karakter:</b> K2</p> <p><b>Begrundelse for fejl:</b> Forholdet er ikke beskrevet.</p> <p><b>Fejlens vægt:</b> Forholdet må anses at være af underordnet betydning.</p> | |

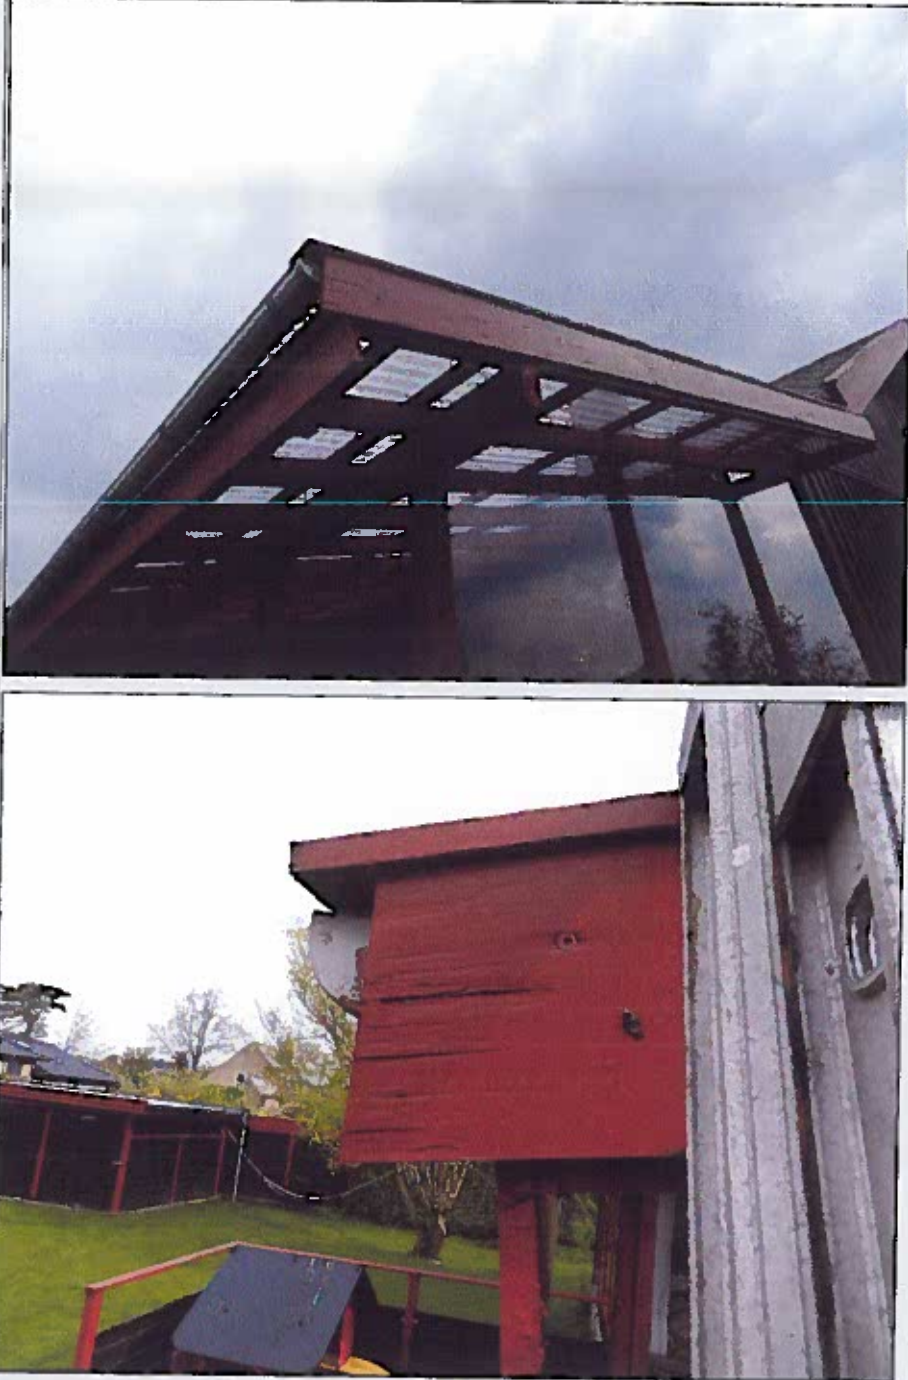
| Fejlangivelse<br>Syns- og Skønsmand | <p><b>Beskrivelse af skade/mangel:</b> Der er nedbrudt træ for enden af vindsmeden mod syd, på den overdækkede terrasse.</p> <p><b>Karakter:</b> K2</p> <p><b>Begrundelse for fejl:</b> Forholdet er ikke beskrevet.</p> | A3 |
| Bygningssagkyndig | Det er et helt lokalt forhold uden betydning | A1 |
| Syns- og Skønsmand | Teknisk revisor fastholder sin argumentation og vurdering. | <b>A3</b> |

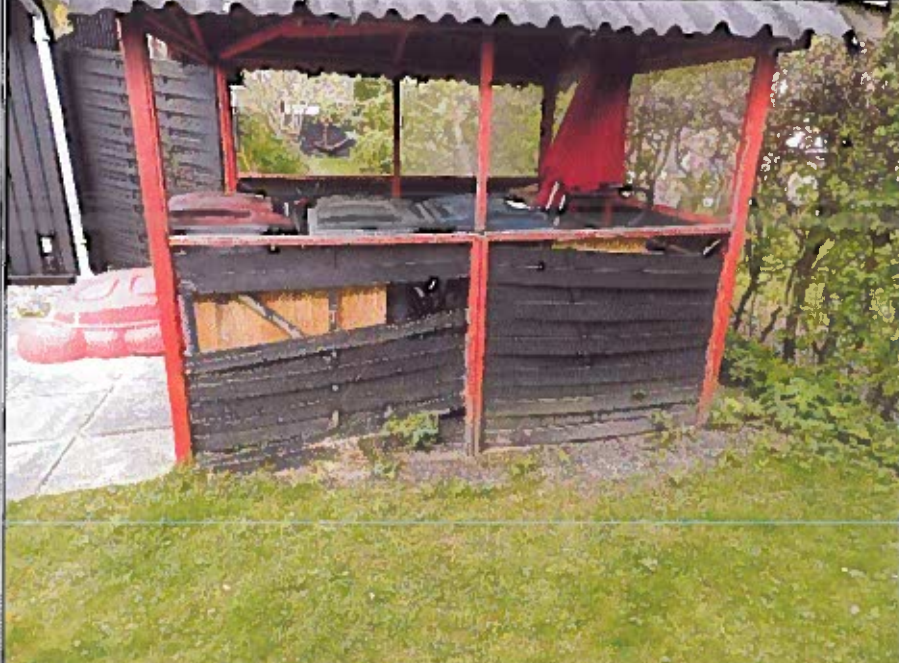
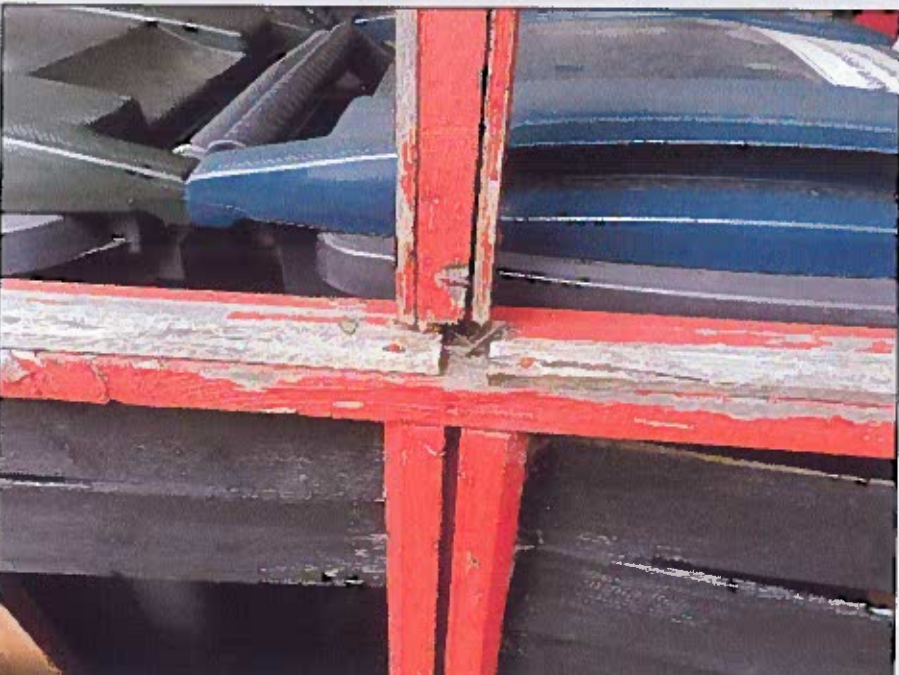
| 2.2 Beklædninger | K2: Der er konstateret nedbrydning i facadebeklædning. | 0 |
| | <p><b>Beskrivelse af skade/mangel:</b> Brystningsbeklædning af tynd lamelflet er defekt og mangelfuld hele vejen rundt. Samtidig er der trænedbrydning i rammekonstruktion.</p> <p><b>Note:</b> Beklædningen må anses at være udtjent.</p> <p><b>Karakter:</b> K2</p> <p><b>Begrundelse for fejl:</b> BS beskrivelse af forholdet kan ikke anses at give en bruger et korrekt og fyldestgørende oplysning om skadeforholdet.</p> <p><b>Fejlens vægt:</b> Forholdet må dog anses at være af underordnet betydning. Der gives ikke fejl, men en henstilling om mere præcis skadesbeskrivelse.</p> | |

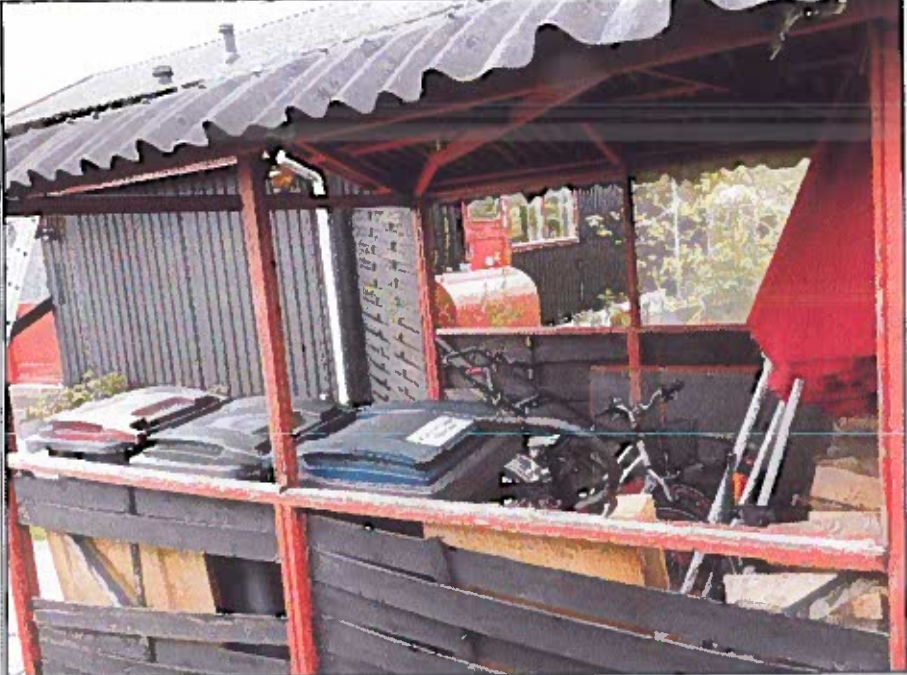
| 3.5 Andet | K2: Der mangler enkelte ruder på cykelskur. Note: Forholdet kan medføre vandindtrængning. | A1 |
| Fejlangivelse<br>Syns- og Skønsmand | <p><b>Beskrivelse af skade/mangel:</b> Der mangler glas i 2 fag i østfacade og 1 stk i vestfacade.<br/> <b>Note:</b> Da bygningen er åben i den ene gavl og ikke har fugtfølsomme bygningsdele indvendigt, er der ikke risiko for fugtbetingede følgeskader.<br/> <b>Karakter:</b> K1<br/> <b>Begrundelse for fejl:</b> BS note indikere en risiko for en følgeskade, hvorved karakteren K3 skulle have været anvendt - hvilket dog ikke er tilfældet. Samtidig mangler skadeforholdet en klar præcisering af hvor der mangler vinduer.<br/> <b>Fejlens vægt:</b> I den aktuelle situation, anses misforholdet af underordnet betydning.</p> | |
| Bygningssagkyndig | <p>Dette er vist en strid om formulering. BS beskriver under hhv. pos. 2.2 og 3.5 samlet helt det samme skadesbillede som SS. Det er klart, at manglende ruder medfører nedbrydning i rammer og beklædning.</p> <p>Der er derfor ingen begrundelse for, at give fejlpoint her.</p> | 0 |
| Syns- og Skønsmand | Teknisk revisor fastholder sin argumentation og vurdering. | A1 |
