# DISCIPLINÆR- OG KLAGENÆVNET FOR BESKIKKEDE BYGNINGSSAGKYNDIGE

## **Afgørelse – teknisk revision af tilstandsrapporten [REDACTED]:**

Det er nævnets vurdering, at der i tilstandsrapporten [REDACTED] er afvigelser fra retningslinjerne for huseftersyn i et sådant omfang, at den må betegnes som fejlbehæftet. Det er nævnets afgørelse, at beskikket bygningssagkyndig [REDACTED] tildes en påtale for fejl i tilstandsrapporten [REDACTED].

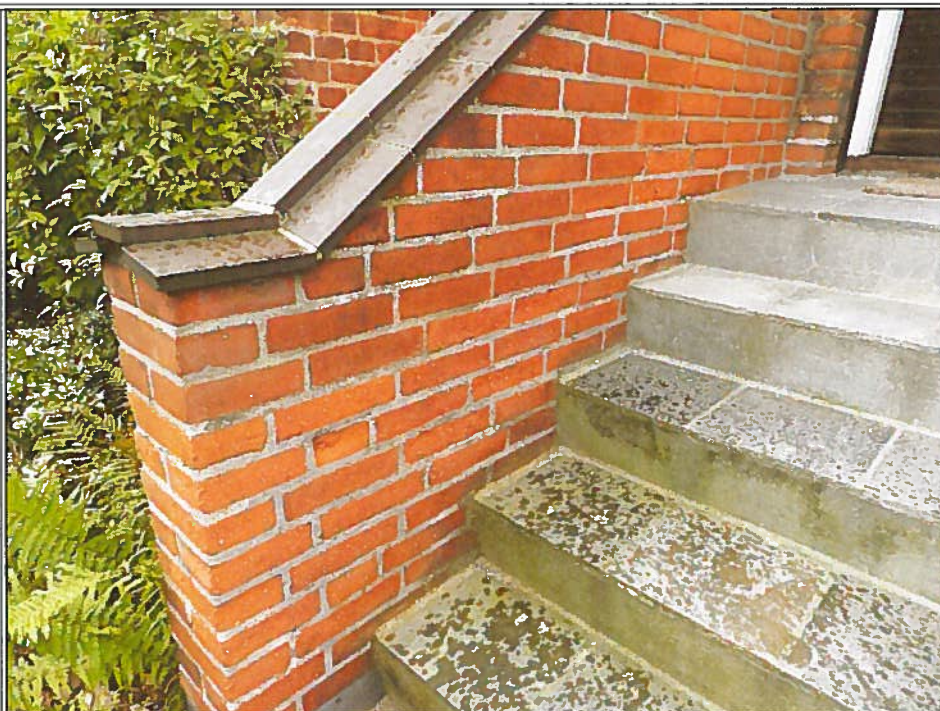
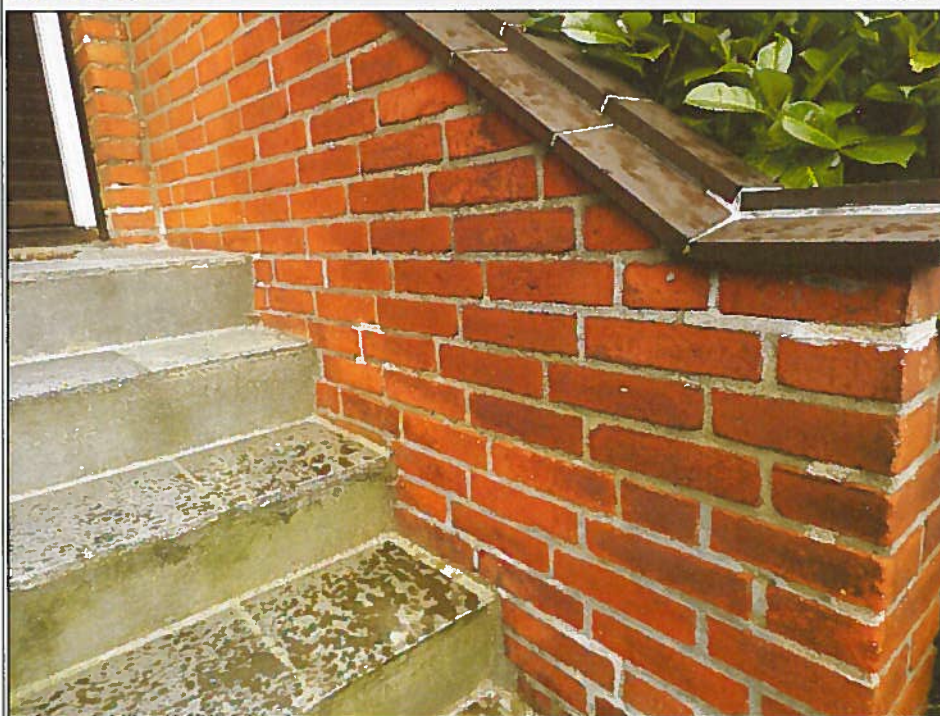
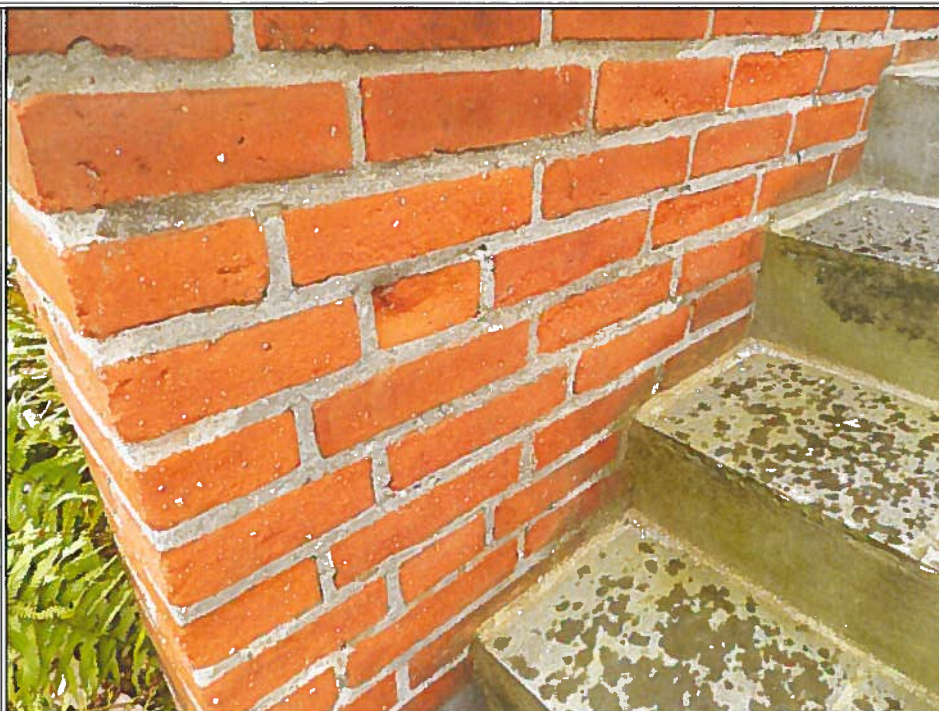
Beskrivelse af skade/mangel: Der er opstået "tøsaltskader" på de indvendige sider af trappevanger/rækværk.

Note: Mursten og mørtelfuger har derved en nedsat overfladebeskyttelse og optager fugt i markant større omfang, hvorved en yderligere forvitningsproces vil være accellererende

Karakter: K2

Begrundelse for fejl: Forholdet er ikke beskrevet.

som ses på TR's billeder er der minimal forvitring af enkelte fuger og mur. Murværket er ikke i ringere stand end murværk af den alder ellers ville være.

Såfremt billedet summeres op, fremgår det tydeligt, at der forekommer en markant og betydende overfladeforvitring på murstenene, som skal bemærkes i en tilstandsrapport. Argumentation og vurdering fastholdes.

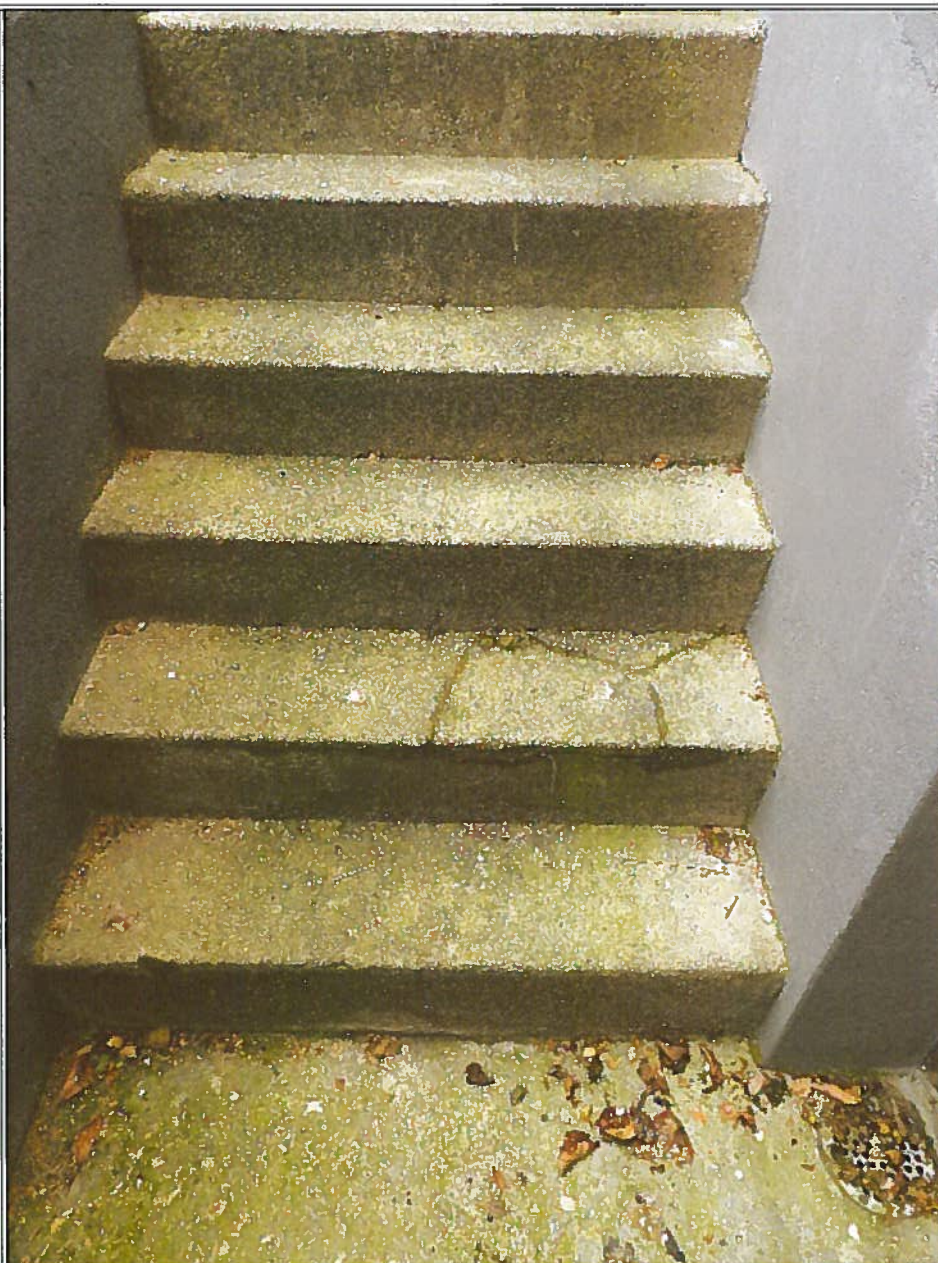
Beskrivelse af skade/mangel: Der er revner og begyndende pudsafskalninger på kældertrappe. Specielt næstnederste trin har et område med løst puds.

Note: Der er nærliggende risiko for frostsprængning.

Karakter: K2

Begrundelse for fejl: Forholdet er ikke beskrevet.

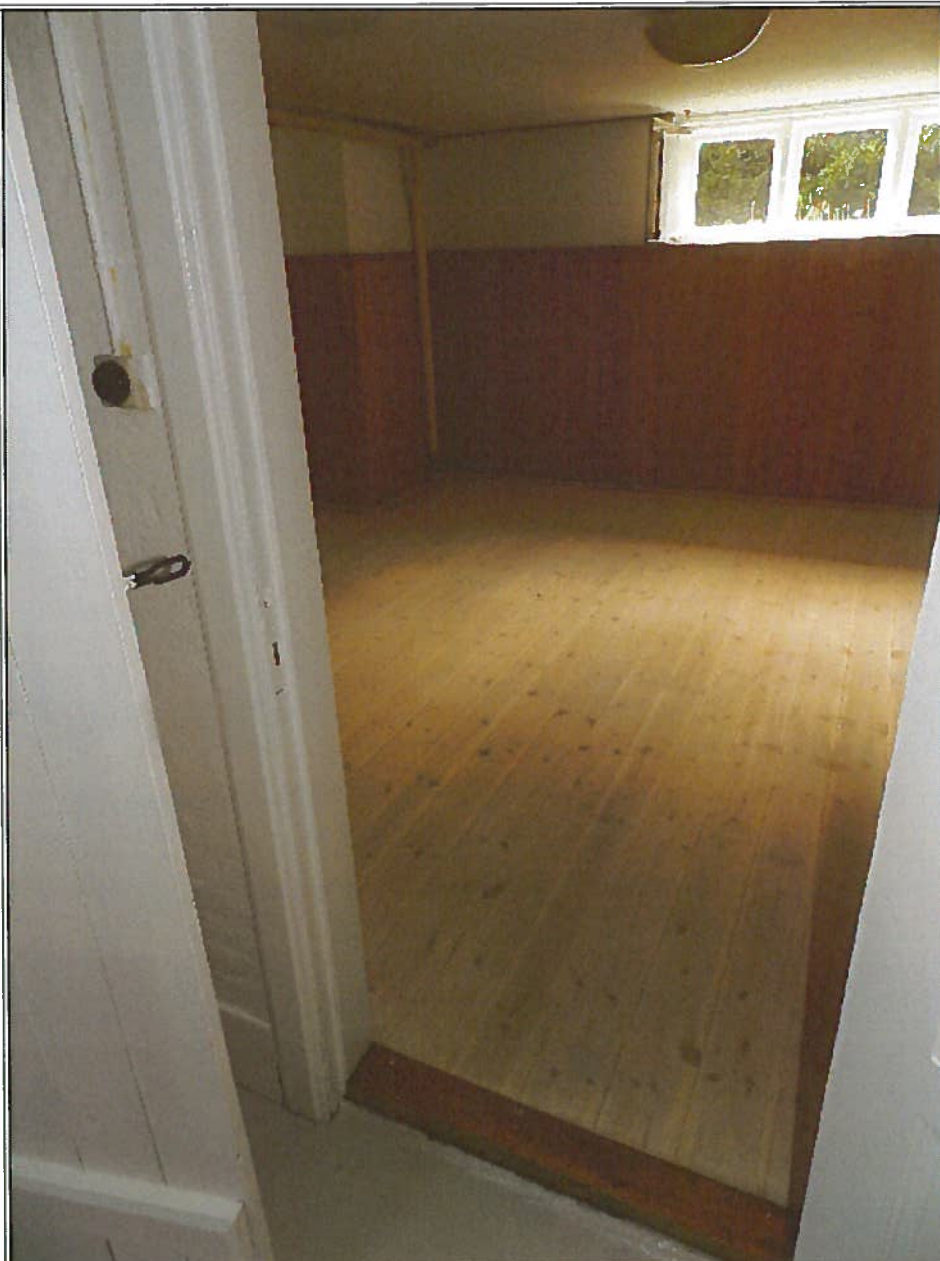
Beskrivelse af skade/mangel: Der er uhensigtsmæssigt anvendt træ som gulvbelægning. Der forekommer fugspændiger i gulvbrædder, specielt i et område ud mod vindue mod vej.

Note: Erfaringen viser, at i ældre kældrekonstruktioner optræder der ofte opstigende fugt. Da træ er et organisk materiale som nedbrydes under længere vedvarende forhøjet fugtbelastning, er anvendelsen af trægulvet ikke hensigtsmæssigt. Der kan pt ikke konstateres unormal opfugtmodning i betydende omfang - udover mindre fugtspændig i trægulv i området ved vinduet mod vej. Trægulvet bør løbende holdes under observation. Desuden kan optræde skimmelvækst under gulvet, som følge af fugttilstanden og manglende ventilering

Karakter: K2

Begrundelse for fejl: BS notetekst kan virke meningsforstyrrende, da det reelle problem ikke er at træ kan holde på fugt, men at der kan opstå trænedbrydende svampeangreb.

| | Herunder også skimmelsvamp. Desuden er det en fejl, at Bs ikke har fastholdt sine bemærkninger til fugtbuler i gulvet, som der kan læses i den en måned tidligere rapport. | |
| Bygningssagkyndig | Der var ikke ved anden besigtigelse buler i trægulvet, idet dette var blevet udtørret. Min bemærkning om at trægulvet kan medvirke til at holde på fugt i konstruktionerne er jo netop en advarsel om at der kan opstå skader på gulvet deriblandt skimmel mv. Skimmelsvamp, er et ord som vækker voldsomme følelser hos mange og bør derfor ikke bruges uden meget god grund. Trægulvet er nyere og der var ingen tegn på skimmel. | |

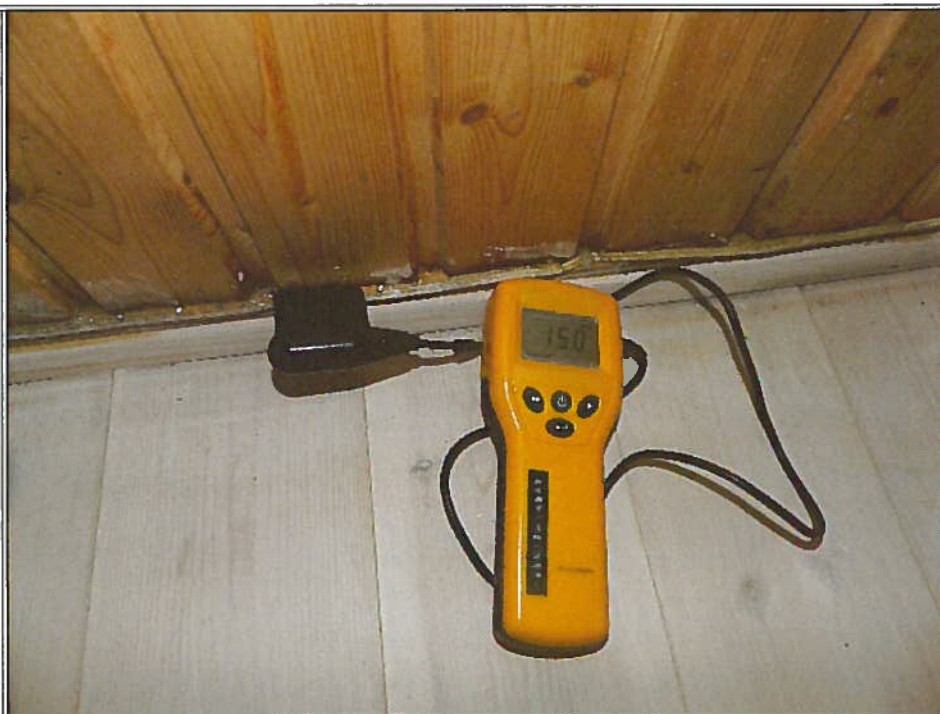
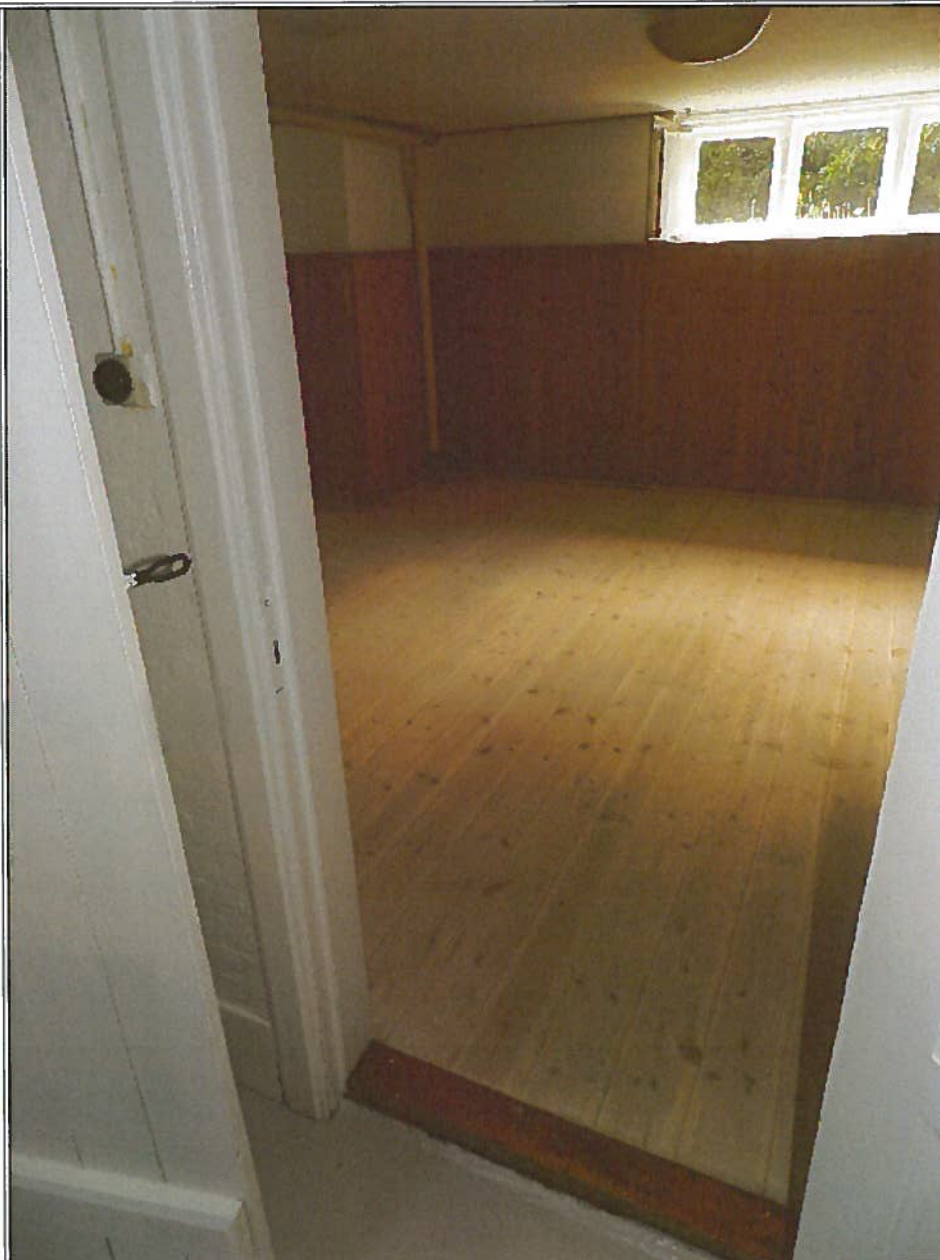
Beskrivelse af skade/mangel: Der er uhensigtsmæssigt anvendt træ som vægbeklædning.  
 Note: Erfaringen viser, at i ældre kældrekonstruktioner optræder der ofte opstigende/indtrængende fugt. Da træ er et organisk materiale som nedbrydes under længere vedvarende forhøjet fugtbelastning, er anvendelsen af træbeklædning ikke hensigtsmæssigt. Der kan pt ikke konstateres unormal opfugtning i betydende omfang. Træbeklædningen bør løbende holdes under observation. Desuden kan optræde skimmelvækst bag beklædningen, som følge af fugttilstanden og manglende ventilerung  
 Karakter: K2  
 Begrundelse for fejl: BS notetekst kan virke meningsforstyrrende, da det reelle problem ikke er at træ kan holde på fugt, men at der kan opstå trænedbrydende svampeangreb. Herunder også skimmelsvamp

Igen - der er i rapporten advaret mod skader og givet en K2 - se også ovenstående.

TR fastholder sin argumentation og vurdering. (bemærk, at fejlniveauet er placeret nederst i niveau A)

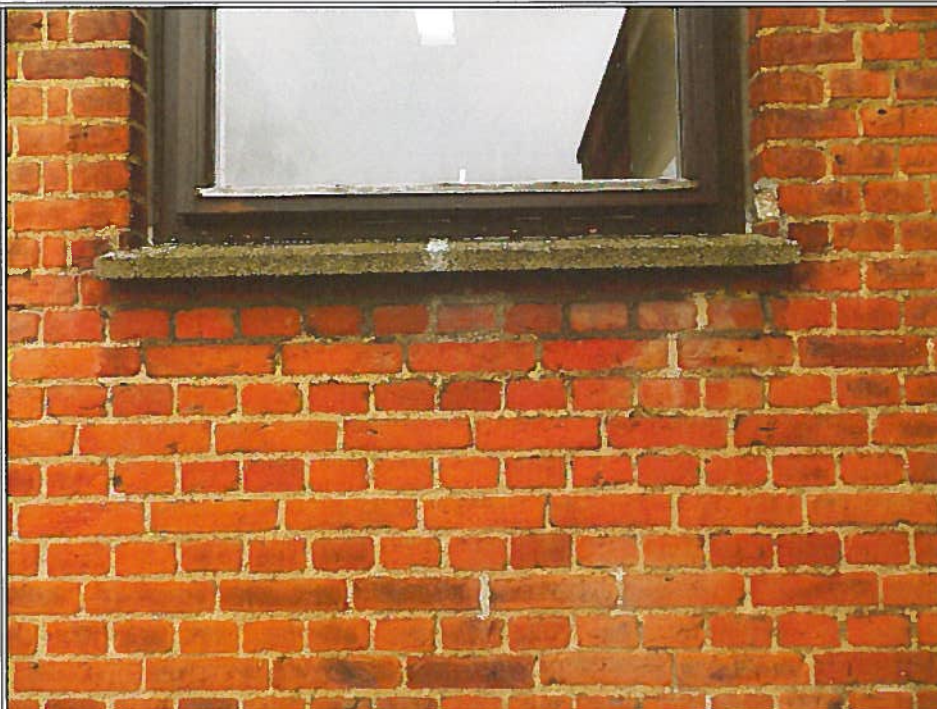
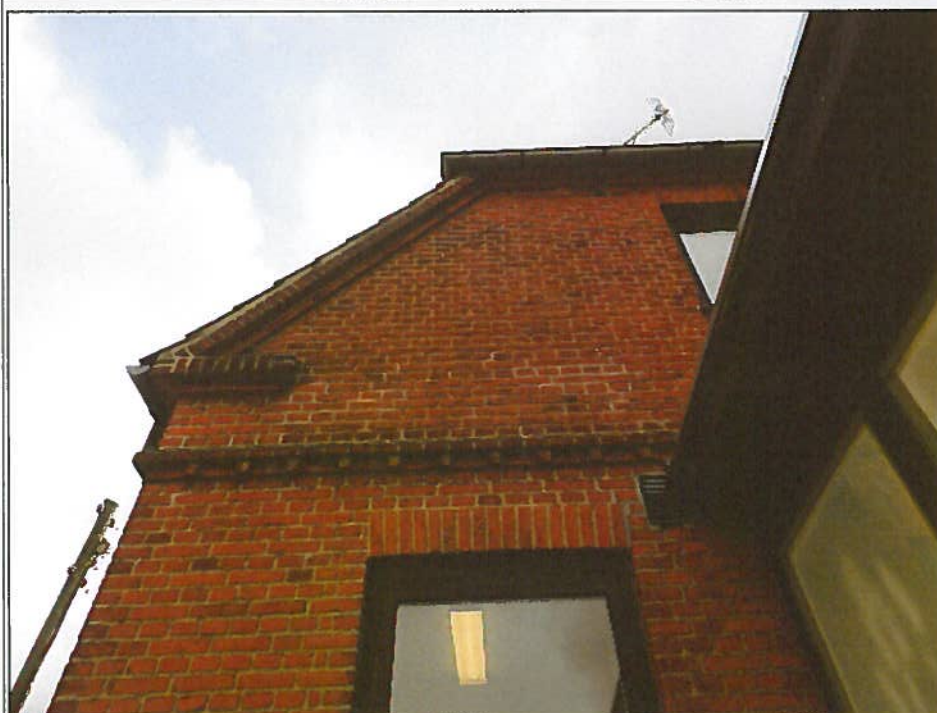
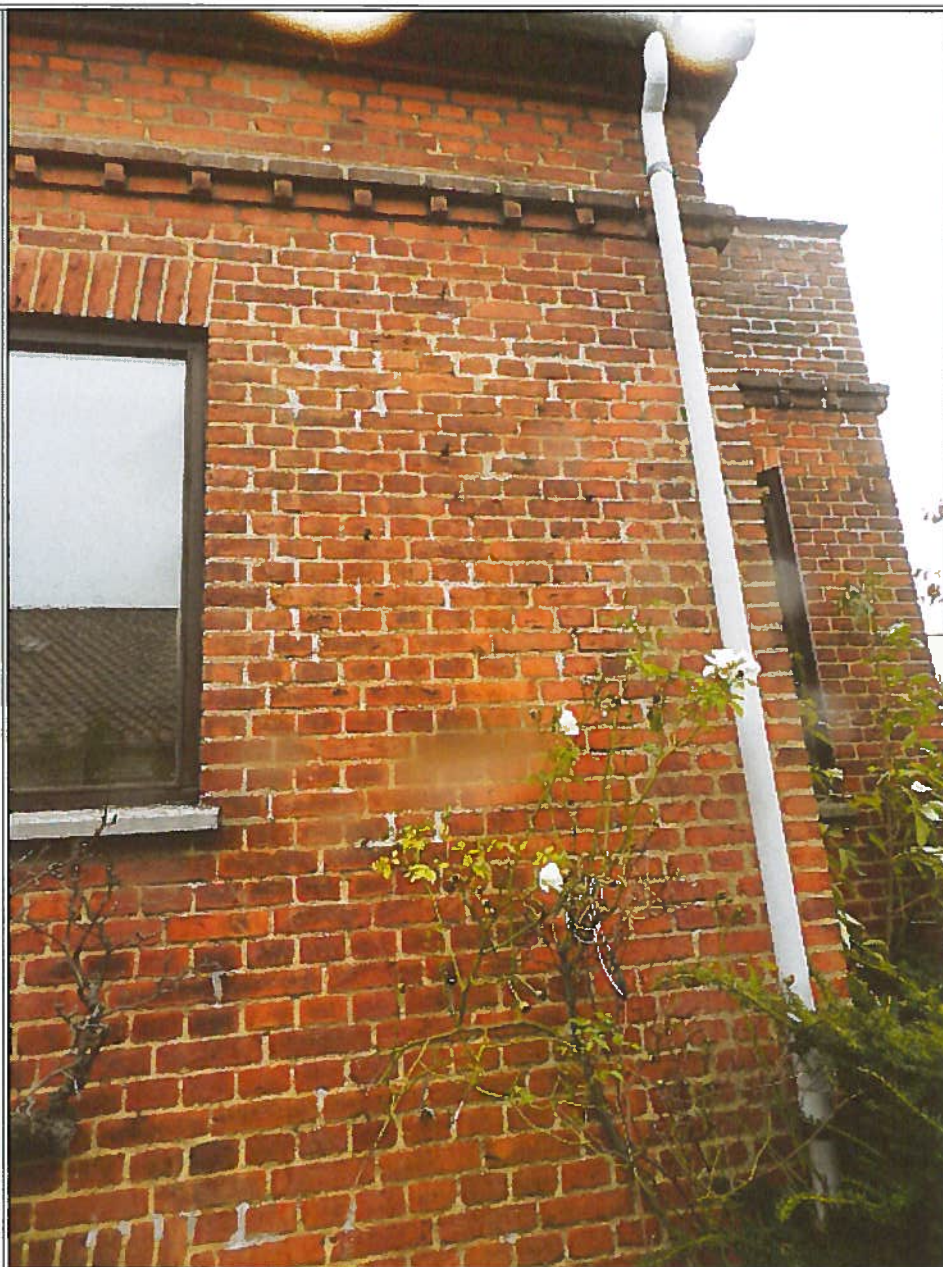
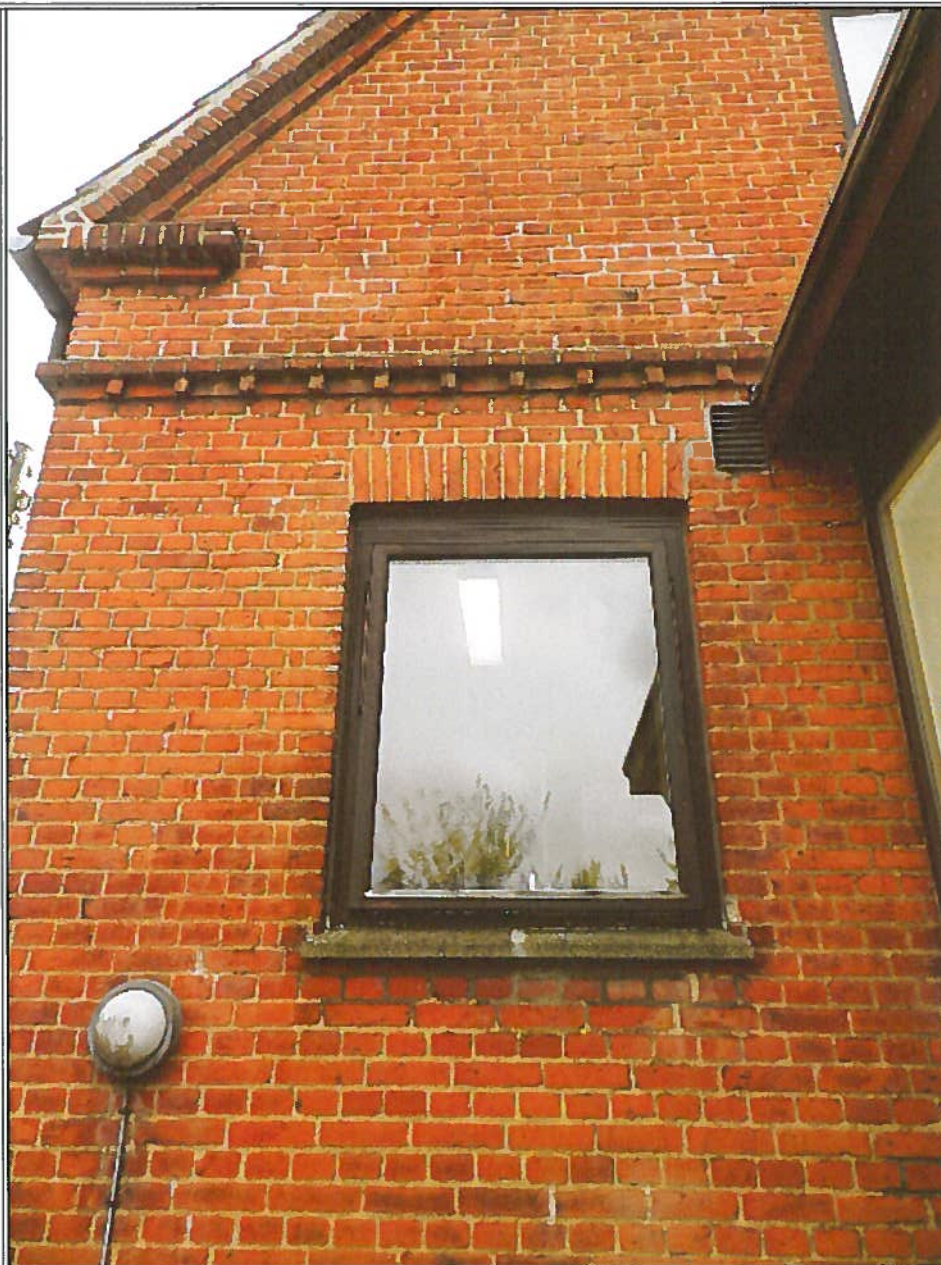
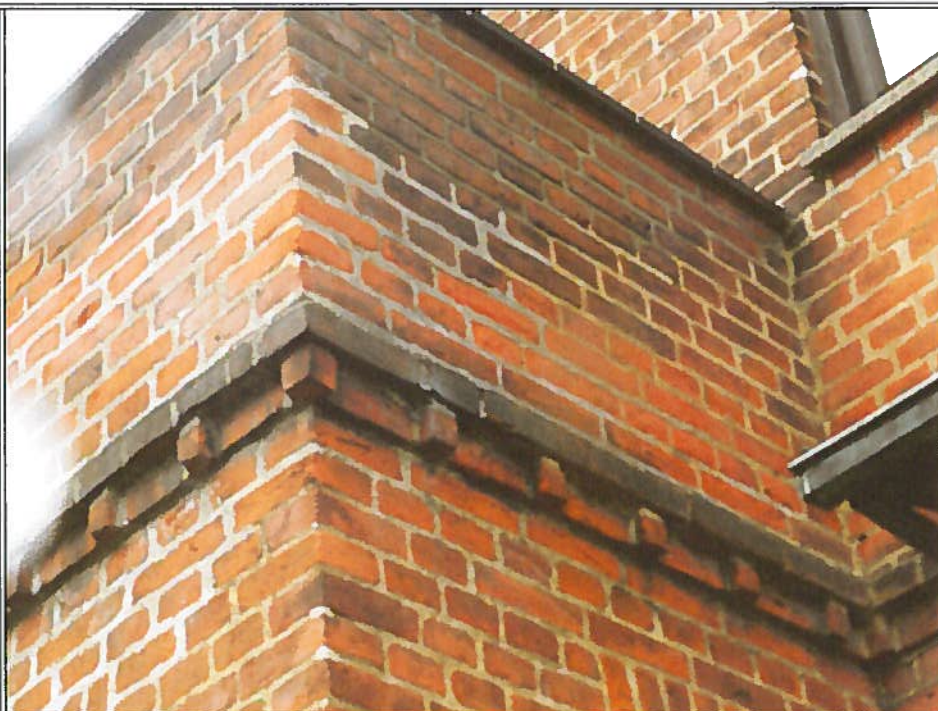
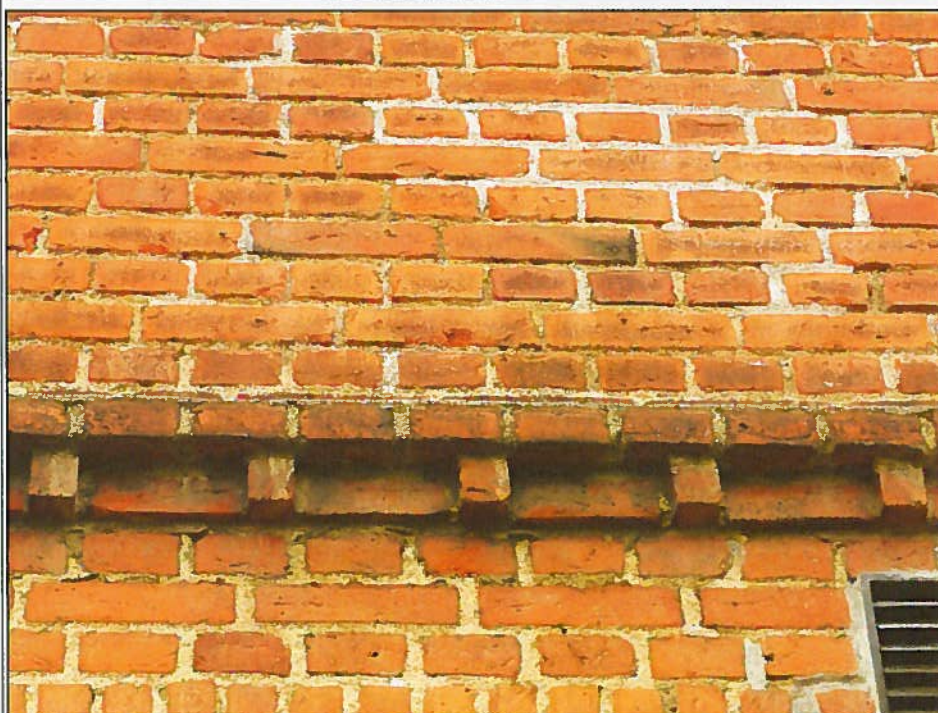
Beskrivelse af skade/mangel: Facademur bære flere steder præg af forvittringer i fuger og sten. Blandt andet på gavlmur mod nordvest, over og under køkkenvindue + facademur mod sydvest mellem stuevindue og gavlmur mod vej + nederste skifter på det murede rækværk til altan mod vej. Overfladeforvittring på mursten har medført at "brændhuden" (murstenens beskyttelseslag, som opstår under brændingen) er væk.

Note: De forvitrede overflader på både mørtelfuger og mursten medfører, at der optages betragtelig mere fugt i facademuren, hvorved der sker en accelererende forvittring under frostpåvirkning. Der kan ses at have været foretaget udbedringer i flere mørtelfuger rund omkring på huset, som giver et uensartet udsende. Da de oprindelige mørtelfuger er udført med bakkemørtel og reparationerne er udført med en ren cementmørtel.

| | <p>Karakter: K2</p> <p>Begrundelse for fejl: Forholdet er ikke beskrevet. Det virker uforståeligt, at BS ikke har videreført sine skadesbemærkninger fra sin egen tidligere rapport fra en måned siden, som dog indeholder en oplysning om at "der forekommer lidt løse fuger i murværk (K1)".</p> | |
| Teknisk Revisor | <p>Det skal pointeres, at husene skal bedømmes ud fra tilsvarende intakte huse af tilsvarende alder. Fordi der forekommer skader i et omfang der ofte kan forekomme på tilsvarende huse af samme alder, er det fejlagtigt at tro, at forholdet så ikke behøver at blive registreret.</p> <p>Argumentation og vurdering fastholdes.</p> | <b>B7</b> |

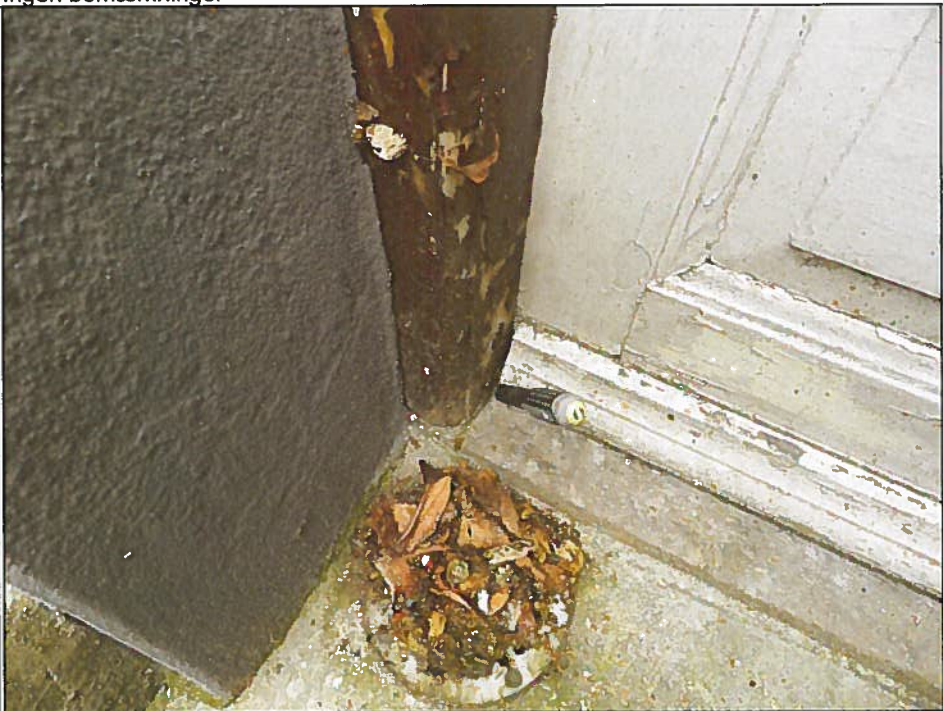
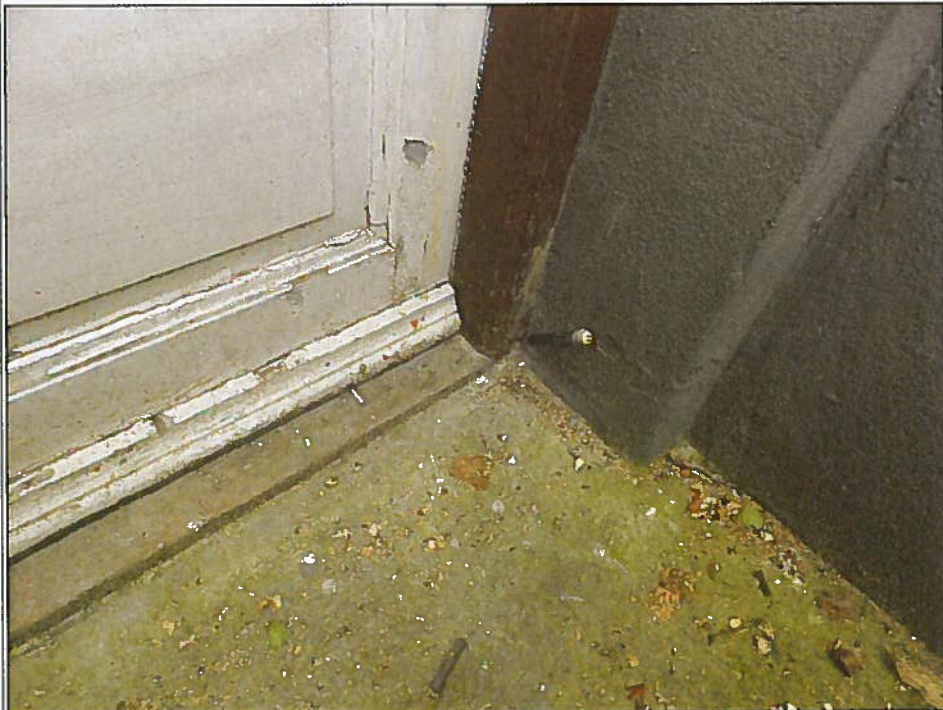
| <p>4.1 Døre</p> <p><b>Fejlangivelse</b></p> <p><i>Teknisk Revisor</i></p> | <p>Ingen bemærkninger</p> <div data-bbox="384 331 1329 1039"> </div> <div data-bbox="384 1055 1329 1762"> </div> <p>Beskrivelse af skade/mangel: Der er nedbrudt træ forneden i begge sidearme for neden på kælder døren.</p> <p>Karakter: K2</p> <p>Begrundelse for fejl: Forholdet er ikke beskrevet.</p> | <p>A2</p> |

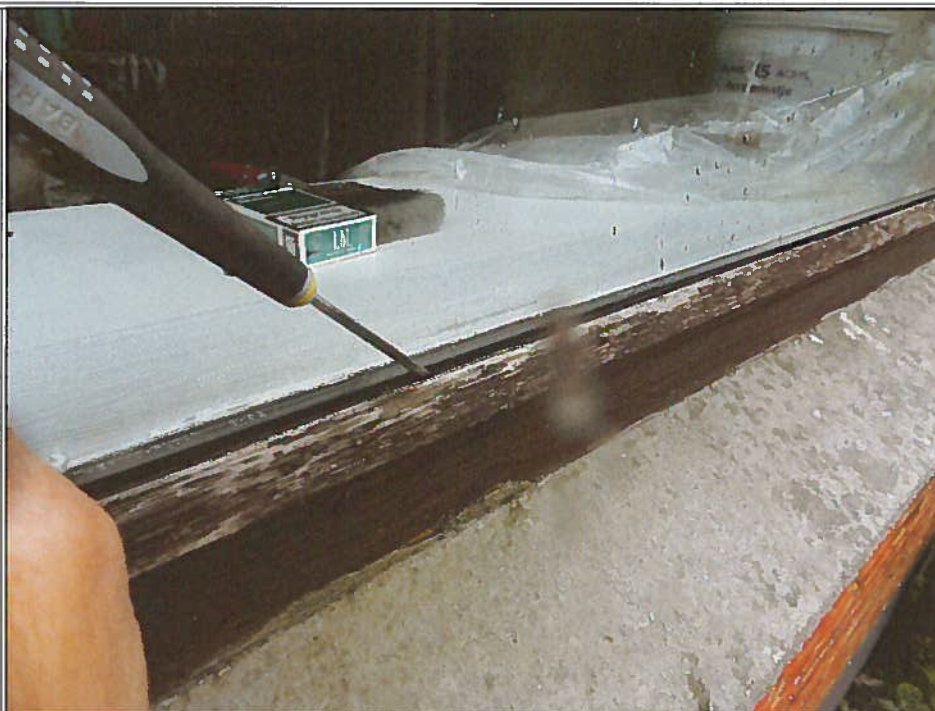
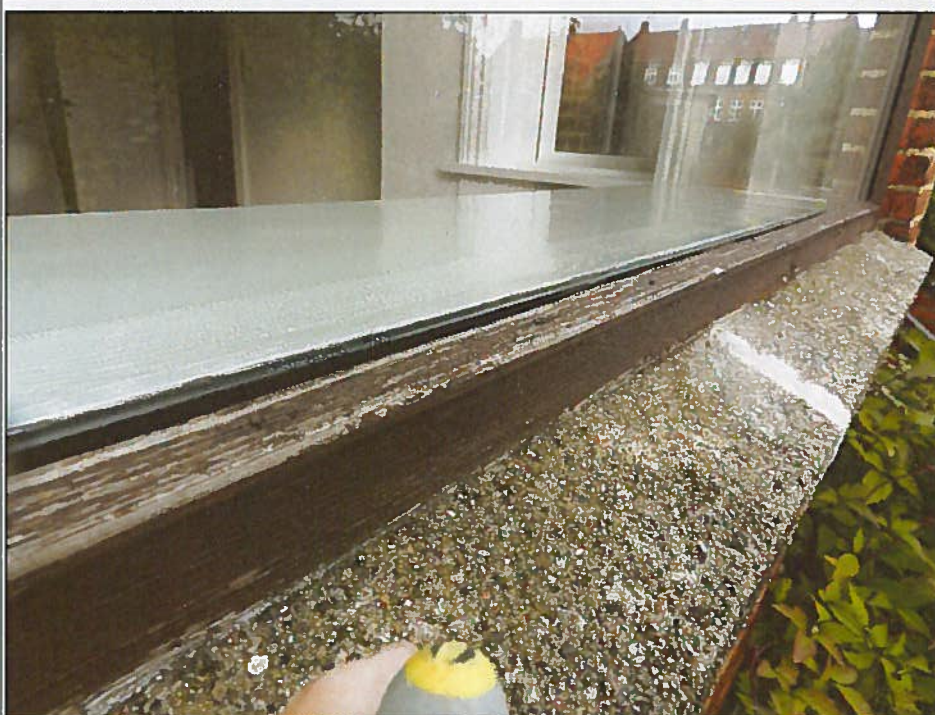
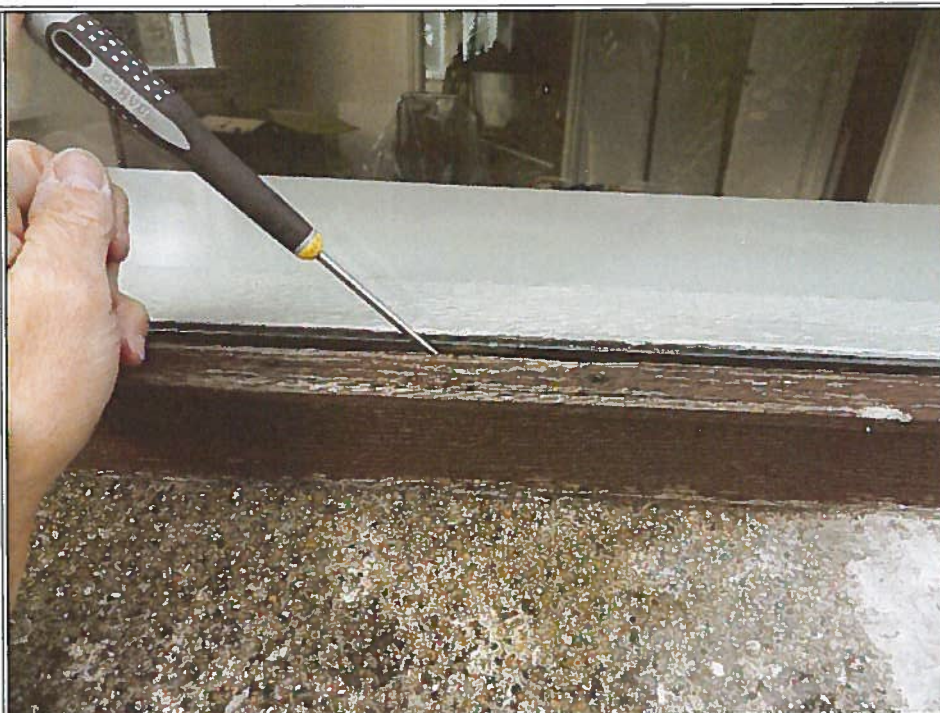
Beskrivelse af skade/mangel: Glastætningslister er delvist nedrudte og har vedhæftningslip ved bundglaslister på ældre vinduer i gavl mod vej, samt i sydfacade i havesiden.

Note: Der er risiko for fugtbetingede skader på termorudens forsegling, samt i vinduets bundramme.

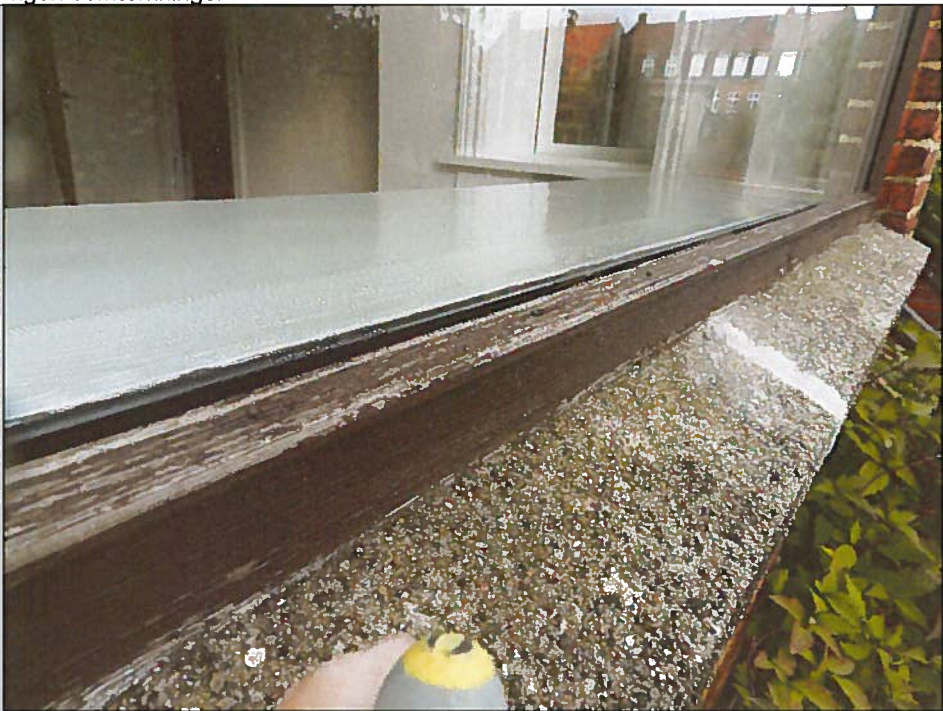
| <b>Fejl angivelse</b><br><b>Teknisk Revisor</b> | <p>Beskrivelse af skade/mangel: Overfladebehandling på vinduer er nedslidt - specielt mod øst, syd og vest.</p> <p>Note: Reducere træværkets levetid.</p> <p>Karakter: K2</p> <p>Begrundelse for fejl: Forholdet er ikke beskrevet.</p> | |

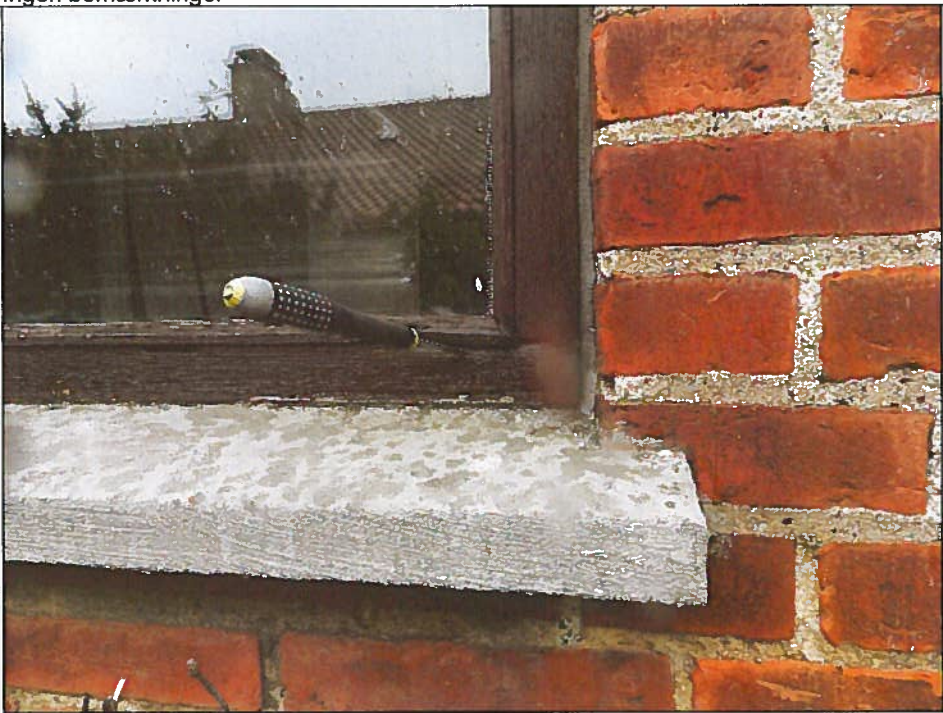
| <b>Fejlangivelse</b><br><i>Teknisk Revisor</i> | <p>Beskrivelse af skade/mangel: Der er nedbrudt træ i højre karmhjørne på stuevindue i sydfacade nærmest vej.</p> <p>Karakter: K2</p> <p>Begrundelse for fejl: Forholdet er ikke beskrevet.</p> | |

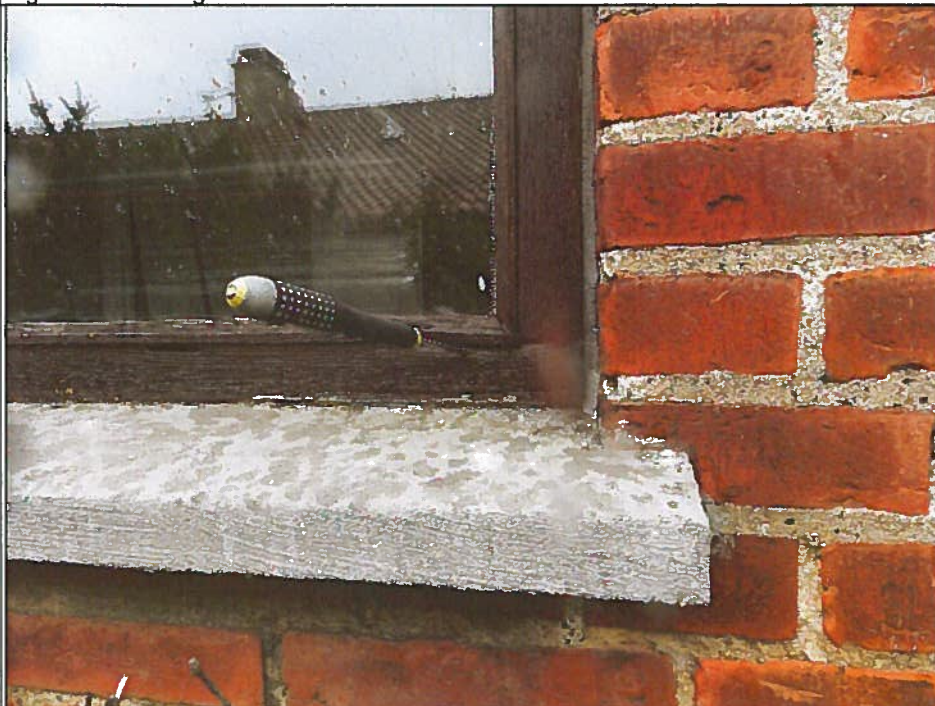
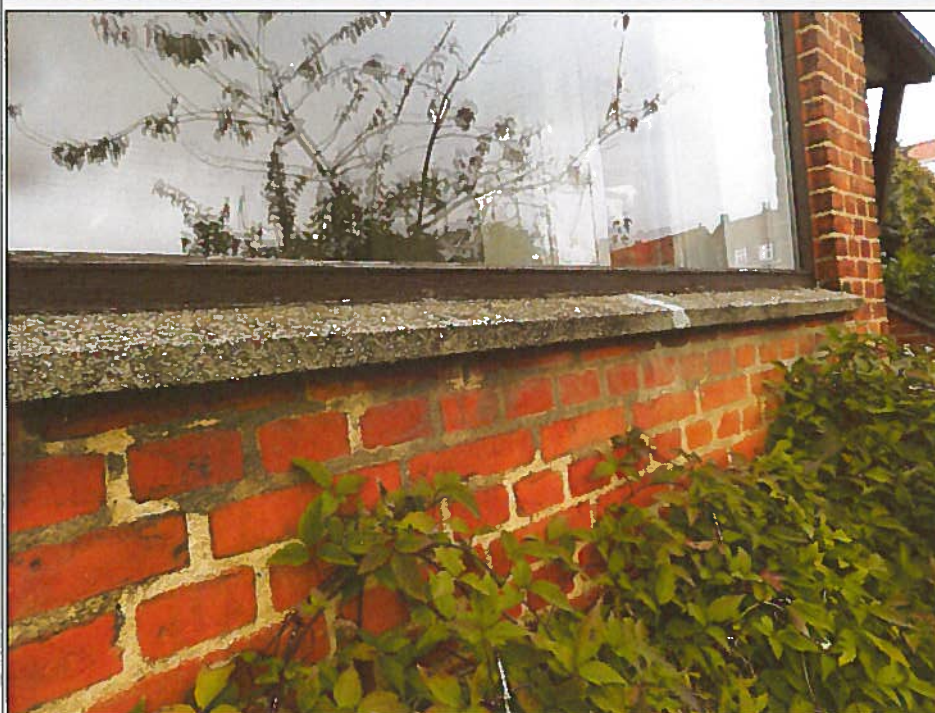
Beskrivelse af skade/mangel: Vinduer er uhensigtsmæssigt monteret i for tæt forbindelse med sålbænk, samtidig med der er udført en tætlukkende elastisk fuge glat med karmforkant. Herved bliver bundkarmens dryprille funktion ikke er virksom.

Note: Giver risiko for reduceret levetid af træværk, da den konstruktive beskyttelse ikke er tilstede. Kan evt. være årsag til nedbrudt træ i stuevindue.

| Bygningssagkyndig | Vinduerne og monteringen af disse skønnes at være oprindelig eller i et hvert tilfælde temmelig gamle.<br>Der var ikke tegn på skader på bundkarme i overgang mellem sålbænke og karm på trods af vinduernes alder. Såfremt forholdet ikke har forårsaget skade gennem alle de år, må det vist siges, at der ikke er overhængende risiko for skade. | |
| Teknisk Revisor | Der er indbygget en "skadesrisiko" ved den manglende konstruktive beskyttelse. Selvom der efter mange år endnu ikke er opstået flere skader end det der allerede kan konstateres, er ikke en garanti for at trænedbrynding ikke vil opstå. Tværtimod kan "udløbsdatoen" for "holdbarheden" nærme sig sin afslutning.<br>Argumentation og vurdering fastholdes. | <b>A2</b> |

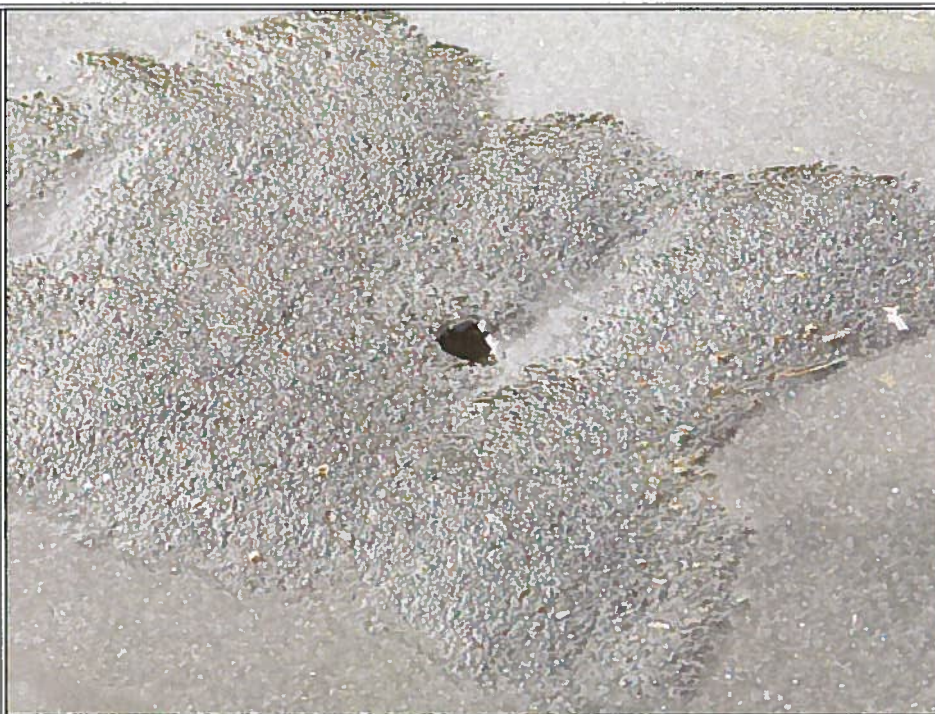
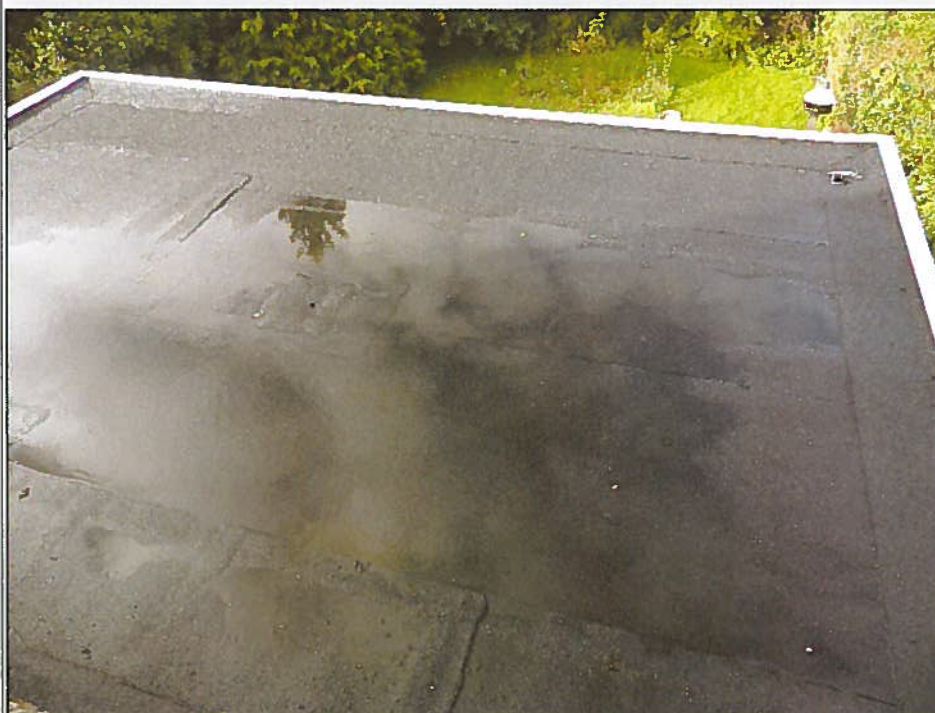
Beskrivelse af skade/mangel: Der er større lunkedannelse på det flade tag over havestuen, som pt. er vandfyldt. Oprindelig tagbrønd er placeret på et for højt niveau i forhold til tagets nedbøjning. Bliver dermed tildels virkningsløst.

Note: Der ses etableret et mindre og interimistisk afløb midt i tagfladen, som dog er placeret for højt til at kunne afvande alt vand i lunkedannelsen. Frostdannelser i stillestående vandansamlinger på tagpaptage, kan forvolde skade på tagpappen og dermed give utætheder.

| Teknisk Revisor | erfaringsmæssigt afsættes der et spor efter vandophobningen ved lunkedannelser som indiker lunkedannelser. I det aktuelle tilfælde vurderes lunken dog at være visuel observerbar uden vand og uden en markeret "vandkant".<br>Argumentation og vurdering fastholdes. | <b>A2</b> |

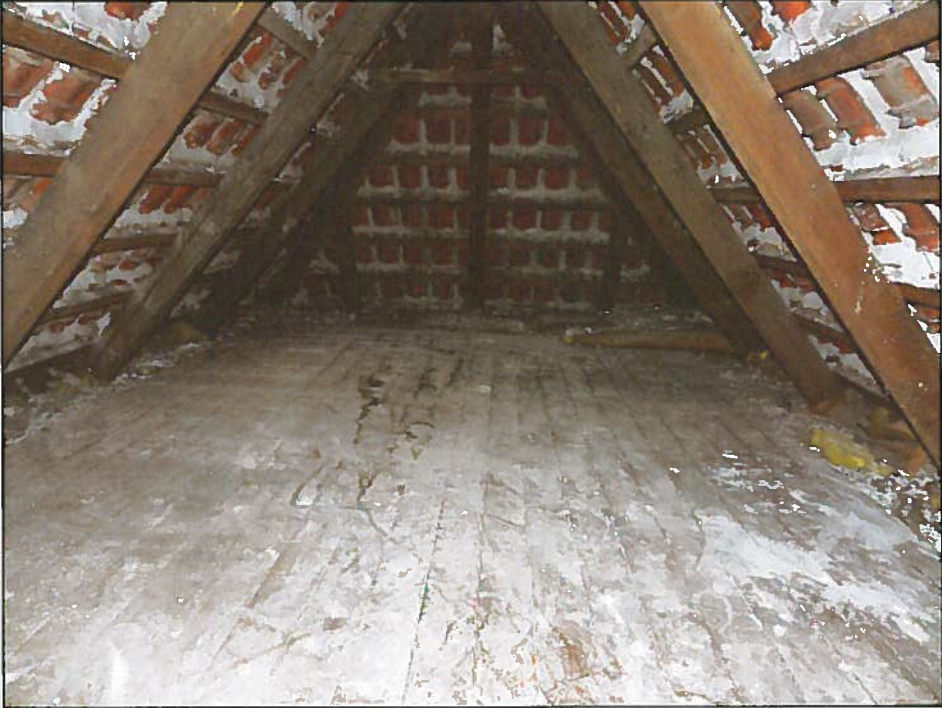
| <b>Fejlangivelse</b><br><i>Teknisk Revisor</i> | <p>Beskrivelse af skade/mangel: Tagrummet mangler obligatorisk ventilation.<br/> Note: Kan give anledning til fugtophobning fra kondensdannelser i tagrummet. Specielt nu, hvor alle utætheder ved understrygningerne er udbedret og tætnet. Erfaringsmæssigt er risikoen for fugtbetinget skadeudvikling relativt begrænset når der - som her, er relativt stort volumen, samt tagdækning med tegl.<br/> Karakter: K3 (karakteren kan ikke nuanceres - selvom følgeskade udvikling kan være teoretisk.<br/> Begrundelse for fejl: Forholdet er ikke beskrevet.</p> | <b>A2</b> |
| Bygningssagkyndig | Som TR selv påpeger virker det ret teoretisk. Det man kan forholde sig til er derimod om tagrumme forekommer rimeligt ventileret ved besigtigelsen og ikke virker "indelukket". Huset er oprindeligt født med understrygning som må antages at have været tæt fra starten og uanset om der er understrøget for nylig har dette ikke ændret husets oprindelige konstruktion som jo har bevist sit værd. | |

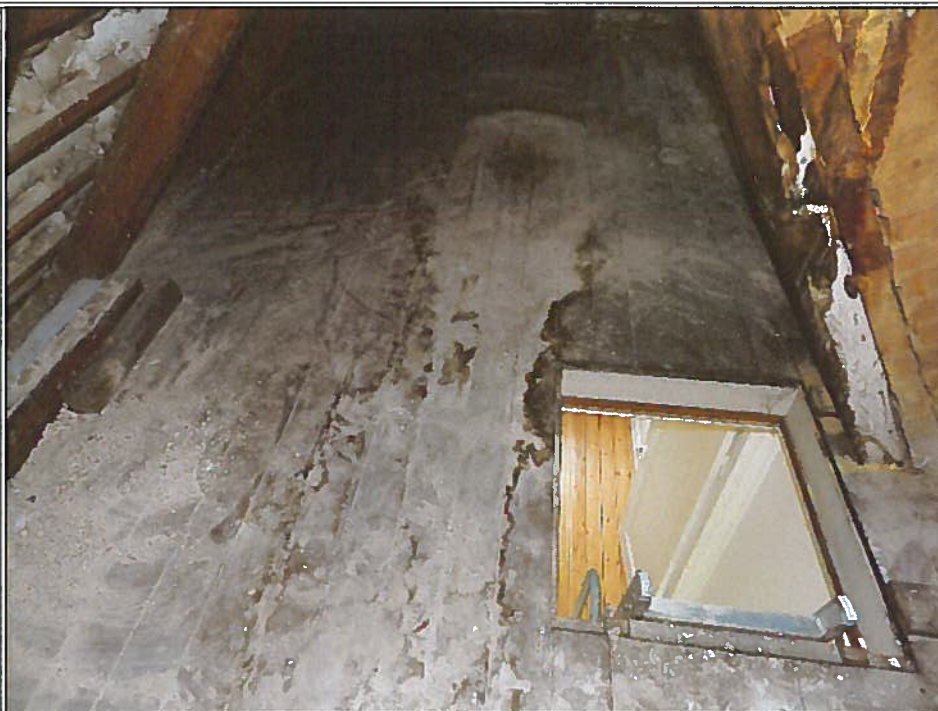
Beskrivelse af skade/mangel: Der er større fugtskjold i midten af gangbro/tagrumsgulv.  
Note: Fugtskjolden må antages at stamme fra tidligere utætheder ved defekte understrygninger, som nu overalt er udbedret i hanebåndsloftet.

Karakter: K0

Begrundelse for fejl: Forholdet er ikke beskrevet. Da den defekte understrygning er nævnt af BS i hans tidligere rapport i 2010, bør det overfor forbrugeren tilkendegives, at et tidligere påpeget forhold nu er udbedret - Specielt da virkningen af den tidligere nævnte skade fortsat er synlig.
