# DISCIPLINÆR- OG KLAGENÆVNET FOR BESKIKKEDE BYGNINGSSAGKYNDIGE

## **Afgørelse – teknisk revision af tilstandsrapporten [REDACTED]:**

Det er nævnets vurdering, at der i tilstandsrapporten [REDACTED] er afvigelser fra retningslinjerne for huseftersyn i et sådant omfang, at den må betegnes som fejlbehæftet. Det er nævnets afgørelse, at beskikket bygningssagkyndig [REDACTED] tildes en påtale for fejl i tilstandsrapporten [REDACTED].

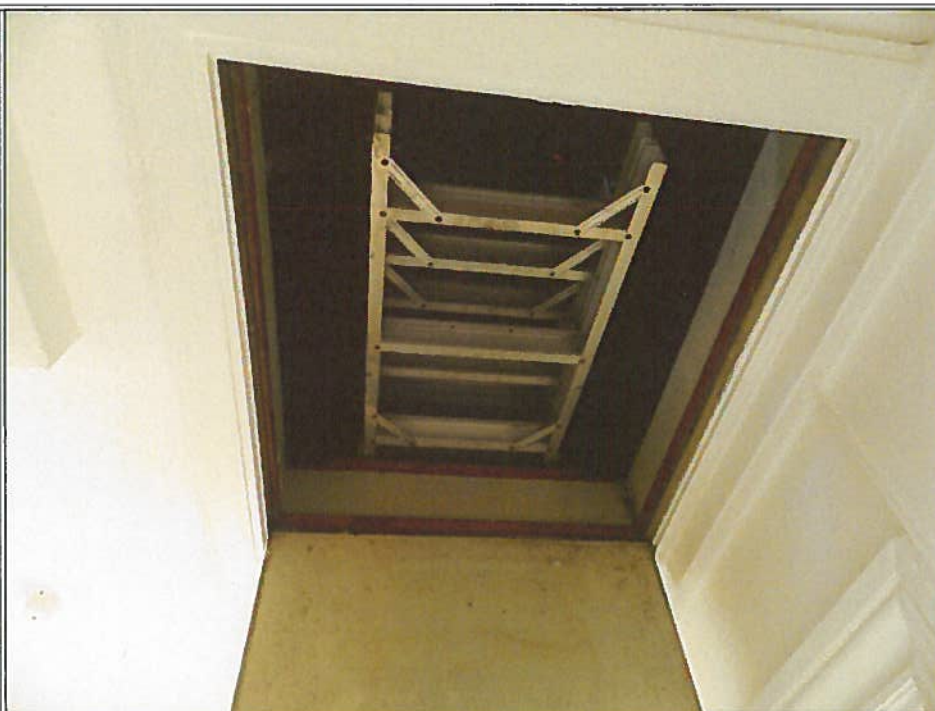
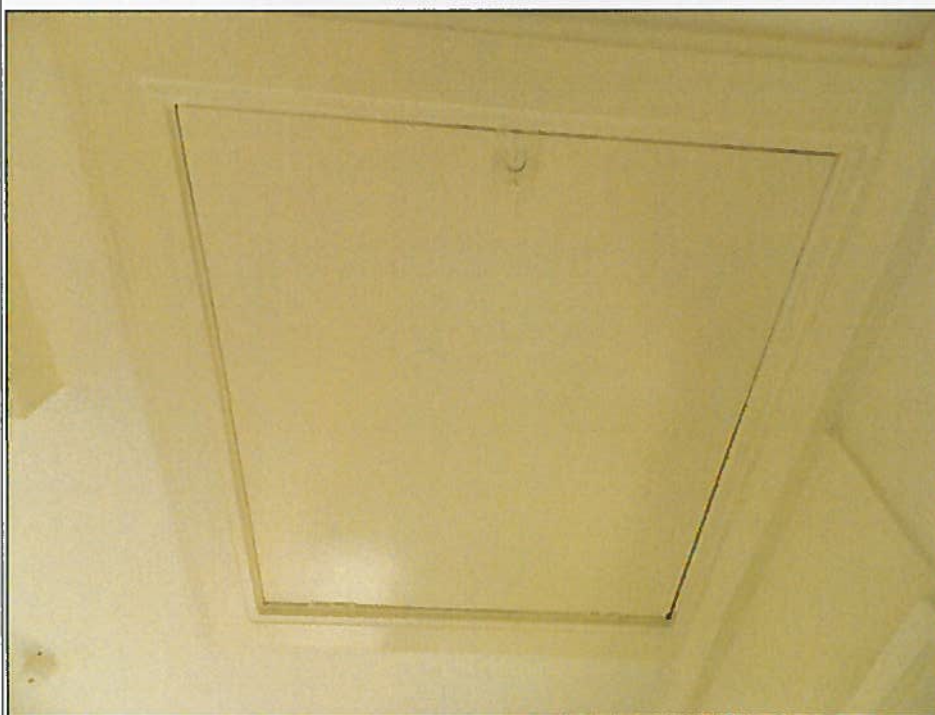
Beskrivelse af skade/mangel: Loftlem er ikke tætlukkende, hvorved varm og fugtig rumluft uhindret kan trænge op og danne kondens i det koldere tagrum. specielt da der er utilstrækkelig ventilation i tagrum.

Note: Der er desuden et uhensigtsmæssigt varmetab gennem loftlemmen utætheder.

Jeg forstår TR's forbehold, men man må vel igen påpege at huset iøvrigt ikke er udført med en tæt dampspærre og at alle gennembrydninger i pudslaget vil have samme effekt. Det kan være eldåser eller bare lidt smårevner i pudset loft - det skal vel ikke også have K3?

| Teknisk Revisor | Specielt loftlemme, som ofte er meget utætte - som her bnr der være skærpet opmærksomhed på. Men også andre kilder til utætheder, hvor varm og fugtig rumluft kan trænge uhindret op og danne skadelig kondens - SPECIELT når der som her er utilstrækkelig ventilation i tagrum. Problemet ses ikke det meste af året, men i de kolde vintermåneder jan - febr. og marts er der ofte kraftig opfugtning i tagkonstruktionen, hvor kondensfugten for en stor del stamer fra optrængende rumluft gennem diverse utætheder. Argumentation og vurdering fastholdes. | <b>A2</b> |

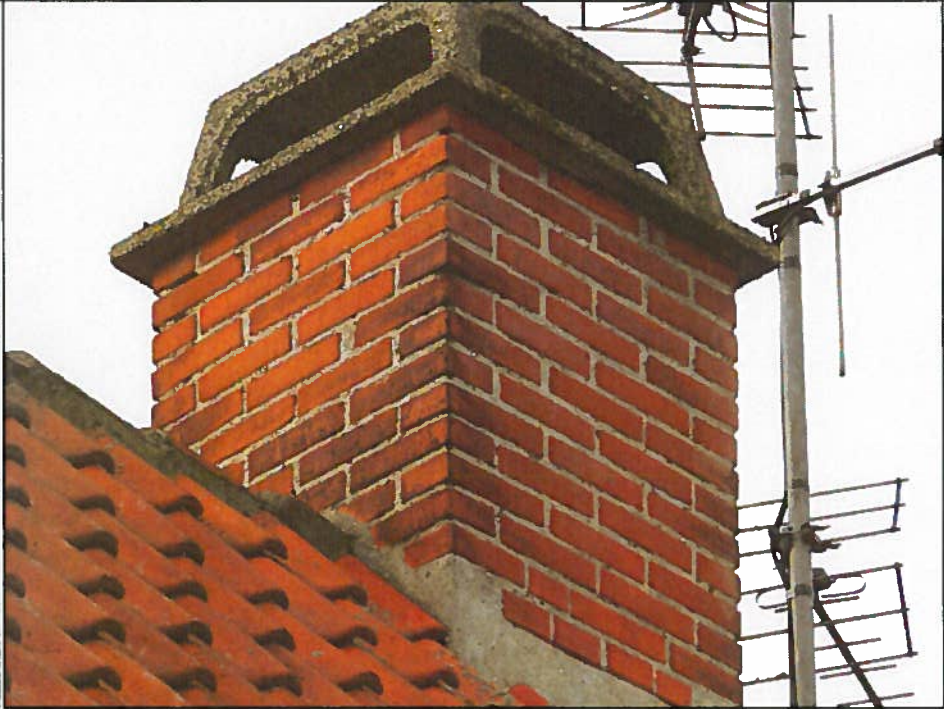
| 8.16 Skorsten<br><br>Fejlangivelse<br>Teknisk Revisor | Ingen bemærkninger<br><br><br><br>Beskrivelse af skade/mangel: Der er forvitret og porøse mørtelfuger foroven på skorstenspipe.<br>Note: Der er risiko for yderligere frostforvitring.<br>Karakter: K2<br>Begrundelse for fejl: Forholdet er ikke beskrevet. | <b>A2</b> |
| Bygningssagkyndig | Som ved øvrigt murværk vil jeg sige at skorstenen er i rimelig god stand når alderen tages i betragtning - og det skal den jo. Der ses lidt overflade forvitring i enkelte fuger, men fuger er faste og tætte. | |
| Teknisk Revisor | Som tidligere anført, skal der sidestilles med tilsvarende <u>intakte</u> bygninger af samme alder.<br>Argumentation og vurdering fastholdes. | <b>A2</b> |

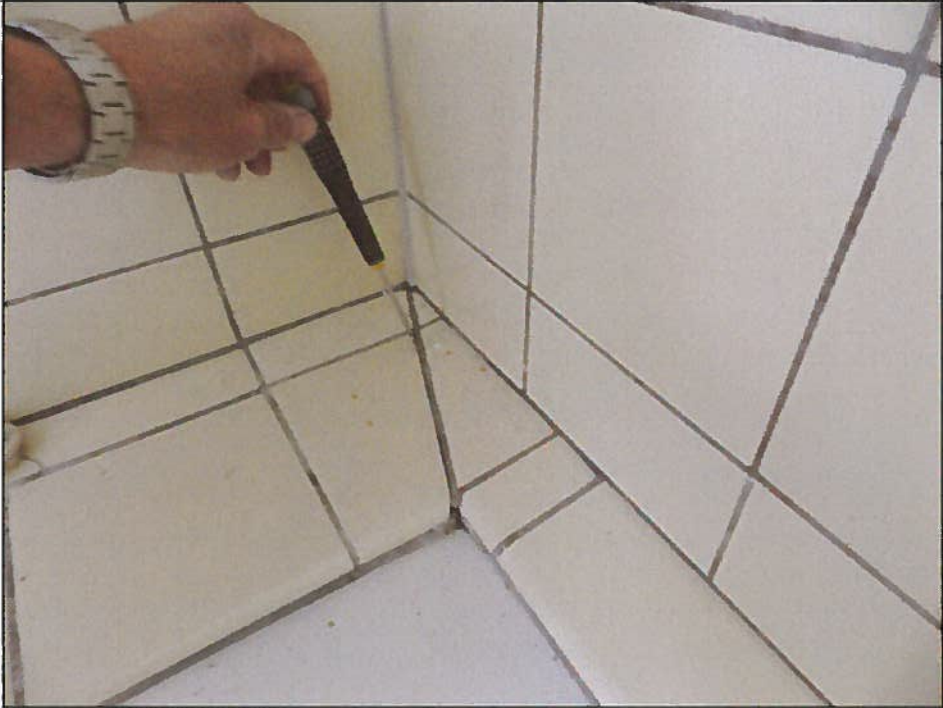
| <b>Fejlangivelse</b><br><i>Teknisk Revisor</i> | <p>Beskrivelse af skade/mangel: Der er en større åben/defekt fuge mellem fliser i hjørnesamling ved <u>badekarkant</u>.</p> <p>Note: Sælger har udbedret defekt og åben fuge i lodret hjørnesamling i væggen over badekar, men overset denne markante samling. - der er risiko for nedtrængning af vand og dermed vandskade på anden konstruktion.</p> <p>Karakter: K3</p> <p>Begrundelse for fejl: Forholdet er ikke beskrevet, trods det er nævnt i BS tidligere rapport fra 2010</p> <p>Vægtning af fejl: Fejlen vurderes midt i niveau A, da BS tidligere har registreret forholdet korrekt, men i den aktuelle tilstandsrapport tilsyndeladende blot ikke konstateret sælgeres mangelfulde udbedring af forholdet.</p> | A3 |
| Bygningssagkyndig | Ja - jeg må vist have pudset brillerne. | |

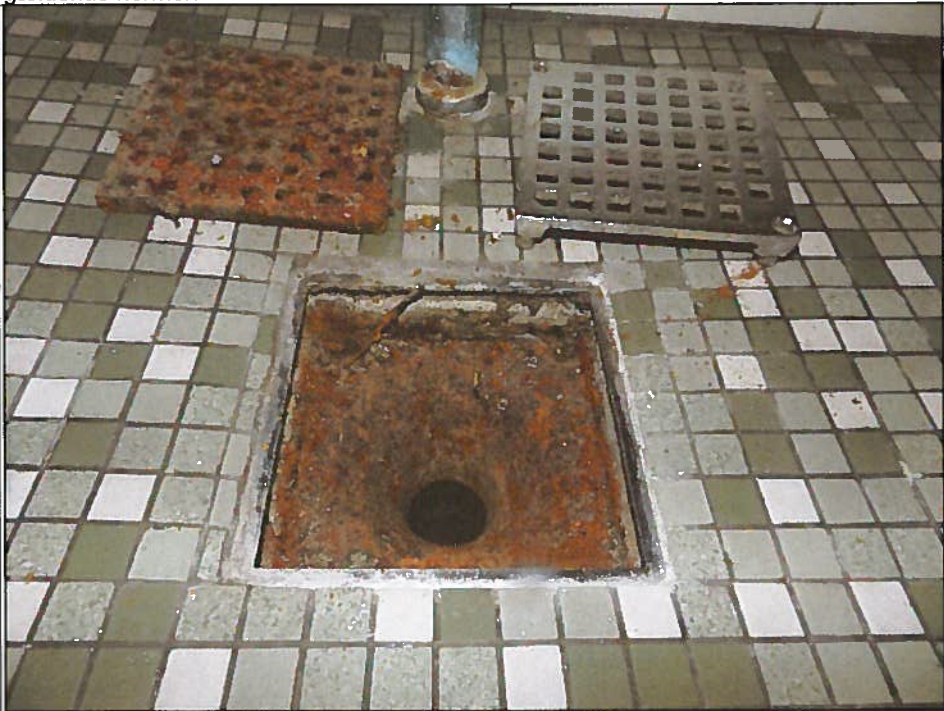
| <b>Fejlangivelse</b><br><i>Teknisk Revisor</i> | <p>Beskrivelse af skade/mangel: Afløbsskål i gulvafløb i toiletrum i kælderen er ikke udført korrekt med en tæt forbindelse til gulvrysten. Der forekommer derfor en rå og ikke fugttæt besonstøbning i mellemrummet.</p> <p>Note: Da der ikke forekommer organisk materiale, eller installationer i umiddelbart nærheden vurderes der ikke risiko for skade på anden bygningsdel.</p> <p>Karakter: K1</p> <p>Begrundelse for fejl: Selvom BS har beskrevet og karaktersat forholdet korrekt, er det et problem, at evt. skades konsekvens ikke er belyst overfor en bruger. Specielt da den "normale" karaktergivning for fejludførte gulvafløb er K3.</p> <p>Jvnf. HB kap. 3 afsnit 5.03 skal forbrugeren have klarhed over skadens mulige konsekvens. Hvilket specielt er påkrævet ved K2 og K3 bemærkninger.</p> | A1 |

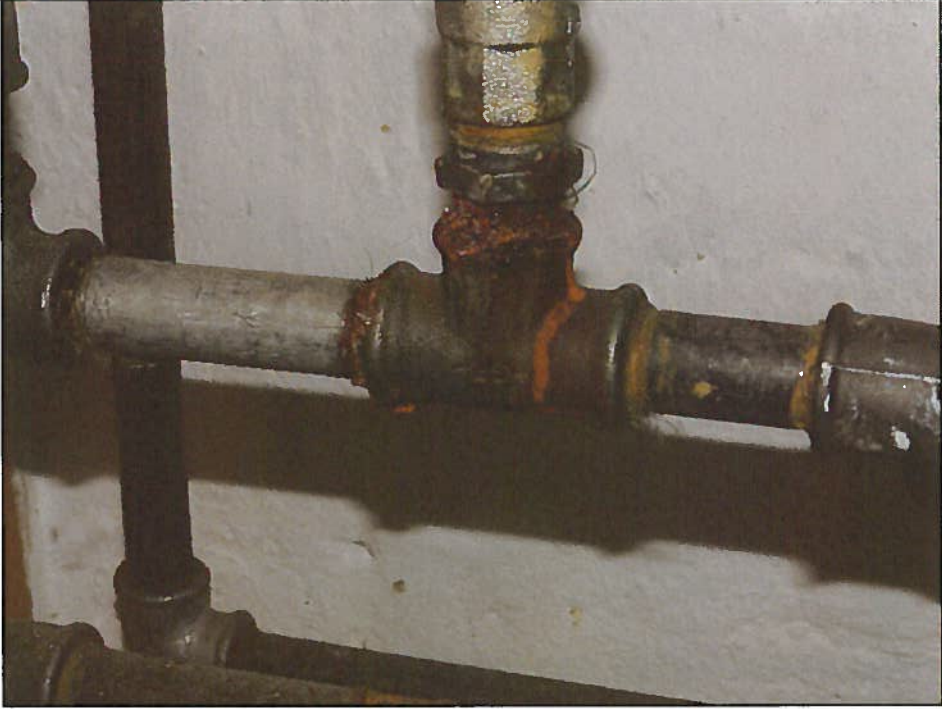
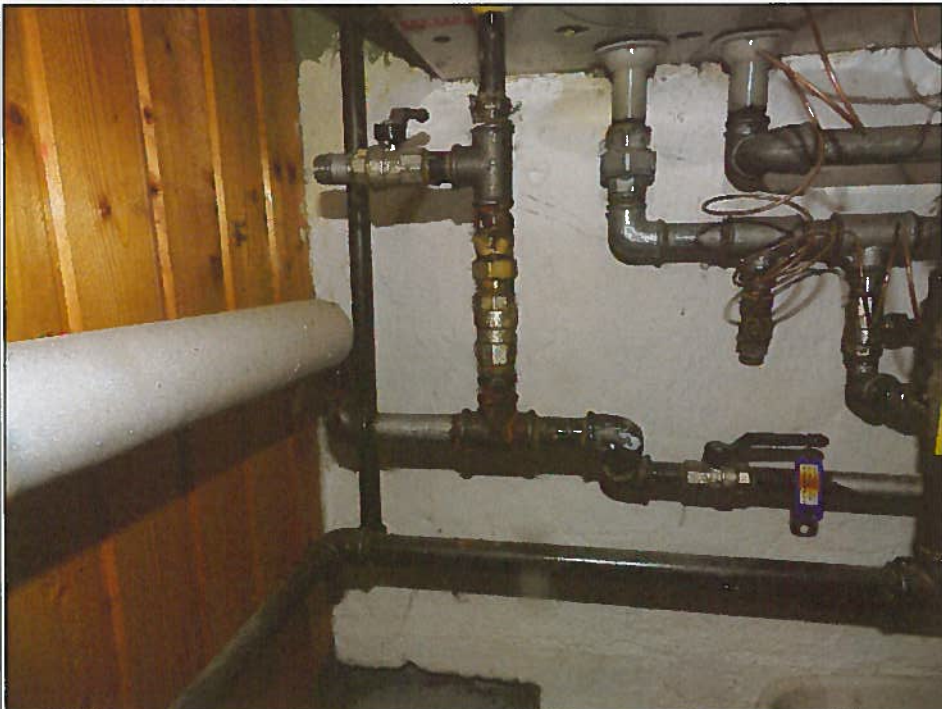
| <b>Fejlangivelse</b><br><i>Teknisk Revisor</i> | <p>Beskrivelse af skade/mangel: Der er tæring ved rørsamlinger flere steder under varmtvandsbeholder, som følge af utætheder i samlinger.</p> <p>Note: såfremt tæringsprocessen ikke stoppes i tide, er der risiko for større vandskade i kælderen.</p> <p>Karakter: K3</p> <p>Begrundelse for fejl: Forholdet er ikke beskrevet.</p> | A2 |

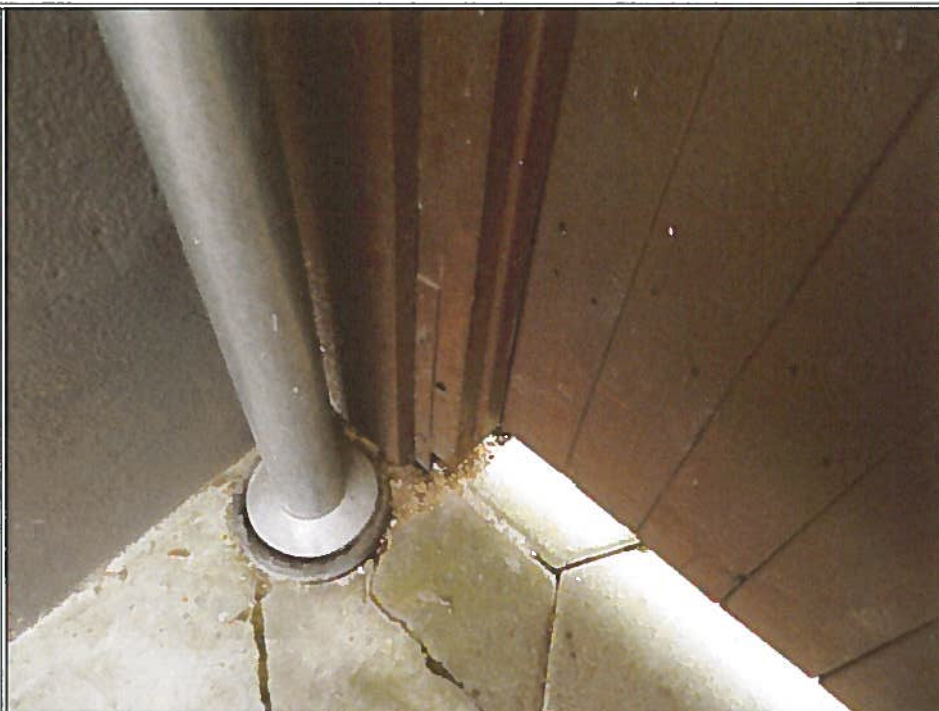
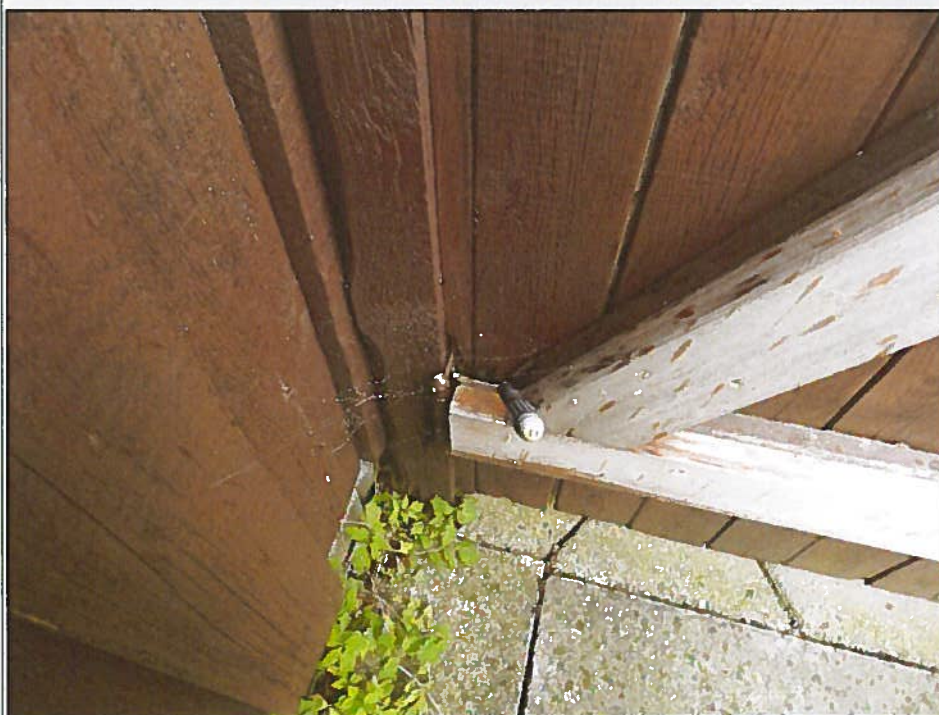
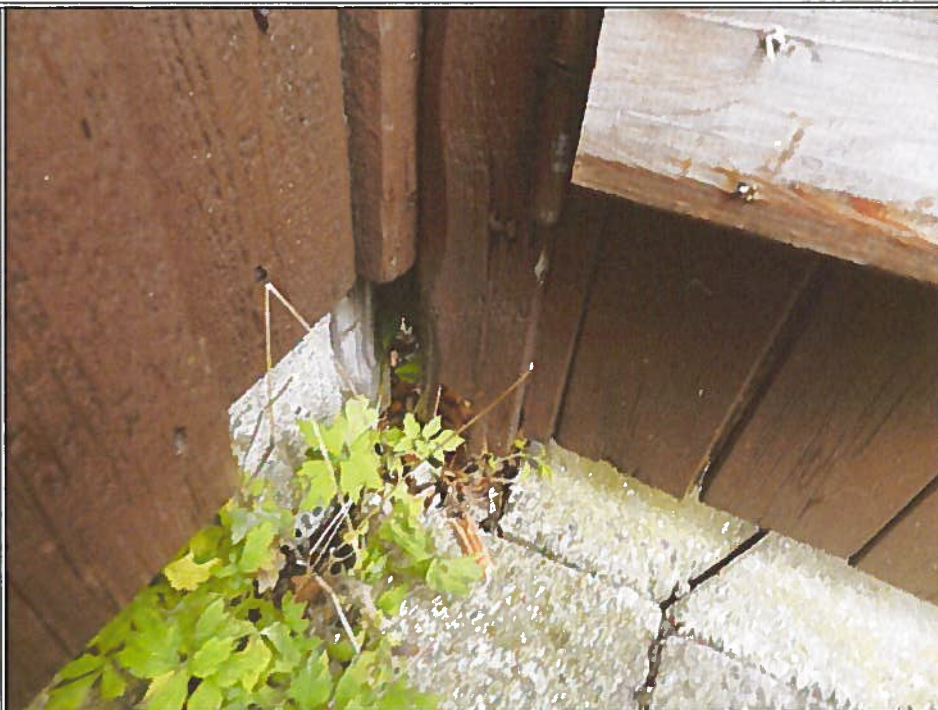
Beskrivelse af skade/mangel: Der er nedbrudt træ forneden i karmstolpe på havedør til carport, samt i reglar og beklædning forneden på døren. Endvidere mangler modsatte karmstolpe en faststøbning af bundbeslag til terræn.

Note: Sælger har forsøgt at renskære lidt af karmstolpen forneden, men der er fortsat trænedbrydning højere oppe.

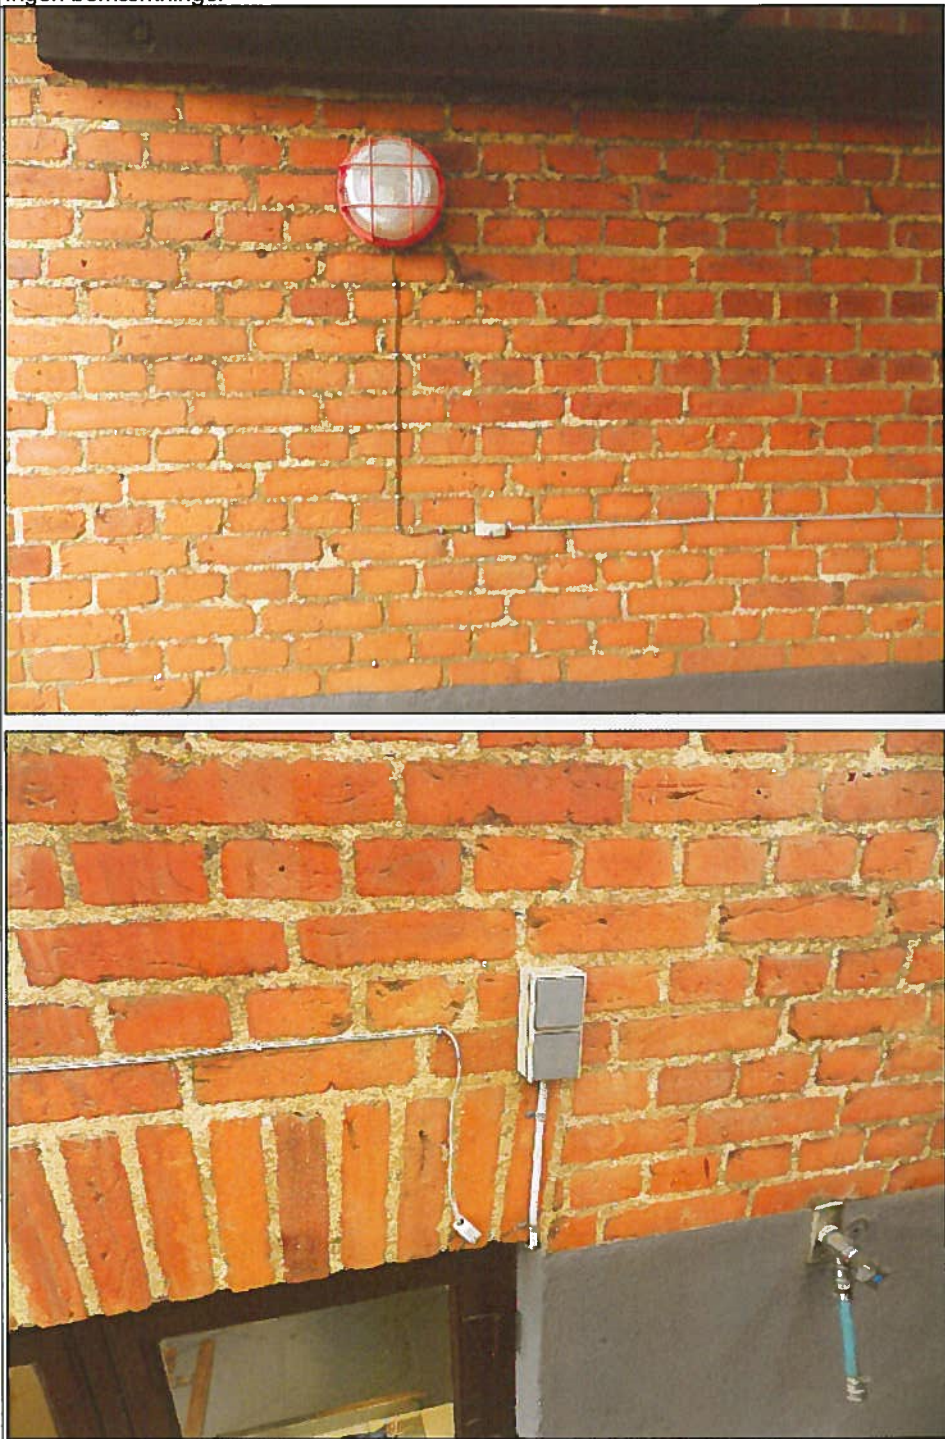
| <p>11.1 Andet</p> <p><b>Fejlangivelse</b></p> <p><i>Teknisk Revisor</i></p> | <p>Ingen bemærkninger</p> <p>Beskrivelse af skade/mangel: Eltilslutning til fastmonteret lampested på væg i carport er ikke udført med lovligt udendørs godkendt materiel.</p> <p>Note: Selvom tilslutningen foretages via stikkontakt, må installationen fortsat betragtes som uautoriseret og ulovlig - når den er tilsluttet.</p> <p>Karakter: K2</p> <p>Begrundelse for fejl: Forholdet er ikke beskrevet.</p> | <p>A2</p> |
