## Forside

## Indledning

### Tilstandsrapport for ejendommen

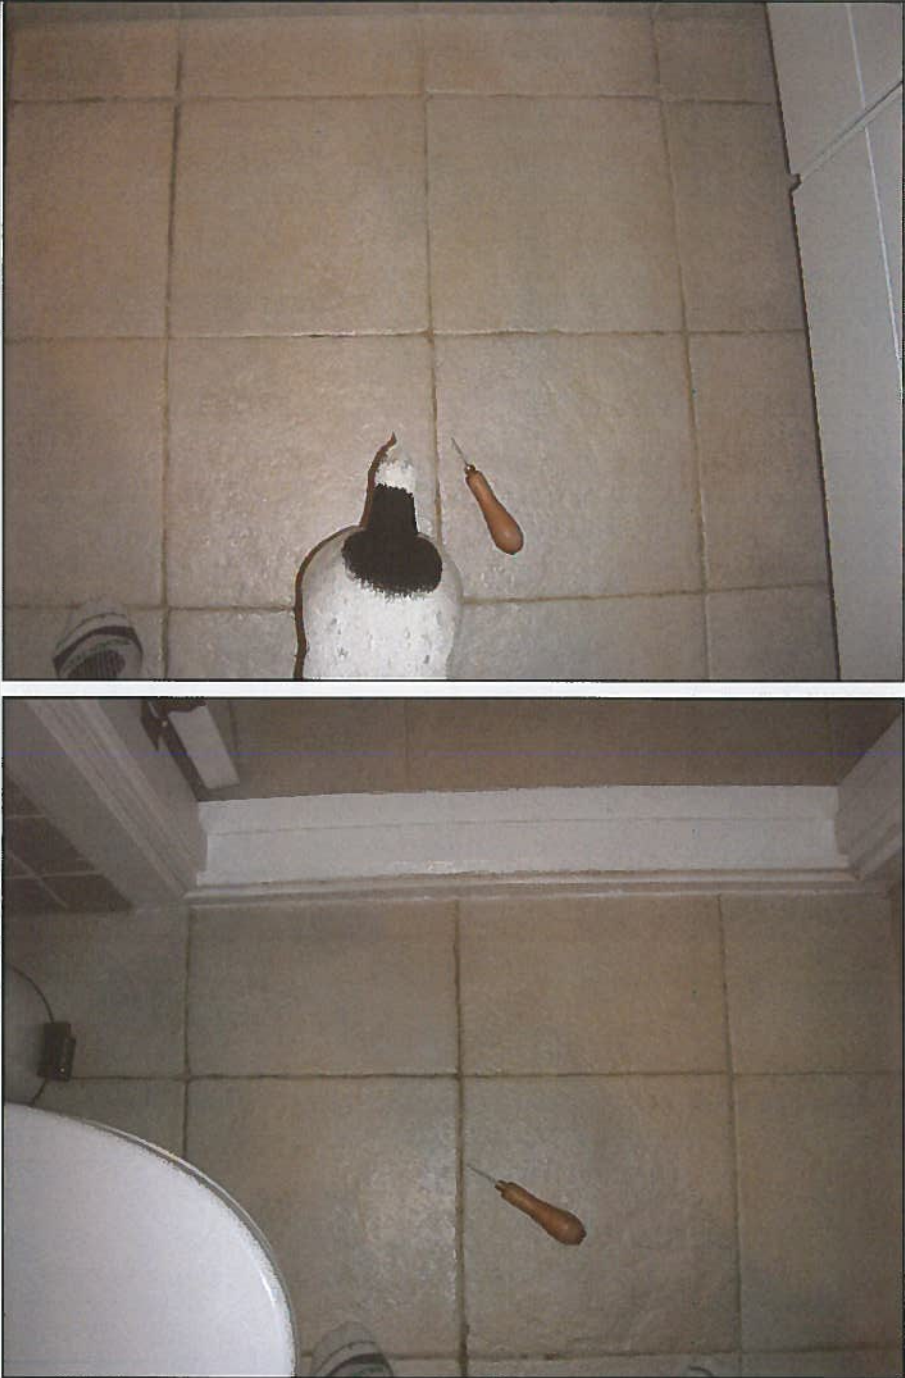
| <b>Fejlangivelse</b><br>Syns- og Skønsmand | <p data-bbox="403 1749 1165 1783">Beskrivelse: Defekte fuger i hele gulvet, hvilket giver risiko for vandskader.</p> <p data-bbox="403 1816 539 1850">Karakter: K3.</p> <p data-bbox="403 1883 782 1917">Begrundelse for fejl: Overset forhold.</p> | A3 |

| Bygningssagkyndig | Der er ikke tale om oversete forhold, misfarvning af fuger blev bemærket ved gennemgangen, men blev her betragtet som kosmetik.<br>Jeg har dog foretaget en genbesigtigelse for kontrol af klinkefuger i det anførte område som er placeret uden for vådzone.<br>Jeg kan ikke anerkende at fuger er nedbrudte som beskrevet. Der er tale om misfarvning af fuger som efter min bedømmelse er i acceptabel stand. | 0 |
| Syns- og Skønsmand | Fuger skal være intakte. Vurderingen fastholdes. | A3 |

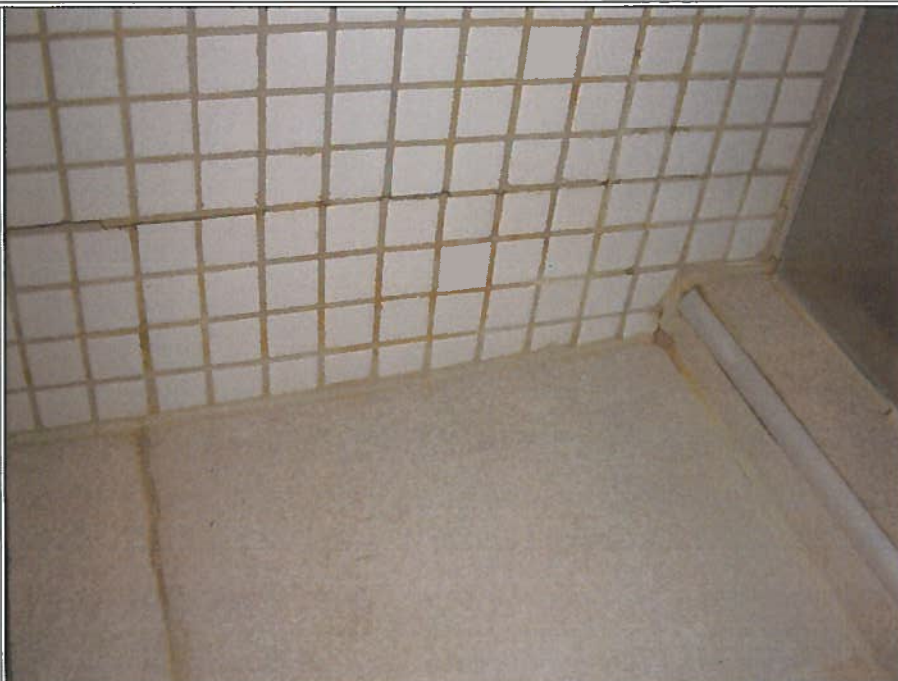
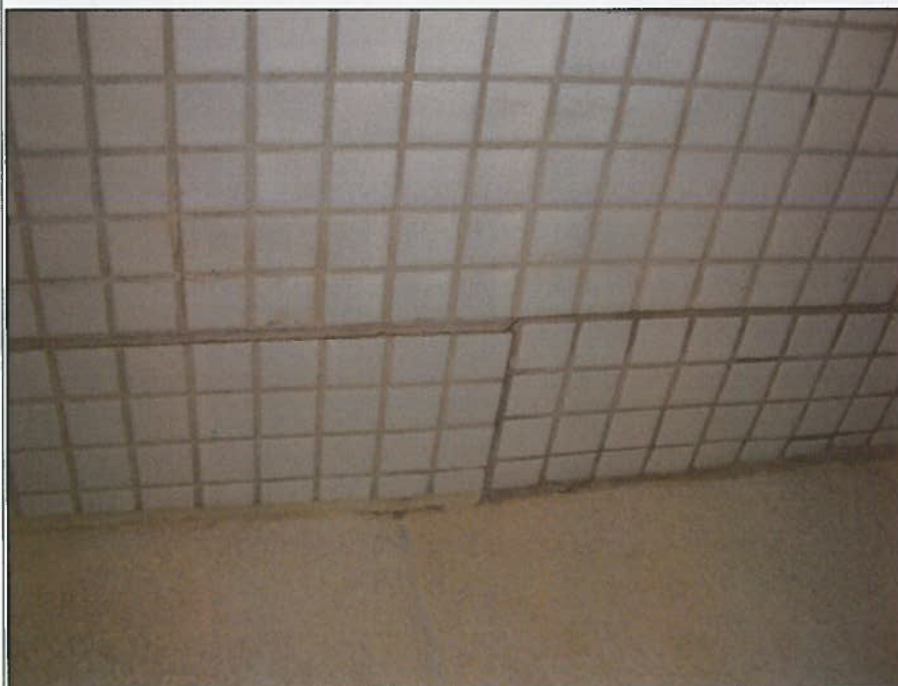
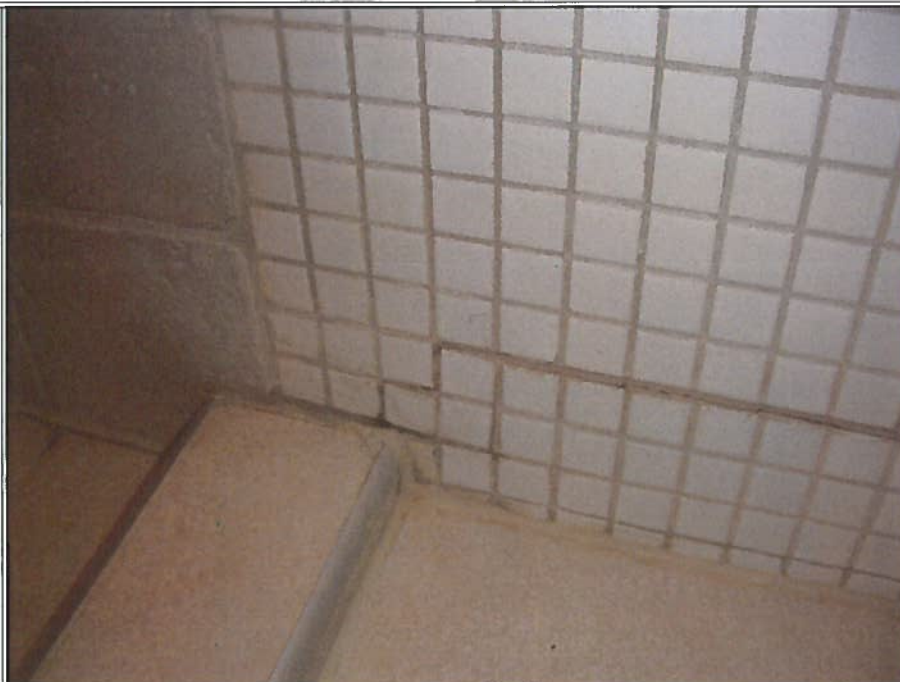
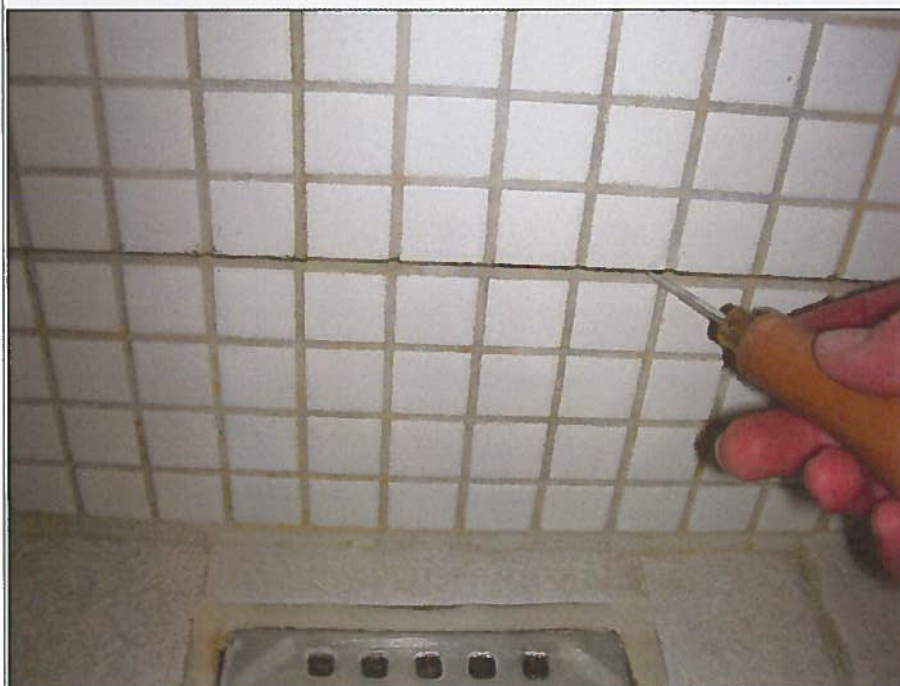
Beskrivelse: Revner i vægge giver risiko for skader, derfor skal karakteren være K3.

Karakter: K3.

Begrundelse for fejl: Overset forhold.

| Bygningssagkyndig | Der er ikke tale om oversete forhold, men jeg erkender der burde have været en kommentar i rapporten, da der er tale om indgreb som ikke er reetableret tilfredsstillende. Jeg var forud for besigtigelsen blevet oplyst om, at badeværelse/bruseniche var få år gammel og at der var vådrumssikret og at sokkelklinker var blevet udskiftet til stifter. Manglende fugetætning har således ingen indflydelse på vandsætheden. Så fremt der er tale om manglende vandtæthed, havde dette medført skade. Der kan ikke konstateres tegn på skade i underkonstruktionen. | <b>A3</b> |
| Syns- og Skønsmand | Selvom der er indbygget membran vil indtrængende vand bagved flisebeklædning forårsage skader. Vurderingen fastholdes. | <b>A3</b> |

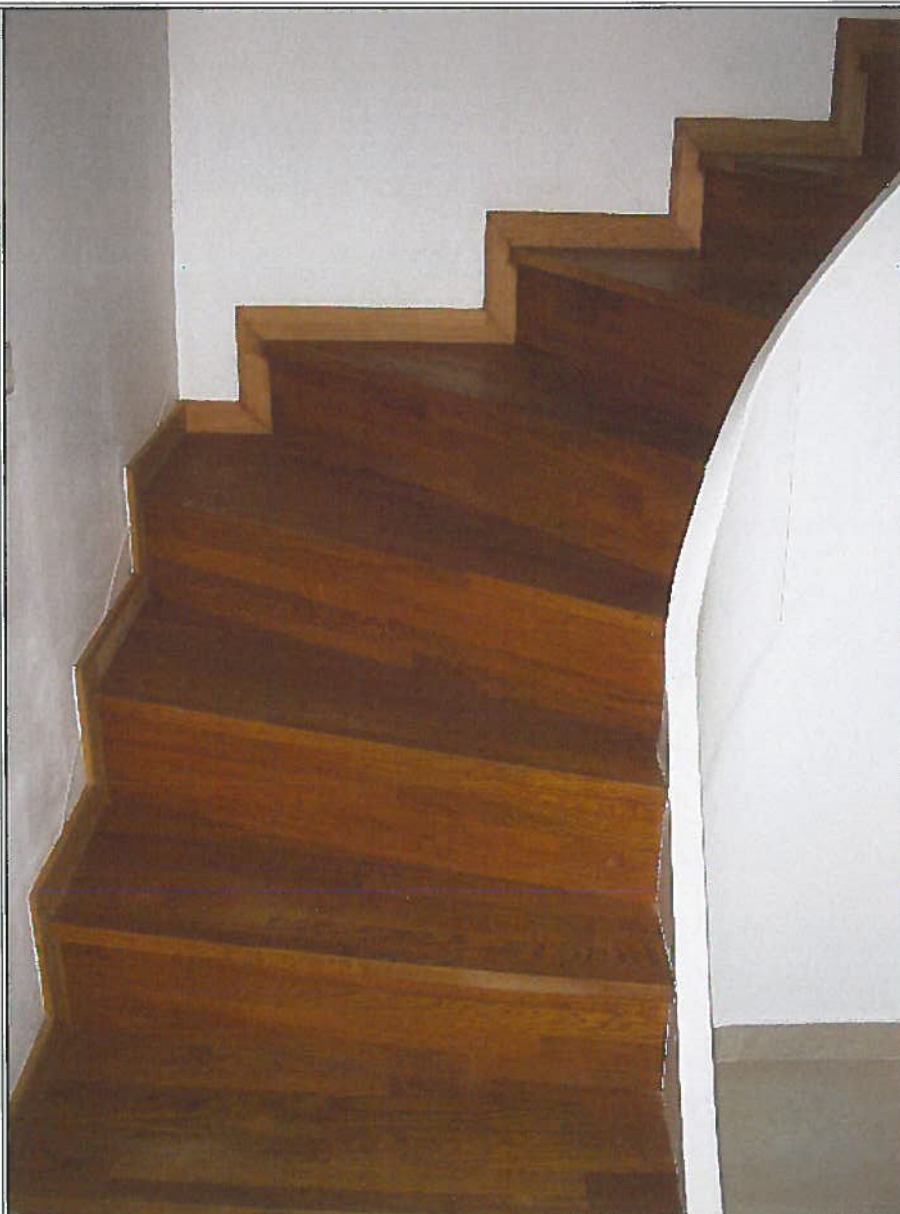
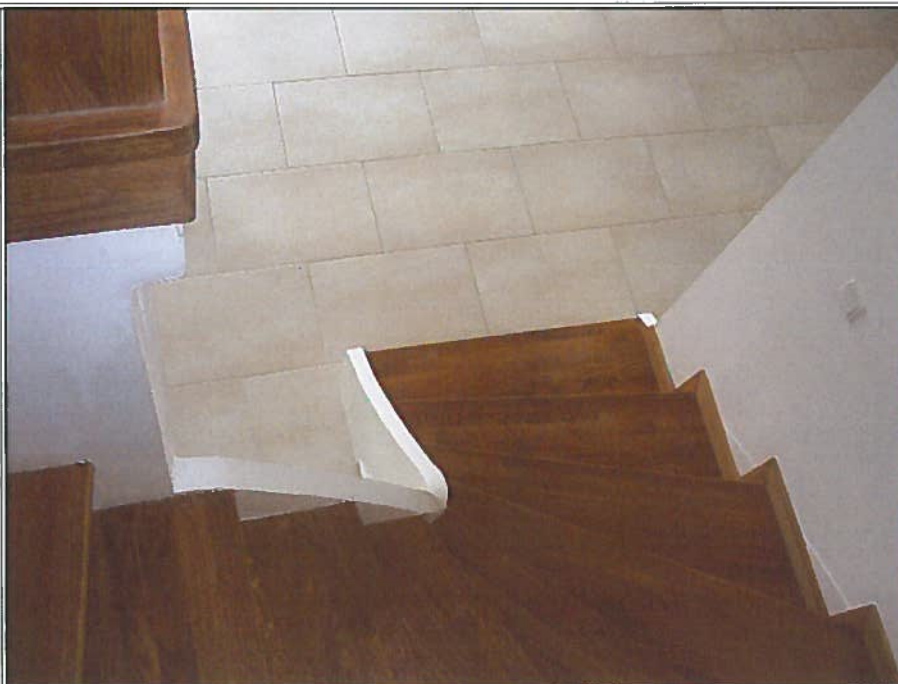
| 10.1 Funktion | K1: Trappe til 1 sal mangler værn på nederste del af trappeløb. |

Beskrivelse: Ja, men manglende værn / gelænder på trappen giver risiko for personskade, derfor skal karakteren være K3.

Karakter: K3.

Begrundelse for fejl: Forkert karakter.

Vægtning af fejl: Fejlen er placeret på nivea A, men på laveste trin, idet forholdet er beskrevet af BS.

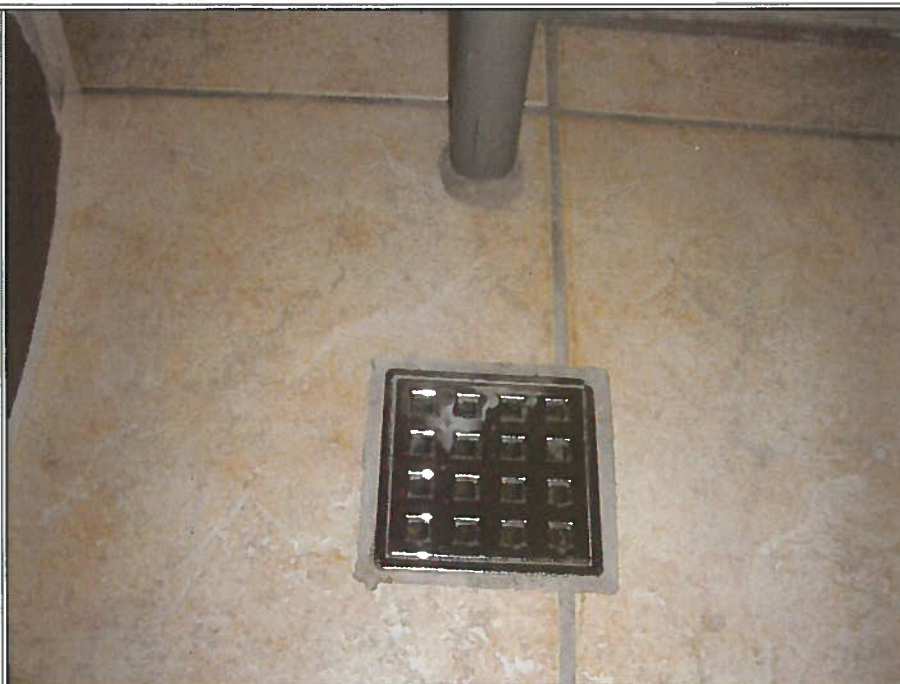
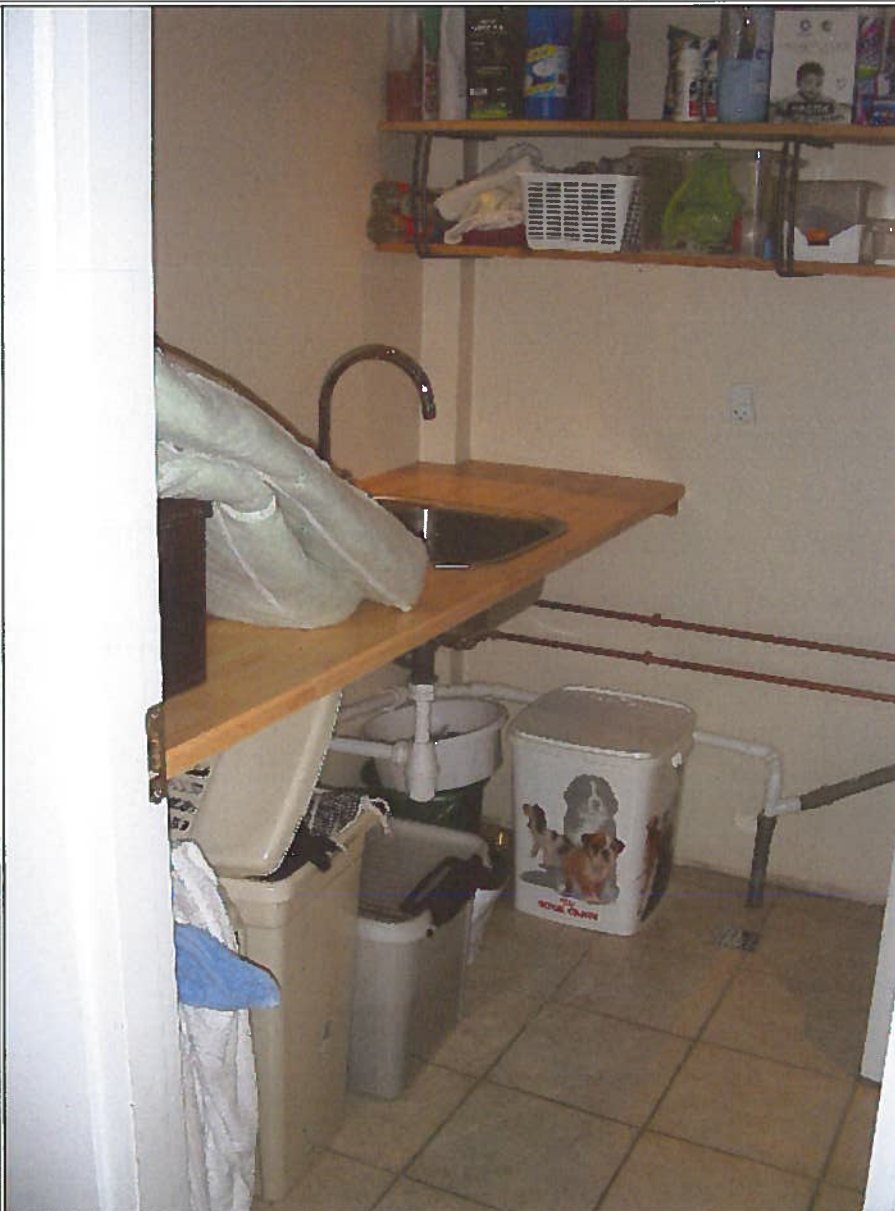
Beskrivelse: Afløbet fra vaskemaskinen er ført til standrør og i gulvet er bruseafløbsskål, som er uden vandlås. Begge afløb må således være ført til komponent med vandlås, sandsynligvis gulvafløbet i tiliggende toiletrum, hvilket ikke er efter, hverken tidligere, eller gældende regler. Risikoer er, at eventuel skadelig opstuvning ikke kan ses i det aktuelle rum!

Karakter: K3

Begrundelse for fejl: Overset forhold.

Afløb fra vaskemaskine er ganske rigtig ført til gulvafløb uden vandlås.  
Gulvafløb er ført til gulvafløb med vandlås placeret under væghængt VVB placeret i samme rum.  
Gulvafløbet er skjult bag aftagelig dækplade som er opsat som afskærmning af rørinstitution under varmvandsbeholder.  
Alle afløbsinstallationer er således i samme rum.

| Syns- og Skønsmand | Accepteres. | 0 |

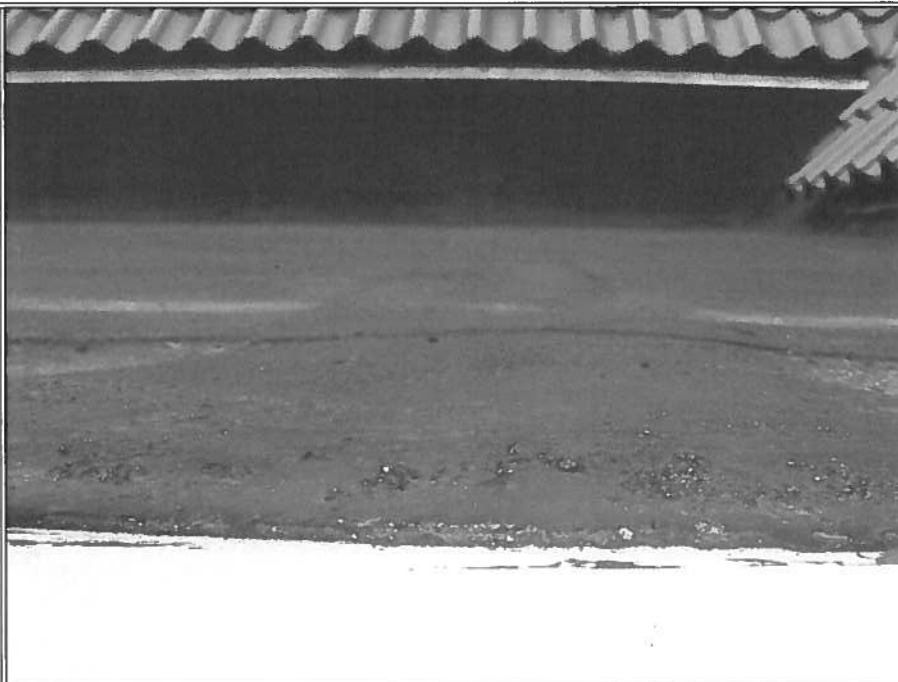
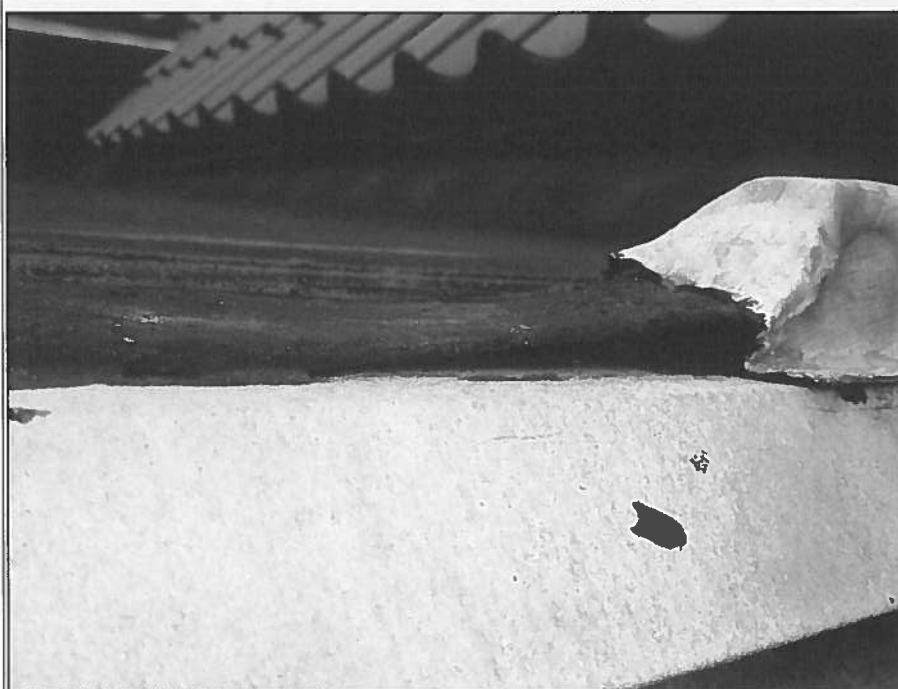
| 1.1<br>Tagbelægning/rygning | K1: Tagpap med begrænset restlevetid. |

Beskrivelse: OK, men i det nord-østlige hjørne er der dampbule og hul mellem tagdækning og vindskeden, derfor skal karakteren være K3.

Karakter: K3.

Begrundelse for fejl: Forkert karakter.

Vægtning af fejl: Fejlen er placeret på nivea A, men på laveste trin, idet forholdet er beskrevet af BS.

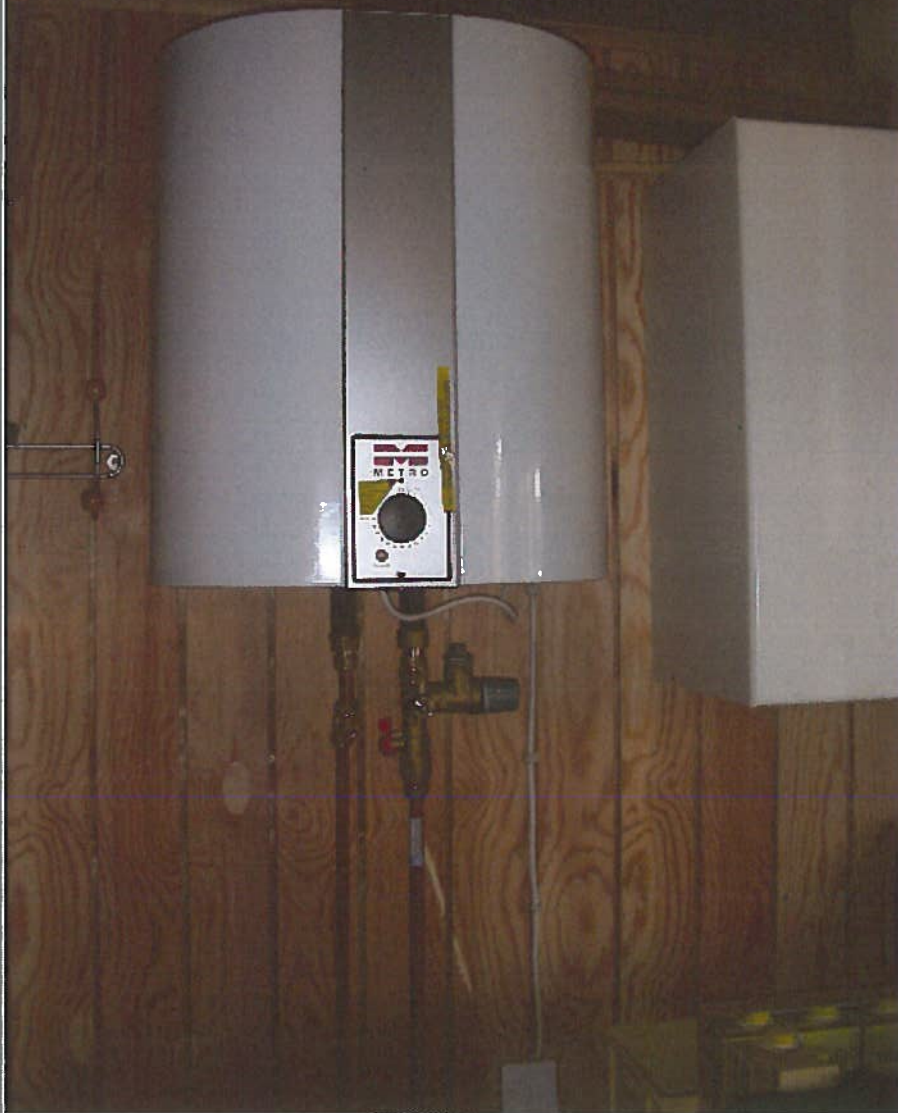
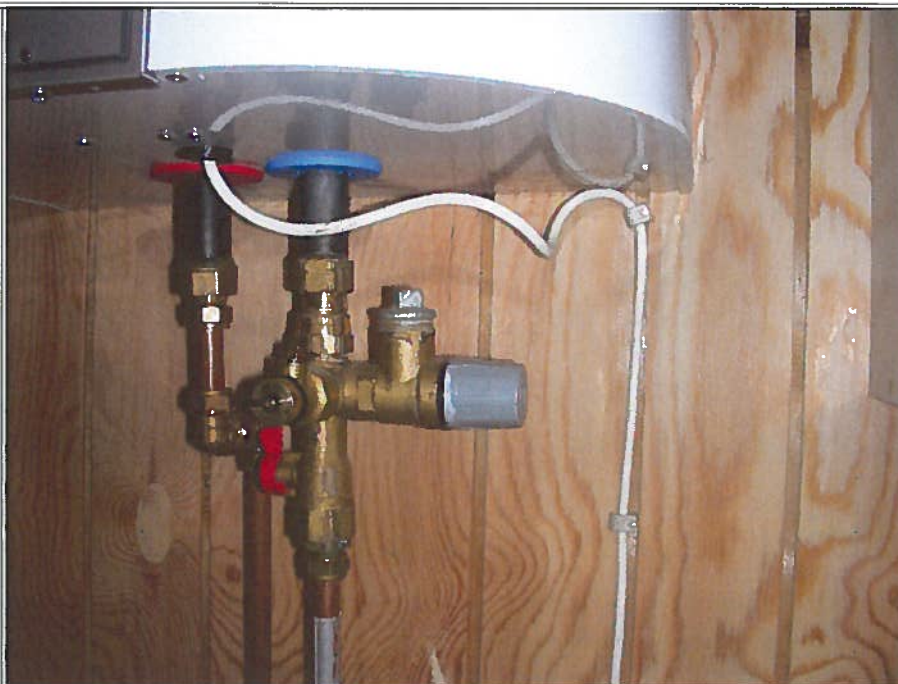
Beskrivelse: Rummet bruges som motionslokale.  
Varmtvandsbeholderen sikkerhedsventil er afproppet, hvilket udgør risiko for alvorlig person- og materiel skade, derfor skal karakteren være K3. (Se "Oversigt over byggeskik og byggeteknik 2012-03-21 Ministeriet for BY, BOLIG og LANDDISTRIKTER Fotografi EX 11.6).

Til orientering: Bygningen er opført af træ med betongulv. Der er i øvrigt gulvafløb. Den eventuelle materielle skade, vil sandsynligvis være begrænset på grund af konstruktionforholdene.

Karakter: K3.

Begrundelse for fejl: Overset forhold.

Vægtning af fejl: Fejlen er placeret på niveau E, men på laveste trin, idet der udover personrisiko, skønnes begrænset materiel skade.

| Bygningssagkyndig | Varmtvandsbeholderen er placeret i en sekundær bygning som anvendes til depot og en mindre del af rummet til vægttræning.<br>En skade vil kun medføre en begrænset skade på væg og træloft på max. 10-20.000 kr. og kun teoretisk medvirke til en personskaade. | B10 |
| Syns- og Skønsmand | Der er tale om farlig installation og rummet benyttes.<br>Vurderingen fastholdes. | E21 |
