# DISCIPLINÆR- OG KLAGENÆVNET FOR BESKIKKEDE BYGNINGSSAGKYNDIGE

## **Afgørelse – teknisk revision af tilstandsrapporten [REDACTED]:**

Det er nævnets vurdering, at der i tilstandsrapporten [REDACTED] er afvigelser fra retningslinjerne for huseftersyn i et sådant omfang, at den må betegnes som fejlbehæftet. Det er nævnets afgørelse, at beskikket bygningssagkyndig [REDACTED] tildes en påtale for fejl i en tilstandsrapport.

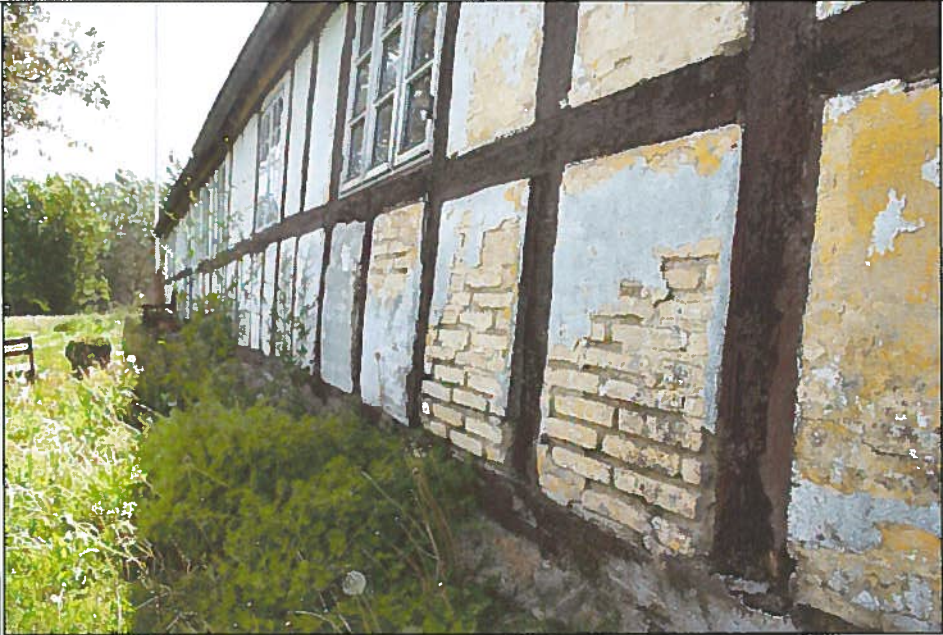
| 3.1 Facader / gavle | K3: Der er trænedbrydning i bindingsværk på alle facader, og bindingsværk er stedvis skudt ud især i nordende. Note: Trænedbrydning er så alvorlig, at den kan medføre skade på andre bygningsdele. | |
| Fejlangivelse<br>Teknisk Revisor | <p><b>Beskrivelse af skade/mangel:</b><br/>Det bør nærmere præciseres, hvor skader forekommer.</p> <p><b>Karakter: K3</b><br/><b>Begrundelse for fejl:</b> Beskrivelsen af bindingsværket er forholdsvis korrekt, men for generelt beskrevet. Bindingsværk er i dårlig stand flere steder, hvilket skal præciseres i tilstandsrapporten. Det vil for en læser af tilstandsrapporten være svært at lokalisere præcist, hvor der forekommer skader i bindingsværket.</p> | A1 |
| Bygningssagkyndig | Her er ikke tale om enkeltskader, der kan præciseres. Skadebilledet er generelt og som angivet forekommende det flere steder på alle facader.<br>Teknisk revisors 'fejl' angivelse for manglende præcisering er her uden mening, set i lyset af, at det efter teknisk revisor mening havde været acceptabelt helt at undtage ejendommen for gennemgang grundet den meget ringe stand. | 0 |
| Teknisk Revisor | Det er TR's vurdering, at en mere præcis beskrivelse af skader og lokalisering skulle have været anført i tilstandsrapporten. | A1 |

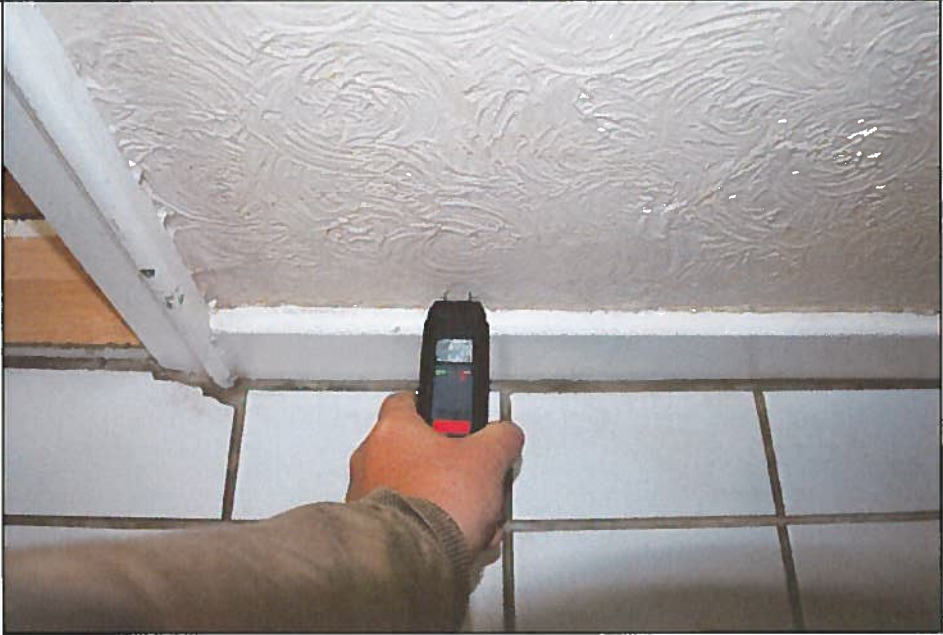
3.6 (1): Fejlens vægt reduceres fra A5 til A3.

| <b>Fejlangivelse</b><br><b>Teknisk Revisor</b> | <p><b>Beskrivelse af skade/mangel:</b><br/> I enkelte rum er det gl. trægulv udskiftet med betongulv, hvilket bla. ses i entre. Der er foretaget fugtmåling i skillevægge i entre, som stedvist viste et højt fugtindhold ca. 30 - 40 cm oppe på i skillevæggen.</p> <p><b>Karakter:</b> K3</p> <p><b>Begrundelse for fejl:</b> Forholdet er ikke nævnt i tilstandsrapporten. Fejlen vægtes på niveau A, men på højeste trin, da BS som ekspert burde have skærpet fokus på opstigende fugt i denne bygningstype.</p> | <b>A5</b> |
| Bygningssagkyndig | <p>Ejendommen er fra 1843 dvs opført uden fugtstandsende lag mellem syltsten og vægge. Konstruktion og forhold <i>afviger ikke fra tilstanden af tilsvarende intakte bygninger af samme alder</i>. Det er således forventeligt og reelt ikke et forhold den bygningssagkyndige skal registrere.</p> <p>Teknisk revisor foretog fugtmåling i værelse og stue uden konstatering af forhøjet fugt - og alene i væg i entre blev 'stedvist' konstateret forhøjet fugt. En anden stikprøvevis undersøgelse kunne komme til det resultat at der ikke forekom fugt. At teknisk revisor finder fugt ét sted er således ikke grund nok til at påstå faglig fejl.</p> <p>Jeg må her gøre opmærksom på, at konsekvent fugtmåling og afrapportering af fugtforekomst uanset bygningers alder og byggemåde ikke er en del den nyværende huseftersynsordnings rammer, men først bliver det efter ordningen er revideret.</p> <p>At teknisk revisor finder et sted men fugt og mener, at oplysningen er 'en god idé' er ikke lig med faglig fejl fra den bygningssagkyndiges side.</p> | <b>0</b> |
| Teknisk Revisor | Som fagmand er det et velkendt problem, at når der støbes betongulve i ældre ejendomme, hvor skillevæggen er grundmuret, vil der være stor risiko for optrængning af fugt skillevæggene. Derfor burde BS have skærpet sin fugtkontrol i skillevæggen i ejendommen. | <b>A5</b> |

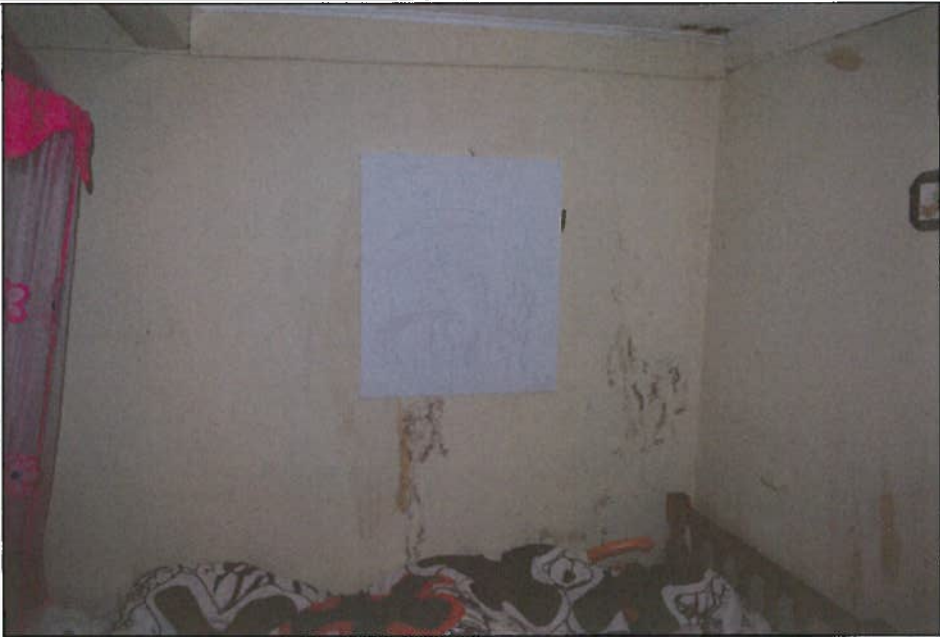
3.6 (2): Fejlens vægt reduceres fra B8 til A3.

| <b>Fejlangivelse</b><br><b>Teknisk Revisor</b> | <p><b>Beskrivelse af skade/mangel:</b><br/> I børneværelse med adgang fra spisestue ses der i skillevæg ud mod køkken kraftigt anløb af løbesod. Skillevæg er tillige beklædt med en plade, og det må antages, at løbesoden er i et væsentlig større omfang bag pladebeklædningen. Løbesoden kommer fra skorsten, hvor der er tilsluttet et gl. støbejernskomfur.</p> <p><b>Karakter:</b> UN</p> <p><b>Begrundelse for fejl:</b> Forholdet er ikke nævnt i tilstandsrapporten. Da omfanget af løbesod ikke kan klarlægges, skal der gives en karakter UN.</p> | <b>B8</b> |
| Bygningssagkyndig | Teknisk revisor angiver at løbesod kommer fra skorsten tilsluttet støbejernskomfur. Årsagen er således kendt og iht. Hdbg. kap. 3 side 19 er karakteren ikke UN men K3. At fejlangivelsen skulle være B8 for udskiftning af vægplade og forsegling af skorsten synes overdrevet. | <b>A3</b> |
| Teknisk Revisor | Det er TR's vurdering, at den registrerede skade skal have en UN, da skadens omfang bag pladebeklædning er ukendt. Udbedringsomkostningen anslås i størrelsen ca. kr. 20.000,- inkl. moms. | <b>B8</b> |

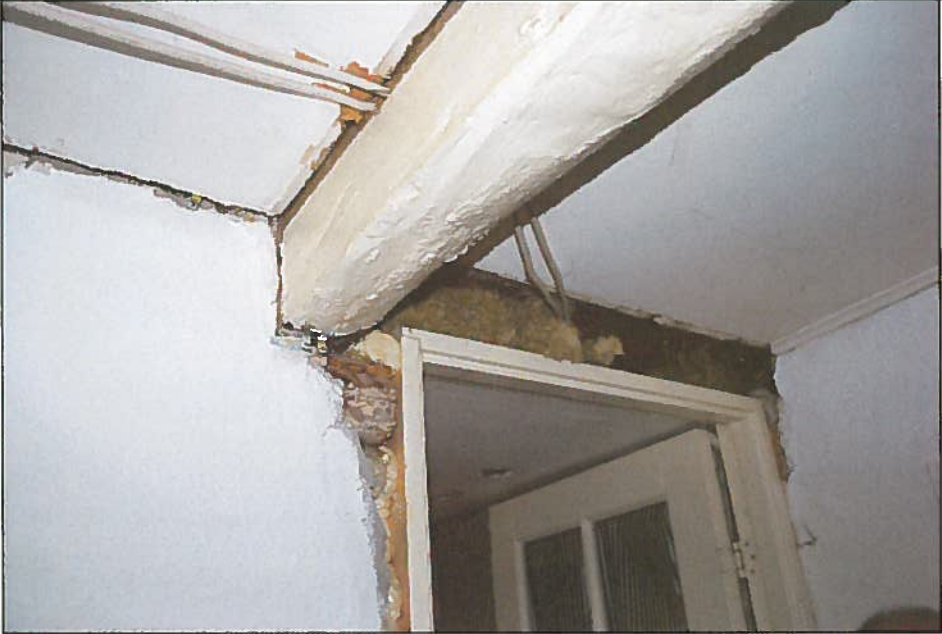
3.9: Fejlens vægt reduceres fra A2 til A1, da forholdet er en bagatelskade.

| <b>Fejlangivelse</b><br><i>Teknisk Revisor</i> | <p><b>Beskrivelse af skade/mangel:</b><br/>I køkken ved udgang til bryggers mangler færdiggørelse af vægbeklædning samt gerigt.</p> <p><b>Karakter:</b> K1</p> <p><b>Begrundelse for fejl:</b> Forholdet er ikke nævnt i tilstandsrapport.</p> | A2 |

| Bygningssagkyndig | <p>Iht. bekendtgørelsens § 13 'regnes også manglende bygningsdele og andre fysiske forhold som skade, når disse forhold giver <i>nærliggende risiko for skader</i>, hvis der ikke sættes ind med <i>særlig omfattende</i> vedligeholdelsesarbejder eller andre forebyggende foranstaltninger'.</p> <p>Teknik revisor bedes oplyse, hvilke <i>nærliggende</i> følgeskader, der kan opstå og hvilke <i>særlig omfattende</i> tiltag, der så skal sættes ind med, når teknisk revisor anser forholdet med manglende færdiggørelse som 'skade'.</p> <p>Den bygningssagkyndige finder ikke at forholdet opfylder skadebegrebet og ej heller at der er tale om forhold der kan antages at påvirke bygningens brug eller værdi nævneværdigt. BEK §15 stk. 1pkt. 1</p> | 0 |
| Teknisk Revisor | TR fastholder sin vurdering. | <b>A2</b> |

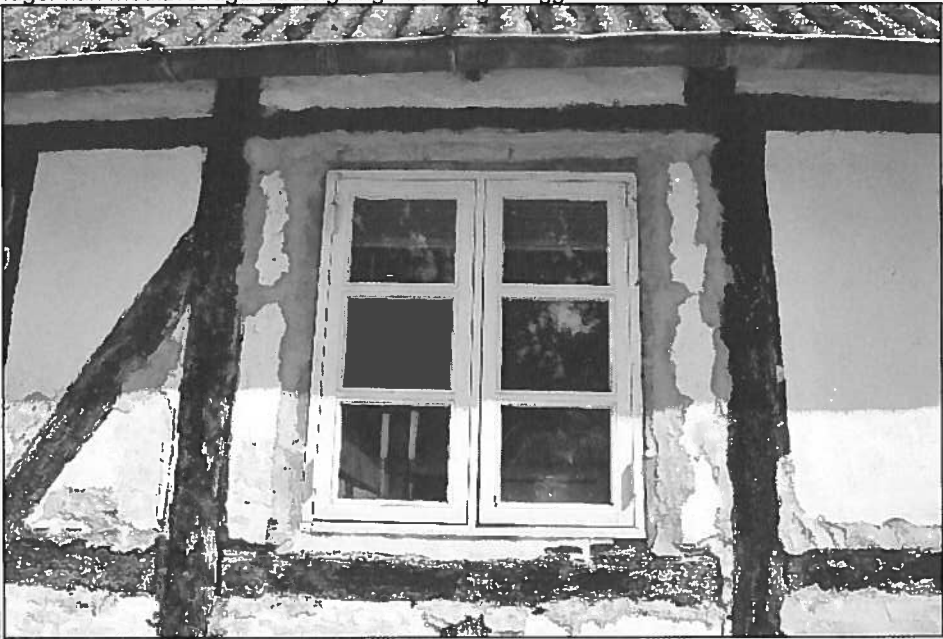
| 4.3 Fuger | K3: Fuger omkring dør og vinduer mod syd har fugeslip og fuger er udfaldne/revnede. Note: Åbne fuger kan medføre fugtindtrængning i den bagvedliggende konstruktion. | |
| Fejlangivelse<br>Teknisk Revisor | <p><b>Beskrivelse af skade/mangel:</b><br/>Skadesbeskrivelse er korrekt, hvad angår fuger omkring vinduer og døre mod syd. Der ses dog også manglende afslutning og defekte fuger omkring vinduer og døre på øst- og vestfacaden.</p> <p><b>Karakter:</b> K3</p> <p><b>Begrundelse for fejl:</b> Skadesomfang er undervurderet.</p> | A3 |
| Bygningssagkyndig | Ikke enig i teknisk revisors vurdering idet skadeforhold og type er beskrevet. | A1 |
| Teknisk Revisor | Der er BS's tilstandsrapport kun anført defekte fuger omkring vinduer mod syd. Der forefindes også defekte fuger omkring vinduer med øst og vest. | A3 |

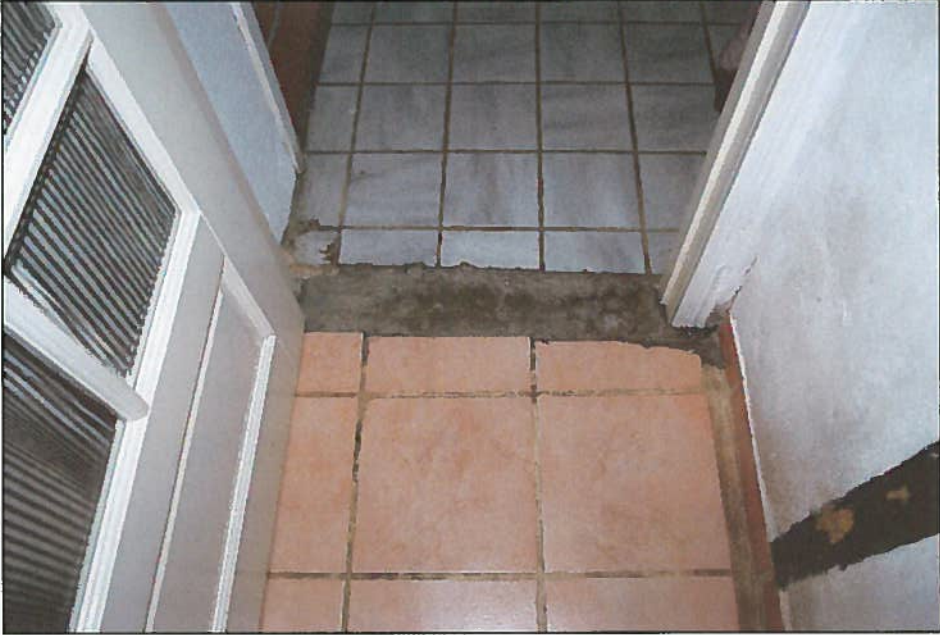
6.2 (1): Fejlangivelsen (A2) frafaldes, da forholdet er beskrevet.

| 6.2 Belægninger | K1: Der mangler afslutning mellem gulv og dør i værelse mod øst, færdiggørelse af gulv i køkken. | |
| <b>Fejlangivelse</b><br><b>Teknisk Revisor</b> | <p><b>Beskrivelse af skade/mangel:</b><br/> Mellem klinkegulv i bryggers og køkken ses i døråbning manglende dørtrin, tilsvarende mangel, der er beskrevet i punkt 6.2.</p> <p><b>Karakter: K1</b></p> <p><b>Begrundelse for fejl:</b> Skade er ikke beskevet i tilstandsrapport.</p> | A2 |
| Bygningssagkyndig | Den bygningssagkyndige mener at forholdet med manglende færdiggørelse også i køkken er nævnt.<br>I øvrigt er der ikke tale om 'skade' i huseftersynsordningens definition af skade, idet den manglende færdiggørelse/bygningsdel ikke giver følgeskader eller giver nærliggende risiko for udvikling af skade.<br>Det er således ikke et forhold den bygningssagkyndige er pligtig til at nævne - og det kan således heller ikke være en faglig fejl. | 0 |
| Teknisk Revisor | TR fastholder sin vurdering. | A2 |

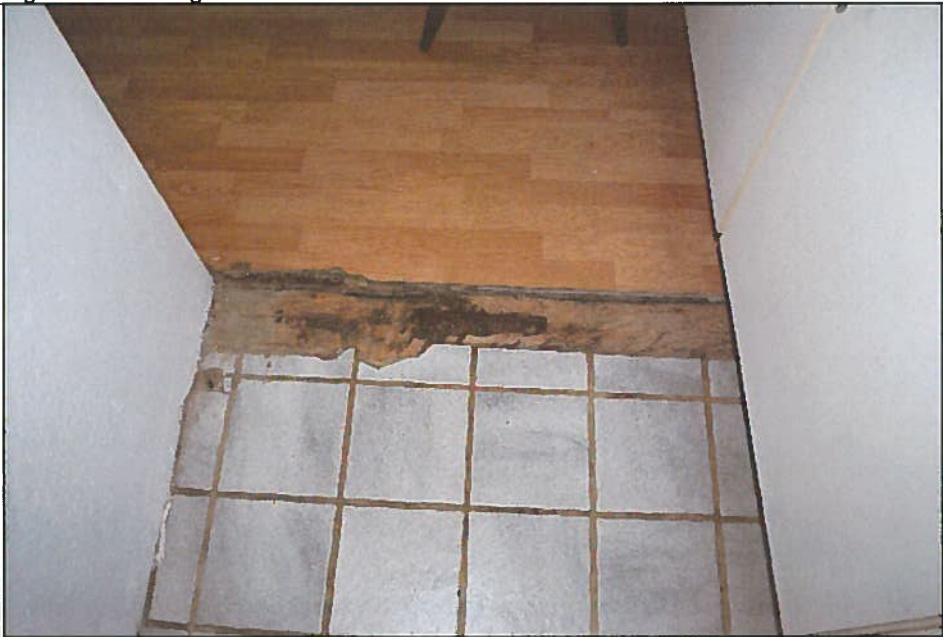
6.2 (2): Fejlangivelsen (A1) frafaldes, da forholdet er beskrevet.

| <b>Fejl angivelse</b><br><b>Teknisk Revisor</b> | <p><b>Beskrivelse af skade/mangel:</b><br/> I mindre gang, før man går ind i køkken, er gulvet belagt med klinker. Køkkengulvet er udlagt med laminatgulv. Sammenbygning af det to gulve er ikke færdiggjort.</p> <p><b>Karakter:</b> K1</p> <p><b>Begrundelse for fejl:</b> Skade er ikke beskevet i tilstandsrapport.</p> <p><b>Fejlens vægt:</b> Den manglende registrering vægtes på laveste trin som tillægsfejl til ovenstående.</p> | A1 |
| Bygningssagkyndig | Samme argument som ovenfor | 0 |
| Teknisk Revisor | TR fastholder sin vurdering. | A1 |

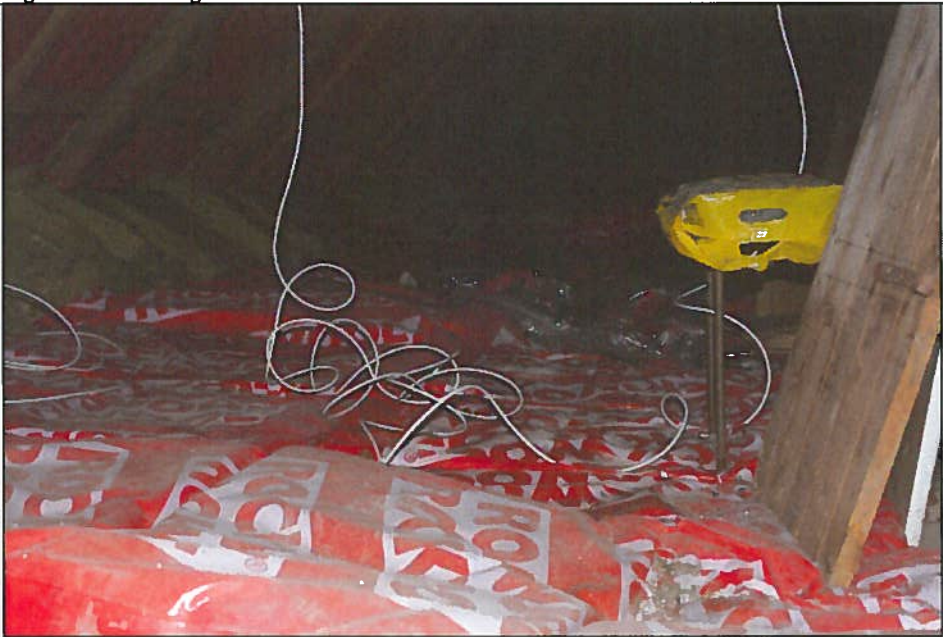
8.12: Fejlangivelsen (A3) frafaldes, da forholdet er beskrevet.

| 8.12 Isolering | K3: Der er anbragt plastfolie oven på loftisoleringen mod nord. Note: Der er risiko for kondensdannelse og dermed følgeskader i tagkonstruktionen. |

| <b>Fejlangivelse</b><br><i>Teknisk Revisor</i> | <p><b>Beskrivelse af skade/mangel:</b><br/> Isolering i lofttrummet består af "vinter isoleringmåtter", som typisk anvendes på byggepladser.<br/> Note: Der er stor risiko for kondensdannelse ved anvendelse af "vinter måtter" som isolering mod tagrum.<br/> <b>Karakter: K3</b></p> <p><b>Begrundelse for fejl:</b> Skade er ikke beskevet i tilstandsrapport.<br/> <b>Fejlens vægt:</b> Udbedring og udviklingsrisiko vægtes på niveau B.</p> | <b>B8</b> |
| Bygningssagkyndig | <p>Teknisk revisor angiver at der ikke er givet bemærkninger til forholdet. det er ikke korrekt. Den bygningssagkyndige har netop med karakteren K3 beskrevet at der er anbragt plastfolie ovenpå isolering og at det forhold kan give følgeskader fra kondens. At der er tale om vintermåtter er en oplysning der næppe siger en lægmand noget. Forholdet er korrekt beskrevet og teknisk revisors fejlangivelse skal fjernes.</p> | <b>0</b> |
| Teknisk Revisor | <p>Skader er beskrevet af BS. Det vurderes dog ikke tilstrækkeligt at beskrive, at "der er plastfolie mod nord ". Vintermåtter er udlagt på ca. det halve af loftet.</p> | <b>A3</b> |

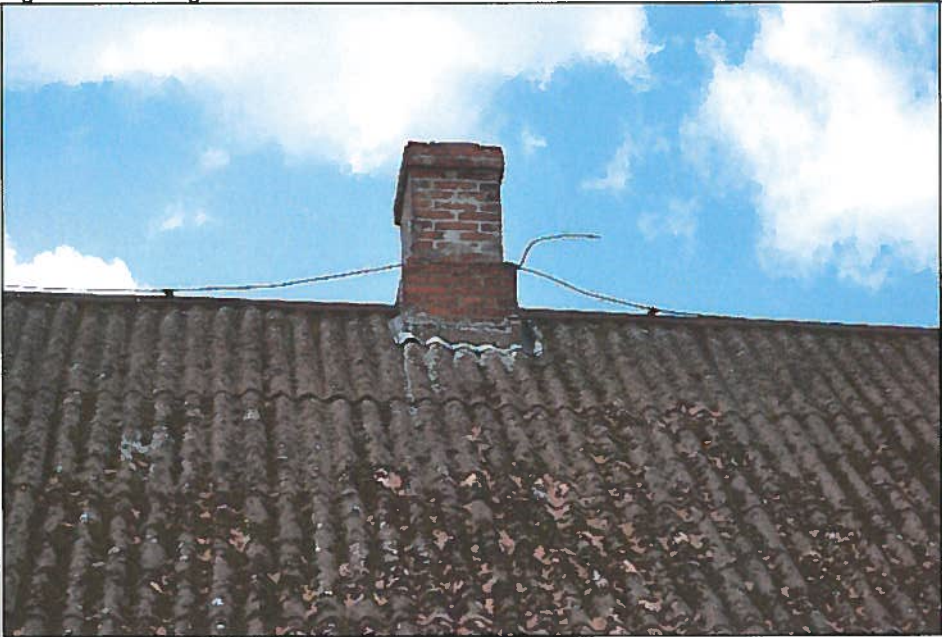
| <b>Fejlangivelse</b><br><b>Teknisk Revisor</b> | <p><b>Beskrivelse af skade/mangel:</b><br/> Mørtelinddækning (forskelling) omkring sydligste skorsten er defekt og løstsiddende. I tagrummet ses der lysindfald ved overgang bølgeeternitpladerne og skorsteninddækning.<br/> <b>Karakter:</b> K3<br/> <b>Begrundelse for fejl:</b> Skade er ikke beskevet i tilstandsrapport.<br/> <b>Fejlens vægt:</b> Omkostninger til udbedring og dækning af følgeskaderisiko vægtes på niveau B.</p> | B8 |
| Bygningssagkyndig | <p>Tagrum er uden gangbro og besigtigelse er foretaget fra loftlem i begrænset omfang ca. 3m ind som angivet under bemærkninger pkt. 2. Huseftersynet er udført mellem kl. 8 og 10 morgen, hvor lyset står ind fra øst. Teknisk revision er udført fra kl. 14 hvor lysindfald sker fra vest, hvor teknisk revisor har konstateret det.</p> <p>Som følge af tidspunkt og den begrænsede adgang til undersøgelse har det ikke været muligt for den bygningssagkyndige at konstatere forholdet.</p> <p>Teknisk revisor har da heller ikke konstateres følgeskader som følge af skorstenens mangelfulde vedligeholdelse, som synligt tegn på skade.</p> <p>Den bygningssagkyndige afviser, at der er tale om faglig fejl fra hans side og afviser således, at det berettiger til at angive fejlpoint som sket.</p> | 0 |
| Teknisk Revisor | <p>Skaderne på skorstensinddækning er ved brug af kikkert, registreret fra jorden.</p> <p>TR fastholder sin vurdering og bemærkning.</p> | B8 |

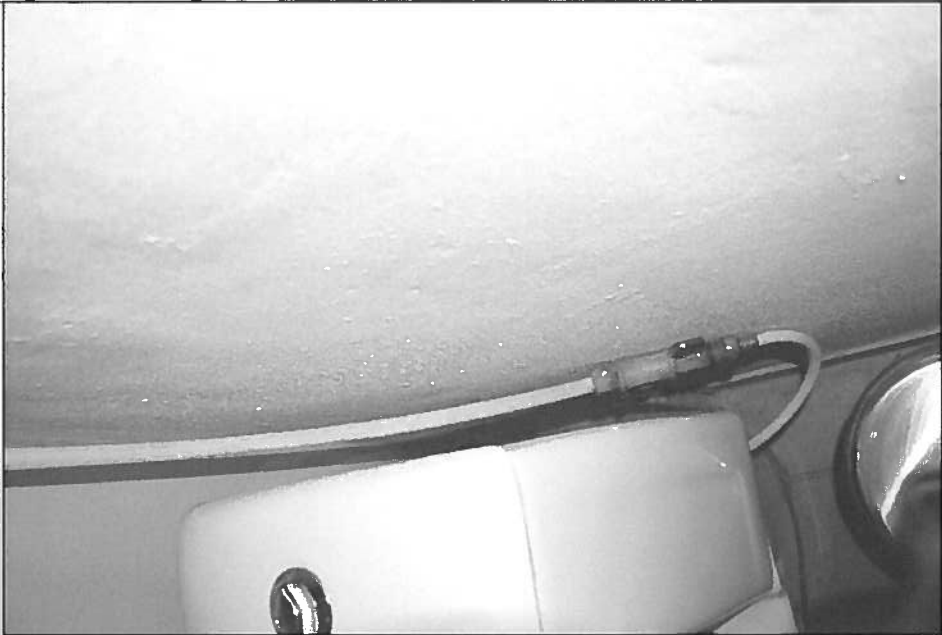
| <b>Fejlangivelse</b><br><i>Teknisk Revisor</i> | <p><b>Beskrivelse af skade/mangel:</b><br/> I toiletrum med adgang fra bryggers er brugsvandsinstallationer løstsiddende.<br/> Note: Generelt er der flere steder indikationer for, at der er udført rørinstallation af ikke aut. installatør.<br/> <b>Karakter: UN</b></p> <p><b>Begrundelse for fejl:</b> Skade er ikke beskevet i tilstandsrapport.</p> | <b>A3</b> |
| Bygningssagkyndig | <p>Her er ikke tale om skade og det kan diskuteres om forholdet giver nærliggende risiko for skade.</p> <p>At installationen ikke er fastholdt med beslag er synligt konstaterbart. Der er derfor intet grundlag for at angive UN.</p> | <b>A1</b> |
| Teknisk Revisor | TR fastholder sin vurdering. | <b>A3</b> |

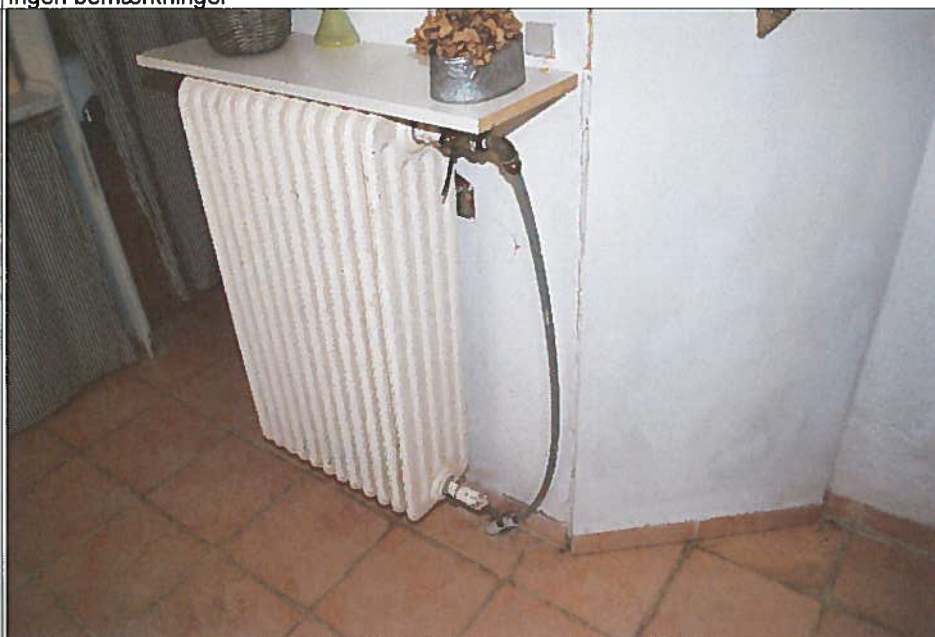
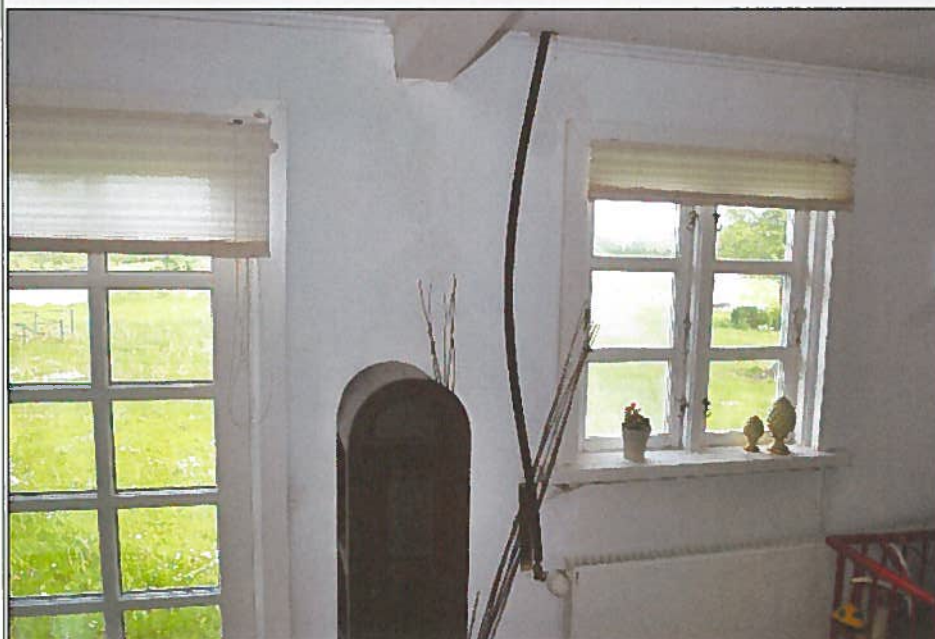
10.2: Fejlens vægt reduceres fra C13 til B8.

**Beskrivelse af skade/mangel:**

Rørføring til centravarmeanlægget er i beboelsesrum udført i pex-rør og kobberør. Flere som en rør i rør installation.

**Begrundelse for fejl:** Skade er ikke beskevet i tilstandsrapport.

Der gives C 13 i revisionskarakter, da skade vurderes at have en udbedringsomkostning på mellem 25.000,- til 30.000,-

| Teknisk Revisor | <p>For at oprette forholdet, så det er udført fagligt korrekt vurderes at udgøre en betydelig udgift. Herudover er der forhold, som ikke har kunne registreres som følge af manglende adgang til tagrummet, men som der er nærliggende risiko for ikke er udført korrekt - samlinger af rør i tagrummet under isoleringsmåtterne.</p> <p>TR fastholder sin vurdering.</p> | C13 |

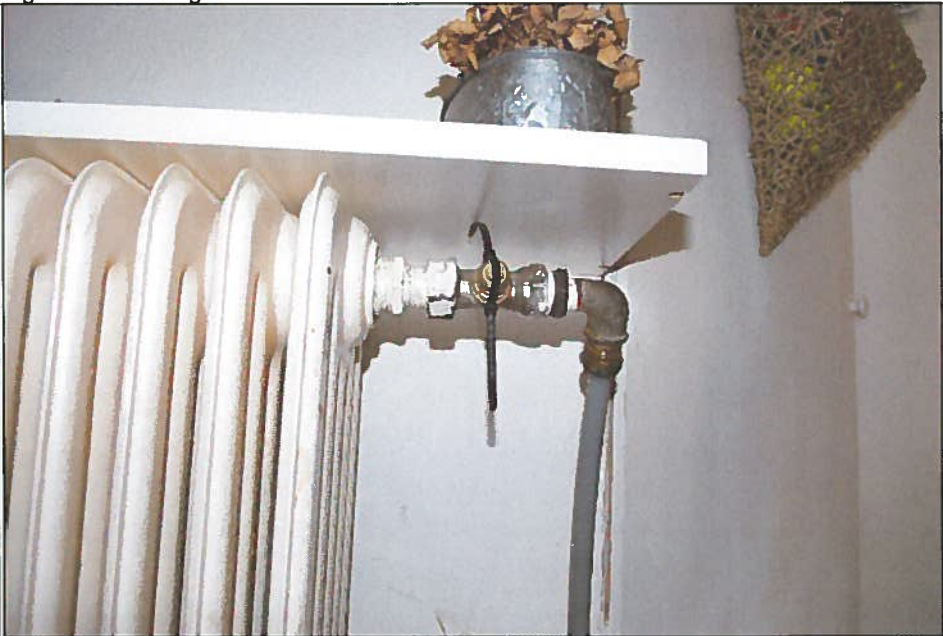
| <b>Fejlangivelse</b><br><b>Teknisk Revisor</b> | <p><b>Beskrivelse af skade/mangel:</b><br/>I bryggers mangler der termostatventil på radiator.</p> <p><b>Karakter:</b> K2</p> <p><b>Begrundelse for fejl:</b> Skade er ikke beskevet i tilstandsrapport.</p> | A1 |
| Bygningssagkyndig | <p>En manglende termostatventil er en manglende bygningsdel, <i>der ikke giver nærliggende risiko for skade</i> - og som sådan ikke et forhold den bygningssagkyndige har pligt til at nævne.</p> <p>Den manglende termostatventil har alene indflydelse på installationens funktion. Installationers funktion falder udenfor huseftersynet. Her er intet grundlag for at påstå faglig fejl.</p> | 0 |
| Teknisk Revisor | TR fastholder sin vurdering. | A1 |

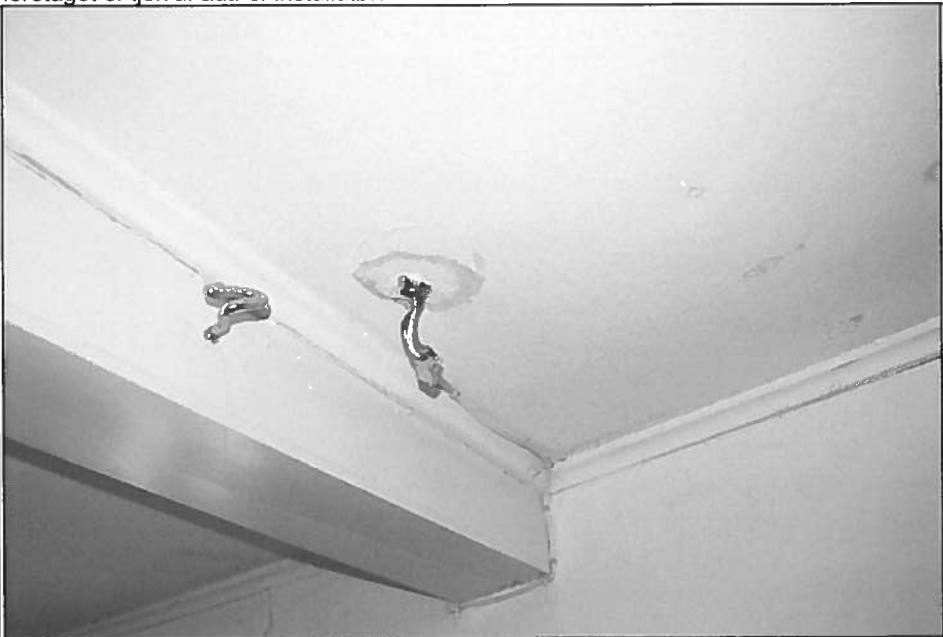
11.1: Fejlens vægt reduceres fra B8 til A3, da der generelt er givet UN for elinstallationen, men mangler angivelse af konkrete observationer.

| 11.1 Andet | UN: Grundet dele af el-installationens alder, gamle stofledninger i jernrør m.v. anbefales det at få foretaget el-tjek af aut. el-installatør. | |
| <b>Fejlangivelse</b><br><i>Teknisk Revisor</i> | <p><b>Beskrivelse af skade/mangel:</b><br/> Ved ledningsgennemføring i loft ses i lille værelse mod have fugt på loft, hvilket indikerer fugt i jernrør. Ligeledes forekommer ikke alle lampeudtag korrekt afskærmet.<br/> Note: Uafskærmede lampeudtag er uden for normal rækkevidde, hvorfor personsikkerheden er begrænset.<br/> <b>Karakter: UN</b></p> <p><b>Begrundelse for fejl:</b> Karakter er korrekt, men beskrivelse er mangelfuld.</p> | B8 |
| Bygningssagkyndig | El-installationer er autoriseret område og skal derfor vurdere ud fra el-installatørens specialviden.<br>Den bygningssagkyndige har med sin gennemgang konstateret flere forhold der samlet har medført en angivelse med UN og anbefaling af el-tjek. Der er dermed i tilstrækkelig grad gjort opmærksom på risiko for mangler ved installationen og at omfang og art bør undersøges nærmere for afdækning af skader og risiko ved installationen.<br>Den bygningssagkyndige protesterer mod teknisk revisors angivelse af fejl og fastholder at den givne karakter UN og anbefaling af el-tjek alt andet lige tilstrækkelig og korrekt. | 0 |
| Teknisk Revisor | TR fastholder sin vurdering. | <b>B8</b> |
