Dato: 12. februar 2013

**Afgørelse – teknisk revision af tilstandsrapporten [REDACTED]:**

Det er nævnets vurdering, at der i tilstandsrapporten [REDACTED] er afvigelser fra retningslinjerne for huseftersyn i et sådant omfang, at den må betegnes som fejlbehæftet.  
Det er nævnets afgørelse, at beskikket bygningssagkyndig [REDACTED] tildes en påtale for fejl i en tilstandsrapport.

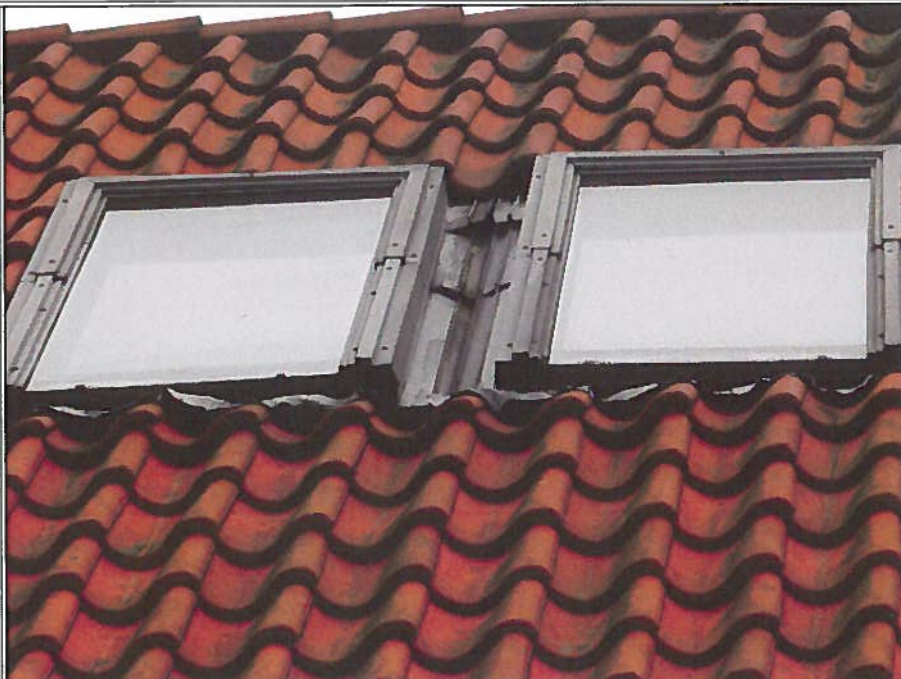
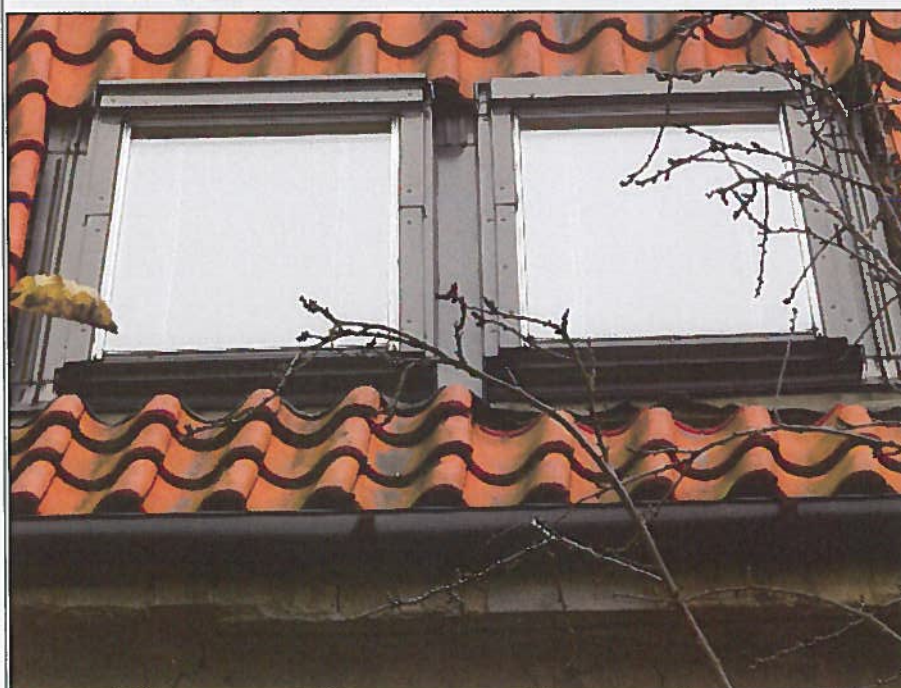
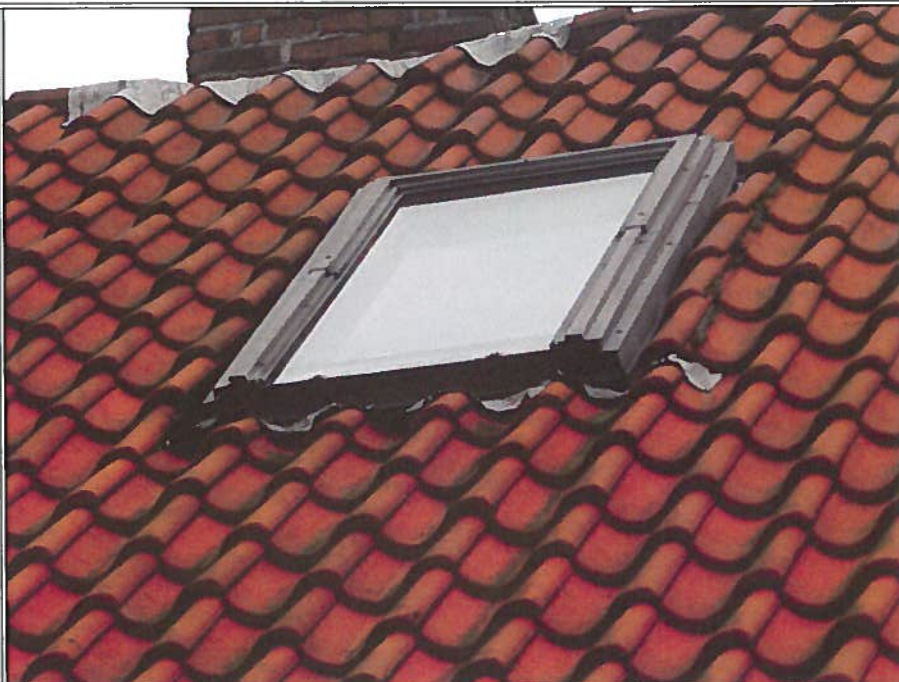
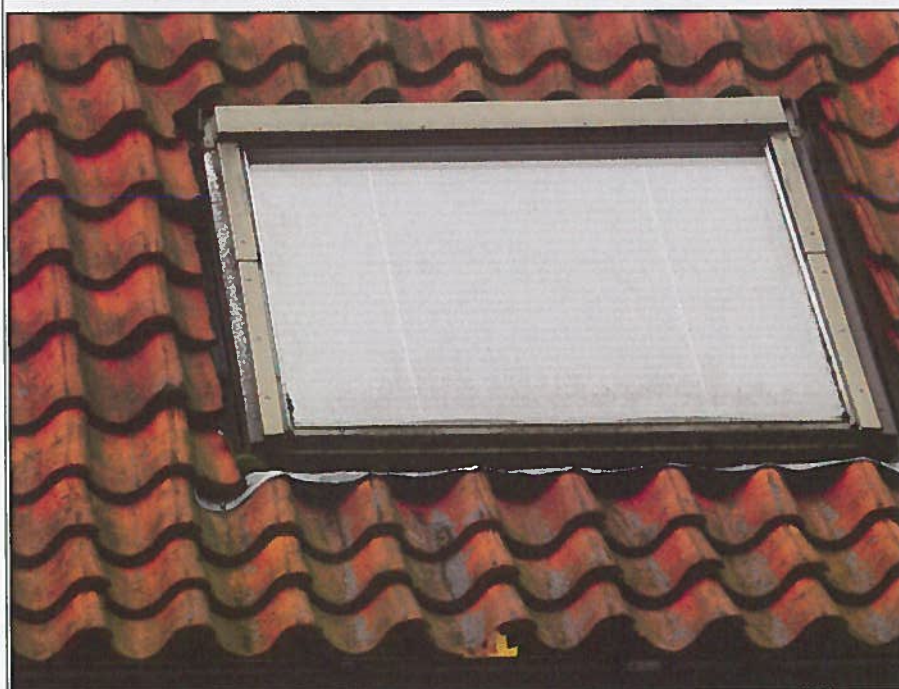
| 1.3<br>Skotrender/inddækninge<br>r | K2: Forskælling (mørtel) ved gavl mod vej mangler flere steder og er i dårlig stand. |

**Beskrivelse af skade/mangel:** Indæknings under alle Ovenlysvinduer på begge sider af taget er meget dårligt tilpasset og giver med de meget stor åbninger stor risiko for indtrængning af slagregn og fygesne. Tillige mangler der en række halve tegl under det ene af de sammenbyggede ovenlysvinduer, hvorved inddækning ikke rækker ud over teglet. risiko for fugtbetingede skader er overhængede. Inddækning mellem 2 sammenbyggede ovenlysvinduer på tagflade mod vest er ikke monteret korrekt og indikere en større åbning hvor regn og fygesne kan trænge ind.

**Note:** De anførte skader giver stor risiko for allerede igangværende skade, som ikke umiddelbart lader sig registrere, da skadeudviklingen vil ske i en utilgængelig konstruktion.

| | <b>Karakter: K3</b><br><br><b>Begrundelse for fejl:</b> Forholdene er ikke beskrevet.<br><br><b>Fejlens vægt:</b> Udbedring af skade vurderes over kr. 10.000. Fejlniveauet sættes derfor midt i niveau B | |

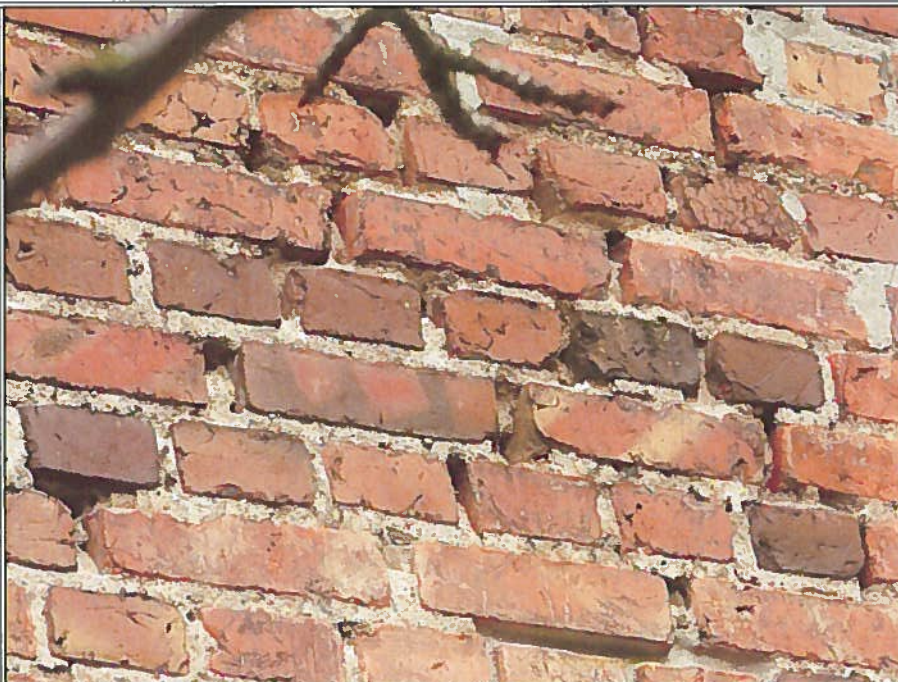
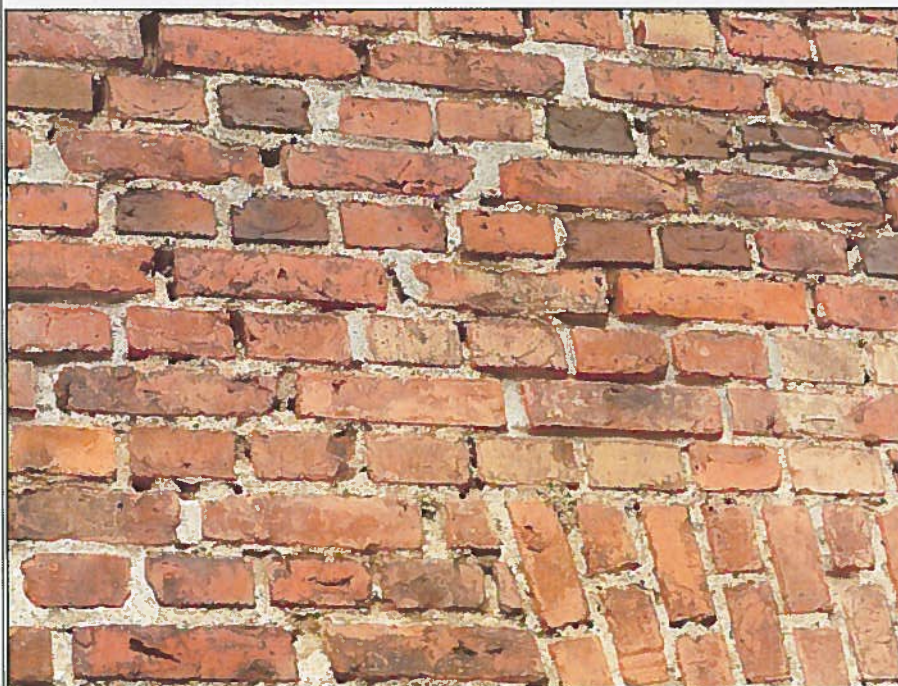
2.1 Facader/gavle

Nævnet har revurderet fejlangivelsen (A3) under punkt 2.1 bygning A, der nedsættes til A1, da forholdet er delvist beskrevet.

| | <p><b>Beskrivelse af skade/mangel:</b> Sydgavl har en del huller i mørtelfuger efter murbiangreb.</p> <p><b>Note:</b> Da mørtelfuger er meget porøse, må der forventes en fortsat udvikling af murbiskader.</p> <p><b>Karakter:</b> K2</p> <p><b>Begrundelse for fejl:</b> Forholdet er ikke specifikt beskrevet. - BS beskrivelse af at sydgavl har manglende fuger, er langt fra tilstrækkelig til at beskrive de reelle og faktiske skader på gavlmuren.</p> <p><b>Fejlens vægtning:</b> Da BS allerede har beskrevet at fuger i sydgavlen er i dårlig stand, vægtes fejlen kun som en "formel fejl" midt i niveau A</p> | |

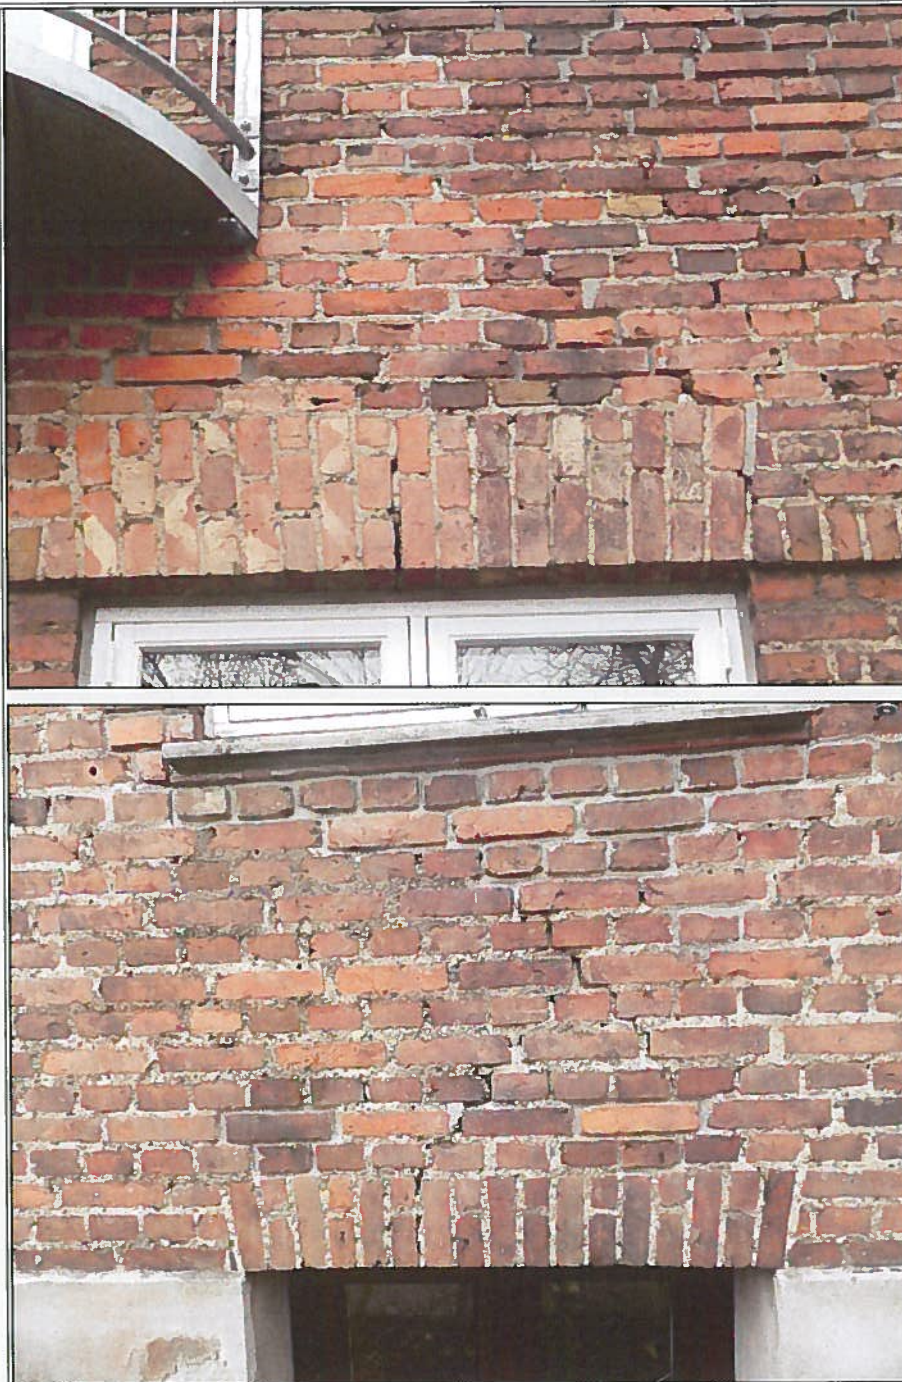
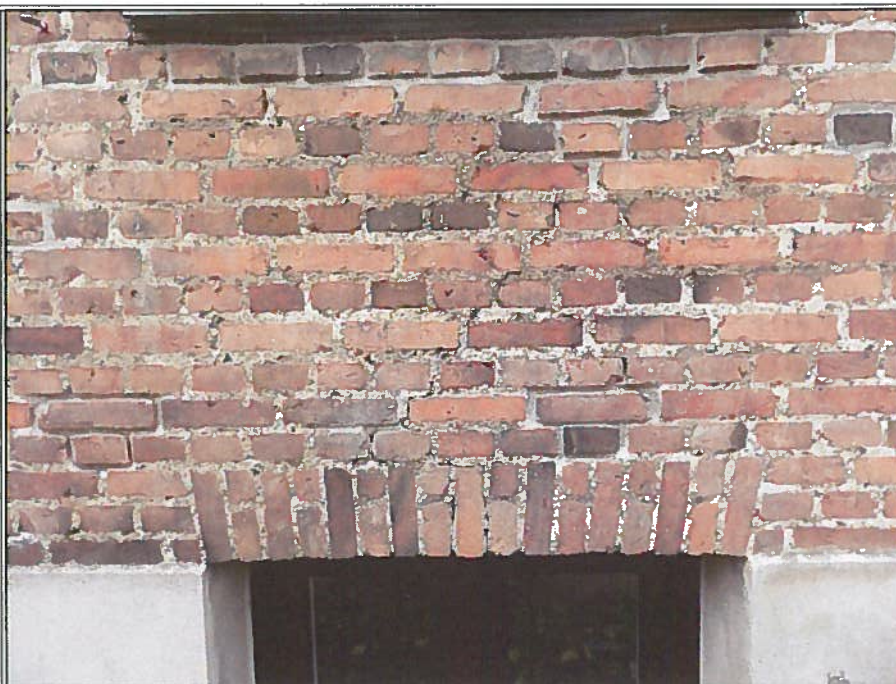
2.1 Facader/gavle

**Beskrivelse af skade/mangel:** Der er ældre sætningsrevner med mørteludfald i sydgavl i brystningsvægge mellem kældervinduer og stuevinduer. Samt i murværk th. for altan over stuevindue.

**Note:** Da fuger er meget porøse, er der risiko for yderligere frost forvitring i de åbne revner.

**Karakter:** K2

**Begrundelse for fejl:** Forholdet er ikke konkret beskrevet. (BS omtale af manglende mørtelfuger kan ikke anses at dække over de aktuelle skader).

**Fejlens vægt:** Da BS allerede har beskrevet dårlige fuger i sydgavl vægtes fejlen som "foremel fejl" midt i niveau A

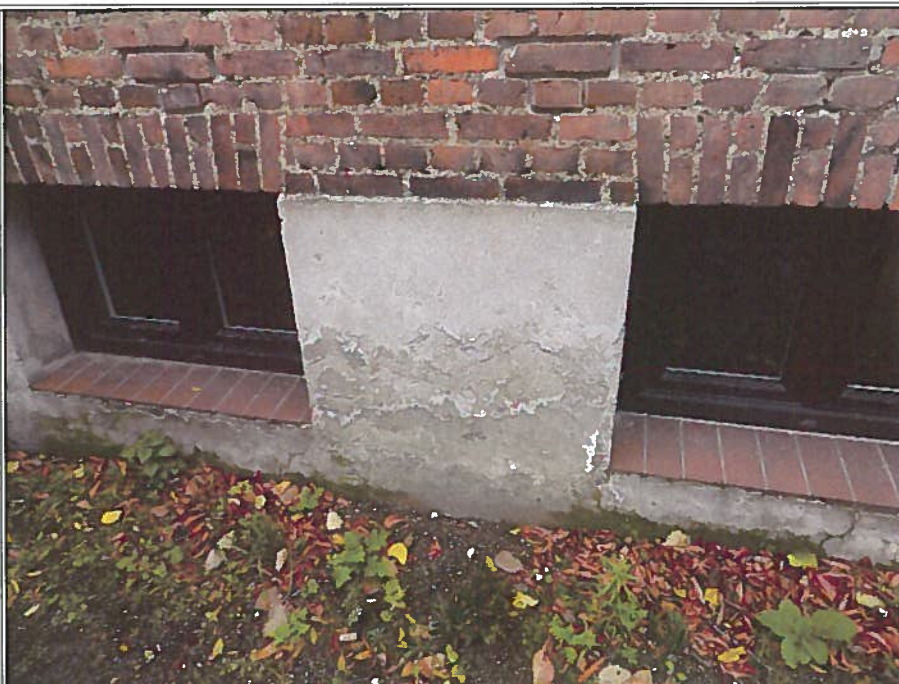
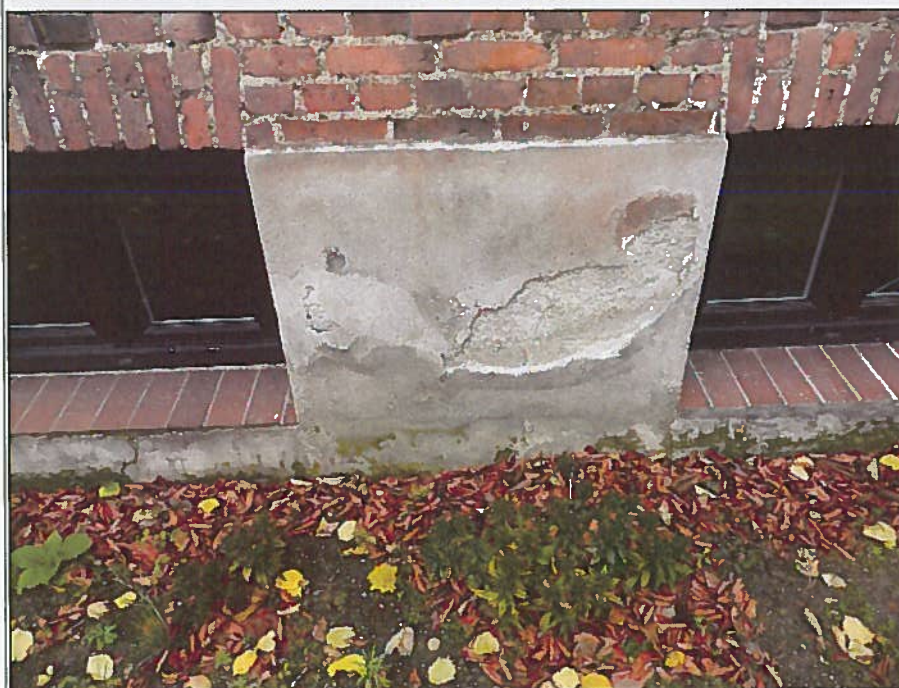
| 4.2 Sokkel | K1: Puds på sokkel mangler vedhæftning og er skallet af en del steder. |

**Beskrivelse af skade/mangel:** sokkelpuds har generelt hele vejen rundt mangelfuld vedhæftning i større områder er meget porøs. I sydgavl forekommer der større områder med frostafskalninger.

**Note:** Pudsens dårlige vedhæftning, samt porøsitet vil medføre en fortsat udvikling af frostafskalningerne.

**Karakter:** K2

**Begrundelse for fejl:** Skaden er for diffust og generelt beskrevet til at skabe klarhed over det reelle skadeforhold, samt omfanget og placeringen af denne. Dels mangler der en forklarende note som overfor lægmand kan beskrive skadens mulige konsekvens.

Skadesbeskrivelsen opfylder derved ikke HB afsnit 5.04.11 og kan derved give usikkerhed omkring købers bedømmelse af ejendommen.

| | <b>Fejlens vægtning:</b> Da forholdet tildels er beskrevet vægtes fejlen nederst i niveau A | |

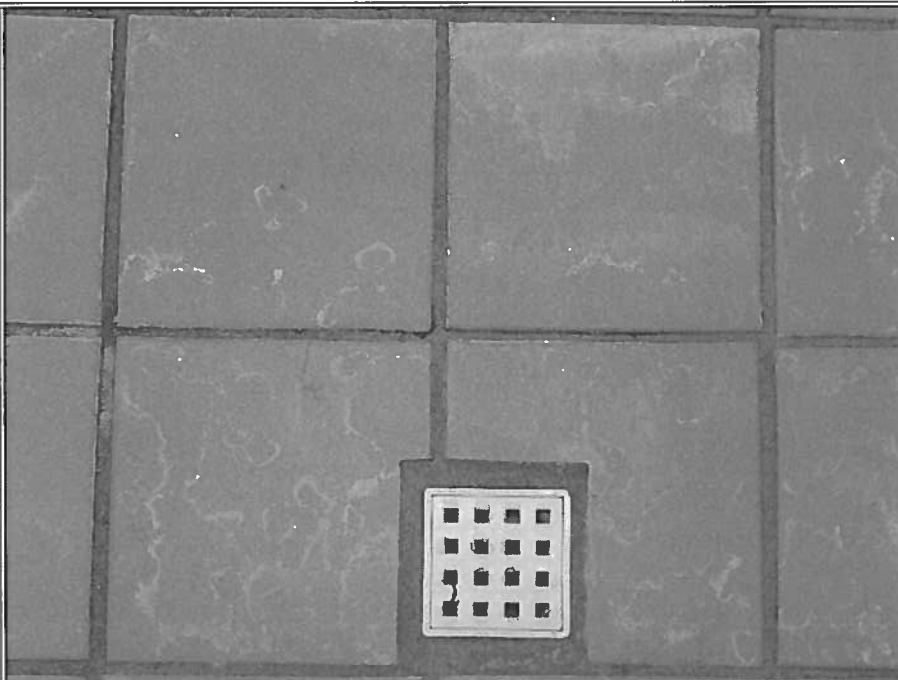
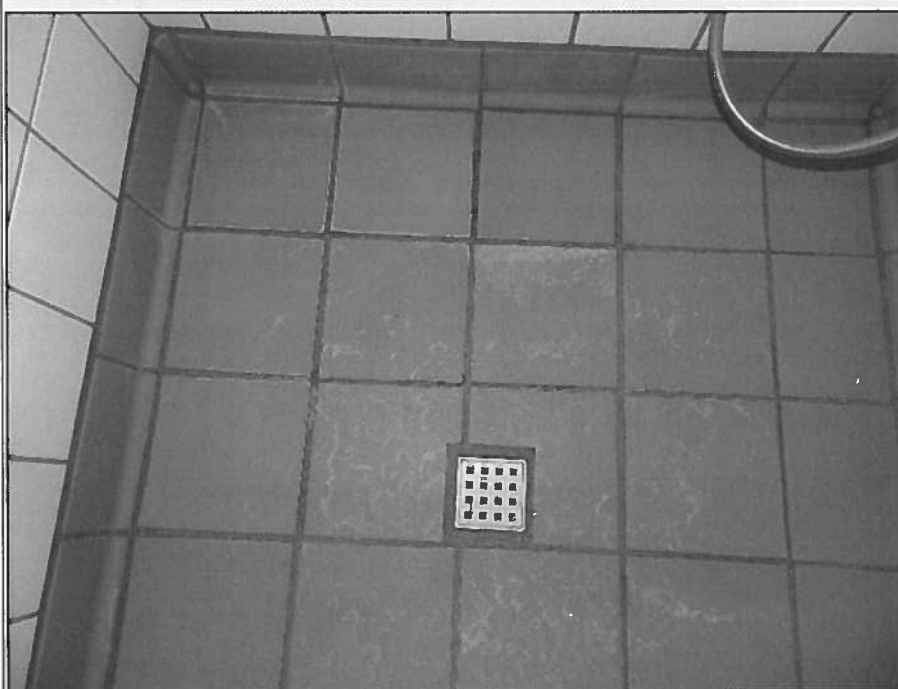
6.1 Gulvkonstruktion/-  
belægning

**Beskrivelse af skade/mangel:** Flisefuger i baderum i kælder er meget udvaskede og har revnedannelser.

**Note:** I det aktuelle tilfælde vurderes ikke risiko for følgeskade til anden bygningsdel.

**Karakter:** K2

**Begrundelse for fejl:** Forholdet er ikke beskrevet.

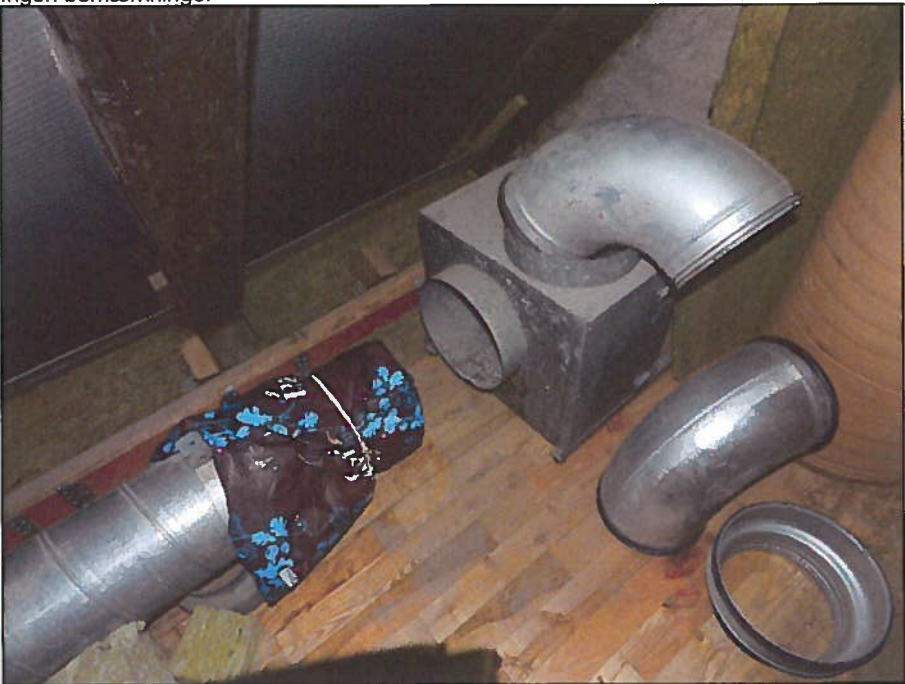
| <b>Fejl angivelse</b><br><b>Syns- og Skønsmand</b> | <p><b>Beskrivelse af skade/mangel:</b> Rumaftæk fra badeværelse på 1. sal mangler færdiggørelse af aftræksrør. udsugningsmotor placeret i skunkrum har aldrig været færdiggjort med aftræk over tag (oplyser sælger).</p> <p><b>Note:</b> Baderummet har derfor kun begrænset ventilation via oplukkelig vindue, samt mindre klapventil i vindue.</p> <p><b>Karakter: K1</b></p> <p><b>Begrundelse for fejl:</b> Forholdet er ikke beskrevet.</p> | |

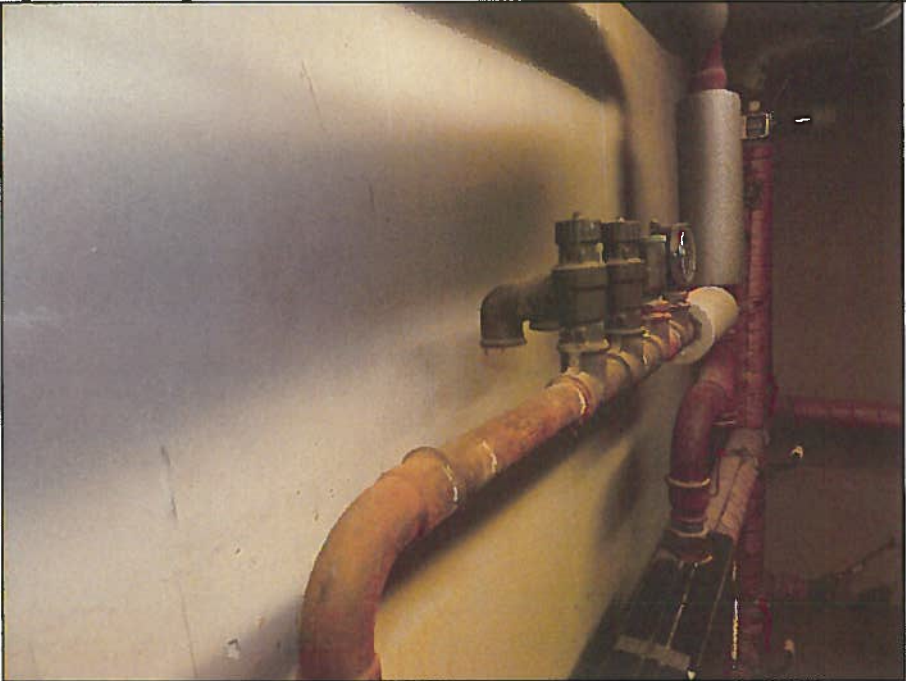
| <b>Fejlangivelse</b><br><i>Syns- og Skønsmand</i> | <p><b>Beskrivelse af skade/mangel:</b> Der mangler overløbsrør fra sikkerhedsventilerne.</p> <p><b>Note:</b> Da der er gulvafløb i rummet kan overløbsrør nøjes med at blive ført til udløb umiddelbart over gulv. Der anses ikke risiko for følgeskader.</p> <p><b>Karakter: K1</b></p> <p><b>Begrundelse for fejl:</b> Forholdet er ikke beskrevet.</p> | A3 |
