# DISCIPLINÆR- OG KLAGENÆVNET FOR BESKIKKEDE BYGNINGSSAGKYNDIGE

## **Afgørelse – teknisk revision af tilstandsrapporten**

Den reviderede tilstandsrapport er udarbejdet af bygningssagkyndig den 5. august 2011.

Kontrolrapporten er udarbejdet af syns- og skønsmand og afsluttet den 7. november 2011.

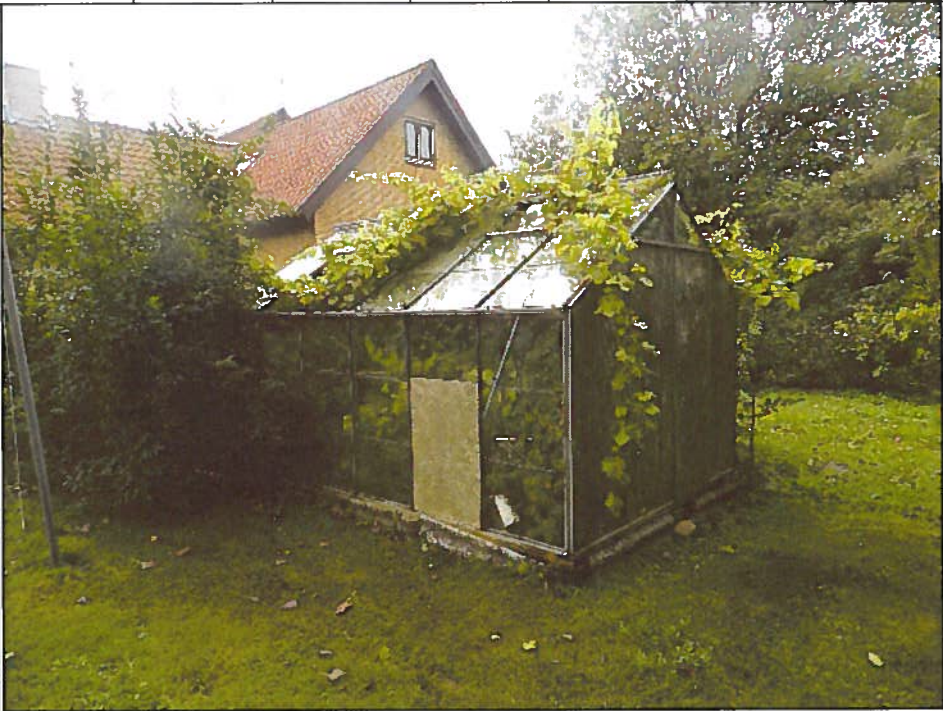
| Boligtype | | | Parcelhus | | | | | | |
|---|---|---|---|---|---|---|---|---|---|
| | | | Der mangler registrering af drivhus.<br>Jvnf. Håndbogen kap. 3 afsnit 4.05, skal huseftersynet omfatte alle bygninger inden for den samme ejendom og skal derfor registres - også selvom bygningen efterfølgende kan fravælges en egentlig vurdering. | | | | | | |

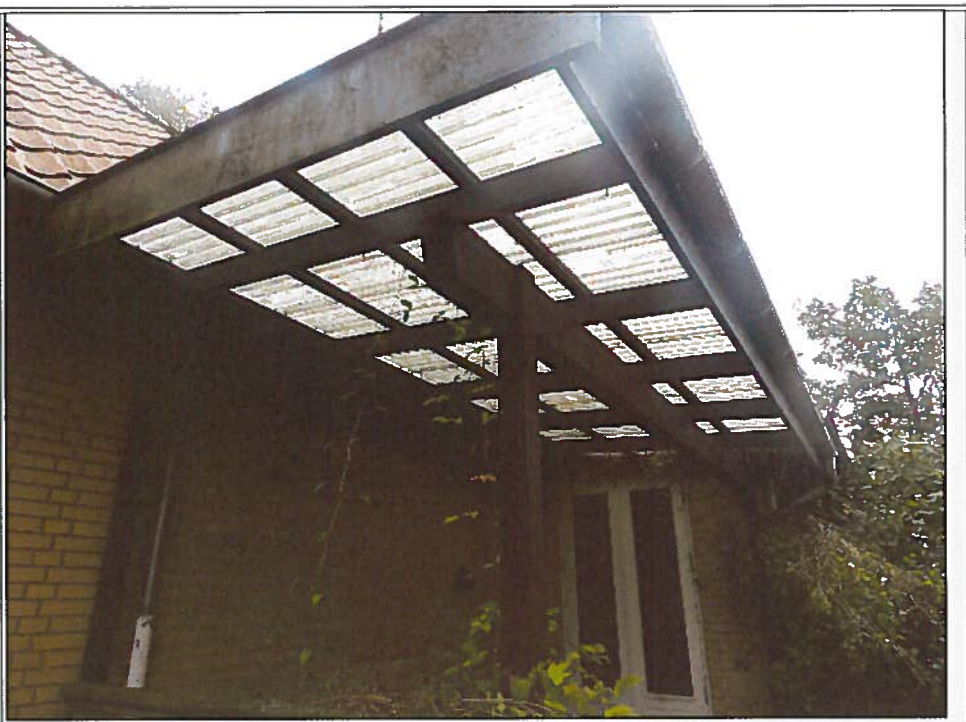
B6

| | <p>Litra B og C er uberettiget fravalgt, da bygningerne er sunde og friske, samt relativt nye og har kun få skader.<br/> A = 21 m<sup>2</sup> - B = 10 m<sup>2</sup> ~ Samlet nyværdi ca. 25.000,-<br/> Fejlens vægt: Da bygningerne er simple bygninger, sættes fejlen nederst i niveauet.</p> | |
| Bygningssagkyndig | Ja, disse sekundære bygninger burde være besigtiget.<br>Jeg forstår / kender ikke det med fejlens vægt ???? | |
| Teknisk Revisor | TR's tekst "Fejlens vægtning", er alene TR's bemærkninger til hvor på fejlskalaen fejlen vurderes at skulle placeres. Disse bemærkninger er primært til brug for Disciplinær og Klagenævnet. | <b>B6</b> |

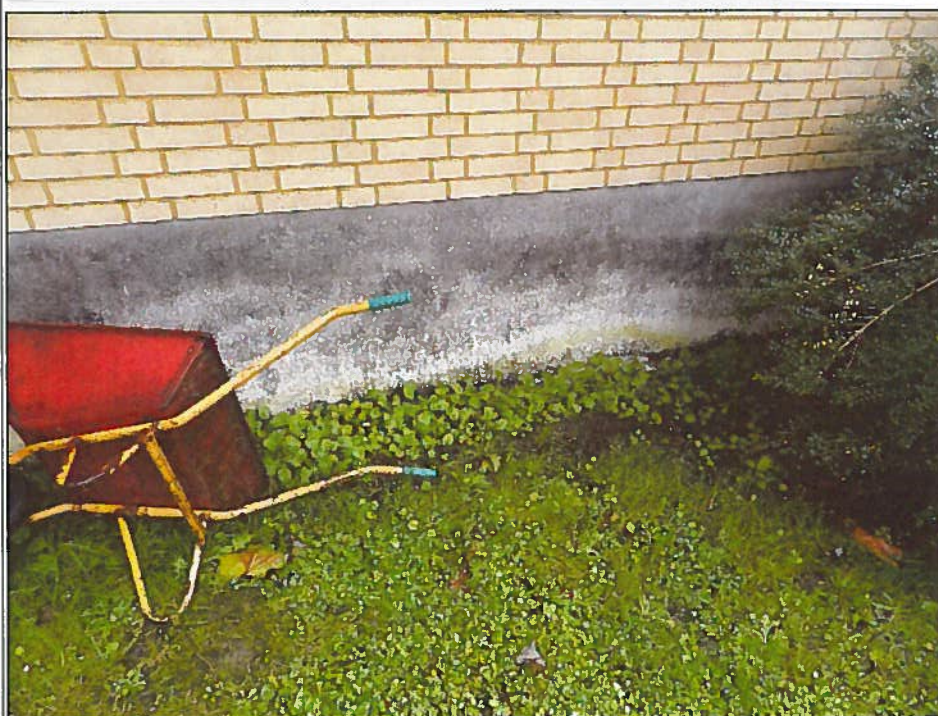
| 1.1 Udvendigt terrænfald | K2: I hjørne mod nord-øst er der fugtigt og klamt. Note: Terræn bør reguleres. | |

Beskrivelse af skade/mangel: Terræn mod nordøstfacader har et mindre uhensigtsmæssigt fald ind mod bygningen. Det kan ses at have medført mindre opfugtning med grønalgedannelse på sokkelpuds.

Note: Da soklhøjden i dette område er relativ høj, vurderes der næppe risiko for fugtbetinget skade op i facademur.

Karakter: K1

Begrundelse for fejl: Skadebeskrivelsen afspejler ikke korrekt de konstaterbare forhold og er for diffus til at give en bruger den fulde forståelse af skadens reelle omfang og dennes lokalitet. Skadesbeskrivelsen opfylder dermed ikke Håndbogens kap. 3 afsnit 5.03.

Desuden skaber det ikke klarhed hos en forbruger om "skadens" mulige konsekvens.

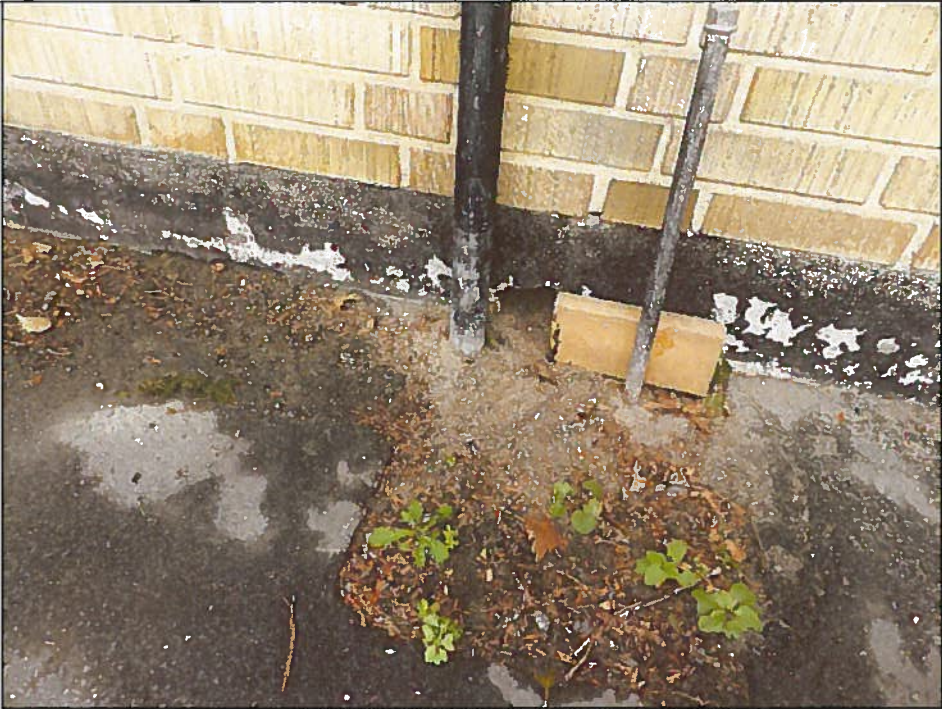
| <b>Fejlangivelse</b><br><i>Teknisk Revisor</i> | <p>Beskrivelse af skade/mangel: Der er et større hul i sokkel umiddelbart under terrænniveau ud for garage/depotrum, hvor regnvand og skadedyr kan få uhindret adgang. Der er dog opsat en interimistisk klods, som dog ikke kan hindre førnævnte skaderisiko.<br/>Note: Evt. skade følge vurderes begrænset, da der er støbte gulve i depot og garage.<br/>Karakter: K3<br/>Begrundelse for fejl: Forholdet er ikke beskrevet.</p> | <b>A3</b> |

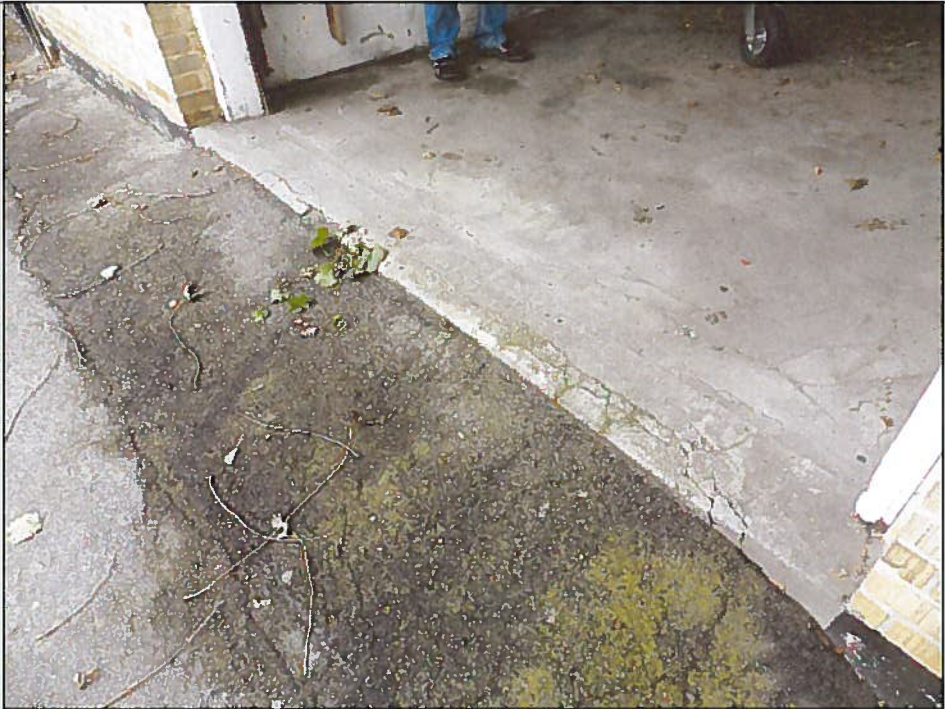
| <p><b>Fejlangivelse</b><br/>Teknisk Revisor</p> | <p>Beskrivelse af skade/mangel: Defekt/nedkørt sokkelkant ved garageport med revner og afskalninger..</p> <p>Note: Der må forventes en yderligere skadeudvikling under frostpåvirkninger og almindelig benyttelse af garage.</p> <p>Karakter: K2</p> <p>Begrundelse for fejl: Forholdet er ikke beskrevet.</p> | <p><b>A2</b></p> |
| <p>Bygningssagkyndig</p> | <p>Ikke enig.</p> <p>Ja der er revner i betongulvet indenfor porten og det burde jeg have beskrevet, men K1 vil være rigtigere - det er en garage, og der kan køre biler på de revner de næste 20 år uden at der sker mere.</p> | |

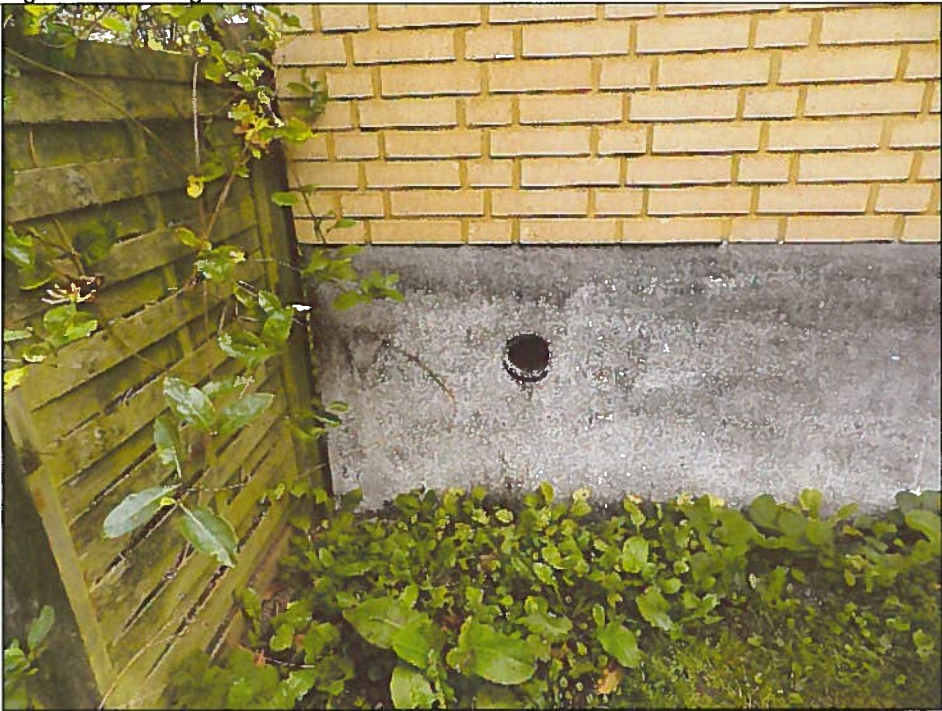
| <b>Fejlangivelse</b><br><i>Teknisk Revisor</i> | <p>Beskrivelse af skade/mangel: Der mangler rottesikringsnet i ventil hul i sokkel mod vest ved tilbygning på nordfløj.</p> <p>Note: Giver risiko for indtrængning af skadedyr.</p> <p>Karakter: K3</p> <p>Begrundelse for fejl: Forholdet er ikke beskrevet.</p> | A2 |
| Bygningssagkyndig | <p>Havde risten ligget i niveau med terræn eller havde der været bevoksning, så ja.</p> <p>Der mangler en rist - OK.</p> <p>Men en rotte vil næppe finde dette hul højt oppe på en helt bar sokkel.</p> | |

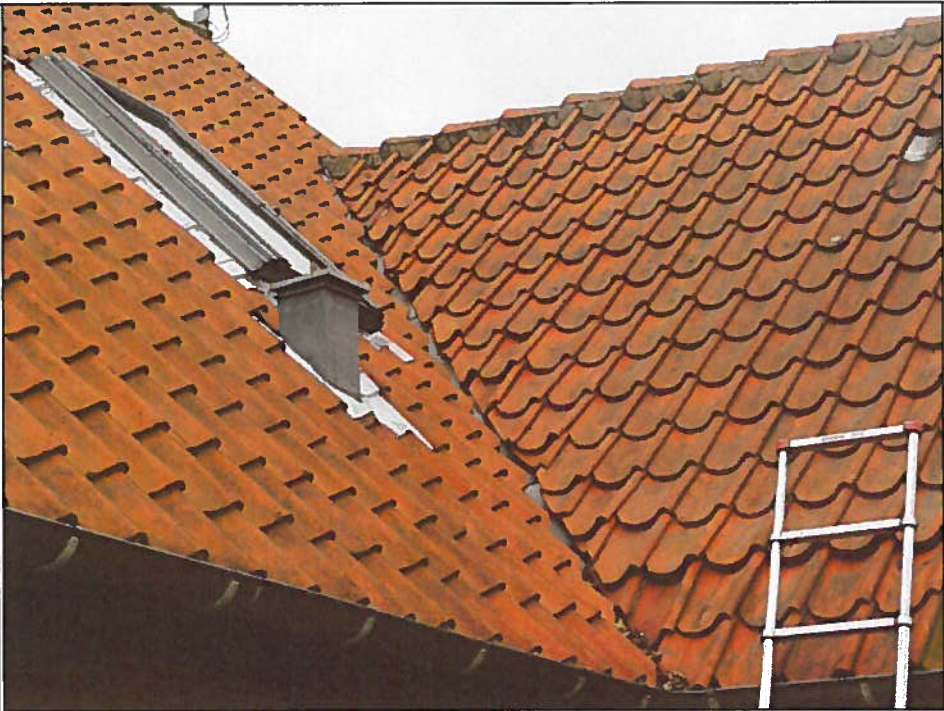
| <b>Fejlangivelse</b><br><i>Teknisk Revisor</i> | <p>Beskrivelse af skade/mangel: Der er flere løse og manglende tagsten i skotrende ind mod gården (sydøst).</p> <p>Note: Da der er undertag og udført en relativ bred skotrende vurderes risiko for vandindtrængning at være begrænset.</p> <p>Karakter: K2 (undertag hindre følgeskaderisiko)</p> <p>Begrundelse for fejl: Forholdet er ikke beskrevet.</p> | A2 |

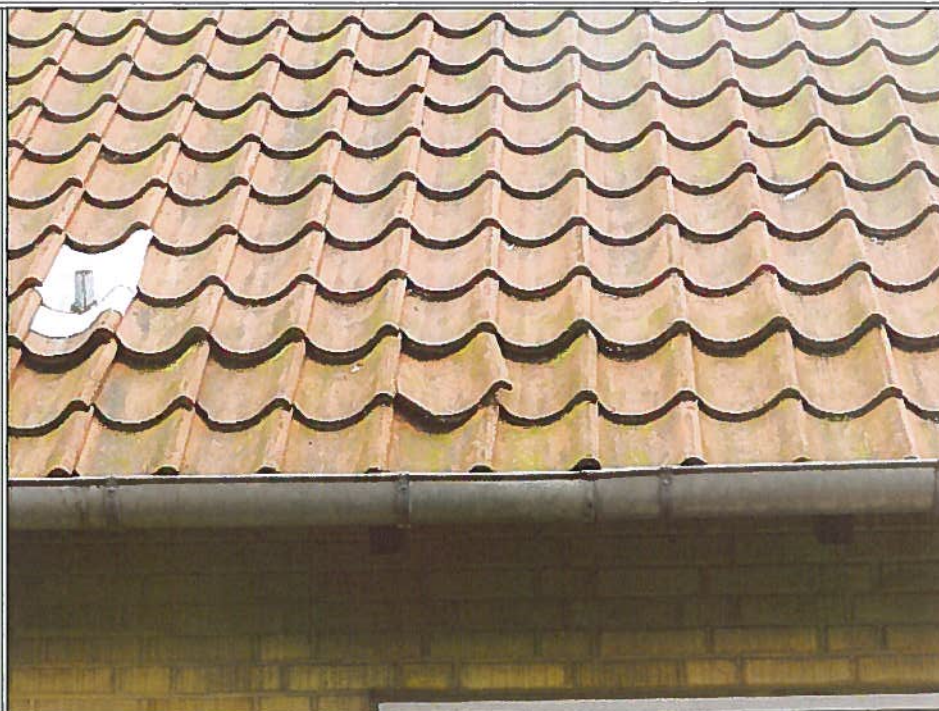
Beskrivelse af skade/mangel: PÅ vinkelfløj over garage of depot, fremkommer der et "knæk" ved anden række tagsten for neden (over facademur), hvilket får tagstensoverlæg til at "åbne sig".

Note: Kan være forårsaget af manglende kantstillet tagfodlægte, eller sætninger/indtørringssvind af spærkonstruktion, hvorved murkrone trykker tagsten. Forholdet medføre forøget risiko for indtrængning af fygesne, men næppe følgeskaderisiko, på grund af undertag.

Karakter: K1

| | Begrundelse for fejl: Forholdet er ikke beskrevet. | |

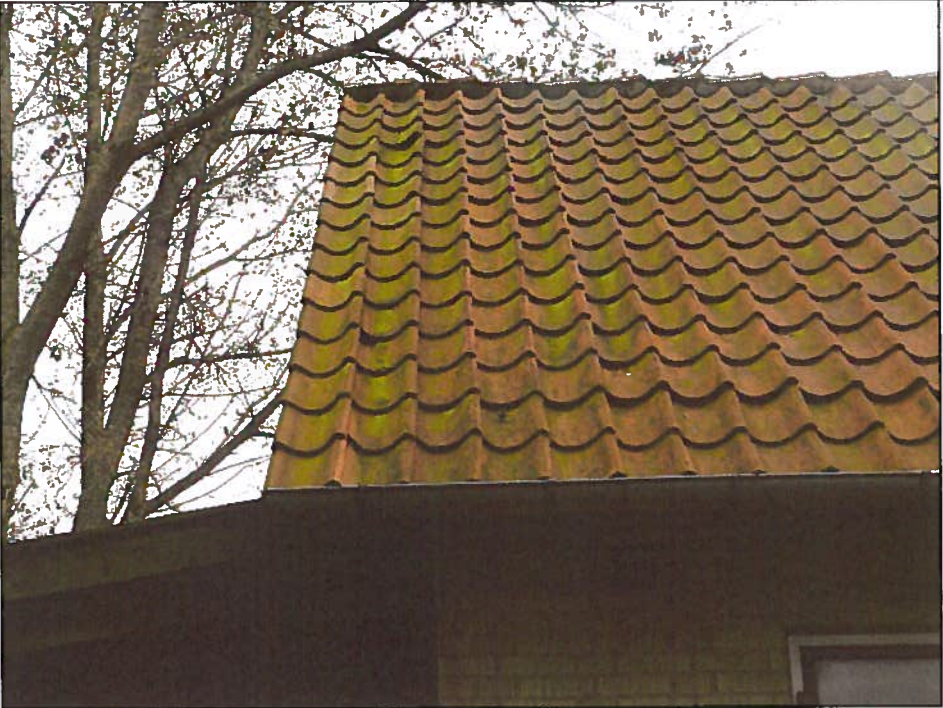
| Fejlangivelse<br>Teknisk Revisor | <p>Beskrivelse af skade/mangel: Der er et større hul i en tagsten på nordtagflade ved østgavl over udhæng.</p> <p>Note: Da der er undertag vurderes der næppe risiko for følgeskade på anden konstruktion.</p> <p>Karakter: K2</p> <p>Begrundelse for fejl: Forholdet er ikke beskrevet.</p> | <b>A2</b> |

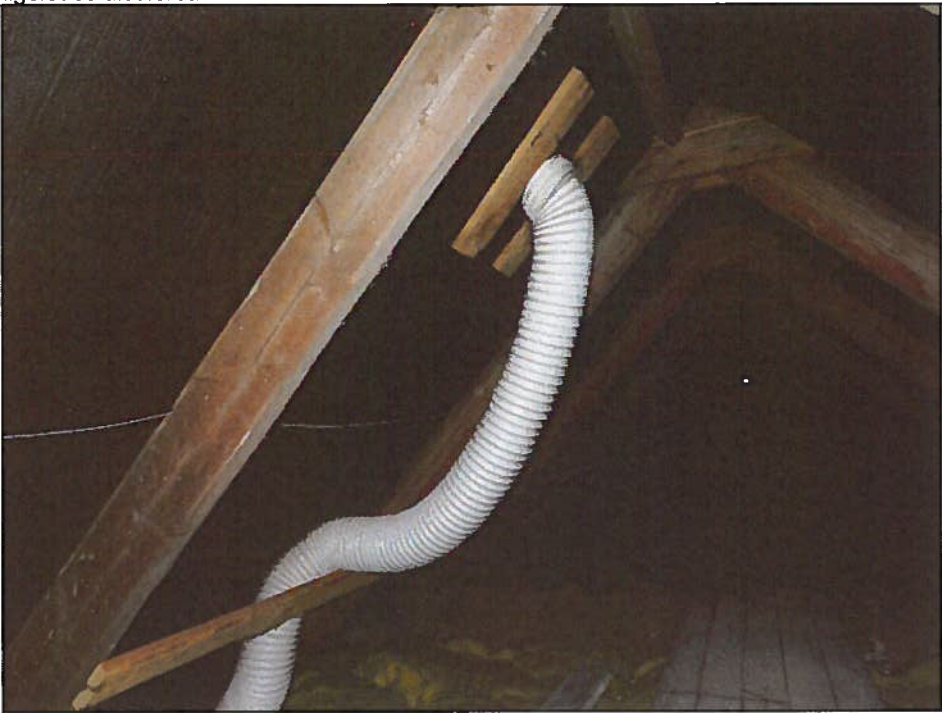
| Fejlangivelse<br>Teknisk Revisor | <p>Beskrivelse af skade/mangel: Aftræksrør i hanebåndsloft og i skunk mod øst, har ikke nødvendig kondensisolering. Aftræksrøret i hanebåndloft er af fleksrør hænger slapt uden fastgørelse, hvorved der er risiko for kondensophobning, som kan give anledning til "vandlåsvirkning" med frostsprængning til følge.</p> <p>Note: Uisolerede aftræksrør i kolde tagrum giver anledning til kondensdannelser, der ofte kan give fugtskader på lofter.</p> <p>Karakter: K3</p> <p>Begrundelse for fejl: Da der er risiko for skadefølge på anden konstruktion bør karakteren være K3. Desuden mangler en egentlig konsekvens beskrivelse af det registrerede forhold.</p> <p>Jvnf. HB kap. 3 afsnit 5.03 skal forbrugeren have klarhed over skadens mulige konsekvens. Hvilket specielt er påkrævet ved K2 og K3 bemærkninger.</p> | A1 |
| Bygningssagkyndig | Jeg er ikke enig.<br>Manglen - at der ikke er isolering ER beskrevet. | |

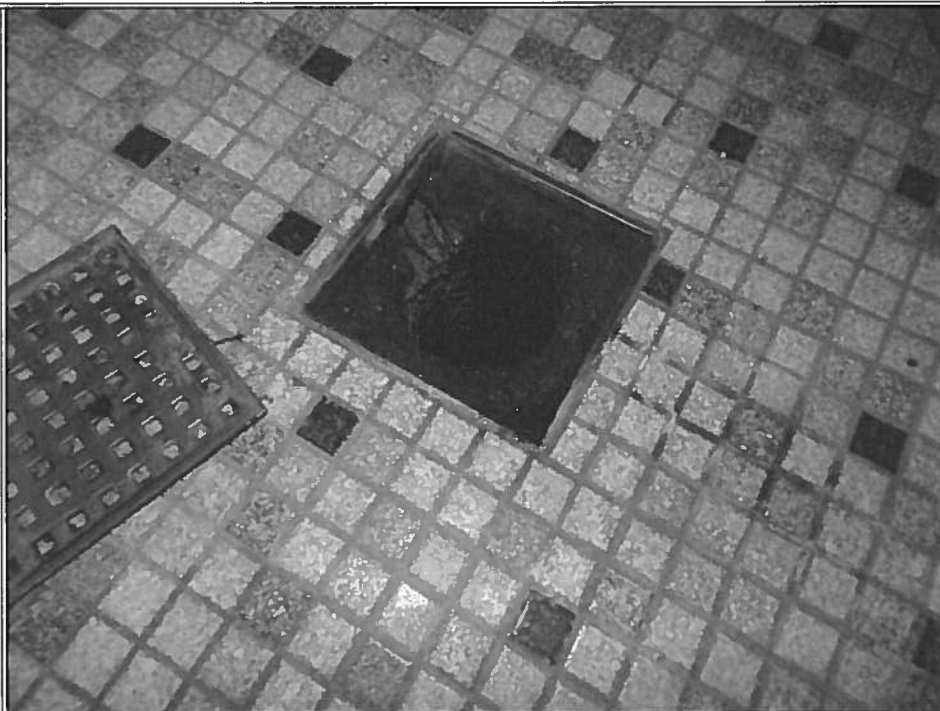
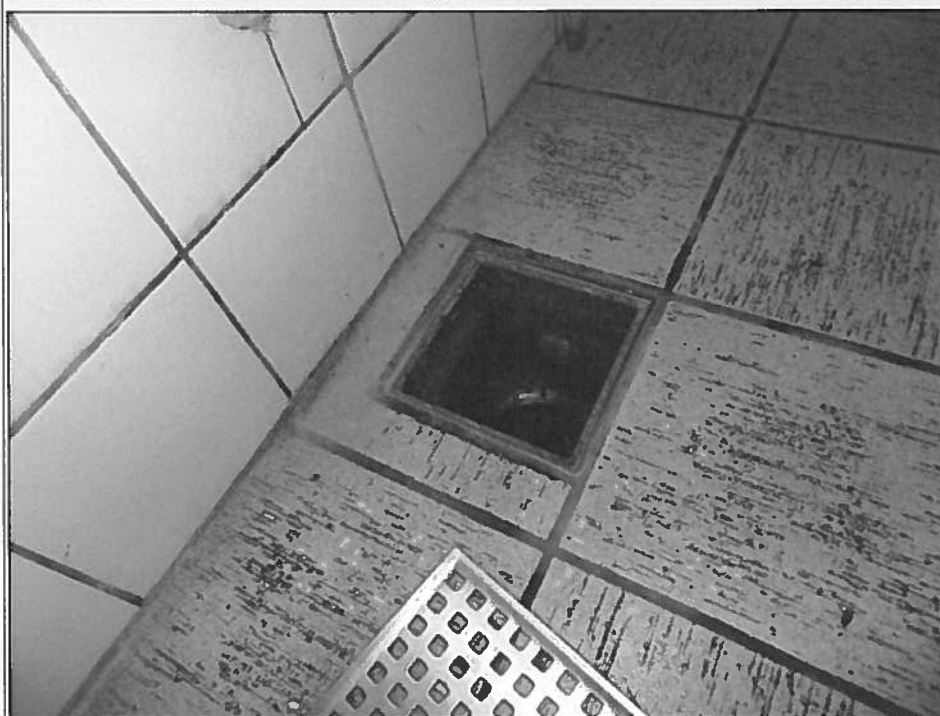
Beskrivelse af skade/mangel: Der er rå og utæt bestonstøbning mellem afløbsskål og gulvrist i toilet ved forrum til konfirmand møderum.

Der er udført et uautoriseret og interimistisk gulvafløb i beton i bryggers i sidefløj mod garage. Afløbet har tillige en interimistisk tilledning af vand fra en vaskemaskine.

Note: Der er risiko for fugtbetinget skade i tilstødende konstruktioner og installationer.

Karakter: K3

Begrundelse for fejl: Forholdene er ikke beskrevet.

Fejlens vægt: Da der er to uafhængige forhold med en samlet potentiel skadefølge over kr. 10.000,- sættes fejlen midt i niveau B

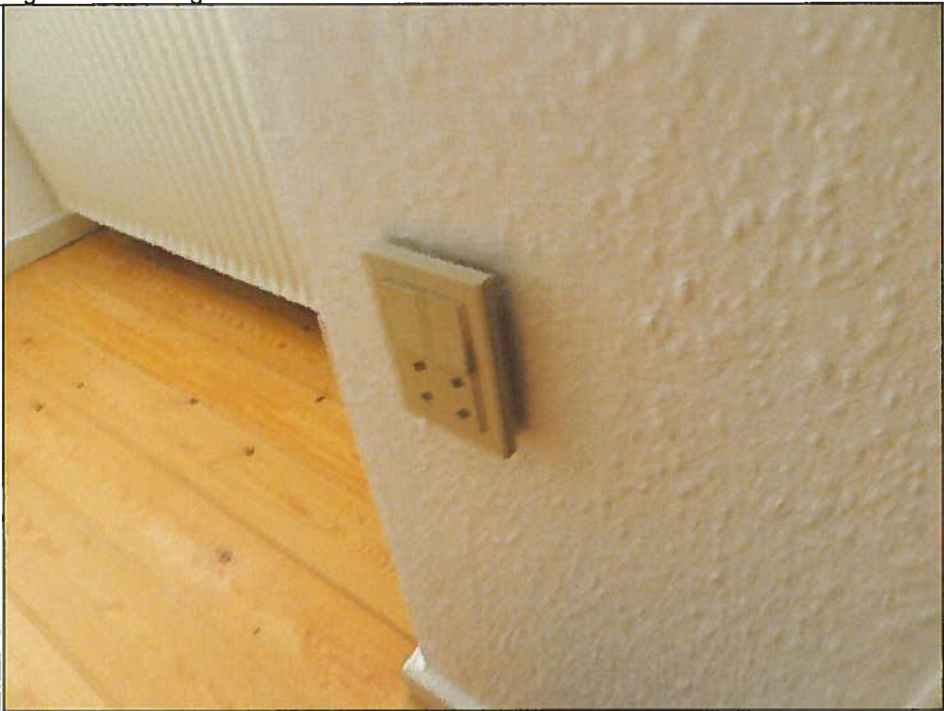
| <b>Fejlangivelse</b><br><b>Teknisk Revisor</b> | <p>Beskrivelse af skade/mangel: Der er løstsiddene stikkontakt på skunkvæg i værelse på 1. sal lige overfor trappe.</p> <p>Note: Der er ikke umiddelbart tilgængelighed til strømførende dele.</p> <p>Karakter: K2</p> <p>Begrundelse for fejl: Forholdet er ikke beskrevet.</p> | A2 |
| Bygningssagkyndig | Ja, selvfølgelig skulle den have været med.<br>Hvorfor skal det så ikke være K3 - en 3 årig unge kan jo trække stikkontakten ud og røre ved de strømførende ledninger / skruer. | |
| Teknisk Revisor | Hvis dette var tilfældet skulle karkatren korrekt have været K3 og fejlens vægtning op til E23 - TR har været "flink" og vurderet risikoen i det aktuelle tilælde som beskeden. Derfor "kun" fejl til A2<br>Argumentation og vurdering fastholdes. | A2 |
