## Forside

## Indledning

### Tilstandsrapport for ejendommen

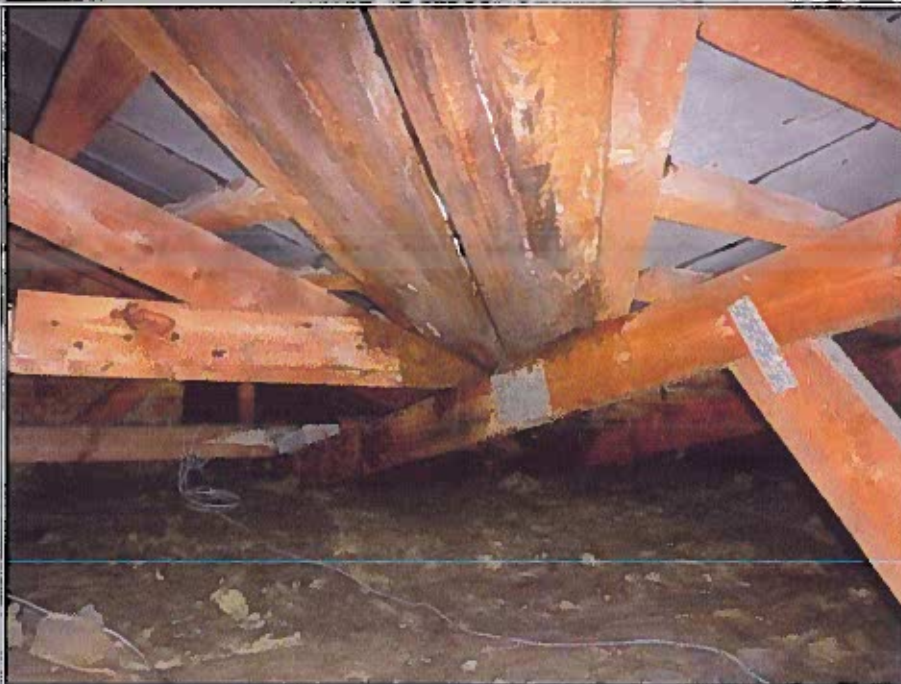
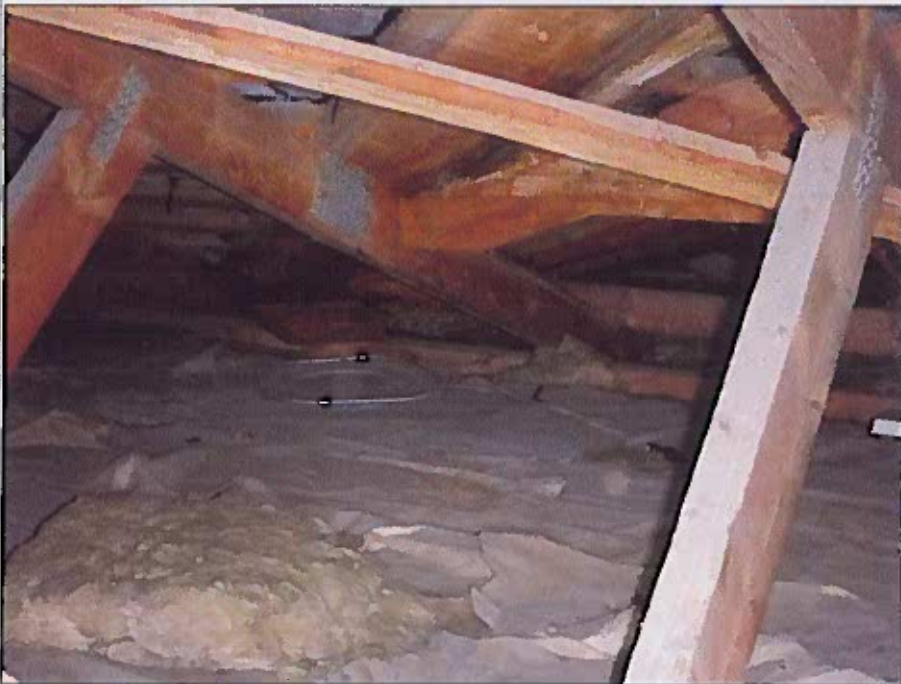
Skotrendebrædder fremstår med en del fugtaftagn, særligt mod sydvest - endvidere ses der opsat baljer under den sydøstlige skotrende.

| Bygningssagkyndig | Den bygningssagkyndige har draget samme konklusion som skønsmanden, men har valgt ikke at skrive en skade, da ældre aftegninger i et tagrum ret beset ikke er en skade. Bør under alle omstændigheder højst vægtes med A1. | A1 |
| Syns- og Skønsmand | Der er tale om en fysisk skade, som BS skal se, og beskrive. Der er dermed tale om et overset forhold, der giver 3 point. I tagrum forventes det at BS er særlig opmærksom, og jeg ser ingen grund til at lempe.<br>Argumentation og karakter fastholdes. | A3 |

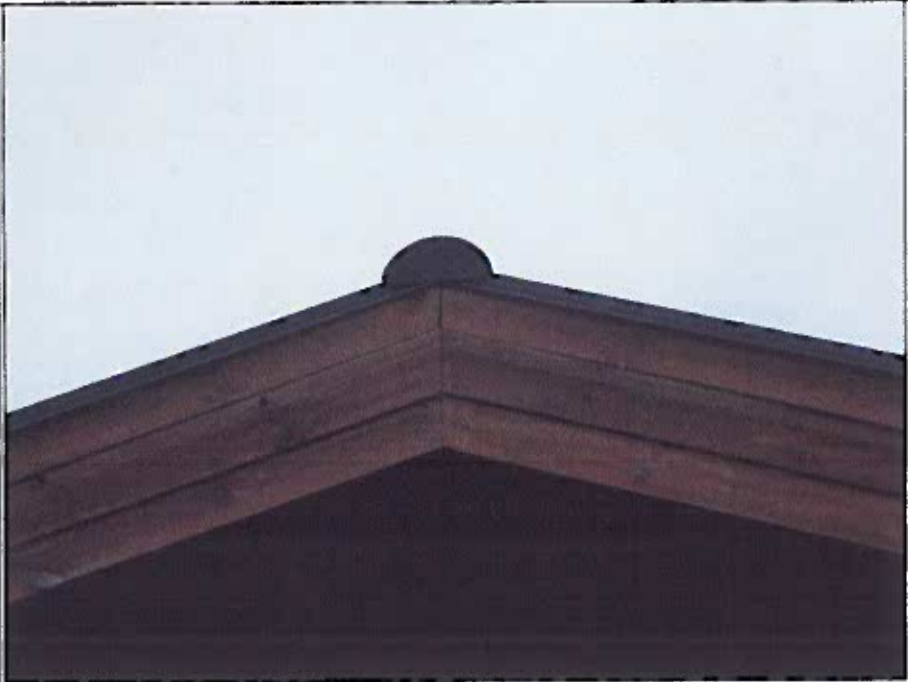
| Fejl angivelse<br>Syns- og Skønsmand | <p>Beskrivelse af skade / mangel:<br/>Vindskede øverst mod syd, fremstår med skævheder og gabende samlinger.<br/>Karakter: K1<br/>Begrundelse for fejl:<br/>Forholdet er ikke beskrevet.<br/>Fejlens vægt:<br/>Vægtes på niveau A, dog lempet, idet skaden er et lille omfang, og uden stor betydning.</p> | A1 |
| Bygningssagkyndig | Den håndværksmæssige udførelse er ikke omfattet af et huseftersyn, medmindre forholdet i sig selv må betragtes som en skade, hvilket ikke er tilfældet i det konkrete tilfælde. | 0 |
| Syns- og Skønsmand | De nævnte forhold kan ikke relateres til selve udførelsen, men mere til bygningsdelens stand.<br>Argumentation og karakter fastholdes. | A1 |
| Nævnets afgørelse | Det er nævnets vurdering, at deformationerne i vindskeden ikke kan betegnes som en skade, hvorfor fejl angivelsen A1 frafaldes. | |

Under punkt 1.5: Det er nævnets vurdering, at deformationerne i vindskeden ikke kan betegnes som en skade, hvorfor fejlangivelsen A1 frafaldes.

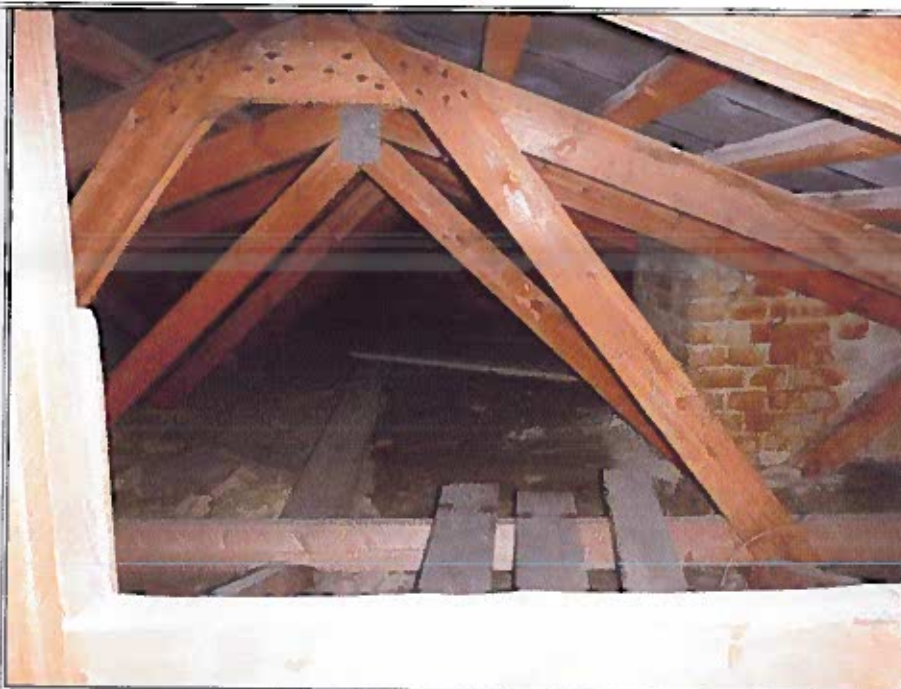
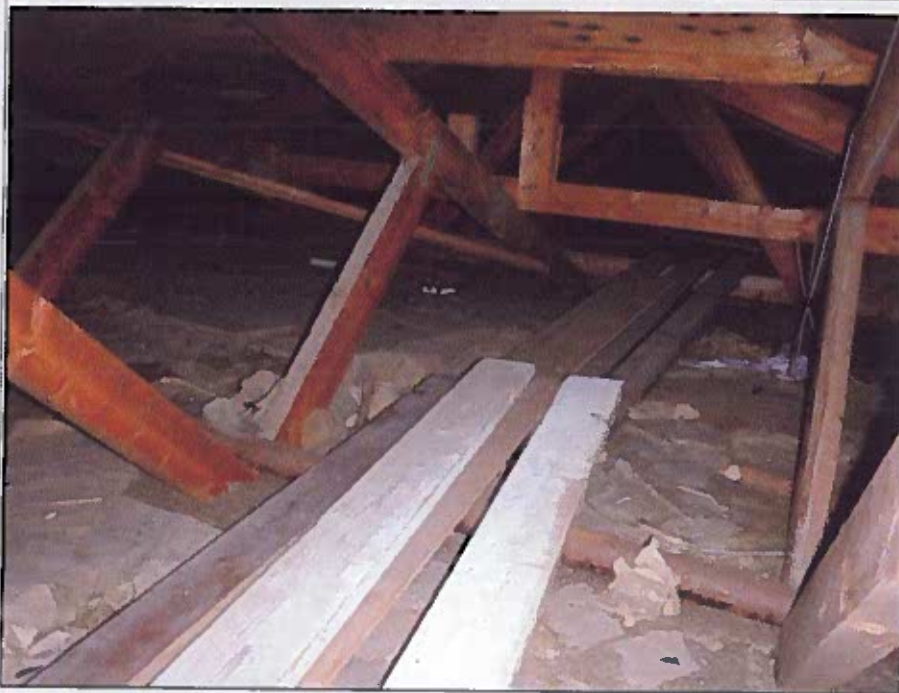
A1

Der mangler gangbro over den sydøstvendte vinkelbygning - generelt er gangbro lidt interimistisk og løs i tagrummets østlige ende.

Gangbroens udførelse eller manglende gangbro er ikke en skade i sig selv.

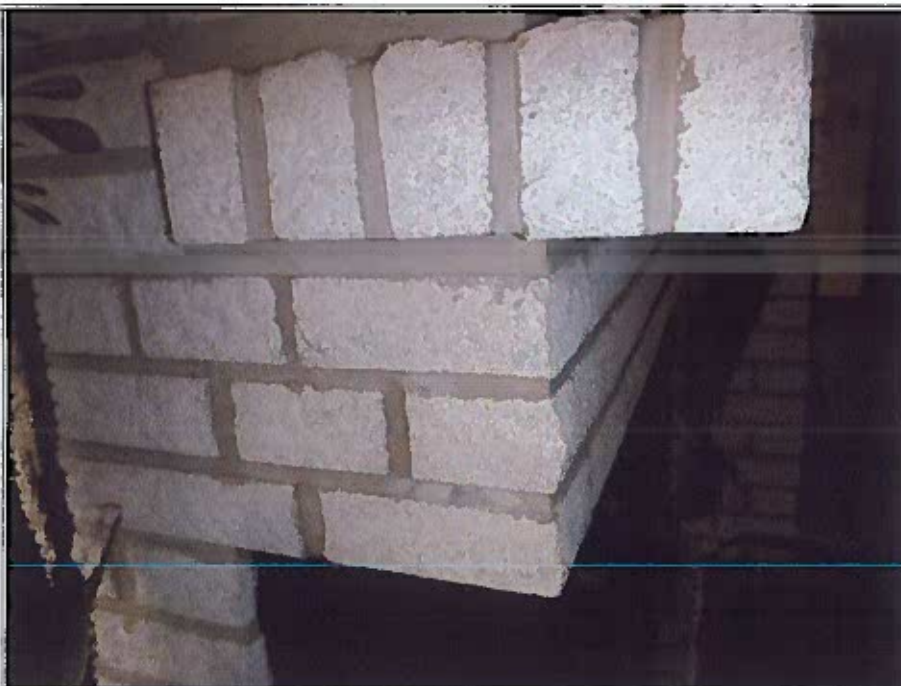
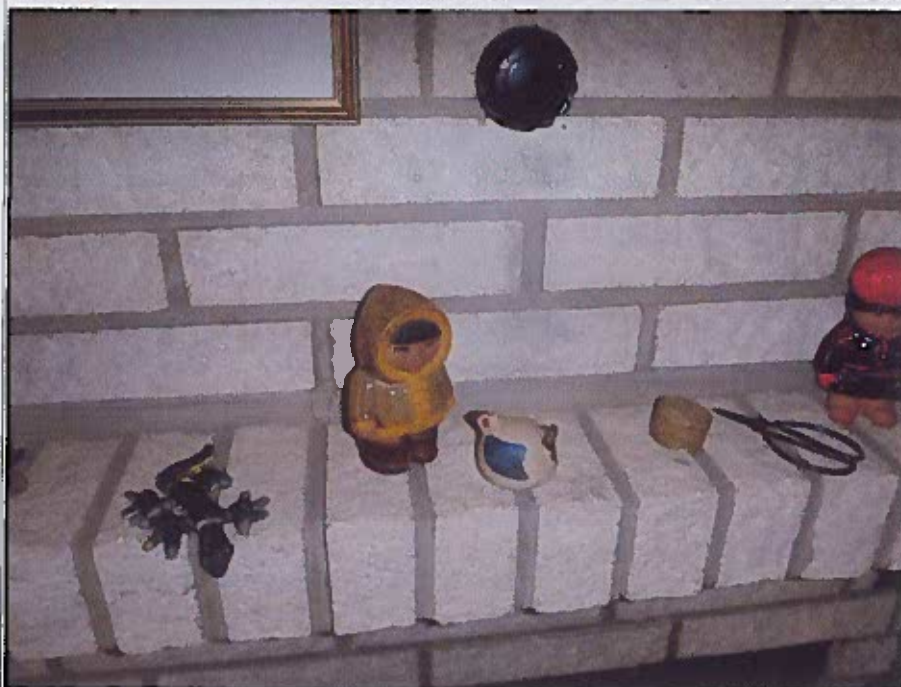
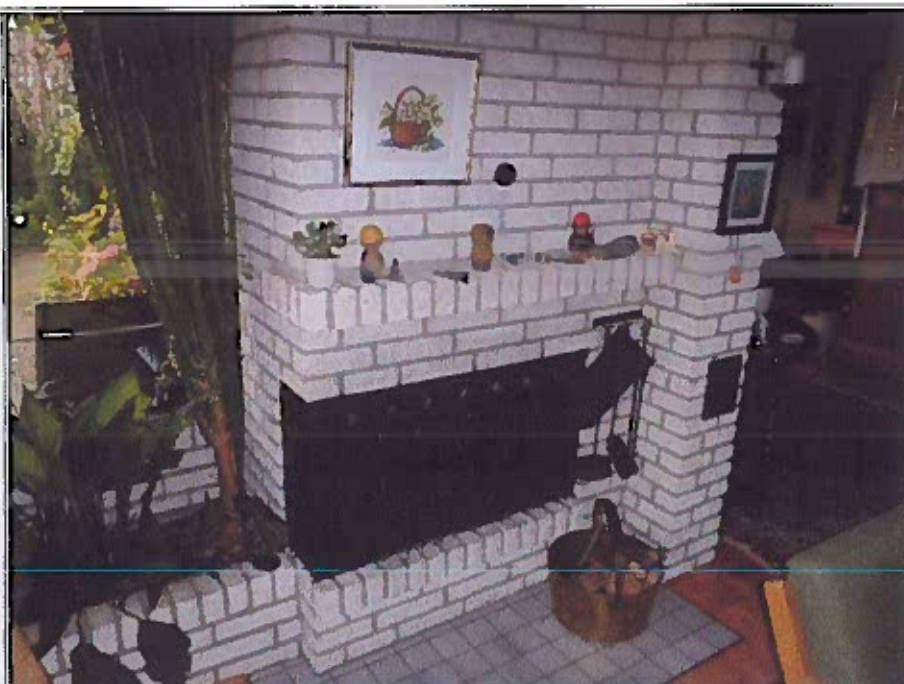
Mindre revner i muret indvendig skorsten, i hjørnet over brændeovnsindsats.

Det skønnes at være gamle revner, som primært har kosmetisk betydning.

Upræcis skadesbeskrivelse - ydermere for høj karakter og for "hård" note set i forhold til skadens omfang og betydning.

Vægtes på niveau A, dog lempet, idet BS trods alt har benævnt skaden.

| Bygningssagkyndig | Der er tale om to større revnedannelse på det fritlæggende hjørne af pejsen, hvilket ikke fremgår af skønsmandens fotos. Henset til omfanget fastholdes K2-skaden som retvisende. Et huseftersyn bygger på et individuelt skøn i forholdet til hvilket der må indrømmes en vis margin, hvorfor et anderledes skøn fra skønsmandens side, ikke bør resultere i fejl overfor den bygningssagkyndige. | 0 |
| Syns- og Skønsmand | Pointet gives ikke kun for en for høj karakter, som ganske rigtigt, bygger på et skøn, og derfor altid kan diskuteres. I dette tilfælde er skadesbeskrivelse upræcis, og karakteren K2, er efter min vurdering alt for høj set i forhold til den skade på den murede skorsten, som tydeligt fremgår af mine fotos.<br>Argumentation og karakter fastholdes. | A1 |

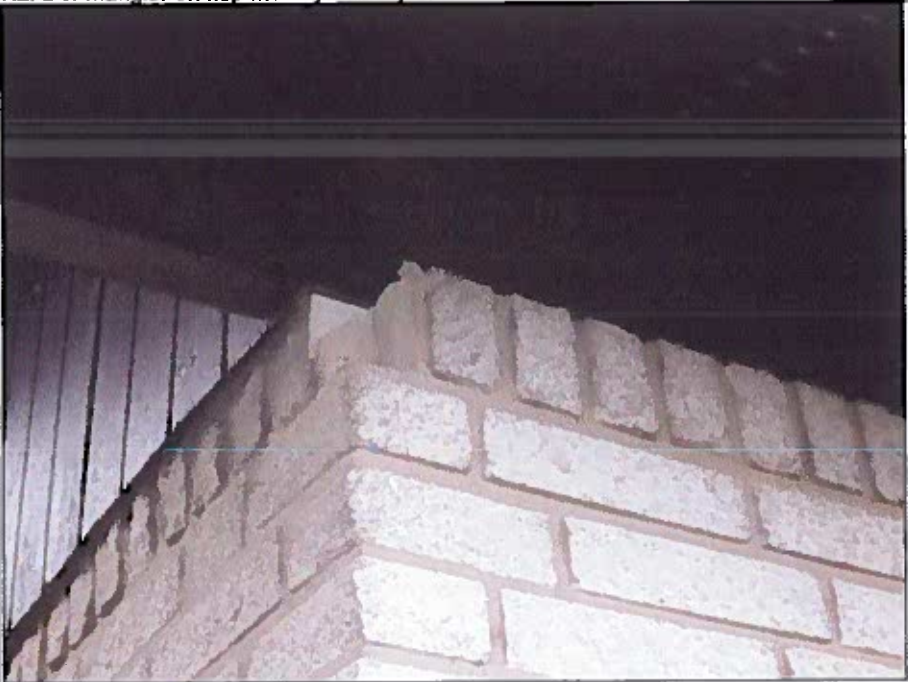
| 2.1 Facader/gavle | K2: Der mangler en kop mod sydvest hjørne. | |
| <b>Fejl angivelse</b><br><b>Syns- og Skønsmand</b> | <p><b>Beskrivelse af skade / mangel:</b><br/> Der mangler en mursten, øverst ved rulleskifte, i hjørnet mod sydvest.</p> <p><b>Karakter:</b> K1</p> <p><b>Note:</b> Skaden er placeret helt oppe under udhænget, og dermed vil der være begrænset risiko for vandpåvirkning, hvorfor forholdet primært har kosmetisk betydning.</p> <p><b>Begrundelse for fejl:</b><br/> Forkert karakter, set i forhold til skadens betydning.</p> <p><b>Fejlens vægt:</b><br/> Vægtes ikke, idet BS trods alt, har benævnt forholdet.</p> | 0 |
| Bygningssagkyndig | Enig. | 0 |

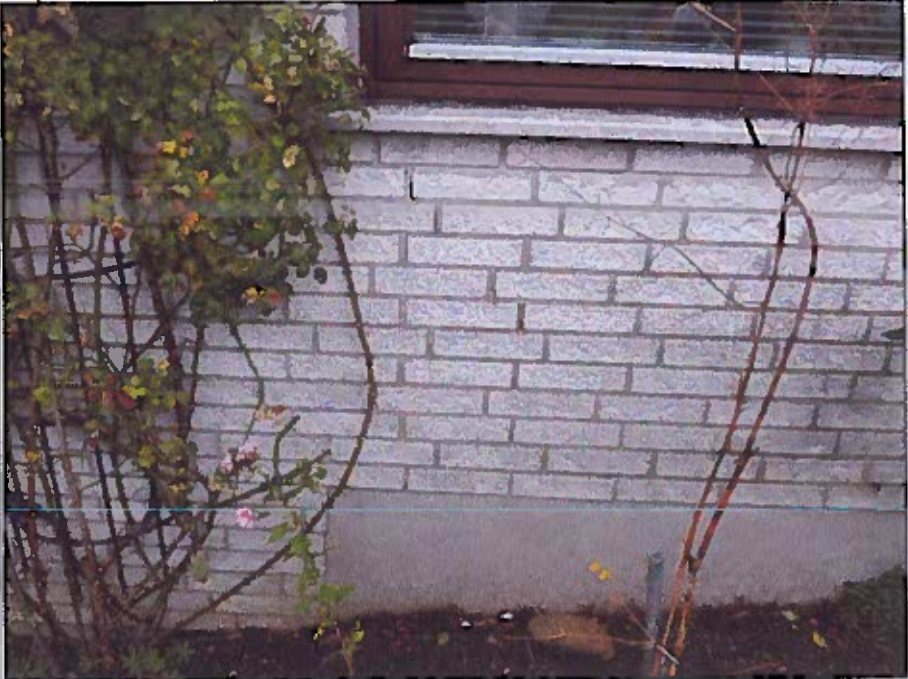
| 2.1 Facader/gavle | K2: Der er revnedannelser i murværk mod syd. Note: Revnedannelse skyldes sætning i fundamentet. Se pkt. 4.2. | |
| Føjlangivelse<br>Syns- og Skønsmand | <p><b>Beskrivelse af skade / mangel:</b><br/> Revnedannelser mod syd, i brystningsmurværk under vinduerne udfor værelser.<br/> <b>Karakter:</b> Som BS.<br/> <b>Note:</b><br/> Revnerne kan skyldes sætninger i sokkel, der dog skønnes at være i ro - se pkt. 4.2.<br/> <b>Begrundelse for fejl:</b><br/> Upræcis beskrivelse / stedfæstelse af skaden - ydermere bør BS ikke være så "skråsikker" på at revnerne skyldes sætninger (brug ordet "kan").<br/> <b>Fejlens vægt:</b><br/> Vægtes på niveau A, dog lempet, idet BS trods alt har benævnt skaden.</p> | A1 |
| Bygningssagkyndig | <p>Når skaden er sammenhængende med en konstaterbar revnedannelse i fundamentet, kan det ikke bebrejdes den bygningssagkyndige, at han kan/tør konkludere, at der er en sammenhæng. En forbruger er ikke tjent med i indirekte ansvarsfraskrivelse i rapporten og forholdet kan på ingen måde berettige til en fejl overfor den bygningssagkyndige.</p> | 0 |
| Syns- og Skønsmand | <p>Igen er der tale om en upræcis skadesbeskrivelse. Formuleringen i noten om at bruge ordet "kan" er som sådan også ment som et godt råd til BS - hvilket vi faktisk også havde en fin dialog om ved gennemgangen.<br/> Argumentation og karakter fastholdes.</p> | A1 |

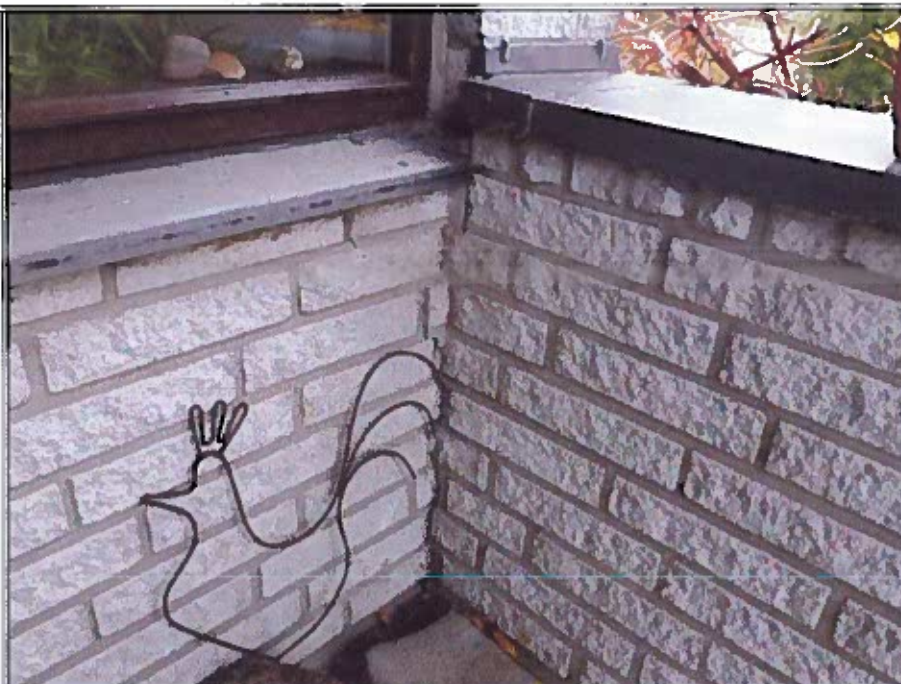
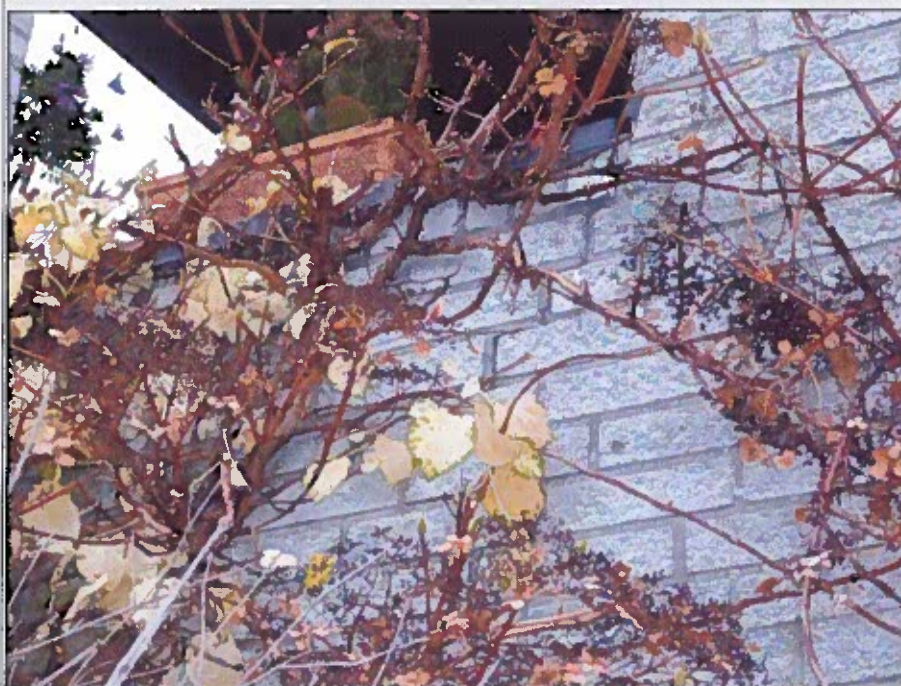
| <p>2.1 Facader/gavle</p> | <p>K2: Der er revnedannelser i murværk mellem facade og læmur mod syd. Note: Revnedannelserne i murværk er så omfattende, at yderligere skadesudvikling må påregnes.</p> |

Læmur mod sydvest, ved den overdækkede terrasse, fremstår med revner, dels i indvendigt hjørne, men også på udvendig side, hvor revnen fortsætter ned i sokkel.

Disse revner opstår typisk fordi læmur og murværk på boligen, er i forbandt, hvorved bygningsdelene ikke kan "arbejde" hver for sig. Efter udbedring, kan tilsvarende revner derfor opstå igen.

Skaden skal placeres under pkt. 2.3, da der er tale om en skade på læmuren - ydermere er noten ikke informativ, i forhold til en evt. skadesårsag.

| | <b>Fejlens vægt:</b><br>Vægtes på niveau A, dog lempet, idet BS trods alt har benævnt skaden, og den forkerte placering, og mangelfulde note, har mindre betydning. | |
| Bygningssagkyndig | Placeringen af skaden bør ikke i sig selv medføre en fejl. Den bygningssagkyndiges note er ganske udmærket og det forhold at skønsmanden har en subjektiv holdning til notens indhold er ikke tilstrækkeligt til at pålægge den bygningssagkyndige en fejl, men bør alene skrives som en kommentar. | 0 |
| Syns- og Skønsmand | Skaden er forkert placeret, og noten bærer præg af "standard-note" uden at forholde sig til de faktuelle forhold.<br>Argumentation og karakter fastholdes. | A1 |
| Nævnets afgørelse | Det er nævnets vurdering, at skaden er tilstrækkeligt beskrevet, hvorfor fejlangivelsen frafaldes. | |

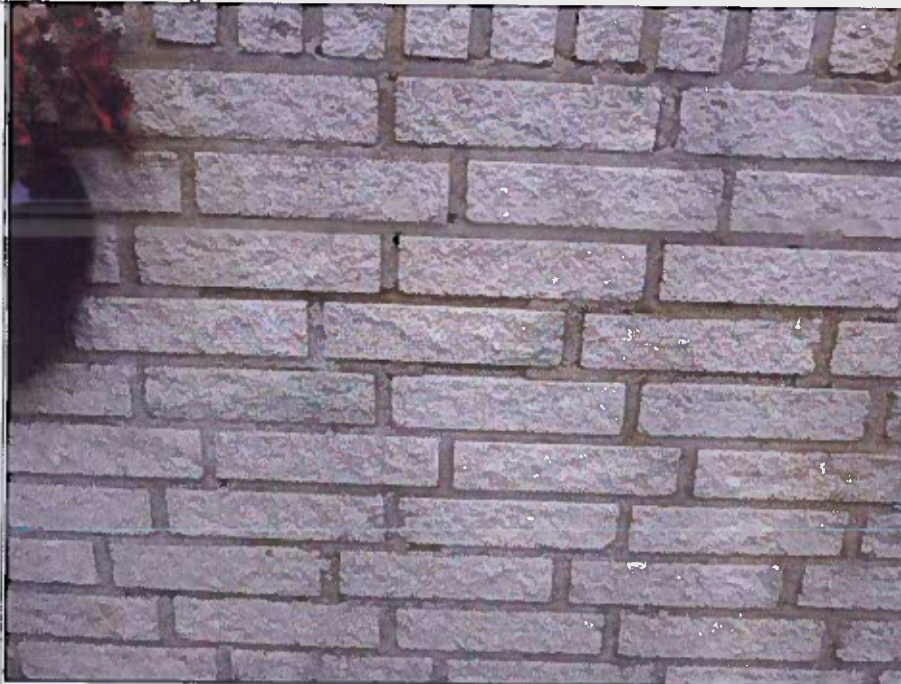
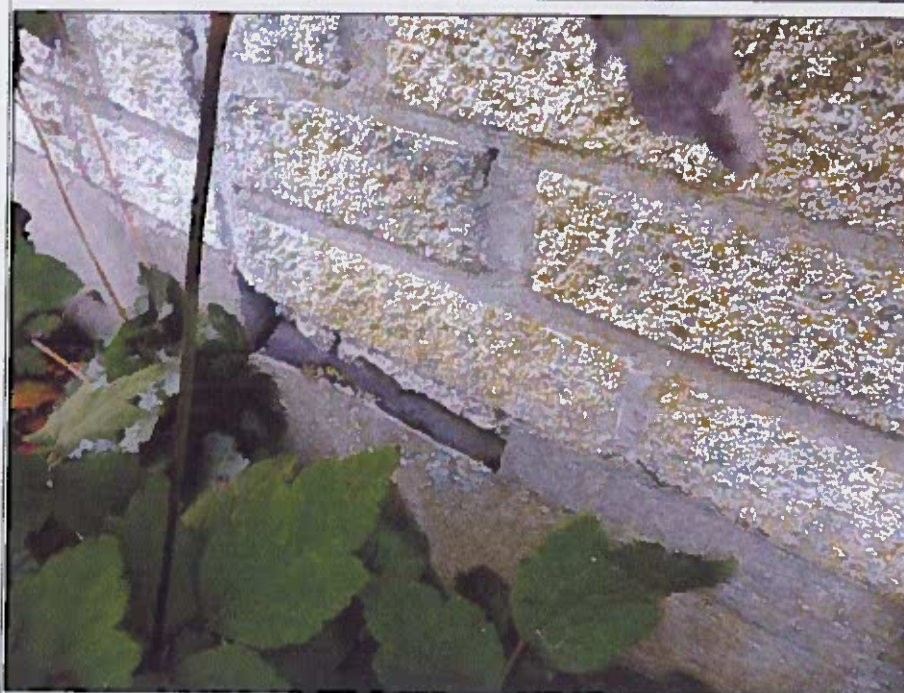
Læmur mod nordøst, fremstår med løse og udfaldne murværksfuger - endvidere afskallet puds, og blottet fugtspærre ved sokkel.

| Bygningssagkyndig | Sammenlignet med skønsmanden betragtninger omkring skaden på pejsen synes det inkonsekvent at give dette forhold K2. Der er tale om en lokal skade af minimalt omfang, hvor A1 synes at være mere dækkende. | A1 |
| Syns- og Skønsmand | Der er tale om fysiske skader på en udvendig bygningsdel, og vedligehold må forventes, for at undgå skadesudvikling. BS har ikke nævnt forholdet. Argumentation og karakter fastholdes. | A3 |

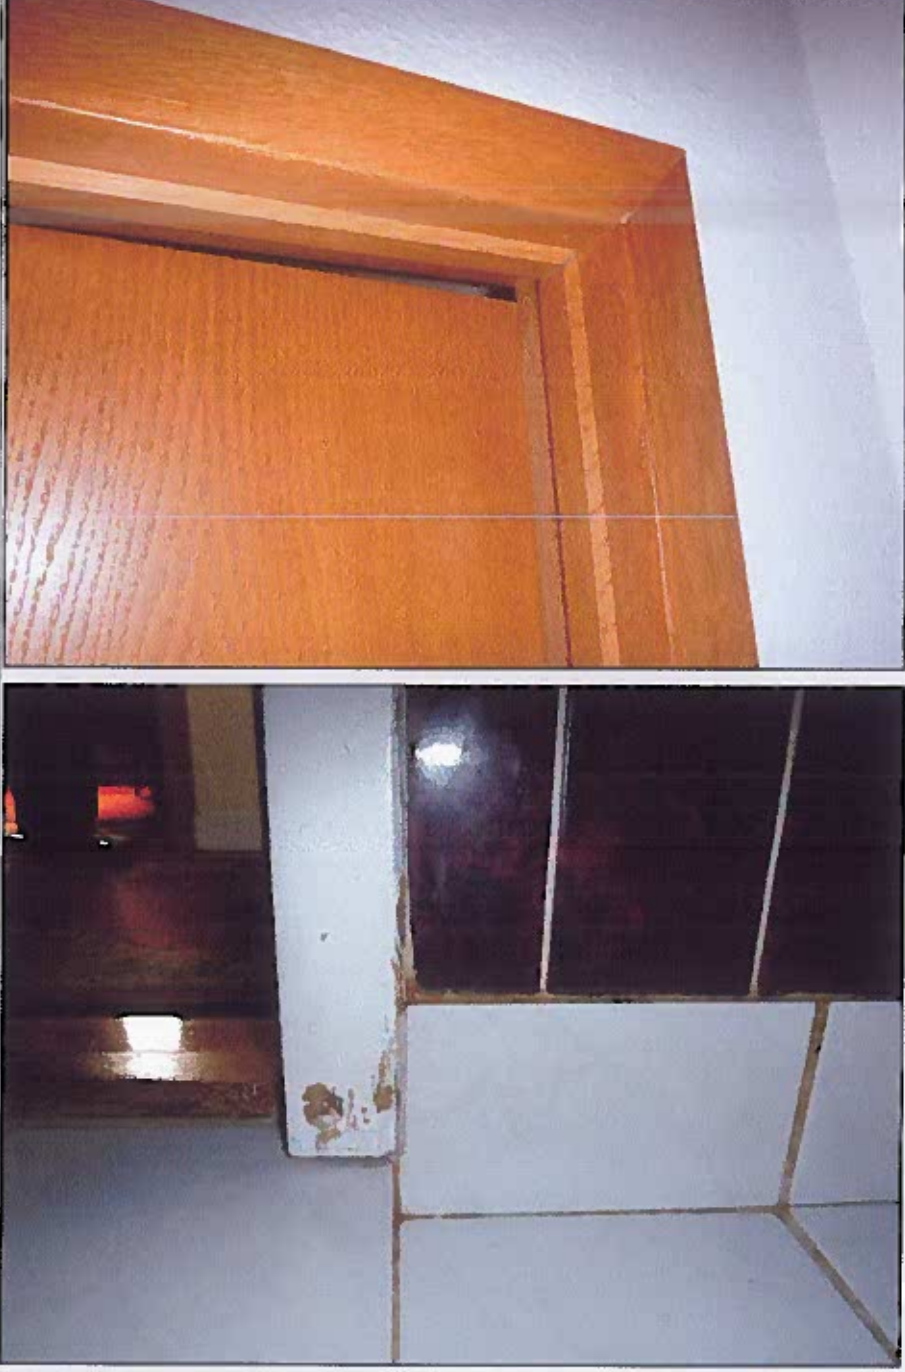
| <b>Fejl angivelse</b><br>Syns- og Skønsmand | | A1 |
| | <p><b>Beskrivelse af skade / mangel:</b><br/> Enkelte indvendige døre binder, bl.a. dør mellem spisestue og gang - endvidere mindre fugtskade nederst på dørkarm/gerikt i badeværelse.</p> <p><b>Karakter:</b> K1</p> <p><b>Begrundelse for fejl:</b><br/> Forholdene er ikke beskrevet.</p> <p><b>Fejlens vægt:</b><br/> Vægtes på niveau A, dog lempet, idet skaderne har begrænset betydning.</p> | |

| Bygningssagkyndig | Der er tale om forhold som ikke nødvendigvis bliver afdækket ved et huseftersyn, der i et vist omfang bygger på en stikprøvekontrol og ikke omfatter funktionskontrol af f. eks. døre. Der er endvidere tale om banale punkter, der ikke er omfattet af skadesbegrebet. | 0 |
| Syns- og Skønsmand | Ingen yderligere bemærkninger.<br>Argumentation og karakter fastholdes. | A1 |

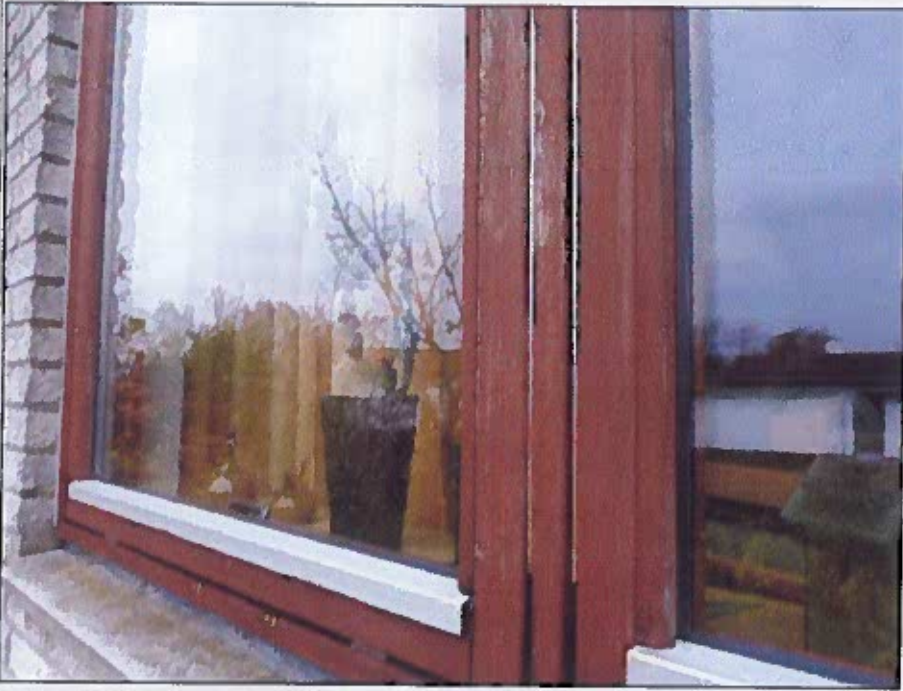
| <b>Fejl angivelse</b><br><b>Syns- og Skønsmand</b> | <p><b>Beskrivelse af skade / mangel:</b><br/> Vindue mod syd, udfor opholdsstue, fremstår med mangelfuld overfladebehandling.</p> <p><b>Karakter: K1</b></p> <p><b>Begrundelse for fejl:</b><br/> Forholdet er ikke beskrevet.</p> <p><b>Fejlens vægt:</b><br/> Vægtes på niveau A, dog iempet, idet skaden har begrænset betydning.</p> | A1 |
| Bygningssagkyndig | Enig. | A1 |

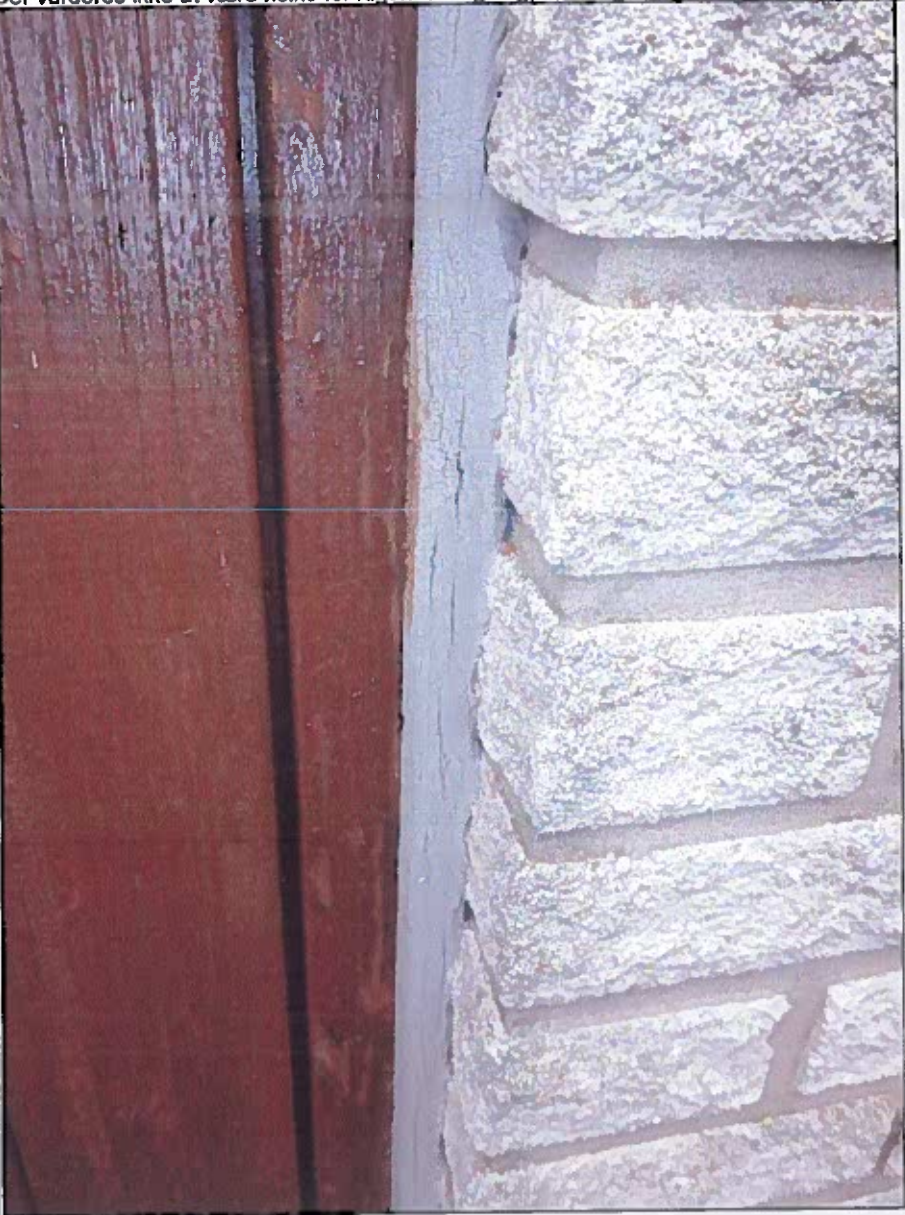
| 3.3 Fuger | K1: Fuger omkring dørparti i kælder mod syd har mistet elasticiteten og er revnede i overfladen. Note: Der vurderes ikke at være risiko for fugtindtrængning, men fugerne har begrænset restlevetid. | |
| Føjlangivelse<br>Syns- og Skønsmand | <p><b>Beskrivelse af skade / mangel:</b><br/>Som BS.</p> <p><b>Karakter:</b> K2</p> <p><b>Note:</b><br/>Fugerne er under nedbrydning, og må forventes udskiftet. Der skønnes dog pt. ikke risiko for indtrængen af fugt.</p> <p><b>Begrundelse for fejl:</b><br/>Forkert karakter og note. Såfremt der er en begrænset restlevetid, hvilket der er, skal karakteren være K2.</p> <p><b>Fejlens vægt:</b><br/>Vægtes på niveau A, dog lempet, idet BS trods alt har benævnt skaden.</p> | A1 |
| Bygningssagkyndig | Enig. | A1 |

| Nævnets afgørelse | Det er nævnets vurdering, at skaden er tilstrækkeligt beskrevet, hvorfor fejlangivelsen A1 frafaldes. | |

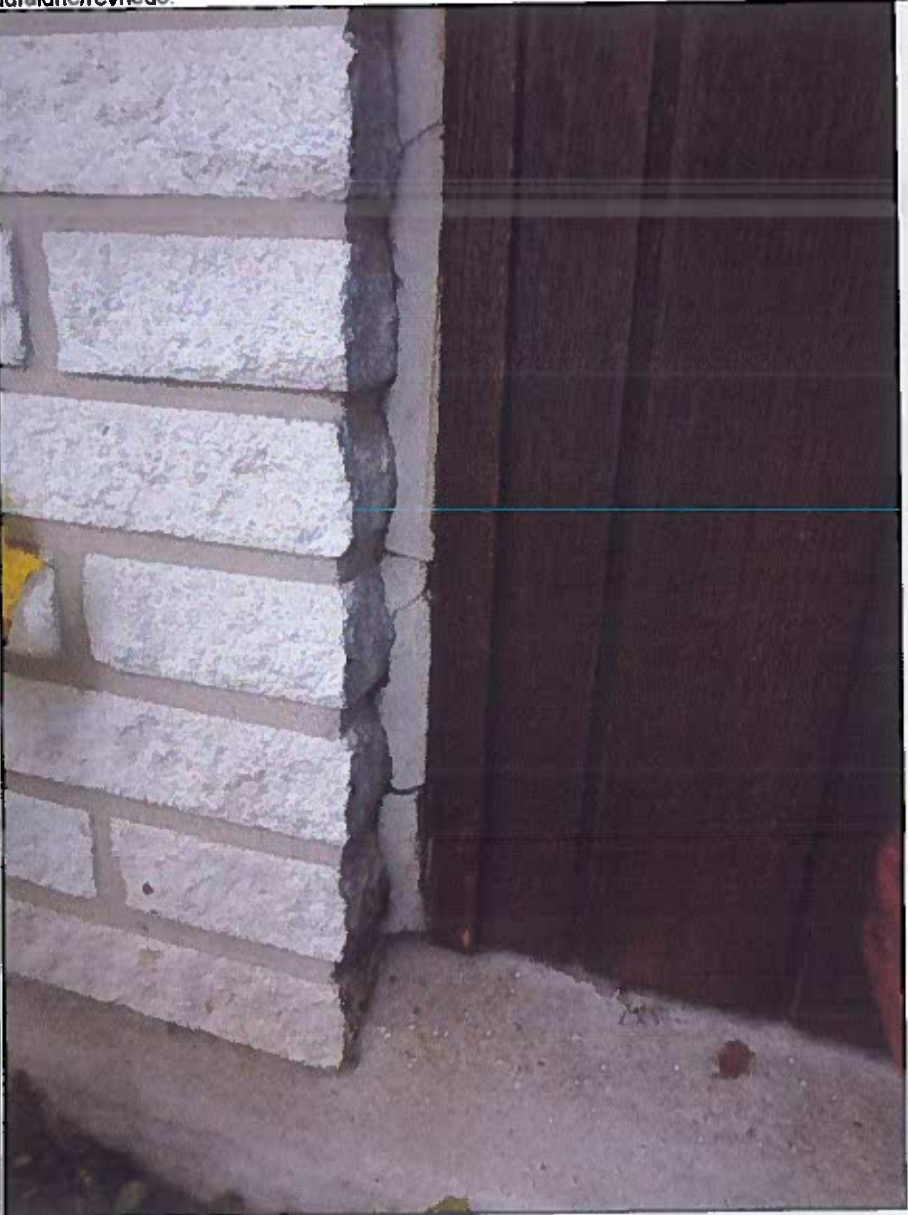
| 3.3 Fuger | K1: Fuger omkring dør mod nord, terrassedør mod syd og vindue mod øst har fugeslip og fuger er udfaldne/revnede. | |
| Fejl angivelse<br>Syns- og Skønsmand | <p><b>Beskrivelse af skade / mangel:</b><br/>Som BS.</p> <p><b>Karakter:</b> K2</p> <p><b>Note:</b><br/>Fugerne er under nedbrydning, og må forventes udskiftet. Der skønnes dog pt. ikke risiko for indtrængen af fugt.</p> <p><b>Begrundelse for fejl:</b><br/>Forkert karakter. Fugerne er ødelagte og har mistet deres funktion, hvorfor karakteren skal være K2.</p> <p><b>Fejlens vægt:</b><br/>Vægtes på niveau A, dog lempet, idet BS trods alt har benævnt skaderne.</p> | A1 |
| Bygningssagkyndig | Enig - omfanget er dog på grænsen til at kunne gå som K1. | A1 |

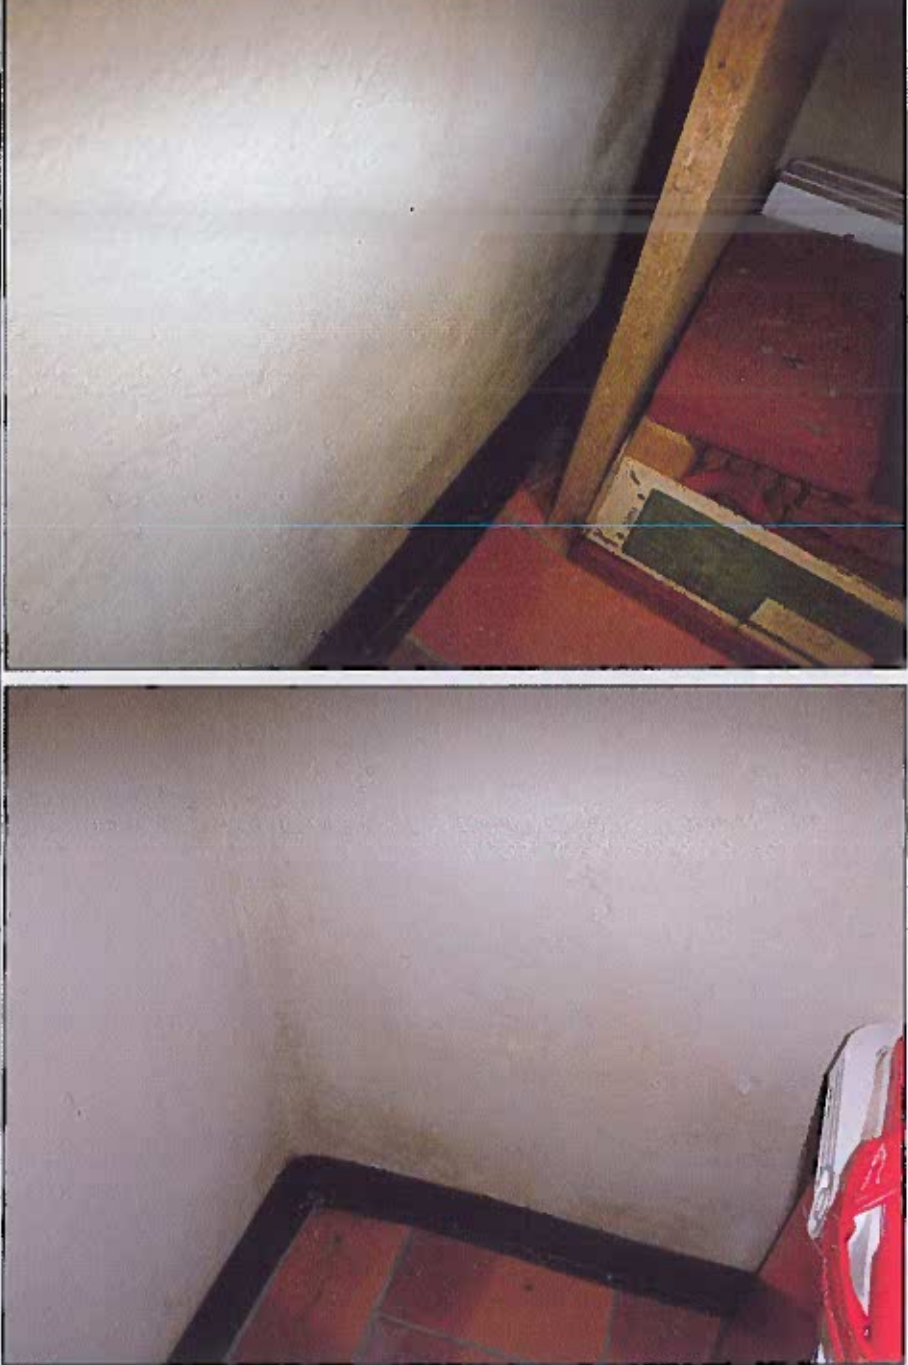
| <b>Fejl angivelse</b><br><b>Syns- og Skønsmand</b> | | A3 |
| | <p><b>Beskrivelse af skade / mangel:</b><br/> På den nederste del af kælderydervæggen mod nord, i viktualierummet, ses der fugtskjolder.</p> <p><b>Karakter:</b> K1</p> <p><b>Note:</b><br/> Der ses ofte fugtskjolder i ældre kældre, og ofte i rum uden opvarmning og ventilation.</p> <p><b>Begrundelse for fejl:</b><br/> Forholdet er ikke beskrevet.</p> <p><b>Fejlens vægt:</b><br/> Vægtes på niveau A.</p> | |

| Bygningssagkyndig | Ejendommen/kælderen afviger ikke fra tilsvarende ejendommen, jfr. skønsmandens egen bemærkning, hvorfor der principielt ikke er tale om skade, der nødvendigvis skal nævnes i en tilstandsrapport. Da forholdet ikke kræver udbedring, må A1 under alle omstændigheder være tilstrækkeligt. | A1 |
| Syns- og Skønsmand | Der er tale om et overset forhold, og der er ingen belæg for at lempe, da det må forventes at BS iagttager eventuelle tegn på fugt i en kælder.<br>Argumentation og karakter fastholdes. | A3 |

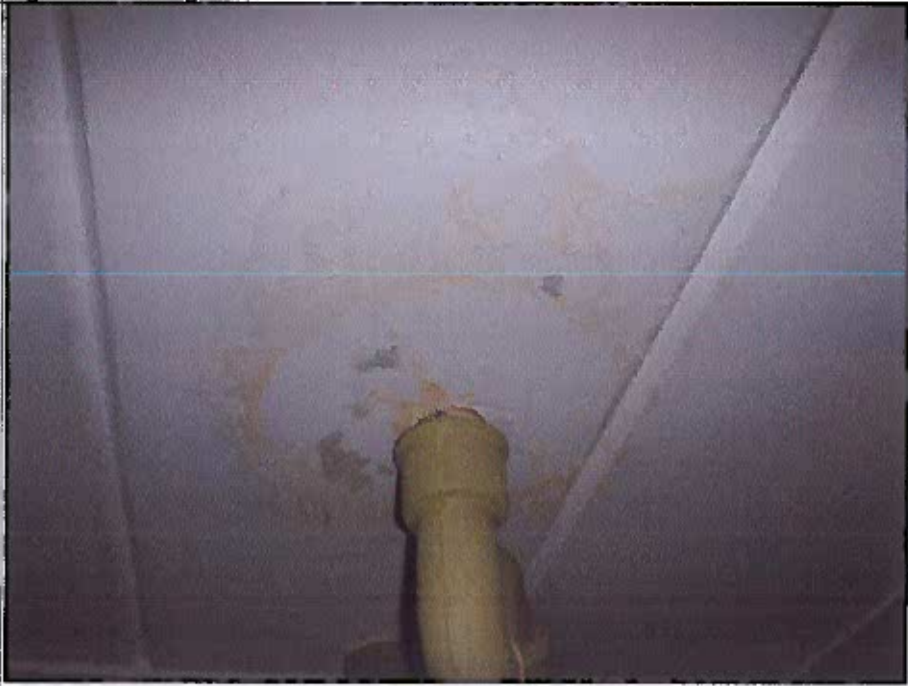
| 5.5 Etageadskillelse<br>Føjlangivelse<br>Syns- og Skønsmand | Ingen bemærkninger<br><br>Beskrivelse af skade / mangel:<br>På loftet / underside af betondæk i kælderrum mod syd, ses der fugtskjolder i område omkring afløbsrør.<br>Karakter: K0<br>Note:<br>Der er ikke målt forhøjet fugt, og stammer formentlig fra tidligere utætheder.<br>Begrundelse for fejl:<br>Forholdet er ikke beskrevet.<br>Fejlens vægt:<br>Vægtes på niveau A, dog lempet, idet skaden primært har kosmetisk betydning. | A1 |
| Bygningssagkyndig | Ok, men på grænsen til nødvendigvis at skulle nævnes i en tilstandsrapport. | A1 |

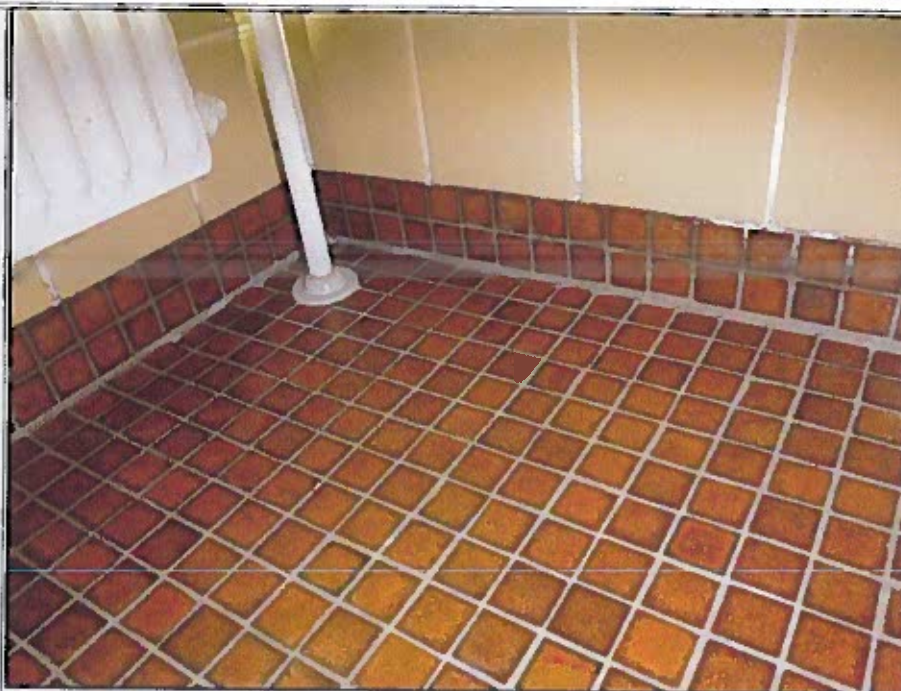
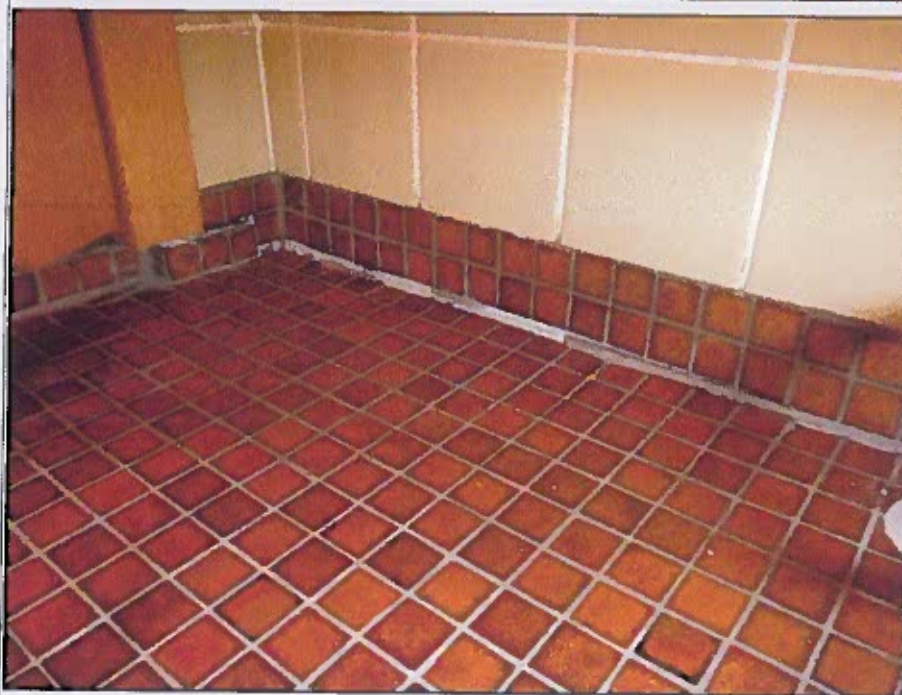
Generelt revnedannelser og udfalden fuger ved overgang mellem gulv og væg, i gæstetoilet mod øst.

I det rummet alene anvendes som toilet, uden mulighed for brus, vurderes risikoen for følgeskader, at være meget begrænsede.

| Bygningssagkyndig | Enig. Men i det at skaden vurderes til at være med begrænset risiko syntes A3 at være højt sat. | A1 |

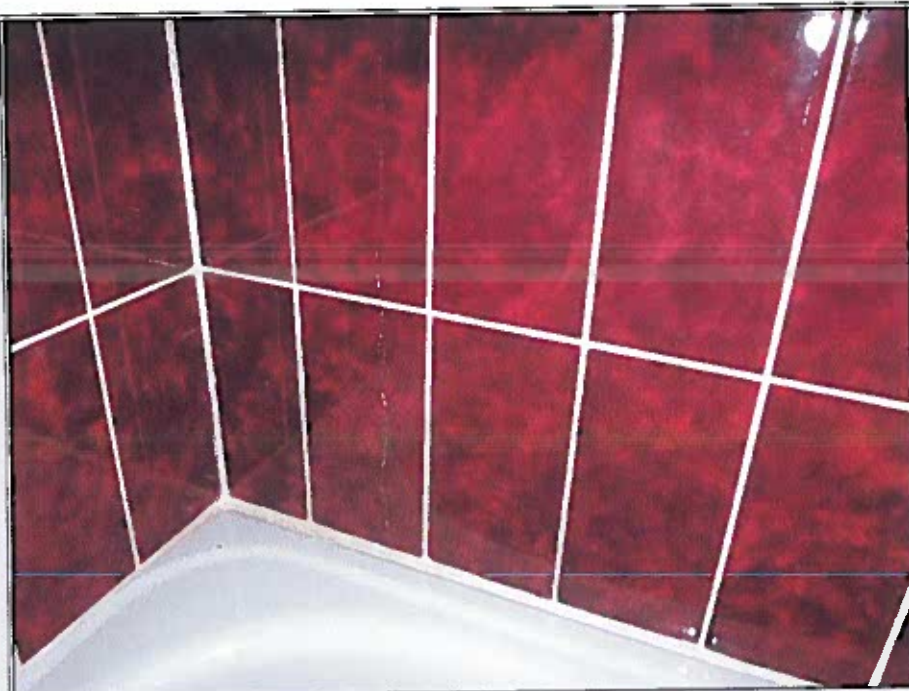
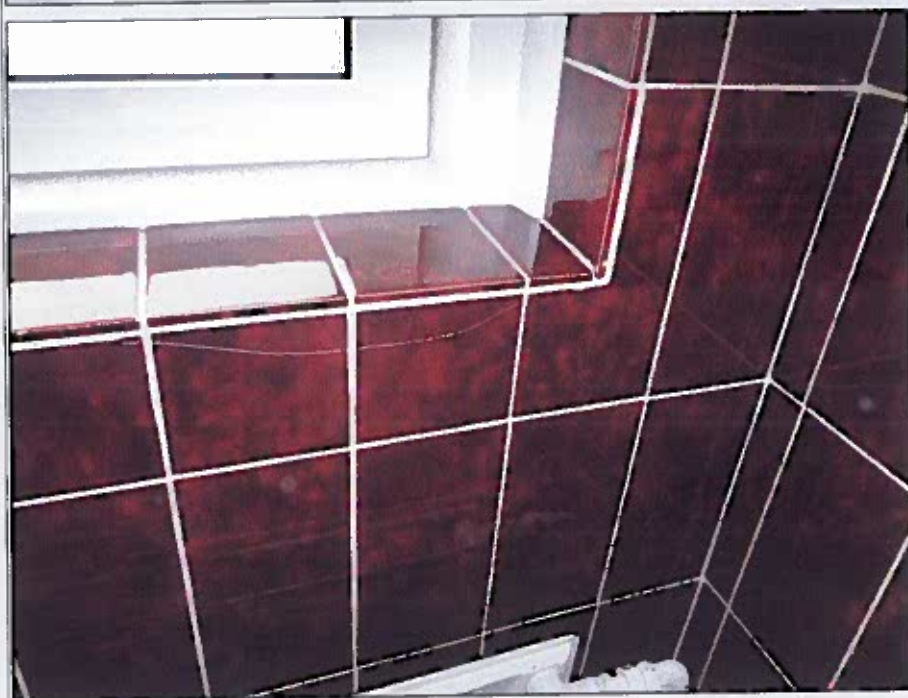
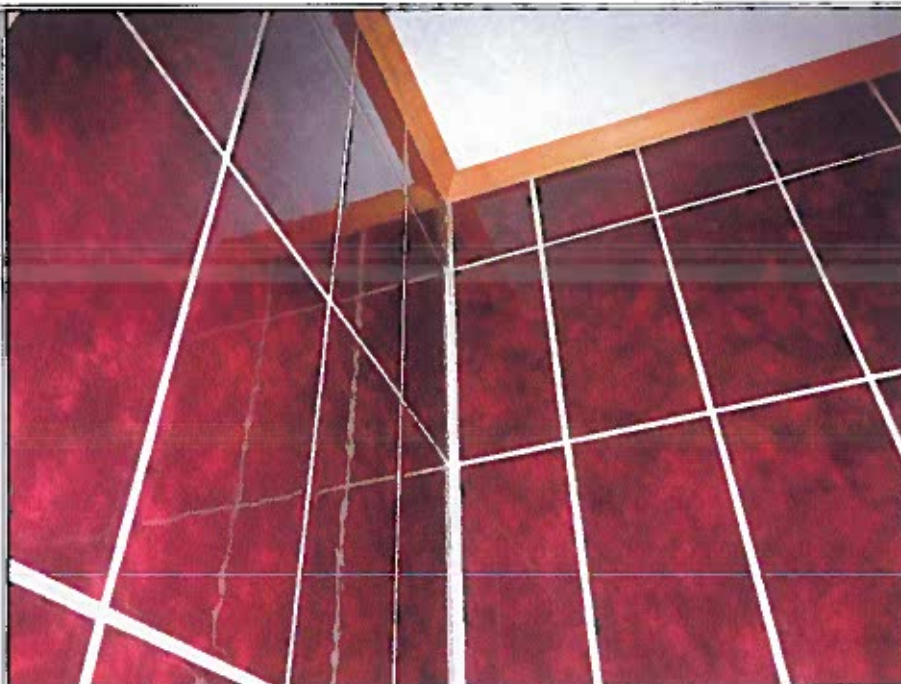
Over badekarret samt ved vinduesbund, i badeværelse mod nordvest, ses der enkelte revnede vægfliser - endvidere revner i enkelte af de indvendige væghjørner.

Det er særligt de revnede vægfliser over badekarret, som medfører risiko for fugtskader på de bagvedliggende konstruktioner.

Vægtes på niveau A, og skærpes, idet BS forventes særlig faglig opmærksom ved besigtigelse af de kritiske steder i vådrum. Det bemærkes at de revnede vægfliser i vinduesbunden er benævnt (fejltagtig) under pkt. 8.2.

| Bygningssagkyndig | Enig i at skaden skal nævnes som K3, men at skaden skal være skærpet, ved et badekar som nok aldrig bliver brugt syntes niveauet at være højt, samt at revnen er i modsatte ende som blandingsbatteriet. og skaden der henvises til i vinduesbunden, kan kun som i rapporten beskrevet være en K2-skade, da denne ikke er i vådzonen. | A3 |
| Syns- og Skønsmand | Som tidligere nævnt, forventes der en særlig faglig opmærksomhed i vådrum, og disse revner er så tydelige, og har stor betydning over et badekar, hvorfor der bliver skærpet. I øvrigt er de forkert placerede vægfliser ved vinduesbunden (nævnt under pkt. 8.2) også vægtet i dette punkt.<br>Argumentation og karakter fastholdes. | A5 |

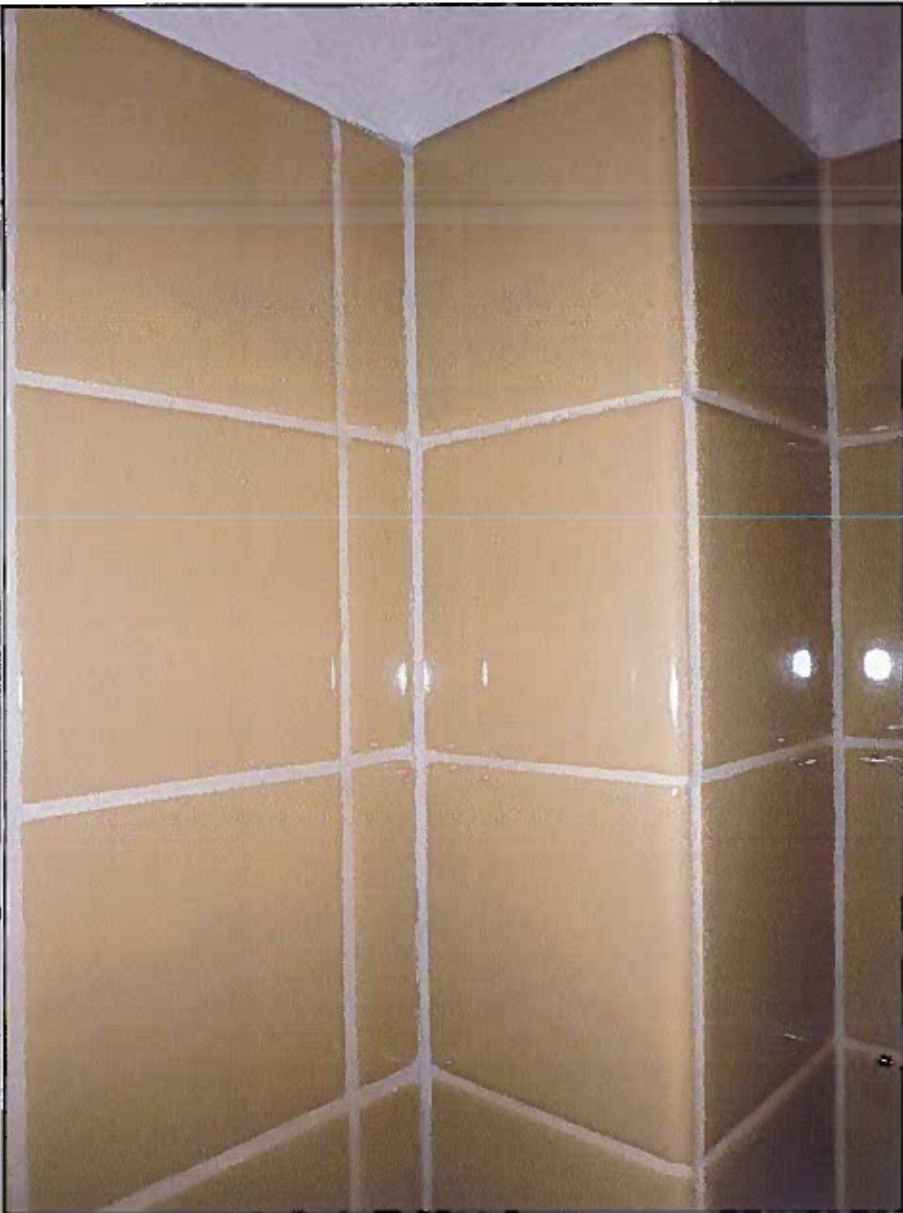
| Fejlangivelse<br>Syns- og Skønsmand | <p><b>Beskrivelse af skade / mangel:</b><br/> Revnedannelser i de indvendige væghjørner, i gæstetoilet mod øst.</p> <p><b>Karakter: K1</b></p> <p><b>Note:</b><br/> Idet rummet alene anvendes som toilet, uden mulighed for brus, vurderes risikoen for skader, at være meget begrænsede.</p> <p><b>Begrundelse for fejl:</b><br/> Forholdet er ikke beskrevet.</p> <p><b>Fejlens vægt:</b><br/> Vægtes på niveau A.</p> | A3 |
| Bygningssagkyndig | Enig, men meget beskedent omfang. | A1 |
