## Forside

## Indledning

### Tilstandsrapport for ejendommen

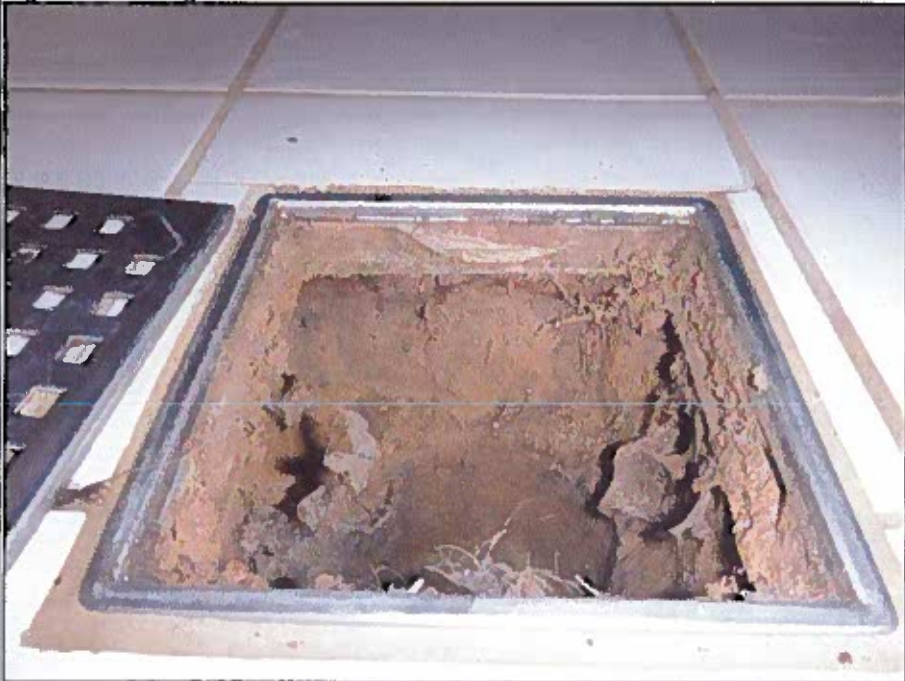
| 6.4 Gulv afløb<br>Fejlangivelse<br>Syns- og Skønsmand | Ingen bemærkninger<br><br> <p><b>Beskrivelse af skade / mangel:</b><br/>Rammen til gulv afløbet i brusenichen, i badeværelse mod nordvest, er interimistisk hævet med betonudstøbning.</p> <p><b>Karakter:</b> K3</p> <p><b>Note:</b><br/>Løsningen er ikke udført i henhold til afløbsnormen, hvorfor der kan være risiko for indtrængningen af fugt til skjulte konstruktioner/installationer.</p> <p><b>Begrundelse for fejl:</b><br/>Forholdet er ikke beskrevet.</p> <p><b>Fejlens vægt:</b><br/>Vægtes på niveau A, og skærpes, idet BS forventes særlig faglig opmærksom, ved besigtigelse af de kritiske steder i vådrum.</p> | A5 |
| Bygningssagkyndig | Enig. | A5 |

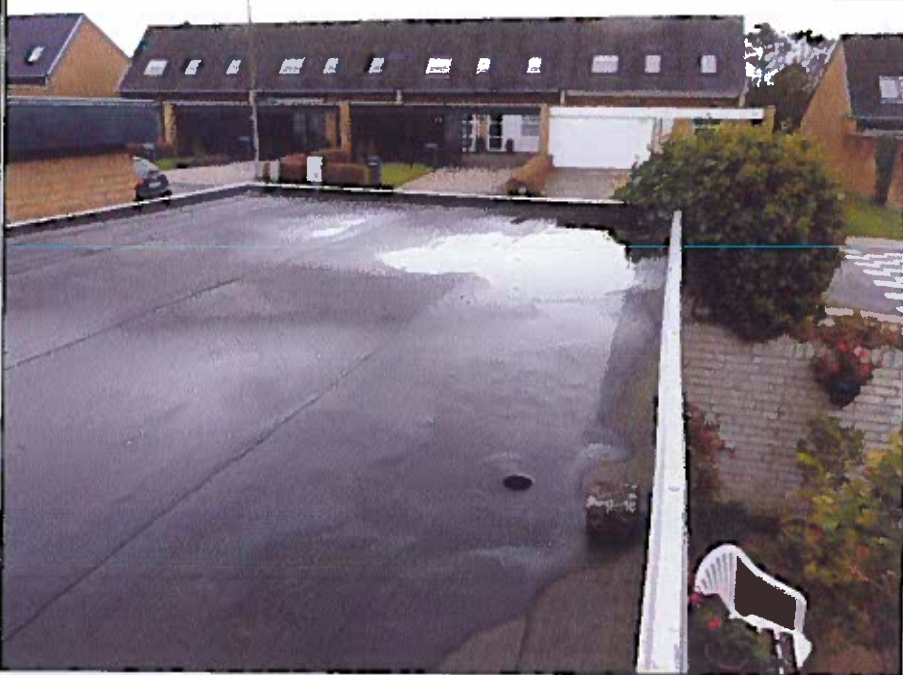
| Føjlangivelse<br>Syns- og Skønsmand | <p><b>Beskrivelse af skade / mangel:</b><br/>Manglende bladfång på tagnedløbsbrønd.</p> <p><b>Karakter:</b> K1</p> <p><b>Note:</b><br/>Tagnedløb fra flade tage bør forsynes med bladfång, for at undgå at nedløbet bliver tilstoppet.</p> <p><b>Begrundelse for fejl:</b><br/>Forholdet er ikke beskrevet.</p> <p><b>Fejlens vægt:</b><br/>Vægtes på niveau A, dog lempet, idet skaden har mindre betydning.</p> | A1 |
| Bygningssagkyndig | Ok. | A1 |

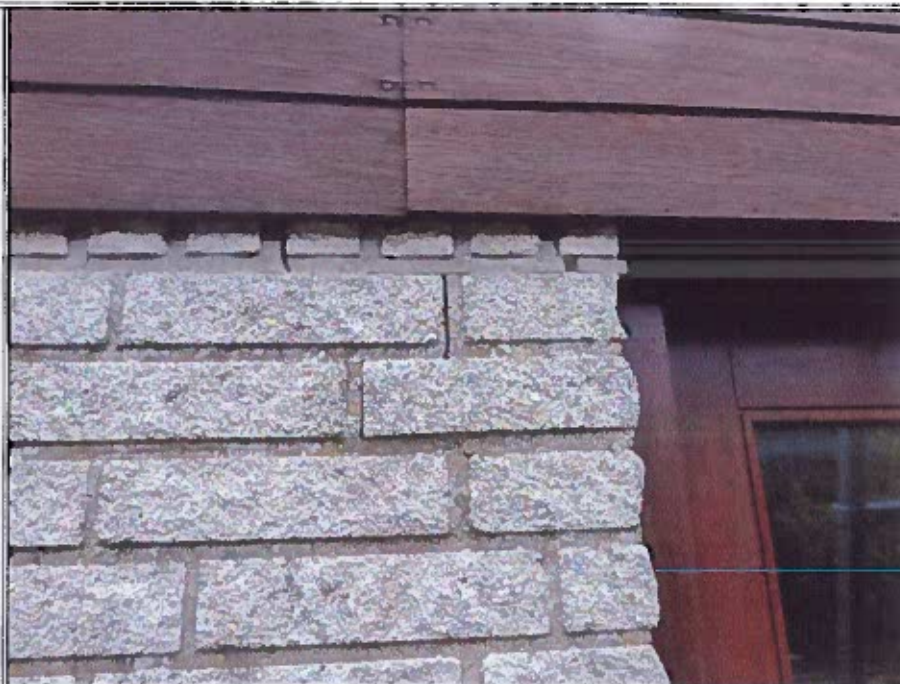
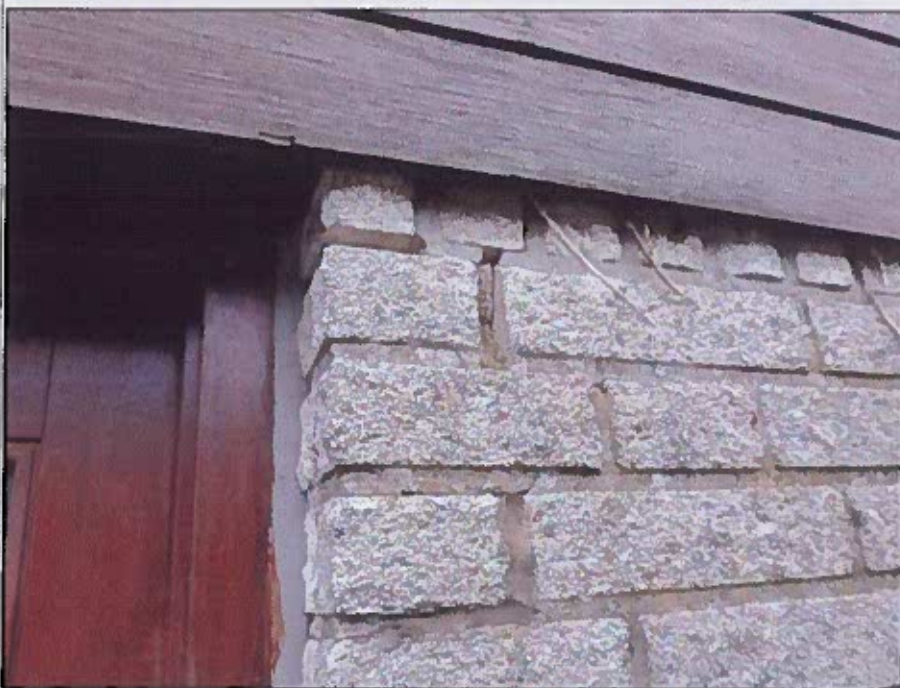
Murværksfacader fremstår med mindre revner, bl.a. øverst til højre for garageport samt øverst til højre og venstre for yderdør.

Revnerne over døren er ikke beskrevet.

Vægtes på niveau A, med mindre lempelse, idet BS trods alt har benævnt dele af skaden.

Som SM selv nævner under litra A - revnerne ses ofte i kalksandstensmurværk, og man er enige i at skaden er en K2, den bygningssagkyndige har her blot glemt at skrive bla. derfor syntes point at være sat for højt.

| Syns- og Skønsmand | <p>Revnerne ved døren er ikke nævnt, altså et overset forhold. Der lempes, idet dele af skaden er nævnt.</p> <p>Argumentation og karakter fastholdes.</p> | A2 |

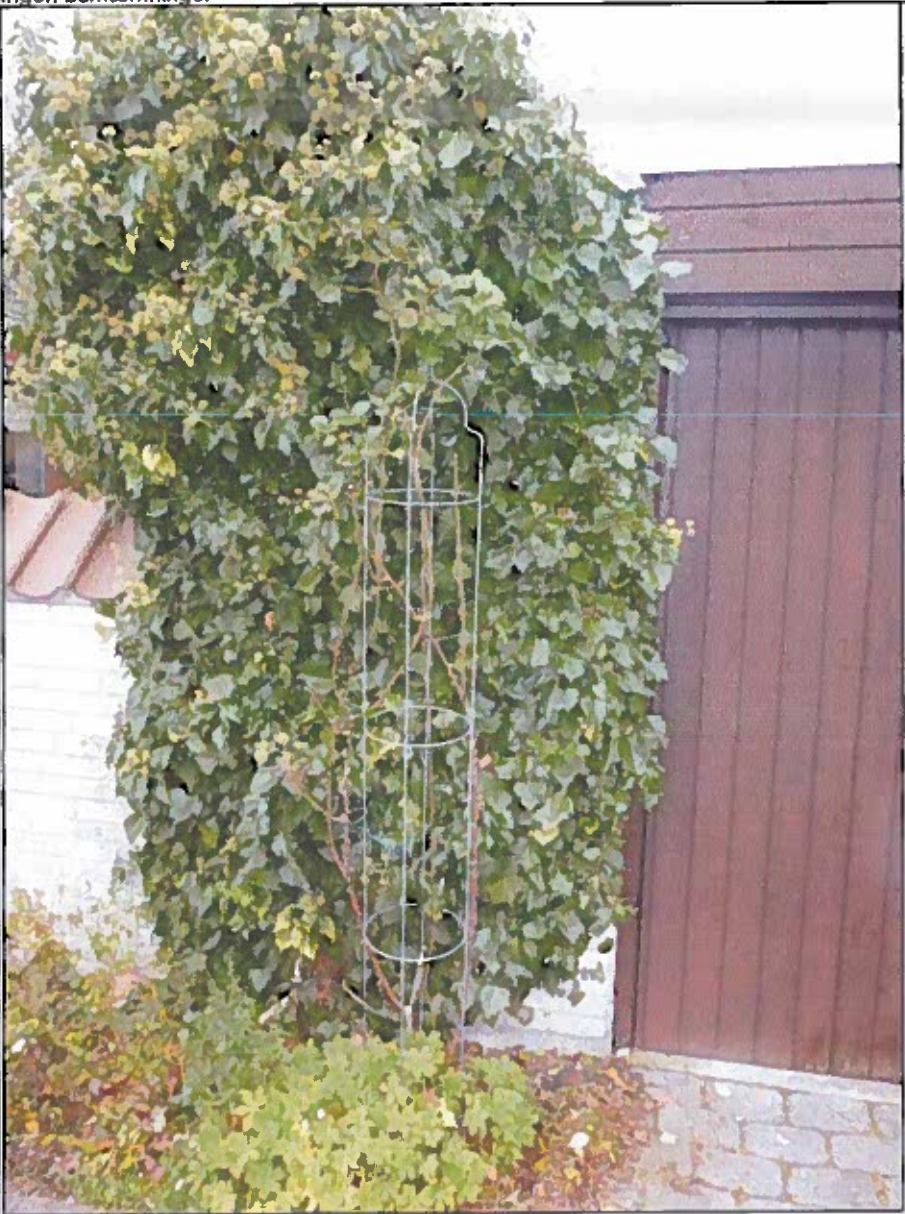
| <p>Fejl angivelse</p> <p>Syns- og Skønsmand</p> | <p><b>Beskrivelse af skade / mangel:</b><br/> Mod sydøst er der en del beplantning (efeu) op ad murværket.</p> <p><b>Karakter:</b> K1</p> <p><b>Note:</b><br/> Beplantning, og særligt efeu, kan på længere sigt give skader på murværket.</p> <p><b>Begrundelse for fejl:</b><br/> Forholdet er ikke beskrevet.</p> <p><b>Fejlens vægt:</b><br/> Vægtes på niveau A, dog lempet, idet skaden er et lille omfang, og uden stor betydning.</p> | A1 |
| Bygningssagkyndig | Beplantningen har ikke en karakter der i sig selv berettiger til en skade. | 0 |

| Syns- og Skønsmand | Ved at trække lidt af beplantningen væk, kan man se "ar" på murværket, hvorfor forholdet skal nævnes.<br>Argumentation og karakter fastholdes. | <b>A1</b> |

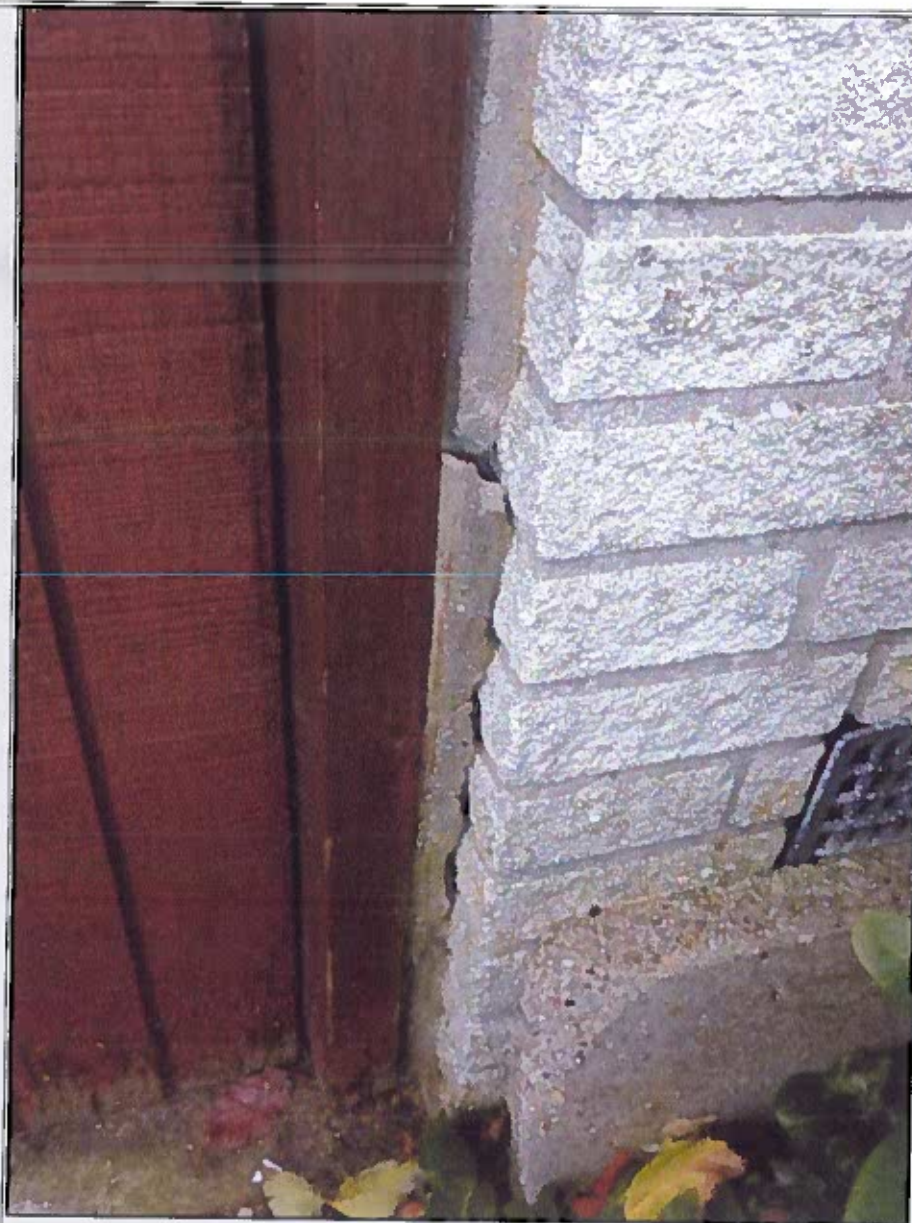
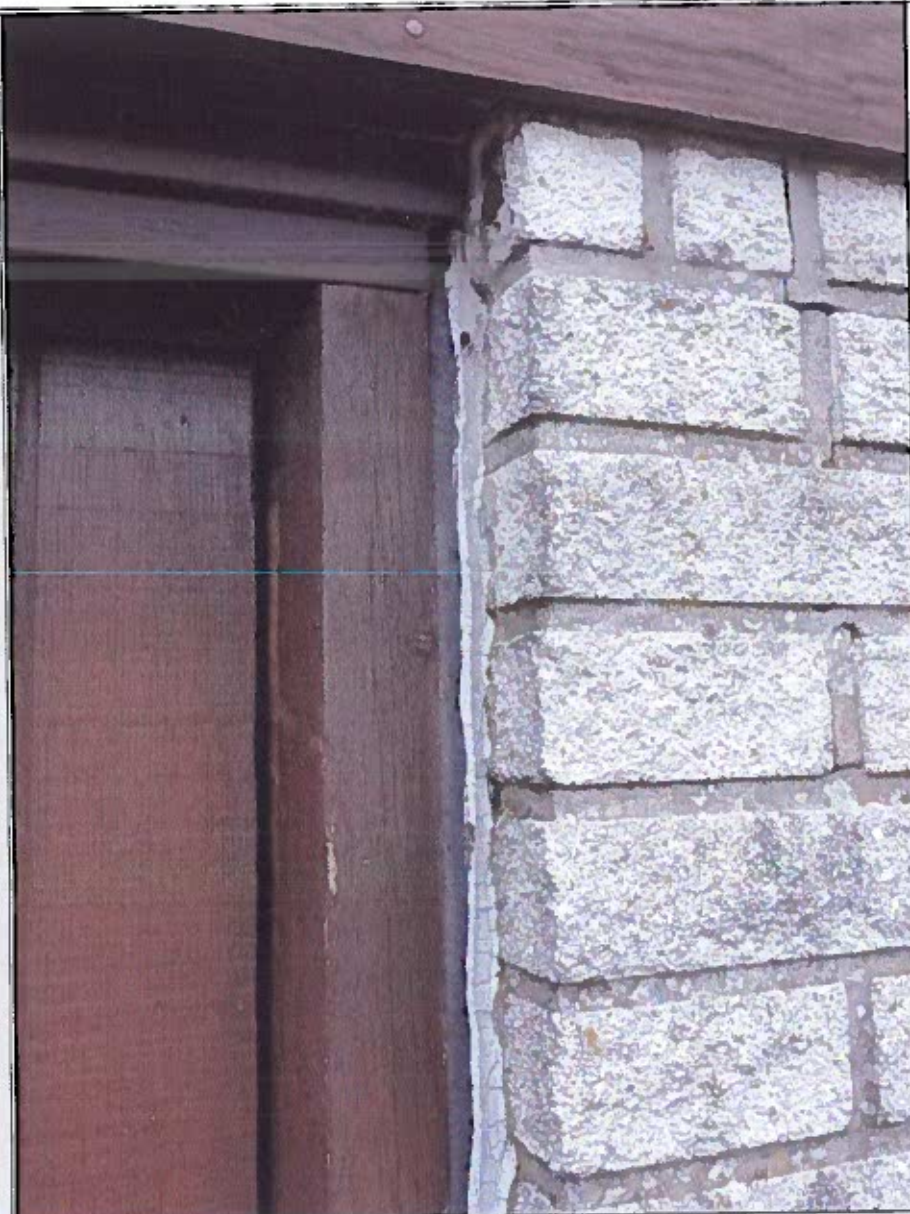
A3

Elastiske- og kalfatringsfuger omkring garageport fremstaa nedslidte og udfaldne.
