### Afgørelse – teknisk revision af tilstandsrapporten

Det er nævnets vurdering, at der i tilstandsrapporten er afvigelser fra retningslinjerne for huseftersyn i et sådant omfang, at den må betegnes som fejlbehæftet.

Det er nævnets afgørelse, at beskikket bygningssagkyndig tildes en påtale for fejl i en tilstandsrapporten.

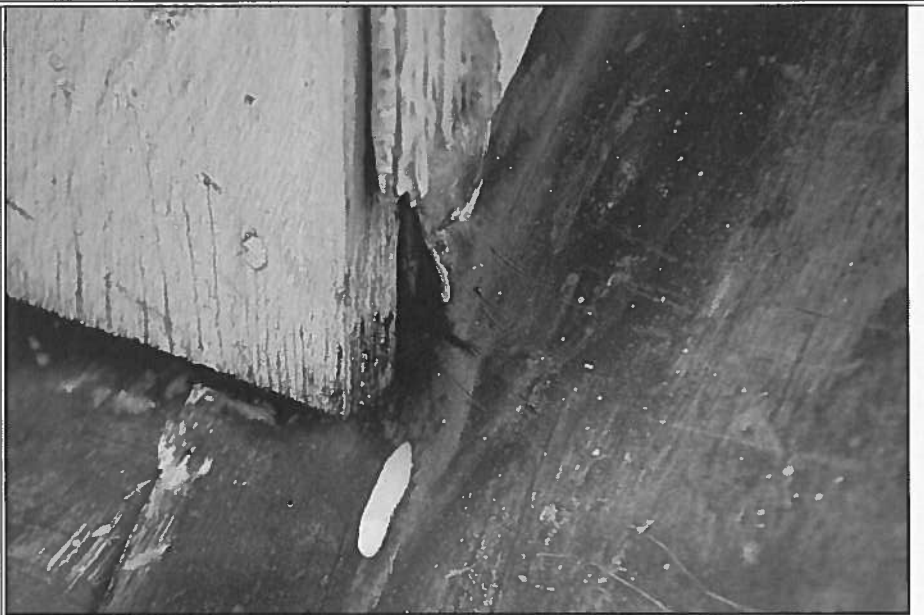
| | <p><b>Beskrivelse af skade/mangel:</b> Ved altandør med udgang fra 1. sal til tagterrasse og ved kviste mod haveside fremstår inddækningen håndværksmæssig mangelfuldt udført, især hvor disse slutter ind til andre bygningsdele, og der vil være risiko for indtrængning af vand.</p> <p><b>Karakter:</b> K3</p> <p><b>Begrundelse for fejl:</b> Manglen er ikke registeret og beskrevet.</p> <p><b>Fejlbeskrivelse:</b> Normal vægtning vil være A3, men p.g.a de følgeskader, indtrængning af vand vil kunne give, hæves vægtningen til A4.</p> | |
| Bygningssagkyndig | <p>Inddækning er med klip i hjørner af begge kviste. Det er håndværksmæssig korrekt udført, dog mangler en beklædning uden på.</p> <p>Hvad angår kvist ved altandør, så er der ikke tale om en skade - og henset til husets / bygningsdelens alder. Der er ikke nærliggende risiko for skader. Nederste del af inddækning er lavet i glasfibre. Der er ikke set utætheder ved denne inddækning. Se billed nr. 1 og 2 på foregående side.</p> | A2 |
| Syns- og Skønsmand | TS fastholdt sin vurdering, tekst og vægtning. | A4 |

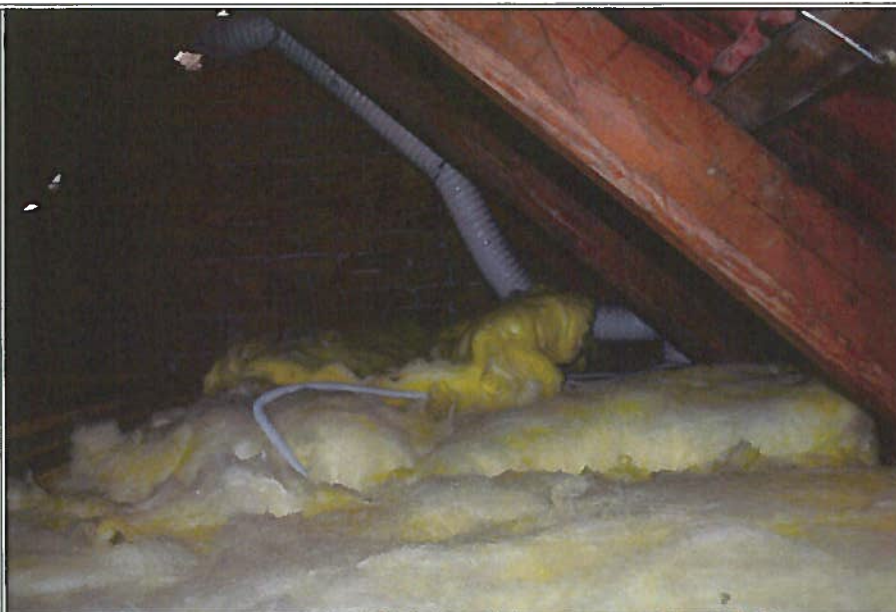
**Beskrivelse af skade/mangel:** Afrækskanel fra badeværelse på 1. sal ses i tagrummet ikke at være kondensisoleret. Herudover er afrækskanalen ikke korrekt ført ud gennem tag, men blot ført til udhæng ved vestvendt gavl. Grundlæggende vurderes afrækskanalen i tagrummet at være for lang og et enkelt sted næsten vandretliggende, hvor der vil kunne stå kondensvand.

Note: Ikke kondensisolerede afrækskanaler i koldt tagrum vil kunne give fugt i omkringliggende konstruktioner, såsom loft i badeværelse, overliggende isolering m.m.

**Karakter:** K3

da der ikke er sket skade vurderes bedømmelsen at være mindre.

Hvis forholdet skal vægtes lavere en A3 skal der være forhold som gør der kan gives en lavere vægtning. Det kunne være hvis BS havde registreret forholdet med ikke beskrevet et tilstrækkeligt eller ikke anført forholdet med en korrekt karakter.  
TS fastholder sin vurdering

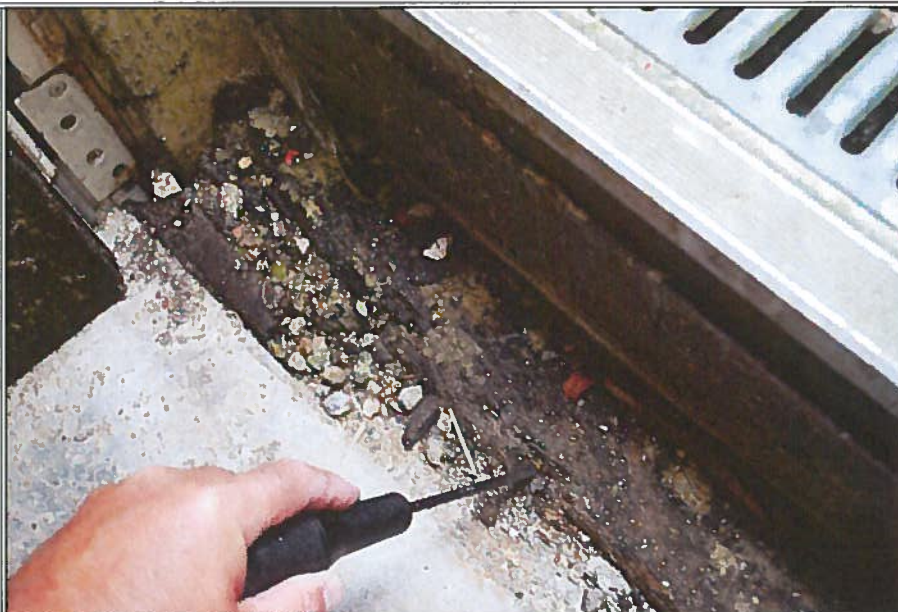
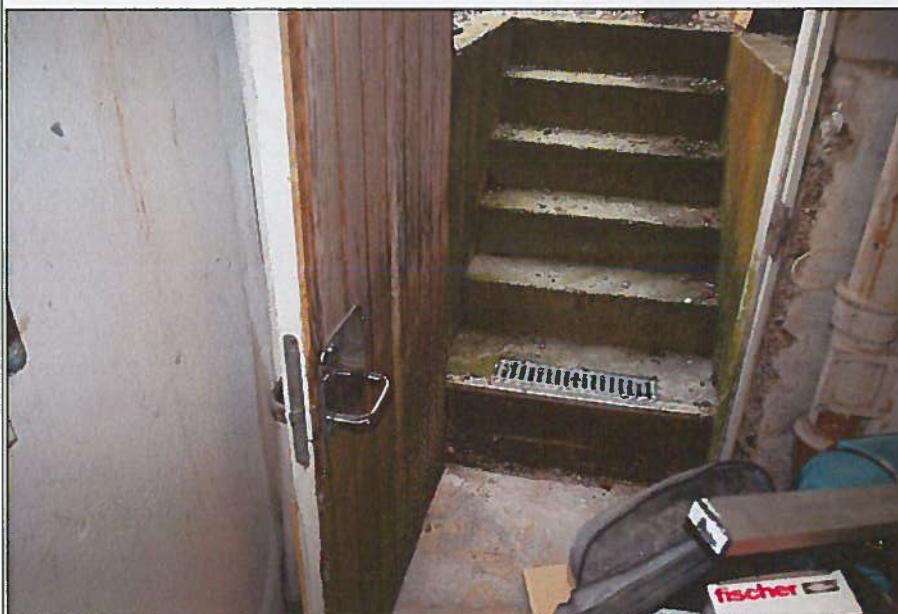
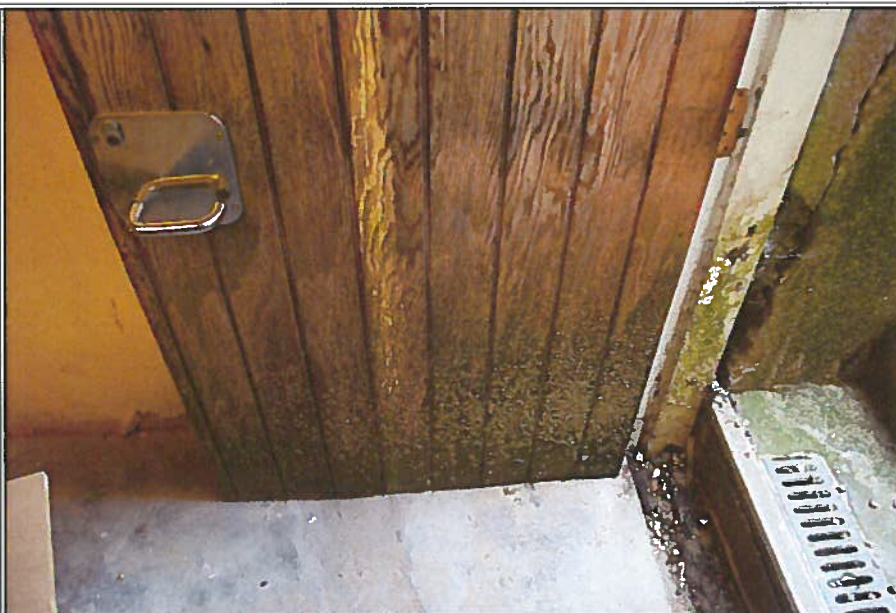
**Beskrivelse af skade/mangel:** I bunden af sidekarmen til kælderør samt i selve bundstykket til kælderøren forekommer der kraftigt nedbrudt træ. Herudover forekommer selve kælderøren i nederste del kraftig fugpåvirket fra vand fra kældertrappen.

**Karakter:** K2

**Begrundelse for fejl:** Manglen er ikke registreret og beskrevet.

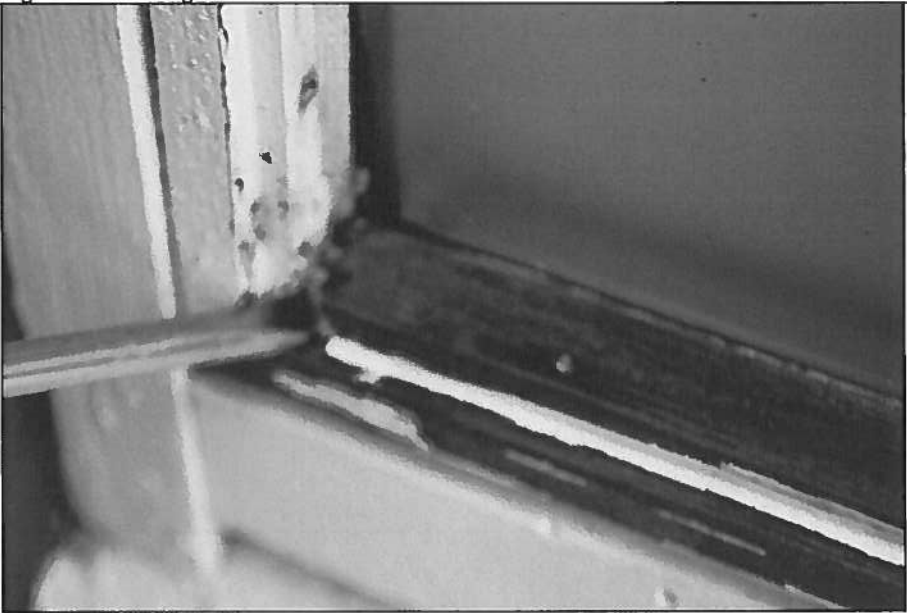
| <b>Fejlangivelse</b><br>Syns- og Skønsmand | <p><b>Beskrivelse af skade/mangel:</b> I bunden af fast stuevinduesparti til højre for entredør ses der nedbrydning af træ i bundglasliste og bundestykke.</p> <p><b>Karakter:</b> K2</p> <p><b>Begrundelse for fejl:</b> Manglen er ikke registreret og beskrevet.</p> | A3 |
| Bygningssagkyndig | Der kan ikke konstateres råd i vindueskarm, men bundglaslisten er med råd. Syns- og skønsmandens påstand om råd i karmen kan ikke konstateres. Bedømmelsen er for høj. | A1 |
| Syns- og Skønsmand | Hvorvidt om der råd i både glasliste og karm eller kun glaslisten er ikke afgørende for vægtningen. | A3 |

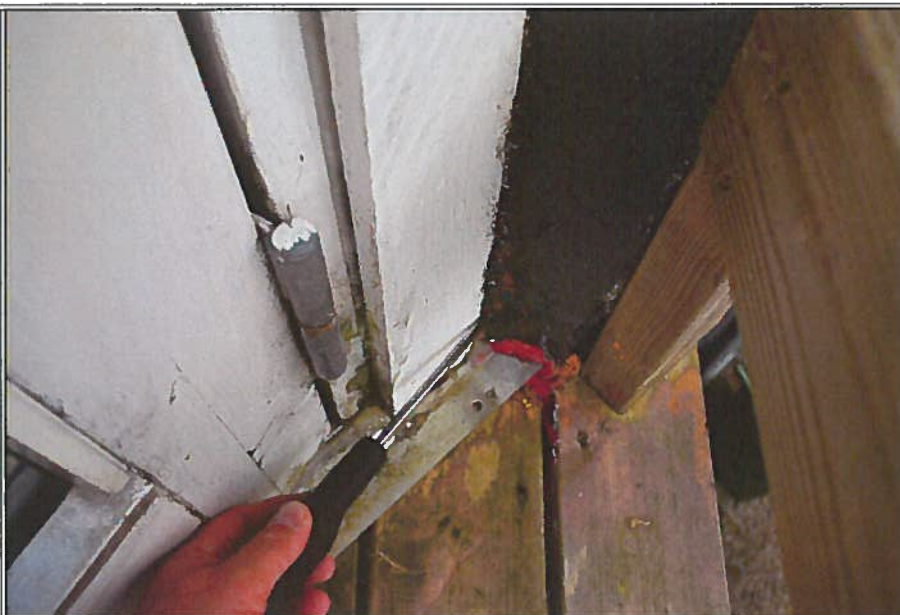
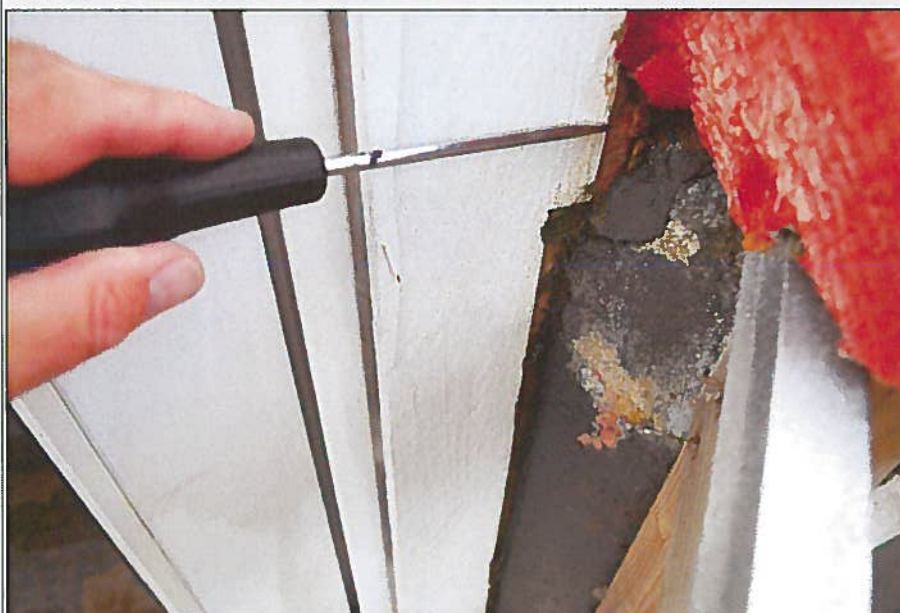
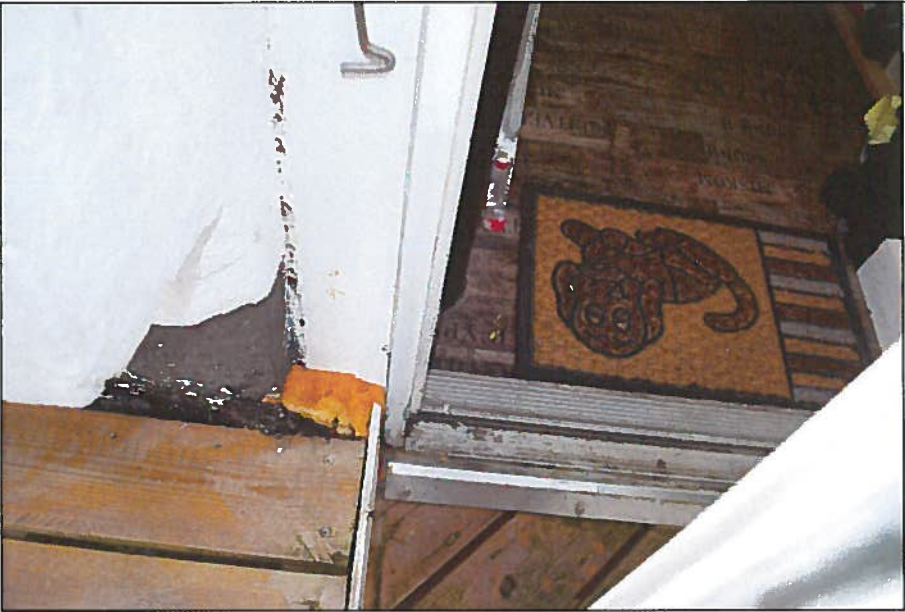
| | <p><b>Beskrivelse af skade/mangel:</b> Ved altandør med udgang fra 1. sal til tagterrasse er fugen omkring altandør udført i fugeskum, som er overmalet.</p> <p><b>Note.</b> Anvendelse af fugeskum er ikke egnet som afsluttende fuge. Skummet vil kunne optage fugt, og grundlæggende er fugen ikke tæt, og der vil kunne indtrænge fugt. Fugen er på inden måde håndværksmæssig korrekt udført.</p> <p><b>Karakter:</b> K3</p> <p><b>Begrundelse for fejl:</b> Manglen er ikke registreret og beskrevet.</p> <p><b>Fejlbeskrivelse:</b> Normal vægtning vil være A3, men p.g.a. de følgeskader, som indtrængning af vand vil kunne medføre, hæves vægtningen til A4.</p> | |
| Bygningssagkyndig | Fugeskum/befæstigelsesskum til tætning: Det er sådan at dette skummateriale fra trykdåser ikke optager fugt, men overfladen forvitrer/nedbrydes af solens UV-stråler. Så fugen er tæt i sig selv. En fugeliste kan beskytte mod UV-stråler. Listen mangler. | A1 |
| Syns- og Skønsmand | TS fastholder sin vurdering | A3 |

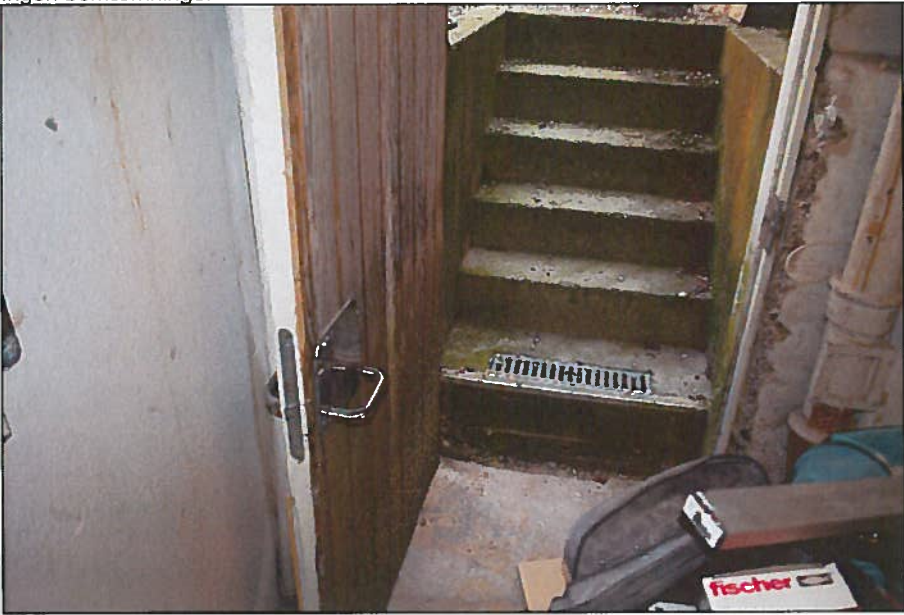
Under punkt 4.3 sænkes vægten B8 til A5, da der vurderes at være alternative udbedringsmetoder, der kan udføres for under 10.000 kr.

| <b>Fejlangivelse</b><br>Syns- og Skønsmand | <p><b>Beskrivelse af skade/mangel:</b> Ved udvendig trappe til kælder er nederste trin afsluttet ca. 25 cm over kældergulv. Dette bevirker, at kælderdoor fugtpåvirkes kraftigt, og når det regner, vil der kunne løbe vand ind i kælderen.</p> <p><b>Karakter:</b> K3</p> <p><b>Begrundelse for fejl:</b> Manglen er ikke registreret og beskrevet.</p> <p><b>Fejlbeskrivelse:</b> Det er TR's vurdering, at for at sikre at der ikke løber vand ind ved kældertrappen, skal der udføres ny kældertrappe. Udgift til ny kældertrappe vurderes at kunne udføres for under kr. 25.000. Derfor vægtes fejlen på B niveau.</p> | B8 |
| Bygningssagkyndig | <p>Kældertrappen i beton er afsluttet med nederste trin ind mod kælderdoor, og der er således ikke bund mellem trin og kælderdoor. Kældertrappen er drænet i det nederste trin. Se billede. Syns- og skønsmanden kasserer trappen og vil støbe er ny. Vi kikker på skade og risiko herfor. Der er ingen skade og der løber ikke vand ind i kælder - da der er afvandet. Der gives en højere vedligeholdelse af dør, men det er ikke en skade.</p> | 0 |
| Syns- og Skønsmand | TS fastholder sin vurdering. | B8 |

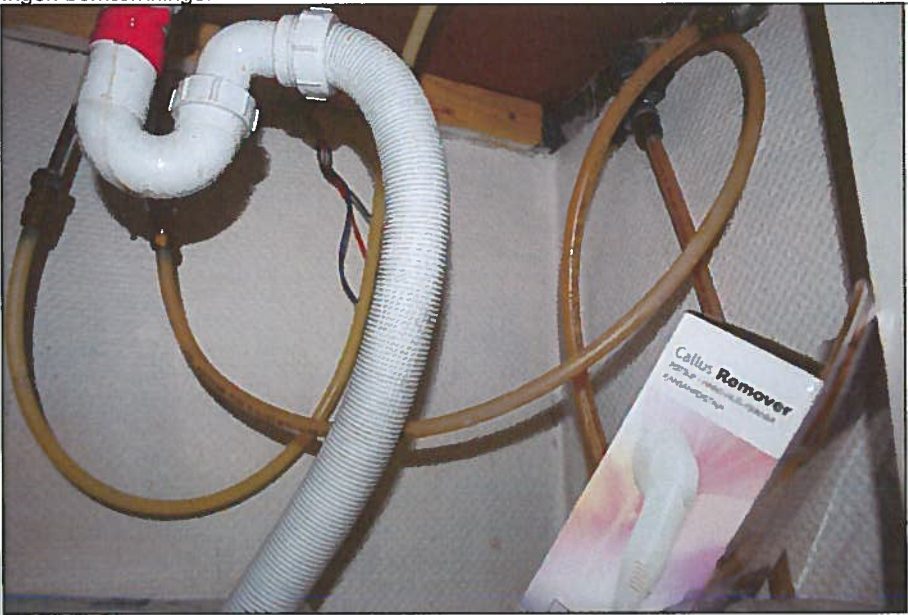
| <b>Fejlangivelse</b><br>Syns- og Skønsmand | <p><b>Beskrivelse af skade/mangel:</b> Under håndvask i badeværelse på 1. sal forekommer brugsvandsinstallationer løstsiddende.</p> <p><b>Note:</b> Brugsvandsinstallation skal være fastgjort og sikres mod mekanisk påvirkning. Et riv i et af de løse rør vil kunne medføre betraglig vandskade på de omkringliggende bygningsdele.</p> <p><b>Karakter:</b> K3</p> <p><b>Begrundelse for fejl:</b> Manglen er ikke registreret og beskrevet.</p> | A3 |
| Bygningssagkyndig | <p>"Vandhanearmatur er tilsluttet til Pex-rør med skæringssamling. Pex-rør er for lange og installationen er ikke køn. For pex-rør gælder det: Der må ikke være skjulte samlinger, og det kan konstateres, at installationen ikke er ulovlig. Syns- og skønsmanden siger "et riv i et af de løse rør vil kunne medføre betragtelig vandskade på de omkringliggende bygningsdele". Man kan ikke trække en skæringssamling fra hinanden. Kravet til pex-rør er: Der må ikke være skjulte samlinger. Der er erfaringen, at indstøbte pex-rør vil danne tryk/træk spændinger i sammenhæng med vekslende temperatur i røret, og det er alene i disse situationer der er konstateret skader. Vi står uforstående overfor Syns- og skønsmandens bemærkninger".</p> <p>Citat Otto Blomberg, Botjek Odense.</p> <p>For øvrigt har jeg lavet en bemærkning i tilstandsrapporten under punkt 11.5, hvor jeg skriver følgende: "VVS-installationer i kælder er nogle steder med dårlig rørføring og ringe ophæng."</p> | 0 |
| Syns- og Skønsmand | TS fastholder sin vurdering | A3 |

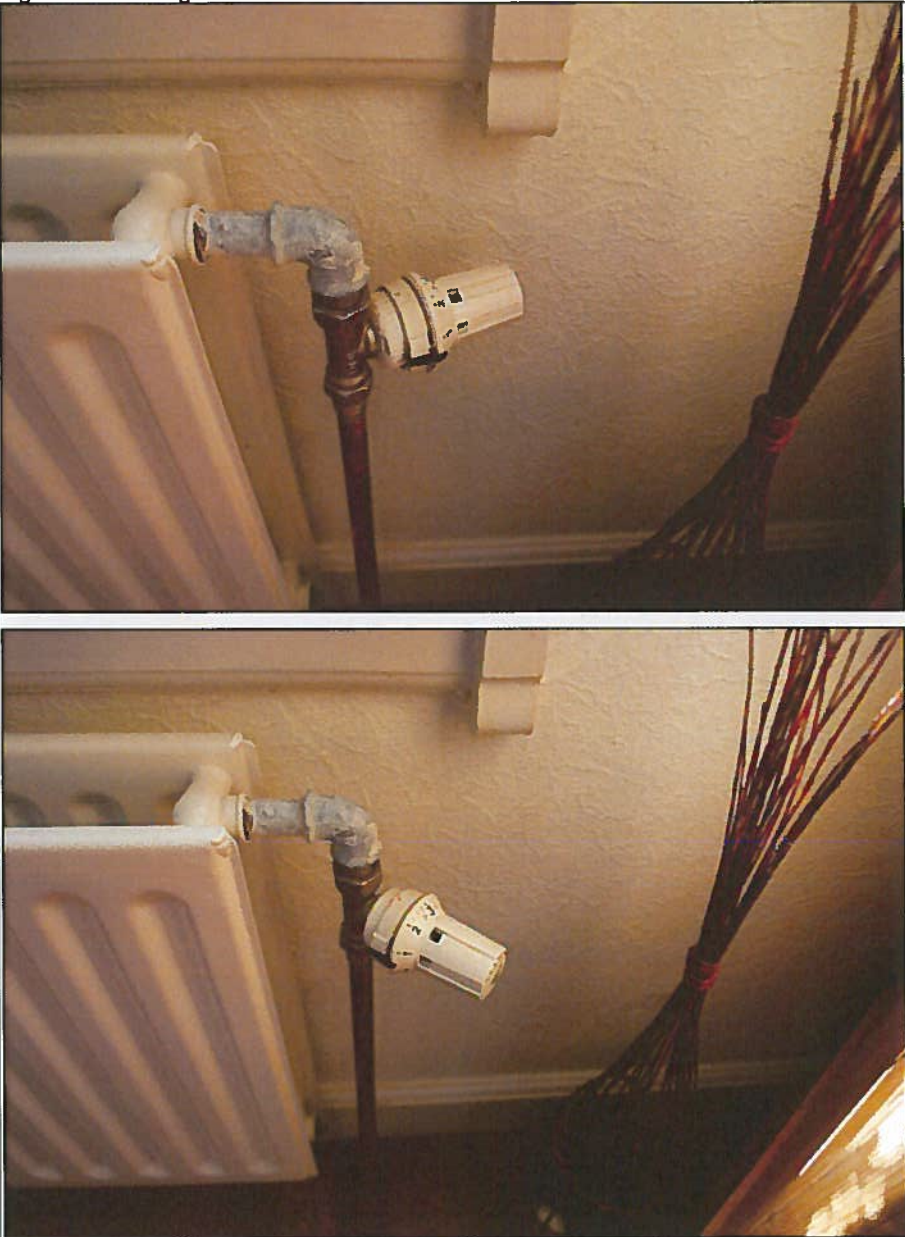
| <b>Fejlangivelse</b><br><b>Syns- og Skønsmand</b> | <p><b>Beskrivelse af skade/mangel:</b> Termostatventil til radiator i stue er løstsiddende.</p> <p><b>Karakter:</b> K1</p> <p><b>Begrundelse for fejl:</b> Manglen er ikke registreret og beskrevet.</p> | A3 |
| Bygningssagkyndig | Jeg mener der er ingen skade, fordi det ikke meningen vi skal se efter om de sidder fast. Altså lave en fysisk påvirkning. Vi skal se efter om der forekommer tæring eller utætheder i varmeanlægget. Der blev ikke konstateret utætheder, hellere ikke ved det konkrete sted. | 0 |
| Syns- og Skønsmand | Man kan jo godt se at der noget "uafsluttet" ved ventilen og bør så lige holde på den. TS flytter dog niveauet til A1 | A1 |

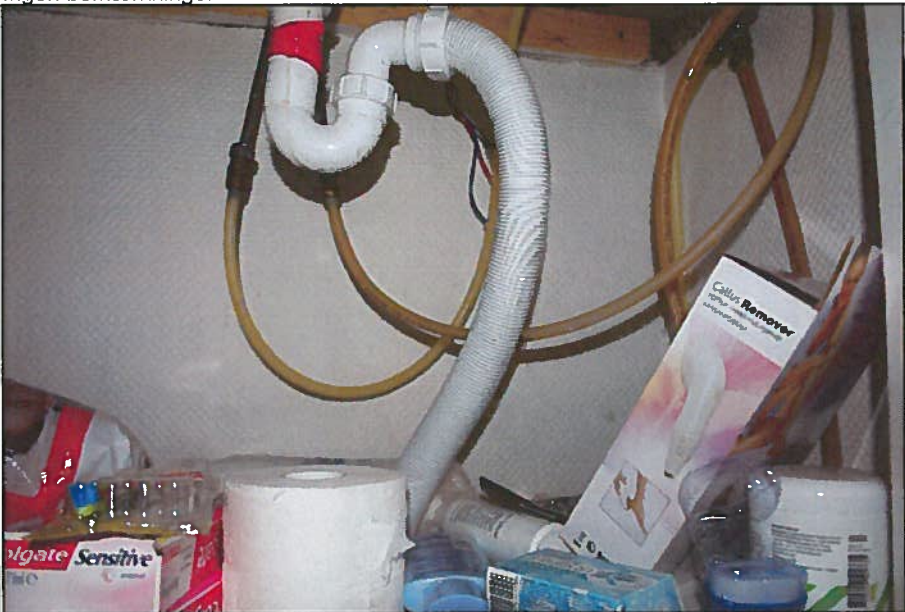
| <b>Fejlangivelse</b><br>Syns- og Skønsmand | <p><b>Beskrivelse af skade/mangel:</b> Afløb under håndvask i badeværelse på 1. sal er samlet med tape. Der er risiko for, at afløbsvand kan give skade på skab m.m.</p> <p><b>Karakter:</b> K3</p> <p><b>Begrundelse for fejl:</b> Manglen er ikke registreret og beskrevet.</p> | A3 |
| Bygningssagkyndig | Ingen bemærkninger | A3 |
