# DISCIPLINÆR- OG KLAGENÆVNET FOR BESKIKKEDE BYGNINGSSAGKYNDIGE

## **Afgørelse – teknisk revision af tilstandsrapporten [REDACTED]:**

Det er nævnets vurdering, at der i tilstandsrapporten [REDACTED] er afvigelser fra retningslinjerne for huseftersyn i et sådant omfang, at den må betegnes som fejlbehæftet. Det er nævnets afgørelse, at beskikket bygningssagkyndig [REDACTED] tildes en påtale for fejl i tilstandsrapporten [REDACTED].

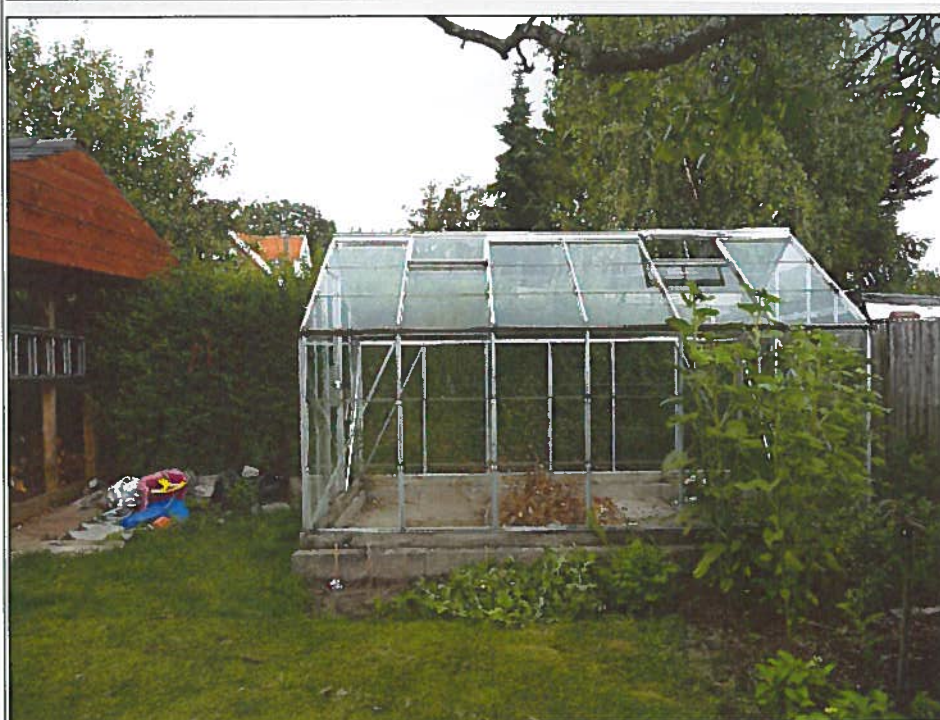
Skur og drivhus er ikke registreret i tilstandsrapport.  
Placeret på A niveau, da bygningernes samlede værdi ikke skønnes at overstige 10.000,-  
(drivhus 3.500 + skur 6.500)

Jeg har registreret udhuset - og anført under punkt 5 at der er ca 10 M2 - som ikke er medtaget på BBR.  
Drivhuset er ikke registreret idet det er under 10 M2 - sekundær småbygning.

| Teknisk Revisor | Areal af udhus er fejlagtig lagt sammen med areal af garage (bygning B). I stedet skulle udhus være literet som selvstændig bygning på 10 m2.<br>Huseftersynet skal omfatte samtlige bygninger inden for den samme ejendom, uanset størrelse, også selv om bygninger eller bygningsdele ikke er medtaget eller korrekt anført i BBR-ejermmeddelelsen | <b>A5</b> |

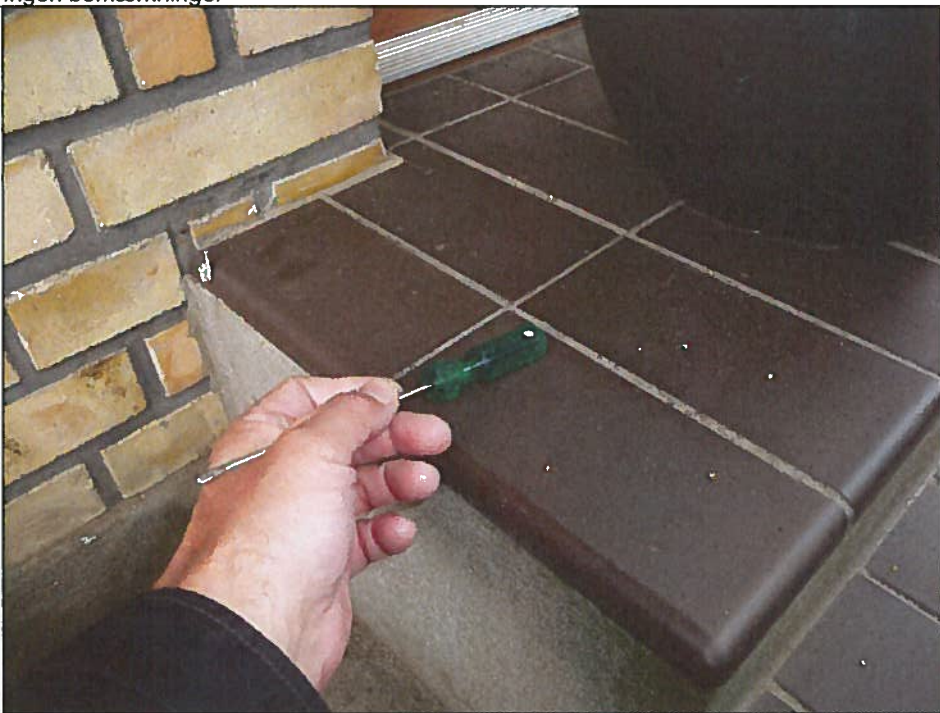
| Fejlangivelse<br>Teknisk Revisor | <p>Enkelte klinker på fortrappe har mangelfuld vedhæftning til underlaget.</p> <p>Placeres på A niveau da forholdet er mindre alvorligt, og reparation består i limning af klinker.</p> | A1 |

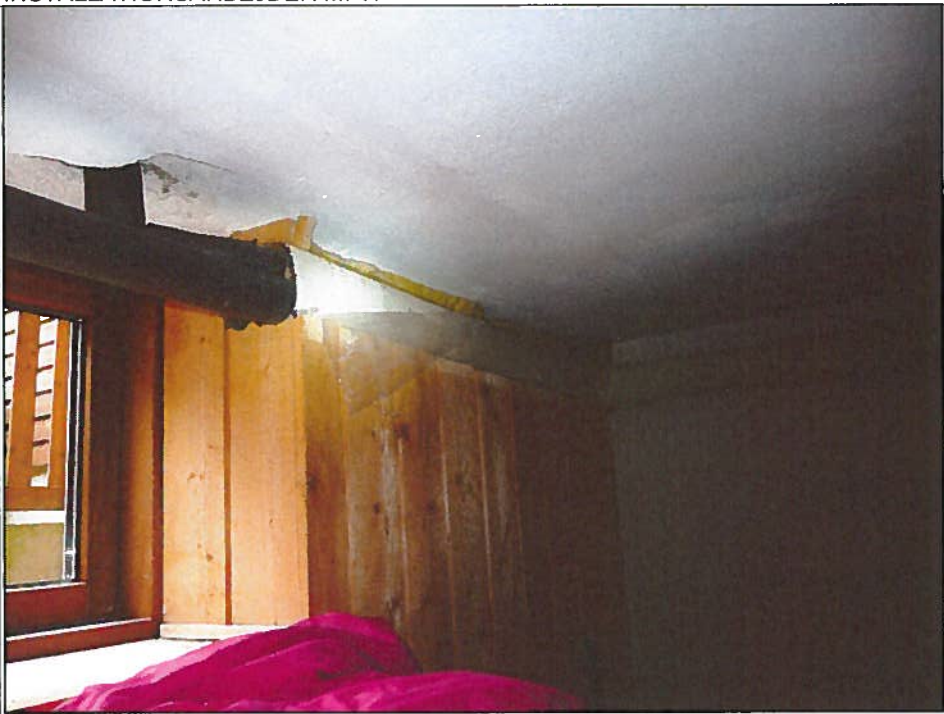
| <b>Fejlangivelse</b><br><i>Teknisk Revisor</i> | <p>I kælderrum mod øst er dampspærre delvis demonteret, hvilket medfører risiko for fugtskade i konstruktionen.<br/>Karakter bør derfor ændres til K1, med tilhørende note hvoraf det fremgår at dampspærre skal udføres tætsluttende i forbindelse med finisharbejdet.</p> | A1 |
| Bygningssagkyndig | Sælger er tømrersvend og har under sælgeroplysningerne anført at alt selvbyg er udført efter gældende forskrifter og reglementer. | 0 |
| Teknisk Revisor | At sælger mener at alt er udført efter gældende forskrifter og reglementer kan ikke betragtes som nogen garanti, se bla. pkt. 8.1 vedr. manglende fremspring på tagsten ved vindskeder. | A1 |

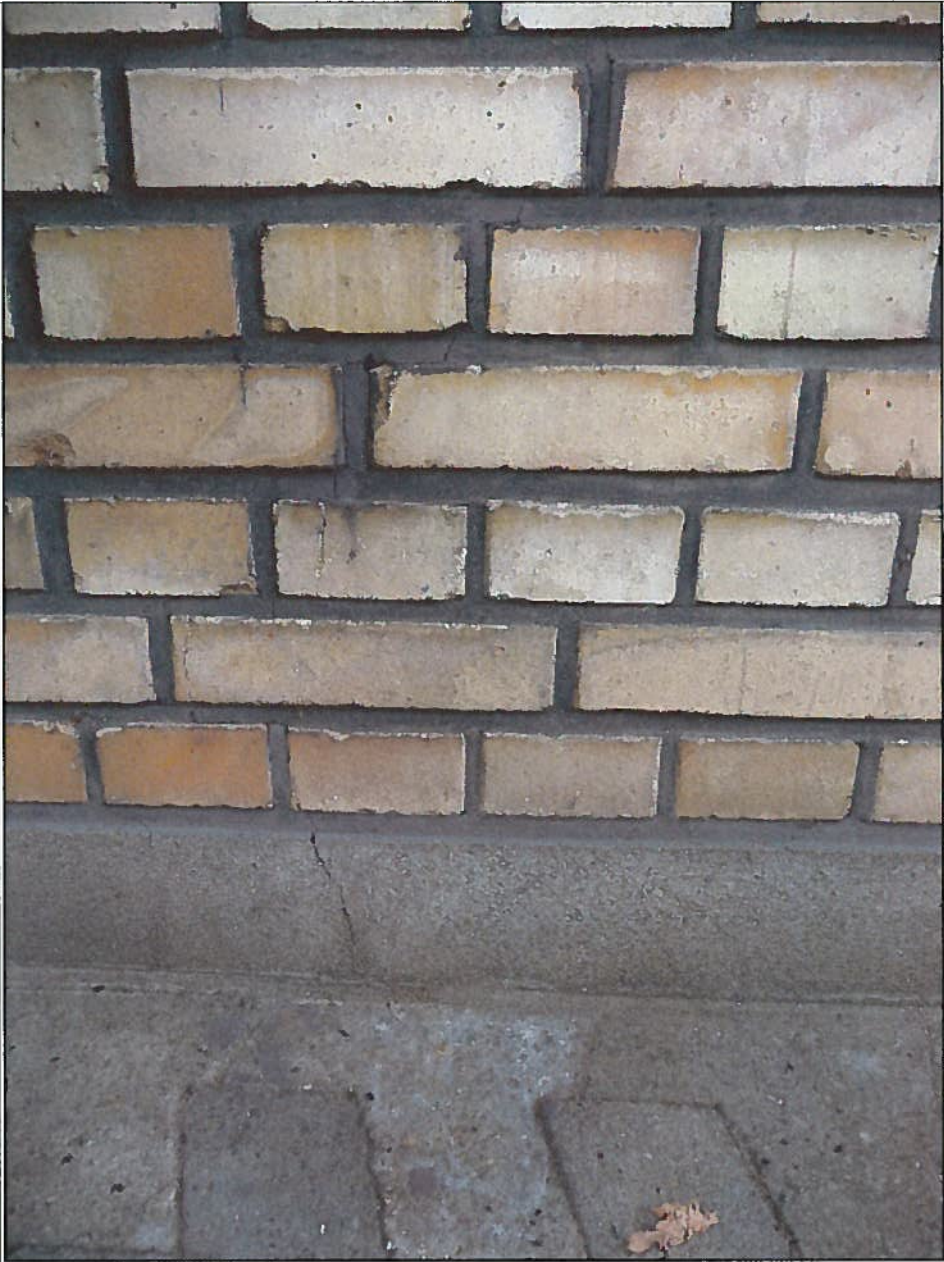
| 3.1 Facader / gavle | K1: DER ER ENKELTE MINDRE TRAPPEFORMEDE REVNER I MURVÆRK HERUNDER UNDER KØKKENVINDUE MOD NORD. VED VINDUE MOD SYD - UDVIDET VED FJERNELSE AF MURPILLE - ER DER IKKE INDLAGT MUROVERLIGGER. | |
| Fejlangivelse<br>Teknisk Revisor | <p>Der er noteret flere skader under samme punkt, hvilket ikke bør forekomme, medmindre skader er entydige.<br/> Reвне under køkkenvindue skyldes sætning, da revne har forsat forløb i sokkel.<br/> Teksten er ikke umiddelbart forståelig for ikke-sagkyndig.</p> | A3 |
| Bygningssagkyndig | Den pågældende trappeformede skade er også nævnt i tidligere rapport i 2007 - ligeledes som en K1 som jeg har anført. Udhænget beskytter mod yderligere udvikling af skaden | A2 |
| Teknisk Revisor | Karakter K1 er O.K., men teksten er ikke let forståelig for ikke sagkyndige. | A3 |

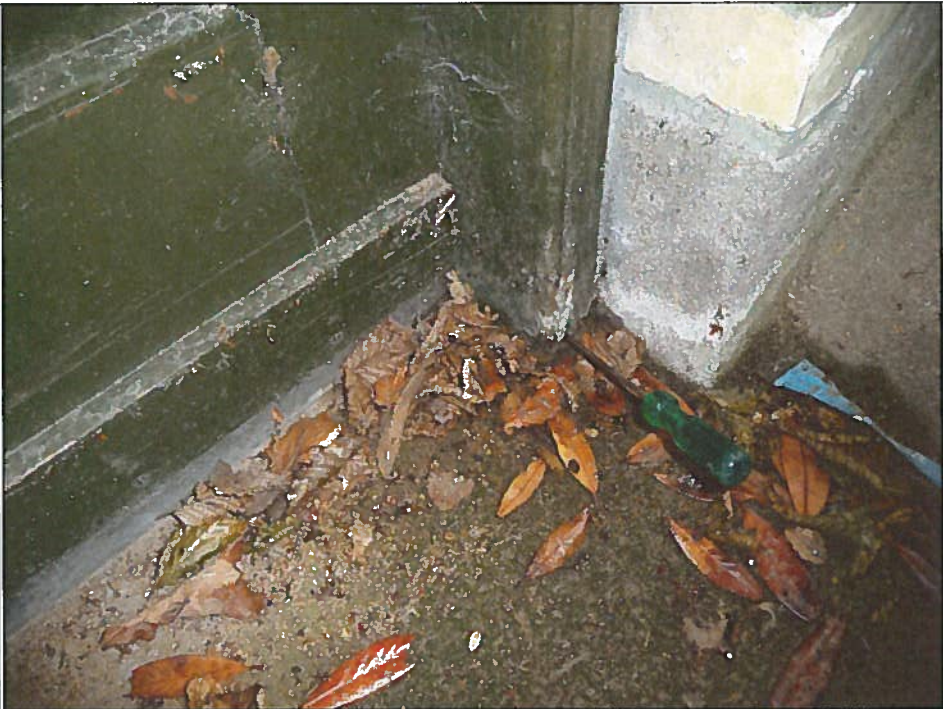
| 4.1 Døre | K2: VED KÆLDERDØREN ER DEN INDVENDIGE DEL AF KARMEN VED LÅSETØJET DEFEKT.<br>Note: KÆLDERDØREN ER FASTSKRUET OG KAN IKKE ÅBNES. | |
| Fejlangivelse<br>Teknisk Revisor | <p>Udover beskadiget karm, som følge af mekanisk påvirkning, er dørkarmen med begyndende nedbrydning ved bund</p> | A4 |
| Bygningssagkyndig | Den udvendige skade er desværre overset af mig - idet døren ikke kunne åbnes. | A3 |

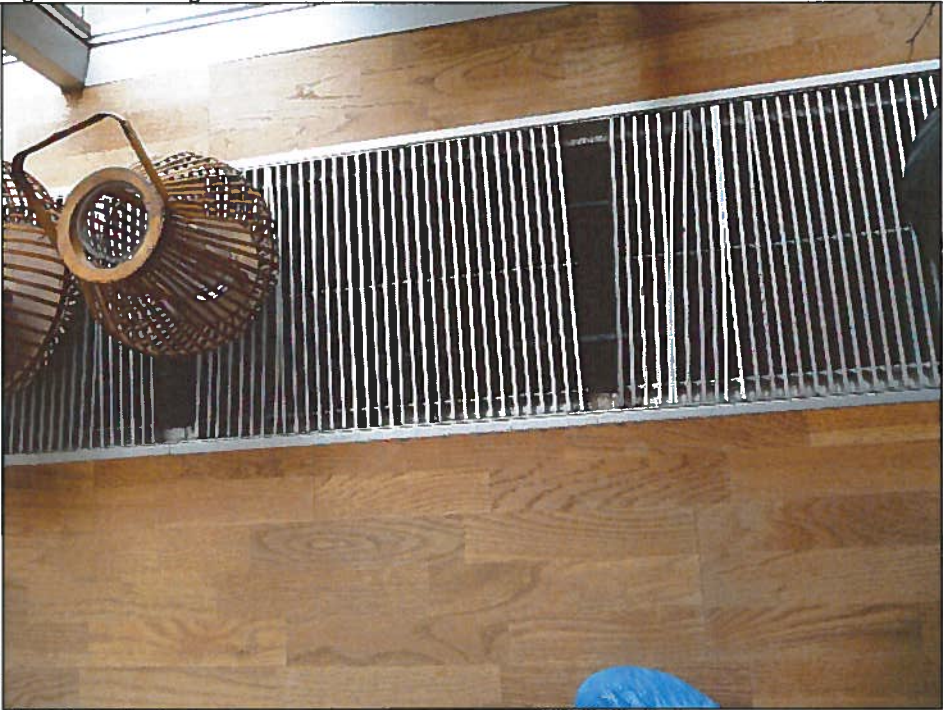
| <b>Fejlangivelse</b><br><i>Teknisk Revisor</i> | <p>Rist og konvektorgav i stue er defekt, hvilket medfører risiko for personskade. Risikoen vurderes dog som mindre, da "sprækker" mellem lameller højst er 5 - 7 cm. Forholdet er ikke nævnt i tilstandsrapport.</p> | A3 |
| Bygningssagkyndig | Formentlig overset af mig på grund af møblering. | A2 |

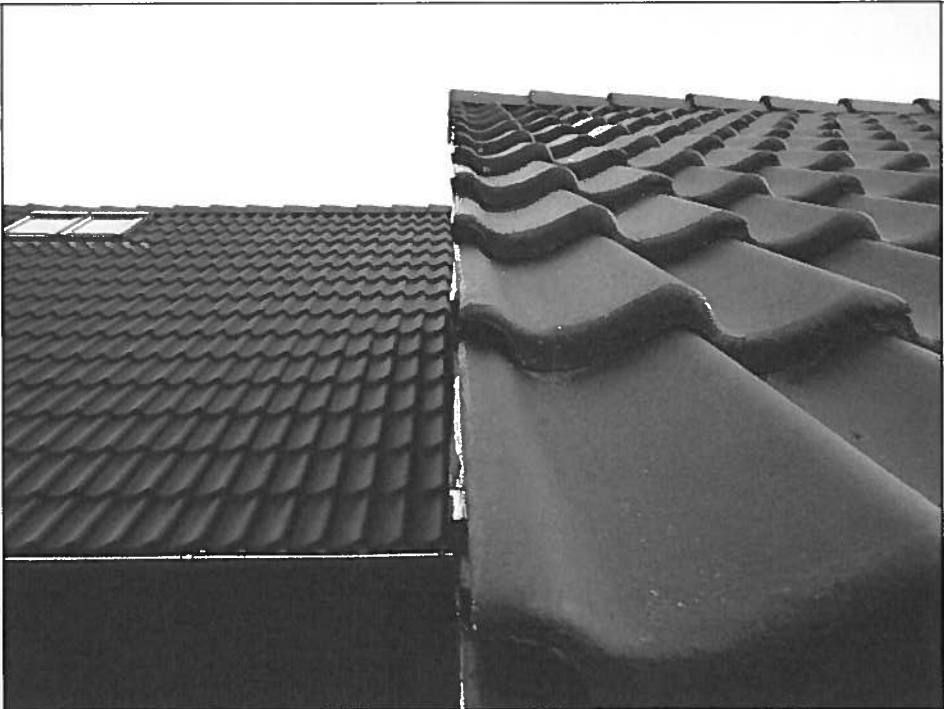
| Fejlangivelse<br>Teknisk Revisor | <p>Tagsten er oplagt med mangelfuldt fremspring ved vindskeder. Hovedpart af vindskedebeklædning er dog dækket af tagsten, men generelt bør tagsten have et fremspring på 20 – 30 mm ud over vindskeder for at beskytte træet.</p> <p>Forholdet er ikke nævnt i tilstandsrapport.</p> <p>Placeres på A niveau da udbedring består i tilretning af tagsten.</p> | A1 |
| Bygningssagkyndig | Sælger har anført i sælgeroplysningerne at alt selvbyggerarbejde er udført iht. gældende forskrifter og regler. | 0 |
| Teknisk Revisor | At sælger mener at alt er udført efter gældende forskrifter og reglementer kan ikke betragtes som nogen garanti. | A1 |

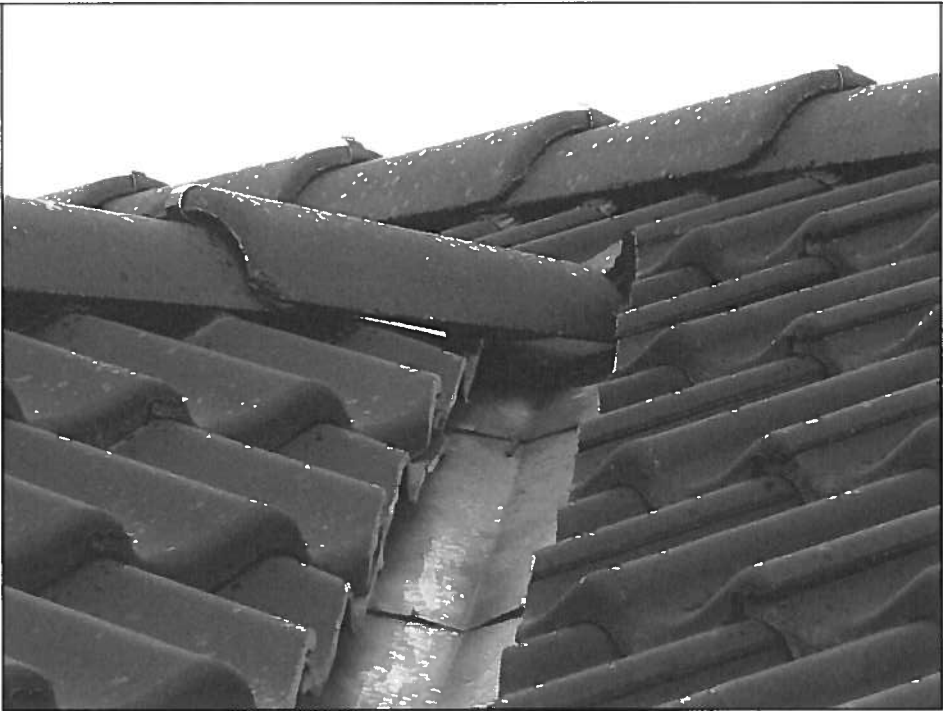
| Fejlangivelse<br>Teknisk Revisor | <p>Rygningssten ved skotrende mangler tilskæring.<br/>Forholdet er ikke nævnt i tilstandsrapport.<br/>Forholdet er dog hovedsagelig af kosmetisk karakter.</p> | A1 |

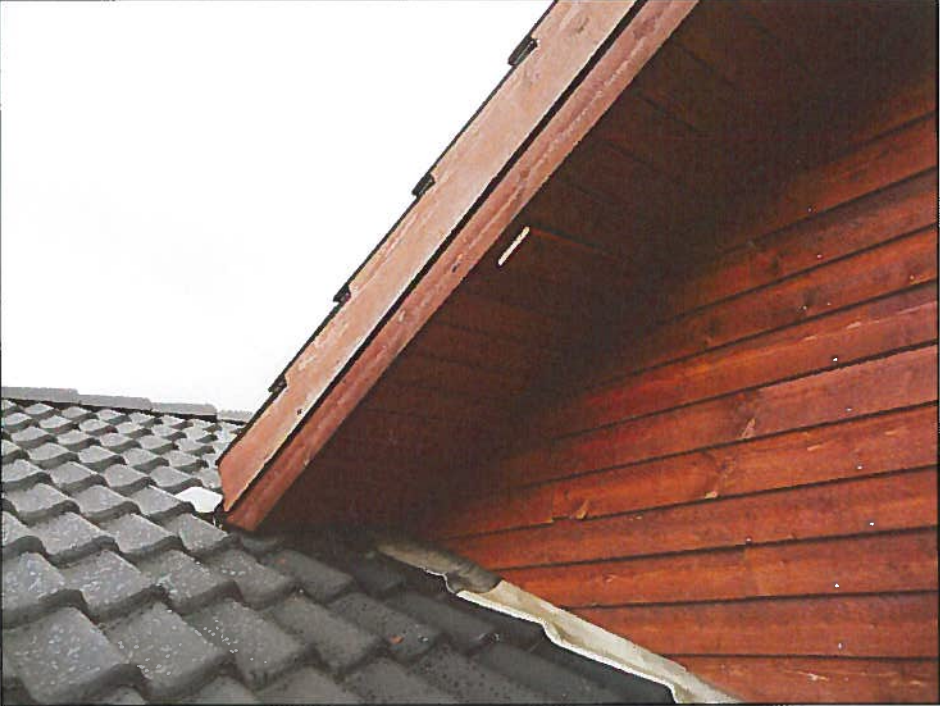
| <b>Fejlangivelse</b><br><i>Teknisk Revisor</i> | <p>Løst brædt i underbeklædning mod øst.<br/>Ikke nævnt i tilstandsrapport.<br/>Placeres på laveste A niveau da forholdet nærmer sig kosmetisk karakter</p> | A1 |

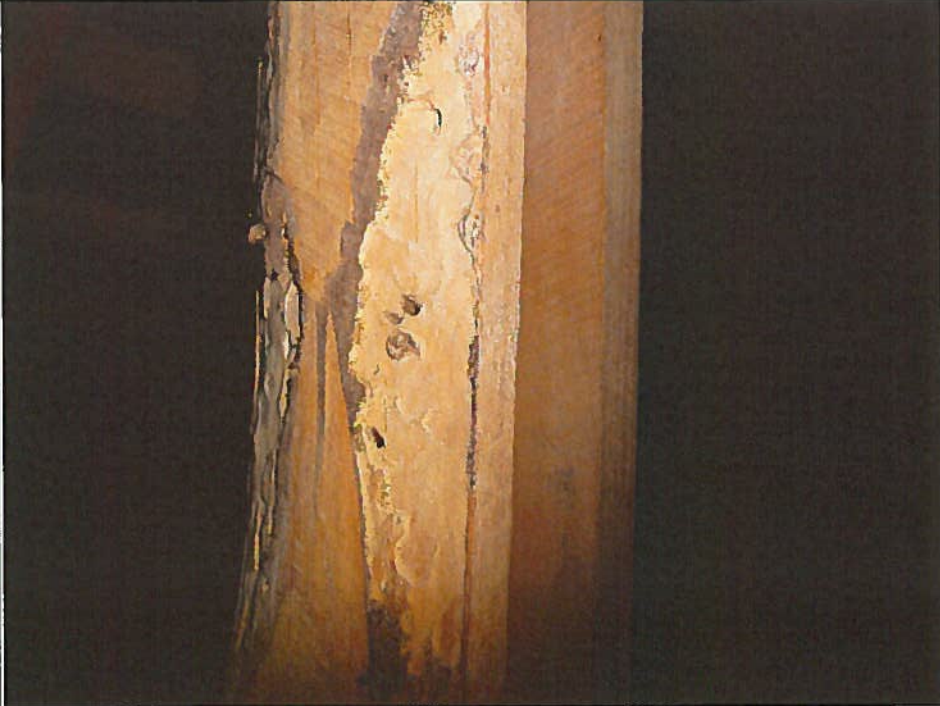
| <b>Fejlangivelse</b><br><i>Teknisk Revisor</i> | <p>Der ses tegn på tidligere angreb af træskadedyr i spær. Det vurderes dog der er tale om Violbuk, som ikke skader træets bæreevne da den hovedsagelig skader laget mellem bark og ved. Forholdet er derfor mere af kosmetisk/eller oplysende karakter.</p> | A1 |

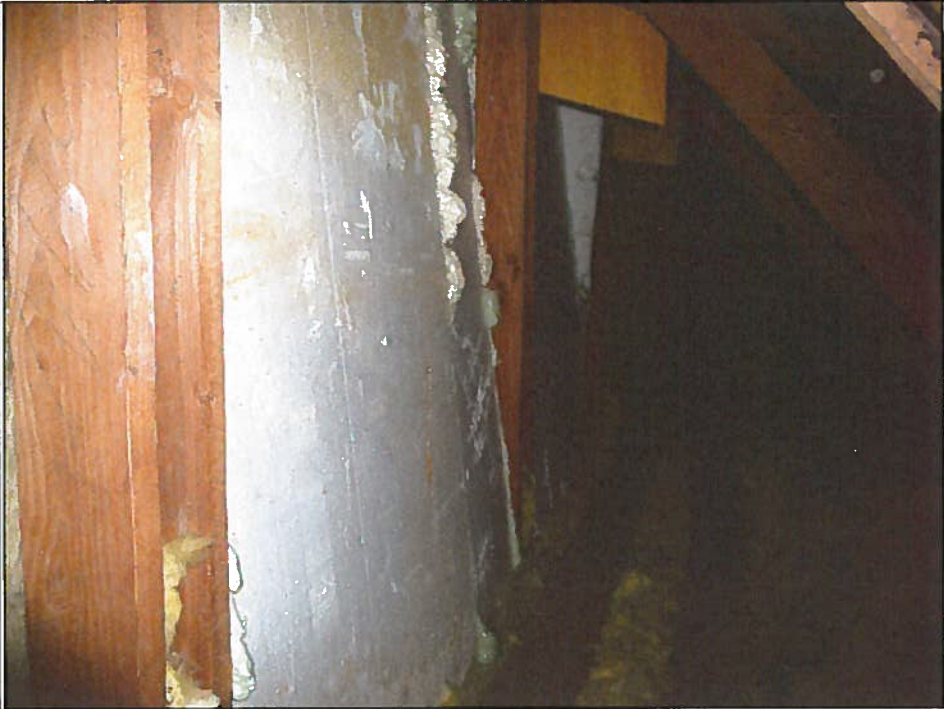
| 8.12 Isolering | K1: DER ER DELVIST ANVENDT POLYSTYROLLIGNENDE PLADE TIL EFTERISOLERING VED OVENLYSKASSE. Note: EVT. BRÆNDBART MATERIALE - POLYSTYROL - SKAL FJERNES IDET DET GIVER ET TILSKUD TIL BRANDUDVIKLINGEN VED ILDLØS. | |
| | <p>Hvis forholdet vurderes som værende mindre alvorligt, bør dette begrundes i notetekst. Begrundelse kunne være at ovenlyskasse er udført i gipsplader, som antændes og gennembrænder senere end trælofter, som er i øvrige rum, hvorfor forholdet skønnes mindre alvorligt. Ret</p> | |

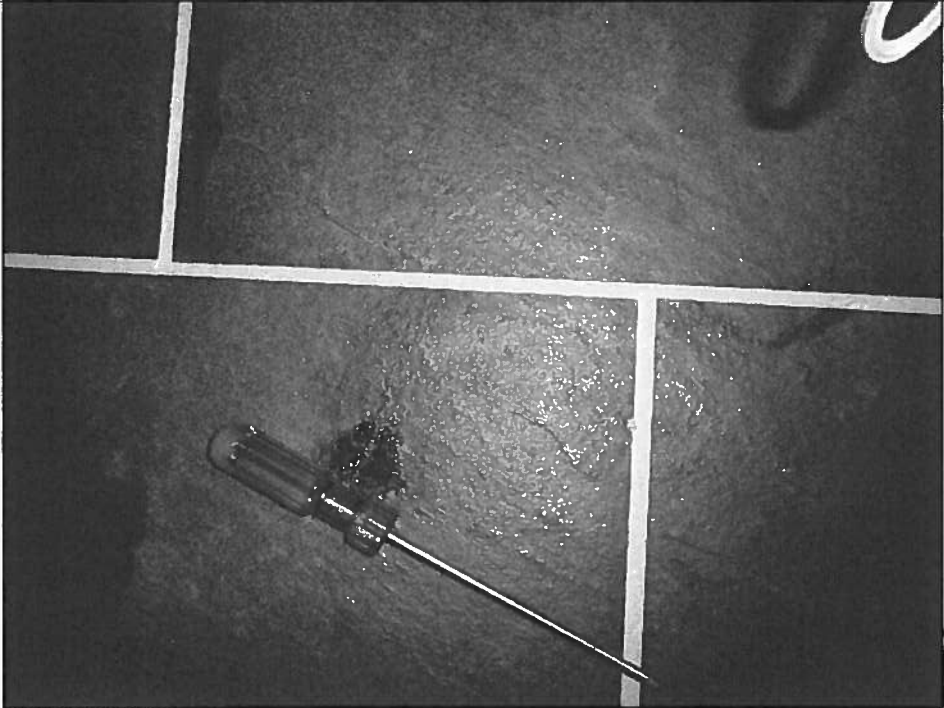
Punkt 9.1 og 9.2: Fejlangivelserne frafaldes, da den sagkyndiges antagelse om vådrumssikring kan accepteres på grund af sælgers oplysninger om, at badeværelser er forskriftsmæssigt renoveret indenfor de sidste 4 år.

| 9.1 Gulvkonstruktion/-belægning | K1: I BEGGE BADEVÆRELSE SAMT BRYGGER ER DER ENKELTE GULVKLINKER SOM MANGLER FULD VEDHÆFTNING TIL UNDERLAGET. Note: SKADEN ER BEDØMT UDFRA DET FORUDSÆTTES AT DER ER UDFØRT VÅDRUMSTÆTNING VED DE VANDBELASTEDE OMRÅDER. | |
| Fejlangivelse<br>Teknisk Revisor | <p>Vurderes forholdet som ikke alvorligt, bør begrundelse herfor ikke baseres på skjulte konstruktioner.</p> <p>Begrundelse kunne f.eks. være at der ikke kunne konstateres revner, eller tendens til revner i fuger, og at det derfor skønnedes at forholdet skyldes mangelfuld limudfyldning ifm. nedlægning af fliserne, og at forholdet ikke skønnes at medføre yderligere skade.</p> | A1 |

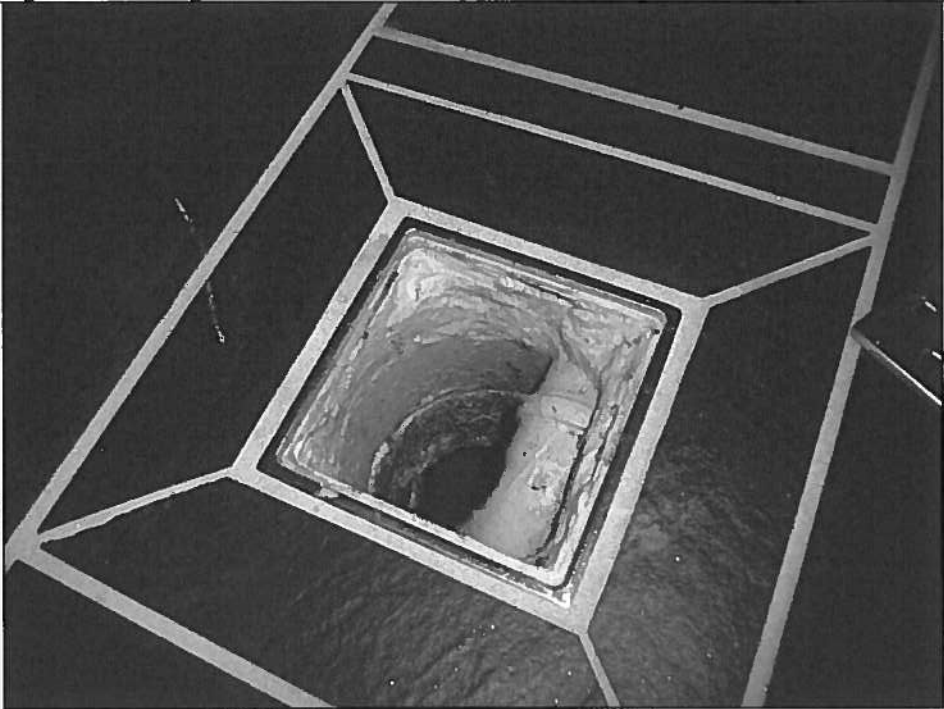
| <p>9.4 Gulv afløb</p> <p>Fejlangivelse</p> <p>Teknisk Revisor</p> | <p>Ingen bemærkninger</p> <div data-bbox="384 241 1331 947"> </div> <p>Gulv afløb i vaskerum i kælder er udført med betonudstøbning mellem rist og afløbsrør, hvilket kan medføre fugtbetingede skader på omkringliggende konstruktioner og installationer.</p> <p>Gulv afløbets top vil dog kun i sjældne tilfælde udsættes for vandpåvirkning - risiko for følgeskader er derfor minimal. Placeres på A niveau, da udbedring i gulv afløb i bryggers kan bestå af vandtætning af overflader i afløbe, hvilket kan udføres uden store omkostninger.</p> | <p>A2</p> |

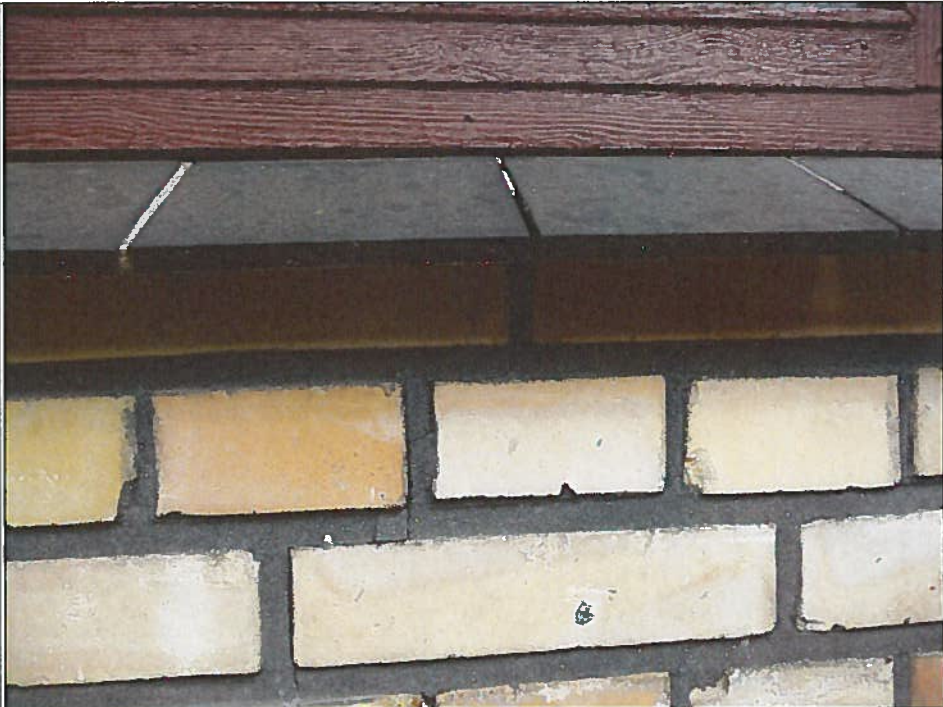
| 3.1 Facader / gavle | K1: DER ER MINDRE TRAPPEFORMET SÆNINGSREVNE I GARAGENS VINDUESBRYSTNING. HERUNDER ER DER FÅ STEDER LIDT REVNER I MURVÆRKETS FUGER - SYDVESTLIGE HJØRNE. | |
| Fejlangivelse<br>Teknisk Revisor | <p>Da forholdet i øvrigt har medført løse klinker i sålbænken, bør karakter ændres til K2 hvis sålbænk forudsættes at høre under bygningsdelen "facader/gavle", ellers skal karakter være K3.</p> | A1 |

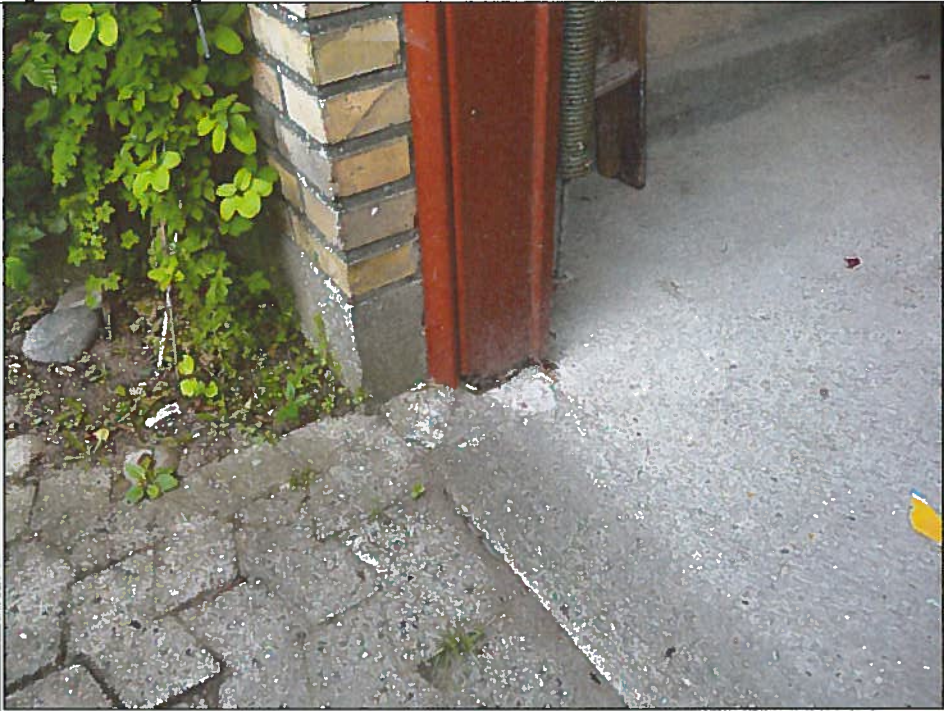
| | Garageport: nedbrydning i karm ved terræn.<br>Forholdet er ikke registreret i tilstandsrapport! | |
| Bygningssagkyndig | Skaden er desværre overset ved bygningsgennemgangen. | A5 |
