## Revisionsoversigt

## Ejendommen

## Indledning

### Tilstandsrapport for ejendommen

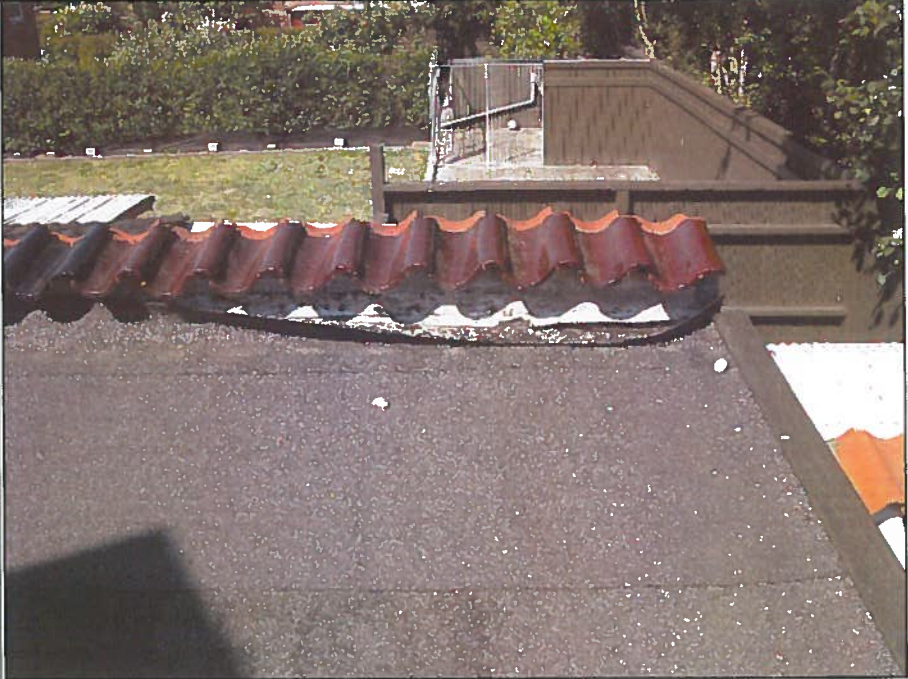
| 1.1<br>Tagbelægning/rygning | K3: Tagpapbelægning har dampbuler ved nordvestvendt bygningshjørne og på midten af tagflade hvilket indikerer vandindtrængning under tagpapbelægningen. Note: Fugtindtrængning vil på sigt medføre trænedbrud i underliggende tagkonstruktion. | |
| Fejlangivelse<br>Syns- og Skønsmand | <p><u>Beskrivelse af skade:</u><br/>Tagpapbelægningen over værkstedet har mindre dampbuler flere steder, blandt andet ved den sydlige ende, midt på og i mindre omfang i den nordlige ende.</p> <p><u>Karakter/note:</u><br/>K1<br/>Note: Buler i tagpapbelægningen kan opstå som følge af damptryk fra undersiden. Da værkstedet nu står ubenyttet hen, kan det have ændret på fugtbalancen i bygningen, som så kan medføre øget fugt i tagunderlaget.<br/>Da tagbelægningen er relativ ny og dampbulerne er af beskedent omfang (kan dog ændre sig med ændrede temperatur og fugtforhold), vurderes der ikke nærliggende risiko for følgeskader.</p> <p><u>Begrundelse for fejl:</u><br/>BS har fejlvurderet skaden. Karakteren bør være K1.</p> <p><u>Fejlens vægt:</u><br/>Da forholdet er registreret i rapporten men faglig set registreret forkert vægtes på niveau A, men skærpet.</p> <p><u>Foto viser tagfladen længst mod nord, det er ikke muligt at vise bulerne (små).<br/>Skaden på brandkammen er registreret.</u></p> | A5 |
| Bygningssagkyndig | Dampbuler opstår ved fugt i tagkonstruktionen. Bla. som følge af, at tagpap har sluppet vedhæftningen ved brandkammen –eller andre utætheder i og omkring tagbelægningen. Erfaringsmæssigt indikerer det, at der på sigt vil kunne opstå følgeskader -så som råd, svamp og skimmelsvampeskader. | 0 |

| Syns- og Skønsmand | <p>Dampbuler opstår mellem to tætte sammenklæbede tagpaplag. Årsagen til at dampbuler opstår er indesluttet fugt mellem en underpap og en overpap.</p> <p>Ved udlægning af ny tagdækning på gammel som her, er det nærliggende at antage, at det er ujævnheder i den gamle tagpap som slår igennem her og danner mindre buler i overfladen.</p> <p>Jeg mener det er udelukket, at de få og spredte småbuler, stammer fra den mangelfulde klæbning af tagpappen til brandkammen mod vest. Det giver snare anledning til fugt i mur og tagunderlag umiddelbart ved skadestedet. Denne skade er jo registreret under 1.1 med K3.</p> <p>Se bl.a. BYG-ERFA (47) 090808.</p> <p>Fejlangivelsen fastholdes.</p> <p>At vægtningen er skærpet skyldes, at skaden ukritisk er overført fra den tidligere rapport, og at K3 skaden, kan medføre krav fra købers side om nedslag i prisen, svarende til en gang ny tagbelægning.</p> | <b>A5</b> |

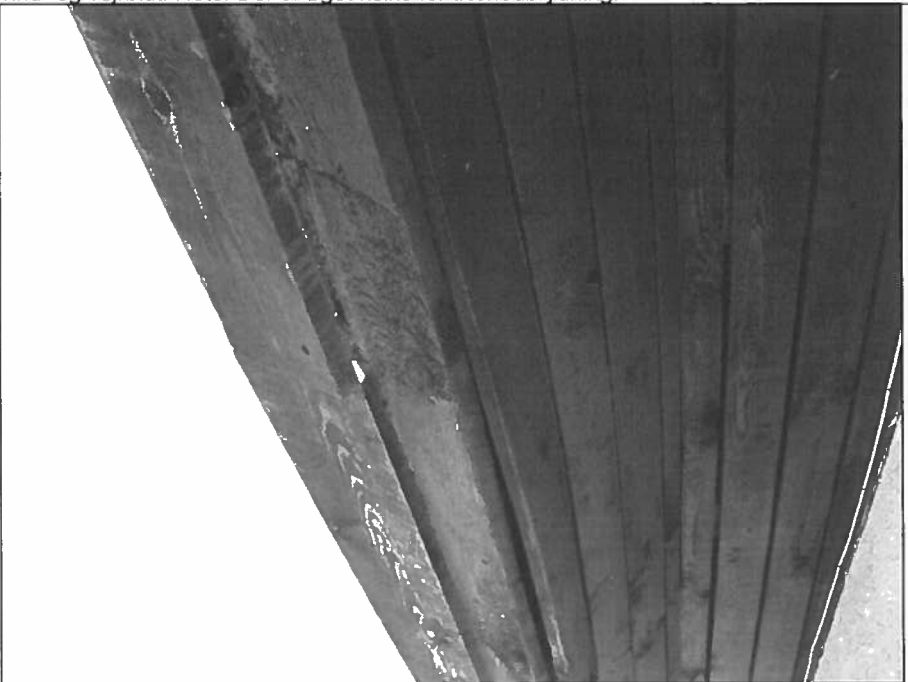
| 1.5 Udvendt træværk ved tag | K2: Der er nedbrudt overfladebehandling i vindskeder og dækbrædder og bygningsdelen fremtræder vind- og vejrbidt. Note: Der er øget risiko for trænedbrydning. | |
| <b>Fejlangivelse</b><br>Syns- og Skønsmand | <p><u>Beskrivelse af skade:</u><br/>På beboelsen er sternbrædder, vindskeder og dækklister generelt mangelfuldt vedligeholdt med overfladebehandling. Ligesom enkelte underbrædder i udhæng er løse, ses over entredøren. Bygningsdelen fremtræder vind- og vejrbidt</p> <p><u>Karakter/note:</u><br/>K2</p> <p><u>Begrundelse for fejl:</u><br/>Det er alene bygningsdelene på beboelsen hvor skaden forekommer.<br/>I henhold til håndbogen skal skadens placering på bygningen/bygningsdelen være entydigt beskrevet, så skaderne kan genfindes på bygningen af brugerne.<br/>Det er et bedre valg og mere korrekt, f.eks. at anvende ordet "mangelfuld overfladebehandling" end "nedbrudt overfladebehandling", som kan misforståes, som om der er en større skade i form af nedbrudt træ.</p> <p><u>Fejlens vægt:</u><br/>Fejlen vægtes på A-niveau, men laveste trin, idet forholdet er registreret.</p> | A1 |

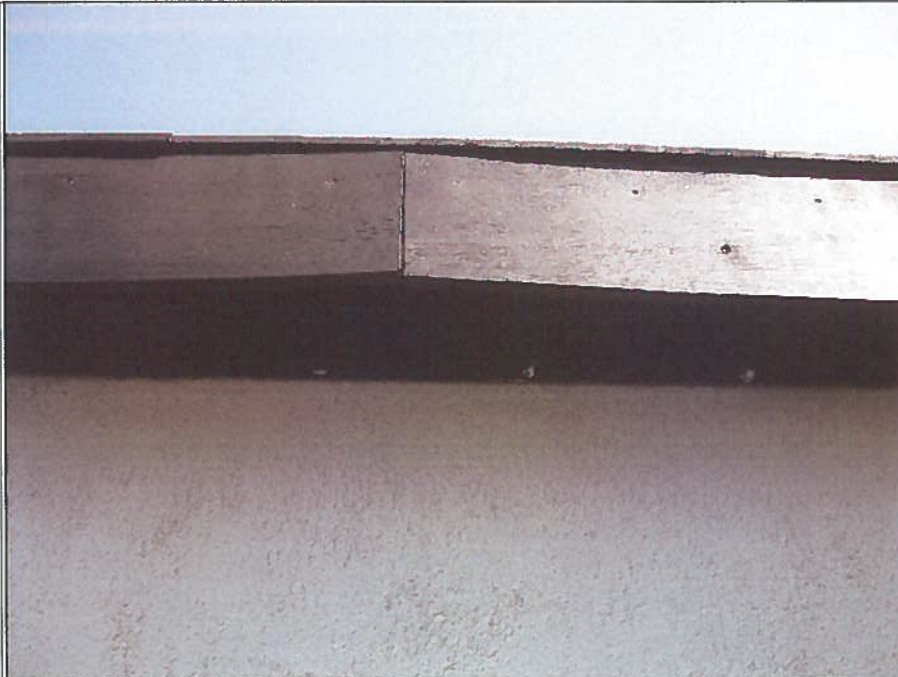
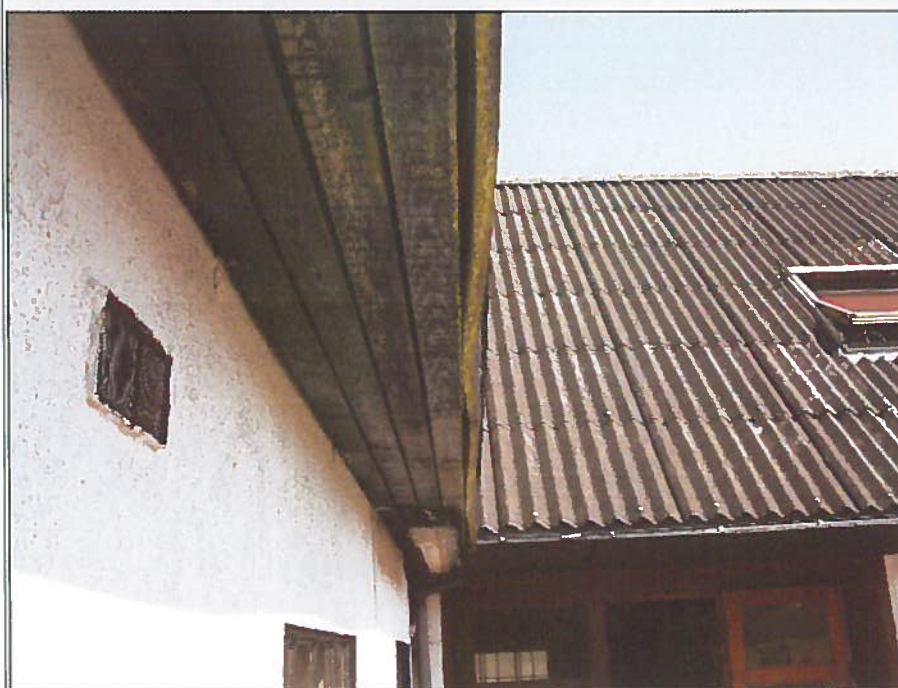
Beskrivelse af skade:

På værkstedsbygningen er sternbeklædning mangelfuld fastgjort, flere steder ses udbulninger i beklædningen. Især mod syd hvor samlingen af sternbrædderne er defekt.

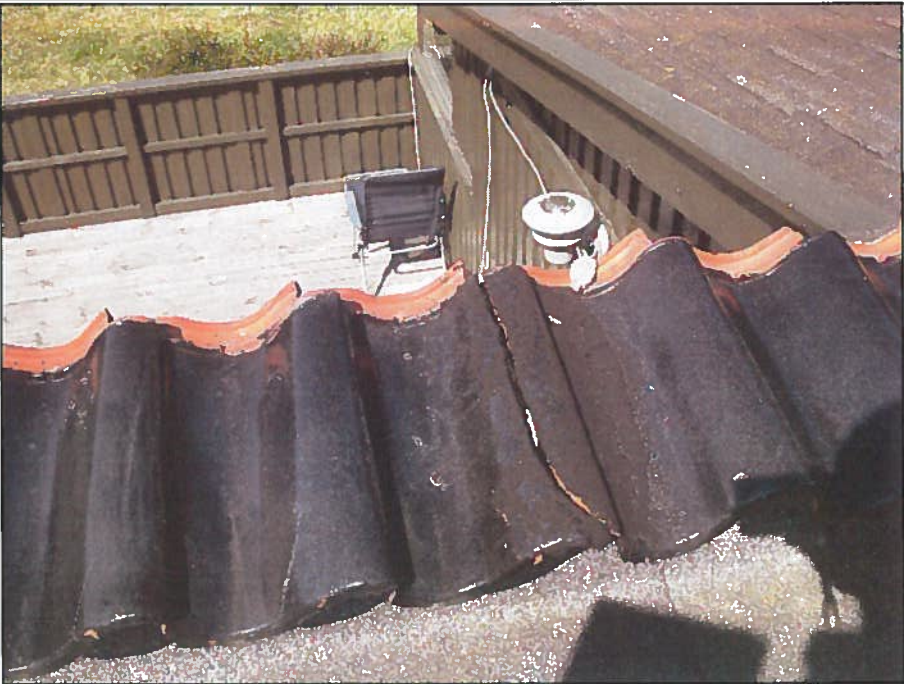
| <b>Fejlangivelse</b><br><i>Syns- og Skønsmand</i> | <p><u>Beskrivelse af skade:</u><br/>Ved facade i skel mod nord er murafdækningen på brandkammen faldet af.</p> <p><u>Karakter/note:</u><br/>K3<br/>Note: Unden afdækning er der nærliggende risiko for at vand trænger ned og der kan ske frostsprængninger i murværket.</p> <p><u>Begrundelse for fejl:</u><br/>Forholdet er ikke registreret i rapporten.</p> <p><u>Fejlens vægt:</u><br/>På niveau A</p> | |
| Bygningssagkyndig | Forholdet er nævnt i TR - men det kunne ønskes, at være mere præcist beskrevet. | A1 |

| | <p>Hvis det er punkt 2.3 Læmure K2 Afdækning af læmur er revnet mod nordvest, der henvises til, så mangler der en registrering af de knækkede tagsten over læmuren/brandkammen i skel mod vest. Ved gennemgangen blev vi enige om, at det var denne skade der var tale om.</p> <p>Det der gives fejl for er de nedfaldne tagplader over skelmuren mod nord og ved den østlige ende af huset. Se foto.</p> <p>Så fejlangivelsen fastholdes.</p> | |

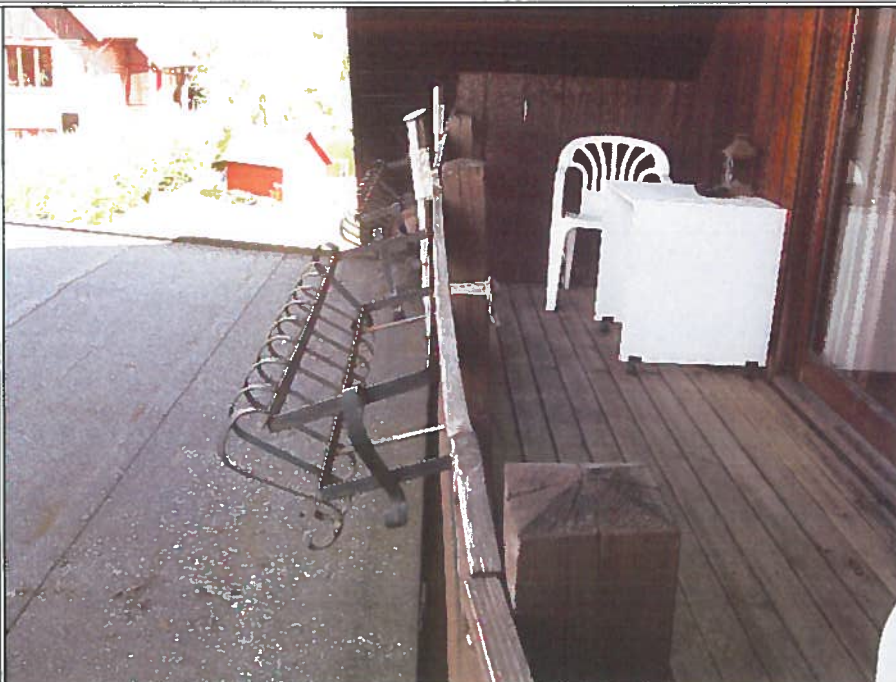
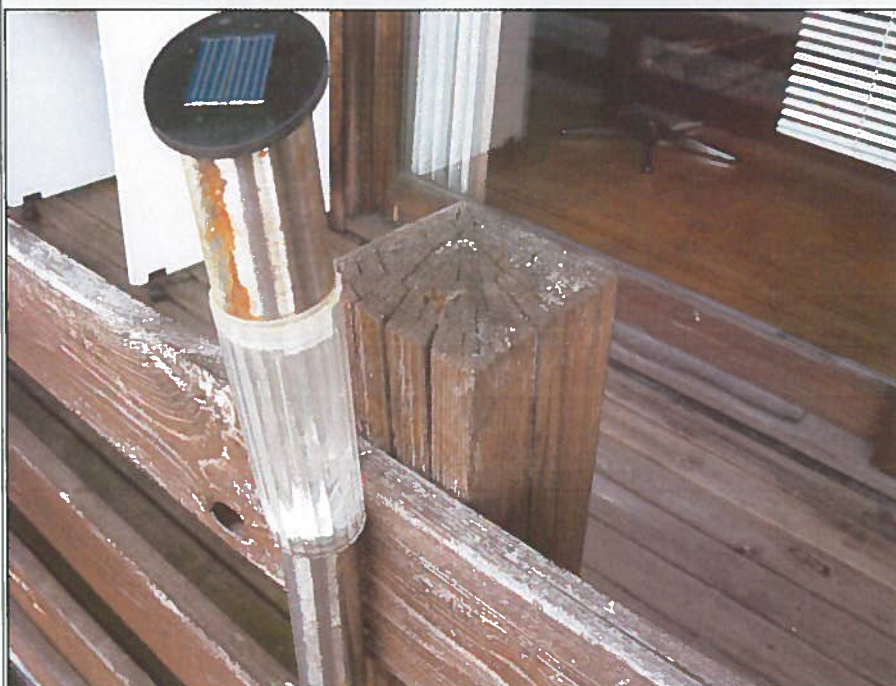
**Beskrivelse af skade:**

På altanen er rækværket defekt.

Der er nedbrudt træ i stolperne og fastgørelsen af rækværket er mangelfuld. Rækværket sidder løst og hælder udad.

Note: Det vurderes at rækværket er så svagt/nedbrudt, at der er risiko for kollaps og dermed personskade.

Skaden er ikke beskrevet i sit fulde omfang, at overfladebehandlingen er mangelfuld er af mindre betydning, set i forhold til nedbrudt træ i stolper og den nærliggende risiko for

| | kollaps af hele rækværket.<br><u>Fejlens vægt:</u><br>På niveau A, men på højeste trin, da der er tale om en skade den almindelige forbruger ikke umiddelbart bliver opmærksom på. | |

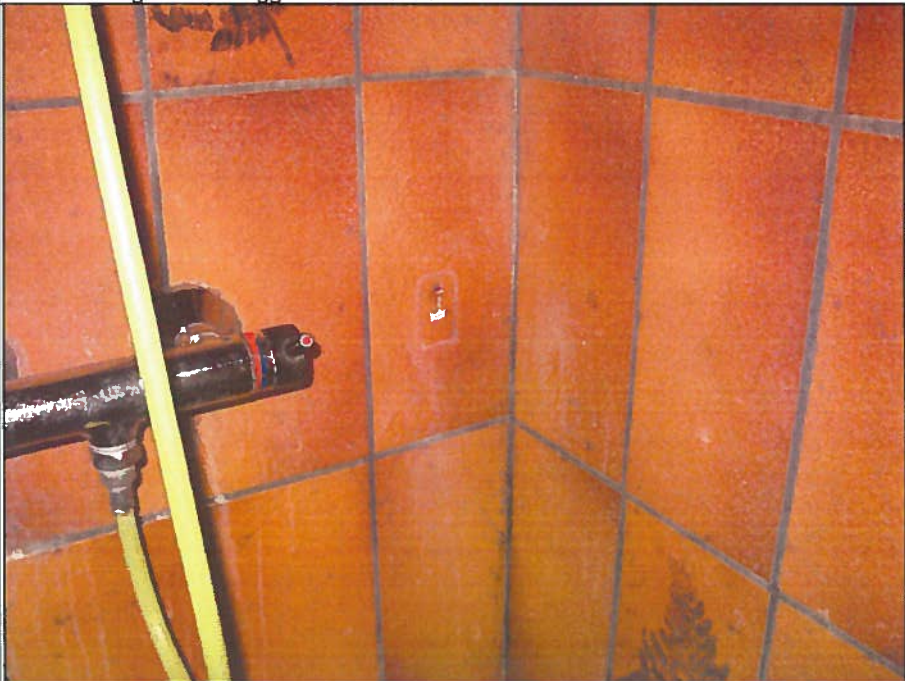
| 6.6 Rørgennemføringer | K3: Der er ikke vandtæt gennemføring af rør i vådzone i bruseniche. Note: Der er risiko for vandindtrængen i underliggende konstruktioner | |
| <b>Fejlangivelse</b><br>Syns- og Skønsmand | <p><u>Beskrivelse af skade:</u><br/>I brusenichen er der efterladt en skrue i flisebeklædningen efter nedtaget krog.</p> <p><u>Karakter/note:</u><br/>K 1</p> <p>Note: Der kunne ikke konstateres nærliggende risiko for utætheder, derfor gives karakteren K1</p> <p><u>Begrundelse for fejl:</u><br/>Der kunne ikke nogen steder i vådzone konstateres defekte rørgennemføringer. Registreringen er overført fra tidligere tilstandsrapport BS har det fulde ansvar for, at karakter og beskrivelse i den tidligere tilstandsrapport ikke genanvendes uforsætligt.</p> <p><u>Fejlens vægt:</u><br/>Vægtes på niveau A, men skærpes fordi BS har udvist forsømmelighed i forhold til ukritisk at genanvende registreringen fra en tidligere tilstandsrapport. Vægtes sammen med flere andre fejl af samme type - ukritisk genanvendelse fra tidligere rapport.</p> | A5 |
| Bygningssagkyndig | <p>Som billedet tydeligt viser, er der huler i vægfliserne i vådzone.</p> <p>Forholdet skal derfor beskrives med karakteren K3, idet der er risiko for, at der trænger fugt ind bag ved fliserne og derved forårsager følgeskader.</p> <p>Revisor bør derfor anvende A1, da der i TR er skrevet: rør i stedet for skruer!</p> | A1 |
| Syns- og Skønsmand | <p>Det er min vurdering, at der ikke var hul ind i væggen, men at skruehullet var lukket med en klat silikonefugemase.</p> <p>SSK lader tvivlen komme BS tilgode og ændrer pointet til A4. Og ikke mindre, da der ligger flere fejlangivelser af samme type (overførsel fra den tidligere rapport) under dette punkt.</p> | A4 |

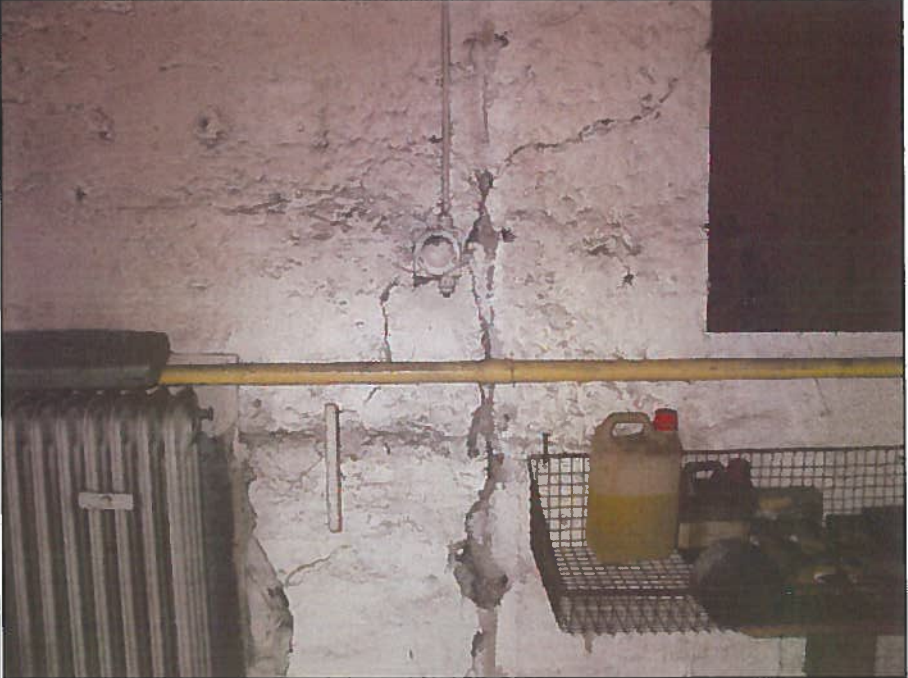
| 8.1 Indvendige vægge | K2: Der er revnedannelse i skillevæg mellem kontorværelse i beboelsesdelen og værkstedsrum i erhvervsdelen. Note: Der skønnes ikke være risiko for yderligere skadesudvikling, efter en reparation. | |
| <b>Fejlangivelse</b><br>Syns- og Skønsmand | <p><u>Beskrivelse af skade:</u><br/>Der er revnedannelser i vægge i værkstedet.</p> <p><u>Karakter/note:</u><br/>K1<br/>Note: Det skønnes ikke at der er risiko for yderligere skadesudvikling.</p> <p><u>Begrundelse for fejl:</u><br/>Det er revisors vurdering, at der ikke er risiko for at revnerne udvikler sig ydeligere, karakteren K1 er derfor mere retvisende. Hvilket BS jo også angiver i noten. Det er en fejl at der rådgives i noten.</p> <p><u>Fejlens vægt:</u><br/>En mindre fejl der vægtes på laveste trin</p> | A1 |

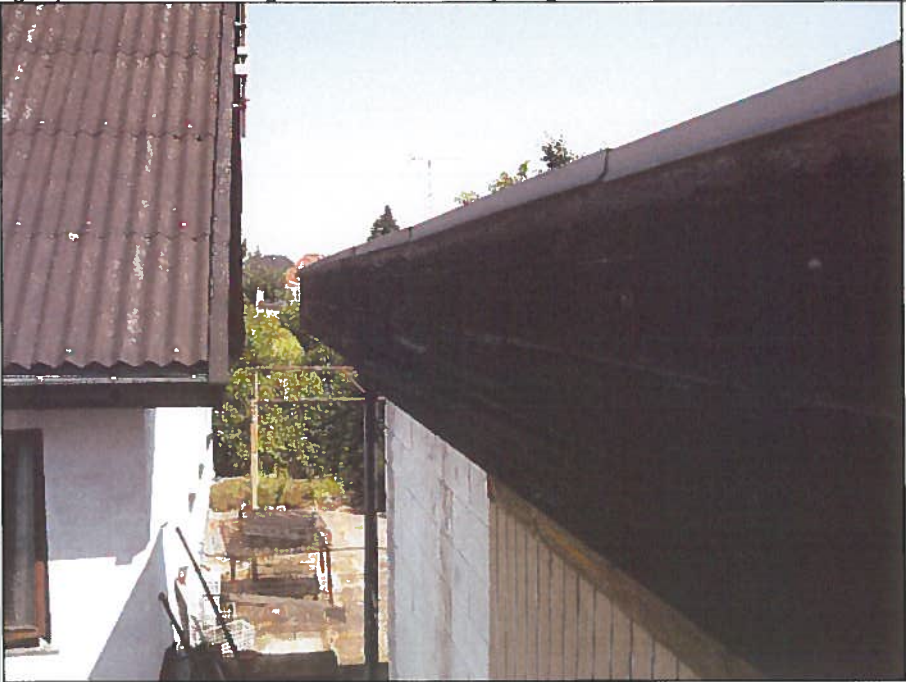
| 1.5 Udvendt træværk ved tag | K2: Der er nedbrudt overfladebehandling i stern og underbrædder og bygningsdelen fremtræder vind- og vejbidt. Note: Der er øget risiko for trænedbrydning. | |
| <b>Fejlangivelse</b><br>Syns- og Skønsmand | <p><u>Beskrivelse af skade:</u><br/>Der er nedbrudt træ i stern og underbrædder mod vest. Generelt er bygningsdelen vind- og vejbidt.</p> <p><u>Karakter/note:</u><br/>K2</p> <p>På grund af ælde og mangelfuld vedligeholdelse er der sket nedbrud i træværket.</p> <p><u>Begrundelse for fejl:</u><br/>Det åbenbare sted med nedbrudt træ er ikke registreret.</p> <p><u>Fejlens vægt:</u><br/>På niveau A, og som udgangspunkt på laveste trin, da dele af skaden er registreret. Men skærpes fordi BS har udvist forsømmelighed i forhold til ukritisk at genanvende registeren fra en tidligere tilstandsrapport.</p> | A3 |
| Bygningssagkyndig | Jeg har ved min stikprøvevis gennemgang af vinduerne, ikke fundet noget nedbrydning og der blev heller ikke fundet nogen ved revisionsgennemgangen. | 0 |
| Syns- og Skønsmand | Der er ikke tale om vinduer, med sternbeklædningen!<br>Fejlangivelse fastholdes | A3 |

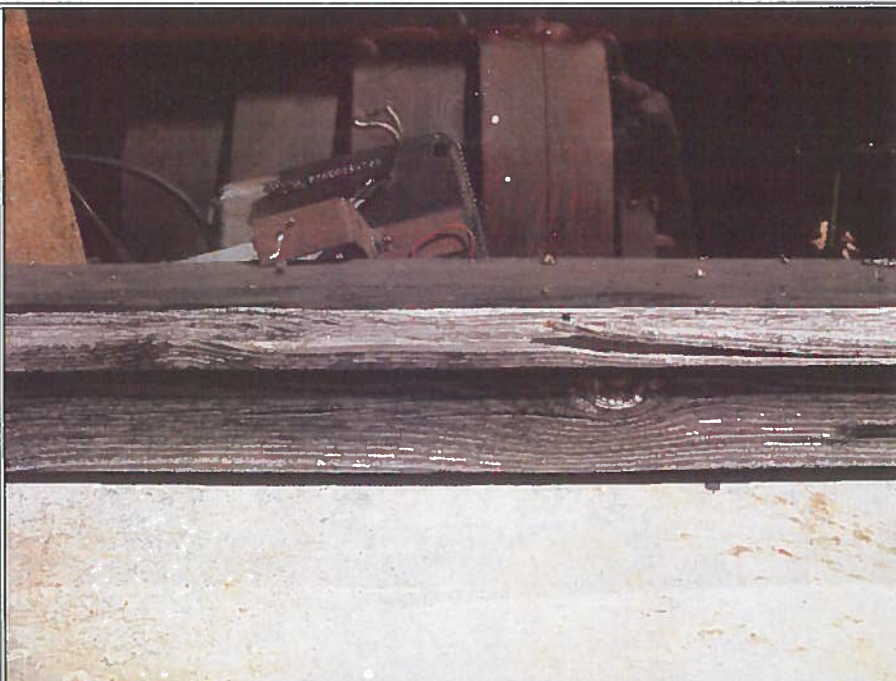
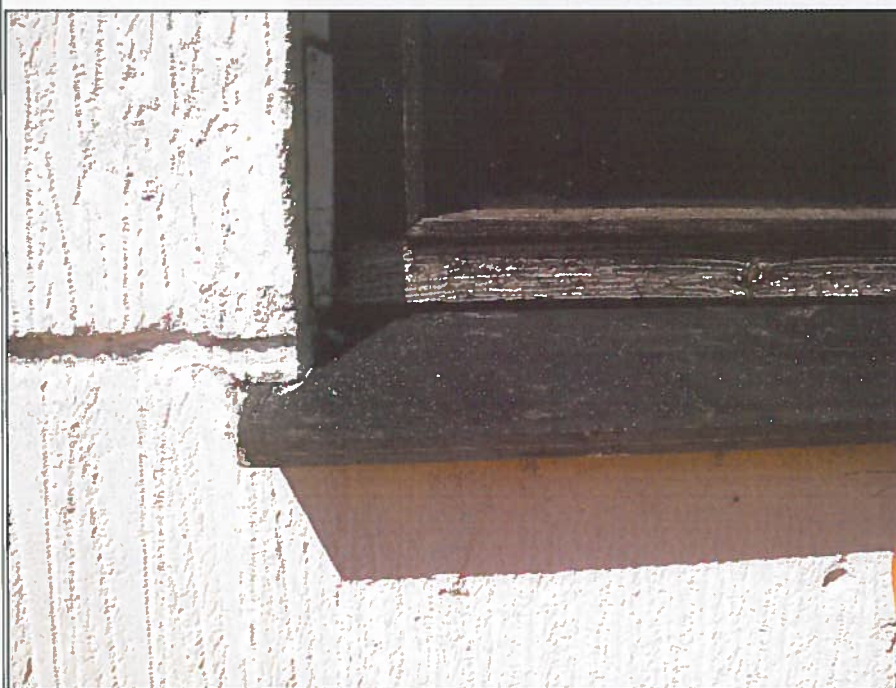
Beskrivelse af skade:

Nedbrudt træ i vinduernes karm-, rammetræ og glaslister. Skaderne ses især i vinduerne mod syd

Note: Vinduerne er så mangelfuldt vedligeholdt og udtørret, at træværket sprækker på tværs af længderetningen.

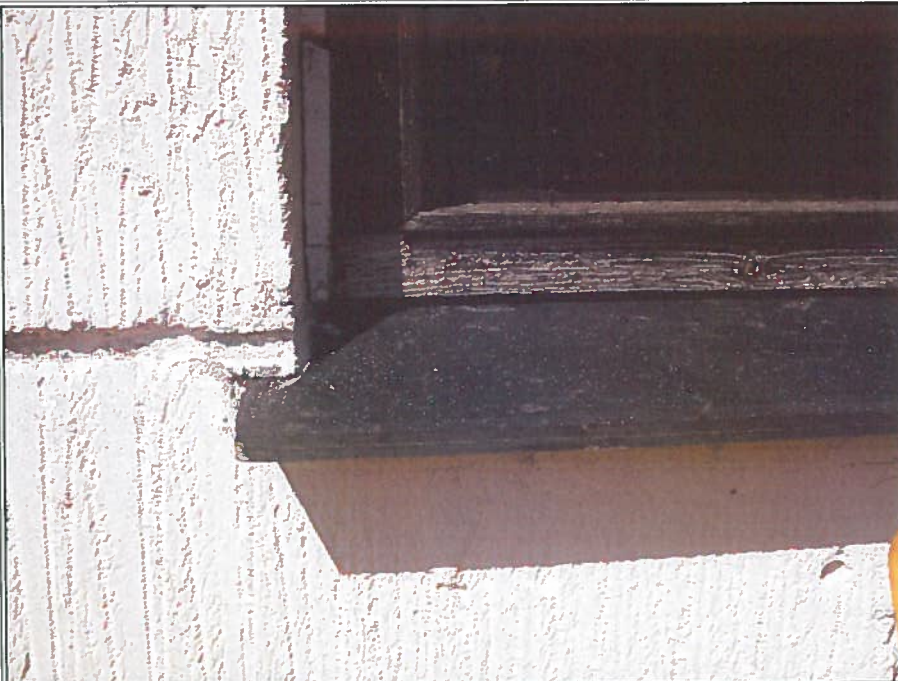
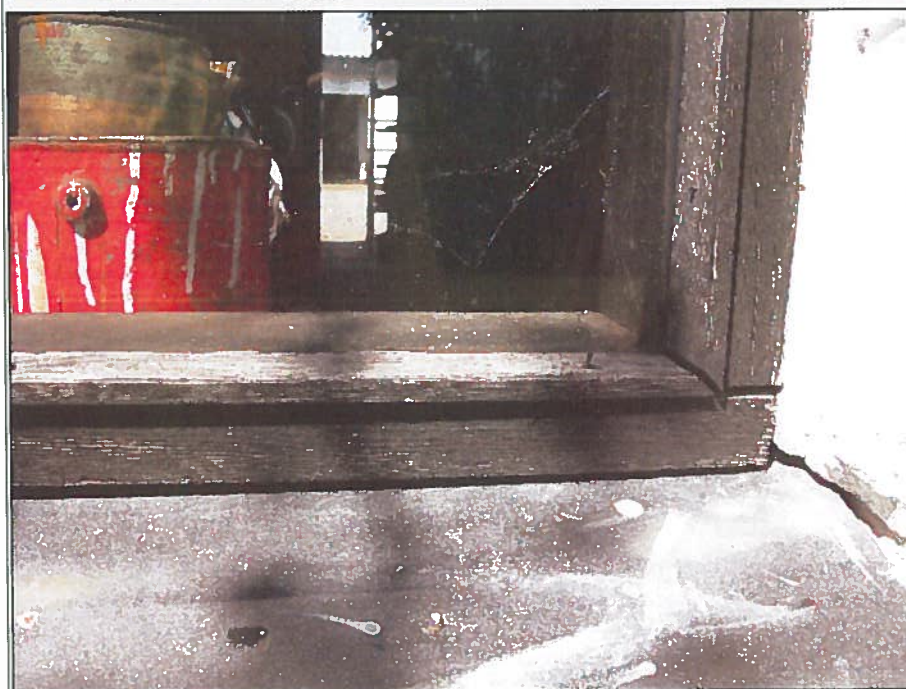
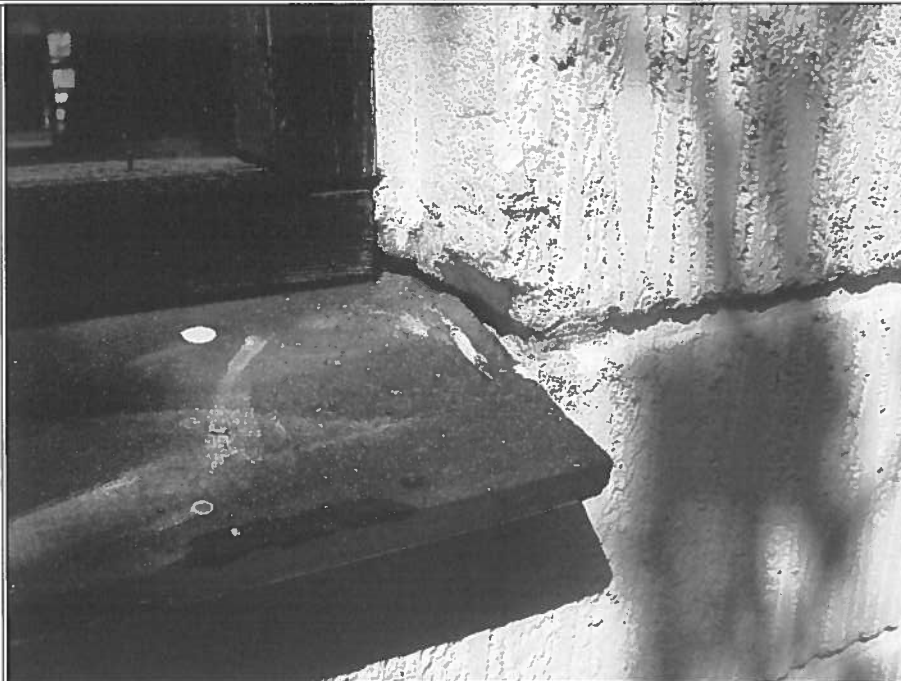
Det er begge vinduer mod syd, der er kraftigt nedbrudte. Ved vinduerne mod øst er det især glaslister og hjørnesamlinger i rammetræ, hvor der forekommer nedbrudt/udtjent træ. Fejlangivelsen fastholdes.

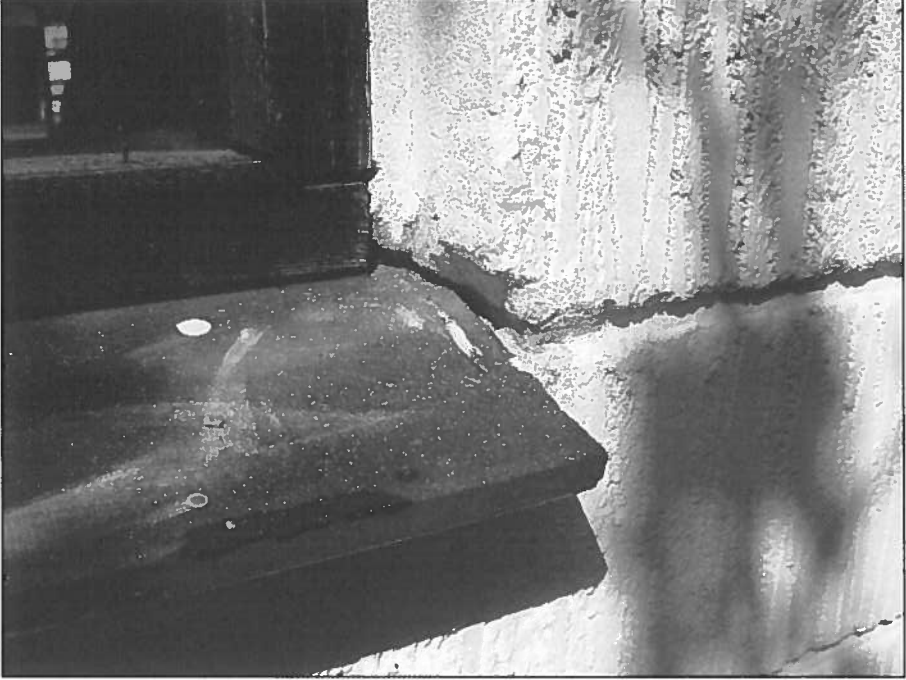
K1: Sålbænk ligger løs på bagsiden af bygningen. Note: Forholdet tillægges mindre betydning.

| <b>Fejlangivelse</b><br><i>Syns- og Skønsmand</i> | <p><u>Beskrivelse af skade:</u><br/> Ved flere sålbænke er hjørnefalsene utætte, vand kan trænge ned i murværket. Ses især ved flere vinduer mod øst.</p> <p><u>Karakter/note:</u><br/> K3<br/> Note: Fugemørtelen er forvitret og udvasket bort</p> <p><u>Begrundelse for fejl:</u><br/> Forholdet er ikke registreret</p> <p><u>Fejlens vægt:</u><br/> På niveau A</p> | A3 |
| Bygningssagkyndig | Det er kun den sålbænk der sider løs hvor hjørnefalsene er utætte.<br>Billedet ovenfor hvor vinduet er beskrevet med nedbrydning bekræfter dette. | 0 |

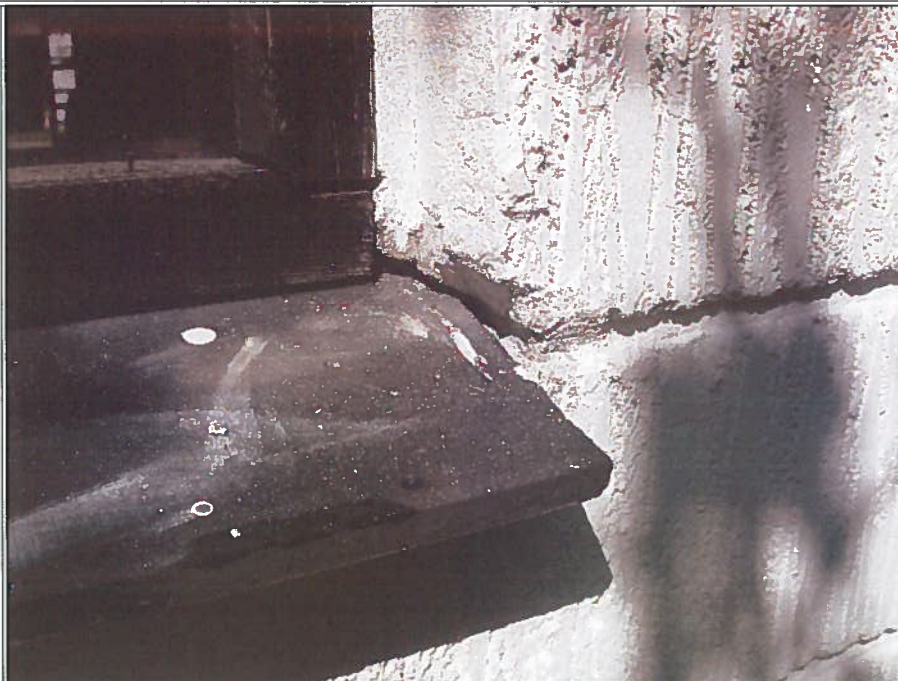
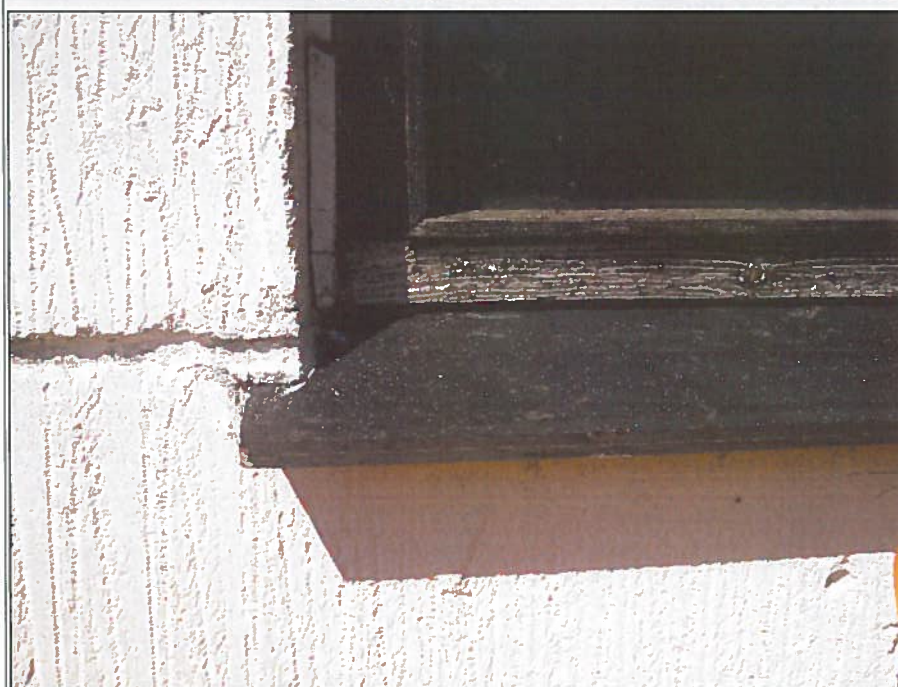
Foto af to stk, hvor forholdet kan ses.  
Fejlangivelsen fastholdes.

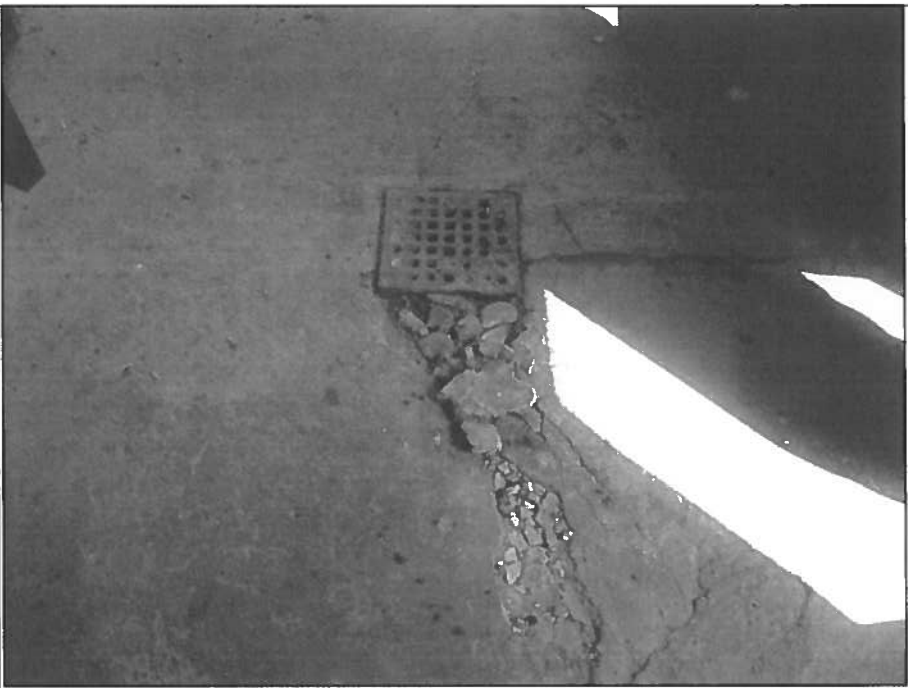
| <b>Fejlangivelse</b><br><i>Syns- og Skønsmand</i> | <p>Beskrivelse af skade:<br/>Betongulvet omkring gulvafløbet er defekt.</p> <p>Karakter/note:<br/>K3</p> <p>Note: Betonpladen er af dårlig kvalitet omkring gulvafløbet og smuldret bort. Ved vandbelastning er der risiko for skader på underliggende konstruktioner.</p> <p>Begrundelse for fejl:<br/>Forholdet er ikke registreret i rapporten</p> <p>Fejlens vægt:<br/>På niveau A.</p> | A3 |
