## Revisionsoversigt

## Indledning

## Tilstandsrapport for ejendommen

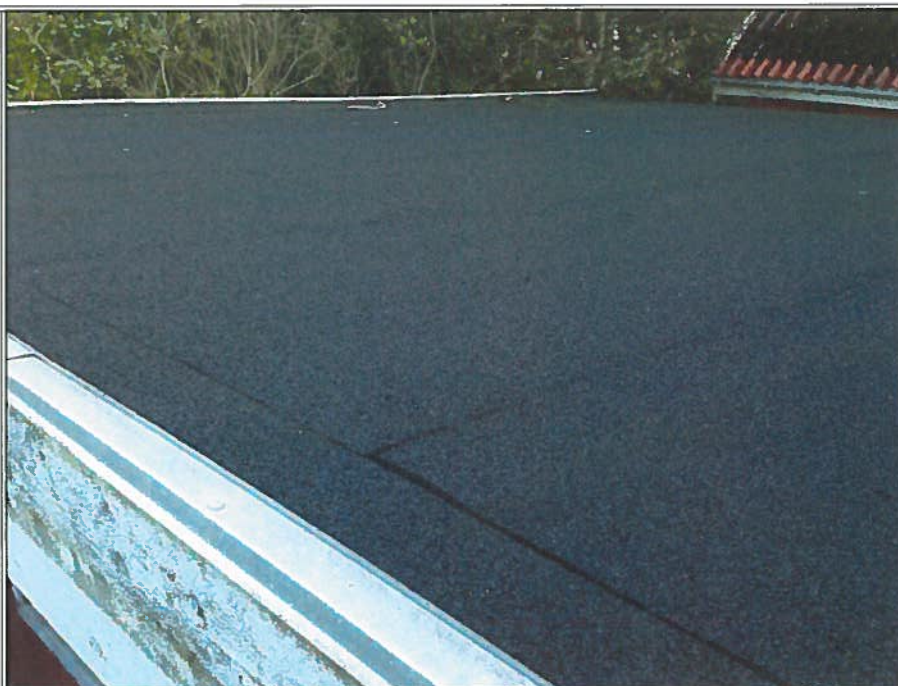
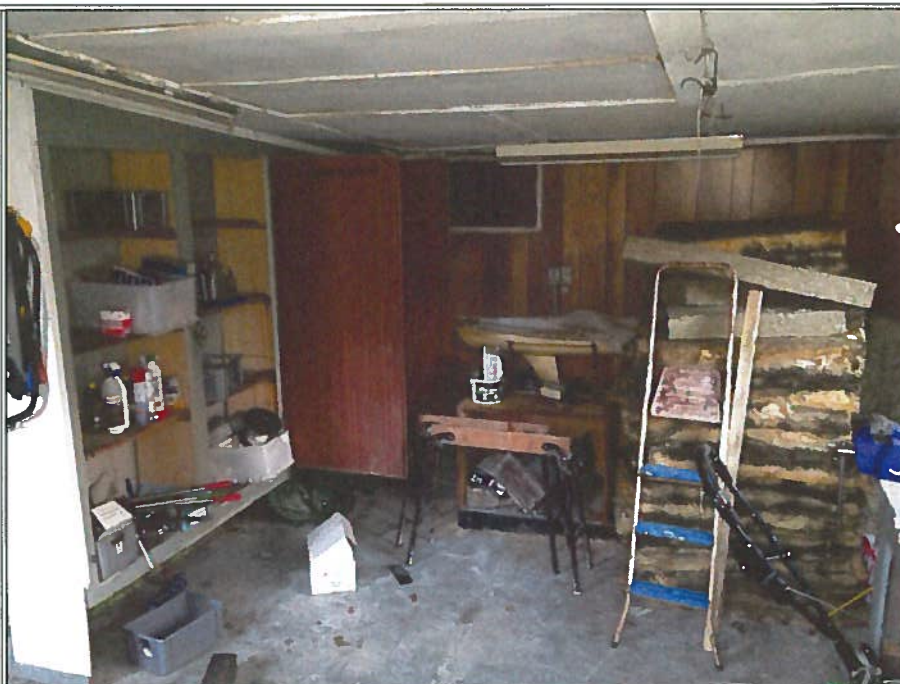
Ja: B - B: Undtaget grundet ringe stand, da der er flere kritiske/alvorlige skader i de primære bygningsdele, herunder facadebeklædning, tagbelægning, tagkonstruktion.

Denne bygning kan ikke undtages pga ringe stand. Det er korrekt, at der er skader på bygningen, hovedsageligt trænedbrydning i facader og vinduer, men den er fuldt funktionsdygtig ligesom der er pålagt nyt tagpaptag indenfor de senere år (fremtræder nyere).

Fejlen vægtes på B-niveau

| Bygningssagkyndig | Skur er med beklædning i jord og med nedbrydning. Loffer er i områder nedfaldne og med skadet spær. Vinduer og døre er med nedbrydning. Korrekt at der er ny tagbeklædning. Efter et samlet skøn er det ikke åbenlyst, at bygningen ikke kan undtages, hvilket under alle omstændigheder bør indvirke på antallet af strafpoint. | A3 |
| Syns- og Skønsmand | Bygningen er fuldt funktionsdygtig og at der er skader på bygningen er ikke begrundelse for fravalg af bygningen jf. HB. Bygningens tekniske værdi vurderes til kr. 500/m2. | B8 |

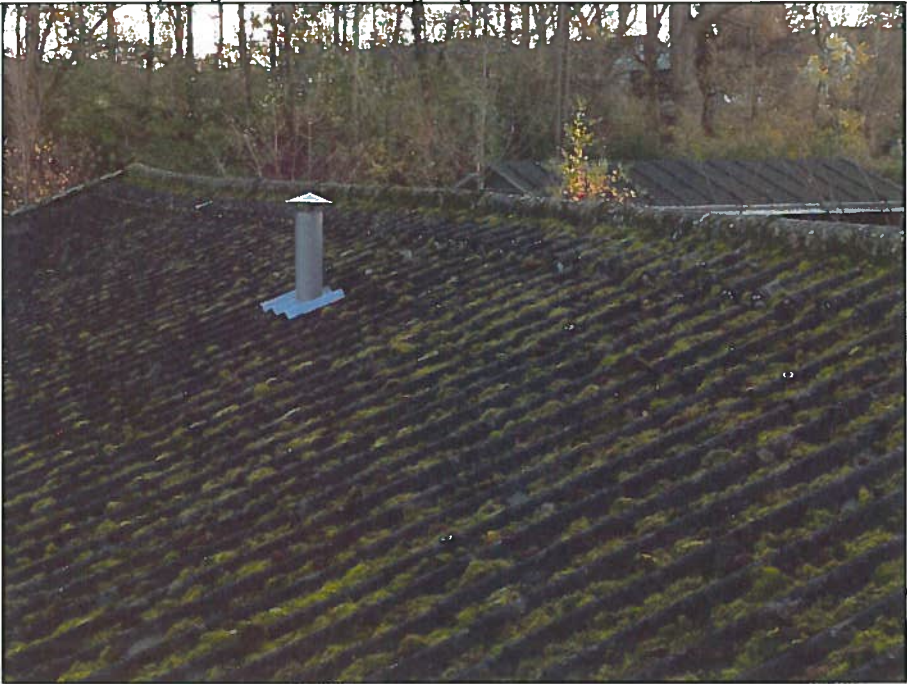
| 1.8 Spær og lægter | K3: Tagflade er med skævhed og lunke på eternit mod syd. Note: Årsagen er for stor spærafstand / for lille lægtedimension i tagkonstruktionen i forhold til den nuværende tagbelægning. Der vurderes at være risiko for yderligere skadesudvikling/svigt. | |
| <b>Fejl angivelse</b><br>Syns- og Skønsmand | <p>Tagfladen hænger lidt i den sydlige ende af huset. Note: Årsagen vurderes, at skyldes utilstrækkelig understøtning af spærfag i denne ende, idet der her ikke er understøttende længeskillevæg. Der vurderes ikke risiko for nævneværdig udvikling af forholdet.</p> <p>K2</p> <p>BS note med årsagsforklaring hænger ikke sammen med skadesbilledet, idet det er ikke imellem spærene, at taget hænger, men spærene som har sat sig.</p> <p>Vægtes på A-niveau, laveste trin, idet skaden er registreret</p> | A1 |
| Bygningssagkyndig | Det er muligt at revisor vurderer anderledes, hvilket imidlertid ikke bør medvirke strafpoint. Der bør levnes en vis margin i skønsudøvelsen. | 0 |
| Syns- og Skønsmand | Der er plads til konkret skøn, men det skal kunne begrundes fagligt. Der er ikke sammenhæng imellem skadesbillede og vurdering. Er spærafstand for stor eller lægtedimension for lille hænger tagdækningen mellem spærene. Det er ikke det billede der viser. | A1 |

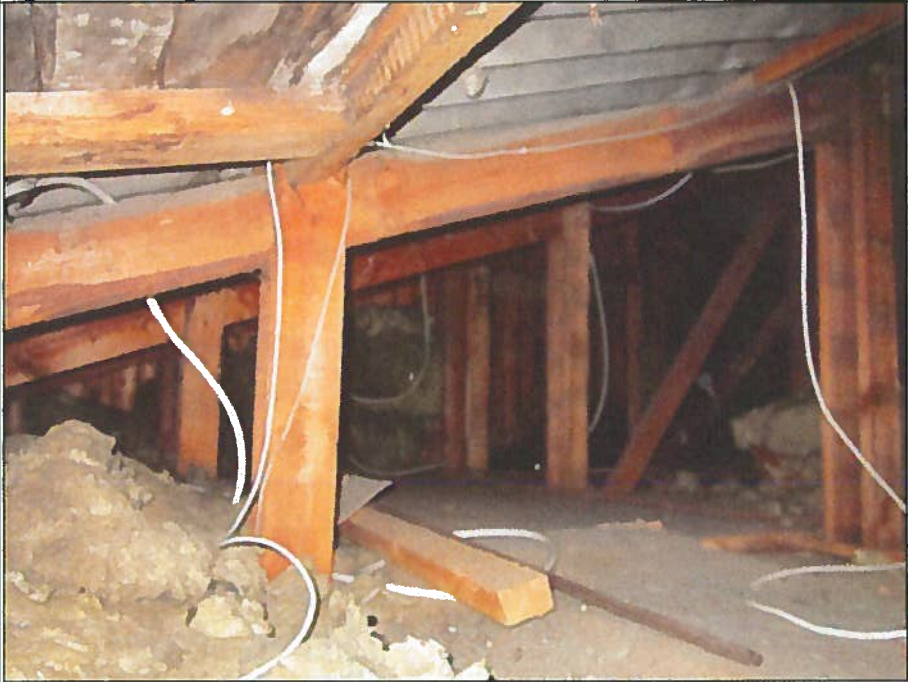
| <b>Fejlangivelse</b><br>Syns- og Skønsmand | <p>Isolering i tagrum ligger partielt oprevet og utætsluttende. Note: Forholdet forringer isoleringsevnen betydeligt.</p> <p>K2</p> <p>BS har ikke registreret forholdet.</p> <p>Vægtes på A-niveau.</p> | A3 |
| Bygningssagkyndig | <p>Forholdet er ikke en skade i sig, men bør da nævnes af hensyn til varmespildet til trods for at forholdet alene er til stede partielt. Det er nævnt i den generelle kommentar, at den håndværksmæssige udførelse i områder er af varierende kvalitet.</p> | A1 |
| Syns- og Skønsmand | <p>Venligst gennemgå skadesbegrebet som det defineres i håndbogen. Du vil da se, at det er en skade.</p> <p>Jf. HB: Skadesbegrebet er defineret i 5 hovedgrupper: fysiske skader, fysiske mangler, fejl, åbenlyse afvigelser fra bygningslovgivningen og forhold der medfører en risiko for personskaade</p> | A3 |

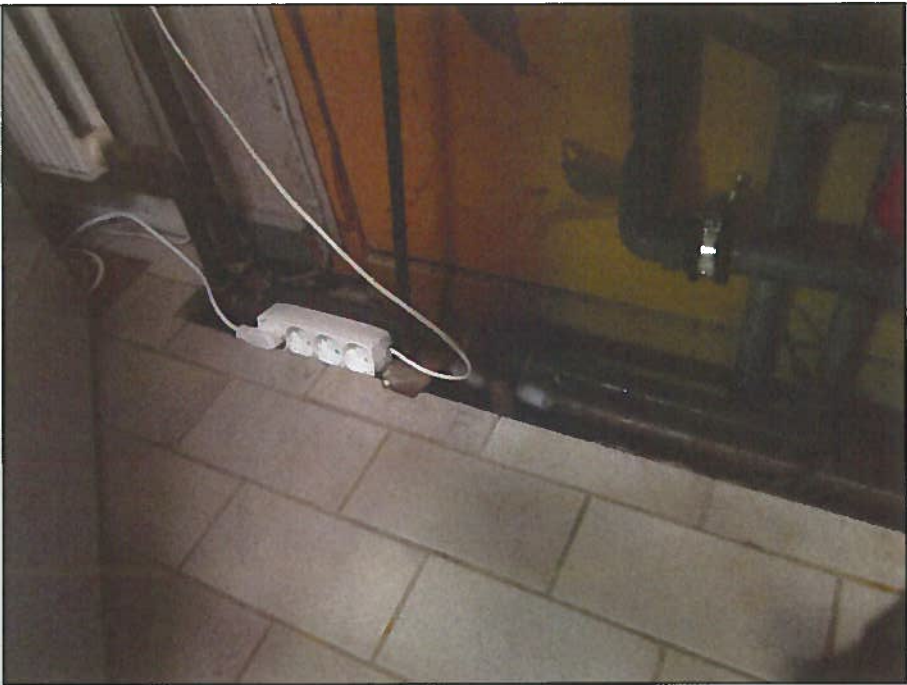
| <b>Fejlangivelse</b><br><i>Syns- og Skønsmand</i> | <p>Bryggersgulv er ikke retableret/ intakt under gasfyr, hvor rørgennemføring sker. Der er uhensigtsmæssigt åben forbindelse mellem bryggers og krybekælder dette sted.</p> <p>K1<br/>BS har ikke registreret forholdet<br/>Vægtes på A-niveau</p> | A3 |
| Bygningssagkyndig | Bryggersgulv var på besigtigelsestidspunktet delvist dækket af køleskab og vasketøj. | 0 |
| Syns- og Skønsmand | I så fald kan skaden ikke konstateres, men som det fremgår sidst i rapporten har SS indlagt forhøjet usikkerhed (=reduktion af fejlpoint) med baggrund i de mange effekter som der måtte have ligget ved BS besigtigelse. Derfor er der taget højde for dette i samlet pointgivning. | A3 |

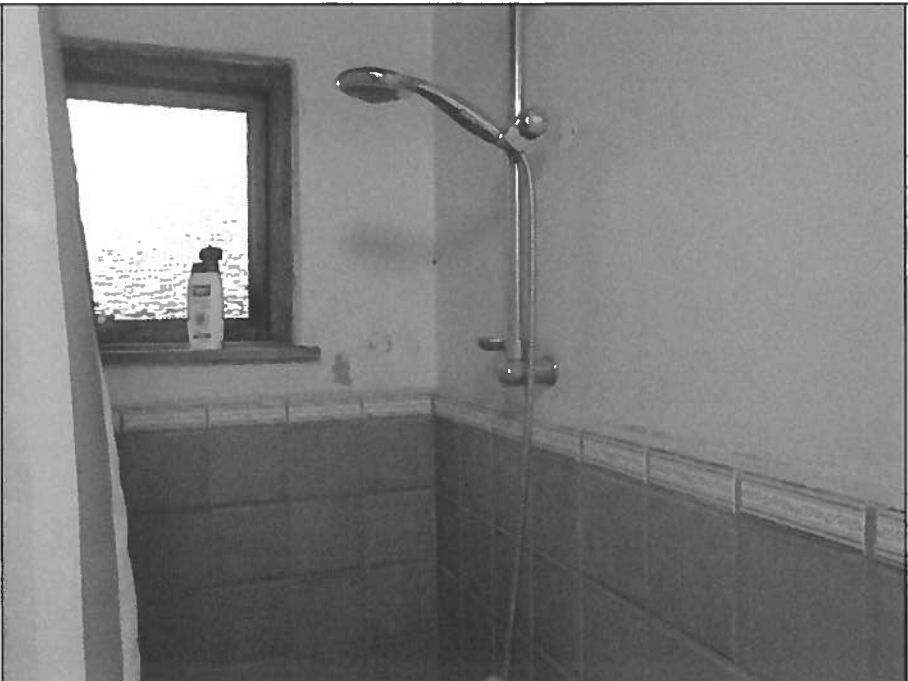
| <b>Fejlangivelse</b><br><i>Syns- og Skønsmand</i> | <p>Bruseniche i badeværelse er indrettet uden forsvarlig afskærmning. Note: Pga. lavt vægfliseniveau vil være risiko for vandindtrængning i omgivende vægge. Tilsvarende risiko vil være tilstede omkring vindueslysning, når der ingen afskærmning er her.</p> <p>K3<br/> BS har ikke registreret forholdet.<br/> Vægtes på B-niveau</p> | B8 |
| Bygningssagkyndig | Normal byggeskik fra 1959 og der er ingen synlige følgeskader. | A1 |
| Syns- og Skønsmand | Byggeskik har ikke indflydelse på vurdering af skadesrisiko. Hvorvidt der har været følgeskader tidligere vides heller ikke - heller ikke af BS. Det kan derfor heller ikke lægges til grund. Viden om udførelse af vådrum og skadeserfa kan derimod lægges til grund ved risikovurderingen.<br>Fejlpoint fastholdes | B8 |

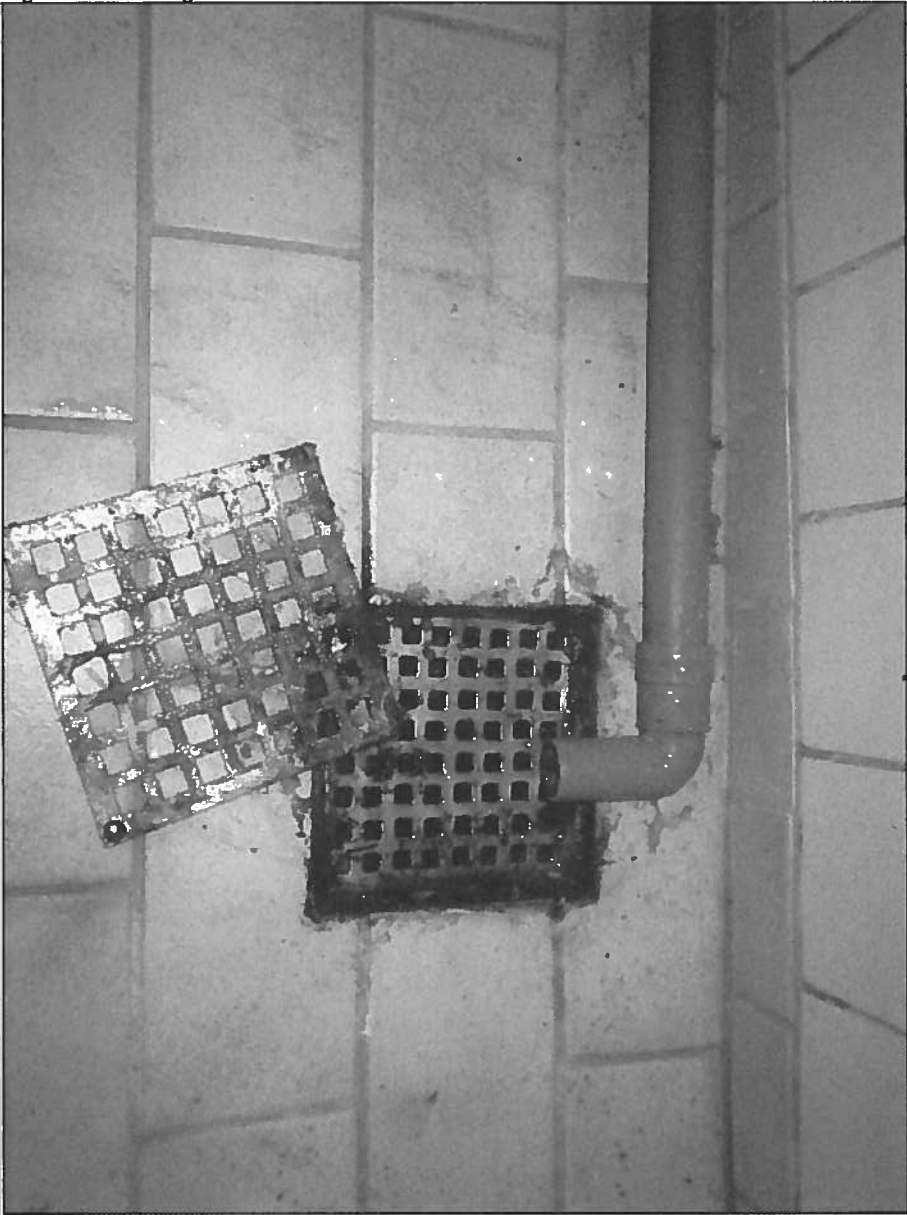
| <b>Fejlangivelse</b><br>Syns- og Skønsmand | <p>Gulvafløb i bryggers er ikke afsluttet korrekt. Note: Gulvet er hævet i forbindelse med ny flisebelægning uden at gulvafløbet er ført korrekt med op til ny gulvoverflade. Der er risiko for fugtindtrængning i omliggende konstruktioner og følgeskader.</p> <p>K3<br/> BS har ikke registreret forholdet<br/> Vægtes på A-niveau</p> | A3 |
| Bygningssagkyndig | Gulvafløbet af formentlig været skjult af vasketøj i forbindelse med besigtigelsen. | A1 |
| Syns- og Skønsmand | Måske har gulvafløbet været skjult af en vasketøjspose - måske ikke. Men BS bør vide, at der sandsynligvis er et gulvafløb, når der er en bruser! og da søge dette undersøgt - selv om en pose vasketøj måtte stå her! | <b>A3</b> |

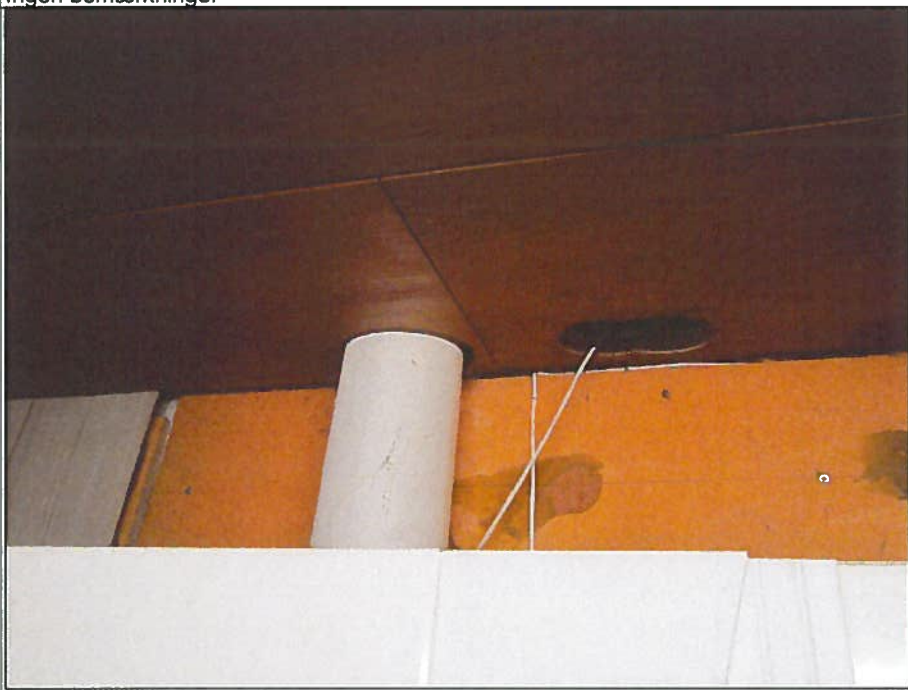
| <b>Fejlangivelse</b><br>Syns- og Skønsmand | <p>Bryggersloft er ikke retableret/ intakt over gasfyr, hvor tidligere rørgennemføring har været. Der er uhensigtsmæssigt åben forbindelse mellem bryggers og tagrum dette sted.</p> <p>K1<br/>BS har ikke registreret forholdet<br/>Vægtes på A-niveau</p> | A3 |
| Bygningssagkyndig | Der henvises til den generelle kommentar omkring den håndværksmæssige udførelse. | A1 |
| Syns- og Skønsmand | Skader kan ikke opsamles i generelle kommentarer, men skal registreres under respektive litra og bygningsdele. | A3 |
