### **Afgørelse – teknisk revision af tilstandsrapporten [REDACTED]:**

Det er nævnets vurdering, at der i tilstandsrapporten [REDACTED] er afvigelser fra retningslinjerne for huseftersyn i et sådant omfang, at den må betegnes som fejlbehæftet. Det er nævnets afgørelse, at beskikket bygningssagkyndig Peter E. Hundtofte tildeles en påtale for fejl i en tilstandsrapport.

Den reviderede tilstandsrapport er udarbejdet af bygningssagkyndig [REDACTED] den 3. august 2012.

Kontrolrapporten er udarbejdet af syns- og skønsmand [REDACTED] og afsluttet den 16. oktober 2012

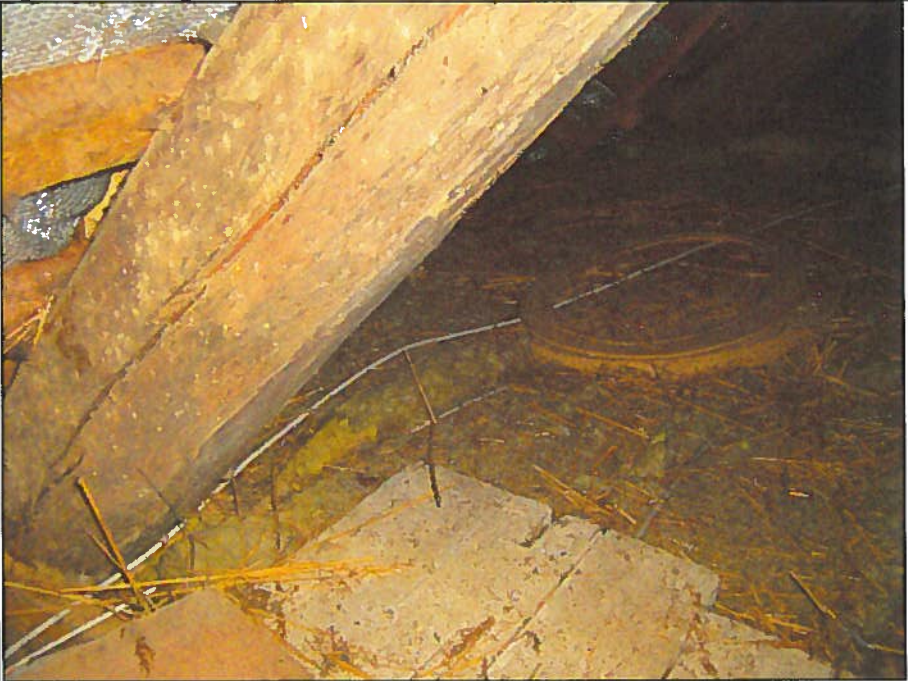
| <b>Fejlangivelse</b><br><i>Syns- og Skønsmand</i> | <p>Beskrivelse af skade/mangel:<br/>Der er huller efter borebiller.<br/>Note: Der ses smuld efter borebiller.<br/>Karakter: K2.<br/>Begrundelse for fejl:<br/>Manglende beskrivelse angående fejl.</p> | <b>A3</b> |
| Bygningssagkyndig | Karakteren K2 kan efter min mening ikke anvendes, da et alvorlig angreb af trænedbrydende insekter vil medføre svigt i konstruktionen. De pågældende angreb er ikke af sådan en størrelse. Teknisk revisor beskriver angrebene som angreb af borebiller. Det kan være andre insekter. | |
| Syns- og Skønsmand | Det ovenfor anførte fastholdes og der er ikke yderligere kommentar til det anførte. | <b>A3</b> |

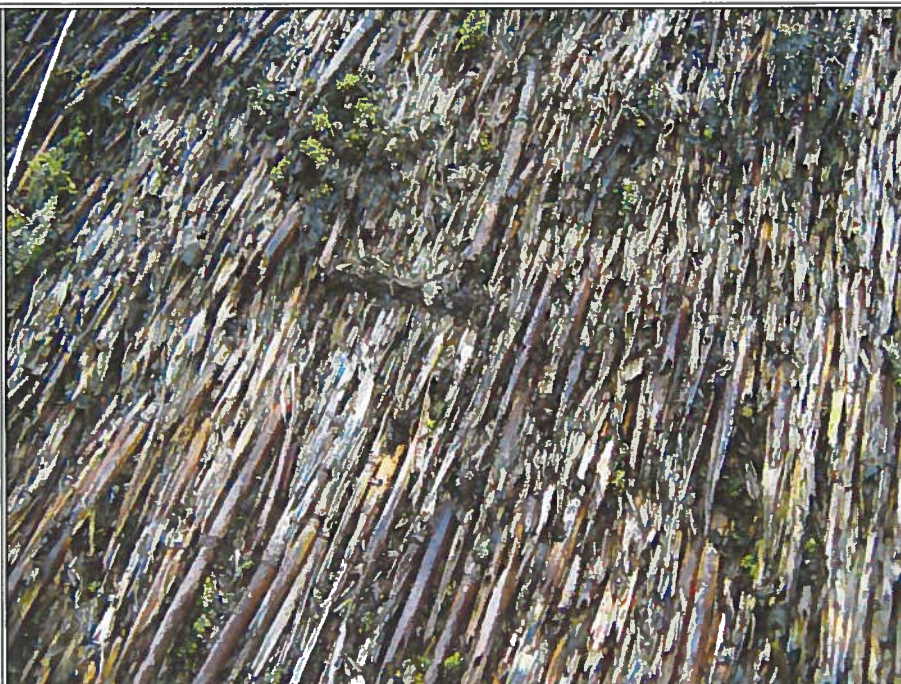
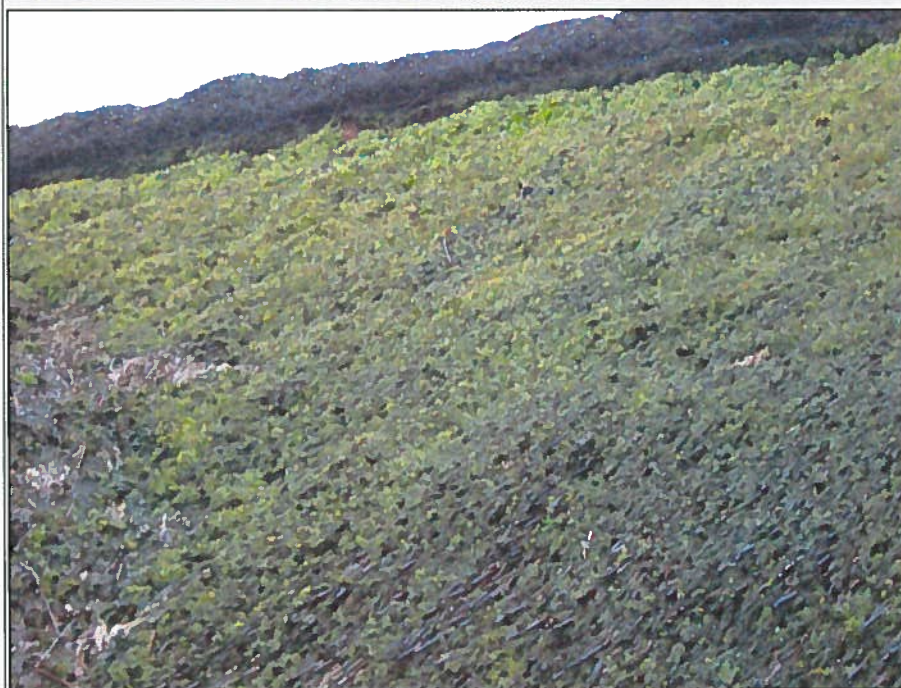
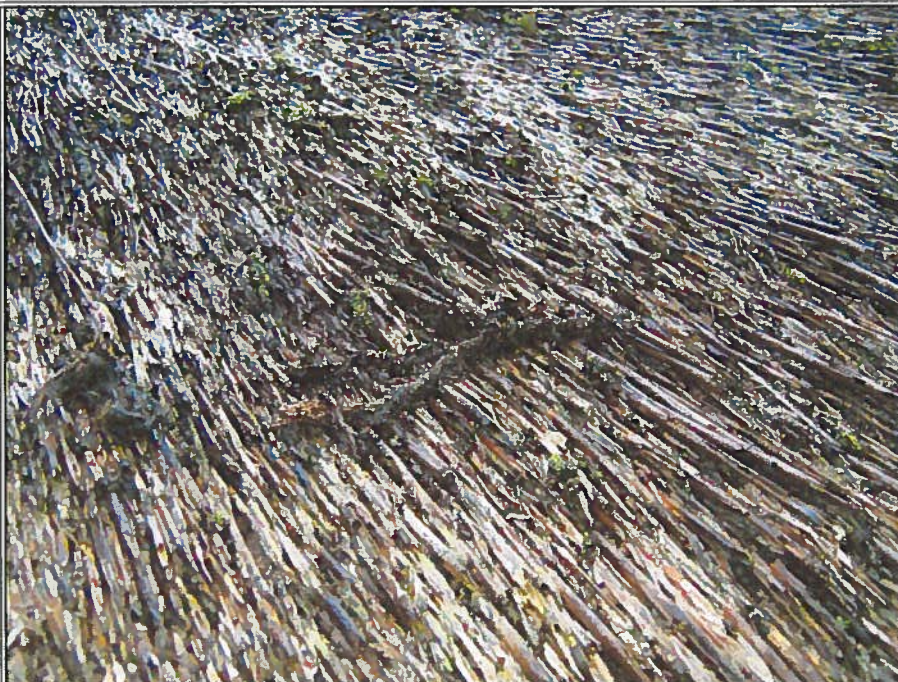
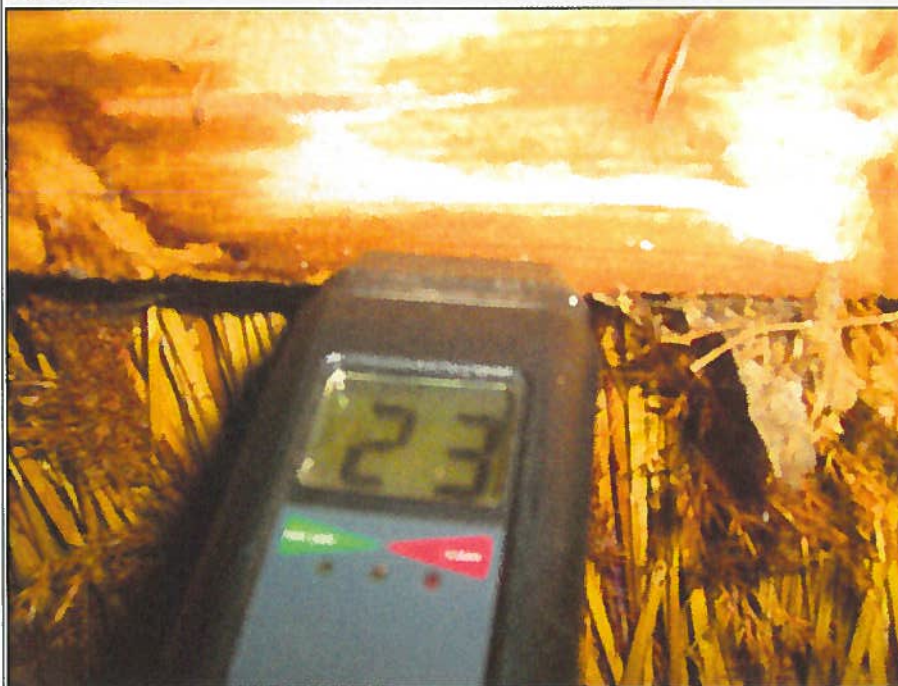
D18

På tagflade mod syd ses der bindegarn i overfladen, som viser, at stråtaget har kraftig nedslidning. I tagrum på del af bygningen, der har retningen nord/syd, ses stedvist fugtskjolder på lægter, og der kan måles fugt. Der er stedvist en del fordybninger i stråtagets overflade.

Der er en del mos på taget.

Der er risiko for fugtskader. Mos er skadelig for stråtag og bør fjernes.

Lille del af tagflade mod øst har nyere stråtag.

Karakter: K3.

| | Manglende beskrivelse angående skade. | |

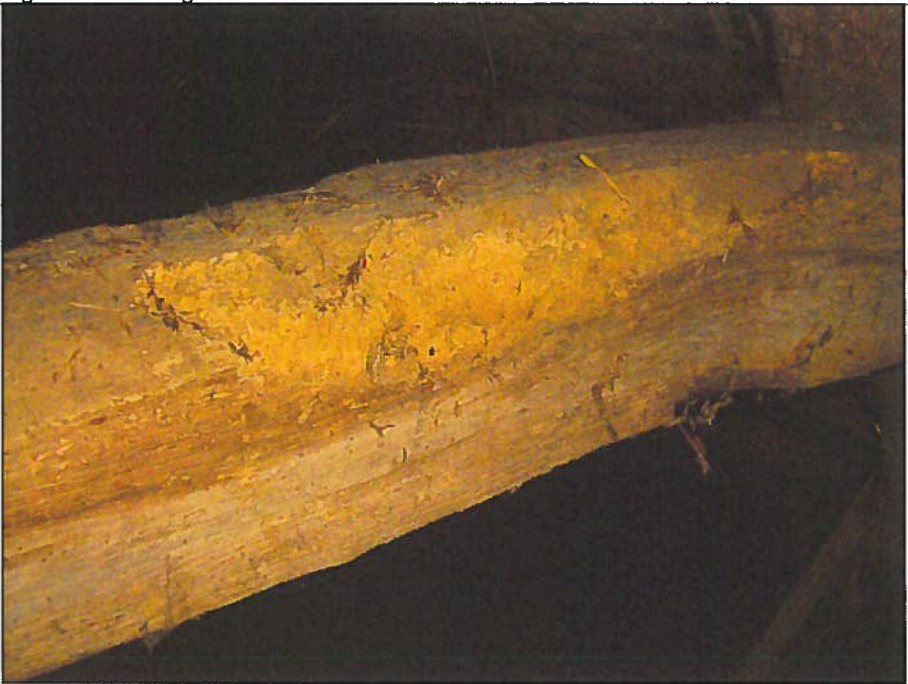
| <b>Fejlangivelse</b><br>Syns- og Skønsmand | <p>Beskrivelse af skade/mangel:<br/> Der er huller efter borebiller.<br/> Note:<br/> Der ses smuld efter borebiller.<br/> Karakter: K2.<br/> Begrundelse for fejl:<br/> Manglende beskrivelse angående fejl.</p> | <b>A1</b> |
| Bygningssagkyndig | Karakteren K2 kan efter min mening ikke anvendes, da et alvorlig angreb af trænedbrydende insekter vil medføre svigt i konstruktionen. De pågældende angreb er ikke af sådan en størrelse. Teknisk revisor beskriver angrebene som angreb af borebiller. Det kan være andre insekter. | |
| Syns- og Skønsmand | Det ovenfor anførte fastholdes og der er ikke yderligere kommentar til det anførte. | <b>A1</b> |

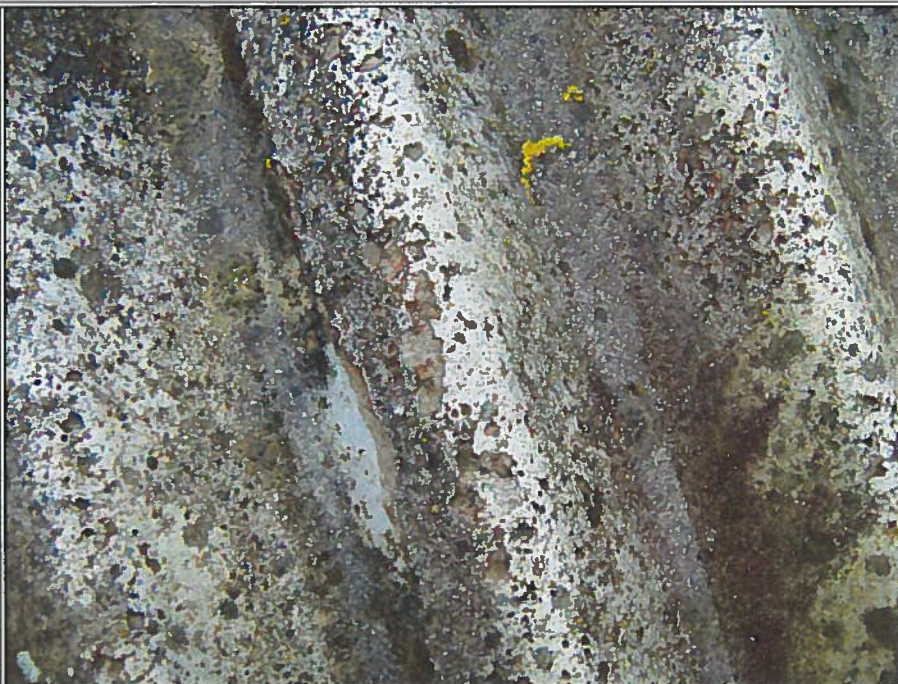
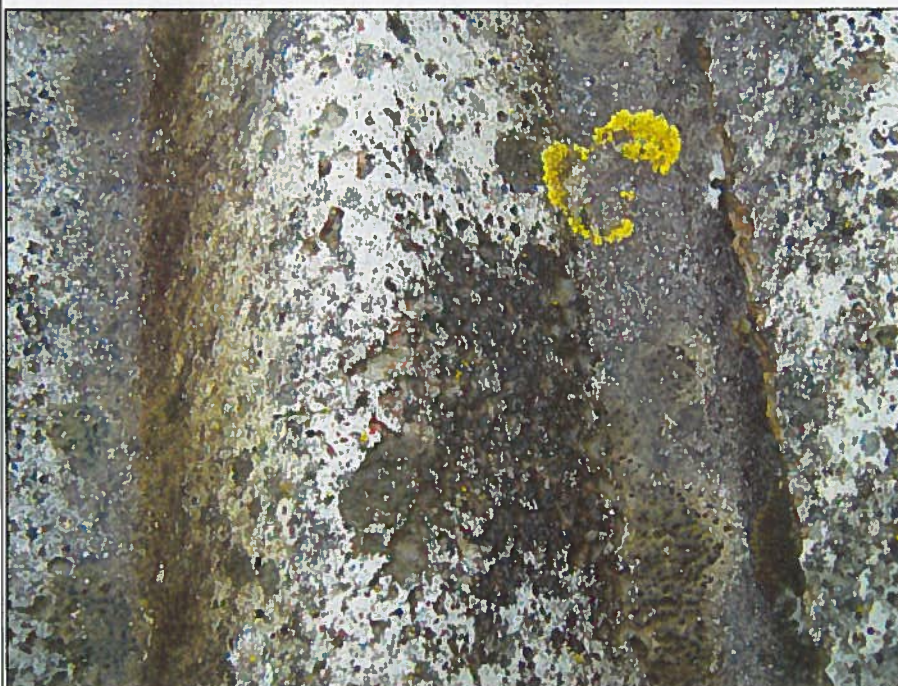
**C13**

| | <p>Beskrivelse af skade/mangel:<br/> De asbestfrie fiberarmerede bølgeplader har overalt kraftige afskalinger og større fordybninger i overfladen. Bølgeplader er meget porøse og i dårlig stand.</p> <p>Note:<br/> Der er risiko for fugtskader.</p> <p>Karakter: K3.</p> <p>Begrundelse for fejl:<br/> Manglende beskrivelse angående skade.</p> | |

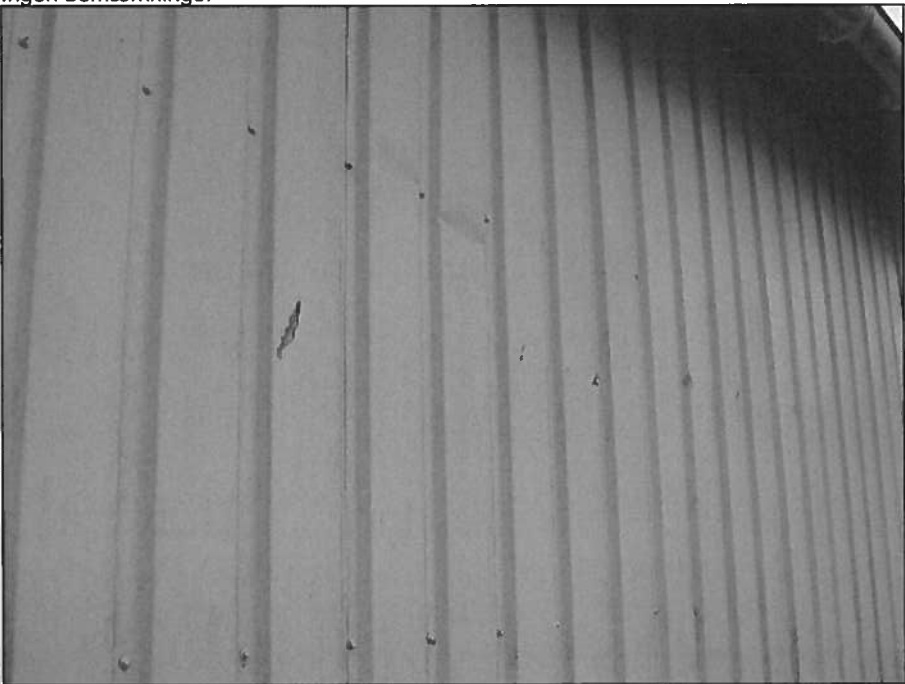
| <b>Fejlangivelse</b><br><i>Syns- og Skønsmand</i> | <p>Beskrivelse af skade/mangel:<br/> Der er stedvist buler i metalplader og lidt afskalning af behandling.<br/> Karakter: K1<br/> Begrundelse for fejl:<br/> Manglende beskrivelse angående fejl.</p> | |

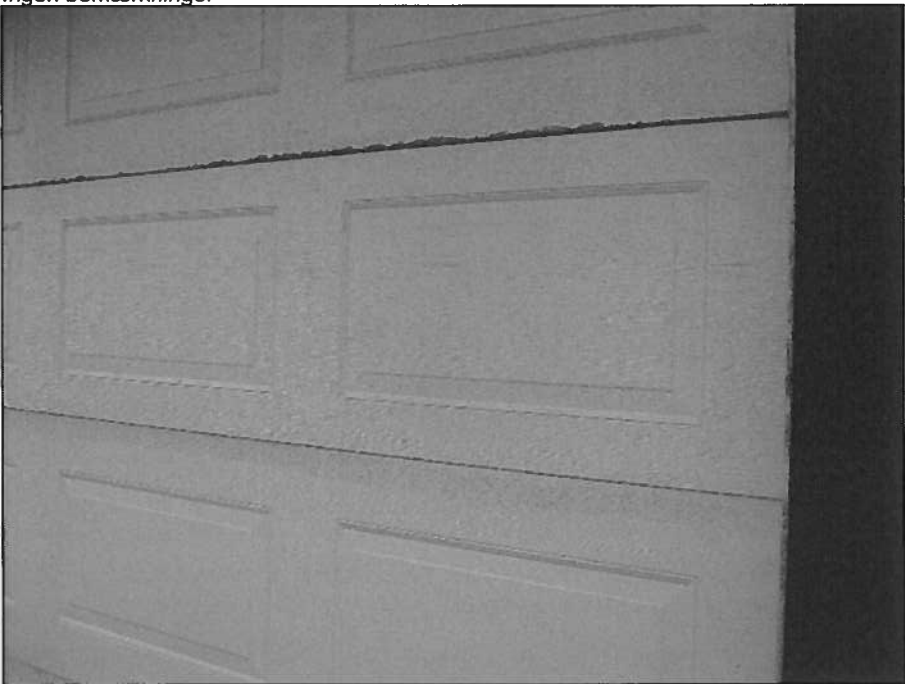
| 3.1 Døre | Ingen bemærkninger | A1 |

| | Beskrivelse af skade/mangel:<br>Der er lidt rustdannelse på port<br>Karakter: K1<br>Begrundelse for fejl:<br>Manglende beskrivelse angående fejl. | |

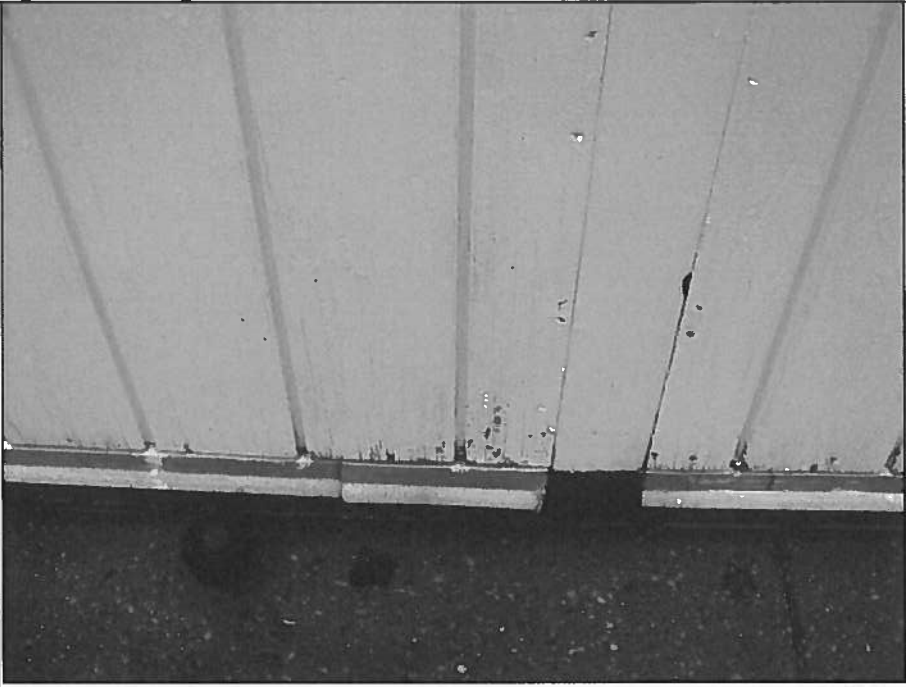
| 3.1 Døre | Ingen bemærkninger | |

| | Beskrivelse af skade/mangel:<br>Der er nedbrydning forinden i port mod vest.<br>Karakter: K2<br>Begrundelse for fejl:<br>Manglende beskrivelse angående fejl. | |
