## Revisionsoversigt

## Indledning

### Tilstandsrapport for ejendommen

## Bygning A (Beboelse - 148m2)

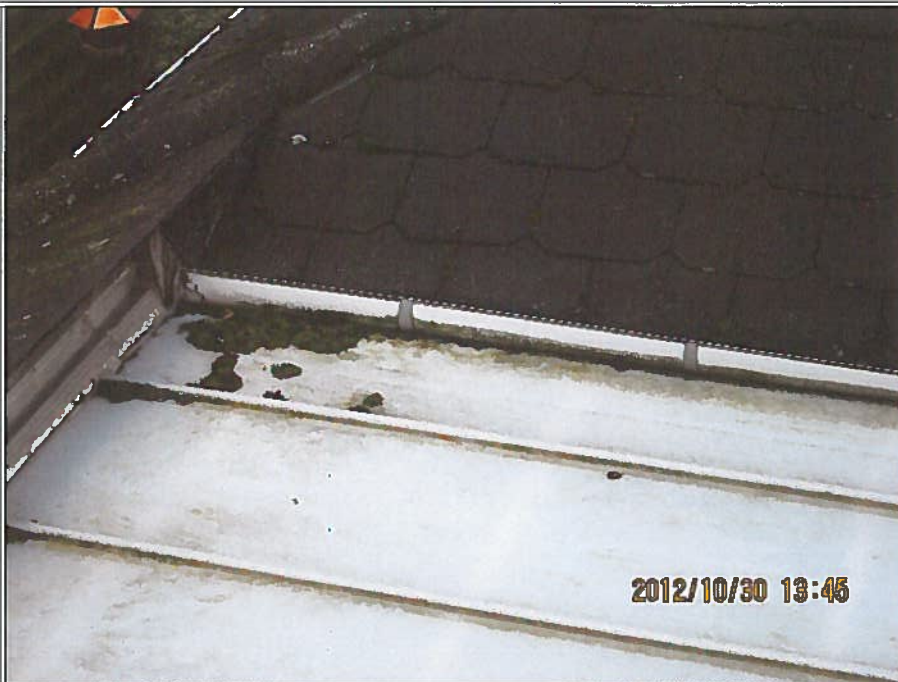
Tagrende på vestsiden af huset over udestuen er med bagfald og er vredet meget ud af facon således at tagvandet afvander ind mod huset over udsestuen, værst mod nord, nedløbet sidder mod syd.

Forholdet medføre forøgede vandmængder på tagfladen over udestuen og grundet vridningen med afvanding af tagrenden ind under taget ved inddækninger, kan der være risiko for vandindtrængen i bagvedliggende konstruktioner og materialer.

| | <p><b>Karakter:</b><br/>K3.</p> <p><b>Begrundelse for fejl:</b><br/>Forholdet er ikke beskrevet.</p> | |
| Bygningssagkyndig | <p>Når forholdet ikke er kommenteret skyldes det at det ikke har givet anledning til nogen skader ved besigtigelsen kunne der ikke ses skader på udhæng og udestuens tagkonstruktion.</p> <p>Da det er et forhold som har stået på i mange år vil det være underligt at udnævne det til en skade som give anledning til følgeskade inden for en kortere årrække.</p> | A3 |
| Syns- og Skønsmand | <p>TR fastholder tekst og bedømmelse, idet forholdet ikke skal bedømmes efter om der muligvis har været en skade, men efter de bygningsmæssige forskrifter og god kutyme og håndværksmæssige korrekt udførelse.</p> | B8 |

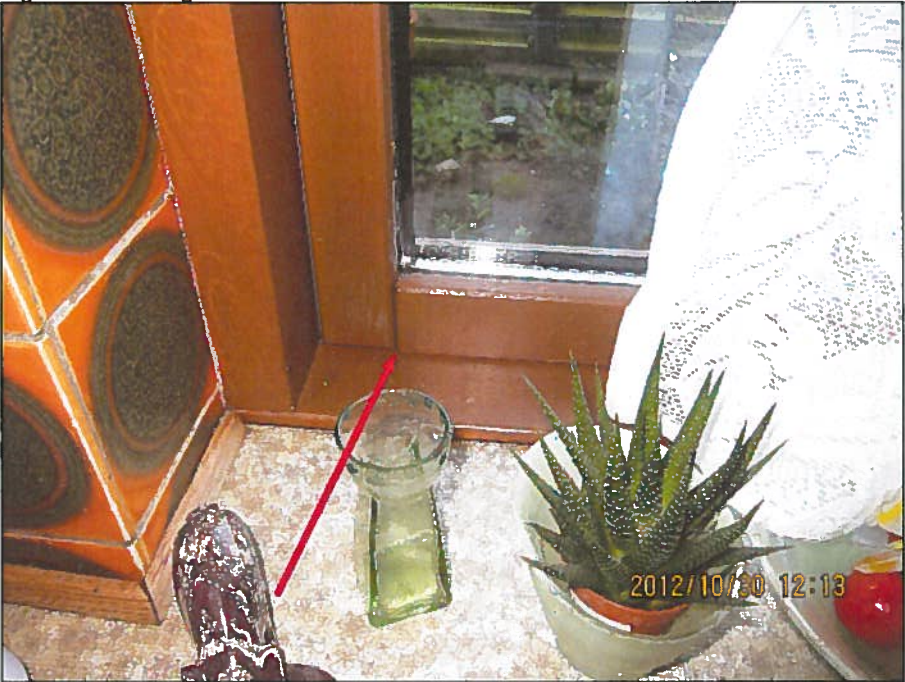
| <b>Fejlangivelse</b><br>Syns- og Skønsmand | <p><b>Beskrivelse:</b><br/>De gamle og ikke udskiftede vinduer i huset, bla i køkkenet og i de 2 værelser mod syd, kan det ses at vinduesrammerne hænger i hhv højre eller venstre side.</p> <p><b>Note:</b><br/>Vinduerne kan fungtionere, dog slæber vinduesrammerne på karmene, hvor de er blevet løse og skæve.<br/>Levetiden er begrænset.</p> <p><b>Karakter:</b><br/>K2.</p> <p><b>Begrundelse for fejl:</b><br/>Forholdet er ikke beskrevet.</p> | A3 |
| Bygningssagkyndig | Det medgives at levetiden er begrænset det er vinduer som har siddet i bygningen siden opførelsen, men der er isat nye ruder i mange af vinduerne og det vindue som der er taget et billed af fejlede intet andet end at det tog lidt på i bunden. | A2 |
| Syns- og Skønsmand | TS fastholder sin bedømmelse, idet bundlisten i vinduét er sunket. | A3 |

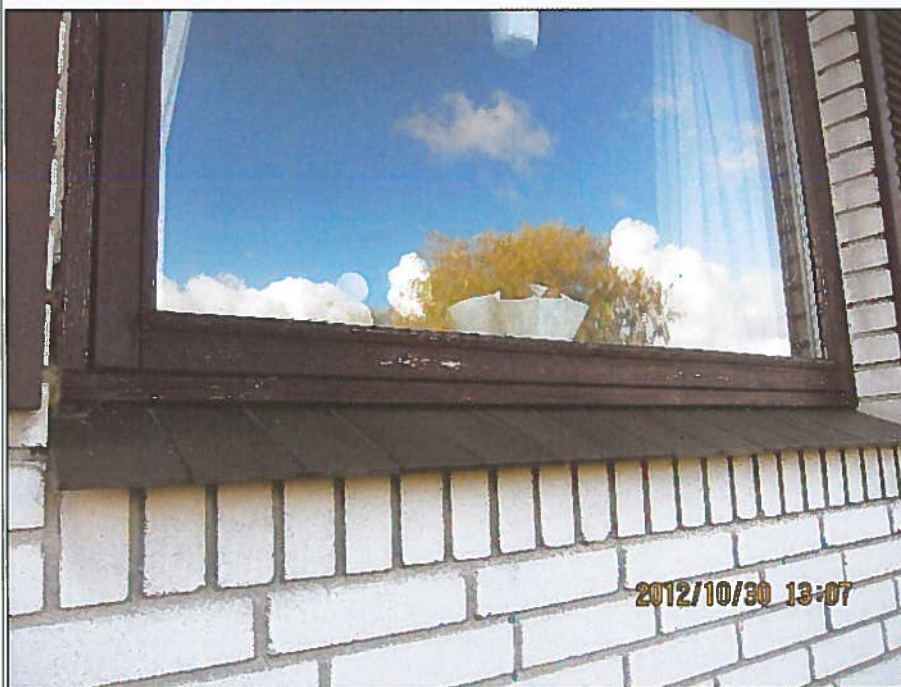
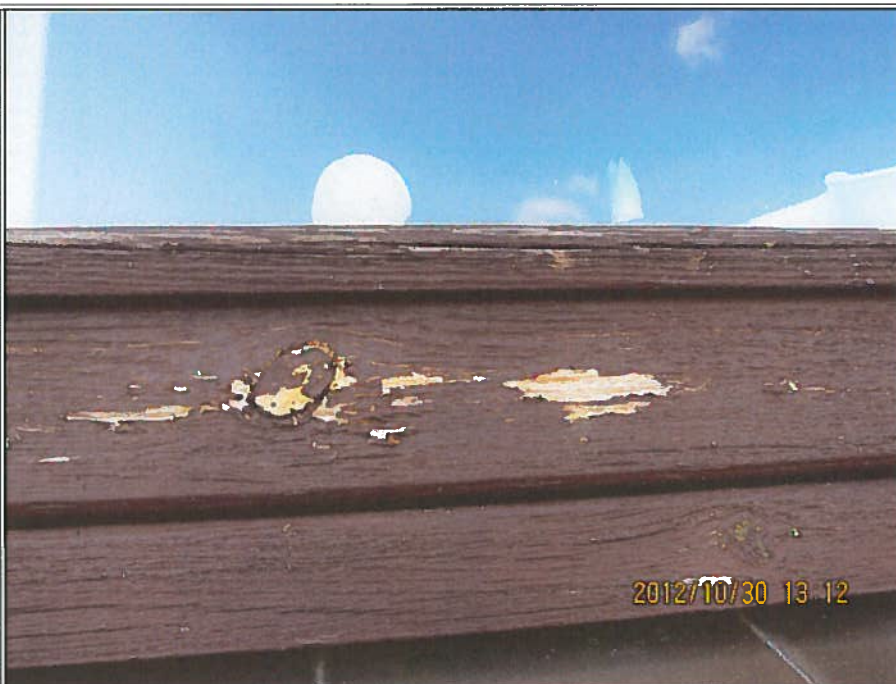
Det udvendige træværk på de gamle og ikke udskiftede vinduer, mod nord, øst og syd, mangler vedligeholdelse, malingen skaller af og der er åbne vindridser.

K1.

Træværket bør vedligeholdes således at træværket ikke bliver nedbrudt.

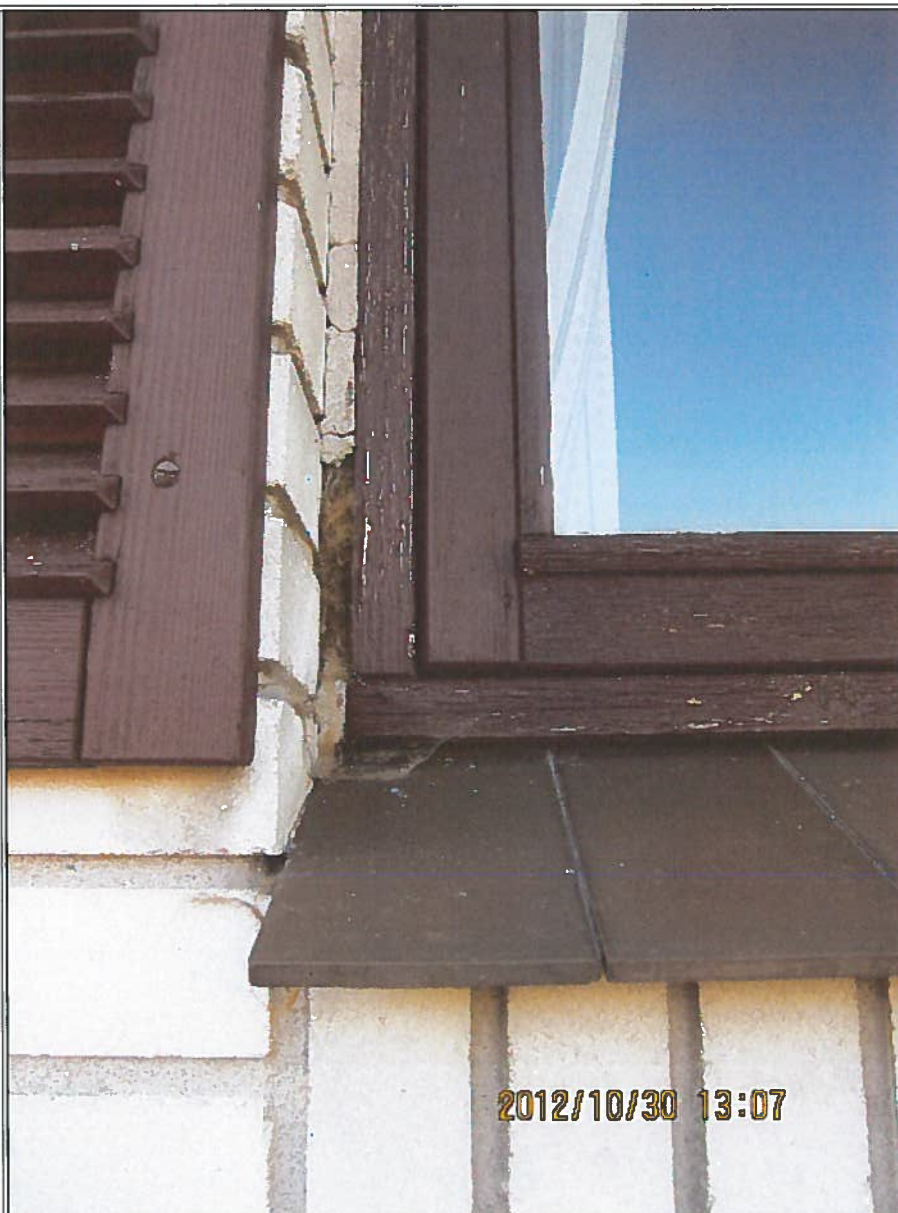
Bla på østgavlen kan det konstateres at fugningen er begyndt at falde ud mellem vindue og murværk.  
Dette kan iagttages ved de gamle vinduer.

De manglende fuger kan i større eller mindre grad medføre risiko for skade eller nærliggende risiko for skader på murværket, bagvedliggende konstruktioner og materialer grundet opfugtning.

Herudover kan det muligvis danne en kuldebro.

Der kunne ikke konstateres fugtskader ved den tekniske revision.

| | <b>Karakter:</b><br>K3.<br><br><b>Begrundelse for fejl:</b><br>Forholdet er ikke beskrevet. | |

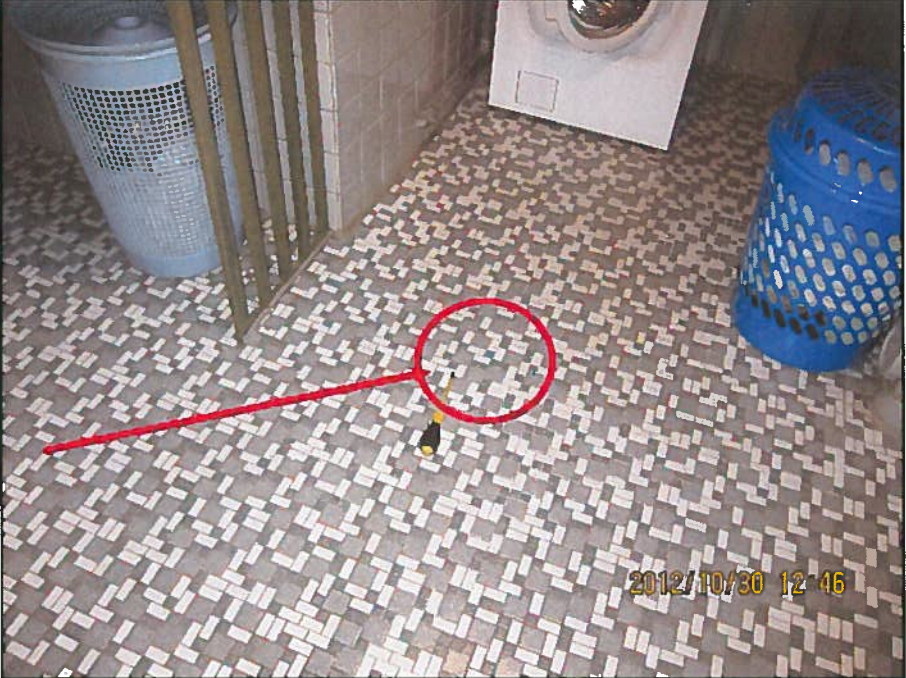
| <b>Fejlangivelse</b><br><i>Syns- og Skønsmand</i> | <p><b>Beskrivelse:</b><br/> I vaskerummet i kælderen, uden for vådzone, er der på gulvet foran vaskemaskinen konstateret et område hvor stiftmosaikken har sluppet underlaget.</p> <p><b>Note:</b><br/> Løstsiddende gulvfliser/klinker kan ved brug over tid blive løs og falde af.</p> <p><b>Karakter:</b><br/> K1.</p> <p><b>Begrundelse for fejl:</b><br/> Forholdet er ikke beskrevet.</p> | A3 |
| Bygningssagkyndig | <b>Vedhæftet: bfbe.docx</b><br>Gulvet er bedømt ud fra anbefalinger fra BFBE's hvidbog der vedlægges et billed med teksten, og bedømt fra den tekst skal der foretages nogen skadesregistrering. | 0 |
| Syns- og Skønsmand | TR fastholder beskrivelsen.<br>I tilstandsrapporter arbejdes der udelukkende med den til enhver tid gældende Håndbog, alle andre hvidbøger eller lignende kan ikke anvendes. | A3 |

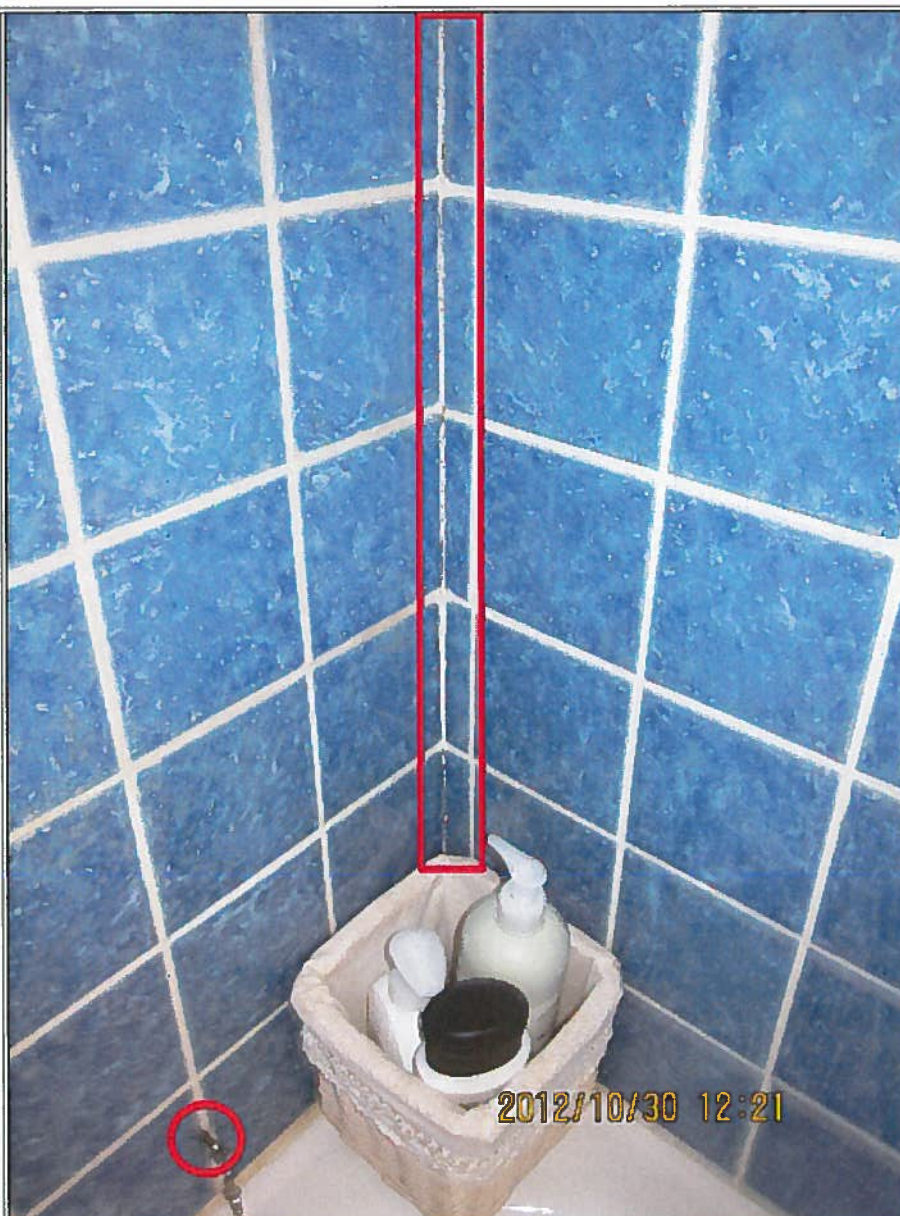
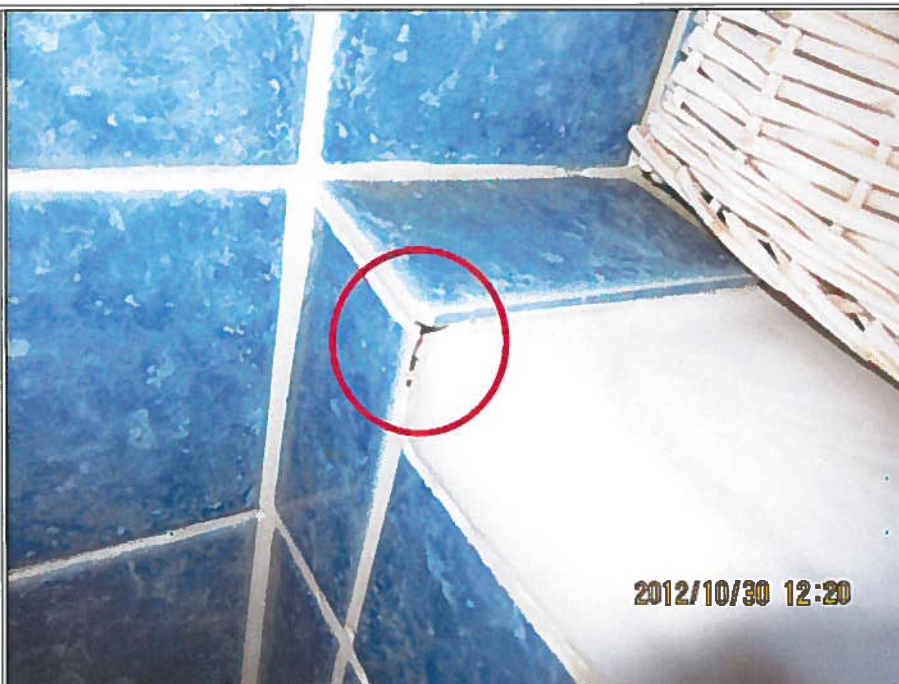
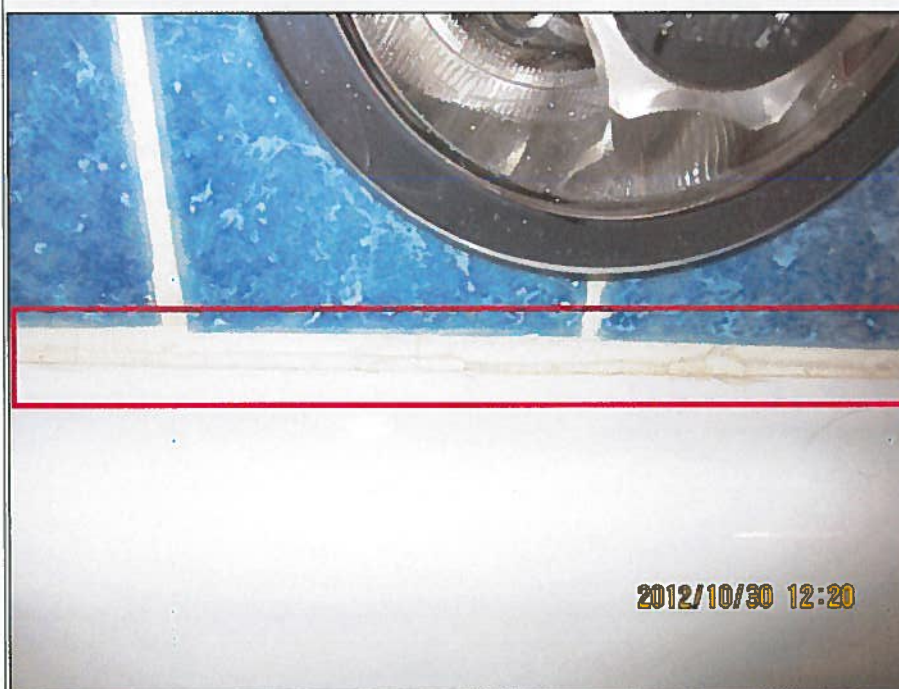
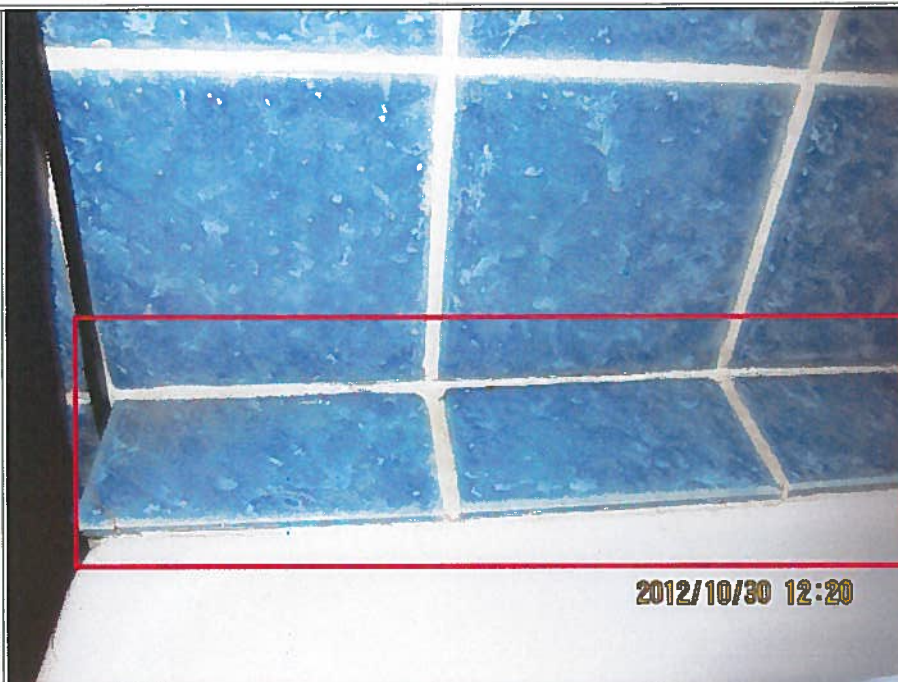
I badeværelset i stueplan, i vådrumszonen, ses flere steder, specielt i hjørner og ved badekarret, ses revnede og løse fuger.

Revnede og løse fuger mellem fliser, i vådrumszonen, kan medføre vandindtrængen eller risiko for vandindtrængning og skade på andre bagvedliggende bygningsdele. Der kunne ikke konstateres fugtskader ved den tekniske revision.

K3.

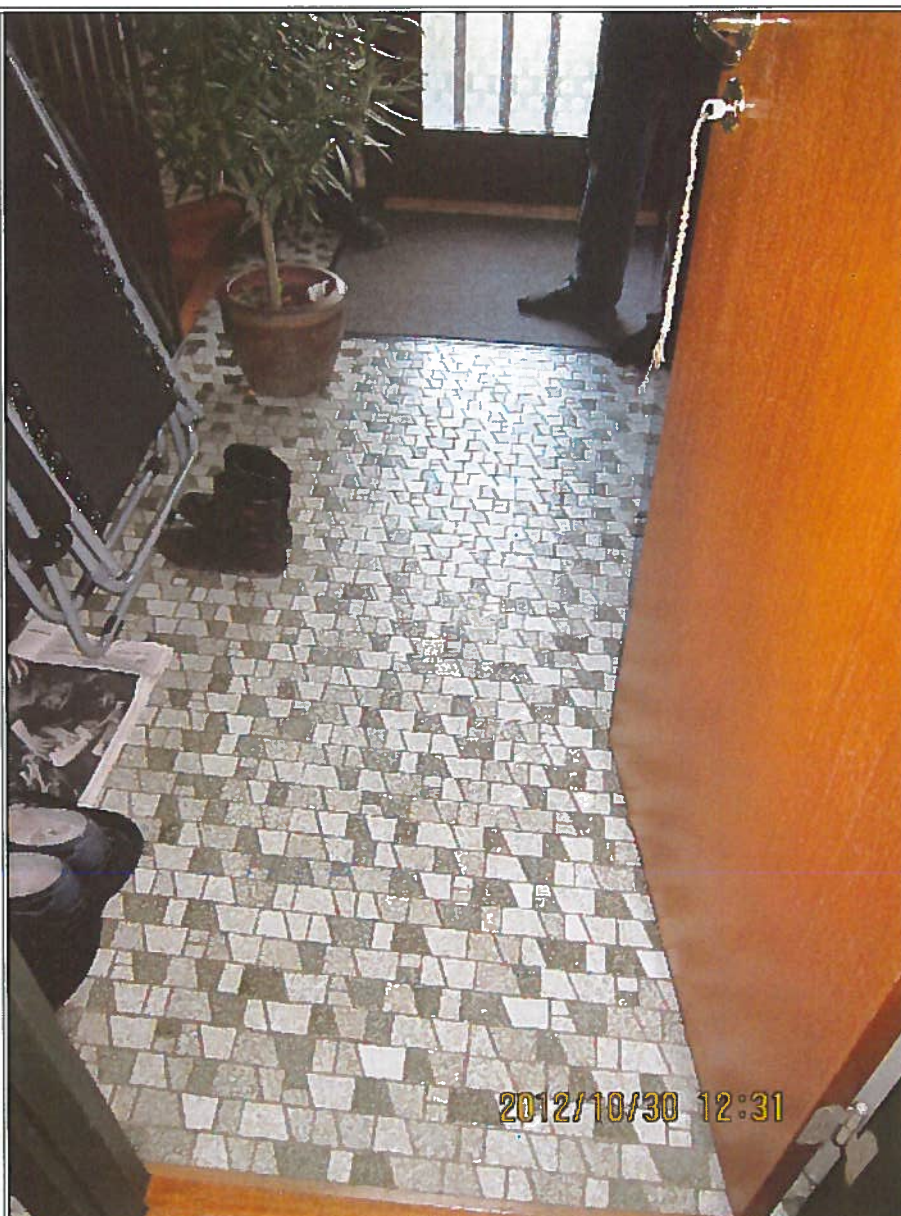
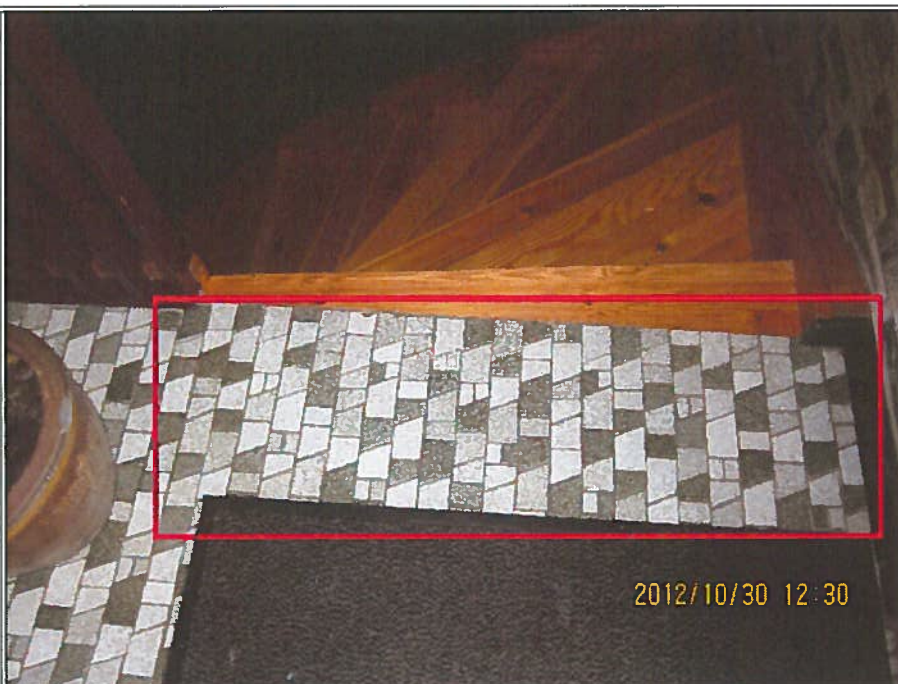
I entreen ved køkkendøren er der 3 steder hvor stiftmosaikken har sluppet underlaget, specielt ved trappen til kælderen.

Der er ingen funktionsfejl kun en fejl i vedhæftningen af belægningen.

K1.

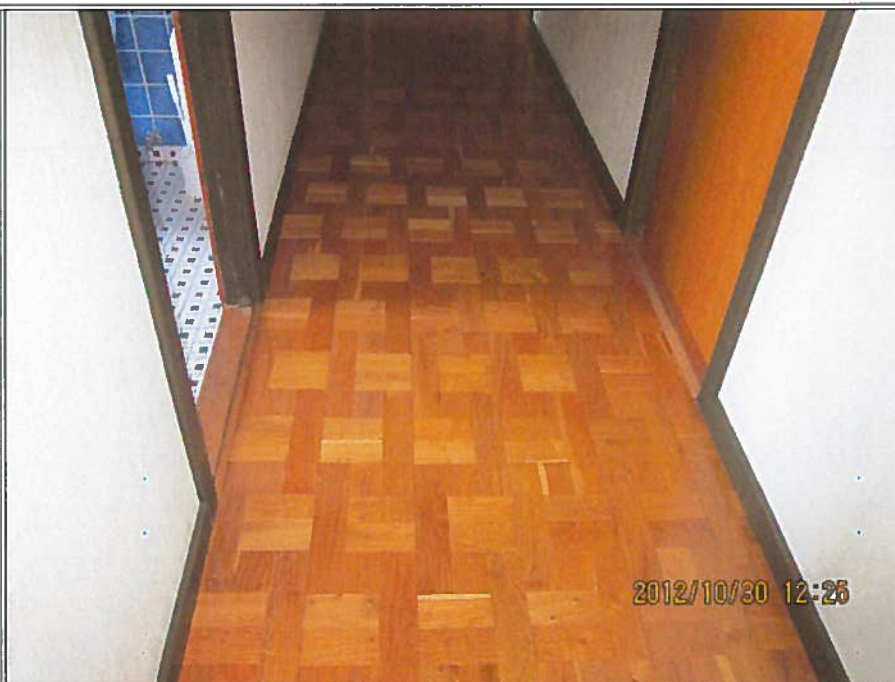
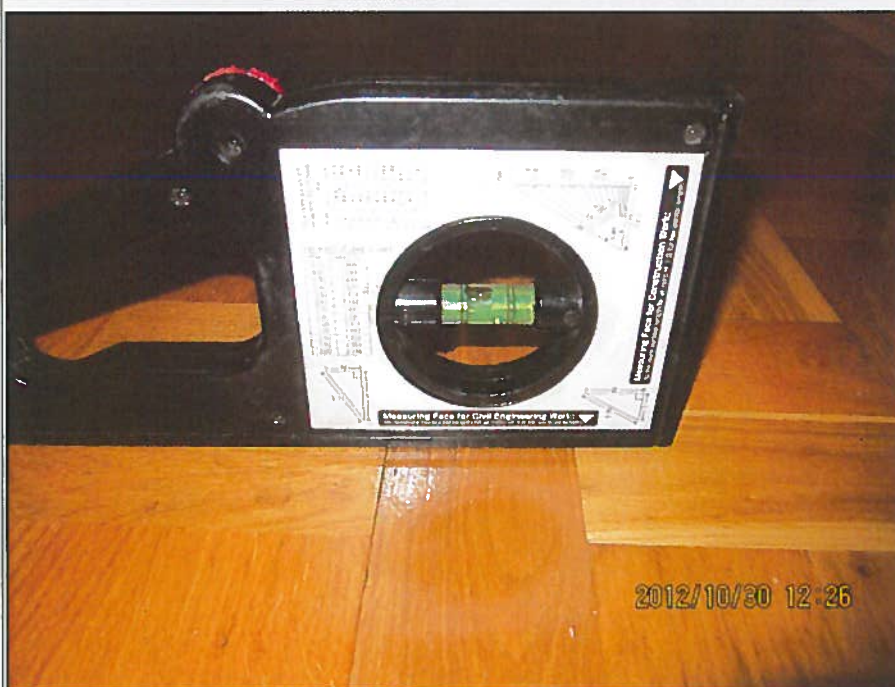
Trægulvet i gangen har i et område et ensidigt fald på ca 13 mm målt på ca 100 cm, på tværs i gangen, gulvet er stabilt og ikke fjedrende.

Der vurderes ikke at være funktionsfejl kun en fejl i opbygningen af gulvet.

| | <b>Karakter:</b><br>K1. | |

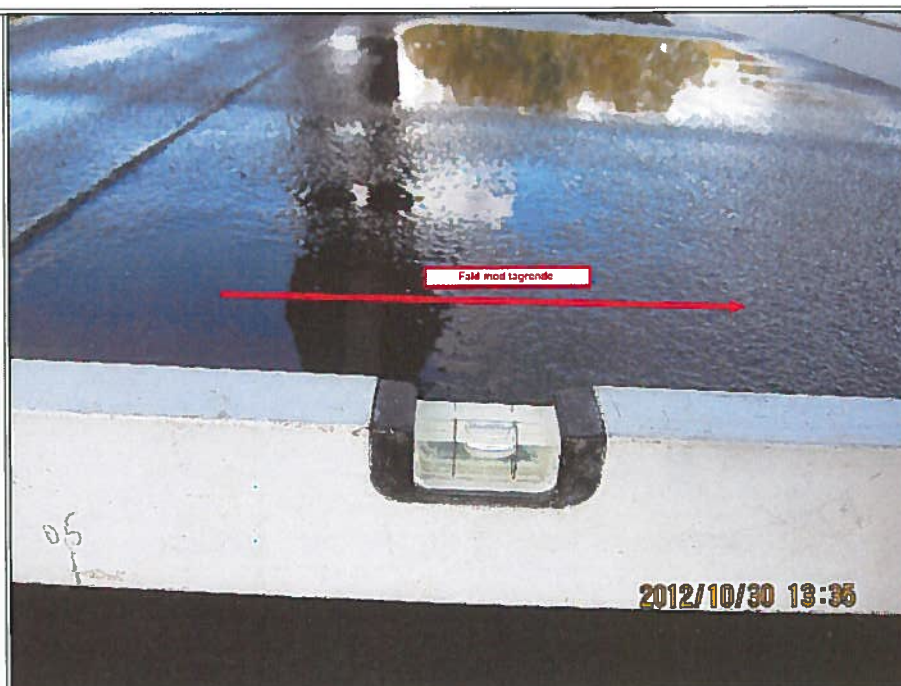
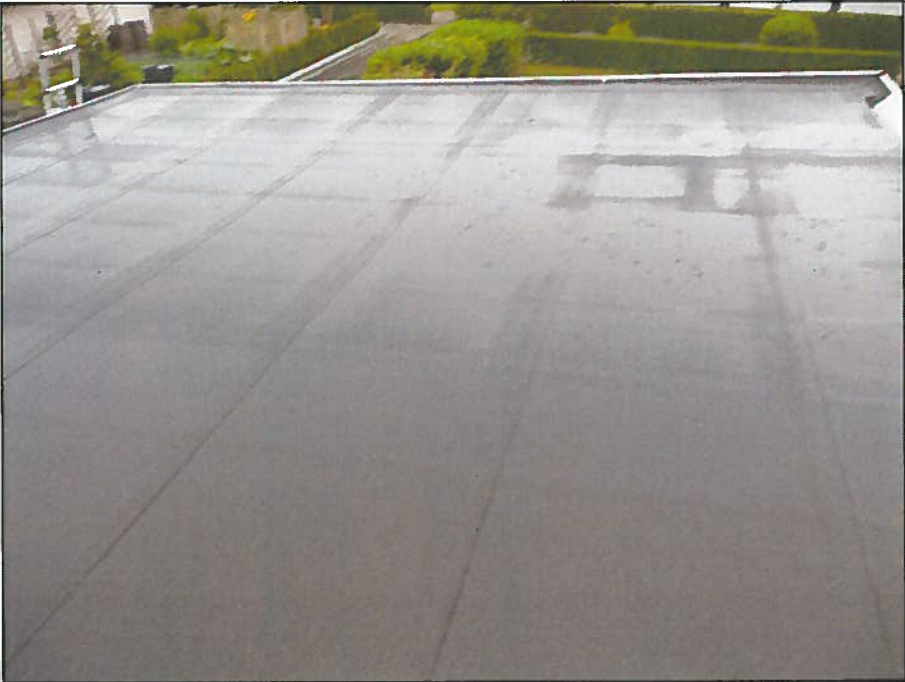
Tagpaptaget på garagen har flere dampbuler og ca. 5 lunger i forskellige størrelser. Ved kanten til tagrenden er der en ca. 2,5 m lang opkant der virker som en spærre for regnvandet, således at det ikke kan løbe uhindret ned i tagrenden uden opstuvning.

Sælger har oplyst at der er lagt nyt tagpap på garagetaget for 4 år siden, altså i 2008. Det vurderes, at der ved dette arbejde ikke er udført en opretning af tagets hældning til 1:40 og at den gamle tagpap ikke er udbedret med hensyn til lunger, dampbuler og en fjernelse af opkanten ved tagrenden.

I lungerne, der primært ligger tæt på hinanden, er det vurderet at der er mulighed for, at der kan ligge op til ca. 20 mm vand ved regn og opkanten ved tagrenden er også til gene for afvandingen.

Der er ikke noget fald mod tagrenden over ca. 2,5 m.

Der blev ikke konstateret opfugtning i tagkonstruktionen set inde fra garagen.

K3.

| Bygningssagkyndig | <p>Jeg erindre ikke at der var tale om dampbuler, der var nogle mindre pytter/ vandansamlinger ved tagrenden og som det fremgår af billedmaterialet var samlingerne ikke særligt dybe, omkring 10 mm. Jeg mener at de kommer ind under tilladelige vandansamlinger jævnfør håndbogen fra Icopal. Da taget er udført med ensidig hældning med god mulighed for optørring er der en minimal risiko for vandsamlingerne vil udvikles til egentlige skader.</p> <p>Det vedlagte billede er taget ved besigtigelsen til tilstandsrapporten, på det kan man se, at banerne på den underliggende tagbelægning ligger på den anden led og de forhøjningerne der i belægningen fremkommer på grund af overlæg i den underliggende belægning.</p> <p>Det vand der er på tagfladen på billedet fra revisionen er kommet i løbet af natten inden besigtigelsen.</p> <p><b>Udskrift fra Icopalhåndbogen.</b></p> <p><b>Nye tage</b></p> <p><i>Overlæg på nye tage, inddækninger samt montageunøjagtigheder for tagelementer m.v. kan medføre, at der optræder små lunger på tagfladen, selv om der er projekteret et fald på 1:40</i></p> <p><i>Hvis disse lunger har en beskeden størrelse, har de ingen indflydelse på tagdækningens holdbarhed, men en lunke på tagfladen må ikke have større udstrækning end 2 m², og den maksimale vanddybde må ikke overstige 10 mm.</i></p> | 0 |
| Syns- og Skønsmand | <p>TR fastholder tekst og bedømmelse, med baggrund i at vandet ikke uhindret kan løbe ned i tagrende, som beskrevet.</p> <p>Vurderingen er sat efter hvad en udbedring må antages at andrage.</p> | B8 |

Taget bør kontrolleres jævnligt for opståede skader grundet dampbuler og lunger med vandopsamling.

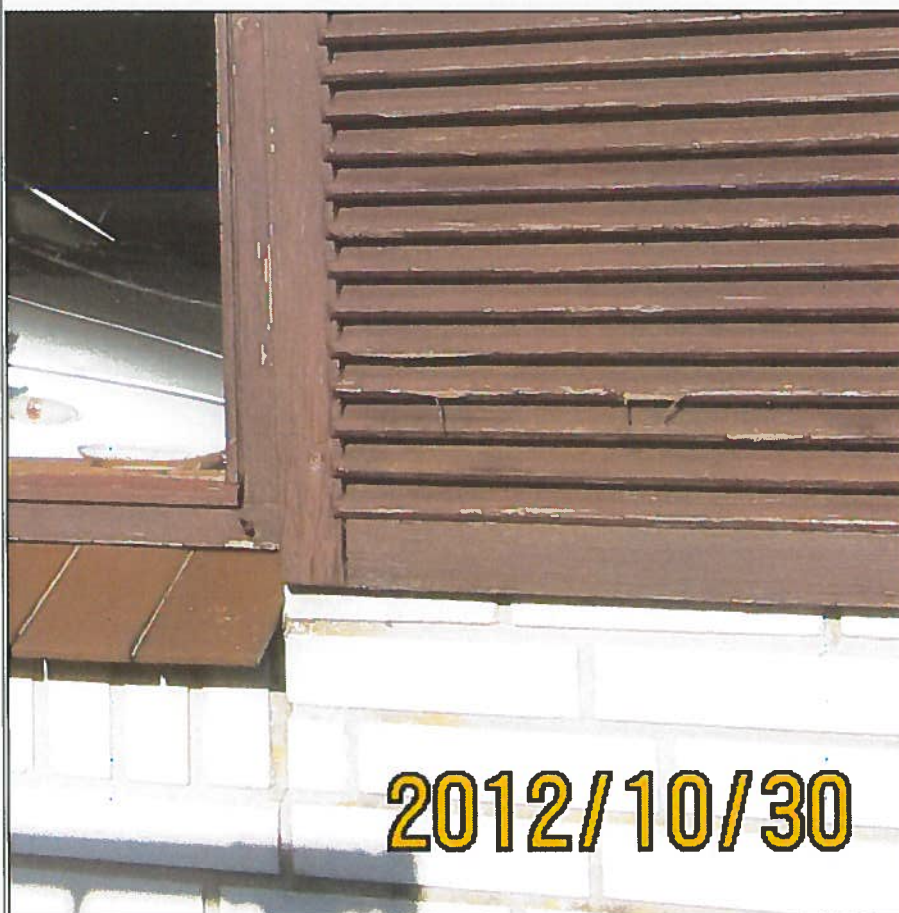
Træværket i vinduer og skodder i garagen mod syd er med begyndende afskalninger og vindridser.

| | <p><b>Note:</b><br/>Træpartierne skal have vedligeholdelse for at kunne funktionere og ikke nedbrydes.</p> <p><b>Karakter:</b><br/>K1.</p> <p><b>Begrundelse for fejl:</b><br/>Forholdet er ikke beskrevet.</p> | |

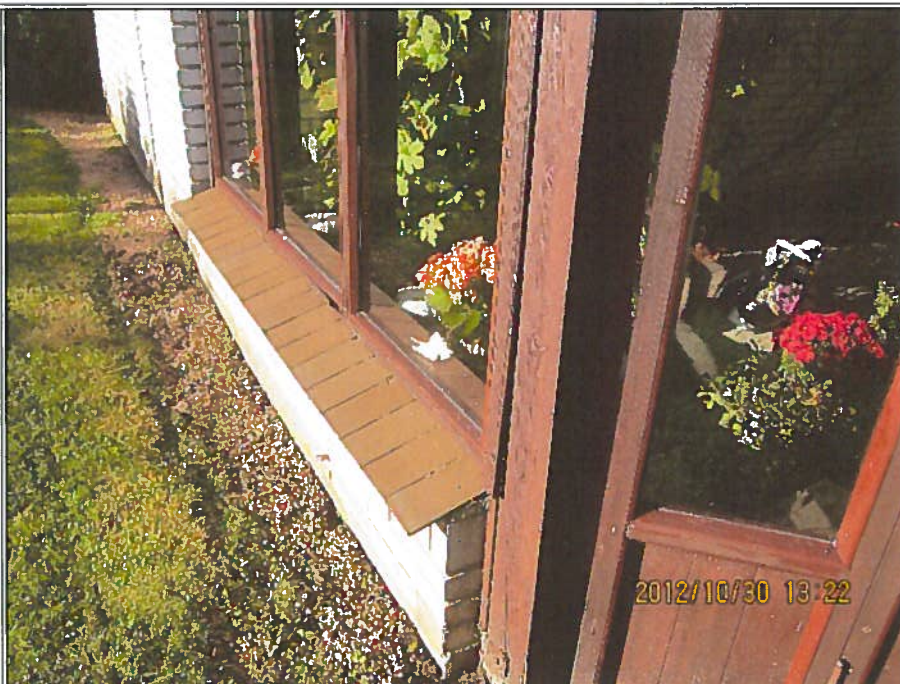
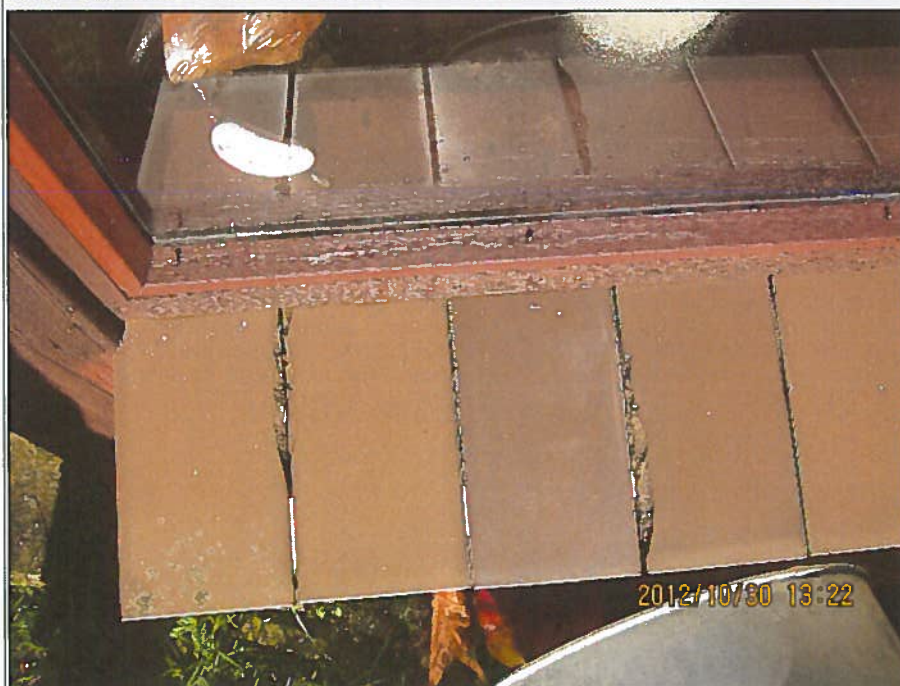
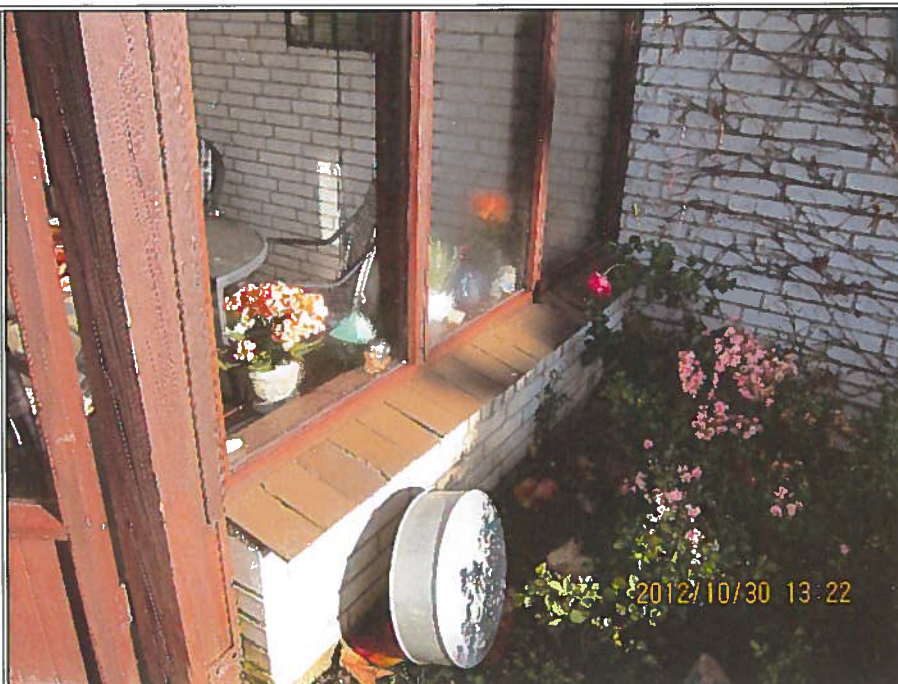
Sålbænke under vinduerne i havestuen har udfaldende fuger.

Når fugerne mangler i sålbænkene er der risiko eller nærliggende risiko for vandindtrængen i de bagvedliggende konstruktioner/materialer.

K3.

| Bygningssagkyndig | Når forholdet ikke er nævnt skyldes det at det omliggende træværk er i en forfatning så det sandsynligvis skal gennemgå en større renovering hvor sålbænken naturligt vil indgå som en del af udbedringen. | A1 |
| Syns- og Skønsmand | TR fastholder kommentarer, idet det er de bygningsmæssige forhold der skal bedømmes og ikke ubekendte forudsætninger om en mulig kommende renovering som vi intet kender til. | A3 |
