## Revisionsoversigt

## Indledning

## Tilstandsrapport for ejendommen

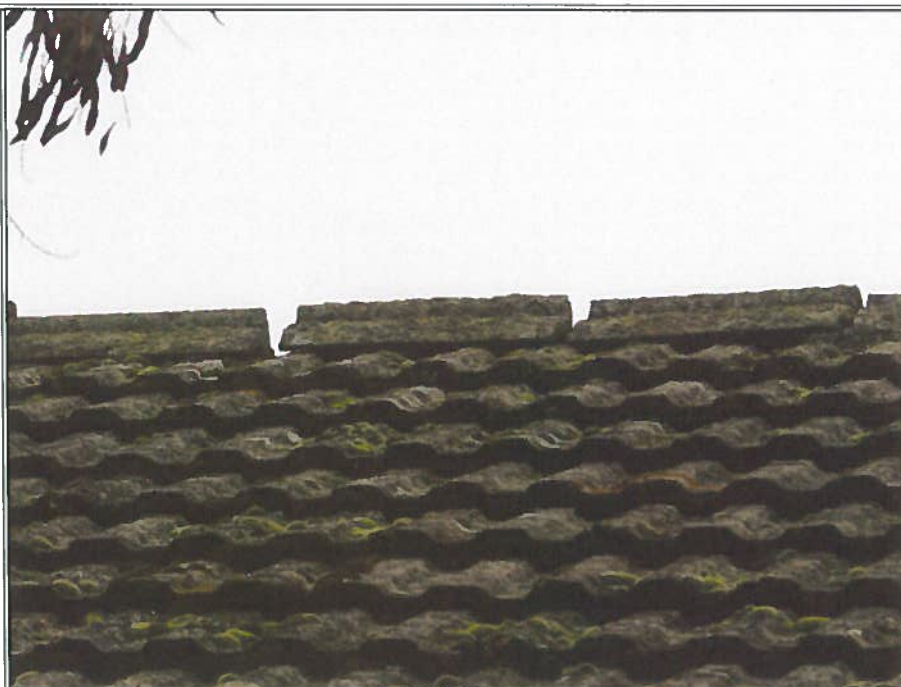
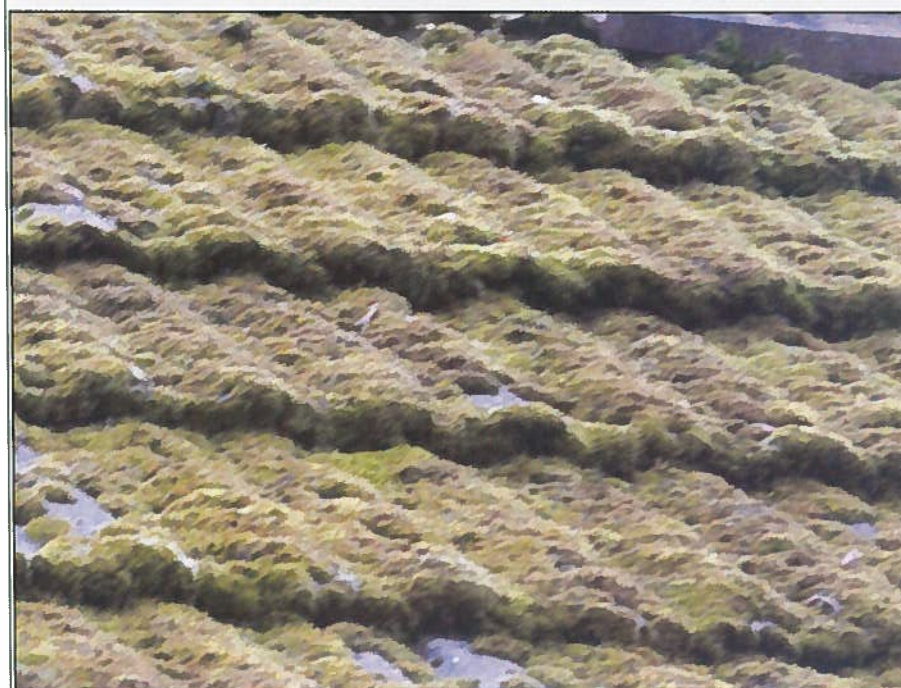
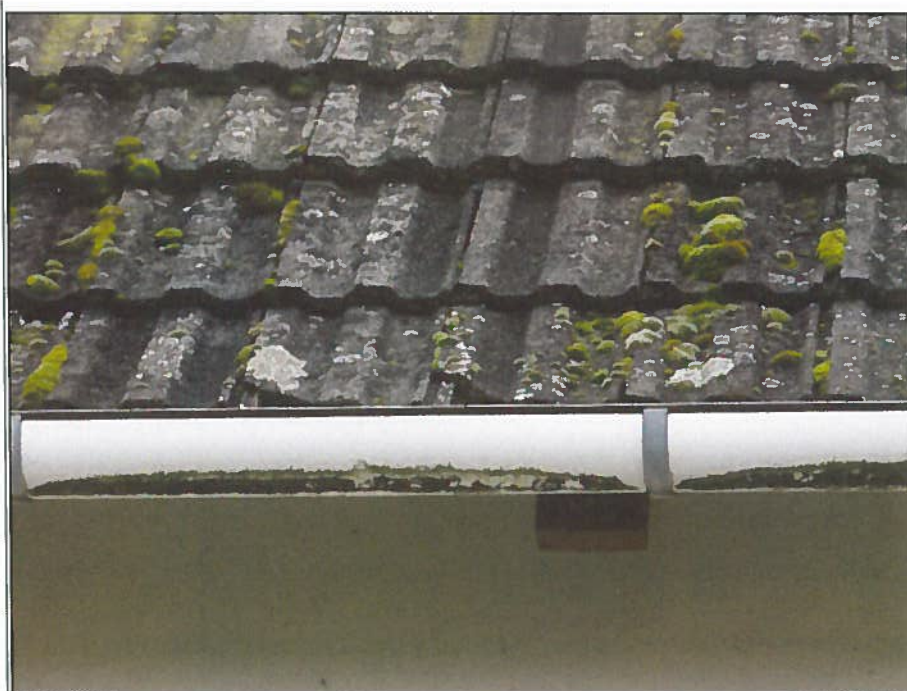
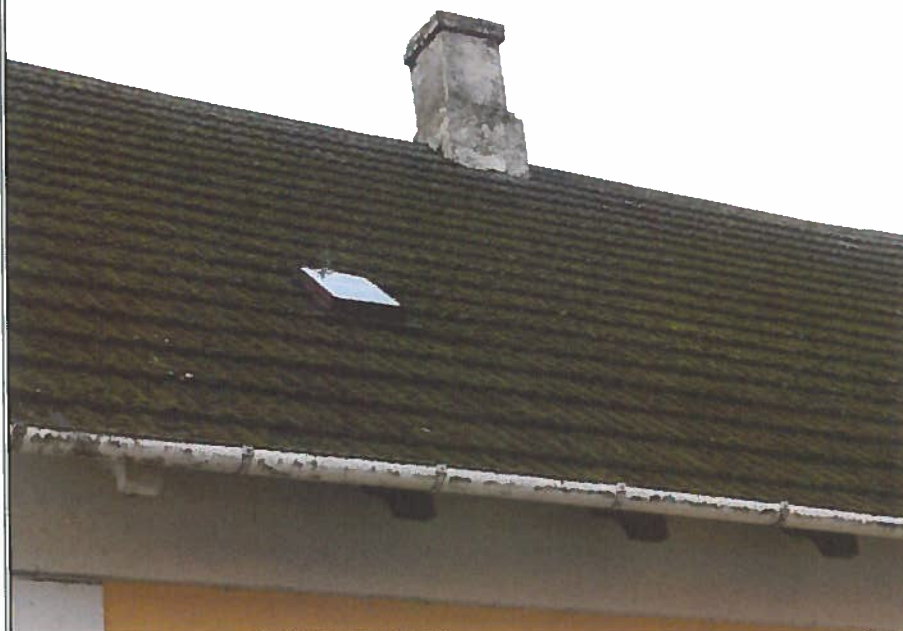
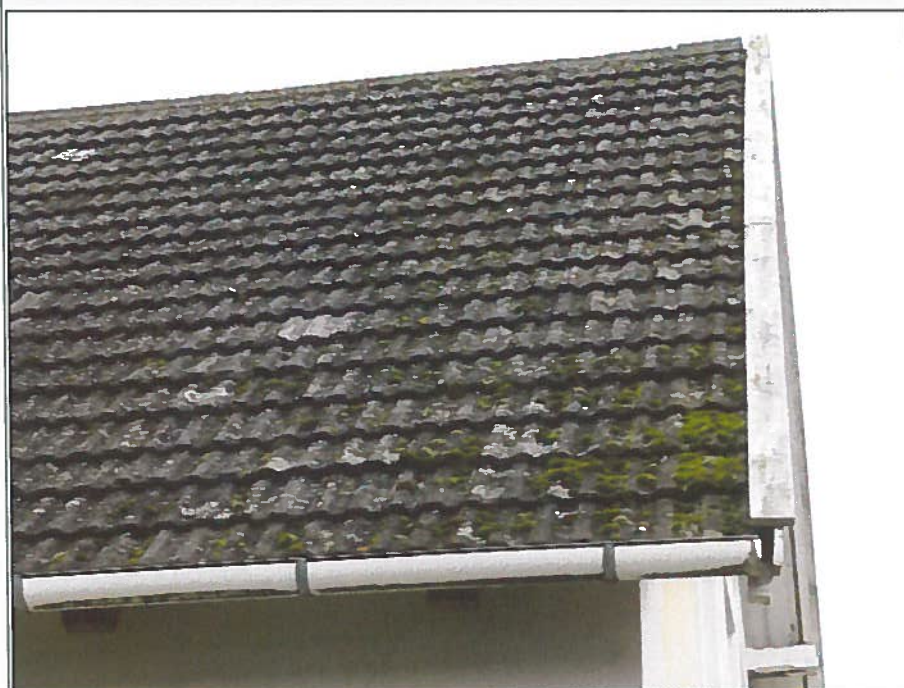
**Beskrivelse af skade/mangel:** Tagbelægningen af betontagsten bære præg af slid og ælde med overfladeforvitring. Ved tagrende mod vej (vest) er der to tagsten med knækkede hjørner. - De sidste 3 -4 rygningsten ved hver gavl er trukket i længden og har ikke dækkende falsoverlæg, med et gab på op til 3 - 4 cm.

Der er kraftig mosbegroning på østsiden (ind mod gården) og mod vest primært mindre lav begroninger.

**Note:** I tagrum kan der på østsiden (ind mod gården) ses, at der periodevis forekommer gennemfugtning af tagstene. Ud over de ovennævnte mindre defekte tagsten over tagrende - som næppe giver anledning til følgeskade, forekommer øvrig tagsten intakte og heltdækkenden.

| | <p>periodevis hyppigere fugtgennemsvning.</p> <p><b>Karakter: K3</b></p> <p><b>Begrundelse for fejl:</b> Der mangler registrering af betydende forhold, som utætheder ved rygning - mosbegroning - fugtindsivning - fejlbeskrivelse af tagstenene, da der ikke forekommer "en del mindre åbninger" i selve tagstenene.</p> <p>Skaden er for diffust beskrevet til at skabe klarhed over de reelle skadeforhold, Skadesbeskrivelsen opfylder derved ikke HB afsnit 5.04.11 og kan derved give usikkerhed omkring købers bedømmelse af ejendommen.</p> | |
| Syns- og Skønsmand | <p>Ved kontrolbesigtigelsen medgav BS overfor TR, at mosbegroning og problemerne ved rygningerne ved begge gavle, var oversete forhold der burde have været beskrevet i tilstandsrapporten - reelt som 2 <u>ekstra</u> selvstændige forhold. Men TR har set igennem fingre med dette og sammenlagt tagets forskellige skadeforhold under et, hvilket derfor udløser færre fejlpoint. På baggrund af disse omstændigheder har TR valgt at fejlvægte midt i niveau A (3). - Såfremt der blot have været tale om mindre formelle misforhold under <u>et</u> punkt, kunne fejlvægtningen sættes til A 1.</p> <p>Det er TR's fortsatte opfattelse, at BS utilstrækkelige beskrivelse af skadeforholdene, kan medfører usikkerhed hos en køber i sin vurdering af ejendommen.</p> | A3 |

| Nævnets afgørelse | <p>Fejlangivelsen A3 reduceres til A1, da BS's konklusion på tagets tilstand skønnes korrekt, men burde være understøttet af konkrete observationer.</p> | |

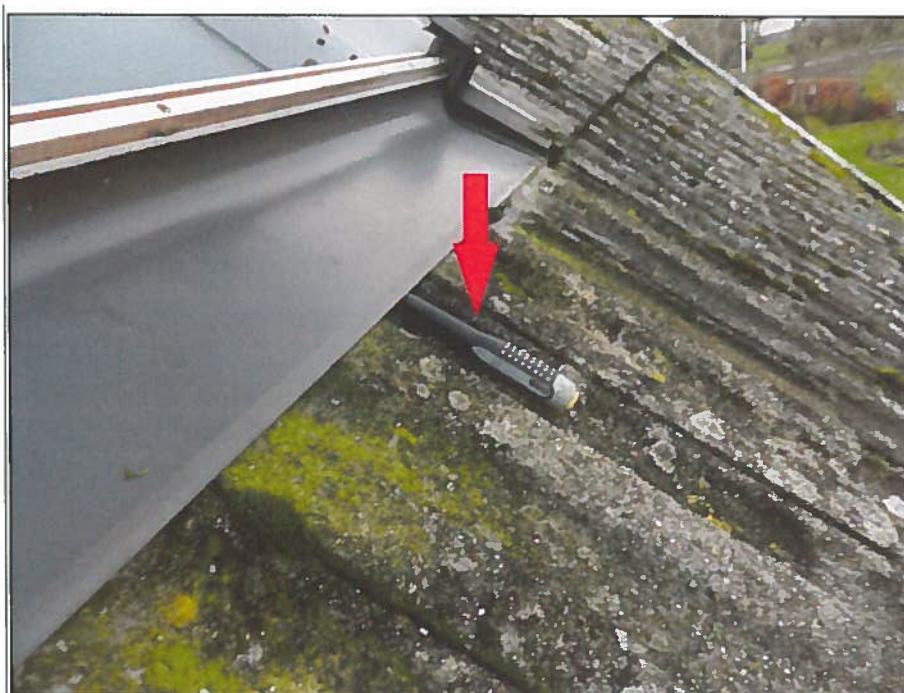
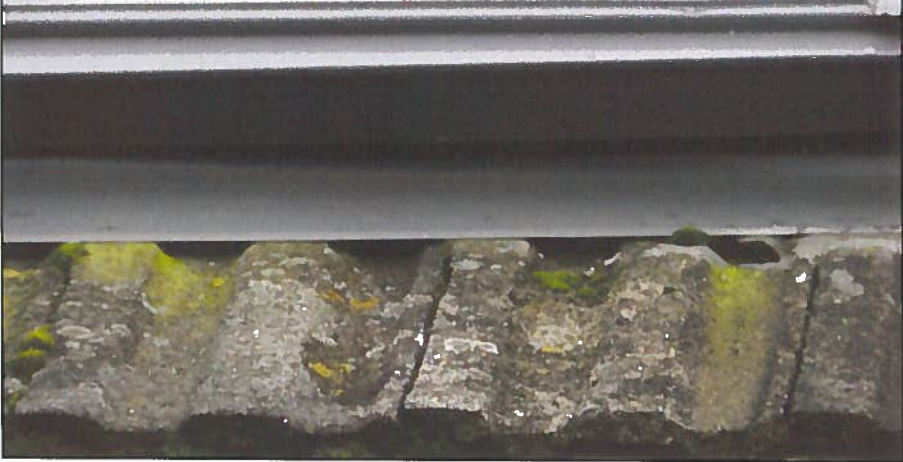
| | <p><b>Beskrivelse af skade/mangel:</b> Der mangler et tætlukkende fugebånd mellem bundinddækning på Velux vindue og tagdækning.</p> <p><b>Note:</b> Der er uhindret adgang for indtrængning af fygesne og slagregn, som kan give risiko for fugtbetingede følgeskader på underliggende konstruktioner i det lukkede tagrum.</p> <p><b>Karakter: K3</b></p> <p><b>Begrundelse for fejl:</b> Forholdet er ikke beskrevet.</p> | |
| Syns- og Skønsmand | <p>VEd begge de af BS nævnte vinduestyper, er der tale om vinduer til indbygning på helt fladt tagmateriale Tagpap eller skiffer (eternit) - såvidt der har kunne søges på nettet. Der har ikke umiddelbart kunne findes inddækningsmateriale for den aktuelle tagprofil. Endvidere har der ikke kunne findes anvisninger der entydig beskriver den af BS omtale skumgummiprofil og dennes placering helt tæt på karmen. - TR stiller sig meget tvivlende overfor, at der kan opnås tæthed for slagregn og fygesne ved en så tilbagelagt tætningsprofil (tæt mod karm), som BS anfører. Idet der herved fremkommer en overordentlig stor sandsynlighed for at tætningsprofilen ikke kommer i berøring med tagdækningen og derved ikke opnår den tilsigtede tætning.</p> <p>Som det ses på TR's foto er skruetrækkeren meget langt oppe og støder her på selve bundkarmen. Der forekom ingen mærkbar modstand fra en evt. skumgummiprofil - som BS anfører.</p> <p>Da VEIUX vinduer imidlertid produceres med en høj standard, vil TR lade tvivlen komme BS til gode og se bort for fejlanmærkningen.</p> | 0 |

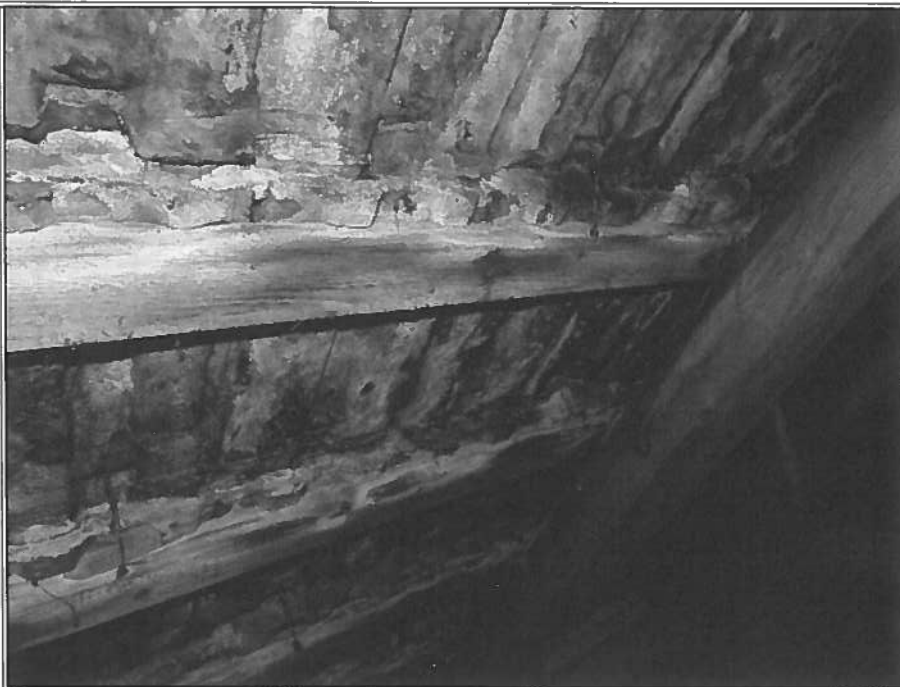
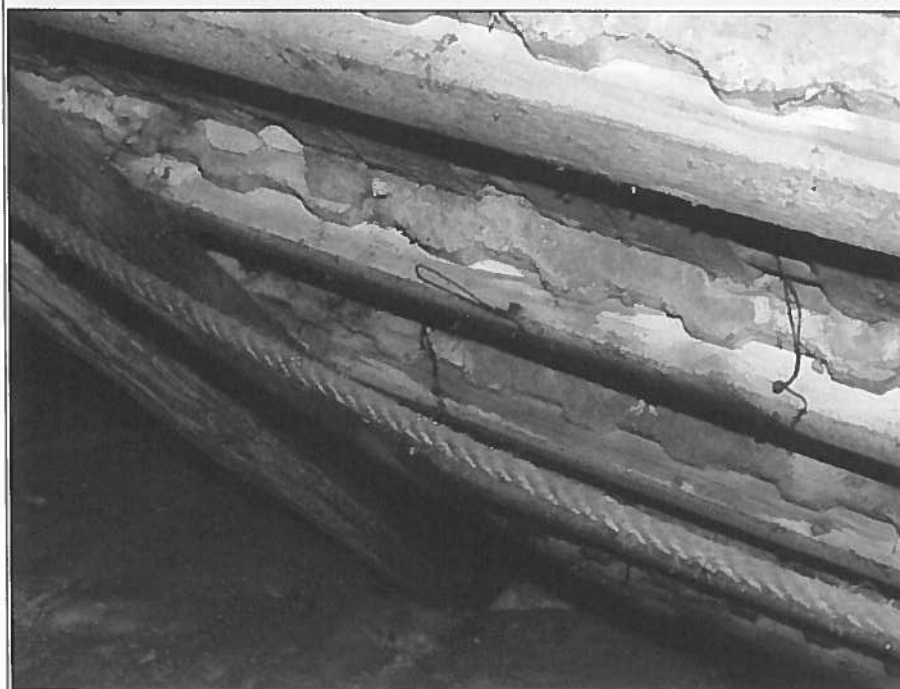
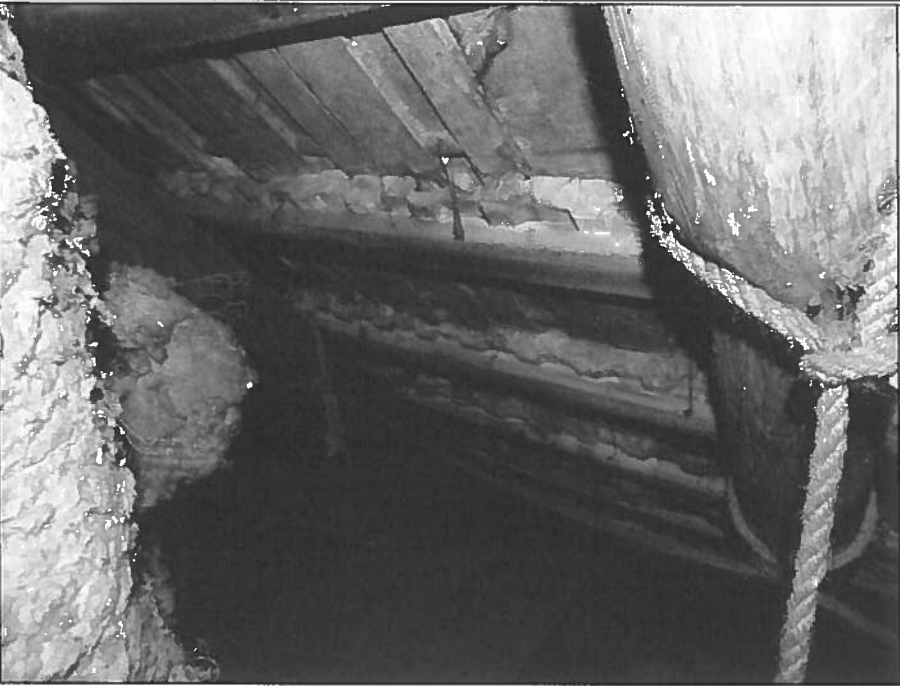
| | <p><b>Beskrivelse af skade/mangel:</b> Der er partielt defekt, revnet og udfaldne understrygningsmørtel i tagrum.</p> <p><b>Note:</b> De utilsigtede åbninger i understrygningen, giver dog anledning til mindre ventilationsstrøm til tagrum, men giver samtidig anledning til indtrængning af slagregn og fygesne, som kan give fugtbetingede skader i tagrum/hanebåndsloft.</p> <p><b>Karakter: K3</b></p> <p><b>Begrundelse for fejl:</b> Forholdet er ikke beskrevet.</p> | |
| Syns- og Skønsmand | <p>BS tekst andet sted om " der forekommer en del mindre åbninger" er ikke en entydig beskrivelse, som giver en læser er klar opfattelse af at der er tale om <u>udfalden understrygningsmørtel</u>. Men snarer at der er tale om åbninger i tagdækningen.</p> <p>TR fastholder argumentation og vurdering.</p> | A3 |

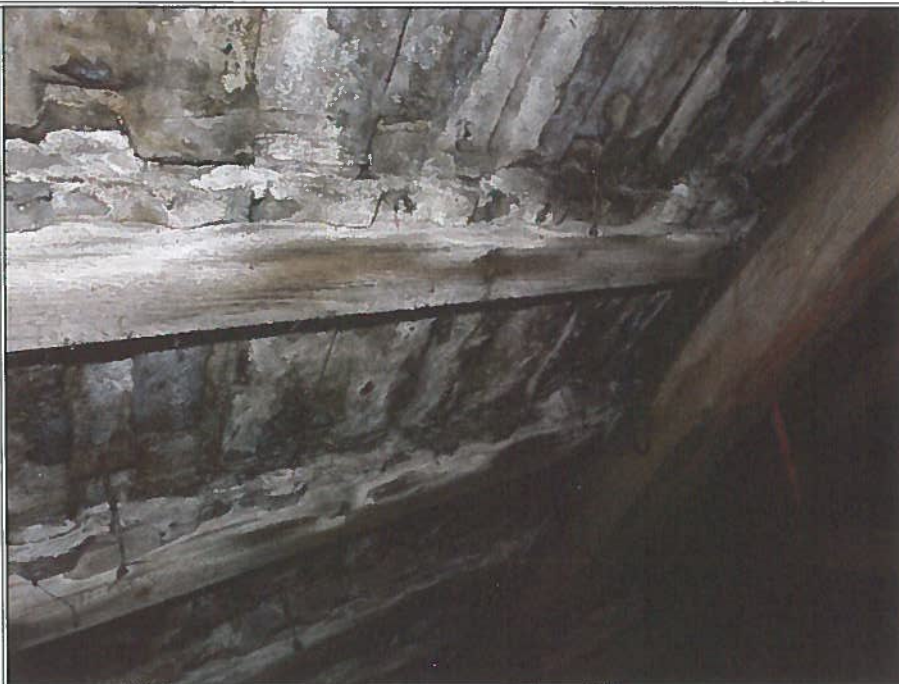
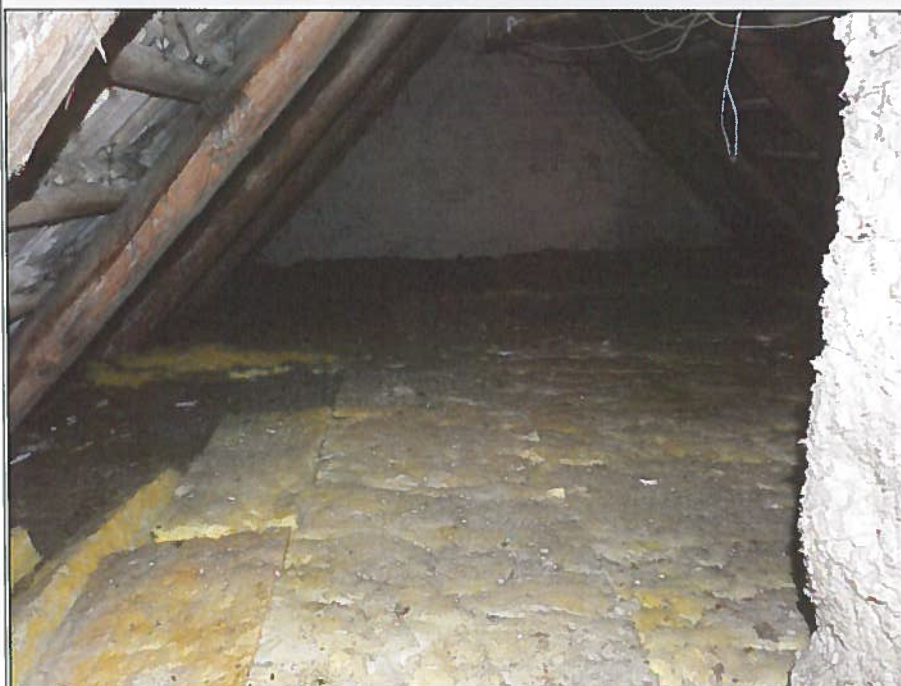
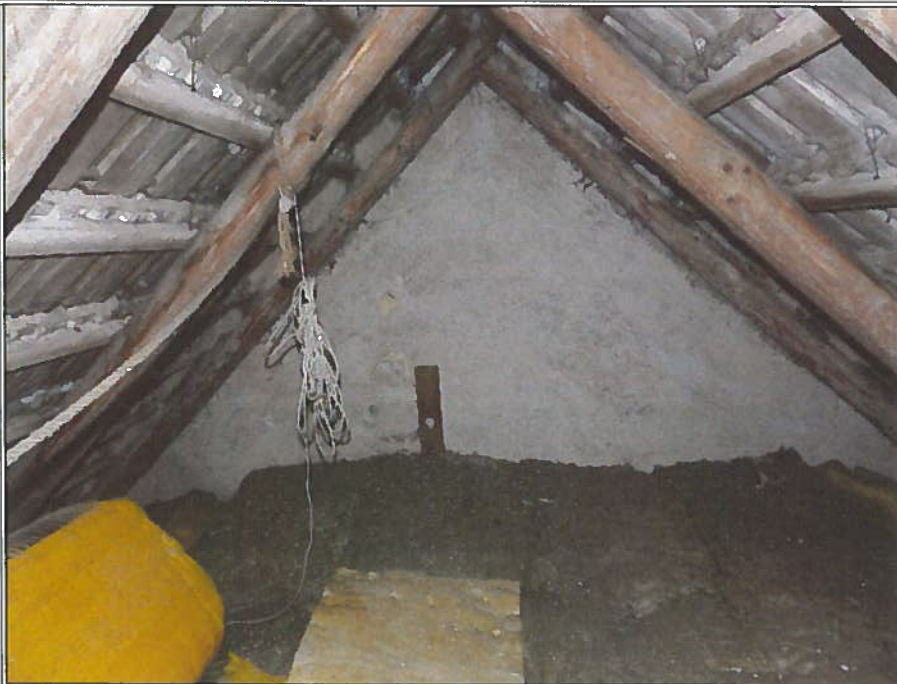
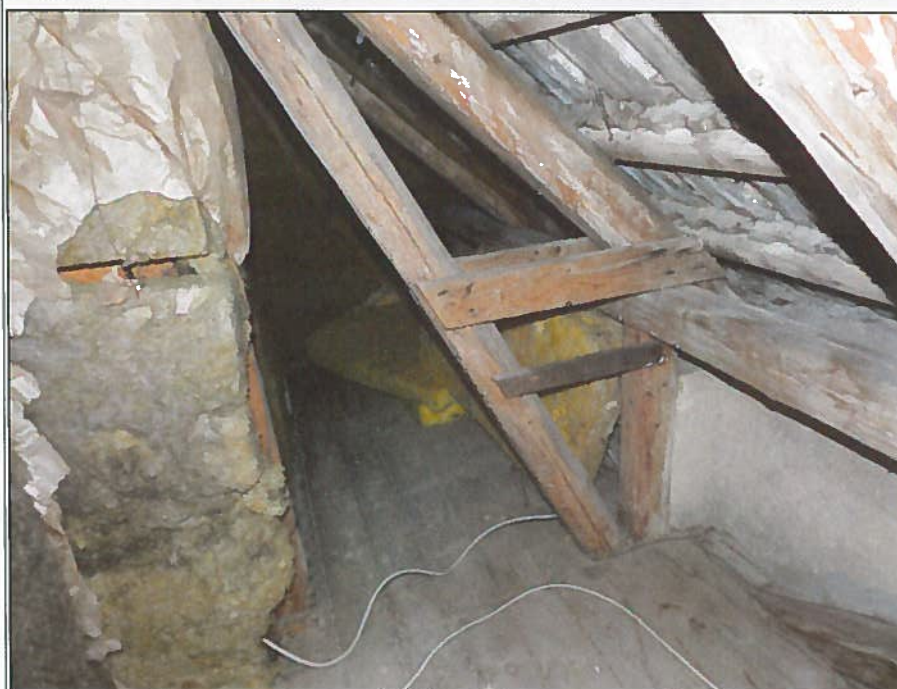
**Beskrivelse af skade/mangel:** Der mangler udførelse af ventilationsspalter til skunk- og tagrum.

**Note:** PÅ østsiden af tagfladen, ses en del fugtsport på taglægter og bagside af tagsten, som giver indikation af utilstrækkelig ventilation - trods partielt udfaldent understryknings mørtel.

| Bygningssagkyndig | <p>TR beskriver fugtspor og rigtigt nok nedfalden understrykningsmørtel - men skadesårsagen er en nedslidt tagbelægning og ikke pga. manglende ventilering, som der er rigeligt af pga. af den nedfaldne understrykningsmørtel.</p> <p>BS mener igen, at oplysningen er unødvendig oplysning og ej heller korrekt skadesbeskrivelse af TR. Læseren kan foranlediges til at tro, at montering af ventilationsåbninger løser skaden, hvilket ikke er tilfældet.</p> <p>Læseren skal ikke være i tvivl om tagets beskaffenhed.</p> <p>BS burde have noteret:<br/>Begrænset ventilering af skunk og tagrum.<br/>Note : Der bør etableres effektiv ventilering af tag- og skunkrum ifbm. udskiftning af tagbelægningen.</p> | A1 |

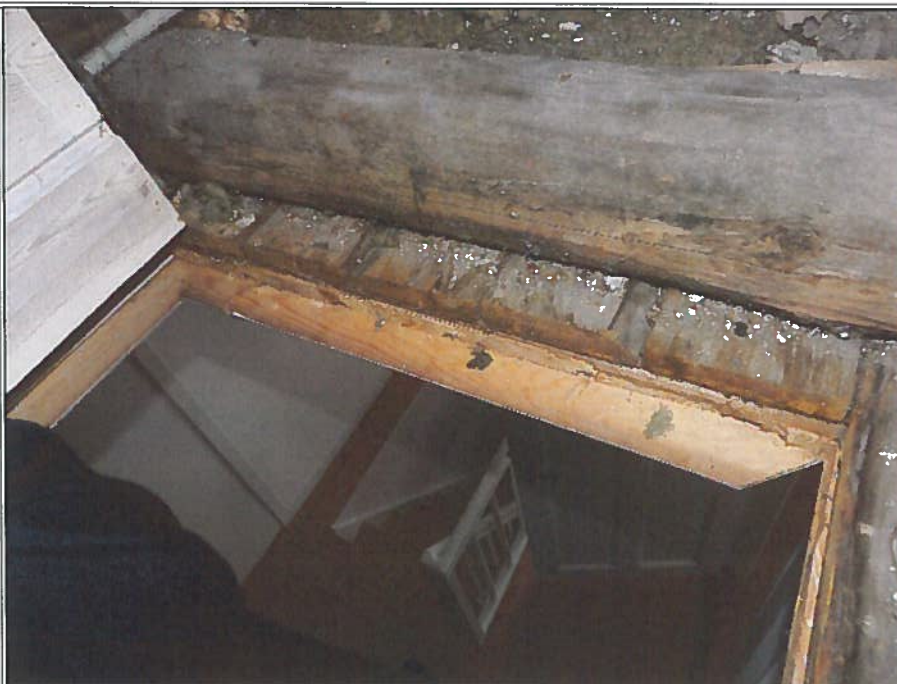
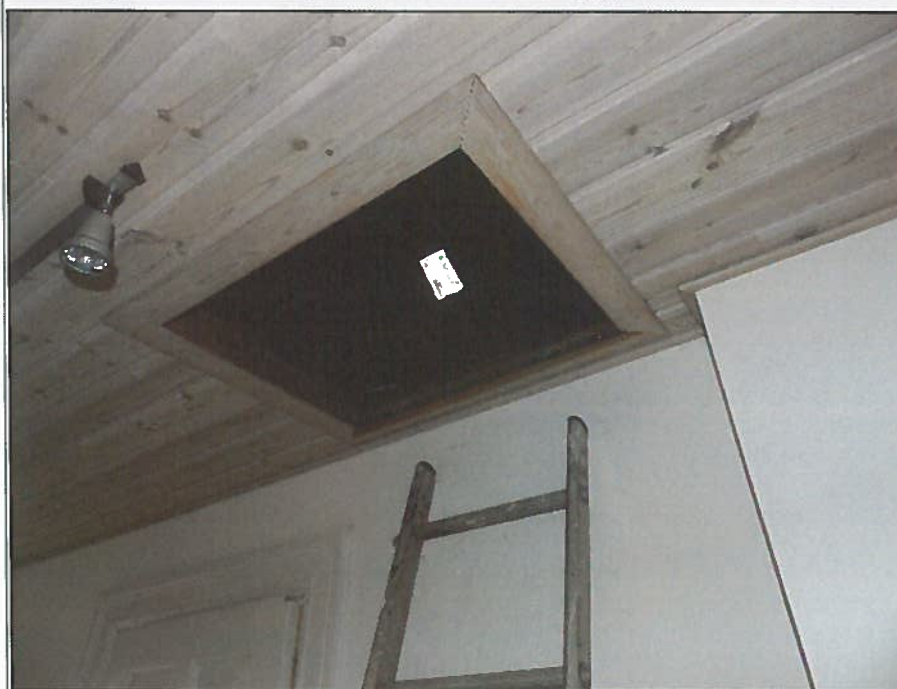
**Beskrivelse af skade/mangel:** Loftlem mangler tætlukkende fugebånd.

**Note:** Varm og fugtig rumluft kan trænge uhindret op i tagrum og medføre skadelig kondens. Herudover forekommer der et uhensigtsmæssigt stort varmetab ved det ukontrollerbare luftskifte. (lem er dog isoleret)

BS burde have beskrevet at der mangler en tætningsliste på loftsllem - i anslagslisten. Loftsllem er isoleret med ca. 50 mm mineraluld og har en rigtig god tilpasning. BS mener ikke at skaden kan medføre opfugtning i tagrummet -

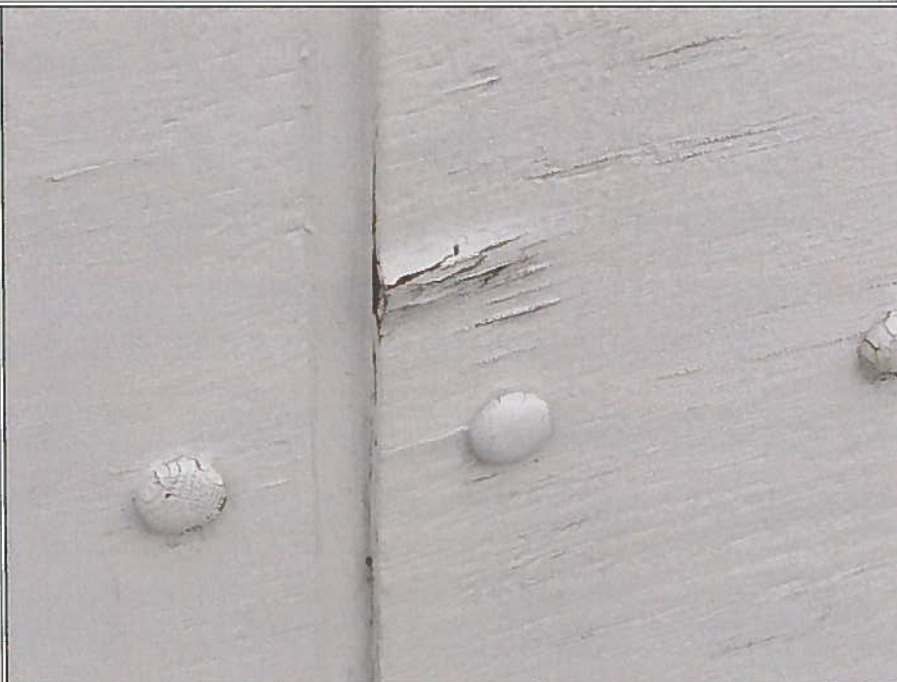
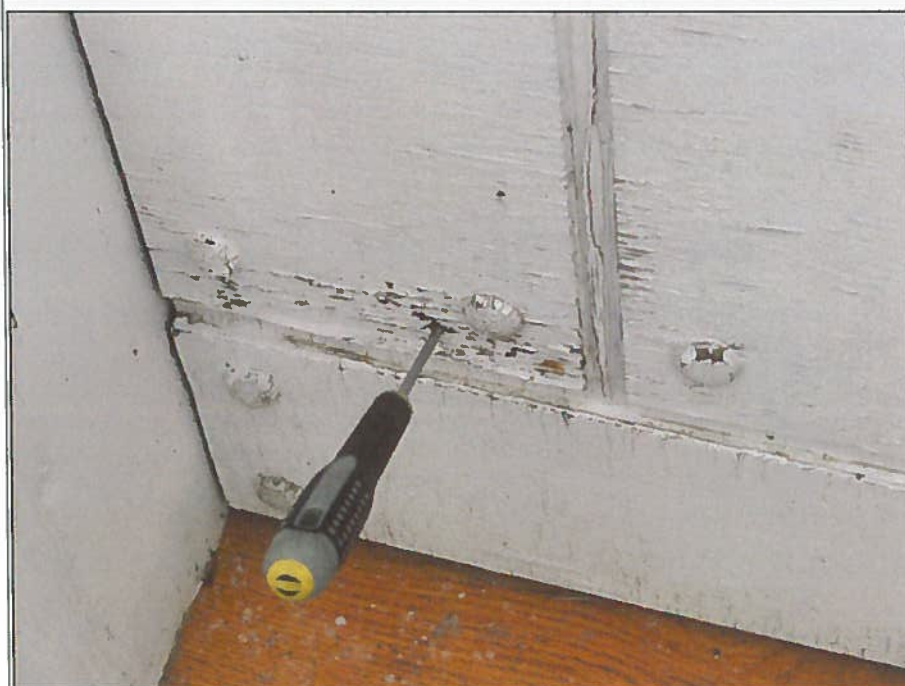
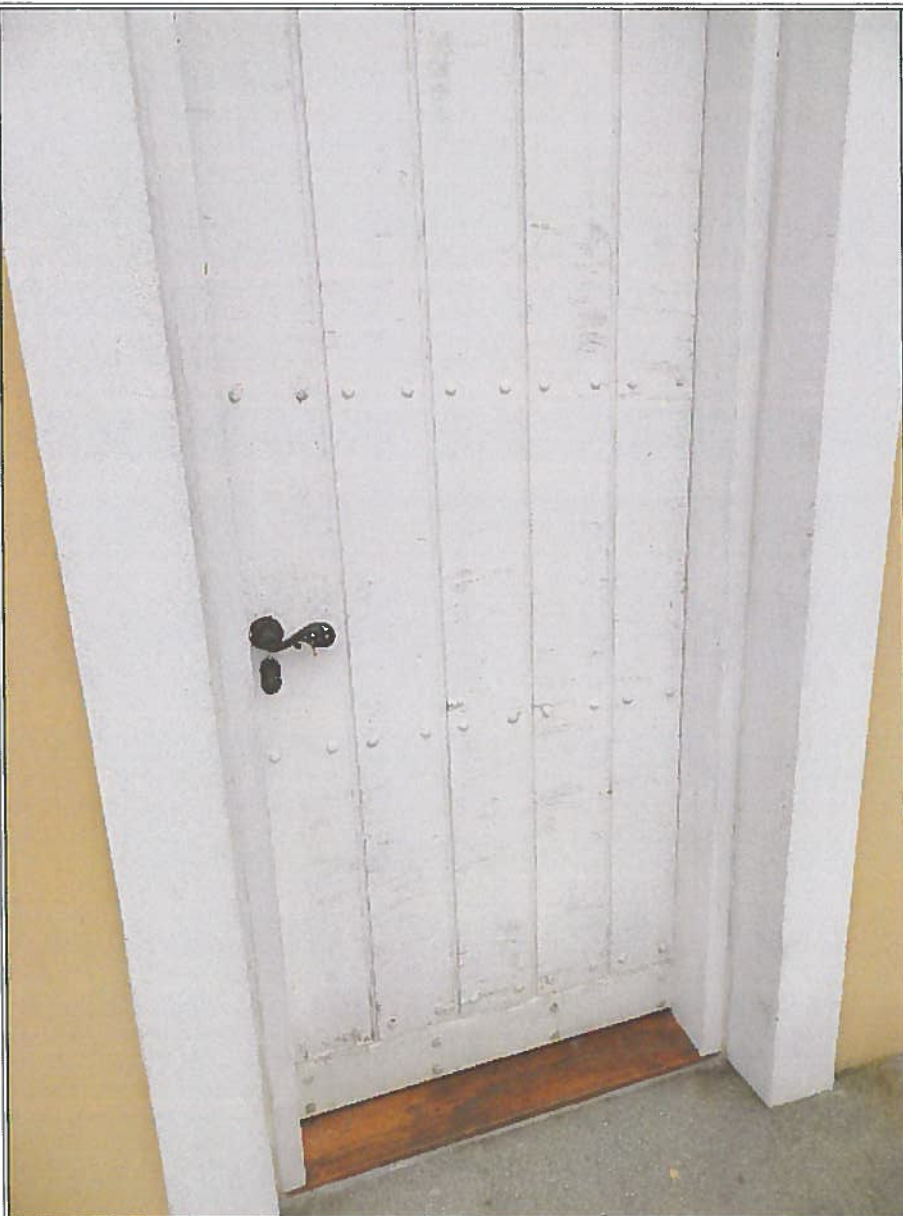
**Beskrivelse af skade/mangel:** Krydsfinerbeklædningen på hoveddøren i sydgavl, har fugtskader med delaminering, samt begyndende trænedbrydning forneden.

**Note:** Der kan opstå risiko for at trænedbrydningen fra yderbeklædningen kan brede sig til dørrammen.

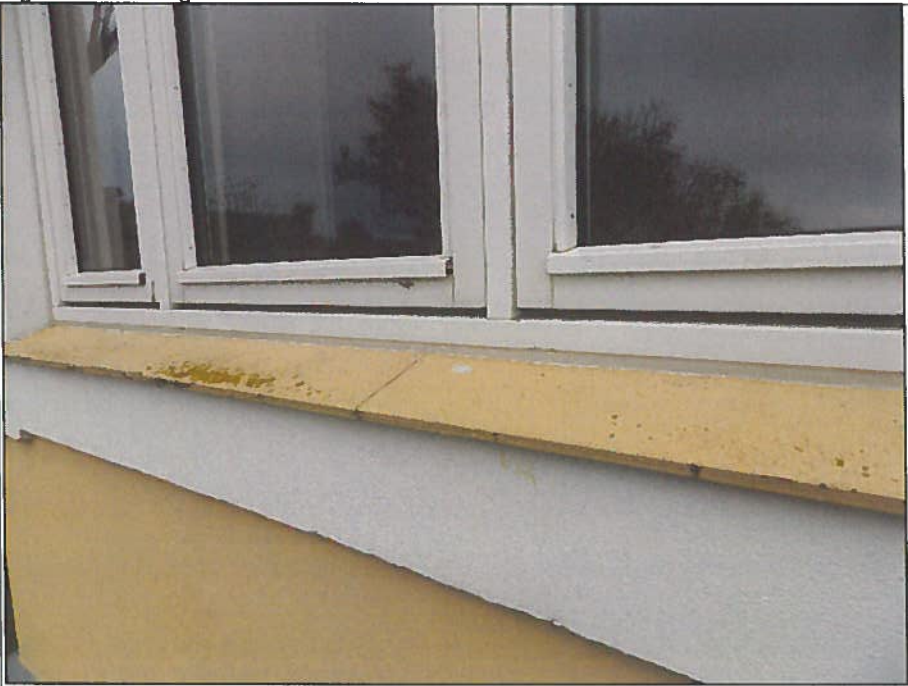
| <b>Fejlangivelse</b><br>Syns- og Skønsmand | <p><b>Beskrivelse af skade/mangel:</b> Ved nymonterede vinduer i vestfacade, er der ikke udført tilbagetrukket bundfuge mellem bundkarm og sålbænk, som skal friholde bundkarmens drypnot.</p> <p><b>Note:</b> Den konstruktive beskyttelse mod fugtoptagning i bundkarm er derved reduceret. Dog er den elastiske fuge udført med en god kvalitet og giver næppe risiko for skader inden for overskuelig tid.</p> <p><b>Karakter: K1</b></p> <p><b>Begrundelse for fejl:</b> Selv om forholdet i den aktuelle situation, er af underordnet betydning, burde forholdet have været beskrevet.</p> | A1 |

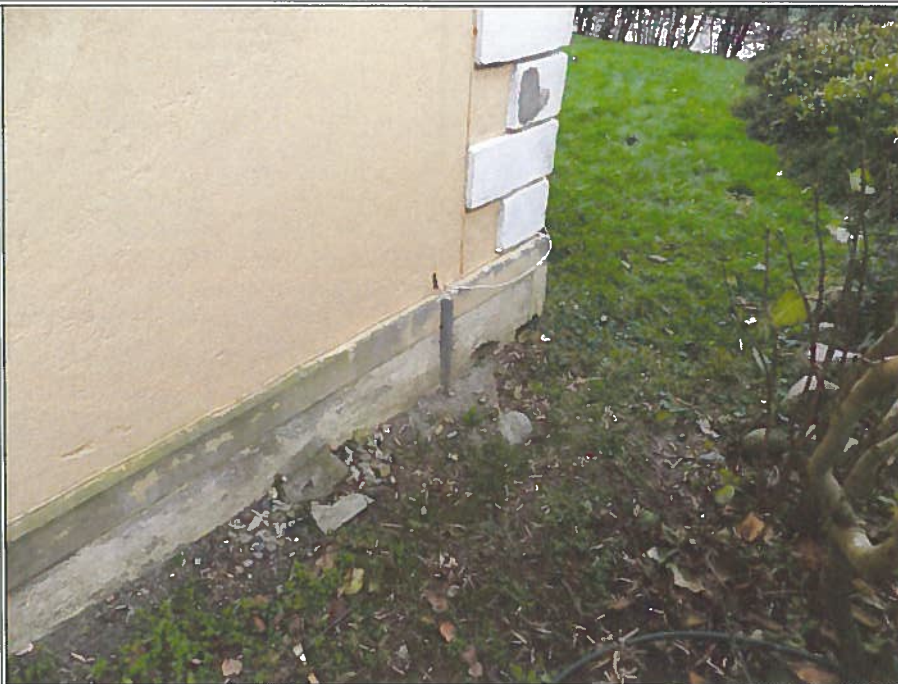
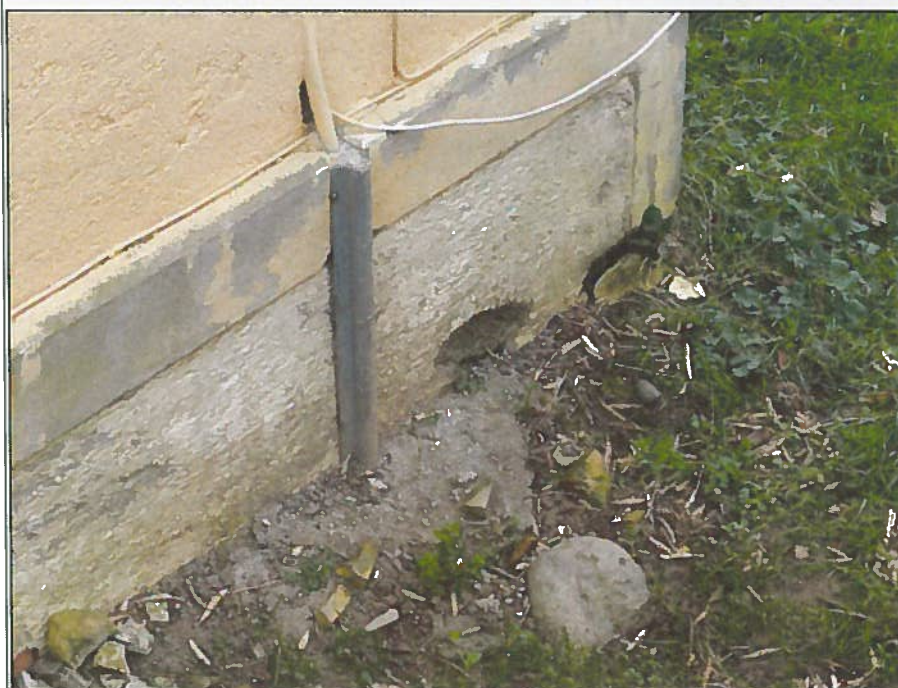
**Beskrivelse af skade/mangel:** Der er større afskalninger i sokkelpuds i terrænniveau, ved gavlhjørne mod nord vest.

**Note:** Den manglende sokkelpuds giver risiko for yderligere opfugt bag løst sokkelpuds og derved risiko for yderligere frostafskalninger.

| Syns- og Skønsmand | BS omtaler andet sted, at "der forekommer mindre revner". Denne teksformulering kan ikke tages til indtægt for at gælde de aktuelle pudsafskalninger.<br>TR fastholder argumentation og vurdering. | A1 |

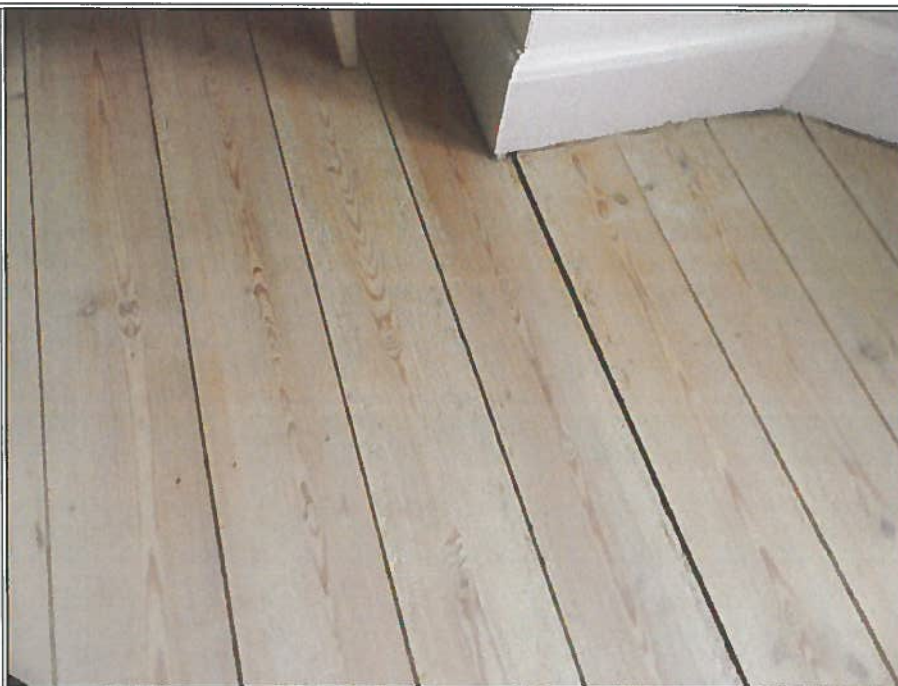
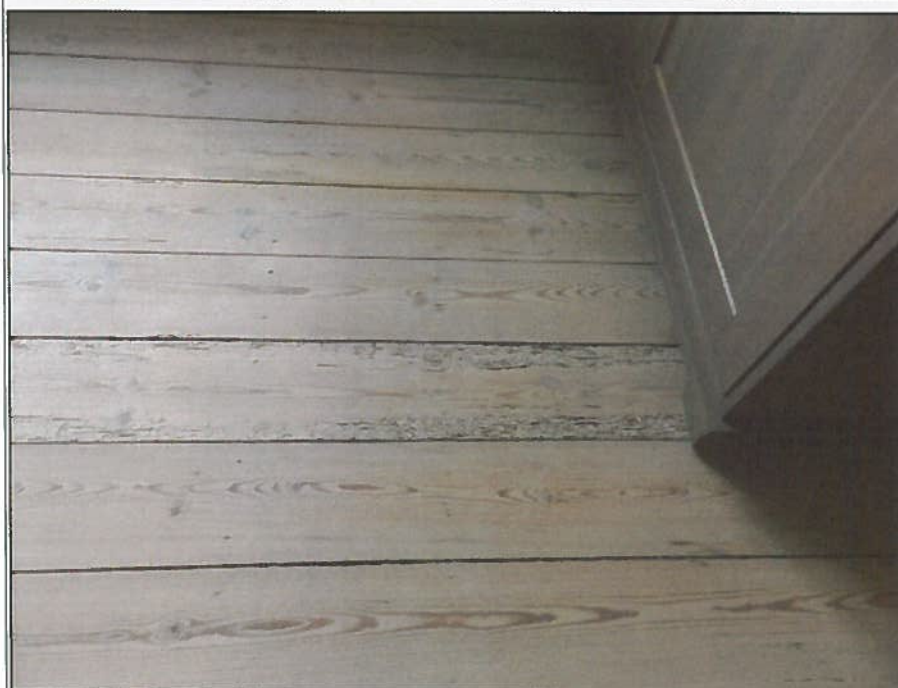
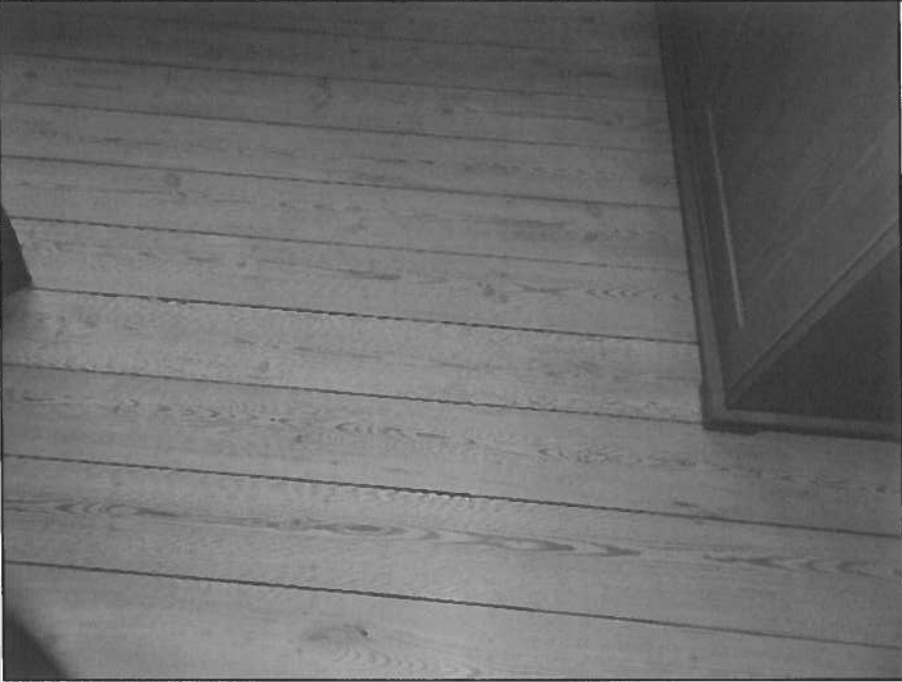
| | <p><b>Beskrivelse af skade/mangel:</b> Der forekommer en del aftegninger i gulvbrædder i stuen efter borebiller, samt større åbninger mellem gulvbrædder som følge af indtørringssvind gennem tiden.</p> <p><b>Note:</b> Forholdet er ikke unormalt for gulve af denne alder. Da der ikke forekommer unormal opfugtning i gulvbrædder, vurderes borebilleangreb ikke at være aktivt.</p> <p><b>Karakter: K1</b></p> <p><b>Begrundelse for fejl:</b> Forholdet er ikke beskrevet.</p> | |

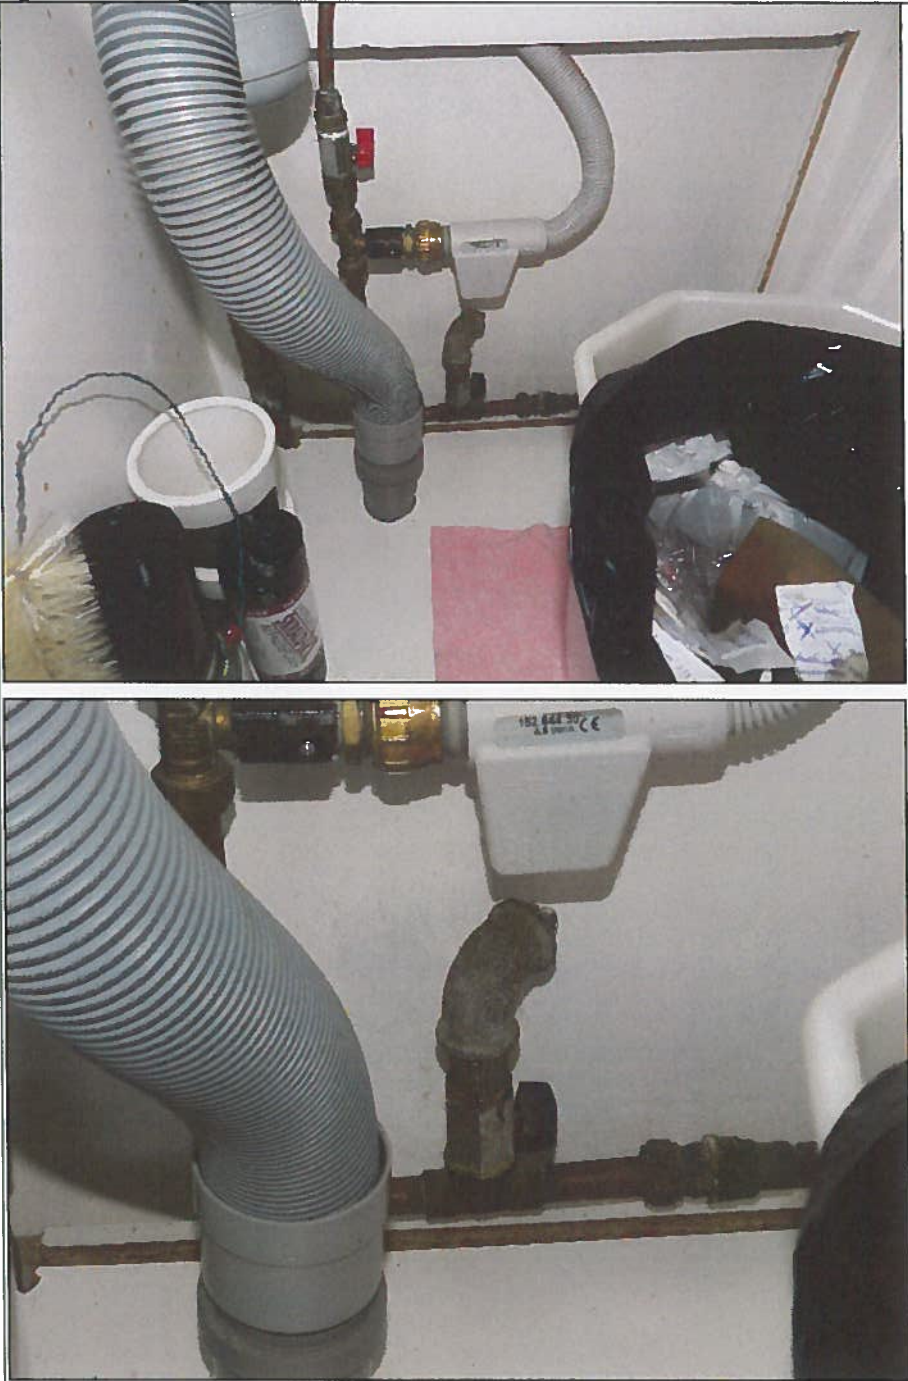
| <b>Fejlangivelse</b><br>Syns- og Skønsmand | <p><b>Beskrivelse af skade/mangel:</b> I skab under køkkenvask er der monteret en galvaniseret rørbøjning efter kobberrør i vandstrømmens retning. Rørbøjning er dog pt afproppet.</p> <p><b>Note:</b> Der kan/vil opstå galvanisk tærring på rørbøjning, såfremt afgreningen tages i brug og der sker vandstrømning gennem den galvaniseret rørbøjning.</p> <p><b>Karakter:</b> K1 (som skadeforholdet er i dag)</p> <p><b>Begrundelse for fejl:</b> Forholdet er ikke beskrevet.</p> | A3 |
| Bygningssagkyndig | Den galvaniserede bøjning sidder efter Balofix/afspærringsventil med en isat nippel/prop. Forholdet er ikke relevant at nævne, da der ikke er mulighed for skade som forholdet forefindes. | 0 |

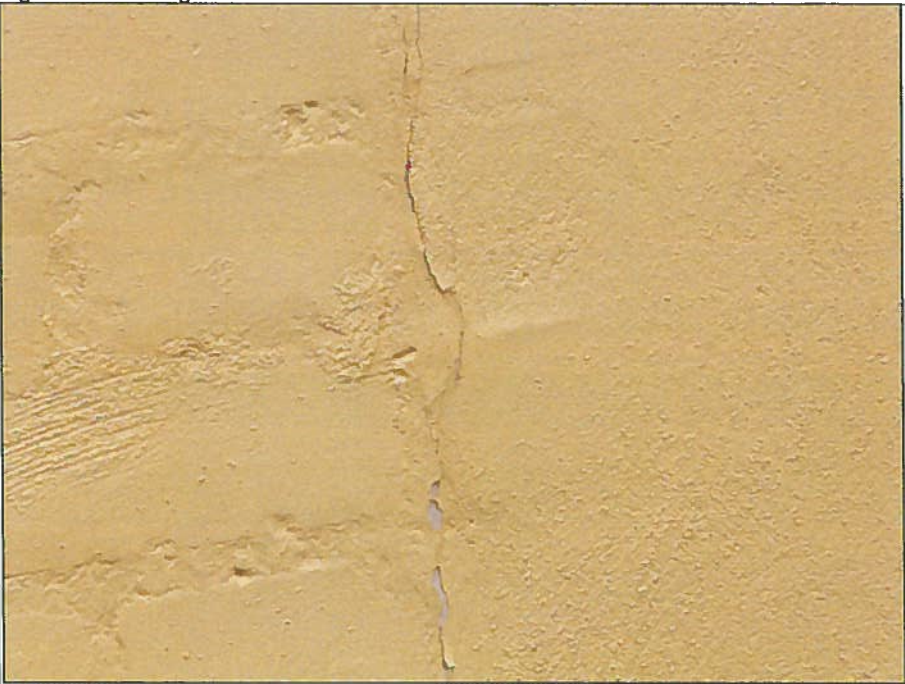
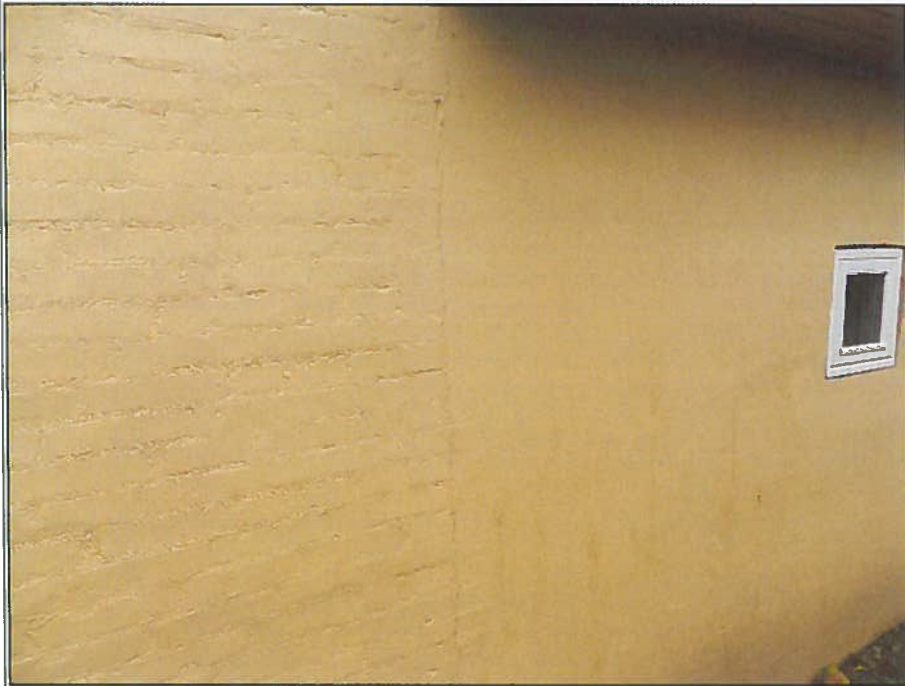
| <b>Fejlangivelse</b><br>Syns- og Skønsmand | <p><b>Beskrivelse af skade/mangel:</b> Der er en hårfin revnedannelse ved sammenbygning mellem mellembygning og udhusbygning (litra B og Litra C).</p> <p><b>Note:</b> Revnedannelse er normal forekommende ved sammenbygninger og uden konstruktiv betydning.</p> <p><b>Karakter: K0</b></p> <p><b>Begrundelse for fejl:</b> Forholdet er ikke beskrevet. Selv om forholdet er af underordnet betydning, kan det give usikkerhed i en købers bedømmelse af ejendommen, såfremt forholdet ikke er beskrevet.</p> <p><b>Fejlens vægt:</b> Da forholdet er af underordnet betydning, sættes fejlen nederst i niveau A</p> | A1 |

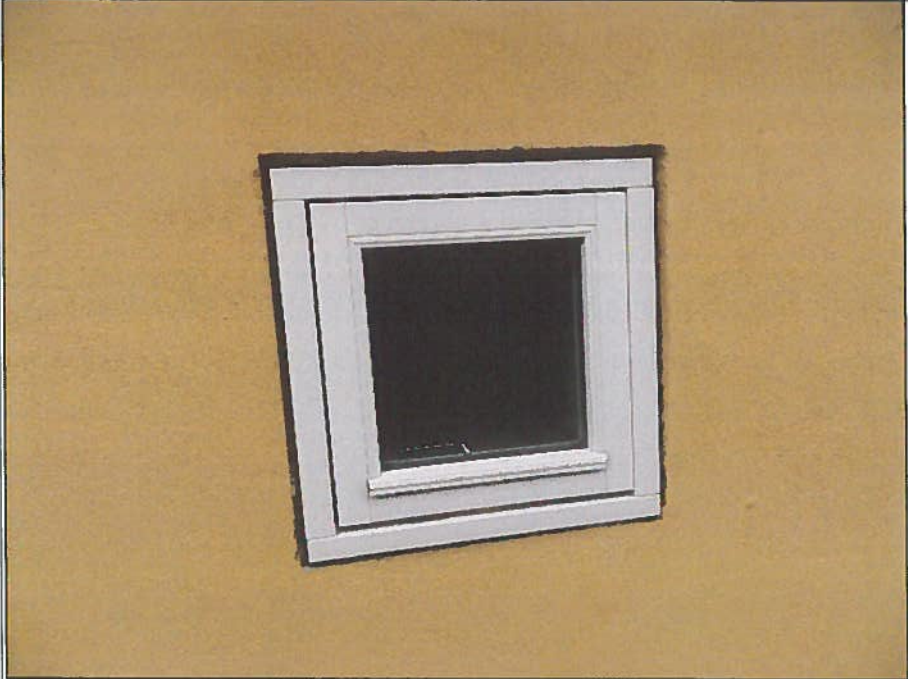
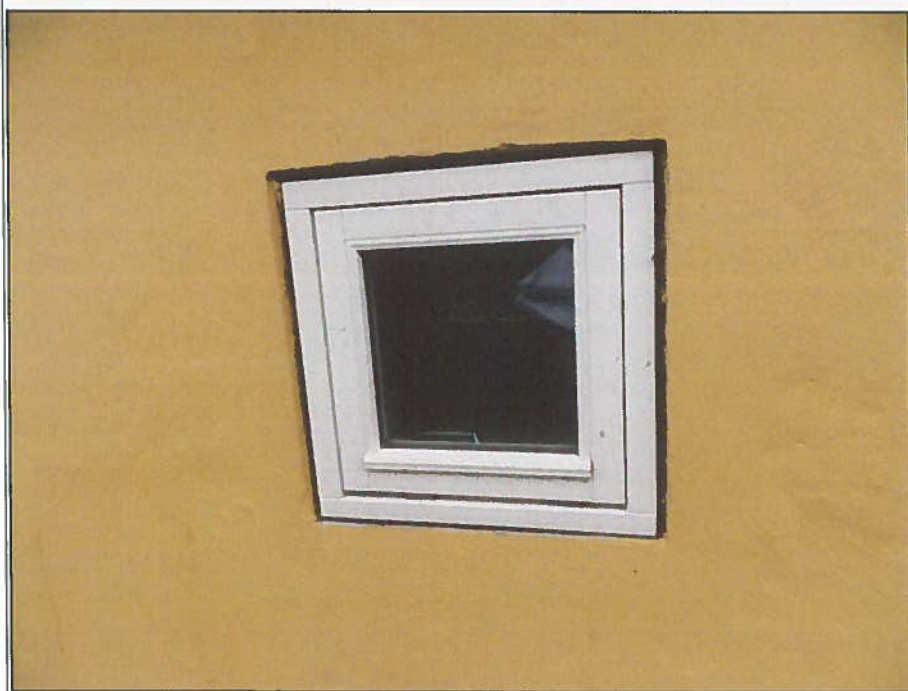
| <b>Fejlangivelse</b><br><i>Syns- og Skønsmand</i> | <div data-bbox="400 349 1310 1025"> </div> <div data-bbox="400 1032 1310 1720"> </div> <div data-bbox="400 1727 1310 1982"> <p><b>Beskrivelse af skade/mangel:</b> Mindre vinduer mod nord er monterede med en tilbageliggende imprægneret limmod gummifuge, som ligger lidt uens, men vurderes at være tæt.</p> <p><b>Note:</b> Udførelsen bærer præg af at være udført som selvbyggerarbejde.</p> <p><b>Karakter:</b> K0</p> <p><b>Begrundelse for fejl:</b> Forholdet er over-/fejl vurderet.</p> </div> | |

| Bygningssagkyndig | Der er anvendt bagstopprofil som færdigfuge og ikke som TR beskriver - Ilmod bånd.<br>BS - har været på adressen den 18-12-2014 og udtaget en prøve. | 0 |
| Syns- og Skønsmand | Såfremt BS vitterligt har været og udtage en prøve og denne viste en bagstopfuge og ikke en Ilmod fuge, vil TR ikke være påståelig. MEN det ændre ikke ved situation, At BS har fejl/overvurderet, når denne beskriver at fuge mangler - og dermed åben for følgeskade og giver karakteren K3. (selvom Bagstopfugen ikke giver samme beskyttelse og holdbarhed som en som en Ilmod fuge).<br>Fejlvurderingen fastholdes. | A2 |

| Nævnets afgørelse | Fejlangivelsen A2 frafaldes da BS's skadesbeskrivelse skønnes korrekt. | |
