## Revisionsoversigt

## Indledning

## Tilstandsrapport for ejendommen

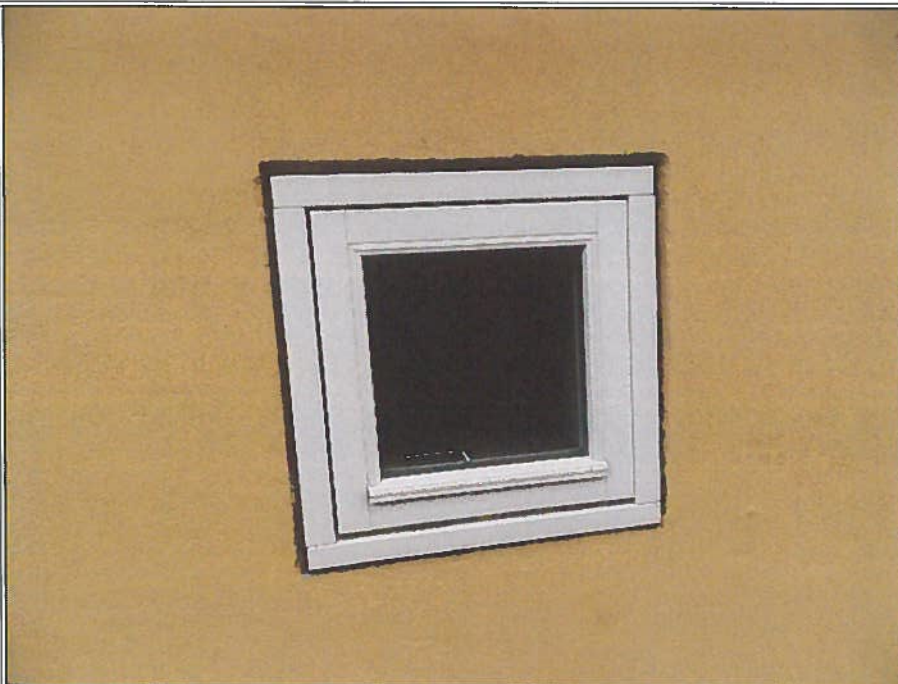
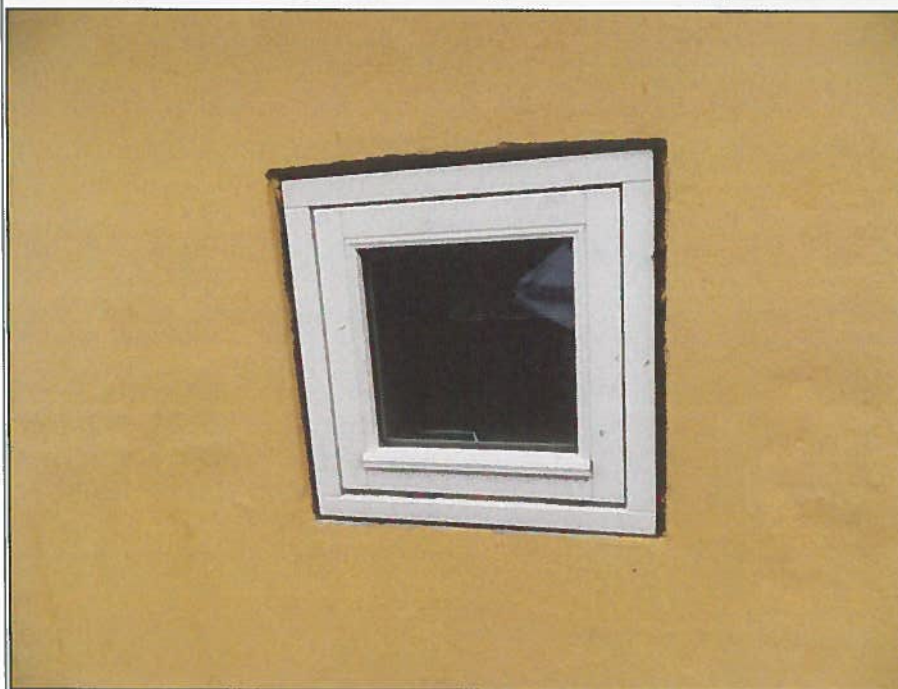
**Beskrivelse af skade/mangel:** 2 små vinduer mod nord, er udført uden sålbænke.

**Note:** Der er risiko for uhensigtsmæssig opfugtning i underliggende murværk, da den konstruktive beskyttelse af bundfalsen i vindueshullet ikke er beskyttet af en sålbænk. Der kan pt ikke ses fugtskader i underliggende murværk, hvilket kan skyldes at vinduerne forekommer relativt nye.

| Syns- og Skønsmand | Det er ikke et spørgsmål om der er "krav" eller ej. Men hvorvidt forholdet indebærer en potentiel risiko for skade.<br>TR fastholder argumentation og vurdering. | A2 |

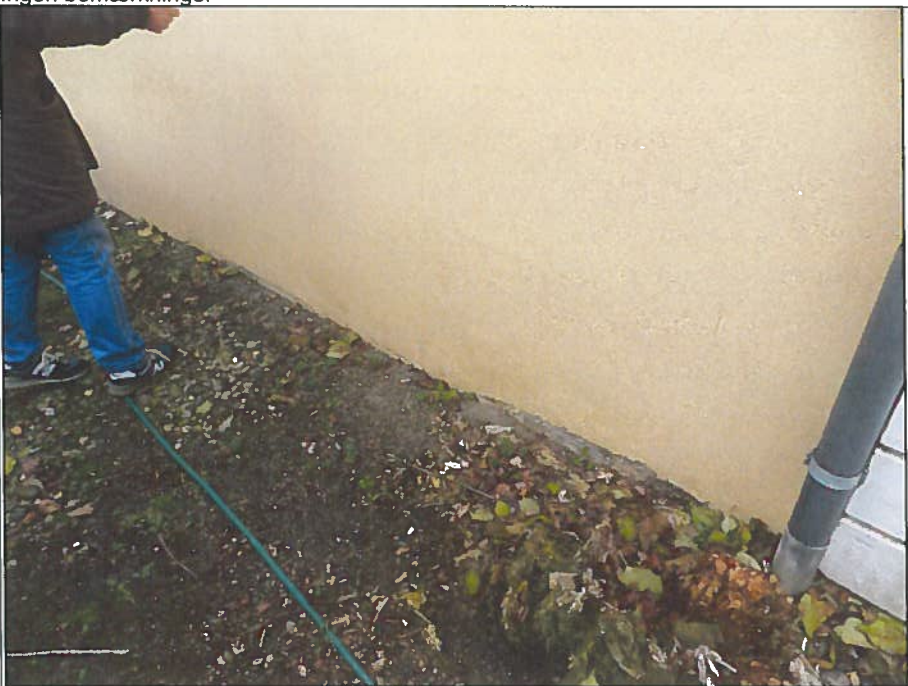
| <b>Fejlangivelse</b><br>Syns- og Skønsmand | <p><b>Beskrivelse af skade/mangel:</b> Der mangler udførelse af en egentlig sokkelpuds med afgrænsning til facadepuds.</p> <p><b>Note:</b> Facadepuds er uhensigtsmæssigt ført ubrudt ned under terrænniveau. Hvorved der er risiko for opstigning fra terræn op i facaden - med risiko for fugt/frostskader - hvilket dog ikke kan ses pt, da facadepuds er af relativ nyere dato.</p> <p><b>Karakter: K2</b></p> <p><b>Begrundelse for fejl:</b> Forholdet er ikke beskrevet.</p> | A3 |
| Bygningssagkyndig | Der er ikke risiko for skadesudvikling idet den udførte facadepuds ligger uden på den oprindelige puds og sokkelpuds.<br>Hvis skaden skulle nævnes - er det med en K0 for en uskøn overgang. | A1 |
| Syns- og Skønsmand | Det gør ikke situationen bedre, at den nye puds - eventuelt - er udført uden på den gamle puds. Under alle omstændigheder virker pudsen som en væge, som med tiden vil trække fugt op, i facademuren og videre ind til den - eventuelt gamle puds. Derfor bør sokkelpudsen altid adskilles fra facadepudsen.<br>TR fastholder argumentation og vurdering. | A3 |

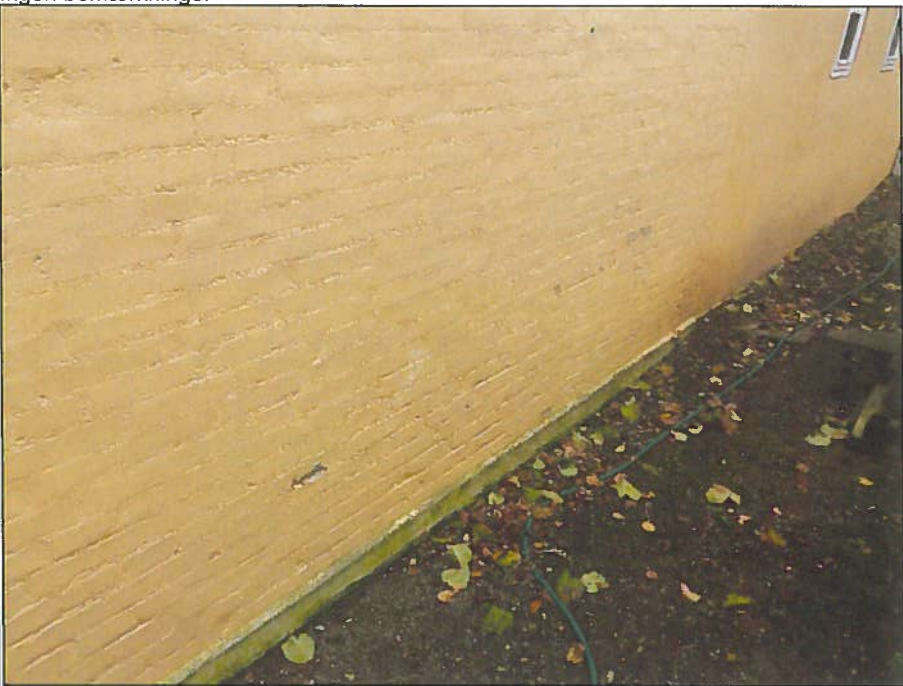
| <b>Fejlangivelse</b><br>Syns- og Skønsmand | <p><b>Beskrivelse af skade/mangel:</b> Der forekommer stedvist forvittringer i mørtelfuger fornedet.</p> <p><b>Note:</b> Må antages at være en følge af mindre fugtopstigninger fra grund. Blandt andet p.g.a for lav sokkelhøjde.</p> <p><b>Karakter: K2</b></p> <p><b>Begrundelse for fejl:</b> Forholdet er ikke beskrevet.</p> <p><b>Fejlens vægtning:</b> Forholdet vurderes af underordnet betydning og vægtes nederst i Niveau A</p> | A1 |

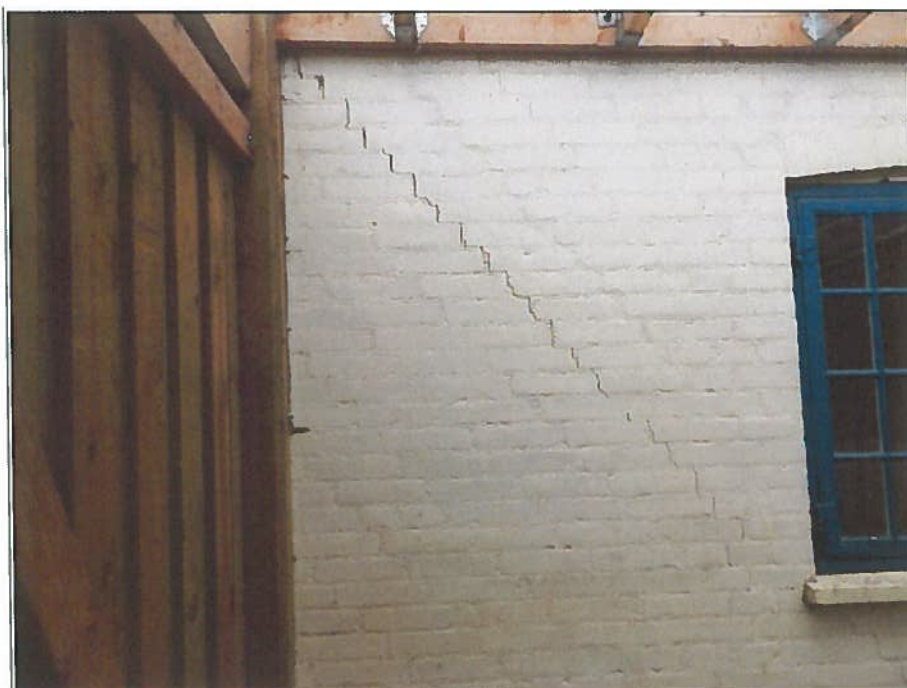
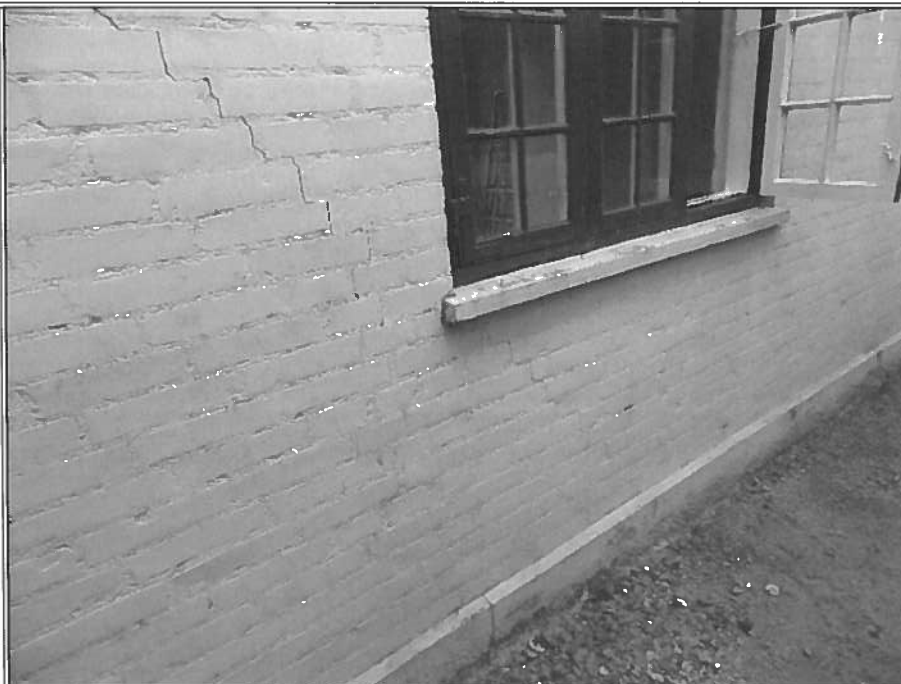
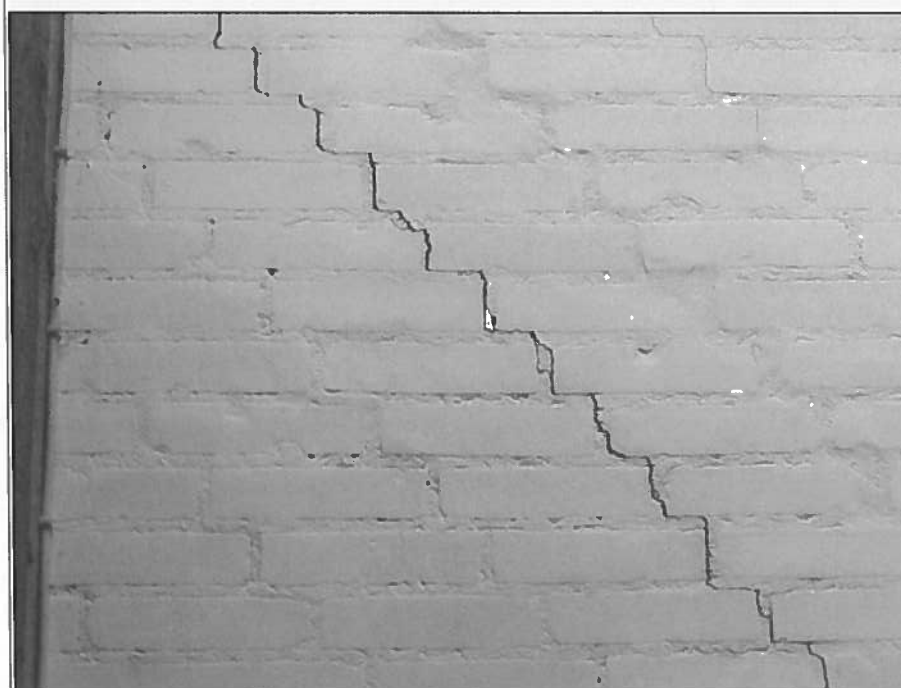
**Beskrivelse af skade/mangel:** Der er en større diagonalt gående sætningsrevne ved gavlhjørne mod sydøst, gående øverst fra gavlhjørne diagonalt ned via vindue i østfacade til sokkel. Revnevidden er ca. 3 - 4 mm. Sætning vurderes af ældre dato fra husets opførelse.

**Note:** Gennem nyere udført puds på sydgavl er der indikationer på tilsvarende sætningsmønstre som på østfacade. Da sætning ikke har åbnet sig igen gennem det nyere pudslag, må det antages at sætning har stabiliseret sig. Da den åbne sætningsrevne er i beskyttet miljø under carportens overdækning vurderes ikke risiko for yderligere skadeudvikling.

| Bygningssagkyndig | Enig med TR - men revnen er 2 mm maksimalt. | A1 |

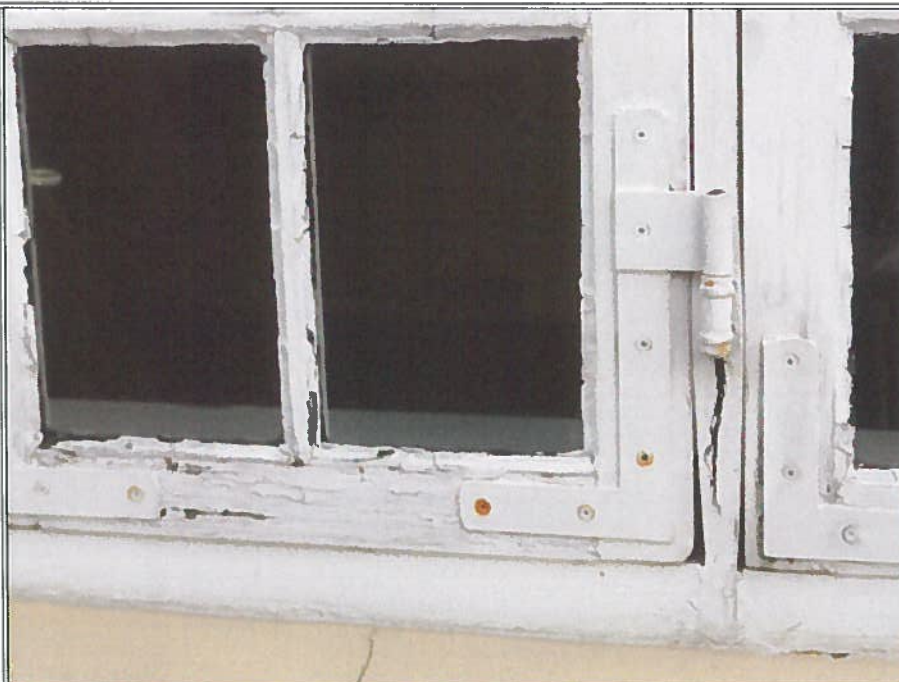
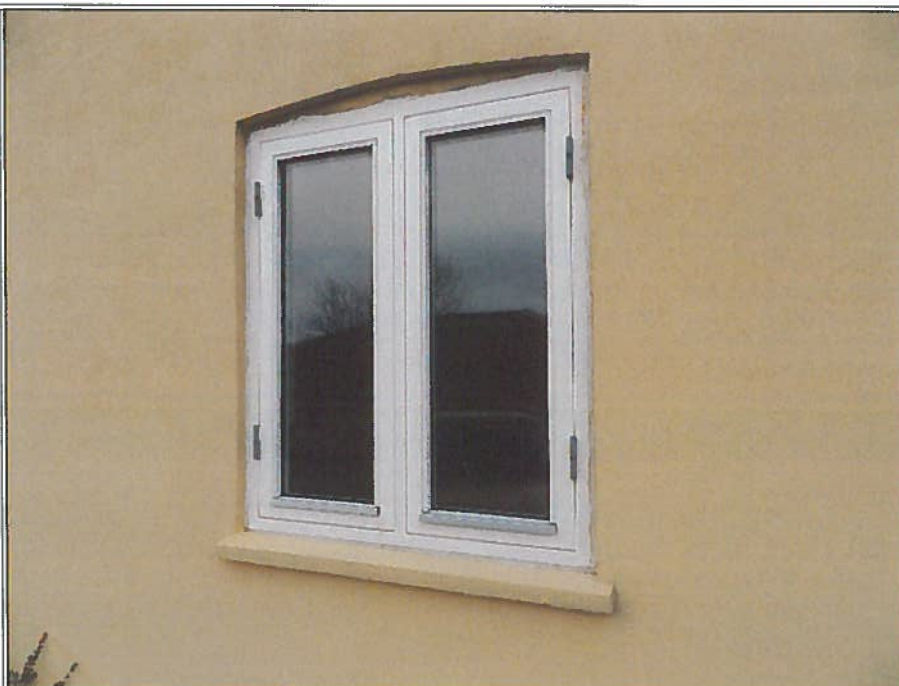
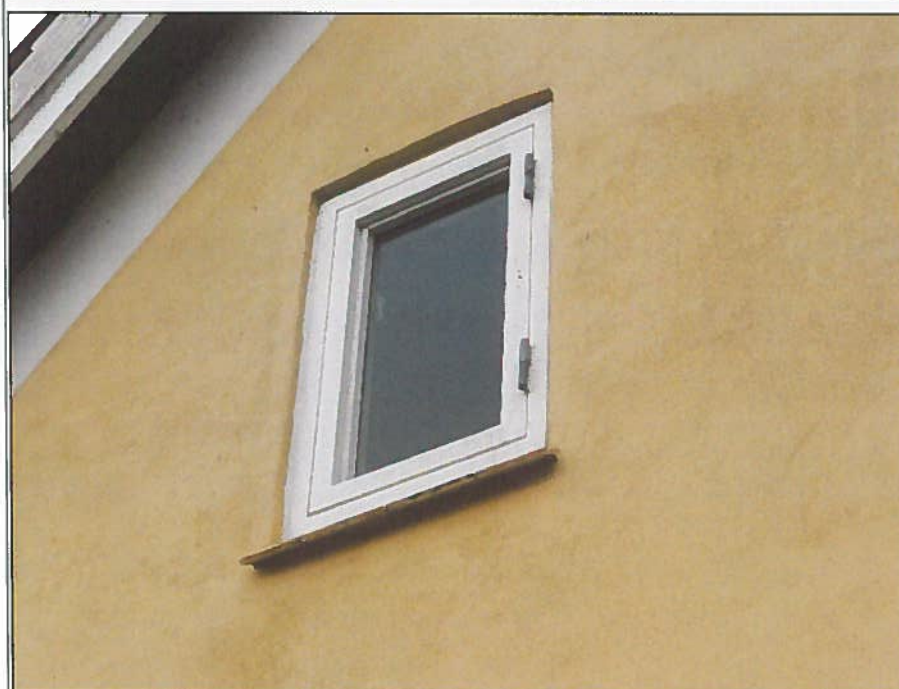
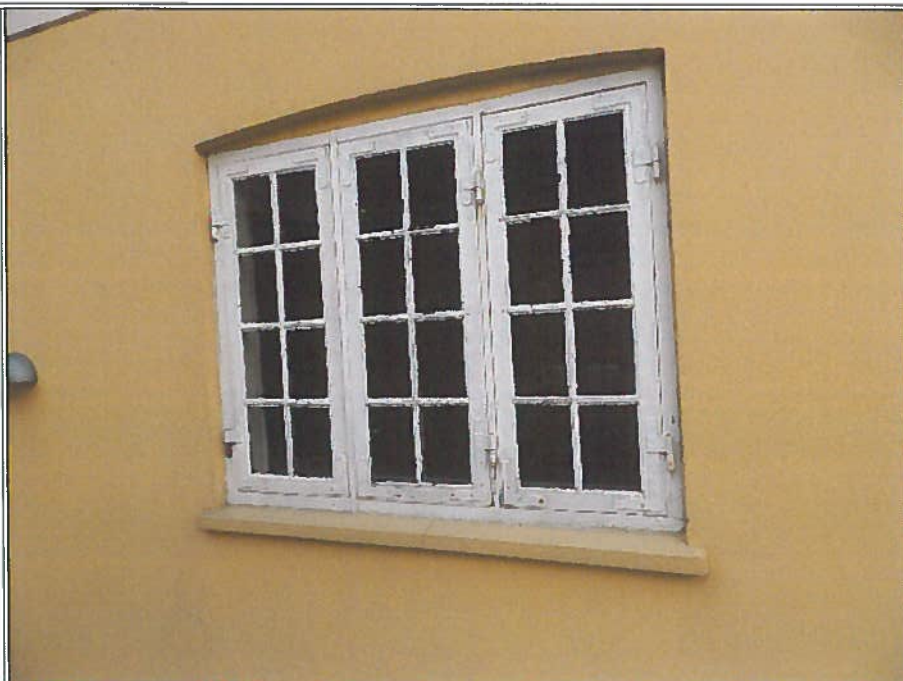
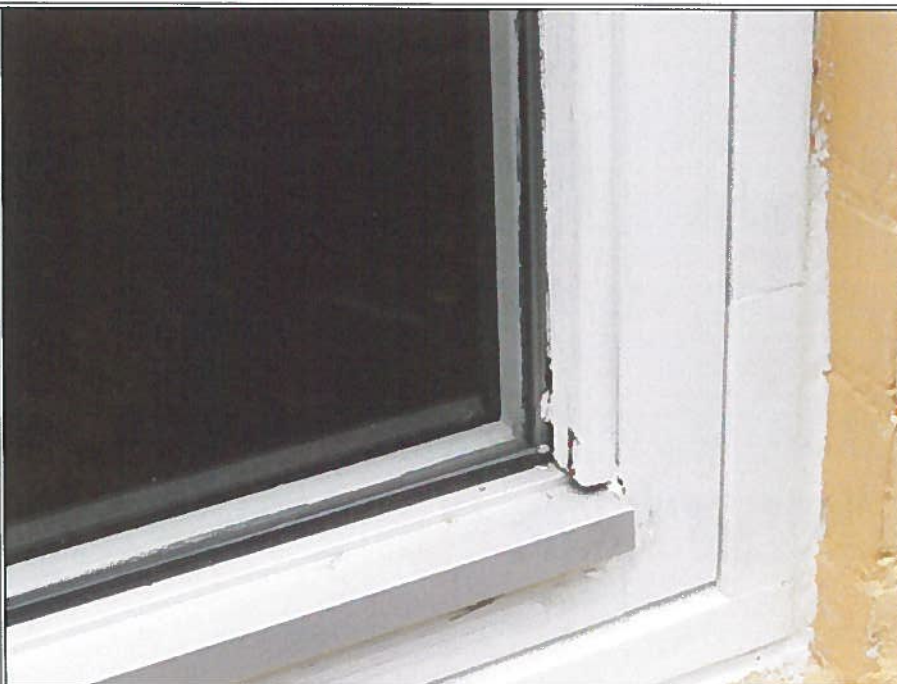
**Beskrivelse af skade/mangel:** Der er mindre trænedbrydning foruden på glasliste i højre side på vindue i stueplan på nord gavl, samt nedbrudt træ foruden på gammel vindue ind mod gården (vestside), og endvidere i mindre omfang i bundfals i gammelt vindue ind mod carport (vinduet er beskyttet under carport).

**Note:** Vinduer i syd og nordgavl er af nyere dato og har ingen skade/trænedbrydning - udover den omtalte glasliste på vinduet i norgavl.

**Begrundelse for fejl:** Da det langt fra er alle vinduer som har trænedbrydning, bliver skaden for diffust beskrevet til at skabe klarhed over det reelle skadeforhold, samt omfanget og placeringen af denne. Skadesbeskrivelsen opfylder derved ikke HB afsnit 5.04.11 og kan derved give usikkerhed omkring købers bedømmelse af ejendommen.

| Bygningssagkyndig | Der er i bygningen 7 vinduer - der er trænedbrydning i 4 af vinduerne og 2 vinduer med meget opfugtede glaslister da disse ikke har den rette afstand til bundglaslisten. Samtidigt skal det nævnes, at vinduerne er "hjemmefabrikeret" hvorfor der ikke er de påkrævede 7 graders fald i bundkarm og der står ofte vand i fals med risiko for opfugtning. BS mener at læseren bliver gjort bekendt med skaden og for eventuelt øget fokus på vedligeholdelse af disse elementer. | 0 |

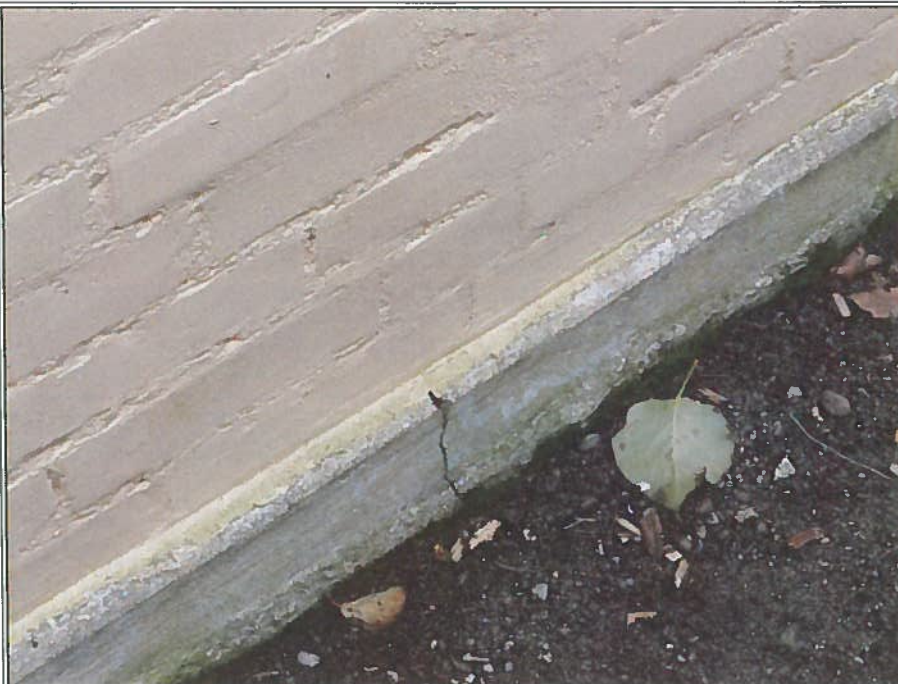
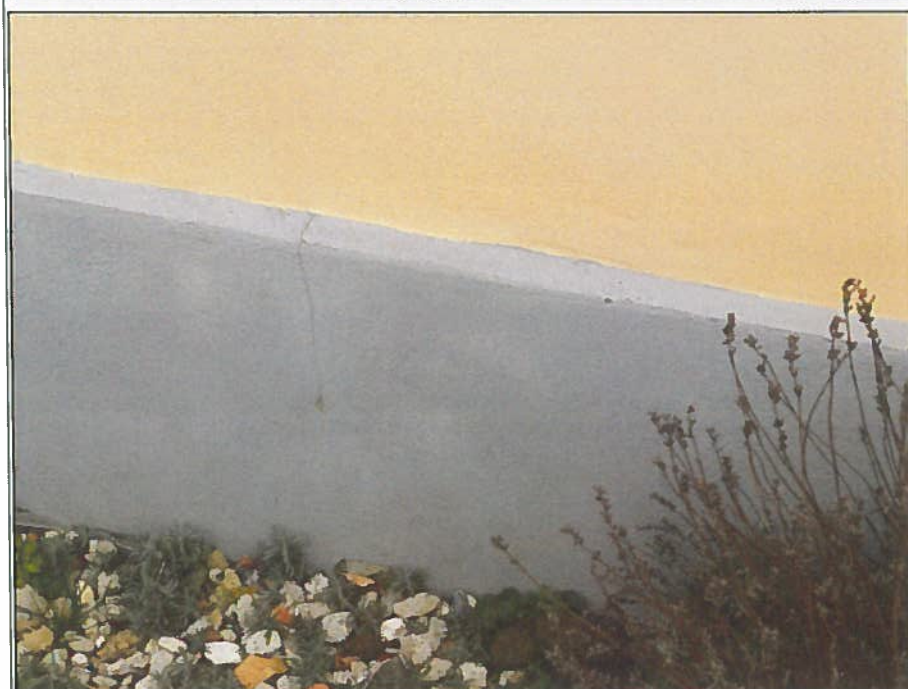
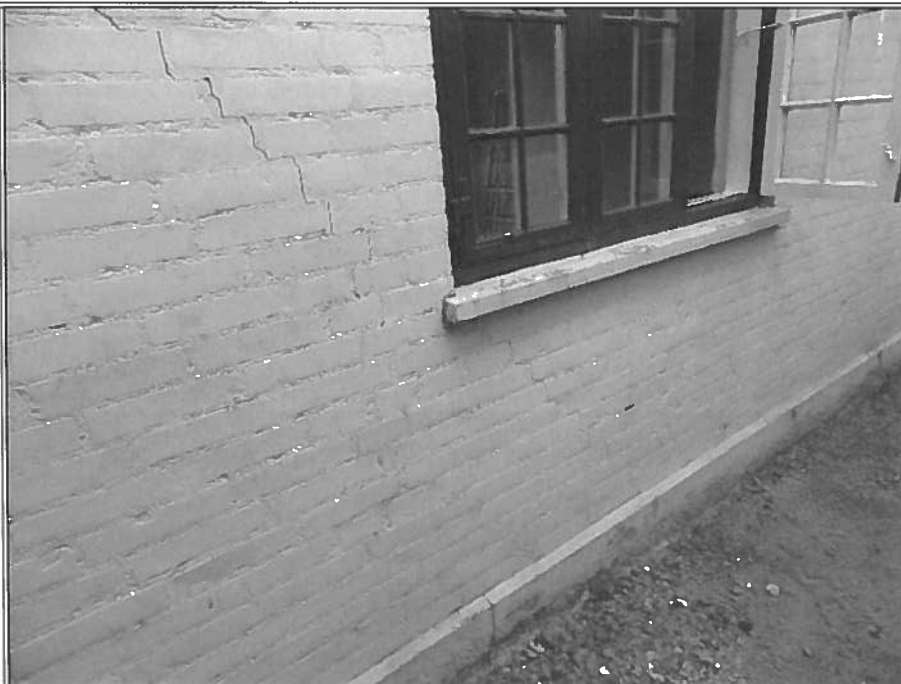
**Beskrivelse af skade/mangel:** Der er mindre sætningsrevener i sokkel, bland andet midt på nordgavl, samt ved den andetsteds i rapporten beskrevne sætningsrevne i facademur omkring gavlhjørne mod syd øst.

**Note:** sætningens må antages at være opstået umiddelbart efter bygningens opførelse. Revneviddenes størrelse i forhold til bygningens alder, indikere at sætningen må antages at være til dels stabiliseret og derfor uden konstruktiv betydning.

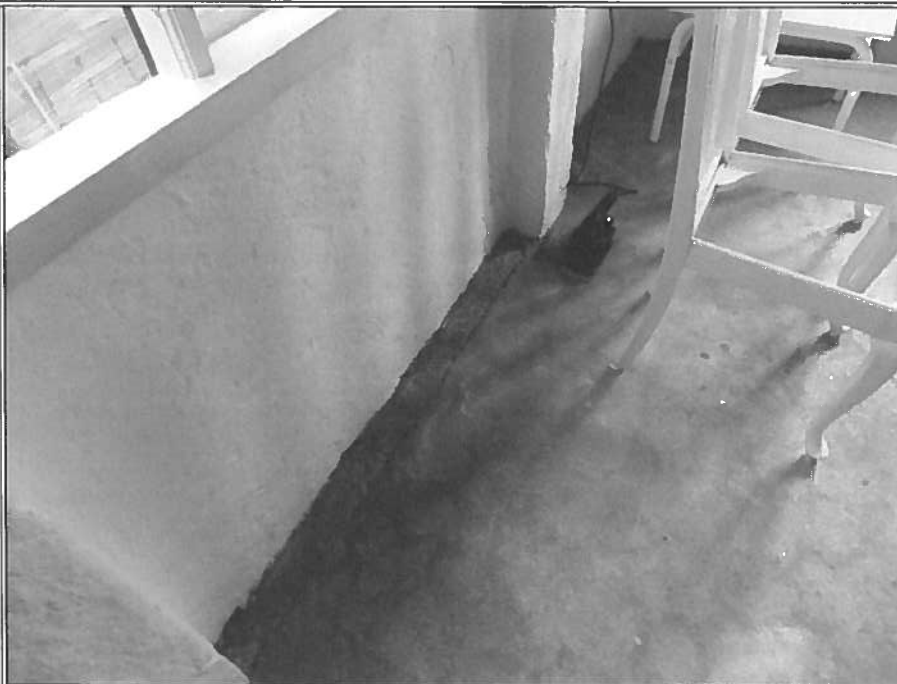
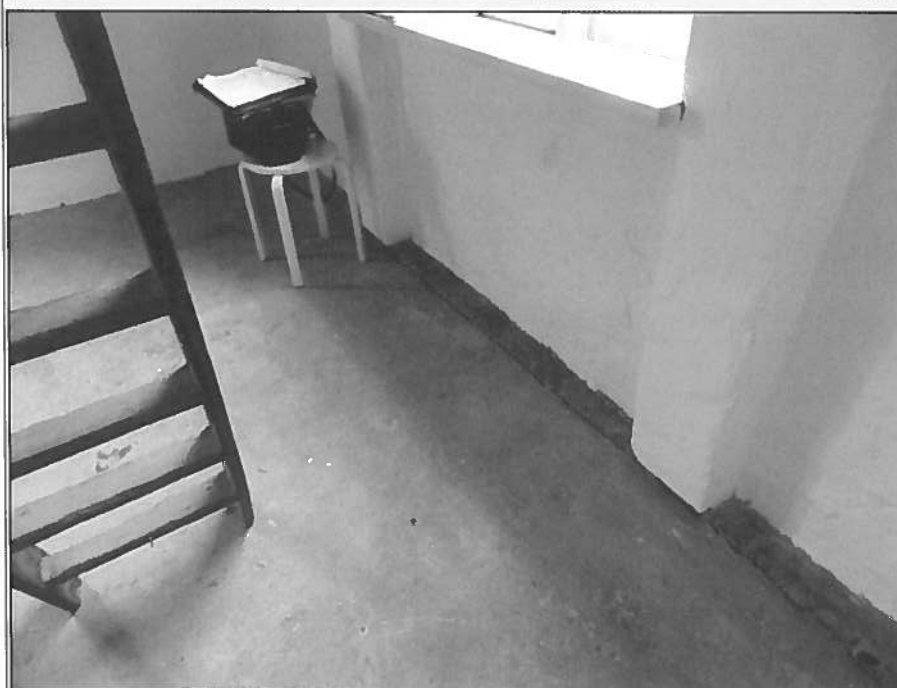
**Beskrivelse af skade/mangel:** Betongulv i udhus bære præg af at være støbt snere end bygningens opførelse. Der fremkommer derfor en mindre revnedannelse og differenssætning mellem gulv og randfundament.

**Note:** Selve gulvfladen er uden revnedannelse. Forholdet vurderes uden konstruktiv betydning.

**Begrundelse for fejl:** Skaden er for diffust beskrevet til at skabe klarhed over det reelle skadeforhold, samt omfanget og placeringen af denne. Skadesbeskrivelsen opfylder derved ikke HB afsnit 5.04.11 og kan derved give usikkerhed omkring købers bedømmelse af ejendommen. BS skadesbeskrivelse, kan efterlade brugeren med en opfattelse af at der er revner jævnt fordelt over gulvfladen - hvilket ikke er tilfældet.

| Bygningssagkyndig | BS mener at den beskrevne skadesbeskrivelse er fyldestgørende for skaden og let forståelig for læseren. Samtidigt skal det ligeledes bemærkes at der er enkelte mindre revner i gulvpladen og ikke kun langs randfundamentet. | 0 |

| Nævnets afgørelse | Fejlangivelsen (A1) frafaldes, da den mangelfulde skadesbeskrivelse vurderes uden særlig betydning. | |

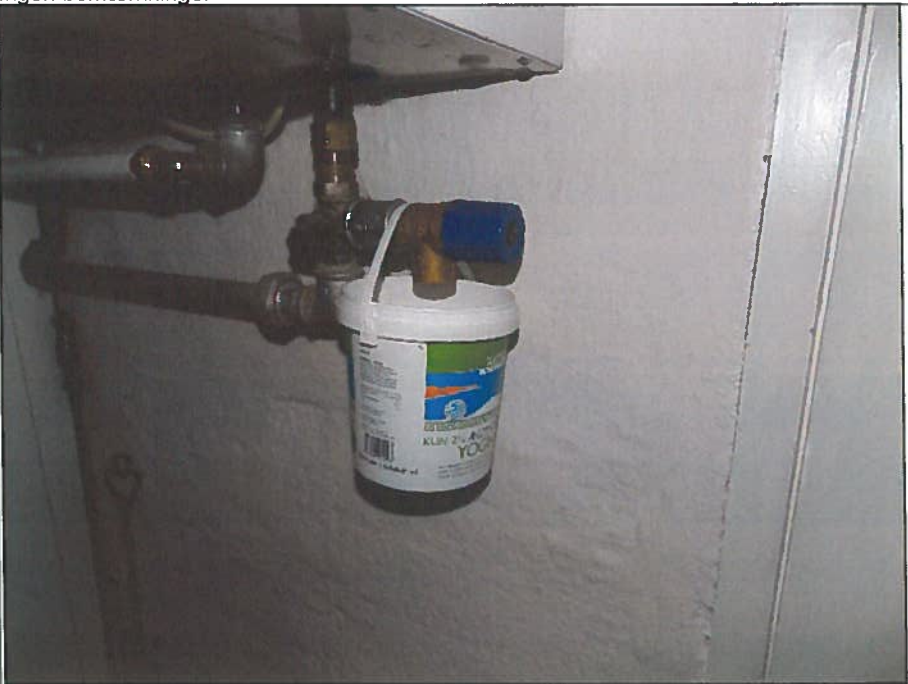
| <b>Fejlangivelse</b><br>Syns- og Skønsmand | <p><b>Beskrivelse af skade/mangel:</b> Der mangler udførelse af et overløbsrør fra sikkerhedsventil under vandvarmer ført til recipient (afløb). Der er blot interimistisk ophængt en mindre spand for opsamling af vanddryp fra sikkerhedsventil.</p> <p><b>Note:</b> Ved overløb, eller defekt af sikkerhedsventil, vil vandet løbe ud på gulv. Da gulv er af beton, vurderes der dog ikke at kunne opstå betydende følgeskade.</p> <p><b>Karakter: K1</b></p> <p><b>Begrundelse for fejl:</b> Forholdet er ikke beskrevet.</p> | A1 |
