#### **Afgørelse – teknisk revision af tilstandsrapporten**

Den reviderede tilstandsrapport er udarbejdet af bygningssagkyndig den 13. juli 2012.

Kontrolrapporten er udarbejdet af syns- og skønsmand og afsluttet den 12. december 2012.

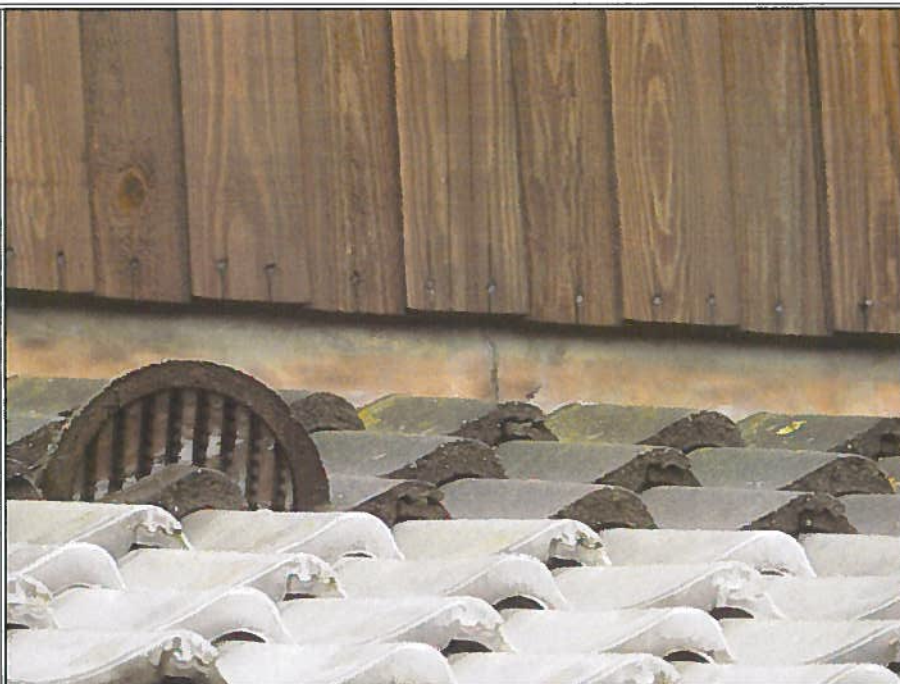
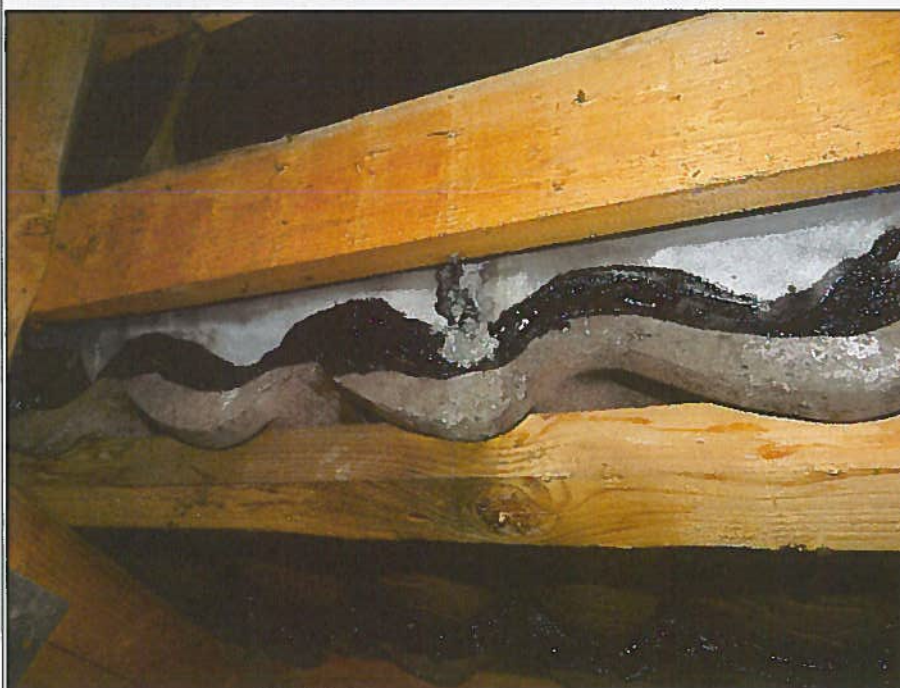
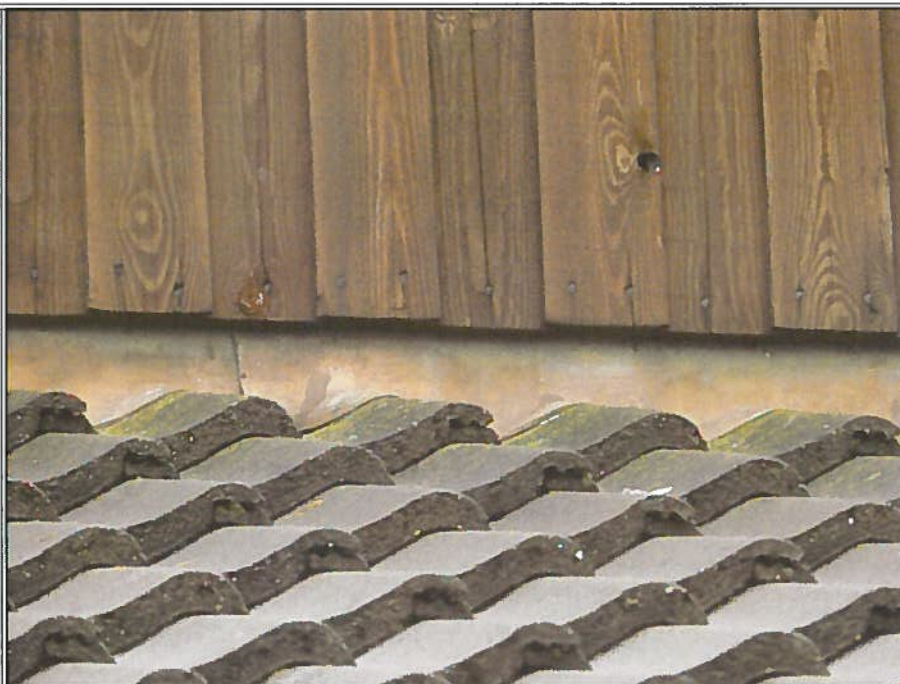
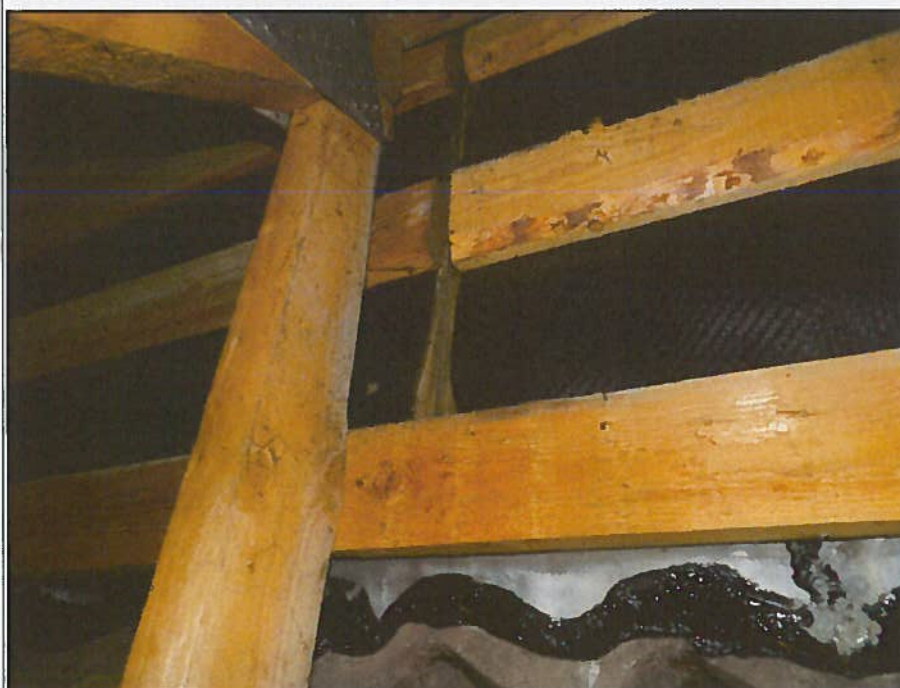
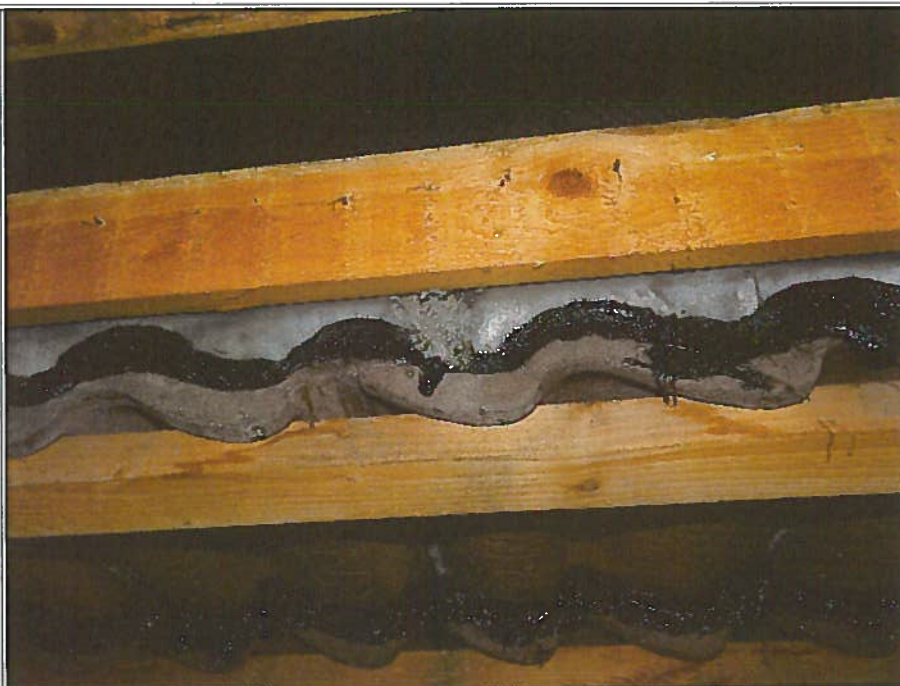
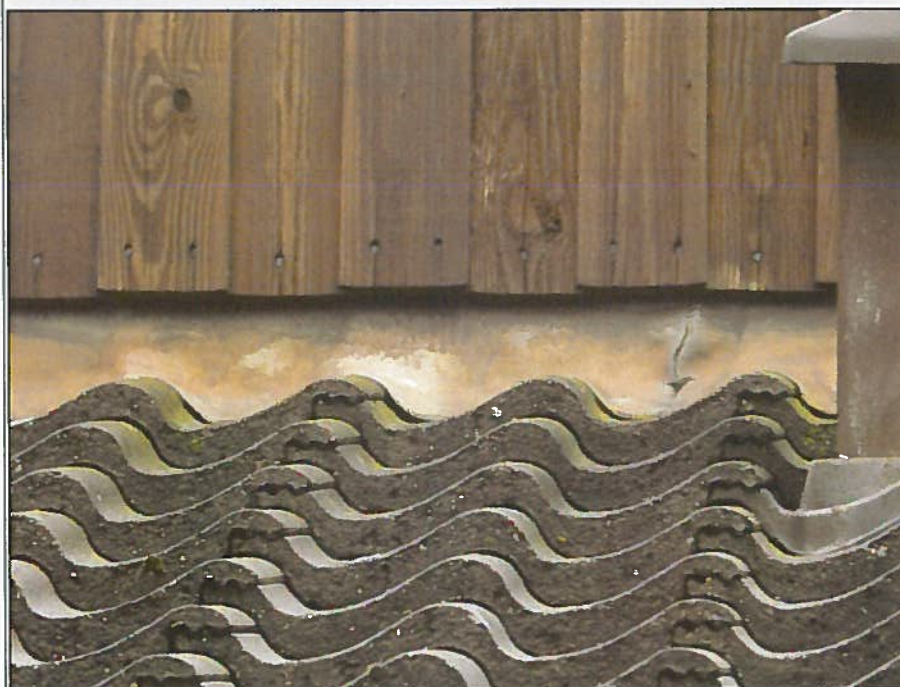
| 1.3<br>Skotrender/inddækninge<br>r | K3: Ved kipsamlings-brædder ses defekt bly- og zinkinddækning med revneskader. |

**Beskrivelse af skade/mangel:** Fra terræn i havesiden (vest) kan der med kikkert konstateres at være revner i inddækningen 3 steder under beklædningsbrædder mellem de to tagfladeniveauer.

**Note:** Indefra tagrum hvor bagsiden af inddækningen visuelt kan betragtes på nært hold, kan det konstateres, at der er foretaget tætning med en elastiks fuge. fugematerialet bære ikke tegn på svigt og må antages at have en en restlevetid over 10 år.

**Karakter:** K1 (da konstruktionen er tæt og der ikke er risiko for følgeskade indenfor overskuelig tid)

| | <p><b>Begrundelse for fejl:</b> Forholdet er fejlvurderet.</p> <p><b>Fejlens vægt</b> Det vurderes at være skærpende, at BS tilsyneladende ukritisk blot har kopieret anmærkning fra tidligere rapport uden selvstændigt at have vurderet forholdet.</p> | |

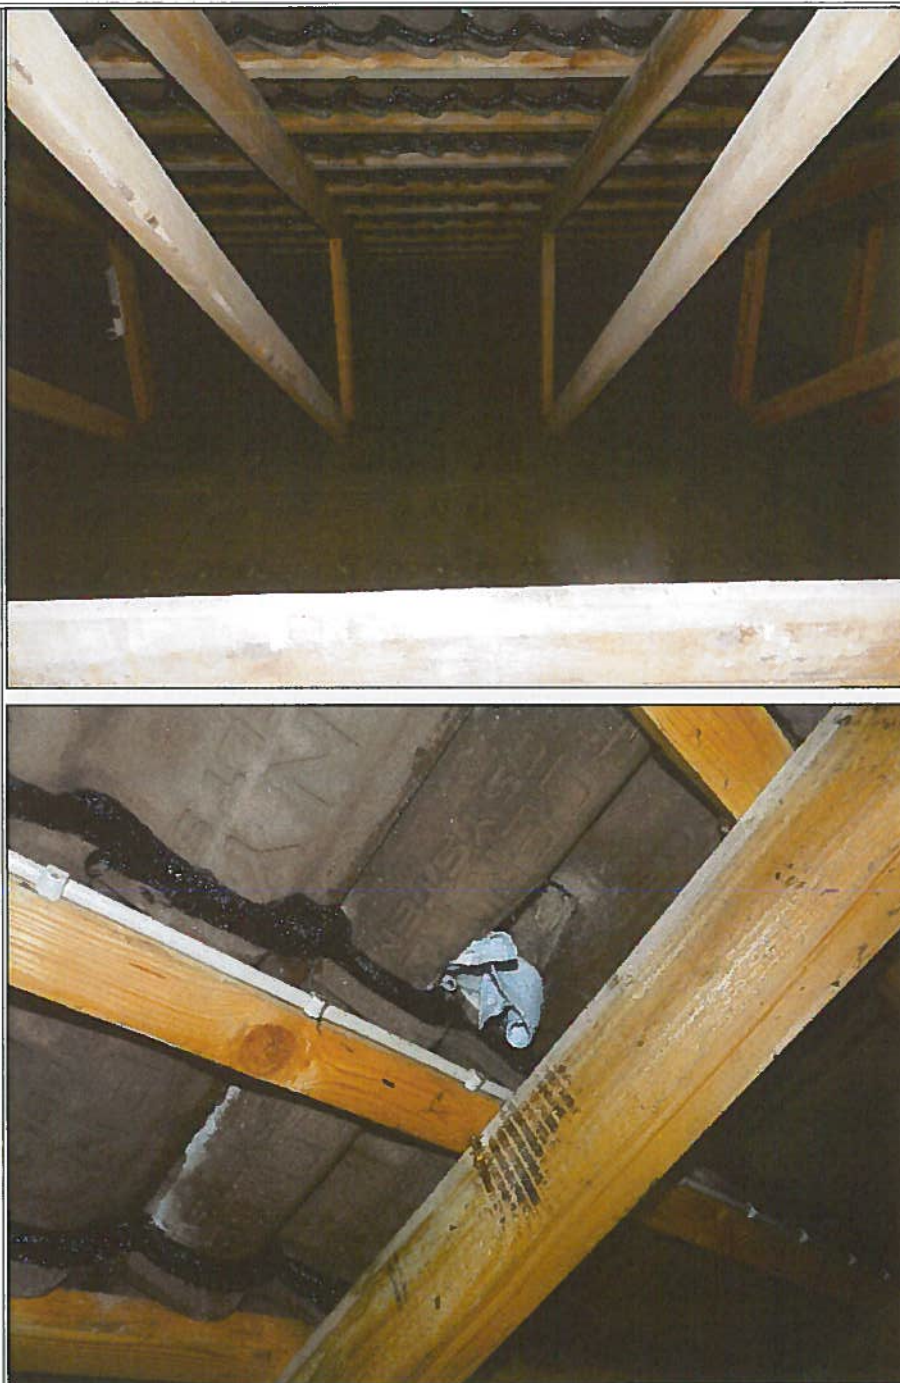
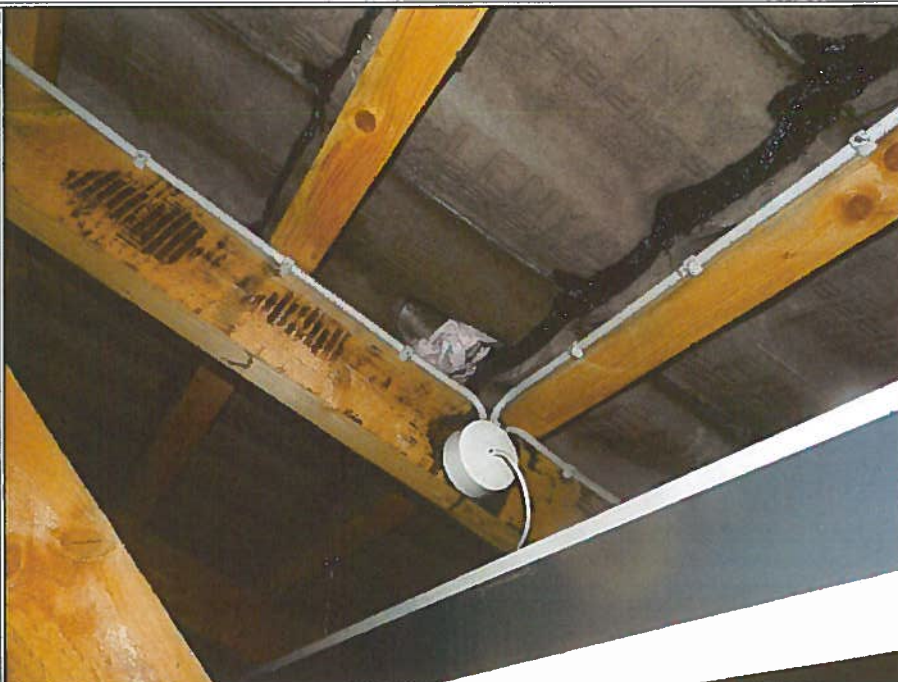
| 1.11 Ventilation | K3: Utilstrækkelig tagrumsventilation da isolering ligger tæt til tagbelægning ved tagfod. Note: Ved manglende tagrumsventilation er der risiko for råd/svampedannelse i tagkonstruktion. Udluftningsareal skal være min. 1/500 del af tagfladen jævnt fordelt. | |

**Beskrivelse af skade/mangel:** Ventilationsforholdene i tagrum vurderes at være utilstrækkelige, som følge af for tæt liggende isolering mod tagflade langs udhæng, samt tilstopning af ventilations tudsten ved rygning.

**Note:** På træværk kan der ses fugtspor (hvidlig overfladeskimmel) dels på spær men i særdeleshed på oversiden af taglægter. Endvidere kan der ses drypspor på oversiden af isoleringen. Disse omstændigheder indikerer at der periodevis i vinterhalvåret forekommer et meget stort fugtniveau, som følge af kondensophobning, der ikke bortventileres. På sigt kan træværket tage skade med nedbrydning til følge. På nuværende tidspunkt forekommer der dog ikke nedbrudt træ.

**Karakter:** K3

**Begrundelse for fejl:** De byggetekniske forhold er utilstrækkelig beskrevet til at en køber kan vurdere forholdet korrekt. BS teks opfylder dermed ikke HB kap. 5.04.11

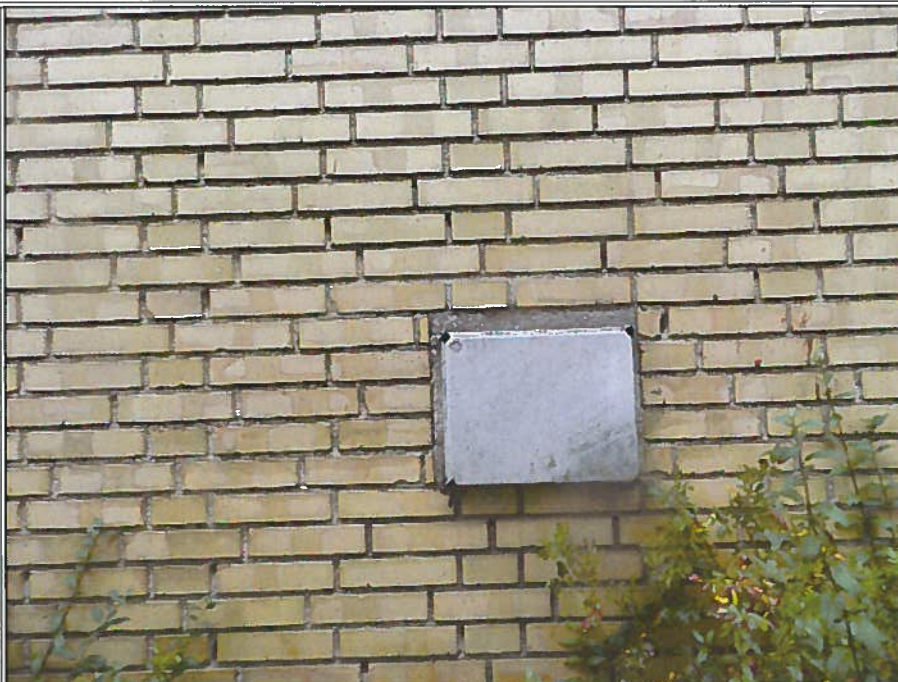
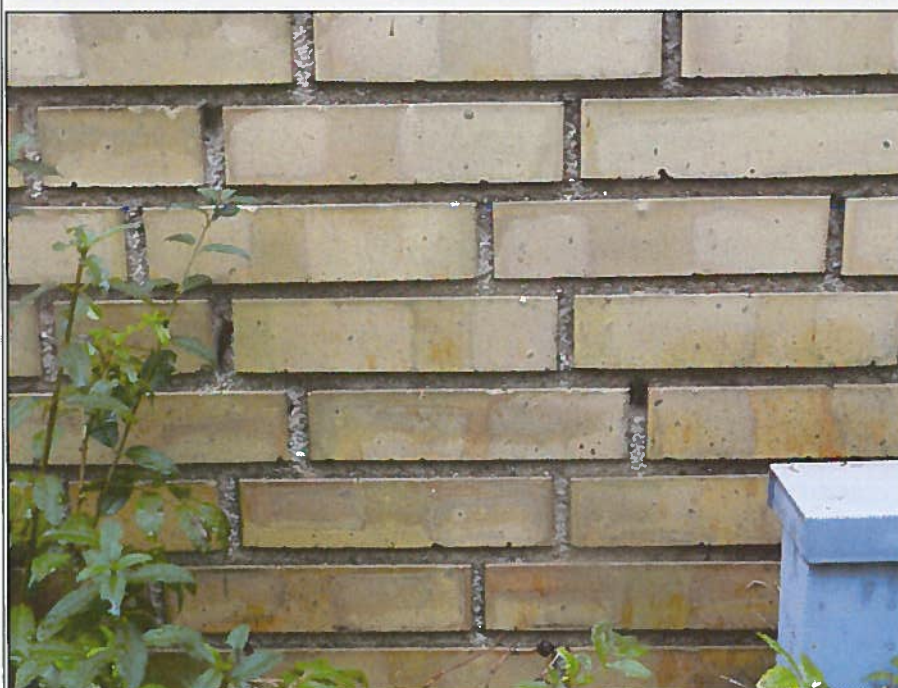
| 2.7 Andet | K1: Enkelte løse og manglende fuger. |

**Beskrivelse af skade/mangel:** På sydgavl er der stedvist huller efter murbiangreb, specielt i området omkring elskab. Mørtelfuger som er udført med bakkemørtel er generelt letter porør og har stedvist forvittringer.

**Note:** Der er risiko for udvikling af murbiskader, såfremt der ikke sættes ind med forbyggelse, samt rep. af huller og områder med forvitret fuger.

**Karakter: K2**

**Begrundelse for fejl:** Skaden er for diffust og generelt beskrevet til at skabe klarhed over det reelle skadeforhold, samt omfanget og placeringen af denne. Dels mangler der en forklarende note som overfor lægmand kan beskrive skadens mulige konsekvens. Skadesbeskrivelsen opfylder derved ikke HB afsnit 5.04.11 og kan derved give usikkerhed omkring købers bedømmelse af ejendommen.

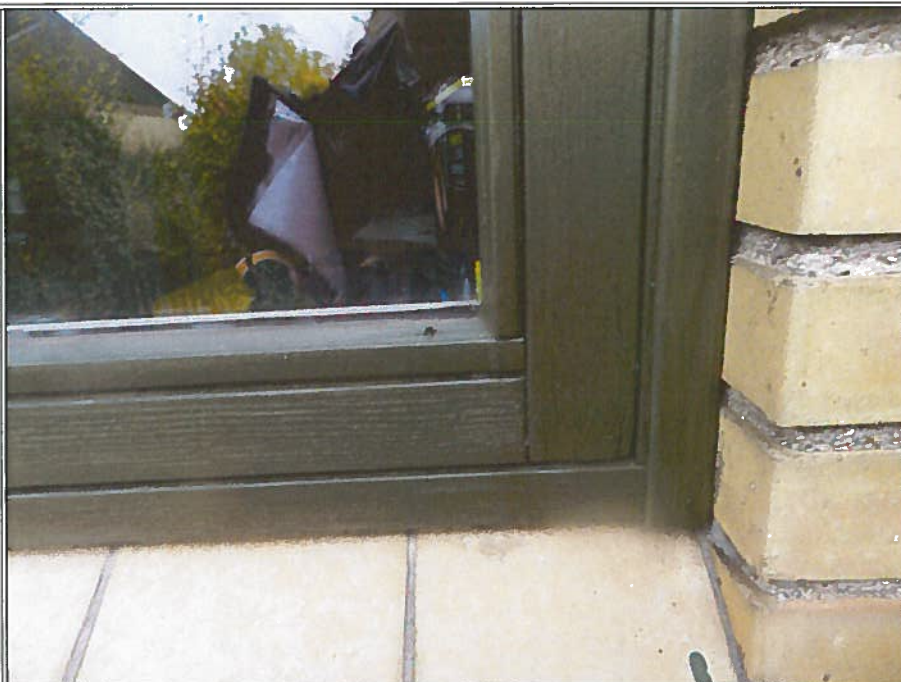
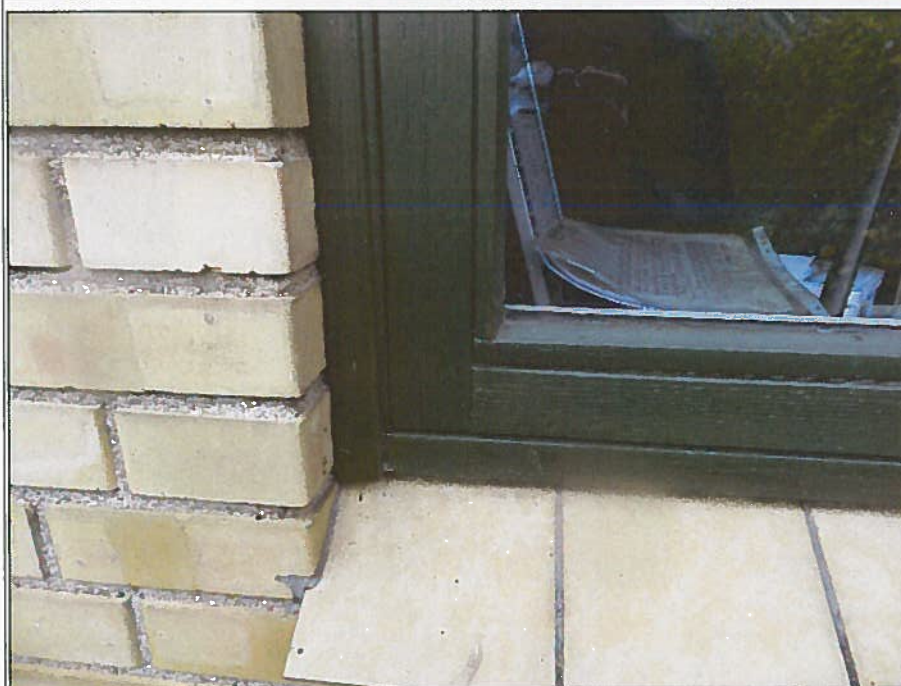
### 3.2 Vinduer

**Beskrivelse af skade/mangel:** Både på øst og vestfacaden er vinduer i god og velholdt stand.

**Note:** Der forekommer ingen defekte rammesamlinger.

**Karakter:** Ingen, da der ikke kan konstateres de af BS nævnte skader.

**Begrundelse for fejl:** Forholdet er fejlvurderet.

**Fejlens vægt:** Det findes skærpende, at BS blot har kopieret fra en tidligere rapport, uden selv at konstatere hvorvidt skadeforholdet er aktuelt.

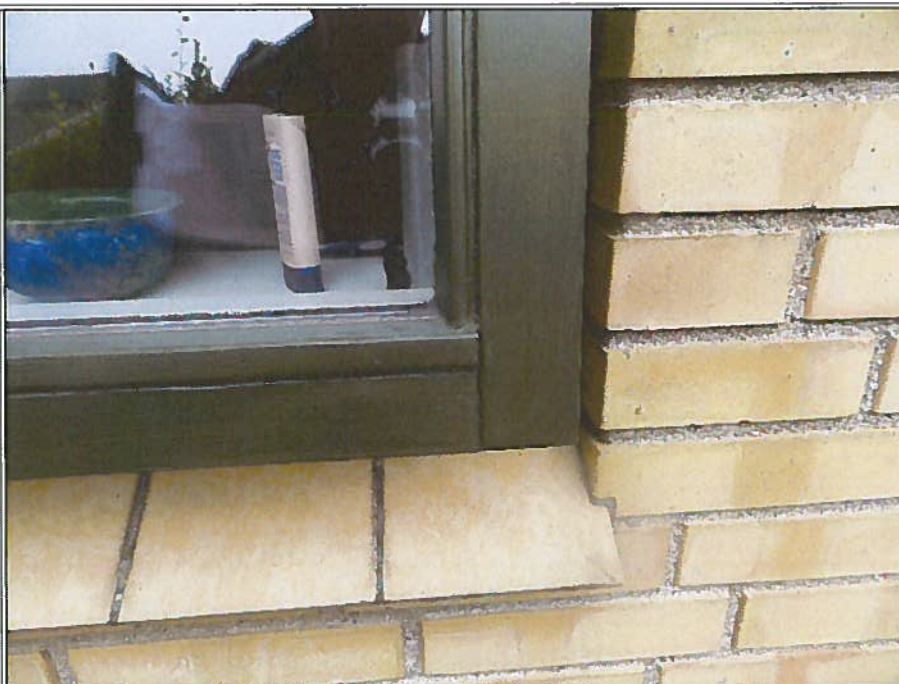
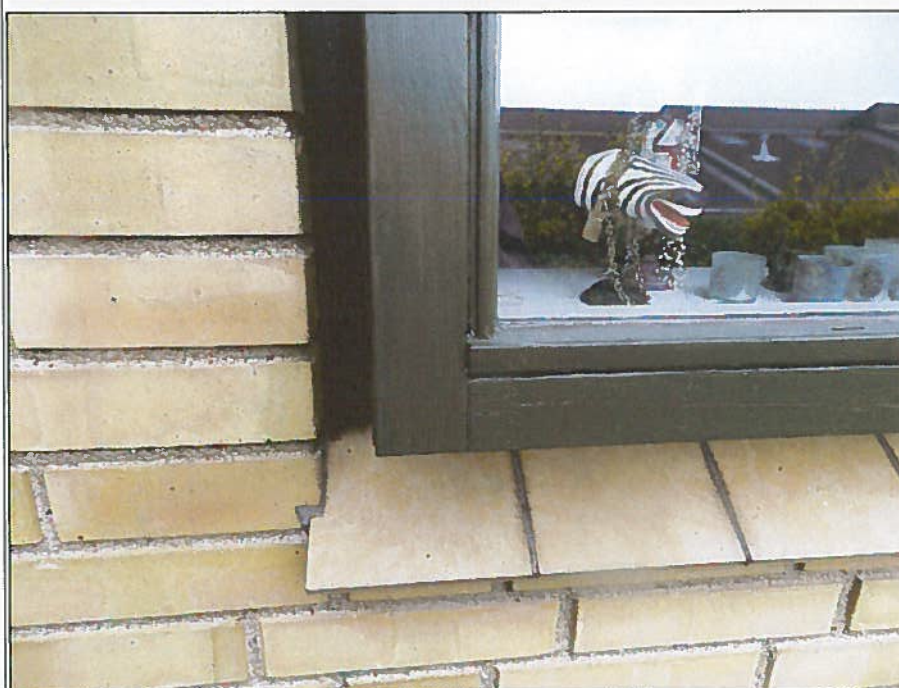
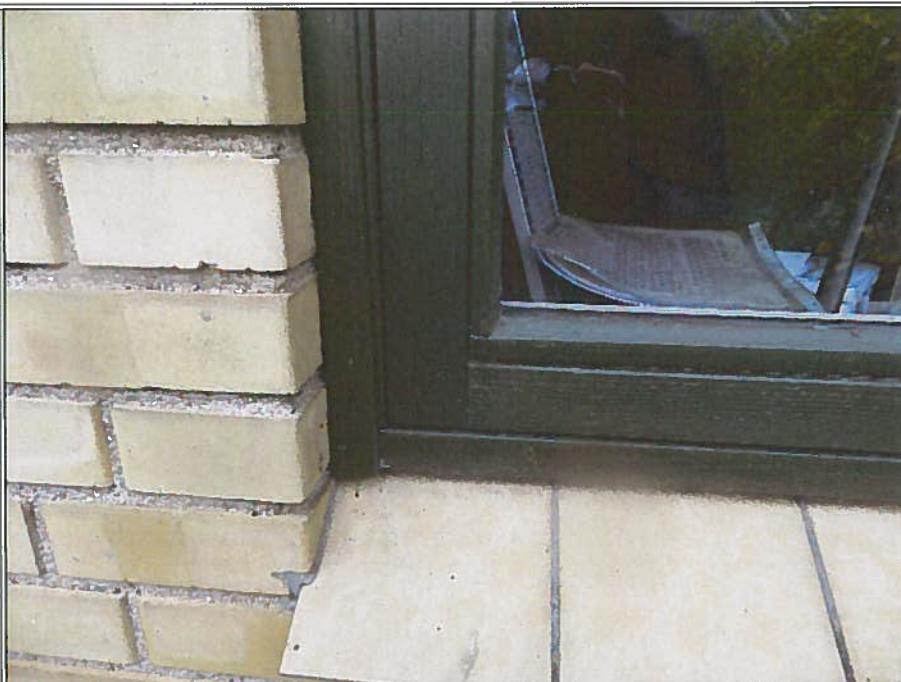
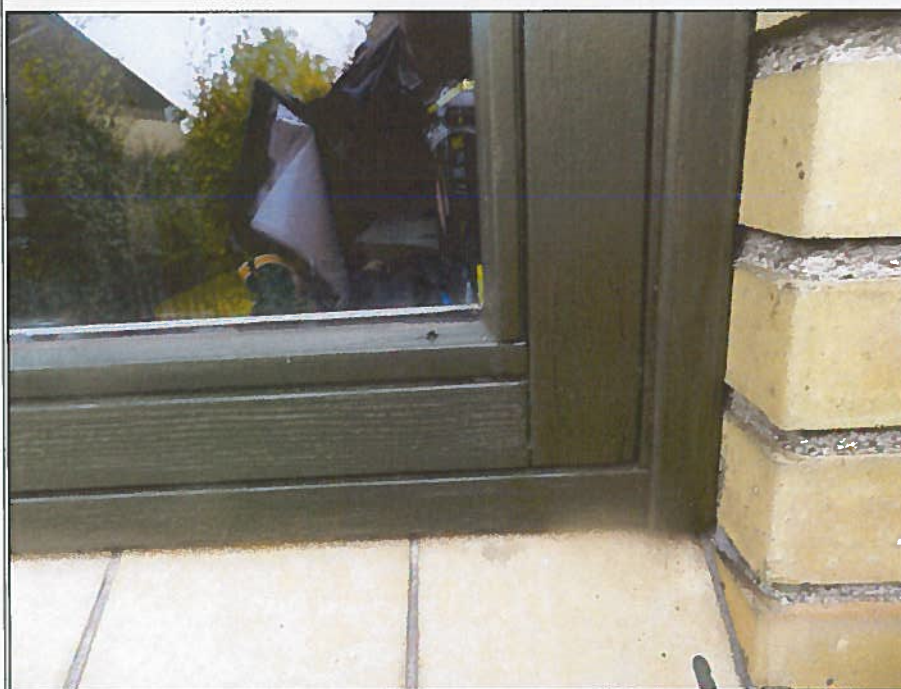
| 3.2 Vinduer | K2: Råd i fugelister omkring dør- og vinduesparti. | |

| <p><b>Beskrivelse af skade/mangel:</b> Intens stikken i alle "fugelister" (dækliste ved kalfatringsfuger) omkring vinduer, har ikke påvist lister med trænedbrydning</p> <p><b>Note:</b> Alle lister virker velholdte og indtakte.</p> <p><b>Karakter:</b> Ingen, da der ikke kan registreres skader.</p> <p><b>Begrundelse for fejl:</b> Forholdet er fejlvurderet.</p> <p><b>Fejlens vægt:</b> Det findes skærpende, at BS blot har kopieret fra en tidligere rapport, uden selv at konstatere hvorvidt skadeforholdet er aktuelt.</p> | | |

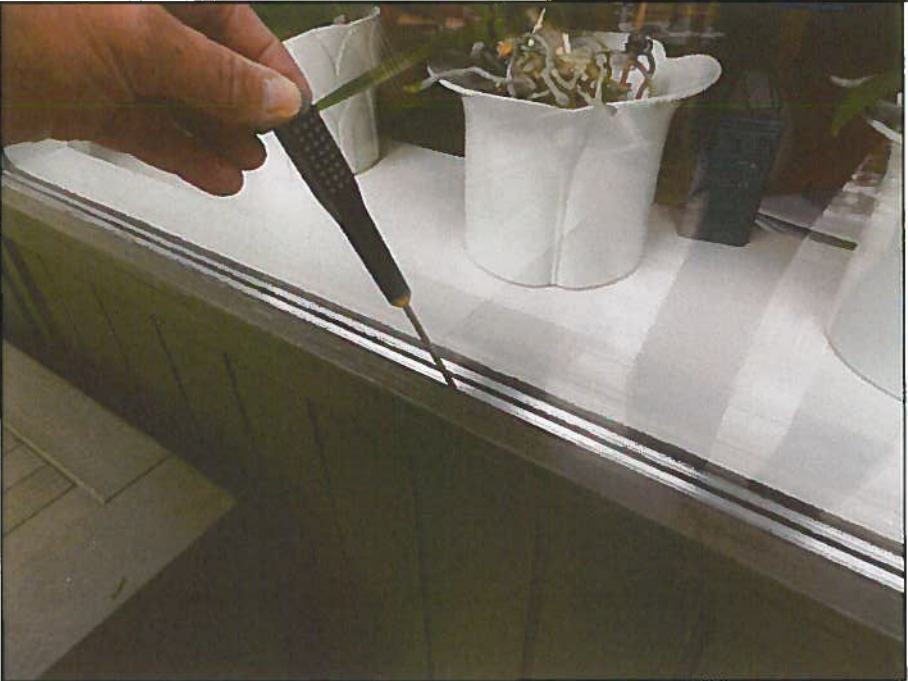
| <b>Fejlangivelse</b><br>Syns- og Skønsmand | <p><b>Beskrivelse af skade/mangel:</b> I vestfacaden mod terrassen, er der vedhæftningsslip af gummitætningslisterne mellem bundglaslister og termoruderne.</p> <p><b>Note:</b> Den fremkomne "utæthed" giver anledning til at nedsivende regnvand kan medføre trænedbrydning i bundglaslister og nedbryde termorudens kantforsegling.</p> <p><b>Karakter:</b> K2</p> <p><b>Begrundelse for fejl:</b> Forholdet er ikke beskrevet.</p> | <b>A2</b> |
