# DISCIPLINÆR- OG KLAGENÆVNET FOR BESKIKKEDE BYGNINGSSAGKYNDIGE

## **Afgørelse – teknisk revision af tilstandsrapporten [REDACTED]:**

Det er nævnets vurdering, at der i tilstandsrapporten [REDACTED] er afvigelser fra retningslinierne for huseftersyn i et sådant omfang, at den må betegnes som fejlbehæftet.

Det er nævnets afgørelse, at beskikket bygningssagkyndig [REDACTED] tildeles en påtale for fejl i en tilstandsrapport.

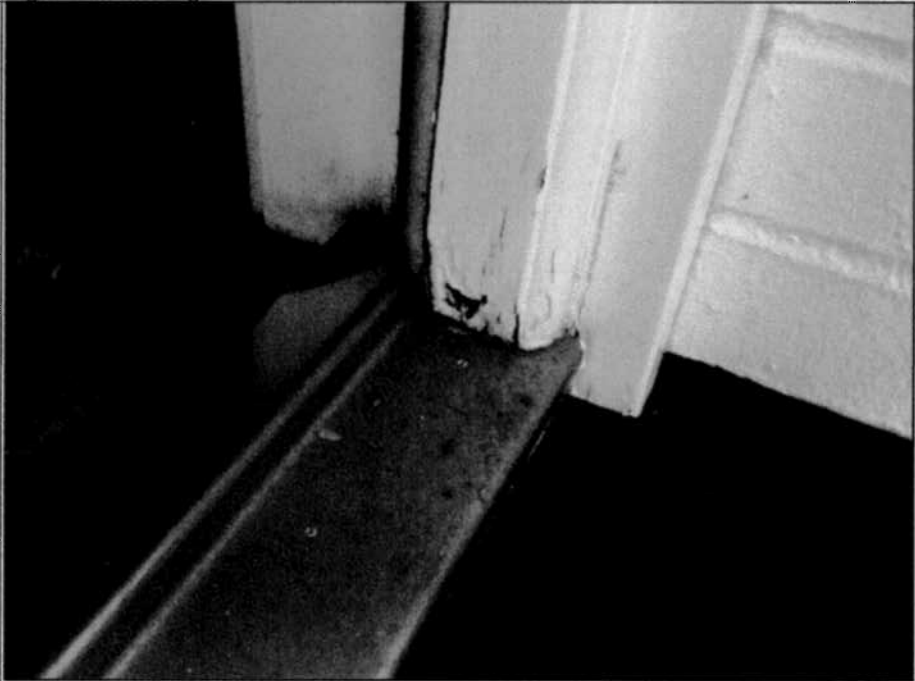
K2: Der er trænedbrydning i bundhjørne af hoveddør samt opblødning i underste fyldning.

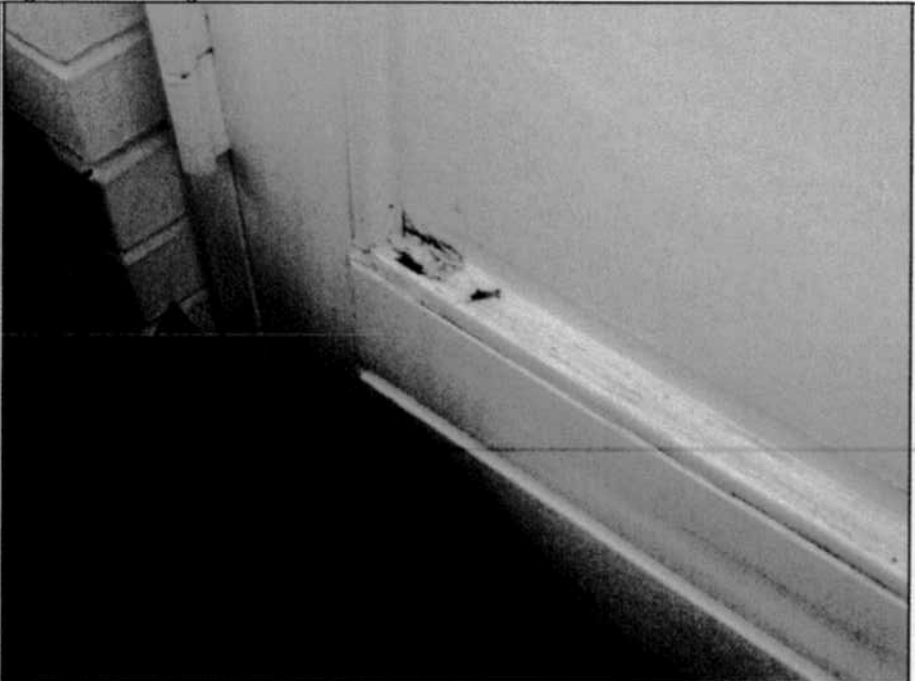
K2: Der er trænedbrydning i bundhjørne af terrassedør samt opblødning i fyldning. Døren hænger og binder på.

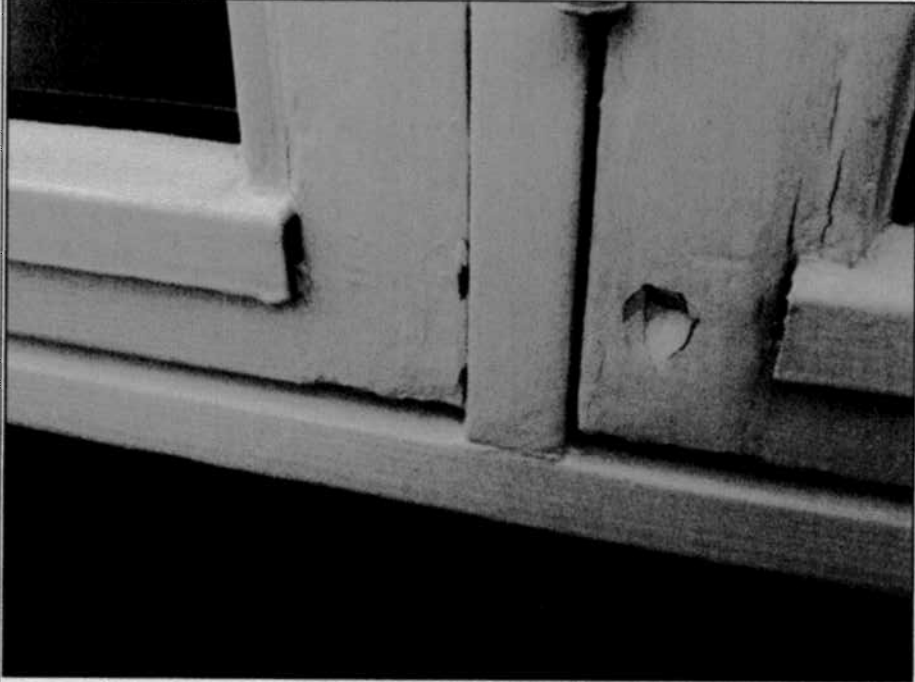
| | K2: Der er trænedbrydning i bundhjørner af de 3 gavlvinduer mod syd (spisestue samt værelser i tagetagen). | | |
| Bygningssagkyndig | Ejendommens vinduer fremstod som nye, og har da også været malet professionelt inden for de seneste år, og da den stikprøveviste kontrol ikke havde vist problemer, men desværre ikke blev taget på gavlvinduerne mod syd, blev de af TR konstaterede mørheder ikke konstateret.<br>Sælger er tidligere malermester. | | A3 |
| Teknisk Revisor | Skadesomfanget medfører, at point B8 fastholdes. At skaderne ikke var forventelige er der reduceret for under samlet bedømmelse af rapporten. | | B8 |

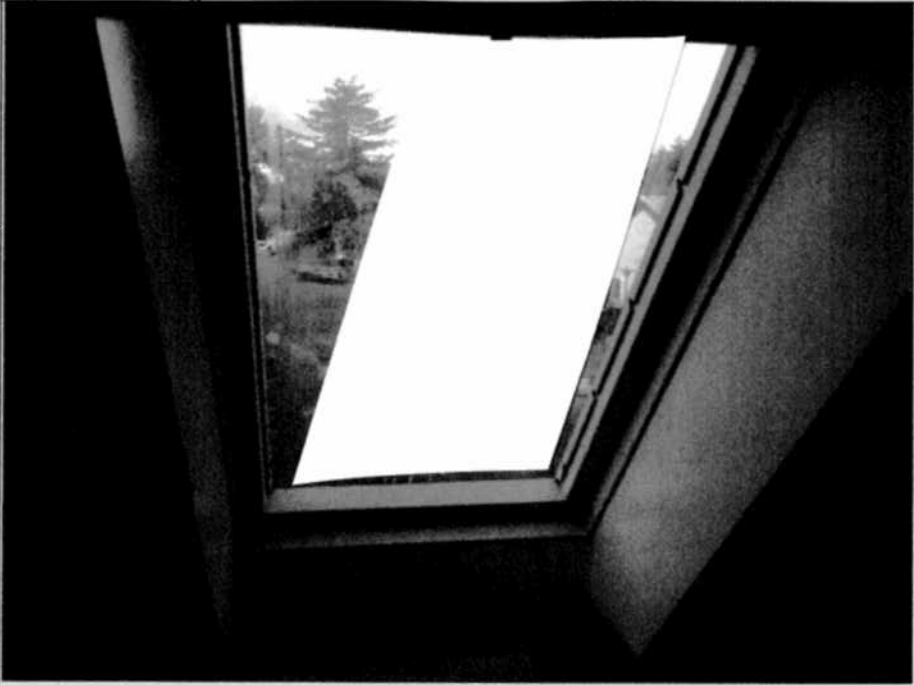
| | K2: Der er konstateret en punkteret termorude i et ovenlysvindue mod vest. | |
| Bygningssagkyndig | Sælger har i sælgers oplysninger oplyst om dette punkterede vindue, som dog mangler at blive overført. | <b>A1</b> |
| Teknisk Revisor | At sælger oplyser skaden under sælgers oplysninger reducerer BS risiko for erstatningsansvar overfor køber, men som revisionsrapport er det afgørende forhold om BS har beskrevet skaden korrekt, hvilket ikke er tilfældet. | <b>A3</b> |

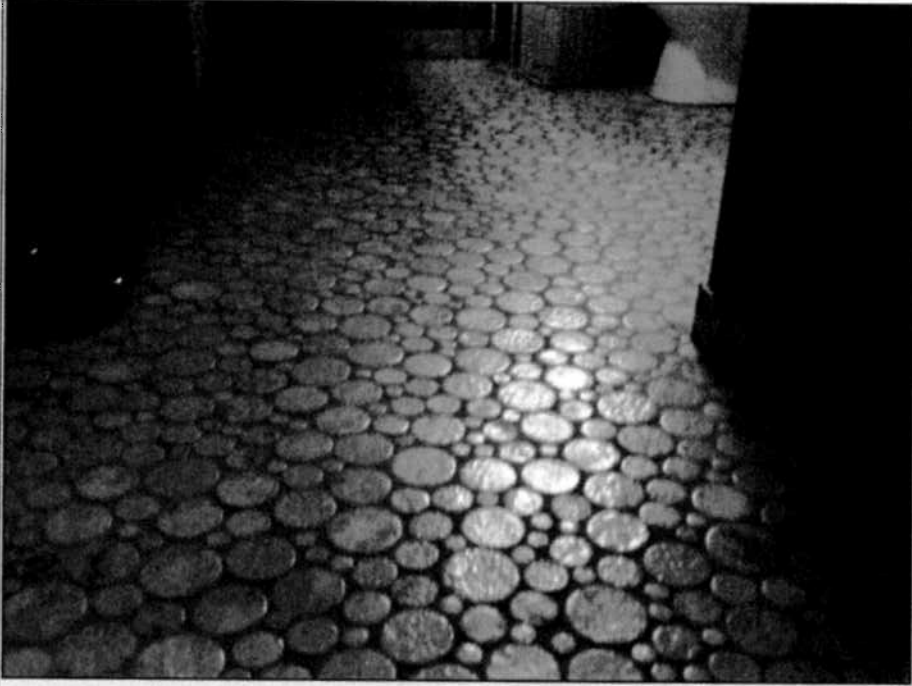
| <b>Fejlangivelse</b><br><i>Teknisk Revisor</i> | <p>K2: I stueetagens badeværelse er områder med mangelfuld vedhæftning af gulvbelægning, herunder især i området nær døren.<br/> Note: Ejer oplyser, at gulvet er udført med vådrumssikring, hvorfor forholdet ikke vurderes at medføre risiko for skade på underliggende bygningsdele.</p> | A3 |
| Bygningssagkyndig | Den manglende vedhæftning er kun mulig at høre som en svag knirkende lyd når gulvet belastes hårdt. Gulvet fremstår i øvrigt uden revnedannelser eller lignende. | A1 |
| Teknisk Revisor | Alm. personbelastning hvor en person skifter vægt fra det ene ben til det andet får gulvet til at knase. Blev vist til BS ved revisionen. | A3 |

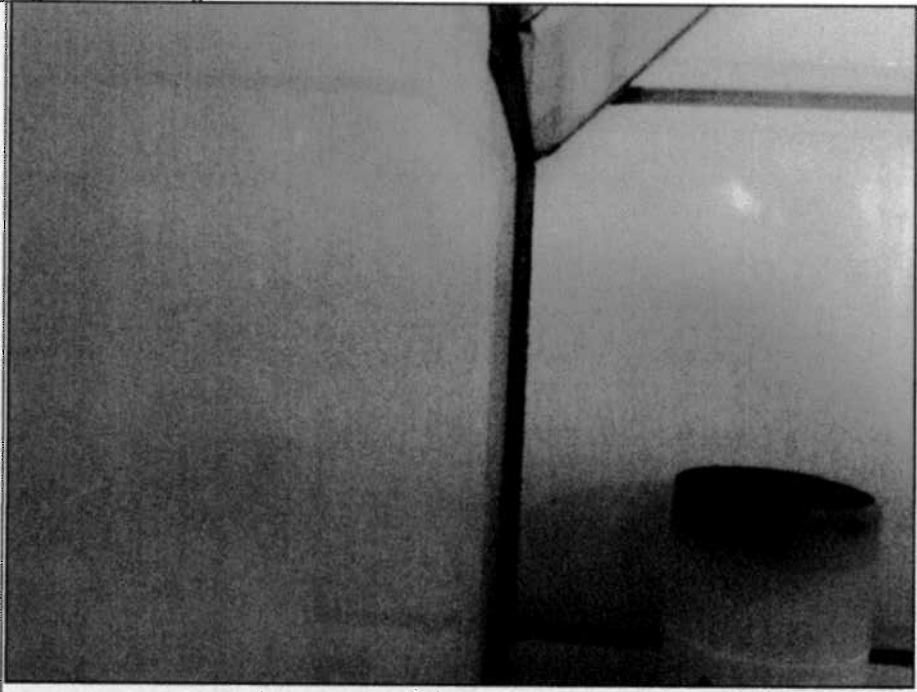
| <b>Fejlangivelse</b><br>Teknisk Revisor | <p>K2: I tagetagens badeværelse er fugeslip i hjørnefuge i brusenichen.</p> <p>Note: Ejer oplyser, at vægge er vådrumsbehandlede, hvorfor der ikke vurderes risiko for følgeskader på tilstødende bygningsdele. På vådrumsbehandlede vægge udgør fuger ikke den primære tætning.</p> | A3 |
| Bygningssagkyndig | Der hvor fugen var sluppet var placeret højt oppe i væghjørnet. | A1 |
| Teknisk Revisor | Som det ses af billedet er fugeslippet lige over hvor shampooen står, hvilket er i den direkte vandbelastede zone. | A3 |

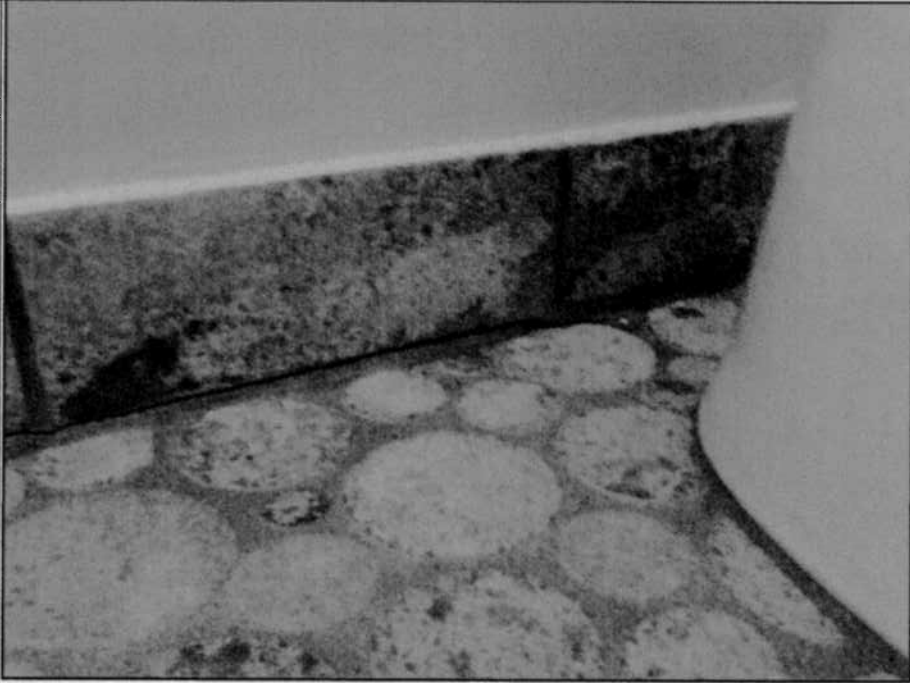
| <b>Fejlangivelse</b><br><i>Teknisk Revisor</i> | <p>K2: I tagetagens badeværelse er fugeslip i gulv/væg-hjørnefuger flere steder.<br/> Note: Ejer oplyser, at gulve og vægge er vådrumsbehandlede, hvorfor der ikke vurderes risiko for følgeskader på tilstødende bygningsdele. På vådrumsbehandlede vægge udgør fuger ikke den primære tætning.</p> | A3 |
| Bygningssagkyndig | Ingen kommentarer | A3 |

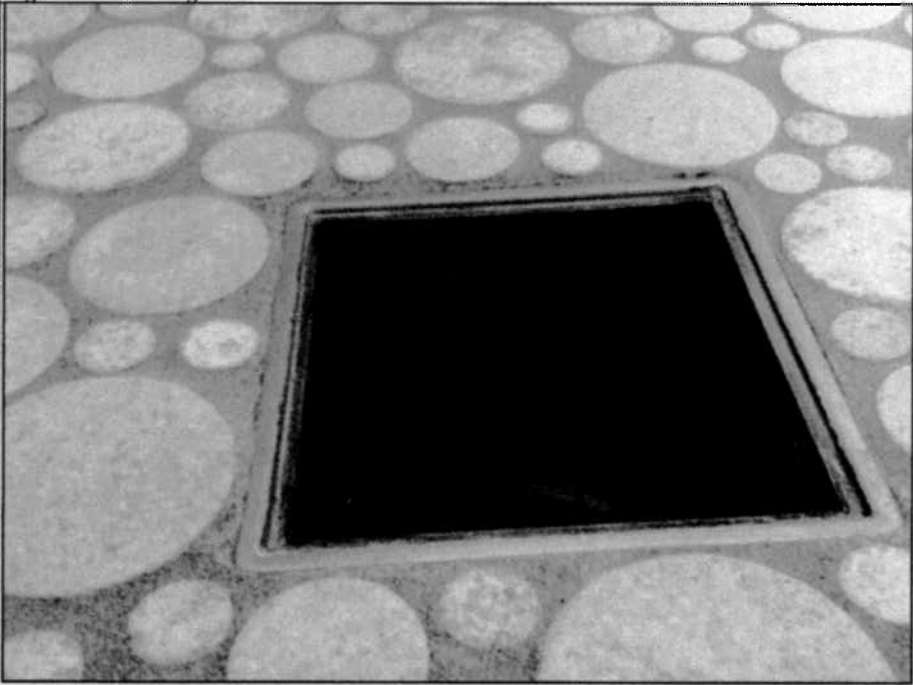
| <b>Fejlangivelse</b><br><i>Teknisk Revisor</i> | <p>K3: I tagetagens badeværelse er gulvfløb ikke monteret forskriftsmæssigt korrekt i forbindelse med ny flisebelægning. Note: Samling mellem gulvfløbsrist og -skål er ikke korrekt tætsluttende udført.<br/> Forholdet medfører risiko for svigtende vedhæftning af omkringliggende flisebelægning.</p> | A4 |
| Bygningssagkyndig | <p>Ud af ejendommens relativt mange gulvfløb er det korrekt, at dette ene gulvfløb på 1. sal ikke var afsluttet 100 % korrekt efter bogen mod risten, men da det som sagt er placeret på 1. sal og der ikke gennem ejendommens 20 årige levetid er opstået problemer i forhold til dette, må risikoen for svigt siges at være lille.</p> <p>Sælger har i øvrigt sælgeroplysningerne meddelt ingen problemer med gulvfløb.</p> | A3 |
| Teknisk Revisor | <p>Gulvfløbet er let tilgængeligt placeret, skaden er et anerkendt vigtigt undersøgelsesobjekt og evt. følgeskader er uforholdsmæssigt kostbare. En BS bør undersøge alle tilgængelige GA.</p> | A4 |

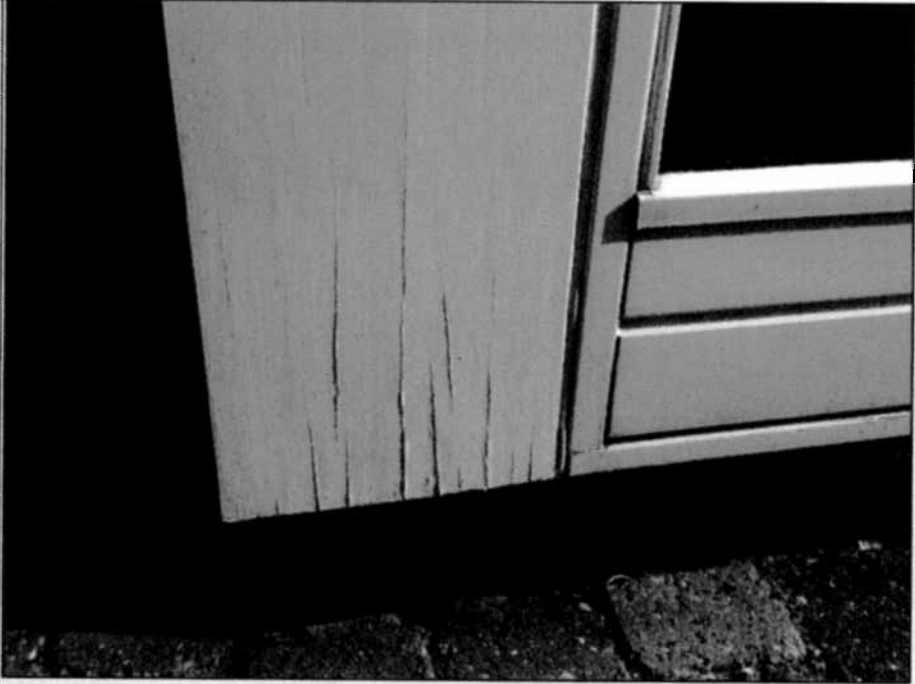
| | K3: Der er delaminering i nederste del af limtræssøjle ved sydvestligt hushjørne. Note: Søjlen er konstruktivt dårligt beskyttet pga den lave sokkelhøjde. Da søjlen er bærende kan videre udvikling medføre sætning af konstruktionen. | |
| Bygningssagkyndig | Det er korrekt, at der på denne hjørnesøjle kunne konstateres en lettere opsprækning i overfladen, men hvis der i øvrigt sker en kontinuer overfladebehandling af denne, vil søjlens bæreevne ikke svigte inden for bygningens generelle levetid. Så karakteren burde retvisende være K1 | <b>A1</b> |
| Teknisk Revisor | Det kan ikke konstateres ved BS alm. undersøgelsesmetoder, hvordan limtræssøjle's tilstand er længere inde i træet og med hvilken hast nedbrydningen er sket/ vil ske. Da bjælken er bærende er det imidlertid afgørende vigtigt at gøre opmærksom på dette forhold samt følgerisikoen for skaden. | <b>A3</b> |

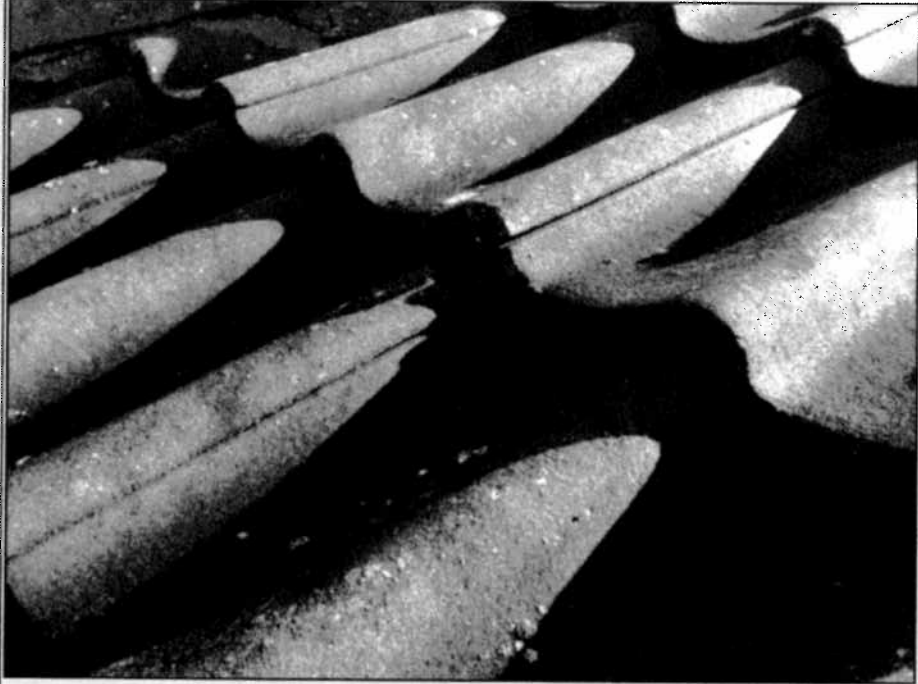
Nævnet har revurderet vægten af fejlangivelsen (A1) under punkt 8.1, som frafaldes.

| | K1: Der er en enkelt tagsten med afskallet hjørne på den vestlige tagflade. Note: Forholdet medfører ikke risiko for vandindtrængning. | |
| Bygningssagkyndig | Der blev konstateret 1 tagsten på et stort tag med en afskalning af et hjørne som ikke gav risiko for skade, skal det virkelig karaktergives under Huseftersynsordningen? | <b>0</b> |
| Teknisk Revisor | Det kan ikke forventes, at den pågældende skade konstateres af BS, idet ikke alle tagsten skal undersøges, men kun stikprøvevist. Det må dog imidlertid fastholdes, at såfremt der konstateres en skade som denne skal den også medtages i tilstandsrapporten. I modsat fald ville man fortie en konstateret skade. | <b>A1</b> |
