## Forside

## Revisionsoversigt

### Tilstandsrapport for ejendommen

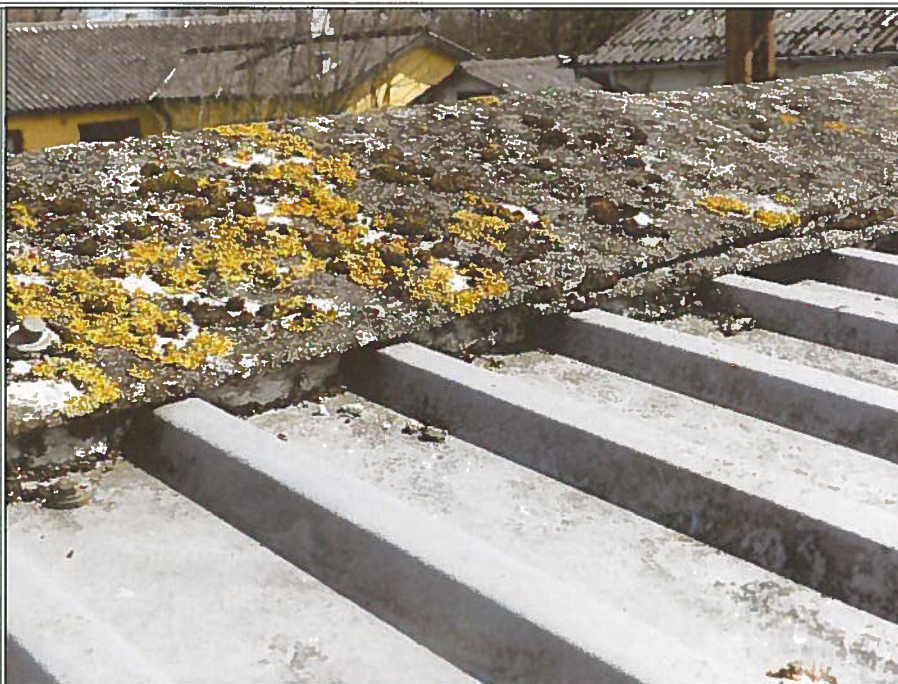
A2

**Beskrivelse af skade/mangel:** Tagsammenbygning ved rygning til naboens tagflade, er udført interimistisk med rygningsplader beregnet for eternittagplader og ikke af stål som tagdækningen. Den sidste meter op mod huset er rygningen udført med Flasband (butylgummi). Tætningen mellem rygningplade og tagfladen er interimistisk udført med mørtel, som kan ses ikke at have vedhæftning til stålpladen og har flere steder forvitring og afskalninger. Eternittagpladerne har stedvis mindre defekter og har en del algebegroning.

**Note:** Den interimistisk udførte rygning må forventes at have begrænset holdbarhed overfor vejrliget. Der er potentiel risiko for vandindtrængning ved den utætte mørtelinddækning.

**Begrundelse for fejl:** Skaden er for diffust og generelt beskrevet til at skabe klarhed over det reelle skadeforhold. Dels mangler der en forklarende note som overfor lægmand kan beskrive skadens mulige konsekvens. Skadesbeskrivelsen opfylder derved ikke HB afsnit 5.04.11 og kan derved give usikkerhed omkring købers bedømmelse af ejendommen.

Jeg har beskrevet, hvad jeg kunne observere fra stige, plac. ved stern – netop, fordi jeg ikke turde gå på taget; der var oplagt gangplader og plateau, som netop indikerede, at det var farligt at betræde tagpladerne.  
Jeg har under: "Bygningskonstruktioner – oplysninger til ejerskifteforsikring", pkt. 1. Tagkonstruktion m.m., bygn. A – Kommentar, entydigt beskrevet/oplyst, jfr. Citat: Tag på sidebygning med metalplader er alene besigtiget fra stige ved stern p.g.a. skaderisiko ved betrædning. Køber bør derfor ved selvsyn gøre sig bekendt med tagdækningens tilstand før ejerskifte/overtagelse.

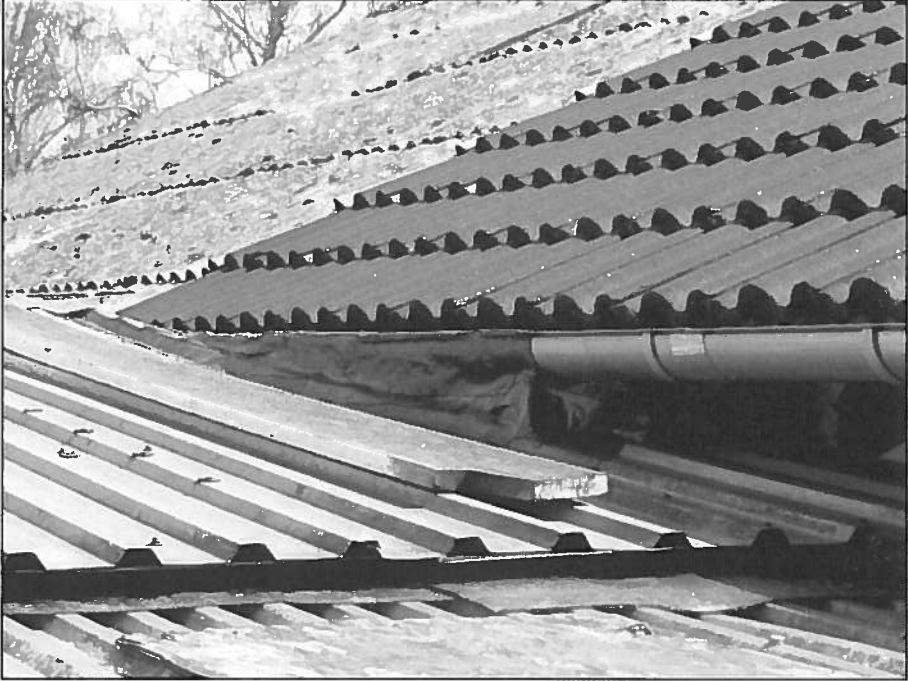
K3: Rende på beboelsens hovedbygning er ved sidebygningens tilslutning lavere beliggende i området ved sidebygningens rygning. Dette forhold har resulteret i en interimistisk inddækning som ikke er

| r | optimal / forskriftsmæssigt. Note: Forskriftsmæssig inddækning er her påkrævet. Ejer er pr. skitsering på stedet blevet orienteret om, hvorledes konditions- og håndværksmæssigt korrekt inddækning kan udføres. | |
| <b>Fejlangivelse</b><br>Syns- og Skønsmand | <p><b>Beskrivelse af skade/mangel:</b> Som BS tekst.</p> <p><b>Note:</b> Det må påregnes, at den interimistisk udførte inddækning har begrænset levetid og vil derfor indebære en potentiel risiko for svigt med indtrængende regnvand til følge. Hvilket vil medføre skader på underliggende konstruktioner.</p> <p><b>Karakter: K3</b></p> <p><b>Begrundelse for fejl:</b> I henhold til Håndbogen (HB afsnit 4) skal BS alene forholde sig til at beskrive skader, samt anføre disses mulige konsekvens i en notetekst. Det tilkommer ikke BS at give direktiver om hvad der er "påkrævet" eller "trænger" til. Ligeledes falder det uden for Huseftersynsordningen at give rådgivning. I fald BS ønsker at yde denne service, skal dette ske uden for tilstandsrapporten for et særskilt honorar og ansvar.</p> | A2 |
| Bygningssagkyndig | Jeg har netop beskrevet, at forholdet her ikke er optimal / forskriftsmæssigt udført – derfor påkrævet udført forskriftsmæssigt. Jeg har da lov til at oplyse ejer, hvorledes en konditions- og håndværksmæssig korrekt inddækning her kan udføres; det er ikke noget direktiv eller rådgivning i mine øjne. | |
| Syns- og Skønsmand | JO, der er i for høj grad tale om rådgivning - derfor:<br>Teknisk revisor fastholder argumentation og vurdering. | A2 |

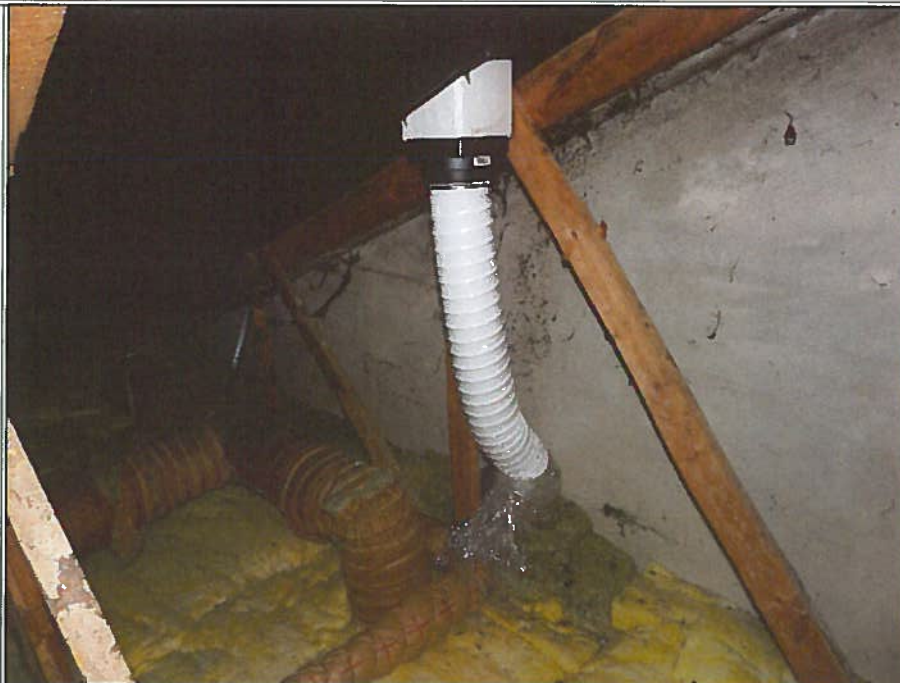
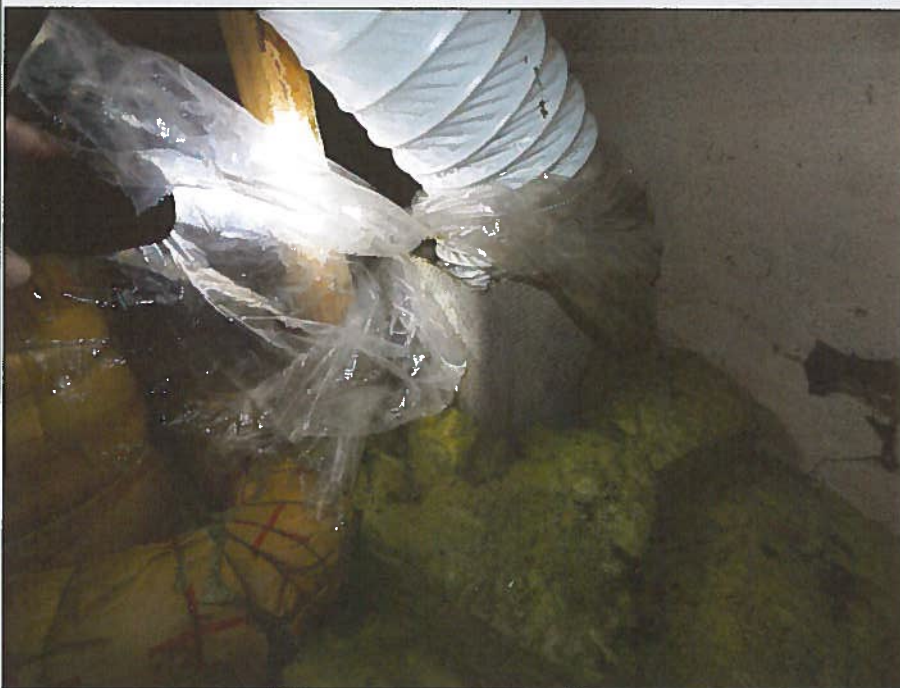
A3

**Beskrivelse af skade/mangel:** Aftræksrør fra køkken er uisolert i tagrum. endvidere er der ikke udført en tætlukkende overgangssamling mellem flexrør og eternitrør i loft.

**Note:** Der er risiko for kondensdannelser inde og uden på aftræksrøret i vinterhalvåret. Endvidere er der risiko for at varm og fugtig rumluft trænger uhindret op i tagrummet og danner skadelig kondens.

– Overset forholdet, beklager. Skadeforholdet skønnes – efter egen vurdering - dog ikke karaktergivning K3 – kun K1.

| Syns- og Skønsmand | Da der er tale om risiko for en risiko for følgeskade på anden bygningsdel, skal karkateren K3 anvendes.<br>Teknisk revisor fastholder argumentation og vurdering. | <b>A3</b> |

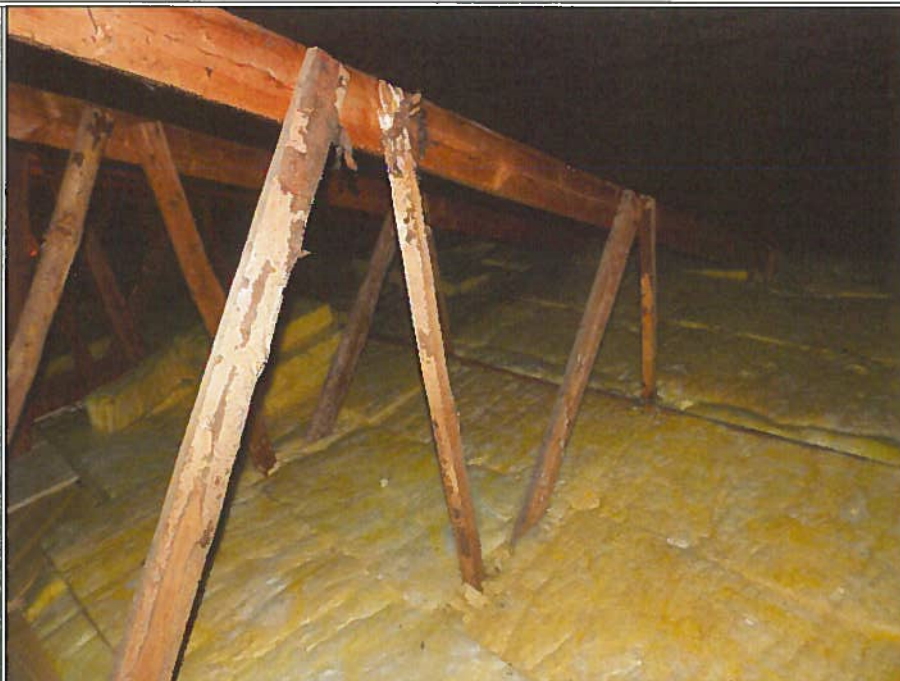
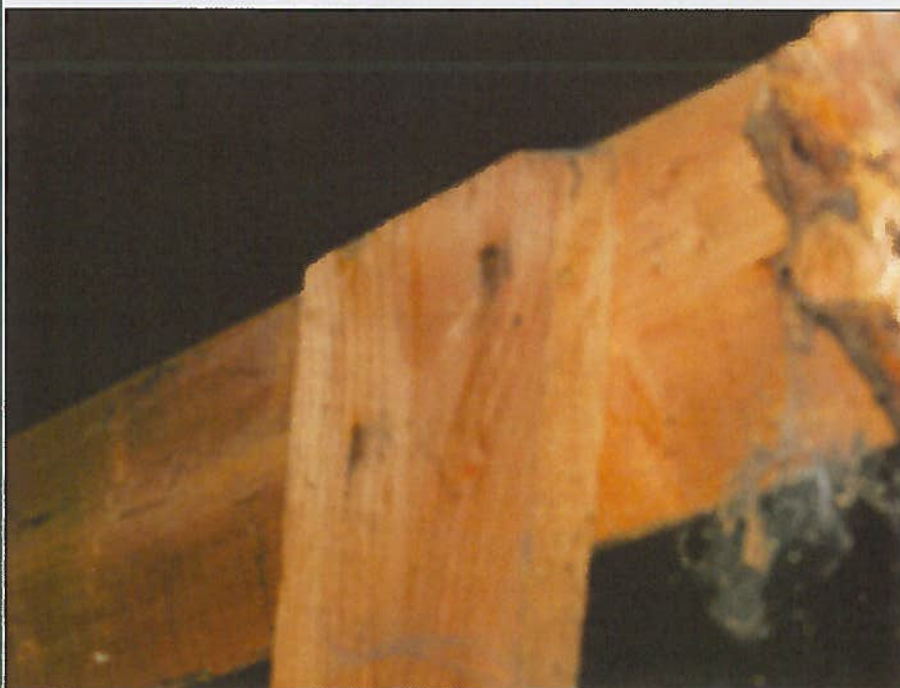
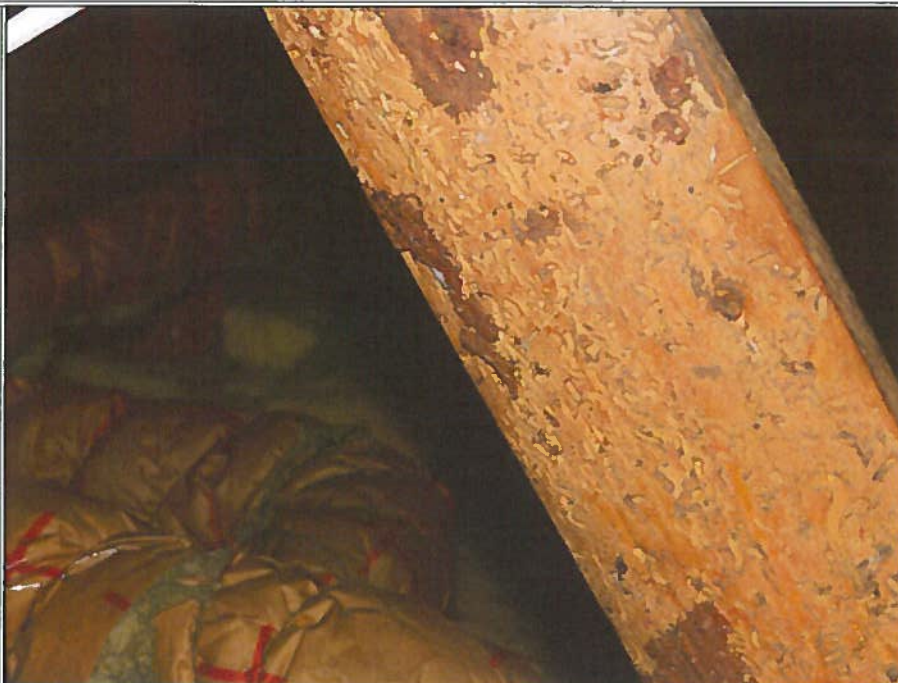
B8

**Beskrivelse af skade/mangel:** Den gamle del af tagkonstruktionen fra husets opførelse er udført med barkkantet tømmer samt barkkantet forskalningsbrædder som tænger. Der er kun udført tænger på den ene side af spæret og flere kundepunkssamlinger har blot 2 søm. spærkonstruktionen må anses at være underdimensioneret. Ydermere er tænger angrebet af borebiller og har spor efter barkbilleangreb, som kan have svækket konstruktionen yderligere.

Netop de mange år på bagen med borebiller, gør risiko for skade mere nærliggende.  
Teknisk revisor fastholder argumentation og vurdering.

**Note:** Spærkonstruktionens bæreevne bør undersøges. Endvidere bør borebillernes aktivitet undersøges.

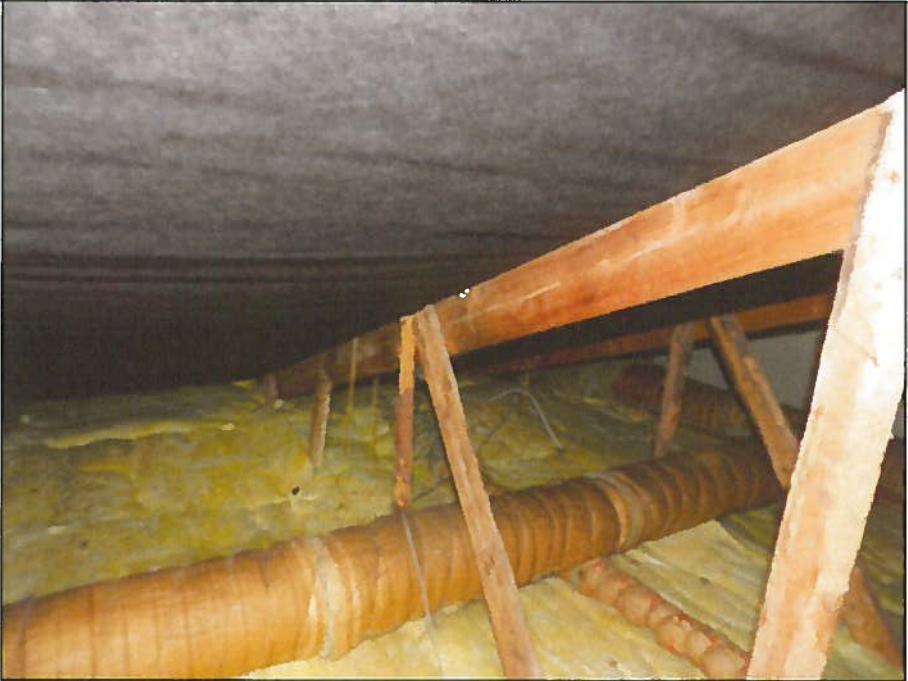
| <b>Fejlangivelse</b><br>Syns- og Skønsmand | <p><b>Beskrivelse af skade/mangel:</b> Tagkonstruktionen er udført uden diagonalafstivning.</p> <p><b>Note:</b> Manglende vindafstivning svækker konstruktionen modstandsevne under storm. Da bygningen er sammenbygget med nabohuset kan det ikke udelukkes at denne kan optage vindafstivningen såfremt denne har diagonal vindafstivning. Hvilket bør undersøges.</p> <p><b>Karakter:</b> UN</p> <p><b>Begrundelse for fejl:</b> Forholdet er ikke beskrevet</p> | <b>A3</b> |
| Bygningssagkyndig | <p>Jeg kan ikke godkende TR's fejlangivelser – det er vinkelbygget dobb.-hus(e). Jeg har netop under: "Bygningskonstruktioner – oplysninger til ejerskifteforsikring", pkt. 1. Tagkonstruktion m.m., bygn. A – Kommentar, entydigt beskrevet/oplyst, jfr. Citat: Vindafstivning mangler generelt. Forholdet vurderes ikke at ville medføre skader, idet ejendommen er et dobb.-hus med fælles muret gavl h.h.v. hovedskillevæg ved sidebygningen.</p> <p>ad. 1.9 Der er således – efter egen vurdering/skøn - ikke behov for vindafstivning, hvorfor risiko for skade og karaktergivning ikke er aktuel.</p> <p>Tag-/spærkonstruktionen har over en periode på mindst 65 år modstået alle ydre lastpåvirkninger – uden problemer.</p> | |
| Syns- og Skønsmand | Teknisk revisor fastholder argumentation og vurdering. | <b>A3</b> |

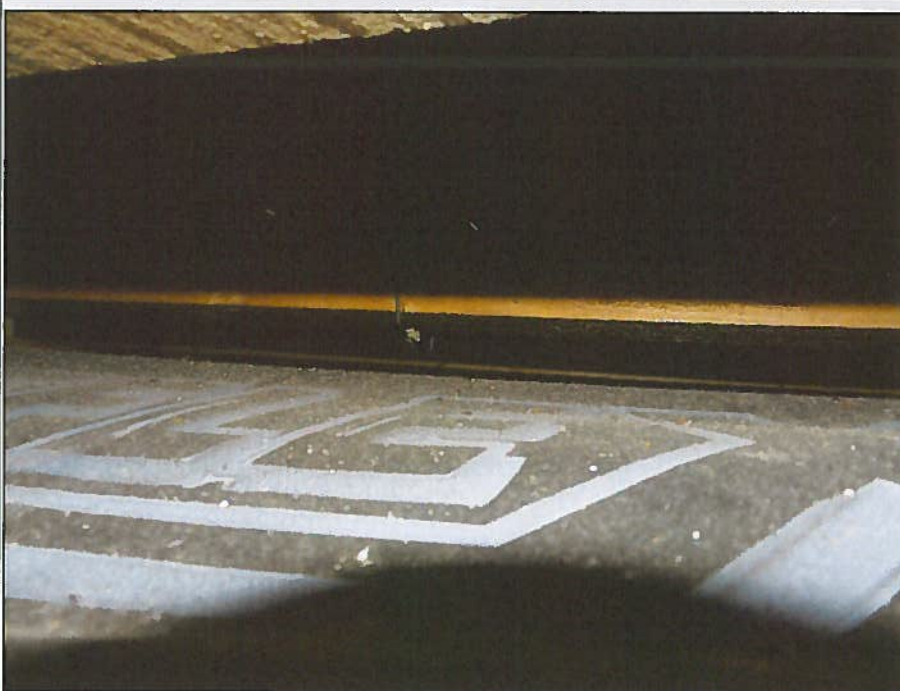
A3

**Beskrivelse af skade/mangel:** Undertaget kan ses ikke at være monteret med undertagsstrammere. Undertags binder rager neden for taglægter og giver risiko for gennemslidning af undertagssug.

**Note:** Erfaringen viser, at tagbinder under taglægter, på længere sigt vil gennemslide undertagsdugen - specielt når der ikke er monteret undertagsstrammere som kan fastholde undertagsdugen. Hvilket giver risiko for perforering/utætheder i undertagsdugen.

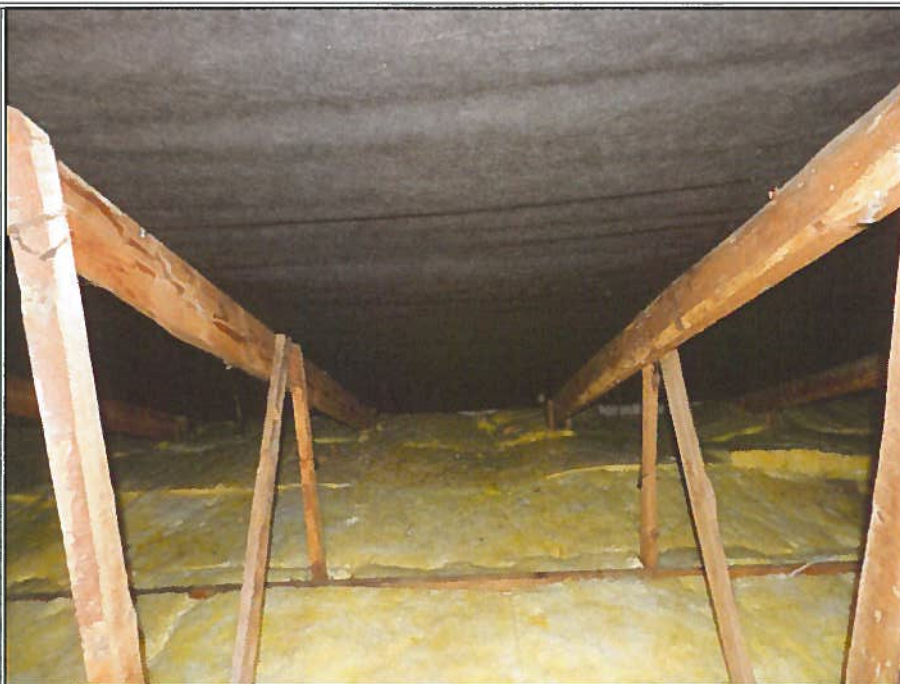
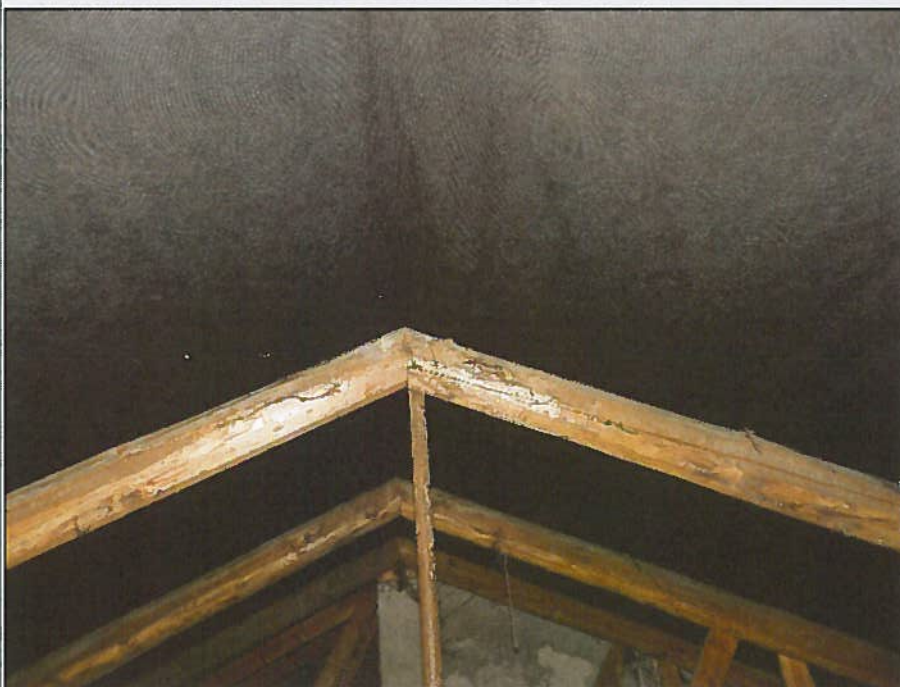
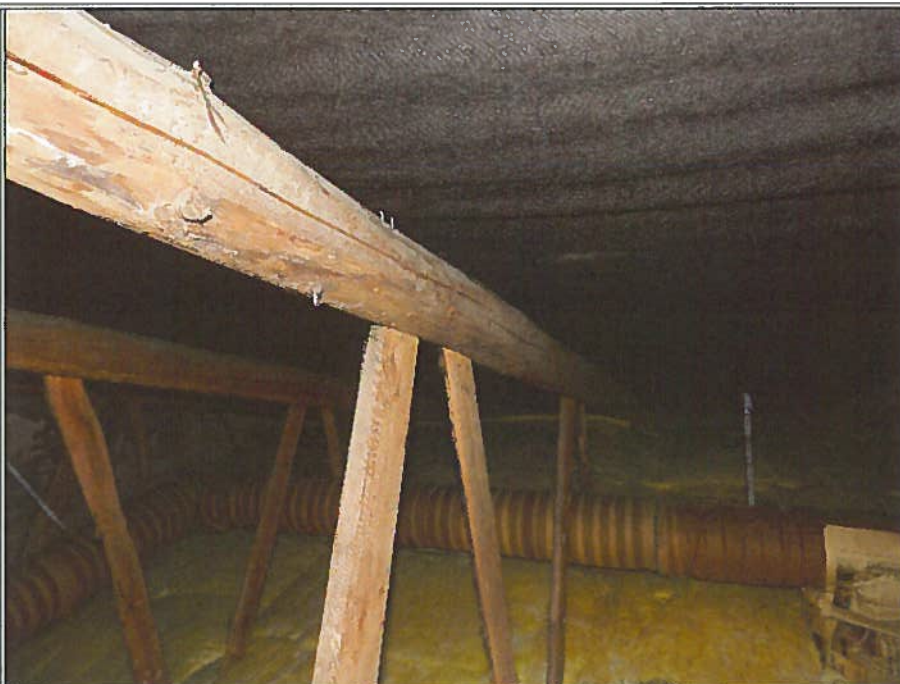
A3

**Beskrivelse af skade/mangel:** I forbindelse med uførelse af undertag og ny tagdækning for 4 år siden, er nødvendige ventilationsforhold i henhold til bygningsreglementet til tagkonstruktionen ikke blevet udført. Isolering er lagt tæt op mod undertag langs udhæng og der er ikke etableret ventilation ved rygning.

**Note:** Der kan stedvist ses begyndende overfladeskimmel på spær, som kan være indikation på utilstrækkelig ventilation i vinterhalvåret. da undertag er oplagt på tværs af spær forekommer der samlinger hvor der til tider kan ske ventilerings ved overlæg mellem undertags baner.

Korrekt, her burde være anført: Ventilation af loftsrum er ikke iflg. nugældende regler.  
**Note:** Der er ikke målt forhøjet fugt ved eftersynet, men der bør etableres forøget ventilation af tagrum (citater fra BfBE's "Hvidbog".)  
 Ad 1.11 Tagrum var på besigtigelsestidspunktet tilfredsstillende som koldt tagrum, hvorfor jeg ikke så anledning til skadebeskrivelse.

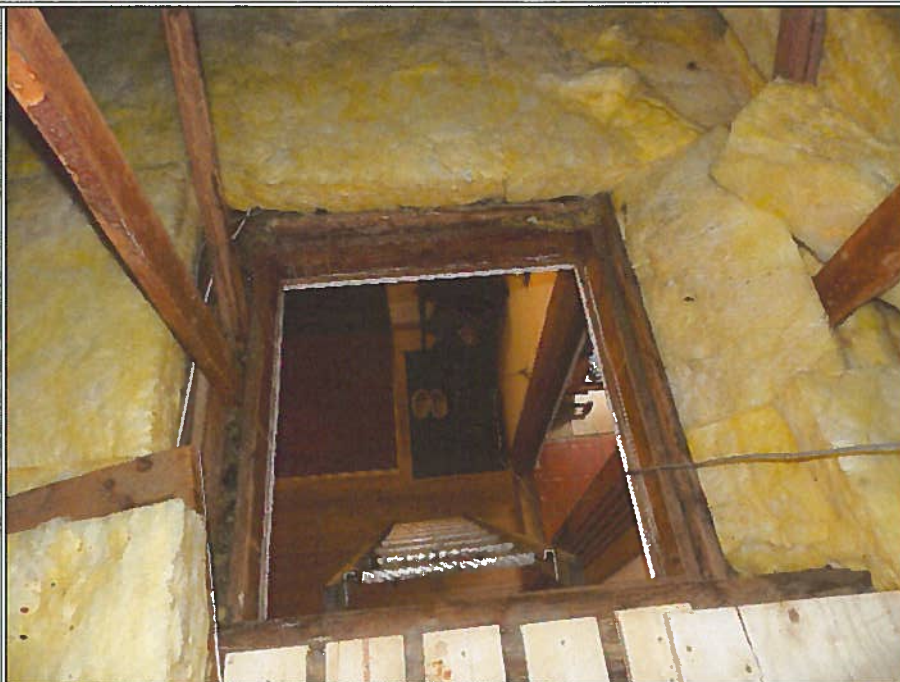
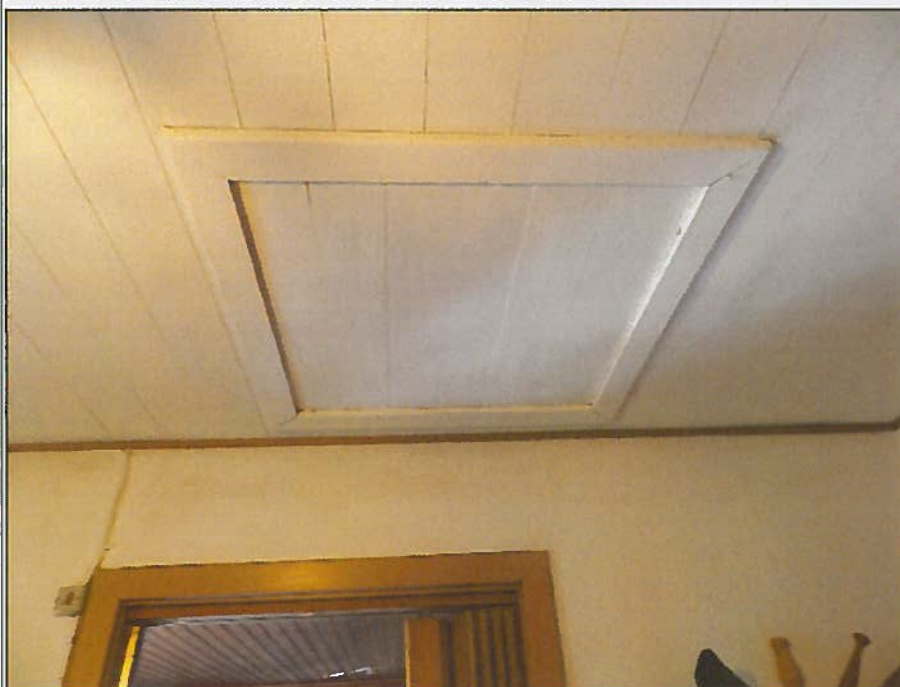
A3

**Beskrivelse af skade/mangel:** Loftlem er uden tætningslister.

**Note:** Giver uhindret adgang for, at varm og fugtig rumluft kan trænge op og kondensere i det kolde uventilerede tagrum.

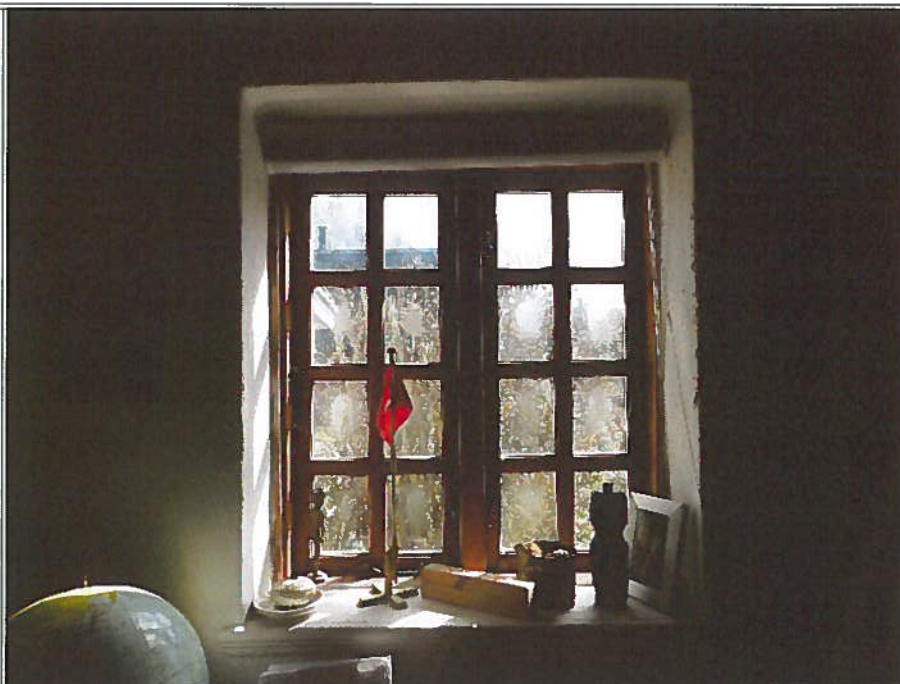
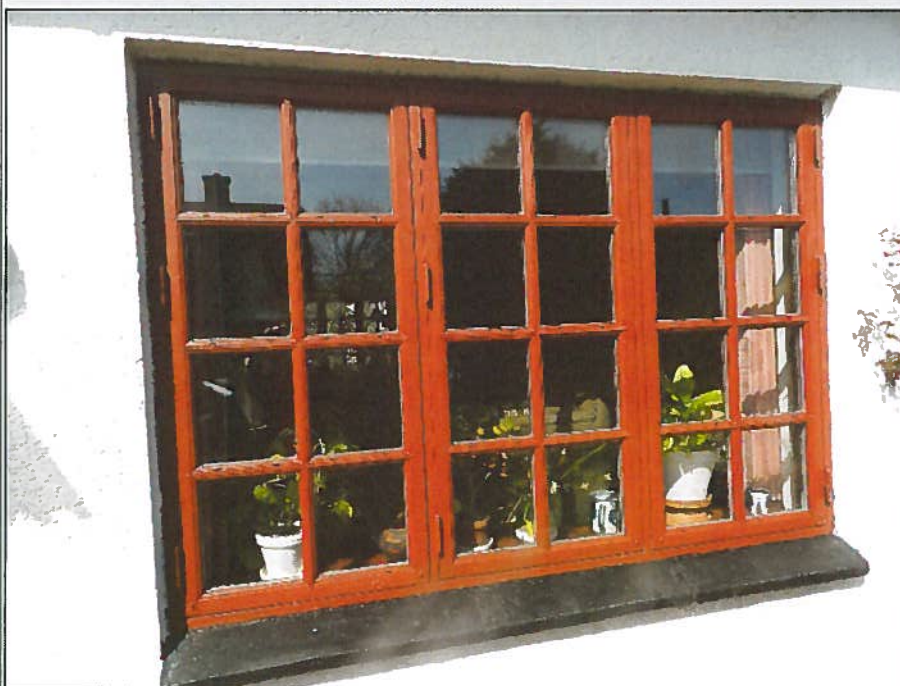
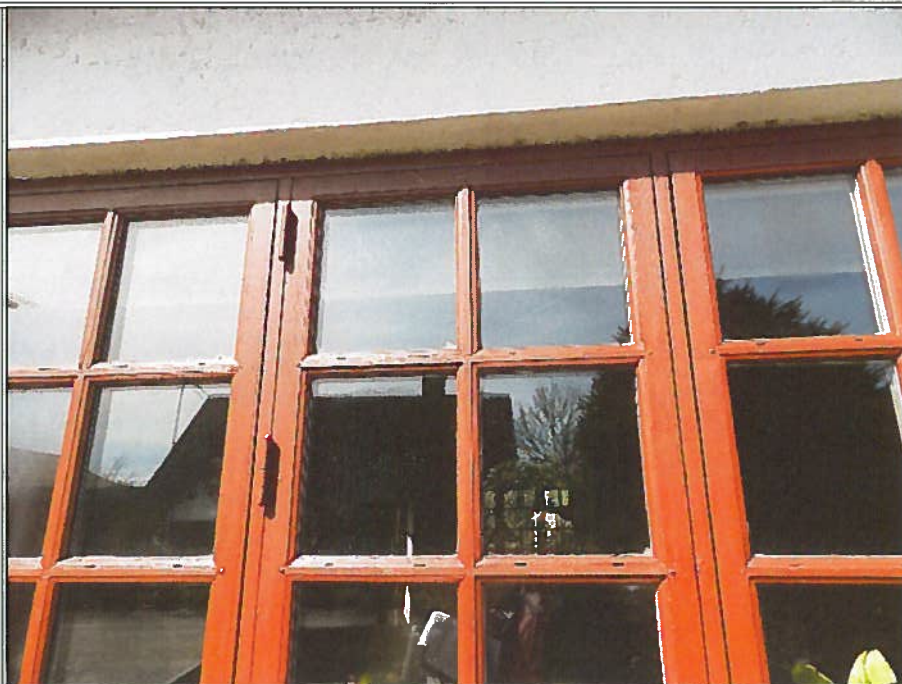
**Fejlangivelse***Syns- og Skønsmand***B7**

**Beskrivelse af skade/mangel:** Der er adskillige små termoruder i vinduespartier i sydfacaden som er punkteret.

**Note:** Punkterede termoruder hindre klart udsyn, samt reduceres termorudens isolerende egenskab.

**Fejlens vægtning:** Skadeomkostning vurderes over kr. 10.000. Det findes formildende at forholdet trods alt er nævnt andet sted i rapporten.

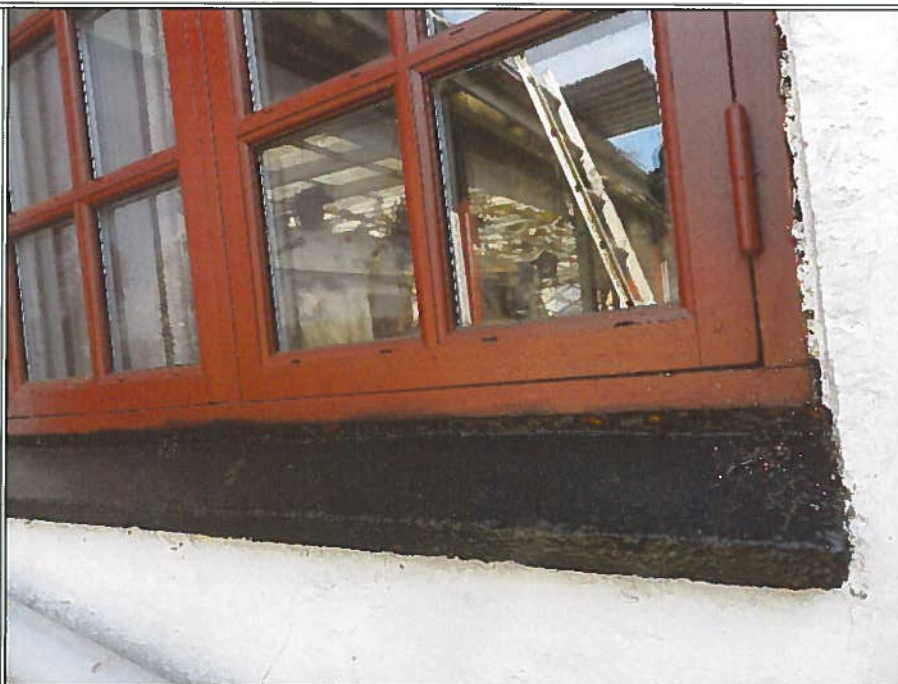
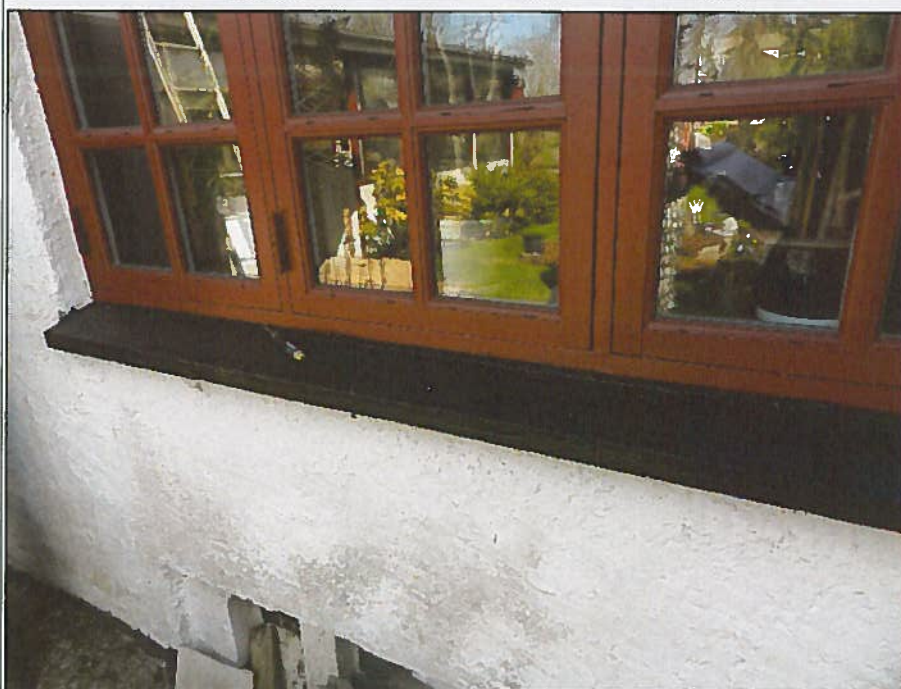
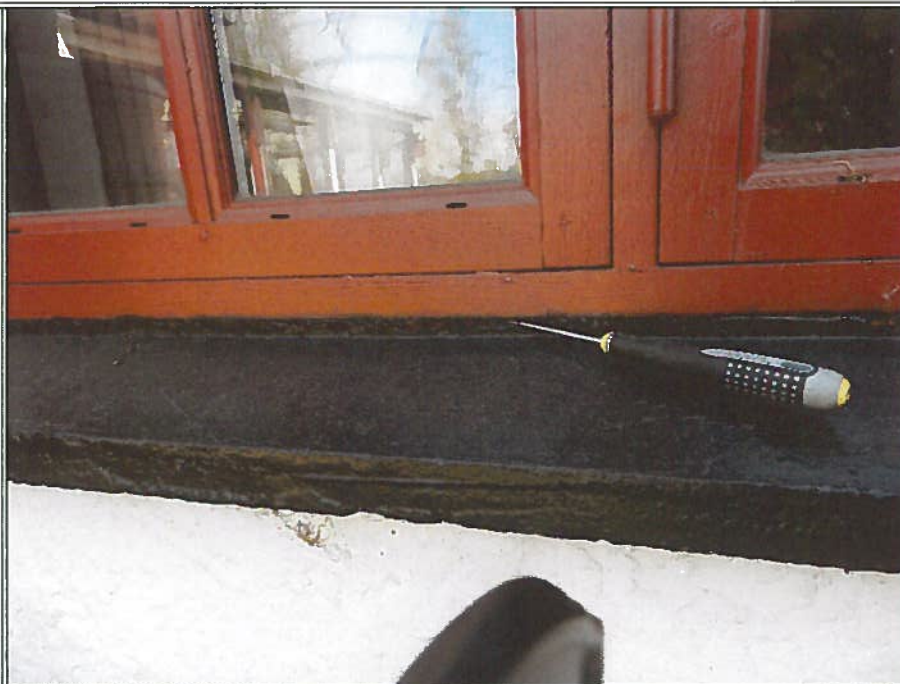
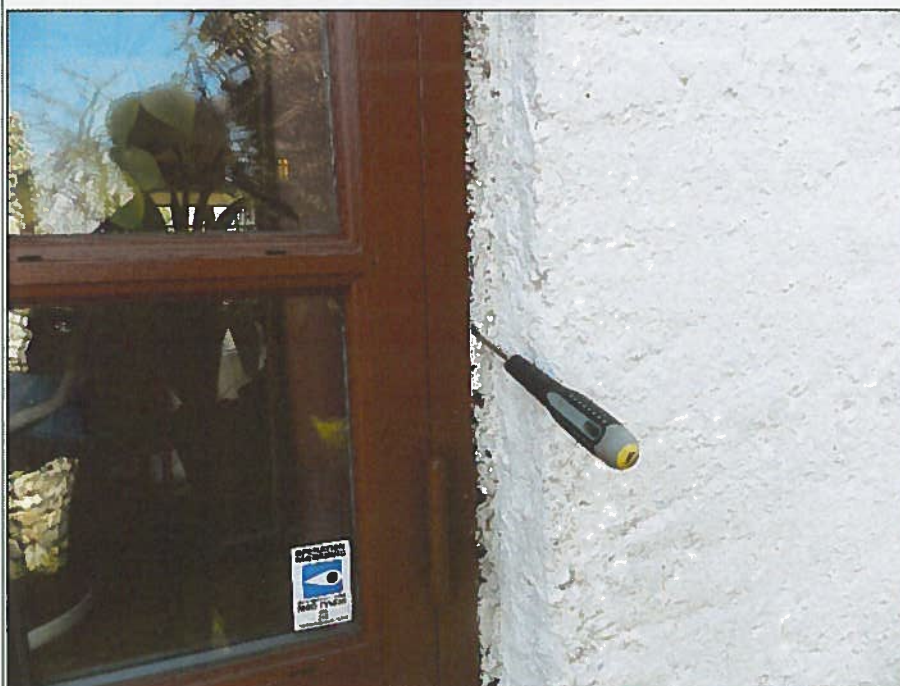
A1

**Beskrivelse af skade/mangel:** Alle kalfatringsfuger foroven og i sider er ikke korrekt håndværksmæssigt udført, men interimistisk udført med PU skum som er overmalet. Tilsvarende er bundfuge mellem bundkarm og sålbænk udført med PU skum som er overmalet. Denne bundfuge er tillige hullet og nedbrudt. Endvidere er bundfugen udført glat med forkam, hvorved bundkarmens drypnotfunktion ikke er virksom. Ydermere er enkelte vinduer i sydfacade udført for tæt mod sålbænk.

**Note:** PU skumfugen må forventes at have begrænset restlevetid - hvilket blandt andet kan ses ved nedbrydningen i bundfugen. Hvor der er risiko for vandindtrænging til underliggende murværk.

| | <b>Karakter: K3</b><br><br><b>Begrundelse for fejl:</b> BS beskrivelse af forholdet virker uklart og for diffust til at en bruger kan få en klar forståelse af skaden - omfanget og konsekvensen af forholdet. (udtrykket "ikke veldefineret" giver ingen mening for en ikke fagkyndig) | |

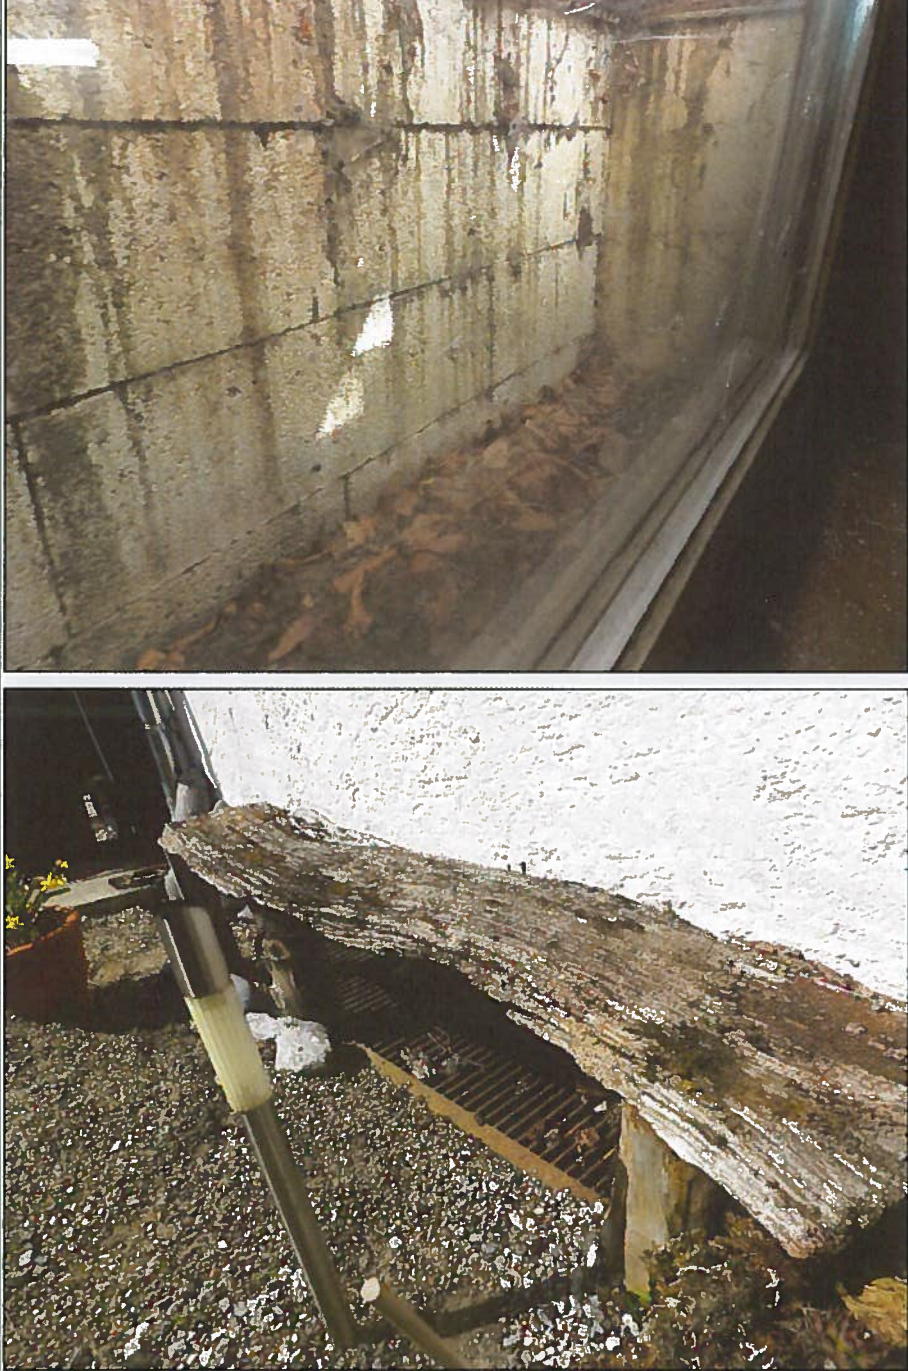
| <p><b>Fejlangivelse</b><br/>Syns- og Skønsmand</p> | <p><b>Beskrivelse af skade/mangel:</b> Lyskasse ved kældervindue mod vej er placeret under terræn og uden opkant for afskærmning for overfladevand.</p> <p><b>Note:</b> Regnvand trænger uhindret ned i lyskassen. Ved tilstopning af lyskassens afløb, kan der opstå risiko for vandindtrænging i kælderen. Lyskassens bund kan inde fra kælder ses at være bladfyldt.</p> <p><b>Karakter:</b> K3</p> <p><b>Begrundelse for fejl:</b> Forholdet er ikke beskrevet.</p> | |

| Bygningssagkyndig | <p>Korrekt, her burde være anført: Lyskasse forefindes uden opkant til afskærmning mod overfladevand.</p> <p>Note: Ved tilstopning af lyskassens afløb, kan der opstå risiko for vandindtrængning i kælderen. Lyskassens bund kan inde fra kælder ses at være bladfylt.</p> <p>– Overset forholdet, beklager.</p> | |
| Syns- og Skønsmand | OK - Teknisk revisor fastholder argumentation og vurdering. | <b>A3</b> |

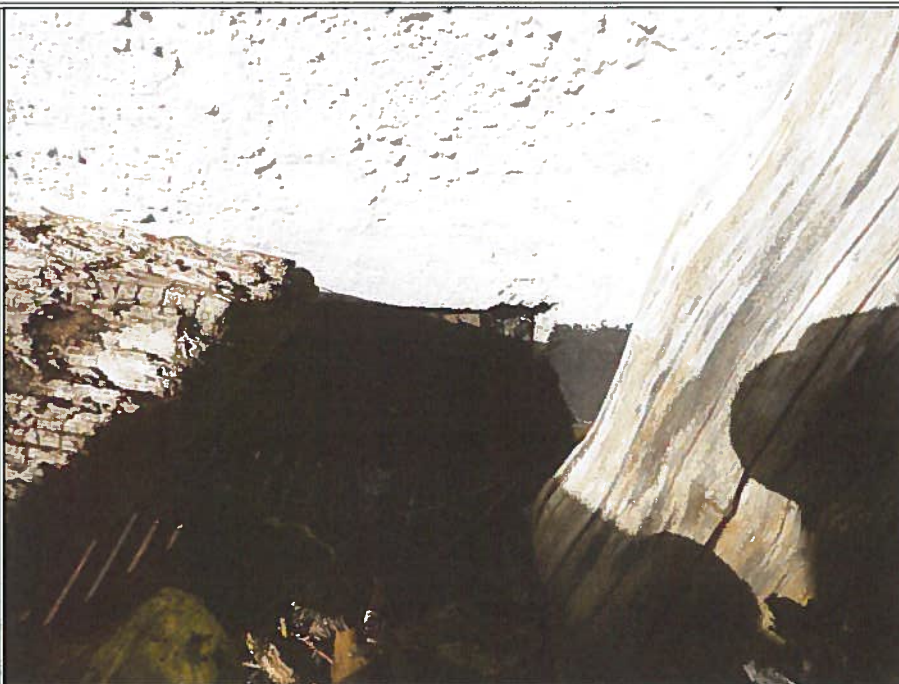
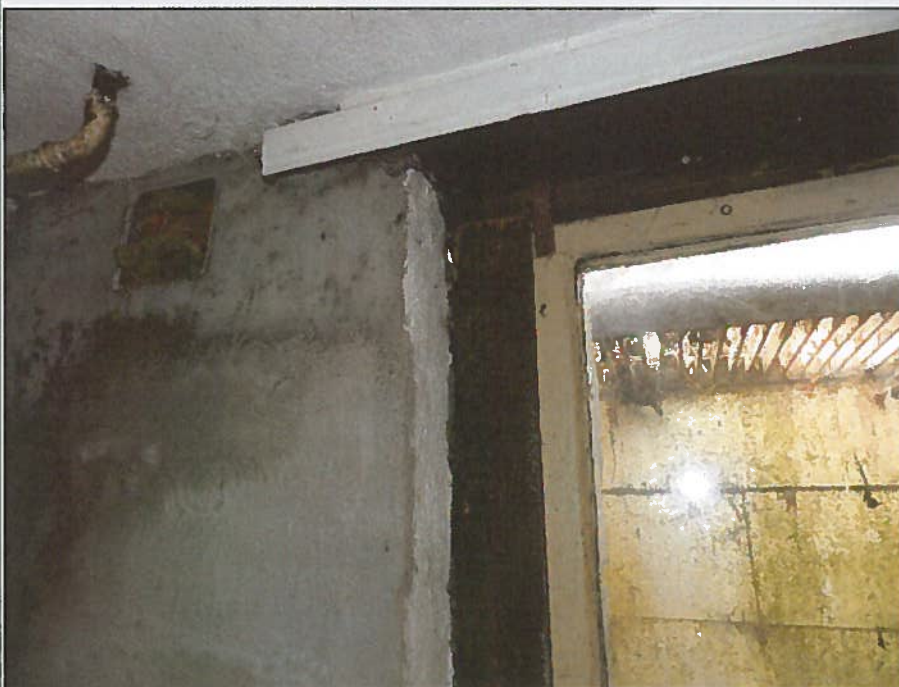
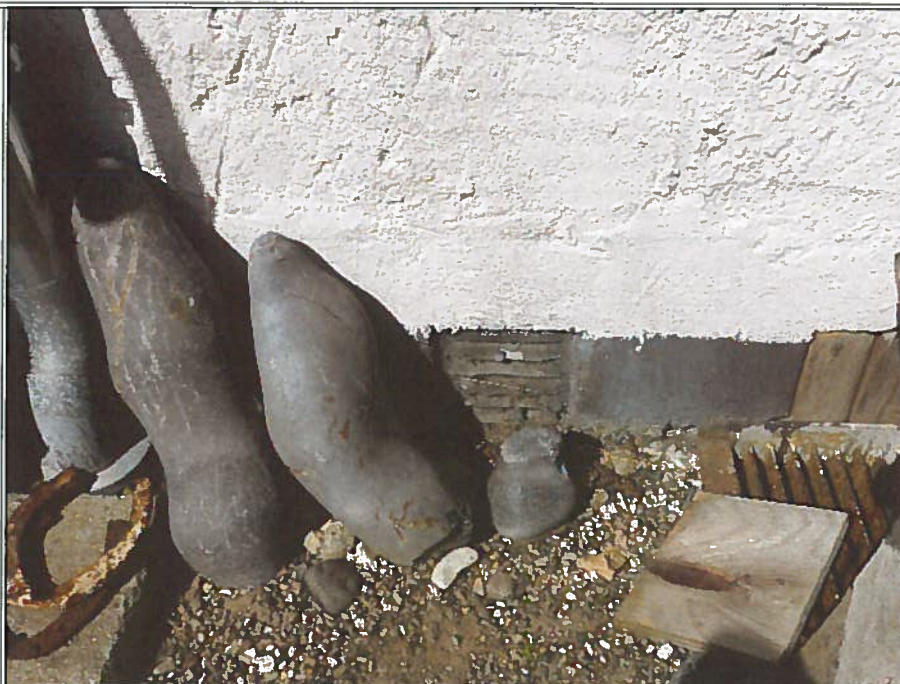
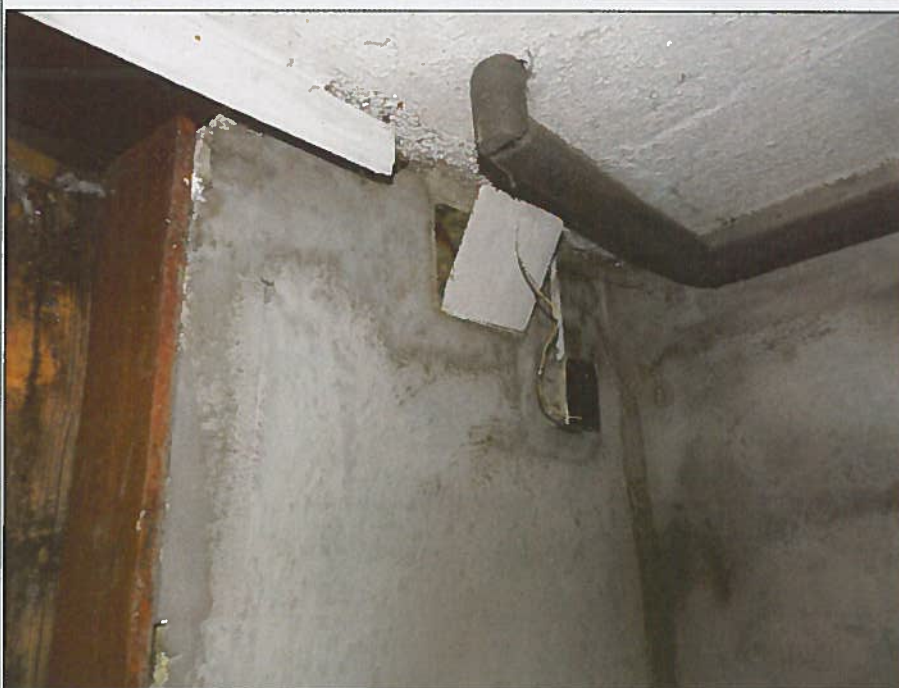
A3

**Beskrivelse af skade/mangel:** Luftventiler til kælder på begge sider af kældervinduer er placeret under terræn, hvorved overfladevand kan trænge uhindret ned i kælder. (ventiler er udefra "lukket" interimistisk med løstsiddende krydsfinerplader, hvor vand kan løbe bagom)

**Note:** Indefra kælder kan det ses, at ventiller er tilproppet med mineraluld, hvorved ventilation til kælder er hindret. Der ses umiddelbart kun fugtspor ned ad væg ved ventilen til venstre for vindue set indefra.

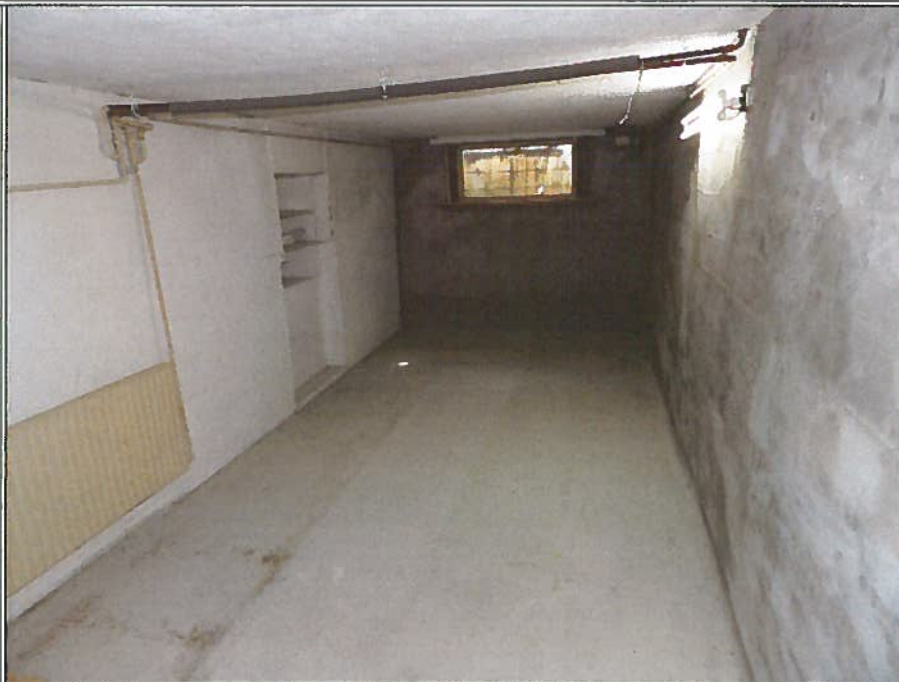
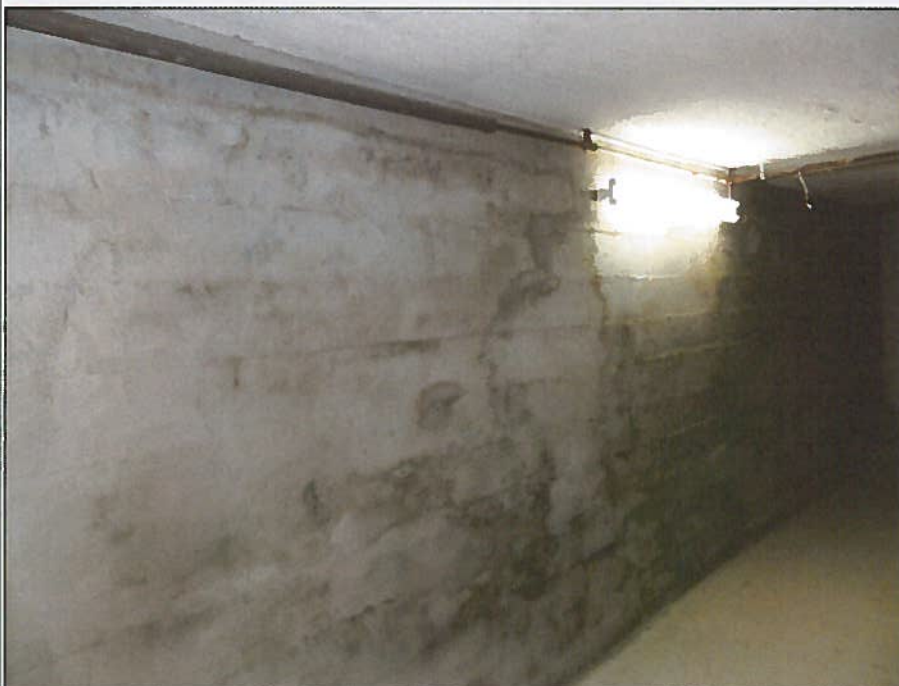
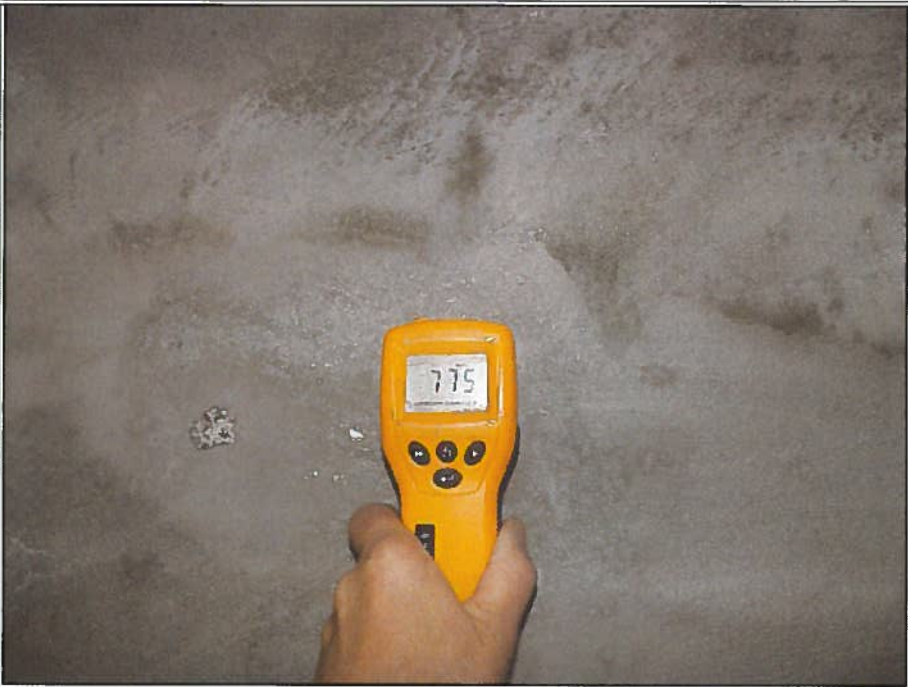
A3

| | <p><b>Beskrivelse af skade/mangel:</b> Kldervægge bære partielt præg af fugtspor. Men der kan kun få steder midt på væggen måles forhøjet opfugtning.</p> <p><b>Note:</b> Der vurderes ikke umiddelbart risiko for opfugtning til etageadskillelse.</p> <p><b>Karakter: K1</b></p> <p><b>Begrundelse for fejl:</b> Forholdet er ikke beskrevet.</p> | |
| Bygningssagkyndig | Jeg kan ikke genkende TR's fejlangivelser – på besigtigelsestidspunktet noteredes kælderens værende tør uden væsentlige fugtspor. | |
| Syns- og Skønsmand | Teknisk revisor fastholder argumentation og vurdering. | <b>A3</b> |

Nævnet har frafaldet fejlangivelsen (A3) under punkt 5.2 bygning A, da fugtsporene er forventelige i tilsvarende kældre af samme alder, og iøvrigt ikke er angivet at indebære en skadesrisiko.

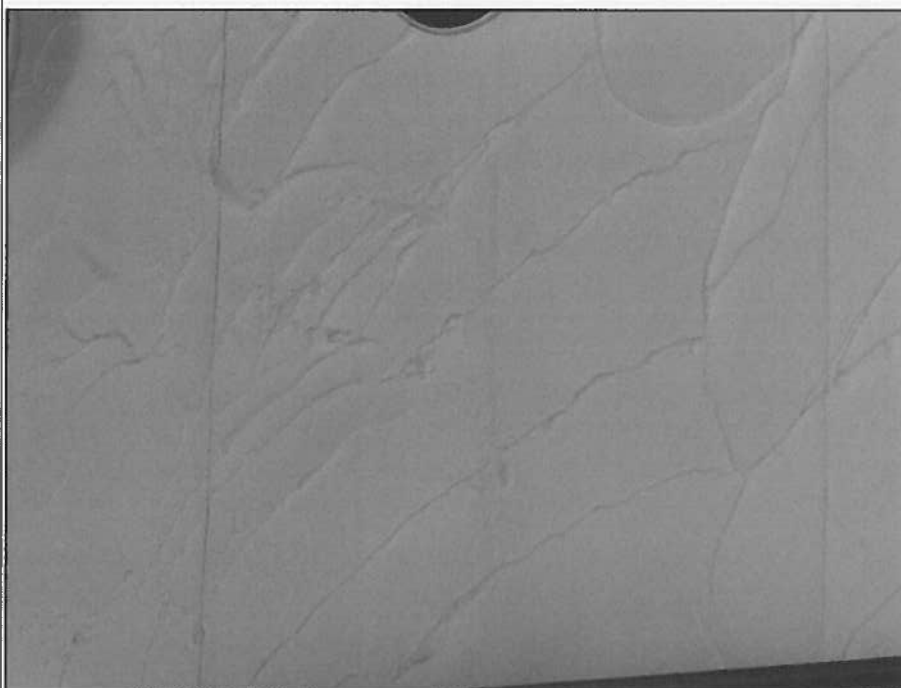
A3

| | <p><b>Beskrivelse af skade/mangel:</b> Bagvæg på stuegavl-væg er beklædt med en tynd finerplade direkte på væg, som senere har fået påført et tyndt lag strukturspartel. Spartelmassen har fået finerpladerne til at trække sig så de buer som et vaskebrædt og alle samlinger er revnet igennem spartellaget.</p> <p><b>Karakter: K1</b></p> <p><b>Begrundelse for fejl:</b> Forholdet er ikke beskrevet.</p> | |
| Bygningssagkyndig | <p>Jeg kan ikke genkende TR's fejlangivelser – Påbygget pladebeklædning på vest-gavl, spisestue kunne på besigtigelsestidspunktet ikke ses at "bue som et vaskebræt"; ej heller var alle pladesamlinger revnede - kun enkelte, hvilket er helt forventeligt.</p> <p>Jfr. præ-tekst på side 3 i Tilstandsrapporten - Til dig, der skal købe: "Her er en liste med eksempler på forhold, som den bygningssagkyndige ikke holder øje med", bl.a. • Småting, som ikke påvirker bygningens brug eller værdi særlig meget.</p> <p>Forholdet kan – efter egen vurdering - ikke medføre karaktergivning K1 – allerhøjst K0 – men burde slet ikke være omtalt.</p> | |
| Syns- og Skønsmand | <p>Når først ejendommen er tømt for møbler og billeder på væggen, vil buler og revner fremtræder endnu mere markant og vil uvægerligt, give anledning til bekymring hos en ikke fagkyndig bruger. Hvorfor forholdet derfor skal beskrives.</p> <p>Teknisk revisor fastholder argumentation og vurdering.</p> | <b>A3</b> |
