## Forside

## Revisionsoversigt

### Tilstandsrapport for ejendommen

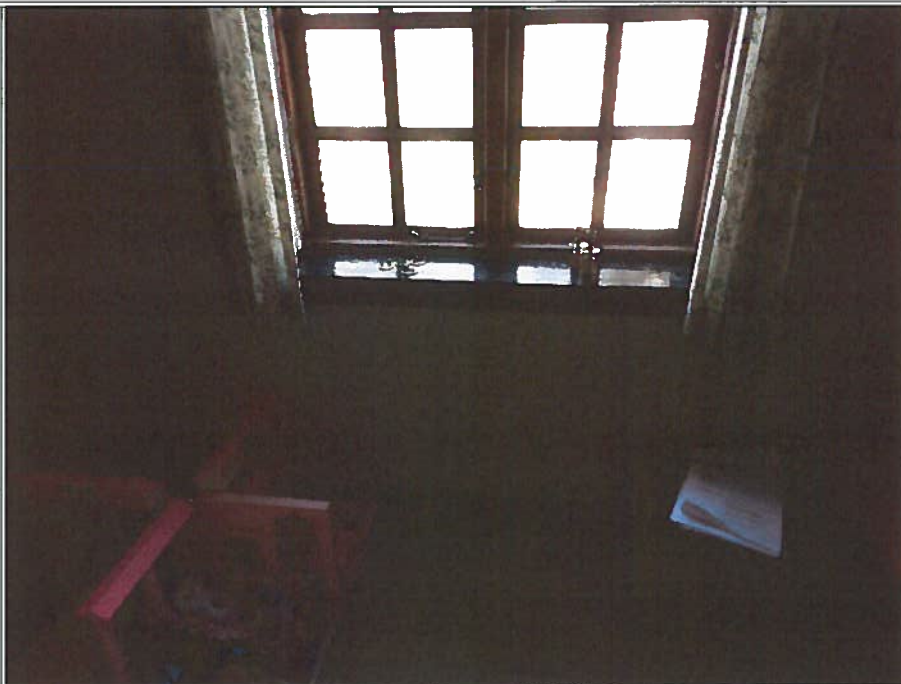
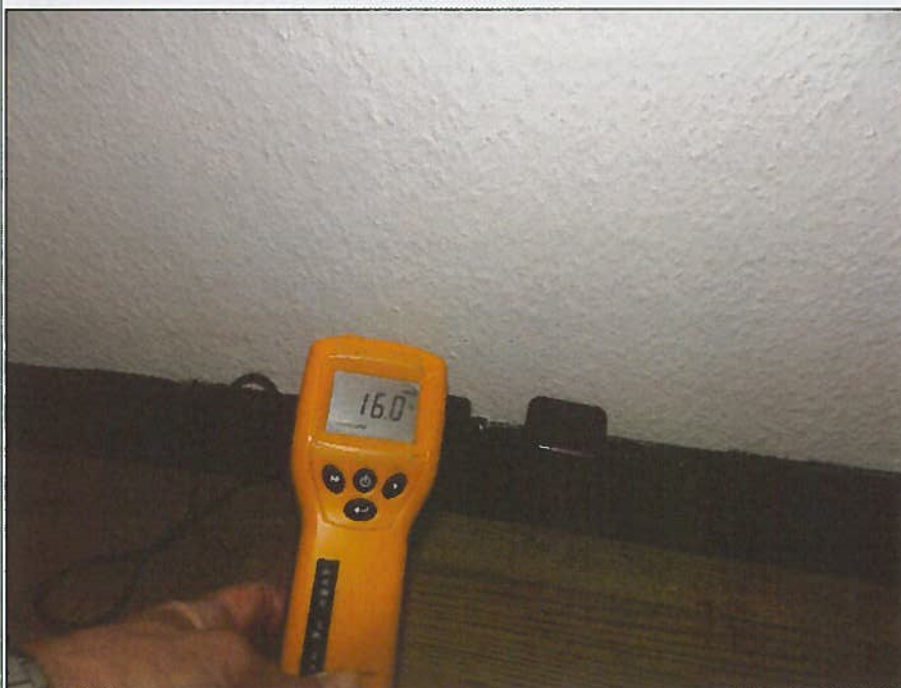
**Beskrivelse af skade/mangel:** Der er monteret Selotex plader på bagvæg i lille kammer mod nord. Der kan måles forhøjet opfugtning forinden i plader, hvilke kan være indikation på dels opstigende grundfugt, dels kondensdannelse på den kolde væg bag Selotexpladerne.

**Note:** Vægbeklædning med Selotex har være forbudt at anvende i beboelser, siden 1967, som følge af let antændelighed. Desuden er beklædningen diffusionsåben og giver anledning til at fugtig rumluft trænger ind gennem beklædningen og danner kondens på den kolde ydermur, hvor der ofte udvikles skimmelsvamp.

| Syns- og Skønsmand | <p>Påbuddet om anvendelse af de let antændelige Cellotexplader kom som et tillæg i 1967 til bygningsreglementet af 1966.</p> <p>Men det er forsåvist underordnet og er alene en orientering til en bruger. BS skal alene forholde sig til hvorvidt der forekommer et forhold som kan give anledning til en skade - uanset om bygningskonstruktionen har være gængs, eller lovlig på opførelsestidspunktet.</p> <p>Hvilket der altid er med Cellotexplader, når de opsættes på en kold ydervæg.</p> <p>Som det fremkommer af den tekniske revision senere, er det en klar fejl, at beskrive skadesforhold under "Bygningskonstruktioner"</p> <p>Teknisk revisor fastholder argumentation og vurdering.</p> | <b>A3</b> |

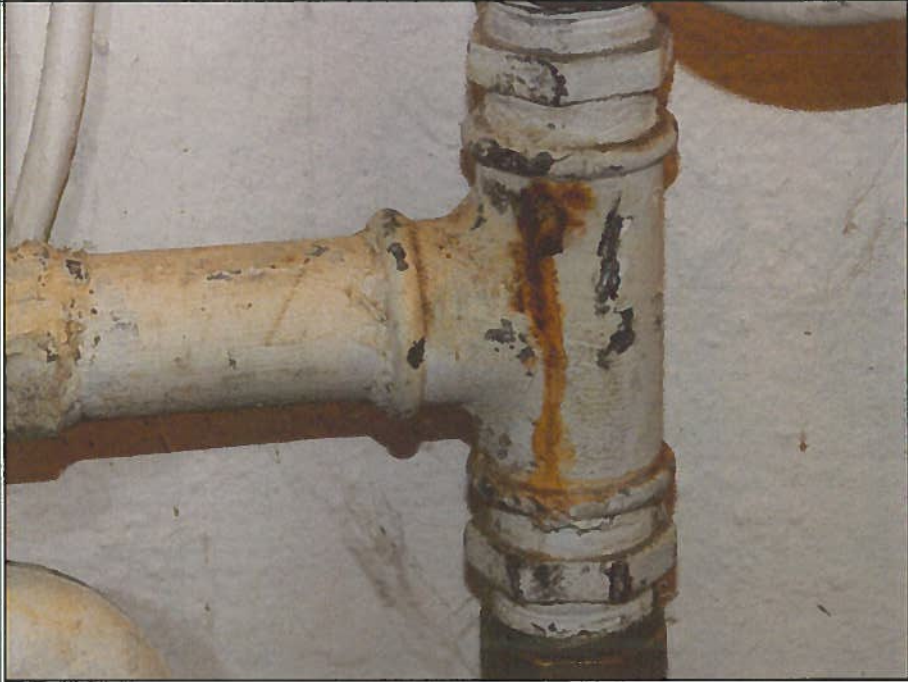
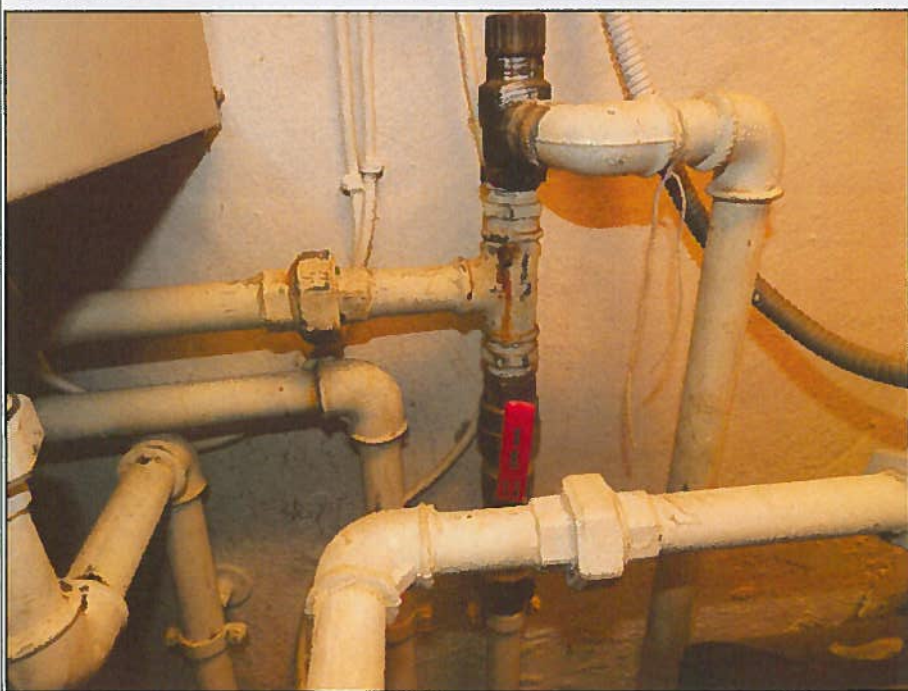
| <p><b>Fejlangivelse</b><br/>Syns- og Skønsmand</p> | <p><b>Beskrivelse af skade/mangel:</b> Der er kraftig tæring på T- rørstykke foran varmtvandsbeholder i bryggers.</p> <p><b>Note:</b> Der vurderes risiko for snart åbent brud.</p> <p><b>Karakter:</b> K3</p> <p><b>Begrundelse for fejl:</b> Forholdet er ikke beskrevet.</p> <p><b>Fejlens vægtning:</b> Da der er vådrumsgulv og afløb i gulvet, vurderes skadeomfang at blive begrænset.</p> | A3 |

| Bygningssagkyndig | Jeg kan ikke genkende TR's fejlangivelser – kraftig tæring på T-rørstykke foran VVB i bryggers. På besigtigelsestidspunktet kunne ikke noteres nævneværdig tæring – så ville jeg med garanti have skaderegistreret forholdet. | |
| Syns- og Skønsmand | Tæringen bår klart præg af at være af ældre dato.<br>Teknisk revisor fastholder argumentation og vurdering. | <b>A3</b> |

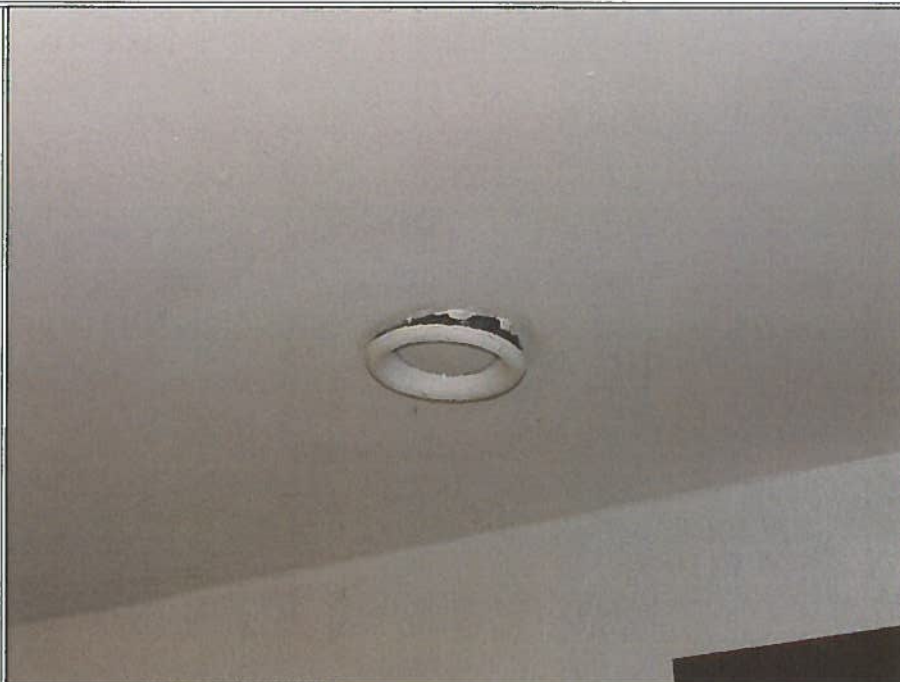
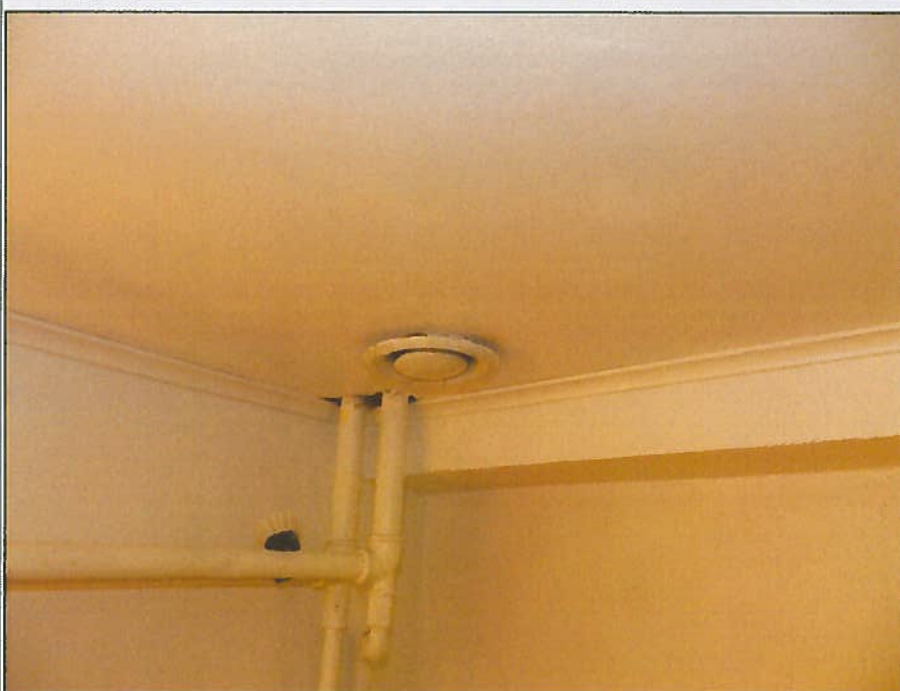
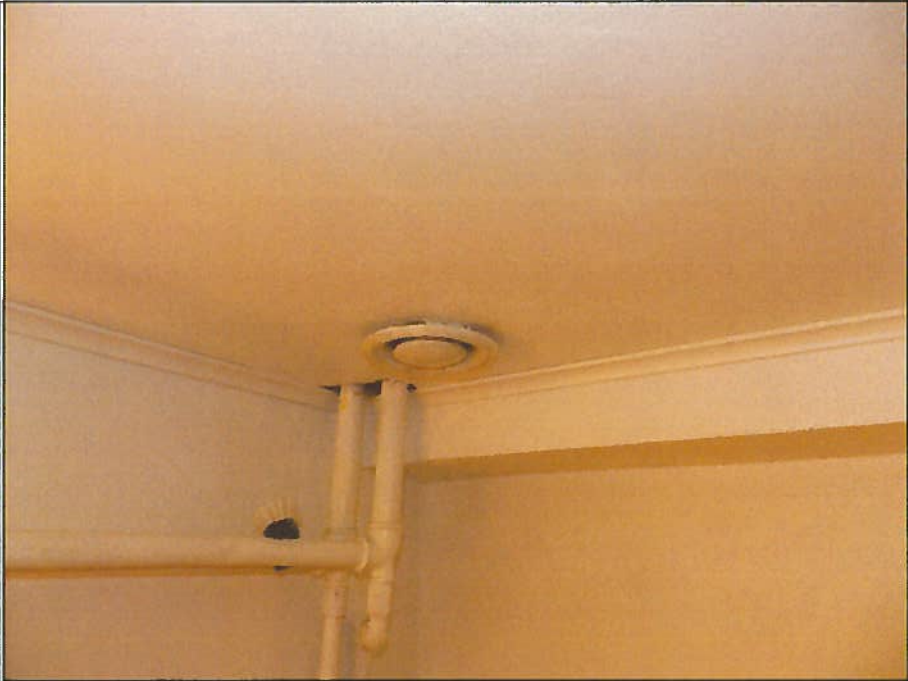
A1

| | <p><b>Beskrivelse af skade/mangel:</b> Som BS tekst + tilsvarende kan konstateres med loftventil i badeværelse. Herudover er der manglende tætning omkring rørgennemføring i loft bag ved loftventil i badeværelse.</p> <p><b>Note:</b> Utæthederne ved loftventilerne, samt ved rørgennemføringen giver anledning til at varm fugtig rumluft uhindret trænger op i tagrummet og danner kondens. Selvom skadefølgen vurderes at være af mindre karakter, kan det have en forøget effekt, at loftkonstruktionen ikke har tilstrækkelig ventilation.</p> <p><b>Karakter: K3</b></p> <p><b>Begrundelse for fejl:</b> Den løstsiddende loftventil i badeværelse var ikke beskrevet. Dels vurderes karakteren undervurderet.</p> | |
| Bygningssagkyndig | <p>Jeg kunne på besigtigelsestidspunktet ikke registrere tilsvarende forhold på badeværelse som anført for soveværelse.</p> <p>Forholdet skønnes – efter egen vurdering - ikke karaktergivning K3 – kun K1, da arealområdet er noget begrænset til at volde de store problemer, som anført af TR.</p> | |

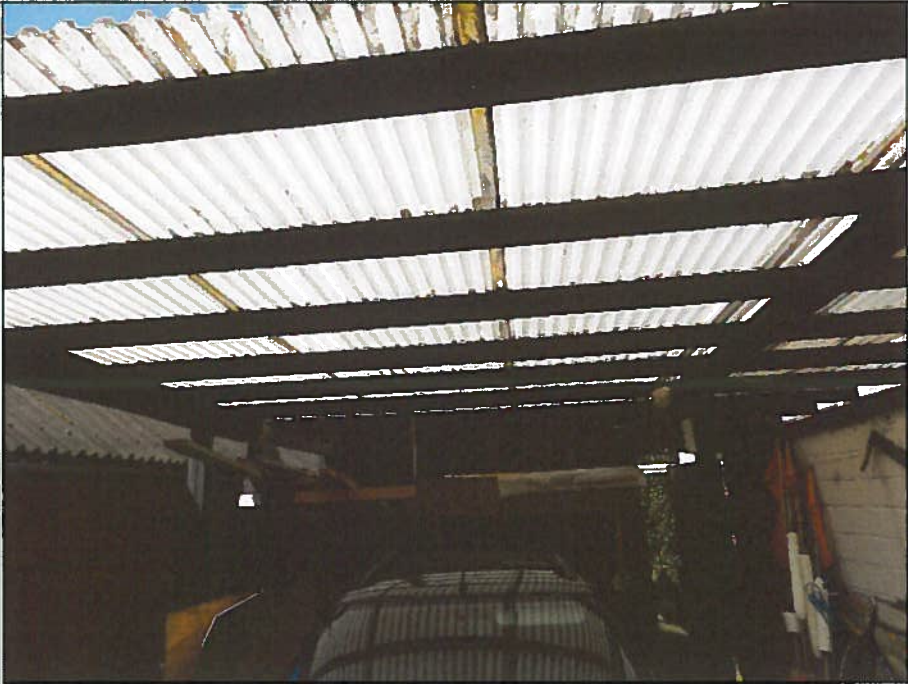
| 1.1<br>Tagbelægning/rygning | K1: Trapezplader er noget begroede, spec. i overlæg. Note: Tagplader trænger til afrensning. | |
| <b>Fejlangivelse</b><br>Syns- og Skønsmand | <p><b>Beskrivelse af skade/mangel:</b> Trapez tagplader af pvc kan ikke ses at have overfladebevoksning af mos i et nævneværdigt omfang.</p> <p><b>Karakter:</b> Ingen - forholdet burde ikke have været nævnt.</p> <p><b>Begrundelse for fejl:</b> Fejlvurdering.</p> | A2 |
| Bygningssagkyndig | Jeg kan ikke godkende TR's fejlangivelser – der er begroinger på trapez-pladerne, spec i overlæg. | |
| Syns- og Skønsmand | Teknisk revisor fastholder argumentation og vurdering. | A2 |

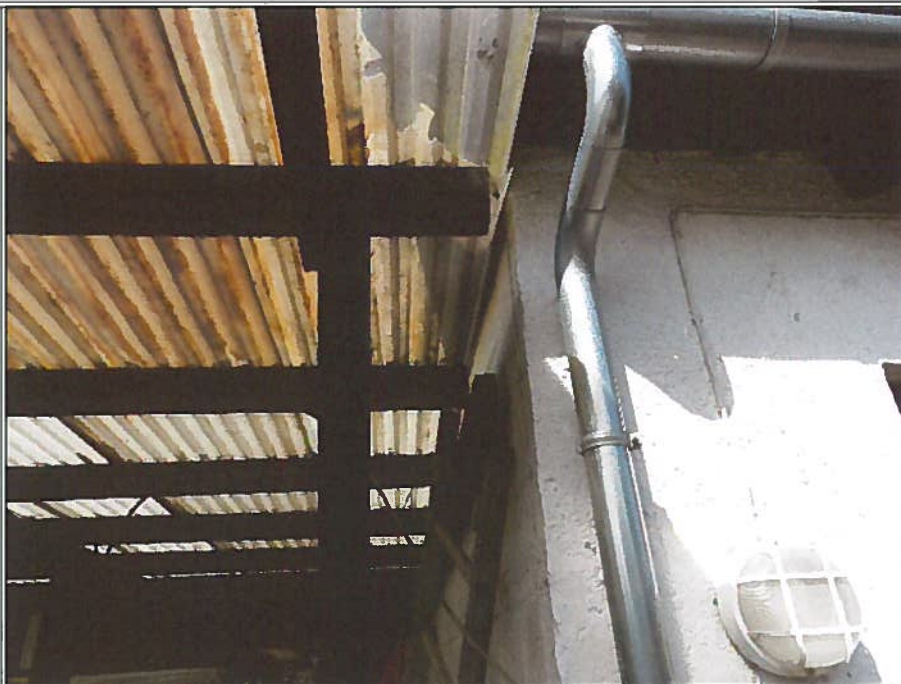
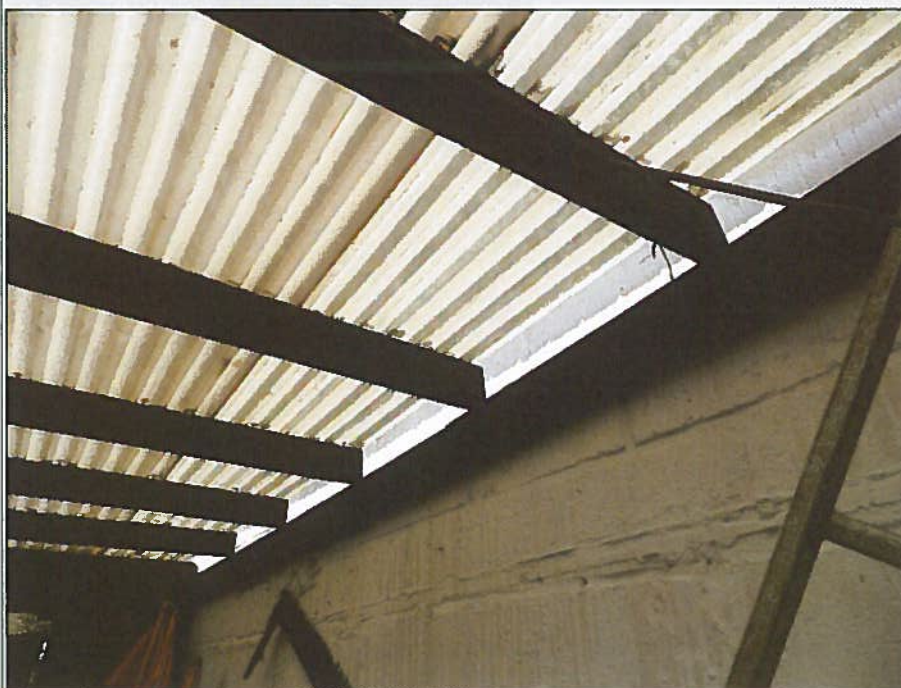
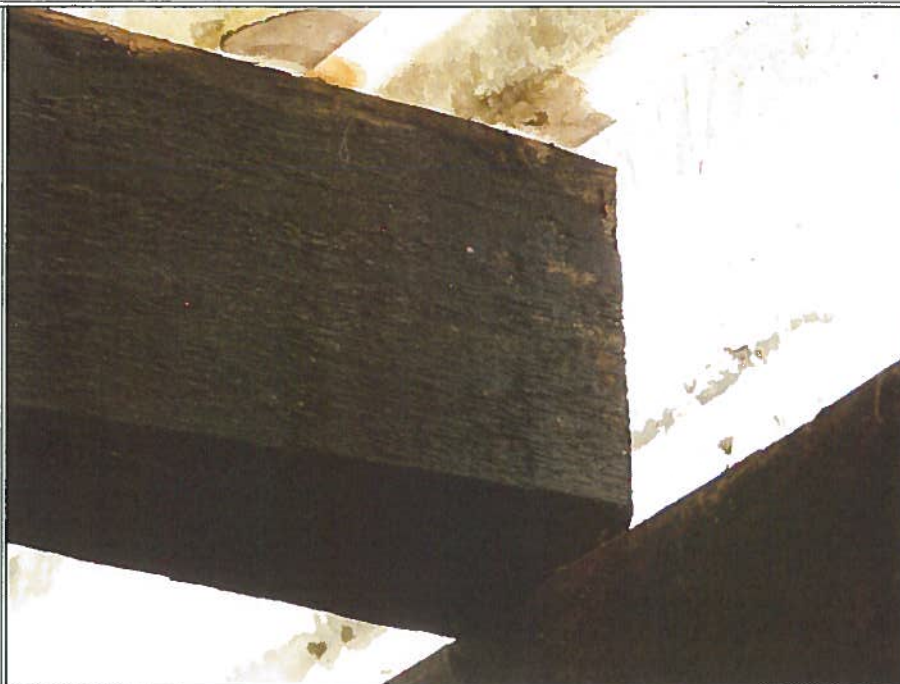
A1

**Beskrivelse af skade/mangel:** Vederlags rem for carportens tagåse, som er monteret på beboelsens vestgavl, har vredet sig ud fra gavlvæggen, hvorved fastgørelsen må anses at være svækket i alvorlig grad. Herudover har carportens tagåse et for lille vederlag og utilstrækkelig fastgørelse på remmen, hvorved belastningen fra carporttaget må anses at være usikker og ustabil for selv mindre mekaniske påvirkninger.

**Note:** Da der imidlertid er monteret en bærende tagrem ca 170 cm længere inde under carporten, vurderes evt. kollaps af tagkonstruktionen at være begrænset til den inderste del over gangarealet langs beboelsens vestgavl.

**Begrundelse for fejl:** BS har beskrevet forholdet med den mangelfulde forankring til gavlmur med en K3 bemærkning og har ydermere beskrevet det manglende vederlag af tagåsene et andet sted - ligeledes med en K3 bemærkning. - Teknisk revisor finder at forholdet burde have været beskrevet med en enkelt bemærkning og en enkelt K3 alene, da det reelt omhandler samme konstruktionsdetalje.

| 1.8 Spær og lægter | K3: Åsekonstruktion ved vederlag mod vest-gavl, beboelsen forefindes med ikke veldefineret vederlag. Note: Vinkelbeslag anbefales monteret på underside og fastgjort til rem efter rem er behørigt fastgjort til underlag, jfr. anførte under pkt. 1.5. Forholdet vurderes at kunne indebære risiko for skade på personer. | |

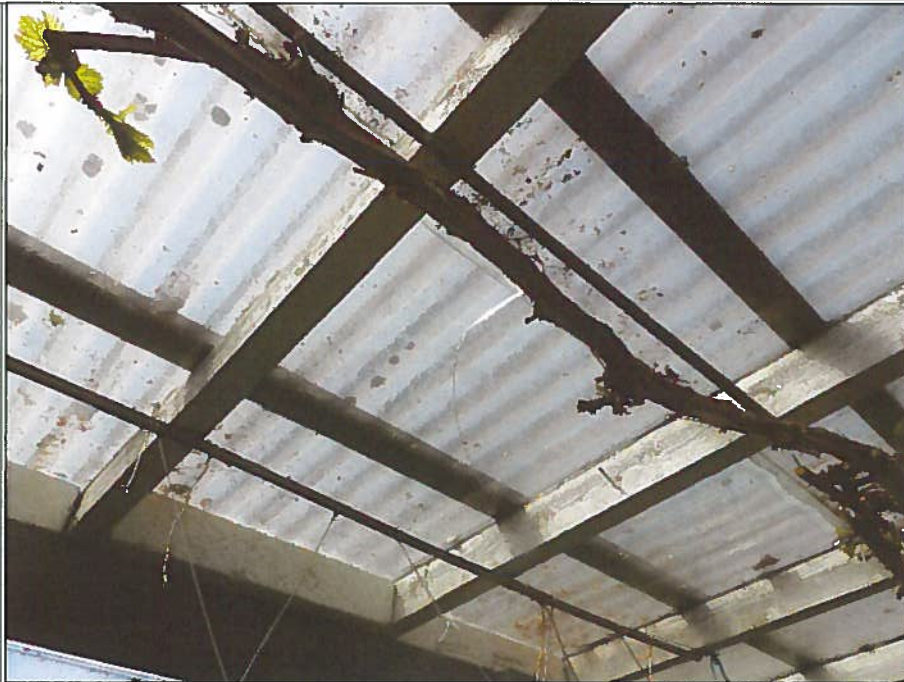
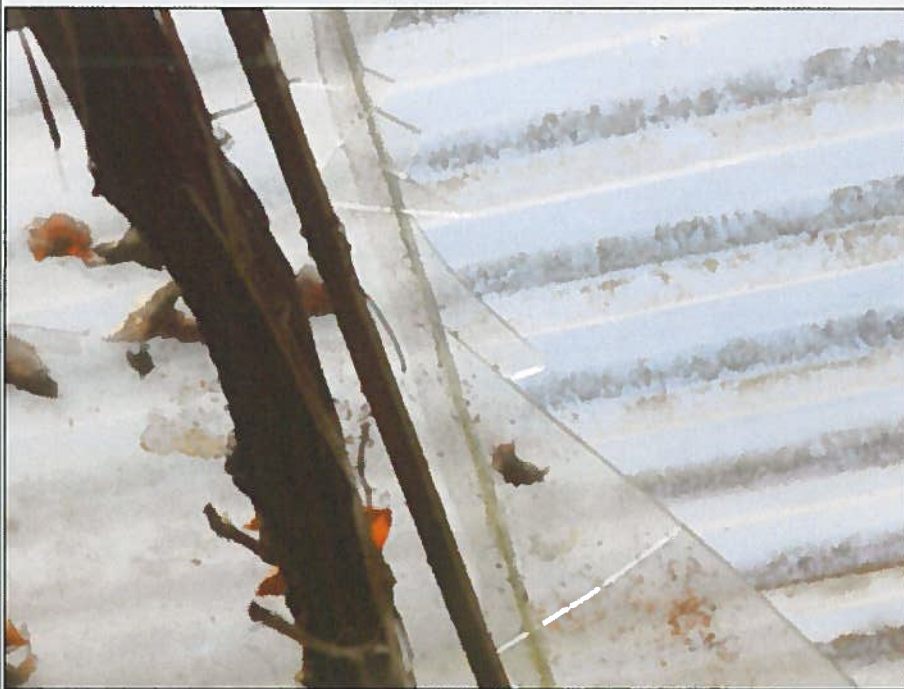
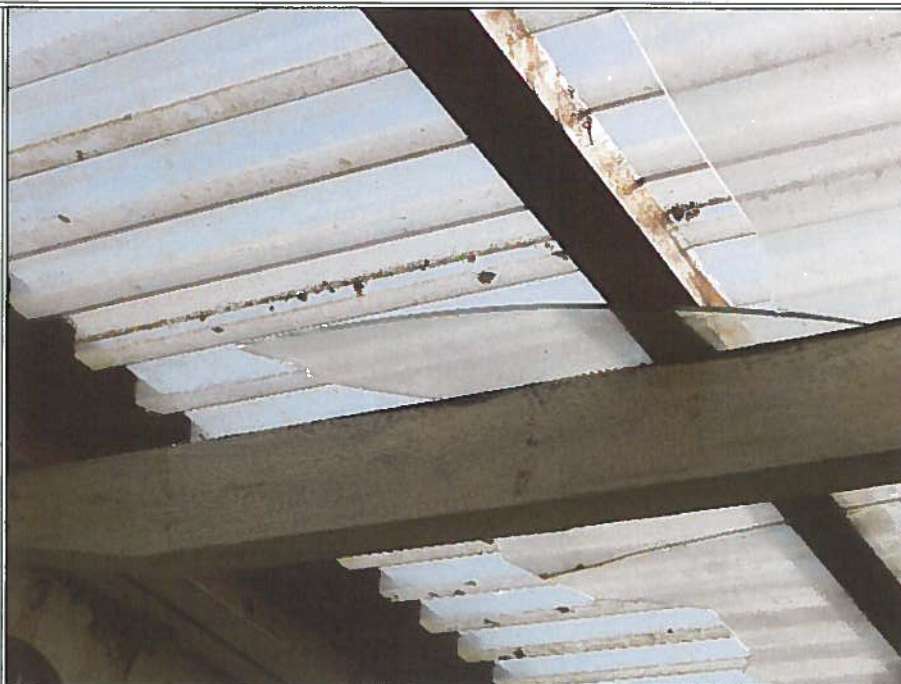
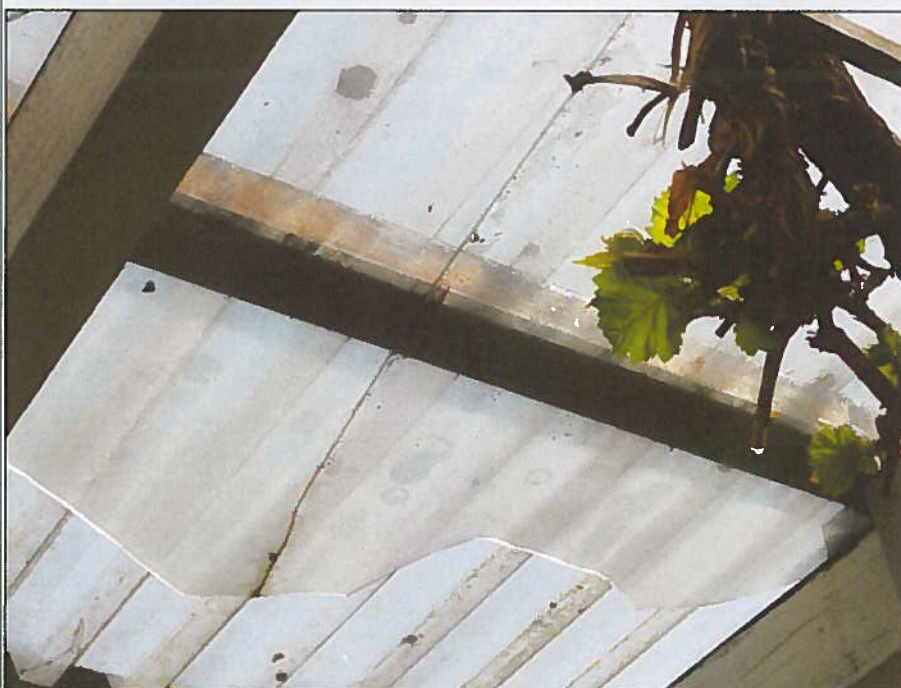
A1

| 1.1<br>Tagbelægning/rygning | K2: Tagdækning er på underside monteret med glas, som flere steder er revnede h.h.v. knækkede / afbrækkede / nedfaldet - jævnt fordelt over hele arealet. |

**Beskrivelse af skade/mangel:** Som BS tekst.

**Note:** Da afbrækning af glas er termisk bestemt. Det vil sige primært sker under påvirkning af solopvarmning, er der risiko for personskader, når glas pludseligt falder ned.

**Begrundelse for fejl:** Da der er risiko for personskader, skal karakteren K3 anvendes. Desuden mangler der angivelse af skadens mulige konsekvens.

Beskrivelsen er entydig – og omhandler her indbygget glas, plac. på underside lægter over spær. Da forholdet er umiddelbart synligt – selv for lægfolk – er der ikke risiko for personskade, med mindre man er yderst letsindig; og så er man hvist ude i et "Selvrisiko"-område.

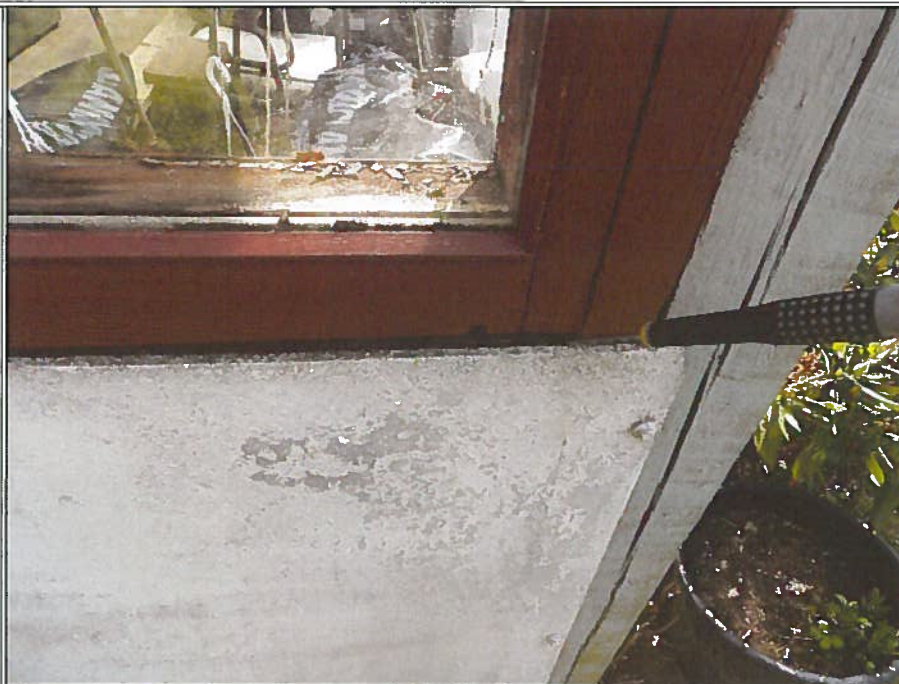
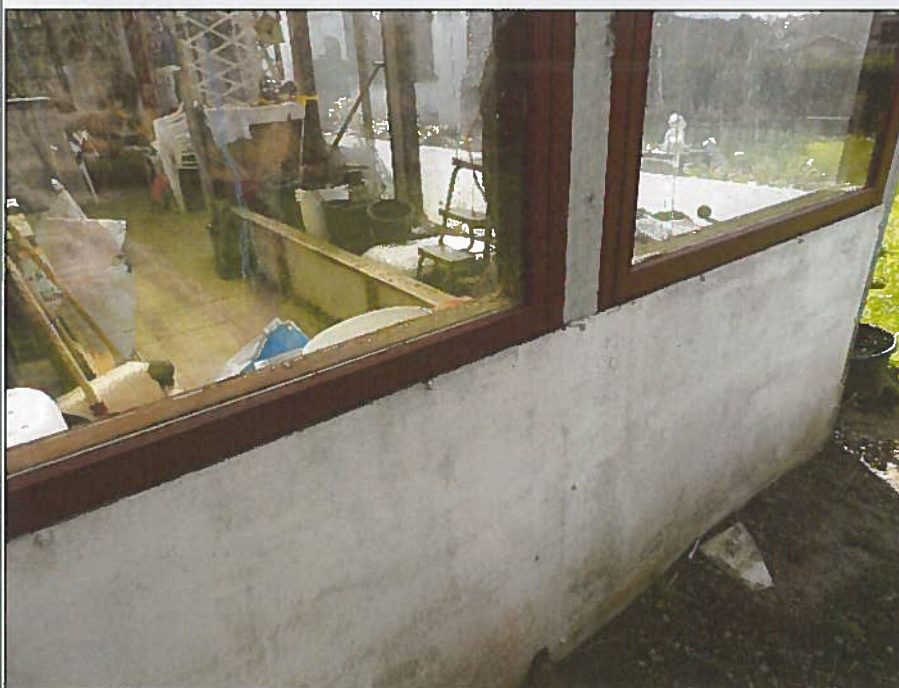
| <p>3.4 Sålænke</p> | <p>K3: Defineret sålbænk under vinduer mangler generelt ved alle karnpartier. Note: Risiko for skade på underliggende bygningsdele.</p> |

**Beskrivelse af skade/mangel:** Brystningsbeklædning under havestuens vinduespartier er monteret direkte på underkarmen af vinduerne, hvorved der ikke er blevet monteret en sålbænk for afledning af overfladevand fra vinduerne.

**Note:** Overflade regnvand tænger hermed uhindret ned bag brystningsbeklædning og giver risiko for fugtbetinget skader i underliggende konstruktion.

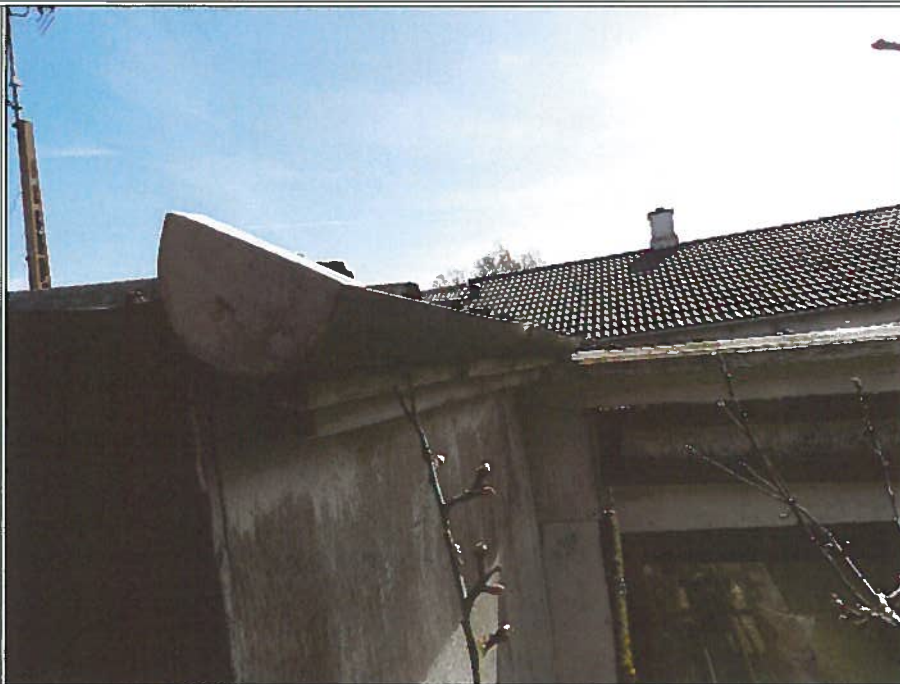
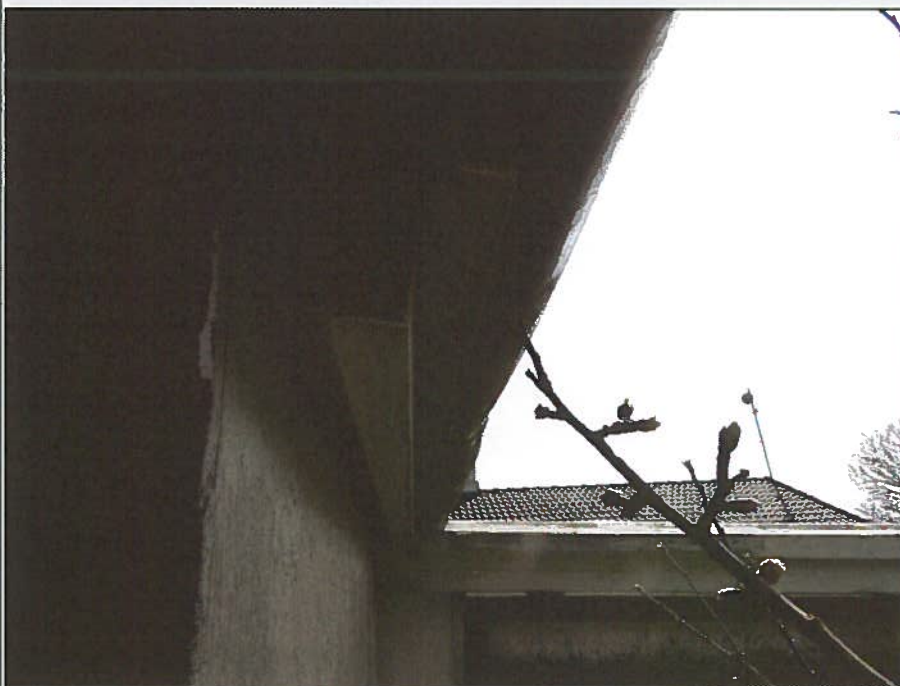
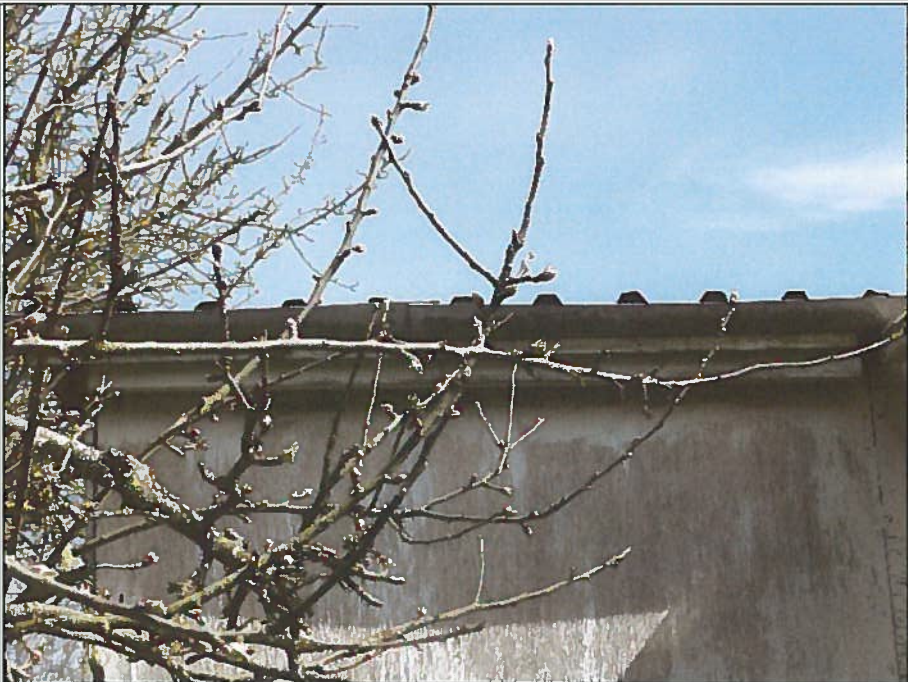
A3

| | <p><b>Beskrivelse af skade/mangel:</b> Tagrende på brændeskur er interimistisk opsat og er som følge heraf "kæntret", hvor ved det meste vand i tagrenden løber ud over rendens kant.</p> <p><b>Note:</b> Da der ikke er noget større udhæng, vil regnvand løbe ned af facadebeklædningen af krydsfiner, som med tiden vil blive fugtskadet. - Hvilket kan ses er under udvikling.</p> <p><b>Karakter: K3</b></p> <p><b>Begrundelse for fejl:</b> Forholdet er ikke beskrevet.</p> | |
| Bygningssagkyndig | <p>Korrekt, her burde være anført: Partiel defekt tagrende ved nord-vest hjørne, ligesom tagrende på indv. langside er "skåret" ned, hvorved rende ikke kan modtage ret meget vand til videre afledning.</p> <p>– Overset forholdet i forb.m. korrekturlæsningen – havde angivet ovennævnte i egen kladdeskrift, men det er mærkværdigvis ikke kommet med i den indberettede rapport, beklager.</p> <p>Skadeforholdet skønnes – efter egen vurdering, idet tagfladen her er noget begrænset i størrelse - dog ikke karaktergivning K3 – kun K1.</p> | |
| Syns- og Skønsmand | Teknisk revisor fastholder argumentation og vurdering. | <b>A3</b> |
