Beskikket bygningssagkyndig

**Afgørelse – teknisk revision af tilstandsrapporten [REDACTED]:**

Den reviderede tilstandsrapport er udarbejdet af bygningssagkyndig [REDACTED] den 29. juni 2012.

Kontrolrapporten er udarbejdet af syns- og skønsmand [REDACTED] og afsluttet den 12. oktober 2012

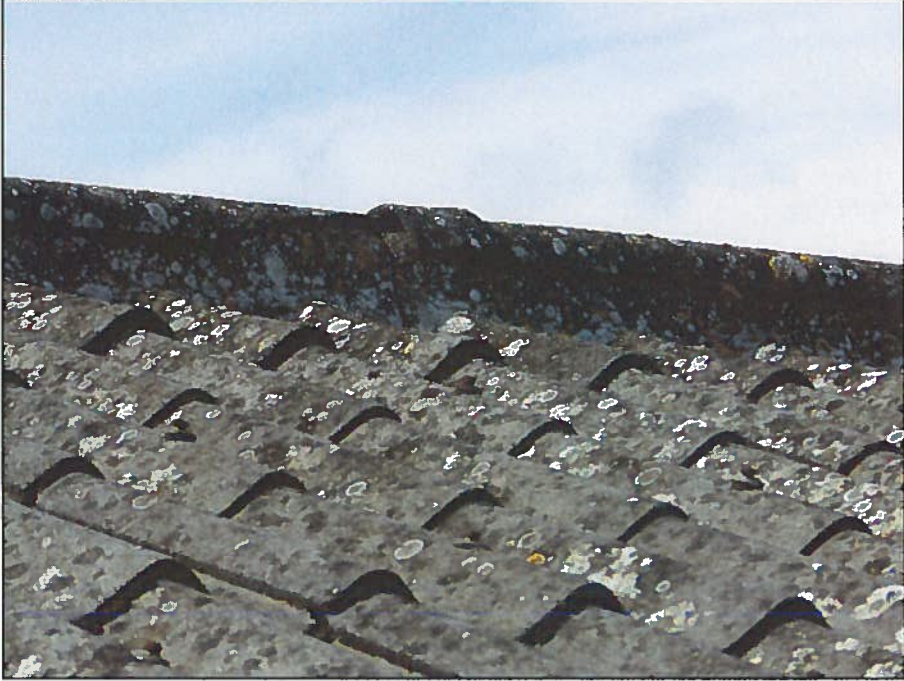
| <b>Fejlangivelse</b><br>Syns- og Skønsmand | <p>Beskrivelse af skade/mangel: Der er knækket et hjørne af én rygningssplade, ca. 5 meter fra nordgavl.</p> <p>Note: Som følge af en god overlappning rygningsspladerne imellem er der ingen utætheder at spore i rygningen indefra. Det kan ikke udelukkes at skaden kan udvikle sig, men vil næppe give anledning til følgeskade.</p> <p>Karakter: K2</p> <p>Begrundelse for fejl: Skaden er for diffust beskrevet til at skabe klarhed over det reelle skadeforhold, samt omfanget og placeringen af denne. Dels mangler der en forklarende note som overfor lægmand kan beskrive skadens mulige konsekvens.</p> <p>Skadesbeskrivelsen opfylder derved ikke HB afsnit 5.04.11 og kan derved give usikkerhed omkring købers bedømmelse af ejendommen.</p> | A1 |
| | Det anses som en faglig fejl, at den samlede beskrivelse (skadetekst og note) af forholdet, ikke i tilstrækkeligt omfang formår at beskrive skadens reelle betydning og konsekvens overfor en bruger uden byggeteknisk indsigt. | A1 |

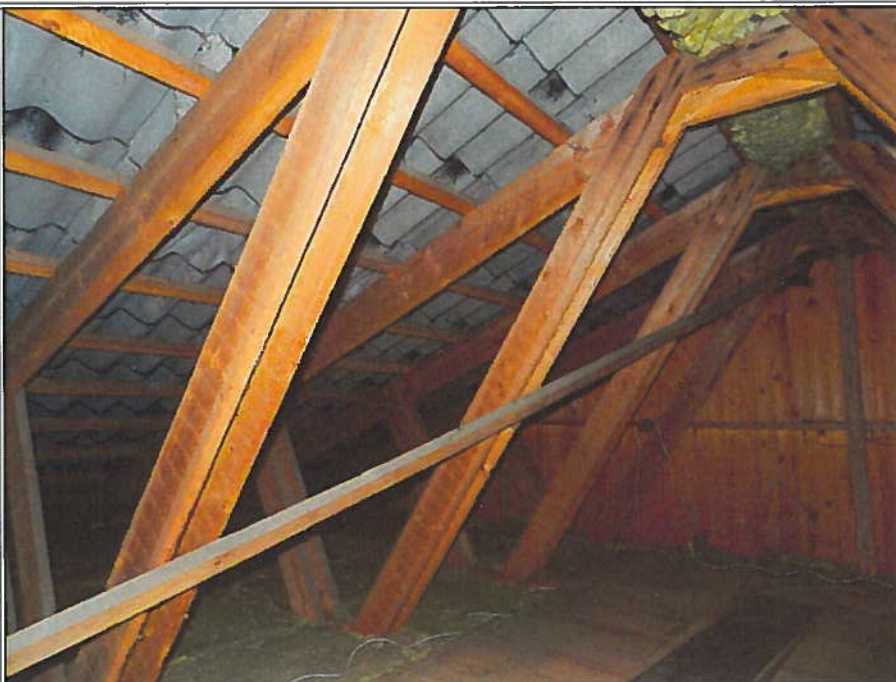
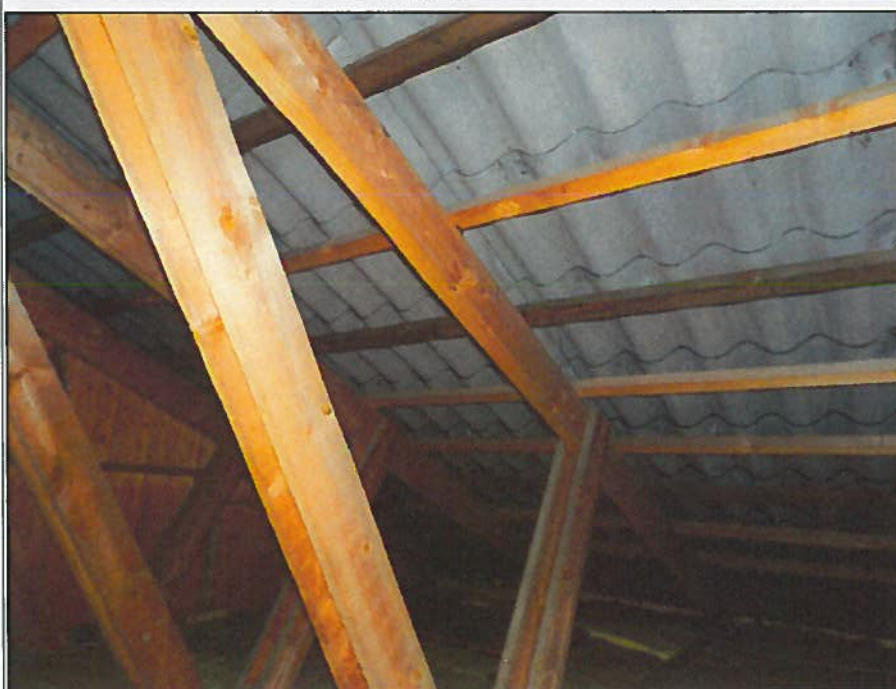
1.9 Vindafstivning

Beskrivelse af skade/mangel: Vindafstivning af tagkonstruktion er ikke udført efter gængse konstruktive regler, da der kun sporadisk er monteret skrålægter ved indvendig gitter langs gangbro (og ikke på underside af spær).

Note: Der kan derved ikke overføres vindkræfter til facader og "vindafstivningen" er derfor ikke optimal. Der kan dog ikke ses skævheder i konstruktionen, hvilket indikere en vis stabilitet, som dog ikke må tages som at være gangbar. Konstruktionen har derfor en indbygget potentiel stormrisiko af begrænset størrelse.

Karakter: K3

| | <p>Begrundelse for fejl: Forholdet er ikke beskrevet.</p> <p>Fejlens vægtning: Forbedret vindafstivning vurderes at kunne udføres for under kr. 10.000,- Fejlen sættes derfor midt i niveau A.</p> | |
| Syns- og Skønsmand | <p>En bygningssagkyndig under Huseftersynsordningen skal alene forholde sig til hvorvidt et forhold har en risiko for skadeudvikling - ud fra nu gældende viden og erfaring. Det vil sige, det er ikke tilstrækkeligt, at henvise til at det var gængs på opførelsestidspunktet, eller at forholdet har eksisteret uden nævneværdig skadeudvikling over lang tid.</p> <p>I en korrekt faglig vurdering og tekstbeskrivelse i tilstandsrapporten indgår det derfor, at den bygningssagkyndige ud fra nugældende viden og indsigt skal beskrive forholdet fyldestgørende, så det kan forstås af en bruger uden byggeteknisk indsigt. Herunder indgår det at beskrive den potentielle risiko der med nu gældende viden, indsigt og erfaring ligger i forholdet, og samtidig at beskrive den aktuelle tilstand. Det vil sige hvorvidt "skadesforholdet" indtil nu har ført til en skadeudvikling.</p> <p>At et byggeteknisk problemfyldt forhold ikke over lang tid har medført en skadeudvikling, er ingen garanti for at det fortsat vil bestå uden en evt. skadeudvikling. Hvorfor det derfor er nødvendigt at en bygningssagkyndig under Huseftersynsordningen formidler sin viden om forholdet overfor en fremtidig bruger af ejendommen.</p> <p>Vurderingen fastholdes.</p> | A3 |

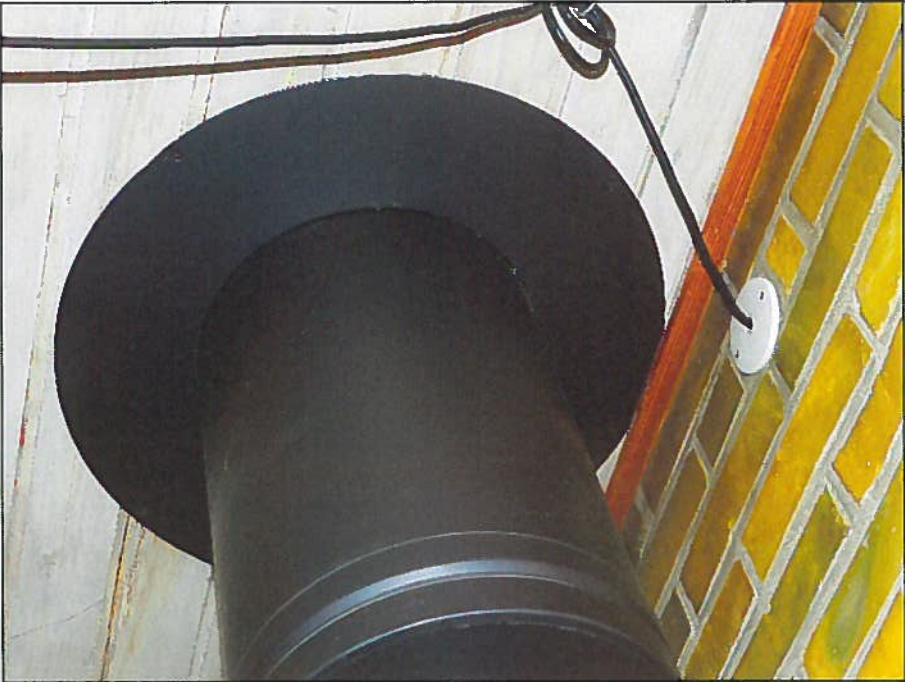
| <b>Fejlangivelse</b><br>Syns- og Skønsmand | <p>Beskrivelse af skade/mangel: Der mangler en tætlukkende pakning mellem loftskrave og stålskorsten.</p> <p>Note: Varm og fugtig rumluft kan trænge uhindret op og medføre kondensdannelse i tagrum. Der ses mindre aftegninger af fugtstriber ned ad skorsten, som kan være indikation på kondens fra tagrummet, som løber ned ad skorsten.</p> <p>Karakter: K3</p> <p>Begrundelse for fejl: Forholdet er ikke beskrevet.</p> | A3 |

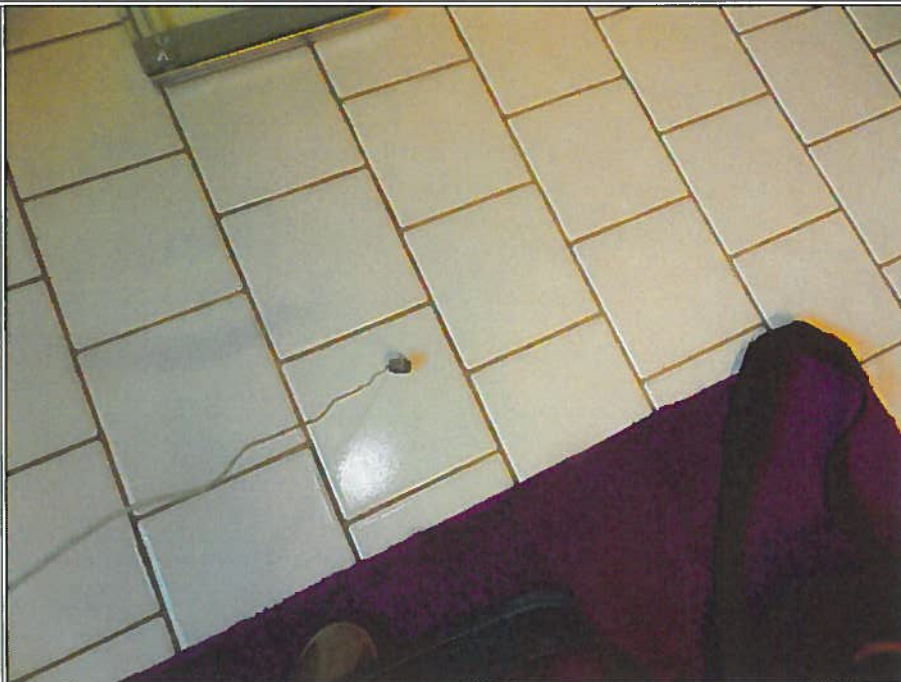
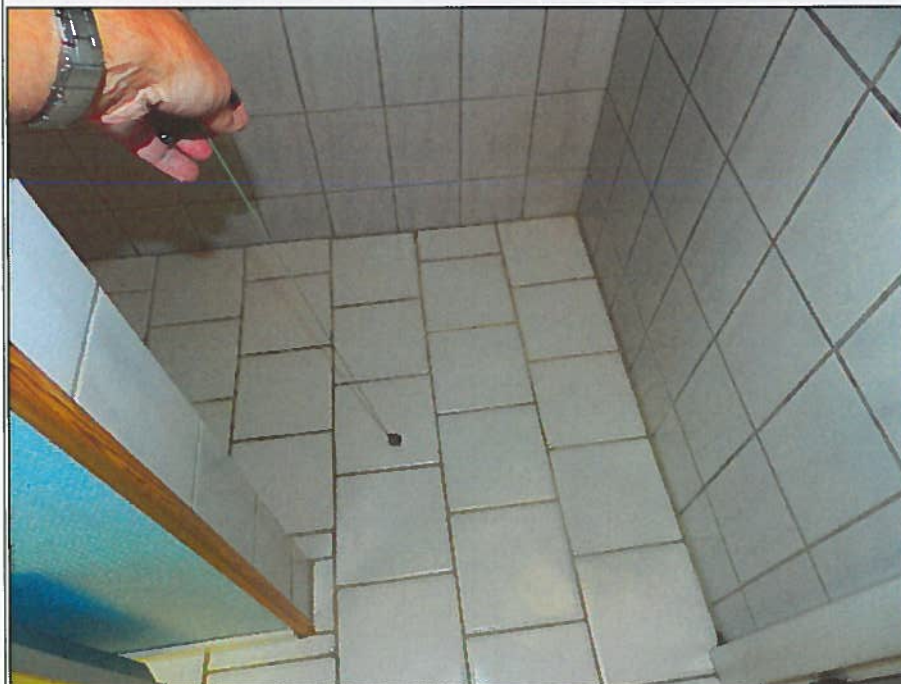
| 6.1 Gulvkonstruktion/-belægning | K2: Gulvbelægning er med mangelfuld vedhæftning i badeværelse. Note: Der er fundet områder med mangelfuld vedhæftning til underlaget uden for det direkte vandbelastede område. |

Beskrivelse af skade/mangel: Gulvklinter har større områder med mangelfuld vedhæftning fra døren og ud midt i rummet, samt ud i brusenichen.

Note: Da den mangelfulde vedhæftning ofte kan resultere i revnede fuger (hvilket ikke umiddelbart kunne ses), er der risiko for nedsvivning af vand og dermed risiko for fugtbetingede skader i tilstødende konstruktioner.

Karakter: K3

Begrundelse for fejl: Forholdet er ikke korrekt vurderet, da den mangelfulde vedhæftning også går ud i det vandbelastede område. Karakteren skal derved være K3.

| Syns- og Skønsmand | <p>Det fremgår ikke nogen steder i tilstandsrapporten, at badeværelset er renoveret inden for de sidste 5 år. - Da det imidlertid ikke har været muligt at få denne oplysning verificeret hos ejer, vil tvivlen komme BS til gode. Karakteren kan derfor ændres fra K3 til K2. Men det ændre dog ikke ved det misvisende forhold, at BS har anført at der ikke forekommer mangefold vedhæftning i vandbelastede områder.</p> <p>Den formelle fejl fastholdes derfor på det grundlag.</p> | A1 |

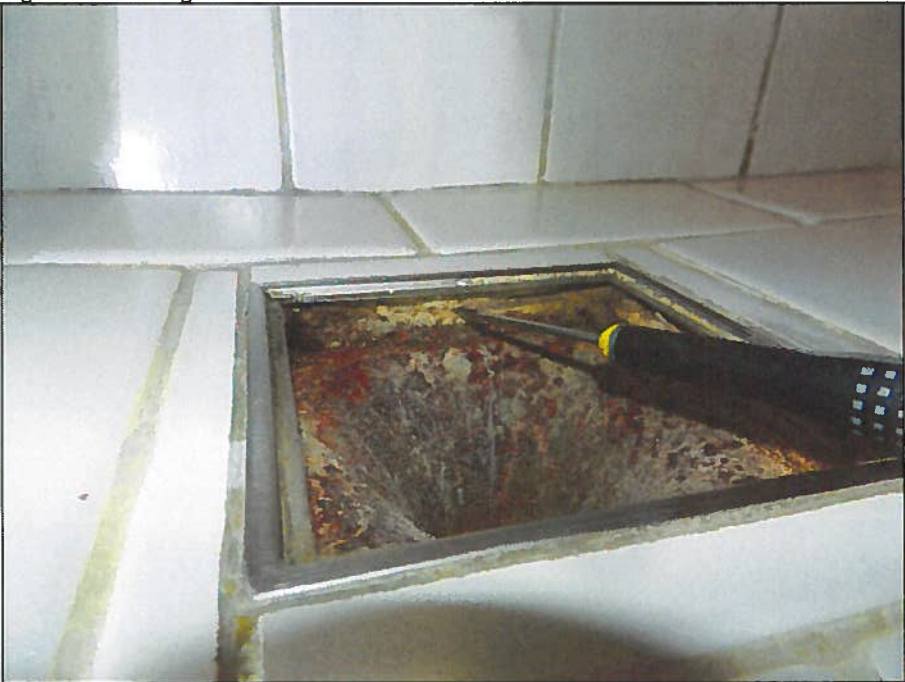
| <b>Fejlangivelse</b><br>Syns- og Skønsmand | <p>Beskrivelse af skade/mangel: Gulvafløb i bruseniche er ikke ført i tæt forbindelse med gulvrør og der forekommer et gab på ca. 1,5 cm, hvor der er blottet til den rå gulvbeton.</p> <p>Note: Der på pt ikke måles unormal opfugtning i tilstødende konstruktioner. Men da gulvet kan blive meget vandbelastet ved nye beboere, er der en forøget risiko for fugtbetingede skader i tilstødende konstruktioner og installationer.</p> <p>Karakter: K3</p> <p>Begrundelse for fejl: Forholdet er ikke beskrevet.</p> <p>Vægtning af fejl: Da området bør have en bygningssagkyndig skærpet opmærksomhed sættes fejlen øverst i niveau A, da reparation vurderes under kr. 10.000,-</p> | |

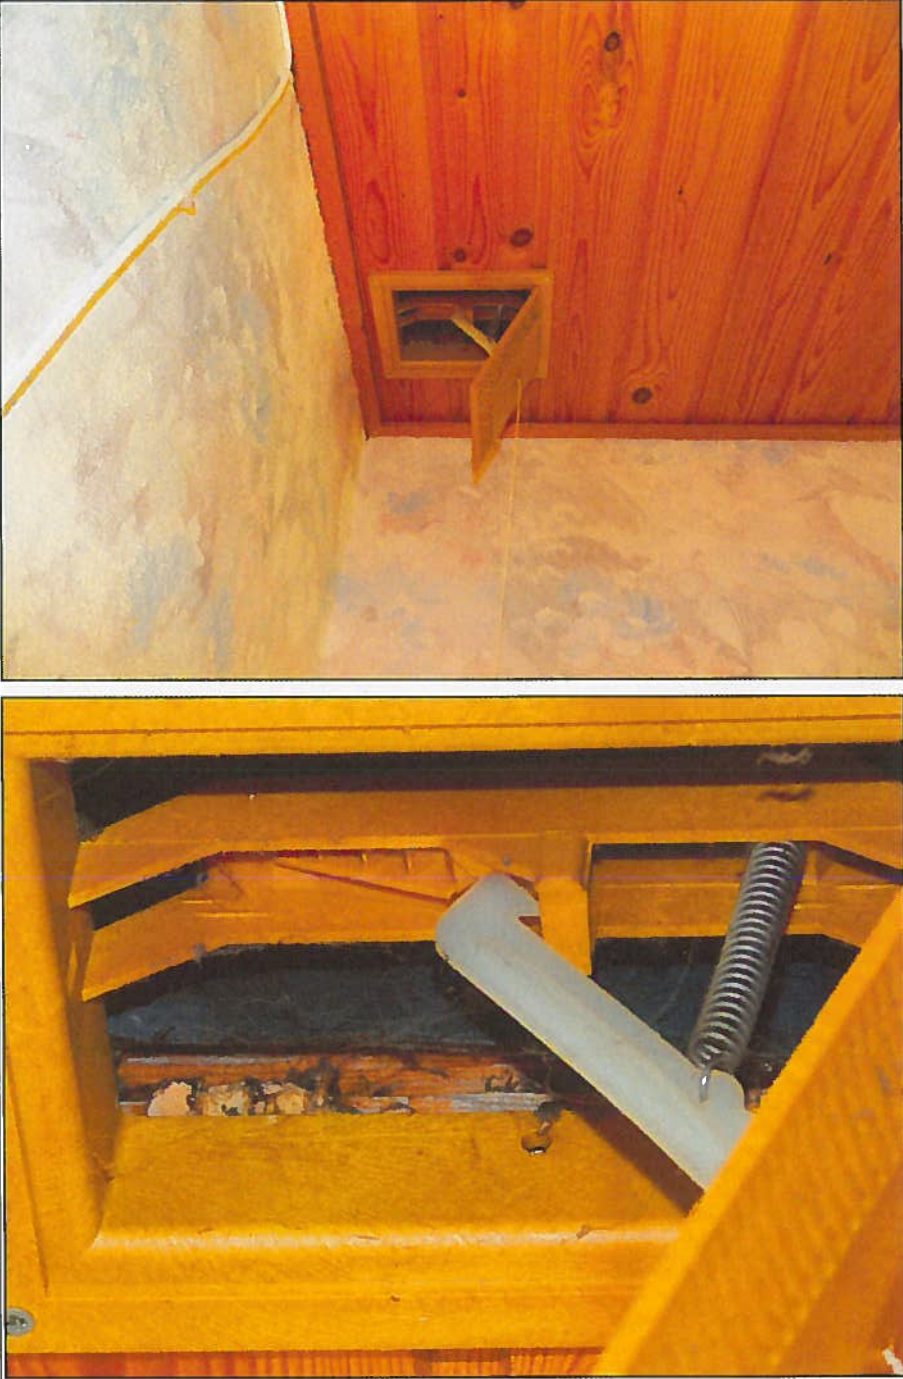
| <p><b>Fejlangivelse</b><br/>Syns- og Skønsmand</p> | <p>Beskrivelse af skade/mangel: I gæstetoilet er aftræksrør i tagrum ikke ført som en tæt forbindelse til loftsventilen (ca. 2 cm gab).<br/> Note: Kan give anledning til at varm og fugtig rumluft uhinderet kan trænge op og danne kondens i tagrum.<br/> Karakter: K3<br/> Begrundelse for fejl: Forholdet er ikke beskrevet.</p> | <p>A3</p> |
