Beskikket bygningssagkyndig

Dato: 20. december 2012

### **Afgørelse – teknisk revision af tilstandsrapporten :**

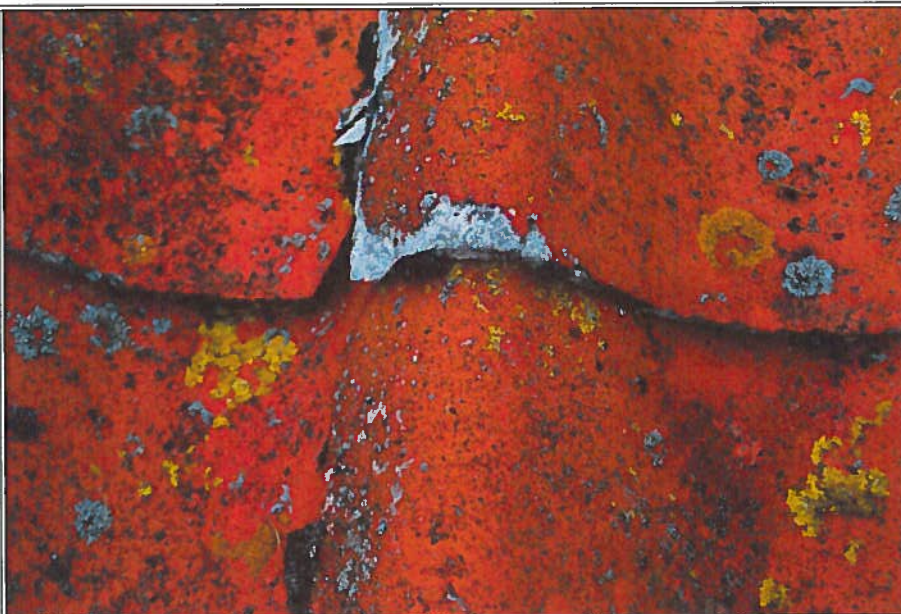
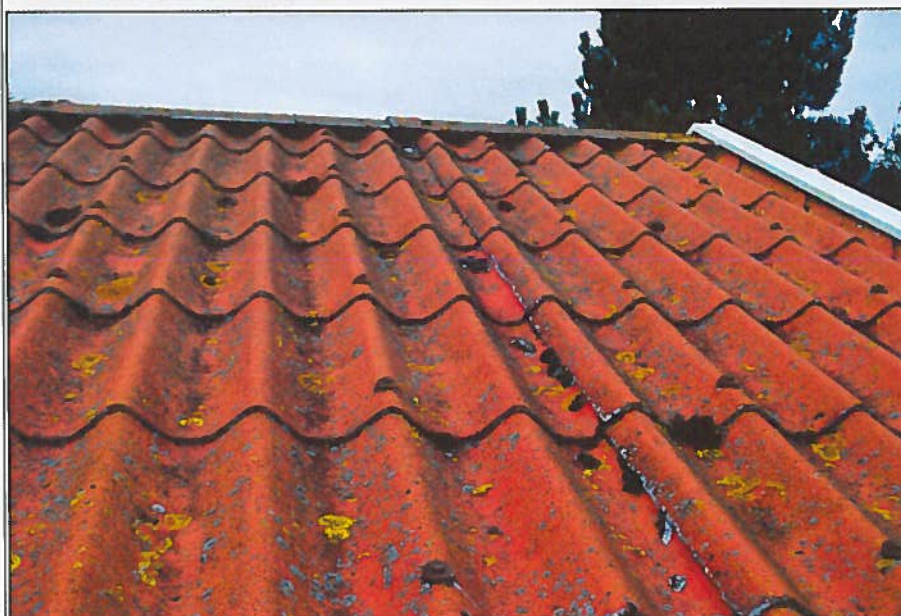
1.1  
Tagbelægning/rygning

Skaden er beskrevet i tilstandsrapporten, men skadesbeskrivelsen vurderes at være noget undervurderet i selve beskrivelsen.

Der ses grundlæggende kraftige afskalninger på såvel rygningssplader som tagplader, dog mest kritisk mod haveside - øst.

I beskrivelse burde det fremgå, at tagplader er asbestfrie tagplader, som på trods af at være produceret i 1992 (fra sommerhusets opførelse) alligevel har en del afskalninger. Herudover beskriver BS i sin tekst, at "enkelte tagsten er nedslidt i overfladen. Det er ikke "tagsten" men "bølgeeternitplader" som er anvendt til tagbelægning.

**Karakter:** K3

**Begrundelse for fejl:** Forholdet er ikke korrekt beskrevet og burde have en mere detaljeret skadesbeskrivelse. Ligeledes har skade fået en karakter K1. Karakteren burde have været K3.

Der gives C 12, da skade i et vist omfang er beskrevet, men ikke tilkendegiver skadens omfang og alvorlighed. Udberingsudgiften skønnes at være mellem kr. 50.000-100.000,-

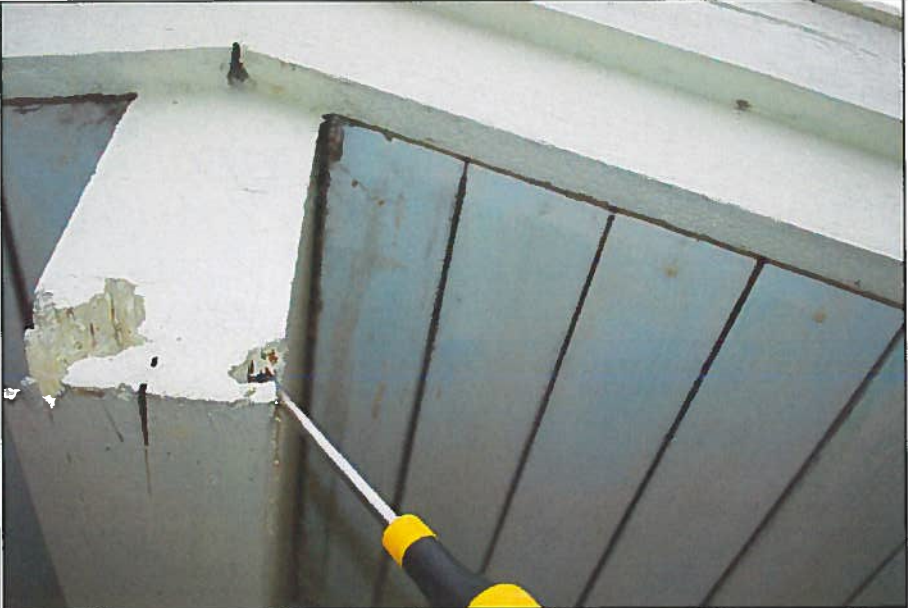
| <b>Fejlangivelse</b><br>Syns- og Skønsmand | <br><b>Beskrivelse af skade/mangel:</b><br>Ved udhæng i gavl mod syd ses i kip en udragende remende. I enden af denne remende forekommer der nedbrudt træ.<br><b>Karakter:</b> K2<br><b>Begrundelse for fejl:</b> Forholdet er ikke beskrevet. | A3 |

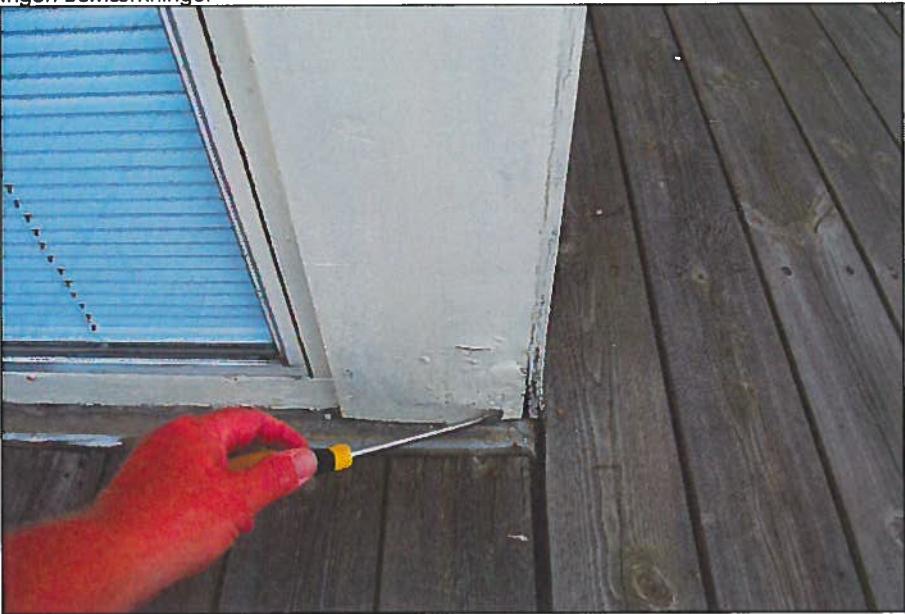
| <b>Fejlangivelse</b><br>Syns- og Skønsmand | <p><b>Beskrivelse af skade/mangel:</b><br/> Hvor vinduespartier ved terrasse sammenbygges på hjørne, er inddækningen udført med en krydsfinerplade. Krydsfinerpladen er ført helt ned til terrassebrædderne, og der se nedbrudt træ i krydsfinerpladerne i bunden</p> <p><b>Karakter:</b> K2</p> <p><b>Begrundelse for fejl:</b> Forholdet er ikke beskrevet.</p> | |

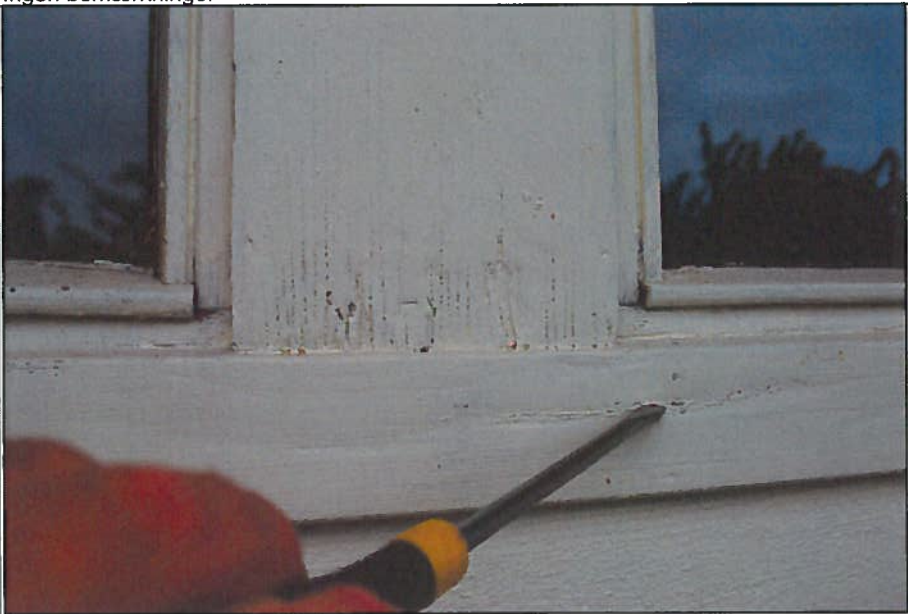
| <b>Fejl angivelse</b><br><i>Syns- og Skønsmand</i> | <p><b>Beskrivelse af skade/mangel:</b><br/> Hvor vinduespartier i gavltrekan mod syd er sammenbygget, er inddækningen mellem trekantvinduerne udført med en krydsfinerplade.<br/> Under vinduer ned mod underliggende træfacadebeklædning er inddækningen udført med en træliste. Der konstateres nedbrudt træ i både krydsfineren og trælisten.</p> <p><b>Karakter:</b> K2</p> <p><b>Begrundelse for fejl:</b> Forholdet er ikke beskrevet.</p> | A3 |

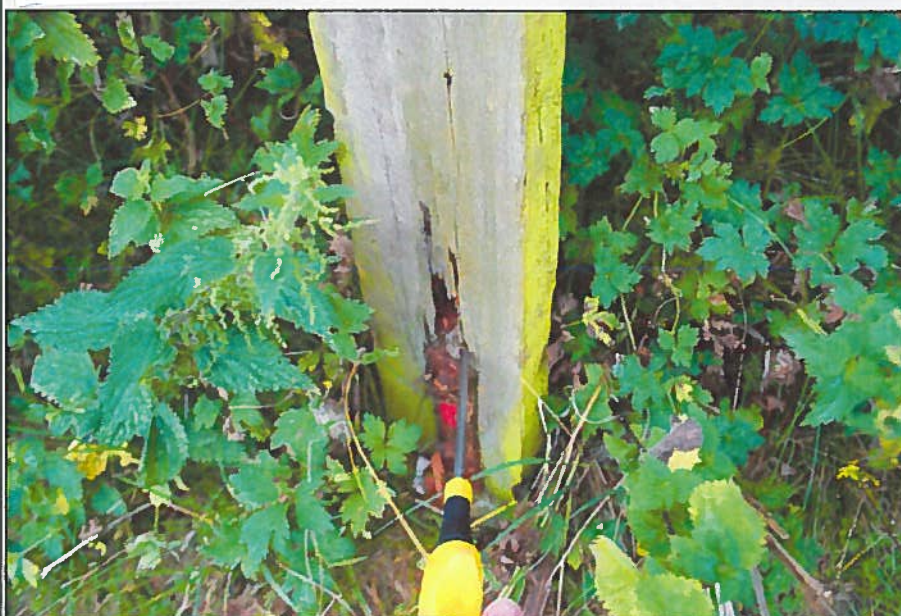
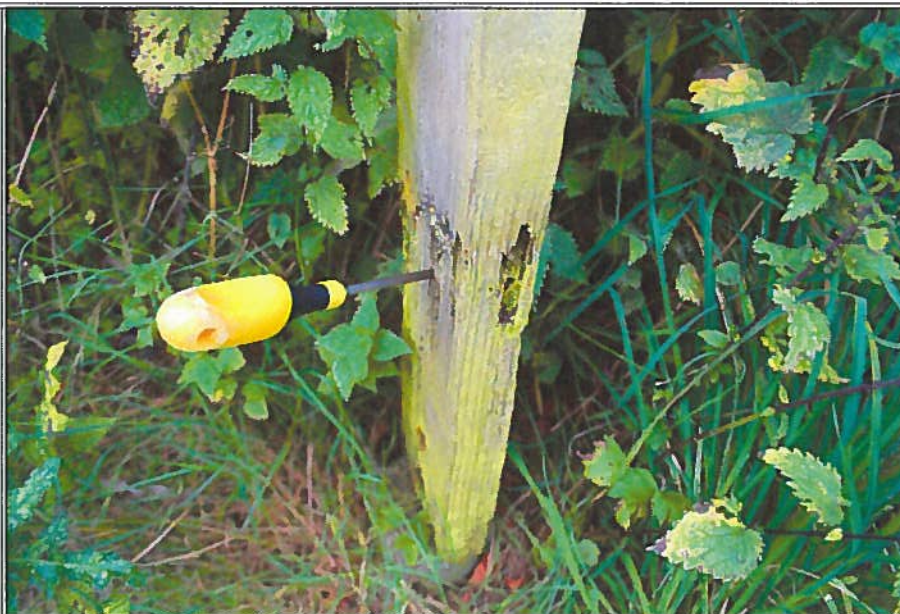
| 2.4 Altaner | Ingen bemærkninger |

**Beskrivelse af skade/mangel:**

Mod haveside forefindes en ret stor terrasse, hvor både bjælkelag og bærende stolper er opbygget i træ. Der konstateres i flere af de bærende stolper kraftigt nedbrudt træ, og det vurderes, at i de stolper, hvor nedbrydningen er kraftigst, er bæreevnen nedsat, og der er en reel risiko for mulig sammenbrud. Grundlæggende vurderes terrassens stolper og bjælkelag ikke at være opbygget af trykimprægneret træ e. lign.

**Karakter:** K3 - der er reelt risiko for sammenbrud af terrassen ved kraftig belastning med dertil følgende personskaade.

**Begrundelse for fejl:** Forholdet er ikke beskrevet.

Der gives B8, da skade er ret åbenlys, og burde være konstateret af BS, samt fordi skaden kan have ret alvorlige følgeskader på både terrassen og personer. Skaden vurderes at kunne udbedres for under kr. 10.000,- hvilket normalt vægtes på A-niveau, men fordi der er risiko for personskaade, vægtes dette på B niveau.

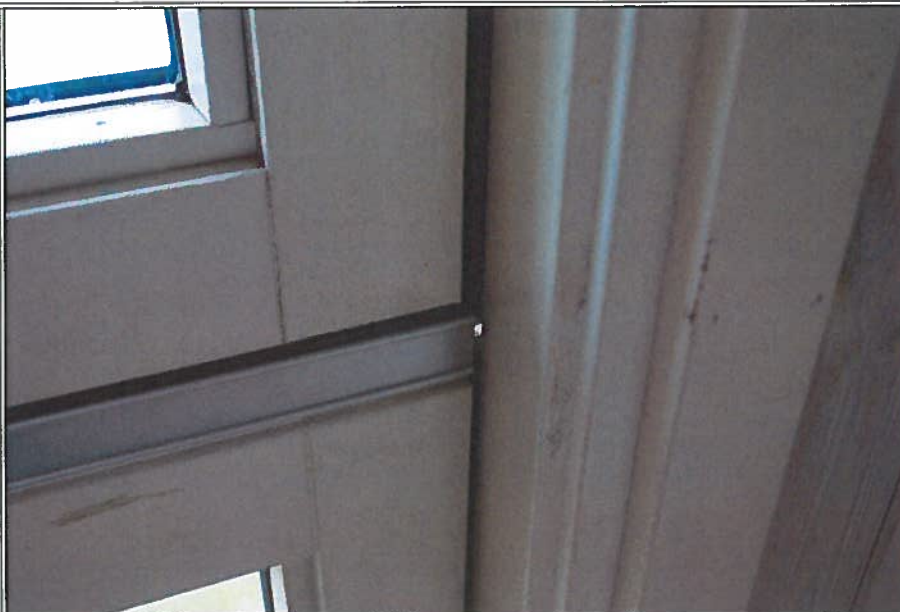
| 3.1 Døre | Ingen bemærkninger |

| | <p><b>Beskrivelse af skade/mangel:</b> Yderdør fra køkken mod terrasse er en todelt udadgående dør, som ikke lukker tæt, som følge af at den er "skæv" i hængslerne.</p> <p><b>Karakter:</b> K1</p> <p><b>Begrundelse for fejl:</b> Forholdet er ikke beskrevet.</p> <p>Der gives A1, da fejlen vurderes ikke grundlæggende at have nedsat dørens funktion, men blot giver "lidt træk" ind.</p> | |

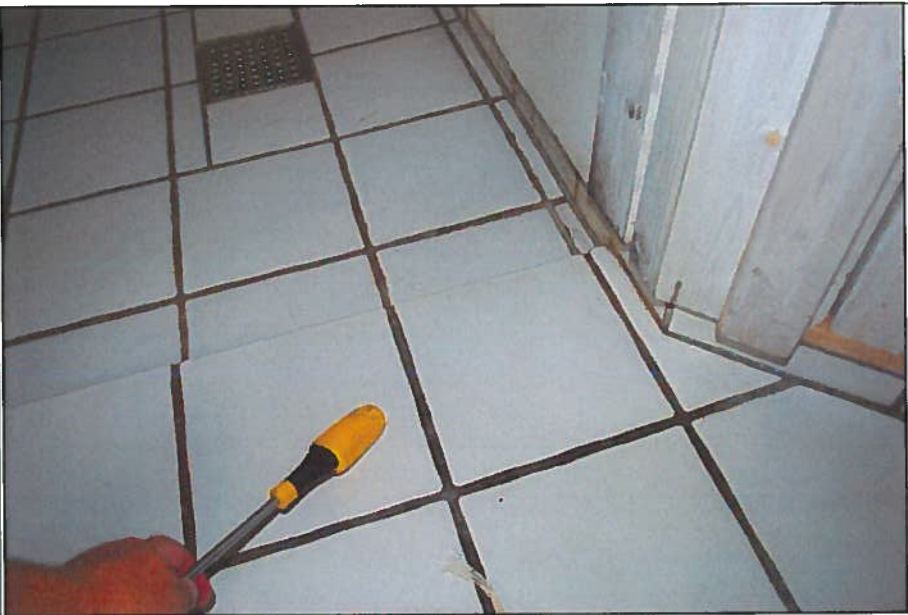
| <b>Fejlangivelse</b><br><i>Syns- og Skønsmand</i> | <p><b>Beskrivelse af skade/mangel:</b><br/> I stort badeværelse forekommer der gulvklinter på hele badeværelset. Når der bankes på klinkegulvet i området lige uden for brusenichen, registreres klinter ikke at være fuldt klæbende til underliggende underlag.</p> <p><b>Karakter:</b> K1</p> <p><b>Begrundelse for fejl:</b> Forholdet er ikke beskrevet. Forholdet er vægtet på A1 niveau, da det vurderes ikke at kunne medføre følgeskade. Der ses ingen revnede gulvklinter eller skader i gulvfugen.</p> | A1 |

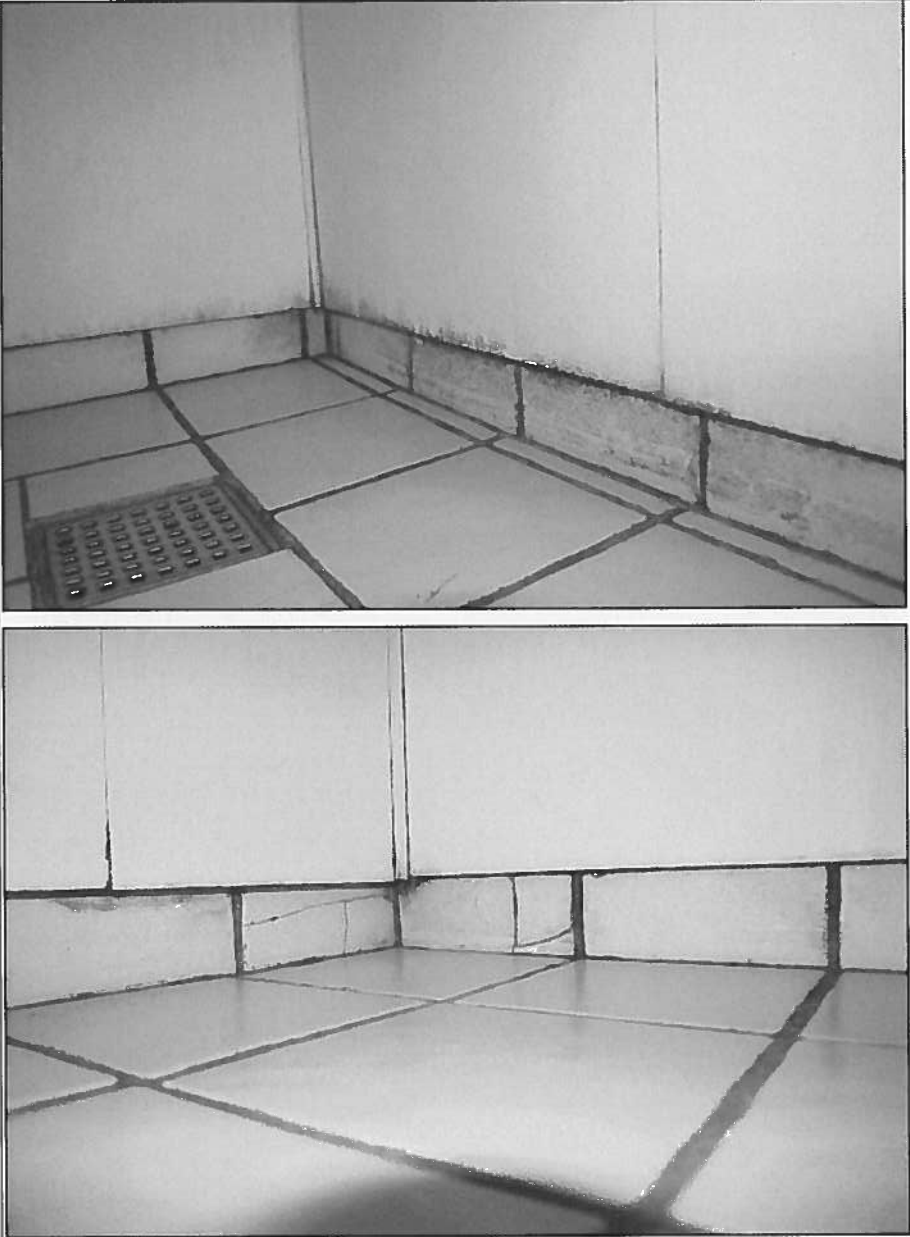
| <b>Fejlangivelse</b><br>Syns- og Skønsmand | <p><b>Beskrivelse af skade/mangel:</b><br/> I stort badeværelse er der i bruseniche en sokkelklinker mod gulv og ovenstående pladebeklædning. I denne sokkelklinke ses der 2 revede klinker.</p> <p><b>Karakter:</b> K3</p> <p><b>Begrundelse for fejl:</b> Forholdet er ikke beskrevet.</p> | A3 |
