## Forside

## Indledning

### Tilstandsrapport for ejendommen

## Nævnets afgørelse

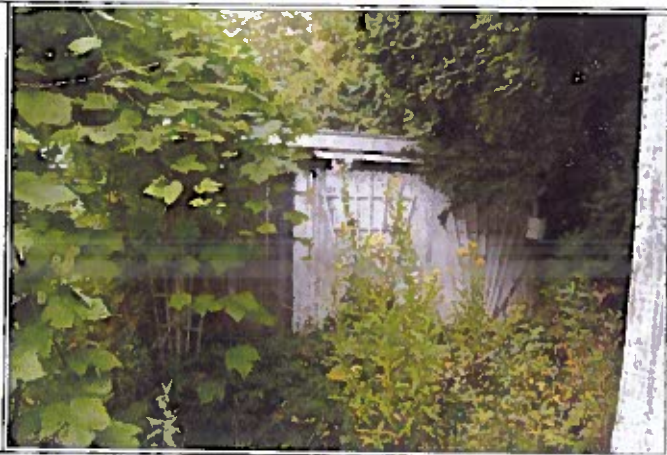
| Billedtekst | Oversigtsbilleder |
|---|---|
| Sydøstfacade. | |

Bolig set fra vej.

Nordøsthjørne.

Nordvestgavl, garage m.m.

Nordvestside - udhuse.

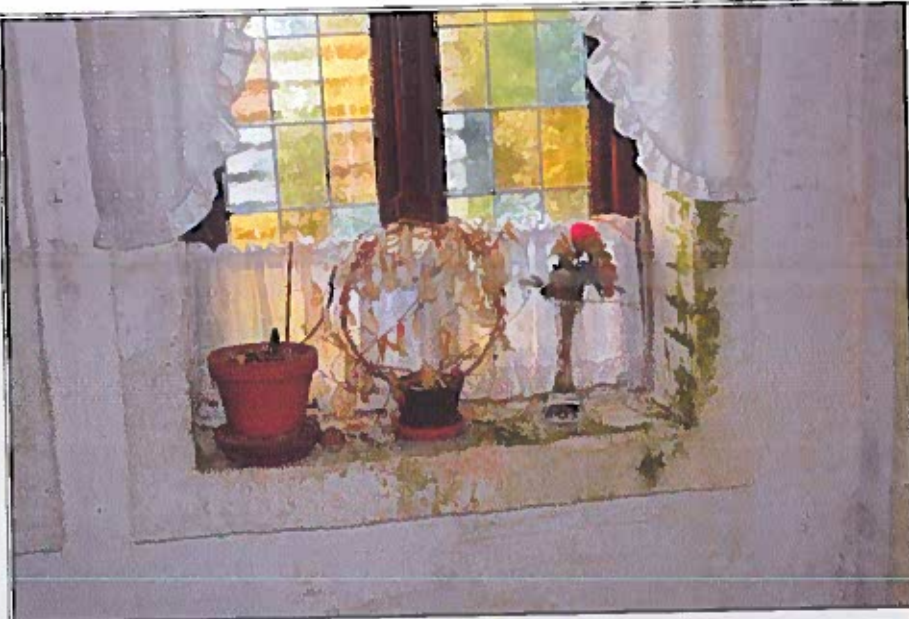
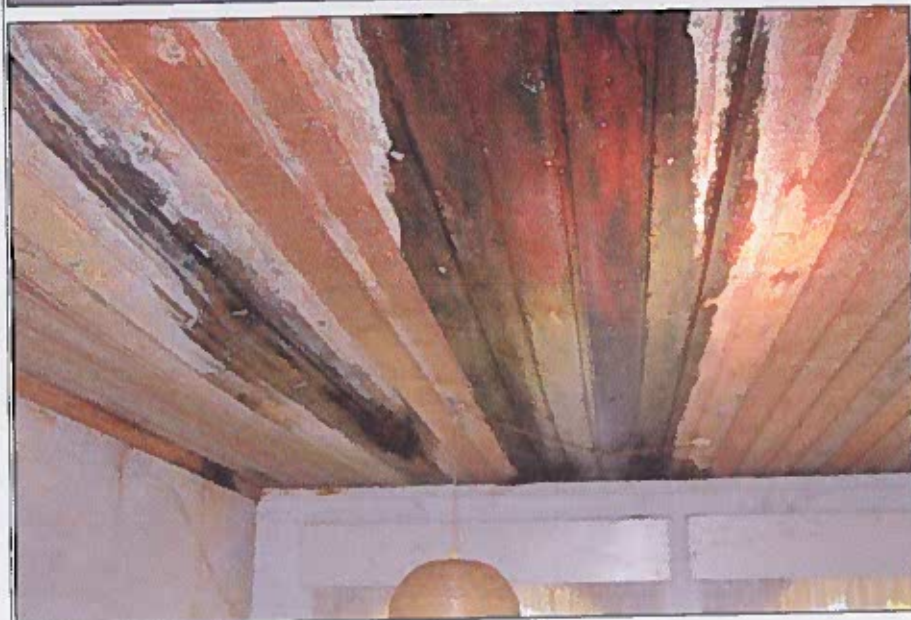
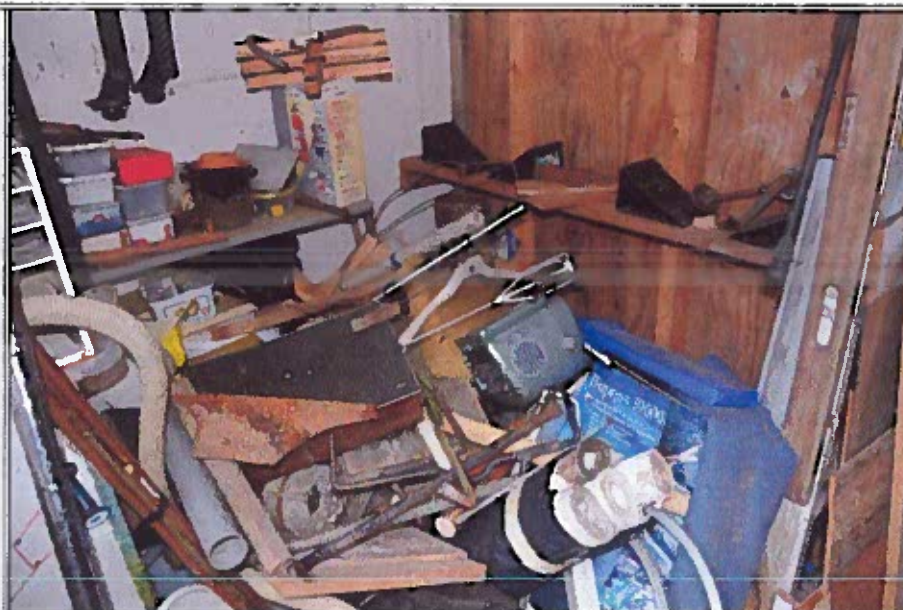
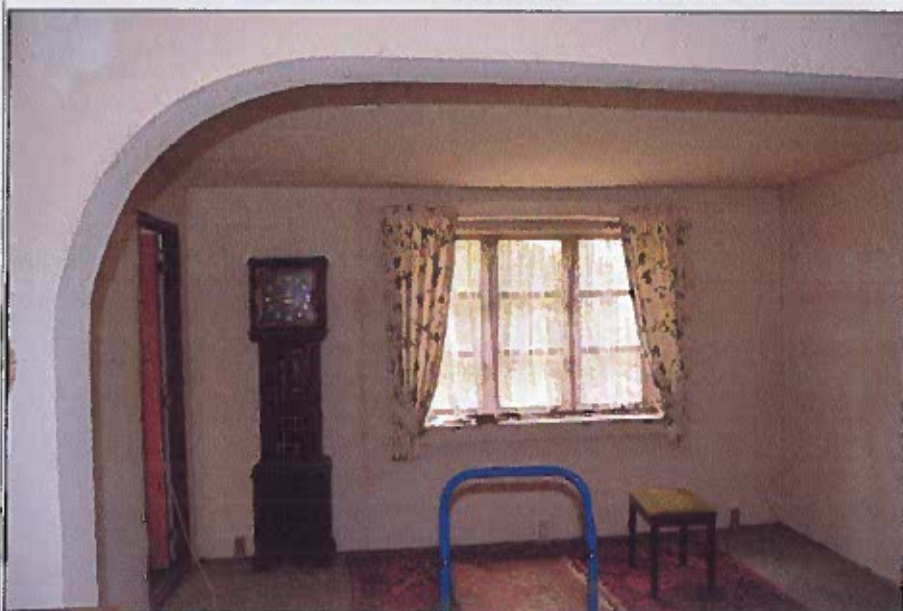
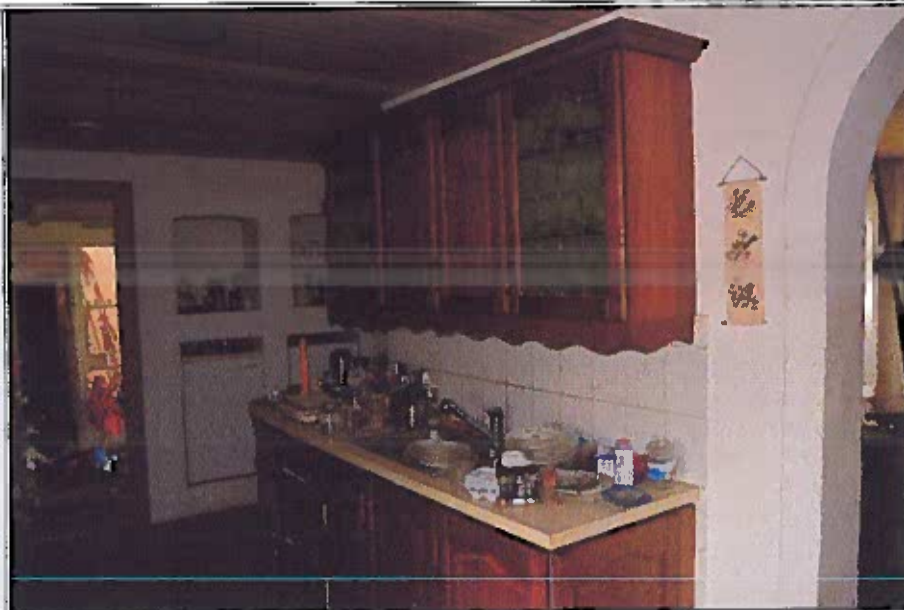
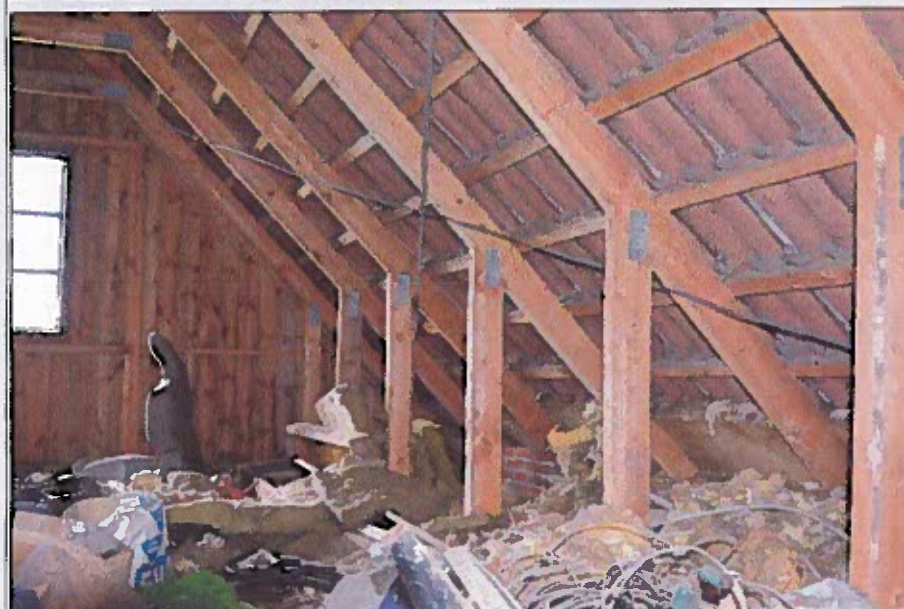
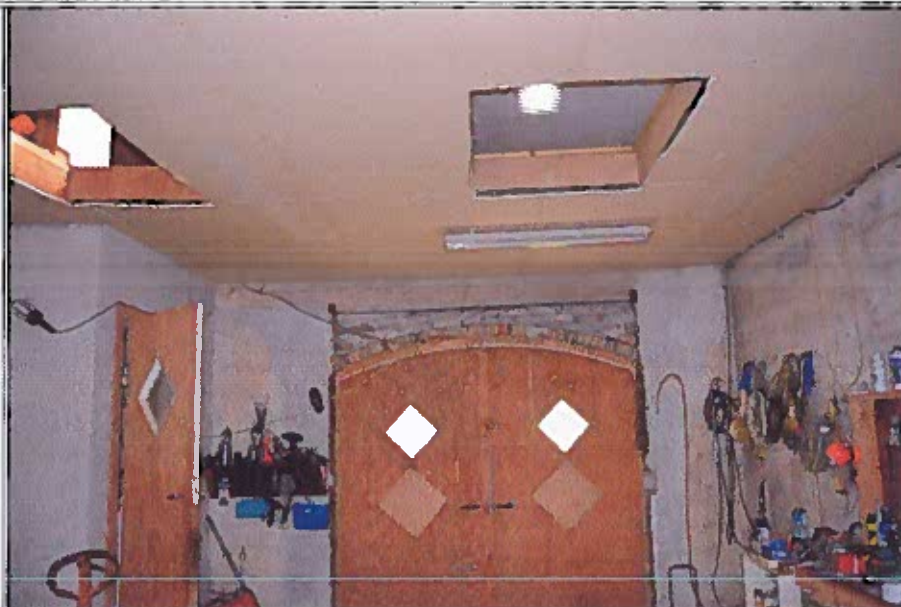
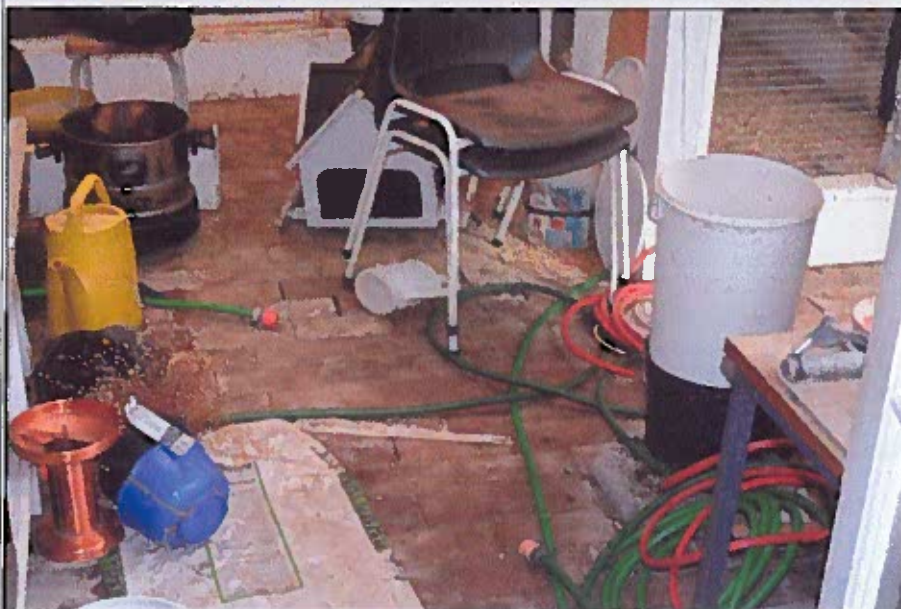
Foto 1: Bygning B - typisk murværk. Foto 2: Bygning B - loft. Foto 3: Bygning D: Indvendig. Foto 4: Bygning A - stue. Fotos 5: Bygning C - beboelsesdel - skimmel på loft. Foto 6: Bygning A - tagrum set fra lem - ingen gangbro. Fotos 7: Bygning C - garagedel. Foto 8: Bygning D - indvendig.

SS vurderer at hovedhus ( af SS kaldet A ) bygget af teglsten ude som inde og med hanebåndsspær og betontagsten er egnet til huseftersyn trods udvendig beplantning og

| | <p>indvendig rod. (skønnet teknisk værdi : kr 580.000)</p> <p>SS vurderer at bygningsdelen (af SS kaldet B) som er opført i teglsten og med fladt paptag ikke er egnet til huseftersyn bl.a. grundet råd, svamp og skimmel. (skønnet teknisk værdi : kr. 300.000)</p> <p>SS vurderer at bagbygningen ( af SS kaldet C ) som er opført i pudset teglsten og med gitterspær og bølgeeternit er egnet til huseftersyn. Boligen er udvidet ud i en del af denne oprindelige garage/udhusbygning. Her er rod og udvendigt er den delvis svær tilgængelig grundet beplantning og påbygning af udhuse/volierer. Men vurderes mulig at besigtige kombineret med nogle forbehold. (skønnet teknisk værdi : kr. 400.000)</p> <p>SS vurderer at udhuse/volierer ikke er egnet til huseftersyn grundet indvendig som udvendig utilgængelighed i form af bure, rod/oplag og beplantning samt svag konstruktion. (skønnet teknisk værdi : kr 30.000)</p> <p>De skønnede værdier tager ikke hensyn til mulige salgspriser.</p> <p>Begrundelse for fejl: BS vurderes ikke at have bedømt situationen korrekt. BS har ganske vist noteret at huseftersyn ikke er muligt i ejendommens nuværende fremtræden, men har alligevel indrapporteret Tilstandsrapport. Af HB 5.02.2.2 fremgår det hvornår bygningskonstruktioner er gjort utilgængelige. Under bygningsgennemgangen er det den bygningsagkyndiges ansvar at vurdere, om ejendommen er tilgængelig i et omfang, så der er grundlag for en forsvarlig besigtigelse. Hvis det ikke er tilfældet bør gennemgangen udsættes, indtil ejendommen er gjort tilgængelig.</p> <p>Fejlens vægt: Fejlen er uden præcedens og BS's tilsidesættelse af regler ligger uden for vægtskalaens sædvanlige anvendelsesområde. SS skal derfor placere fejlen på vægtskalaens niveau U, idet fejlsens alvor vurderes at skulle bero på en principiel tilkendegivelse fra nævnet.</p> | |
