## Forside

## Indledning

### Tilstandsrapport for ejendommen

## Bygning A (Beboelse - 140m2)

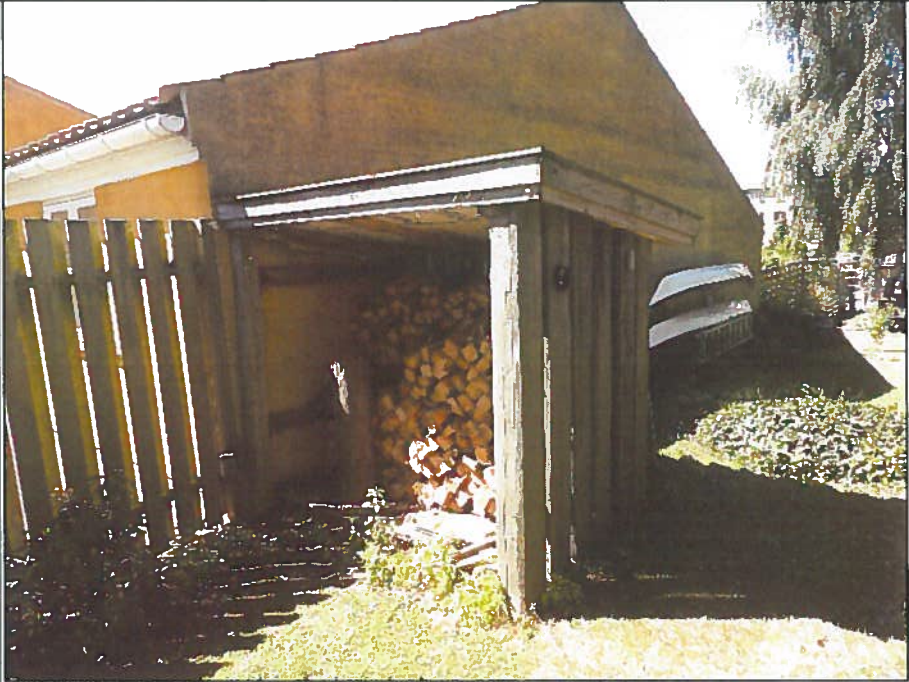
| Boligtype | | Enfamilieshus | | | | | | | |
|---|---|---|---|---|---|---|---|---|---|
| <b>Føjlangivelse</b><br><b>Syns- og Skønsmand</b> | | <p>3 m2 brændeskur på punktfundament er fejlagtigt ikke registreret. Jvnf. HB afsnit 5.02.1 omfatter bygningsgennemgangen alle bygninger inden for samme ejendom. Kun bygninger under 4 m2 – <u>uden</u> rand-eller punktfundament kan udelades for registreringen, samt bygningsgennemgangen.</p> <p>(Lille tilbygning til litra A på ca. 5 m2 med ensidig taghældning, som rummer badeværelset, burde have været selvstændigt registreret jvnf. HB afsnit 5.02.1)</p> | | | | | | | A3 |
| Bygningssagkyndig | | Lille brændeskur uden bygningsmæssig værdi. | | | | | | | A1 |
| Syns- og Skønsmand | | Argumentation og vurdering fastholdes. | | | | | | | <b>A3</b> |

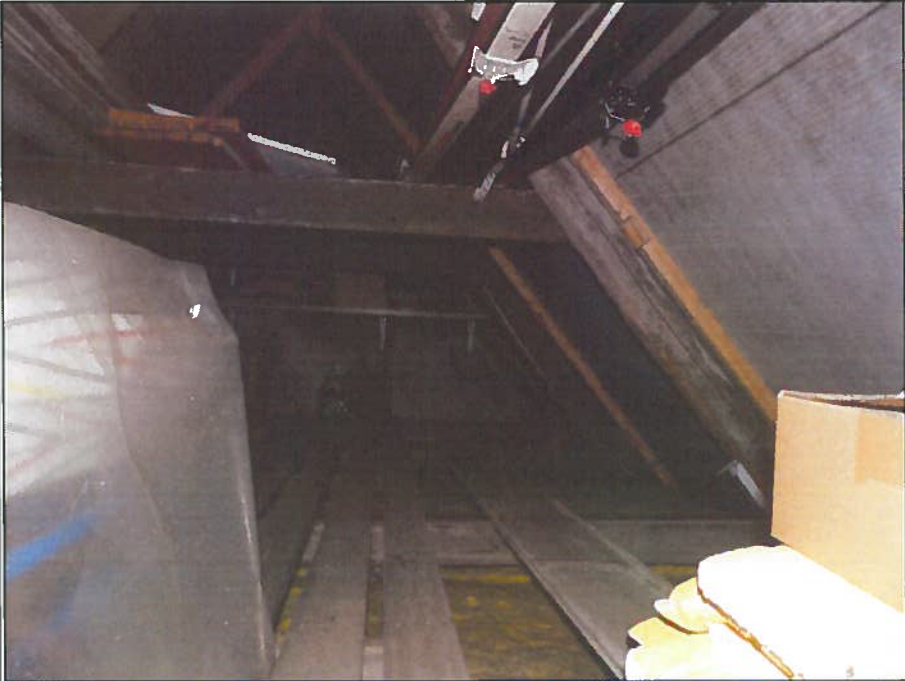
| 2. Bygningsdele, der ikke kunne besigtiges? | Ja: A - Tagrum er besigtiget fra loftlem på grund af opmagasinerings, der hindrer adgang. | |
| <b>Fejlangivelse</b><br><b>Syns- og Skønsmand</b> | <p>BS afgrænsning af det visuelle besigtigelsesområde, er ikke acceptabelt. I det der reelt er gangbro i den nordlige halvdel af tagrummet. Dog er der nogle hylder som i en lav højde, som besværliggør passage, men der kan kravles frem til den nordlige gavl for nærmere besigtigelse.</p> <p>Acceptabel forbehold tekst for besigtigelse kunne i stedet være fig.:<br/> <i>"Tagrum syd for skorsten er ikke tilgængelig, da der ikke er gangbro".</i></p> <p>BS forbehold for besigtigelse af tagrummet kan medføre et urimeligt standardforbehold for dækning af alle forhold i tagrummet, af ejerskifteforsikringen.</p> | A1 |
| Bygningssagkyndig | Ingen bemærkning. | A1 |
| Syns- og Skønsmand | OK | <b>A1</b> |

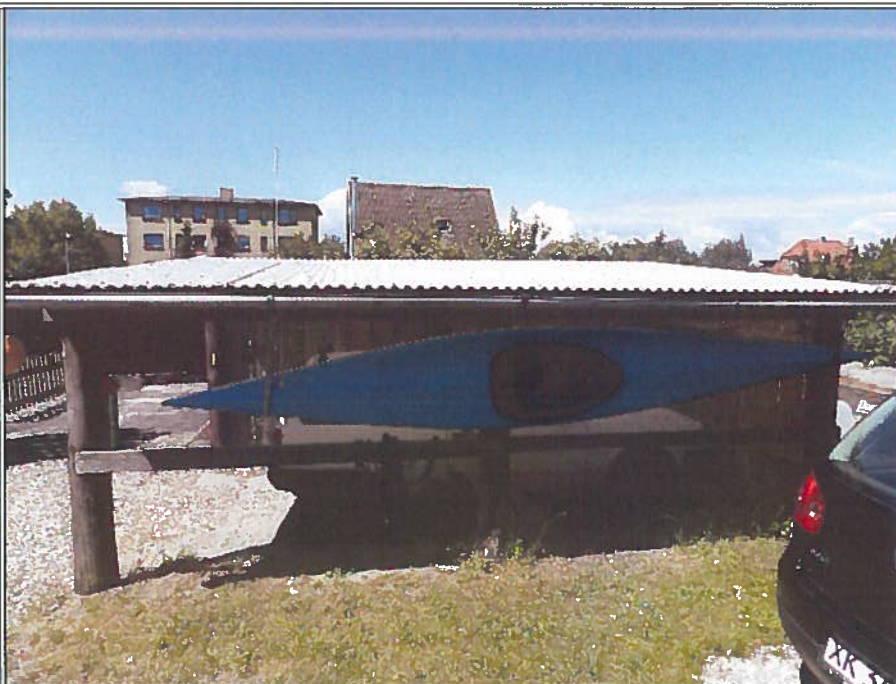
Litra E på ca. 16 m<sup>2</sup> er uberettiget fravalgt, da bygningen er opført af kraftige og sunde trykimprægneret telefonpæle, som bærende stolper og har i øvrigt en god sund og stabil konstruktion.  
 Fejlens vægtning: Da bygningens byggetekniske værdi anses over kr. 10.000, sættes fejl point mildt i niveau B

| Bygningssagkyndig | Der var utætheder i tag.<br>Det er kun et utæt tag på 6 stolper. | <b>A3</b> |
| Syns- og Skønsmand | Som det fremgår af fotoet, er der kun få og mindre huller.<br>Argumentation og vurdering fastholdes. | <b>B8</b> |

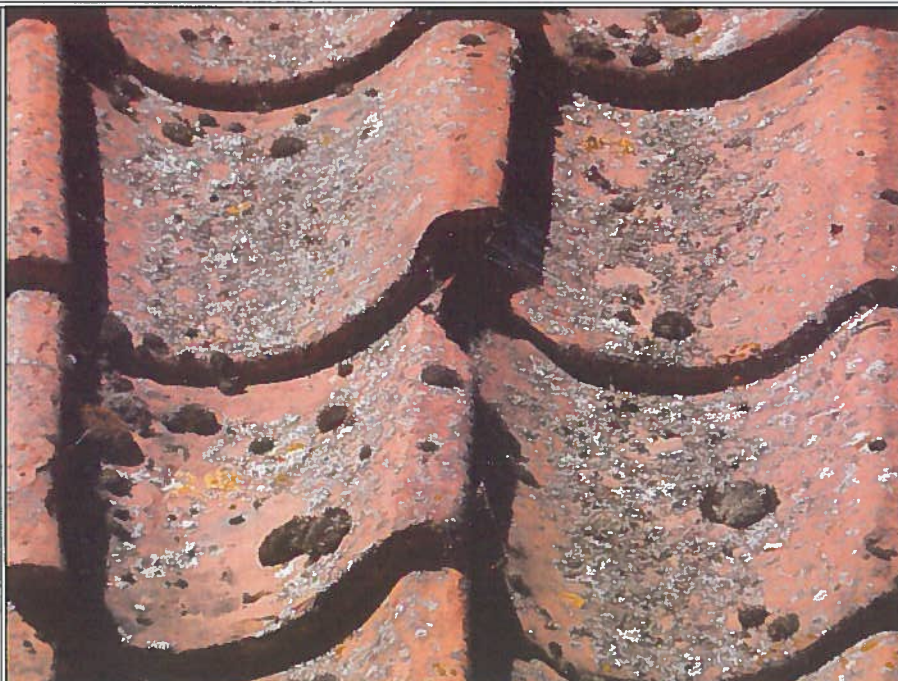
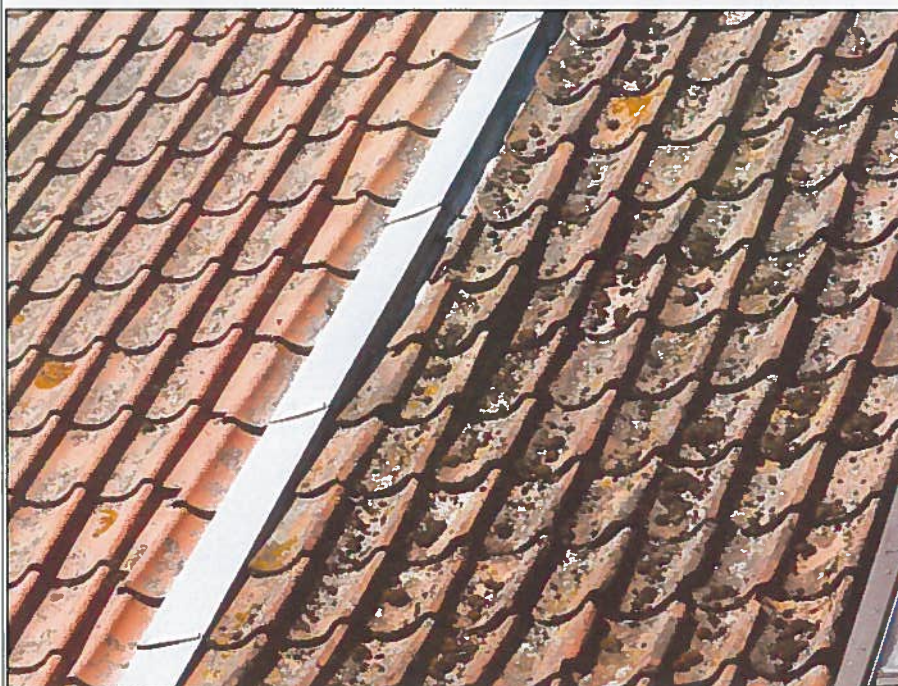
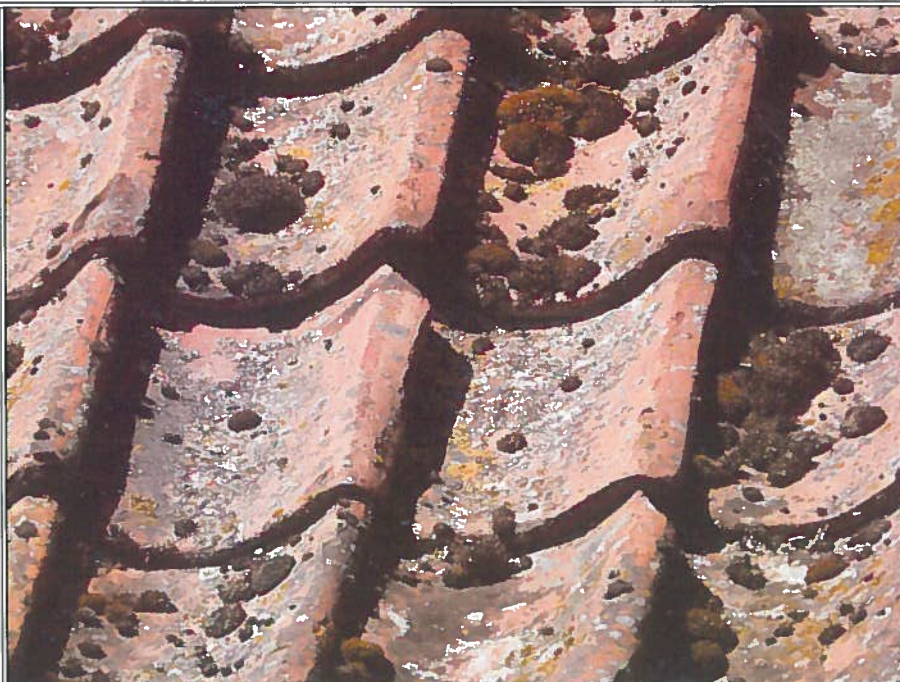
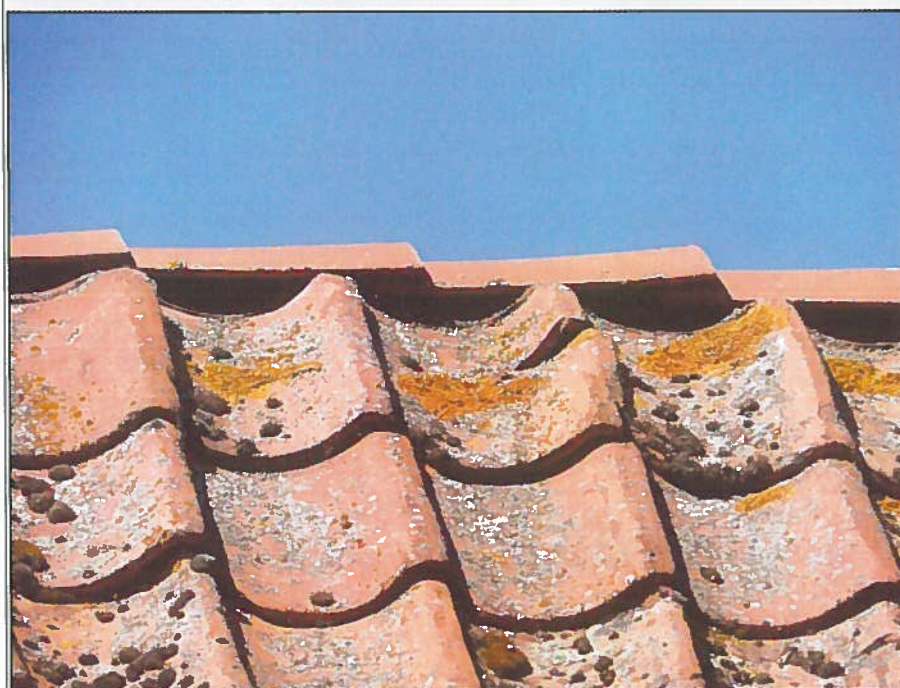
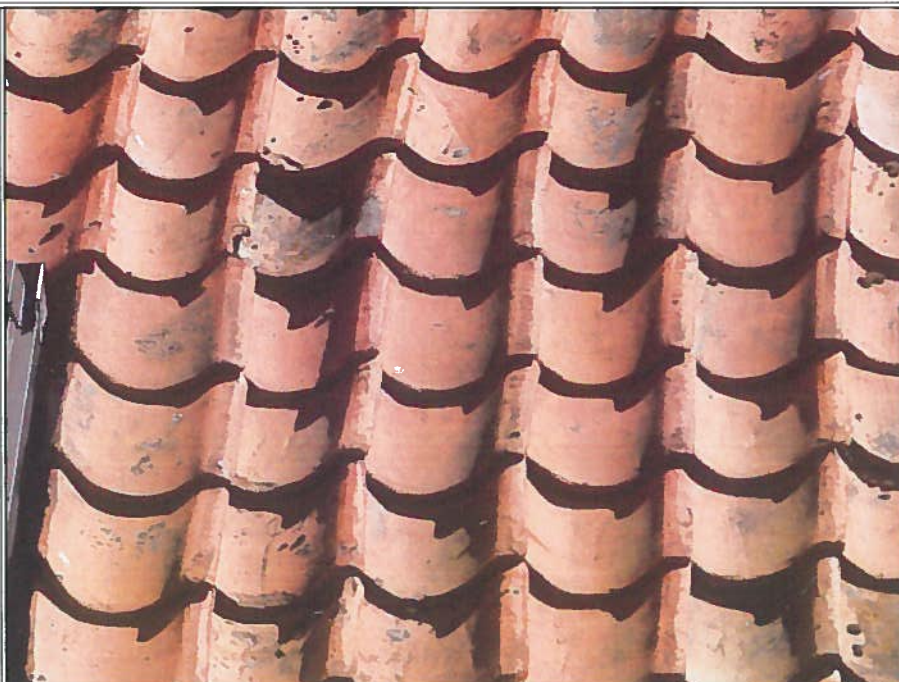
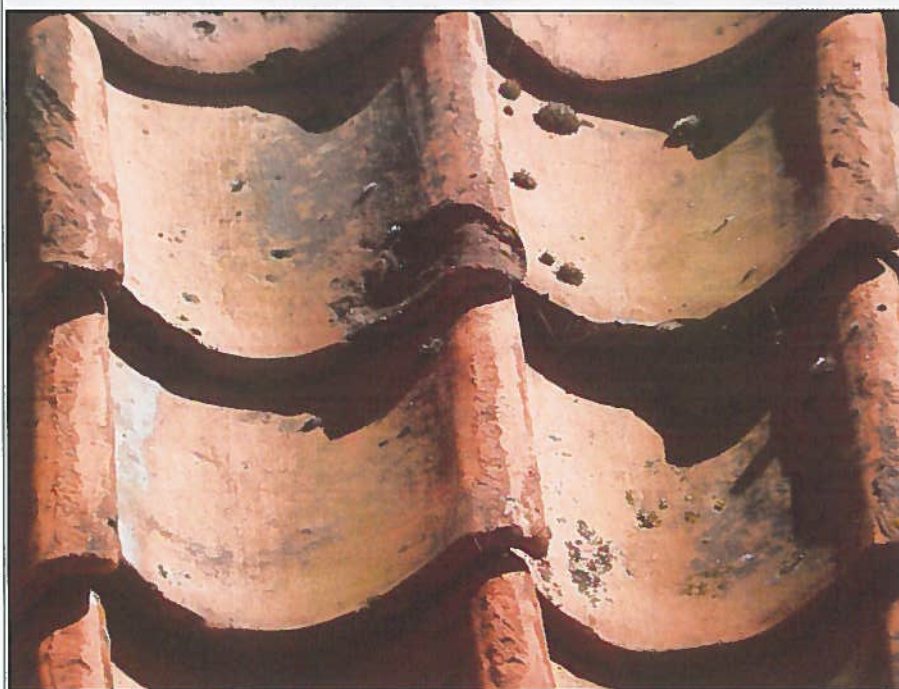
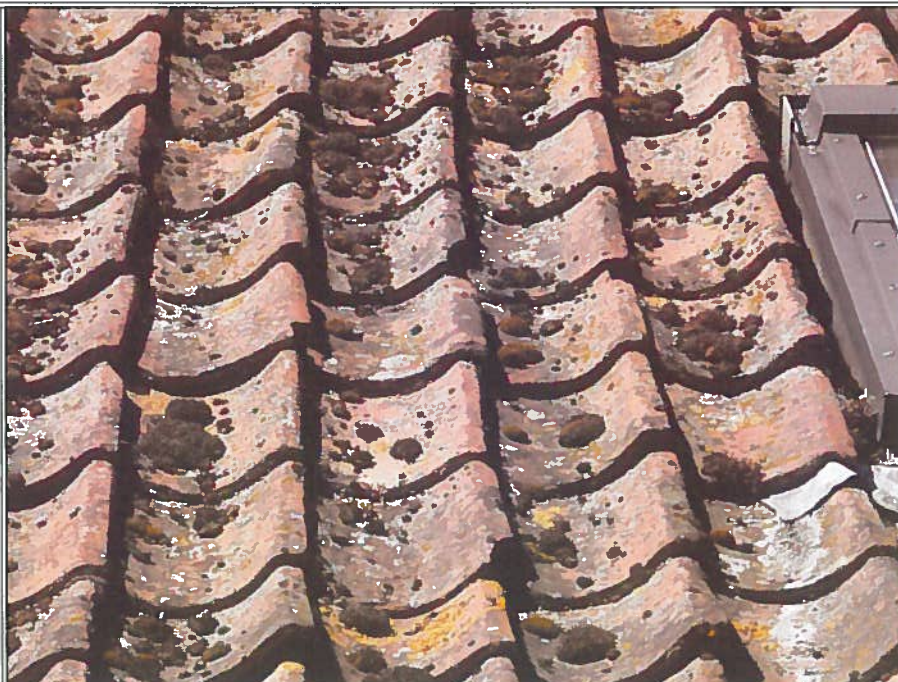
**Beskrivelse af skade/mangel:** Tagbelægningen er af ældre dato og har en del afskalninger på overflader og hjørner. Der kan konstateres en flækket tagsten ca. midt på tagfladen mod vej helt oppe ved rygningen.

**Note:** Da tagkonstruktionen er omlagt for ca 10 år siden (oplyser sælger) er der udført en god og kraftig undertagsdug, som hindrer der kan ske følgeskader på grund af de mange defekte hjørneafskalninger, samt den flækket tagsten oppe ved rygningen.

**Karakter:** K2

**Begrundelse for fejl:** Forholdet er klart fejlvurderet.

**Fejlens vægtning:** Der tages udgangspunkt i omkostninger for udskiftning af defekte tagsten, som skønnes at kunne udføres for mellem kr.10 - 25.000

| Bygningssagkyndig | Den knækkede tagsten er overset.<br>Afskalninger er bagatelagtige, netop pga. omlægningen og undertaget. | A3 |
| Syns- og Skønsmand | Argumentation og vurdering fastholdes. | B8 |

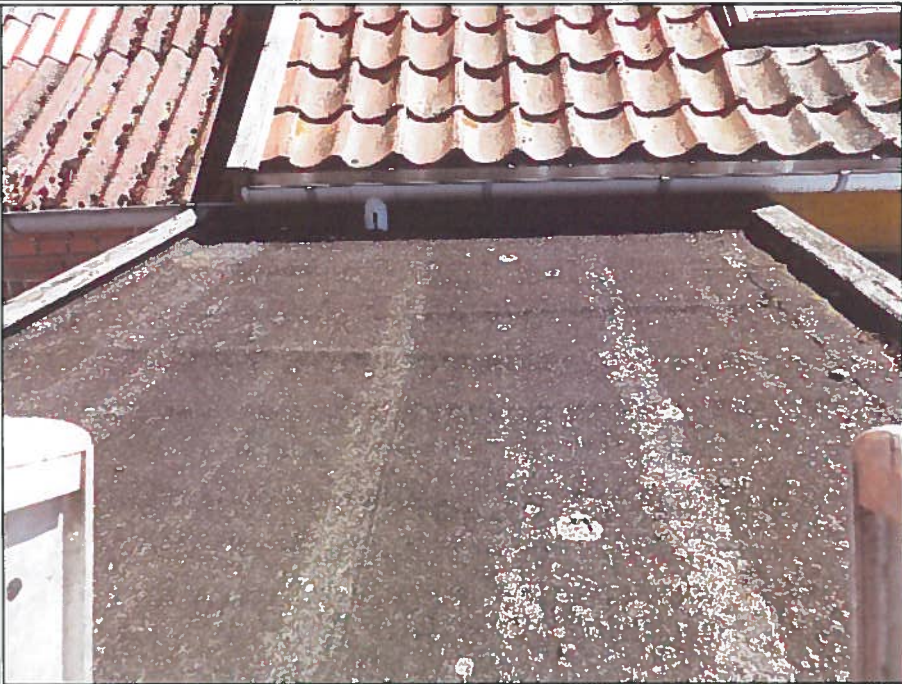
| <b>Fejlangivelse</b><br>Syns- og Skønsmand | <p><b>Beskrivelse af skade/mangel:</b> Tagpapdækning på lille badeværelsestilbygning, er nedslidt og har flere mindre dampbuler.</p> <p><b>Note:</b> Tagpapdækningen virker fortsat tæt, men tagpappens forventede levetid må anses at være nær udløb. Dog uden at der umiddelbart er risiko for utætheder inden for overskuelig tid.</p> <p><b>Karakter:</b> K1</p> <p><b>Begrundelse for fejl:</b> Forholdet er ikke beskrevet.</p> | A3 |
| Bygningssagkyndig | Ingen bemærkninger. | A3 |
| Syns- og Skønsmand | OK | <b>A3</b> |

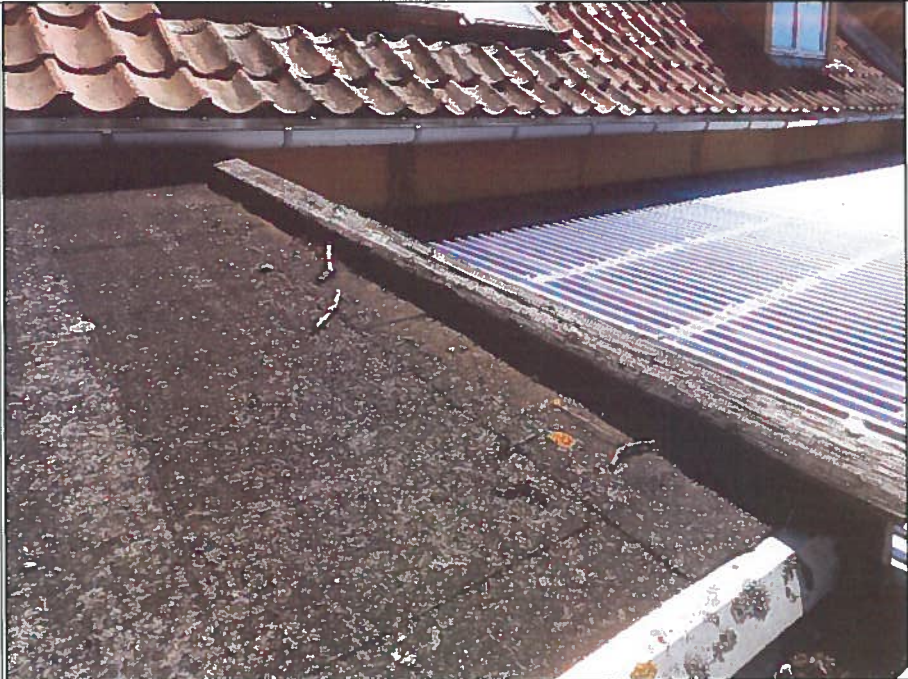
| <b>Fejlangivelse</b><br>Syns- og Skønsmand | <p><b>Beskrivelse af skade/mangel:</b> Dækbrædt ind mod den overdækkede terrasse har kraftige indtørningsrevner og trænedbrydning.</p> <p><b>Note:</b> Som følge af fremskreden trænedbrydning, må der påregnes en nærliggende risiko for at dækbrættet river sig løs ved en kommende storm.</p> <p><b>Karakter: K2</b></p> <p><b>Begrundelse for fejl:</b> Forholdet er ikke beskrevet.</p> | <b>A3</b> |
| Bygningssagkyndig | Jeg kunne ikke konstatere nedbrydning, men nedslidningen skulle være beskrevet. | <b>A1</b> |
| Syns- og Skønsmand | Argumentation og vurdering fastholdes. | <b>A3</b> |

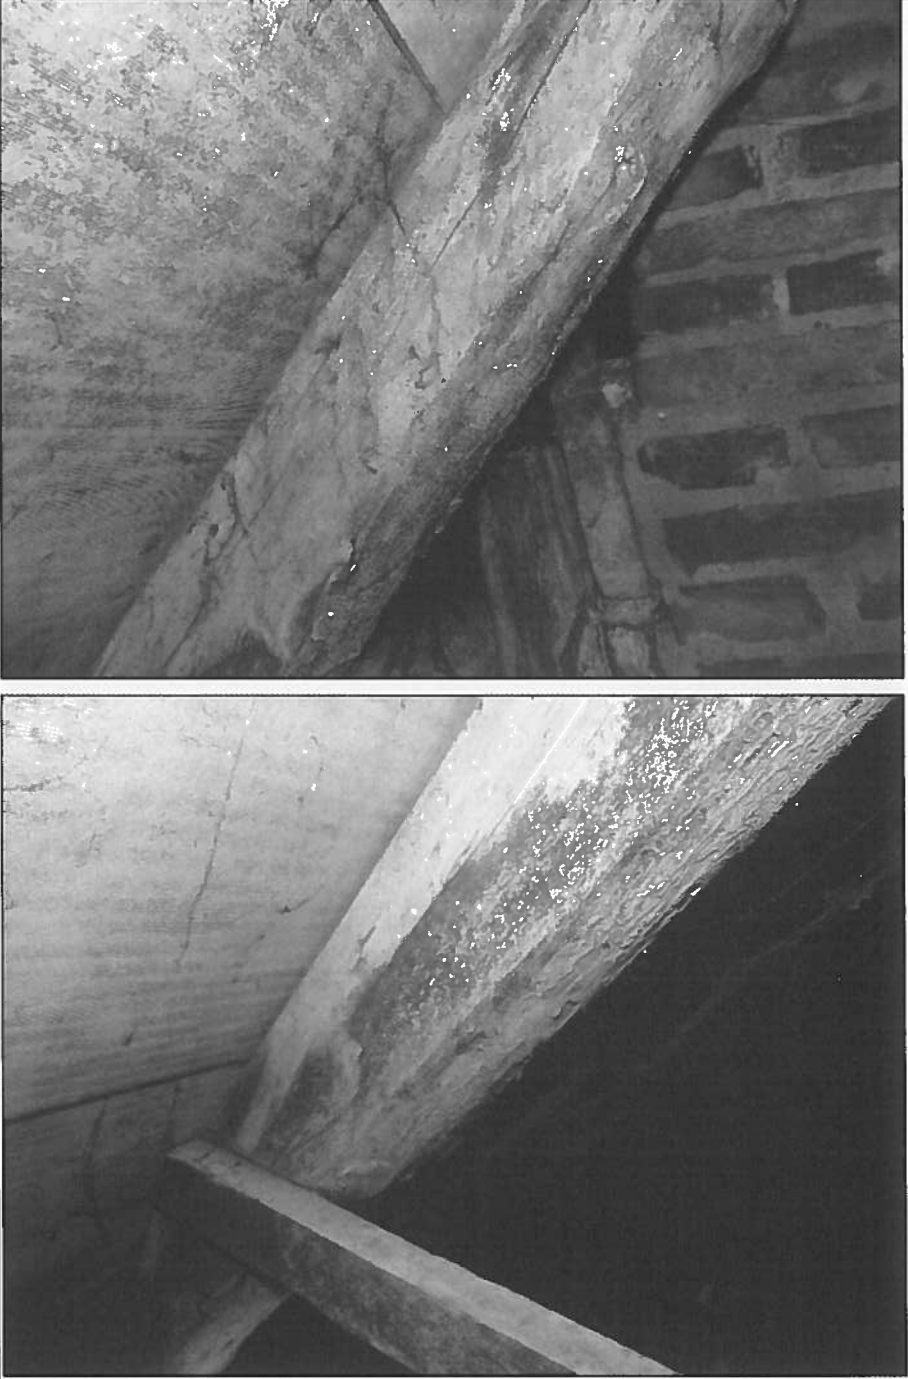
| <p><b>Fejlangivelse</b><br/>Syns- og Skønsmand</p> | <p><b>Beskrivelse af skade/mangel:</b> Fra loft lem kan det konstateres, at det ældre træværk har en del huller efter borebiller.</p> <p><b>Note:</b> Det er ikke unormalt at ældre træværk i tagkonstruktioner er angrebet af borebiller. Det aktuelle angreb skønnes ikke for nuværende, at have svækket konstruktionen i betydende omfang.</p> <p><b>Karakter:</b> K1</p> <p><b>Begrundelse for fejl:</b> Forholdet er ikke beskrevet.</p> | <p>A3</p> |
| <p>Bygningssagkyndig</p> | <p>Der er ingen boremel og ingen svækkelse af konstruktionen</p> | <p>A1</p> |

| Syns- og Skønsmand | Nej - det er som TR beskriver - Argumentation og vurdering fastholdes. | <b>A3</b> |

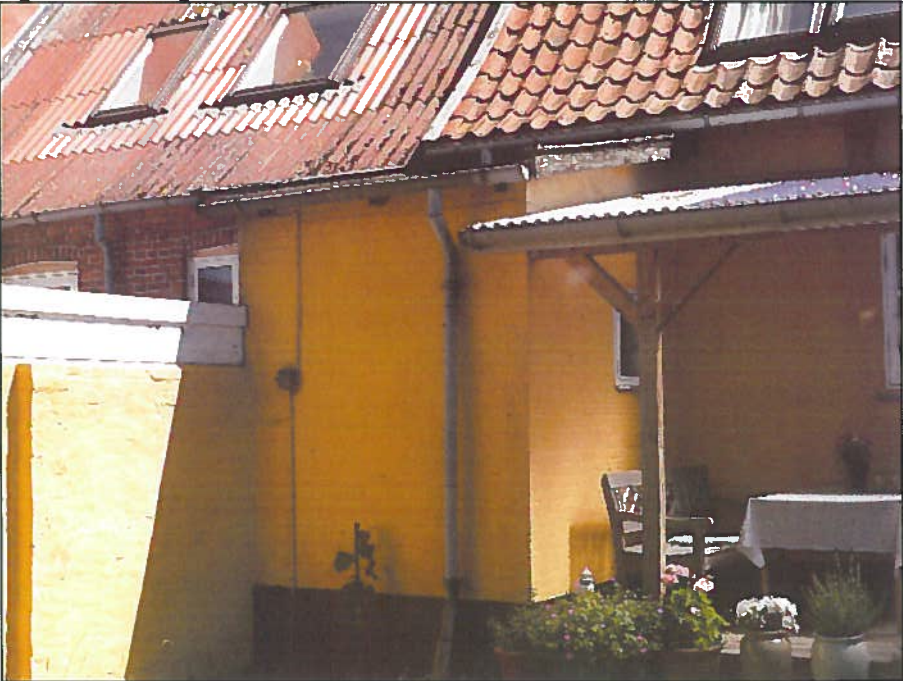
| <b>Fejlangivelse</b><br>Syns- og Skønsmand | <p><b>Beskrivelse af skade/mangel:</b> Der kan ikke ses at være udført nødvendig ventilation af tagkonstruktion på badeværesetilbygningen.</p> <p><b>Note:</b> Da der indvendigt i badeværelse kan konstateres utilstrækkelig tætning mellem loftbrædder og facademur, er der nærliggende risiko for at der inden for overskuelig tid kan opstå trædelæggende svampeskader i tagkonstruktionen.</p> <p><b>Karakter:</b> K3</p> <p><b>Begrundelse for fejl:</b> Forholdet er ikke beskrevet.</p> | <b>A3</b> |
| Bygningssagkyndig | Der er aktuelt ingen skade og da det er en gammel konstruktion, er sandsynligheden for at der sker skade meget lille. | <b>A1</b> |
| Syns- og Skønsmand | At der ikke for nuværende er skade, eller indikationer på skade medfører at fejlen takseres midt i niveau A - Mangelfuld ventilation i en tagkonstruktion skal altid bemærkes. Risikoen for at der kan opstå skade er dog relativ nærliggende, da taget er over et badeværelse.<br>Argumentation og vurdering fastholdes. | <b>A3</b> |

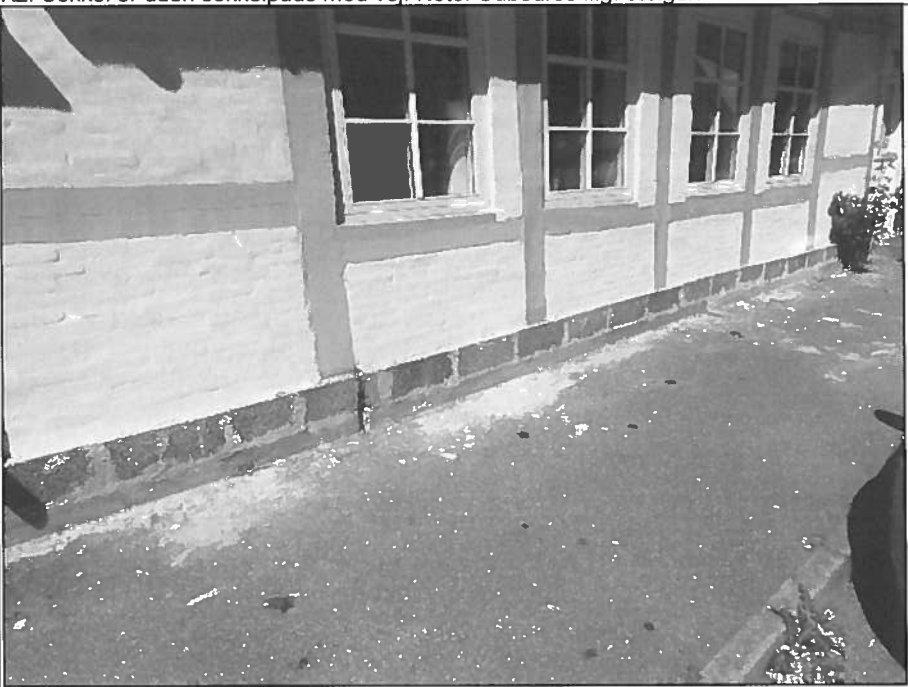
| <b>Fejlangivelse</b><br>Syns- og Skønsmand | <p><b>Beskrivelse af skade/mangel:</b> Sokkel mod vej er under udbedring og mangler endnu at blive færdigpudset.</p> <p><b>Note:</b> Den manglende sokkelpuds forøger risikoen for fugtophobning i facademur/bagvedliggende konstruktion. - sælger oplyser at arbejdet vil blive færdiggjort.</p> <p><b>Karakter: K2</b></p> <p><b>Begrundelse for fejl:</b> Der mangler en informativ note om den mulige konsekvens af den manglende sokkelpuds. - jvnf.HB afsnit 5.04.12</p> | A1 |
| Bygningssagkyndig | Ok beskrevet. | 0 |
| Syns- og Skønsmand | Argumentation og vurdering fastholdes. | <b>A1</b> |

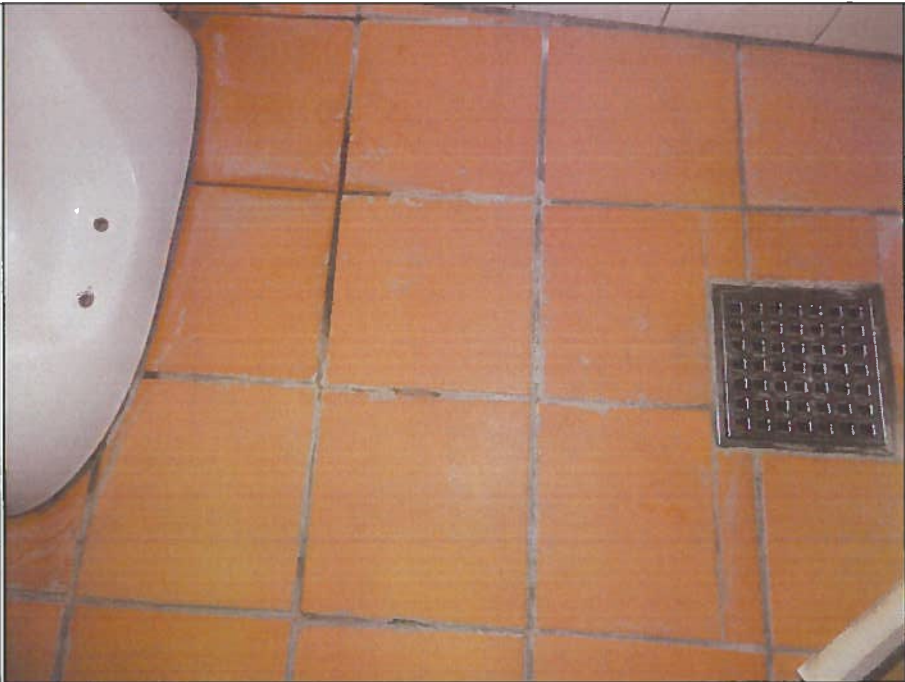
| <b>Fejlangivelse</b><br>Syns- og Skønsmand | <p><b>Beskrivelse af skade/mangel:</b> Klinkefuger i badeværelsegulv omkring bruseområde, bære præg af at være delvist nedbrudt, som følge af flittigt brug af afklækningsmiddel.</p> <p><b>Note:</b> Fugernes tæthed i det vandbelastede område må anses ikke at være tilstede, hvorved der er risiko for fugtbetingede skader på underliggende og tilstødende konstruktioner.</p> <p><b>Karakter:</b> K3</p> <p><b>Begrundelse for fejl:</b> Forholdet er ikke beskrevet.</p> | A3 |
| Bygningssagkyndig | Højest K1. Fugen var ikke utæt og almindelig slitage. | A1 |
| Syns- og Skønsmand | Argumentation og vurdering fastholdes. | <b>A3</b> |

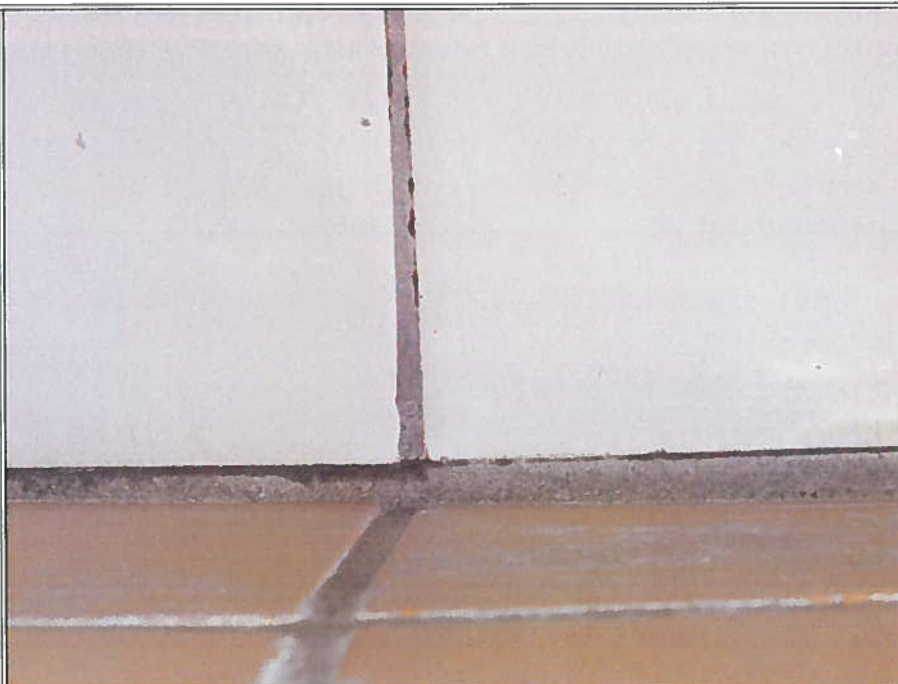
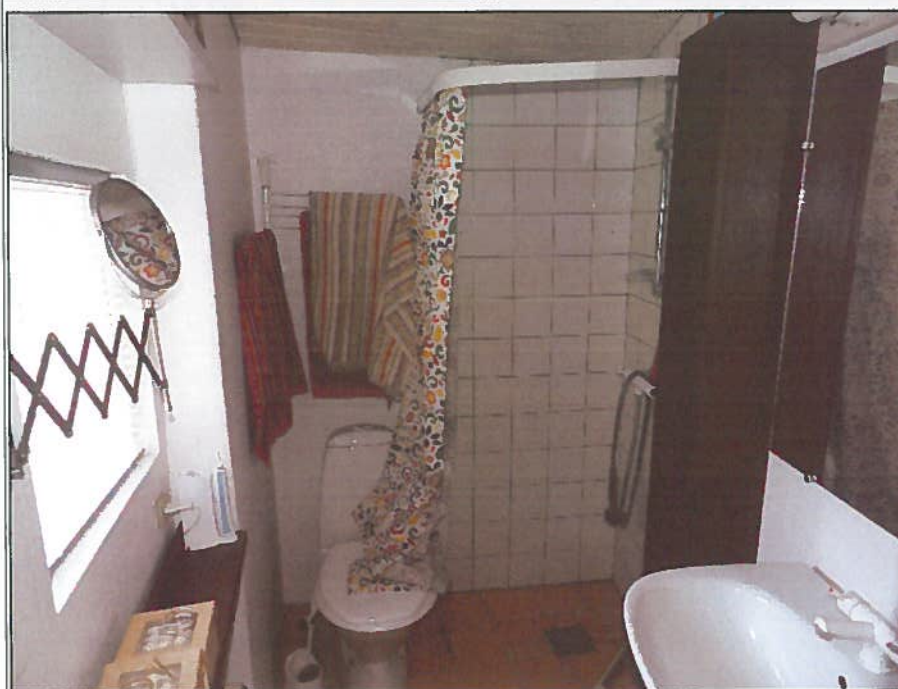
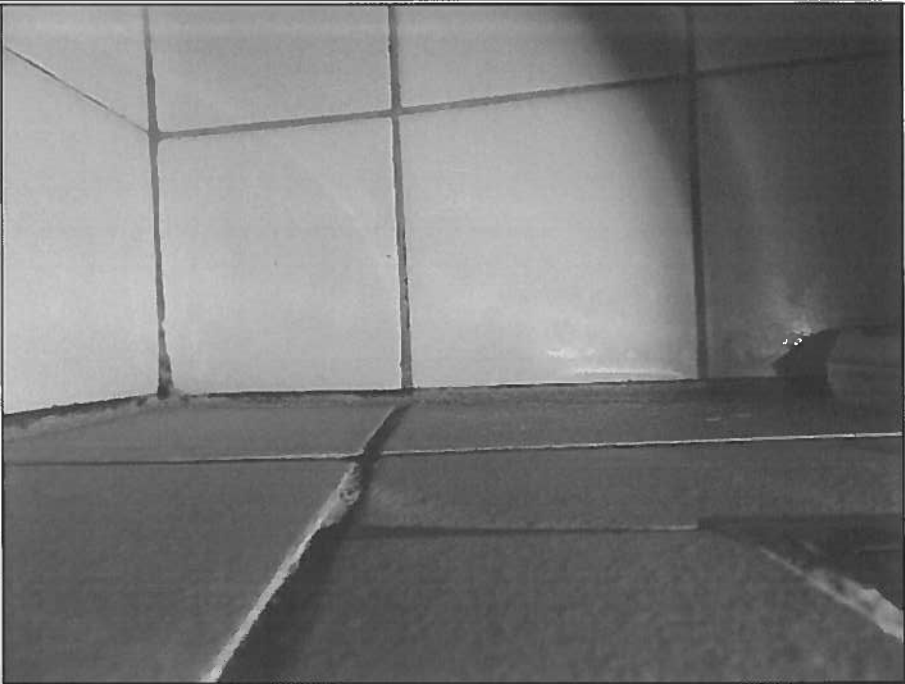
| <p><b>Beskrivelse af skade/mangel:</b> Der kan konstateres en åben svindrevne med en revnevidde på ca. 0,5 mm ved kantfugen mellem gulv i bruseområde og vægfliser.</p> <p><b>Note:</b> Der er nærliggende risiko for fugtbetingede skader på underliggende og tilstødende bygningsdele og konstruktioner.</p> <p><b>Karakter:</b> K3</p> <p><b>Begrundelse for fejl:</b> Forholdet er ikke beskrevet.</p> | | |
| Bygningssagkyndig | Ingen bemærkning. | A3 |
| Syns- og Skønsmand | OK | <b>A3</b> |

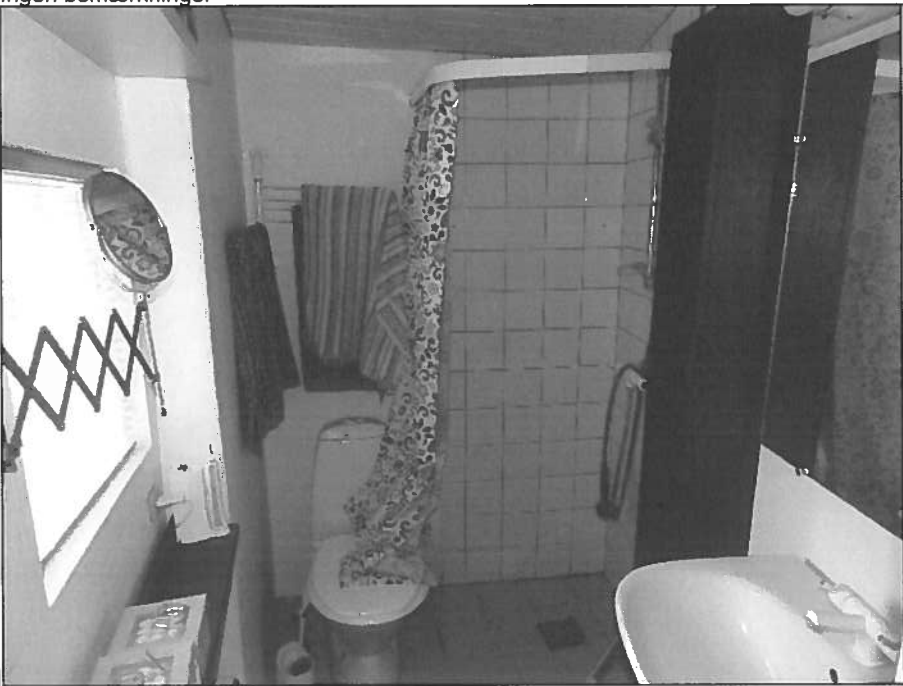
| <b>Fejlangivelse</b><br>Syns- og Skønsmand | <p><b>Beskrivelse af skade/mangel:</b> Der er ikke udført obligatorisk rumaftæk fra badeværelse.</p> <p><b>Note:</b> Nødvendig ventilation kan kun finde sted via et oplukkeligt vindue.</p> <p><b>Karakter:</b> K1</p> <p><b>Begrundelse for fejl:</b> Forholdet er ikke beskrevet</p> | |
| Bygningssagkyndig | Ingen tegn på skade og oplukkeligt vindue. | A1 |
| Syns- og Skønsmand | Argumentation og vurdering fastholdes. | <b>A3</b> |

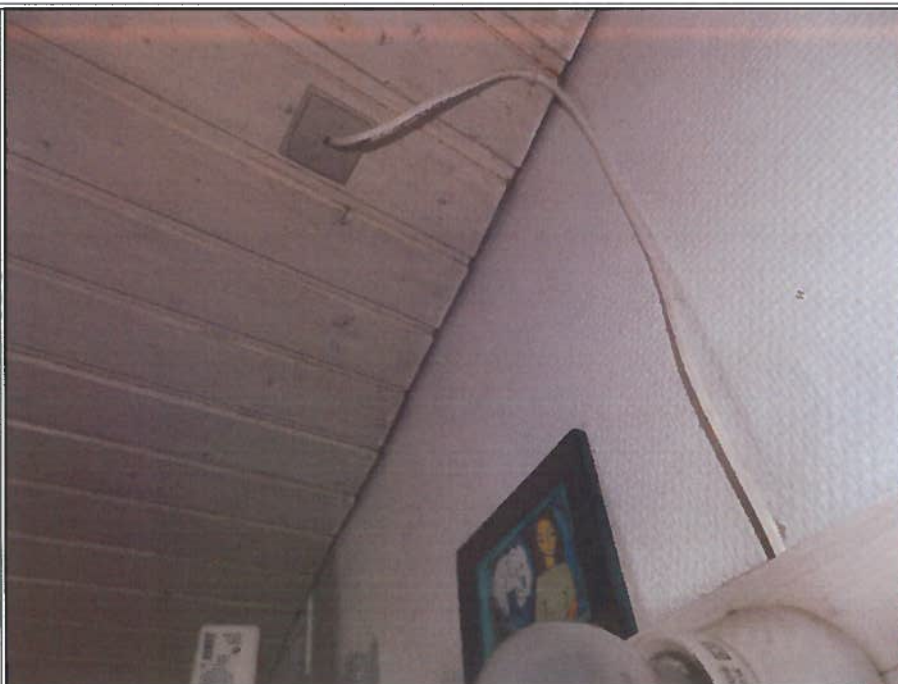
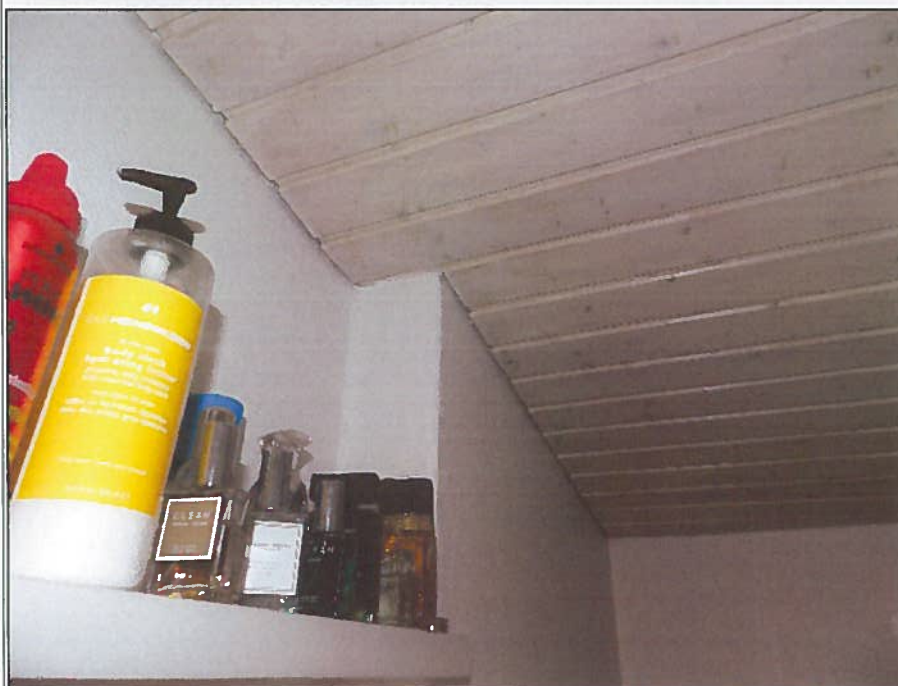
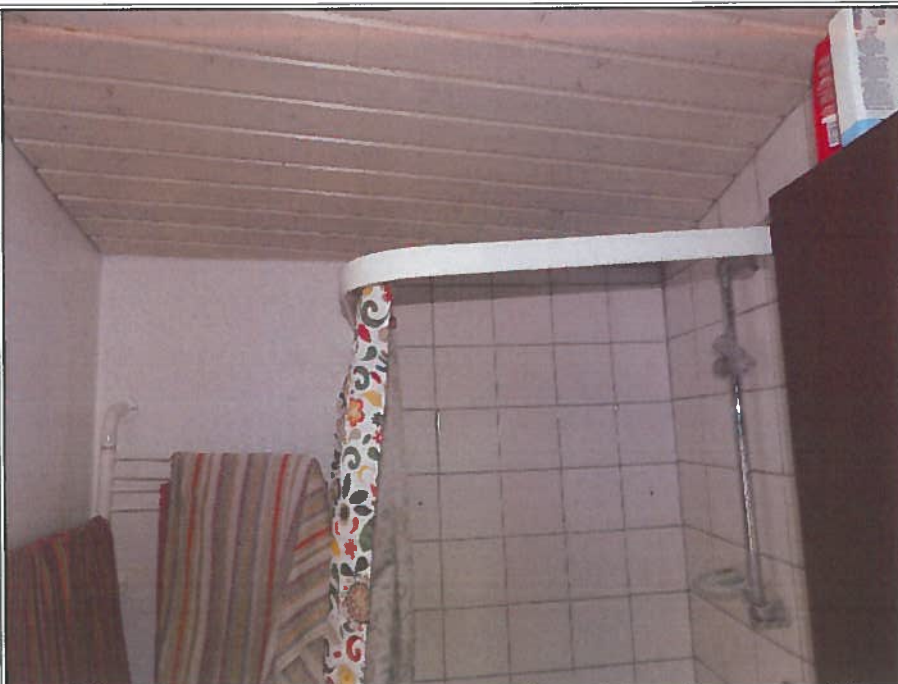
**Beskrivelse af skade/mangel:** Loftbeklædning kan ses at være holdt i en lille cm fra vægge. Ved den åbne spalte kan det konstateres, at der ikke er en tætlukkende dampspærre, da isoleringen er blottet.

**Note:** Varm og fugtig rumluft kan uhindret trænge direkte op i den kolde uventilerede tagkonstruktion (se pos 1.11) og danne skadelig kondens, hvor risikoen for at der er- eller opstår fugtbetingede skader, er nærliggende.

**Karakter:** K3

**Begrundelse for fejl:** Forholdet er ikke beskrevet.

**Fejlens vægtning:** Det relative lille loftareal, vurderes at kunne udbedres for under kr. 10.000. Men da forholdet ikke kan forventes opdaget af en almindelig bruger, men kun af en faglig ekspert, er det en skærpende omstændighed at BS ikke har beskrevet forholdet.
