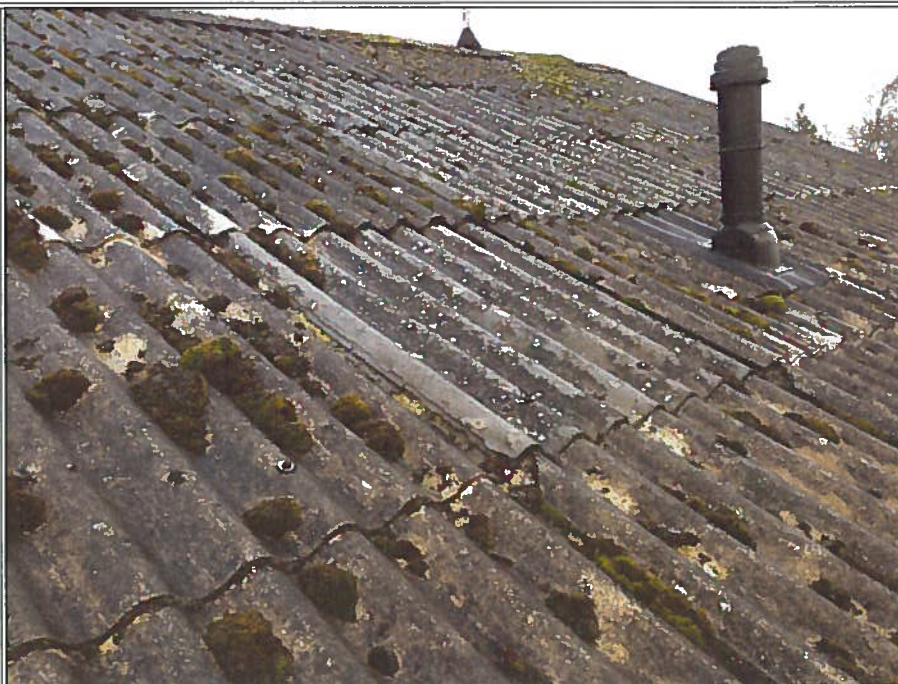
**C11**

K3, Tagdækningen er i større omfang med aldersbetinget nedbrydning på begge tagflader.

Note: Der ses fine revneforløb i bølgetoppe, indekerende, at asbestarmeringen er defekt ligesom enkelte tagflader smuldrer. Der kan ikke påregnes restlevetid på tagdækningen. BS har ikke beskrevet forholdet korrekt og har endvidere stillet i udsigt, at restlevetiden vil kunne forlænges ved afrensning og maling.

Reduceret fejlpoint, idet tagdækningen dog er omtalt i tilstandsrapporten.

| Bygningssagkyndig | Iflg. håndbog for beskikkede bygningssagkyndige har eternitbølgeplader med asbest en middellevetid på 80 år og jeg finder ikke, at denne tagdækning er mere nedbrudt end gennemsnitligt, hvorfor jeg mener, at tilstanden i tilstandsrapporten er korrekt beskrevet - ligeledes restlevetiden. - Der er jo heller ikke konstateret utætheder i tagdækningen og afrensning med efterfølgende overfladebehandling hæmmer uden tvivl nedbrydningen og forlænger dermed levetiden på taget. | 0 |
| Syns- og Skønsmand | Den pågældende tagdækning er under kraftig nedbrydning, hvilket BS burde have konstateret. BS skal forholde sig konkret til den pågældende tagdækning og kan ikke støtte sig til en teoretisk angivet levetid jf. tabelopslag.<br>BS bør endvidere være bekendt med, at den pågældende type tagdækning og taghældning med den pågældende alder ofte ses at være nedbrudt.<br>Fejlpoint fastholdes | C11 |

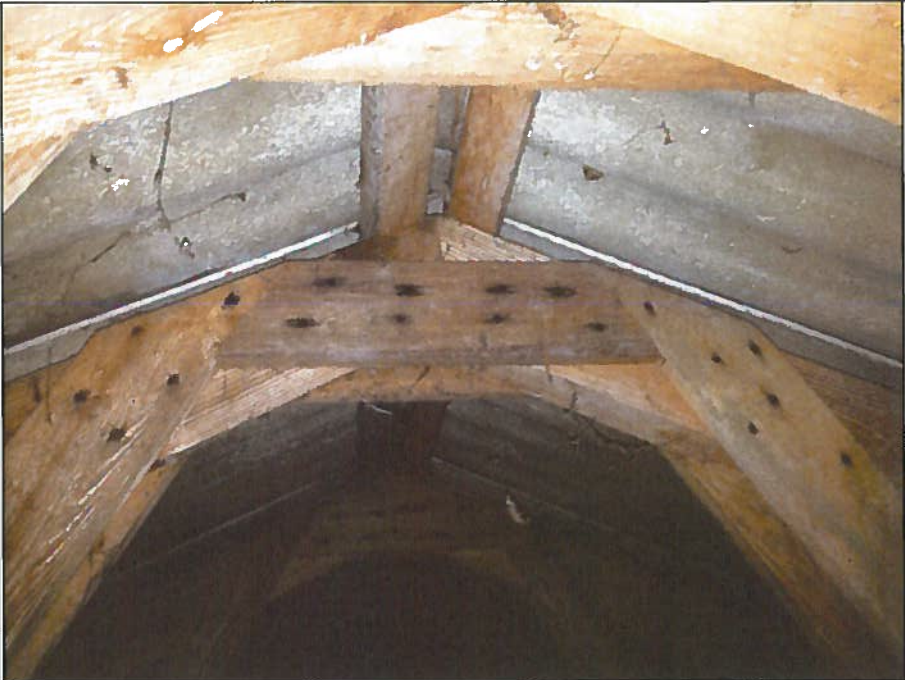
| <b>Fejlangivelse</b><br>Syns- og Skønsmand | <p>K3, Der mangler tætning i tagrygning mellem tagplader og rygningsplader. Note: Der er risiko for fygesne og indtrængende slagregn i tagrummet.<br/>BS omtaler ikke forholdet</p> | A3 |
| Bygningssagkyndig | Accepteret | A3 |
| Syns- og Skønsmand | Enighed om fejlpoint | A3 |

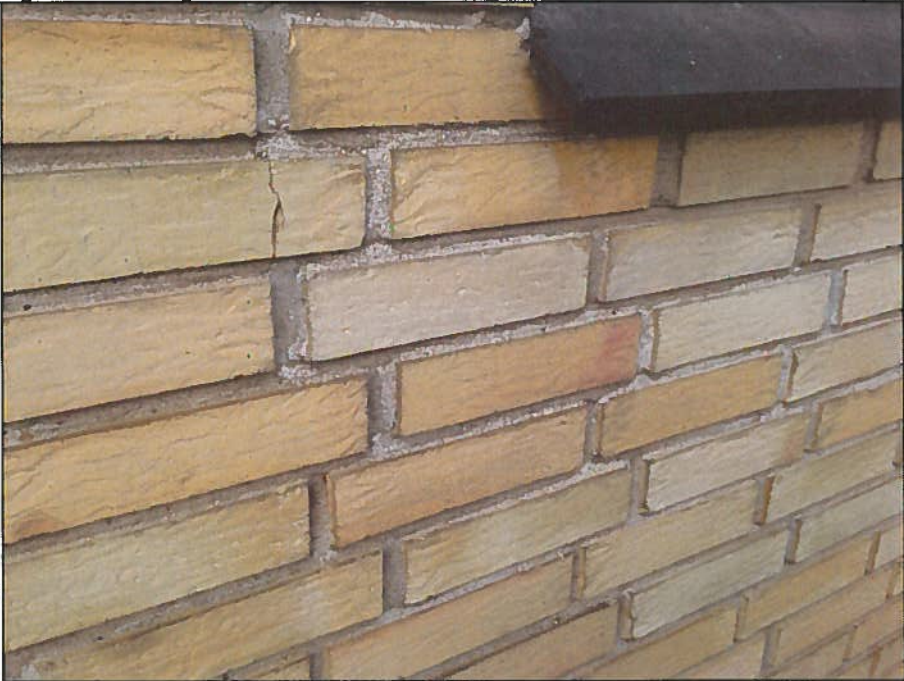
| <b>Fejlangivelse</b><br>Syns- og Skønsmand | <p>K1, Finere revne løbende fra sokkel til vindue, er konstateret på østsiden udfor badeværelset. Note: Revnen er en følgeskade fra fundament. Revnen vurderes i ro og det vurderes derfor, at der ikke sker nævneværdig videre skadesudvikling.<br/>BS har ikke registreret skaden</p> | A3 |
| Bygningssagkyndig | Accepteret | A3 |
| Syns- og Skønsmand | Enighed om fejlpoint | <b>A3</b> |

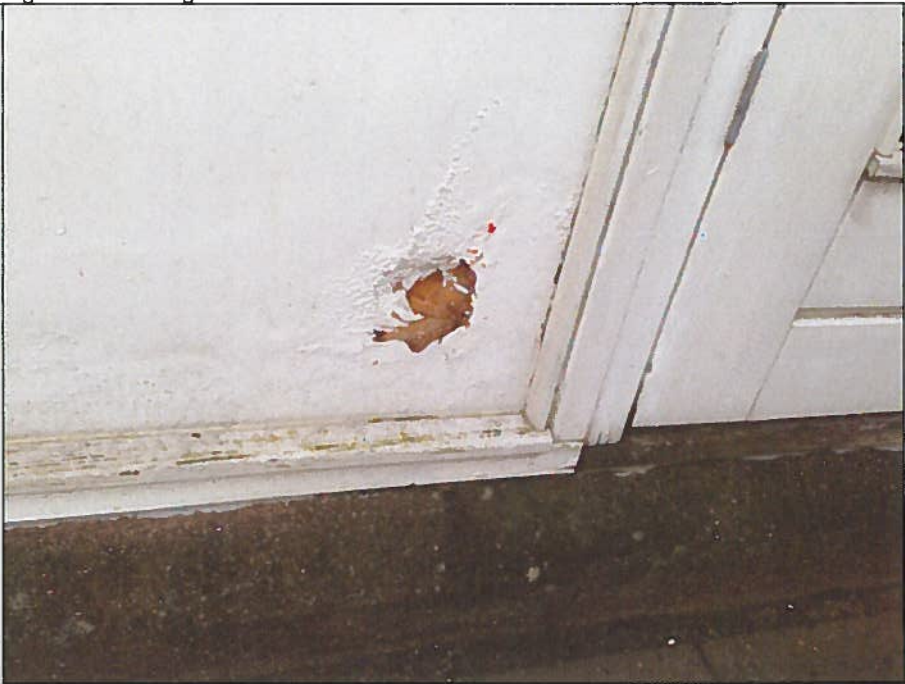
| | K2, Der er trænedbrydning lokalt i en fyldning i stuevinduesparti.<br>BS mangler registrering af skaden. | |
| Bygningssagkyndig | Accepteret | A3 |
| Syns- og Skønsmand | Enighed om fejlpoint | <b>A3</b> |

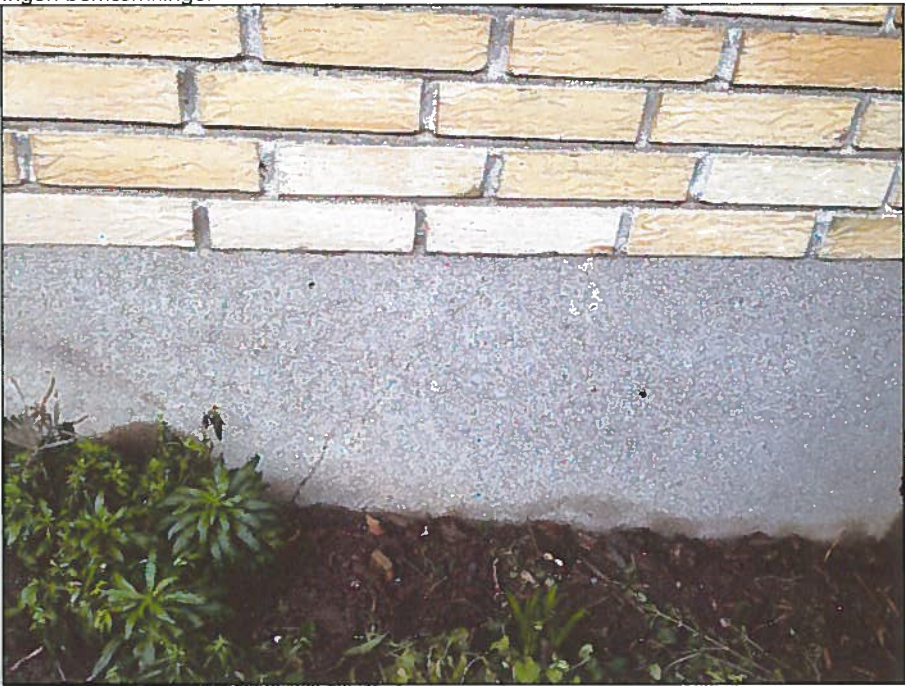
| <b>Fejlangivelse</b><br>Syns- og Skønsmand | <p>K1, Finere sætningsrevne er konstateret på østsiden udfor badeværelset. Note: Revnen har forårsaget et fint revneforløb videre op i murværket til vinduet. Revnen vurderes i ro og det vurderes derfor, at der ikke sker nævneværdig videre skadesudvikling. BS har ikke registreret skaden</p> | A3 |
| Bygningssagkyndig | Accepteret | A3 |
| Syns- og Skønsmand | Enighed om fejlpoint | <b>A3</b> |

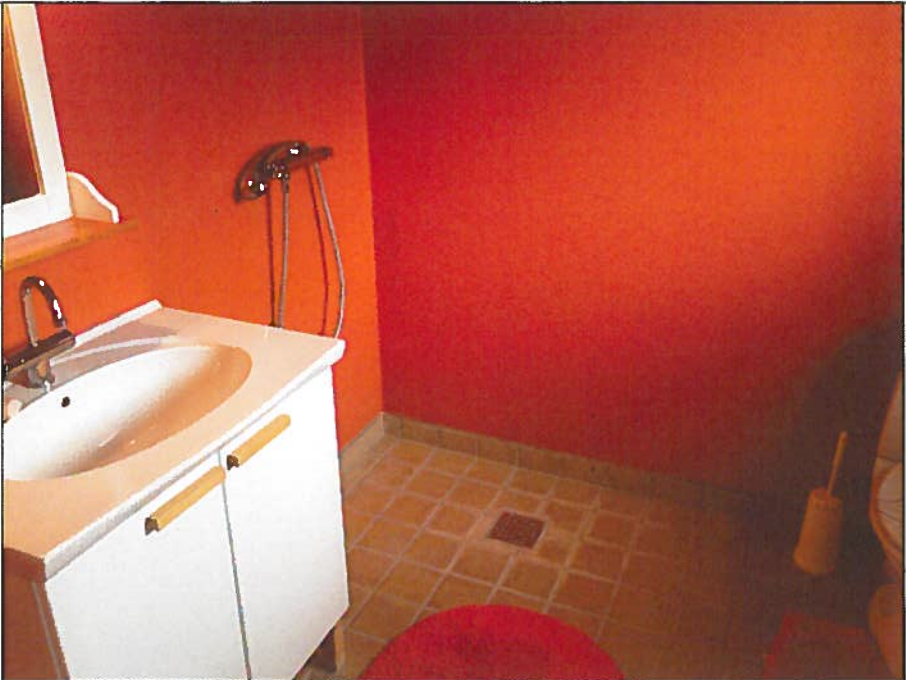
| <b>Fejlangivelse</b><br>Syns- og Skønsmand | <p>K3, I vandbelastet brusehjørne, er vægoverflader udført som malerbehandlet glasvæv. Underlag mangler endvidere partielt fuld vedhæftning.<br/> Note: Glasvæv er antageligt opsat uden på oprindelig flisebeklædning - evt. med vådrumsmembran imellem. Malerbehandling i direkte vandbelastede områder kan ikke regnes for vådrumssikker overflade i direkte vandbelastede overflader.<br/> BS har ikke anført noget omkring dette forhold</p> | B8 |
| Bygningssagkyndig | Glasvæv i vådrum er almindeligt forekommende og er ikke en fejl, når der er anvendt den dertil foreskrevne lim, filler og maling, som samlet er vandafvisende og der er jo ikke her konstateret skader eller utætheder i selve beklædningen, derfor mindre point | A4 |
| Syns- og Skønsmand | I direkte vandbelastede områder, dvs. i bruseniche og ½ meter over og ved siden af håndvask skal være flisebeklædning.<br>SSK har for en sikkerheds skyld forespurgt hos Flügger Produkt Support på 76 30 33 80, om de havde en malerbehandlet glasvævsbehandling som var egnet til det vandbelastede område. Svaret er "Nej, der skal sættes fliser op i dette område"<br>Fejlpoint fastholdes | B8 |

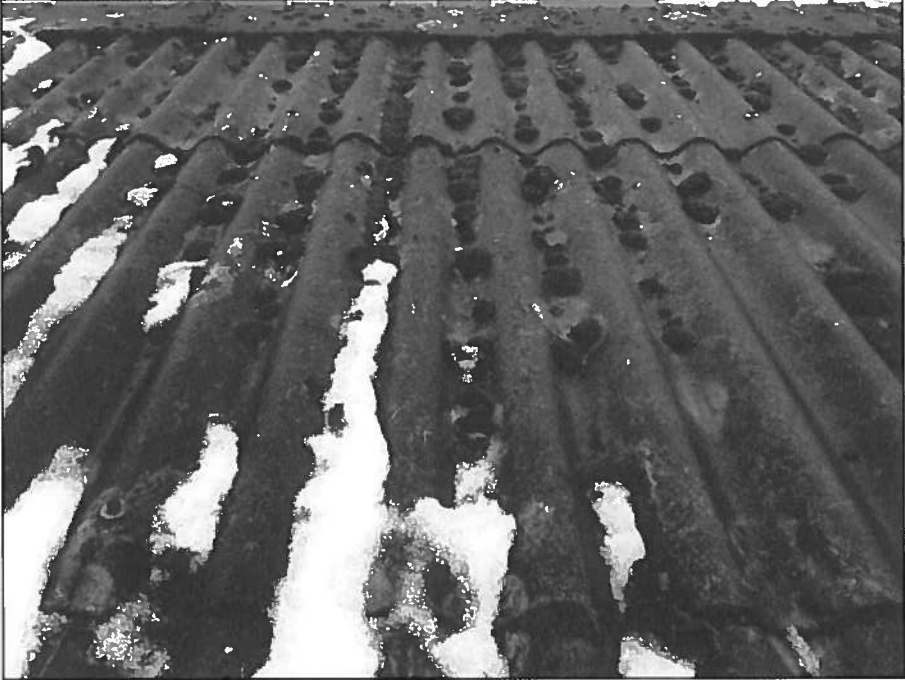
| Fejlangivelse<br>Syns- og Skønsmand | <p>K3, Tagdækningen er i større omfang med aldersbetinget nedbrydning, pt. mest på den østlige tagflade.<br/>Note: Der ses fine revneforløb i bølgetoppe, indekerende, at asbestarmeringen er defekt ligesom enkelte tagflader smuldrer. Der kan ikke påregnes restlevetid på tagdækningen. BS har ikke beskrevet forholdet korrekt og har endvidere stillet i udsigt, at restlevetiden vil kunne forlænges ved afrensning og maling.<br/>Reduceret fejlpoint, idet tagdækningen dog er omtalt i tilstandsrapporten.</p> | B6 |
| Bygningssagkyndig | Ifølge håndbogen for beskikkede bygningssagkyndige har eternitbølgeplader med asbest en middellevetid på 80 år, og jeg finder ikke, at denne tagdækning er mere nedbrudt end gennemsnitligt, hvorfor jeg mener, at tilstanden i tilstandsrapporten er korrekt beskrevet - ligeledes restlevetiden. - Der er jo heller ikke konstateret utætheder i tagdækningen og afrensning med efterfølgende overfladebehandling hæmmer uden tvivl nedbrydning og forlænger dermed levetiden på taget. | 0 |
| Syns- og Skønsmand | Den pågældende tagdækning er under kraftig nedbrydning, hvilket BS burde have konstateret. BS skal forholde sig konkret til den pågældende tagdækning og kan ikke støtte sig til en teoretisk angivet levetid jf. tabelopslag.<br>BS bør endvidere være bekendt med, at den pågældende type tagdækning og taghældning med den pågældende alder ofte ses at være nedbrudt.<br>Fejlpoint fastholdes | B6 |

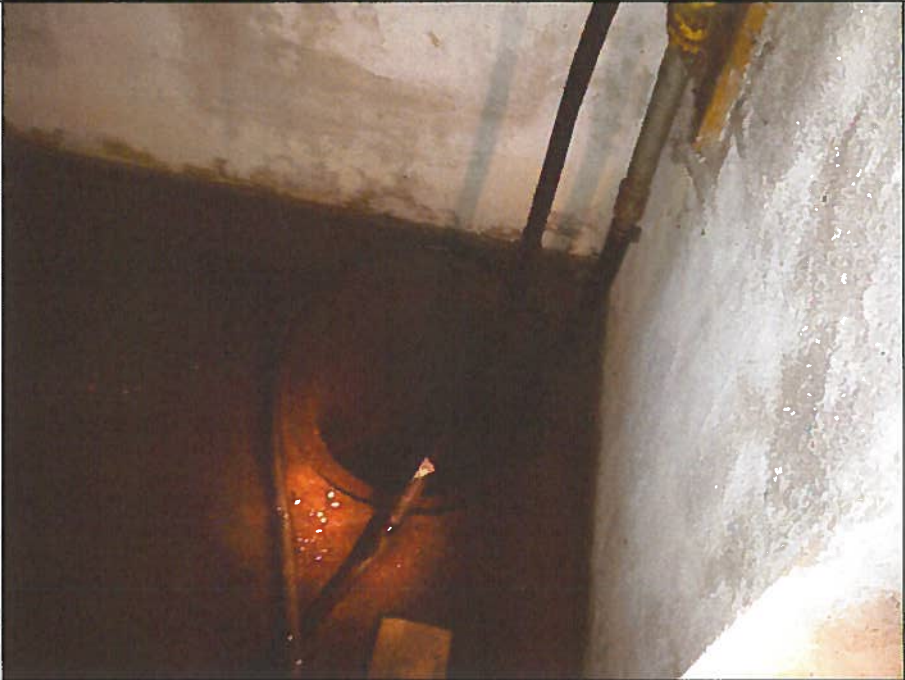
| Fejlangivelse<br>Syns- og Skønsmand | <p>UN, Der står blankt vand på gulv i kælder.<br/>Note: Årsag kan ikke afklares. En årsag kan være manglende eller defekt grundvandspumpe i pumpeump, men afdækning af skadesomfang og udbedring vil kræve en nærmere undersøgelse af forholdet.<br/>Reduceret fejlpoint, idet forholdet er anført i tilstandsrapporten.</p> | A1 |
| Bygningssagkyndig | Jeg mener, at forholdet er beskrevet korrekt i tilstandsrapporten. | 0 |
| Syns- og Skønsmand | En skade, hvori man ikke kan afdække skadens omfang dækkende, skal anføres som en UN skade. BS anfører en "formodning" om skade og årsag, men afdækker således ikke skadens omfang dækkende. Der er ikke tale om nogen væsensforskellig skadesbeskrivelse, men en ukorrekt karakter. SSK har taget hensyn til, at BS skadesbeskrivelse er anført, hvorfor fejlpoint allerede er reduceret.<br>Fejlpoint fastholdes | A1 |

Nævnet har frafaldet fejlangivelsen (A1) under punkt 5.7, da skadesbeskrivelsen anses for dækkende.

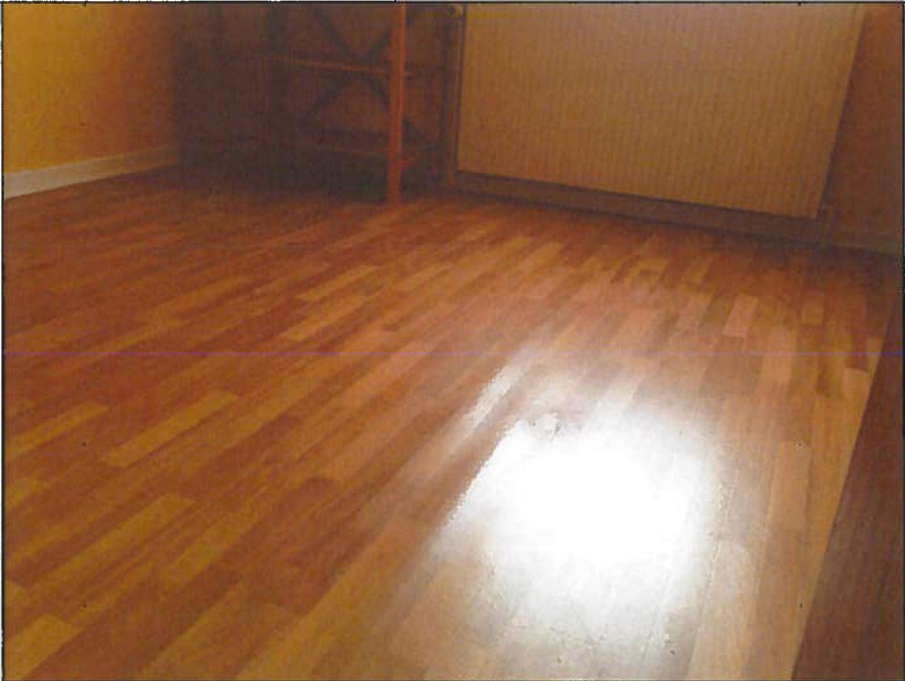
| | | Forkerte registreringer:<br>A: Ingen tæppe på beton, derimod mangler "Vinyl på beton" | |
| Bygningssagkyndig | | Accepteret | A1 |
| Syns- og Skønsmand | | Enighed om fejlpoint | A1 |
