DISCIPLINÆR- OG KLAGENÆVNET  
FOR BESKIKKEDE BYGNINGSSAGKYNDIGE

**Afgørelse – teknisk revision af tilstandsrapporten [REDACTED]:**

# TEKNISK REVISION AF TILSTANDSRAPPORTEN

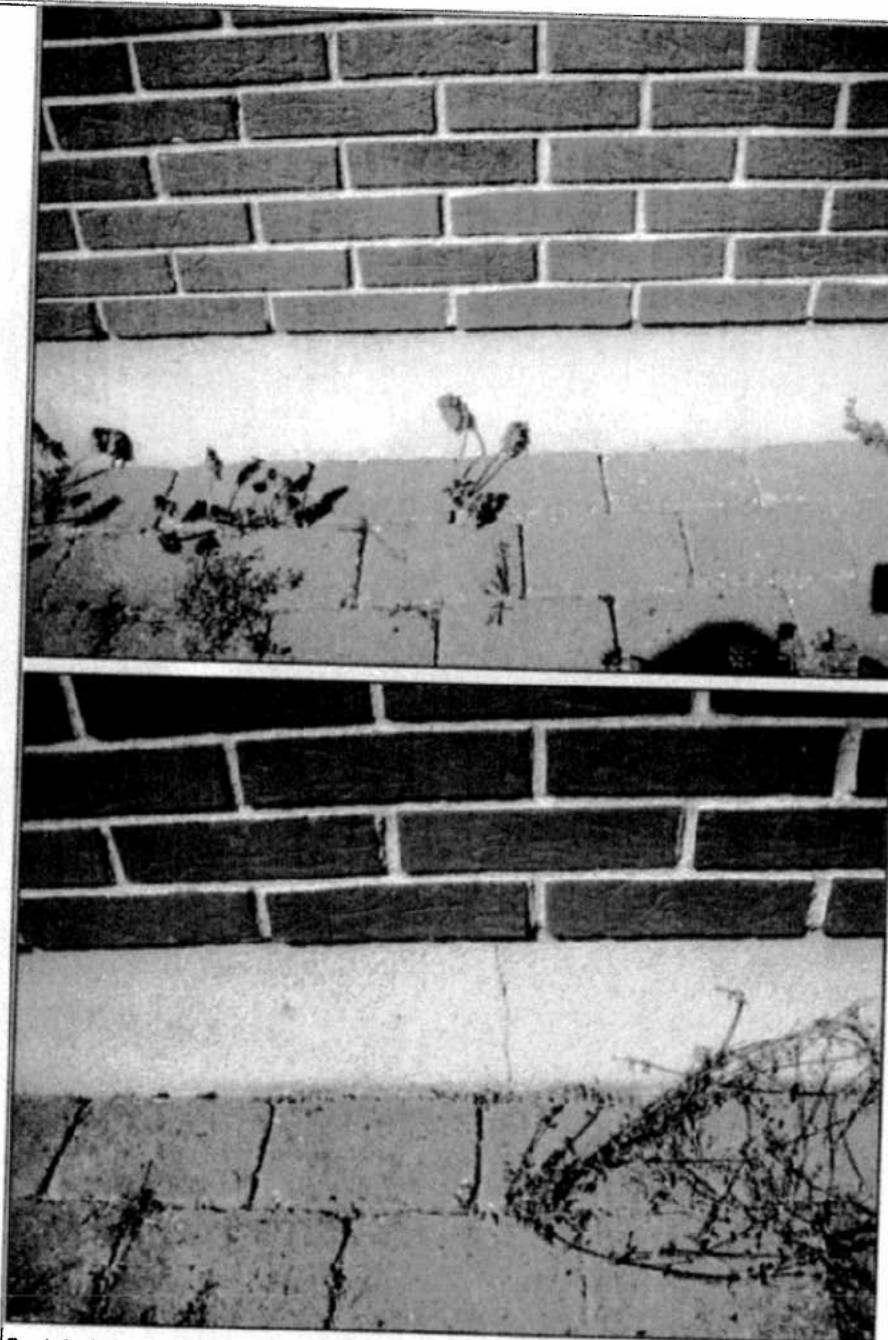
| 1.2 Sokkel | K1: Der er mindre svindrevner enkelte steder i sokkel. Note: Det vurderes at svindrevner kun er i yderste pudslag og er af mindre betydning. |

Beskrivelse af skade/mangel: På vest og sydfacade, ses hårdfine revnedannelser i sokkel ud for hver enkelt lodret stød samlig mellem fundametsblokke (pr. ca. 60 cm). Herudover ses en lidt større åben sætningsrevne midt på sydgavl under vindue. Revnen har forløb op i murværk med en hårfin revne.

Note: Revner i pudslag ud for blokstenssamlinger er typisk forekomne hvor bloksten ikke har være limet eller fuget mellem samlinger.

Karakter: K1

Begrundelse for fejl: Skadebeskrivelsen er for generel og afspejler ikke de konstaterbare forhold og er for diffus til at give en bruger den fulde forståelse af skadens reelle omfang og dennes lokalitet. Skadesbeskrivelsen opfylder dermed ikke Håndbogens kap. 3 afsnit 5.03: "Forholdet skal være entydigt lokaliseret og beskrevet, der må ikke være

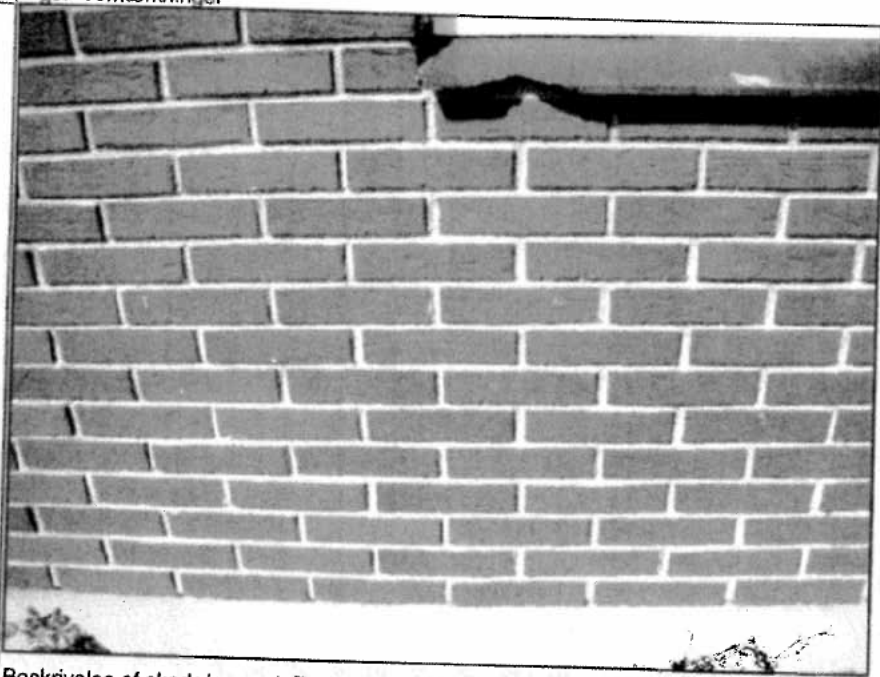
| <b>Fejlangivelse</b><br><b>Teknisk Revisor</b> | <p>Beskrivelse af skade/mangel: Der er en hårfin lodretgående sætningsrevne i murværk i venstre side under gavlivindue mod øst.<br/> Note: Revnen kan ses at have udspring fra den under pos 1.2 angivne revne i østgavl. Revnen bære præg af at være opstået umiddelbart efter opførelsen og har ikke tegn på udvikling.<br/> Karakter: K1<br/> Begrundelse for fejl: Forholdet er ikke beskrevet.</p> | A1 |

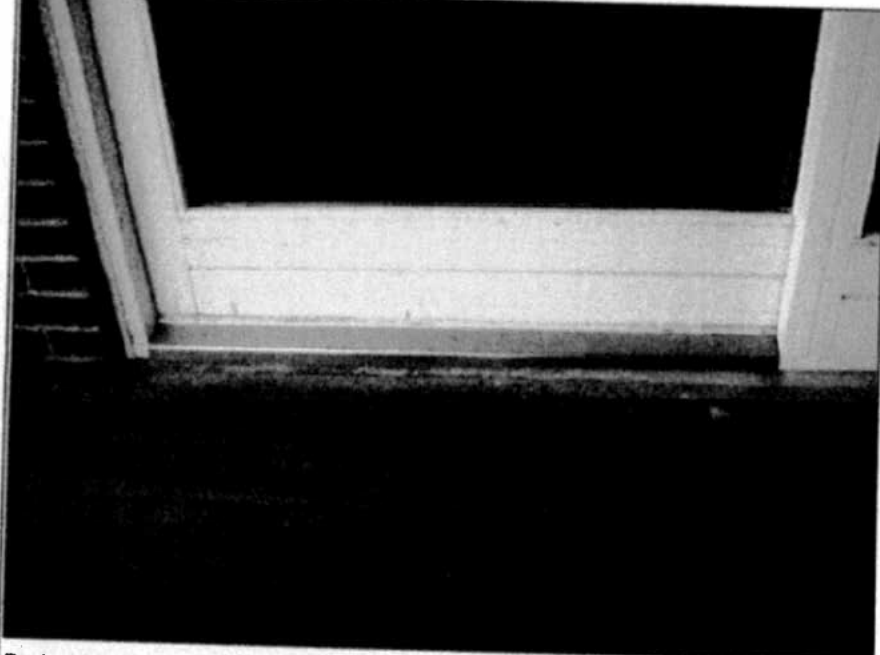
| | <p>Beskrivelse af skade/mangel: Som BS tekst.</p> <p>Note: Da terrassedøren er placeret under overdækning ved terrasse, vurderes risiko for skadeudbredelse minimeret.</p> <p>Karakter: K1</p> <p>Begrundelse for fejl: BS note tekst indikere en skade under fortsat udvikling, hvilket indikere at karakteren K2 skulle have været anvendt. TR mener dog at forholdet under de givne omstændigheder kan berettigge til K1</p> | |

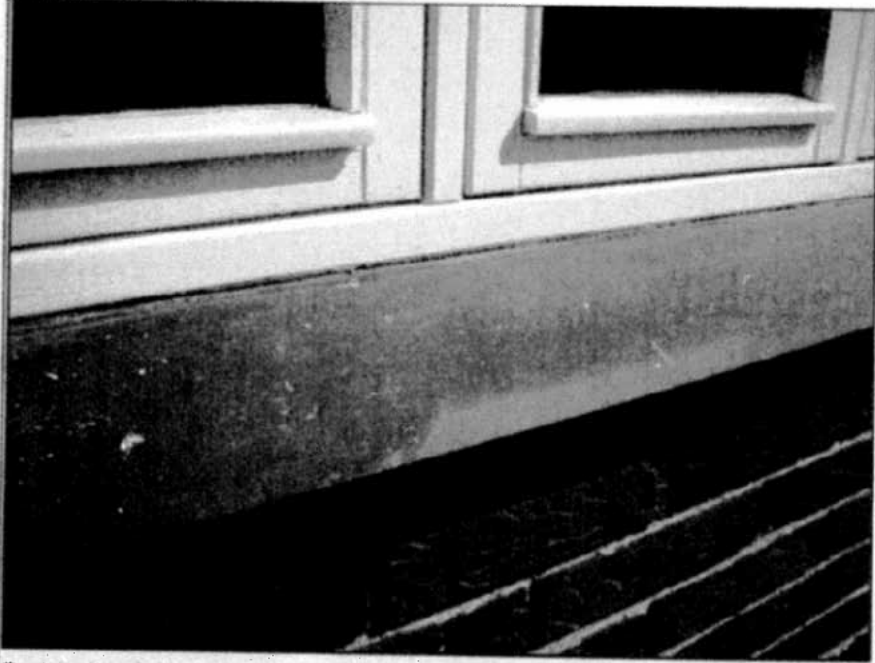
| <b>Fejlangivelse</b><br>Teknisk Revisor | <p><b>Beskrivelse af skade/mangel:</b> Vinduer er generelt monteret for tæt på sålbænk, hvorved fugen under vinduet ikke har kunne placeres korrekt bag drypnot. Fugeslip foreger risikoen for fugtbinding til træværk, som giver risiko for trænedbrydning. Hvilket dog ikke kunne konstateres ved kontrolbesigtigelsen.</p> <p>Karakter: K2</p> <p>Begrundelse for fejl: Forholdet er ikke beskrevet.</p> | A1 |

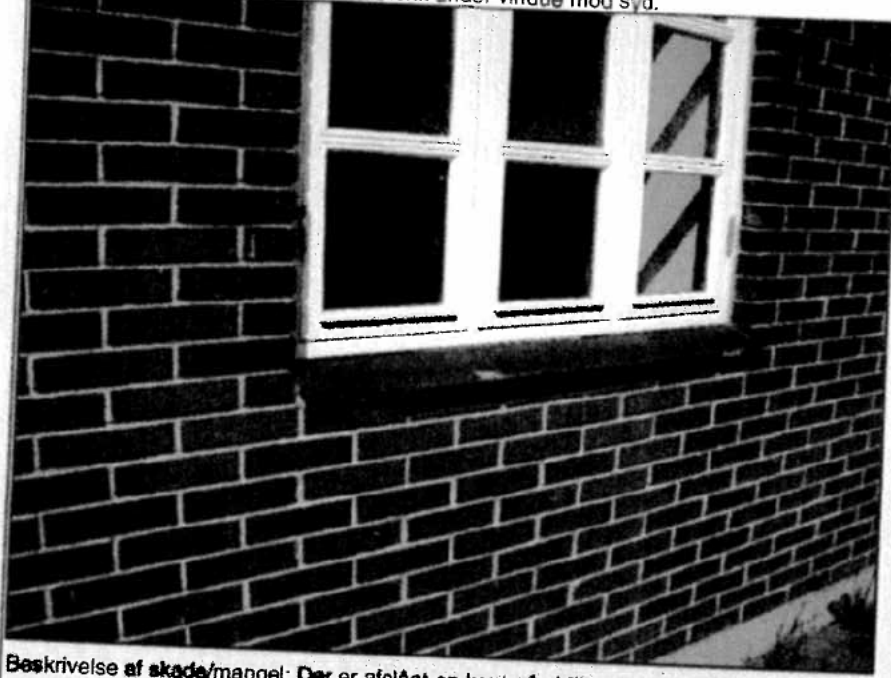
| 4.4 Sålbenke | K1: Der er afslået kant på skiffersålbenk under vindue mod syd. | A1 |

| | Beskrivelse af skade/mangel: Der er afslået en kant på skiffersålbenk under vindue mod øst | |
| | Karakter: K1 | |
| Bygningssagkyndig | Begrundelse for fejl: BS har fejlagtigt angivet vinduet som placeret mod syd.<br>Tidsfristen er udløbet uden kommentarer fra den sagkyndige. | |

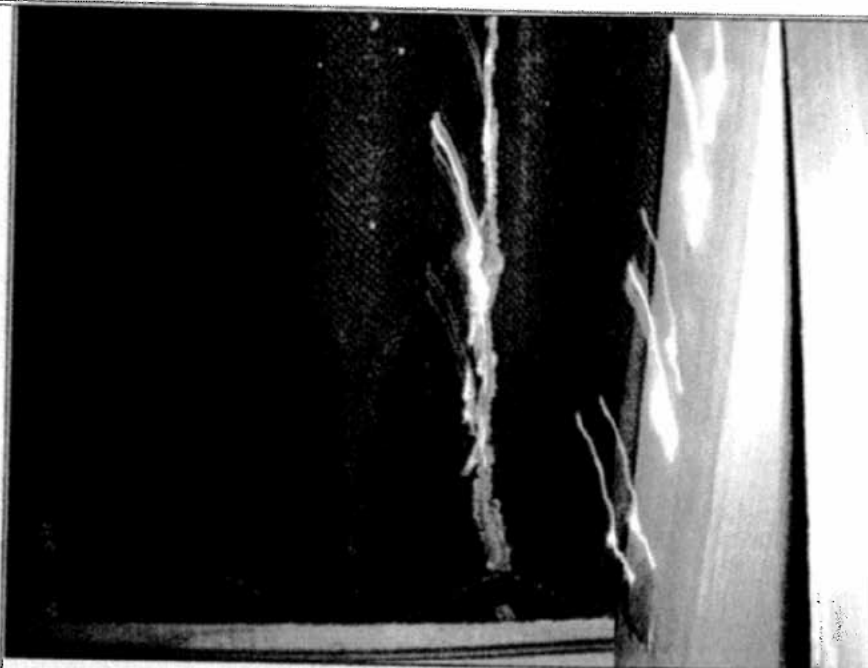
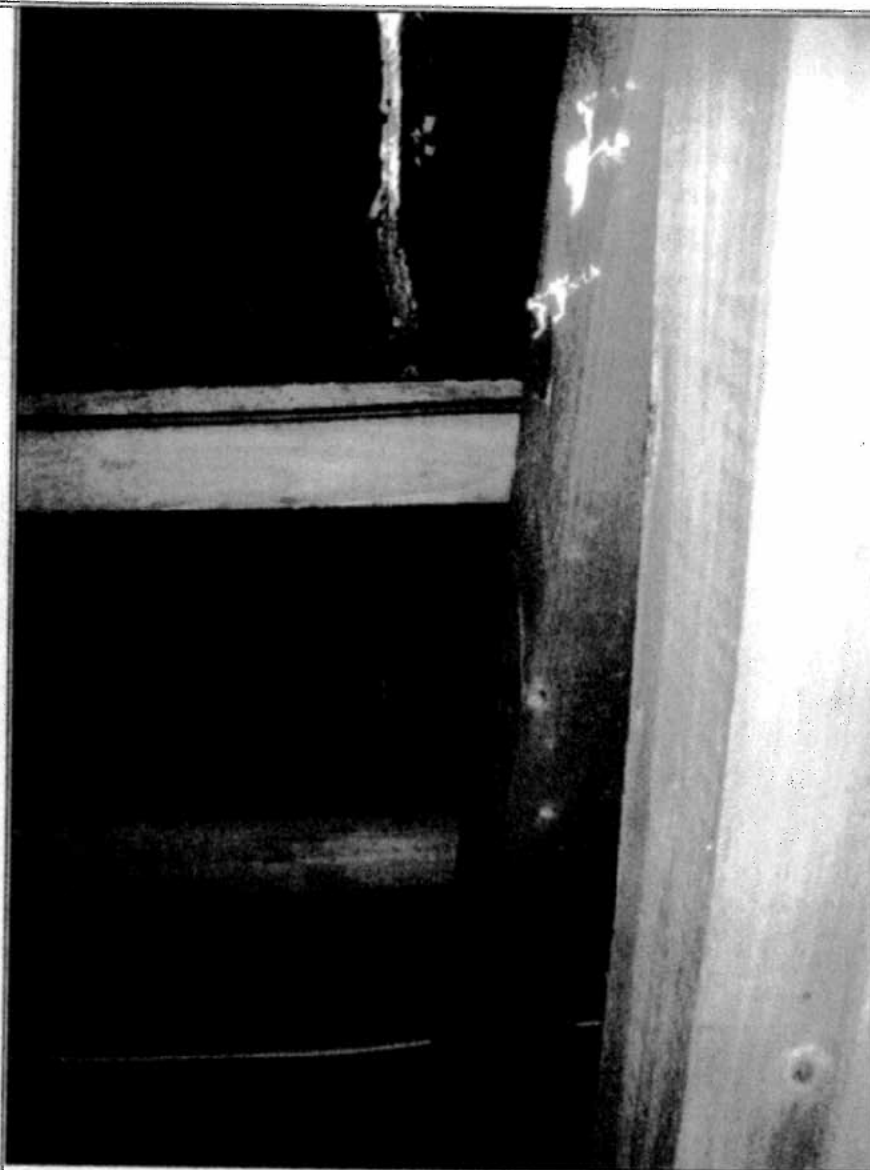
8.1  
Tagbelægning/rygning

Beskrivelse af skade/mangel: På syddagflade, skråt overfor loftlem, kan der konstateres flere revnede tagplader over hinanden.

Note: Revnerne er placeret i toppen af bølgepladerne og giver ikke umiddelbart større vandindtrænging og der forekommer kun fugtspor og kalkaflejring omkring revnerne. På længere sigt vil revnerne forvitte og blive mere åbne. skaden må antages at være opstået som følge af en stormskade i forbindelse med utilstrækkelig vindafstivning af huset - hvilket dog ikke umiddelbart kan eftervises ved en visuel gennemgang.

Karakter: K3

Begrundelse for fejl: Forholdet er ikke beskrevet. Udbedringen og evt. skadefølge er begrænset, Fejlen vægtes derfor i niveau A

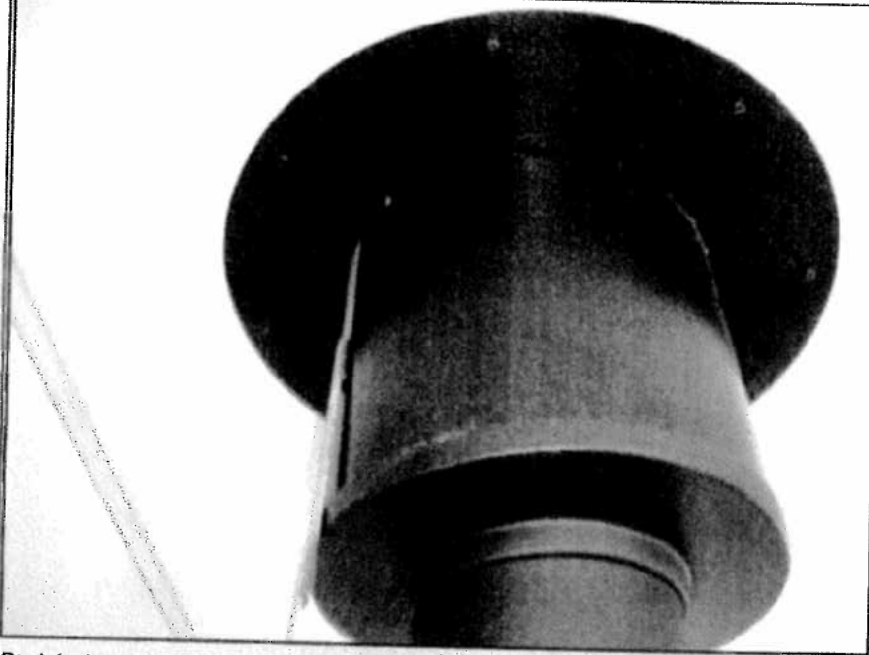
| | <p>Beskrivelse af skade/mangel: Der mangler <b>vandtæt gummitætningspakning</b> omkring skorstengennemføring i loft, <b>hvorved dampspærrefunktion</b> ikke er virksom.</p> <p>Note: Varm og fugtig rumluft trænger uhindret op i tagrum og danner kondens i det kolde tagrum med risiko for mug og skimmeldannelse til følge.. Der kan ses kondensløbestriber ned ad skorstensrør.</p> <p>Karakter: K3</p> <p><b>Begrundelse</b> for fejl: Forholdet er ikke beskrevet.</p> | | |

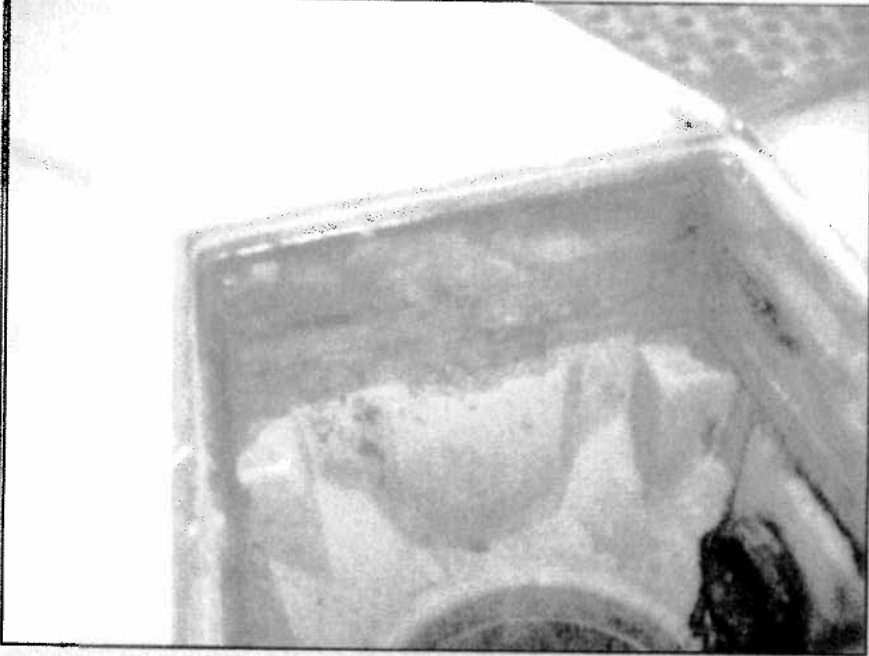
| <b>Fejlangivelse</b><br><b>Teknisk Revisor</b> | <p>Beskrivelse af skade/mangel: Afløbsskål i bruseniche er <b>monteret</b> for lavt, der er monteret 2 forhøjeringe som compensation. de sidste 1,5 - 2 cm er udført med en relativ tæt flisemørtel.</p> <p>Note: Afløbsinstallationen er ikke udført i henhold til gældende regler. Den aktuelle udførelse indebærer en begrænset risiko for følgeskade på anden bygningsdel. Der kunne ikke måles unormale opfugtning i tilstødende konstruktioner ved kontrolbesøget. Hvilket dog kunne skyldes at ejendommen ikke har været beboet et stykke tid.</p> <p>Karakter: k3</p> <p>Begrundelse for fejl: Forholdet er ikke beskrevet. Udbedringen af forholdet vurderes at have beskedne omkostninger. Men da forholdet forventes at have en bygningssagkyndiges skærpede opmærksomhed, sættes niveauet til A4</p> | <b>A4</b> |
| Teknisk Revisor | <p>Det er ikke et spørgsmål om hvorvidt badeværelser har været udført før eller efter krav til vådrumsmembran. Her er der tale om et fejludført gulv afløbskonstruktion, som gennem tiderne altid har været stillet krav til at skulle være udført i en tæt forbindelse mellem afløbsskål og gulvrist. - At håndværkere tidligere ikke altid har efterlevet denne omstændighed, friholder ikke BS for ikke at have gjort bemærkninger til fejludførelsen, da det forventes at være almen gængs viden for en bygningssagkyndig under Huseftersynsordningen.</p> <p>Vurderingen fastholdes.</p> | <b>A4</b> |

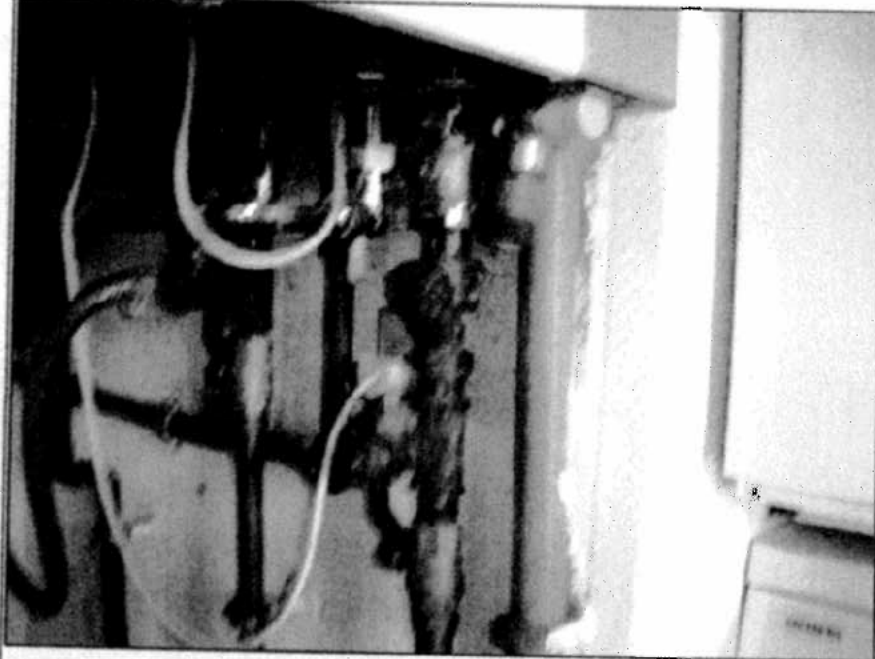
| <b>Fejl angivelse</b><br><i>Teknisk Revisor</i> | <p>Beskrivelse af skade/mangel: Der mangler overløbsrør fra sikkerhedsventil under VVB ført til recipien. der er mindre overfladerust på rør, efter tidligere mindre utætheder ved rørsamlinger.</p> <p>Note: Overløbsvand ledes dog ned på ikke fugtfølsom gulvbeklægning, med gulv afløb. Der vurderes ikke risiko for skadefølge.</p> <p>Karakter: K1</p> <p>Begrundelse for fejl: Forholdet er ikke beskrevet.</p> | A1 |

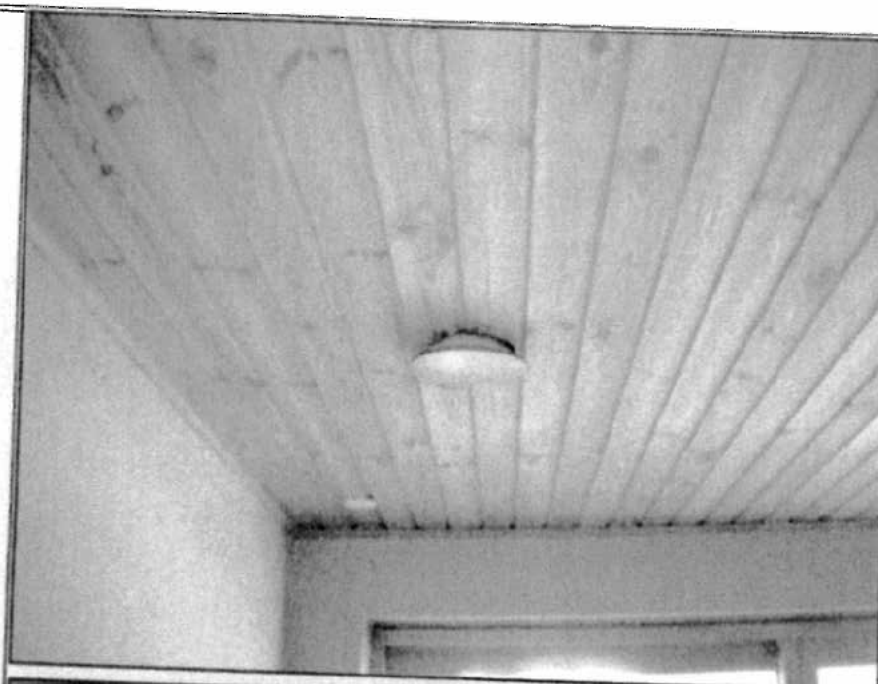
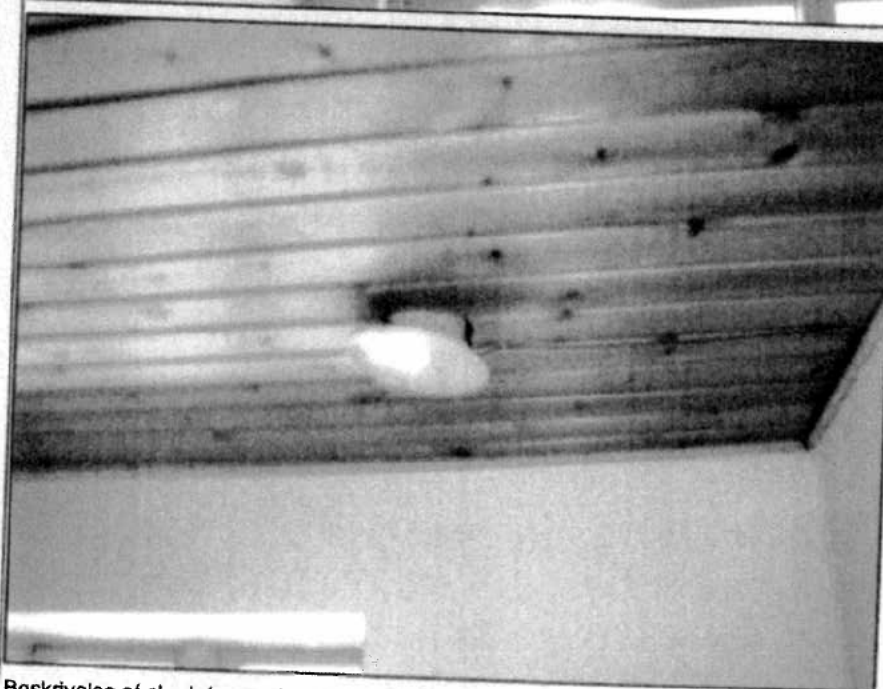
10.5 Andet

Beskrivelse af skade/mangel: Loftventiler til Genvex anlæg er ikke monteret i tæt forbindelse til lofter og hænger ned fra loft flere steder. Der kan ses åbninger mellem aftræksrør og loftbeklædning flere steder, hvor varm og fugtig rumluft kan trænge uhindret op i tagrum og danne kondens.

Karakter: K3

Begrundelse for fejl: Forholdet er ikke beskrevet. Selvom forholdet ikke er omkostningsbelastende, vurderes det at dog at være en markant ting, som en køber vil tillægge betydning og derfor skabe usikkerhed om ejendommens bedømmelse. Der vil derfor være forventninger til at en bygningssagkyndig ville bemærke

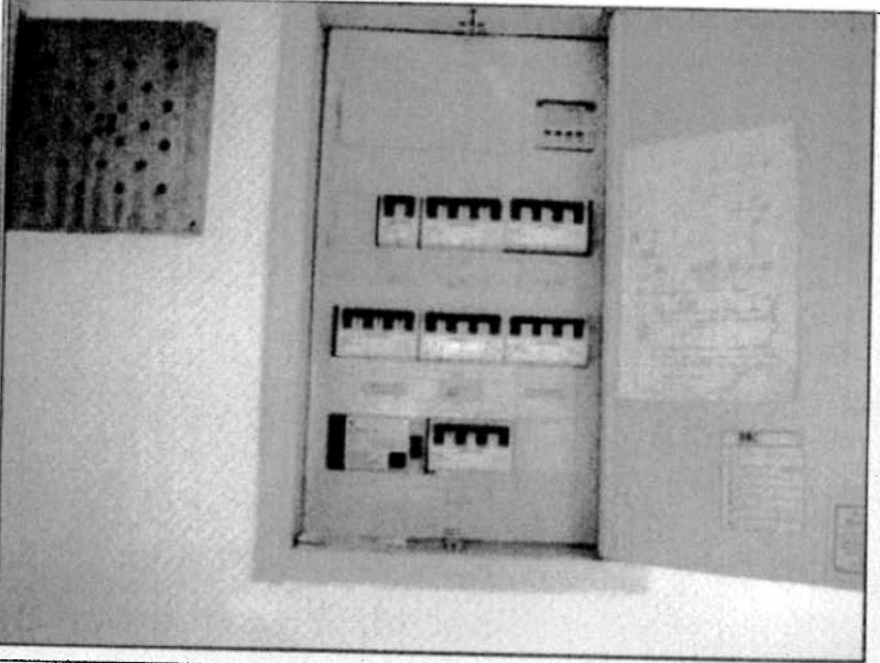
| | <p>Beskrivelse af skade/mangel: Der mangler afdækning for åbning i front på gruppetavle. Der er direkte åbning til strømførende dele.</p> <p>Note: Der er dog låge til selve gruppetavlen som sidder inde i en boks.</p> <p>Karakter: K3</p> <p>Begrundelse for fejl: Der er risiko for personfare, da der er åbent ind til strømførende dele.</p> | | |

| Teknisk Revisor | Det lyder usandsynligt, at der fjernes en automatsikring i forbindelse med en reparation i tavleanlæg. Det har ikke været muligt at få dette verificeret af tidligere ejer. Men under henvisning til ovennævnte fastholder TR sin vurdering. | B8 |

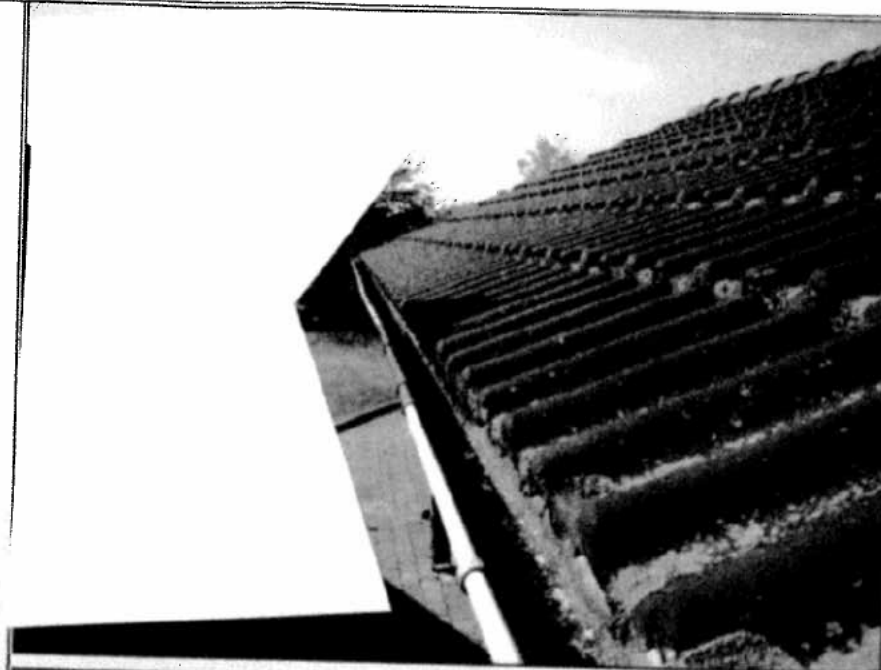
8.6 Tagrender /  
tagnedløb

Beskrivelse af skade/mangel: Der er mindre bagfald og lunkedannelse i tagrende mod øst.

Note: Kan give overløb ved kraftig regn. Ved kontrolesigtigelsen kunne der konstateres ophobning af vand bagerst i tagrenden.

Karakter: K2 (der vurderes ikke følgeskaderisiko)

Begrundelse for fejl: Forholdet er ikke beskrevet.
