# SKØNSERKLÆRING

J.nr. 16025

| Oversigt over klagepunkter: | 1. Forkert monterede Cemprit facadeplader. |

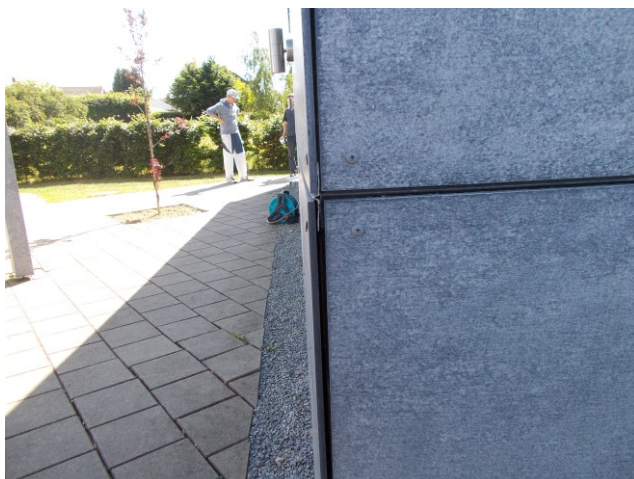
Det fugeprofil der er brugt til vandret montering er godkendt til lodret montering.

| Ad 1. Fejl og forsømmelser: | <p>BS burde have nævnt forholdet med de åbne skruehuller og den usædvanlige maximale skrueafstand med karakteren UN, idet han ikke kunne se underlagskonstruktionen.</p> <p>Beskrivelse: Bygningen er beklædt med facadeplader, hvor skrueafstanden generelt er usædvanlig stor. I øvrigt er der flere skruehuller uden skruer på grund af manglende underlag.</p> <p>Note: For stor skrueafstand giver risiko for meget stort træk, måske for stort, på de enkelte skruer og især på hulkanterne.</p> <p>Karakter: UN.</p> |

| Ad 1. Overslag over udbedringsudgifter inkl. moms: | <p>Bilag 02) Tilbud (overslagspris) fra tømrerfirma virker rimeligt.</p> <p>Kr. 209.632,56 inklusive moms.</p> |
