## Revisionsoversigt

### Tilstandsrapport for ejendommen

## Bygning A (Beboelse - 147m2)

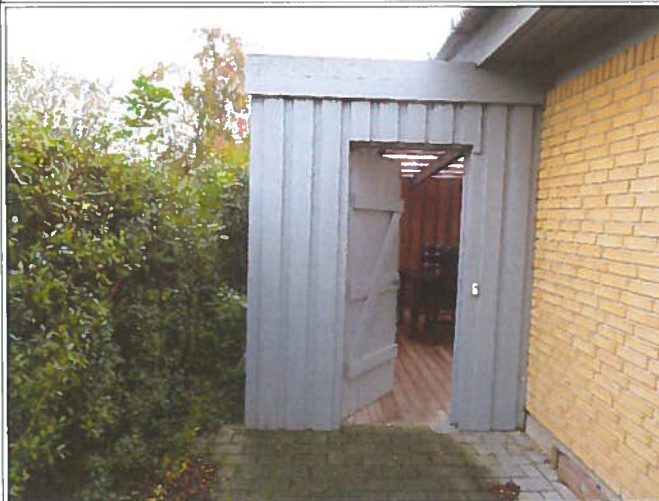
Indgang til overdækket terrasse der ligger nordøst for huset.

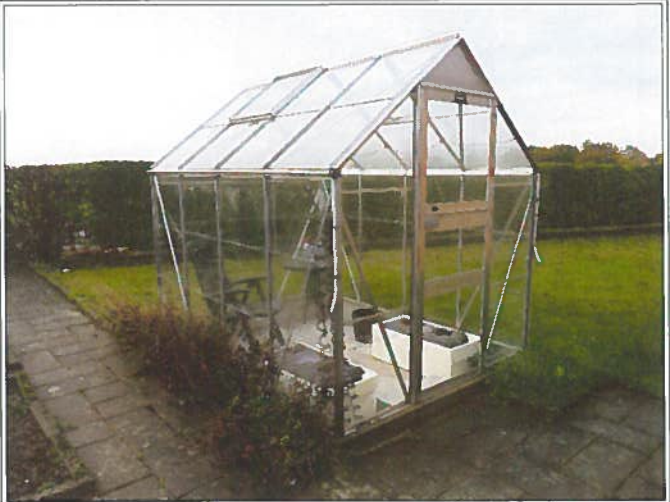
| Drivhus | |

| | | <p><u>Beskrivelse af mangel:</u><br/>På ejendommen er opført et drivhus på ca. 6 kvm.</p> <p><u>Begrundelse for fejl:</u><br/>Bygningen er ikke registreret i rapporten.<br/>Jf. håndbogen side 35 omfatter bygningsgennemgangen samtlige bygninger på ejendommen. Dog skal bygninger under 4 kvm uden rand eller punktfundamenter ikke registreres. Drivhuset her er ca. 6 kvm og med betongulv med gulvafløb.</p> <p><u>Fejlens vægt:</u><br/>Der er tale om et nyere drivhus med en værdi på niveau B.</p> | | | | | | | |
