# DISCIPLINÆR- OG KLAGENÆVNET FOR BESKIKKEDE BYGNINGSSAGKYNDIGE

## **Afgørelse – teknisk revision af tilstandsrapporten [REDACTED]:**

Det er nævnets vurdering, at der i tilstandsrapporten [REDACTED] er afvigelser fra retningslinjerne for huseftersyn i et sådant omfang, at den må betegnes som fejlbehæftet. Det er nævnets afgørelse, at beskikket bygningssagkyndig [REDACTED] tildes en påtale for fejl i tilstandsrapporten [REDACTED].

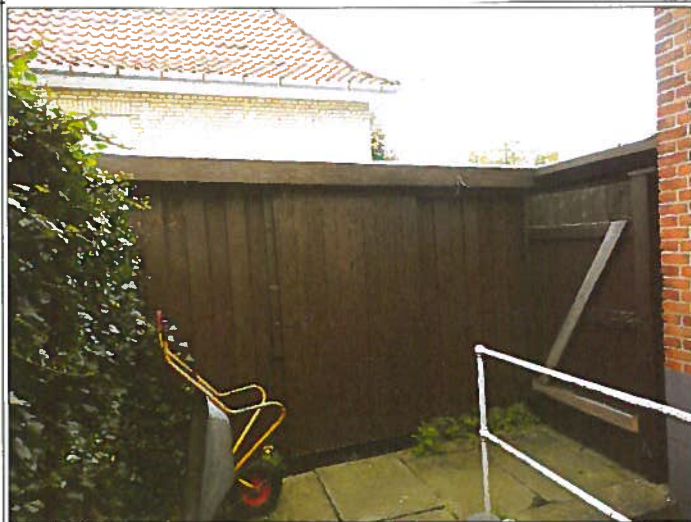
Litra B (carport) set fra indkørsel

Litra C (udhus) er sammenbygget med litra B, carport. Kunne reelt have været med under dette litra som "carport/udhus".
