# DISCIPLINÆR- OG KLAGENÆVNET FOR BESKIKKEDE BYGNINGSSAGKYNDIGE

## **Afgørelse – teknisk revision af tilstandsrapporten**

Den reviderede tilstandsrapport er udarbejdet af bygningssagkyndig den 5. august 2011.

Kontrolrapporten er udarbejdet af syns- og skønsmand og afsluttet den 7. november 2011.

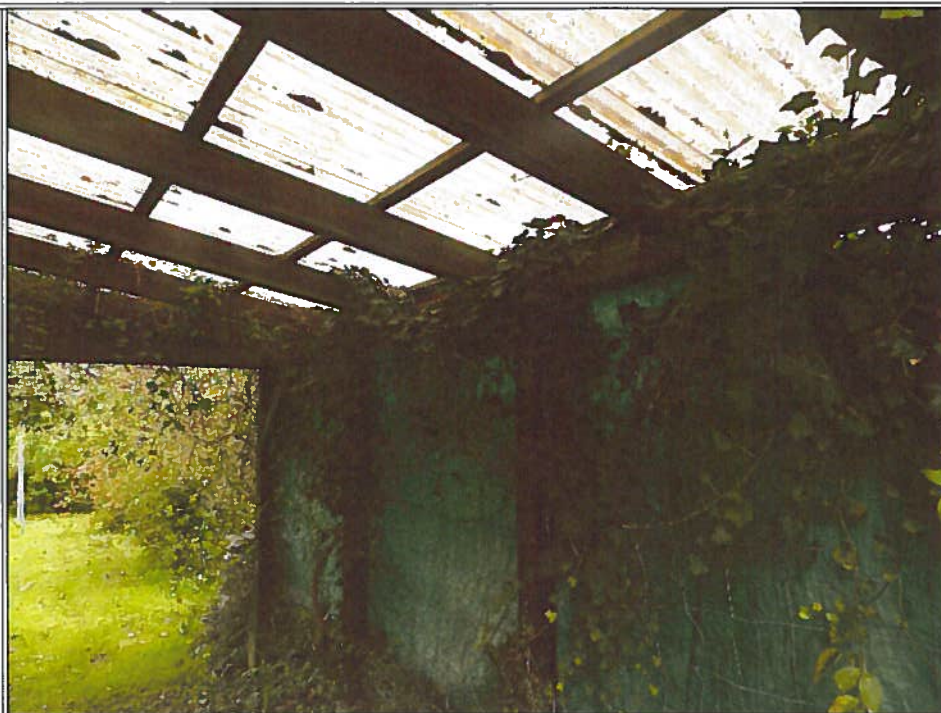
B6

| | <p>Litra B og C er uberettiget fravalgt, da bygningerne er sunde og friske, samt relativt nye og har kun få skader.<br/> A = 21 m<sup>2</sup> - B = 10 m<sup>2</sup> ~ Samlet nyværdi ca. 25.000,-<br/> Fejlens vægt: Da bygningerne er simple bygninger, sættes fejlen nederst i niveauet.</p> | |
