# SKØNSERKLÆRING

J.nr. 10092

## **Oversigt over klagepunkter:**

1. Kanalgennemføringer i undertag
2. Skotrender
3. Udsugningsventilator

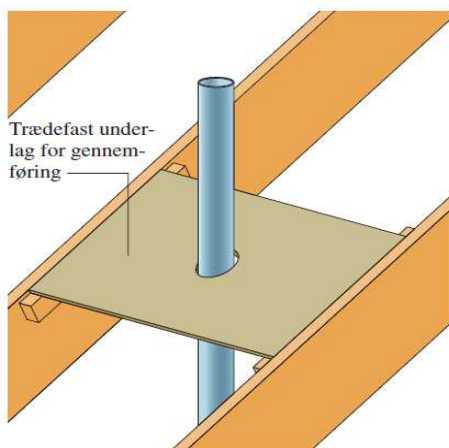
#### 19. Kip

Udførelse af mindre gennemføringer skal ske på et trædefast underlag af brædder, konstruktionskrydsfiner eller OSB/3-plade forsænket mellem spærrene.

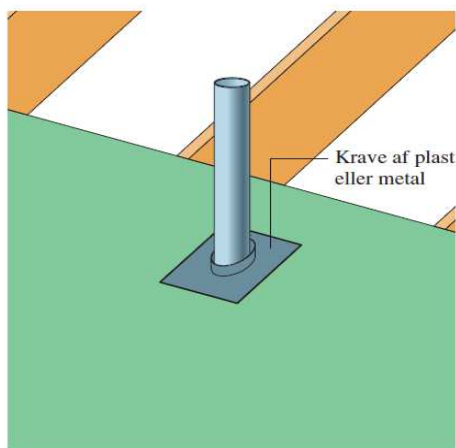
#### 20. Kip

Hul til gennemføringen kan skæres gennem undertag og træunderlag. Tætningskraven klæbes til undertaget og tættes med tagpap klæbet med en koldklæber til undertaget.

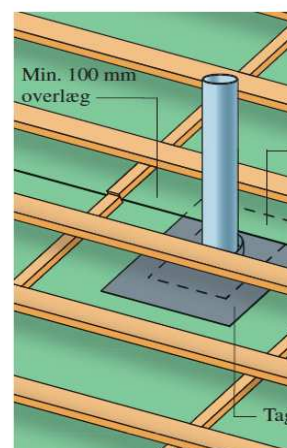
#### 21. Kip

Gennemføringen tættes med efterfølgende lag træfiberunderslag så det overlapper tagpapindlægget omkring kraven med mindst

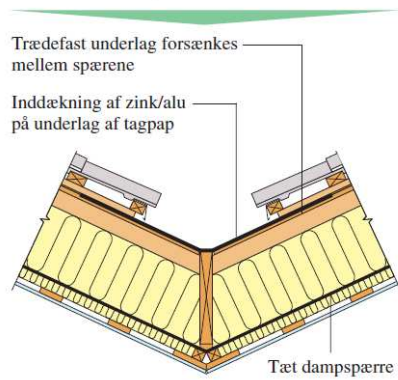
### 25. Skotrende

Forsænket skotrende.

Taglægter monteres på afstandslister og afsluttes med en 38 x 56 mm tilskåret kantlægte, som inddækkes med et zink- eller alu-profil.

Forsænket skotrende af brædder eller konstruktionskrydsfiner.

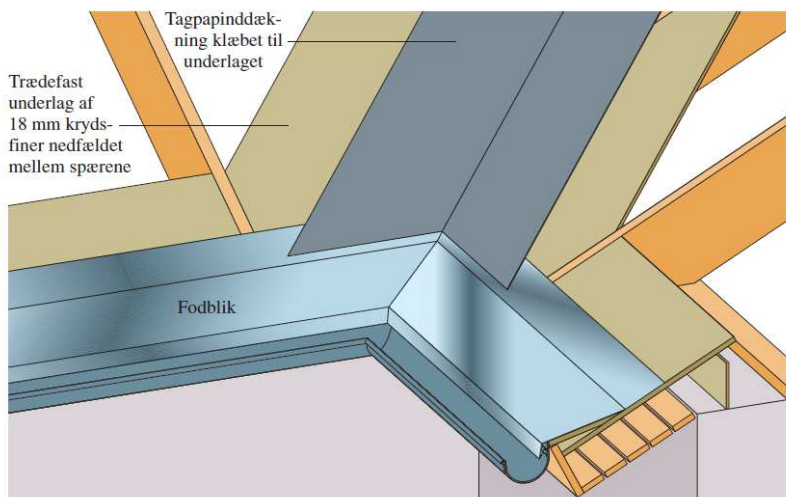
#### 26.

Forsænket skotrende med påklæbet tagpap. Tagfod kan også udføres af tagpap.
