# SKØNSERKLÆRING:

## J.nr. 13030

| Oversigt over klagepunkter: | 1. Manglende ventilation til tagrum. |

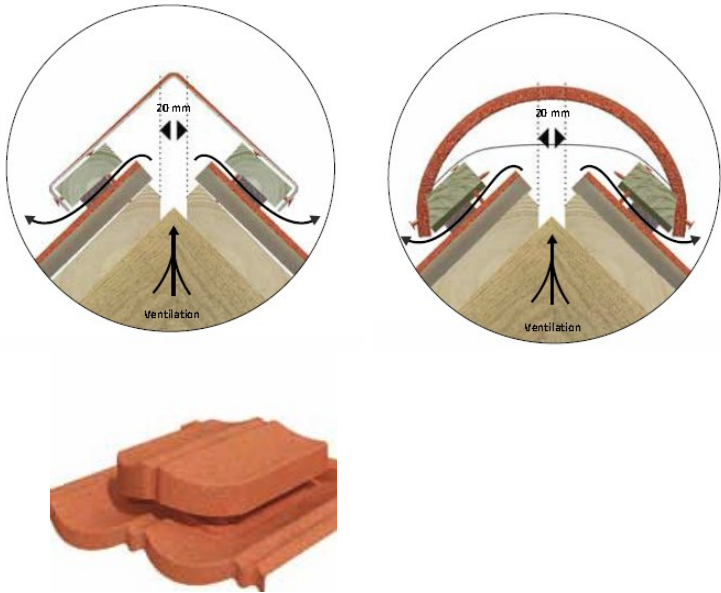
| | <p>Decra ryggningsventilationsløsninger:</p> <p>Decra ventilationstudhætte for montering i tagfladen.</p> |

| Ad. 1. Overslag over udbedringsudgifter incl. moms : | <p>For etablering af tilstrækkelig ventilation til tagkonstruktionen, må der nødvendigvis udføres ventilationsmulighed fra toppen af tagkonstruktionen. Bedste resultat opnås ved etablering af en ventileret rygning, som der ses angivet nedenfor, fra Decras monteringsvejledning.</p> <p>Herudover skal der sikres en tilstrækkelig ventilationsspalte mellem tagdækning og isolering ved skråægge. Dette kan ske ved at nedpresse lister mellem taglægter og isolering (min. 3 stk. pr. spærfaq). Bedste resultat vil være at anvende perforerede "snefangsrør" af plast.</p> <p><b>Anslåede omkostninger alt kr. 14.500,-</b></p> |
