# SKØNSERKLÆRING

J.nr. 9001

| Skønsmandens erklæring | |
|---|---|
| Oversigt over klagepunkter: | Klagen omhandler nedbrudt bindingsværk i facaden mod xx |

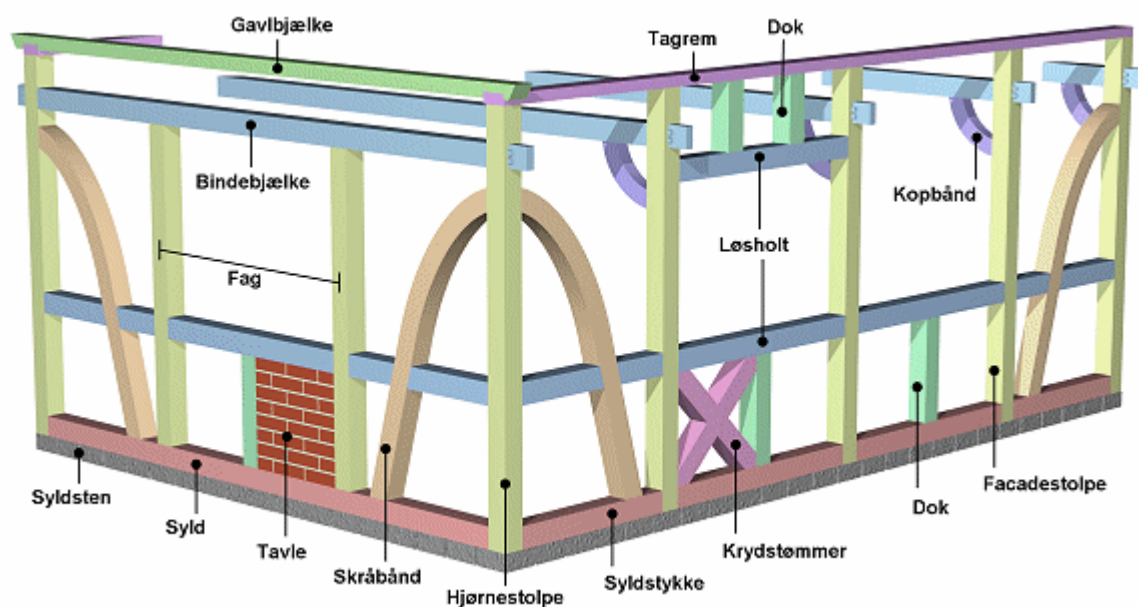
Denne tegning viser principperne i bindingsværkets opbygning og de enkelte bygningsdeles betegnelser mv.
